Informe Técnico N° A7268

EVALUACIÓN DE PELIGROS GEOLÓGICOS POR FLUJO DE DETRITOS EN EL CENTRO POBLADO ACOCHACÁN

Departamento Huánuco
Provincia Ambo
Distrito San Francisco

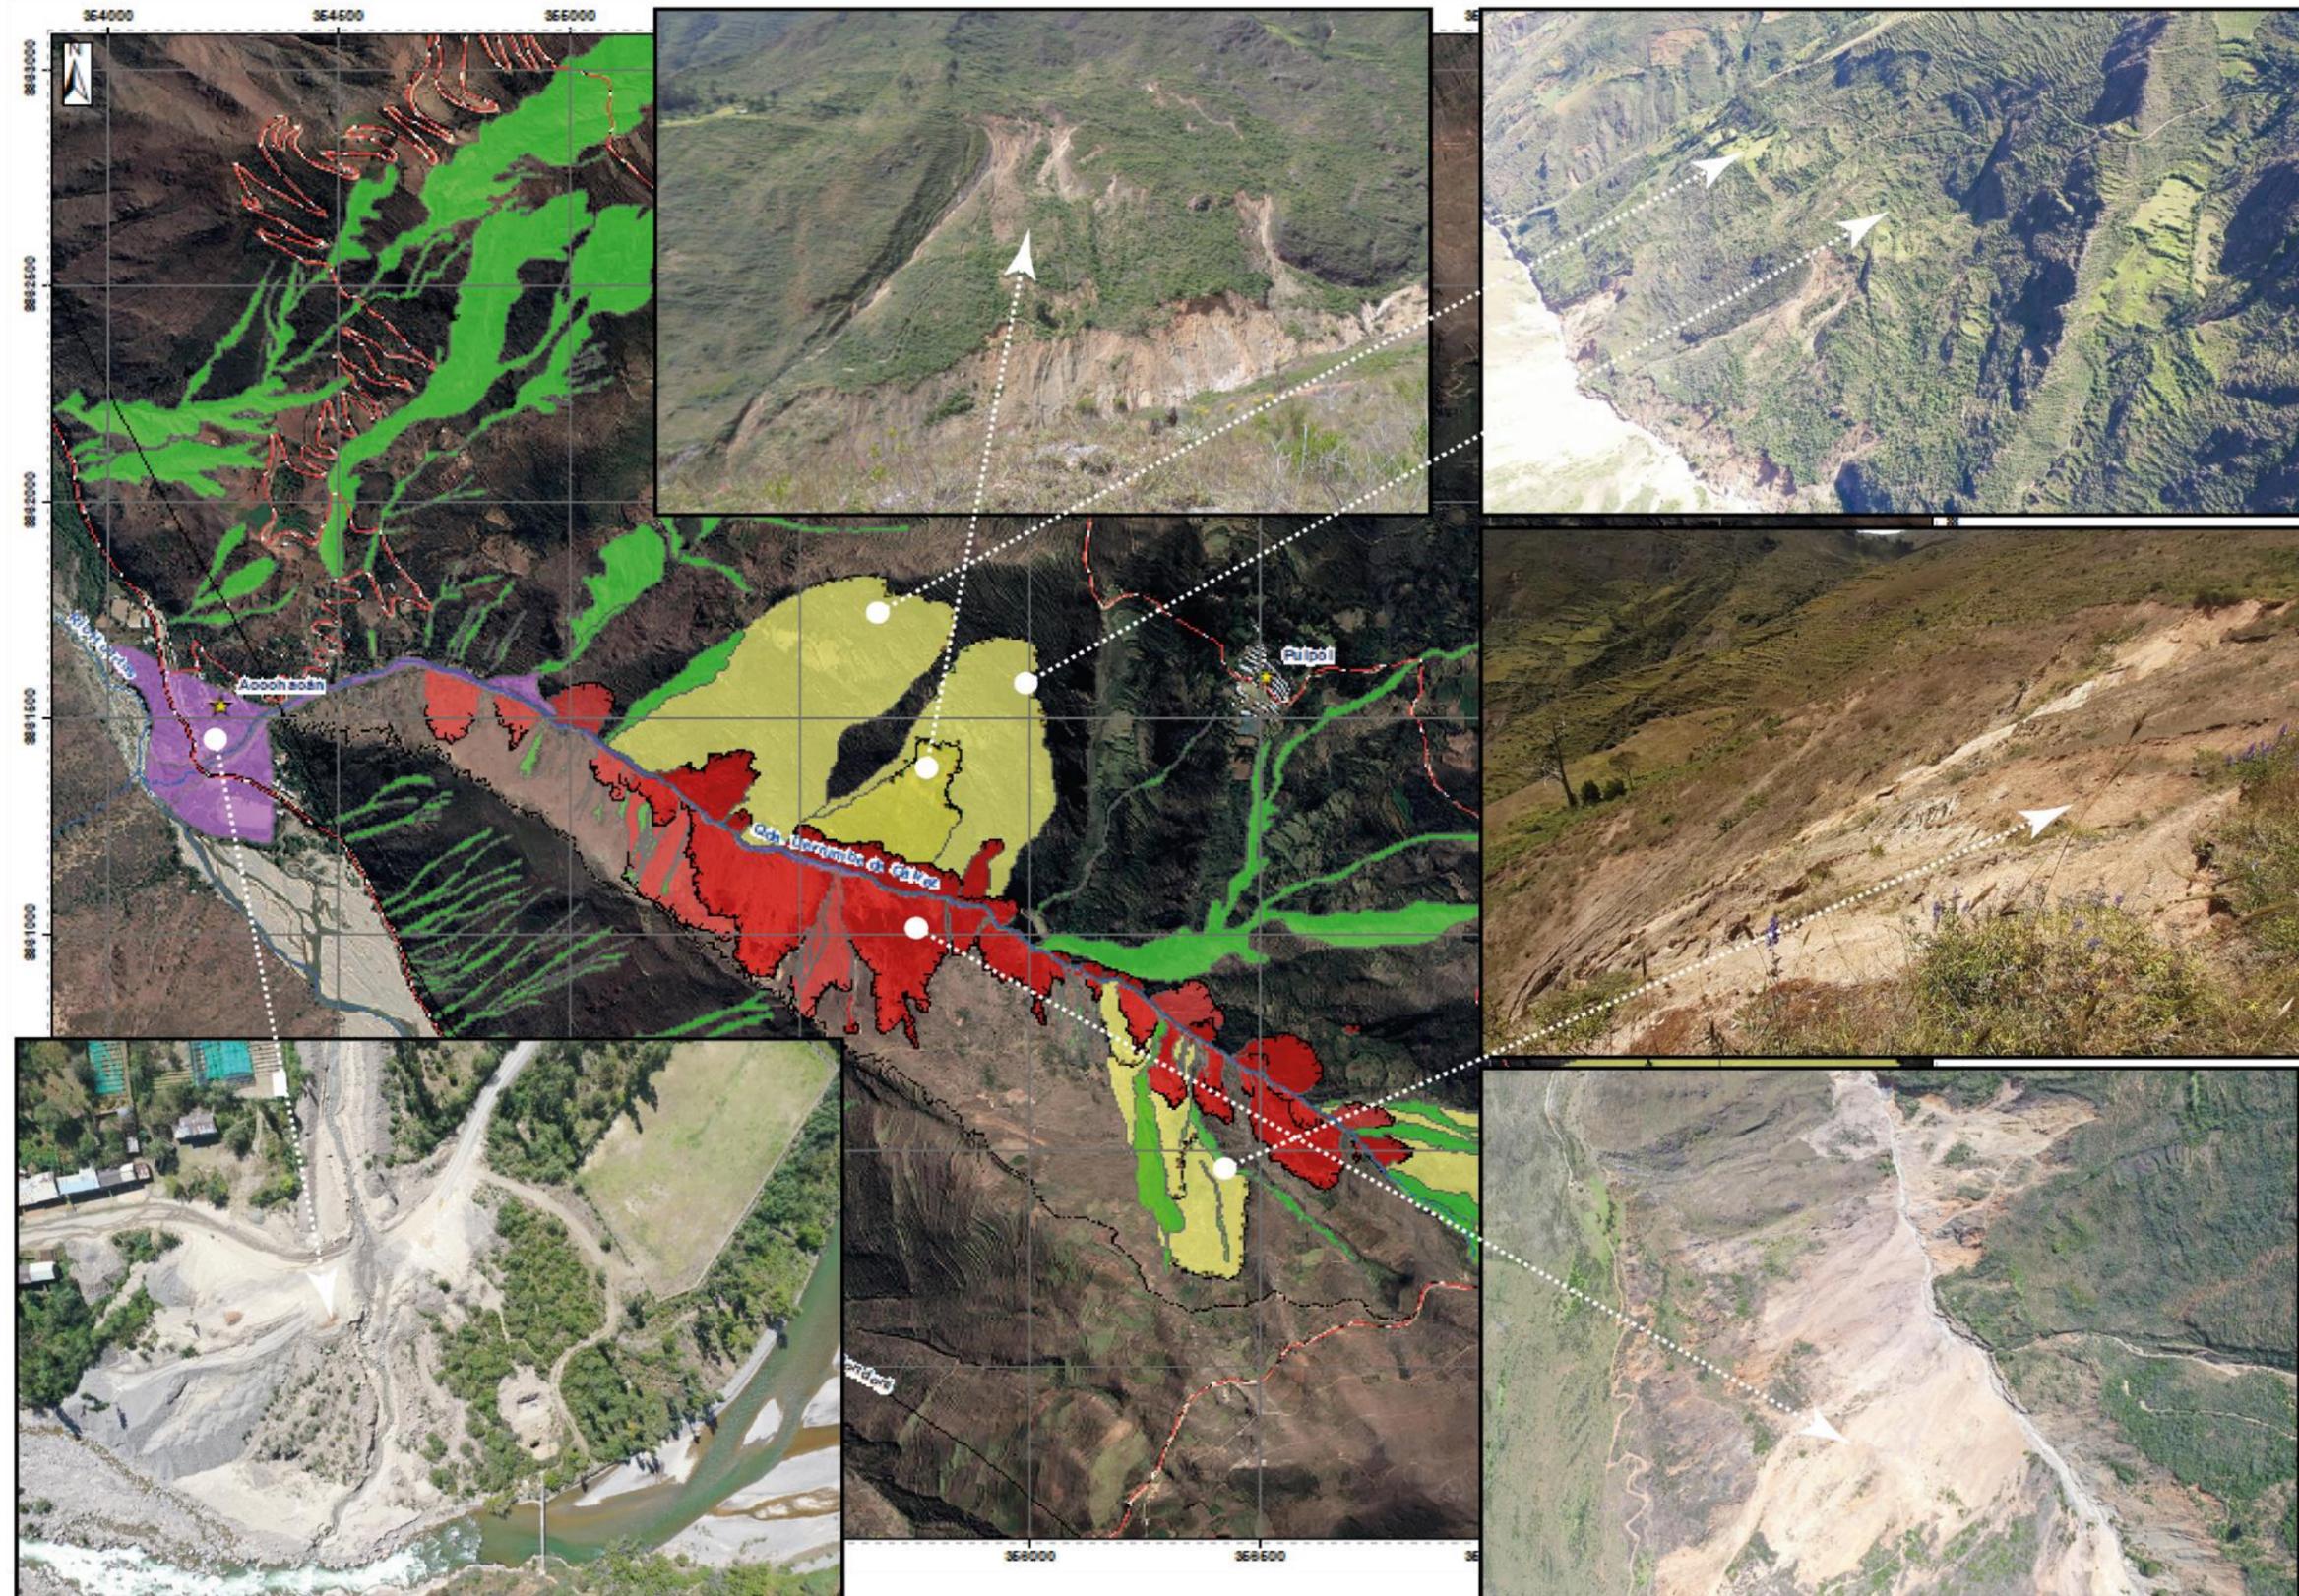
Figura 20. Mapa de cartografía de peligros geológicos en la quebrada Derrumbe de Gálvez, en las fotografías se muestran los eventos tipos representativos.
Fuente: Elaboración propia.

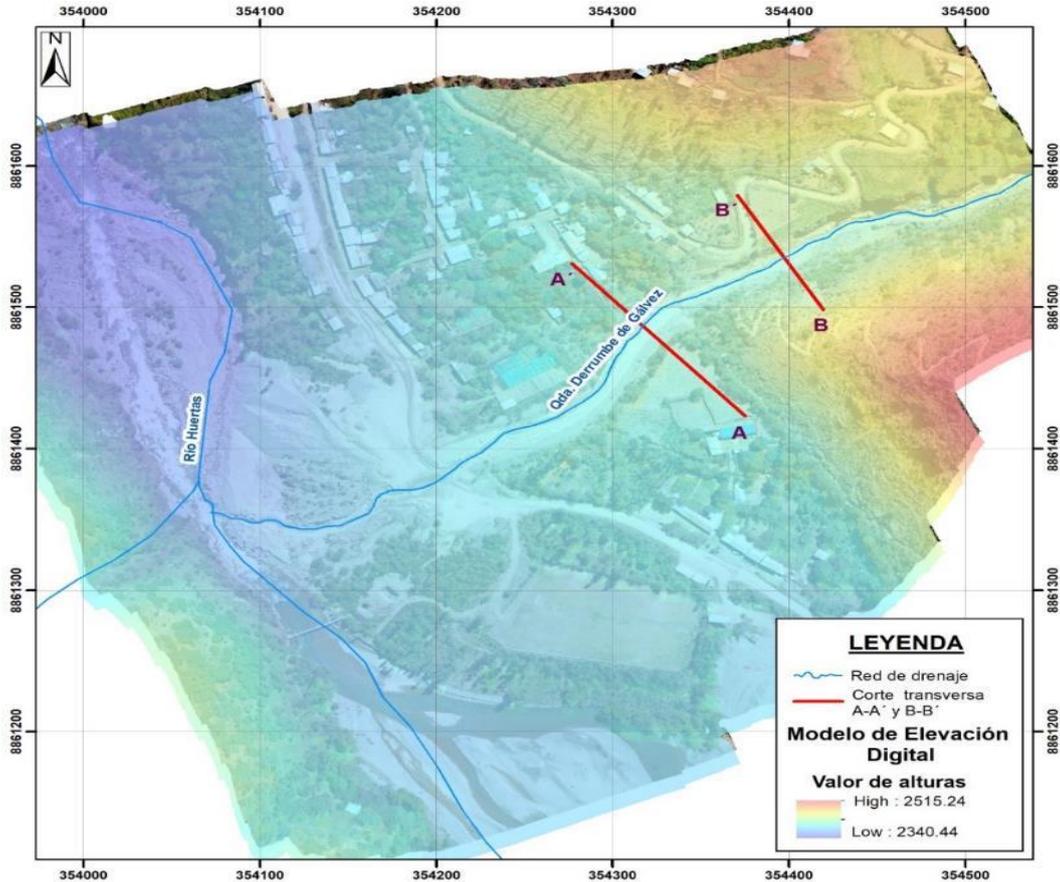
Con el levantamiento fotogramétrico “dron” se generó el Modelo Digital de Terreno (MDT) y se elaboró dos perfiles transversales (figura 21) con el objetivo de caracterizar la morfometría de los depósitos de flujo de detritos ubicados en la quebrada Derrumbe de Gálvez, descritos a continuación:

Figura 21. Vista de las secciones A-A' y B-B', los cuales cortan de SE-NW el cauce de la quebrada Derrumbe de Gálvez.

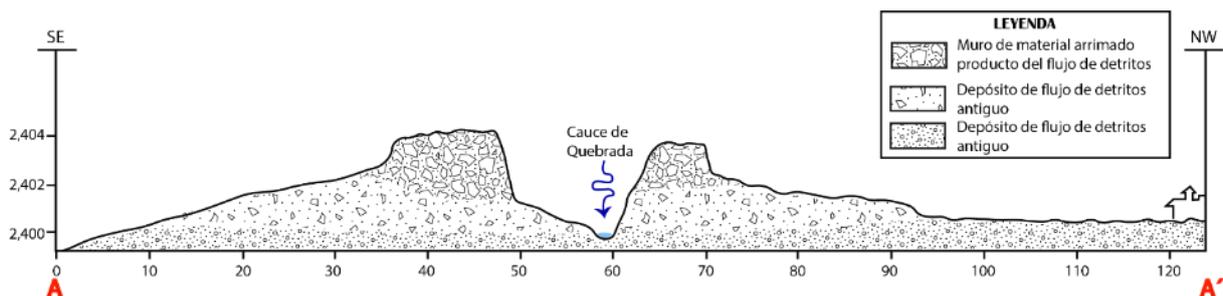
Figura 22. Perfil transversal A-A' sobre el modelo (MDT), se muestra el perfil del cauce de la quebrada Derrumbe de Gálvez.

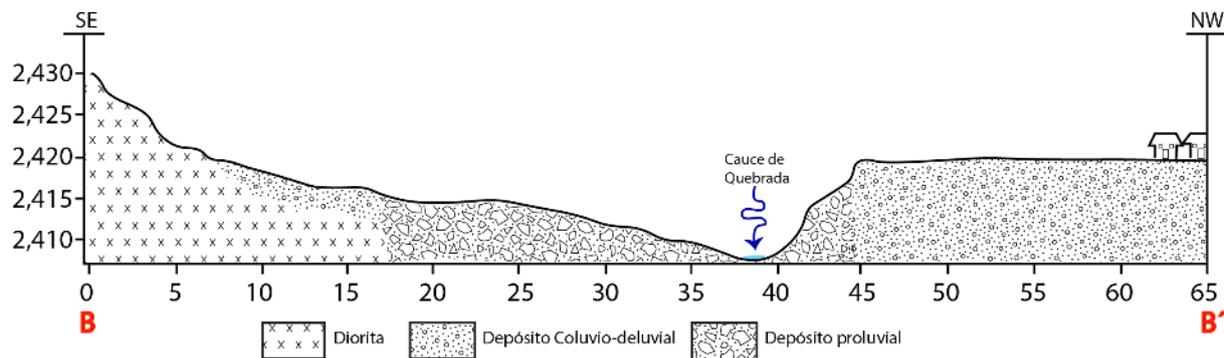
Mientras que, en el perfil B-B', corta en dirección SE-NW, se muestra gráficamente la composición litológica de depósito de flujo de detritos, depósito coluvio-deluvial y el substrato rocoso que corresponde a dioritas (figura 23).

Figura 23. Perfil transversal B-B' sobre el modelo (MDT), se muestra el perfil del cauce de la quebrada Derrumbe de Gálvez.

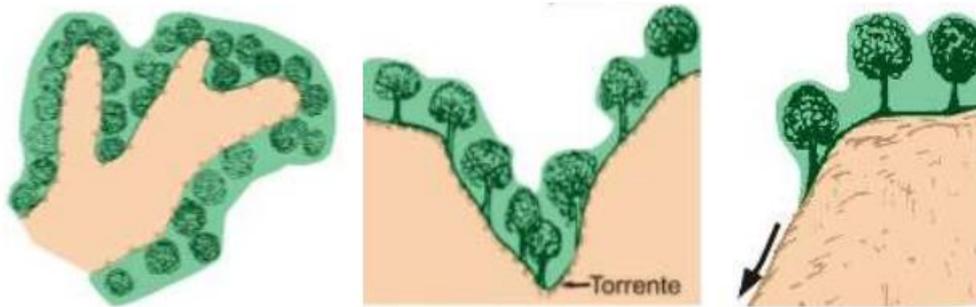
Figura 24, 25 y 26. Obras de reforestación en zonas de cabeceras.

Dentro de los efectos está el control de la erosión, protección del suelo contra el viento, lluvia y heladas, creación de hábitat para la flora y fauna del lugar, reduciendo el impacto de los flujos de detritos (huaicos). Figuras 24, 25 y 26

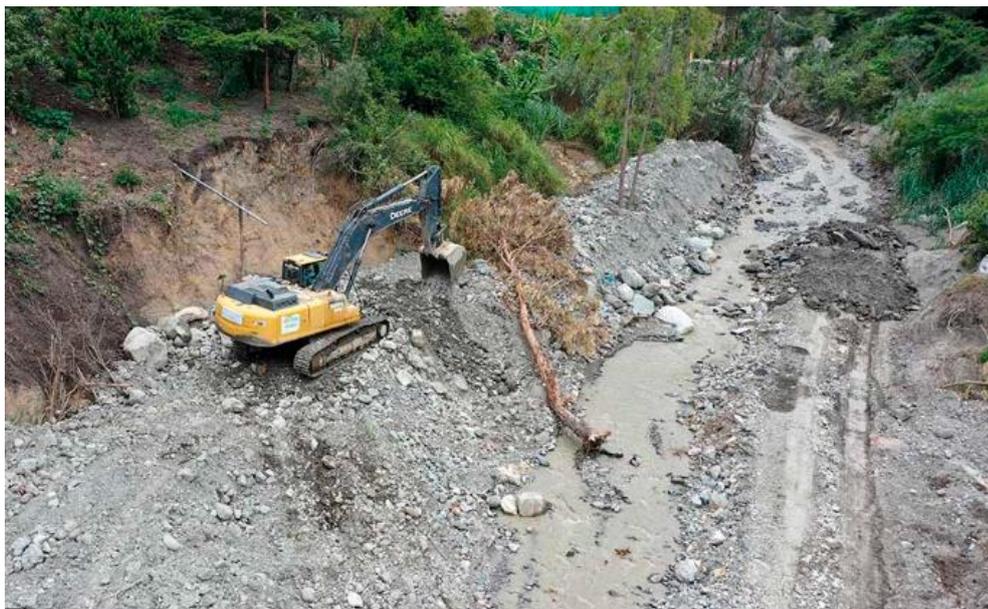
Fotografía 8. Descolmatación y limpieza del cauce de una quebrada, afectada por flujo de detritos.

- b) **Descolmatación del cauce de la quebrada:** Es importante descolmatar anualmente el cauce de la quebrada, retirando el material acumulado por los eventos de flujos de detritos anteriores.
