**EVALUACIÓN DE RIESGOS POR DESLIZAMIENTO  
EN LA LOCALIDAD DE TULPAY, DISTRITO DE CHECRAS,  
PROVINCIA DE HUAURA, DEPARTAMENTO DE LIMA**

Diciembre 2021

**INFORME DE EVALUACION DE RIESGOS POR PELIGRO DE DESLIZAMIENTOS EN LA LOCALIDAD  
DE TULPAY, DISTRITO DE CHECRAS, PROVINCIA DE HUAURA, DEPARTAMENTO DE LIMA**

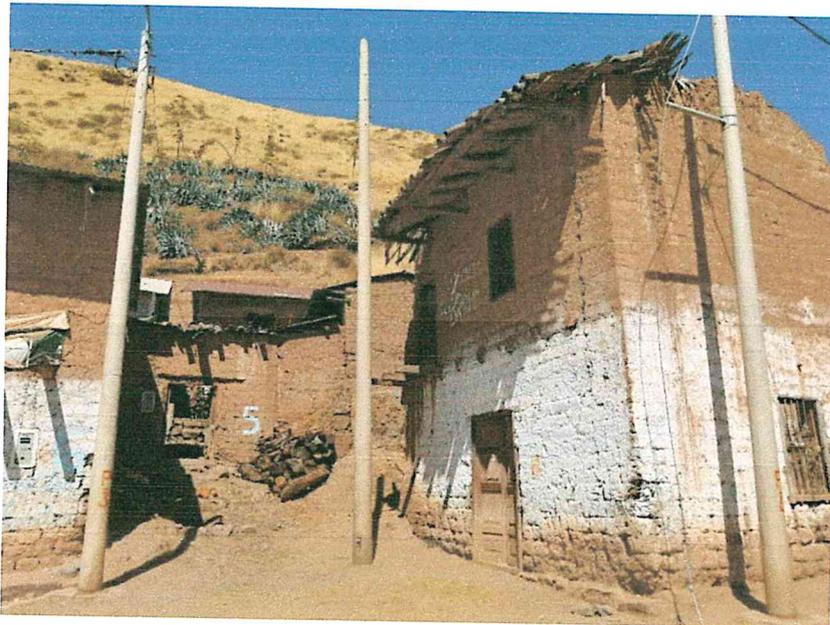
De la observación en campo, se advierte importantes daños estructurales en diversas áreas, tanto en el suelo como en las viviendas de la localidad, así también en sus cercanías. Por lo cual, se estima alta probabilidad de afectación en prácticamente toda la localidad, generando zonas muy críticas de muy alto riesgo.

**Imagen 5:** Todas las viviendas muestran grietas de gran longitud en sus muros

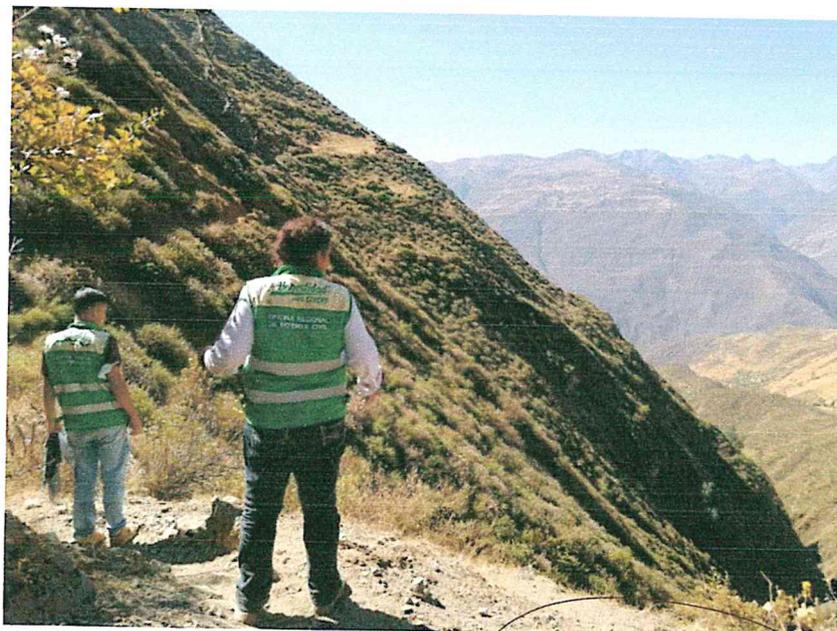
**Imagen 6:** Las pendientes que rodean la localidad de Tulpay se presentan pronunciadas y escarpadas

Algunos tramos de la terraza donde se emplaza la localidad de Tulpay presenta pendientes escarpadas a muy escarpadas. Entre las zonas críticas donde aparecen fracturas se observan pendientes abruptas y en las zonas donde se han formado la acumulación de derrumbes y depósitos de relleno se evidencian pendientes más suaves que han sido aprovechadas con fines de agricultura. Para el presente estudio se ha considerado, un primer acercamiento de valores para las pendientes de 30° a 45° en las zonas críticas subyacentes al emplazamiento de la localidad de Tulpay.

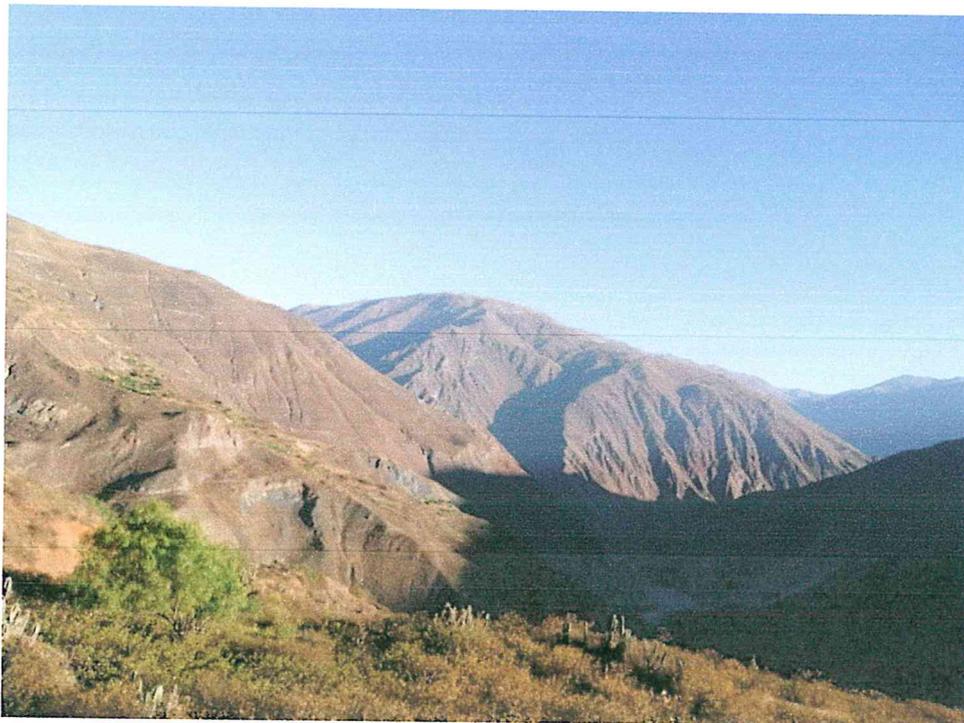
**Imagen 7:** Se observan el sistema de montañas como territorio de la comunidad campesina de Tulpay donde se distinguen los escapes de antiguos deslizamientos.

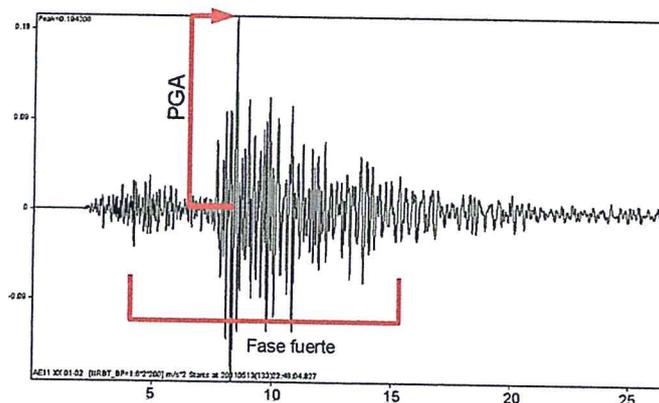
Imagen 10: Diagrama de Aceleración Sísmica

La aceleración sísmica es la medida de un terremoto más utilizada en ingeniería, y es el valor utilizado para establecer normativas sísmicas y zonas de riesgo sísmico. Durante un terremoto, el daño en los edificios y las infraestructuras está íntimamente relacionado con la velocidad y la aceleración sísmica, y no con la

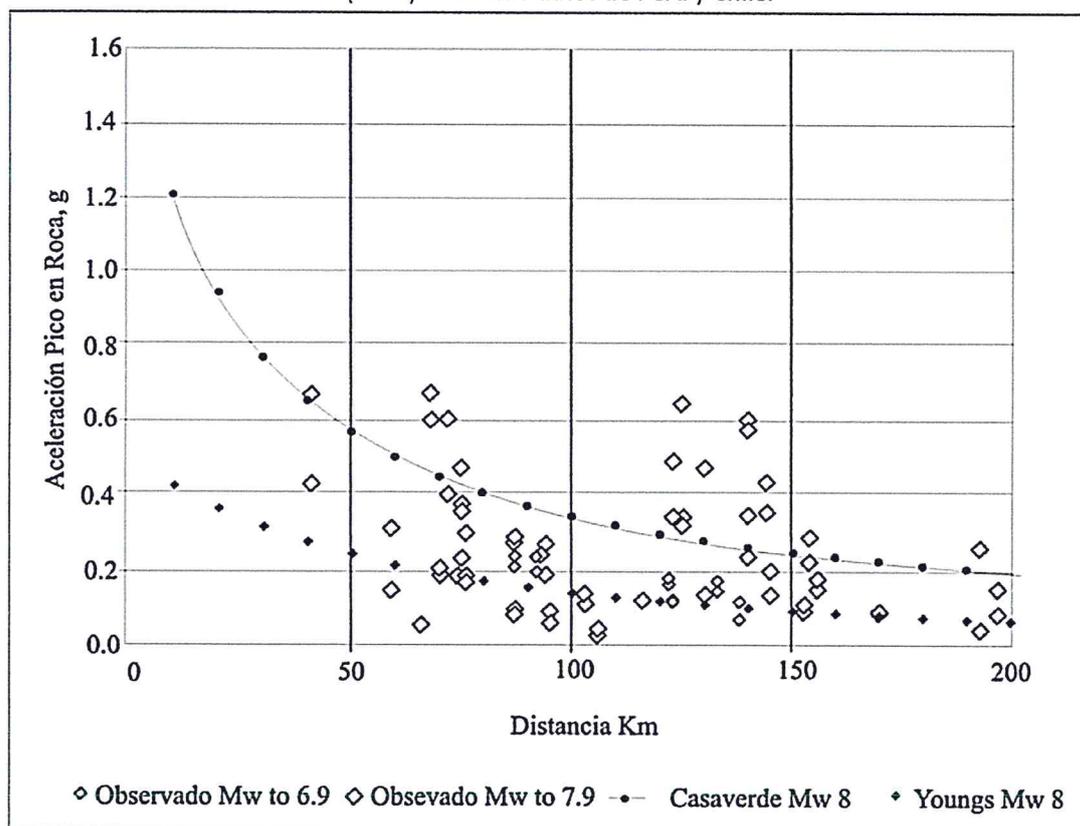
Imagen 13: Ley de atenuación de Young et al (1997) en comparación con la de Casaverde y Vargas (1980) utilizando datos de Perú y Chile.

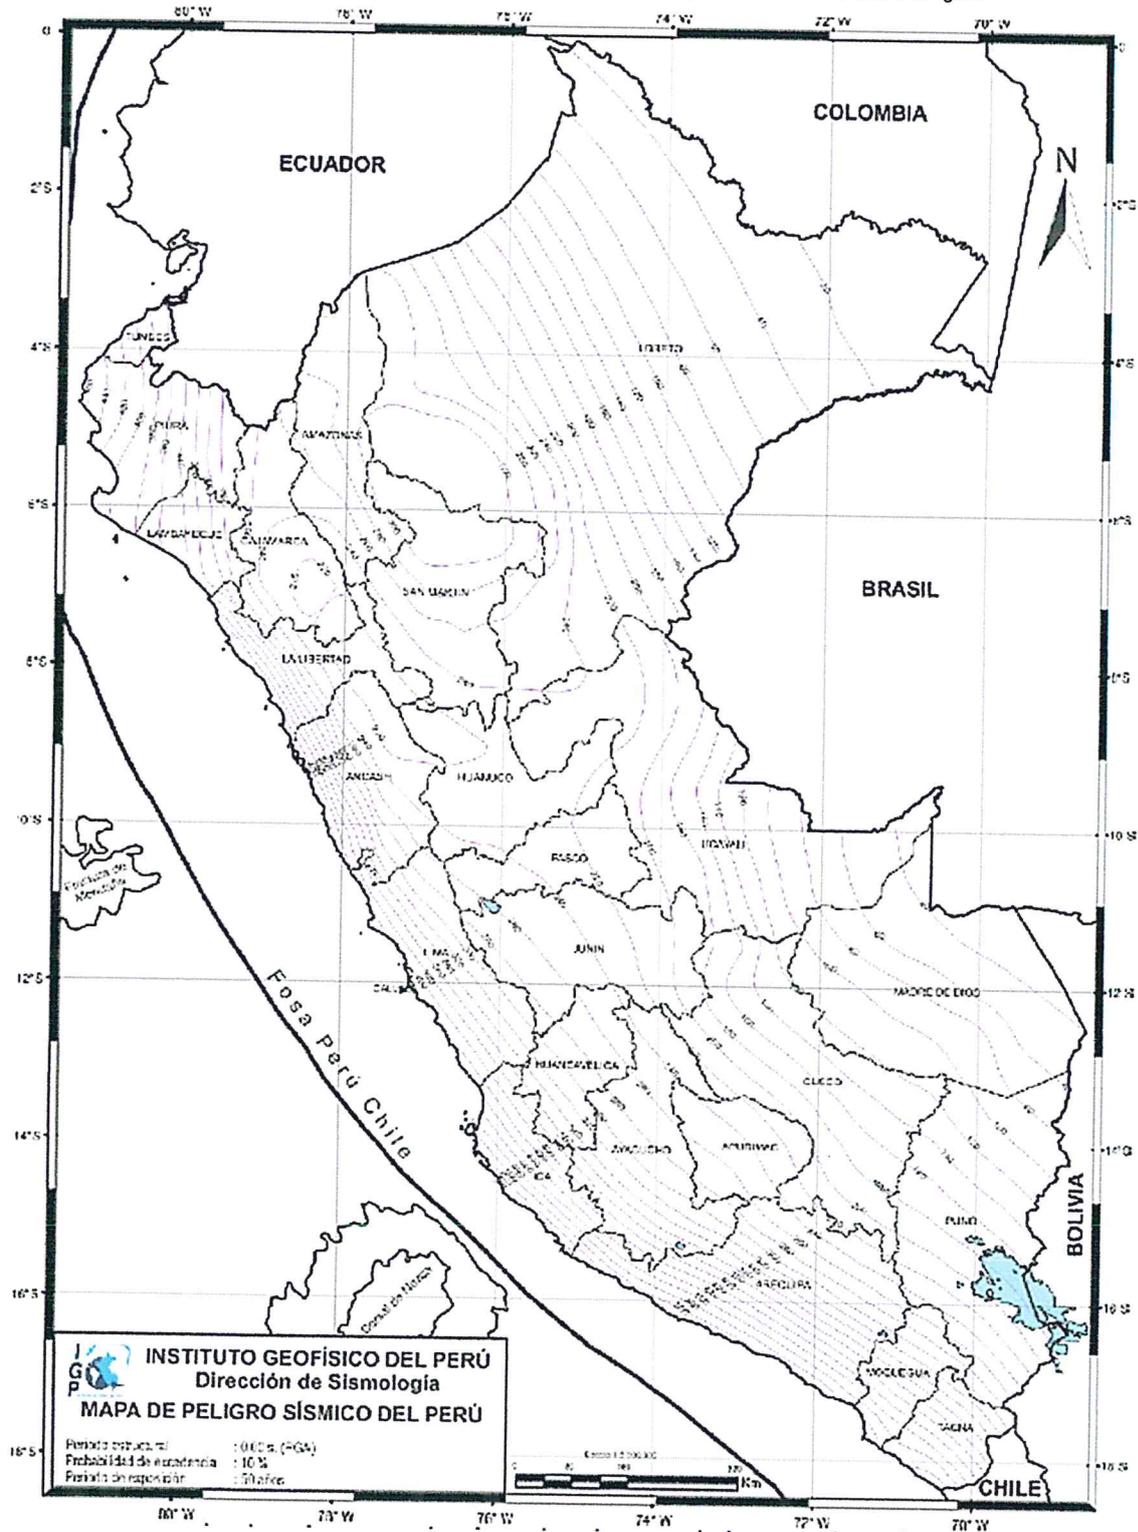
**Mapa 7:** Mapa de Peligro Sísmico para el Perú considerando un periodo de retorno de 50 años con el 10% de excedencia. Los valores de aceleración están expresados en unidades de gals.

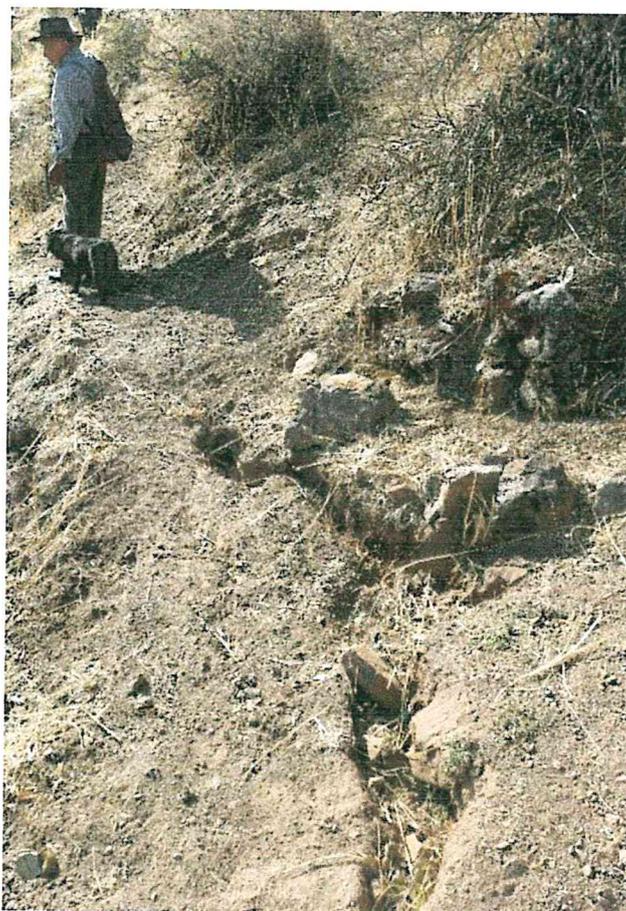
**Imagen 14:** Conjunto de grietas con aperturas de 10cm hasta 20cm

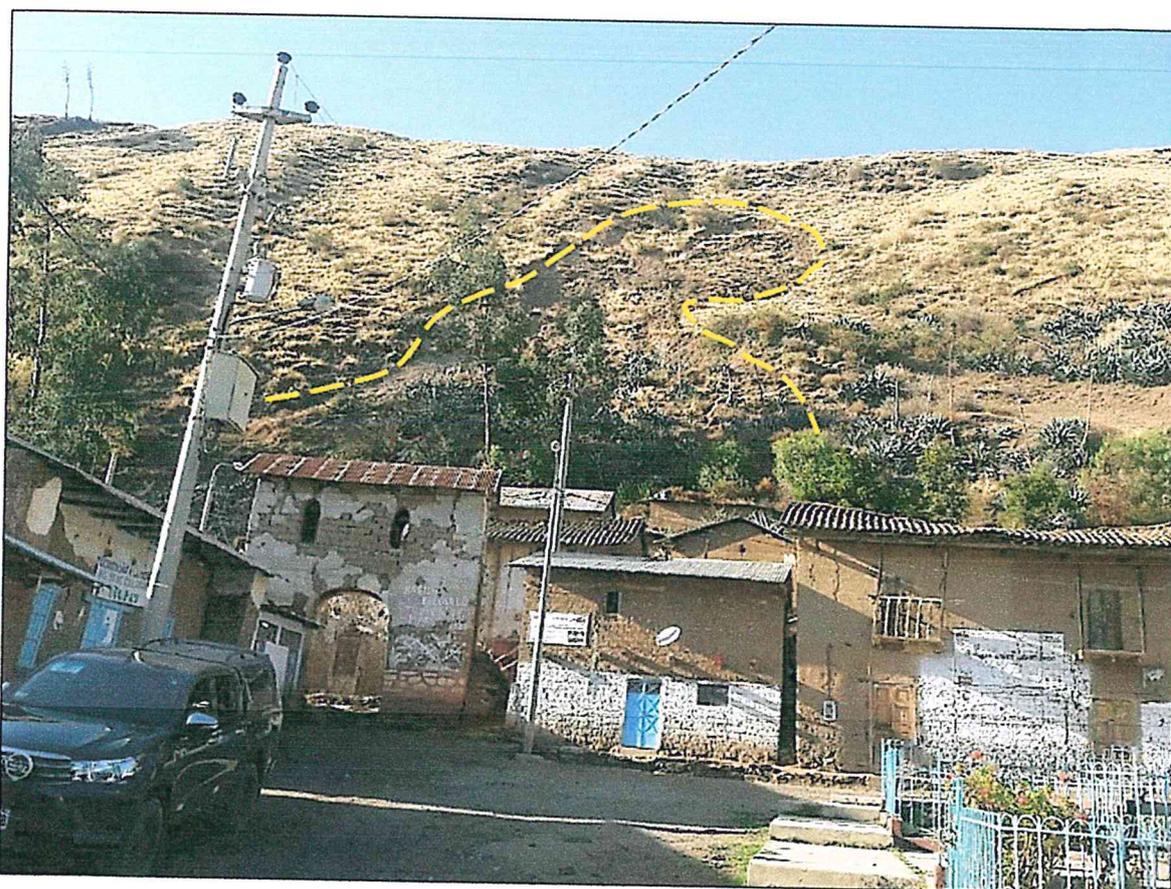
**Imagen 15:** Uno de los deslizamientos en las laderas sobre la localidad de Tulpay (2017)

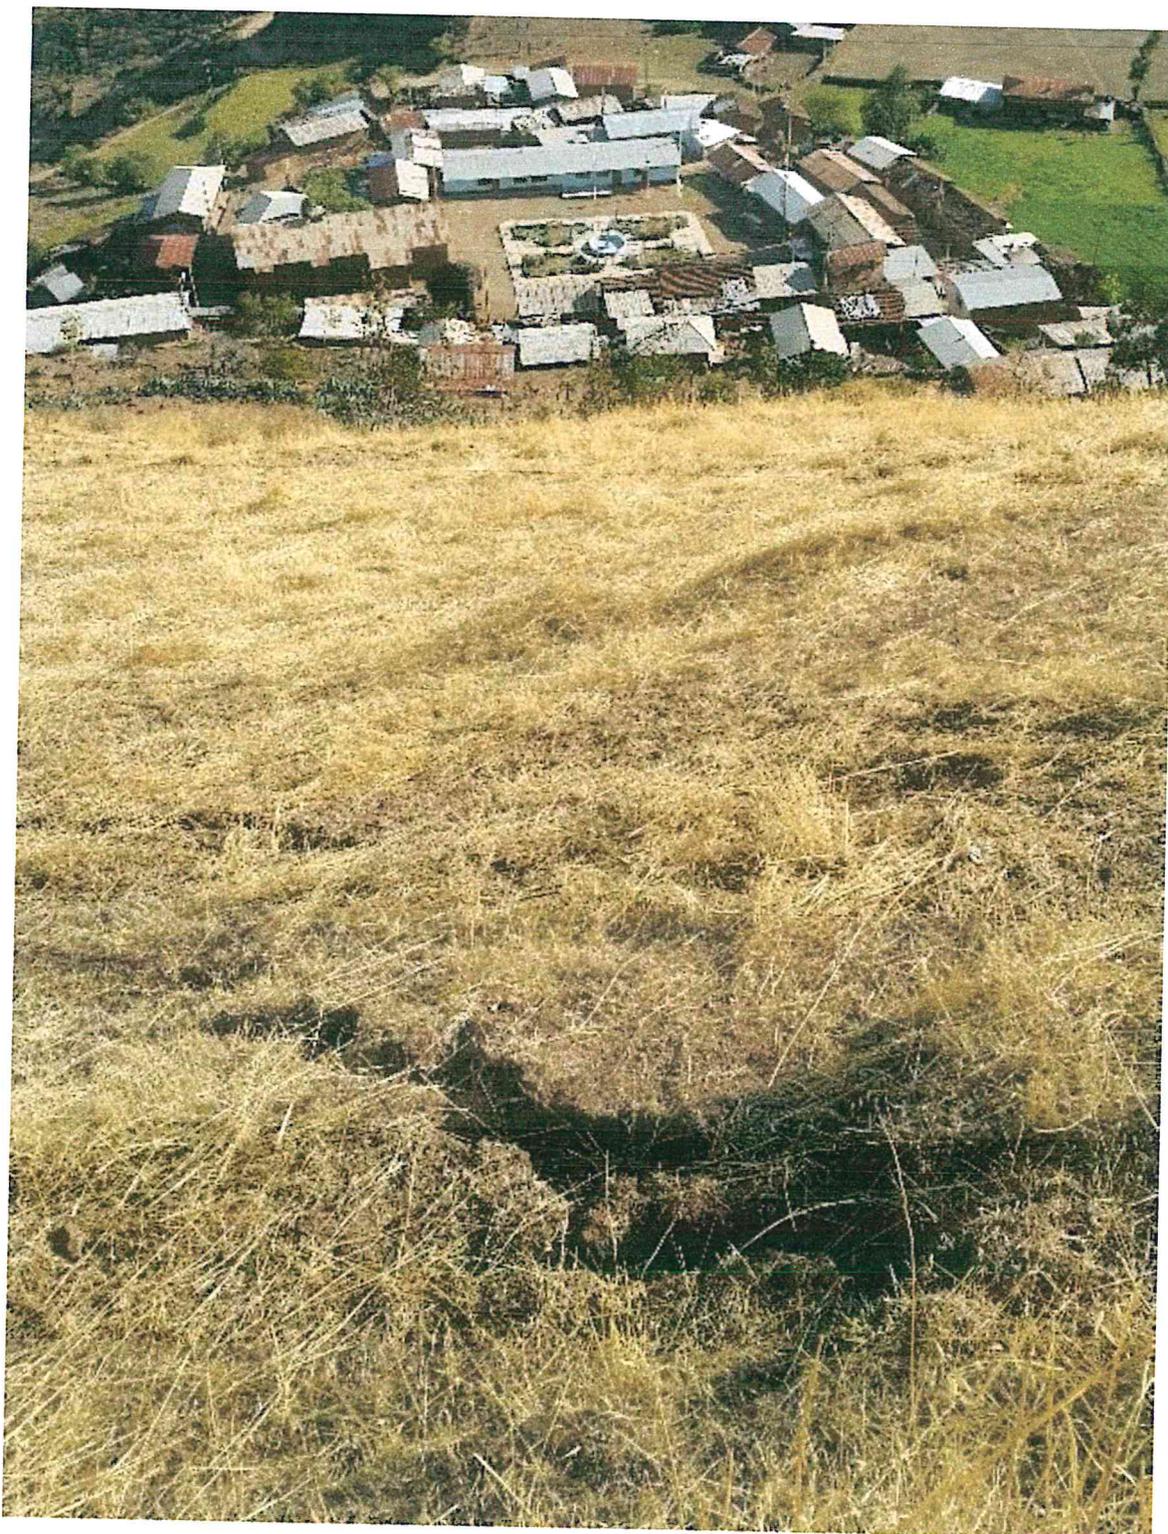
El sector 2, se ubica a 200m al sur de Tulpay a 3065m, durante la inspección de campo se pudo observar por lo menos unas 5 grietas muy profundas, de hasta 40 cm., de apertura y entre 20 y 80m de longitud (Imagen 13), estas grietas se desarrollaron dentro de un deslizamiento superficial antiguo de 100m de diámetro. A unos 50m al este de esta zona, se puede observar varios saltos o desniveles en el terreno, aunque las evidencias morfológicas no son del todo claras, hace suponer que se trataría de un antiguo deslizamiento de 150m de diámetro.

**Imagen 16:** Grietas muy profundas, de hasta 40 cm., de apertura y entre 20 y 80m de longitud en laderas sobre la localidad de Tulpay

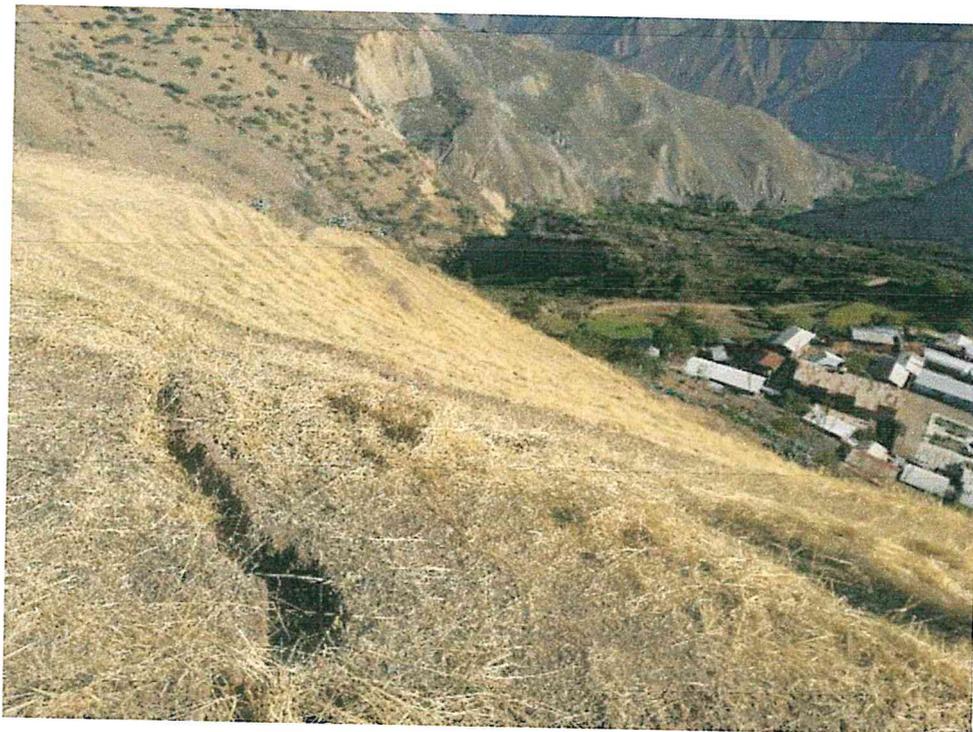
**Imagen 17:** Segundo sector: grietas muy profundas, de hasta 40 cm., de apertura y entre 20 y 80m de longitud en laderas sobre la localidad de Tulpay

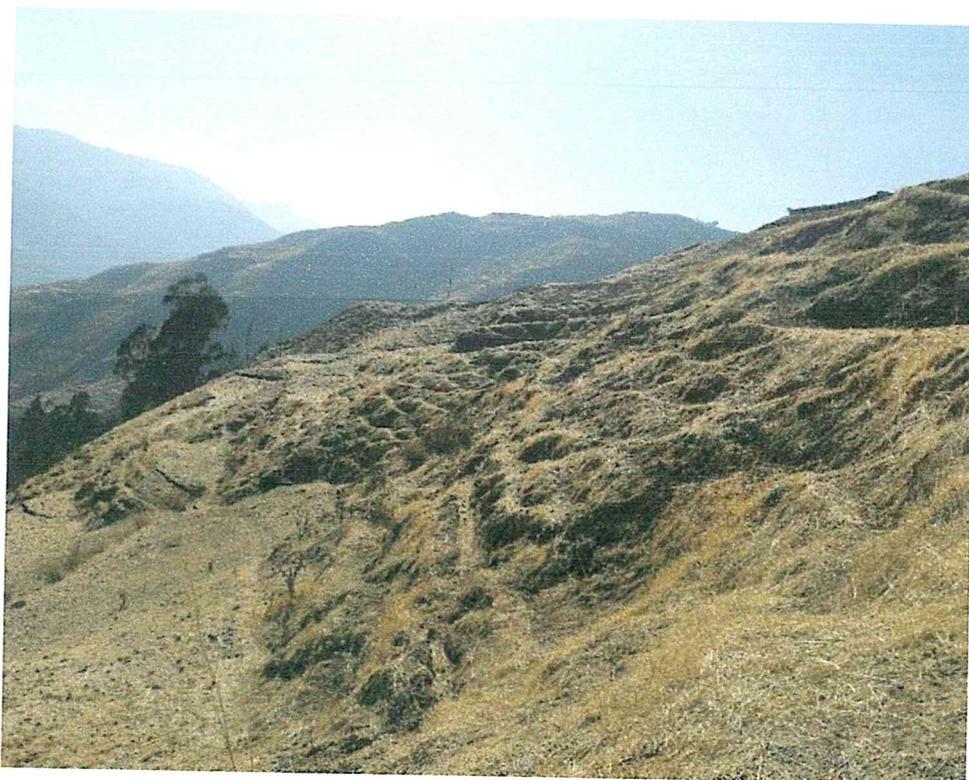
**Imagen 18:** Loma Pirca, con pequeños saltos y desniveles que hacen suponer la existencia de deslizamientos superficiales antiguos.

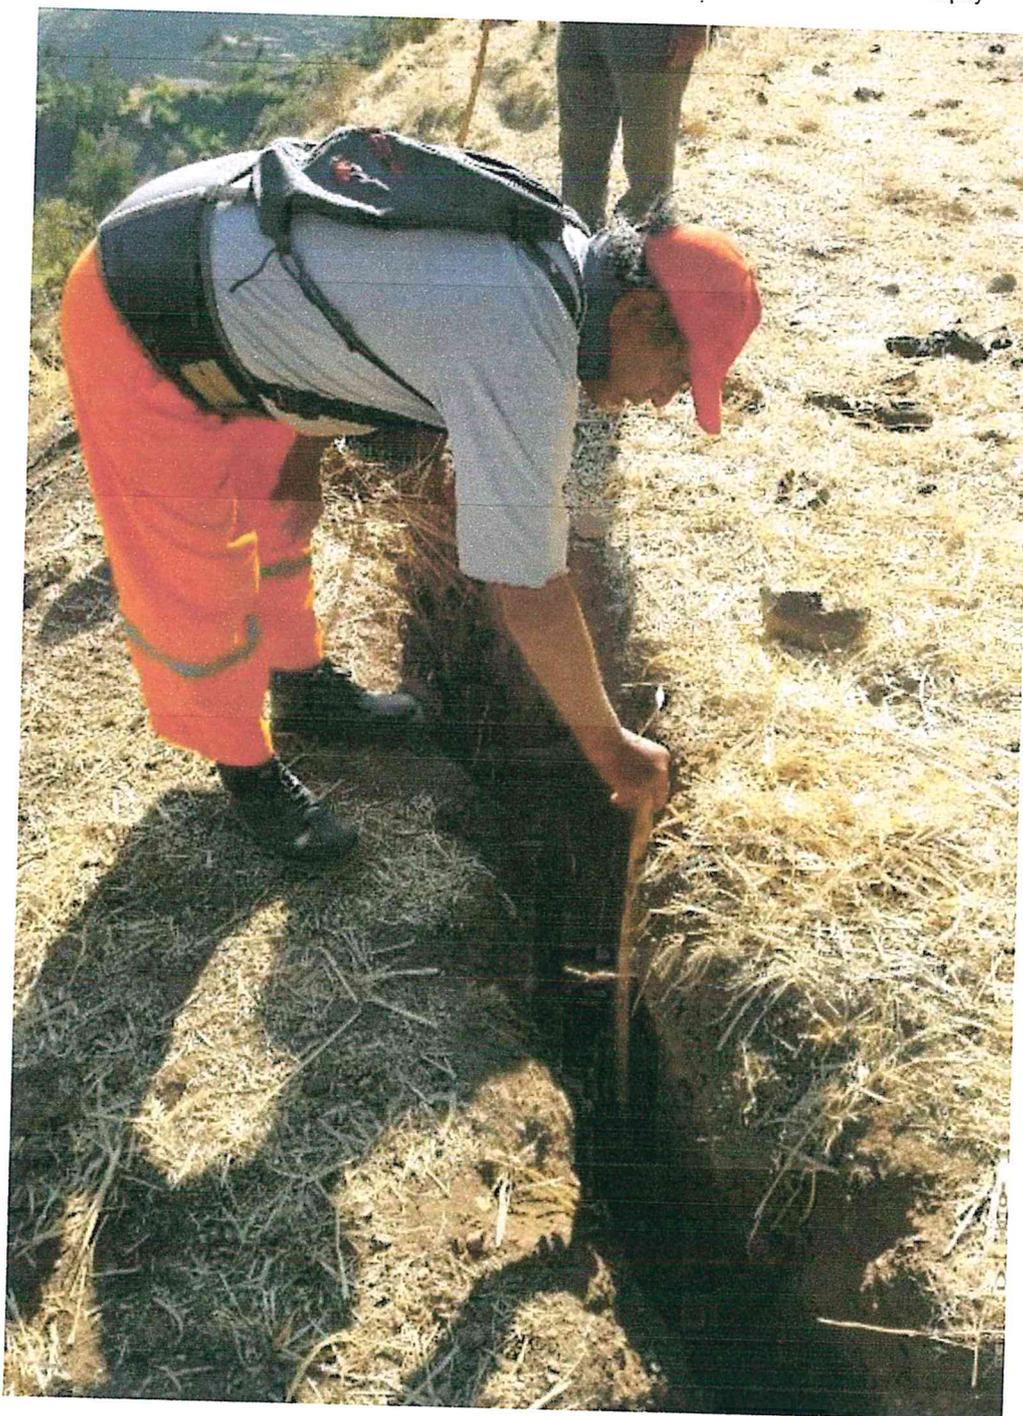
**Imagen 19:** Grieta tensional muy profunda longitud en laderas sobre la localidad de Tulpay

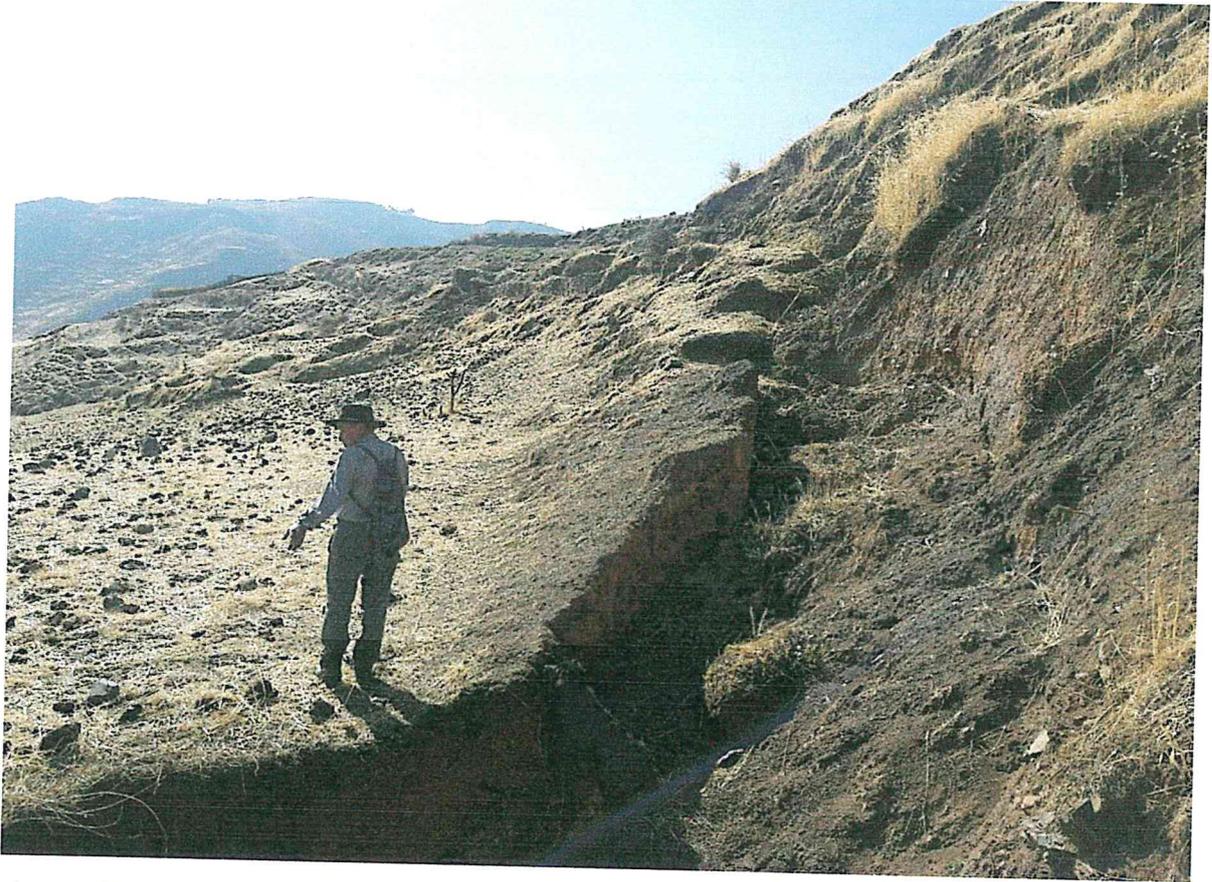
En un tercer sector, se observa la mayor deformación, además de 2 grietas tensionales importantes, sino el escarpe principal del deslizamiento activo, con un salto de 4m y una longitud de 80m. Ambas grietas, se encuentran dentro de un gran deslizamiento antiguo de 230m de diámetro, que puede ser el fenómeno dominante en la ladera norte de la loma Pirca, que presenta también evidencias de movimientos en masa antiguos.

**Imagen 20:** Tercer sector: Escarpe principal del deslizamiento activo de Tulpay

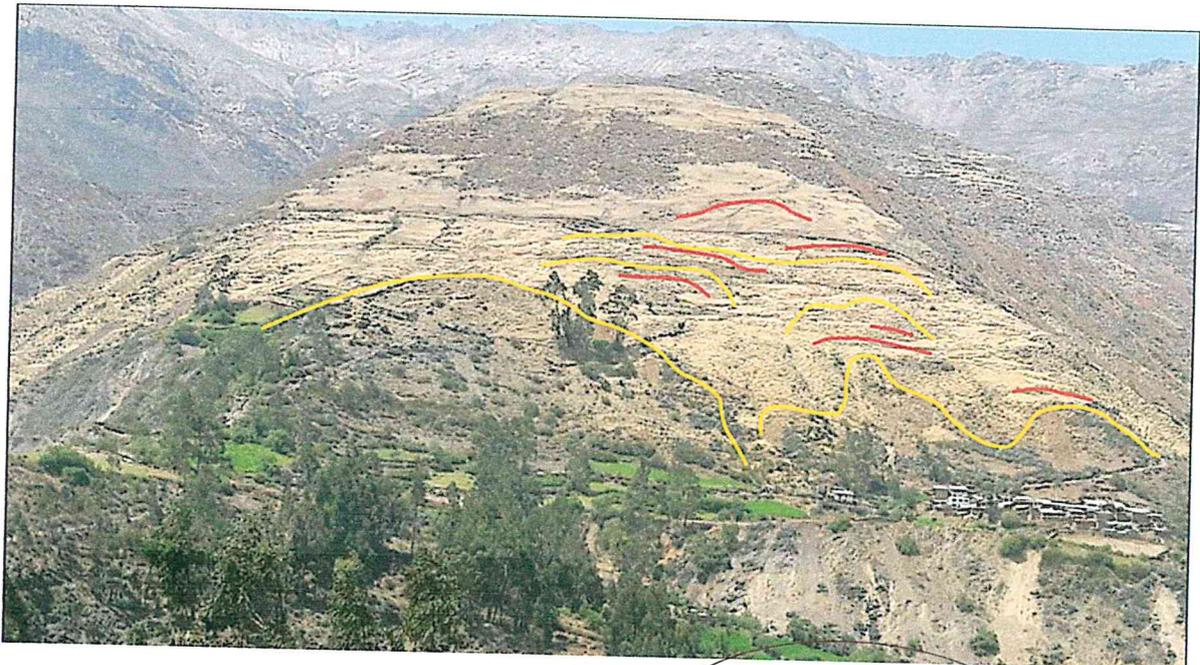
En resumen, en la cara norte de la Loma Pirca existen asentamientos dispuestos a manera de "escalones", que ponen evidencia la existencia de antiguos deslizamientos superficiales. Además de estos desniveles, existen también escarpes de erosión superficial en pendientes muy abruptas. En este contexto se han desarrollado varios sistemas de grietas tensionales, que indican la reactivación de movimientos en masa antiguos.

**Imagen 21:** Eventos geodinámicos en la ladera norte de la Loma Pirca. En amarillo, escarpes de deslizamientos y en rojo grietas tensionales

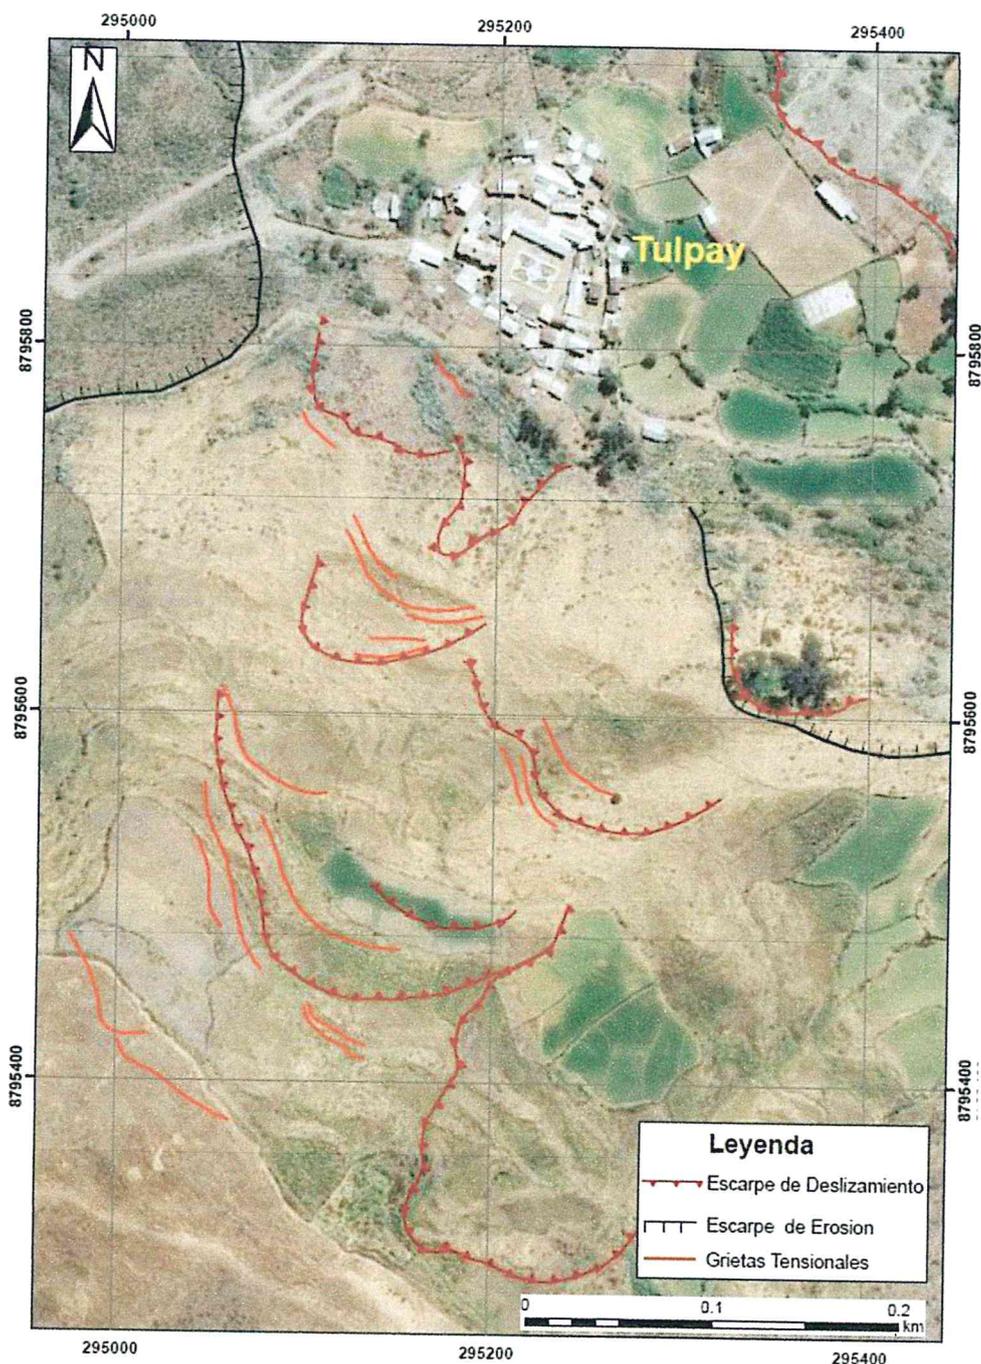
Imagen 22: Grafico de Escarpes en la Localidad de Tulpay
