**EVALUACIÓN DE RIESGOS POR DESLIZAMIENTO EN ACANTILADO  
EN EL AA. HH. CRUZ DEL RIO, DISTRITO Y PROVINCIA DE BARRANCA,  
DEPARTAMENTO DE LIMA**

Diciembre 2021

INFORME DE EVALUACION DE RIESGOS  
POR PELIGRO DE DESLIZAMIENTOS  
EN EL ACANTILADO ADYACENTE AL AA. HH CRUZ  
DEL RIO, DISTRITO Y PROVINCIA DE BARRANCA,  
REGION LIMA

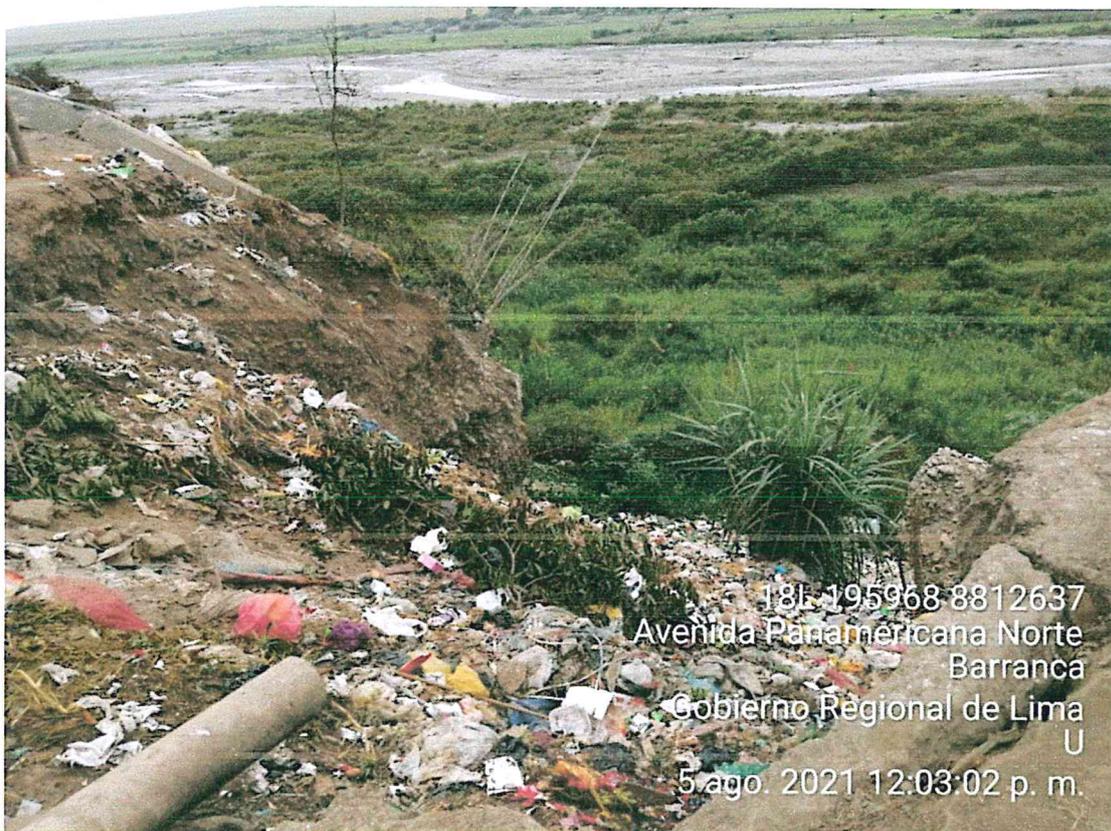
Imagen 4: Se observan varios drenajes de efluentes de agua de riego que son vertidos al acantilado. En algunas áreas incluso se verifica vertido de residuos sólidos, creando "focos infecciosos" para la población del AAHH Cruz del Río.:

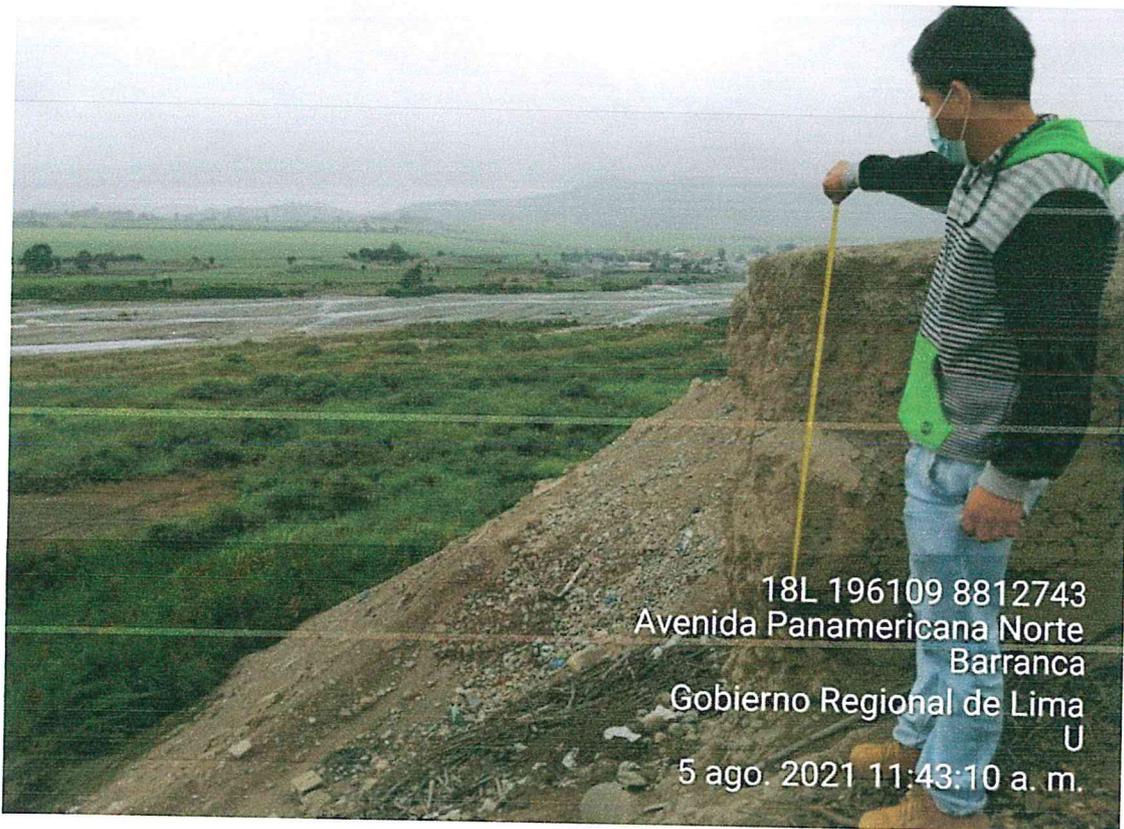
Imagen 5: Los estratos del techo del acantilado pueden explorarse en cuanto a granulometría y altura de sus estratos. Gran parte del perfil no es posible observar por encontrarse bajo material de derrumbes previos y desmonte arrojado por la población, en la idea de estabilizar sus laderas.

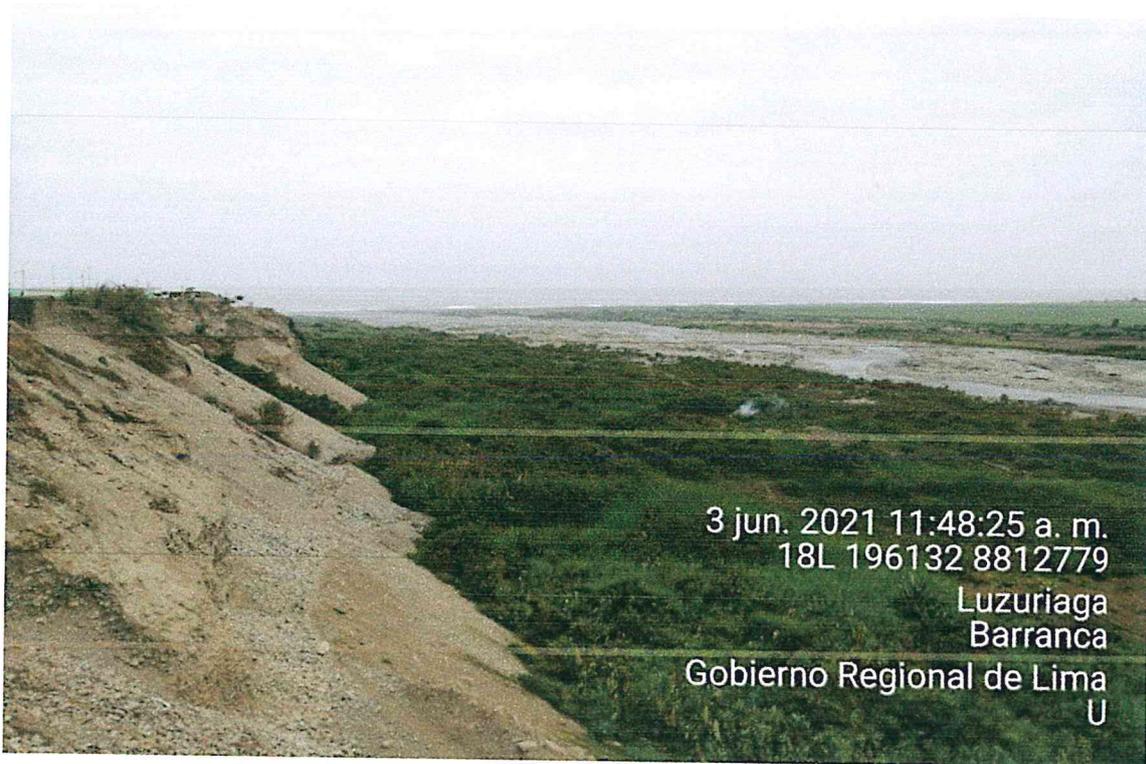
**Imagen 6:** El lecho del río Pativilca cerca de su desembocadura en el mar viene siendo explotado por trechos en actividades informales de agricultura de baja intensidad. Nótese el angosto flujo de agua del caudal actual. Los acantilados parecen ocultos bajo los materiales deslizados hacia la base, producto de los derrumbes recientes. En algunas zonas los materiales naturales se mezclan con otros materiales vertidos por la población en su idea de restringir el deslizamiento y la posterior caída de los estratos.

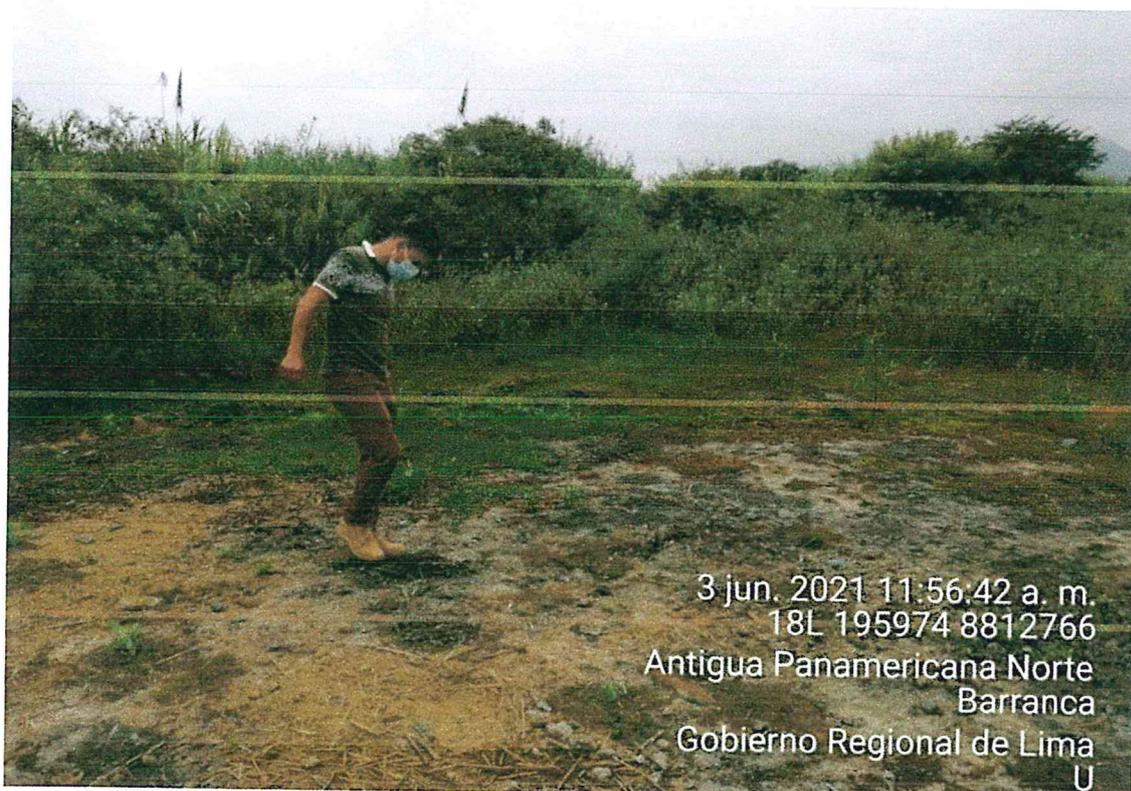
**Imagen 7:** Aun con el caudal reducido, el lecho del río Pativilca presenta ecosistema fangoso y se observa la napa freática cercana a la superficie. Algunas zonas del lecho son aprovechadas por la población para explotar los suelos mediante agricultura de baja intensidad

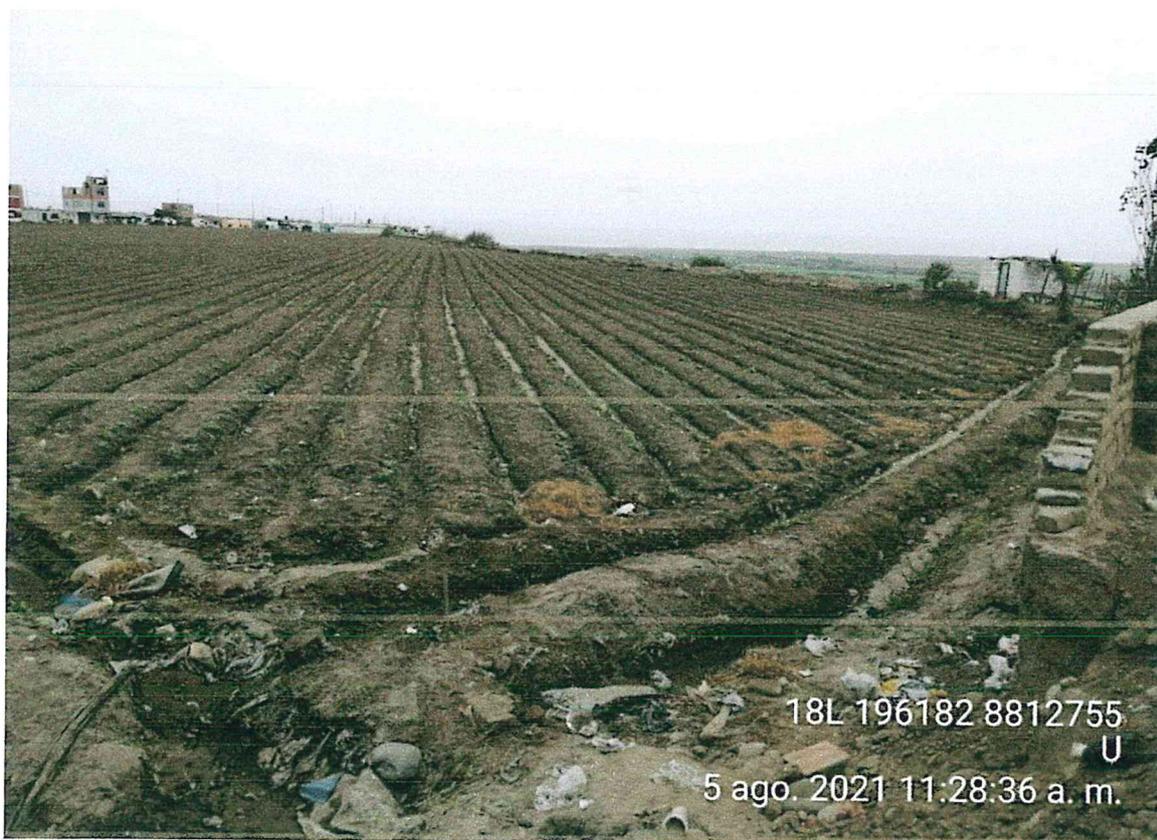
Imagen 8: Amplias áreas dedicadas al cultivo son aprovechadas incluso en los límites y los bordes del acantilado.

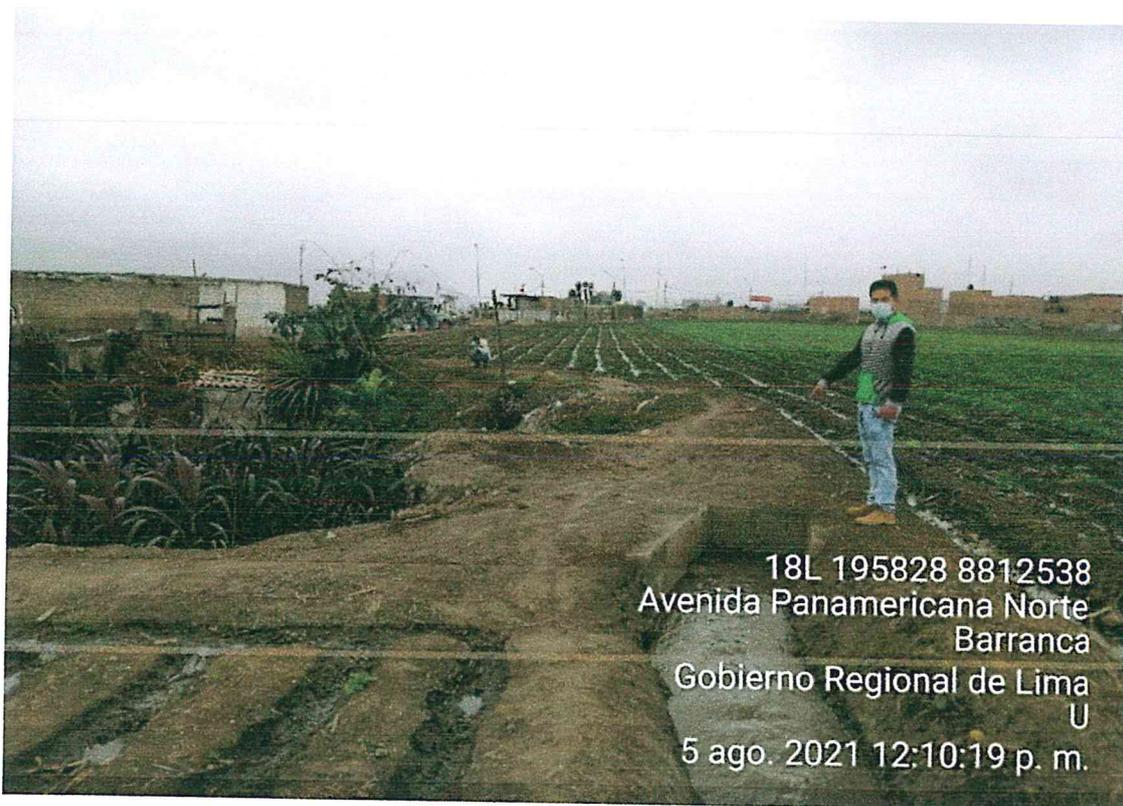
Imagen 9: Extensas áreas de cultivo drenan sus aguas de riego hacia el acantilado
