**INSTITUTO GEOLÓGICO MINERO Y METALÚRGICO
DIRECCIÓN DE GEOLOGÍA AMBIENTAL Y RIESGO GEOLÓGICO**

INFORME

INSTRUMENTACIÓN GEOFÍSICA EN LA CIUDAD DE PISCO Y DISTRITOS DE TUPAC AMARU Y SAN CLEMENTE

Diciembre, 2007

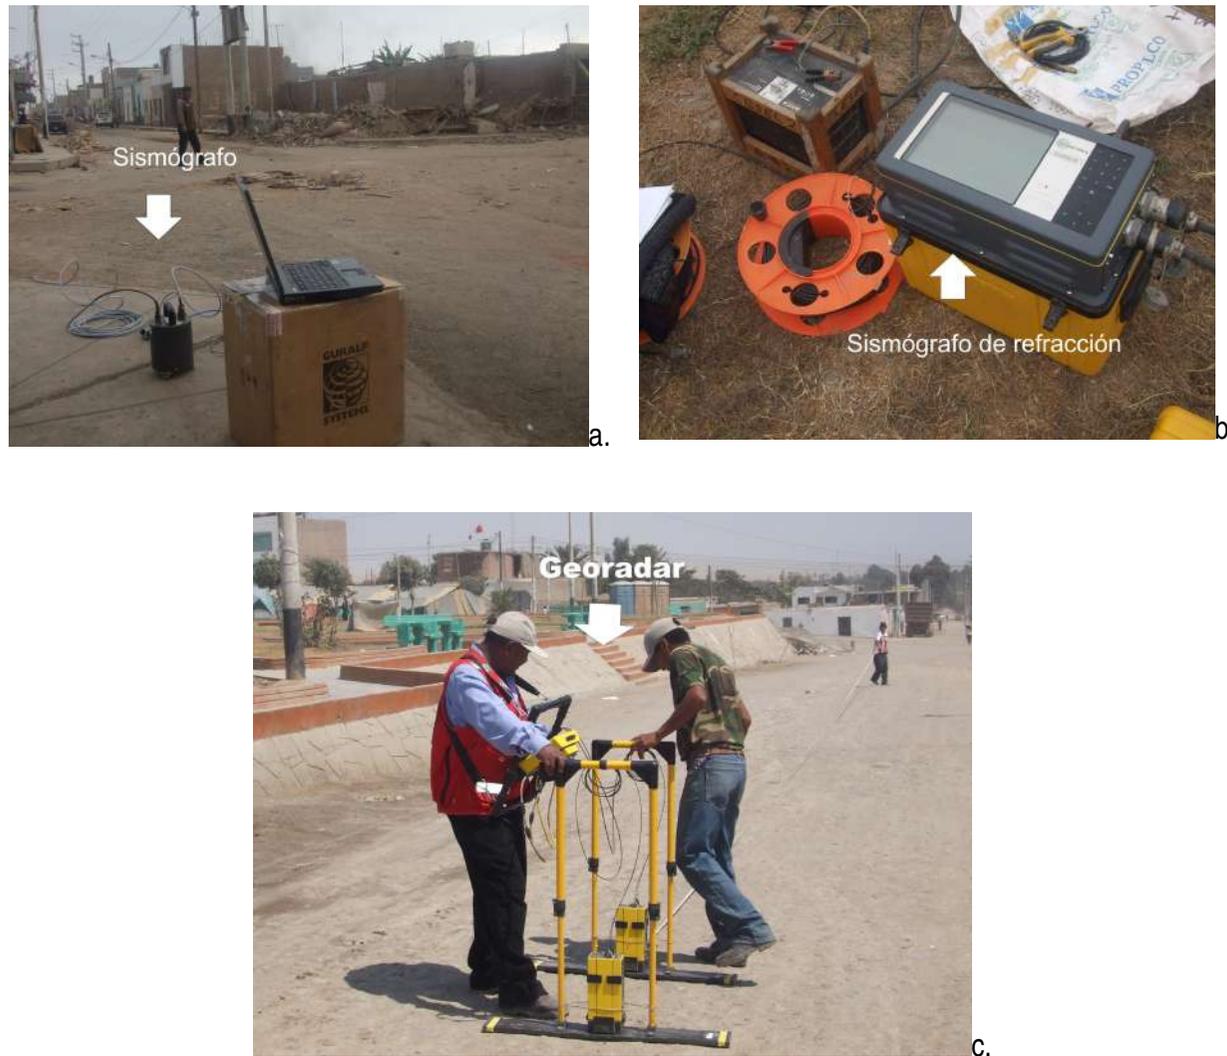
Figura 1. Equipos utilizados en la instrumentación geofísica. a). Sismógrafo de banda ancha. b). sismógrafo de refracción y c). Equipo de Georadar.

El sismógrafo Guralp triaxial (registro en las componentes vertical, Norte-Sur, Este-Oeste) y alta sensibilidad (Figura 1a), esta compuesta de un sensor y registrador integrado en un solo equipo. Este sismógrafo fue adquirido por INGEMMET básicamente para el monitoreo sismo volcánico en la región sur de Perú; sin embargo, su utilidad se amplía también a los aspectos sismo tectónicos y geotécnicos. Una de estas utilidades es el registro de microtemores o vibraciones del suelo de baja amplitud conformada por ondas sísmicas internas y superficiales.

El equipo de refracción sísmica utilizado en el presente estudio, corresponde a un sismógrafo digital SmartSeis SE y la marca Geometrics, propiedad de CESEL Ingenieros (Figura 1b). Este equipo presenta 24 canales con una resistencia de salida de 600 ohmios y un rango de frecuencia de 10 a 400 Hz. Los filtros que pueden utilizarse a fin de visualizar claramente la señal registrada son de 10, 15, 25, 35, 50, 70, 100, 140, 200, 280, 400 Hz. La fuente de alimentación es de 12 v y la información es almacenada y procesada por una computadora.

El Georadar utilizado es un equipo Pulse EKKO PRO, compuesto por tres antenas de 50, 100 y 200 MHz, que permiten obtener información a detalles y profundidades diferentes. Se constituye como una técnica no destructiva que permite realizar una exploración del subsuelo en superficie mediante la emisión de pulsos electromagnéticos (nanosegundos) y al incidir en interfaces u objetos con diferentes propiedades electromagnéticas sufren reflexiones los mismos que son registrados por la antena receptora (Figura 1c). La suma de dichas reflexiones permite obtener una “radiografía” del subsuelo de Pisco y distritos.

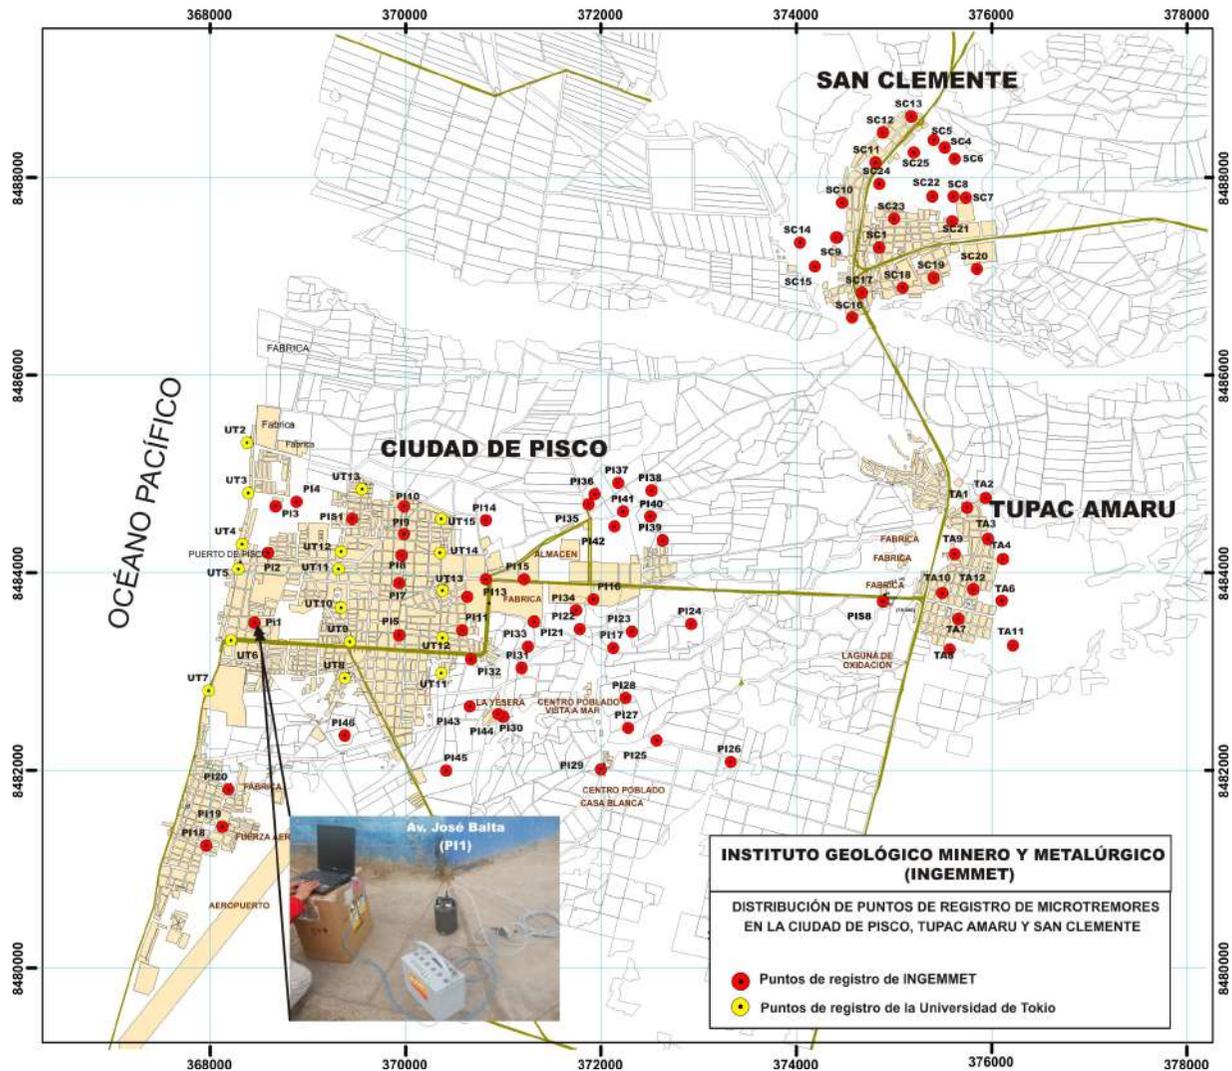
Figura 2. Distribución de puntos de medición de microtremores en la ciudad de Pisco y distritos de Túpac Amaru y San Clemente. UT, Universidad de Tokio. PI, Pisco. TA, Túpac Amaru y SC, San Clemente.

En la ciudad de Pisco y zonas de expansión urbana (Alto El Molino, Centro Poblado Vista al mar, Casa Blanca y La Yesera), se realizaron un total de 48 puntos de medición de microtemores con ventanas de tiempo variables entre 10 y 15 minutos de registro por punto, dependiendo del nivel de ruido y acceso. Debido a las labores de retiro de escombros producto del colapso de viviendas de adobe, el ruido y acceso en el centro de la ciudad dificultó el registro de microtemores de buena calidad, por lo que el tiempo de registro fue de 15 minutos; mientras que en Alto El Molino, Centro Poblado Vista al mar, Casa Blanca y La Yesera los registros fueron de 10 segundos. En el distrito de Túpac Amaru, ubicado al este de la ciudad de Pisco, se

registraron un total de 12 microtemores (TA1 a TA12), con tiempos de registro de 10 minutos. Estos puntos fueron ubicados sobre zonas de relleno y la formación Pisco. Mientras que, en el distrito de San Clemente, ubicado al Noreste de la ciudad de Pisco, se realizaron 25 mediciones de microtemores que incluyó la zona urbana más afectada por el sismo del 15 de agosto y la zona de expansión urbana del distrito (CA1 a CA6). En la Figura 2, se presenta el mapa catastral y los puntos de registro de microtemores realizados en la ciudad de Pisco, áreas consideradas para la expansión urbana y los distritos de Túpac Amaru y San Clemente. La Foto, muestra un ejemplo del registro de microtemor en el punto PI1 ubicado en la Av José Balta (Pisco Playa).

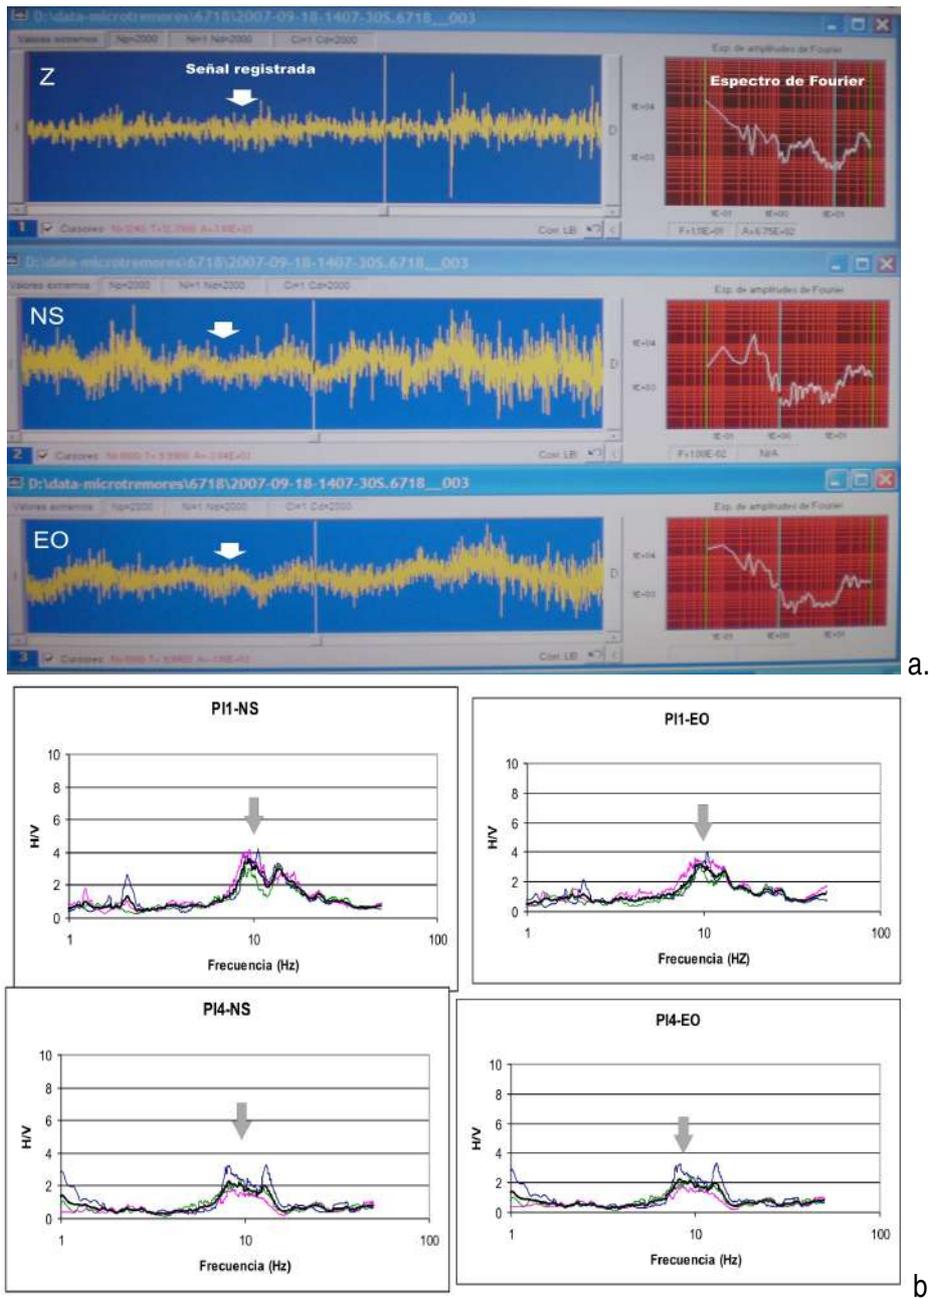
Figura 3. a) Señal de microtremor registrado en el punto PI4 y su correspondiente espectro de Fourier para las componentes: vertical (Z), Norte-Sur (NS) y Este-Oeste (EO). b) Frecuencia predominante obtenida a partir de la técnica de Nakamura para los puntos PI1 a PI4. La flecha indica la frecuencia obtenida.

De cada uno de los registros de microtemores tomadas con 10 y 15 segundos de tiempo, se seleccionaron 2 a 5 ventanas de 20 segundos donde la señal se mostraba más estable. Las señales registradas fueron cambiadas de su formato original Guralp al formato SEISAN para luego ser visualizados en el programa DEGTRA 2000 (Ordaz y Montoya, 2000). Posteriormente, se realizó la corrección por línea base a cada una de ellas y se aplicó el espectro de Fourier en sus tres componentes.

Una vez obtenido el espectro de Fourier se procede utilizar la técnica descrita por Nakamura (1989) donde el principio básico de la técnica es, que solamente las componentes horizontales son afectadas por la estructura local. Entonces, a partir del registro en superficie se obtiene la función de transferencia de las capas del suelo, mediante la relación del espectro de Fourier obtenido para la capa horizontal (H) compuesta por las componentes Norte-Sur, Este-Oeste y la vertical (Z) de un mismo registro; es decir, se calcula el cociente H/V del promedio de H/V correspondiente a las dos componentes (NS y EO), se obtiene la frecuencia (Hertz) y/o periodo predominante (segundos). En la Figura 3a, se presenta la señal de 20 segundos registrado el 18 de septiembre del 2007, así como el espectro de Fourier en sus 3 componentes (Z, NS, EO) obtenido para el punto PI4 y en la Figura 3b, ejemplos de la obtención de la frecuencia predominante mediante la técnica H/V para los puntos PI1 y PI4. Asimismo, en las Tablas 1, 2 y 3, se presentan las frecuencias y periodos predominantes obtenidos en cada punto de registro realizado en la ciudad de Pisco, donde se observa que los valores predominantes en frecuencias y periodos varían de 9 a 20 Hz y de 0.05 a 0.52 s respectivamente.

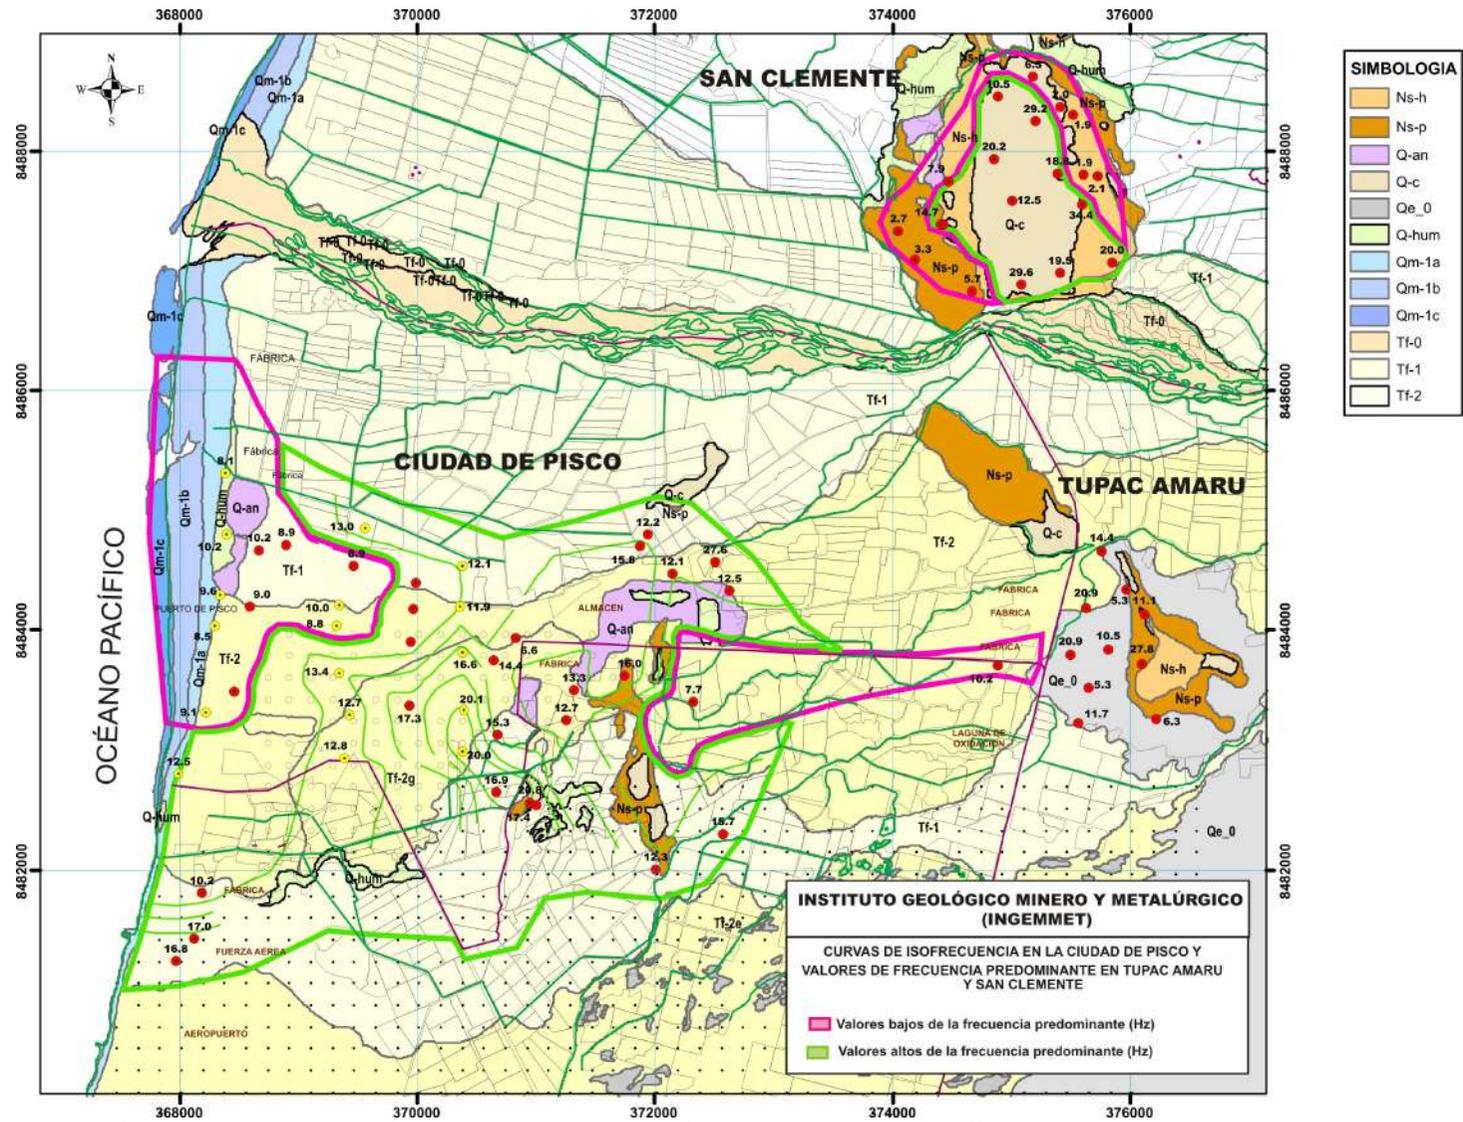
Figura 4. Valores y curvas de isofrecuencia en la ciudad de Pisco, Túpac Amaru y San Clemente sobrepuesta en el mapa geológico.

En la Figura 4, se presenta los valores y curvas de isofrecuencia elaboradas para la ciudad de Pisco, conjuntamente con INDECI y los distritos de Túpac Amaru y San Clemente. Estos valores han sido sobrepuestos en el mapa geológico elaborado por INGEMMET.

Con el total de valores (28) de frecuencias predominantes obtenidas con la técnica de Nakamura (1989), se realizó las curvas de isofrecuencias. Para obtener una buena densidad de valores de frecuencias en la ciudad de Pisco, se ha adicionado también los obtenidos por la Universidad de Tokio (18) que hacen un total de 46 puntos distribuidos uniformemente. Las curvas de isofrecuencias fueron trazadas considerando la información geológica y geotécnica disponible trabajando conjuntamente con INDECI.

De acuerdo a lo obtenido de las curvas de isofrecuencias, se observan básicamente 2 zonas en la ciudad de Pisco; la primera que involucra la zona de Pisco Playa, Pisco Centro y entrada de Pisco desde la carretera Panamericana, donde los valores de frecuencias predominantes varían entre 8 y 10 Hz. Como puede observarse en la Figura 4, esta zona de bajas frecuencias corresponde a depósitos marinos, arenas limosas y de relleno antrópico.

La segunda zona involucra la zona Este y Sureste de Pisco y los valores de frecuencias predominantes varían entre 10 y 20 Hz. Cabe mencionar que los valores altos (16 a 20 Hz) se ubican principalmente en la zona Sureste entre las avenidas Las Américas y Abraham Valdelomar, los centros poblados de La Yesera, Casa Blanca y de manera puntual en Alto El Molino (línea discontinua). La geología de la zona, muestra claramente que las altas frecuencias (16 a 20 Hz) se encuentran sobre las terrazas fluviales gravosas y lentes de arena con limo.

En el distrito de San Clemente, las curvas de isofrecuencia fueron trazados considerando el total de valores obtenidos (Figura 4). De acuerdo a los resultados obtenidos, las frecuencias menores a 10 Hz se localizan principalmente alrededor de la zona urbana donde afloran las diatomitas de la formación Pisco (Ns-p) y areniscas con niveles de limo y gravillas de la formación Huamaní (Ns-h). A diferencia de ésta, los valores mayores a 10 Hz se concentran principalmente en la parte central de la zona urbana donde aflora el conglomerado de la formación Cañete (Q-c).

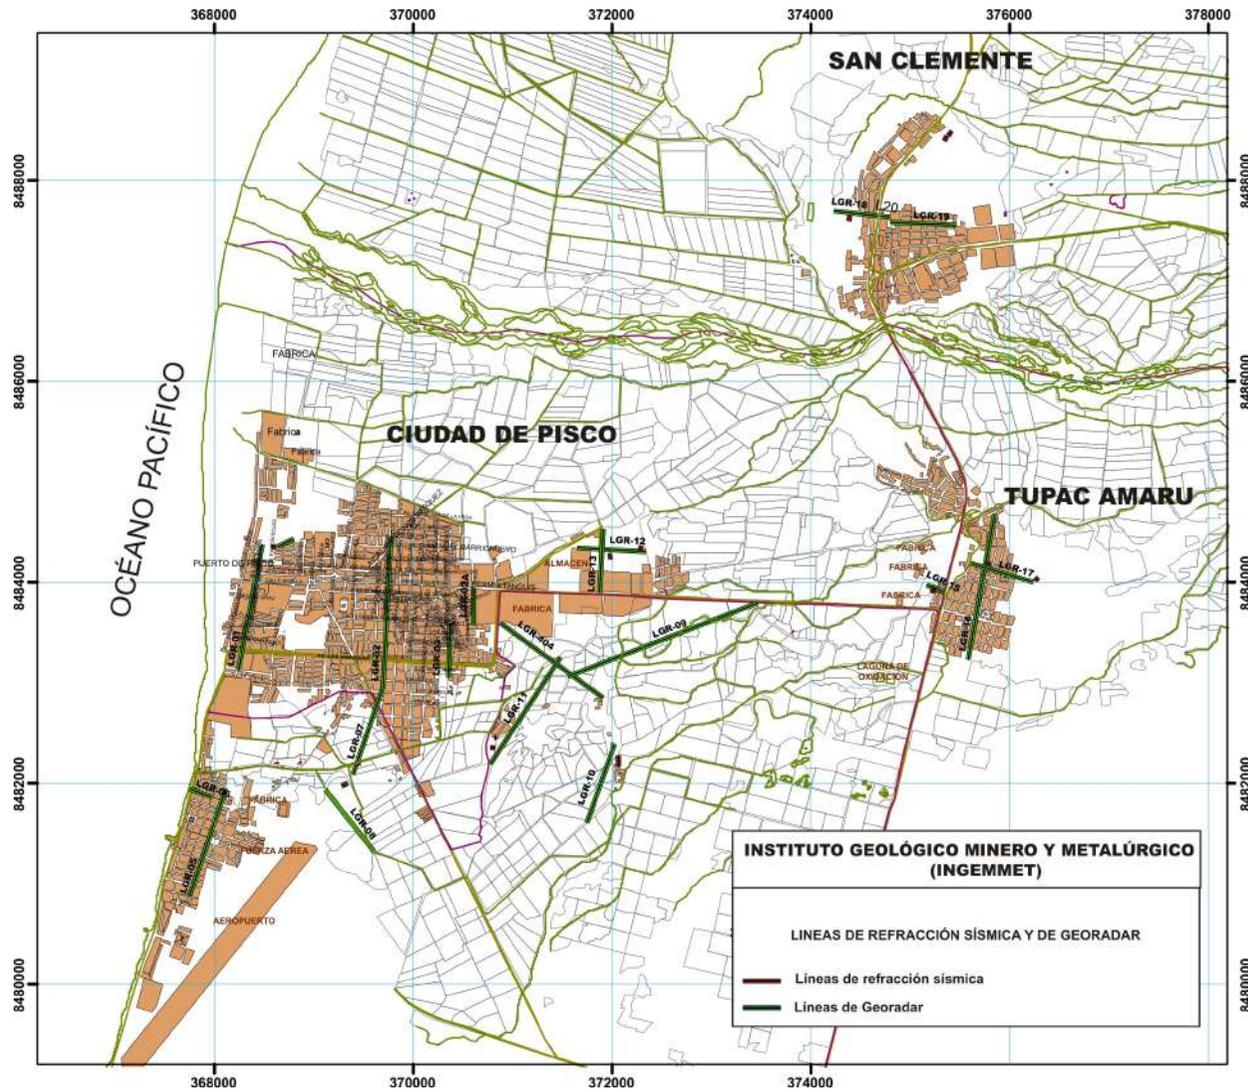
Figura 5. Distribución de líneas de refracción sísmica (LS) y de Georadar (LGR).

En la ciudad de Pisco, zonas de expansión urbana y distritos de Túpac Amaru y San Clemente, se realizaron 20 líneas de refracción con longitudes de 60 y 120 m. respectivamente, a fin de conocer las propiedades elásticas de los materiales de la que están compuestos y el espesor de los mismos. En la Figura 5, se presenta la distribución de las líneas de refracción sísmica (LS) y de Georadar (GPR) de acuerdo al siguiente orden:

En la ciudad de Pisco, zonas de expansión urbana y distritos de Túpac Amaru y San Clemente, se realizaron 21 líneas con longitudes variables entre 100 a 2110 m. a fin de conocer la profundidad del nivel freático y la constitución geológica de las capas más superficiales de las zonas estudiadas. Considerando que para el estudio se requería información a detalle de los primeros 10 m, se utilizó básicamente la antena de 100 Hz. En la Figura 5, se presenta la distribución de las líneas y en la Tabla 5 sus características principales.

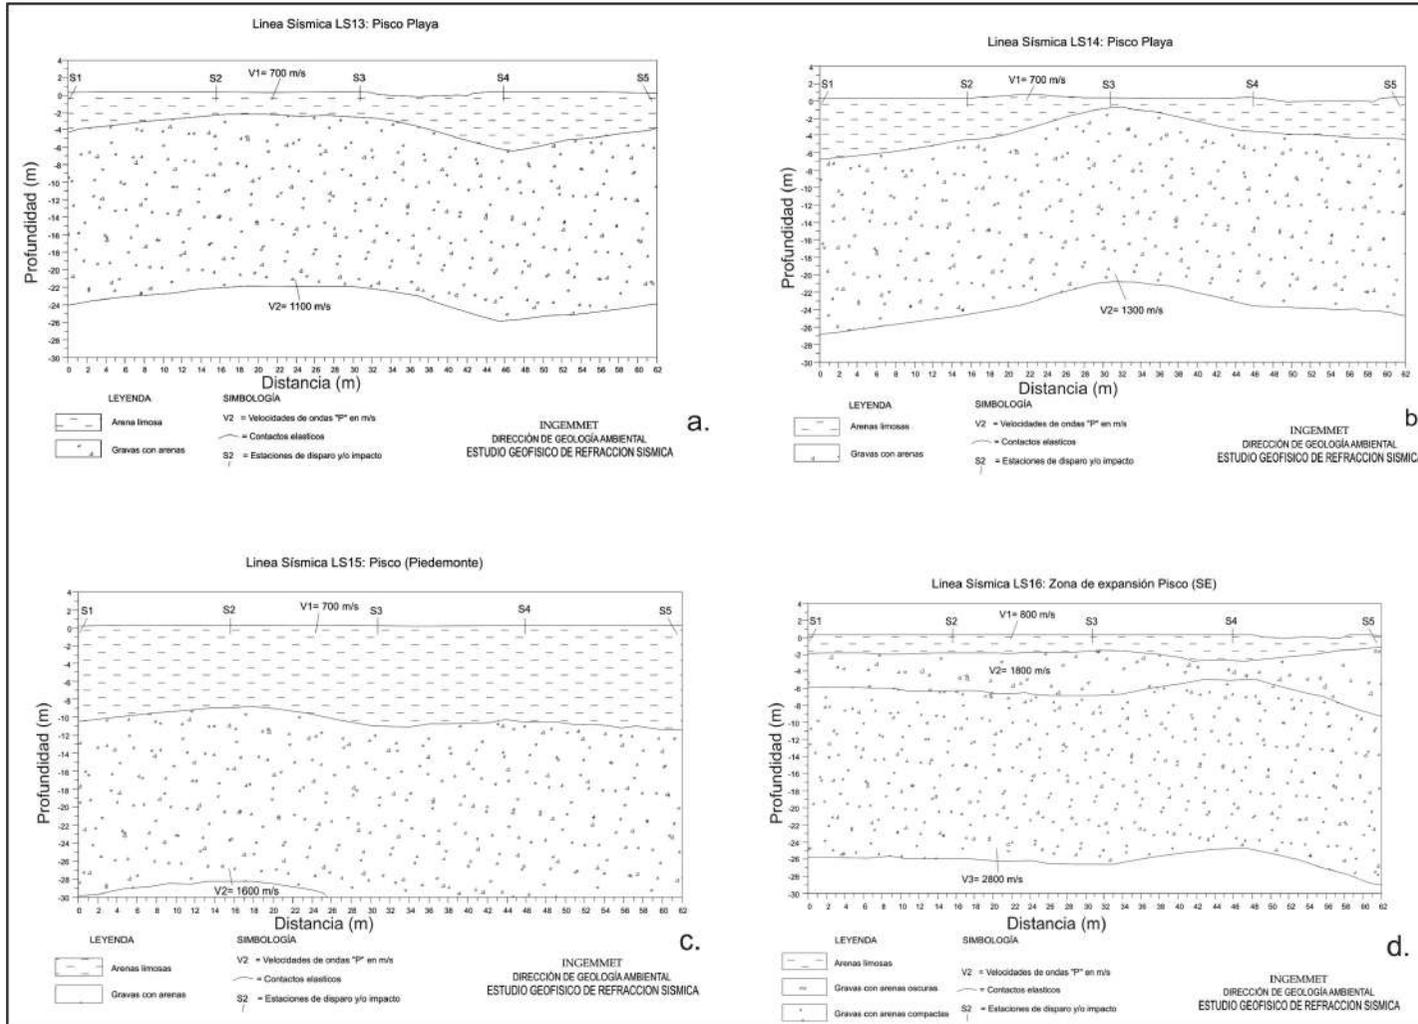
Figura 6. Interpretación geofísica de las líneas de refracción sísmica realizadas en la ciudad de Pisco y zonas de expansión urbana. a y b). En la zona de Pisco Playa, c). En la calle Piedemonte y d). En la zona de expansión urbana (SE).

a). Perfil elástico LS-13.- Ubicado en Pisco Playa. Presenta dos medios elásticos: Capa Elástica Superficial, conformada por los depósitos recientes (cobertura de material areno limoso) del cuaternario, con velocidad del orden de $V_1 = 700$ m/s y espesores que varían entre 3 y 7 m. Capa Elástica Intermedia, segundo medio elástico que está determinado por el material de arenas con gravas poco compactas, con velocidad de $V_2 = 1100$ m/s y espesor mínimo de 19 m. (Figura 6a).

b). Perfil elástico LS-14.- Ubicado en pisco Playa. Conformado por dos medios elásticos: Capa Elástica Superficial, Conformado por los depósitos recientes (Suelo de Cobertura de material areno limoso) del cuaternario, con velocidad del orden de $V_1 = 700$ m/s y espesores que varían entre 1 m a 7 m. Capa Elástica Intermedia, segundo medio elástico que está determinado por el material de arenas con gravas poco compactadas, con velocidad de $V_2 = 1300$ m/s y espesor mínimo de 18 m. (Figura 6b).

c). Perfil elástico LS-15.- Ubicado en la zona urbana de Pisco en la calle Piedemonte. En este perfil se observa la presencia de dos medios elásticos: Capa Elástica Superficial, Conformado por los depósitos recientes (Suelo de Cobertura de material areno limoso) del cuaternario, con velocidad del orden de $V_1 = 700$ m/seg. y espesores que varían entre 8 m a 11 m. Capa Elástica Intermedia, segundo medio elástico que está determinado por el material de arenas con gravas poco compactadas, con velocidad $V_2 = 1600$ m/s y espesor mínimo de 19 m. (Figura 6c).

d). Perfil elástico LS-16.- Ubicado en la zona de expansión Urbana de Pisco. Presenta tres medios elásticos: Capa Elástica Superficial, conformado por los depósitos recientes (material areno limoso) del cuaternario, con velocidad del orden de $V_1 = 800$ m/s. espesores que varían entre 2 y 3 m. Capa Elástica Intermedia, segundo medio elástico que está determinado por el material de arenas con gravas poco compactadas, velocidad de $V_2 = 1800$ m/s. y el espesor de esta capa varia de 2 a 8 m. Capa Elástica Profunda, tercer medio que corresponde a gravas y arenas con mayor grado de compactación y velocidades de $V_3 = 2800$ m/s. La profundidad a la que se encuentra esta capa varía desde 6 a 10 m. (Figura 6d).

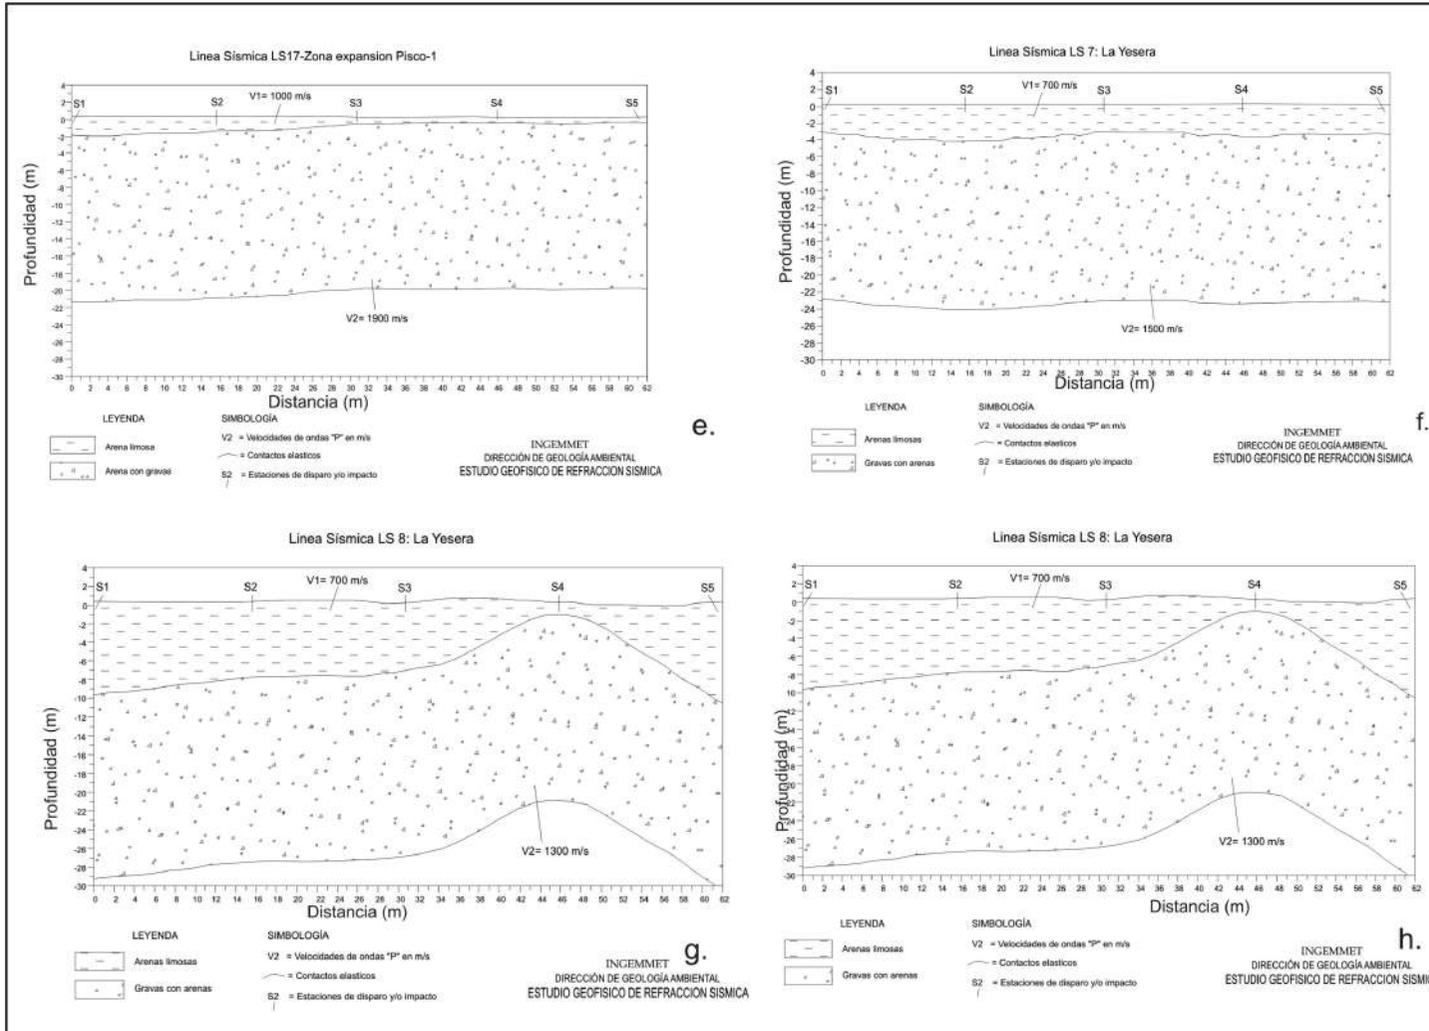
Figura 6. Continuación..... e). Zona de expansión urbana de Pisco. f, g y h). En el Centro Poblado de La Yesera.

e). Perfil elástico LS-17.- Ubicado en la zona de expansión urbana de Pisco, zona Suroeste. En este perfil se observa la presencia de dos medios elásticos: Capa Elástica Superficial, conformada por depósitos recientes (cobertura de material areno limoso) del cuaternario, con velocidad del orden de $V_1= 1000$ m/s y espesores que varían entre 0.5 m a 2 m. Capa Elástica Intermedia, segundo medio elástico que está determinado por el material de gravas con arenas poco compactas, velocidad de $V_2 = 1900$ m/s y espesor mínimo de 19 m. (Figura 6e).

f). Perfil elástico LS-07.- Ubicado en el Centro Poblado La Yesera. En este perfil se observa la presencia de dos medios elásticos: Capa Elástica Superficial, conformada por los depósitos recientes (cobertura de material areno limoso) del cuaternario, con velocidad del orden de $V_1= 700$ m/s. y espesores que varían entre 3 m a 4 m. Capa Elástica Intermedia, segundo medio elástico que está determinado por el material de gravas con arenas poco compactado, con velocidad de $V_2 = 1500$ m/s y el espesor mínimo de 19 m. (Figura 6f).

g). Perfil elástico LS-08.- Ubicado en el Centro Poblado La Yesera. En este perfil se observa la presencia de dos medios elásticos: Capa Elástica Superficial, conformada por depósitos recientes (cobertura de material areno limoso) del cuaternario, con velocidad del orden de $V_1= 700$ m/s. y espesores que varían entre 1 m a 9 m. Capa Elástica Intermedia, segundo medio elástico que está determinada por gravas con arenas poco compactas, con velocidad de $V_2 = 1300$ m/s y espesor mínimo de 19 m. (Figura 6g).

h). Perfil elástico LS-09.- Ubicado en el Centro Poblado Casa Blanca. En este perfil se observa la presencia de dos medios elásticos: Capa Elástica Superficial, conformada por depósitos recientes (cobertura de material areno limoso) del cuaternario, con velocidad del orden de $V_1= 700$ m/s y espesores que varían entre 1 m a 3 m. Capa Elástica Intermedia, segundo medio elástico que está determinada por gravas y arenas poco compactadas, con velocidad de $V_2 = 1100$ m/s. y espesor mínimo de 18 m. (Figura 6h).

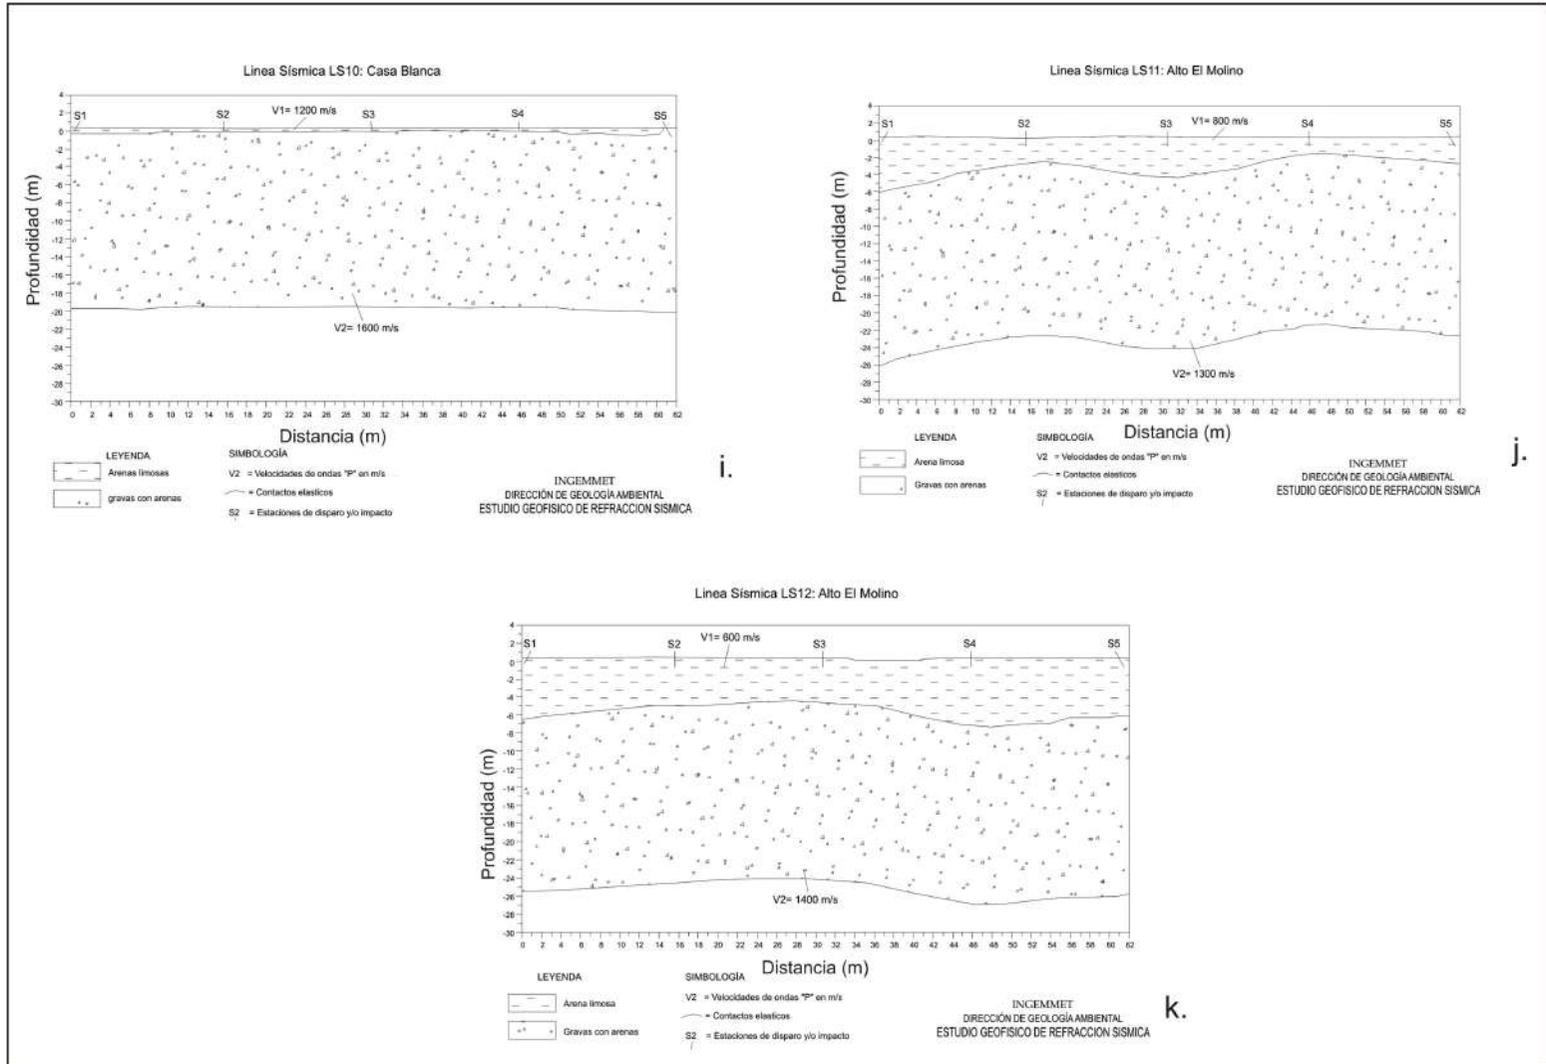
Figura 6. Continuación..... i). En el Centro Poblado Casa Blanca. j y k). En el Centro Poblado Alto el Molino

i). Perfil elástico LS-10.- Ubicado en el Centro Poblado de Casa Blanca. Se observa la presencia de dos medios elásticos: Capa Elástica Superficial, conformada por depósitos recientes (cobertura de material areno limoso) del cuaternario, con velocidad del orden de $V_1= 1200$ m/s. y espesores que varían entre 0.5 a 1 m. Capa Elástica Intermedia, segundo medio elástico que está determinado por el material de arenas con gravas poco compactadas, con velocidad de $V_2 = 1600$ m/s. y espesor mínimo de 18 m. (Figura 6i).

j). Perfil elástico LS-11.- Ubicado en el Centro Poblado El Molino. Constituido por dos medios elásticos: Capa Elástica Superficial, conformada por depósitos recientes (cobertura de material areno limoso) del cuaternario, con velocidad del orden de $V_1= 800$ m/s. y espesores que varían entre 2 m a 6 m. Capa Elástica Intermedia, segundo medio elástico que está determinado por el material de arenas con gravas poco compactadas, con velocidad de $V_2 = 1300$ m/s. y espesor mínimo de 19 m. (Figura 6j).

k). Perfil elástico LS-12.- Ubicado en el Alto El Molino transversal a la línea LS-11. Se observa la presencia de dos medios elásticos: Capa Elástica Superficial, conformada por depósitos recientes (cobertura de material areno limoso) del cuaternario, con velocidad del orden de $V_1= 600$ m/s. y espesores que varían entre 5 m a 7 m. Capa Elástica Intermedia, segundo medio

elástico que está determinado por gravas con arenas poco compactas, con velocidad de $V_2 = 1400$ m/s. y espesor mínimo de 19 m. (Figura 6k).

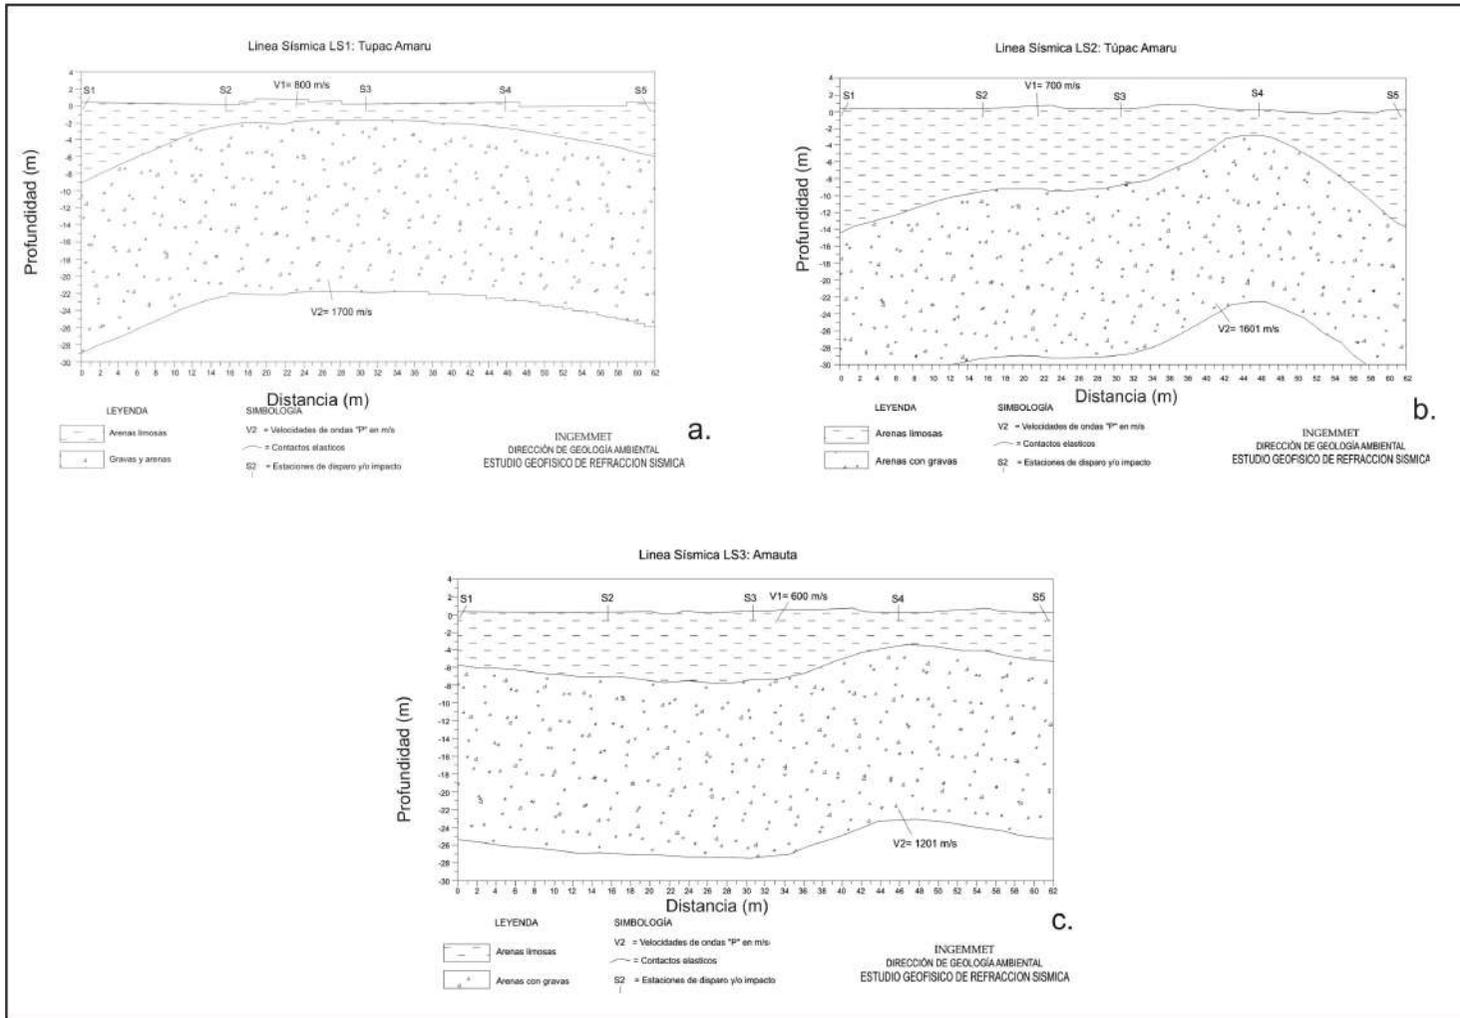
Figura 7. Interpretación geofísica de las líneas de refracción sísmica realizadas en el distrito de Tupac Amaru y Amauta. a y b). En la calle Miramar de Tupac Amaru, c). En la zona de El Amauta.

a). Perfil elástico LS- 01.- Ubicado en el sector de mayor daño de la calle Miramar del distrito de Túpac Amaru. Presenta dos medios elásticos: Capa Elástica Superficial, conformada por depósitos recientes (cobertura de material areno limoso) del cuaternario, con velocidad del orden de $V_1 = 800$ m/s y espesores que varían entre 2 m a 9 m; dentro de este paquete se incluye el contenido de material de relleno. Capa Elástica Intermedia, segundo medio elástico que está determinado por el material de arenas con gravas poco compactadas, con velocidad de $V_2 = 1700$ m/s. y espesores mínimos de 19 m. (Figura 7a).

b). Perfil elástico LS-02.- Perfil ubicado en el distrito de Tupac Amaru sector final de la calle Miramar. Presenta dos medios elásticos: Capa Elástica Superficial, la capa superior está conformada por los depósitos recientes (cobertura de material areno limoso) del cuaternario, con velocidad del orden de $V_1 = 700$ m/seg. y espesores que varían entre 3 a 14 m. Capa Elástica Intermedia, segundo medio elástico que está determinado por el material de gravas con arena compactada, la velocidad promedio es de $V_2 = 1600$ m/s. y espesor del orden de 19 m. (Figura 7b).

c). Perfil elástico LS-03.- Ubicado en el poblado de Amauta donde ha sufrido mayores daños por las fracturas observadas en el suelo. En este perfil se observa la presencia de dos medios elásticos: Capa Elástica Superficial, primer medio está conformada por los depósitos recientes (cobertura de material areno limoso) del cuaternario, con velocidad baja del orden de $V_1 = 600$ m/s. y espesores que varían entre 4 m y 7 m. Capa Elástica Intermedia, segundo medio elástico que está determinado por arenas con gravas poco compactadas, con velocidad de $V_2 = 1200$ m/s. y espesor mínimo de 18 m. (Figura 7c).

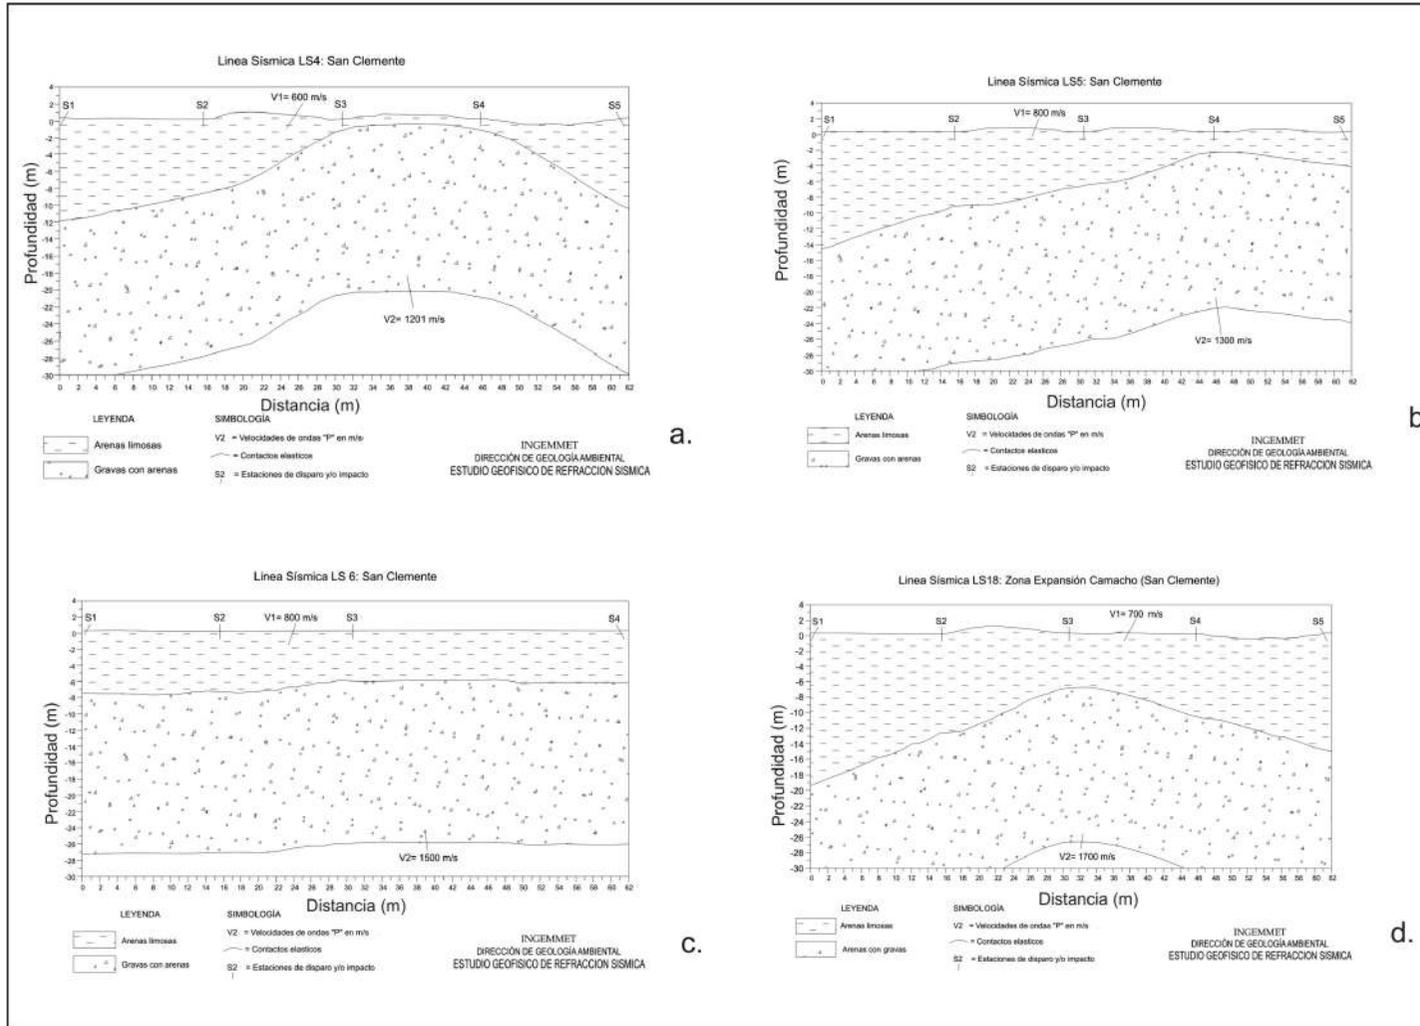
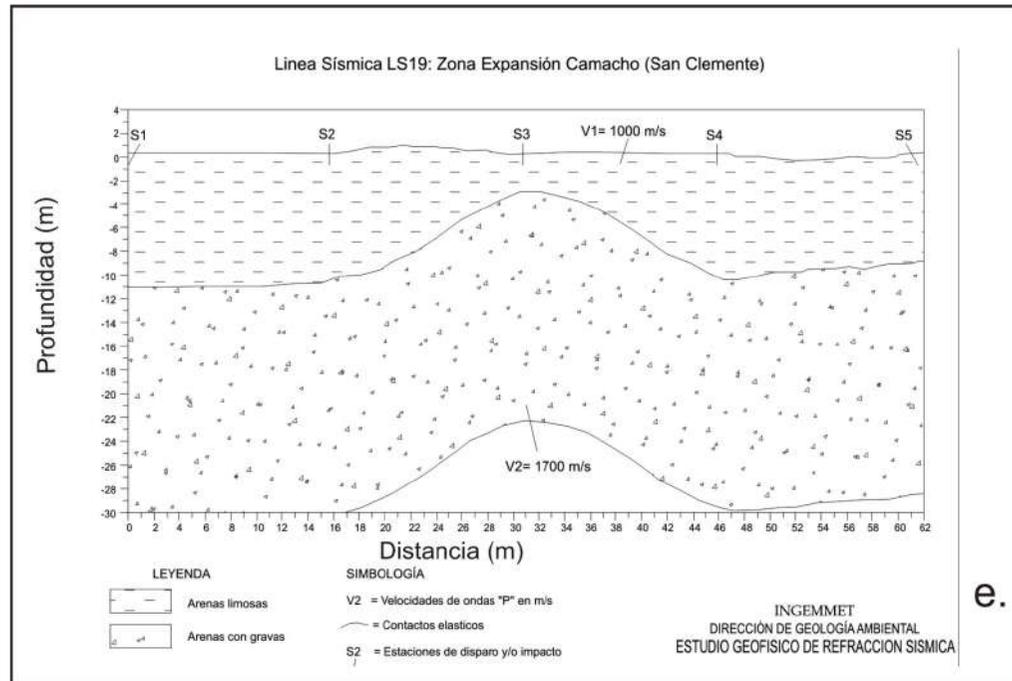
Figura 8. Interpretación geofísica de las líneas de refracción sísmica realizadas en el distrito de San Clemente. a, b y c). En la zona urbana de San Clemente. d y e). En la zona de expansión urbana de San Clemente (Camacho).

Figura 8. Continuación...

a). Perfil elástico LS- 04.- Ubicado en el distrito de San Clemente. Presenta dos medios elásticos: Capa Elástica Superficial, primer medio está conformada por los depósitos recientes (material areno limoso) del cuaternario, con velocidad del orden de $V_1 = 600$ m/s. y espesores que varían de entre 1 m a 12 m. Capa Elástica Intermedia, segundo medio elástico que está determinado por el material de gravas poco compactas, con velocidad de $V_2 = 1200$ m/s. y espesor mínimo en el orden de los 19 m. (Figura 8a).

b). Perfil elástico LS-05.- Ubicado en San Clemente. Conformado por dos medios elásticos: Capa Elástica Superficial, conformada por depósitos recientes (cobertura de material areno limoso) del cuaternario, con velocidad del orden de $V_1 = 800$ m/s. y espesores que varían de entre 2 a 14 m. Capa Elástica Intermedia, segundo medio elástico que está determinado por el

material de arena con gravas poco compactadas, con velocidad promedio de $V_2 = 1300$ m/s. y espesor mínimo de 19 m. (Figura 8b).

c). Perfil Elástico LS-06.- Se encuentra ubicado en el distrito de San Clemente. En este perfil se observa la presencia de dos medios elásticos: Capa Elástica Superficial, conformada por depósitos recientes (cobertura de material areno limoso) del cuaternario, con velocidad del orden de $V_1= 800$ m/s y espesores que varían entre 6 m a 8 m. Capa Elástica Intermedia, segundo medio elástico que está determinado por gravas con arenas compactadas, velocidad de $V_2=1500$ m/s. y el espesor mínimo se encuentra en el orden de los 19 m. (Figura 8c)

d). Perfil elástico LS-18.- Ubicado en el Sector de Camacho en el distrito de San Clemente. Presenta dos medios elásticos: Capa Elástica Superficial, conformada por depósitos recientes (cobertura de material areno de limoso) del cuaternario, con velocidad del orden de $V_1= 700$ m/s. y espesores que varían entre 7 m a 19 m. Capa Elástica Intermedia, segundo medio elástico que está determinado por el material de arenas con gravas poco compactadas, con velocidad de $V_2 = 1700$ m/s y espesor mínimo de 19 m. (Figura 8d).

e). Perfil elástico LS-19.- Ubicado en el Sector de Camacho en el distrito de San Clemente. En este perfil se observa la presencia de dos medios elásticos: Capa Elástica Superficial, conformada por depósitos recientes (cobertura de material areno limoso) del cuaternario, con velocidad del orden de $V_1= 1000$ m/s y espesores que varían entre 3 y 11 m. Capa Elástica Intermedia, segundo medio elástico que está determinado por el material de arenas con gravas poco compactadas, velocidad de $V_2 = 1700$ m/s y el espesor mínimo de 19 m. (Figura 8e).
