**INSTITUTO GEOLÓGICO MINERO Y METALÚRGICO
DIRECCIÓN DE GEOLOGÍA AMBIENTAL Y RIESGO GEOLÓGICO**

INFORME

INSTRUMENTACIÓN GEOFÍSICA EN LA CIUDAD DE PISCO Y DISTRITOS DE TUPAC AMARU Y SAN CLEMENTE

Diciembre, 2007

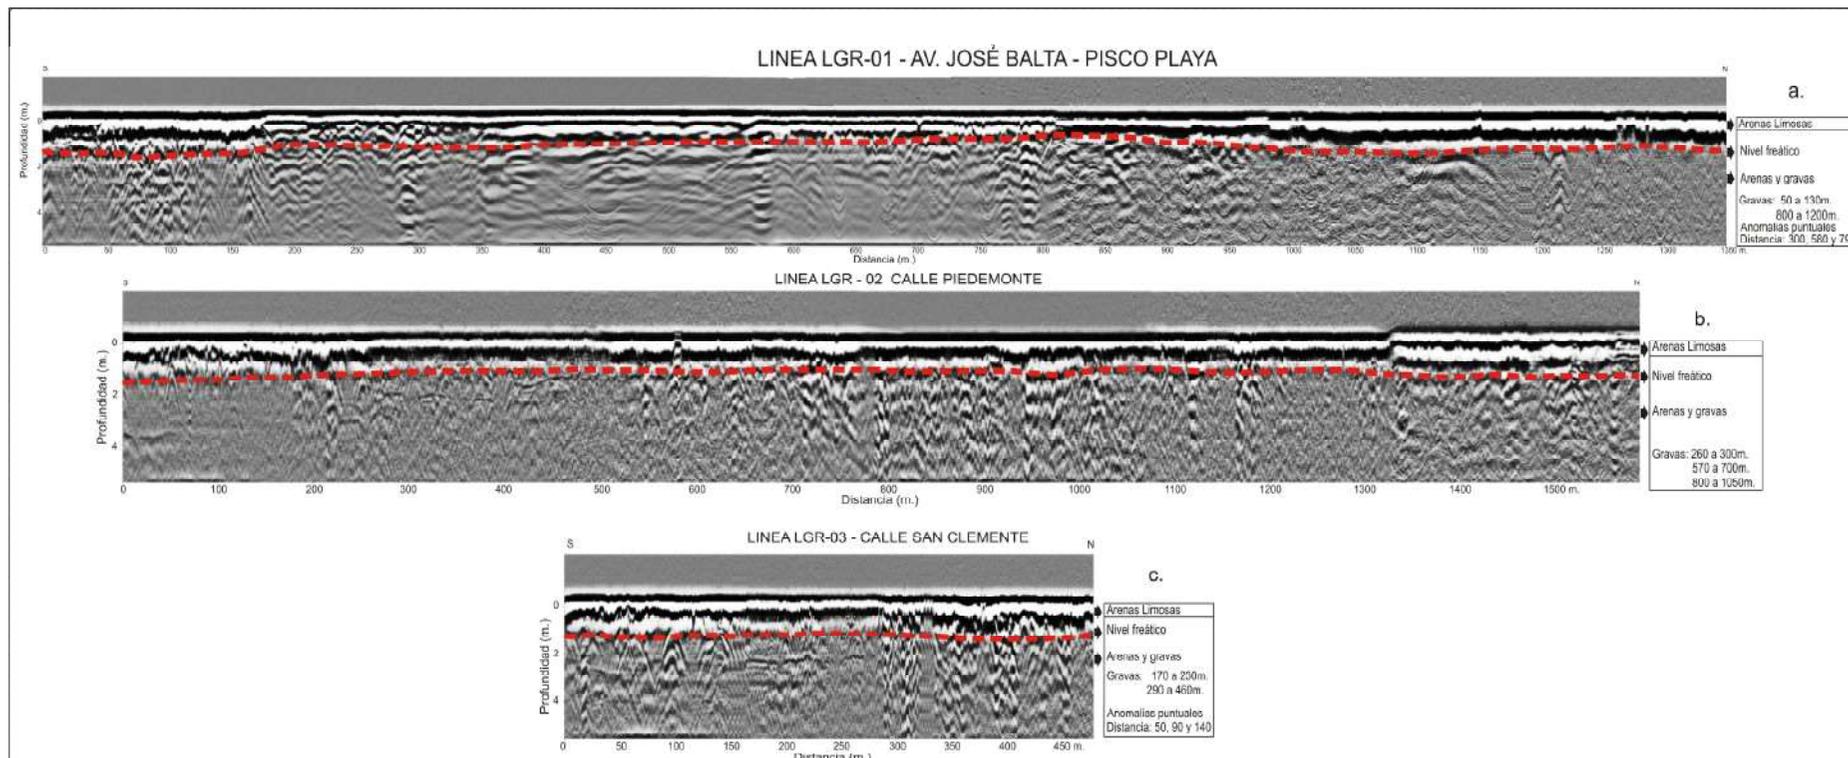
Figura 9. Líneas de Georadar realizadas en la ciudad de Pisco y zonas de expansión urbana. a). En la avenida José Balta (Pisco Playa), en dirección Sur (S) a Norte (N). b). En la calle Piedemonte, en dirección S a N. c). En la calle San Clemente en dirección S a N.

a). Línea LGR-01.- Ubicada en la Av. José Balta y es una línea paralela al litoral costero con una longitud de 1380 m de extensión se ha determinado una reflexión planar que correspondería al nivel freático en el orden de los 1,4 m. Se han definido tres capas hasta 5 m de profundidad , la primera se trata de material con granulometría fina de arena limosa seca en superficie, y por debajo húmedas con espesores del orden de los 2.6 m. Subyaciendo a esta capa superficial se ha determinado material areno limoso con gravas, fragmentos rocosos y se encuentran en zonas puntuales, así, estas reflexiones típicas de este material se encuentra entre los 50 a 130 m y de 800 a los 1200 m.; anomalías puntuales se ha determinado en a la distancia de 300, 580 y 790; la tercera capa, se encuentra a mayor profundidad, esta definida por reflexiones típicas de material mas compacto (arenas y gravas ?), dada las mayores velocidades de ondas “P” obtenidas de la refracción sísmica a este nivel (Figura 9a).

b). Línea LGR-02.- Se ubica de sur a norte, en la calle Piedemonte, con una longitud de 1580 m, la profundidad de la napa freática se encuentra en el orden de los 1.7 m; allí, se ha determinado tres capas: la primera, corresponde a material areno limoso con espesores variables de 2 a 3 m; la segunda capa corresponde a arenas más gruesas con poco fragmento rocoso y se ubica en forma puntual entre las distancias 260 a 300 m, 570 a 700 y 800 a 1050 m; entre 1300 a 1550m; asimismo, se ha determinado anomalías puntuales que corresponden probablemente a tuberías subterráneas. La tercera capa corresponde a material con mayor grado de compactación y subyace casi en todo el perfil. La información de cobertura es de 5 m. (Figura 9b).

c). Línea LGR-03.- Se ubica en la calle San Clemente, paralela a la línea LGR-02 y una longitud de 480 m., el nivel freático se encuentra en el orden de los 1.6 a 1.8 m de profundidad. En esta línea, se diferencié tres capas: la primera, constituida por material de cobertura superficial areno limosa seca; la segunda corresponde a arenas con limos y fragmentos rocosos que se encuentran en las distancias 170 a 230 m y 290 a 460 m. Asimismo, se ha determinado tres grupos de anomalías en las distancias 50, 90 y 140 m. que corresponden probablemente a tubos de saneamiento y/o a material conductivo. La tercera capa, corresponde a un material con granulometría más compacta en el rango de los 5 a los 6 m de profundidad a lo largo de toda la sección (Figura 9c).

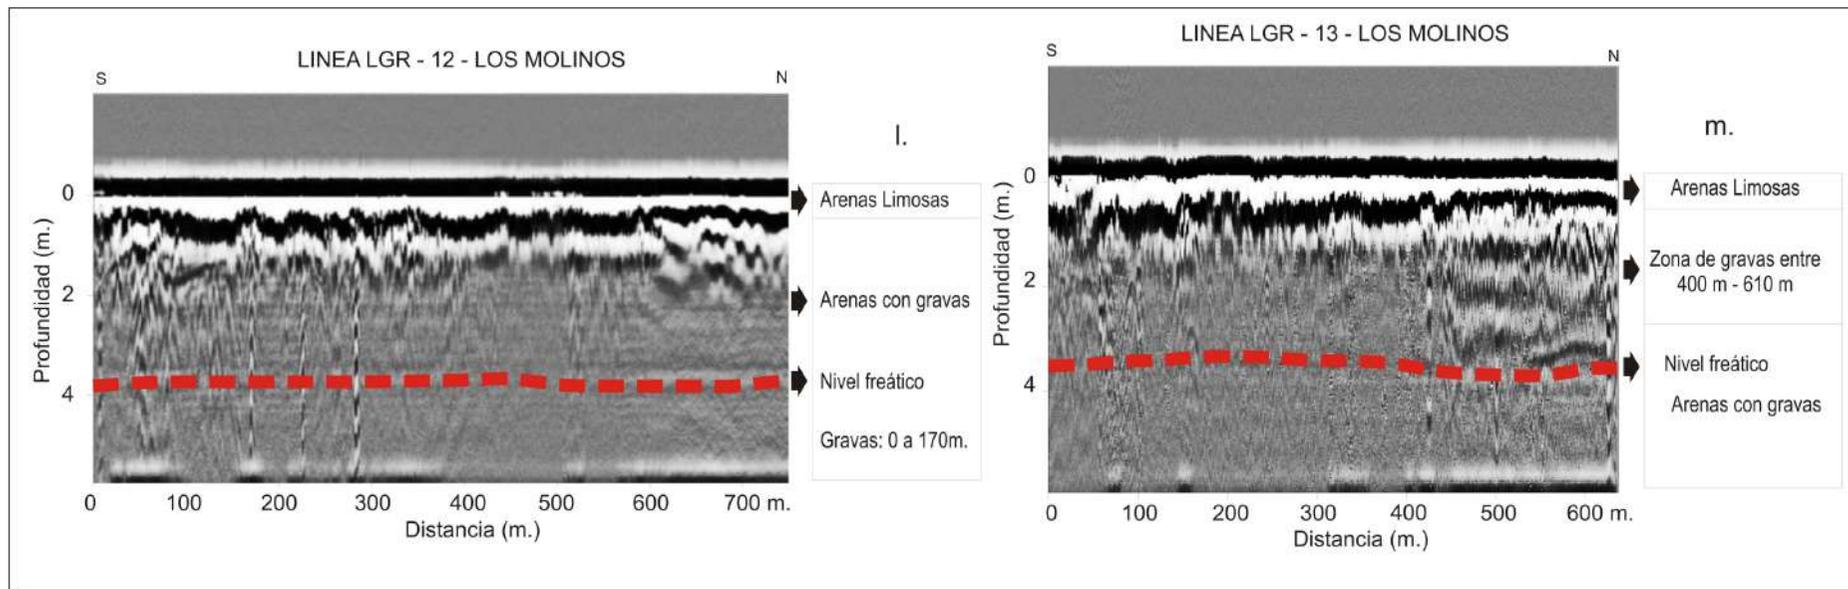
Figura 9. Continuación... l y m). En el Centro Poblado Alto El Molino, en dirección S a N.
