**“INFORME DE EVALUACIÓN DE RIESGO POR SISMO DE LA QUEBRADA
RETAMAL, DISTRITO DE PACHACAMAC, PROVINCIA DE LIMA,
DEPARTAMENTO DE LIMA”**

Departamento : Lima	Provincia : Lima	Distrito : Pachacamac	Lugar : Quebrada Retamal
---------------------	------------------	-----------------------	--------------------------

LIMA- 2022

MUNICIPALIDAD DE PACHACAMAC

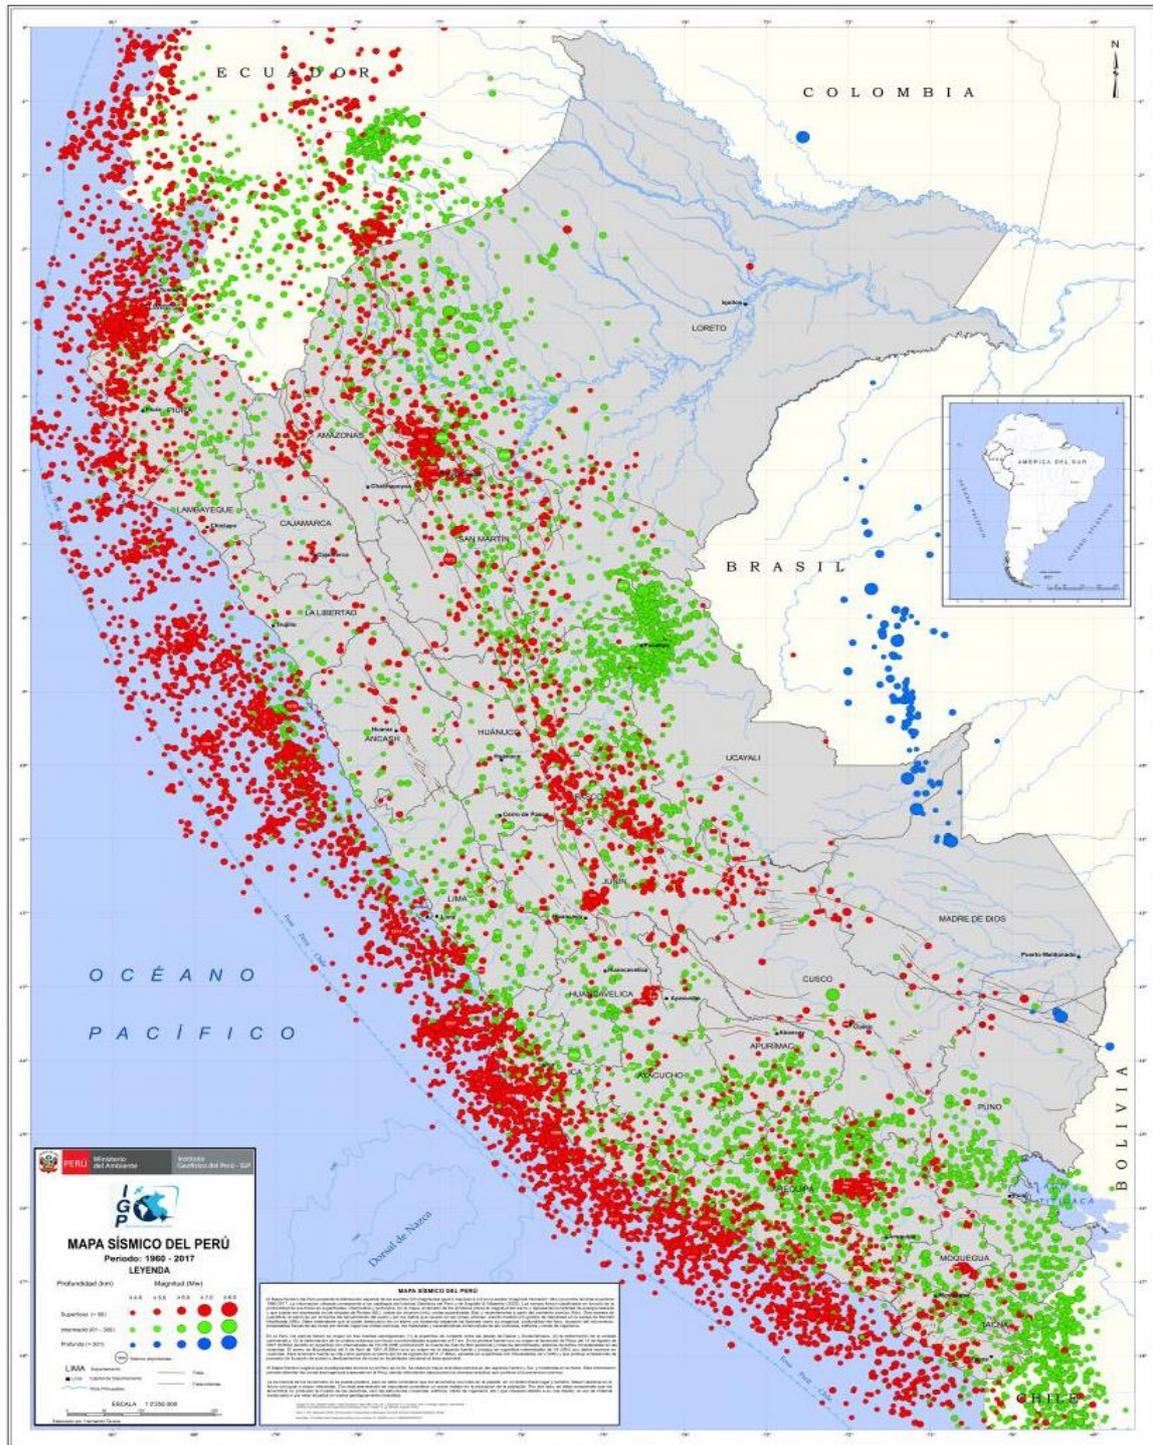
Imagen 3.- Mapa Sísmico del Perú

El Mapa Sísmico del Perú presenta la distribución espacial de los eventos con magnitudes igual o mayores a 4.0 en la escala "magnitud momento" (M_w) ocurridos durante el periodo 1960-2017. La información utilizada corresponde a los catálogos del Instituto Geofísico del Perú y de Engdahl & Villaseñor (2002). Los sismos fueron clasificados en función de la profundidad de sus focos en superficiales, intermedios y profundos. En el mapa, el tamaño de los símbolos indica la magnitud del sismo y representa la cantidad de energía liberada y que puede ser expresada en las escalas de Richter (ML), ondas de volumen (mb), ondas superficiales (M_s) y recientemente a partir del momento sísmico (M_w). Debe entenderse que el poder destructivo de un sismo y/o terremoto depende de factores como su magnitud, profundidad del foco, duración del movimiento, propiedades físicas de las rocas por donde viajan las ondas sísmicas, los materiales y características constructivas de las viviendas, edificios y obras de ingeniería.

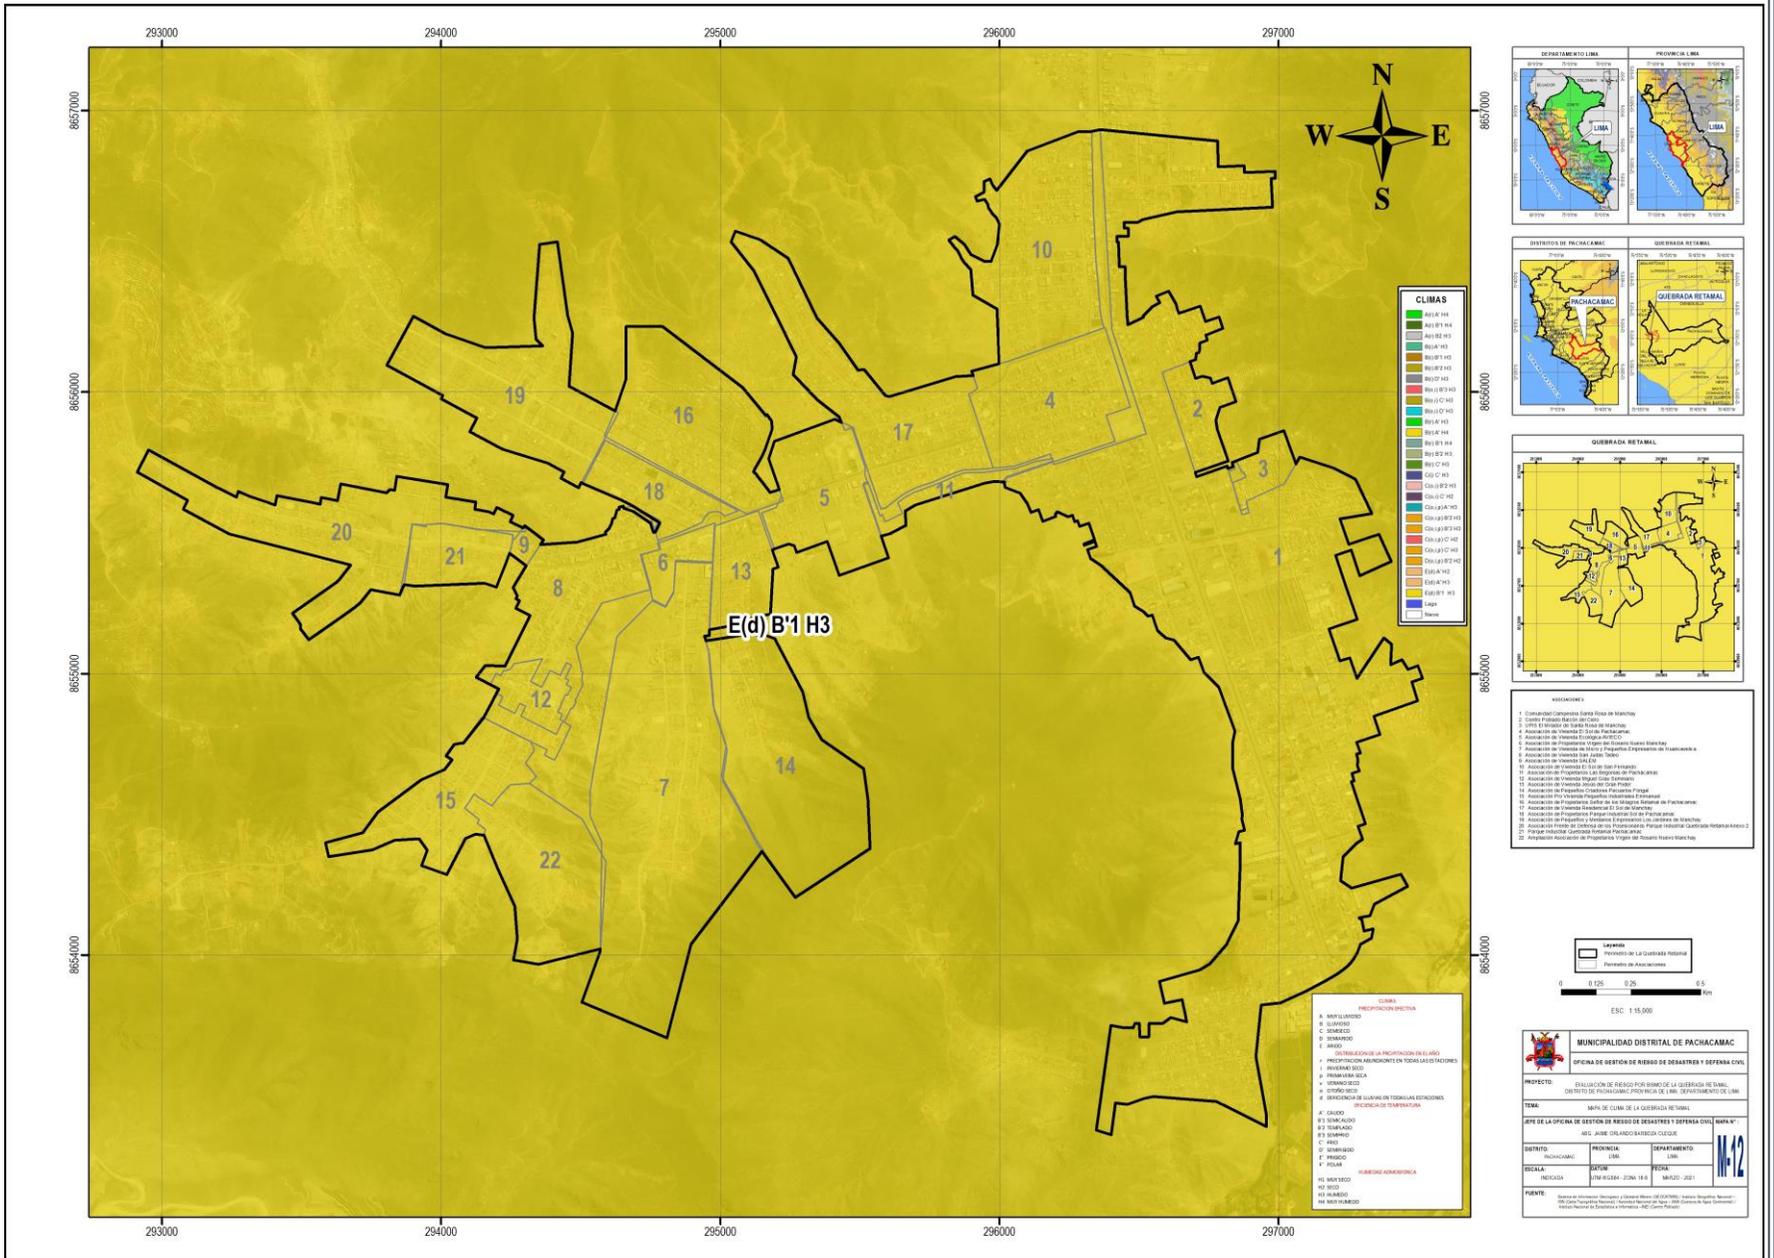
Imagen 45.- Mapa de la clasificación climática de la Quebrada Retamal distrito de Pachacamac, Provincia de Lima, Departamento de Lima

En base al Mapa de Clasificación Climática del Perú (SENAMHI, noviembre 2010), desarrollado a través del Sistema de Clasificación de Climas de Warren Thornthwaite, en Quebrada Retamal, distrito de Pachacamac, provincia de Lima y departamento de Lima, se caracteriza por presentar un clima semi calido, desértico, con deficiencia de lluvia en todas las estaciones, con humedad relativa calificada como húmedo. Corresponde este tipo de clima a los siguientes lugares (E(d) B'1 H3).

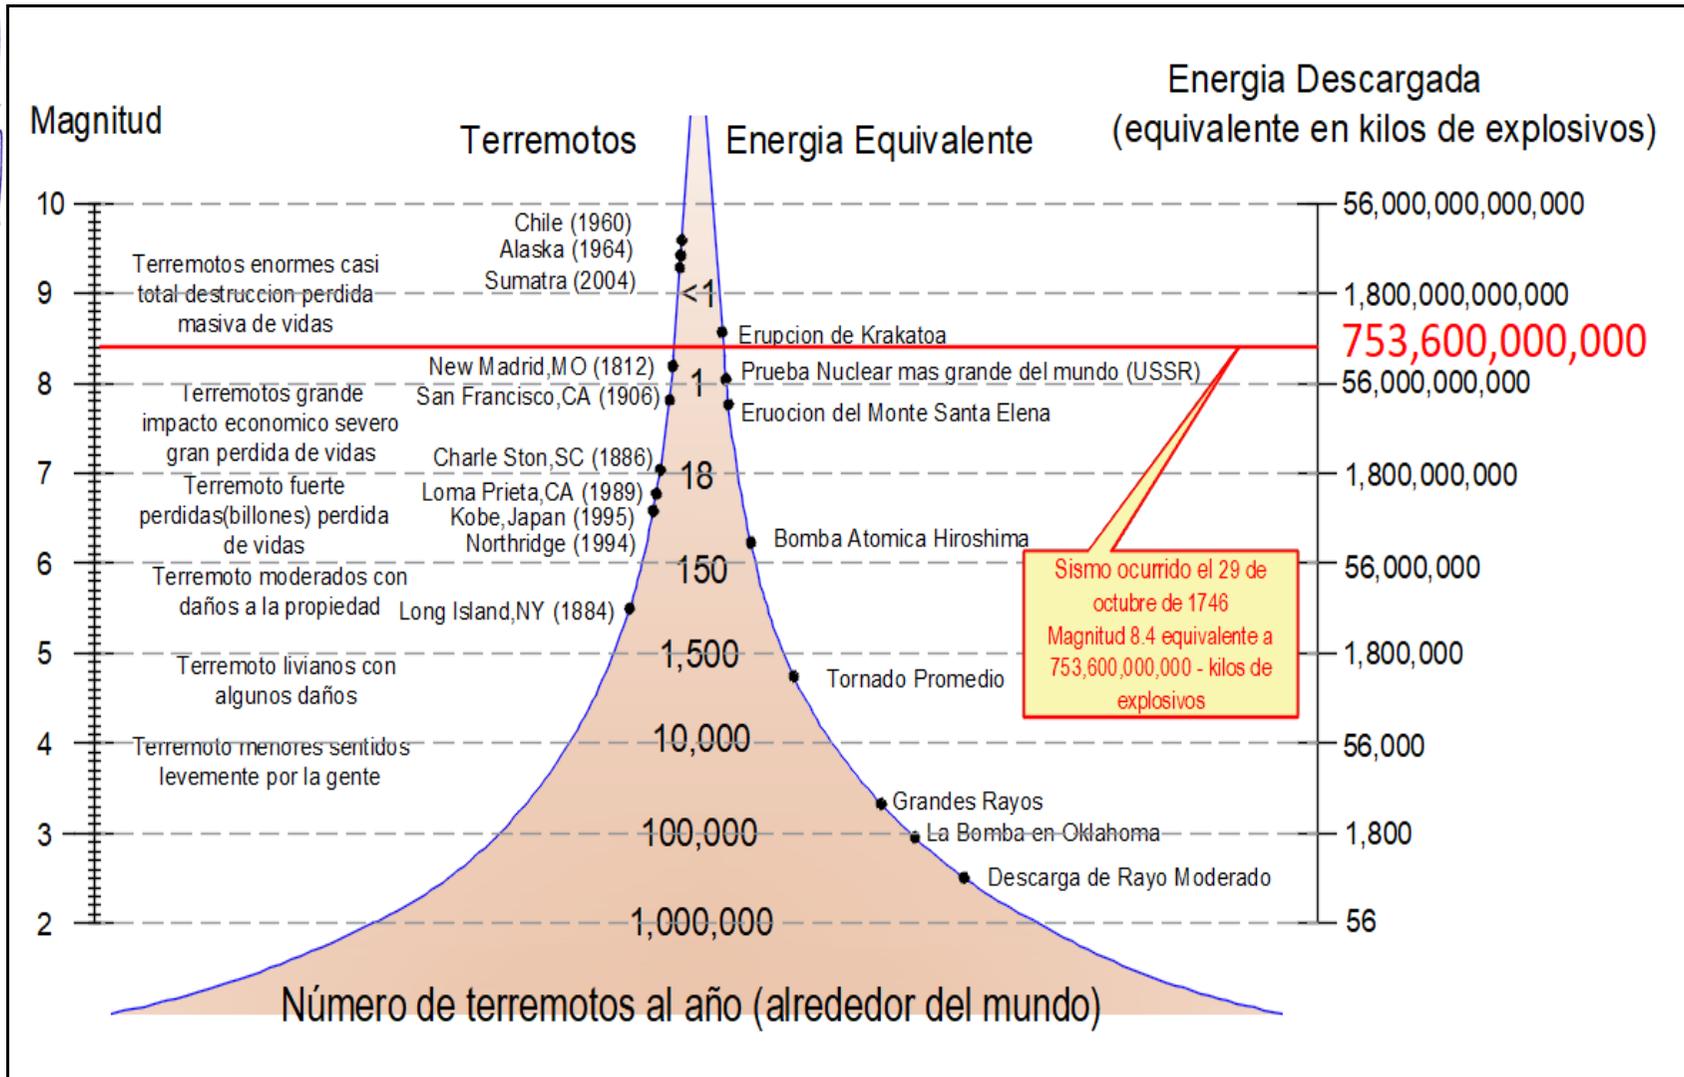
Imagen 55 - Relación Magnitud Energía descargada según la Escala Sísmica de Richter. Frecuencia de ocurrencia de terremotos según su magnitud

La magnitud de momento mide el tamaño de los eventos en términos de la cantidad de energía liberada. Específicamente, la magnitud de momento se refiere a la cantidad de movimiento por roca (es decir, la distancia del movimiento a lo largo de una falla o fractura) y el área de la falla o superficie de la fractura. Dado que la magnitud de momento puede describir algo físico sobre el evento, los valores calculados pueden ser fácilmente comparados con los valores de magnitud para otros eventos. La magnitud de momento es también una escala más precisa para describir el tamaño de los eventos.

Magnitud de momento (Mw)		Energía descargada (Kilos de explosivos)	Numero de terremotos al año
10		56,000,000,000,000	
9	Terremotos enormes casi total destrucción pérdida masiva de vidas	1,800,000,000,000	<1
8	Terremotos grande impacto económico severo gran pérdida de vidas	56,000,000,000	1
7	Terremoto fuerte perdidas(billonos) pérdida de vidas	1,800,000,000	18
6	Terremoto moderados con daños a la propiedad	56,000,000	150
5	Terremoto livianos con algunos daños	1,800,000	1,500
4	Terremoto menores sentidos levemente por la gente	56,000	10,000
3		1,800	100,000
2		56	1000,000
1		<56	>1000,000

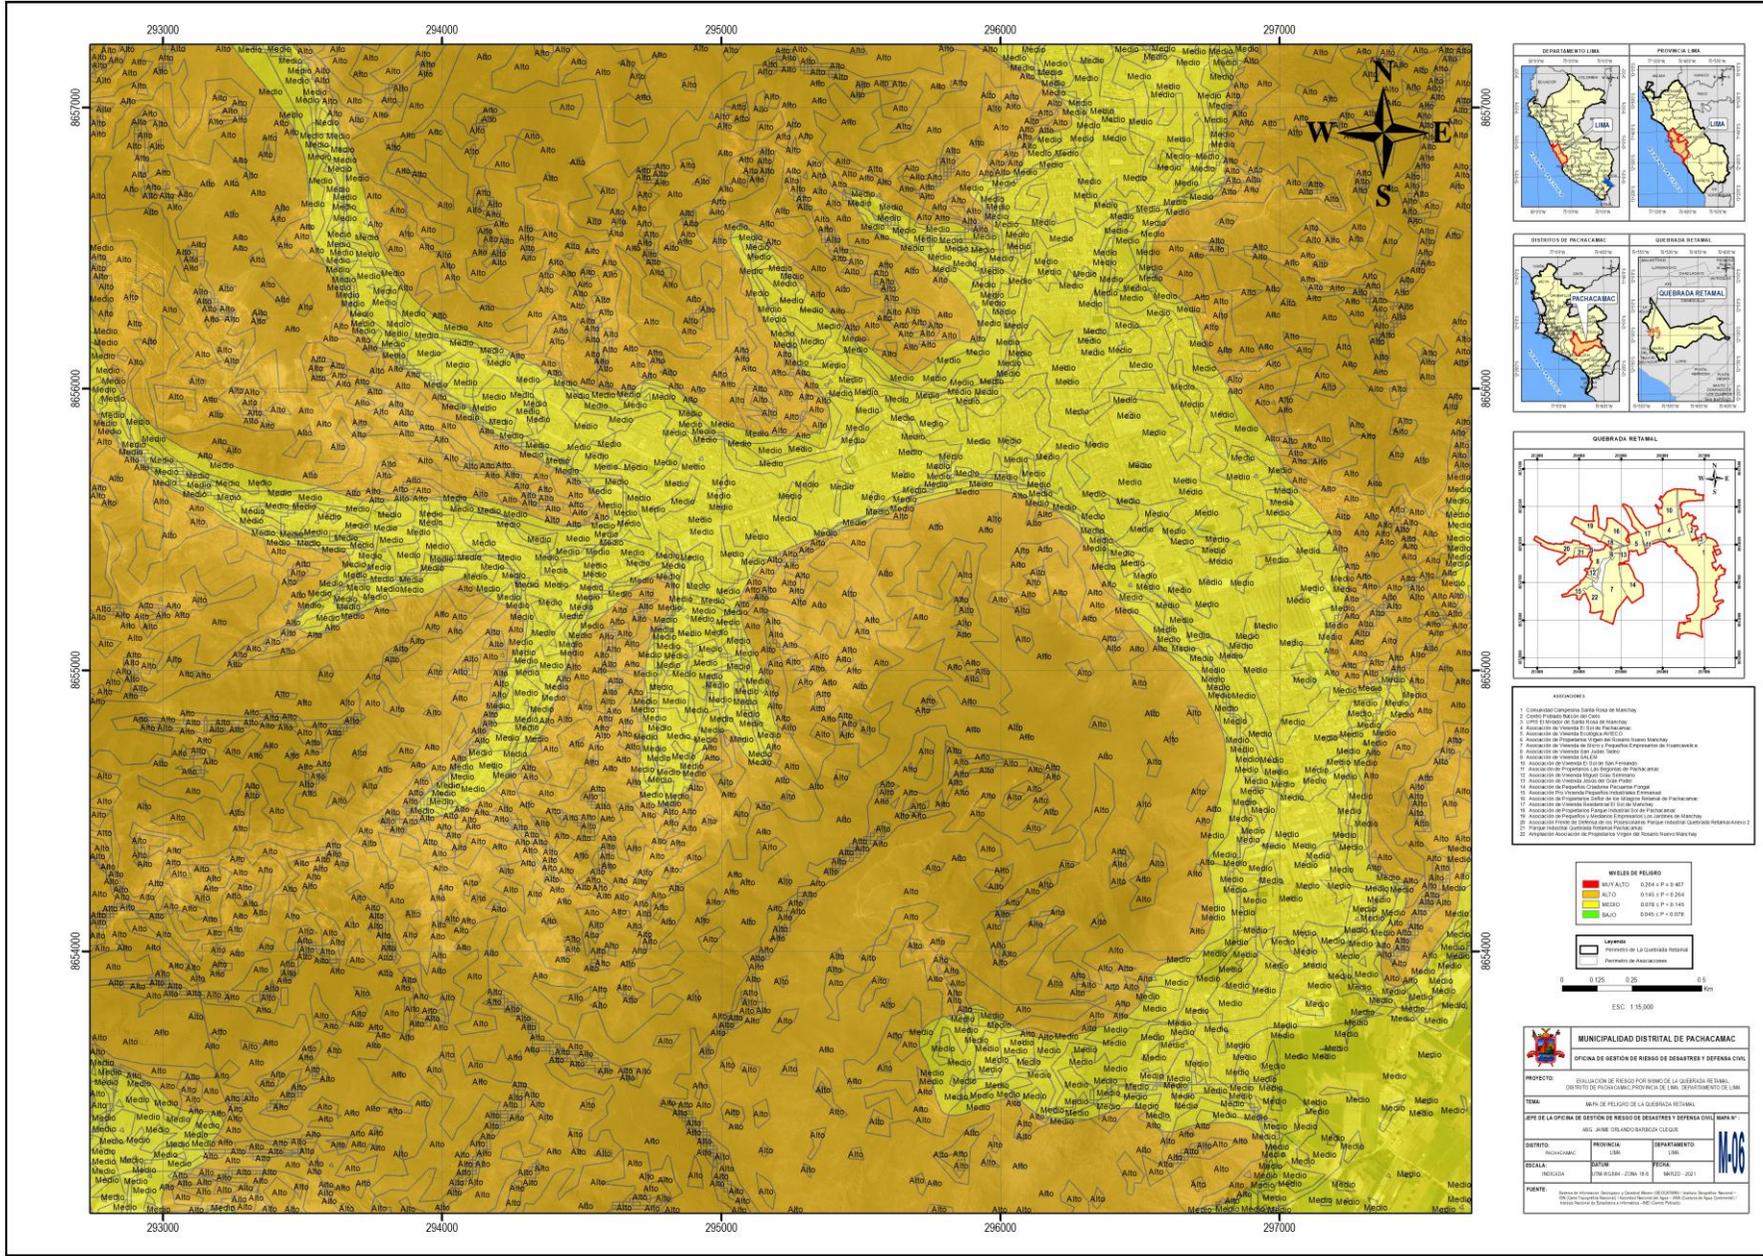
Imagen 59.- Mapa de peligro Niveles

Nivel de Peligro	Descripción	Rangos
Peligro Muy Alto	Pendiente: $> 25^\circ$ pendiente muy fuerte, geomorfología: montaña en roca intrusiva (rm-ri), colina y lomada en roca intrusiva (rcl-ri), geología: super unidad, atocongo/monzogranito (ks-at/mzgr), super unidad patap, gabrodiorita (ks-pt/gbdi), magnitud sísmica del 29 octubre de 1746 escenario de 8.4 grados: intensidad del sismo (escala Mercalli): xi y xii. destrucción total, puentes destruidos, grandes grietas en el suelo. las ondas sísmicas se observan en el suelo y objetos son lanzados al aire	$0.265 \leq P \leq 0.474$
Peligro Alto	Pendiente: 15° a 25° pendiente fuerte, geomorfología: vertiente o piedemonte aluvio- torrencial (p-at), geología: super unidad santa rosa, tonalita-diorita (ks-sr/tdi), gpo. casma, fm. quilmana, lavas andesíticas (kis-q/an), magnitud sísmica del 29 Octubre de 1746 escenario de 8.4 grados: intensidad del sismo (escala Mercalli): ix y x. todos los edificios resultan con daños severos, muchas edificaciones son desplazadas de su cimentación. el suelo resulta considerablemente fracturado.	$0.142 \leq P < 0.265$

Peligro Medio	Pendiente: 10° a 15° pendiente moderado, geomorfología: llanura o planicie aluvial (pl-al), geología: fm. Atocongo, calizas gris claras micríticas en estratos (ki-at), magnitud sísmica del 29 octubre de 1746 escenario de 8.4 grados: intensidad del sismo (escala Mercalli): vi, vii y viii. sentido por todos, los muebles se desplazan, daños considerables en estructuras de pobre construcción. daños ligeros en estructuras de buen diseño.	$0.075 \leq P < 0.142$
Peligro Bajo	Pendiente: 5° a 10° pendiente moderado baja, 0° - 5° pendiente suave, geomorfología: colina y lomada en roca volcánica (rcl-rv), depósito antrópico (dan), geología: depósitos aluviales (qp-al), dep. aluviales 1 - gravas, arenas mal seleccionados en matriz arenolimososa (qh-al1), magnitud sísmica del 29 octubre de 1746 escenario de 8.4 grados: intensidad del sismo (escala Mercalli): iii, iv y v. notado por muchos, sentido en el interior de las viviendas, los árboles y postes se balancean, i y ii. casi nadie lo siente y/o sentido por unas cuantas personas.	$0.043 \leq P < 0.075$

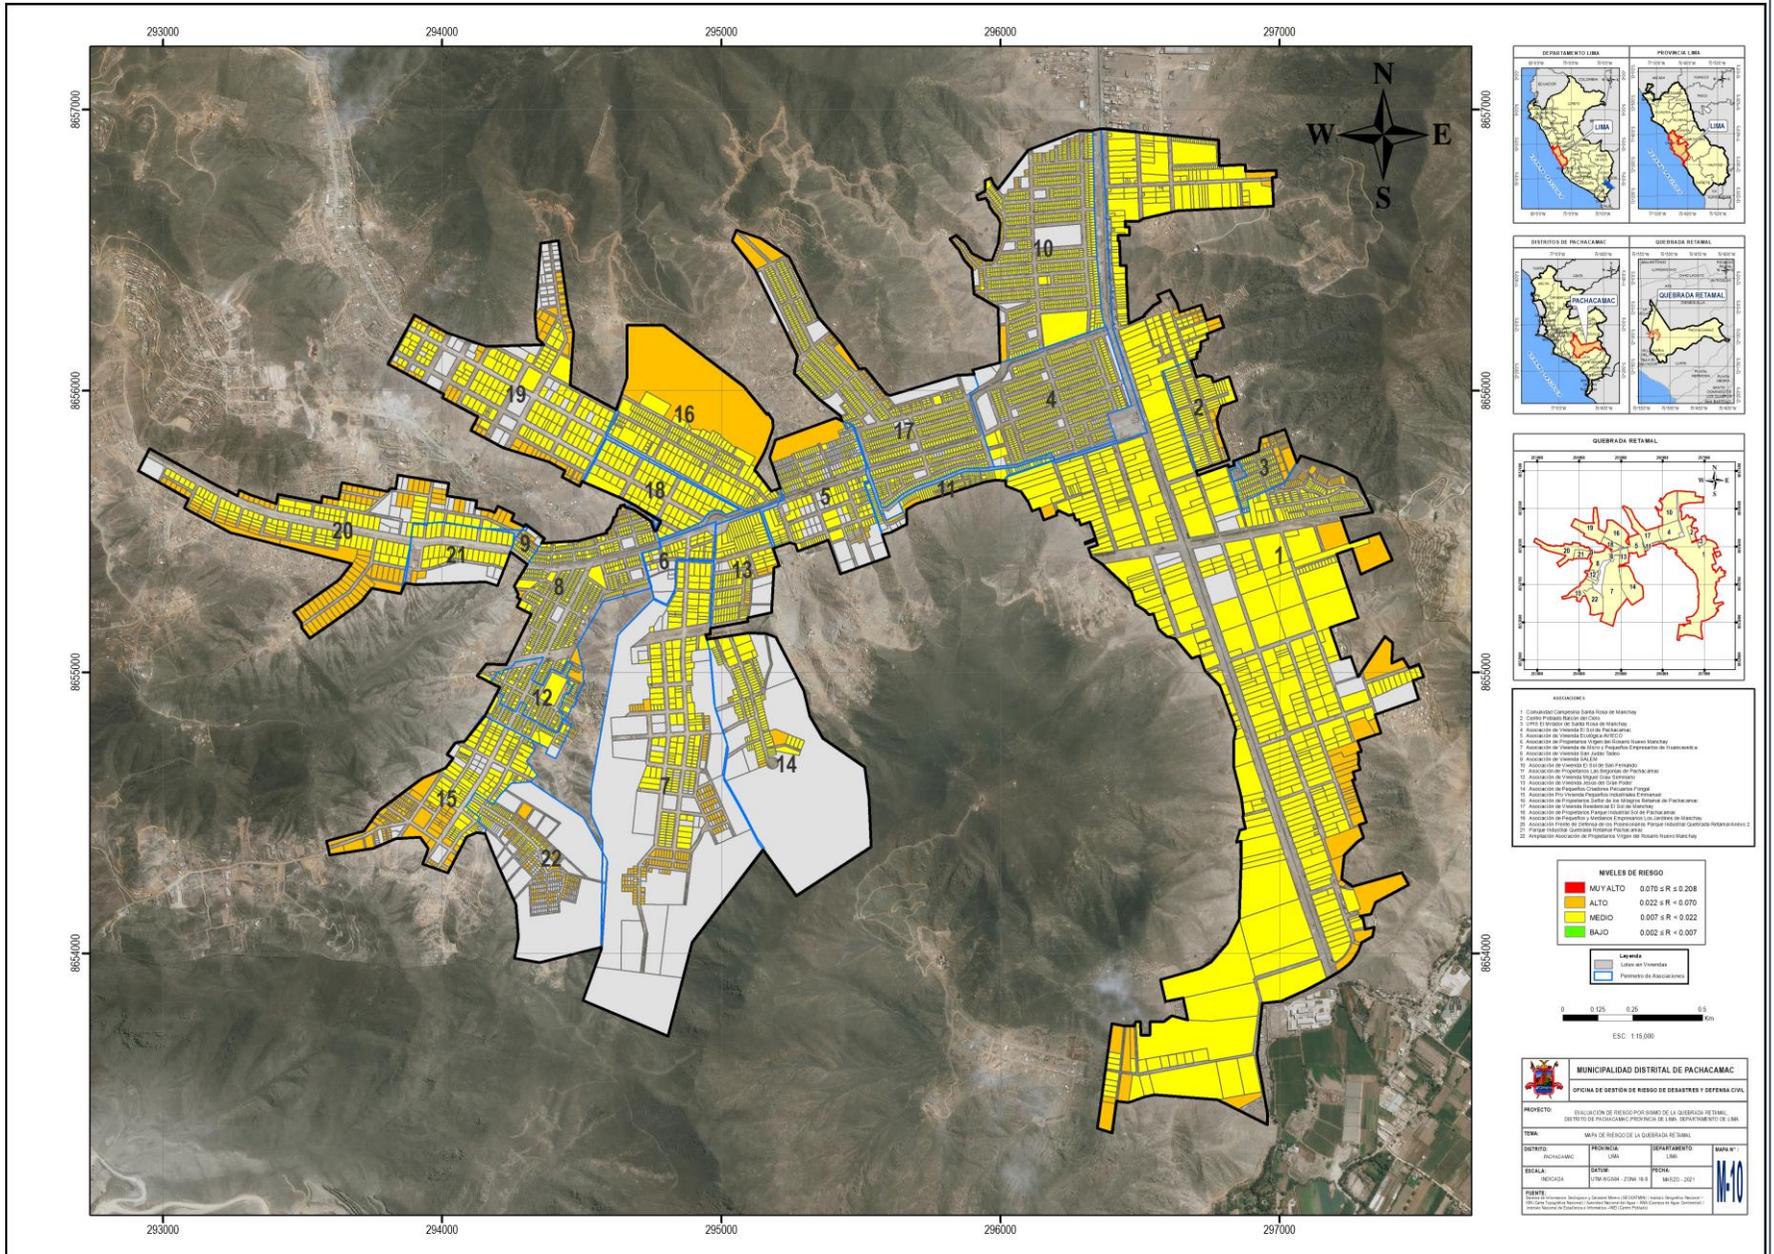
Imagen 65.- Mapa de riesgo

Nivel de Riesgo	Descripción	Rangos
Riesgo Muy Alto	Pendiente: > 25° pendiente muy fuerte, geomorfología: montaña en roca intrusiva (rm-ri), colina y lomada en roca intrusiva(rcl-ri), geología: super unidad, atocongo/monzogranito (ks-at/mzgr), super unidad patap, gabrodiorita (ks-pt/gbdi), magnitud sísmica del 29 octubre de 1746 escenario de 8.4 grados: intensidad del sismo (escala mercalli): xi y xii. destrucción total, puentes destruidos, grandes grietas en el suelo. las ondas sísmicas se observan en el suelo y objetos son lanzados al aire, Cantidad de personas que ocupan la edificación: Más de 12 personas, Abastecimiento de agua de la edificación: No tiene, Tipo de Alumbrado de la edificación: No tiene, Servicio higiénico de la edificación: No tiene, Conocimiento Local sobre ocurrencia pasada de desastres: Existe desconocimiento de toda las personas sobre las causas y consecuencia de los desastres, Capacitación en temas de riesgo de desastres: La totalidad de las personas no cuenta ni desarrollan ningún tipo de programa de capacitación en temas de concierentes a Gestión del Riesgo, actitud frente al riesgo: Actitud fatalista, conformista y con desidia de la mayoría de las personas. Cercanía de la edificación a la zona afectada de eventos pasados: Muy cerca de la zona afectada de 0 km-1km, Material predominante de las paredes de la edificación: Estera, madera o triplay, Material predominante en los techos de la edificación: Otro material, Estado de conservación de la edificación: Muy malo, Ingreso familiar promedio de los padres de familia: Menor del sueldo mínimo, Actividad laboral de los miembros de la familia: Agricultura, ganadería y pesca, Ocupación principal de los miembros de la familia: Trabajador familiar no remunerado	0.070 ≤ R ≤ 0.208

Riesgo Alto	Pendiente: 15° a 25° pendiente fuerte, geomorfología: vertiente o piedemonte aluvio-torrencial (p-at), geología: super unidad santa rosa, tonalita-diorita (ks-sr/tdi), gpo. casma, fm. quilmana, lavas andesíticas (kis-q/an), magnitud sísmica del 29 Octubre de 1746 escenario de 8.4 grados: intensidad del sismo (escala Mercalli): ix y x. todos los edificios resultan con daños severos, muchas edificaciones son desplazadas de su cimentación. el suelo resulta considerablemente fracturado, Cantidad de personas que ocupan la edificación: 9 a 12 personas, Abastecimiento de agua de la edificación: Río, acequia, manantial o similar, Tipo de Alumbrado de la edificación: Vela y Otro, Servicio higiénico de la edificación: Río, acequia o canal, Conocimiento Local sobre ocurrencia pasada de desastres: Existe un escaso conocimiento de las personas sobre las causas y consecuencia de los desastres, Capacitación en temas de riesgo de desastres: Las personas están escasamente capacitada en temas concierentes a Gestión de Riesgo, siendo su difusión y cobertura escasa, Actitud frente al riesgo: Actitud escasamente previsor de la mayoría de las personas. Cercanía de la edificación a la zona afectada de eventos pasados: cerca de la zona afectada 1km - 2km, Material predominante de las paredes de la edificación: Adobe o Tapia, Material predominante en los techos de la edificación: Madera, Estera, Estado de conservación de la edificación: Malo, Ingreso familiar promedio de los padres de familia: De 850 a 1500 soles, Actividad laboral de los miembros de la familia: Empresas de servicios, Ocupación principal de los miembros de la familia: Obrero	0.022 ≤ R < 0.070

Riesgo Medio	Pendiente: 10° a 15° pendiente moderado, geomorfología: llanura o planicie aluvial (pl-al), geología: fm. Atocongo, calizas gris claras micriticas en estratos (ki-at), magnitud sísmica del 29 octubre de 1746 escenario de 8.4 grados: intensidad del sismo (escala Mercalli): vi, vii y viii. sentido por todos, los muebles se desplazan, daños considerables en estructuras de pobre construcción. daños ligeros en estructuras de buen diseño, Cantidad de personas que ocupan la edificación: 6 a 9 personas, Abastecimiento de agua de la edificación: Camión cisterna u otro similar, Tipo de Alumbrado de la edificación: Petróleo, gas, lámpara, Servicio higiénico de la edificación: Pozo negro, letrina, o pozo séptico, Conocimiento Local sobre ocurrencia pasada de desastres: Existe un regular conocimiento de las personas sobre las causas y consecuencias de los desastres, Capacitación en temas de riesgo de desastres: Las Personas se capacita con regular frecuencia en temas concierente a Gestión de Riesgos, siendo su difusión y cobertura mayoritaria, Actitud frente al riesgo: Actitud parcialmente previsor de la mayoría de las persona, asumiendo el riesgo, sin implementación de medidas para prevenir el riesgo. Cercanía de la edificación a la zona afectada de eventos pasados: medio cerca de la zona afectada 3km - 4km, Material predominante de las paredes de la edificación: Quincha (caña con barro), Material predominante en los techos de la edificación: Caña o estera con torta de barro, Estado de conservación de la edificación: Regular, Ingreso familiar promedio de los padres de familia: De 1501 a 2200 soles, Actividad laboral de los miembros de la familia: Comercio al por mayor y menor, Ocupación principal de los miembros de la familia: Empleado	0.007 ≤ R < 0.022
