Mejoramiento y recuperación de las condiciones de habitabilidad urbana en 41 Zonas de Reglamentación Especial de la provincia del Cusco

INFORME DE EVALUACIÓN DEL RIESGO DE DESASTRES POR CAIDA DE SUELOS EN LA ZONA DE REGLAMENTACIÓN ESPECIAL ZRESS14 APV. AGUA BUENA Y APV. FRENTE DE DEFENSA DE LOS INTERESES DE LOS CAMPESINOS DE SAN SEBASTIAN- QUEBRADA AGUA DULCE SIRENAYOC DEL DISTRITO DE SAN SEBASTIAN, PROVINCIA Y DEPARTAMENTO DE CUSCO – 2022

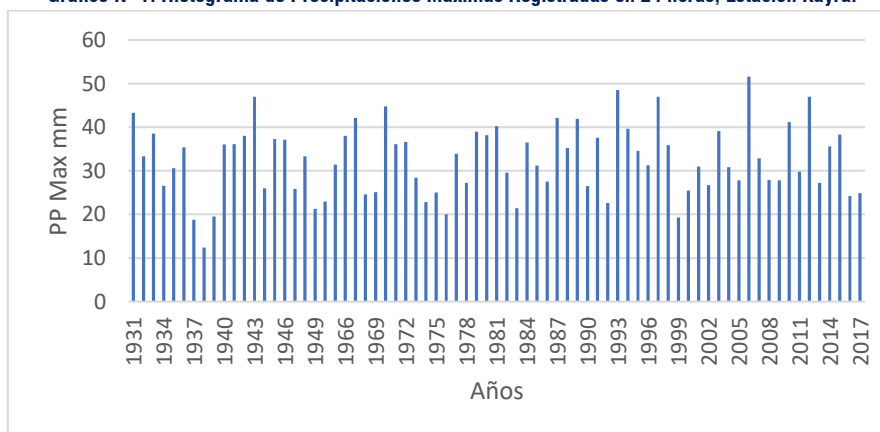
Gráfico N° 1: Hietograma de Precipitaciones Máximas Registradas en 24 horas, Estación Kayra.

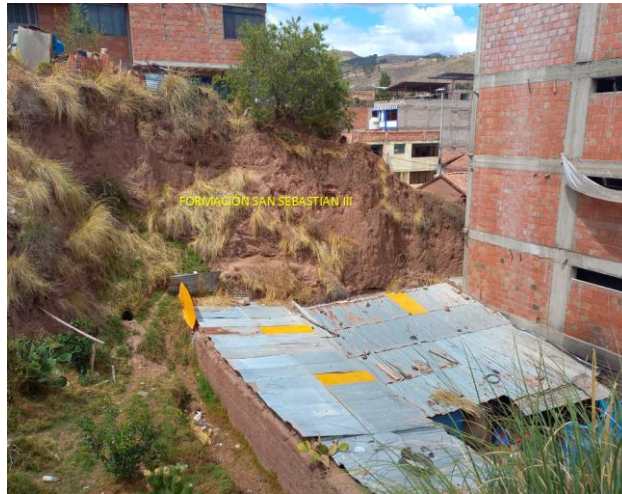
Fotografía 4: Formación San Sebastián inestables presente en laderas

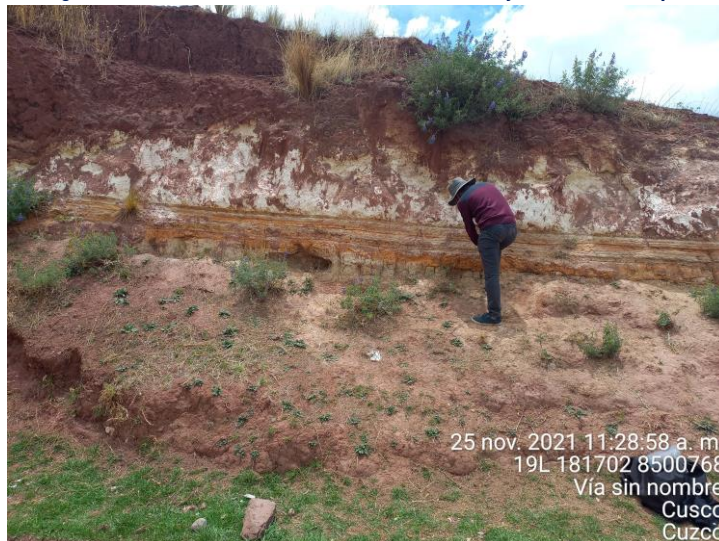
Fotografía 4: Formación San Sebastián en terrazas altas y en laderas escarpadas

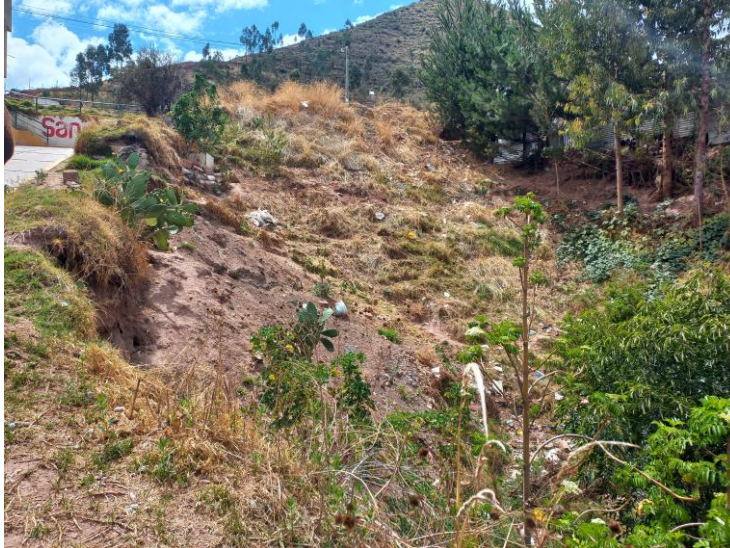
Fotografía 5: Depósitos antropógenos – material de relleno inducido por la acción humana

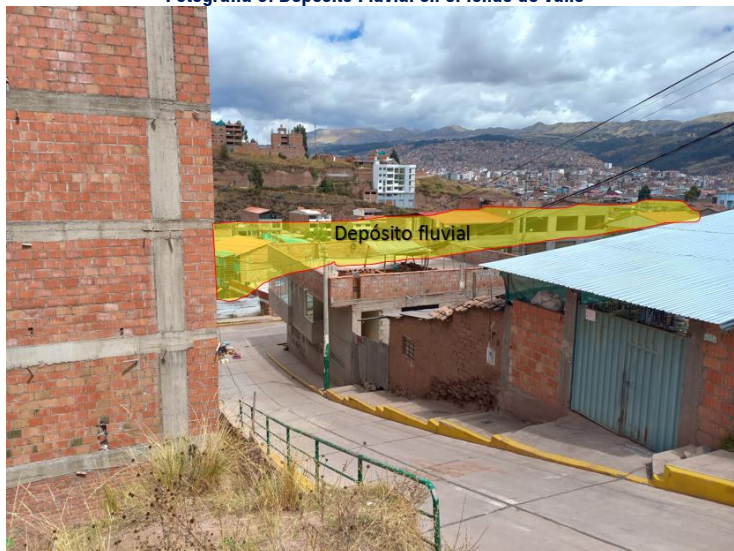
Fotografía 6: Deposito Fluvial en el fondo de valle

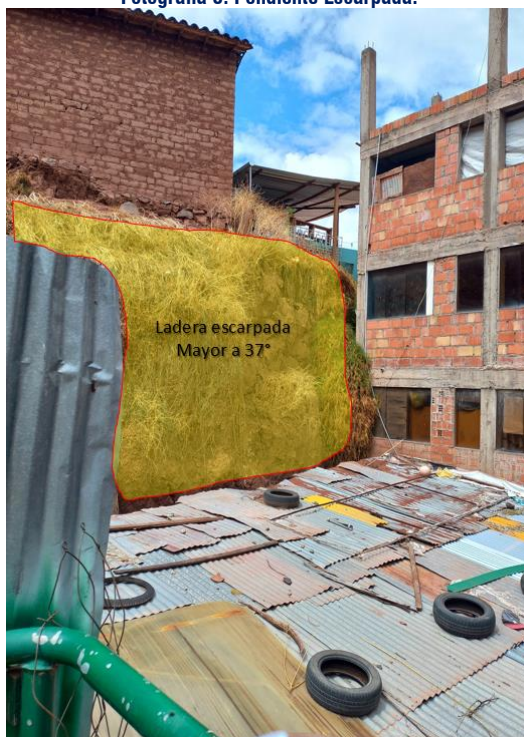
Fotografía 8: Pendiente Escarpada.

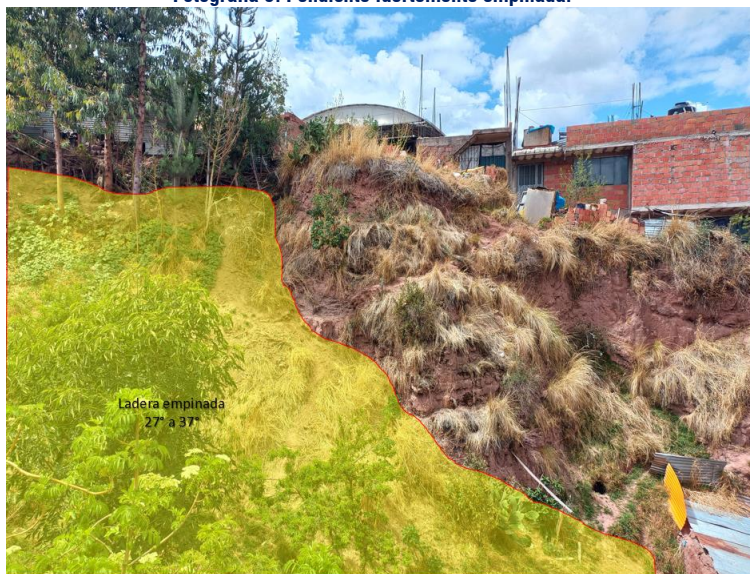
Fotografía 9: Pendiente fuertemente empinada.

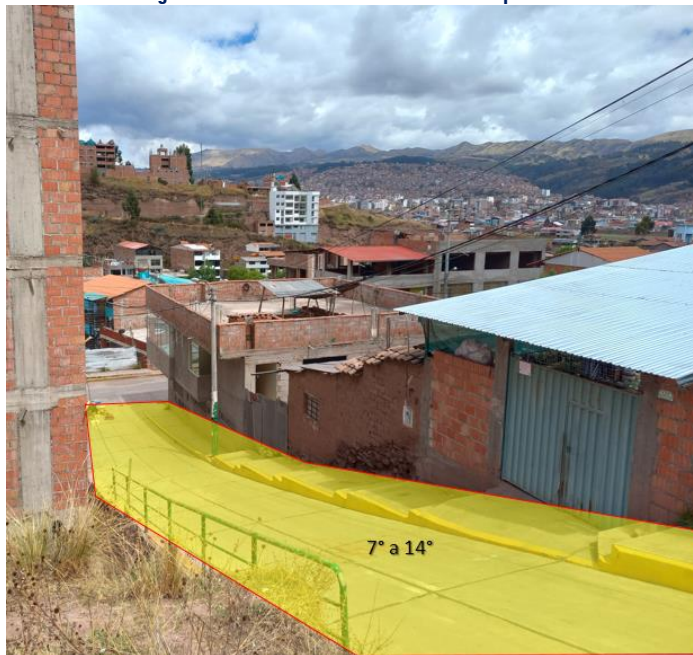
Fotografía 11: Pendiente moderadamente empinado.

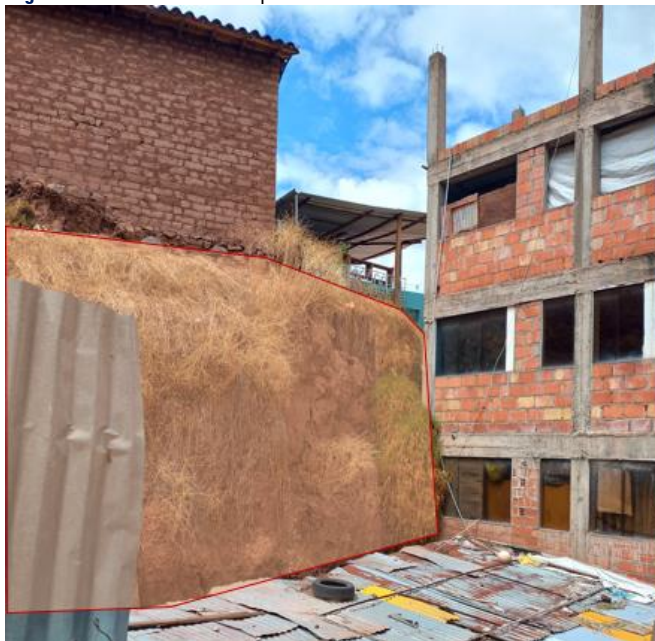
Imagen N° 7: Terrazas altas con presencia de viviendas cercanas a sus taludes altos

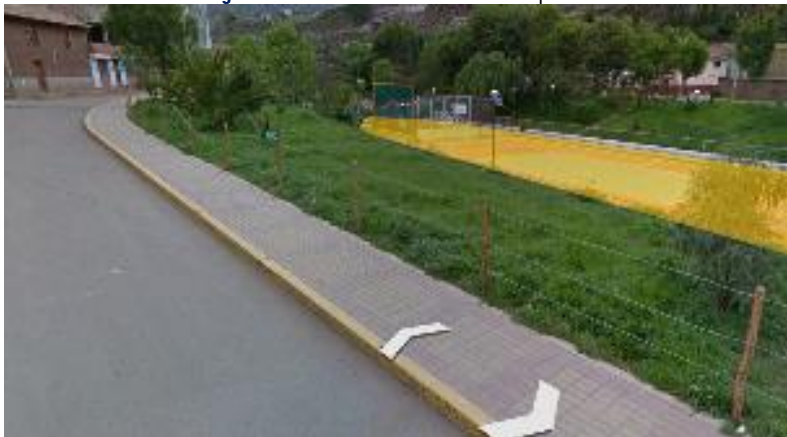
Imagen N° 9: Vía afirmada en el cauce de quebrada.

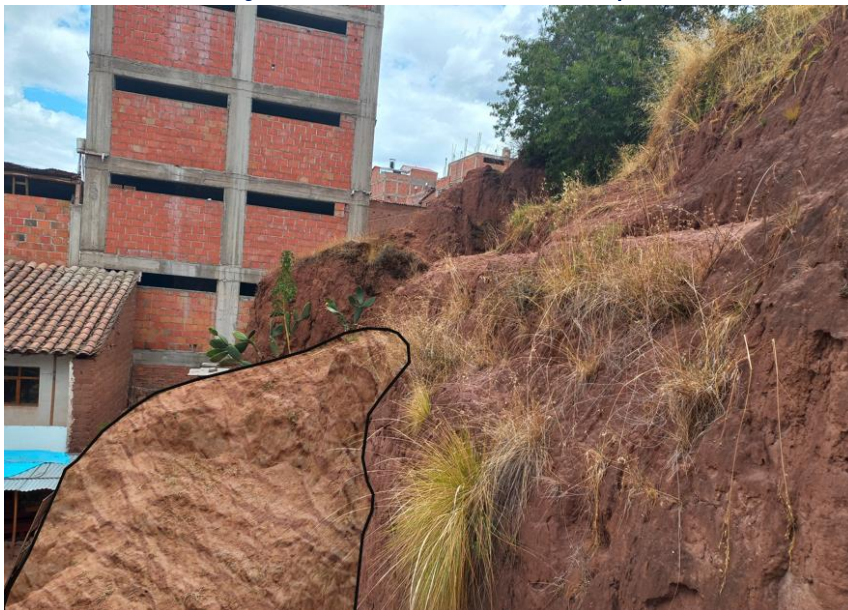
Imagen N° 11: Evidencia de caídas de suelos al pie del talud

Las zonas de los taludes y laderas se encuentran bien definidas en el ámbito de estudio producto de la erosión pluvial que se suscitaba en la zona, estos procesos de erosión han generado taludes elevados por el grado de disección de la Formación San Sebastián. Los desprendimientos de suelos producen cambios en la morfología del terreno, diversos daños a los elementos expuestos como vías y lotes que se encuentran en el pie o en la cabeza del talud, también genera daños ambientales, etc.

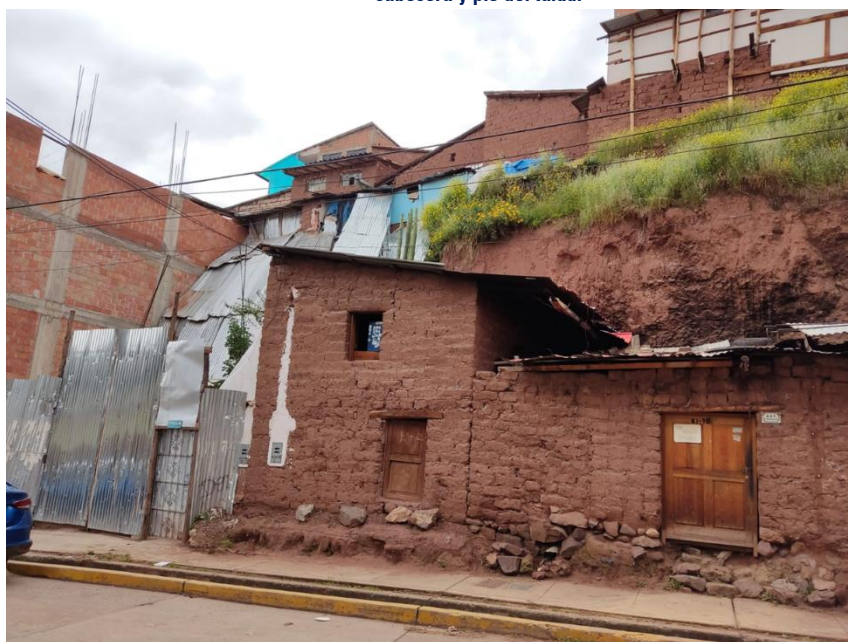
Imagen N° 12: Vista de taludes de 10m de altura que son susceptibles a caídas de suelos con viviendas ubicadas en la cabecera y pie del talud.

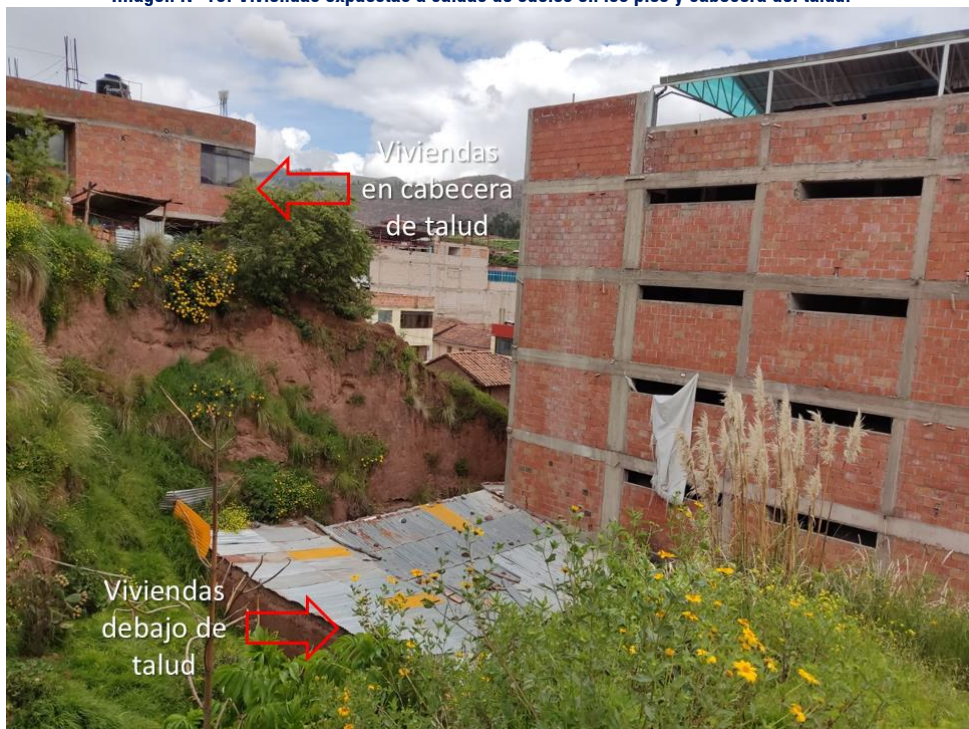
Imagen N° 15: Viviendas expuestas a caídas de suelos en los pies y cabecera del talud.

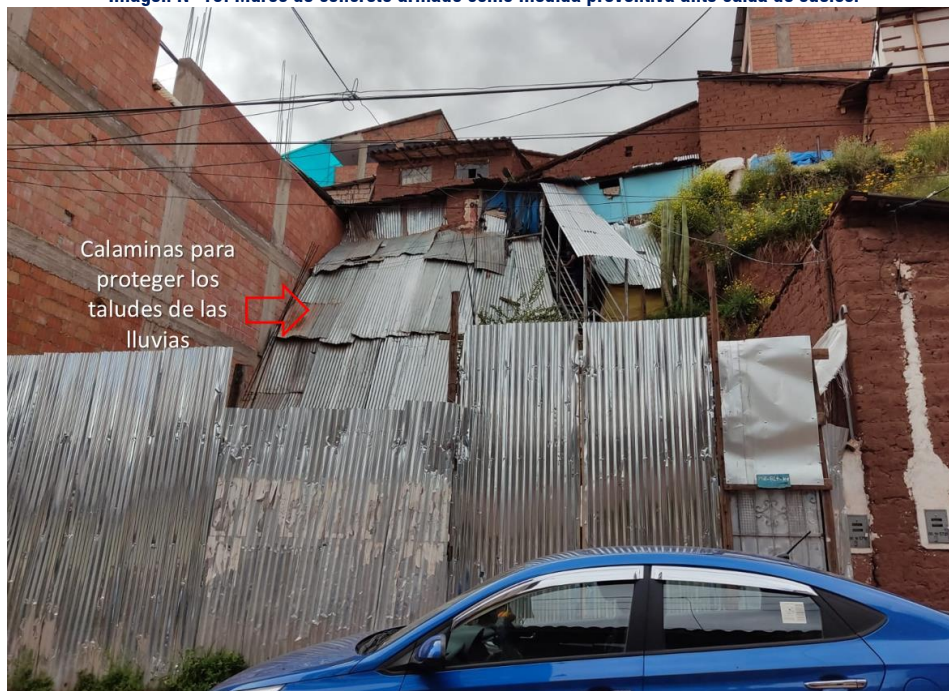
Actualmente con el proceso de expansión urbana algunas viviendas ya tienen muros de concreto como medida preventiva para sus viviendas y las vías, pero también aún existen taludes que son susceptibles a caída de suelos, ya que no cuentan con ninguna medida preventiva o correctiva.

Imagen N° 16: Muros de concreto armado como medida preventiva ante caída de suelos.

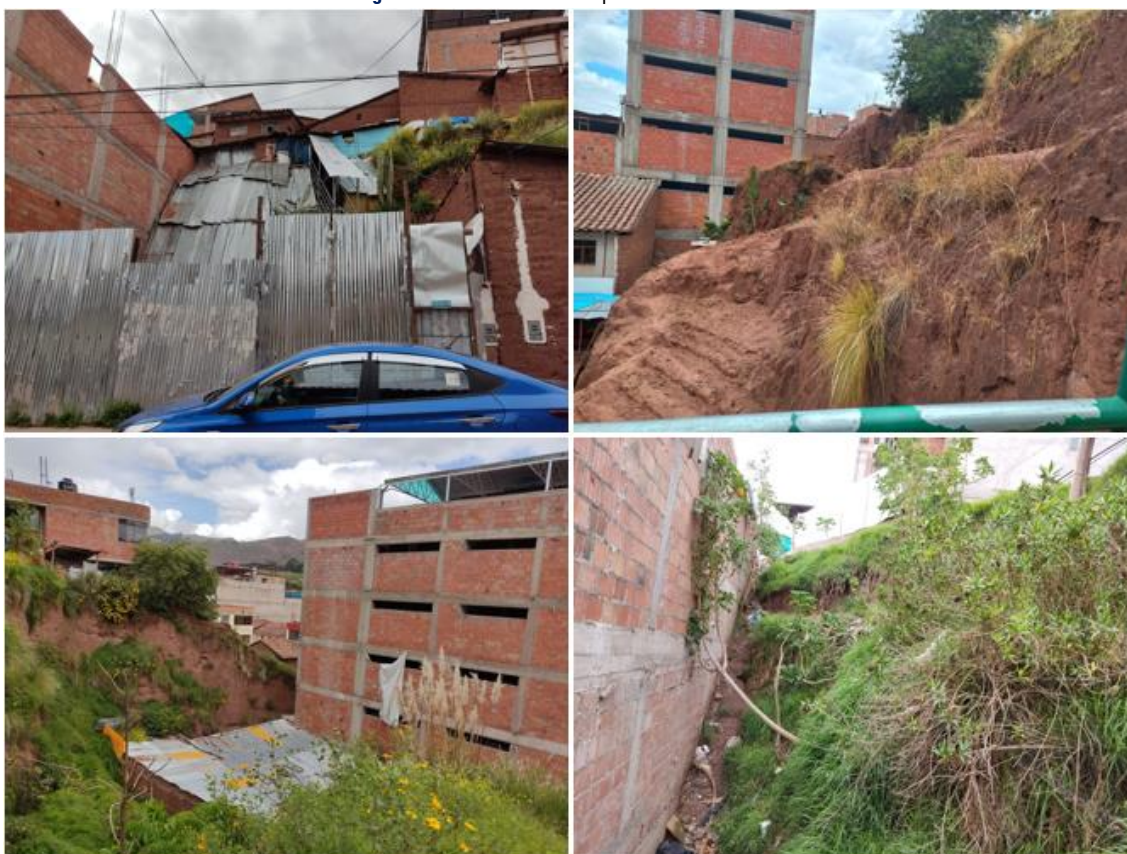
Fotografía 13: Zonas más susceptibles a caída de suelos.
