Opinión Técnica N° 09-2022

PELIGRO GEOLÓGICO POR REACTIVACIÓN DE DESLIZAMIENTO EN LA VÍA QUE COMUNICA LOS POBLADOS DE CHIVAY, TUTI Y CANOCOTA: SECTORES WAQQRASHENKA Y CHAQUICCHOCHA

Departamento Arequipa
Provincia Caylloma
Distritos Chivay y Tuti

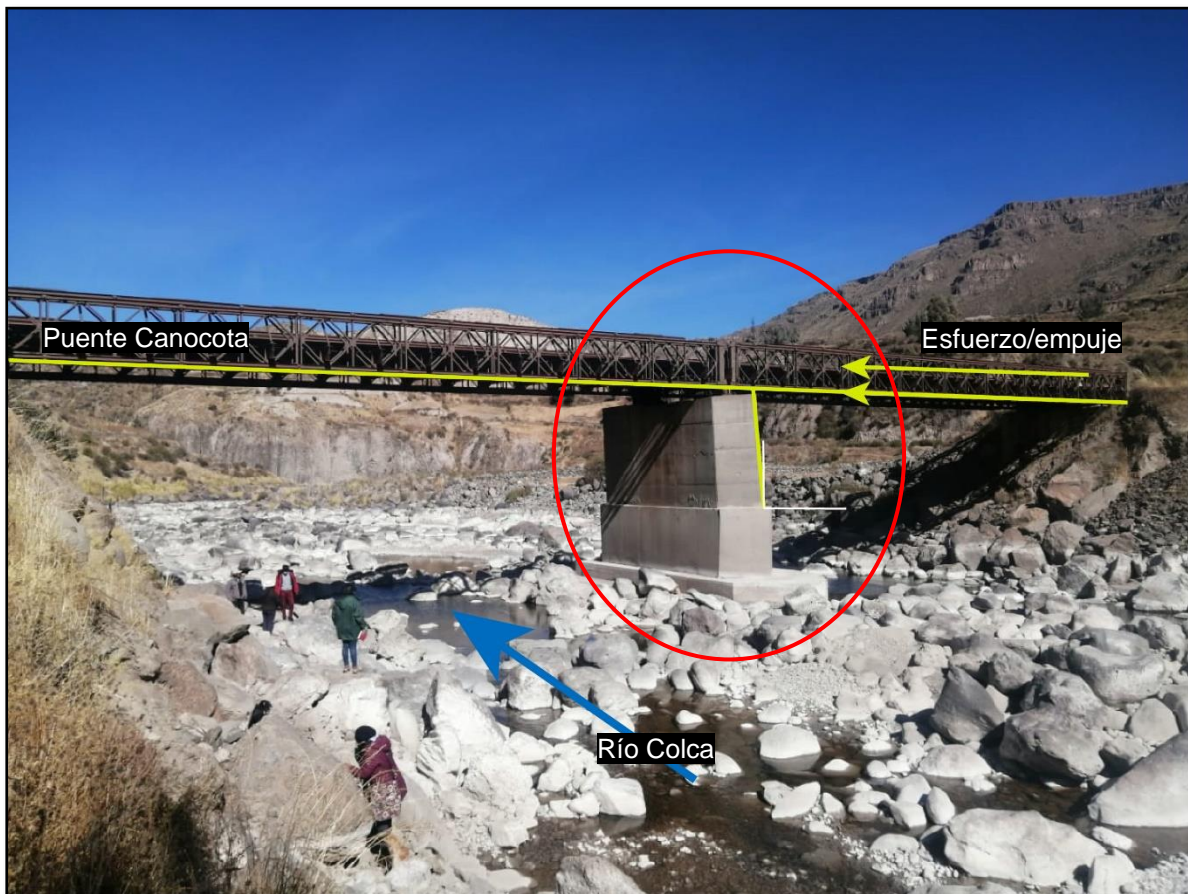
Figura 2. Puente Canocota

- a) ~ 60 ha de terrenos de cultivo.
- b) En los sectores Waqqrashenka y Chaquicchocha, a lo largo de 800 m de la vía Chivay – Tuti, la carpeta asfáltica esta agrietada hasta en 6 puntos.
- c) La carpeta asfáltica de la vía de acceso a al centro Canocota, esta agrietada hasta en 5 puntos.
- d) El puente Canocota, único acceso al centro poblado Canocota, viene siendo afectado por el deslizamiento, el extremo derecho del puente descansa sobre una terraza que es empujada por el cuerpo del deslizamiento hacia el Sureste, (figura 2 y mapa 1).

Además, en el puente Canocota, la zapata y la única columna que soporta el armazón principal vienen siendo empujado hacia la izquierda, se evidencio una inclinación de 4.5° (figuras 2 y 3).

- 800 m de la vía Chivay – Tuti, presenta agrietamientos en 6 puntos.
 - La vía de acceso a al centro poblado de Canocota, esta agrietada en 5 puntos.
 - En el puente Canocota, la zapata y la única columna que soporta el armazón principal, están siendo empujados hacia la izquierda; se observa una inclinación de 4.5°

1. El puente Canocota debe ser reubicado, a una zona que este fuera del área de influencia del deslizamiento antiguo.
2. Para disminuir el avance del deslizamiento antiguo, se debe evitar la infiltración de agua en el suelo. Captar las aguas de canales y manantiales hasta zonas alejadas del cuerpo del deslizamiento (drenajes).

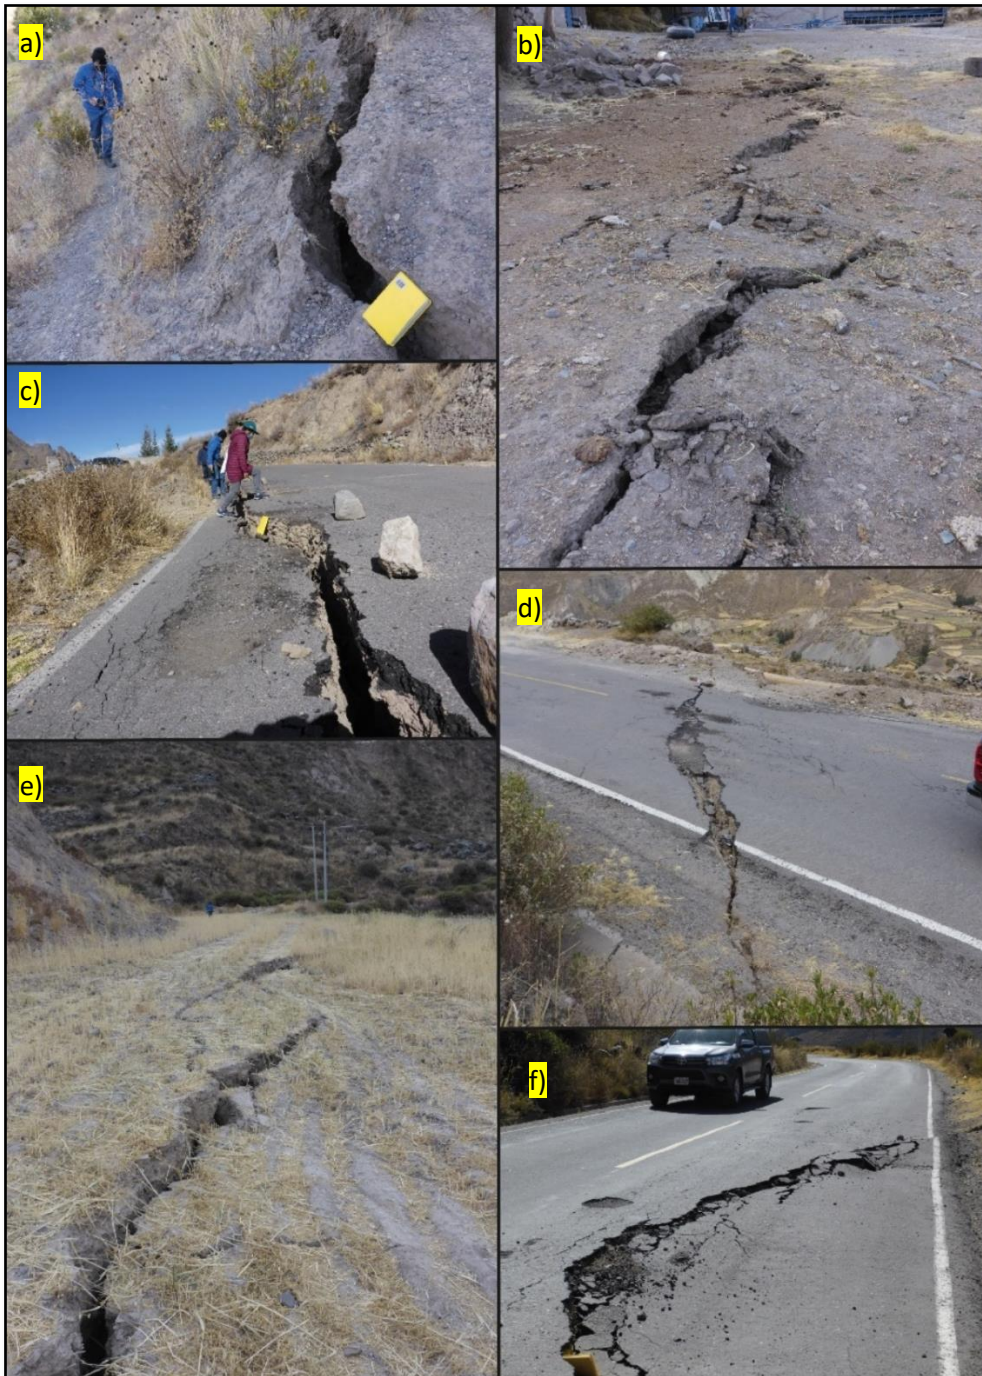
La aparición de grietas en el terreno, a lo largo del deslizamiento antiguo, indican la reactivación de este. El cual empezó a presentar indicios de reactivación desde el 2020, durante la visita de campo de Julio del 2022, se identificaron alrededor de 34 grietas, (cuadro 1) y (figura 4).

Figura 4. Grietas ubicadas en las siguientes coordenadas UTM WGS84: a) P7- 224756E, 8278430N; b) P8 - 224624E, 8278530N; c) P18 - 224765E, 8278616N; d) P14 - 224790E, 8278952N; e) P10 - 224600E, 8278761N y f) P23 - 224915E, 8279127N.

- d) Las grietas presentan aperturas comprendidas entre 1 a 50 cm, extendidas a lo largo de 2.2 k de longitud, siguiendo una forma de herradura, que exhibe un deslizamiento rotacional antiguo, latente, en la margen derecha del valle del Colca.

1. Cambiar el trazo de la vía que comunica los poblados de Chivay, Tuti y Canocota, en inmediaciones de los sectores Waqqrashenka y Chaquicchocha, a un lugar en el que no se observe perturbaciones geológicas e hidrometeorológicas.
