**Informe Técnico N° A7285**

# EVALUACIÓN DE PELIGROS GEOLÓGICOS EN LA COMUNIDAD CAMPESINA DE TONOHAYA

Departamento Moquegua  
Provincia General Sánchez Cerro  
Distrito Ubinas

AGOSTO  
2022

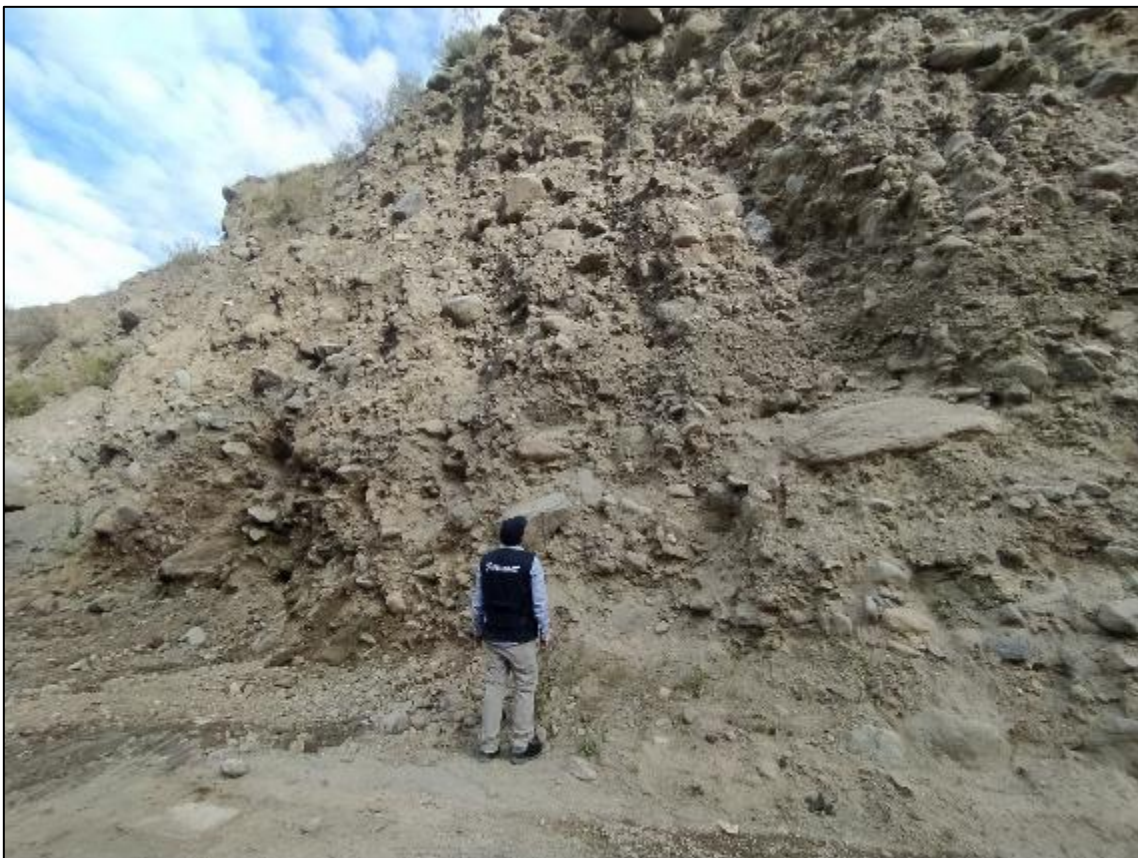
**Figura 3.** Depósitos de lahares antiguos en el río Ubinas UTM E: 301335, N: 8186425.

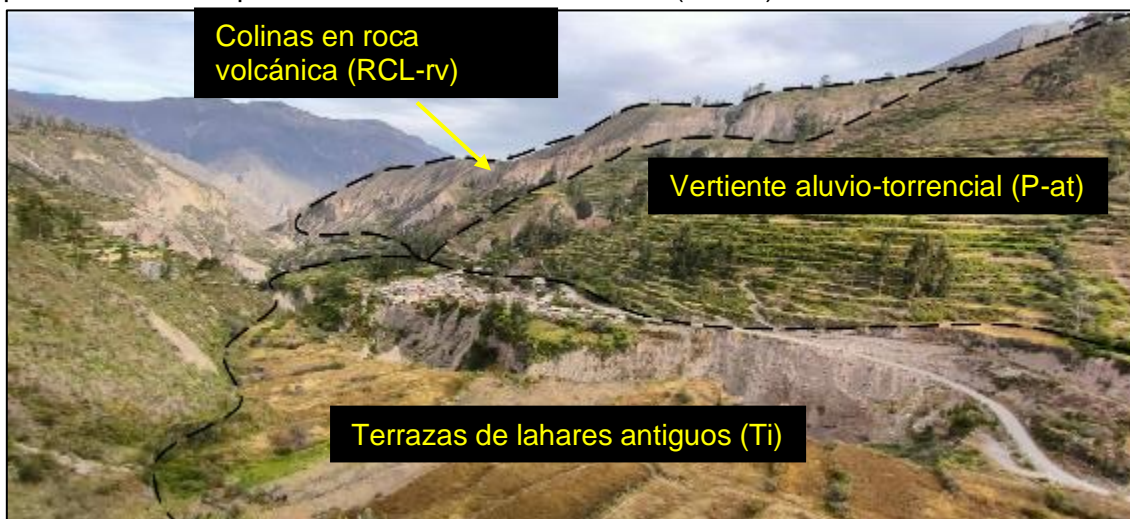
**Sub Unidad de Colina en roca volcánica (RCL-rv):** En el área de estudio se identificó la unidad morfológica de colina desarrollada en rocas volcánicas. Litológicamente corresponde a flujos de bloques y ceniza; y flujos de pómez y ceniza, producto del crecimiento y destrucción de domos; y al colapso de la caldera del volcán Ubinas, muestran en sus laderas pendientes que varían entre  $25^{\circ}$  a  $45^{\circ}$ . Dentro de esta unidad geomorfológica las elevaciones existentes son parte de la actividad volcánica del Cenozoico y han sido modeladas por procesos exógenos degradacionales determinados por la lluvia-escorrentía. Esta unidad se asocia a procesos de erosión de ladera en cárcavas (Figura 6).

**Terrazas lahares antiguos (Ti):** Subunidad geomorfológica caracterizada por presentar relieve plano con escasos sectores ondulados, constituida por acumulación de material de lahares antiguos cohesivos producto de las fuertes lluvias o también debieron provenir de las interacciones entre los productos eruptivos calientes y una parte del glaciar antiguo que encontraban en la cumbre y caldera del volcán (Figura 6), sus pendientes corresponden de inclinada a moderada (5°-15°).

Figura 6. Unidades geomorfológicas en la comunidad campesina de Tonohaya.

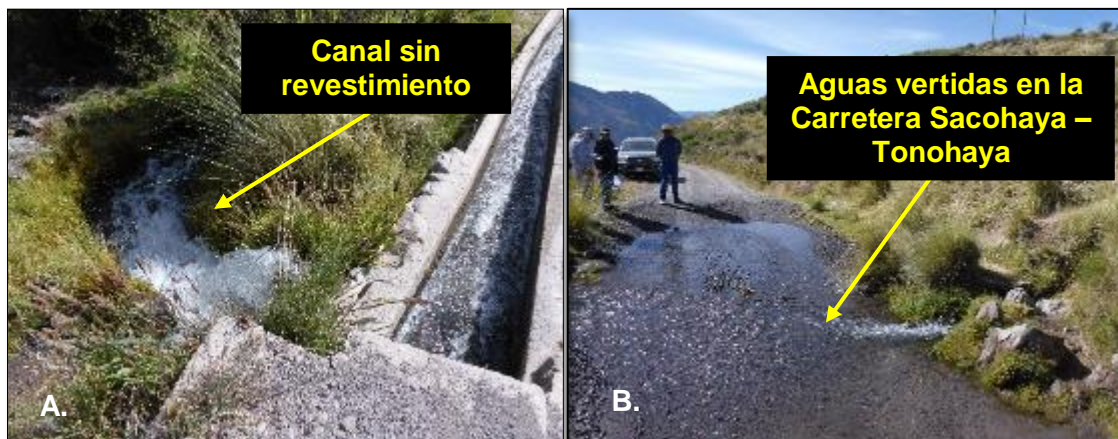
Cabe mencionar que, en la parte alta de este deslizamiento, se asienta el reservorio de Yacupata, con canales de derivación de agua de abastecimiento hacia el sector de la comunidad campesina de Tonohaya; el cual se encuentra sin revestimiento (Figura 8).

**Figura 8.** A. Canal sin revestimiento que transporta el agua hacia la comunidad campesina Tonohaya. B. Emanación de aguas vertidas por el canal sin revestimiento en la carretera Sacohaya-Tonohaya parte alta de Tonohaya (coordenadas UTM E: 300175, N: 8184952).

- a) Para las aguas que se vierten en la parte alta del deslizamiento es recomendable la construcción de canales de coronación (Figura 21) con el objetivo de recoger las aguas que bajan por las pendientes naturales y conducir las hacia la quebrada o descarga más próxima del sistema general de drenaje. También se recomienda que los canales de coronación sean totalmente impermeabilizados para evitar infiltraciones que puedan afectar el talud y que la impermeabilización se complemente con un correcto mantenimiento en el que, al menos cada dos años, se reparen las fisuras y las grietas que se presenten.

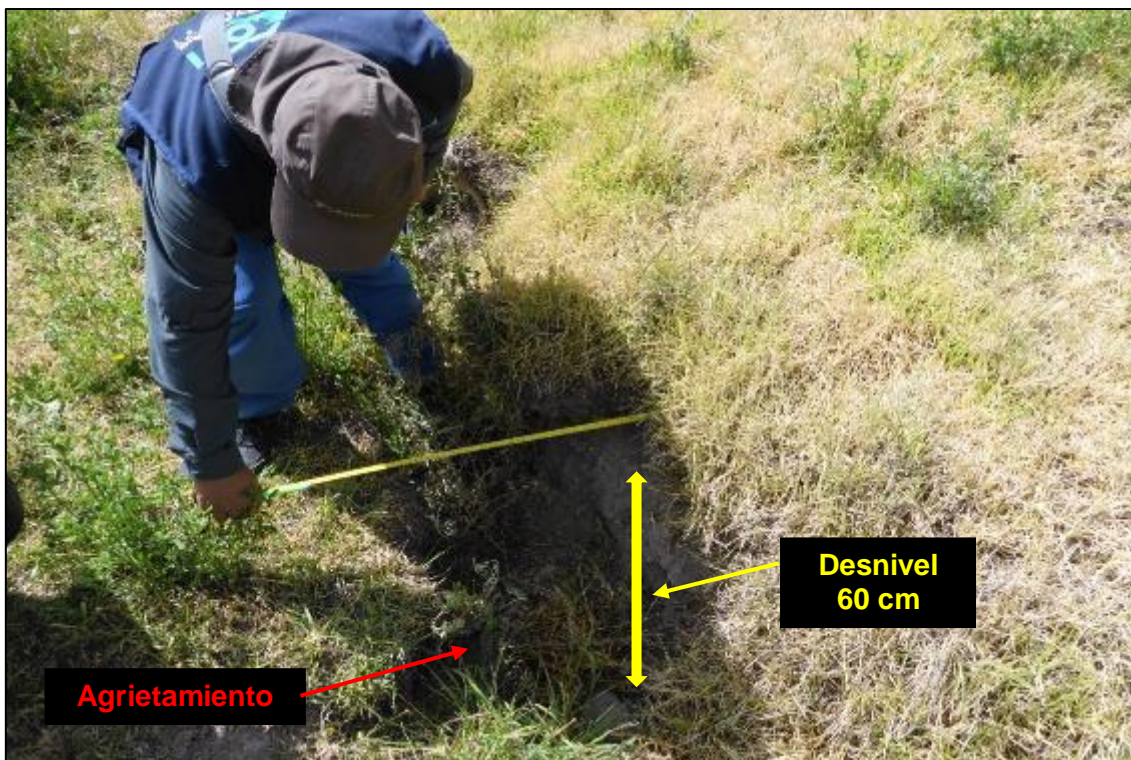
-En el **sector de Yaparapampa** se presenta una reactivación rotacional, cuya corona principal es de forma regular y mide 90 m; la altura del salto del escarpe principal está definida entre las cotas 3600 m. y 3590 m, es decir posee un desnivel de 10 m. La masa se desplazó en dirección noreste (Figura 12); en cuyos puntos UTM E: 300783, N: 8185153 y E: 300499, N: 8185236, se presentan agrietamientos de hasta 4 m de largo, con 30 a 60 cm de desnivel (Figura 9), no definidos claramente por la presencia de vegetación arbustiva.

**Figura 9.** Deslizamiento en el sector de Yarapampa (RCT1), agrietamientos de hasta 60cm de desnivel (coordenadas UTM E: 300499, N: 8185236)

2. Realizar una evaluación de riegos EVAR en la zona asignada para la reubicación C.P: Tonohaya.
3. Con el fin de disminuir el avance de los deslizamientos en los sectores de Yarapampa, Osocon, Santa Cruz y Huinomori de la comunidad campesina de Tonohaya, se debe controlar y evitar las infiltraciones de agua en el suelo, surgiendo la necesidad de impermeabilizar los canales y reservorios de agua; además de la construcción de canales de drenaje en la carretera Tonohaya-Sacohaya

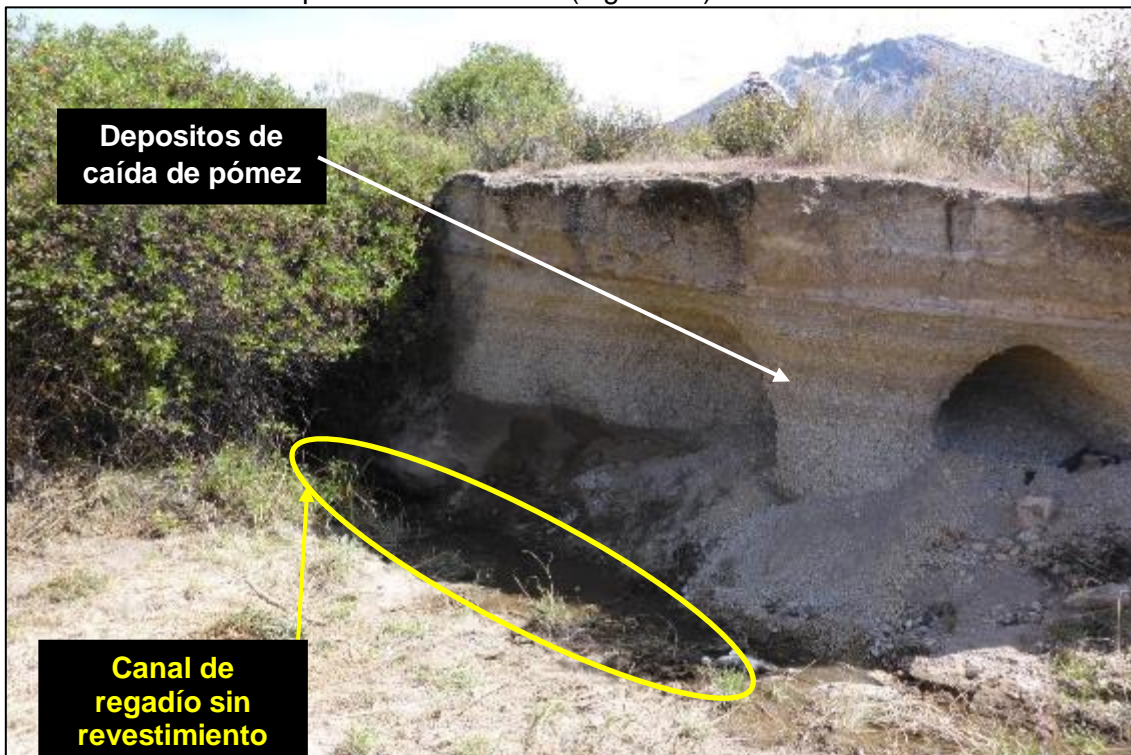
Además, en la coordenada E: 300989, N: 8185072 se ha observado un canal de regadío sin revestimiento en la parte alta del sector (Figura 10).

**Figura 10.** Canal sin revestimiento en el sector de Yarapampa, depósitos de caída de pómez volcán Ubinas de hace 14 – 16 mil años (Samaniego et.al.,2020) (UTM E: 300989, N: 8185072).

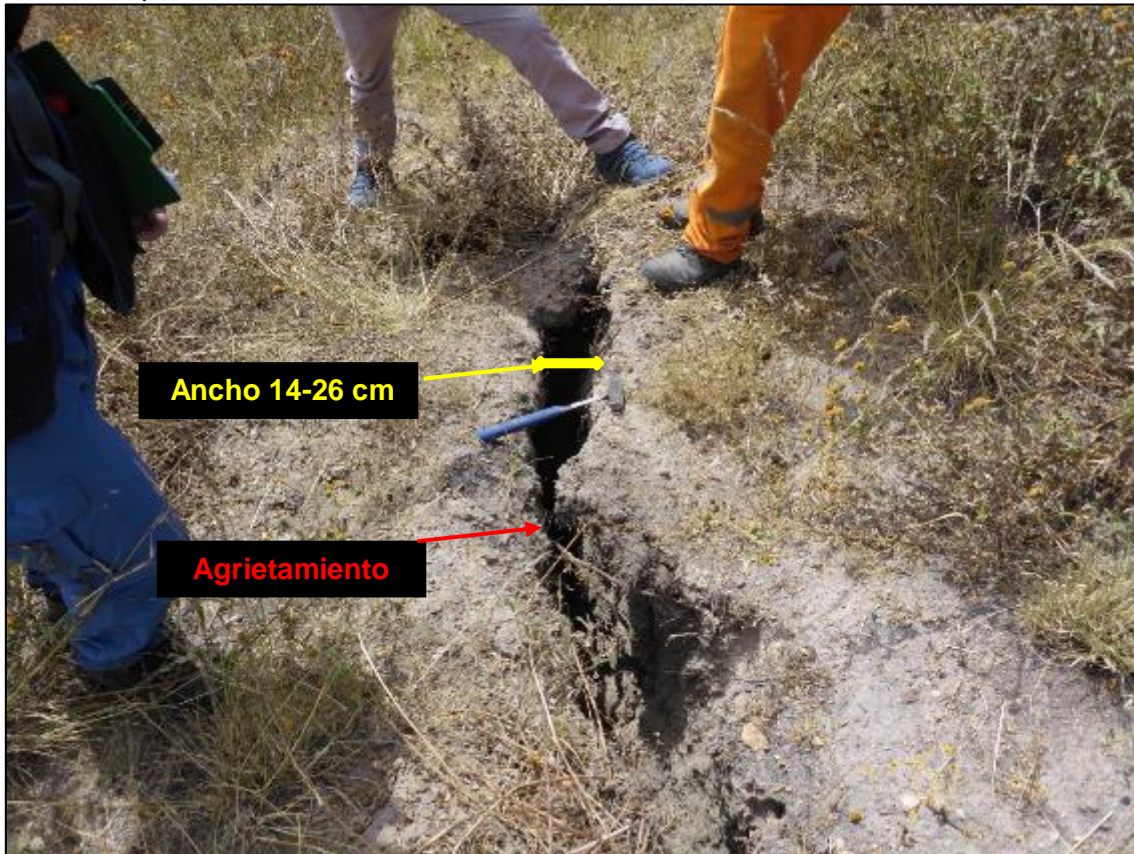
y mide 290 m; la altura del salto del escarpe tiene un desnivel de 12 m, la masa se desplazó hacia el sur. En los puntos UTM E: 300701, N: 8185473 y E: 300715, N: 8185452, se han observado agrietamientos con longitudes de hasta 35 m, con aperturas de 14 a 26 cm (Figura 11) y un desnivel entre 50 -64 cm cortando los andenes (Figura 12). Las grietas se desarrollan en depósitos de avalancha de rocas, los cuales se encuentra poco consolidado.

**Figura 11.** Agrietamientos en el sector de Osocon (**RCT1**) (coordenadas UTM E: 300701, N: 8185473)

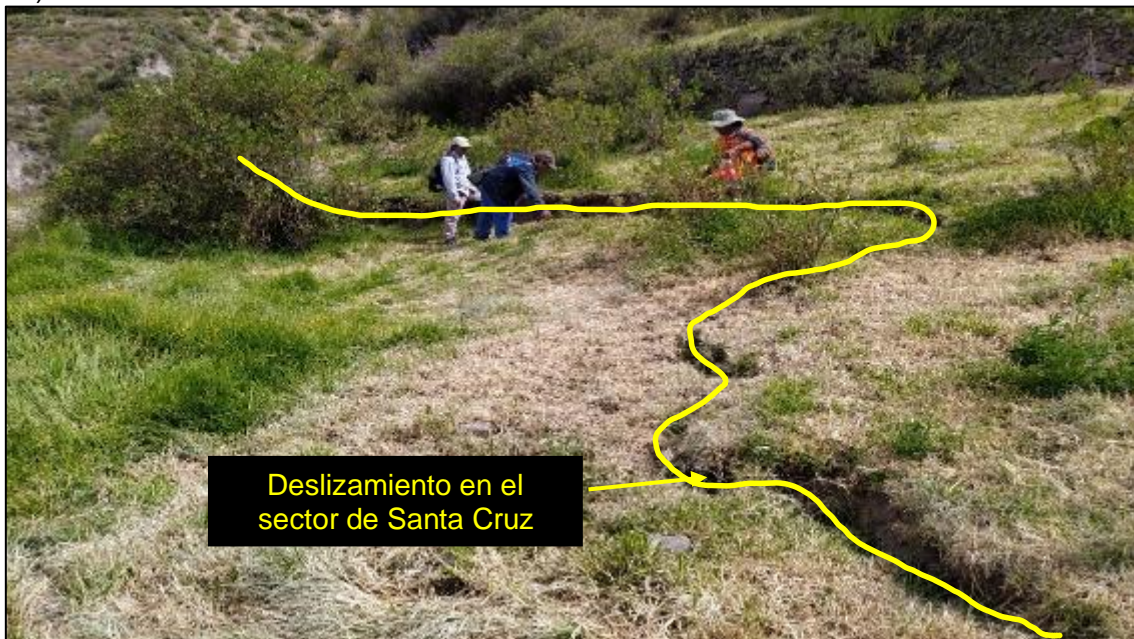
**SECTOR DE SANTA CRUZ (RCT2).** – Se ha observado en la coordenada UTM E:301205, N: 8185717 un deslizamiento con corona irregular, con longitud de 20 m y un desnivel de 1.6 m. El evento está comprendido entre las cotas 3435m. y 3256 m., es decir posee un desnivel de 179 m. La masa se desplazó en dirección sureste, este evento se desarrolló sobre depósitos de avalanchas de escombros de tamaños heterométricos en una matriz limo-arcillosa, el suelo se encuentra saturado (Figura 13).

**Deslizamiento en el sector de Santa Cruz**

**Figura 13.** Deslizamiento en el sector de Santa Cruz (RCT2). (coordenadas UTM E:301205, N: 8185717)

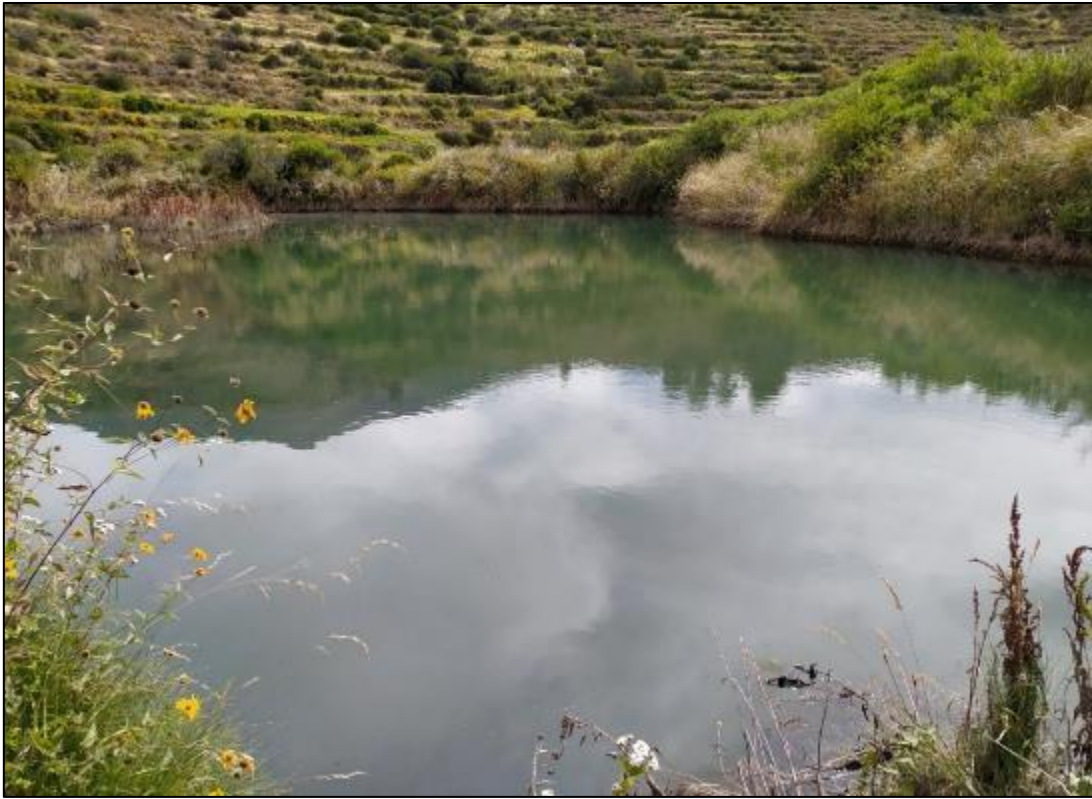
Además, en el punto UTM E: 300849, N: 8185734 se presenta un reservorio de agua Ayamoco (Figura 14) con un caudal de entrada de 90l/min y 40 l/min de salida, siendo el caudal faltante absorbido por el suelo según declaraciones de la población.

**Figura 14.** Reservorio de agua Ayamoco. (coordenadas UTM E: 300849, N:8185734)

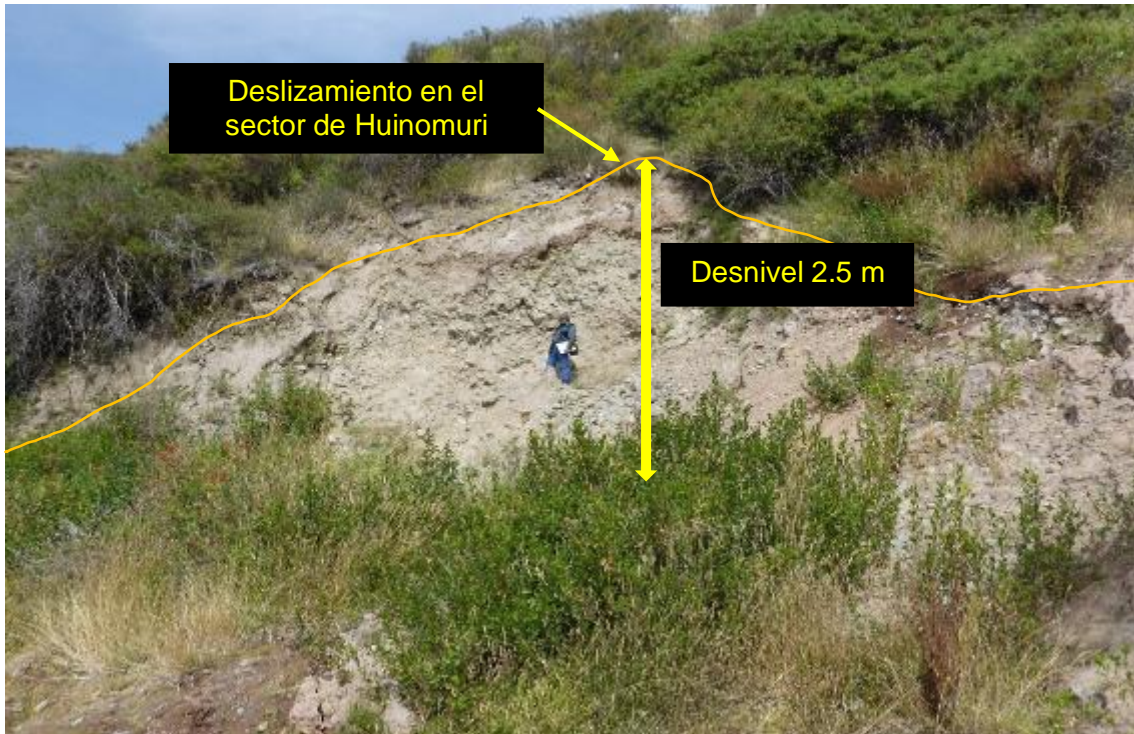
**SECTOR DE HUINOMURI (RCT3).** – En la coordenada UTM E: 301096, N: 8186132 se ha identificado un deslizamiento con una corona regular con longitud de 30 m, con un desnivel de 2.5 m, igualmente en este sector se ha observado saturación del terreno por filtraciones de los canales de regadío sin revestimiento (Figura 15).

**Figura 15.** Deslizamiento en el sector de Huinomuri (**RCT3**). (coordenadas UTM E: 301096, N: 8186132). Se delimita la corona de aproximadamente 30m e longitud (línea naranja).

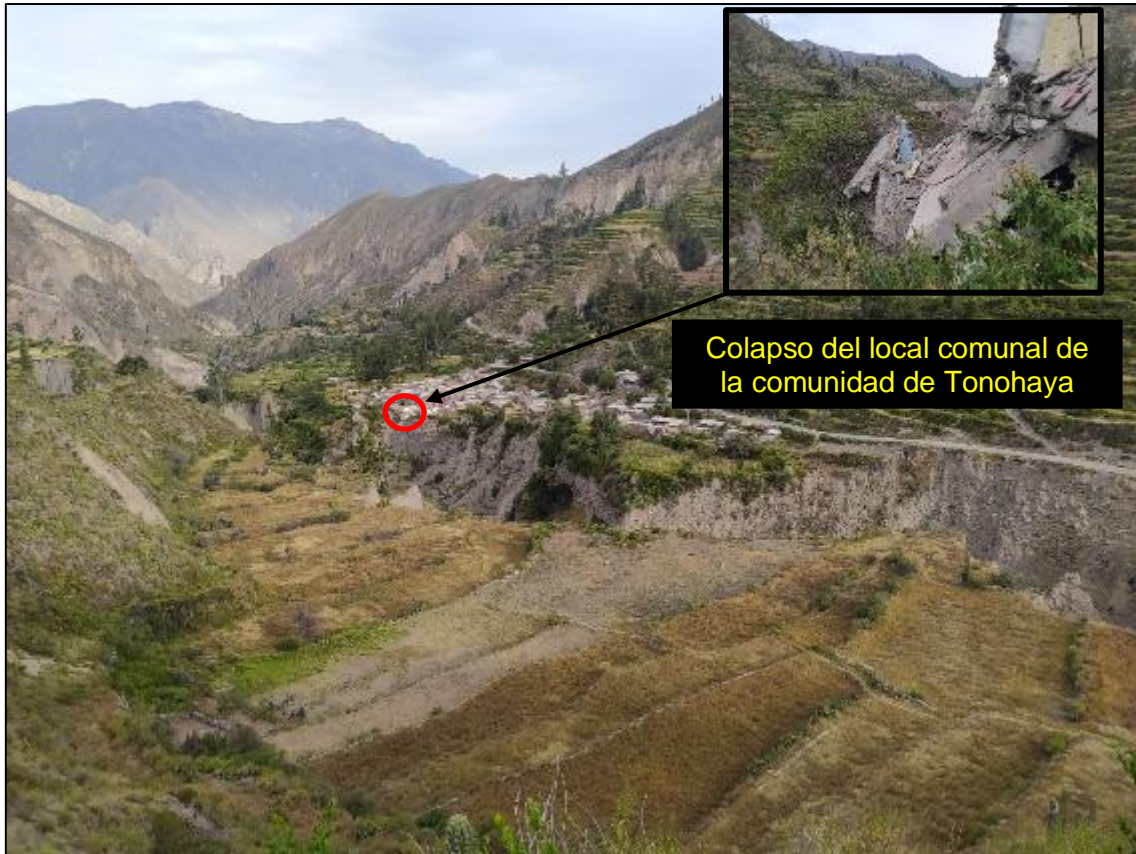
Las zonas más afectadas, son el sector de Kachi y el centro poblado de Tonohaya (figura 16 y 17; Mapa 5), en donde el pasado 15 de febrero del 2022, ocurrió un derrumbe que dañó la infraestructura del local comunitario del centro poblado.

Colapso del local comunal de la comunidad de Tonohaya

**Figura 16.** Derrumbe en el sector del centro poblado de Tonohaya. (coordenadas UTM E: 301723, N: 8186225).

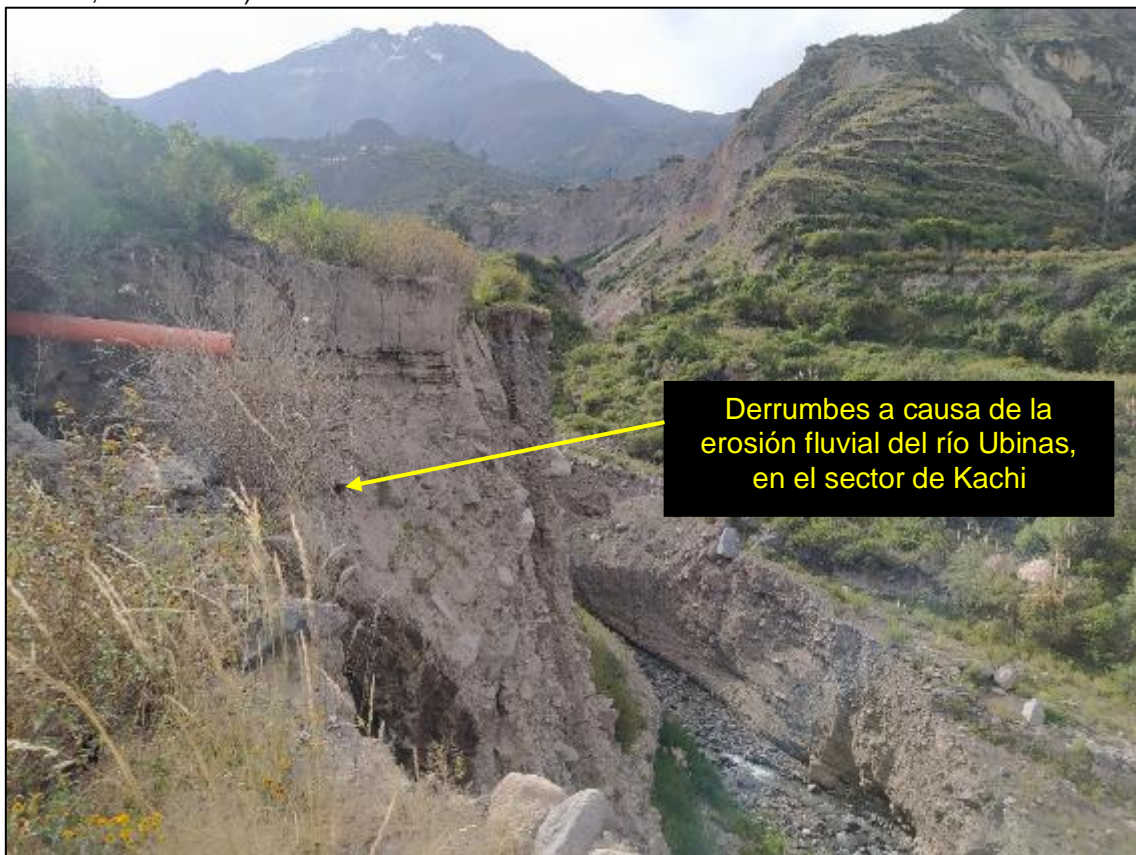
Los derrumbes se presentan en ambas márgenes a lo largo del río Ubinas, sobre afloramientos de secuencias de depósitos de lahares (antiguos). Debido a que los terrenos de la comunidad campesina de Tonohaya, se sitúan en los alrededores de estos y sobre terrazas de depósitos de lahares, que poseen hasta 30 m de espesor, hacen que estén sujetos a erosión fluvial y socavamiento, afectando la estabilidad de la ladera y produciendo derrumbes en el cauce del río Ubinas (Mapa 5).

Derrumbes a causa de la erosión fluvial del río Ubinas, en el sector de Kachi

**Figura 17.** Derrumbe en el sector de kachi. (coordenadas UTM E: 30302337, N: 8185712)

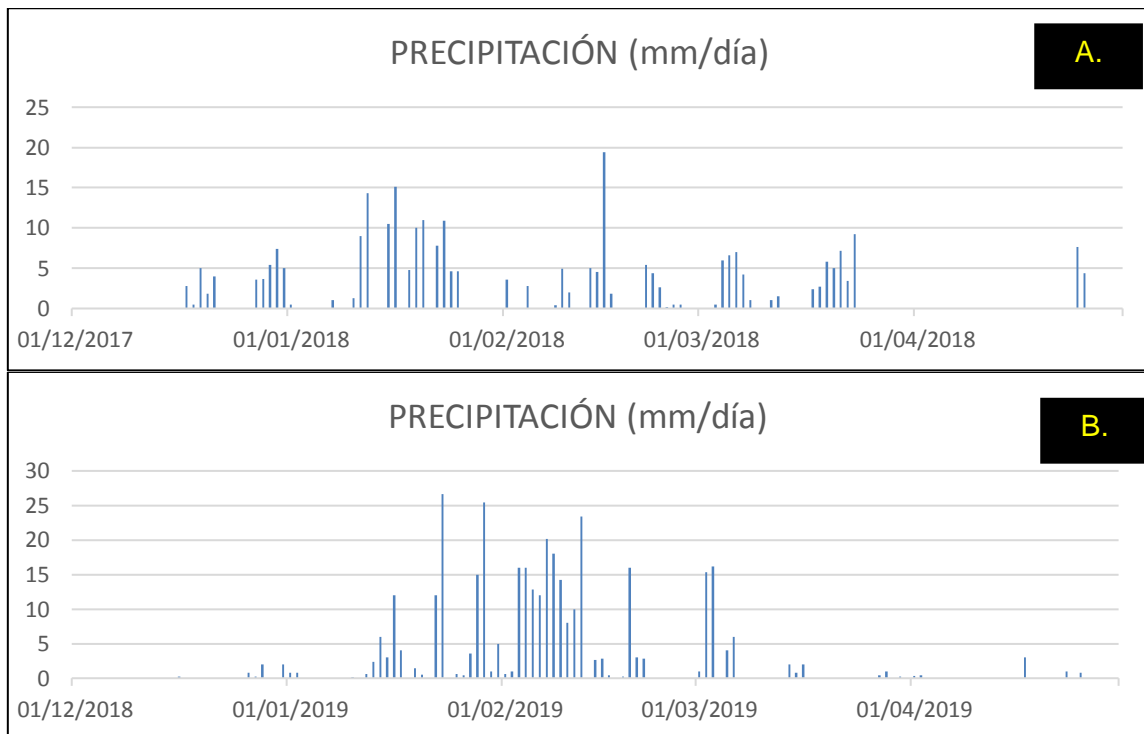
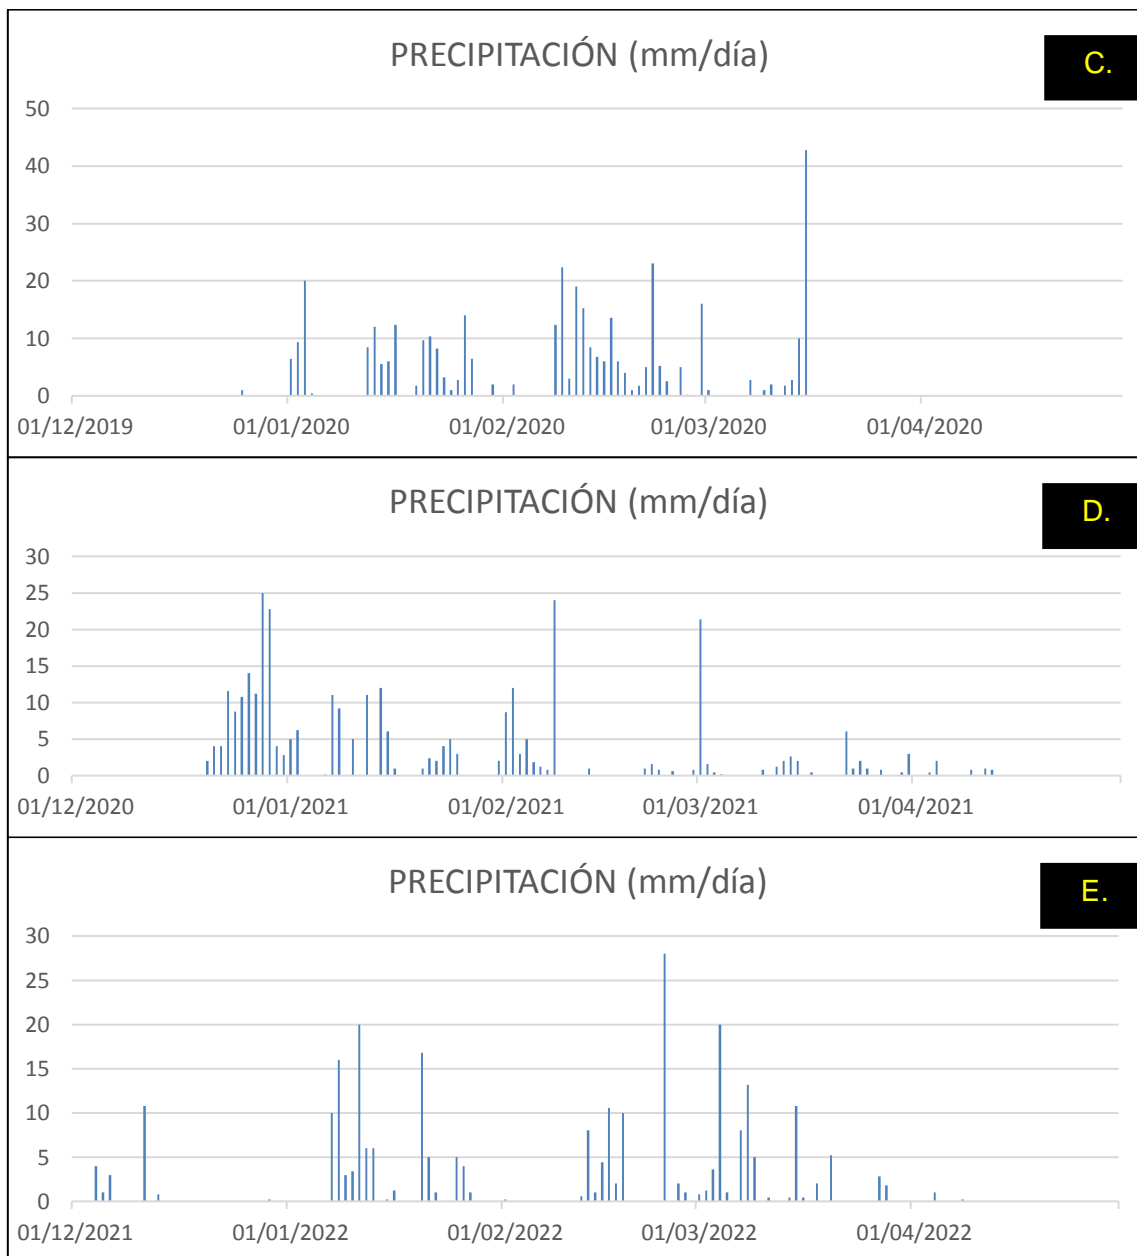
- Lluvias intensas, prolongadas o extraordinarias generadas en el periodo de diciembre a abril de los años 2018, 2019, 2020, 2021 y 2022; determinan como valor medio de precipitación máxima de 42.8 mm/día, para el 15 de marzo del 2020 (Figura 19). Estas lluvias saturan los terrenos, aumentando el peso del material, susceptible a deslizarse y generar flujos de detritos (lahares) que descienden por las quebradas del volcán Ubinas.

**Figura 19.** Registro de precipitaciones de estación **Ubinas**, en el distrito de Ubinas, durante los años 2018(A), 2019(B) y 2020(C), 2021(D) y 2022(E)(SENAMHI).
