MUNICIPALIDAD PROVINCIAL DE HUARI

INFORME

EVALUACIÓN DEL RIESGO POR
DESLIZAMIENTO DE MASA, EN EL CENTRO
POBLADO DE MALLAS, DISTRITO Y PROVINCIA
DE HUARI, DEPARTAMENTO DE ANCASH

MAYO 2021

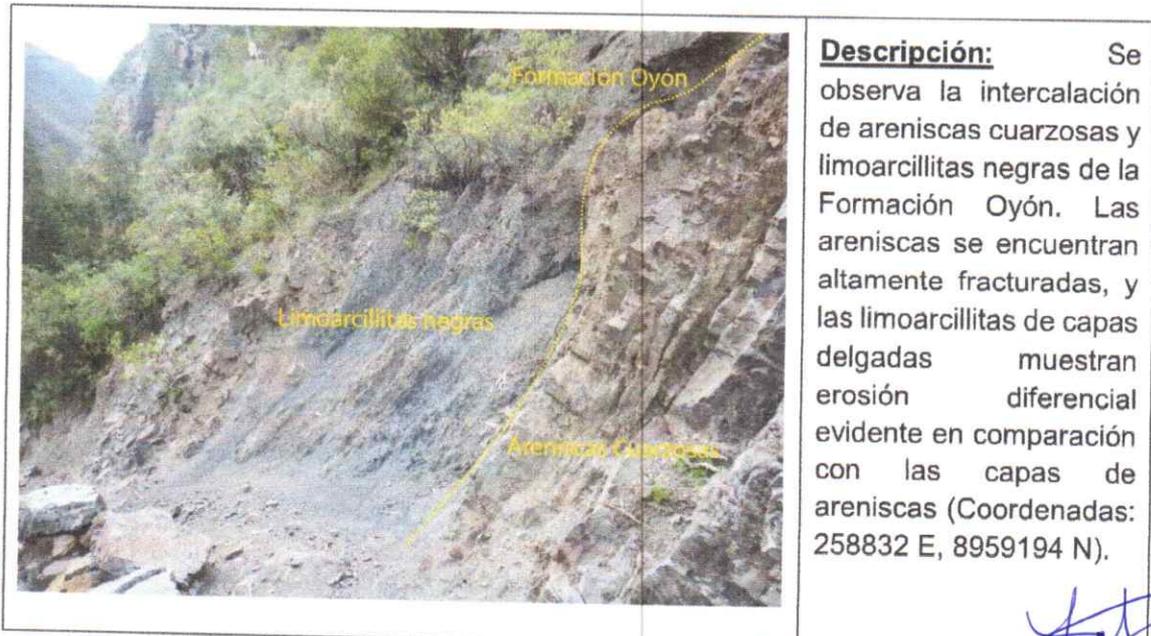
Ilustración 24: Formación Oyón

La Formación Oyón de edad Cretácica Inferior, se caracteriza por estar constituido de areniscas cuarzosas grises y blancas en estratos delgados, intercalados con limoarcillitas negras y grises con nódulos ferruginosos y pirita (Valdivia & Mamani, 2003 citado por INGEMMET, 2021) , esta formación se subdivide en dos unidades, la unidad inferior (unidad aflorante en el área de estudio), se encuentra plegada, formando parte del flanco este de un sinclinal, sus estratos intercalados entre areniscas cuarzosas y limoarcillitas negras llegan a medir hasta 60 cm de espesor, con alto fracturamiento que reduce su resistencia de media a baja y altamente meteorizados, tiene estratificaciones de dirección N170° y buzamiento 50°SO que se observan al oeste del área de estudio (siguiente ilustración). Esta formación se encuentra cubierta por depósitos coluviales de deslizamientos activos, sobre el cual se sitúa el centro poblado de Mallas.

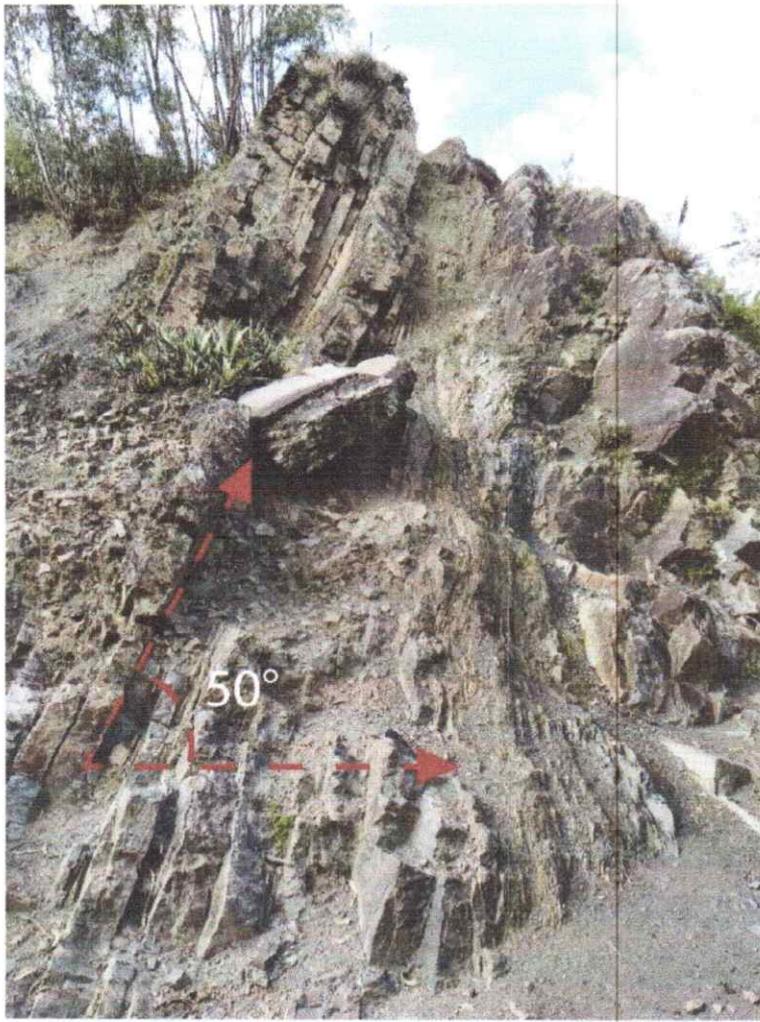
Descripción: Se observa afloramiento de areniscas cuarzosas de grano medio, de rumbo N170°, con un buzamiento de 50° SO, pertenecientes a la Formación Oyón, se encuentran plegadas, son de resistencia media a baja debido al alto grado de fracturamiento que presentan por su cercanía al eje sinclinal, sus estratos miden hasta 50 cm de espesor.

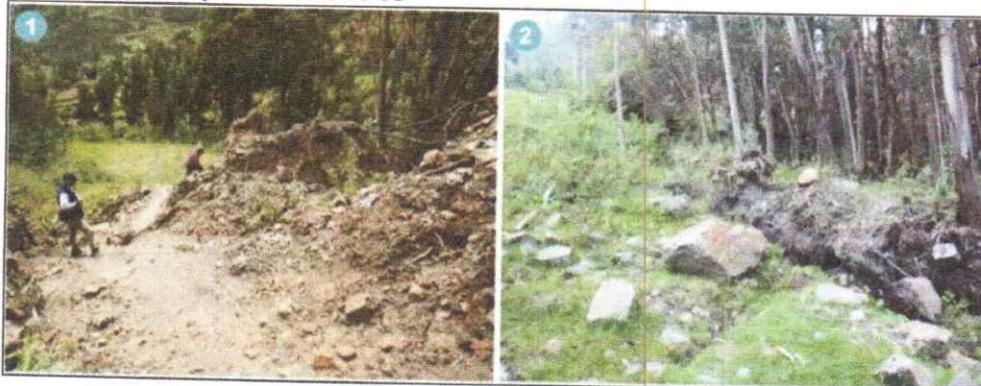
Ilustración 27: Depósitos coluviales

Estos depósitos están constituidos por bloques y gravas no consolidadas, heterométricas angulosas de origen sedimentario mayoritariamente de la Formación Oyón (areniscas cuarzosas y lutitas rojas parduscas y negras), dentro de una matriz limo arcillosa color rojo pardusco, con escasa cohesión, plasticidad media, húmedas al tacto e inestables, presentan malas características geotécnicas y se consideran suelos no competentes, susceptibles a la generación de movimientos en masa, por las evidencias que presentan se cataloga este depósito como una zona inestable.

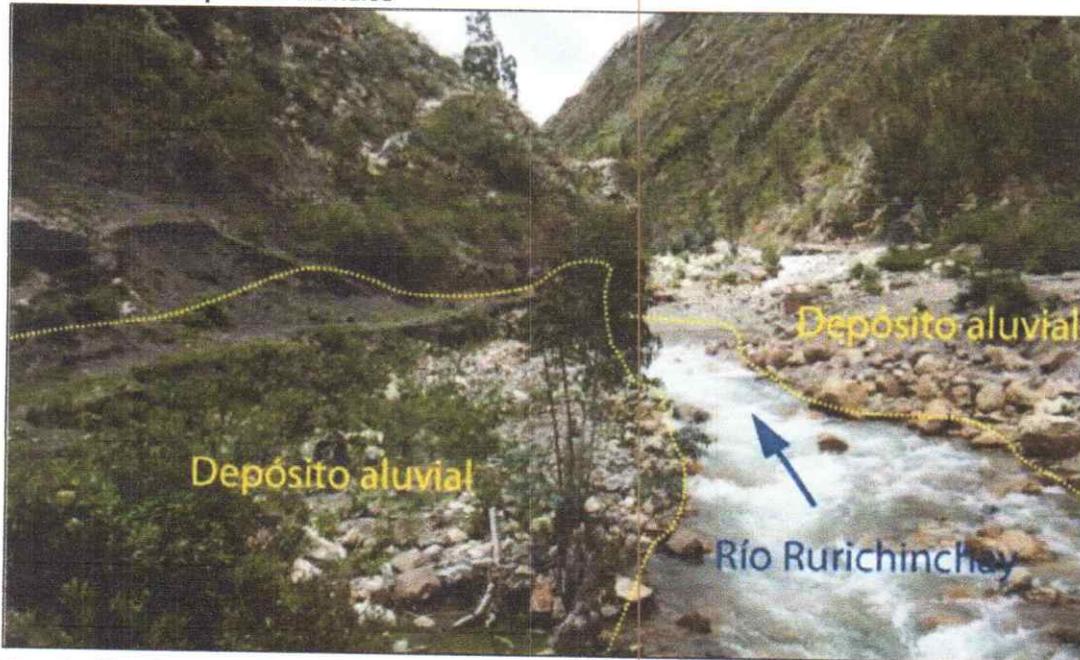
Ilustración 28: Depósitos aluviales

Corresponden a los depósitos de conos aluviales y algunas terrazas, en las márgenes de los ríos principales, están conformados por bloques de roca y gravas subangulosas a subredondeadas, envueltos en una matriz arenolimosas, se observan adyacentes al río Rurichinchay y Rurec, formando terrazas bajas, que se encuentran en proceso de socavamiento.

Descripción: Se observan depósitos aluviales, formando terrazas bajas en las márgenes del río Rurichinchay (Coordenadas: 258764 E, 8959150 S).

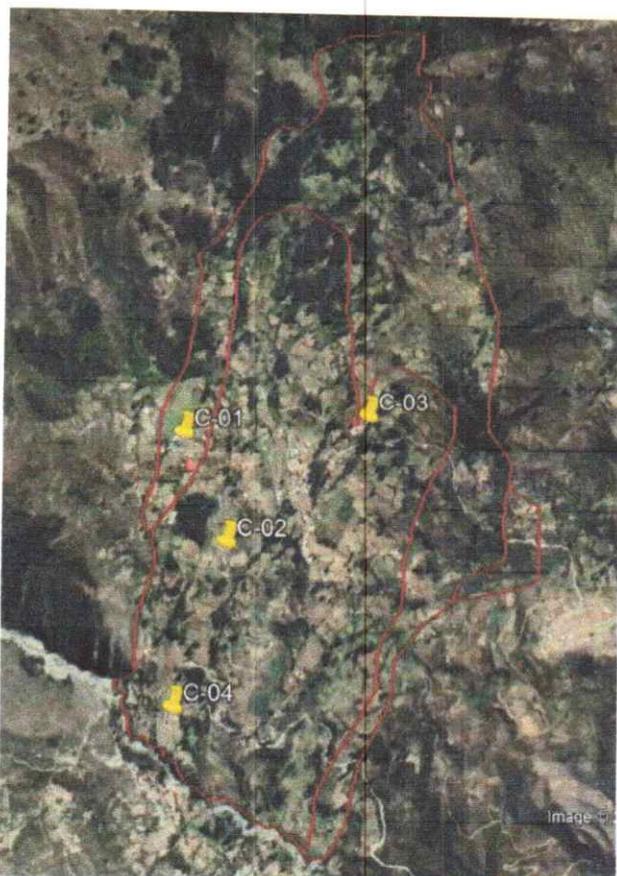
Ilustración 35. Ubicación de Calicatas. Elaboración Propia

Con el objetivo de corroborar la información existente relacionada a los suelos que se encuentran en el área de estudio, se efectuaron 04 excavaciones a cielo abierto (calicatas). La campaña de exploración de campo se llevó a cabo el día 9 de junio del 2021. La Figura 01, muestra la distribución espacial de las calicatas, como se observa, se trató de cubrir representativamente la zona de interés.

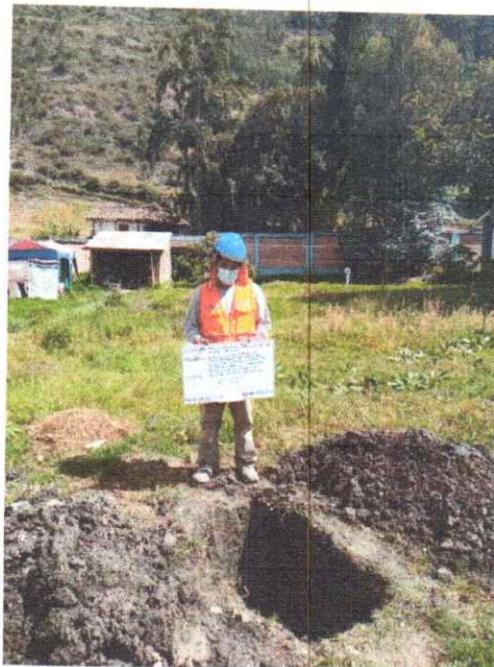
Ilustración 36: Vista Panorámica de la Calicata C-01. Elaboración Propia

La calicata C-01, de 1.50 m de profundidad, se ejecutó dentro del Centro de Salud del Centro Poblado de Mallas (Figura 02), con coordenadas 258956.63 m E y 8959973.52 m S. El perfil estratigráfico de este punto es el siguiente:

- De 0.00 a 0.80 m, se encontró tierra de cultivo, conformada por arcilla de color negro claro, consistencia blanda, plasticidad media y humedad media. Con gravas sub-redondeadas aisladas de $TM=1.5''$ y presencia de raíces delgadas.
- De 0.80 a 1.50 m (M-01), se encontró grava arcillosa con arena (GC) de color gris con pequeñas intrusiones rojizas, consistencia blanda, plasticidad media y humedad alta hasta 1.10 m luego saturada. Con presencia de bolonería aislada de $TM=9''$ en un 10 % (en volumen). El nivel de agua se encontró a 1.20 m de profundidad.

Aunque se requiere un estudio detallado para establecer la fuente de origen del agua superficial, todo parece indicar que esta condición podría deberse a que existen dos canales de agua sin revestir que pasan por los costados del Centro de Salud.

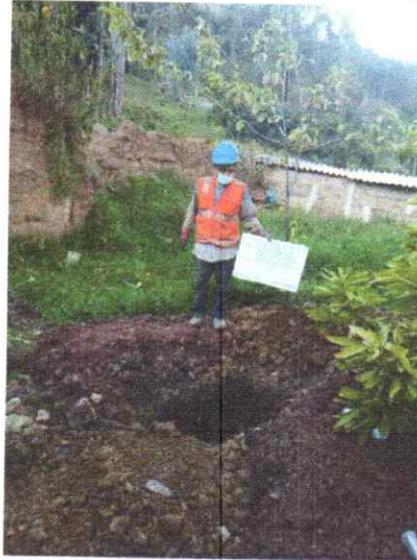
Ilustración 38: Vista Panorámica de la Calicata C-03. Elaboración Propia

La calicata C-03, de 3.00 m de profundidad, se ejecutó dentro de la institución educativa Cesar Vallejo del Centro Poblado de Mallas (Figura 04), con coordenadas 259596.09 m E y 8960043.72 m S. El perfil estratigráfico de este punto es el siguiente:

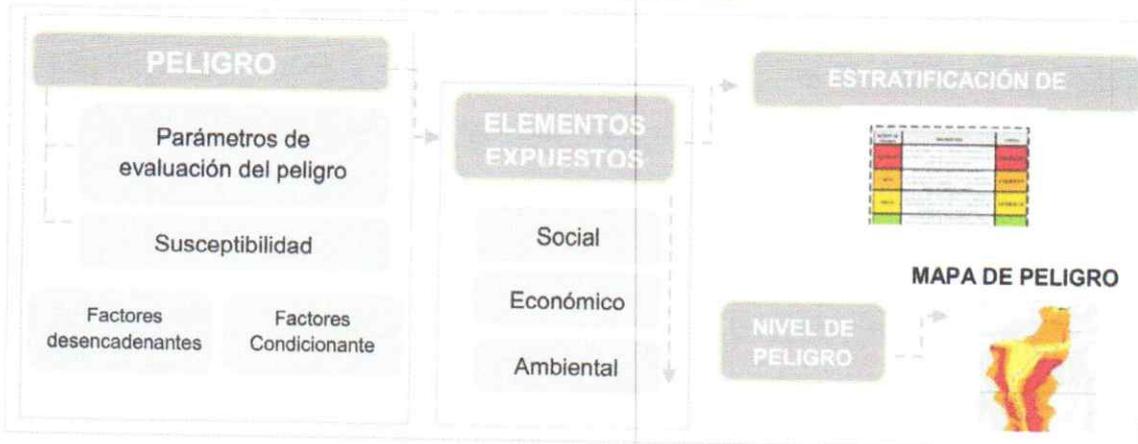
Ilustración 40: Metodología general para determinar la peligrosidad

Para determinar el nivel de peligrosidad por el fenómeno de deslizamiento se utilizó la metodología descrita en la ilustración:

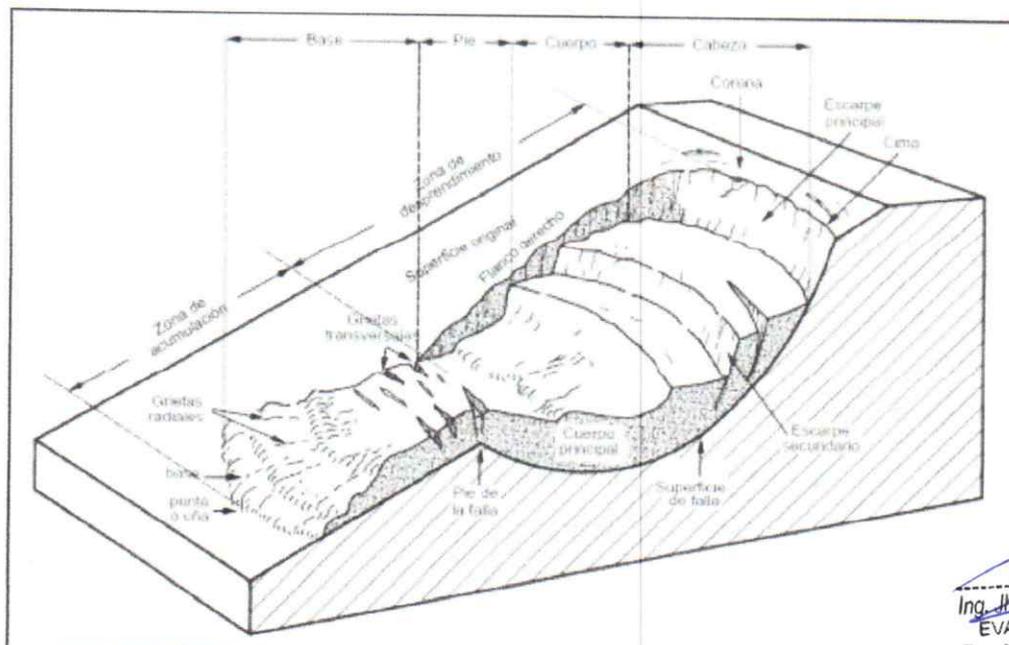
Ilustración 43: Partes de un proceso de deslizamiento típico

El aumento de la escorrentía hipodérmica se agudiza con la presencia de las lluvias intensas persistentes del FEN y el FENC (factor desencadenante). La consecuencia de este aumento es la saturación de la masa de suelo, los taludes se afectan, originando un aumento de peso de la masa de suelo (los espacios vacíos del suelo ahora están llenos de agua), una disminución en la resistencia al esfuerzo cortante por el incremento de la presión intersticial y la erosión de la superficie expuesta. Al introducirse agua en las grietas que presente el talud se origina un incremento en las fuerzas actuantes o aparición de las fuerzas de filtración, pudiendo provocar la falla como mostrada a continuación:

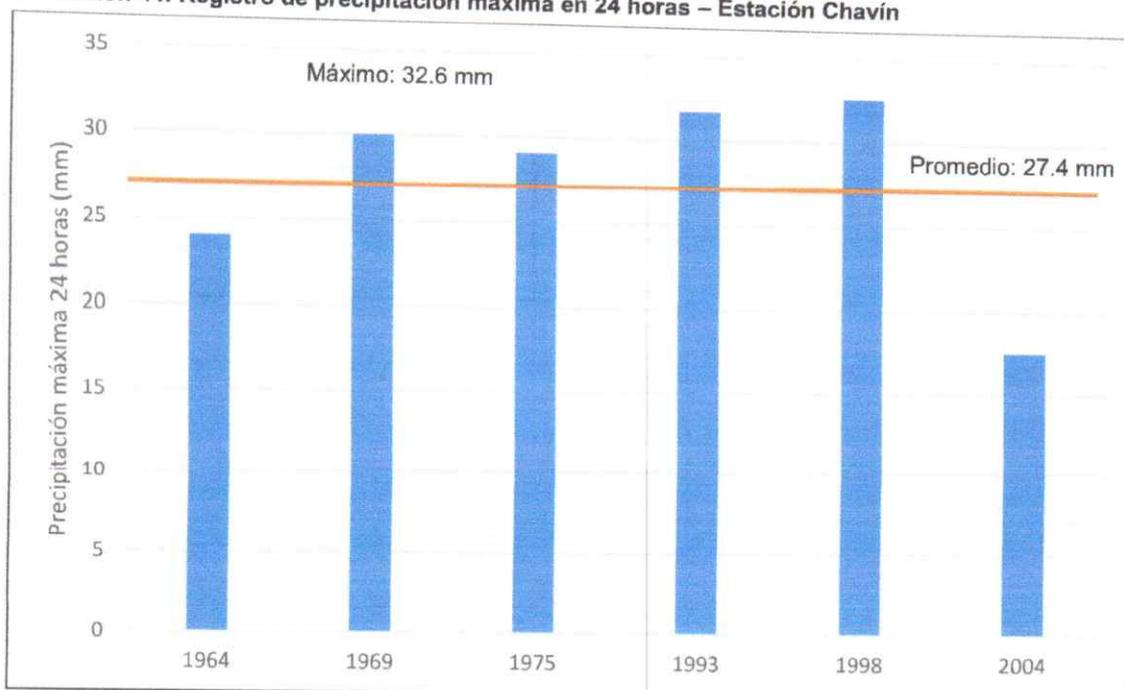
Ilustración 44: Registro de precipitación máxima en 24 horas – Estación Chavín

Del gráfico se observa la variación de la precipitación en 24 horas para la estación pluviométrica Chavín. Presenta un valor promedio de 27.4 mm y un valor máximo de 32.6 mm.

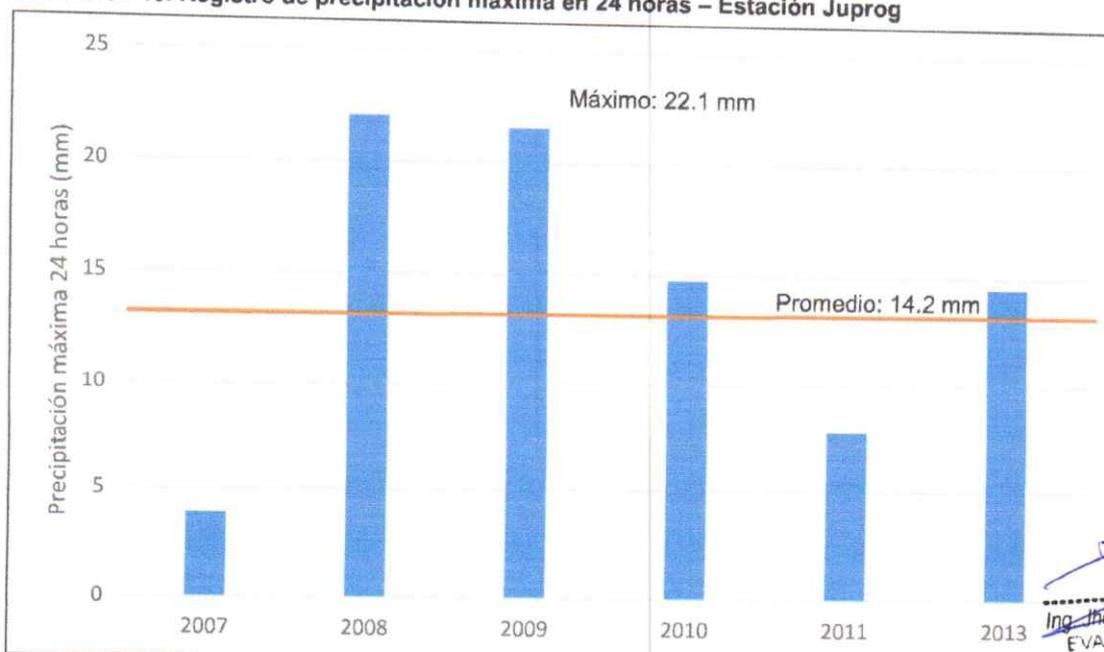
Ilustración 46: Registro de precipitación máxima en 24 horas – Estación Juprog

Del gráfico se observa la variación de la precipitación en 24 horas para la estación pluviométrica Juprog. Presenta un valor promedio de 14.2 mm y un valor máximo de 22.1 mm.

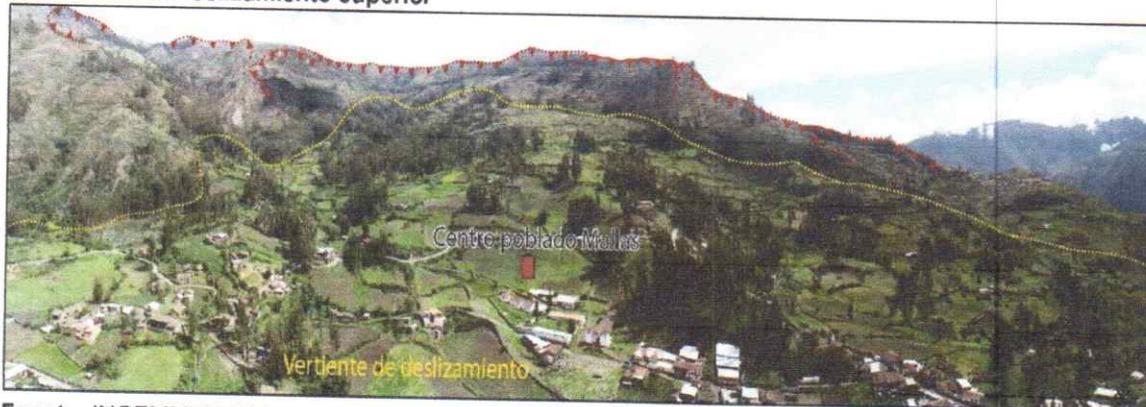
Ilustración 50: Deslizamiento superior

- Salto vertical del escarpe principal: 182 m
- Ancho promedio de la zona de arranque: 860 m
- Forma de la superficie de rotura: irregular alargada
- Diferencia de altura aproximada de la corona al pie de deslizamiento: 892 m
- Área del deslizamiento: 3.16 km² o 316 ha.

Se aprecian las coronas y la parte del cuerpo superior del deslizamiento compuesto, sobre el cual se ubica el centro poblado Mallas.

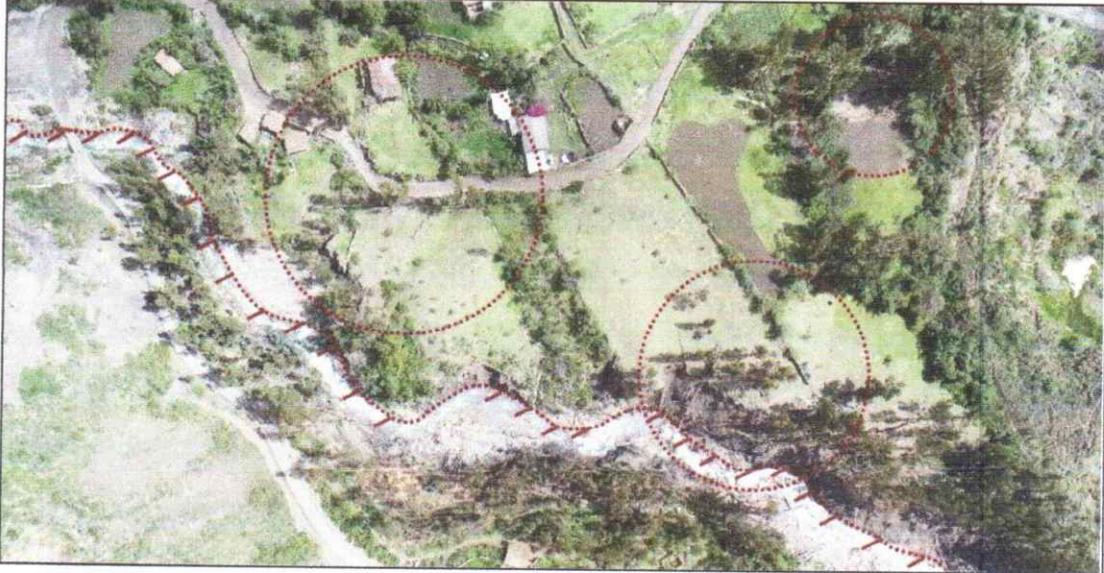
Ilustración 51: Deslizamiento 1

Se trata de un deslizamiento rotacional de forma elongada, que se ha desarrollado sobre el material coluvial del deslizamiento compuesto anteriormente descrito, su escarpe principal está a 3370 m s.n.m. y su pie a 3036 m s.n.m. lo que hace un desnivel de 334 m, este llega hasta el río Rurichinchay. En el pie del deslizamiento se evidencia procesos de erosión fluvial, lo cual acelera en movimiento de la masa inestable. En el cuerpo del deslizamiento se aprecian las grietas con longitudes hasta de 60 m, con profundidades visibles de 3 m (INGEMMET, 2021).

La dirección del desplazamiento de la masa deslizada es hacia el suroeste, esto se evidencia en la disposición de los escarpes secundarios y grietas. La escarpa secundaria lateral más resaltante de este deslizamiento, tiene dirección noroeste –sureste y está ubicado a 100 m de la iglesia del poblado, presenta una longitud de aproximadamente 400 m.

En la siguiente figura, e muestra el proceso de erosión (socavamiento) del río Rurichinchay en la ladera del depósito coluvial (pie del deslizamiento), que favorece la inestabilidad del cuerpo deslizado, por ello tenemos áreas con formación de agrietamientos en los terrenos, con longitudes de hasta 60 m, anchos de 1 m y profundidades visibles de 3 m (señaladas con líneas entrecortadas rojas)

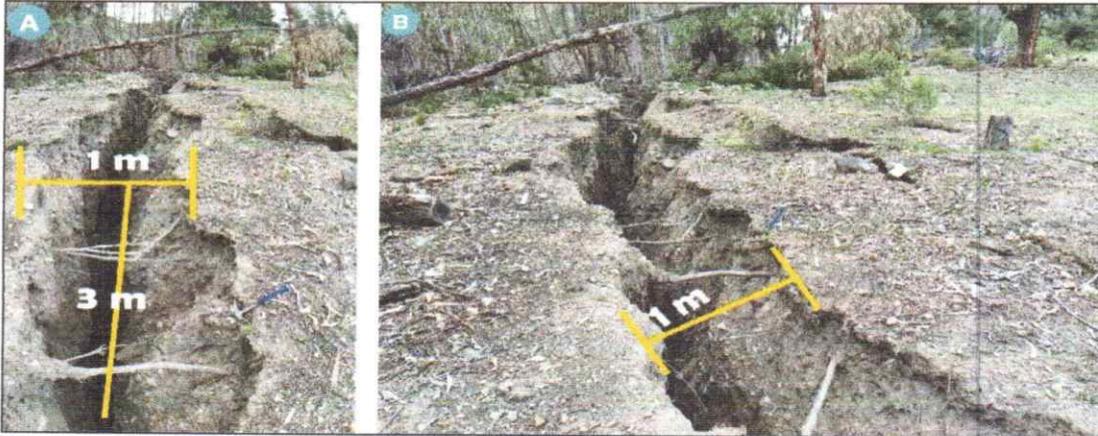
Ilustración 53: Características del deslizamiento

En la siguiente figura se muestra la longitud, apertura y profundidad de grietas en el área del pie de los deslizamientos. (Coordenadas: 258963 E, 8958994 S).

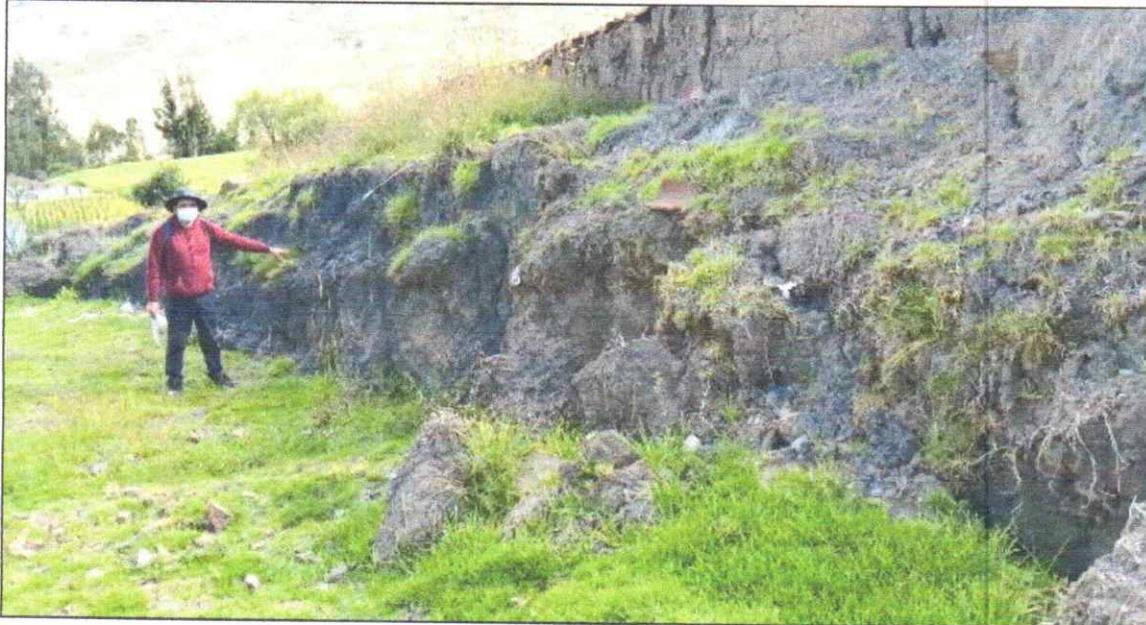
Ilustración 54: Escarpe lateral

En la siguiente ilustración se observa el escarpe lateral en el cuerpo del deslizamiento 1 (DES-1), con dirección sureste, noreste con una longitud de aproximadamente 400 m, tiene una altura promedio de 1.2 m, el acercamiento de la figura muestra estrías de desplazamiento que revelan una dirección de movimiento suroeste. (Coordenadas: 259331 E, 8959979 N).

- Altura del Escarpe principal (figura 9, 10 y 11): 2 m.
- Ancho promedio de la zona de arranque: 386 m.
- Forma de la superficie de rotura: irregular alargada aproximadamente de 2 km.
- Diferencia de altura aproximada de la corona a la base del derrumbe: 334 m.
- Área del deslizamiento: 0.73 km² o 73 ha

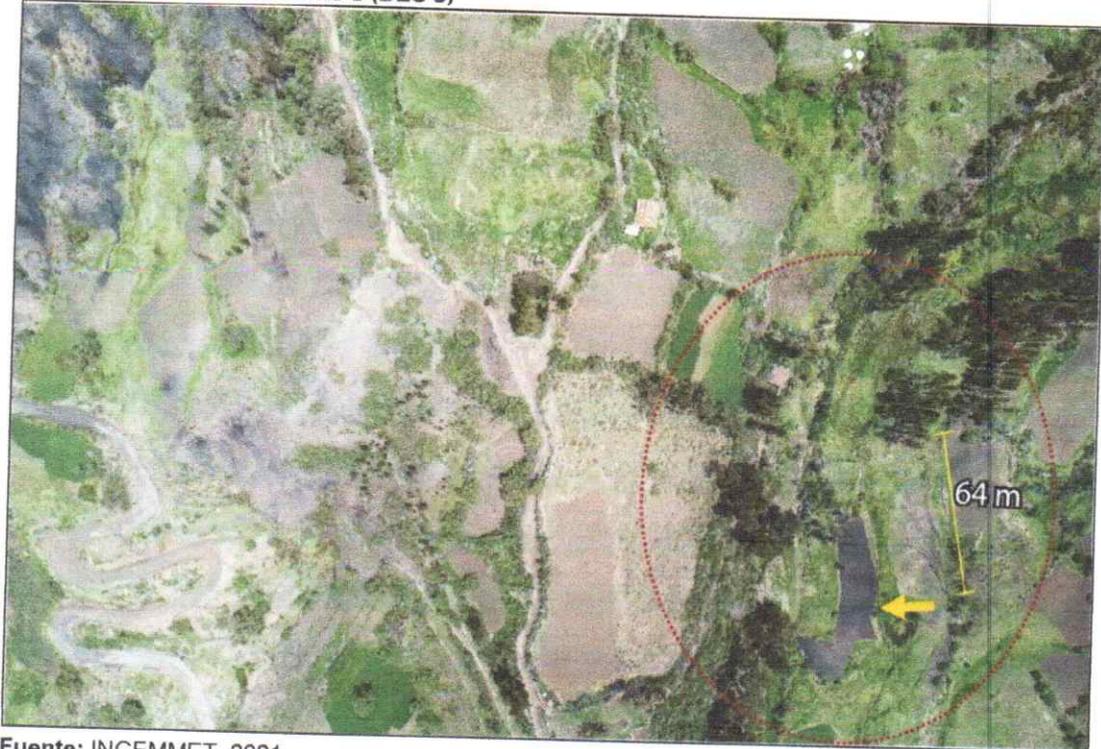
Ilustración 56: Deslizamiento 3 (DES 3)

En la siguiente ilustración, la Vista donde se observan grietas tensionales en el cuerpo del deslizamiento 3 (DES-3), con dirección suroeste - noroeste con distancias longitudinales de hasta 64 m.

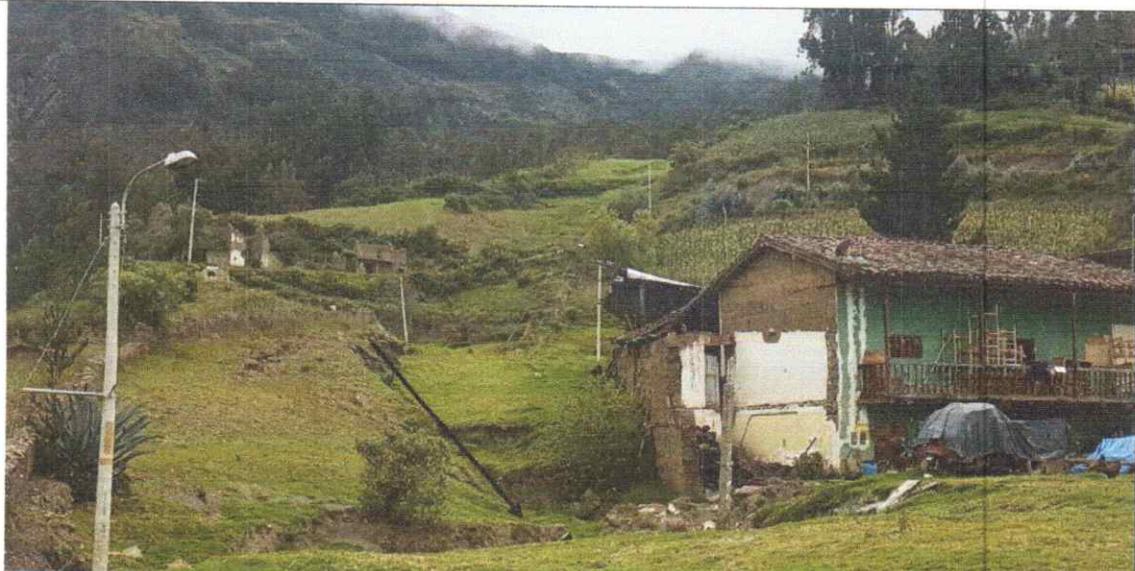
FOTOGRAFIA N° 02

Línea de la falla de inclinación donde se observa el hundimiento del terreno y vivienda ubicado al lado

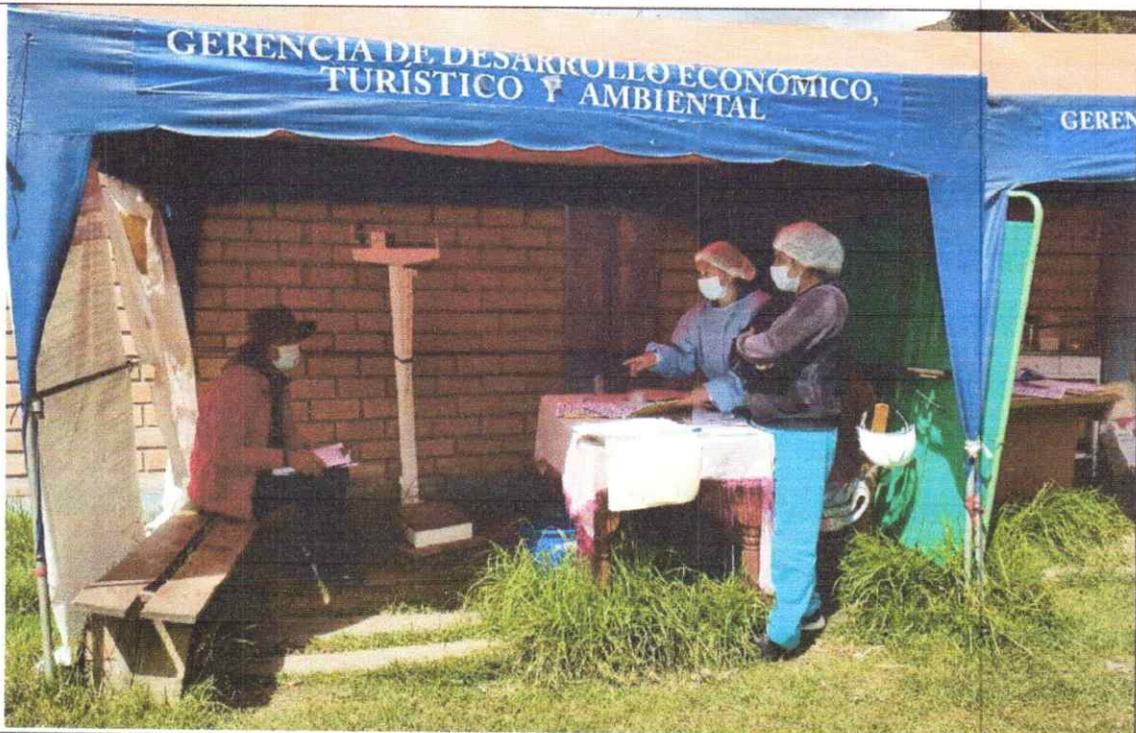
FOTOGRAFIA N° 04

Las atenciones en el marco del COVID-19 se realizan en carpa con limitado mantenimiento.

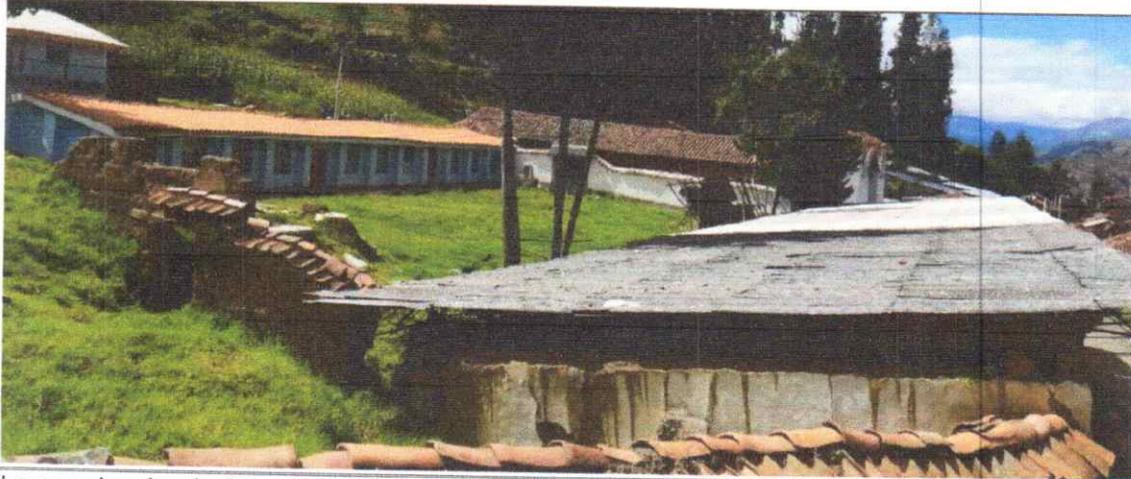
FOTOGRAFIA N° 06

La escuela primaria de mallas que se encuentra adyacente a la falla que se muestra en la fotografía 1, presenta una antigüedad considerable, se recomendó la reubicación debido a que se ubica en zona de riesgo muy alto a deslizamientos.

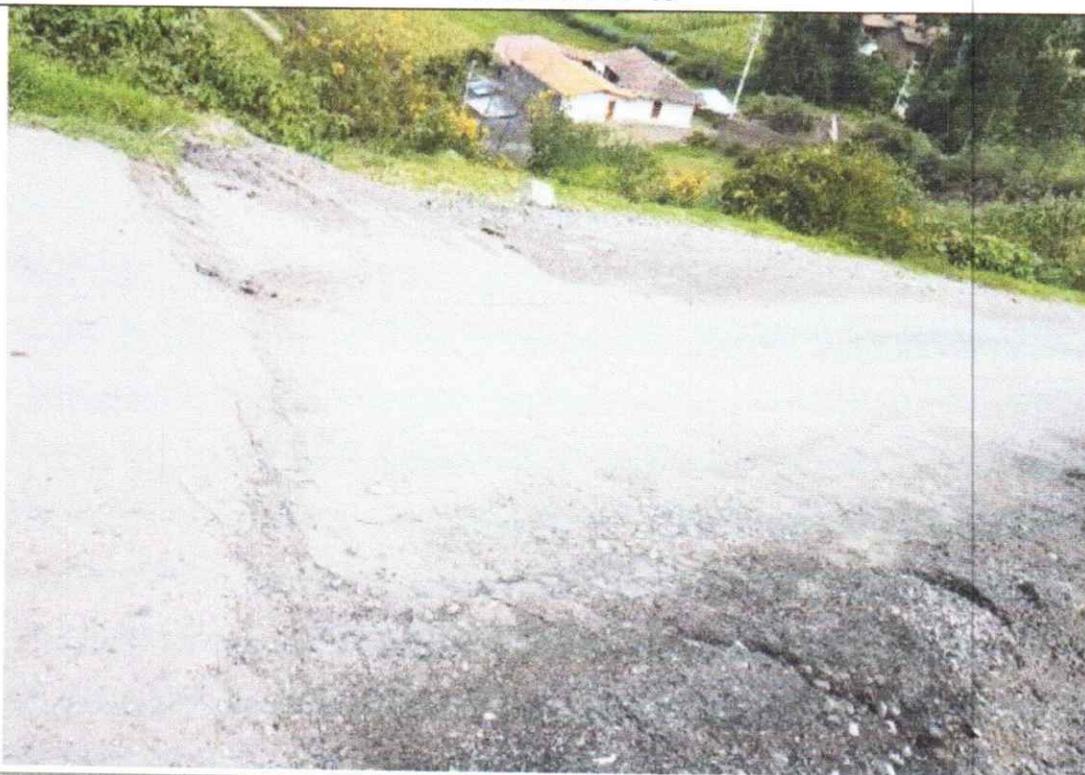
FOTOGRAFIA N° 08

Se observa el desnivel en la vía de accesibilidad como consecuencia de las fronteras de deslizamiento que corresponde a la zona de deslizamiento 1.

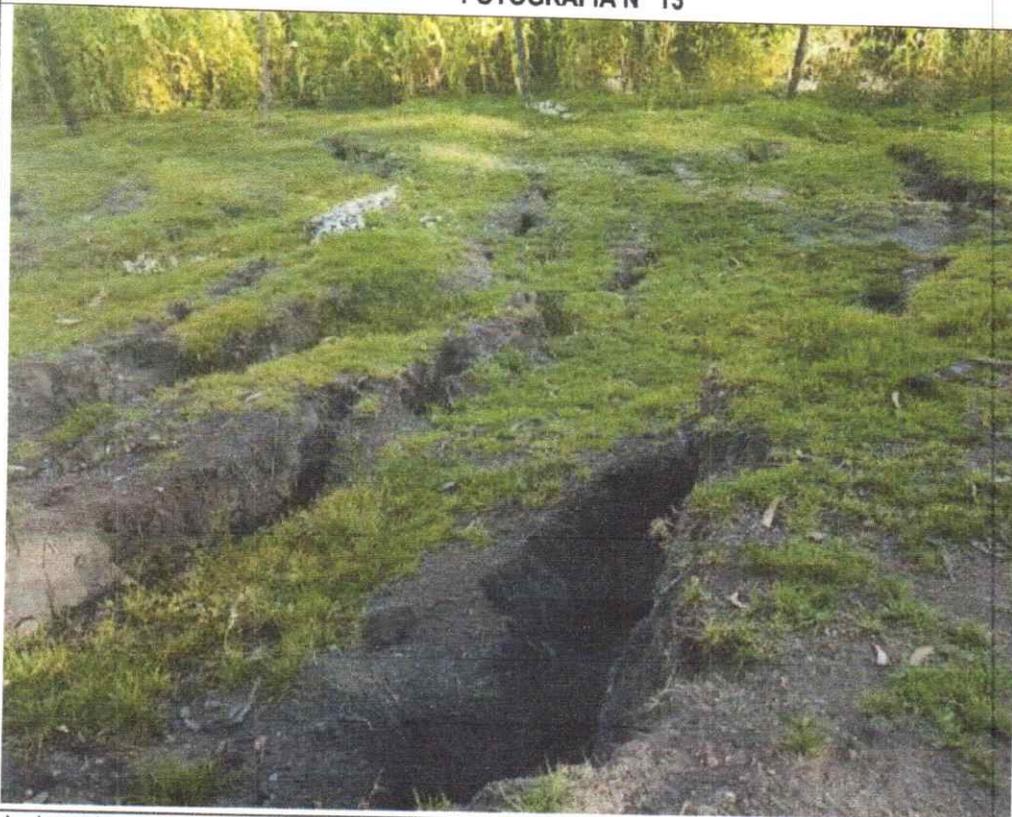
FOTOGRAFIA N° 13

Agrietamiento de terrenos agrícola con profundidad visible de 1.5 metros.

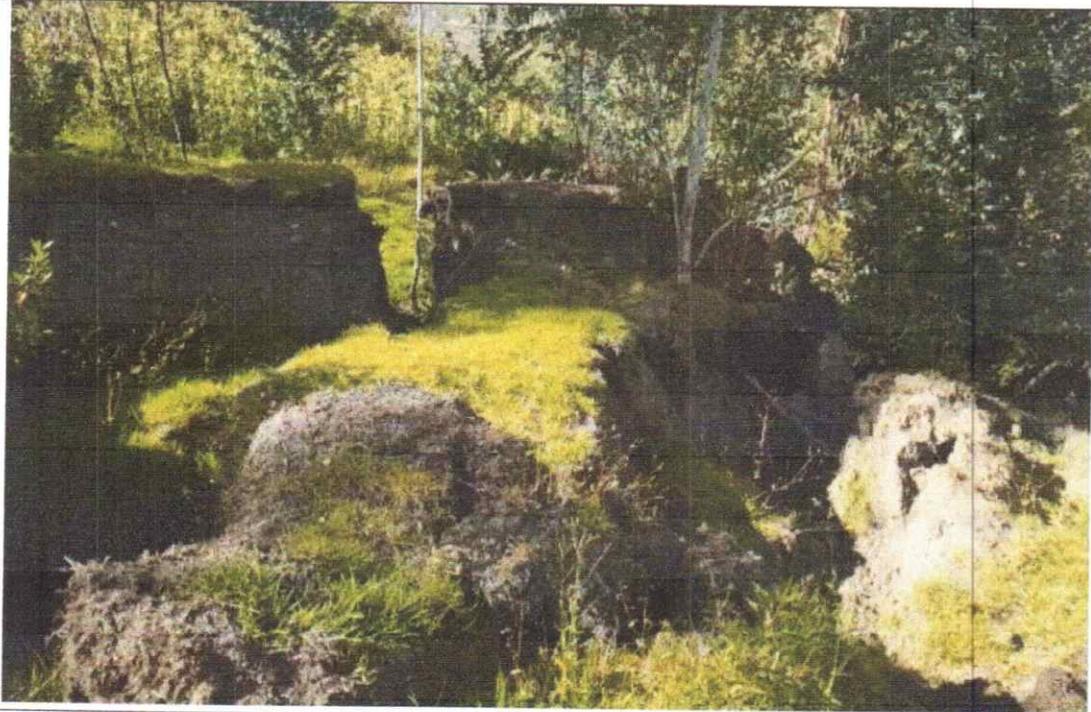
FOTOGRAFIA N° 14

Agrietamientos severos que dañan terrenos agrícolas, muros y plantaciones de eucalipto que han sido afectados directamente.

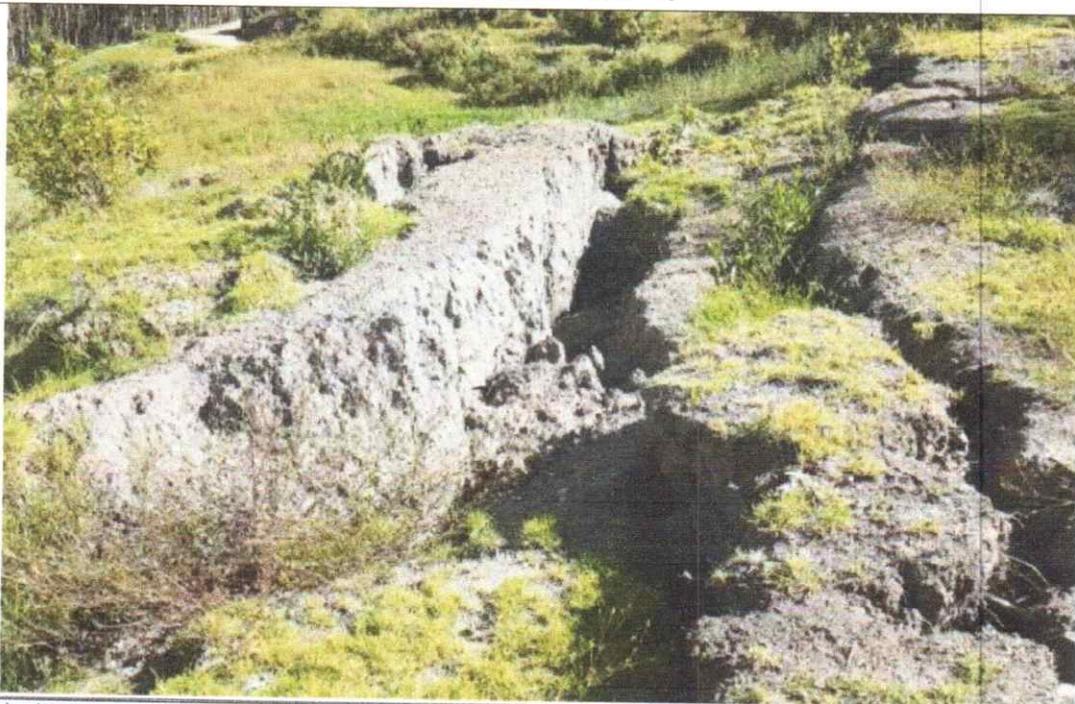
FOTOGRAFIA N° 15

Agrietamientos severos que dañan terrenos agrícolas, muros y plantaciones de eucalipto que han sido afectados directamente.

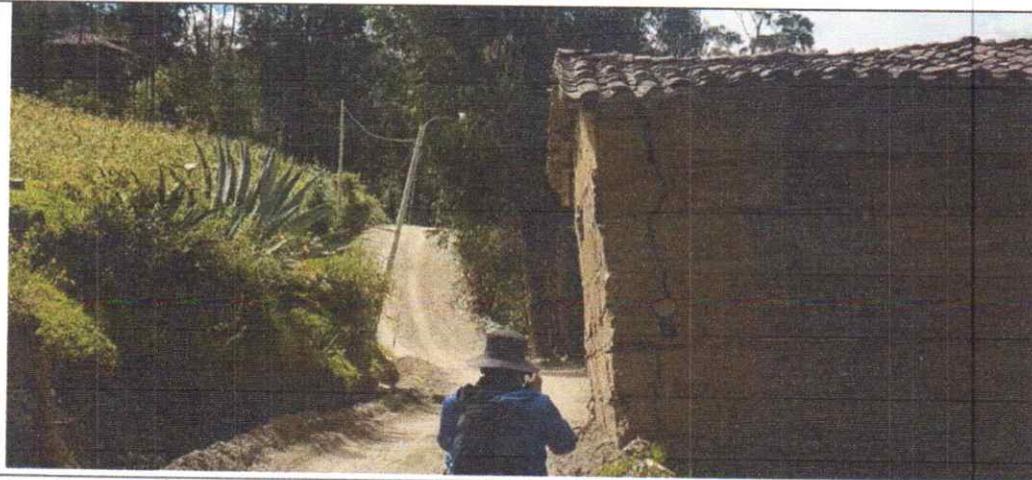
FOTOGRAFIA N° 16

Se observa la zona de fallamiento que ha afectado a la vivienda y los postes de servicio eléctrico que se encuentran inclinados.

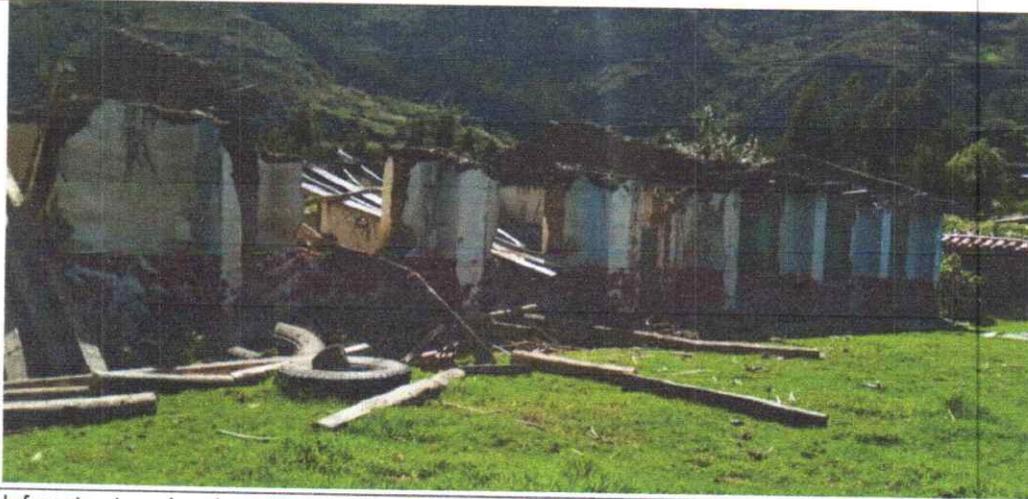
FOTOGRAFIA N° 17

Infraestructura de educación inicial colapsado como consecuencia de los procesos de deslizamiento activo

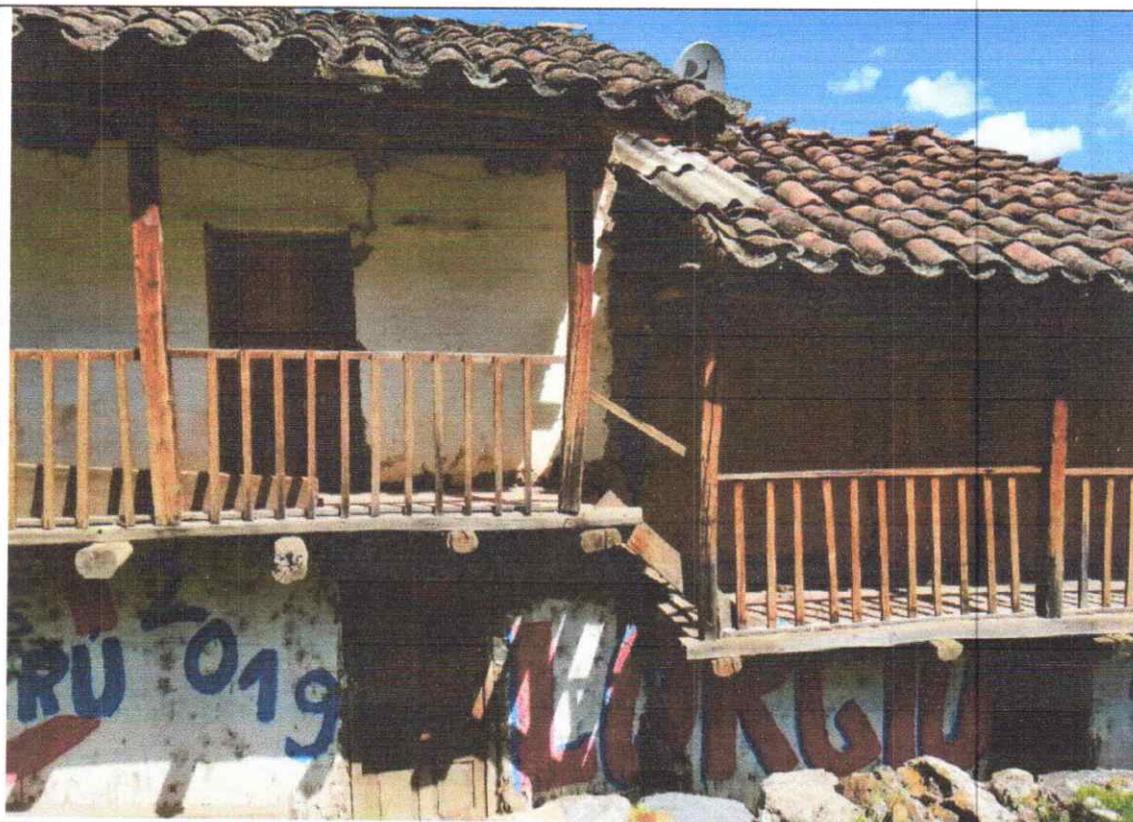
FOTOGRAFIA N° 19

Se observa daños severos en las viviendas las mismas que están inhabitables y con riesgo de colapso

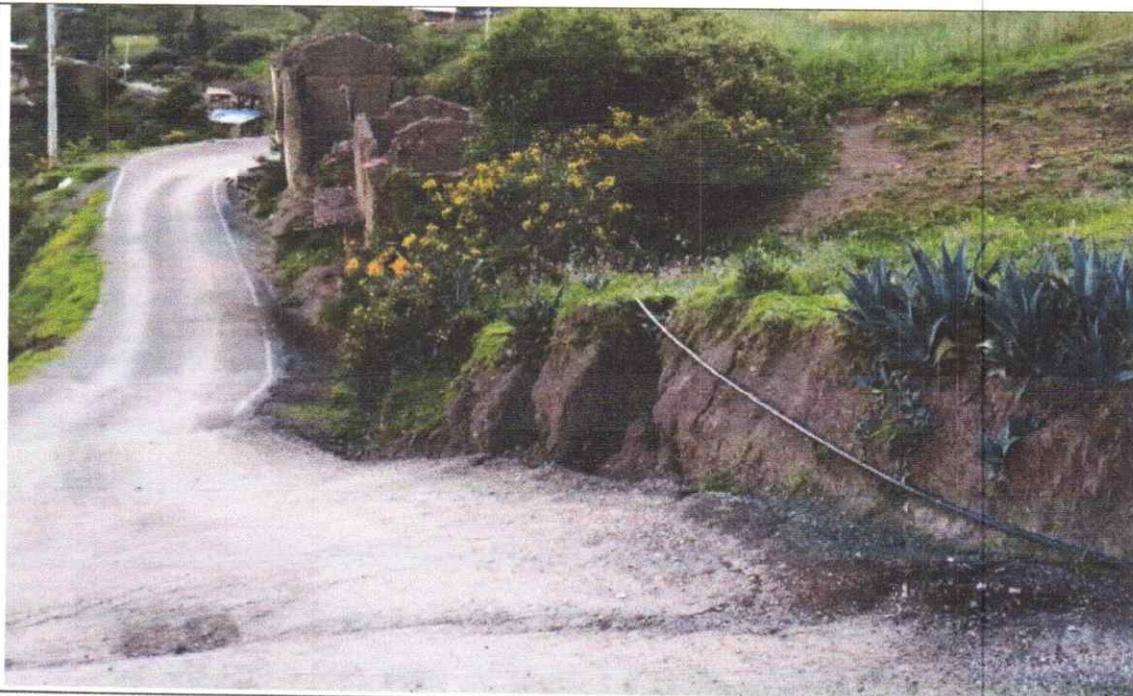
FOTOGRAFIA N° 20

Viviendas colapsadas y hundimiento de la vía de acceso

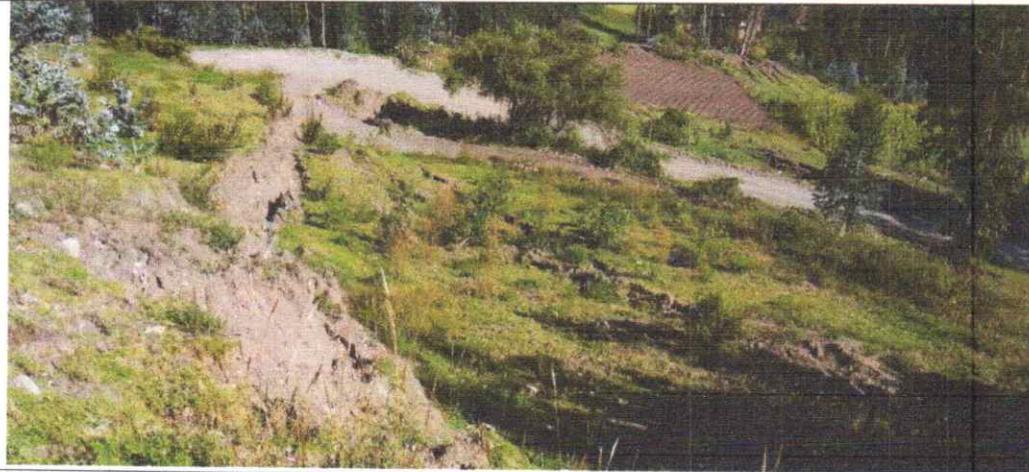
FOTOGRAFIA N° 21

Procesos de deslizamiento que afecta parte de la vía de acceso a Mallas.

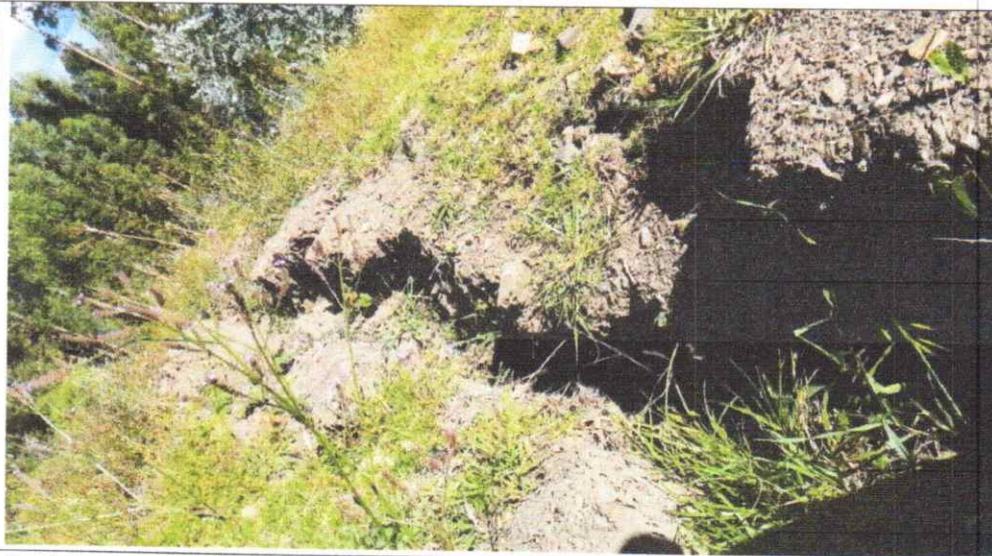
FOTOGRAFIA N° 22

Se observa grietas de grandes extensiones y 1.5m de profundidad visible

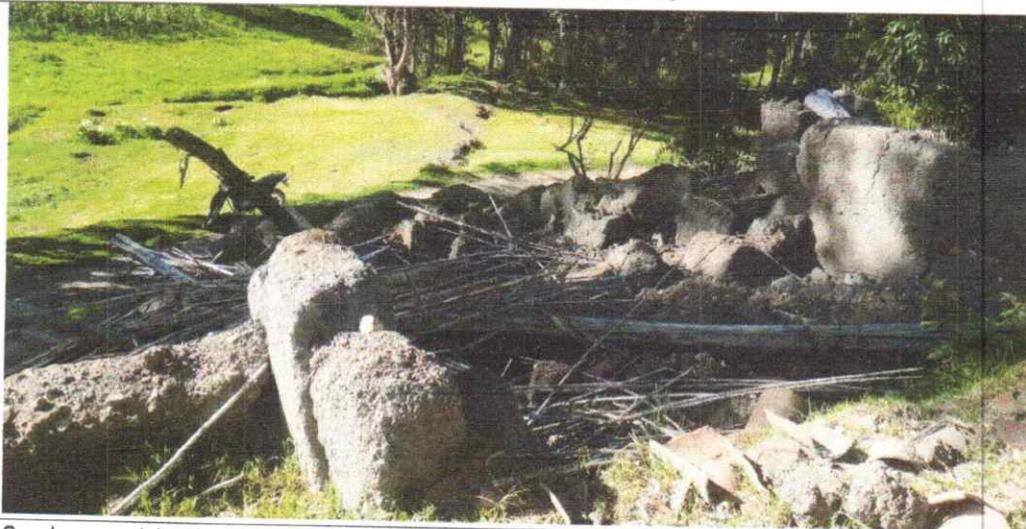
FOTOGRAFIA N° 23

Se observa viviendas colapsadas debido a que el agrietamiento pasa por la mitad lo cual causó el daño.

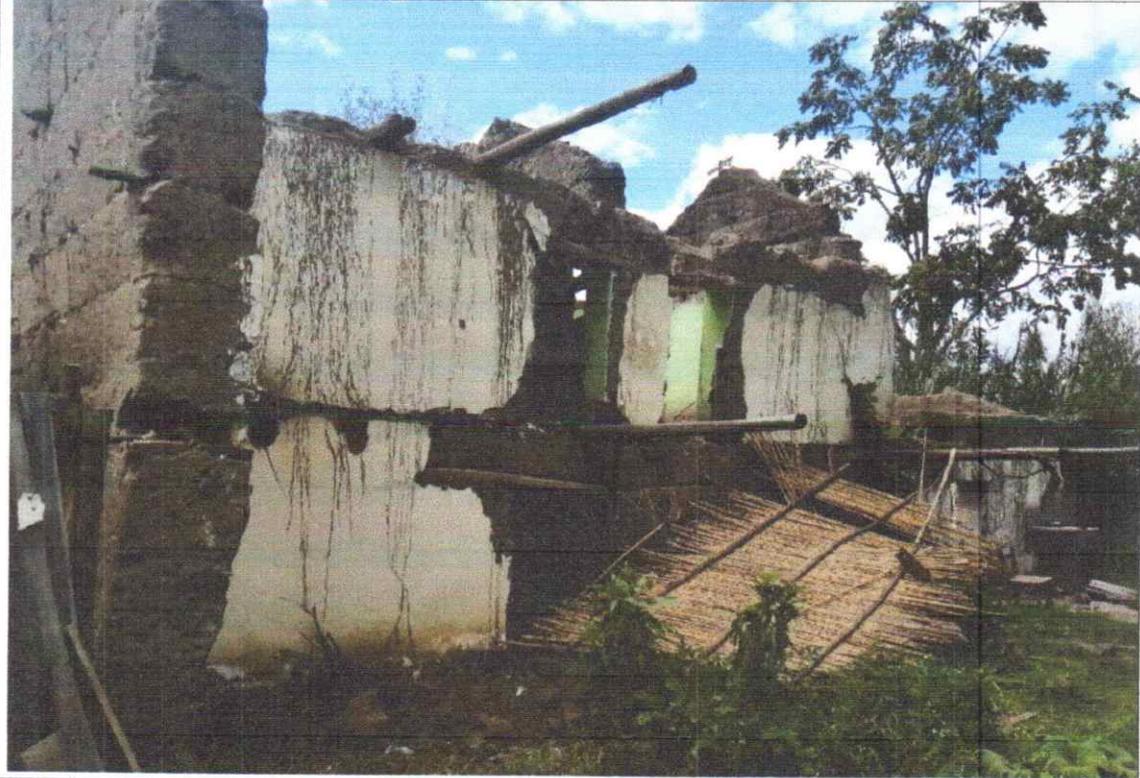
FOTOGRAFIA N° 24

Viviendas dañadas y abandonadas debido a la activación de los procesos de deslizamiento
