MUNICIPALIDAD PROVINCIAL DE HUARI

INFORME

EVALUACIÓN DEL RIESGO POR
DESLIZAMIENTO DE MASA, EN EL CENTRO
POBLADO DE MALLAS, DISTRITO Y PROVINCIA
DE HUARI, DEPARTAMENTO DE ANCASH

MAYO 2021

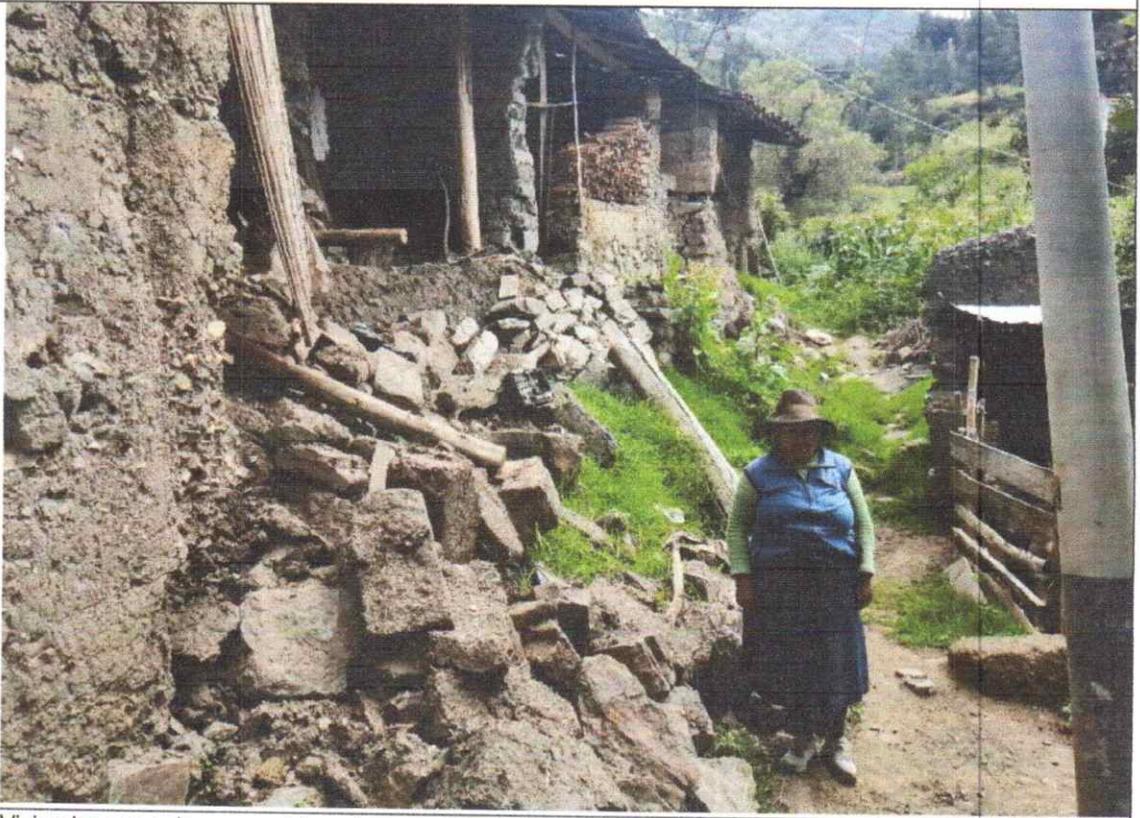
FOTOGRAFIA N° 25

Viviendas con colapso parcial por la presencia de fallas, cabe destacar que parte de las viviendas aun estan siendo ocupadas debido a la necesidad.

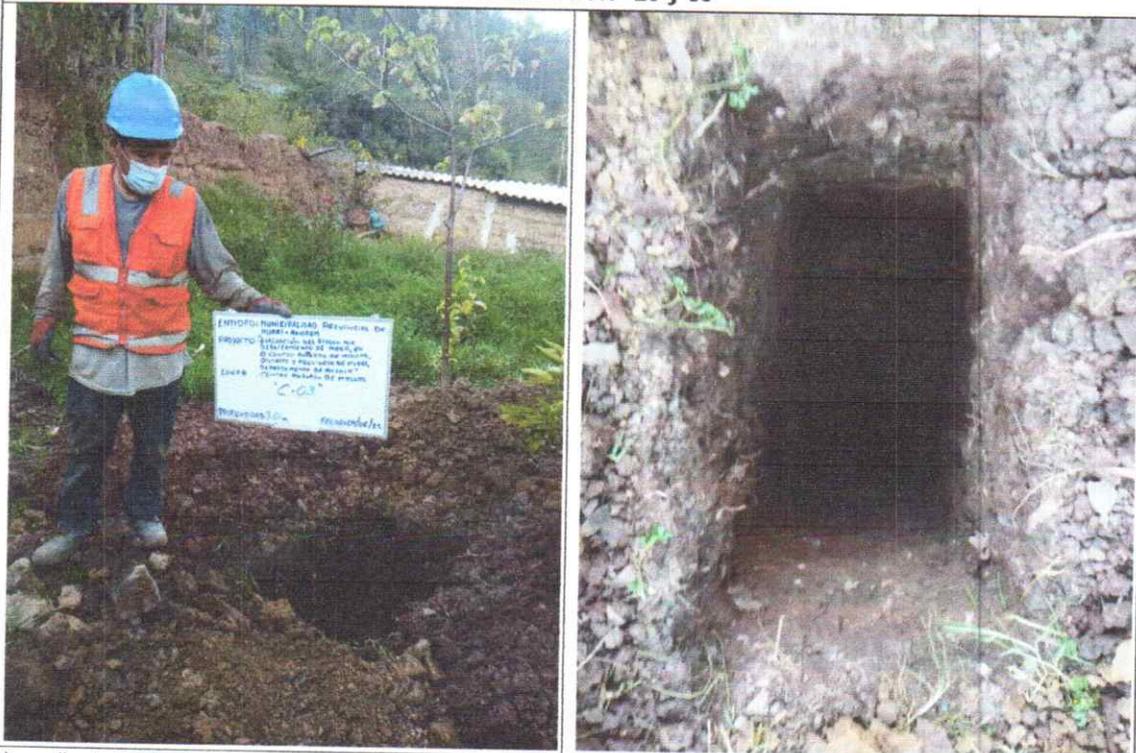
FOTOGRAFIA N° 29 y 30

La calicata C-03, de 3.00 m de profundidad, se ejecutó dentro de la institución educativa Cesar Vallejo del Centro Poblado de Mallas, con coordenadas 259596.09 m E y 8960043.72 m S.

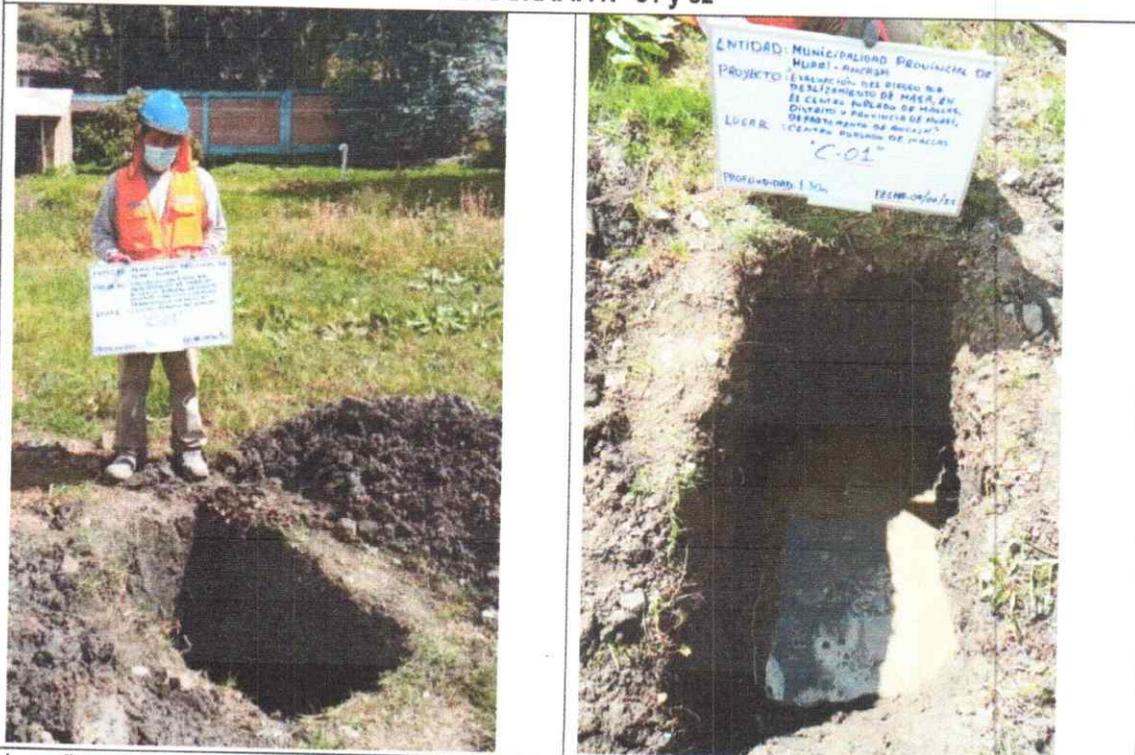
FOTOGRAFIA N° 31 y 32

La calicata C-01, de 1.50 m de profundidad, se ejecutó dentro del Centro de Salud del Centro Poblado de Mallas, con coordenadas 258956.63 m E y 8959973.52 m S.

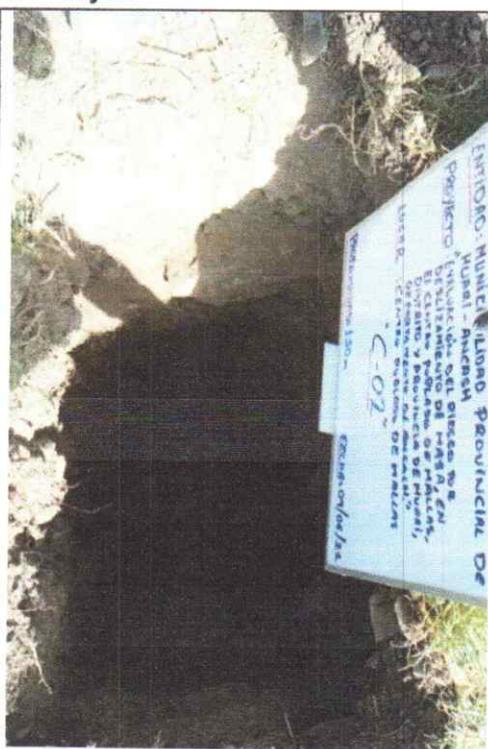
FOTOGRAFIA N° 33 y 34

La calicata C-02, de 1.50 m de profundidad, se ejecutó al lado de la carretera de ingreso del Centro Poblado de Mallas, con coordenadas 259126.39 m E y 8959592.75 m S

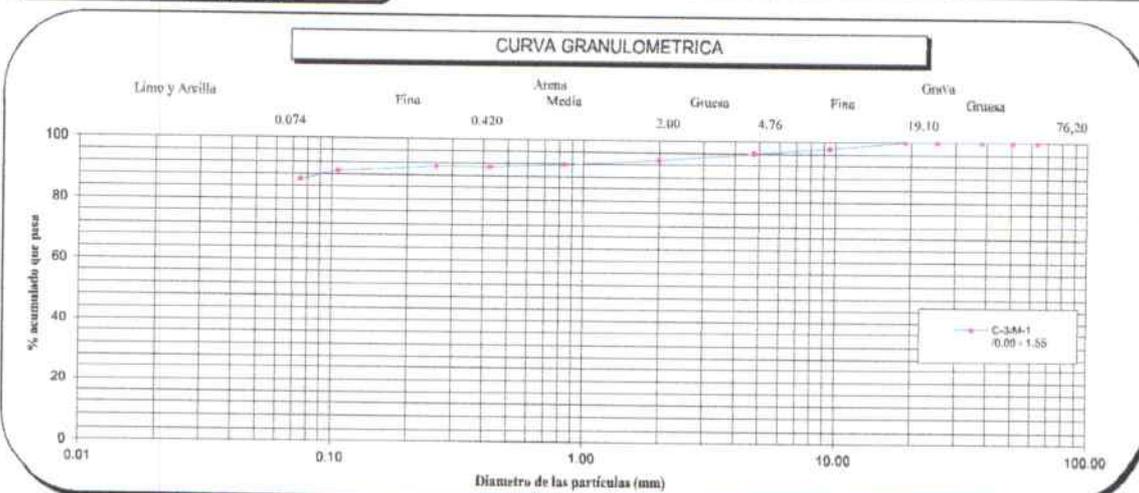
CURVA GRANULOMÉTRICA

- Muestra tomada e identificada por personal de laboratorio.
- Ensayo efectuado al suelo natural.
- El solicitante asume toda responsabilidad del uso de la información contenida en este documento.
