**Informe Técnico N° A7283**

# EVALUACIÓN DE PELIGROS GEOLÓGICOS POR MOVIMIENTOS EN MASA EN EL CENTRO POBLADO SAN ANTONIO DE QUIRCÁN

Departamento Huánuco  
Provincia Ambo  
Distrito San Francisco

JULIO  
2022

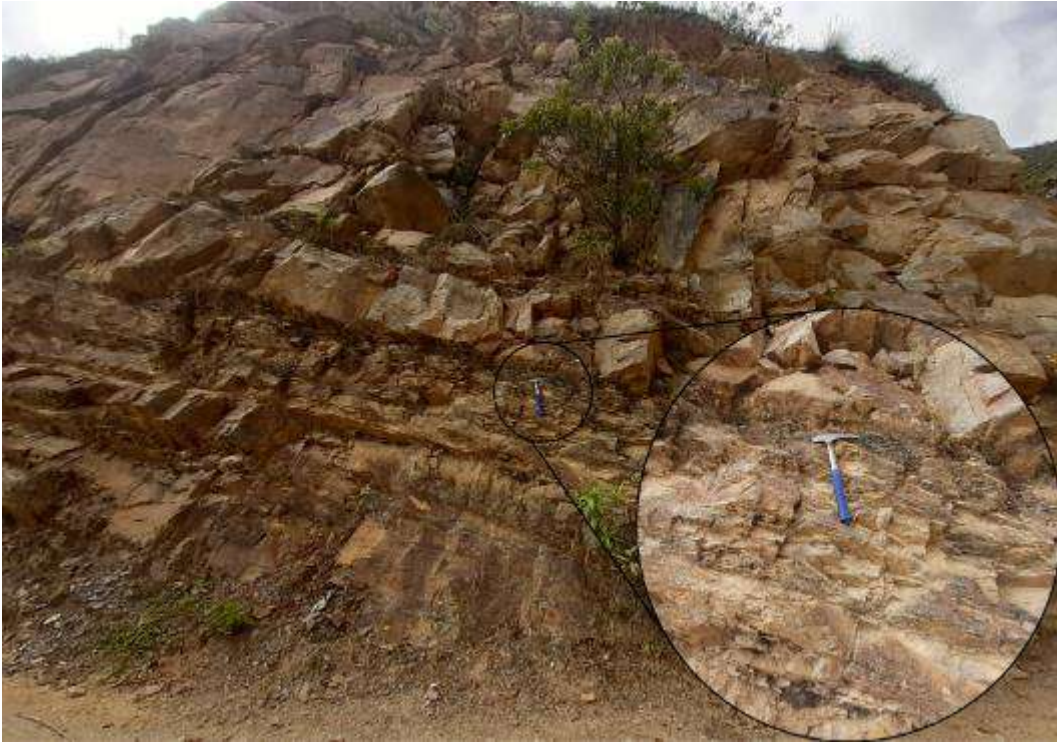
Estas rocas presentan una resistencia moderada (estimada manualmente con el martillo de geólogo), muy fracturado (F4) con espaciamientos de 0.10 m a 0.40 m y altamente meteorizada, (figura 6).

**Figura 6.** Afloramiento del Grupo Ambo, conformada por conglomerados, areniscas, limolitas y lutitas, con coordenadas UTM (WGS 84): 362847 E; 8862227 N a 3243 m.s.n.m.

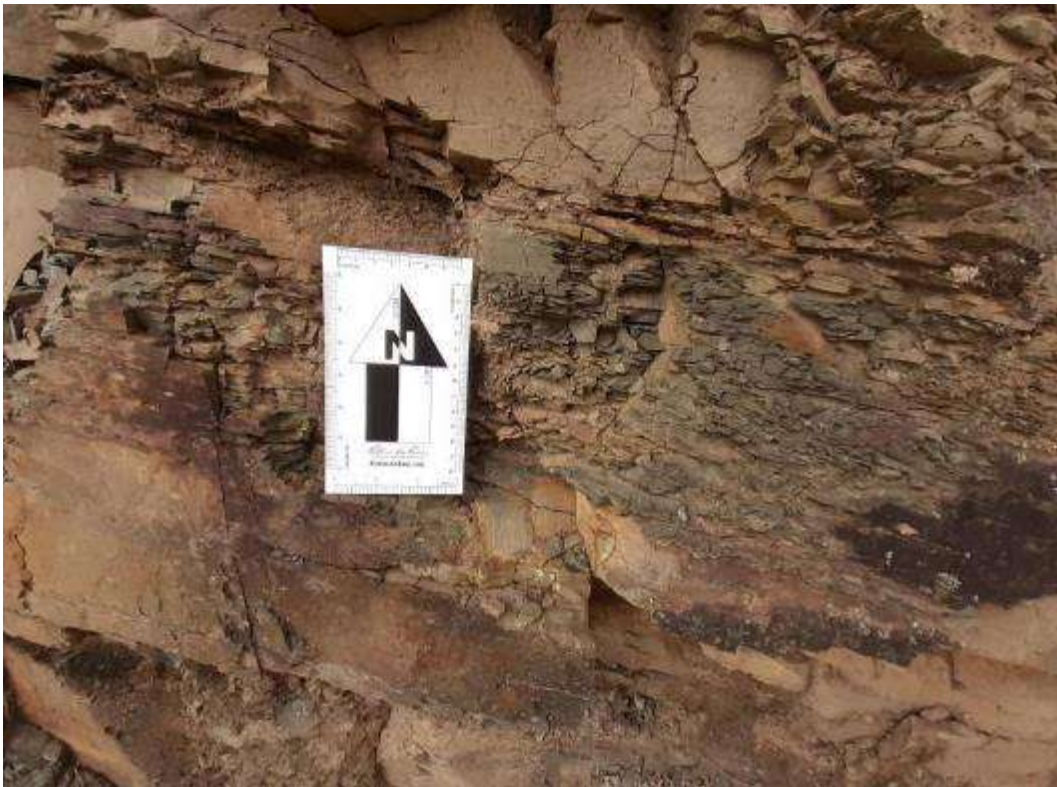
**Fotografía 1.** Afloramiento del Grupo Ambo, conformada por lutitas, con coordenadas UTM (WGS 84): 361619 E; 8860974 N a 3350 m.s.n.m.

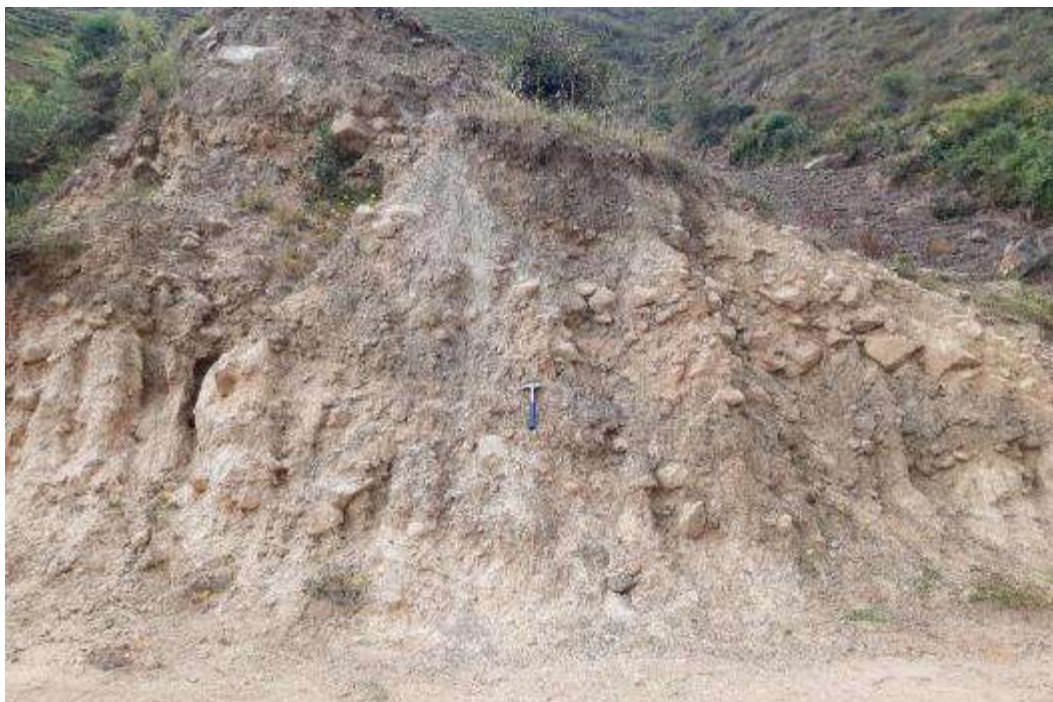
Estos depósitos se originan por eventos de deslizamientos, grandes y pequeños derrumbes, procesos de reptación. Este depósito está compuesto por fragmentos de roca comprendidos entre 5 cm a 35 cm, son de formas angulosos a subangulosos, conformados por areniscas, limolitas y lutitas, envueltas en una matriz limo – arenoso poco consolidado, en algunos sectores se encuentra saturado por las surgencias de aguas subterráneas que afloran en las laderas del cerro Rumichaca (fotografía 2).

**Fotografía 2.** Depósitos coluvio-deluviales ubicado sobre la vía C.P. Quircán – C.P. Añay, con coordenadas UTM (WGS 84): 362847 E; 8862187 N.

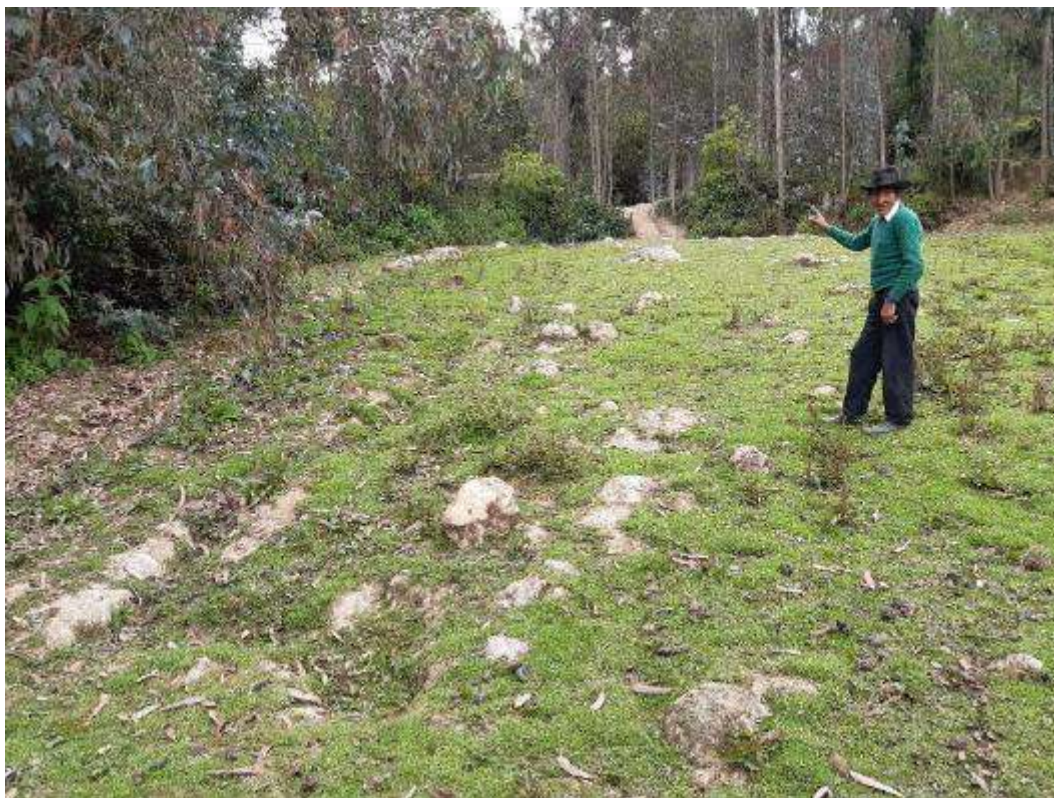
Los depósitos proluviales se originan a partir de los depósitos de flujos, por la existencia de material detrítico suelto acumulado y cuando ocurren precipitaciones pluviales intensas se saturan, pierden su estabilidad y se movilizan torrente abajo por las quebradas. El material inconsolidado, está conformado por bloques de hasta 0.6 m de diámetro, son de formas angulosas a subangulosas, envueltos en una matriz limo-arenoso (fotografía 3).

**Fotografía 3.** Depósito proluvial (Q-pl), emplazado en la ladera noreste del cerro Rumichaca, ubicado con coordenadas UTM (WGS 84): 361122 E; 8861038 N.

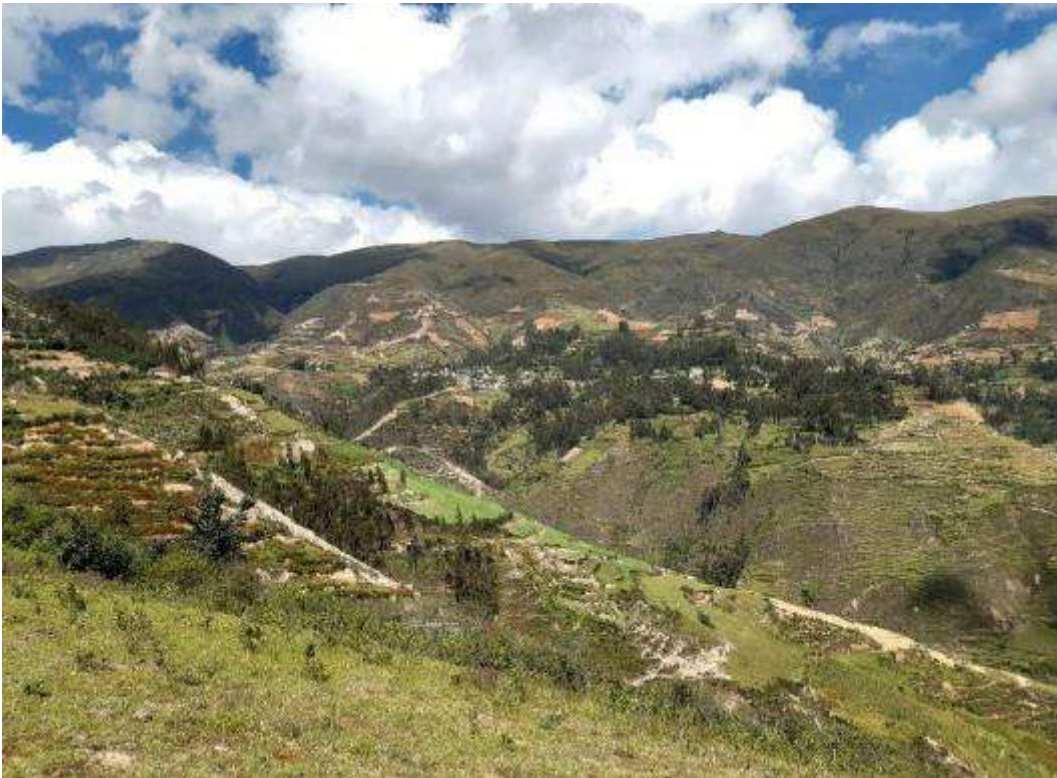
Esta subunidad geomorfológica corresponde a relieve moldeado sobre roca sedimentaria conformado por areniscas de grano medio a grueso, limolitas y lutitas, los cuales se presentan muy fracturadas y meteorizadas (fotografía 4)

**Fotografía 4.** Subunidades geomorfológicas conformadas por montaña en roca sedimentaria (M-rs)

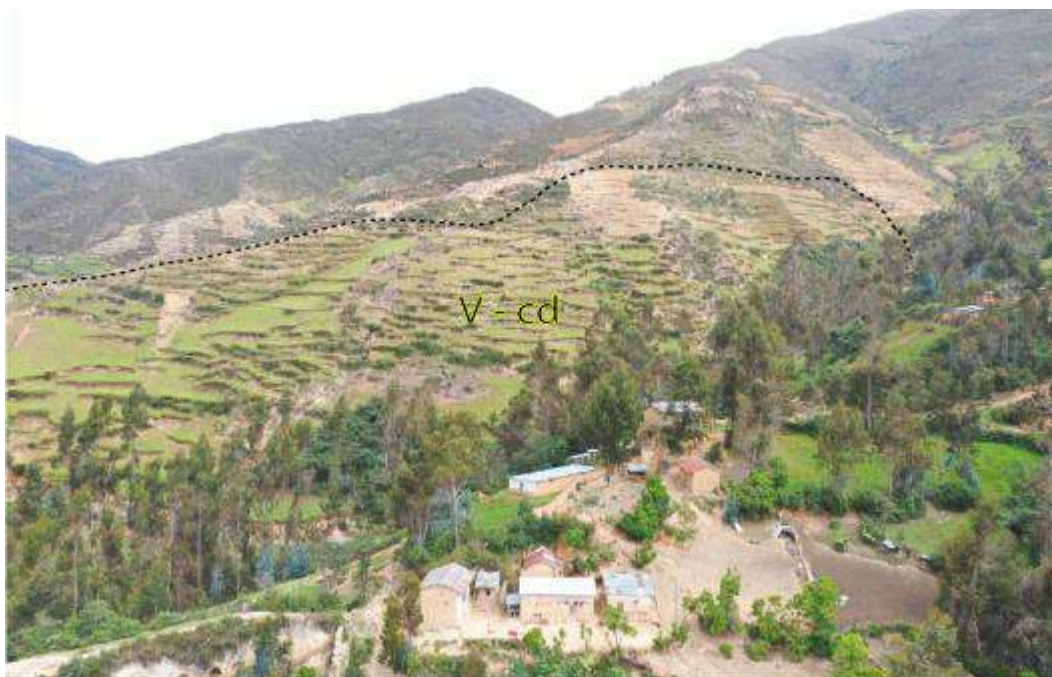
Esta subunidad en el área de evaluación corresponde a las acumulaciones de ladera originadas por procesos de movimientos en masa de tipo reptación de suelos, así como a las acumulaciones de material fino y detrítico movilizadas por escorrentía superficial, los que se acumulan lentamente en las laderas (figura 8).

**Figura 8.** Vista de las subunidades geomorfológicas conformadas por piedemonte coluvio-deluvial (V-cd), enmarcado en líneas punteadas de color negro, se encuentran distribuidos a lo largo de las laderas que circundan el centro poblado San Antonio de Quircán.

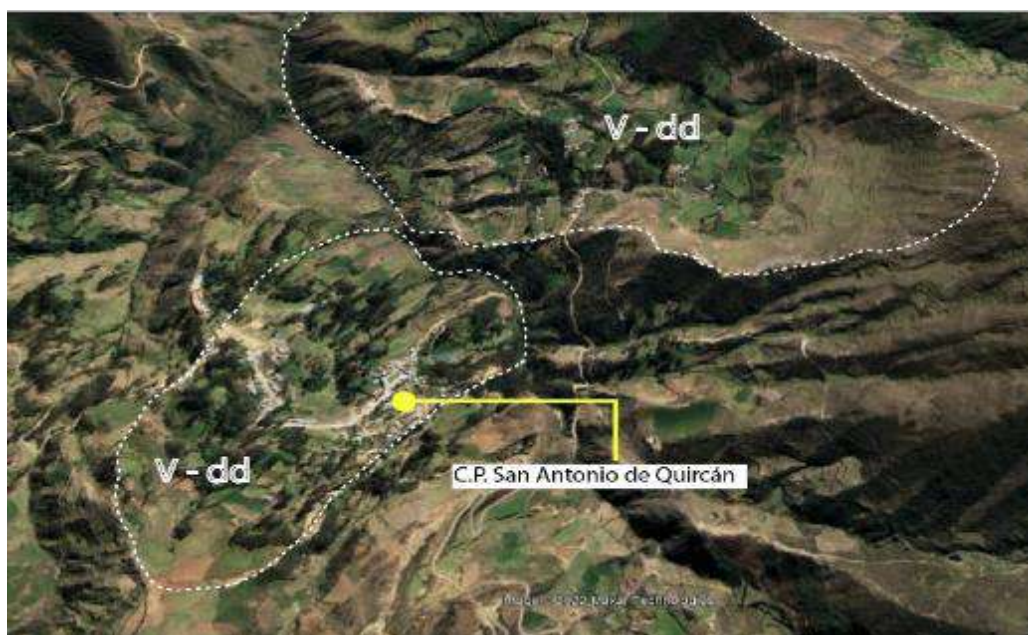
Estas geoformas se observaron como cuerpos de deslizamientos antiguos y reciente, sobre el cual se asienta el centro poblado San Antonio de Quircán, y donde las pendientes van desde moderado a muy fuerte.

**Figura 9.** Vista de la subunidad geomorfológica, vertiente con depósito de deslizamiento (V-dd), corresponde al cuerpo de los deslizamientos antiguos y recientes.

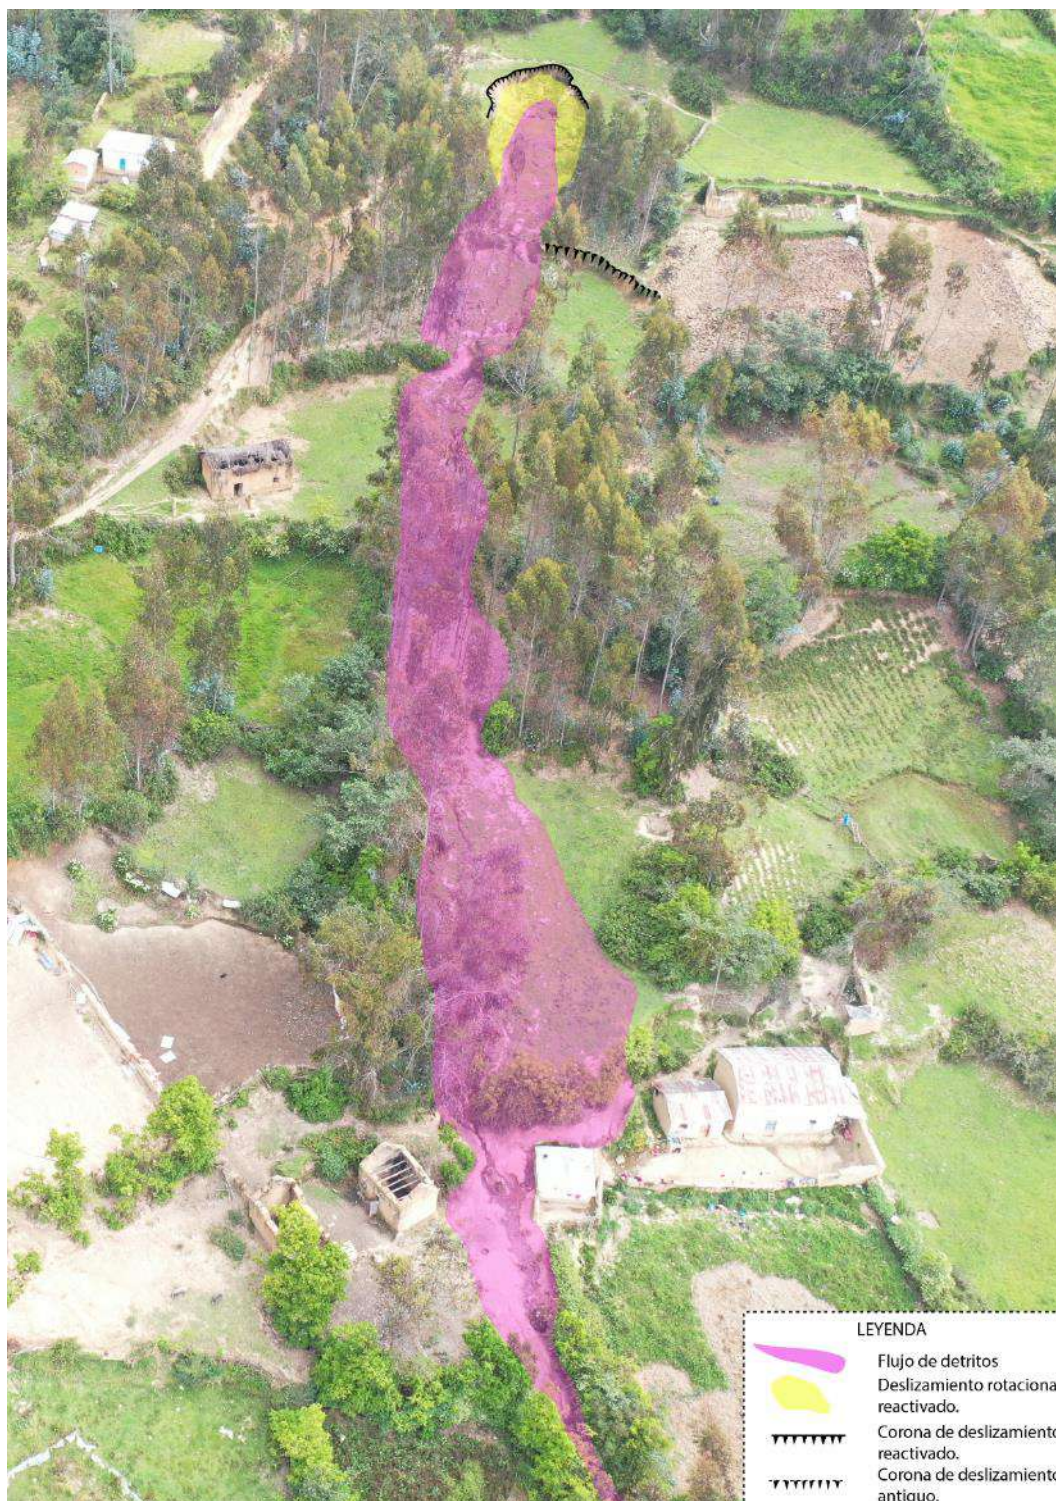
**Figura 12.** Vista con dirección SW ladera arriba del cerro Rumichaca, donde se observa el movimiento complejo compuesto por deslizamiento – flujo.

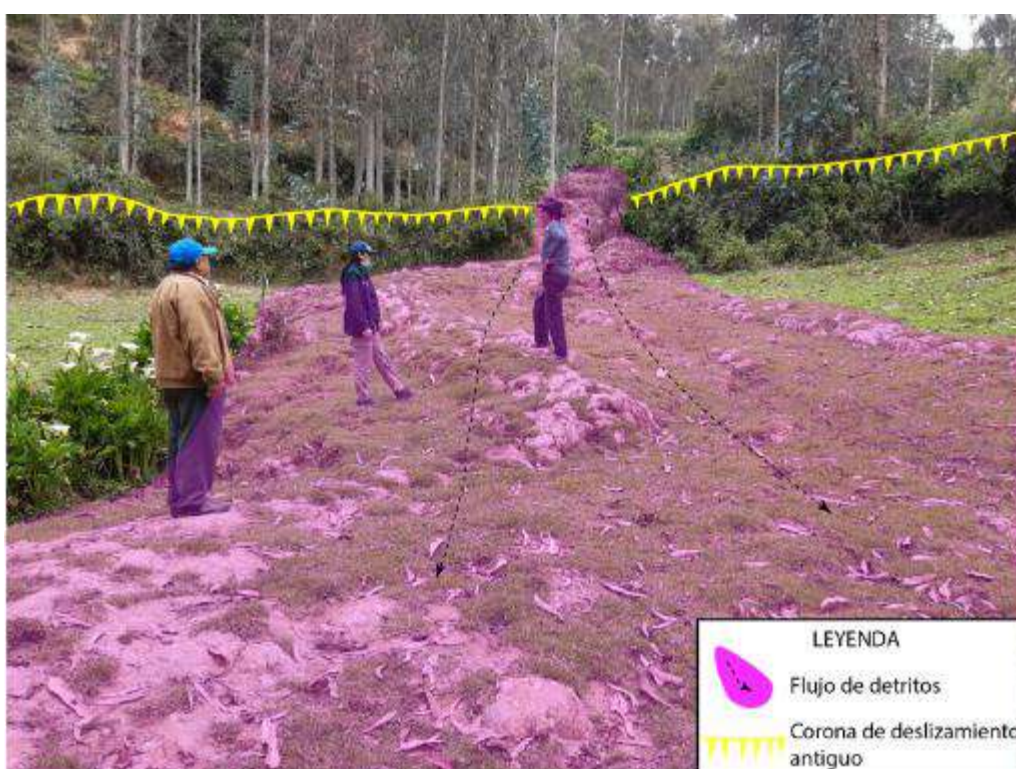
**Figura 13.** Vista del depósito de flujo de detritos, emplazado en la ladera del cerro Rumichaca con dirección SW – NE.

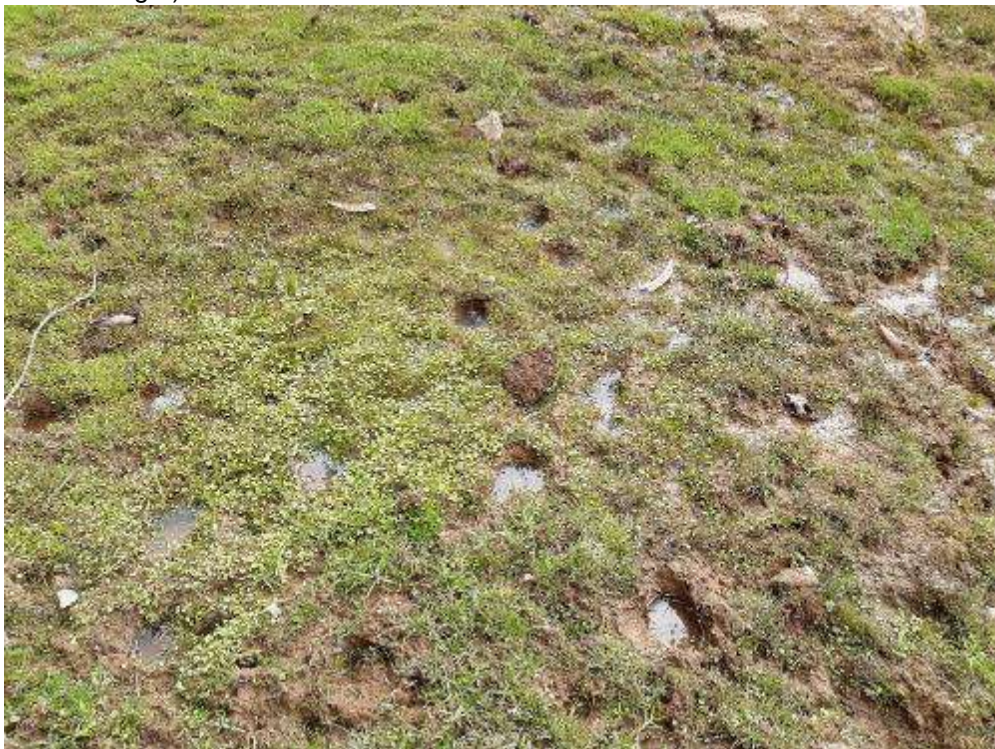
- Estado de la actividad: Reactivado.
- Tipo de peligro: Deslizamiento rotacional
- Salto de escarpes antiguos de deslizamiento: 2 m, 1.7m (figura 14)
- Escarpe de la reactivación del deslizamiento, presenta un salto de 1.80 m (figura 14)
- Longitud de la corona principal: 20 m
- En el cuerpo del deslizamiento se puede observar surgencia de agua el cual se encuentra saturando el terreno (fotografía 5).

**Fotografía 5.** Vista del suelo saturado, con surgencia de agua en el cuerpo del deslizamiento reactivado, ubicado con coordenadas UTM (WGS 84): 361028 E; 8860980 N.

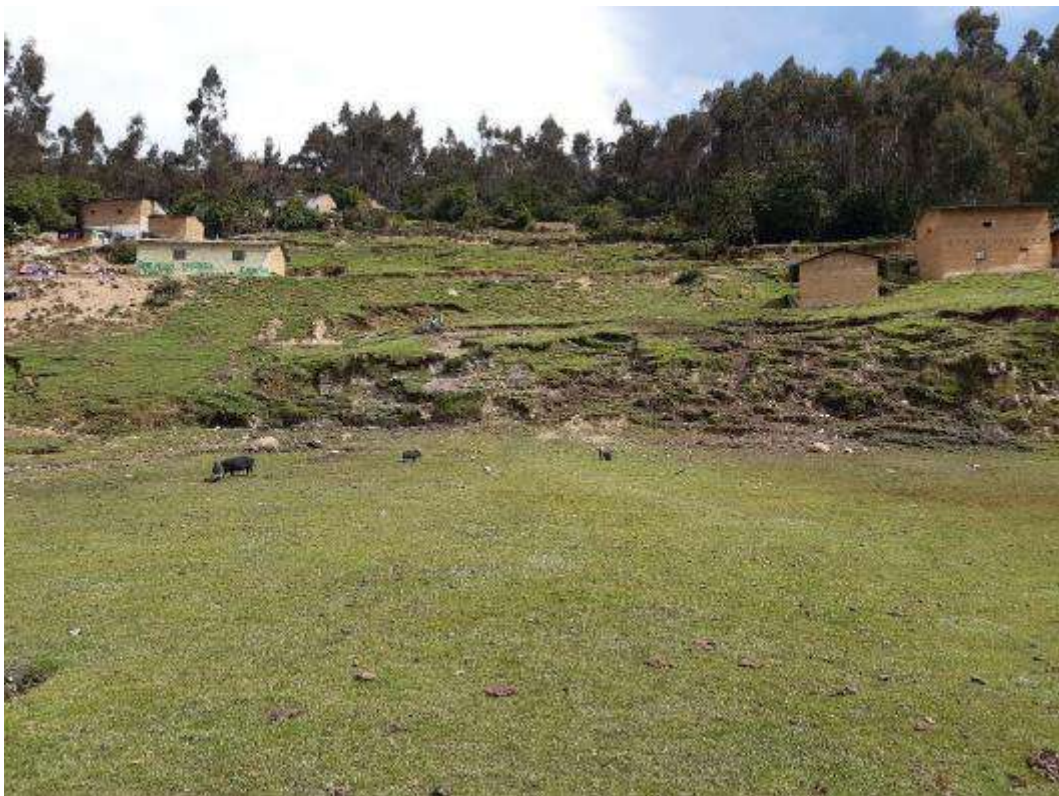
Este proceso es más visible en el talud superior de la cancha deportiva, donde se observa pequeños saltos de terreno de hasta 50cm, surgencias de agua saturando el terreno y formando bofedales, también se identificó escarpes de deslizamiento reactivado y flujo de detritos (ubicado al NW de la cancha deportiva) (figura 15).

**Fotografía 6.** Vista de reptación de suelos, con presencia de saturación de suelos, ubicado sobre el talud superior de la cancha deportiva de Quircán, con coordenadas UTM (WGS 84): 361117 E; 8861194 N

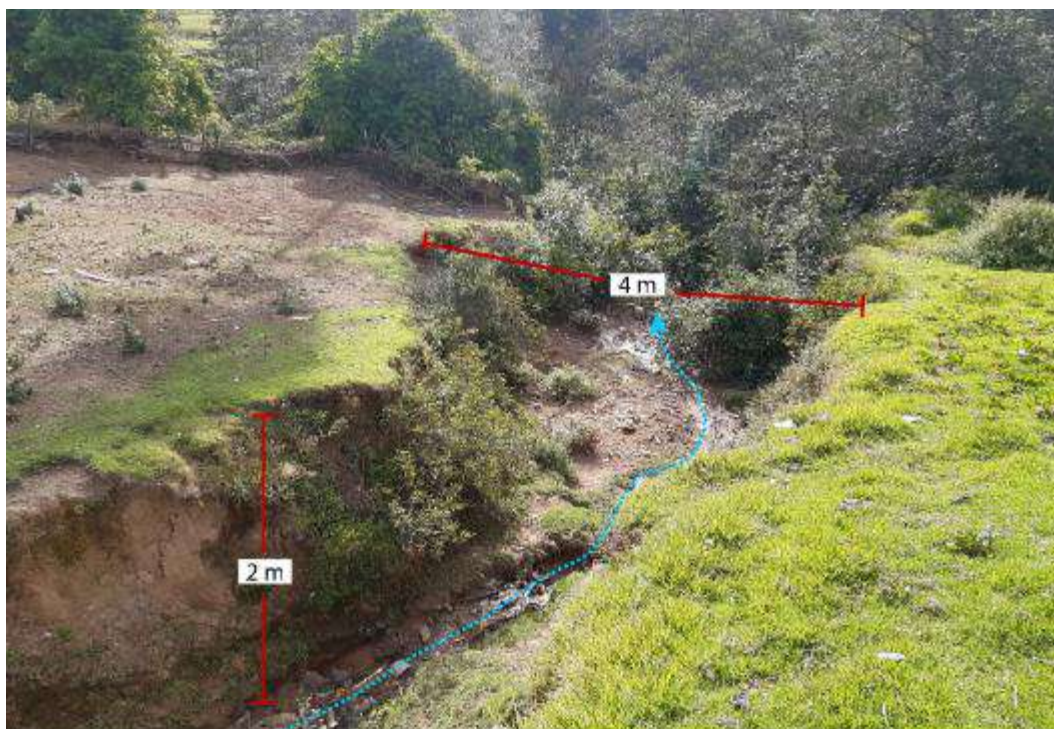
**Figura 16:** Vista de la erosión en cárcava, con coordenadas UTM (WGS 84): 361238 E; 8861224 N, donde por la erosión retrogresiva en sus márgenes, presenta un ancho de 4 m y profundidad de 2 m

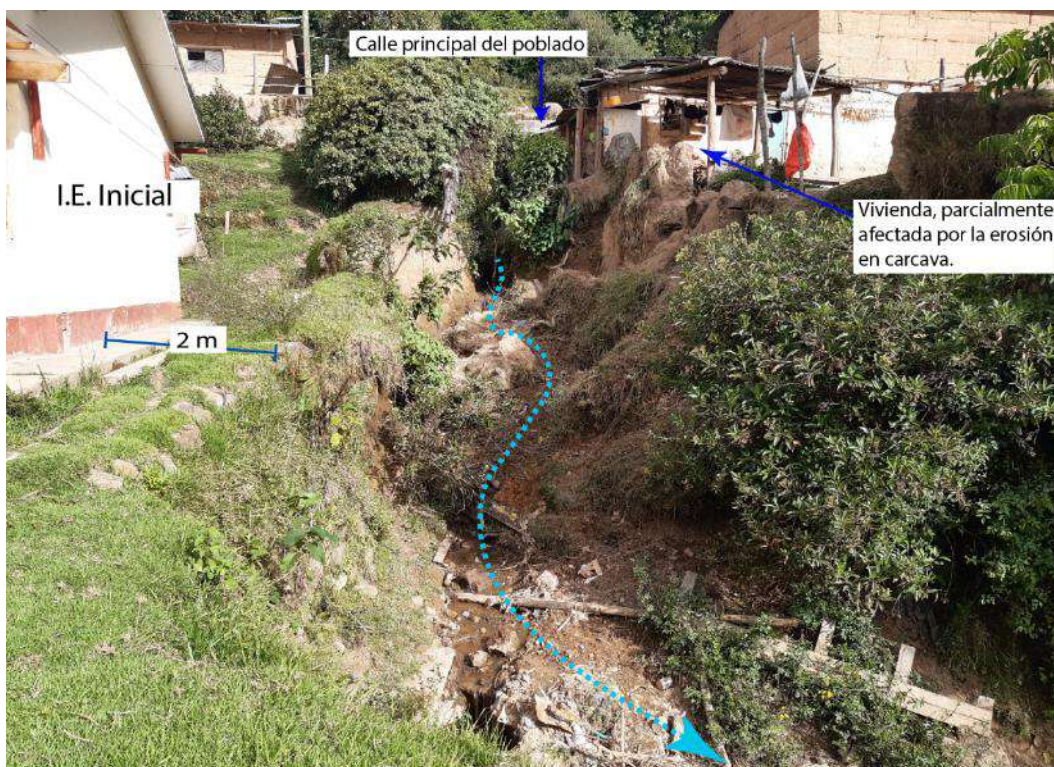
Es importante mencionar que sobre la cabecera de la cárcava se encuentra la calle principal del poblado, en la margen derecha a 2 m, se asienta la I.E. Inicial y en la margen izquierda una vivienda los cuales podrían ser afectados por la erosión retrogresiva de sus márgenes que presenta la cárcava (figura 17).

**Figura 17:** Vista de la erosión en cárcava que podría afectar la I.E. Inicial y una vivienda, asentadas en las márgenes de la cárcava, con coordenadas UTM (WGS 84): 361237.652 E; 8861213.273 N.

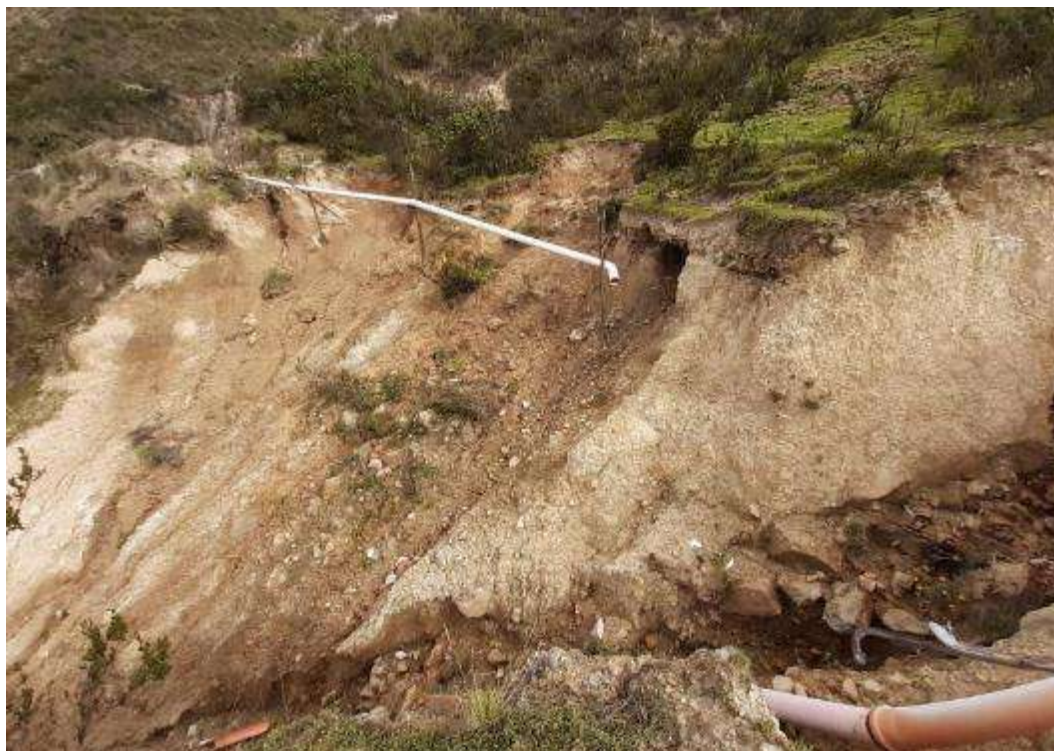
Las causas de estos procesos corresponden a la saturación del terreno en la zona, la pendiente muy fuerte (25° - 35°).

**Fotografía 7.** Vista del derrumbe, el cual afecta 20 m de la tubería de riego de Taurio, ubicado en el flanco este del cerro Rumichaca, con coordenadas UTM: 361389 E, 8860272 N.

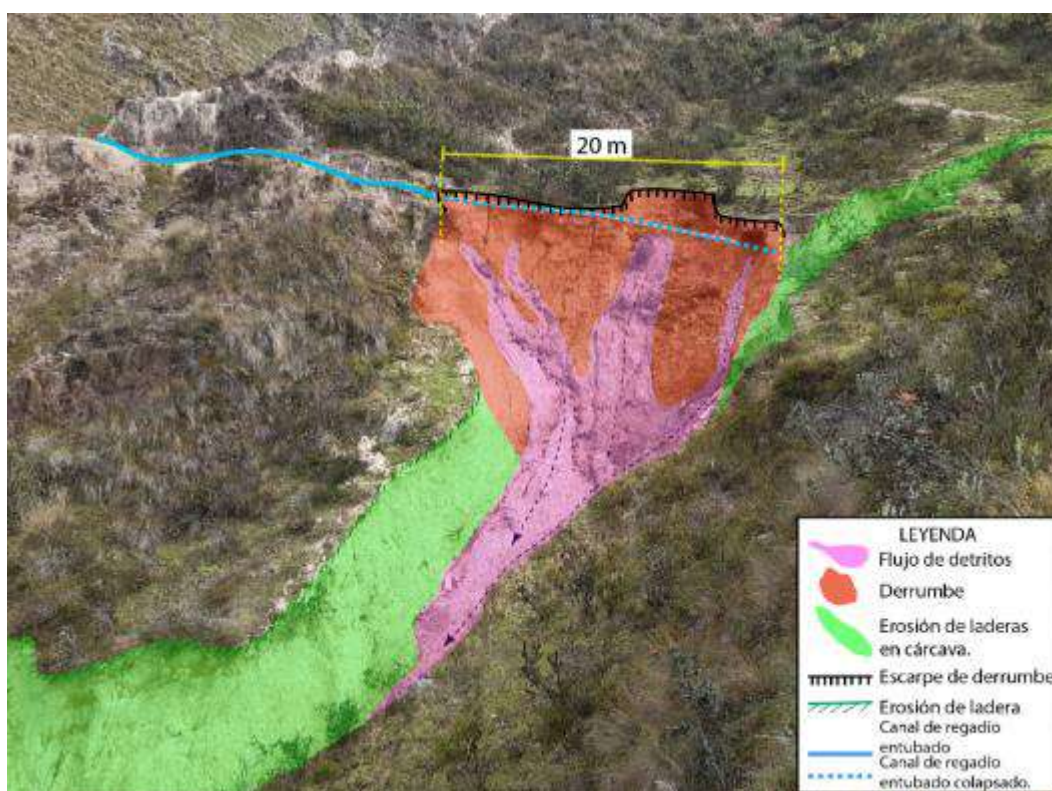
**Figura 19.** Cartografiado del peligro geológico por movimientos en masa de tipo derrumbe seguido por un flujo de detritos, el cual se encausa por la cárcava.

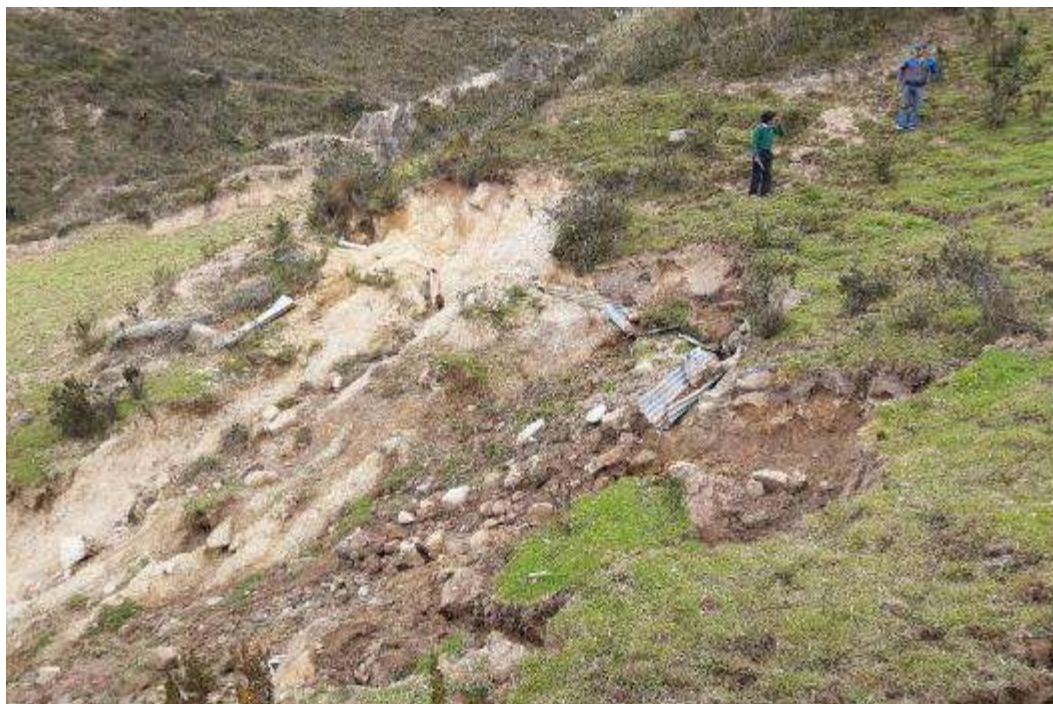
**Fotografía 8.** Vista del derrumbe, que afecta 16 m del canal de regadío entubado de Taurio, con coordenadas UTM: 361382 E, 8860324 N.

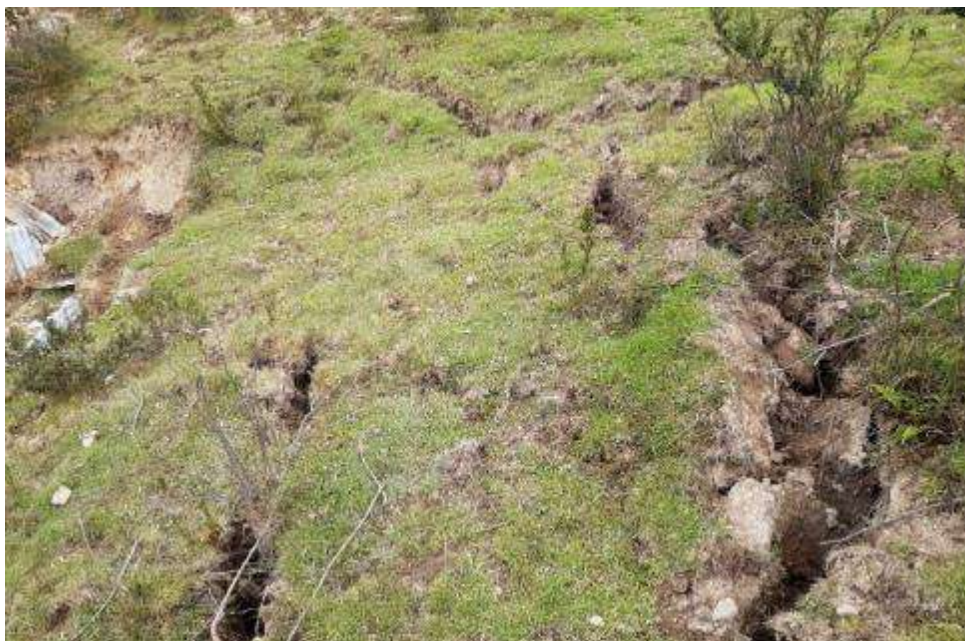
El derrumbe presenta un avance retrogresivo, con presencia de grietas en la parte posterior a la corona, con profundidades visibles que varían de 50 cm a 80 cm, con desplazamientos de hasta 30 cm (fotografía 9).

Ladera arriba de la corona de derrumbe, se observa saturación en el terreno, lo cual causa procesos de reptación de suelos, donde posteriormente podría ocurrir un evento de mayor magnitud, ya sea un derrumbe o un deslizamiento.

**Fotografía 9.** Vista de grietas con profundidades visibles que varían de 50 cm a 80 cm, con desplazamientos de hasta 30 cm, distribuidos sobre la corona del derrumbe.

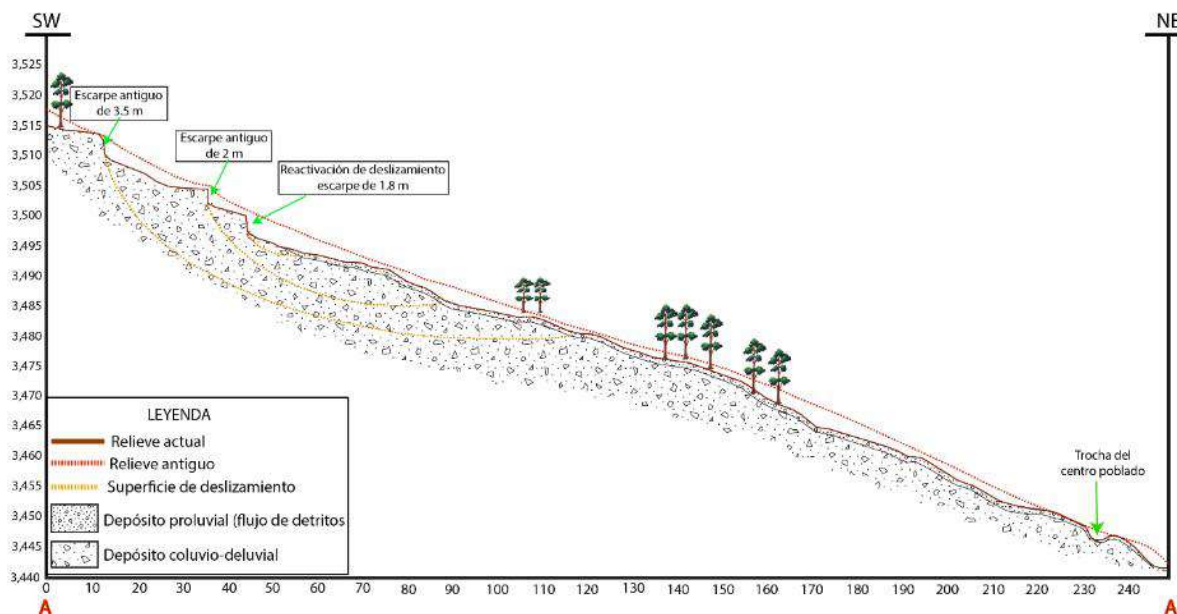
El factor detonante son las fuertes lluvias y las aguas que se infiltran; así como la existencia de bofedales, los cuales se encuentran distribuidos en el cuerpo del deslizamiento antiguo; también se observó la existencia de filtraciones de aguas subterráneas en el cuerpo del deslizamiento. De manera que el efecto del agua infiltrada se combinó desfavorablemente con las propiedades físico-mecánicas de los materiales cuaternarios (de naturaleza poco consolidado) y la pendiente de la ladera que en este caso se encuentra de moderada (5° a 15°) a fuerte (15° a 25°).

**Figura 25.** Perfil transversal A-A' sobre el modelo (MDT), se muestra el perfil con corte SW-NE, correspondiente al flanco noreste del cerro Rumichaca, donde se produjo el deslizamiento seguido de flujo de detritos.
