Ministerio  
del Ambiente

# ANÁLISIS Y EVALUACIÓN HISTÓRICA DEL FENÓMENO EL NIÑO EN LIMA METROPOLITANA: UN APOORTE A LA GESTIÓN DEL RIESGO DE DESASTRES

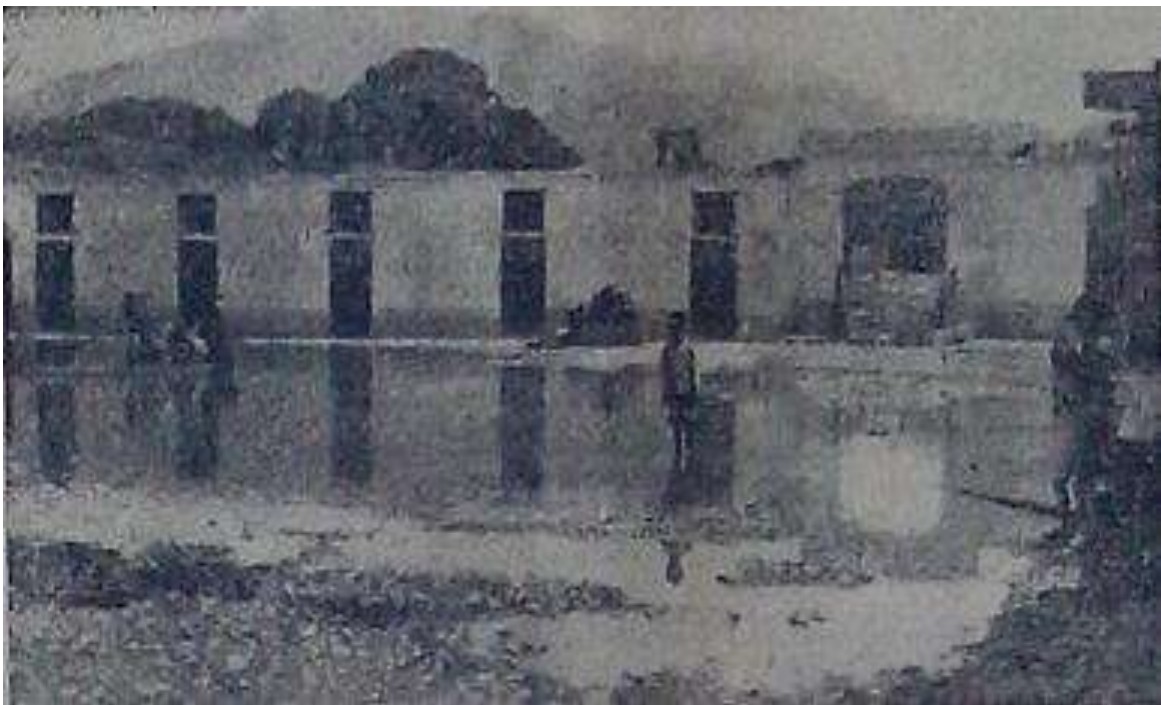
*Figura 7: Calle Totorita inundada en el barrio Malambo (Rímac)  
(Fuente: El Comercio 1925)*

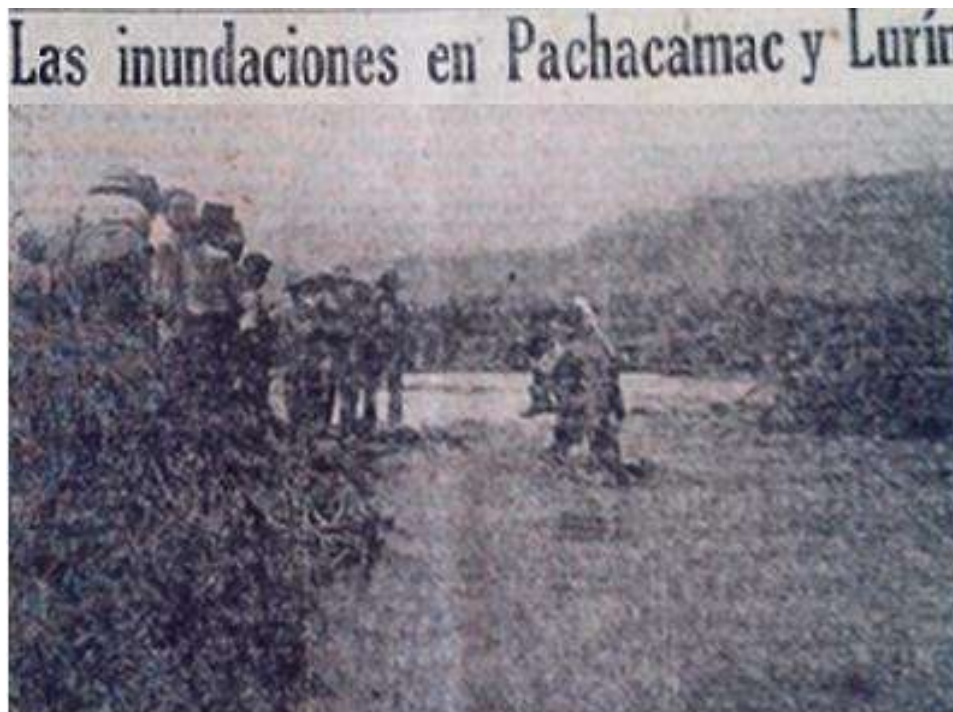
*Figura 9: El grabado representa los efectos del río Lurín en las inmediaciones de Pachacámac (Fuente: El Comercio, marzo 1925).*

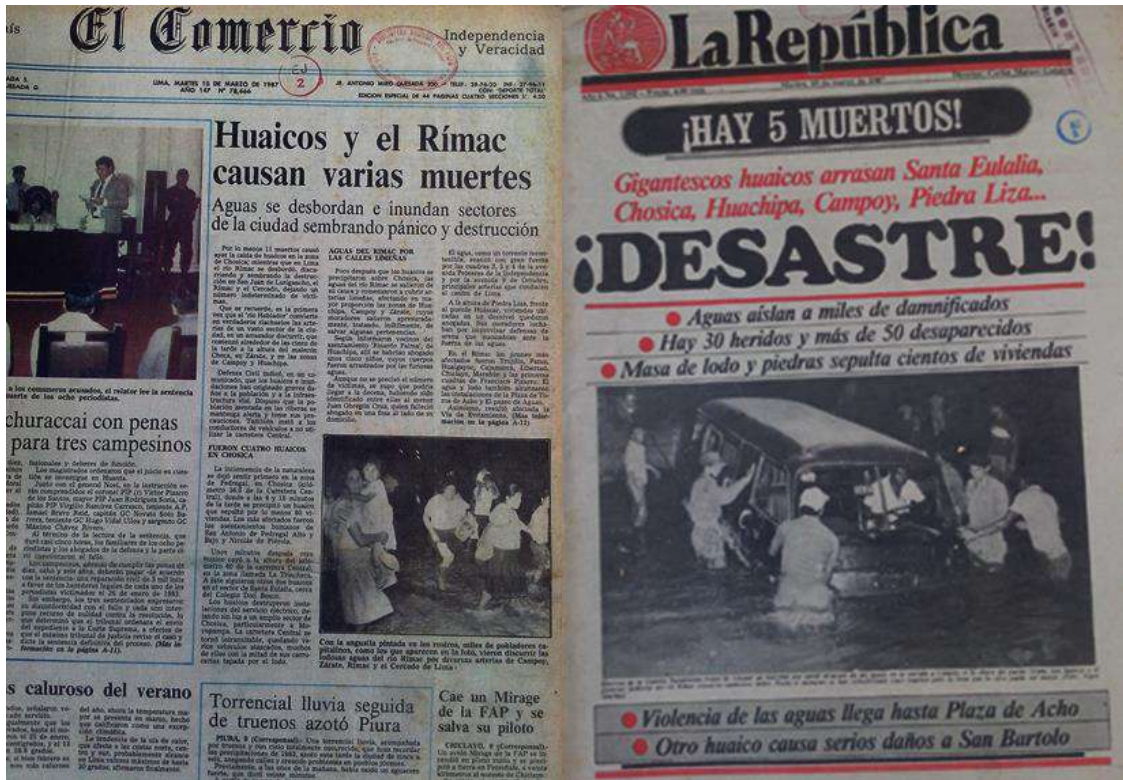
Figura 14: Portada del diario El Comercio y La República del 10 de marzo de 1987 (Recuperado de la Biblioteca Nacional del Perú).

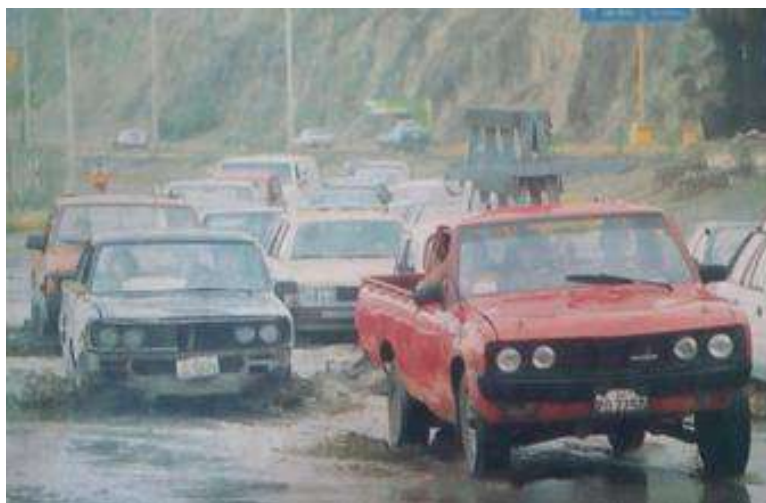
*Figura 21: Costa Verde anegada por la llovizna sobre la capital.  
(Fuente: Diario El Comercio. 04/01/1998).*

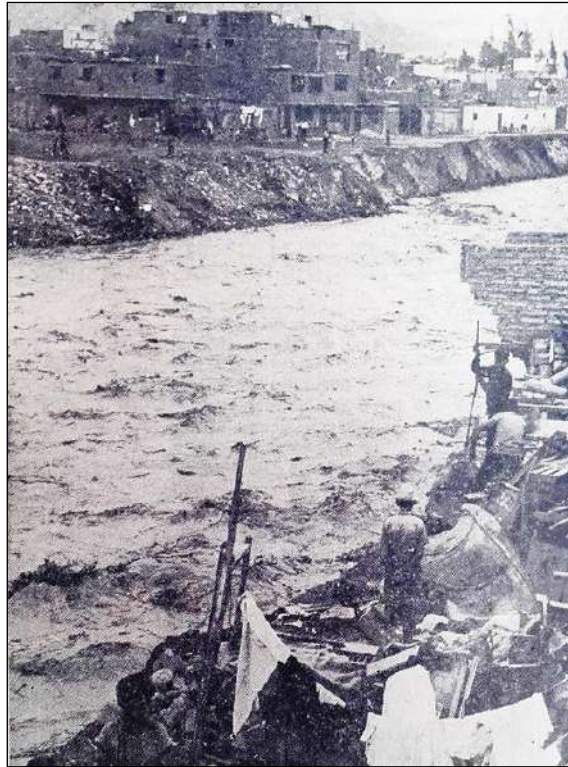
*Lima, 17/01/1970. La violencia del río Rímac y los destrozos que hizo con las viviendas ubicadas a su vera, mantuvieron en alarma a los vecinos del extenso cordón de barriadas ubicadas a lo largo del río. Fuente: Diario El Comercio.*

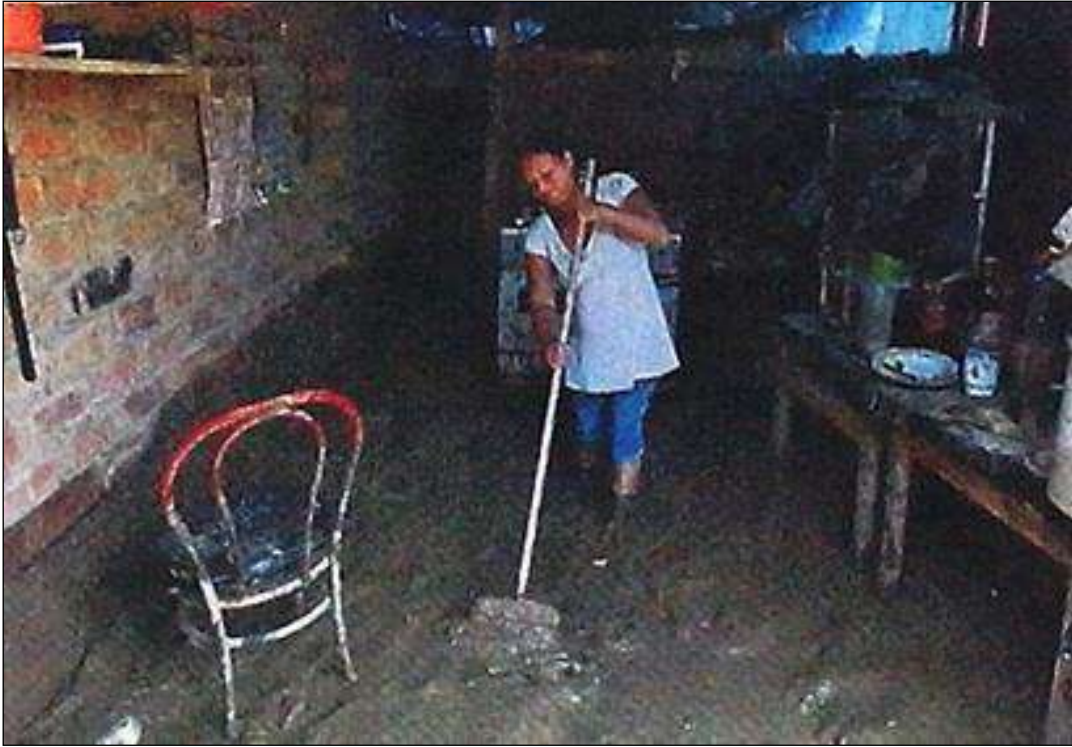
*Lima, 13/03/2012: Damnificada en la zona Los Claveles del distrito Lurigancho-Chosica, tratando de sacar el barro de su vivienda.  
(Fuente: Diario El Comercio)*

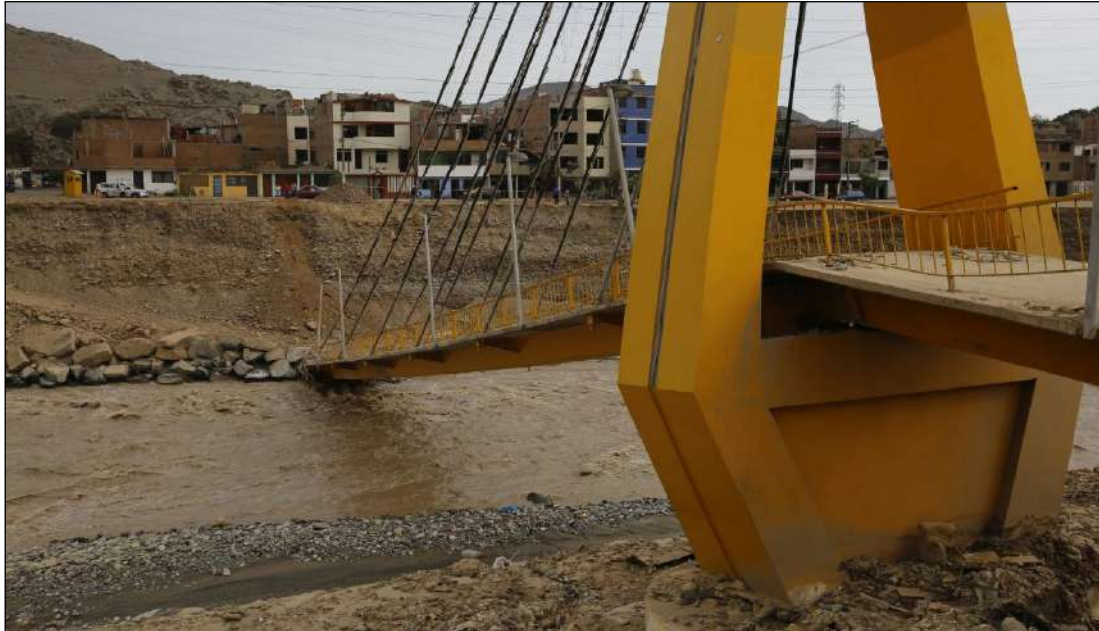
*Lima 16/03/2017. El incremento del caudal del río Rímac causó daños en varios puentes. En la imagen se observa el puente Talavera (puente de la solidaridad) que no tenía muchos años de haber sido inaugurado por la Municipalidad de Lima (Fuente: Diario El Comercio).*

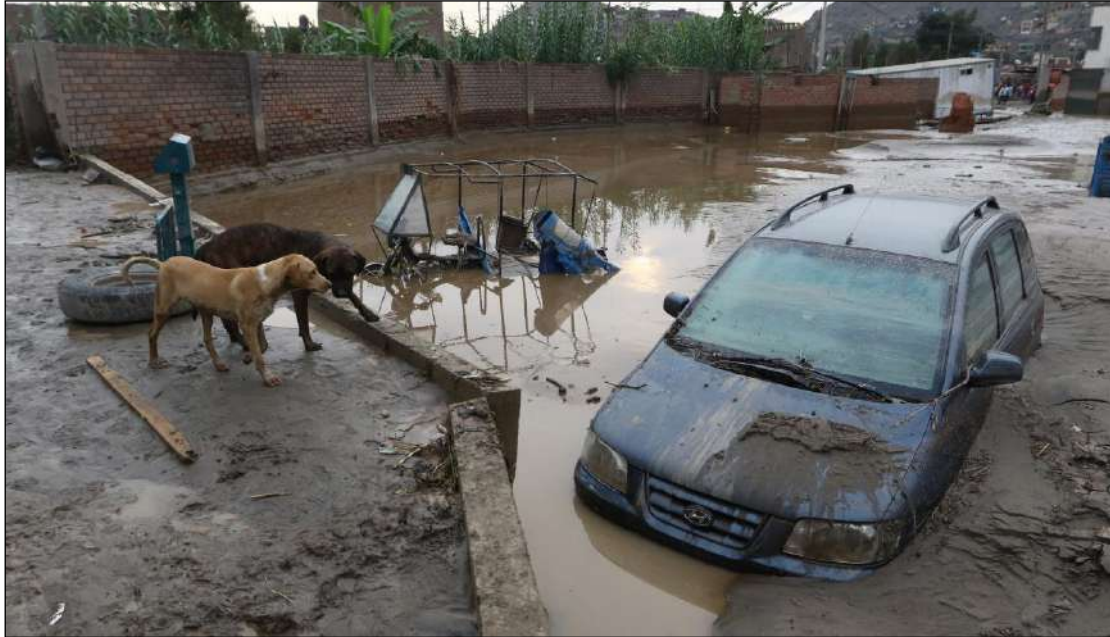
*Lima, 17/03/2017. El huayco en Carapongo dejó varios daños en casas y avenidas. Fuente: Foto/Alesaandro Currarino (El Comercio).*

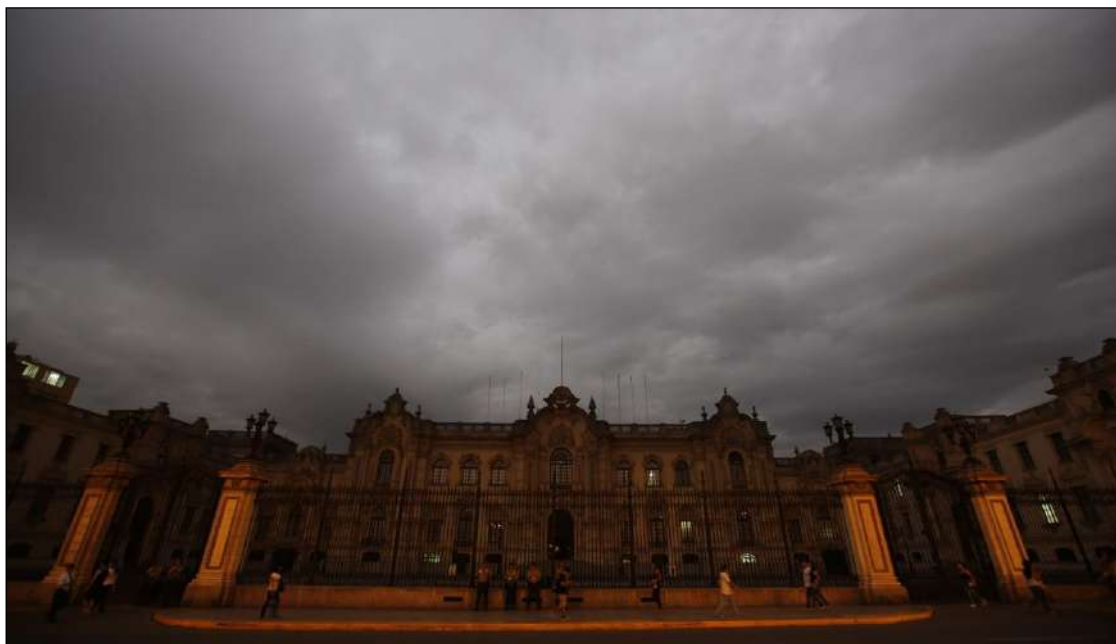
*Lima, marzo 2017. El cielo de Lima quedo oscurecido en pleno verano debido a las lluvias en la ciudad (Fuente: Foto/Alonso Chero, El Comercio).*
