**ESTUDIO DE DELIMITACIÓN DE LA FAJA MARGINAL DEL RÍO MAJES CAMANÁ DEL “PROYECTO INSTALACION IMPLEMENTACION DE MEDIDAS DE PREVENCION PARA EL CONTROL DE DESBORDE E INUNDACIONES DEL RÍO MAJES CAMANÁ-DEPARTAMENTO DE AREQUIPA” EN BASE A LOS ESTUDIOS ELABORADOS POR JICA**

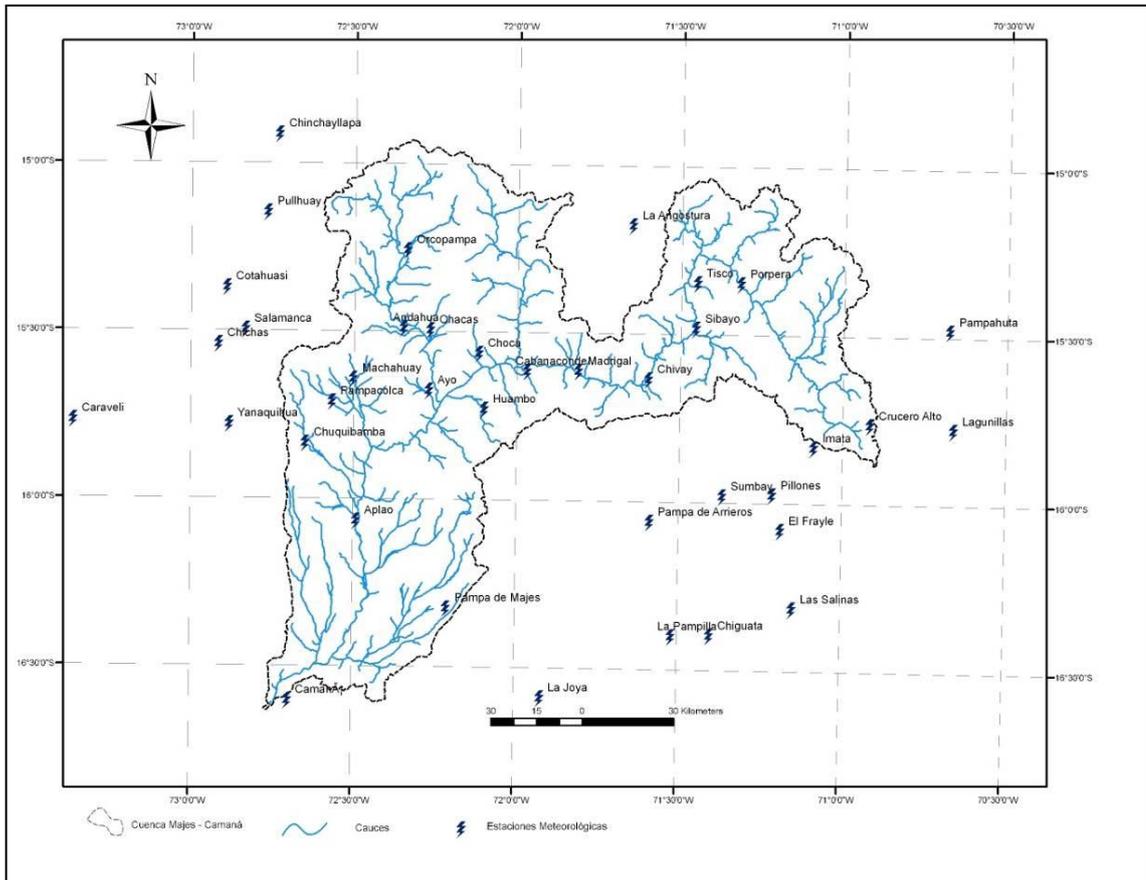
**Figura N° 01: Mapa de ubicación de las estaciones de monitoreo**

En la cuenca del Río Majes Camaná, hasta la fecha se lleva el monitoreo de precipitaciones en 38 estaciones indicadas en la Figura 01, que presentan un nivel de precisión relativamente bueno de datos recolectados.

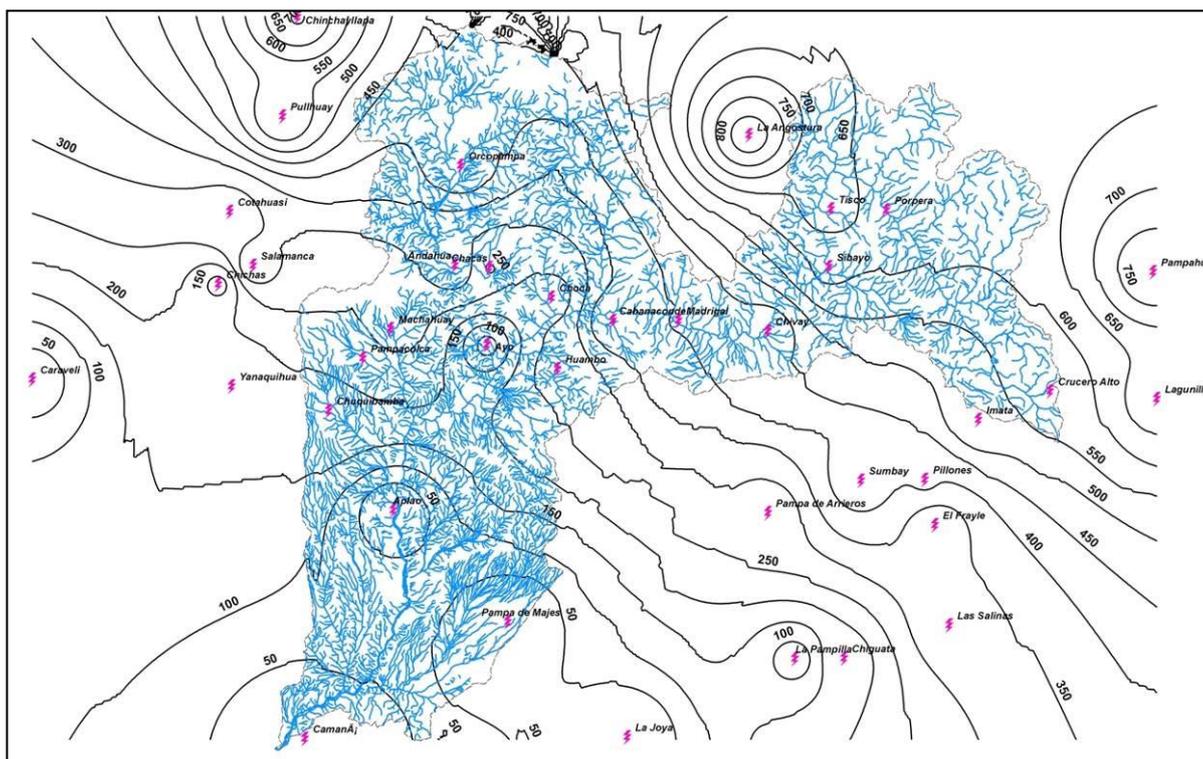
Fuente: Elaborado por el Equipo de Estudio de JICA con base en los datos de SENAMHI

**Figura N° 02: Mapa de isoyetas-Cuenca río Majes Camaná**

En la figura 02 se presenta el mapa de isoyetas de la cuenca del Río Majes-Camaná. Esta cuenca se caracteriza porque la precipitación anual varía considerablemente dependiendo de las zonas, con un mínimo de 50mm y máximo de 750 mm aproximadamente. La precipitación es baja cuanto más cerca esté de la costa del Pacífico (cuenca baja), y se va incrementando a medida que se va aumentando las altitudes (cuenca alta).

La precipitación anual en la cuenca baja, sujeta a control de inundaciones, es reducida oscilando entre 50 y 200 mm.

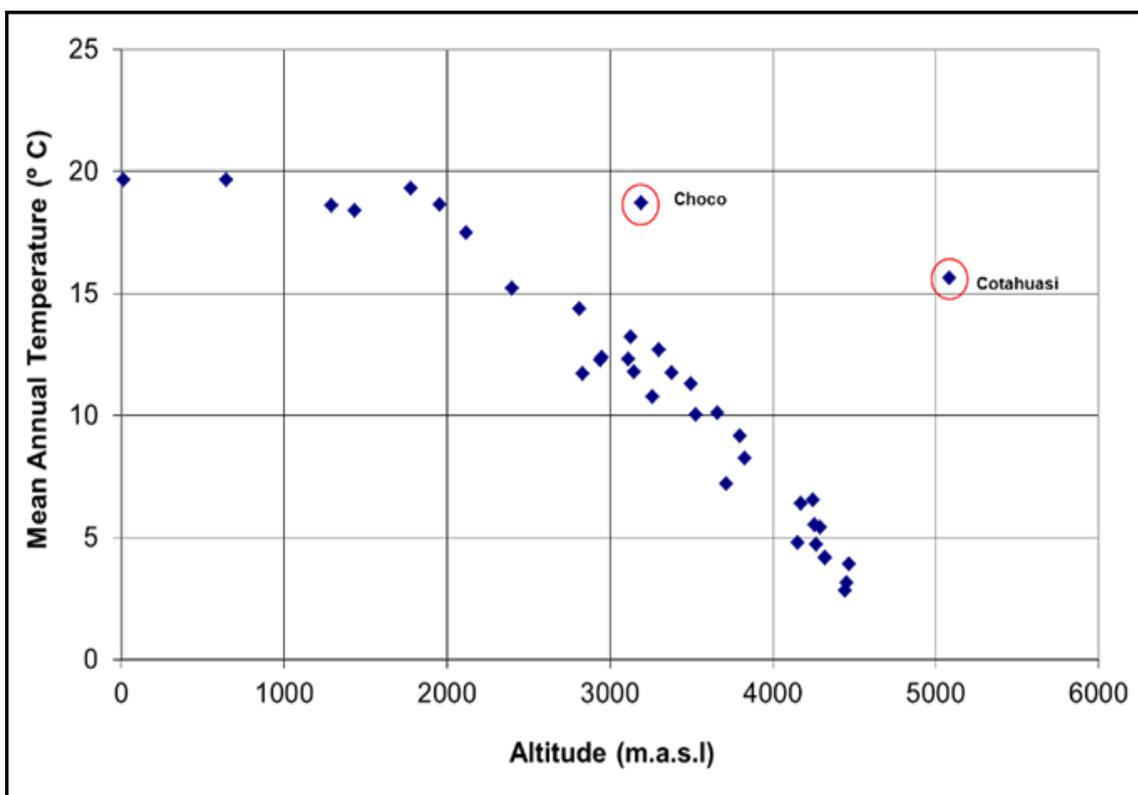
**Figura N° 03: Relación entre la altitud y la temperatura media anual en las Estaciones.**

La tabla 05 presenta la temperatura media anual y la altitud de cada estación. Asimismo la Figura03 muestra la relación entre la altitud y la temperatura media anual.

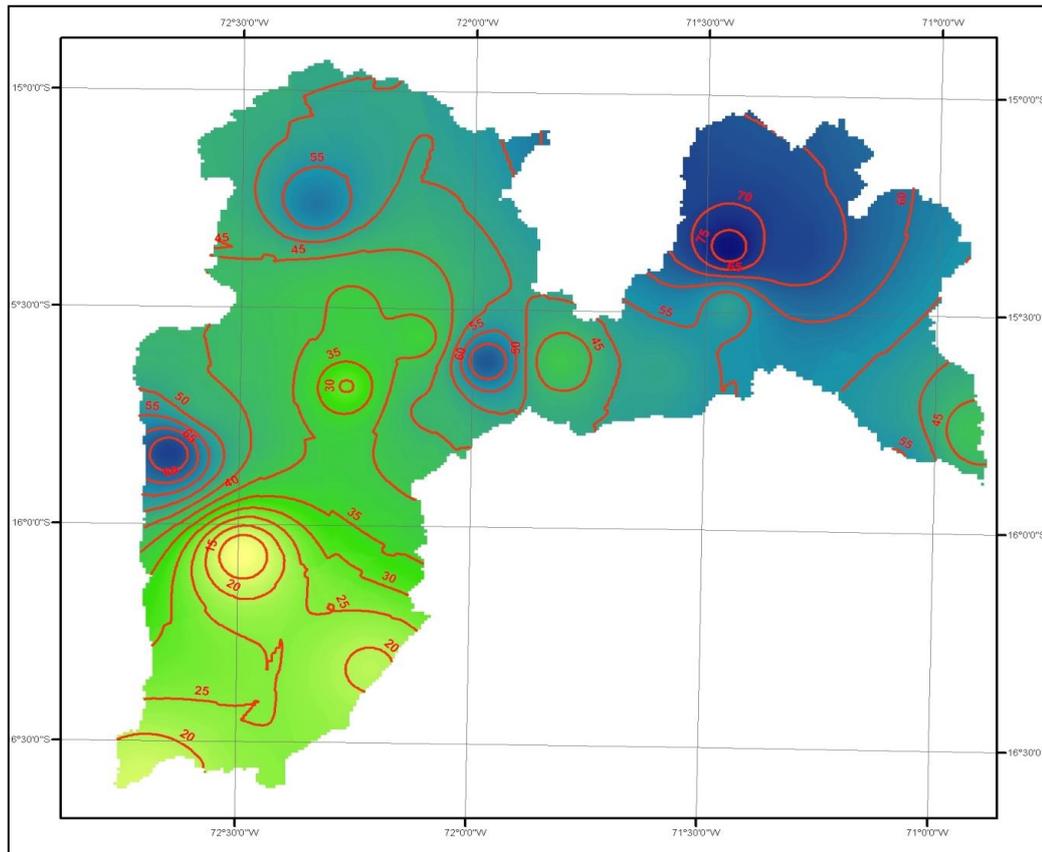
**Figura N° 05: Mapa de isoyetas de precipitaciones con período de retorno de 50 años**

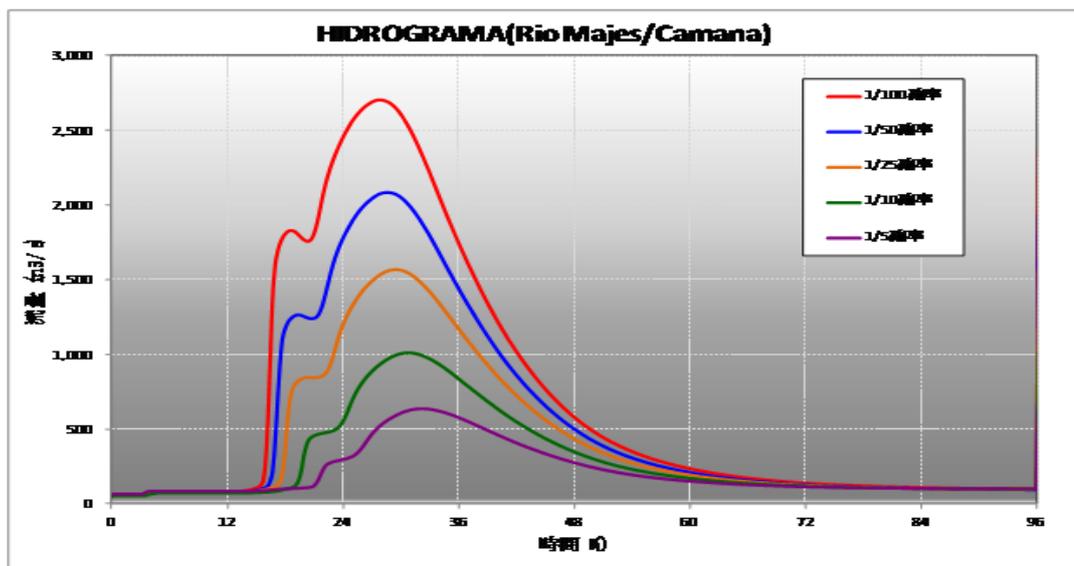
**Figura N° 06: Hidrograma (Río Majes Camaná)**

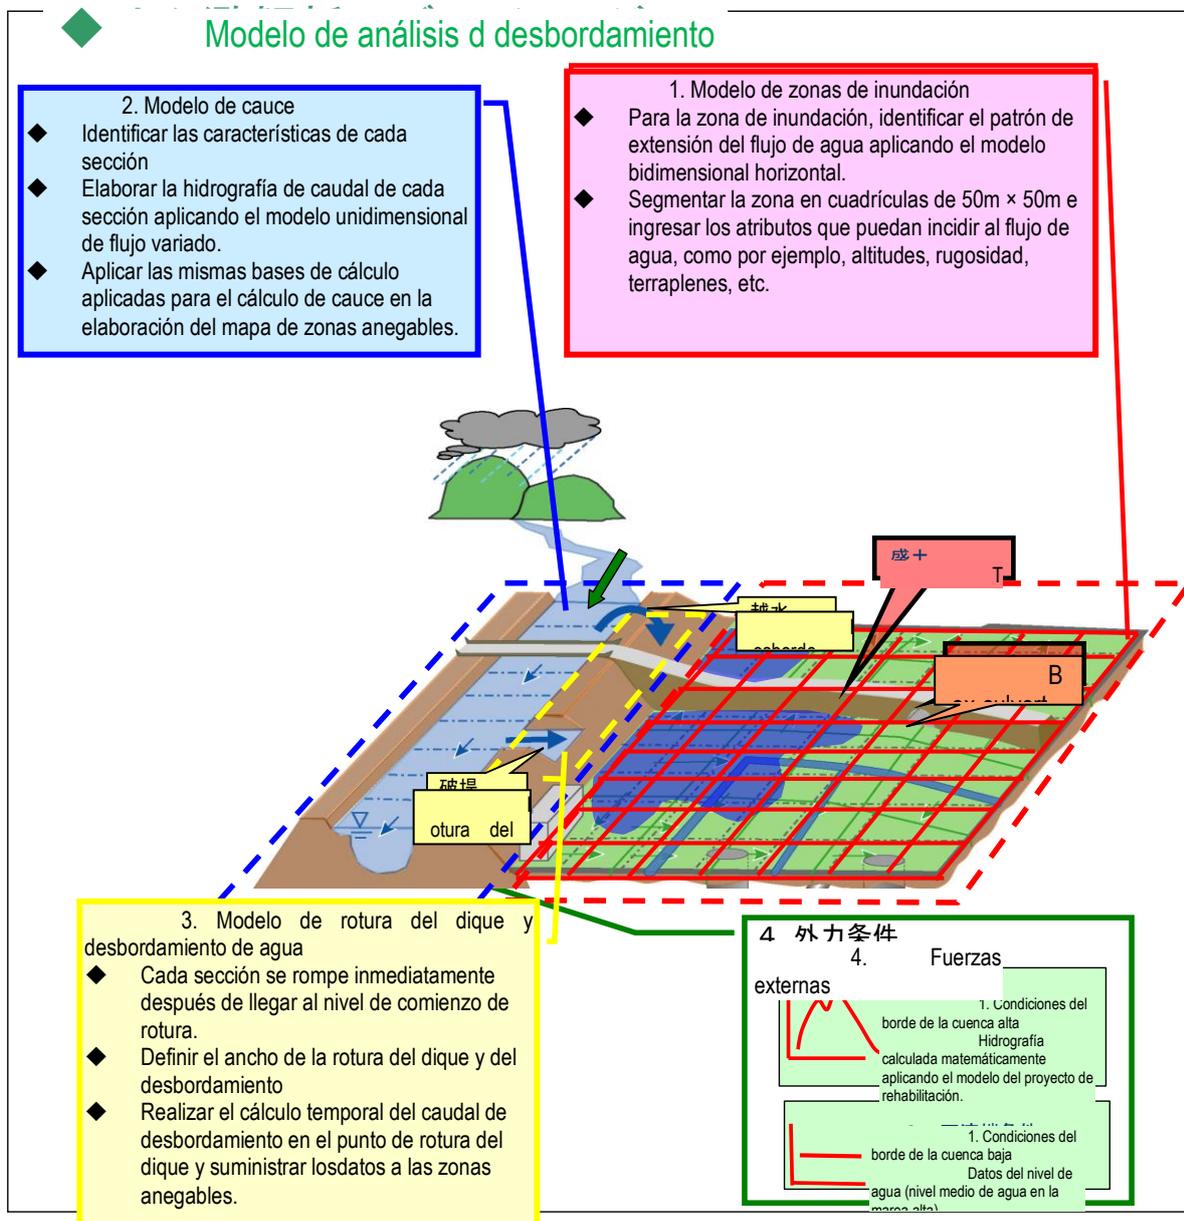
**Figura N° 07: Esquema conceptual del modelo de análisis de desbordamiento**

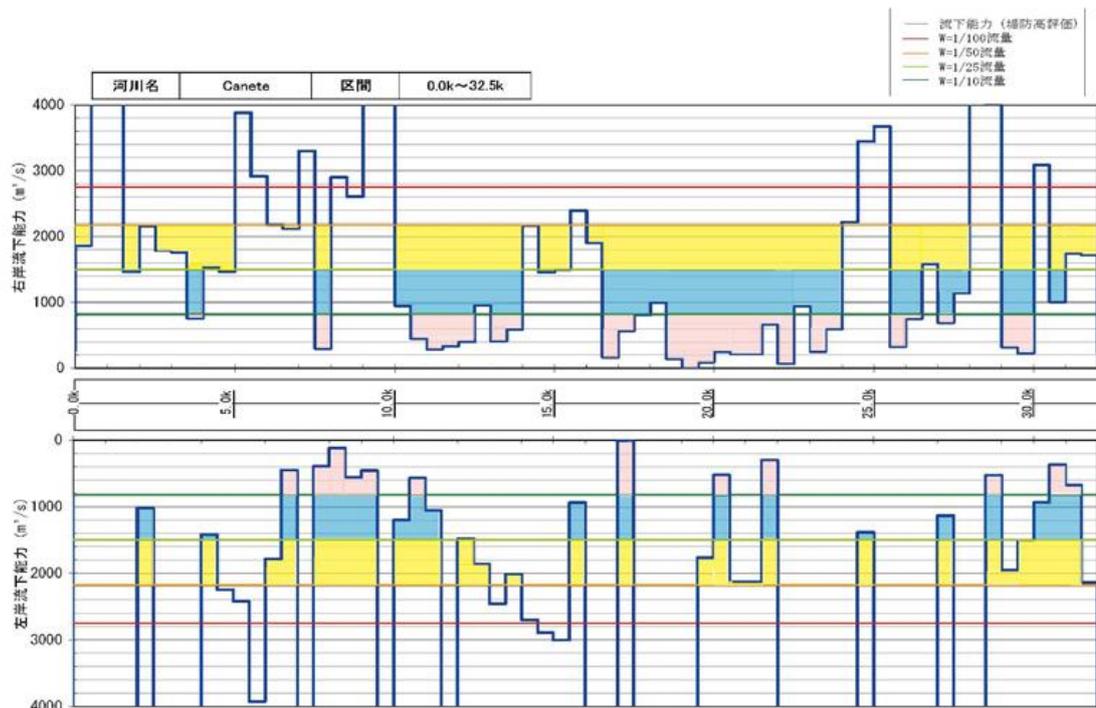
**Figura N° 08: Capacidad hidráulica actual del Río Majes Camaná**

En la figura se aprecia la capacidad hidráulica actual del Río Majes Camaná, varía en un rango de caudales de 0 a 4000 m<sup>3</sup>/s; el caudal promedio anual a un 75% de persistencia es un valor muy por debajo de los caudales máximos analizados.

Se estimó la capacidad hidráulica actual de los cauces con base en los resultados del levantamiento de los ríos y aplicando el método HEC-RAS, cuyos resultados se muestran en la figura N° 08. En esta figura se presenta también los caudales de inundaciones de diferentes períodos de retorno, lo

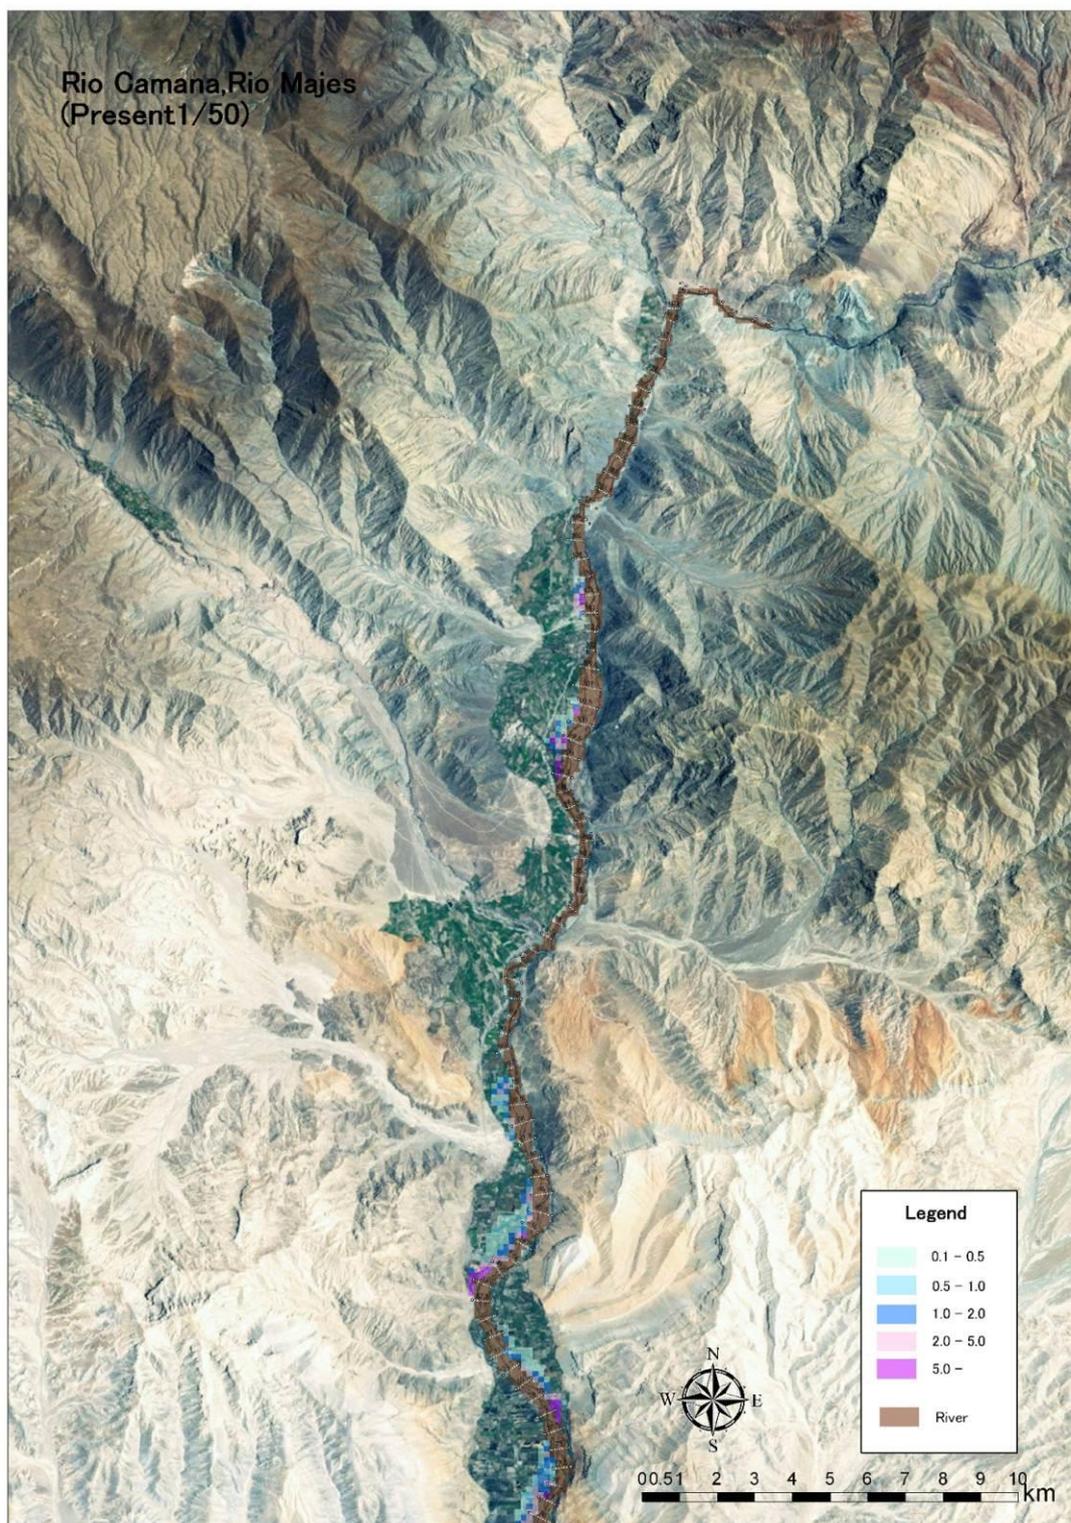
A 5 Km de la desembocadura del río, se producen desbordamientos, extendiéndose la corriente de inundación por la margen izquierdo. En la cuenca media y la alta se inundan de agua las tierras bajas, quedando estancada el agua por las montañas que lo rodean.

**Figura N° 9 Alcance de desbordamiento del Río Majes Camaná (inundaciones con período de 50 años)**

A modo de referencia, en la figura N° 09 se muestran los resultados del cálculo de alcance de desbordamiento en la cuenca de Río Majes-Camaná frente al caudal de inundaciones con un período de retorno de 50 años. En el Anexo 2 se muestran los planos de área de inundación para la situación con proyecto y sin proyecto.
