**Autoridad Nacional  
del Agua**

**DIRECCIÓN DE ESTUDIOS DE PROYECTOS HIDRÁULICOS MULTISECTORIALES**

## **TRATAMIENTO DE CAUCE DEL RIO TUMBES PARA EL CONTROL DE INUNDACION Y EROSION FLUVIAL**

**VOLUMEN I: MEMORIA**

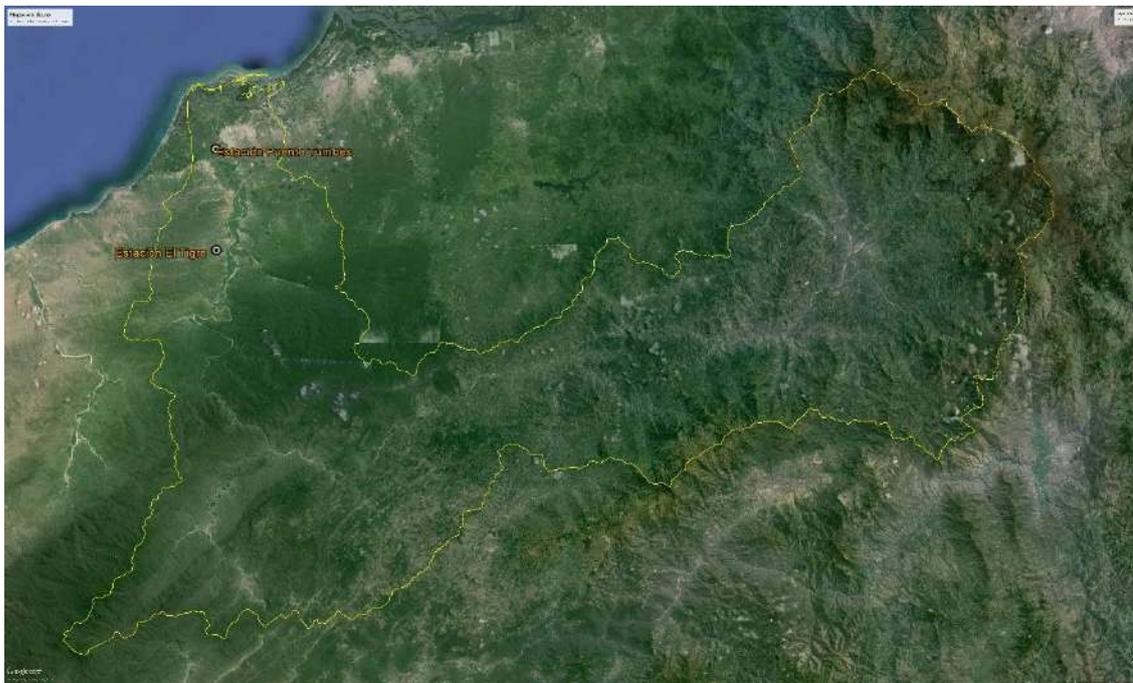
Figura 2. Ubicación de la estación de control, cuenca del río Tumbes

En la figura 2, se observa la cuenca del río Tumbes, incluyendo la parte del territorio ecuatoriano.

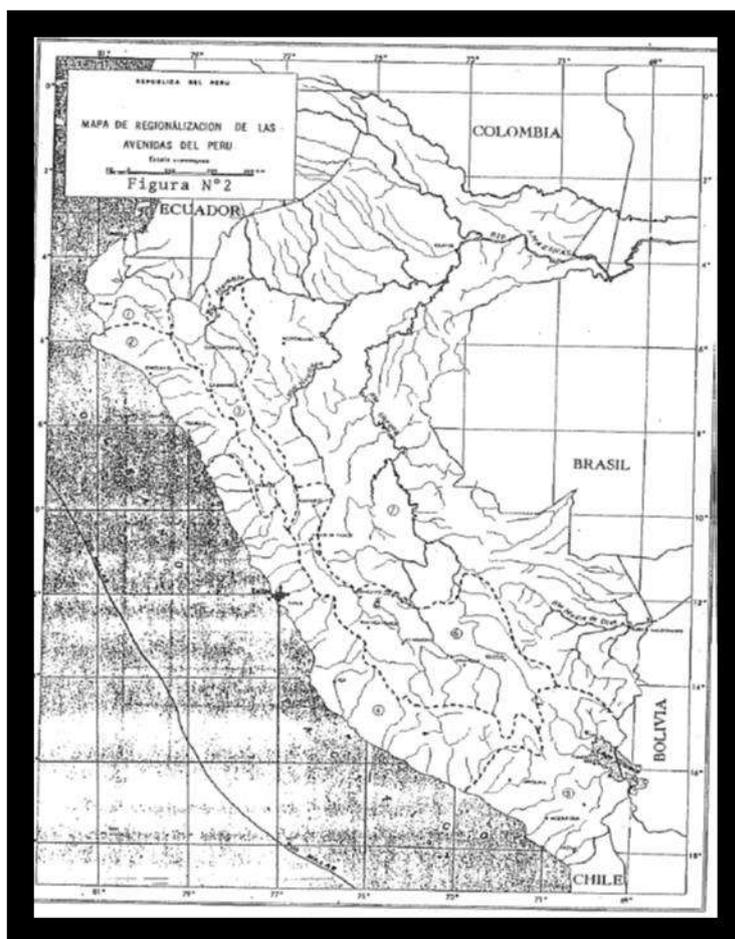
Figura 2. Mapa de Regionalización de las Avenidas del Perú

La cuenca del río Tumbes se encuentra en la región 1, según la Figura 3

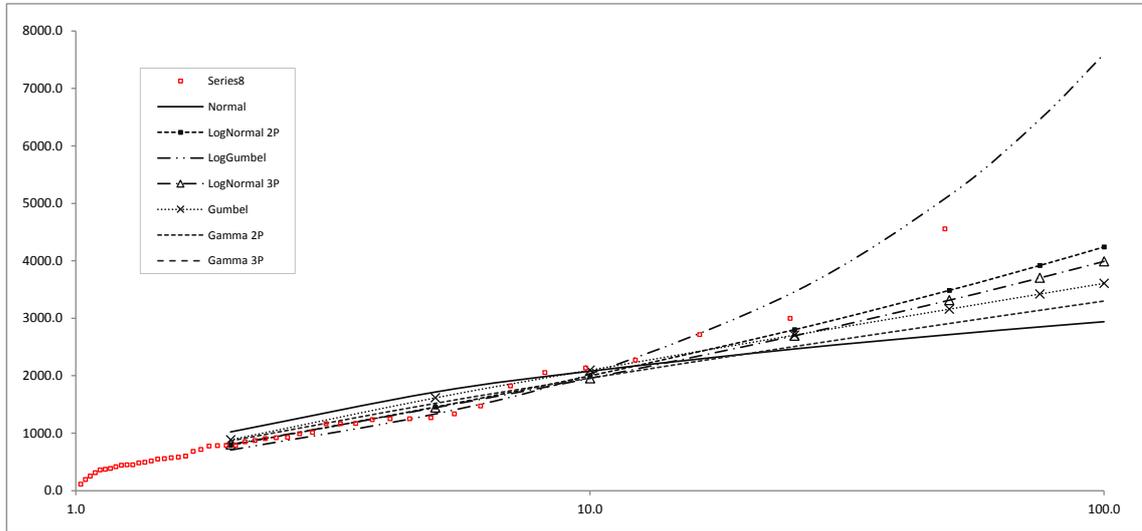
Figura 5. LogNormal 3 parámetros mejor ajuste, método gráfico

En la figura 5, se observa que el registro histórico de caudales, tiene un buen ajuste a la distribución Log Normal 3 parámetros; por lo tanto, se tomarán estos caudales para el cálculo de los caudales máximos instantáneos.

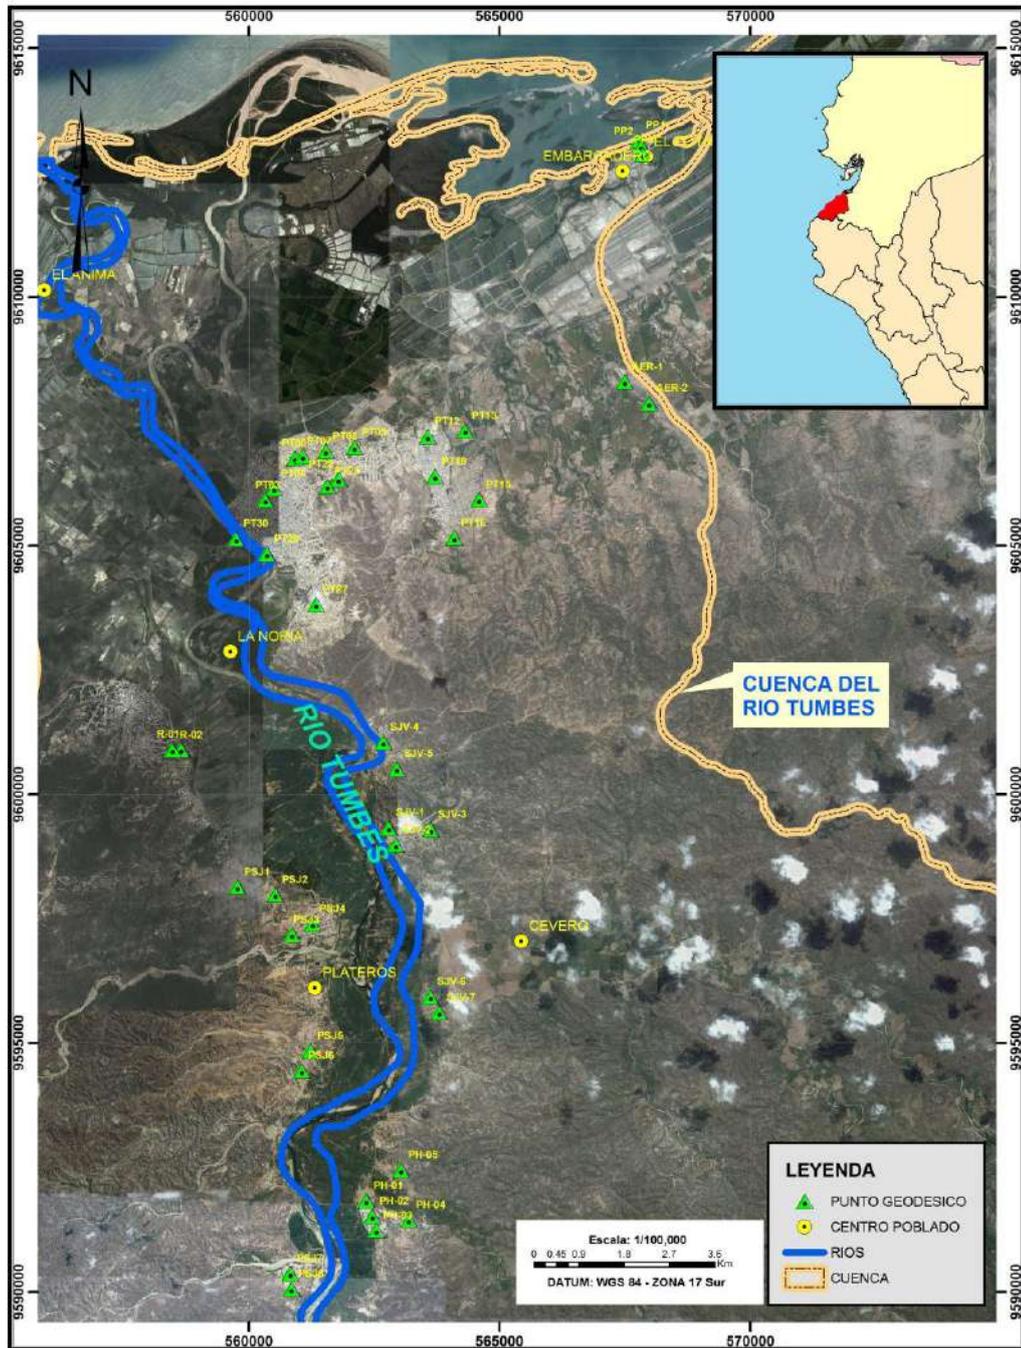
Figura 6. Ubicación de los Puntos de Orden “C”

En la figura 6, se muestran la ubicación de los 48 Puntos Geodésicos instalados por SD Geodesia y Topografía

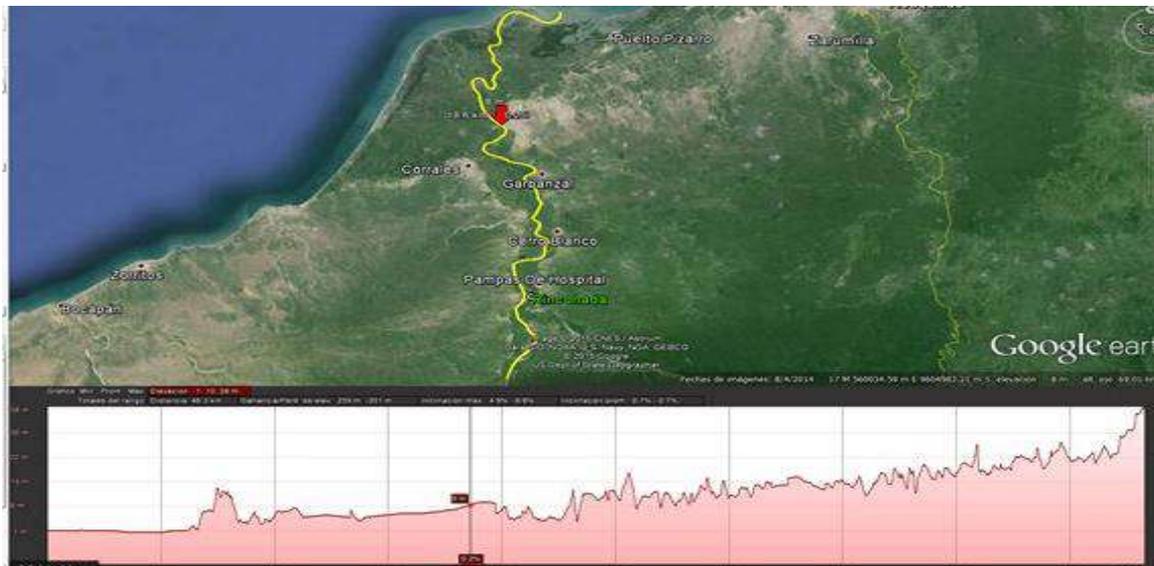
Figura 14. Pendiente promedio del cauce

La pendiente en el río Tumbes varía desde la parte alta hasta la estación El Tigre con un valor promedio de 1.50% (0.015). La pendiente del río disminuye a medida que baja la cota de la cuenca.

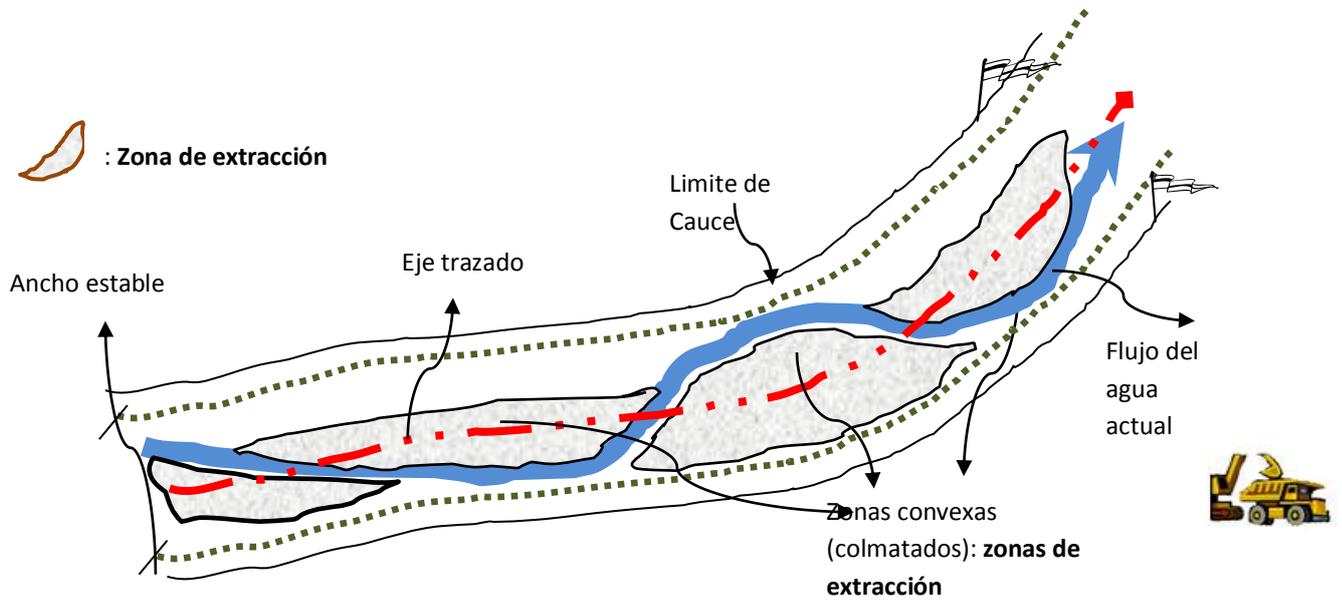
Figura 15 Delimitación de zona de extracción de material de acarreo

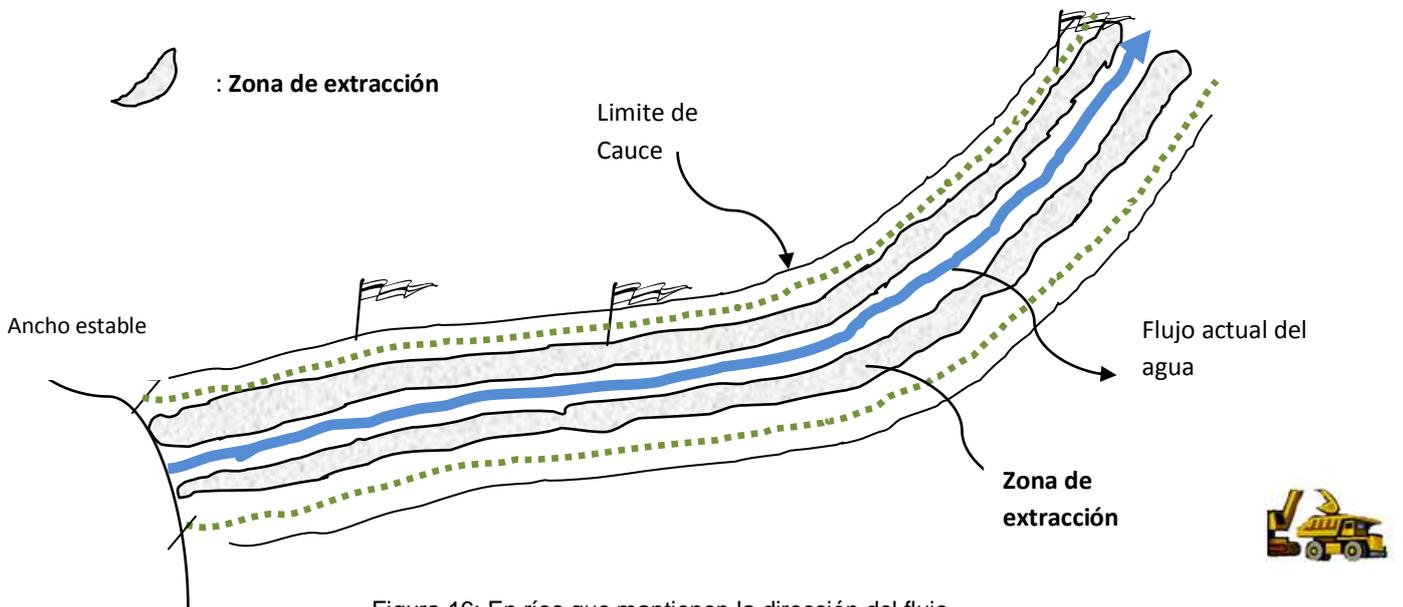
Figura 16: En ríos que mantienen la dirección del flujo

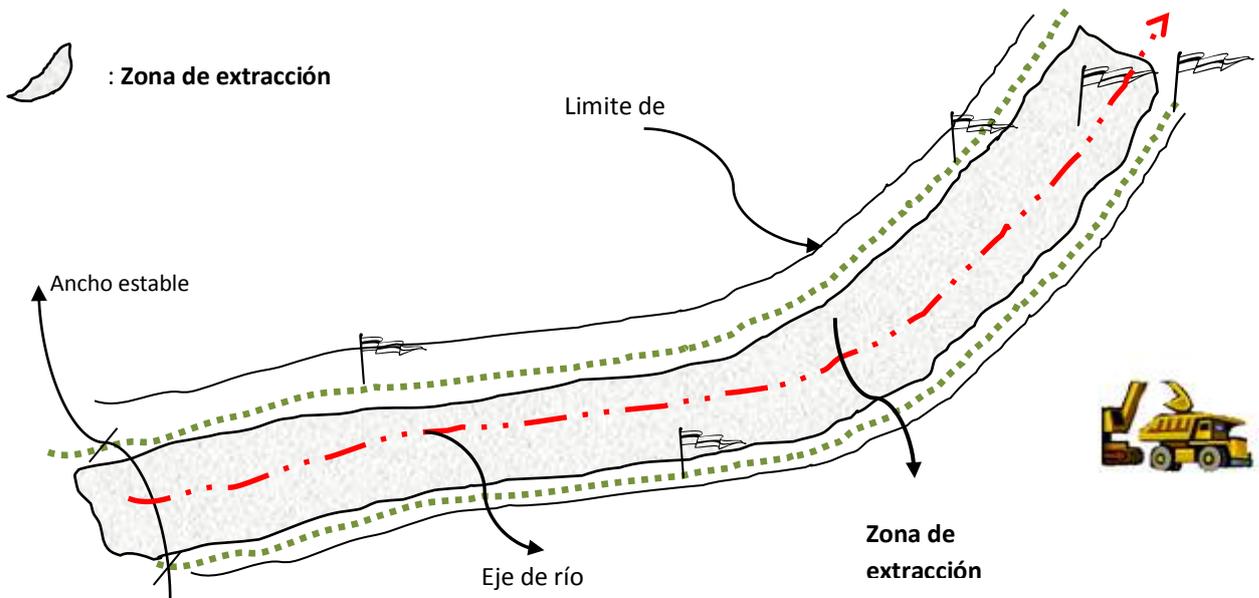
Para ríos con régimen no permanente se deberá trazar el eje central del cauce y se determinará el ancho estable, respetando la influencia de estructuras.

Figura 17: En ríos que no mantienen el flujo

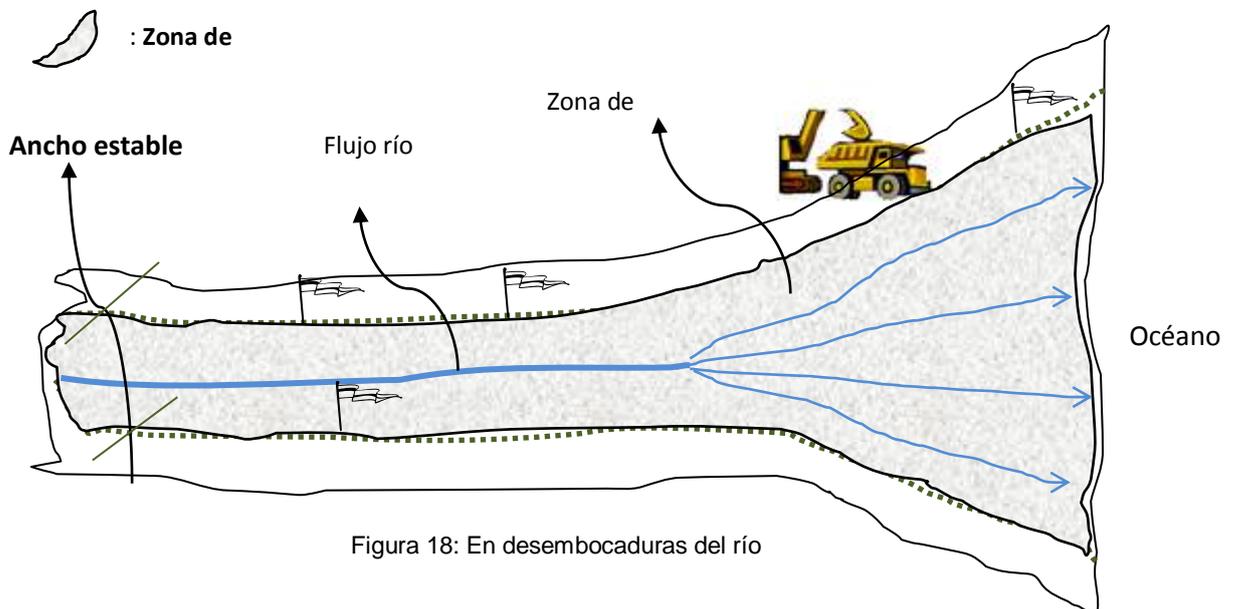
Considerar como zona de extracción las desembocaduras del río con la finalidad de efectuar el “destaponamiento” del material depositado en el cauce, para evitar las inundaciones por efectos de remanso, tal como se indica la Figura 18.

Figura 18: En desembocaduras del río

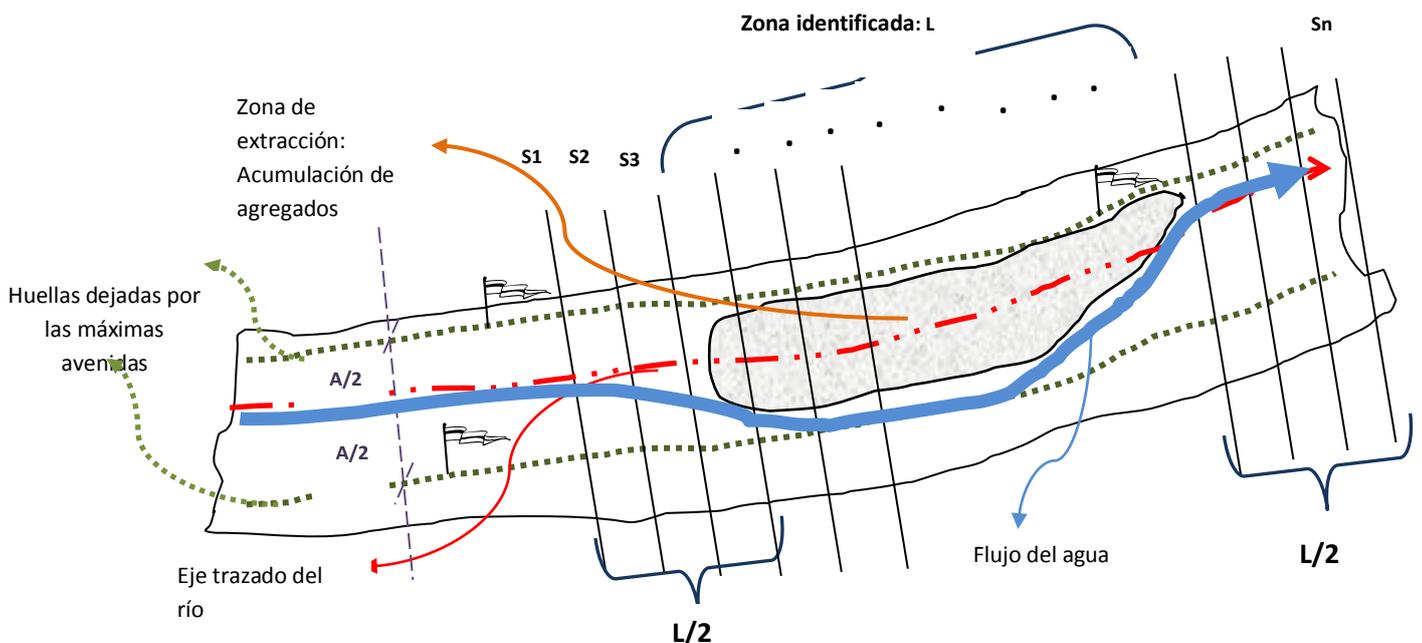
Con la información de la topografía se obtendrá la pendiente, dato que se requiere en algunas fórmulas empíricas para determinar el ancho estable. La pendiente se trazará considerando la Línea de **Thalweg**

Figura 19: Trazado del eje de río y las secciones transversales

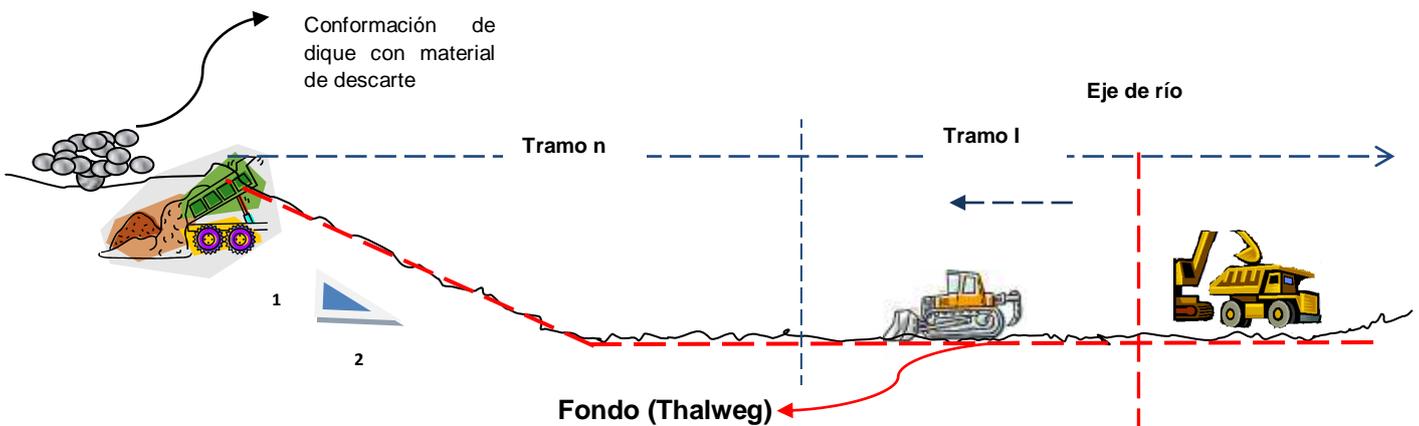
En figura 27 se observa el avance de las actividades de explotación del material de acarreo en el Tramo II, se aprecia que se realiza la excavación hasta el nivel de Thalweg. Se recomienda que el talud del dique fusible sea de 1: 2.

Figura 27: Caja canal del río, después de haber extraído el material de acarreo.

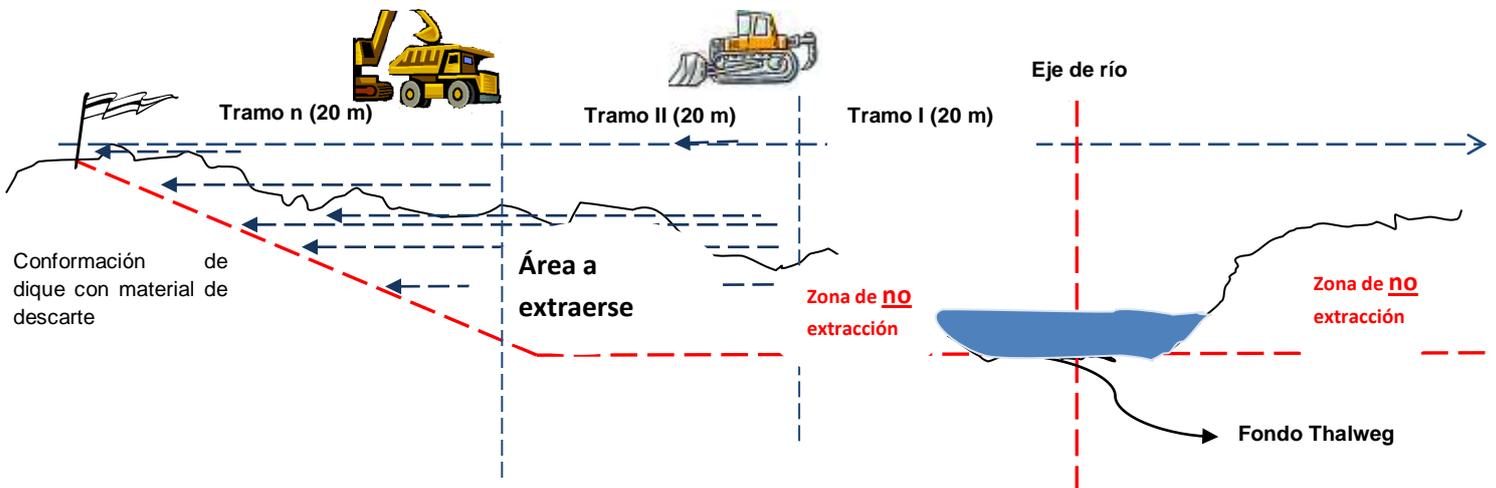
Figura 29: Trabajos de extracción de material Tramo II

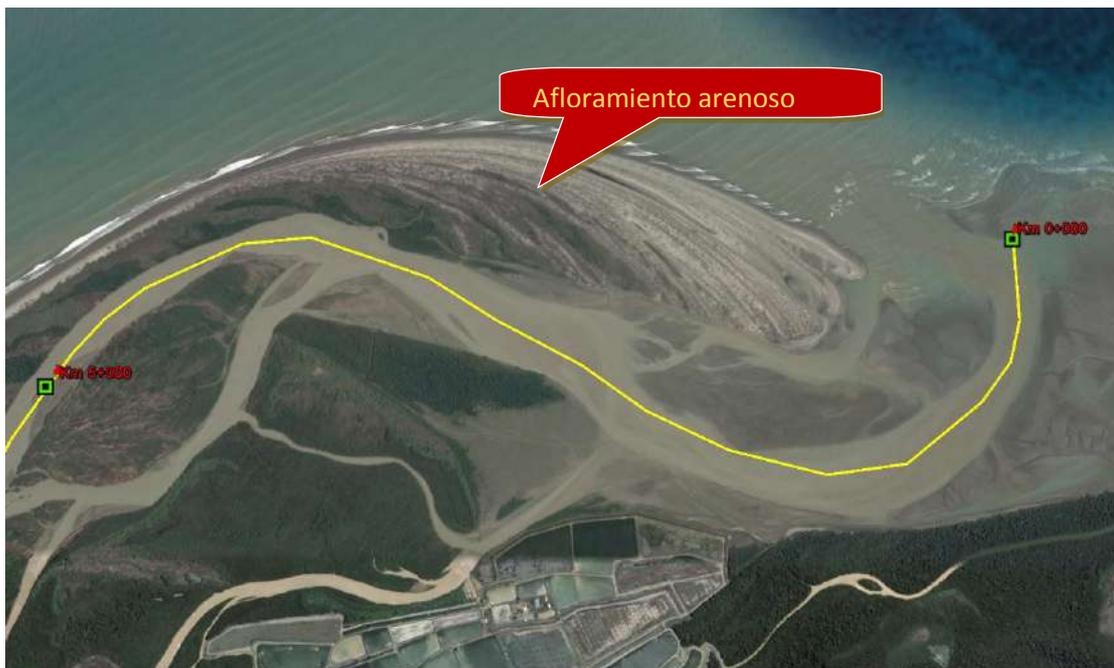
Este sector comprende básicamente la desembocadura y el flujo del agua cambia de dirección Norte a Este, por la existencia de un afloramiento arenoso de gran potencial que impide la libre desembocadura al Océano Pacífico y lo orienta hacia el Puerto Pizarro, y afecta principalmente a empresas que se dedican a la crianza de langostinos.

Figura 38. Se aprecia el afloramiento arenoso que impide la libre desembocadura en el mar.

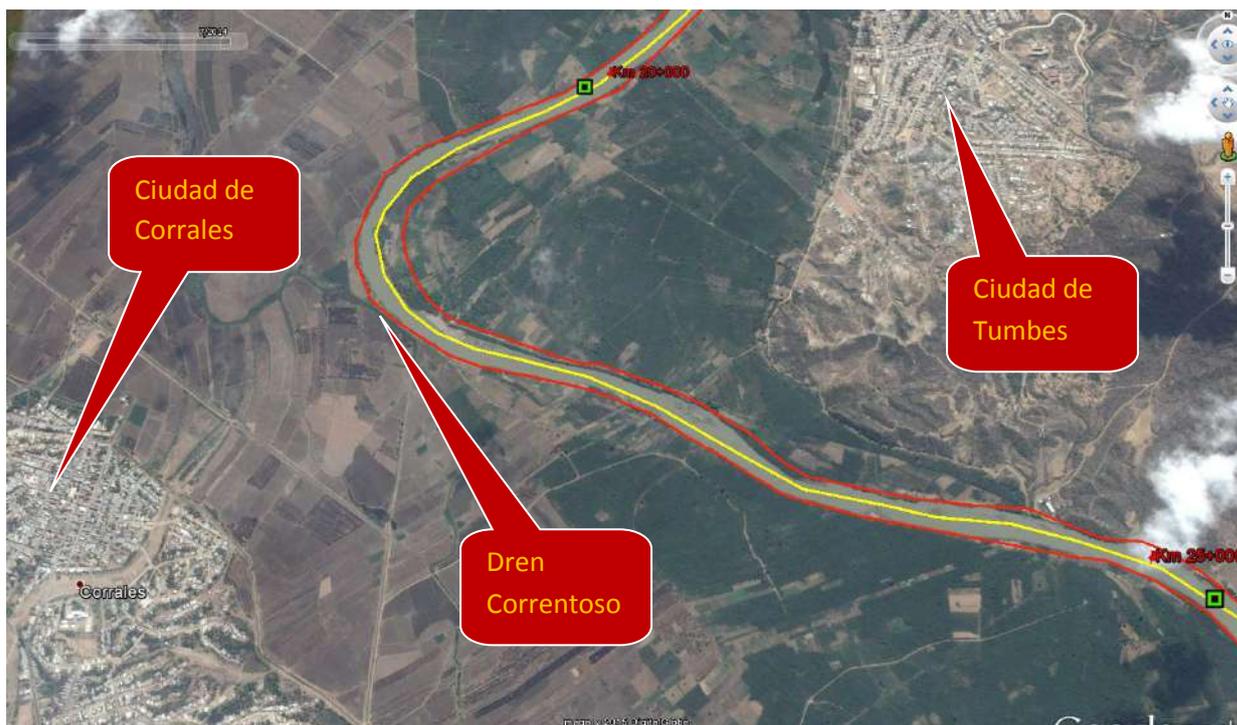
Existe una defensa consistente en una batería de ocho (08) Espigones de roca que es necesario mejorar.

Figura 42. Se aprecia el desarrollo del río Tumbes y la ubicación del dren Correntoso.

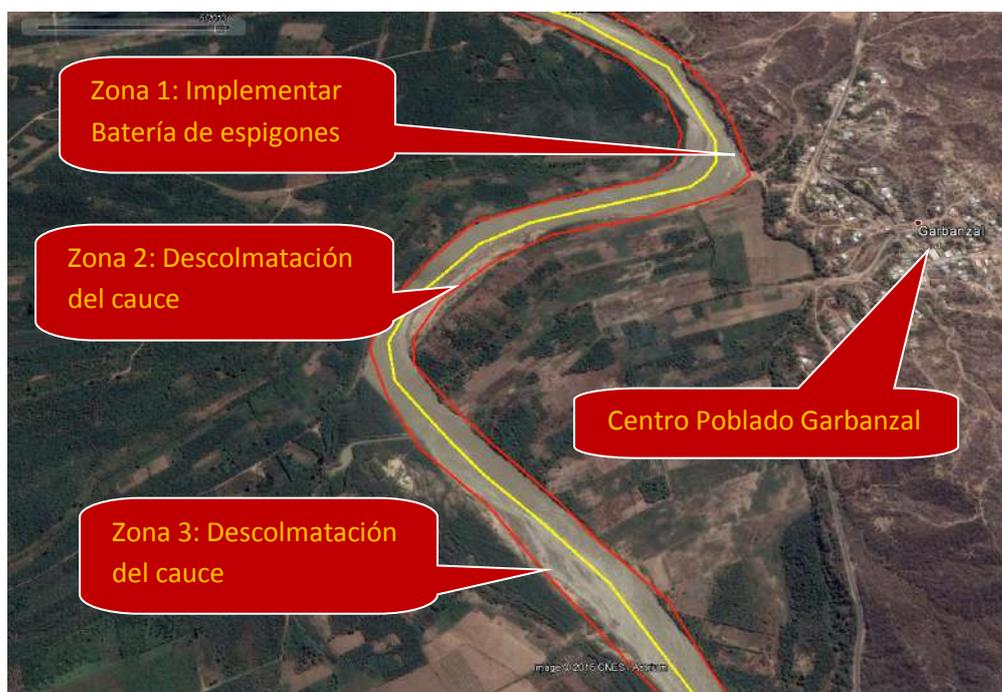
En este tramo el ancho natural del cauce del río Tumbes y la baja pendiente del tramo de 1.1 no permite una variación significativa en su desarrollo. Existen cuatro zonas que necesitan la limpieza y descolmatación del río considerando ancho mínimo de 120 metros (Zonas 2 y 3) y la construcción de baterías de espigones (Zona 1 y 4).

Figura 43. Se aprecia el desarrollo natural del río Tumbes y zonas que necesitan descolmatación del cauce (Zonas 2 y 3) y la implementación de batería de espigones (Zona 1)

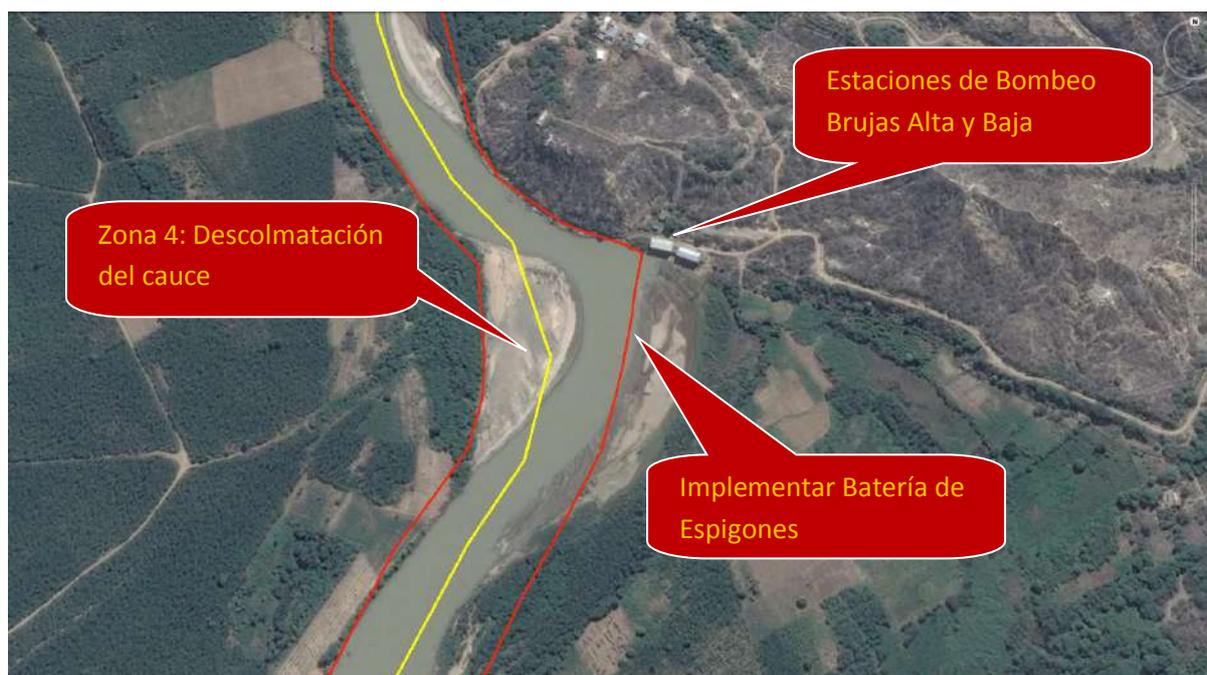
Figura 44. Se aprecia zona 4 que necesita descolmatación del cauce y protección con batería de espigones en la Estación de Bombeo Las Brujas Alta y Baja

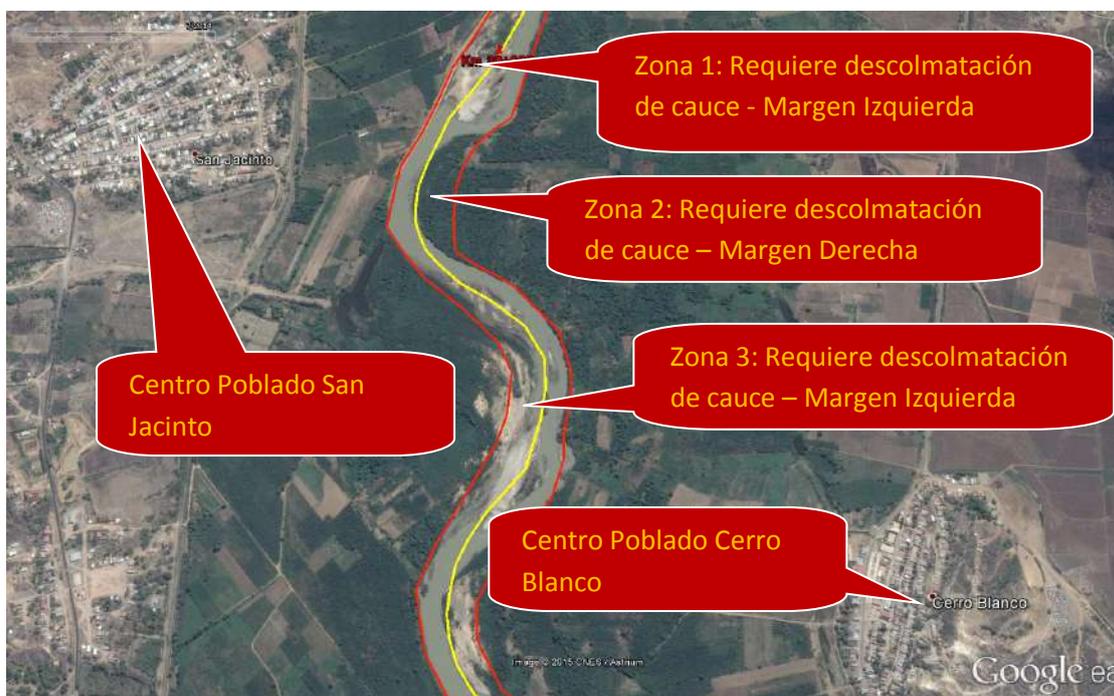
Figura 45. Se aprecia cuatro zonas que necesitan descolmatación del río Tumbes.

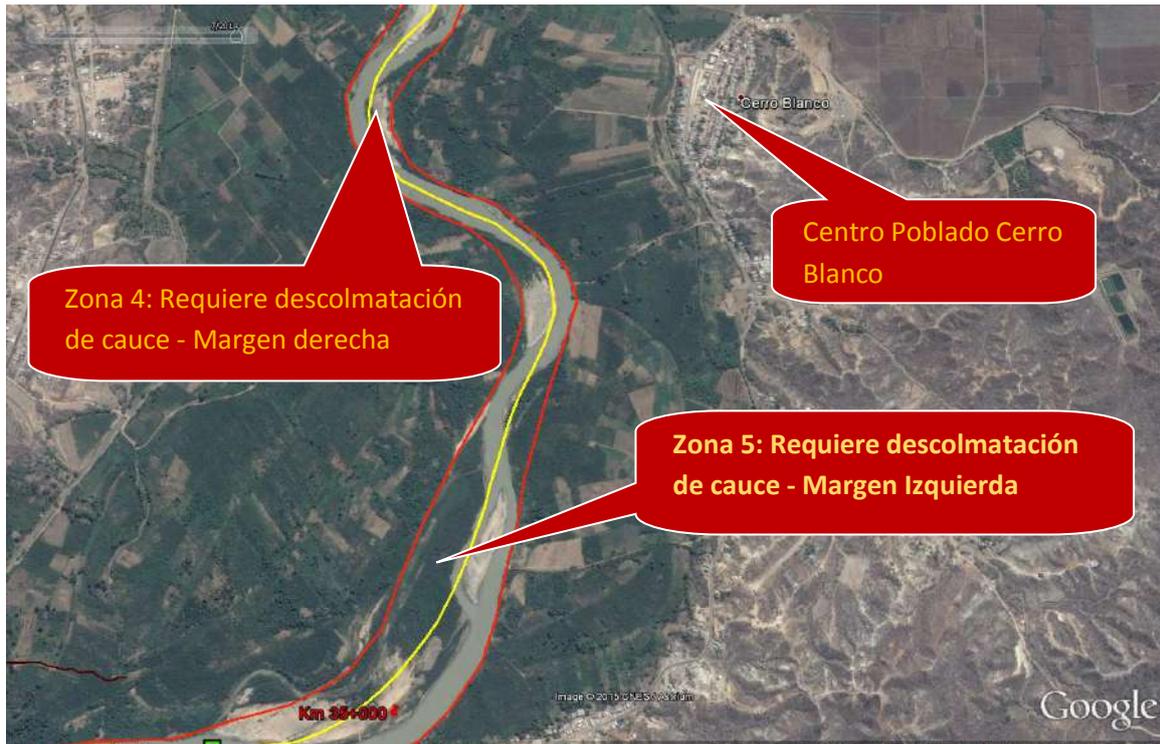
Figura 46. Se aprecia las zonas 4 y 5 que necesitan descolmatación del río Tumbes.

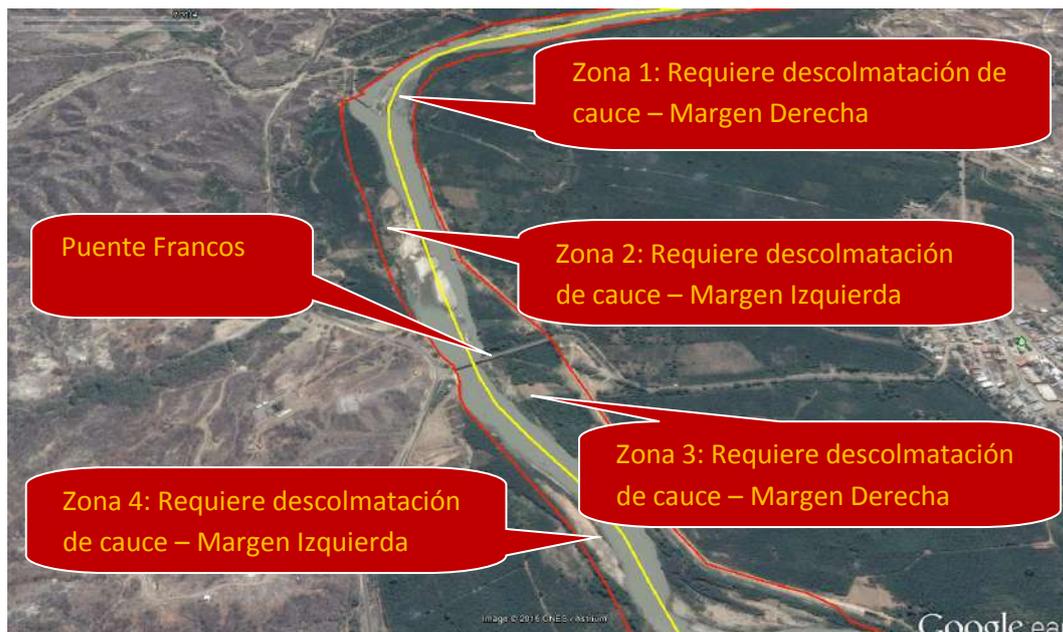
Figura 47. Se aprecia el Puente Franco y las zonas del cauce que requieren descolmatación

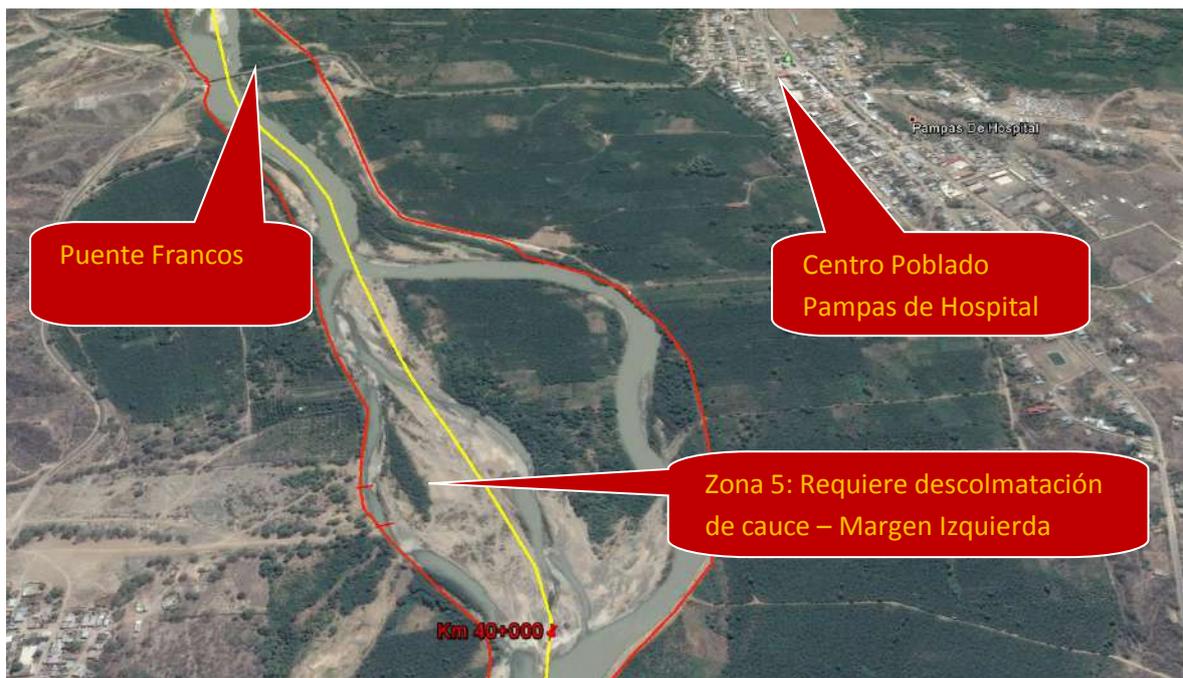
Figura 48. Se aprecia las zonas 5 que necesita descolmatación del río Tumbes

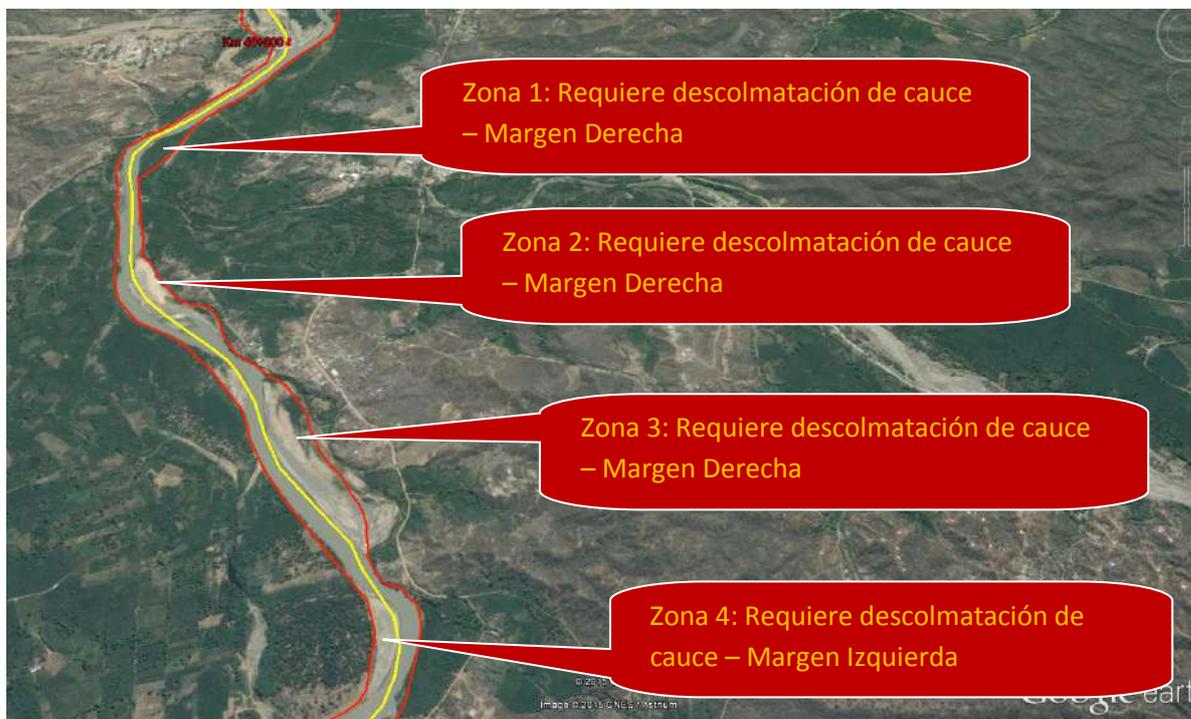
Figura 49. Se aprecia el desarrollo del río y las zonas que requieren descolmatación

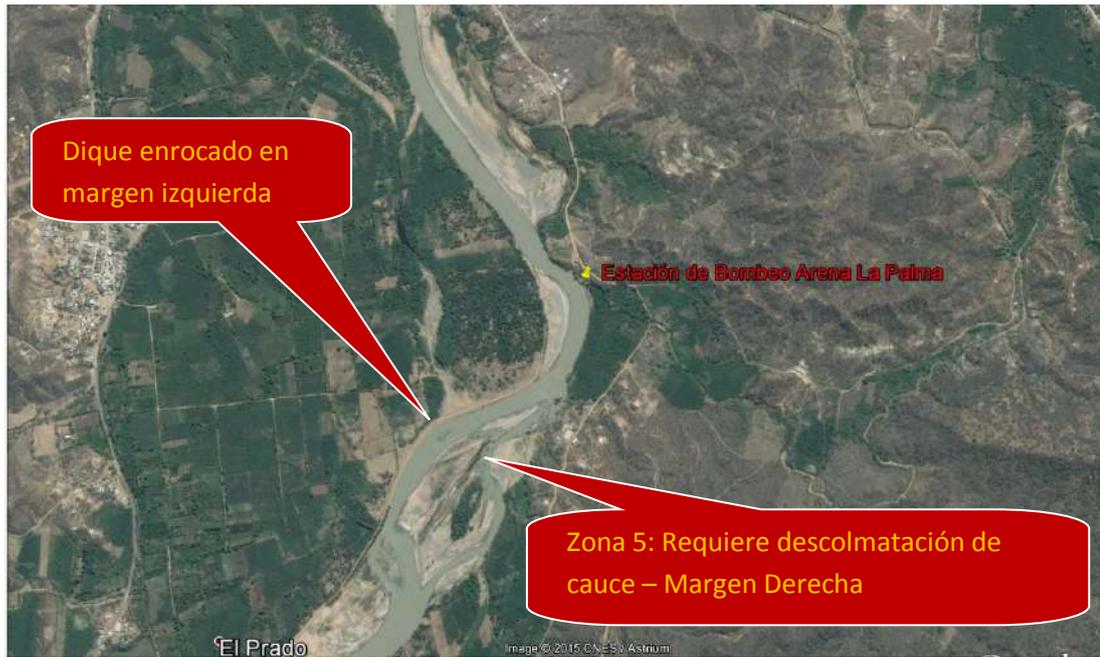
Figura 50 Se aprecia el dique enrocado y la zona 5 que requieren descolmatación

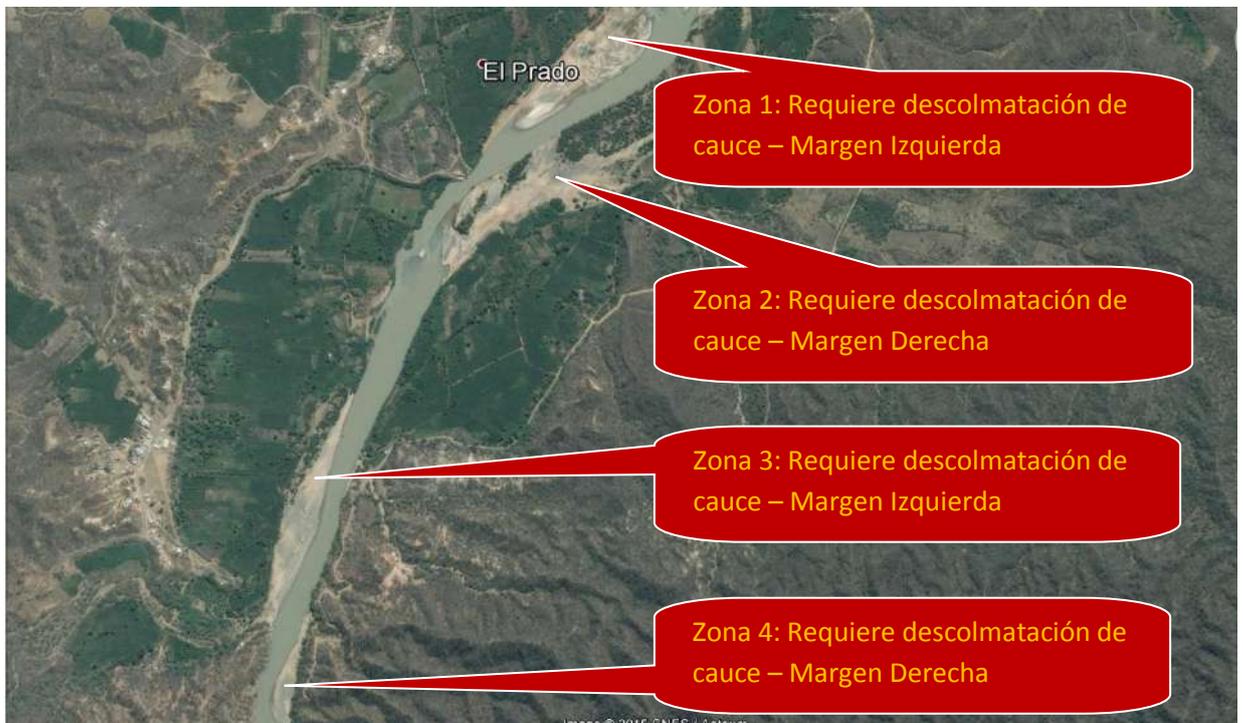
Figura 51 Se aprecia las zonas que requieren descolmatación

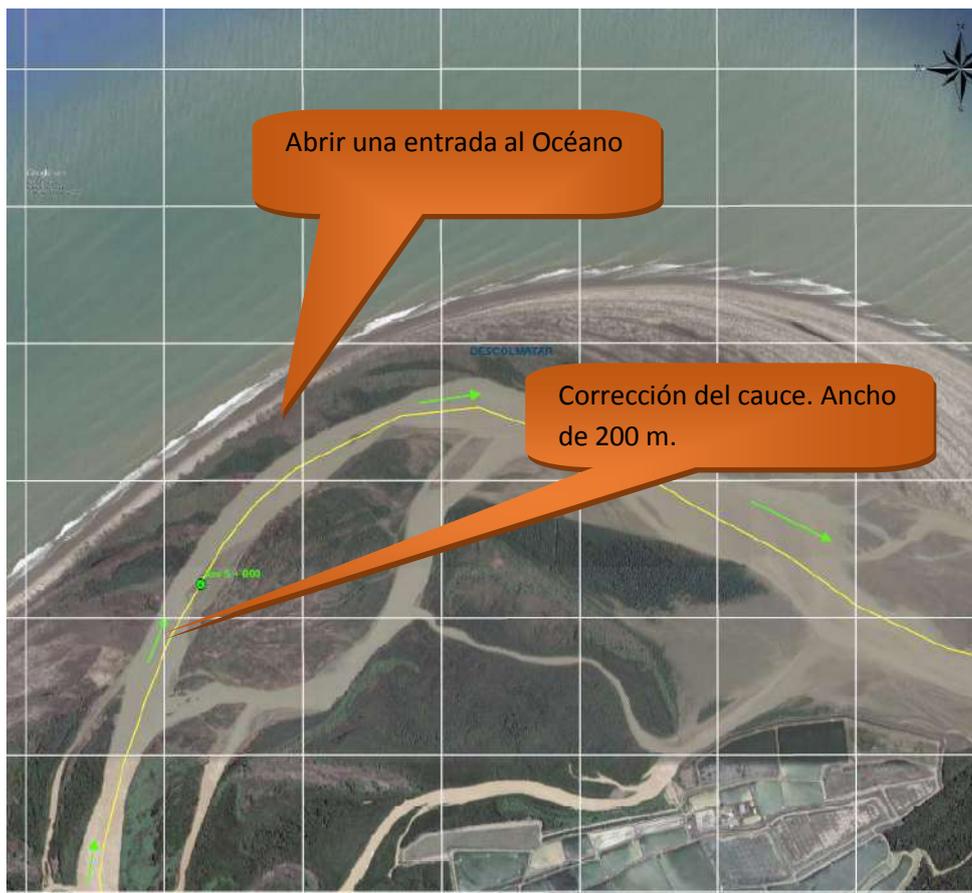
Figura 54 Se aprecia el cambio del flujo del río y la propuesta de descolmatación

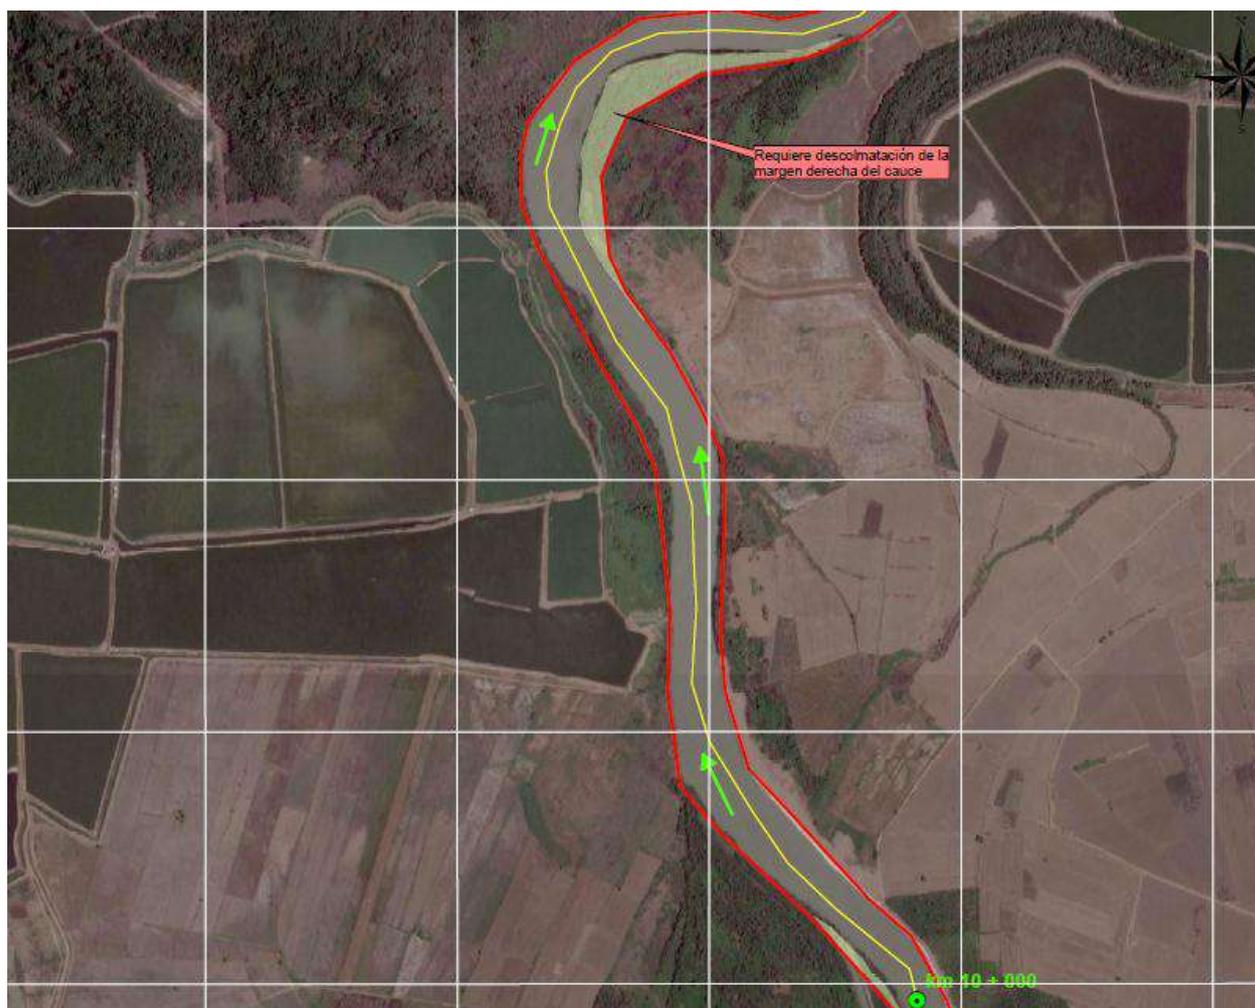
Figura 55 Se aprecia la propuesta de descolmatación del cauce en las curvas

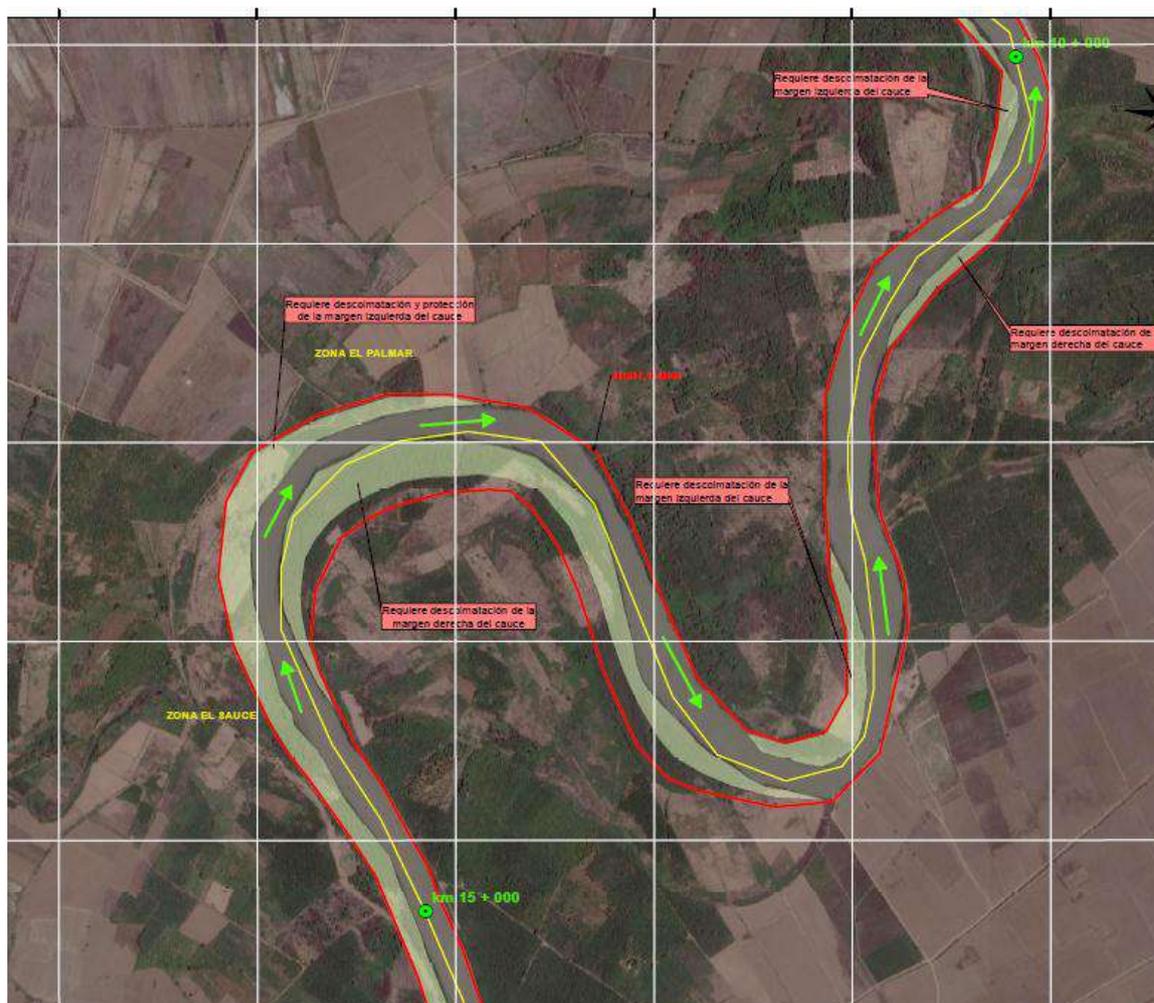
Figura 56 Se aprecia el desarrollo natural del río Tumbes con la presencia de la doble curva
