**Autoridad Nacional  
del Agua**

**DIRECCIÓN DE ESTUDIOS DE PROYECTOS HIDRÁULICOS MULTISECTORIALES**

## **TRATAMIENTO DE CAUCE DEL RIO TUMBES PARA EL CONTROL DE INUNDACION Y EROSION FLUVIAL**

**VOLUMEN I: MEMORIA**

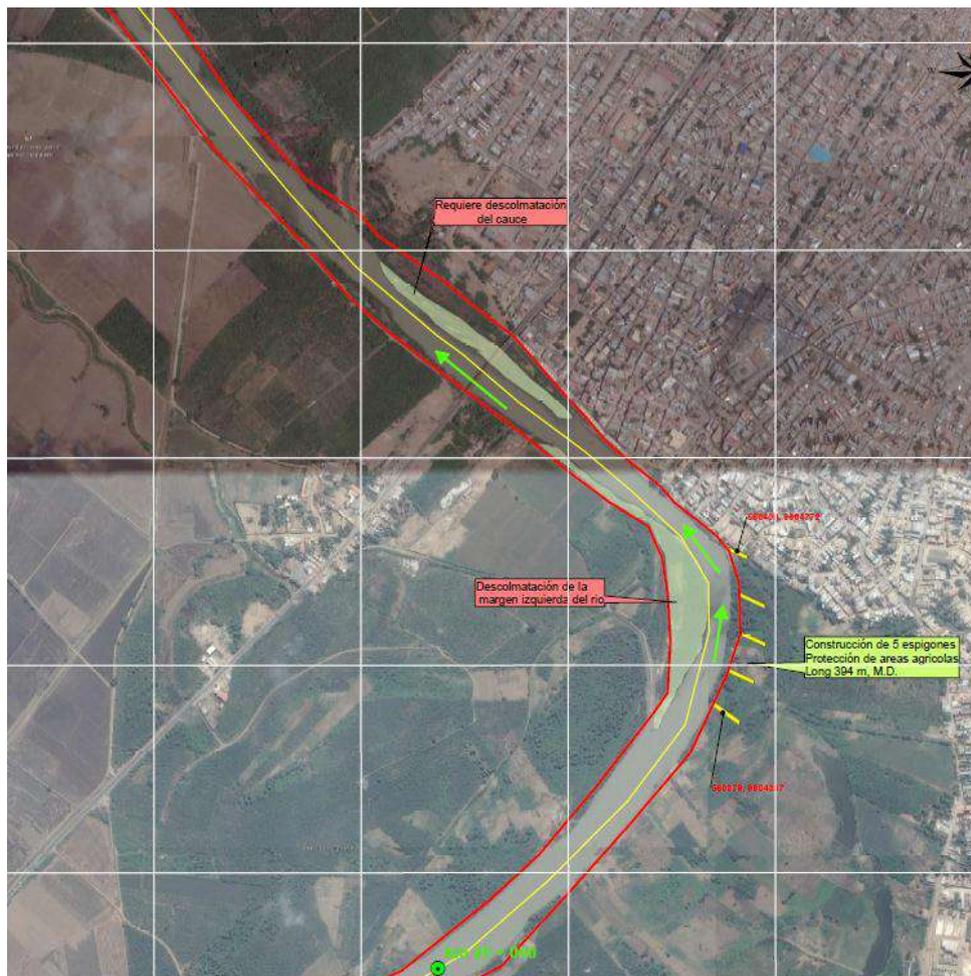
Figura 57. Se aprecia el desarrollo de la curva del río y la presencia de la ciudad de Tumbes y la propuesta de proteger la ciudad y áreas agrícolas

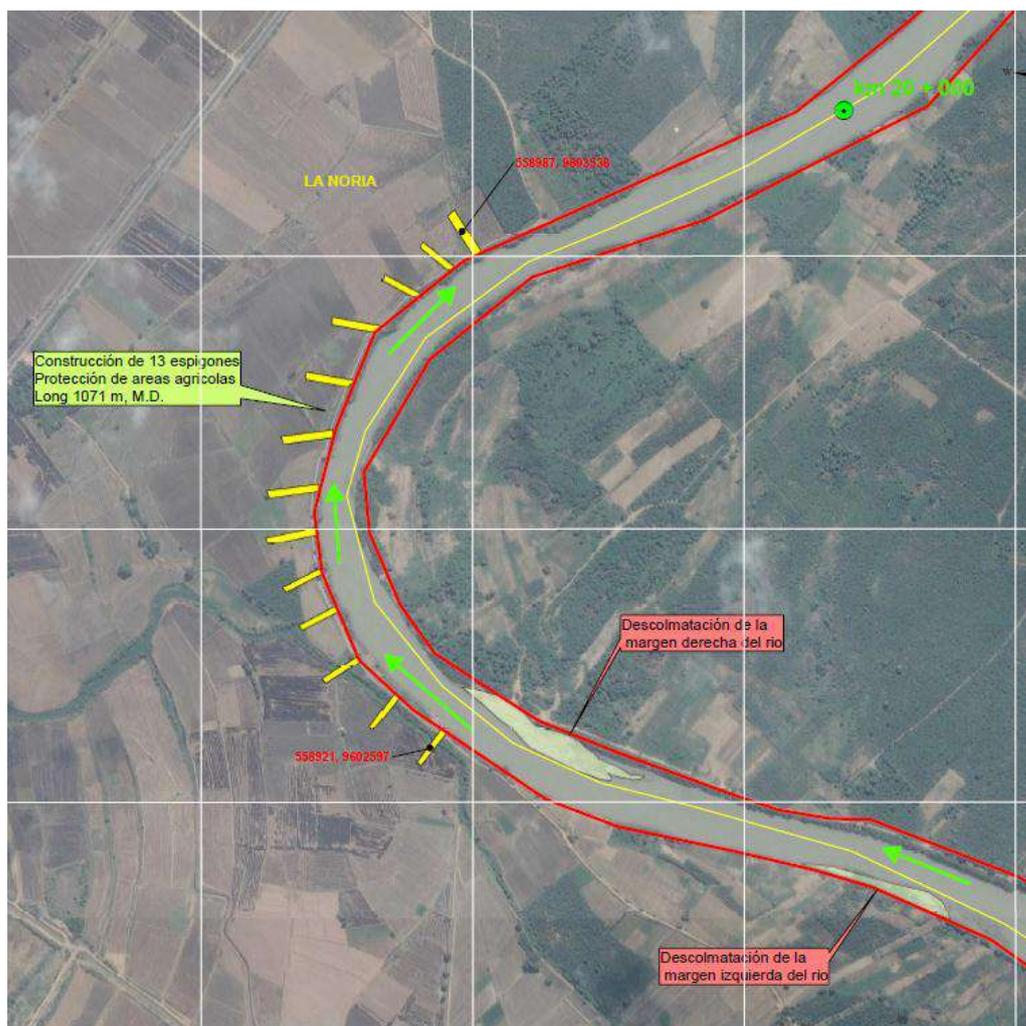
Figura 58 Se aprecia el desarrollo natural de la curva en el río Tumbes y la propuesta de proteger las áreas agrícolas.

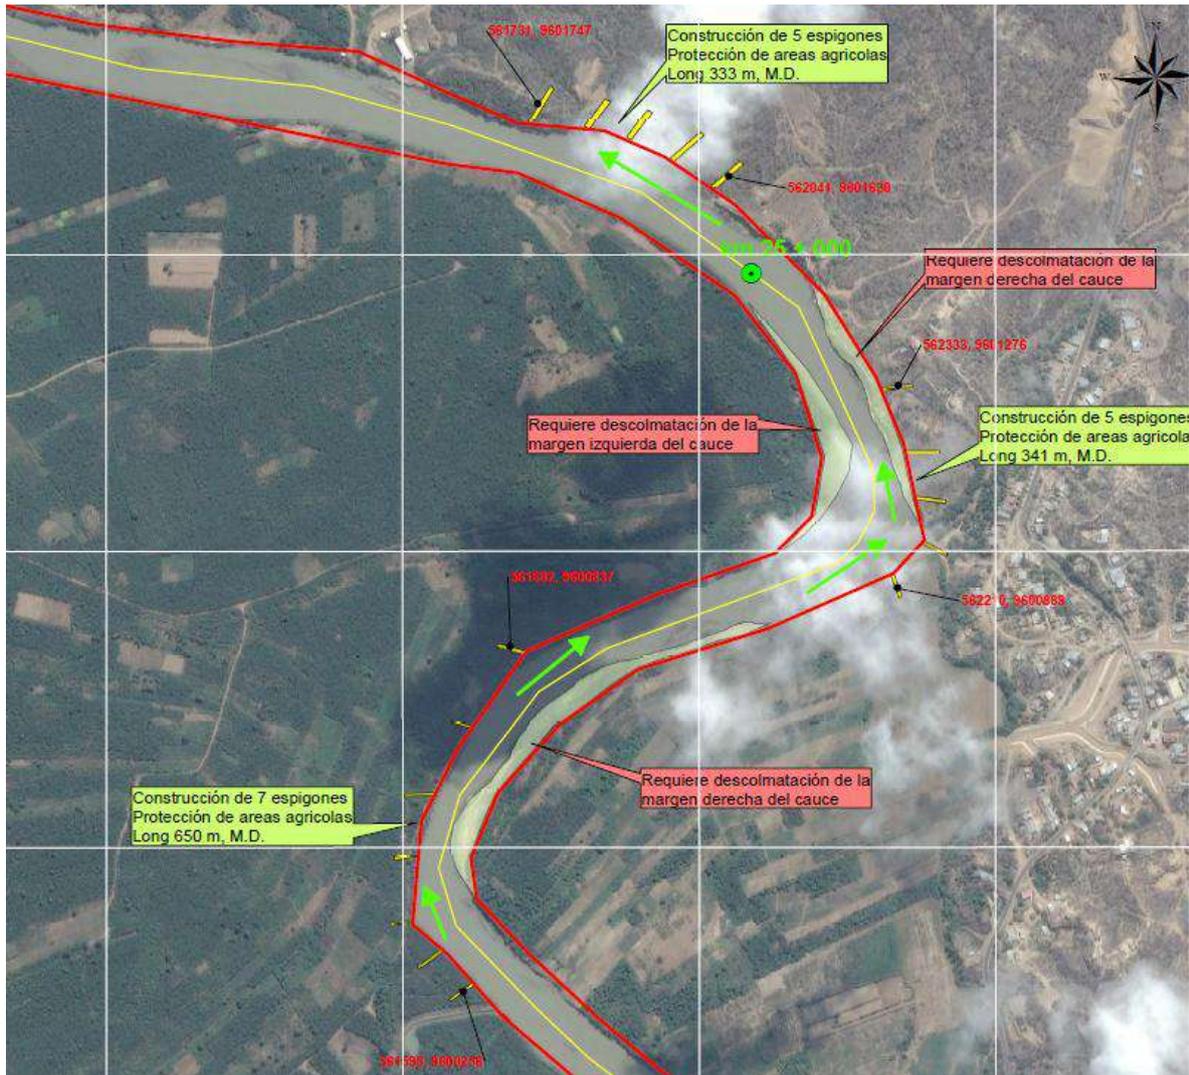
Figura 59 Se aprecia el desarrollo natural del río Tumbes con una doble curva

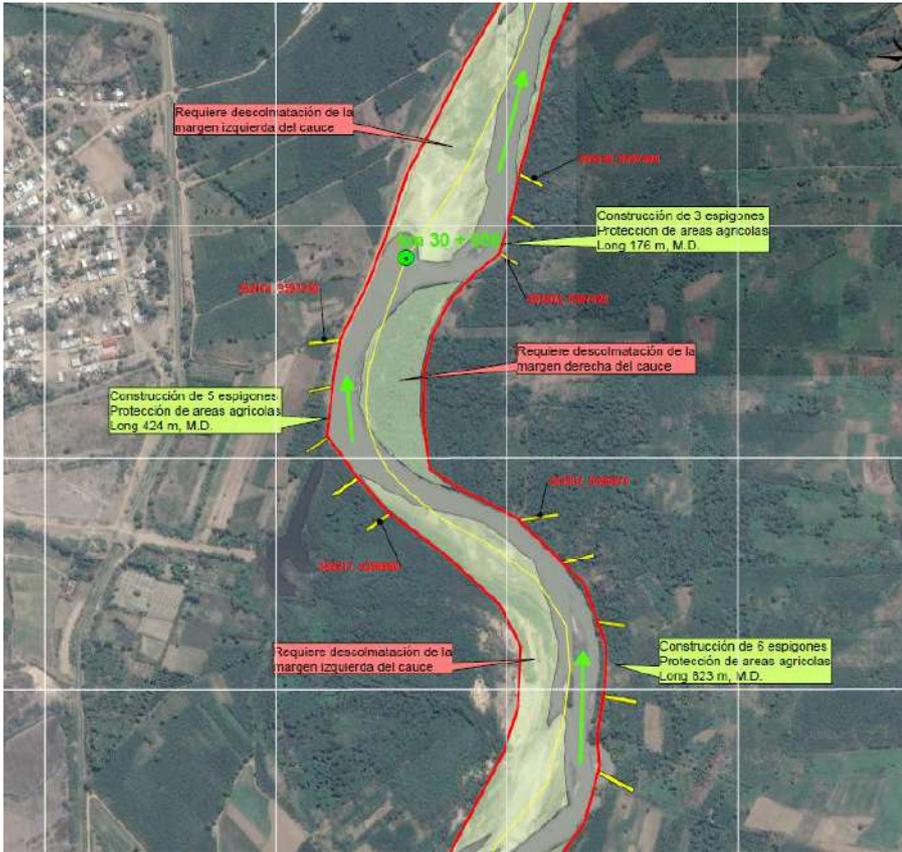
Figura 60 Se aprecia el desarrollo del río Tumbes y la propuesta de descolmatación y protección de riberas.

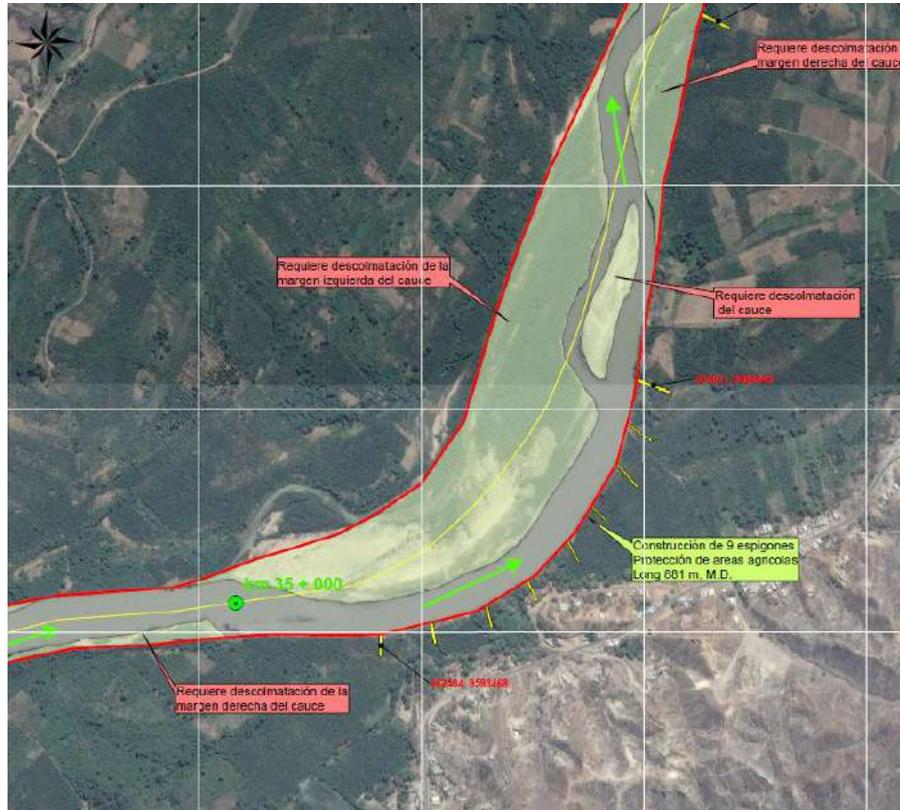
Figura 61 Se aprecia y la propuesta de descolmatación y protección de riberas

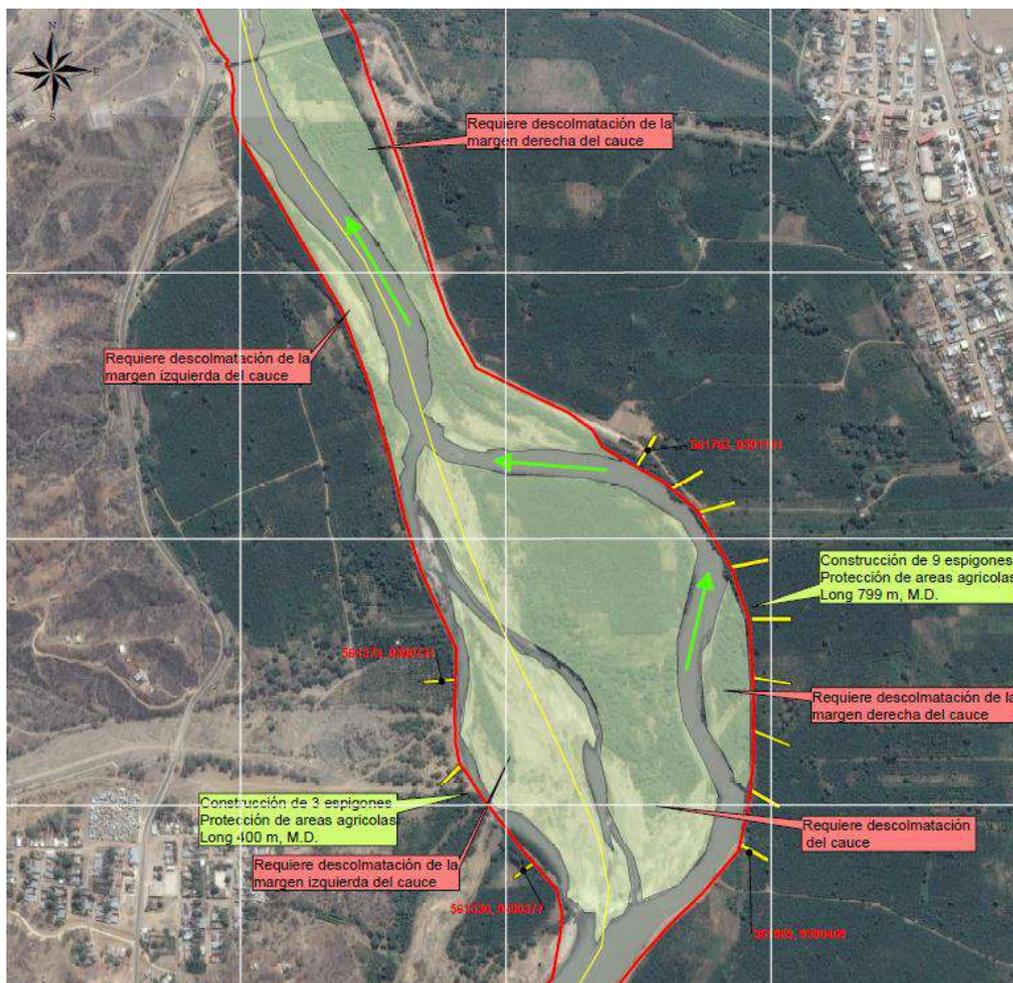
Figura 62 Se aprecia gran olmatación aguas arriba del Puente Francos y la propuesta de proteger las áreas agrícolas.

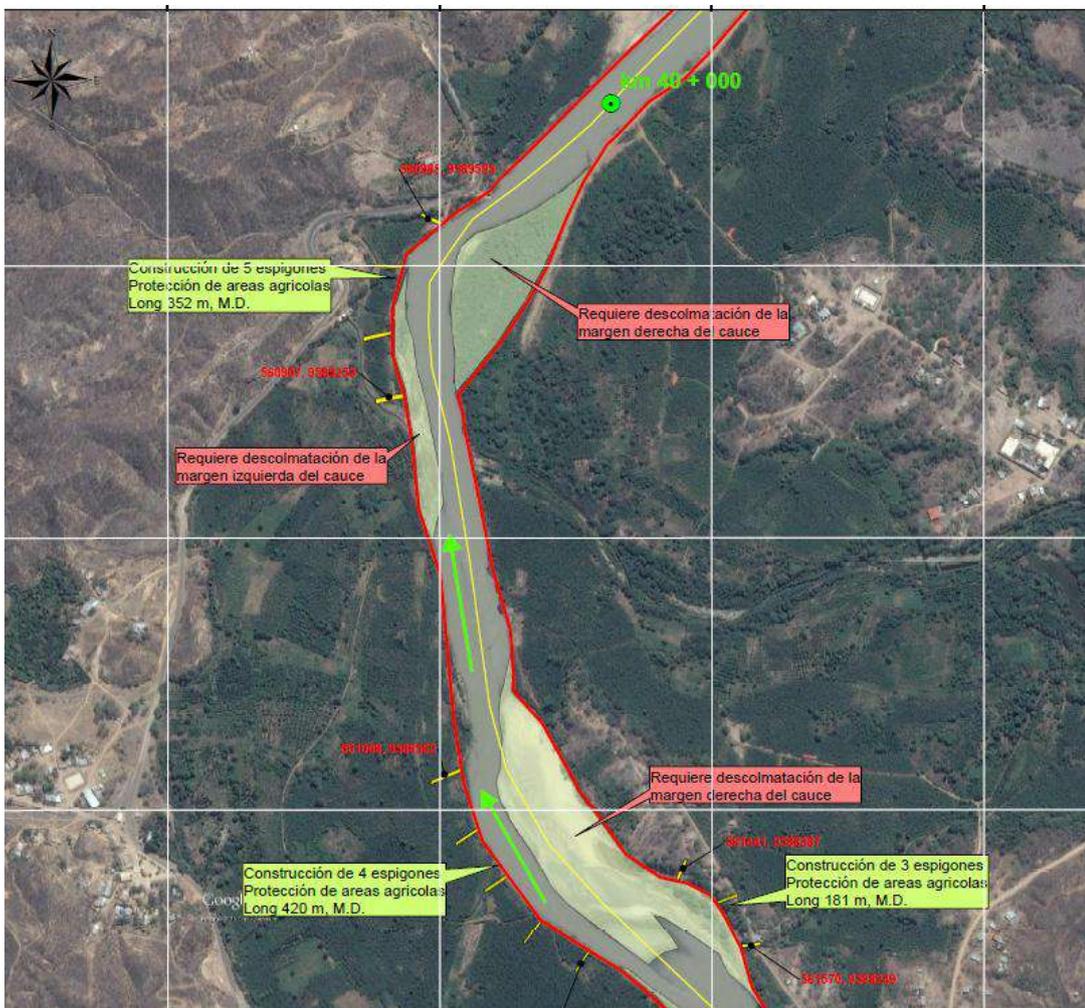
En este tramo el ancho natural del río varia entre los 115 m a 423 m y se localizan tres estaciones de bombeo: Arena La Palma, Becerra Belen y Ruston La Inverna, la primera estación requiere de protección, por lo que se recomienda lo siguiente en orden de importancia:

Figura 63 Se aprecia la propuesta de mejorar el dique existente en la margen derecha

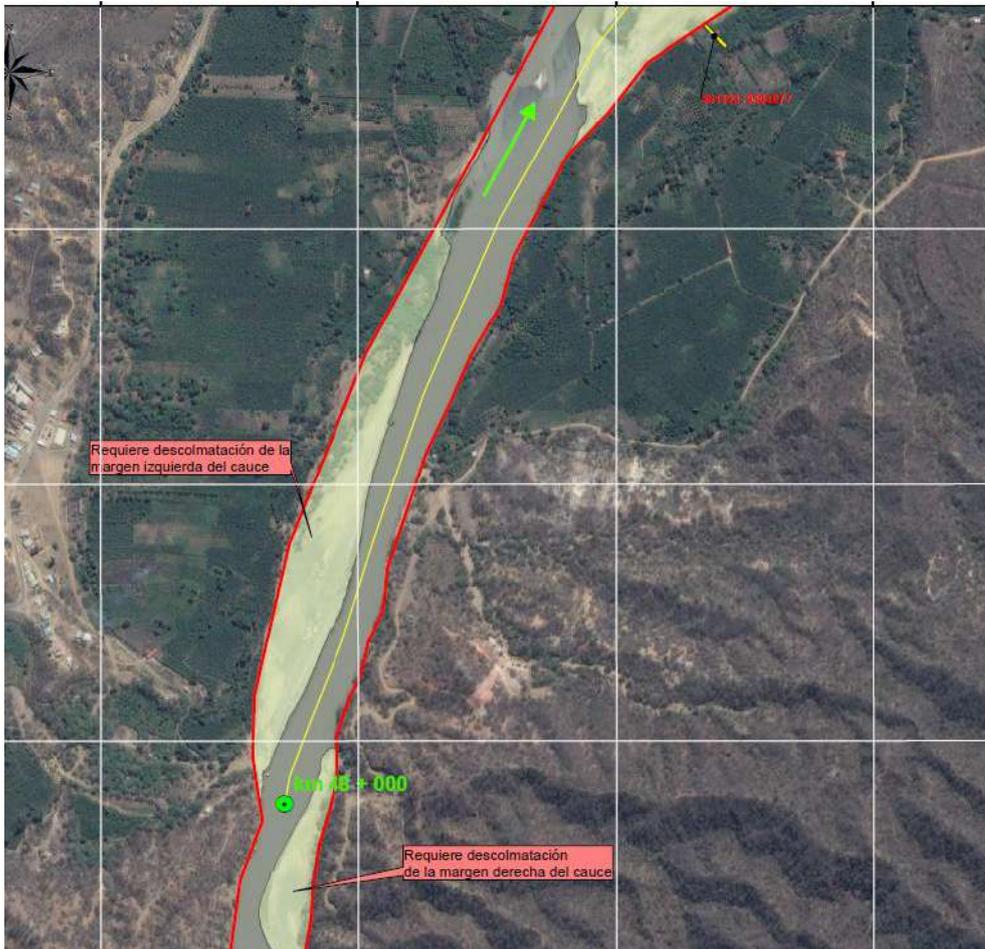
Figura 64 Se aprecia la propuesta de descolmatación
