**PP 0068 REDUCCIÓN DE VULNERABILIDAD Y ATENCIÓN DE
EMERGENCIAS POR DESASTRES**

IDENTIFICACIÓN Y CONTROL DE ZONAS CRÍTICAS EN EL CAUCE DEL RIO SIGUAS QUILCA

Pedregal, Noviembre 2017

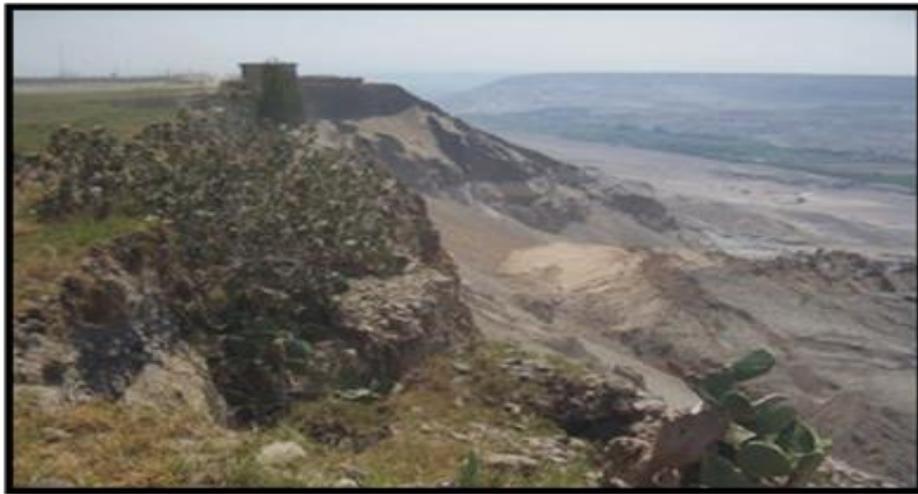
FOTO N° 01: EL GRUPO MOQUEGUA SUPERIOR SE OBSERVA COMO UN BALCÓN EN EL TALUD EN EL SECTOR EL ZARZAL, MESES ANTES DEL GRAN DESLIZAMIENTO

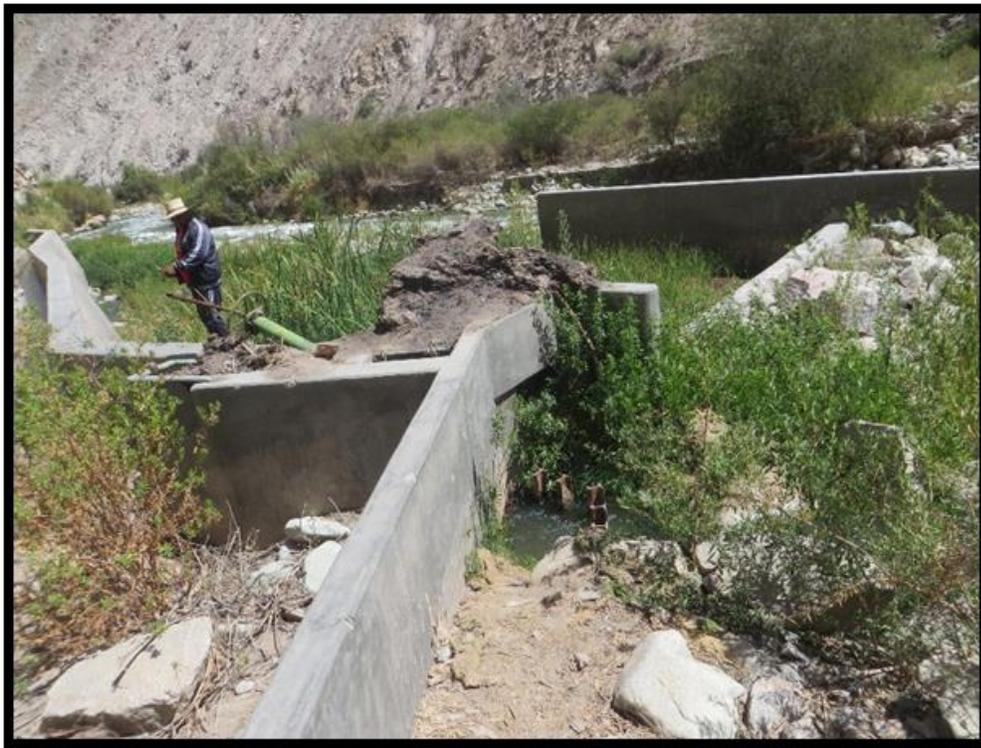
FOTO N° 05: Bocatoma Lluclla Alta

NOMBRE DE TRAMO CRITICO	PUNTO CRITICO		Longitud (metros lineales)
	ESTE (X)	NORTE (Y)	
Bocatoma de Lluclla alta	817581	8209244	100

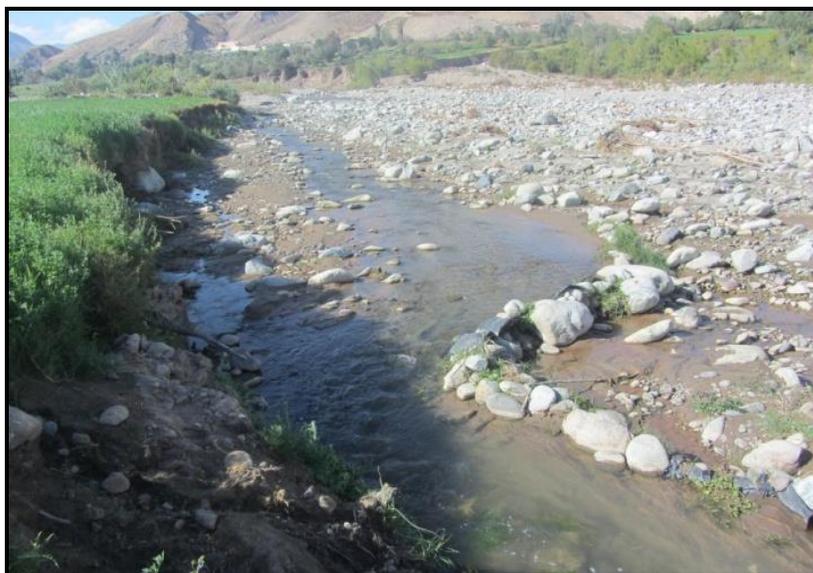
NOMBRE DE TRAMO CRITICO	PUNTO CRITICO		Longitud (ml)
	ESTE (X)	NORTE (Y)	
Lluclla Baja	817118	8208146	450

FOTO N° 06: Arrasamiento Lluclla Baja

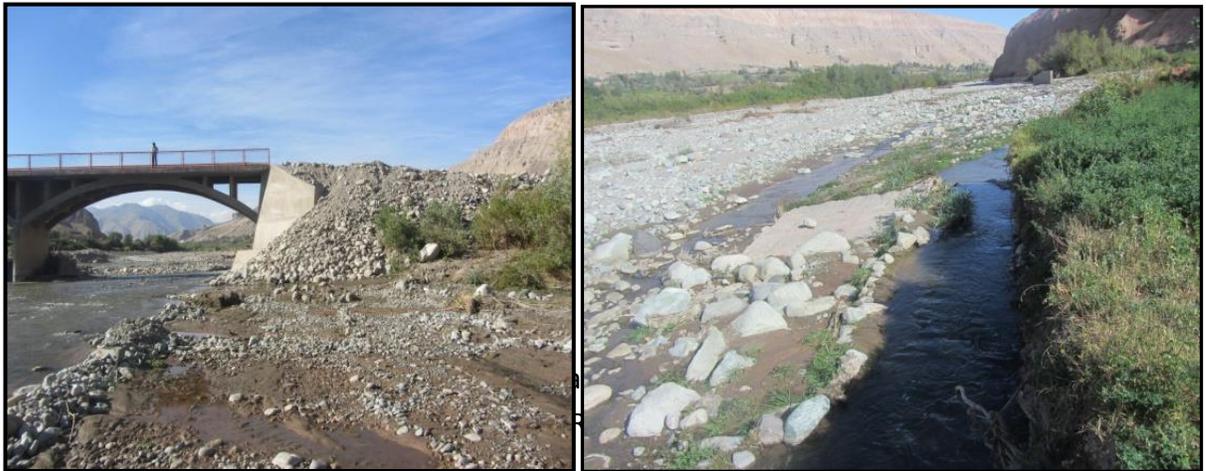
Longitud	PUNTO DE INICIO		LONGITUD
	ESTE (X)	NORTE (Y)	
Quilcapampa	816057	8207897	650

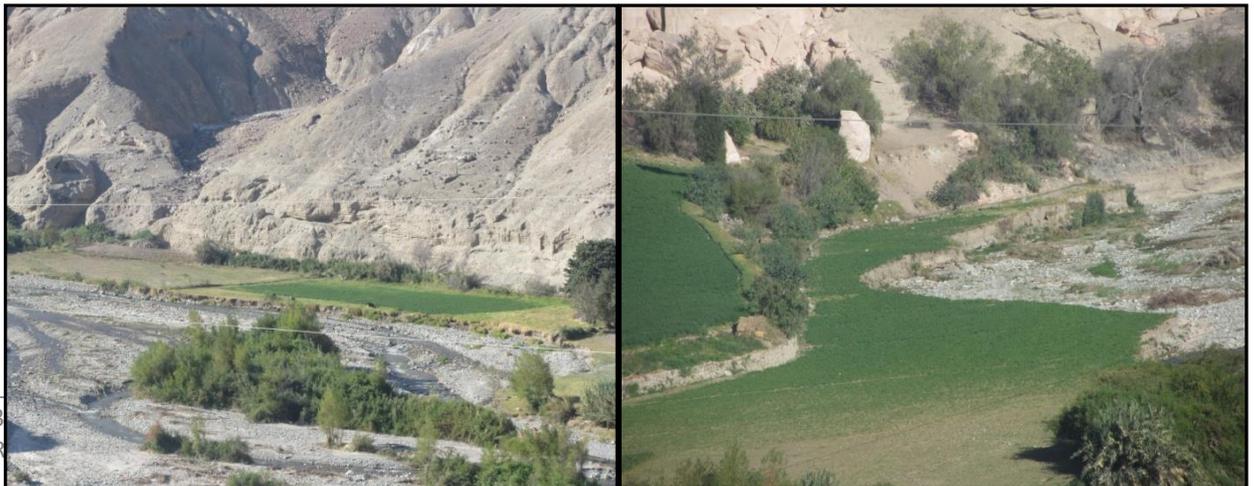
Zona de eminente inundación y arrasamiento de la bocatoma de Colombia, ubicada en la margen izquierda del rio siguas en las coordenadas UTM 813127E; 8189201N cota 1510 msnm, el año anterior ya se produjo arrasamiento por este sector, dañando a 120 usuarios con 270 Ha. De cultivos de forraje y de pan llevar.

FOTO N° 09 y 10: Arrasamiento predios agrícolas y Bocatoma Sondor

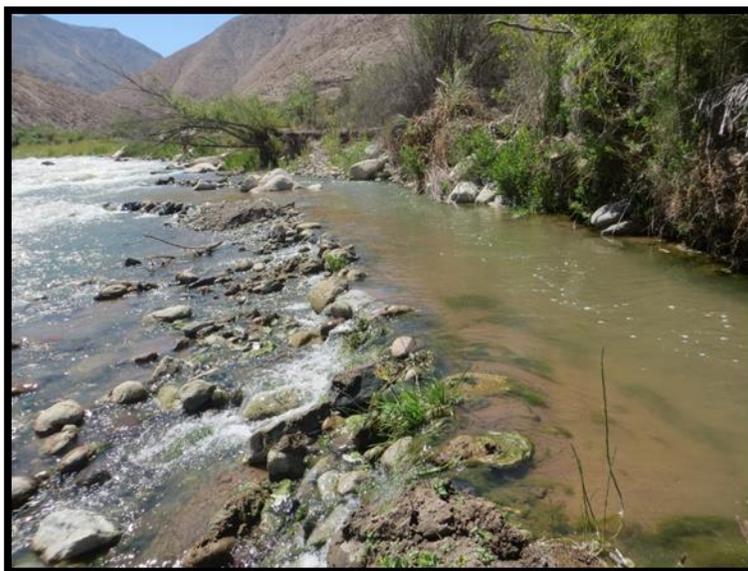
NOMBRE DE TRAMO CRITICO	PUNTO DE INICIO		Longitud (ml)
	ESTE (X)	NORTE (Y)	
Cerca Santa Isabel de Siguas	810689	8194961	500

FOTO N° 11: Arrasamiento Bocatoma Santa Isabel de Siguas

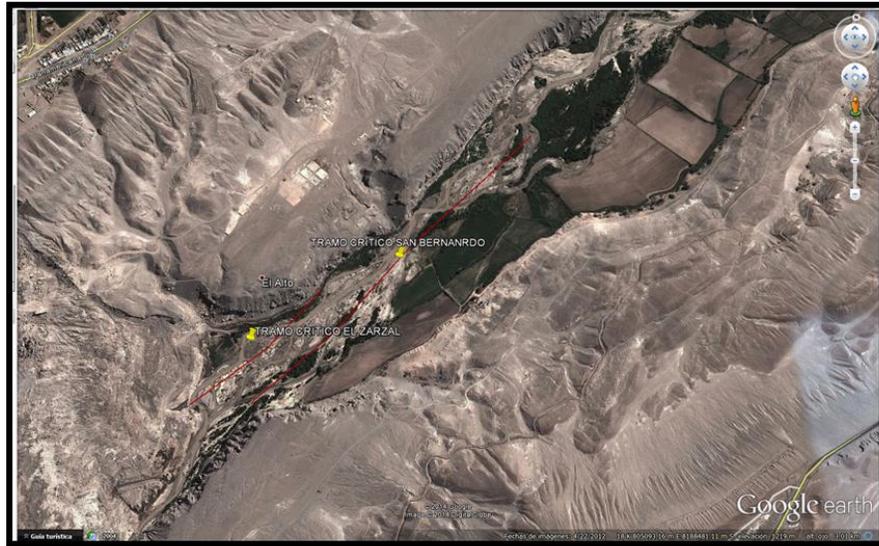
NOMBRE DE TRAMO CRITICO	PUNTO DE INICIO		Longitud (ml)
	ESTE (X)	NORTE (Y)	
San Bernardo	804655	8188327	420

ZONA CRITICA DE SAN BERNARDO Y ZARZAL

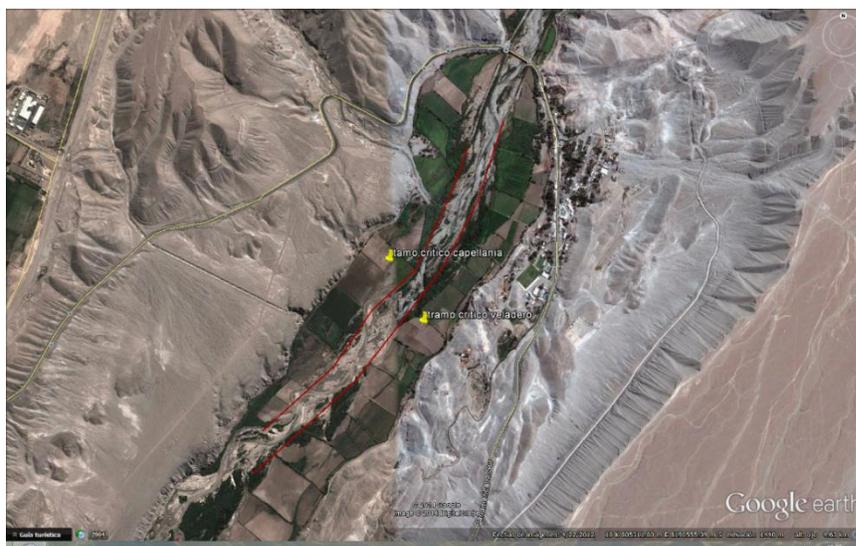
NOMBRE DE TRAMO CRITICO	PUNTO DE INICIO		Longitud (ml)
	ESTE (X)	NORTE (Y)	
San Bernardo	805584	8189314	1600

Zona Critica Veladero y Capellania

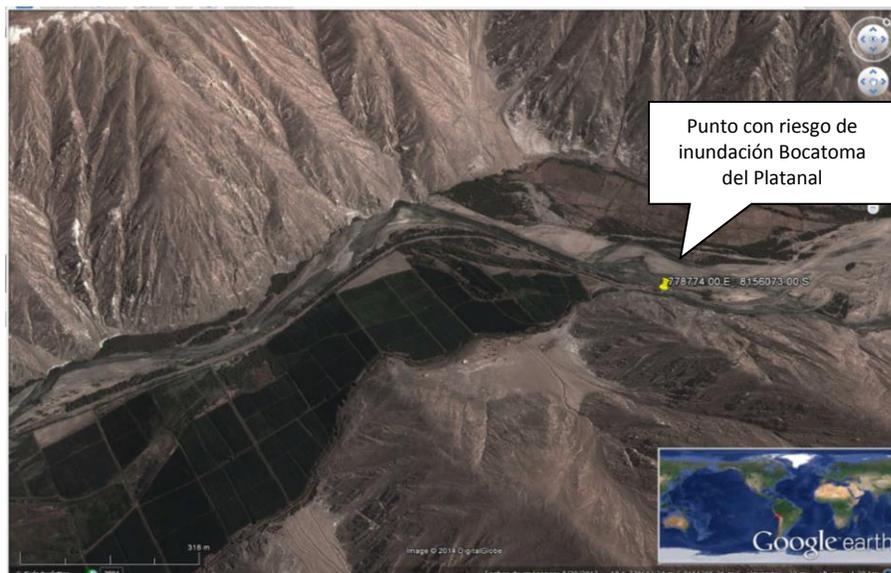
NOMBRE DE TRAMO CRITICO	PUNTO DE INICIO		Longitud (ml)
	ESTE (X)	NORTE (Y)	
Compuerta del Platanal	778774	8156073	2900

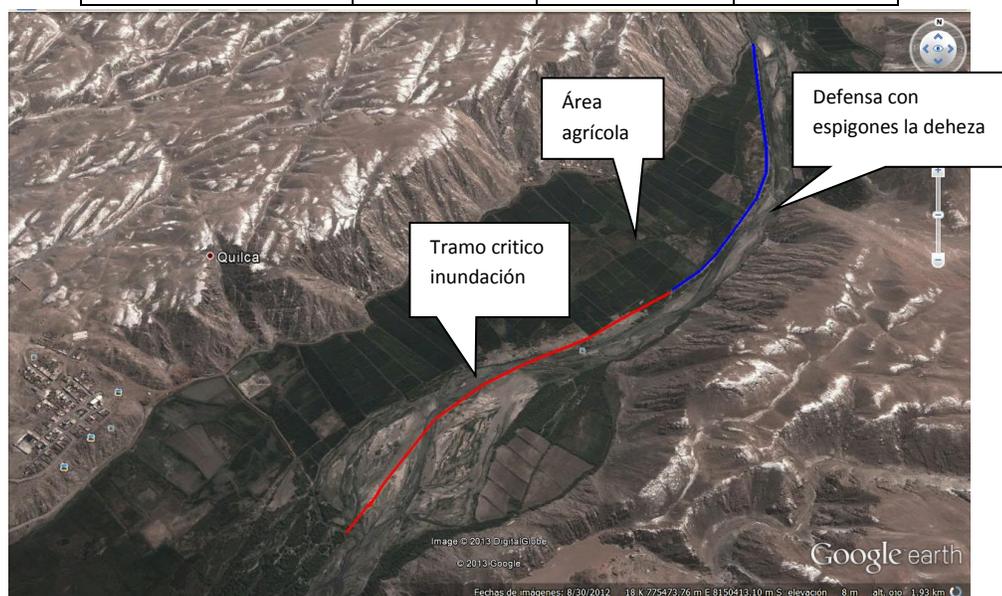
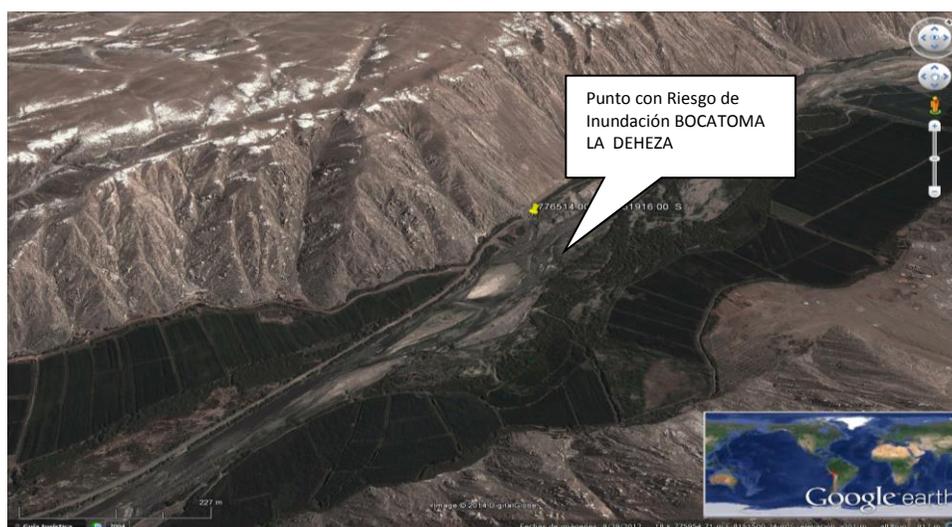
BOCATOMA LA DEHEZA

Se encuentra ubicada en la parte inferior del Valle de Quilca, cuenta con área agrícola ubicado en la margen izquierda del río Quilca, actualmente cuenta con una defensa con espigones de 0.8 km aproximadamente, en la presente temporada la defensa no ha sido afectado puesto que anteriormente se ha realizado trabajos de reforzamiento, normalmente la inundación al área agrícola se produce aguas

NOMBRE DE TRAMO CRITICO	PUNTO DE INICIO		Longitud (ml)
	ESTE (X)	NORTE (Y)	
Bocatoma la Deheza	776514	8151916	1,145

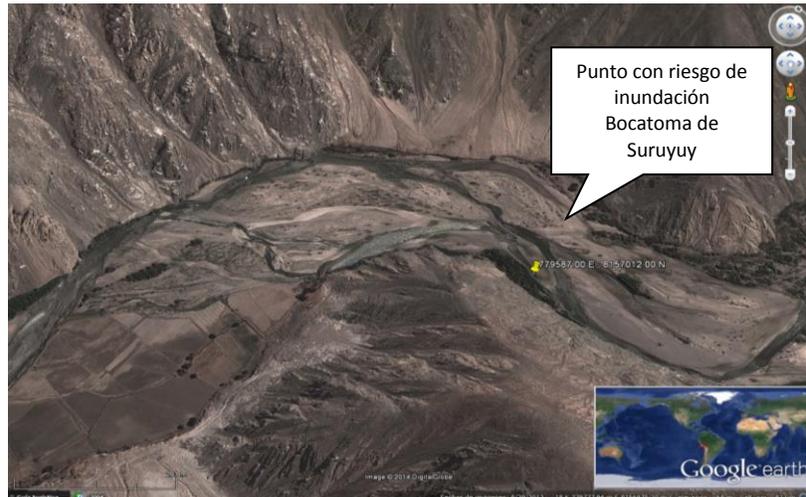
NOMBRE DE TRAMO CRITICO	PUNTO DE INICIO		Longitud (ml)
	ESTE (X)	NORTE (Y)	
Bocatoma de Suruyuy	779784	8157044

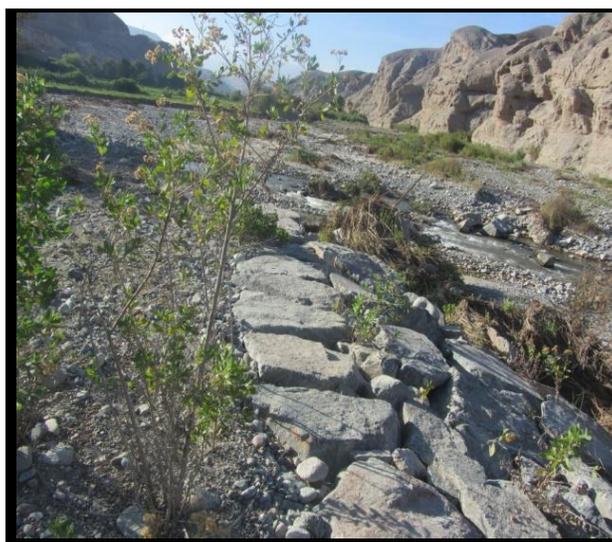
Rehabilitación de la defensa ribereña que protege las obras hidráulicas de la bocatoma de pitay, ubicada en las coordenadas UTM 815642E; 8207464 cota de 1567 msnm, la misma que sufre todos los años daños en temporada de avenidas por parte del río siguas, se debe tener en consideración que esta bocatoma deriva las aguas a la irrigación majes 2500 usuarios con 14890 Ha. Y además de la población del distrito de majes.

FOTO N° 12: Ructura de Defensa Ribereña Pitay

DEFENSA PITAY	PUNTO DE INICIO		PUNTO FINAL		Longitud (ml)
	ESTE (X)	NORTE (Y)	ESTE (X)	NORTE (Y)	
Rehabilitación actual Tramo	815380	8207216	815530	8207108	150

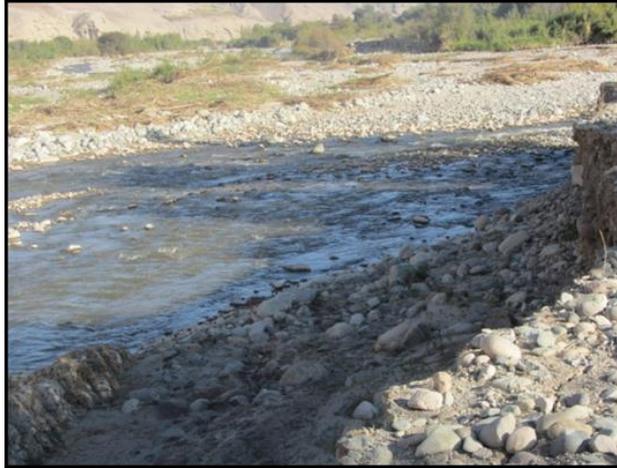
Rehabilitación de la defensa ribereña que protege las obras hidráulicas de la bocatoma de SONDOR, ubicada en las coordenadas UTM 815210E; 8199672 cota de 1497 msnm, la misma que sufre todos los años daños en temporada de avenidas por parte del río Siguas, se debe tener en consideración que esta bocatoma deriva las aguas a la comisión de usuarios Sondor, 20 usuarios con 70 Ha.

FOTO N° 13: Defensa Ribereña colapsada Sondor

DEFENSA SONDOR	PUNTO DE INICIO		PUNTO FINAL		Longitud (ml)
	ESTE (X)	NORTE (Y)	ESTE (X)	NORTE (Y)	
Rehabilitación actual Tramo	813210	8199672	813367	8199096	530

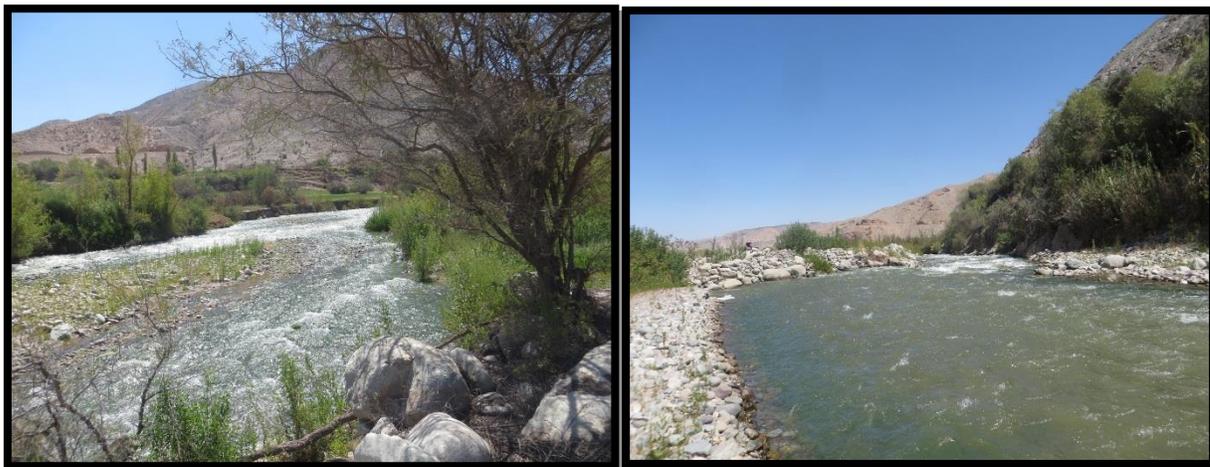
Rehabilitación de la defensa ribereña que protege las obras hidráulicas de la bocatoma de SONDOR, ubicada en las coordenadas UTM 816243E; 8194719N cota de 1497 msnm, la misma que sufre todos los años daños en temporada de avenidas por parte del río siguas, se debe tener en consideración que esta bocatoma deriva las aguas a la comisión de usuarios Santa Isabel, 85 usuarios con 40 Ha.

FOTO N° 13: Defensa Ribereña colapsada Santa Isabel de Sigwas

DEFENSA SANTA ISABEL DE SIGUAS	Punto De Inicio		Coordenada Final		Longitud (ml)
	ESTE (X)	NORTE (Y)	ESTE (X)	NORTE (Y)	
	810902.00	8195067.00	809637.00	8193847.00	2200

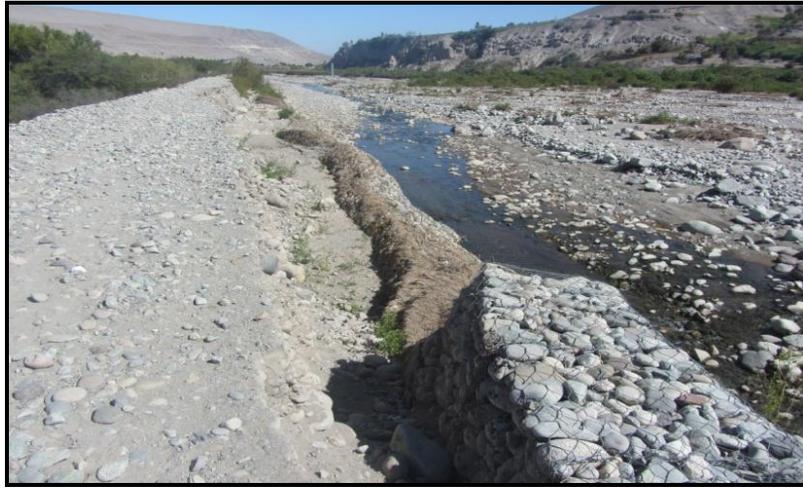
Rehabilitación de la defensa ribereña en ambas márgenes que protege las obras hidráulicas del puente tambillo, ubicada en las coordenadas UTM 806611E; 8190758 cota de 1269 msnm, protege el puente tambillo, se debe tener en consideración que por este puente pasa la panamericana sur (Km 914), además de proteger a 43 usuarios con 70 Ha. De área de cultivo.

FOTO N°14: Defensa Ribereña colapsada Tambillo

DEFENSA TAMBILLO	PUNTO DE INICIO		PUNTO FINAL		Longitud (ml)
	ESTE (X)	NORTE (Y)	ESTE (X)	NORTE (Y)	
Rehabilitación actual Tramo	806597	8190632	806517	8190431	400

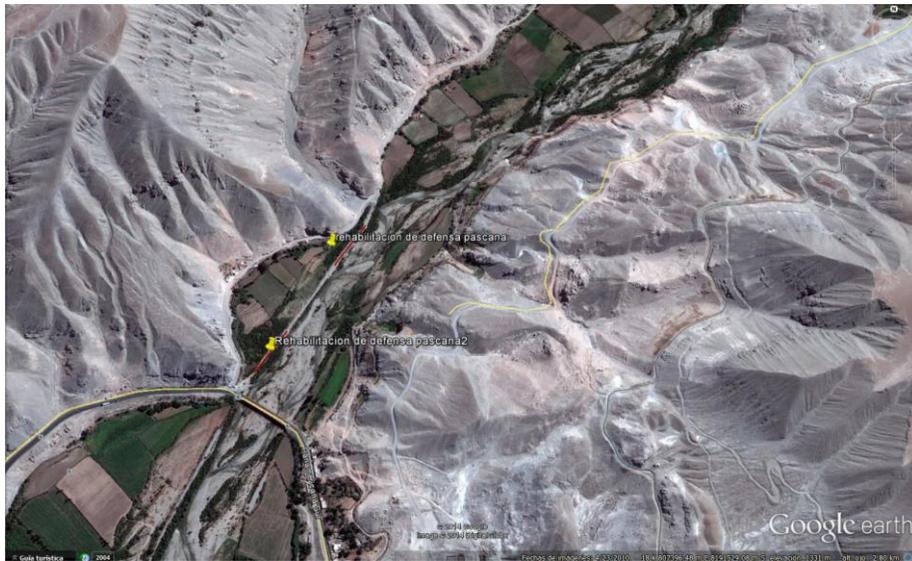
FOTO N°15: Rehabilitación de defensa la Pascana (San Juan)

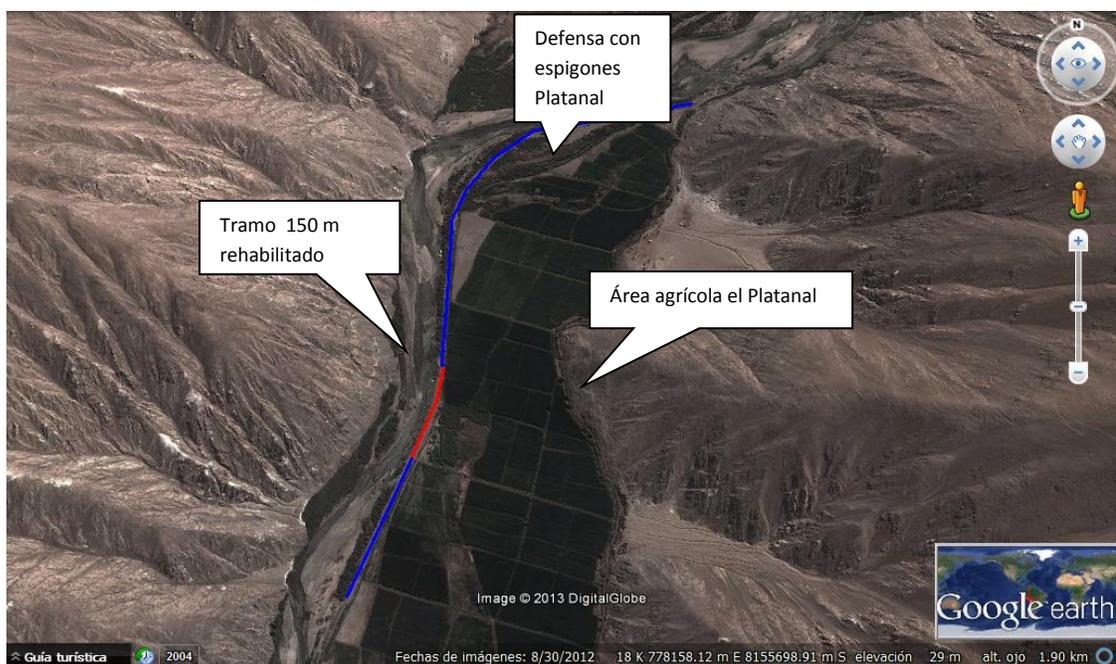
NOMBRE DE TRAMO CRITICO	PUNTO DE INICIO		PUNTO FINAL		Longitud (ml)
	ESTE (X)	NORTE (Y)	ESTE (X)	NORTE (Y)	
El Platanal	778134	8155533	778043	8155286	150

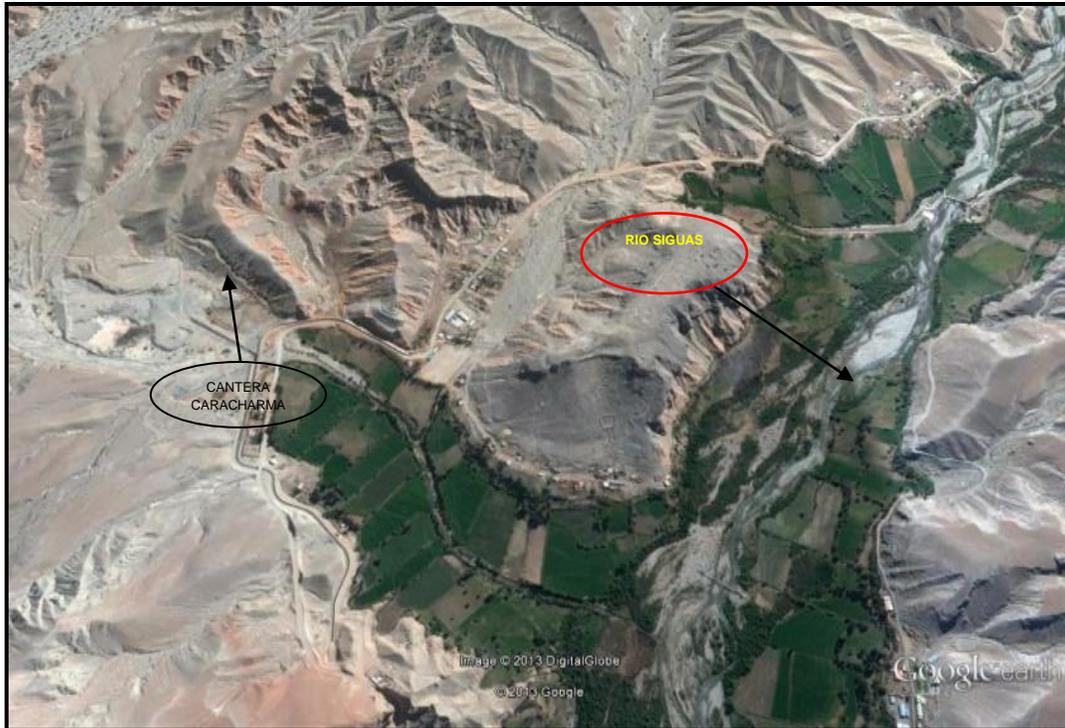
CUADRO N° 22
UBICACIÓN DE CANTERA COORDENADAS UTM.

NOMBRE DE CANTERA	COORDENADAS UTM	
	ESTE (X)	NORTE (Y)
CARACHARMA	813153	8206776

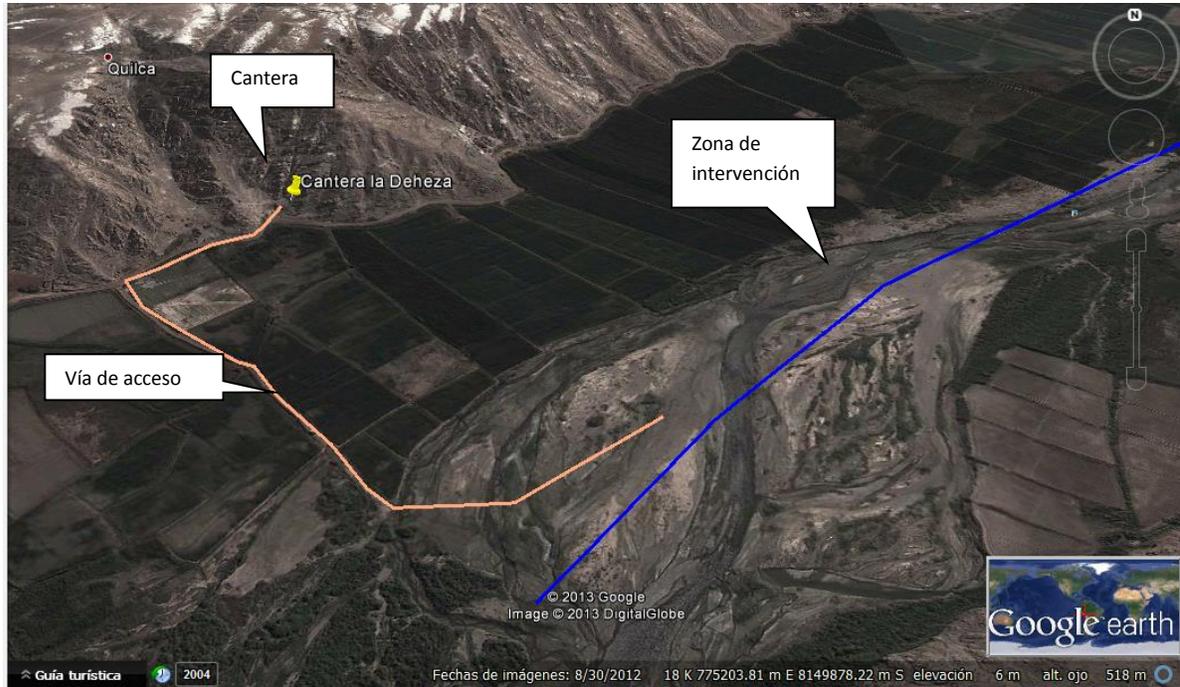
b) Sector la Deheza

La cantera de roca, físicamente está identificada para el sector del proyecto donde se construirá el enrocado, habiendo considerado la calidad de la roca y distancia de transporte entre la cantera y la obra.

NOMBRE DE CANTERA	COORDENADAS UTM	
	ESTE (X)	NORTE (Y)
La Deheza	776473	8151946

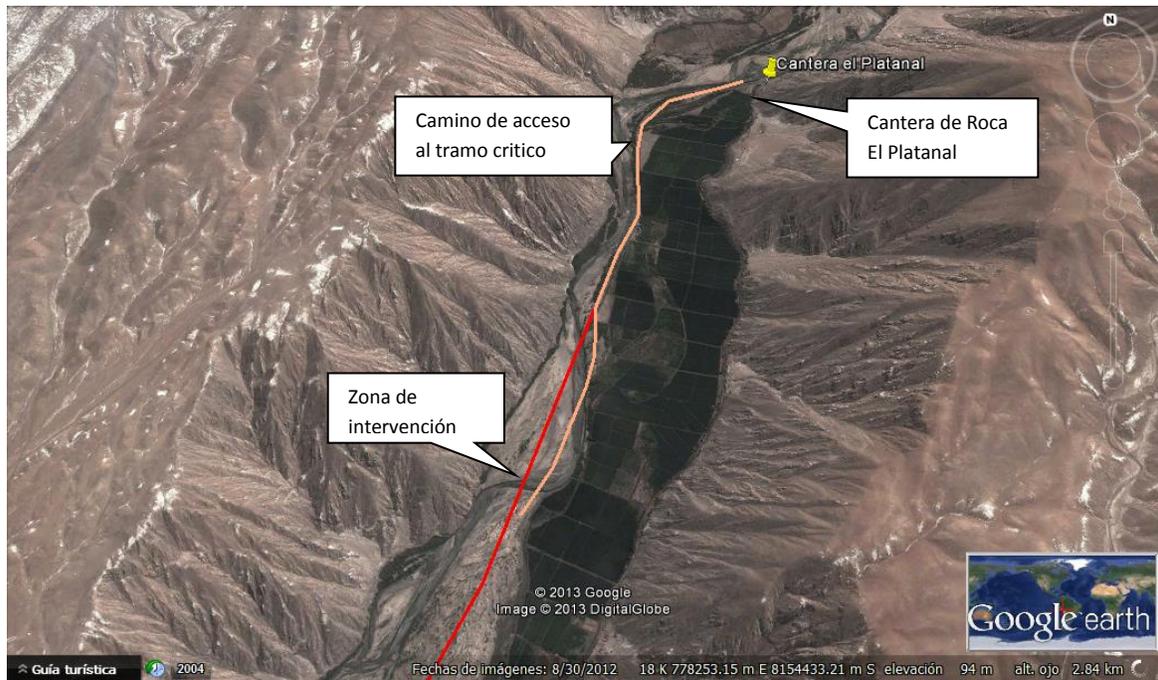
c) Sector El Platanal

La cantera para el sector del Platanal este se encuentra ubicado a la altura de la bocatoma de captación del Platanal, el cual se encuentra a una distancia de aproximadamente de 2 a 3 km del tramo crítico identificado las coordenadas son:

NOMBRE DE CANTERA	COORDENADAS UTM	
	ESTE (X)	NORTE (Y)
El Platanal	778698.00	8155999.00
