Informe Técnico N° A7290

EVALUACIÓN DE PELIGROS GEOLÓGICOS POR MOVIMIENTOS EN MASA EN LA LOCALIDAD DE HUASMÍN

Departamento Cajamarca
Provincia Celendín
Distrito Huasmín

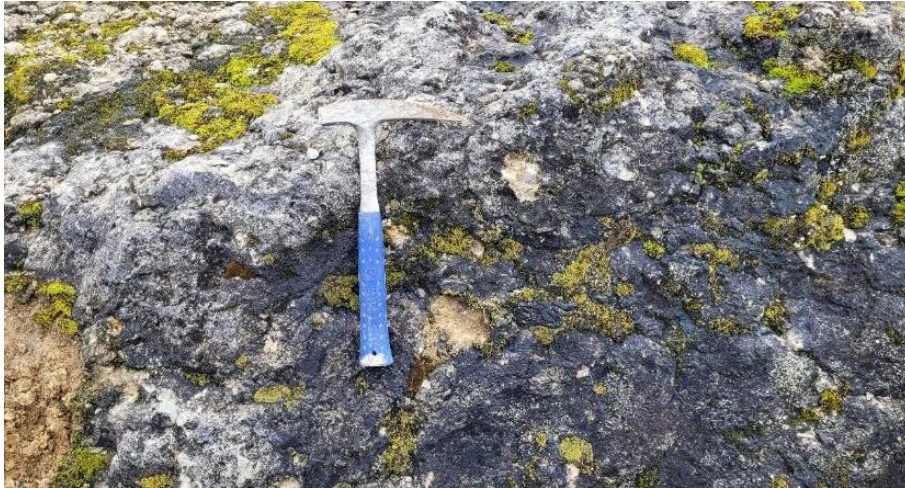
Fotografía 1. Calizas moderadamente meteorizadas, poco fracturada.
(Coordenadas UTM WS-84 -17S, **Norte:** 9242754 – **Este:** 805171).

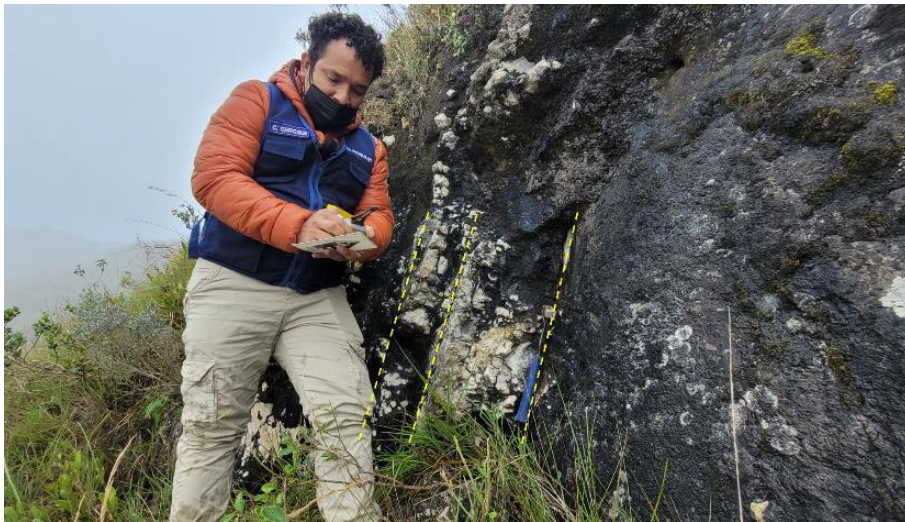
Figura 3. Formación Chúlec, estratos con Rumbo: 270° y Buzamiento: 77°.
(Coordenadas UTM WS-84 -17S, **Norte:** 9242778 – **Este:** 805201).

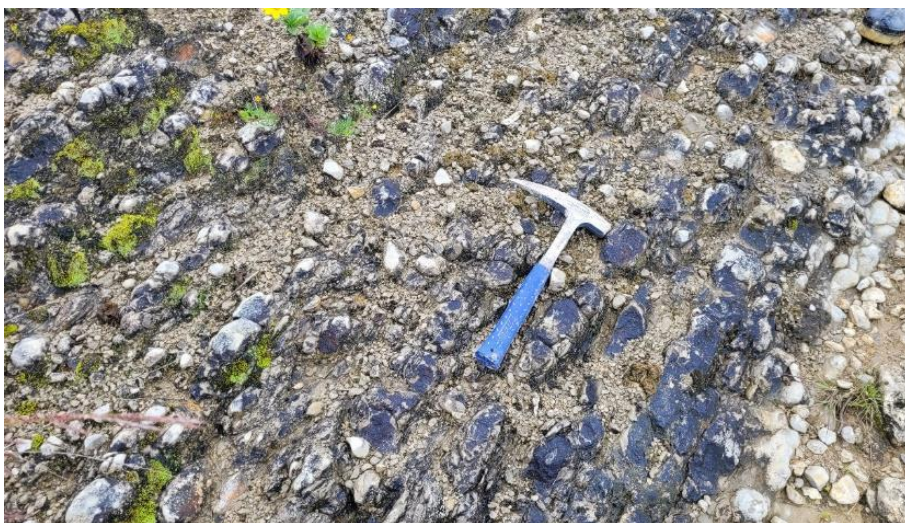
Fotografía 2. Calizas grises moderadamente meteorizadas, muy fracturada
intercaladas con arcillitas grises.
(Coordenadas UTM WS-84 -17S, **Norte:** 9242778 – **Este:** 805201).

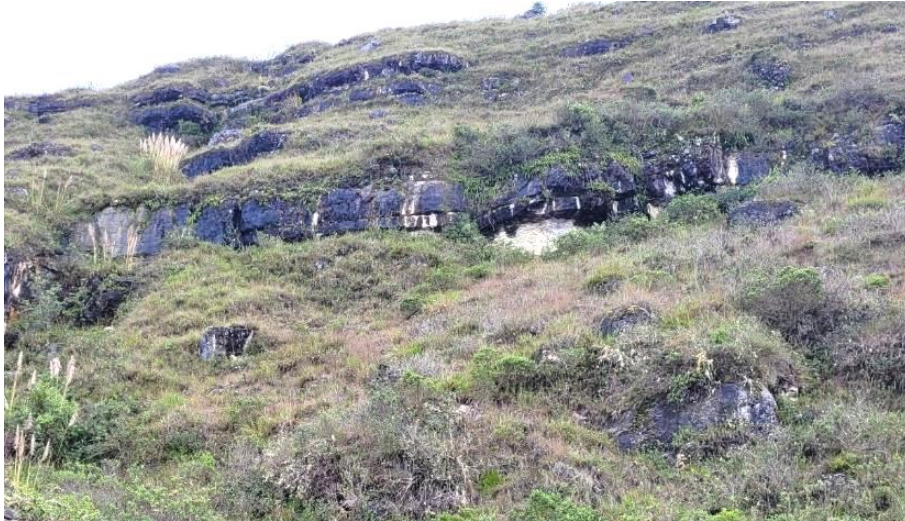
Fotografía 3. Calizas ligeramente meteorizadas, poco fracturadas.
(Coordenadas UTM WS-84 -17S, **Norte:** 9242862 – **Este:** 805250).

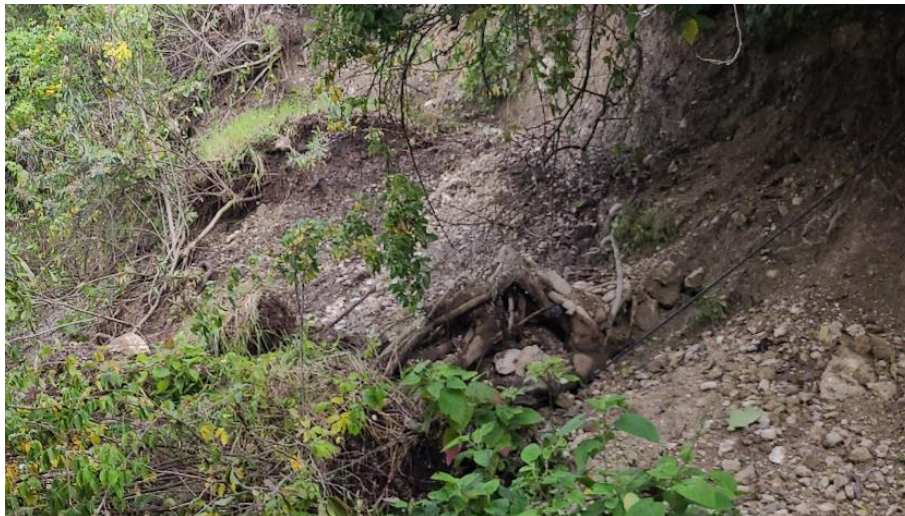
Fotografía 4. Deposito coluvio deluvial, compuestos por gravas y bloques subangulosos y subredondeados, dentro de una matriz arcillo – limosa.
(Coordenadas UTM WS-84 -17S, **Norte:** 9243497 – **Este:** 804525).

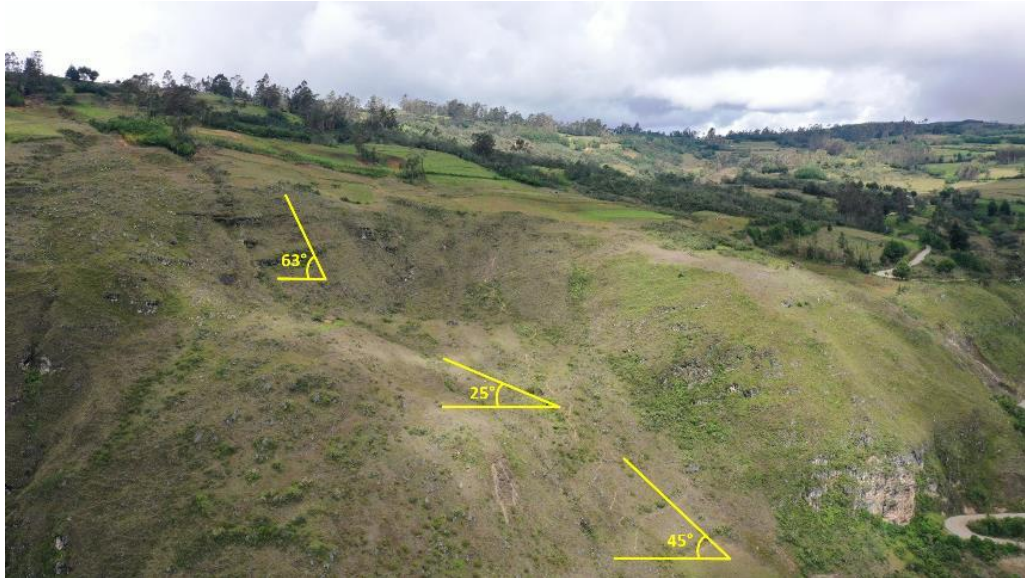
Figura 5. Variación de pendientes (fuerte – 25° , muy fuerte – 45° y escarpada 63°), ubicadas en la parte superior a la localidad de Huasmín (dirección oeste).

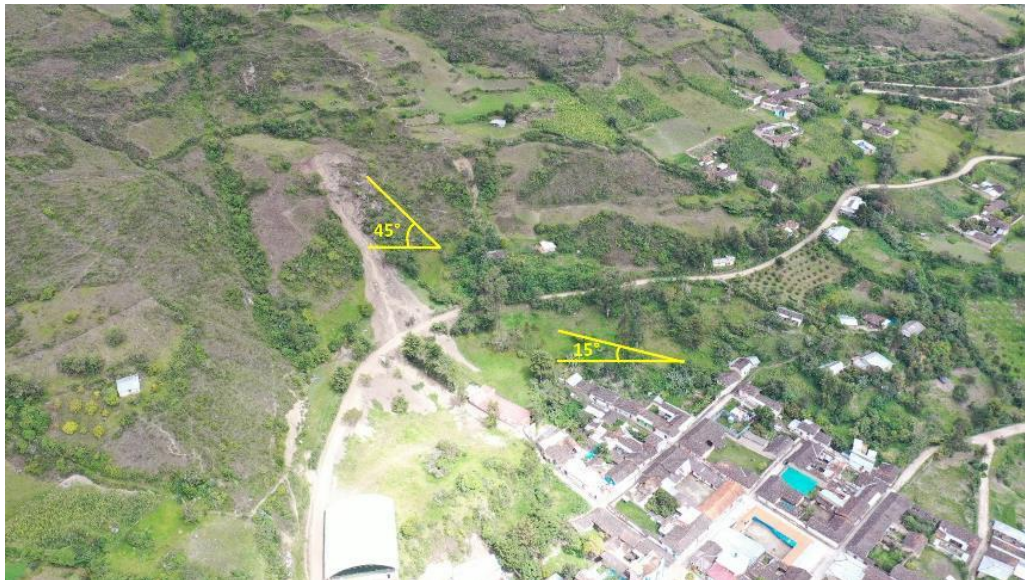
Figura 6. Se observa variación de pendientes de los terrenos (fuerte – 25° , muy fuerte – 45° y escarpada 63°), en la parte superior de la localidad de Huasmín (dirección oeste).

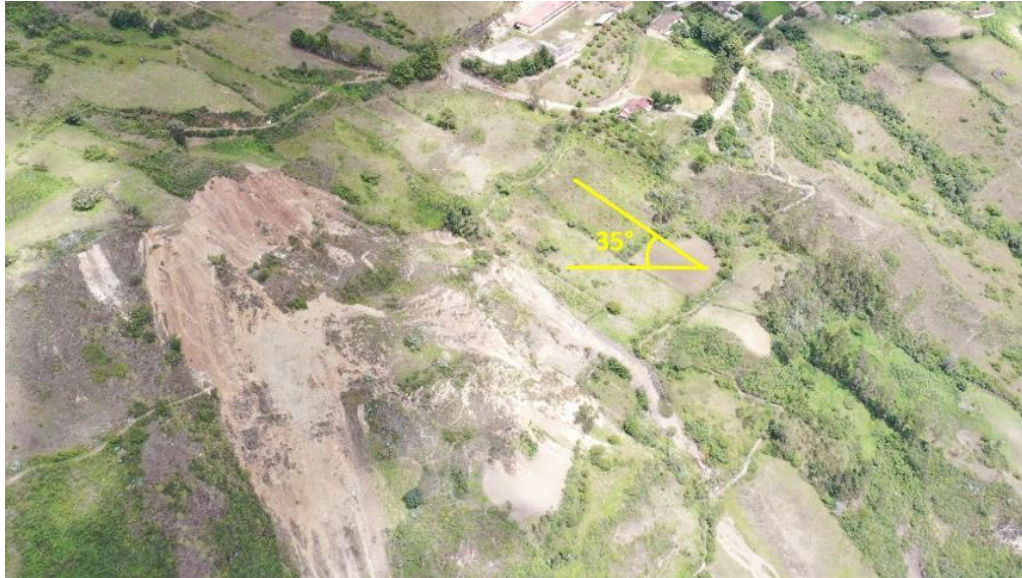
Figura 7. Deslizamiento ubicado al norte de la localidad Huasmín, se observa que la pendiente del terreno es muy fuerte – 35°.

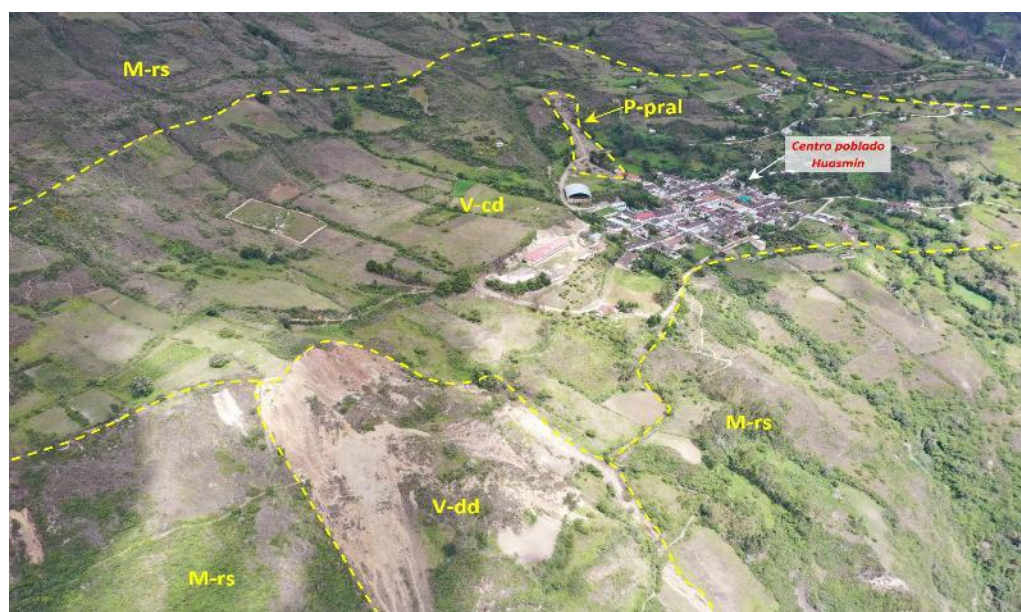
Figura 9. Las sub unidades geomorfológicas del sector evaluado corresponde a Montaña en roca sedimentaria (M-rs) y Colina y lomada en roca Volcánica (RCL-rv).

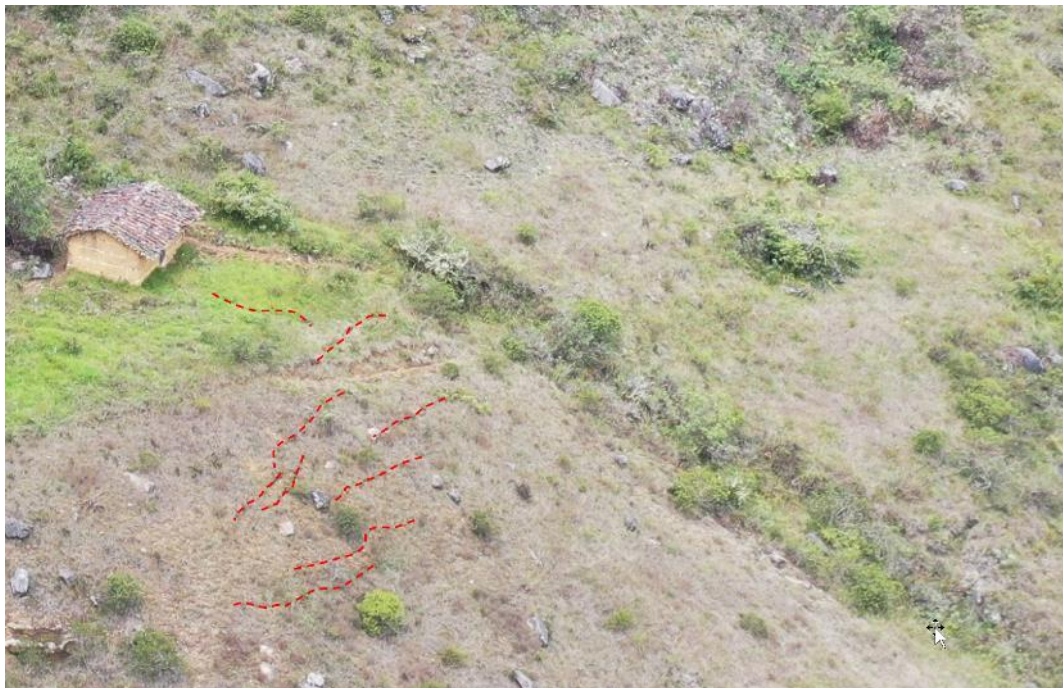
Figura 10. Agrietamientos sobre deslizamiento antiguo, sobre depósito coluvio deluvial.
(Coordenadas UTM WS-84 -17S, **Norte:** 9242911 – **Este:** 805141).

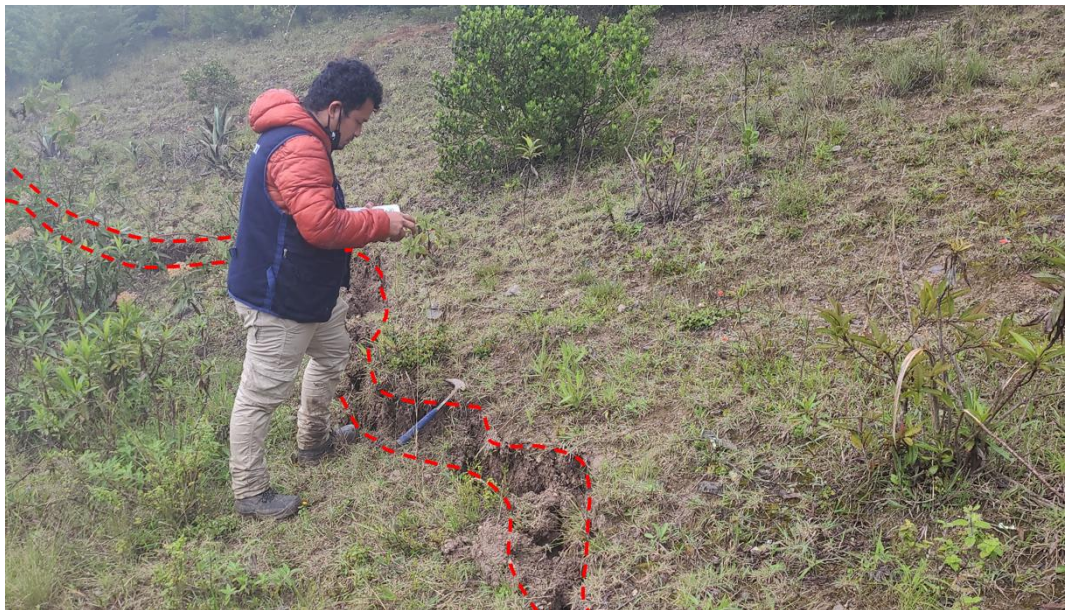
Figura 12. Agrietamientos sobre deslizamiento antiguo con longitud de 4 a 7 m longitud y 20 cm de ancho, con desplazamiento vertical de 20 cm.
Coordenadas UTM WS-84 -17S, **Norte:** 9243521 – **Este:** 804428.

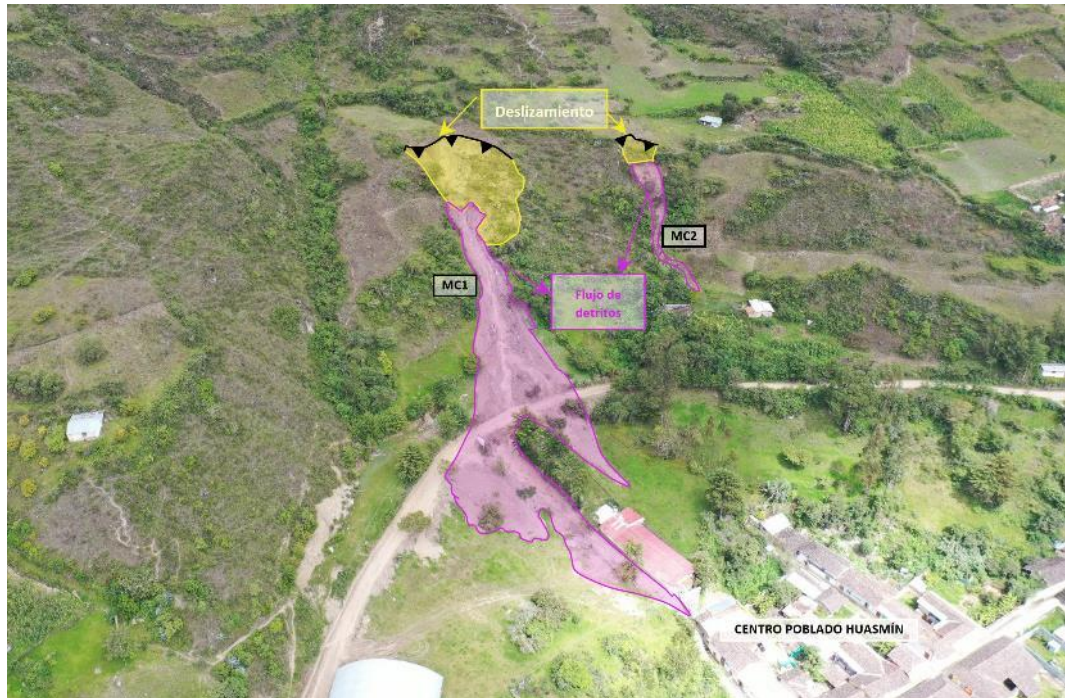
Figura 13. Movimientos complejos ubicados al este de la localidad de Huasmín, ambos movimientos se desarrollan en dirección a la zona urbana.

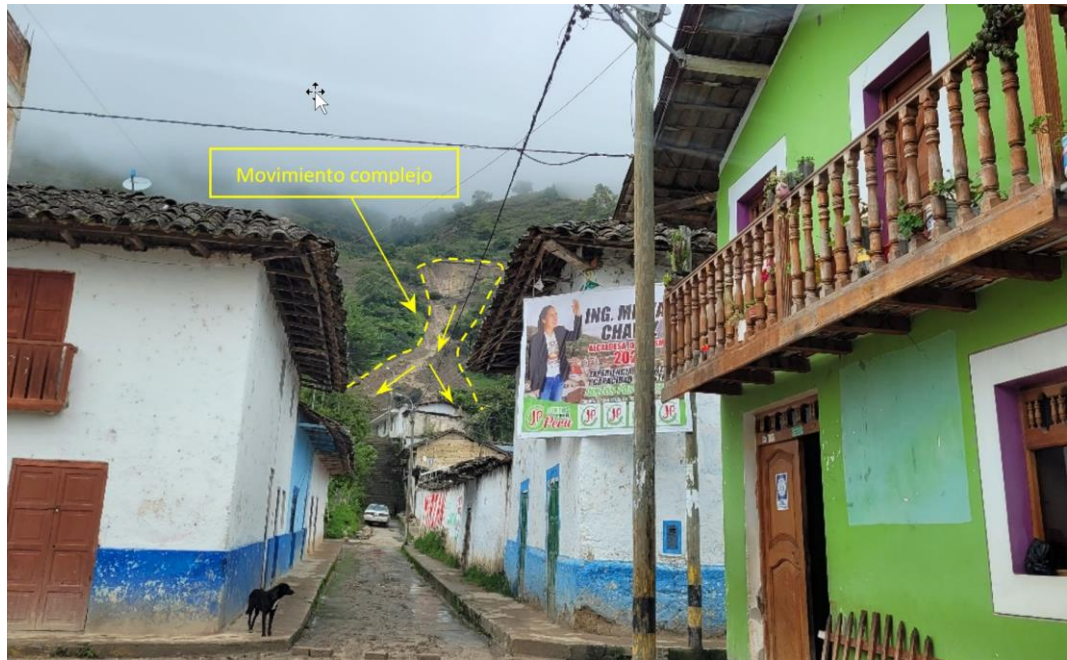
Figura 15. Parte el flujo se desplazó hasta la plaza principal del pueblo.

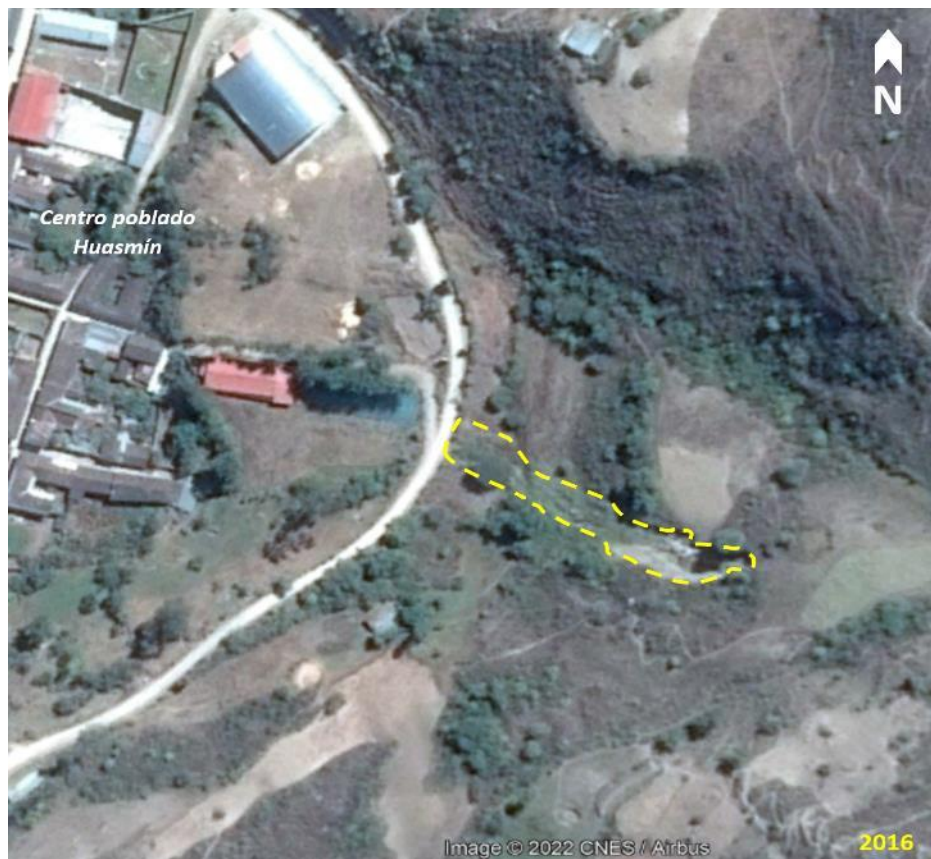
cuyo material fue transportado hasta la plaza principal (figura 15). Según versiones de los pobladores los flujos son recurrentes, lo cual es evidenciado con el análisis de Google Earth, donde se aprecia la ocurrencia desde aproximadamente 06 años atrás (desde el 2016), afectando al puesto de salud Huasmín, terrenos de cultivo y trocha carrozable (figura 16 y 17).

Figura 16. Se observa la activación del movimiento complejo en el año 2016.
Fuente: Google Earth.

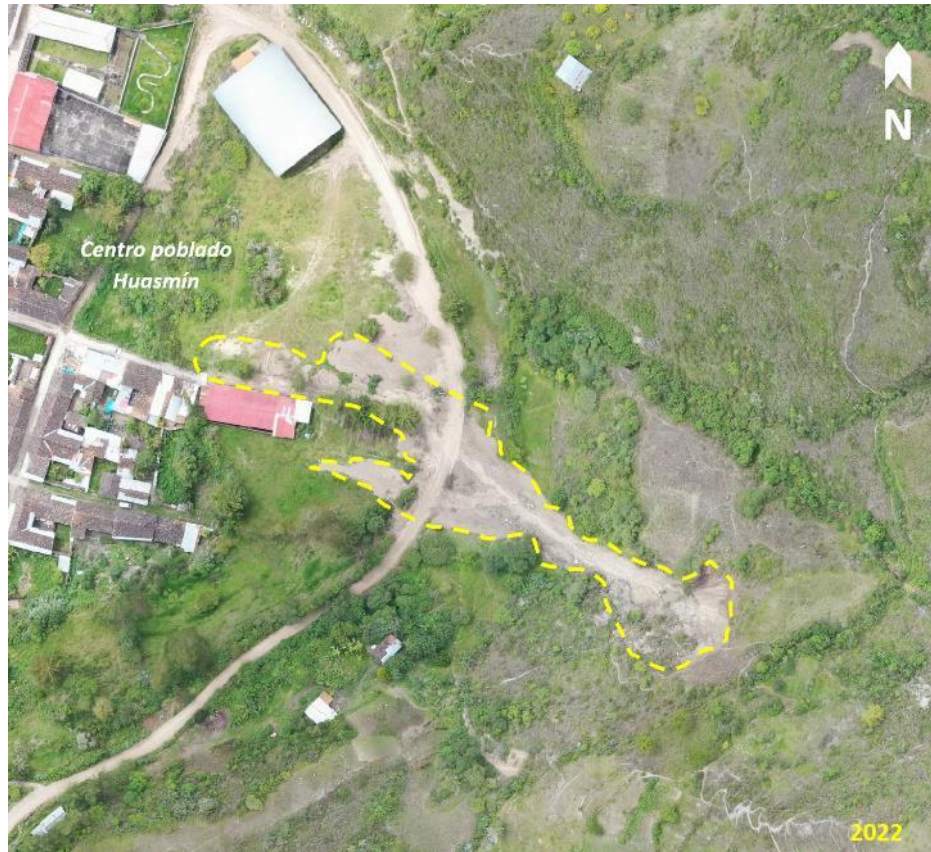
Figura 17. Imagen área tomada desde el dron durante la evaluación del peligro, abril del 2022.

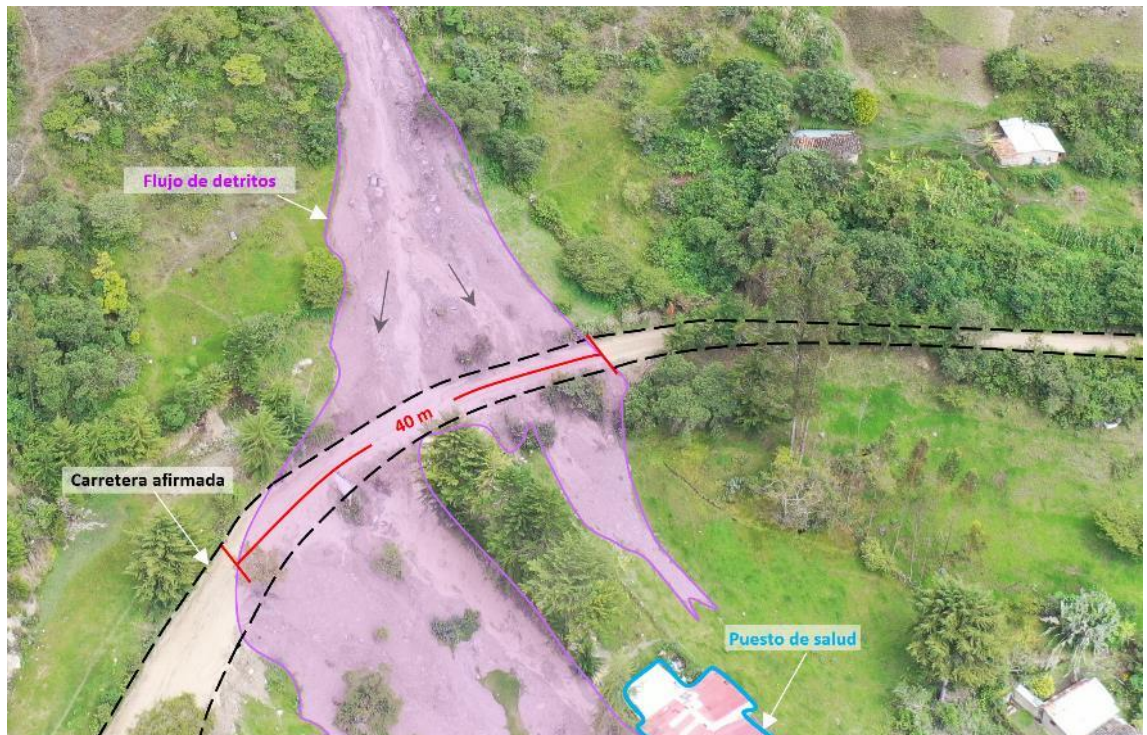
Afectó la trocha carrozable en un tramo de 40 m, interrumpiendo el tránsito hacia Huasmín (figura 19); como también al puesto de salud (figura 20 y 21).

Figura 19. Se observa la zona de deposición del flujo de detritos, afectando la carretera en un tramo de 40 m y puesto de salud Huasmín.

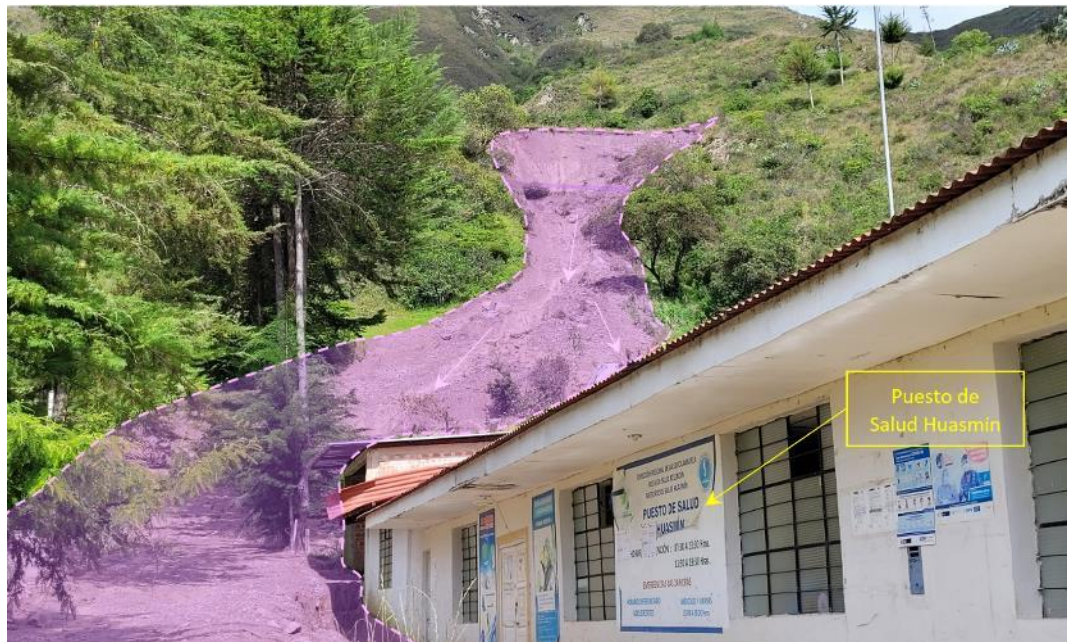
Figura 20. Se aprecia que el flujo de detritos llegó al puesto de salud, obstruyendo los ingresos de manera temporal.

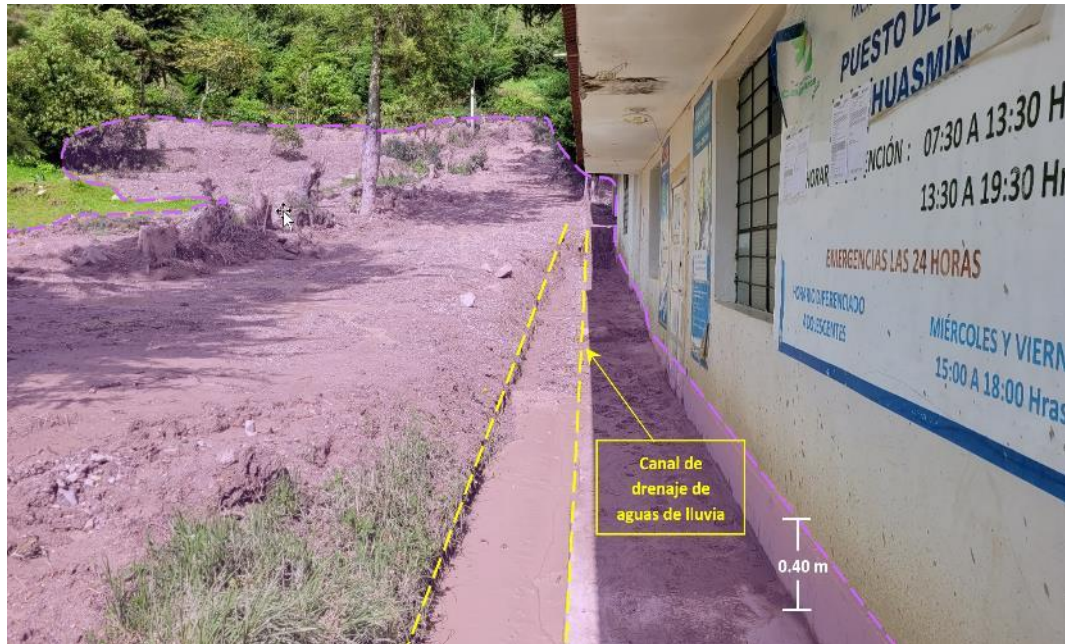
Figura 21. Se observa que el canal de drenaje de aguas de lluvia se colmató con en flujo de detritos.

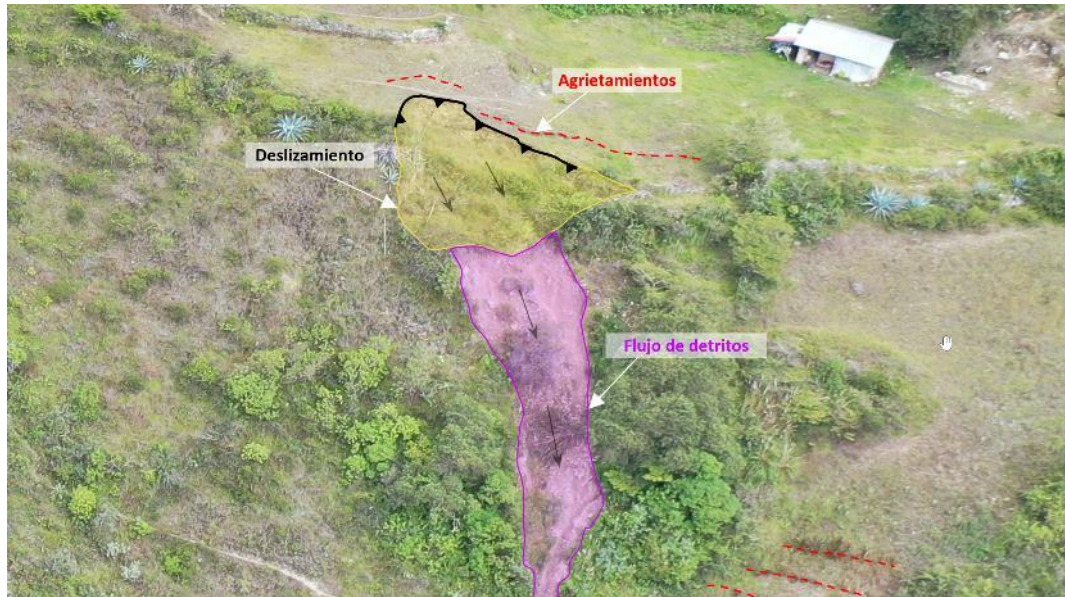
Sobre la corona (en la parte posterior), encontramos grietas de 0.10 a 0.15 m de ancho y longitudes de 4 a 8 m, que indica que tiene un avance retrogresivo (figura 22).

- Forma de superficie de rotura: rotacional.
- Forma de la corona: semicircular
- Longitud de la corona: 25 m.
- Salto del escarpe principal: 1-1.5 m.
- Área aproximada del deslizamiento: 177 m².
-

Figura 22. Se puede observar agrietamientos sobre el escarpe principal, que indica el avance retrogresivo del movimiento.

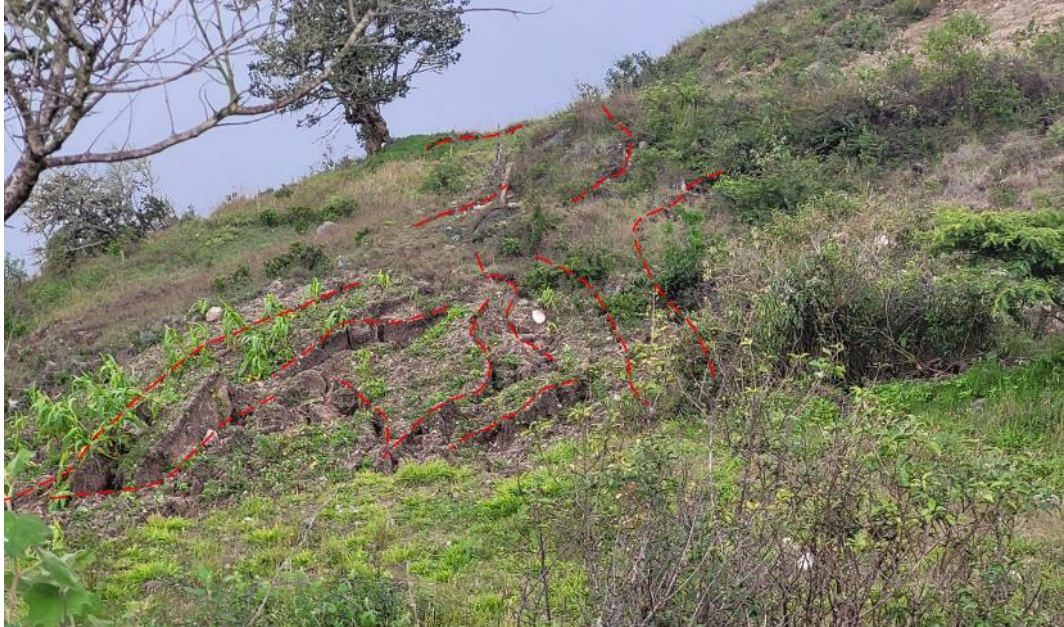
El deslizamiento es de tipo rotacional, tiene 175 m de longitud y 180 m de ancho, la dirección del movimiento es de este a oeste, presenta grietas dispersas y en diferentes direcciones con longitudes que varían entre los 6 m a 12 m, con una apertura que varía entre los 0.10 m hasta 0.30 m; el movimiento presenta un comportamiento retrogresivo, con aparición de grietas sobre el escarpe principal (figura 24).

Figura 24. Se observa agrietamiento en terreno de cultivo ubicado sobre el escarpe principal.
(Coordenadas UTM WS-84 -17S, **Norte:** 9243703 – **Este:** 804529).

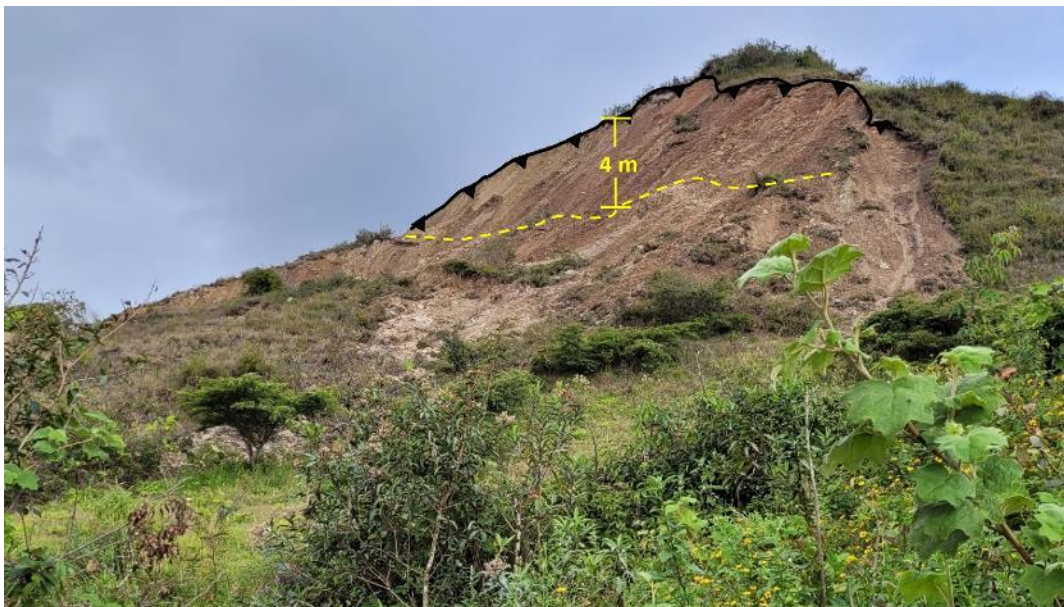
- Forma de superficie de rotura: rotacional.
- Forma de la corona: irregular.
- Longitud de la corona: 239 m.
- Salto del escarpe principal: 2-4 m (figura 25).
- Área aproximada del deslizamiento: 3 hectáreas.

Figura 25. Escarpe principal, tiene un salto promedio de 4 m.
(Coordenadas UTM WS-84 -17S, **Norte:** 9243787 – **Este:** 804559).
