**Informe Técnico N° A7298**

# EVALUACIÓN DE PELIGROS GEOLÓGICOS POR FLUJO DE DETRITOS EN LA QUEBRADA ALCAMAYO

Departamento Cusco  
Provincia Urubamba  
Distrito Machupicchu

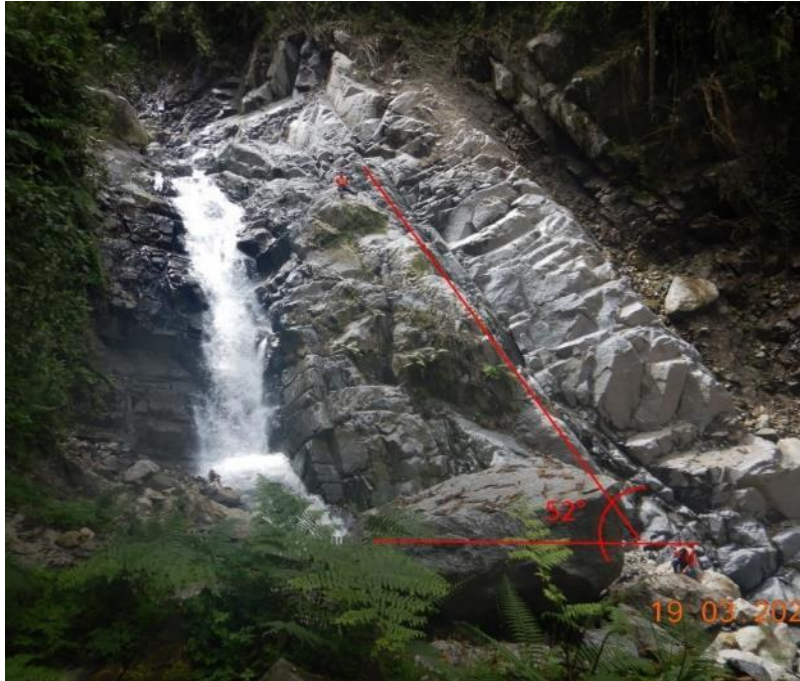
En este mapa, predominan las laderas con pendientes muy fuertes (25°- 45°) a muy escarpados (> 45°); además, podemos ver que el pueblo conformado por los conos de deyección de la quebrada Alcamayo y Aguas Calientes que presentan inclinaciones entre pendientes moderadas (5° - 15°) y pendientes fuertes (15° - 25°), lo que facilita que ocurran derrumbes y flujos de detritos (figura 4) (Anexo 1 - Mapa 2).

**Figura 4.** Se aprecia la pendiente muy escarpada en la ladera de la quebrada Alcamayo.

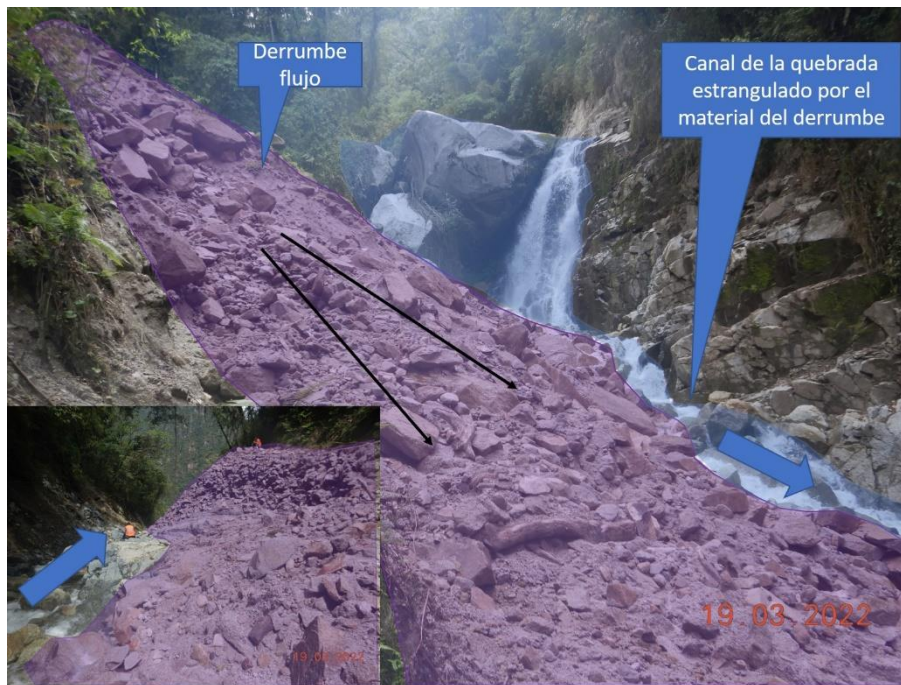
La evaluación se realizó con apoyo del personal de la Oficina de Gestión de Riesgos de la Municipalidad. Donde se identificaron procesos de movimientos en masa, tipo caída de rocas (derrumbes) que represaron la parte media de la quebrada en dos sectores, para luego producir desembalses y consecuentemente flujos de detritos (Huaycos), que fue el evento que afectó al centro poblado de Machupicchu (figura 5 y 6).

**Figura 6.** Vista tomada en coordenadas UTM 769369S; 8544386N. Se aprecia los materiales que en el momento de la inspección estrangulan el cauce de la quebrada.

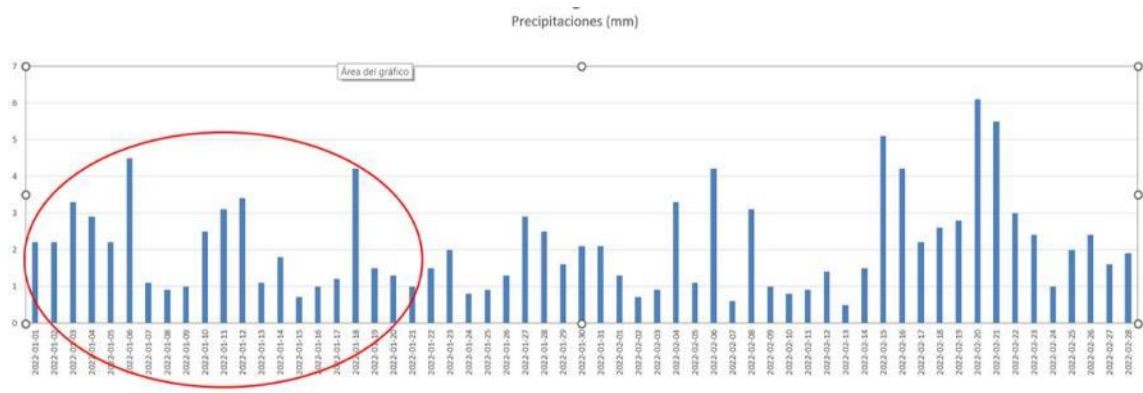
Estos eventos son recurrentes a lo largo de los años y son desencadenados en presencia de lluvias que fueron registrados días anteriores del evento (figura 7).

**Figura 7.** Se muestra los datos de precipitaciones diarias promedio que se dieron días antes del evento, extraído de Landviewer, disponible en: <https://crop-monitoring.eos.com/weather-forecast/field/8321215>

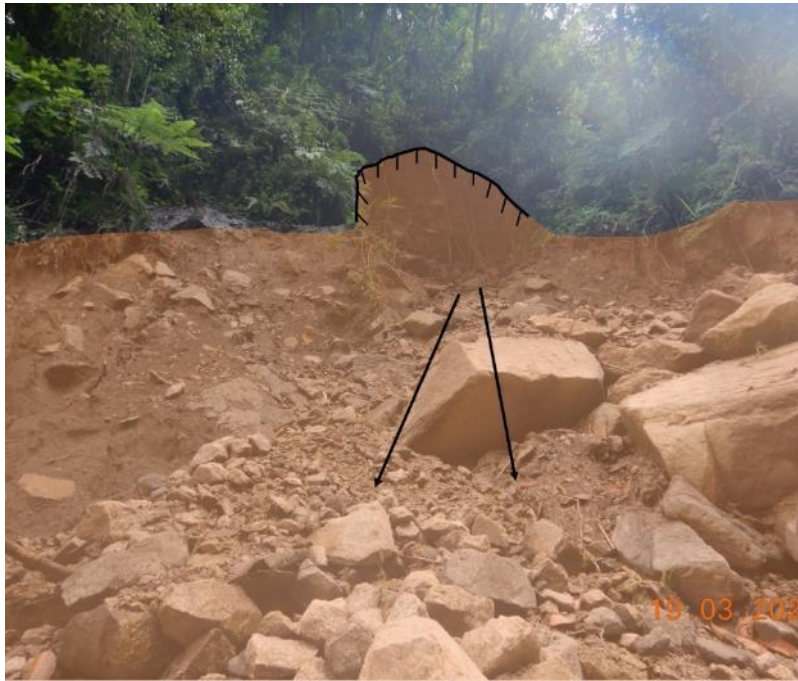
Un segundo derrumbe ubicado en la margen derecha de la quebrada, el cual presenta una altura del arranque de 3m, longitud de arranque de 8 m, una distancia de la zona de arranque al pie del derrumbe de 15 m y un desnivel entre la zona de arranque y el pie del derrumbe de 10 m de altura, los materiales están compuestos por bloques de 30 cm de diámetro con gravas arenas y limos, los cuales fueron parte del flujo de detritos (figura 5).

**Figura 5.** Vista tomada en coordenadas UTM E 769200; N 8544346. Se aprecia un derrumbe en la margen derecha de la quebrada, los materiales trasladados estrangularon el cauce de la quebrada.

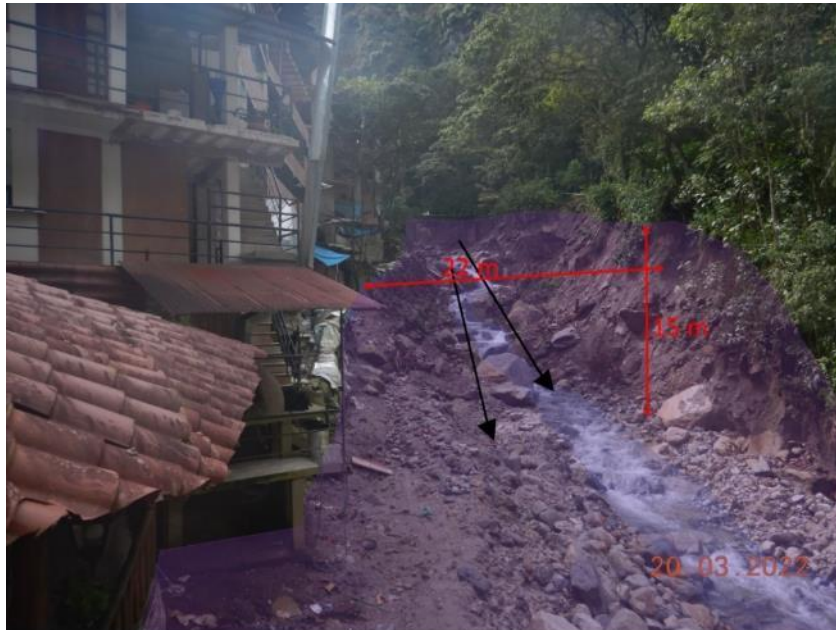
El evento principal que afectó al poblado de Machupicchu fue el flujo de detritos, el cual recorrió aproximadamente 1.25 km desde la parte media de la quebrada, hasta la confluencia con el río Vilcanota, donde se aprecian los materiales transportados, los que se encuentran conformados por bloques de hasta 5 m de diámetro y en promedio de 80 cm de diámetro, con gravas, en matriz arenosa y limos.

Además, el volumen que ocupó en el canal a la altura del poblado fue de 22 m de ancho y una altura 15 m, se pudo apreciar que, en la parte media de la quebrada hubo ensanchamiento del cauce y en la parte baja, a la altura del pueblo hubo profundización; según comentan los lugareños el flujo llegó a profundizar 5 m (figura 8 y 8).

**Figura 8.** Parte baja de la quebrada Alcamayo, altura de la calle Qori Wakanki, se aprecia el canal por donde paso el flujo del 21 de enero y las medidas que presentó.

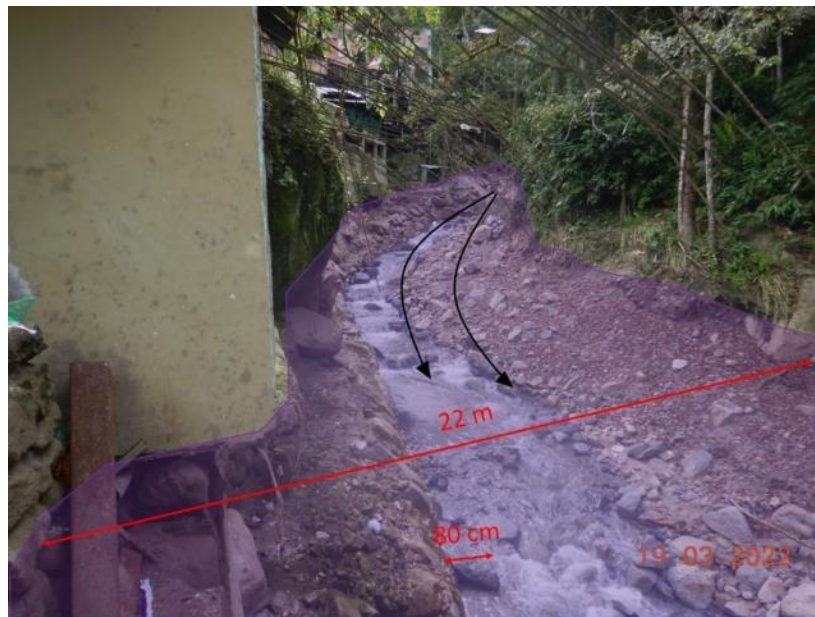
**Figura 9.** Parte baja de la quebrada (altura de la Avenida Wakanki), se aprecia el ancho que alcanzo el flujo en el canal de la quebrada.
