EVALUACIÓN DE RIESGO EN EL ASENTAMIENTO HUMANO LOS GIRASOLES, SECTOR PACHACUTEC, DISTRITO DE VENTANILLA, PROVINCIA CONSTITUCIONAL DEL CALLAO, REGIÓN CALLAO

GOBIERNO REGIONAL DEL CALLAO

GERENCIA REGIONAL DE DEFENSA NACIONAL, DEFENSA CIVIL Y SEGURIDAD CIUDADANA

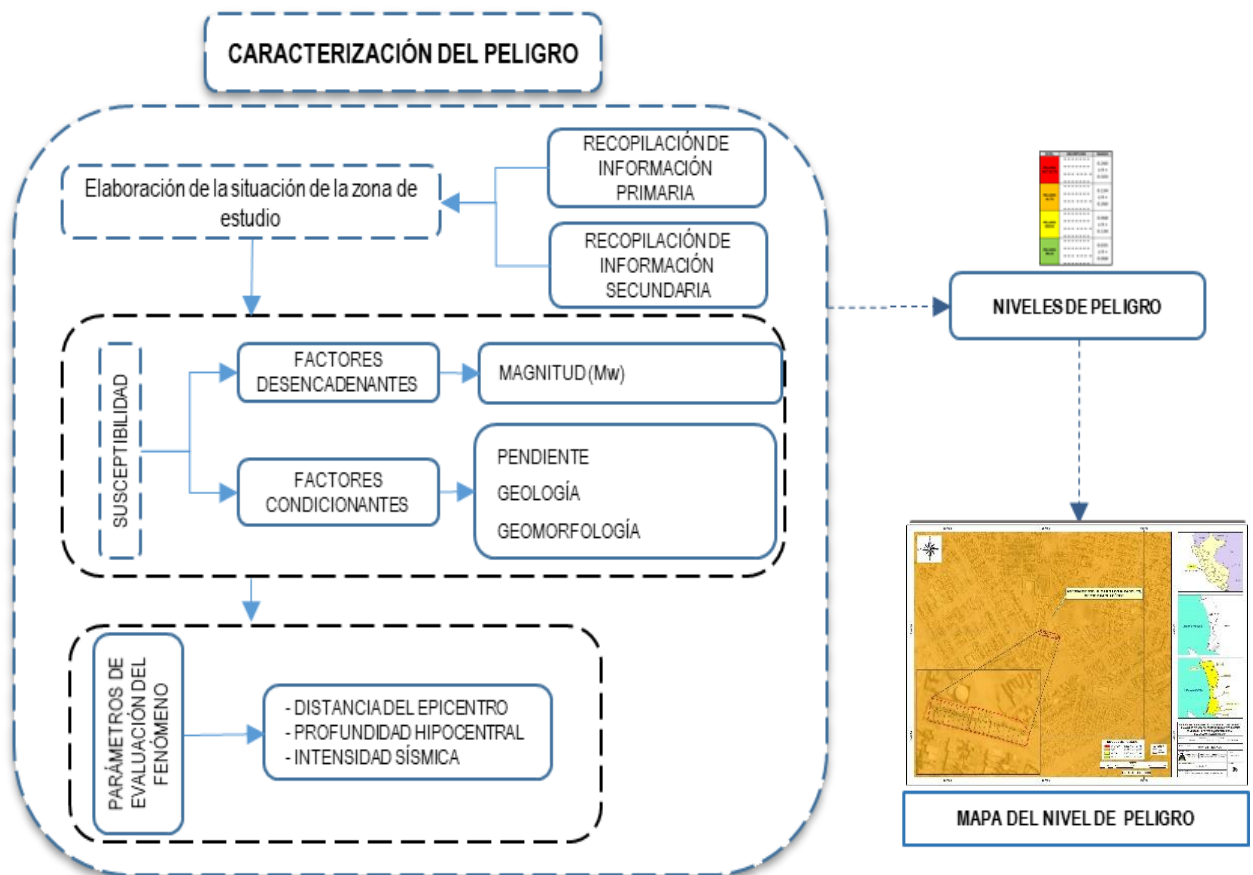
Gráfico N° 10. Metodología para determinar el nivel de peligro.

Para determinar los niveles de peligros ante la ocurrencia de sismos, se tuvo en cuenta los procedimientos establecidos en el Manual para la evaluación de riesgos originados por fenómenos naturales – 2da versión, realizándose los siguientes pasos:

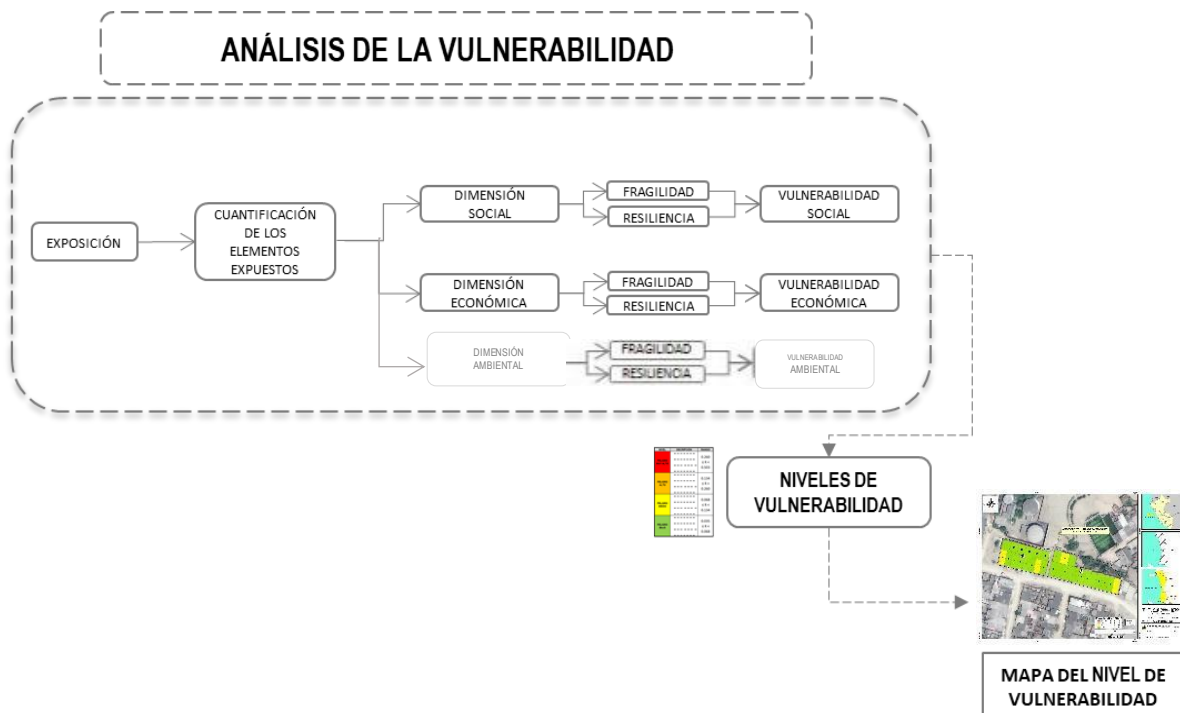
Gráfico N° 12. Metodología del análisis de la vulnerabilidad.

Para analizar la vulnerabilidad de los elementos expuestos en el área de estudio del AAHH Los Girasoles, distrito de Ventanilla, se ha trabajado de manera cuantitativa y se ha empleado la siguiente metodología:

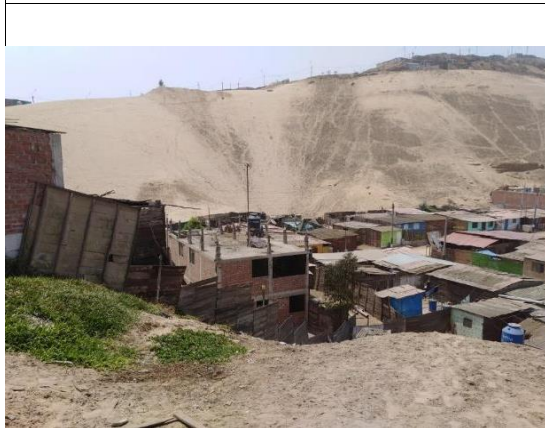
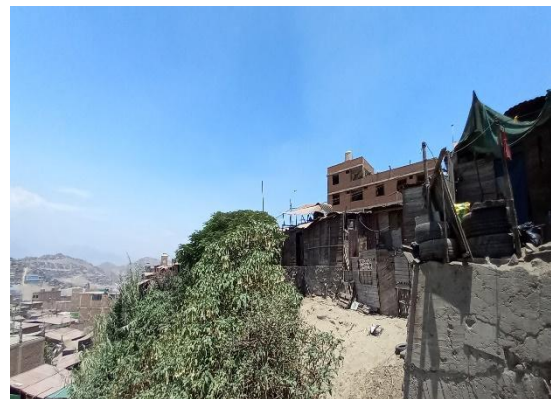
Zona de desnivel y pendiente

Zona de desnivel y pendiente con presencia de Cobertura Vegetal

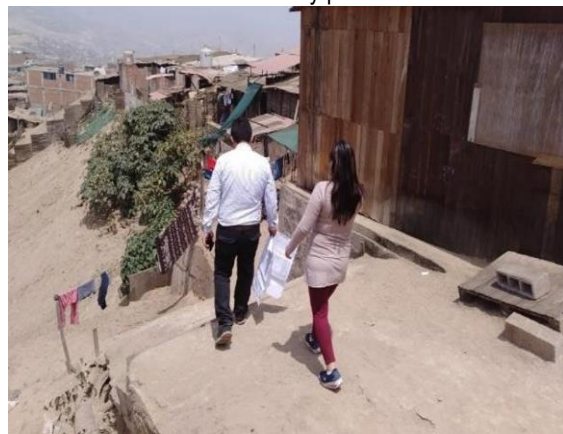
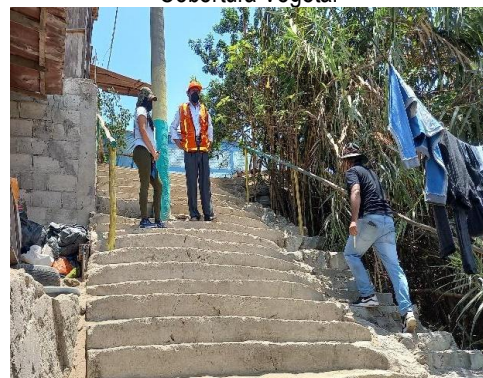
Pasaje interior mal estado para la evacuación.

Pasaje interior en estado regular para la evacuación.
