Informe Técnico N° A7301

EVALUACIÓN DE PELIGRO GEOLÓGICO POR FLUJOS EN LA COMUNIDAD DE LA SINRA

Departamento Cajamarca
Provincia Chota
Distrito Lajas

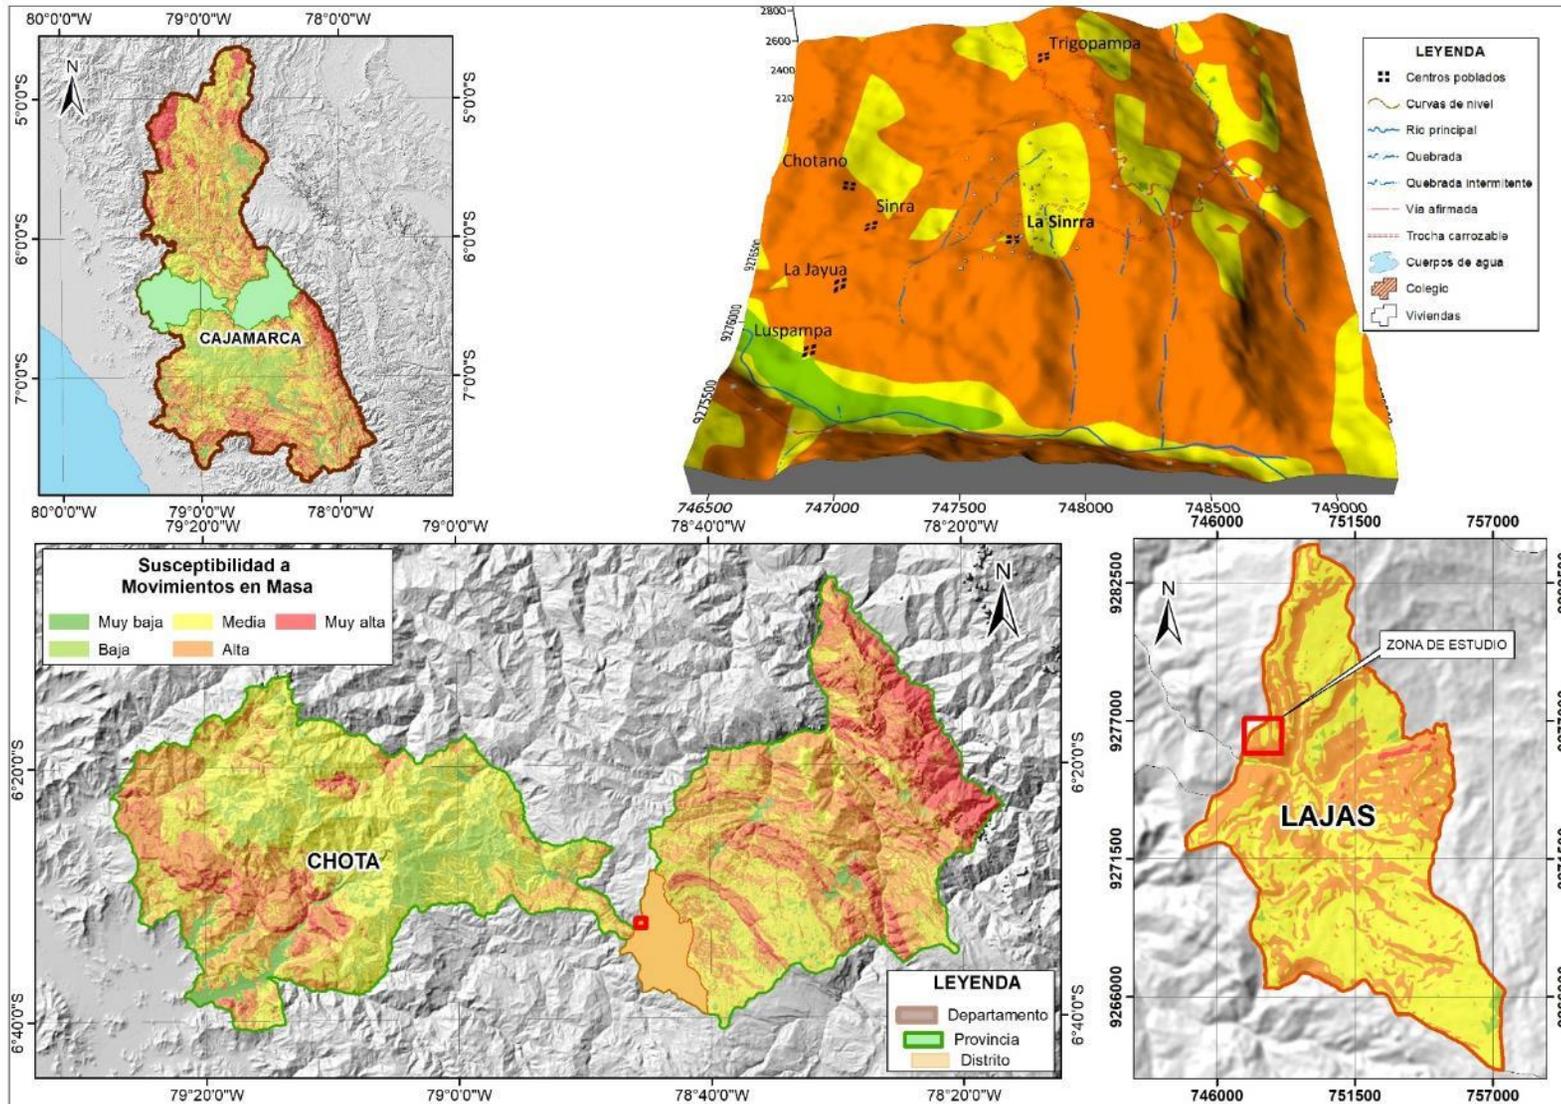
Figura 1. Mapa de susceptibilidad a movimientos en masa a escala 1:250 000 de la zona de evaluación (Zavala y Rosado, 2011).

un geoprocesamiento en GIS (Cuadro 1 y figura 1). En el mapa se muestra que, la comunidad de La Sinra tiene una susceptibilidad media a alta ante la ocurrencia de movimientos en masa. En la zona evaluada afloran calizas tabulares con intercalaciones de lutitas nodulares, en estratos muy fracturados y meteorizados con buzamientos a favor de la pendiente.

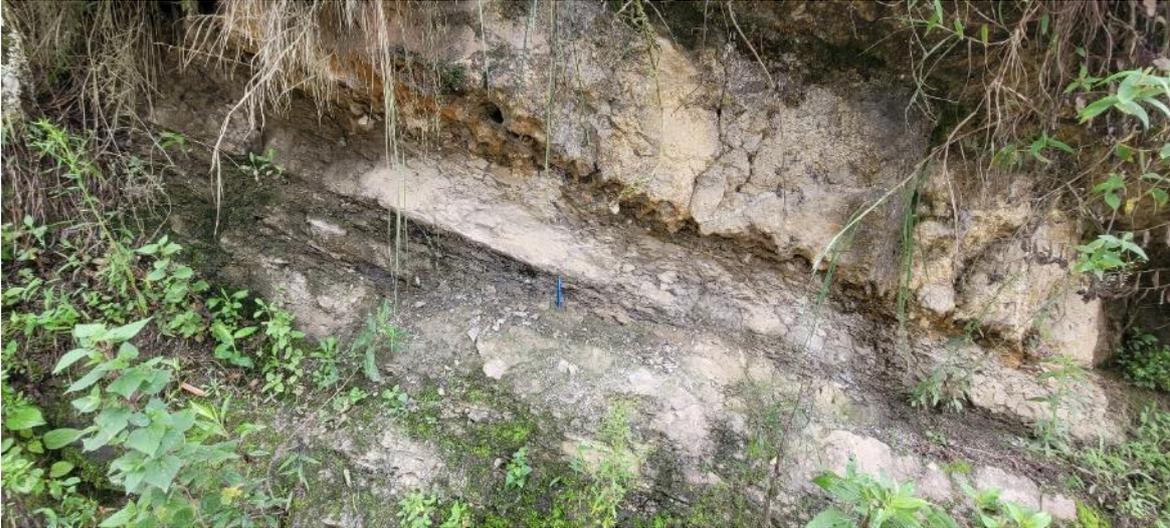
Fotografía 1. Calizas nodulares con intercalaciones de lutitas del Grupo Pullucana (Ki-pu).

Son afloramientos conformados por intercalaciones de calizas nodulares de grano medio con lutitas grises con nódulos calcáreos., afloran en gran parte del área de evaluación desde Trigopampa hasta la parte baja de la comunidad La Sinra, los estratos se presentan con buzamientos inclinados a favor de la pendiente (25°SO), fracturados y muy meteorizados con mamantes de agua y medianamente húmedas (fotografía 1).

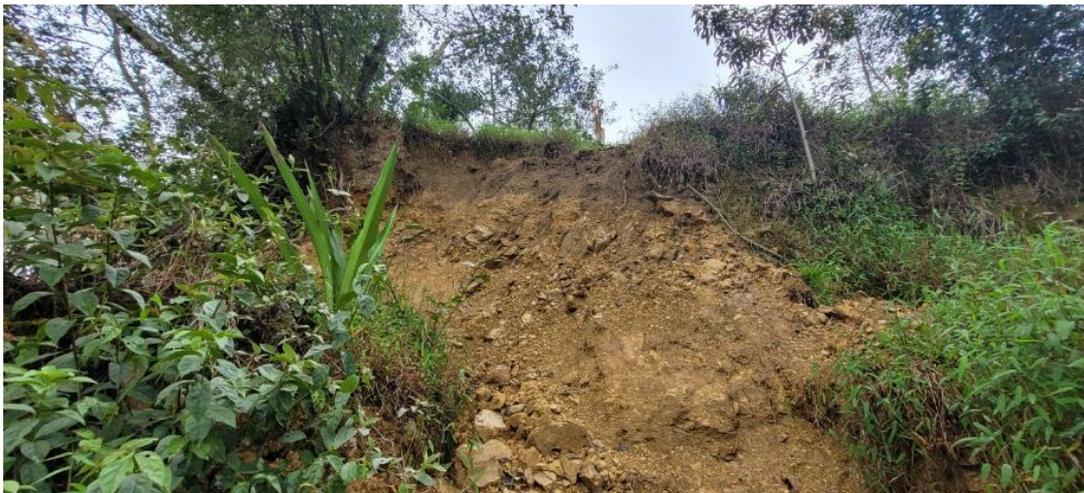
Fotografía 2. Vista de los depósitos coluvio deluviales cubriendo calizas muy fracturadas.

Son aquellos depósitos que se encuentran acumulados al pie de laderas, como material de escombros constituidos por gravas, cantos y bloques, de formas subangulosos a angulosos en matriz areno-limosa que han sufrido transporte. Estos depósitos se distribuyen en el área de deslizamiento-flujo, a través de la masa moviliza en la ladera del sector La Sinra (fotografía 2).

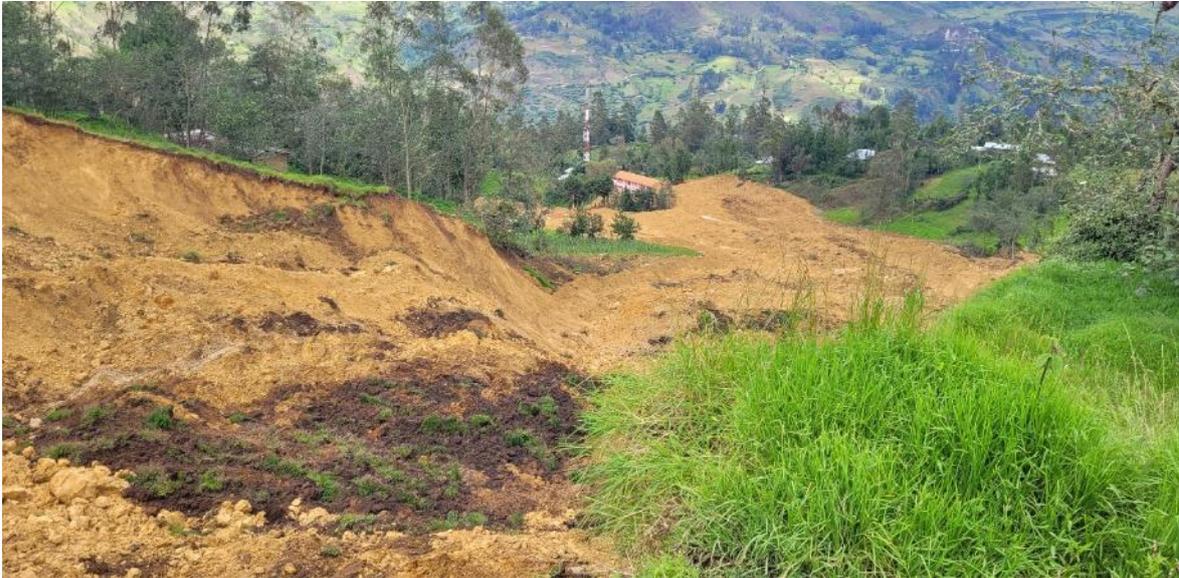
Fotografía 3. Vista de los depósitos coluvio deluviales originadas por el flujo de tierra en La Sinra.

Son aquellos depósitos que se encuentran acumulados al pie de laderas, como material de escombros constituidos por bolos (10%), cantos (25%), gravas (15%), gránulos (10%) de formas subangulosas a angulosas; además de arenas (5%), limos (20%) y arcillas (15%). Estos depósitos se distribuyen en el área del flujo, a través de la masa moviliza en la ladera del sector La Sinra (fotografía 3).

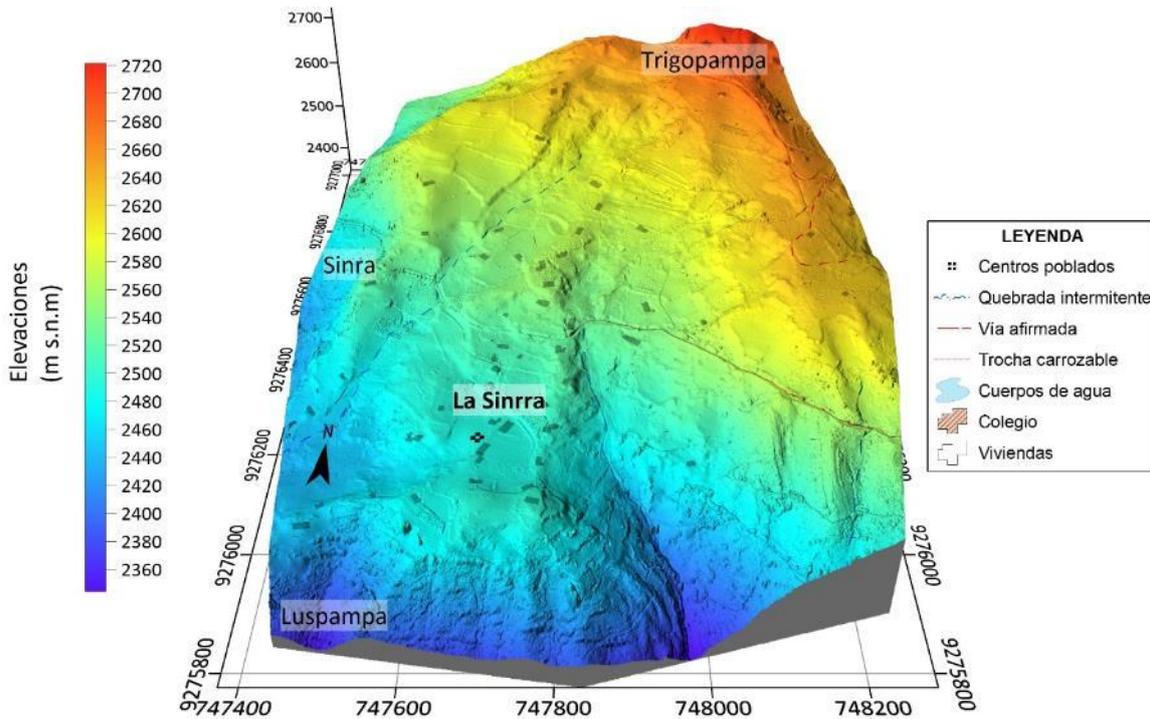
Figura 4. Mapa de elevaciones en el área de evaluación.

El área de evaluación alcanza hasta 2866 m s.n.m, al norte de la Sinra y el sector Trigopampa, mientras que, las cotas más bajas se ubican próximas al caserío Luspampa y el río Chotano con 2360 m de altitud. Los peligros geológicos identificados se distribuyen sobre laderas con elevaciones entre 2670 m s.n.m. y 2370 m s.n.m, en la zona de arranque y 2720 m s.n.m., en la zona de depositación donde también se ubican las viviendas afectadas (figura 4).

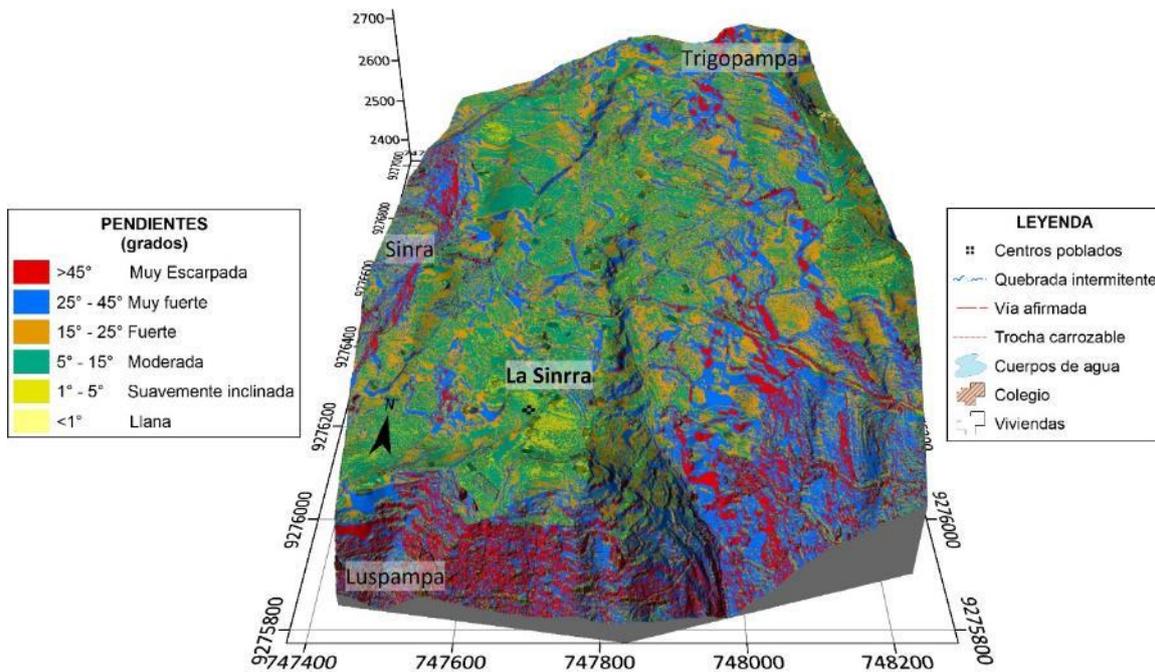
Figura 5. Mapa de pendientes de la comunidad de La Sinra.

Las pendientes llanas a suavemente inclinadas solo abarcan el 6% (6 ha) de los relieves distribuidos de forma dispersa en el área de evaluación. Las viviendas correspondientes

a la comunidad de La Sinra se ubican sobre relieves con pendientes moderadas a fuertes (5° a 15°) (figura 5).

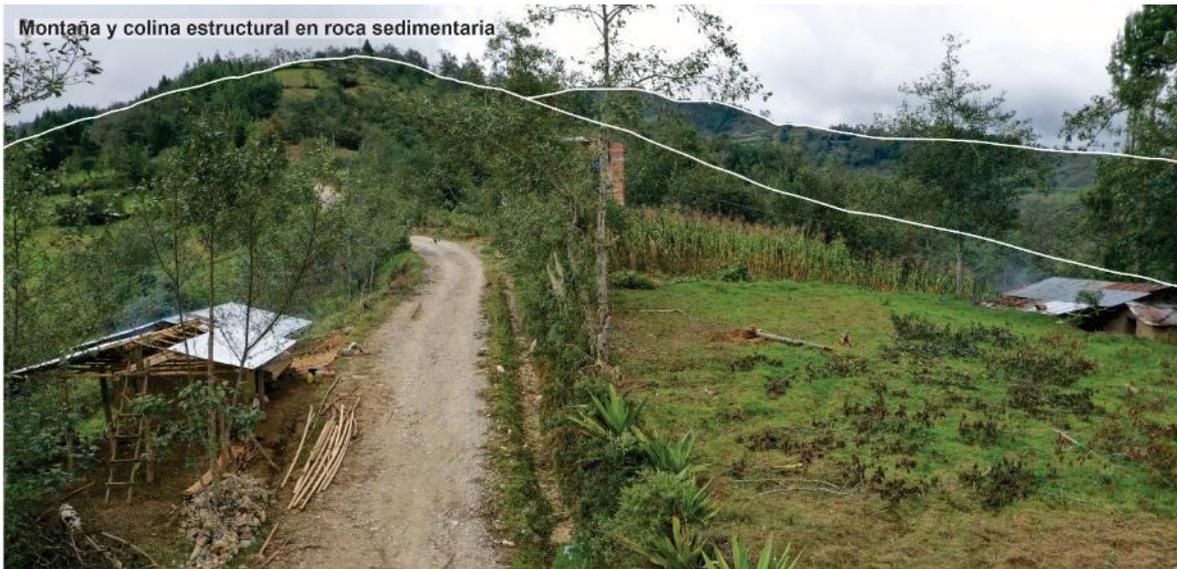
Figura 6. Montaña y colina estructural en roca sedimentaria en la comunidad de La Sinra.

Esta geoforma se distribuye en gran parte del área de evaluación, conforman relieves que alcanzan hasta los 2720 m s.n.m, presenta pendientes moderadas a muy fuertes modeladas en rocas sedimentarias conformadas por calizas con intercalaciones de lutitas en estratos submétricos (figura 6).

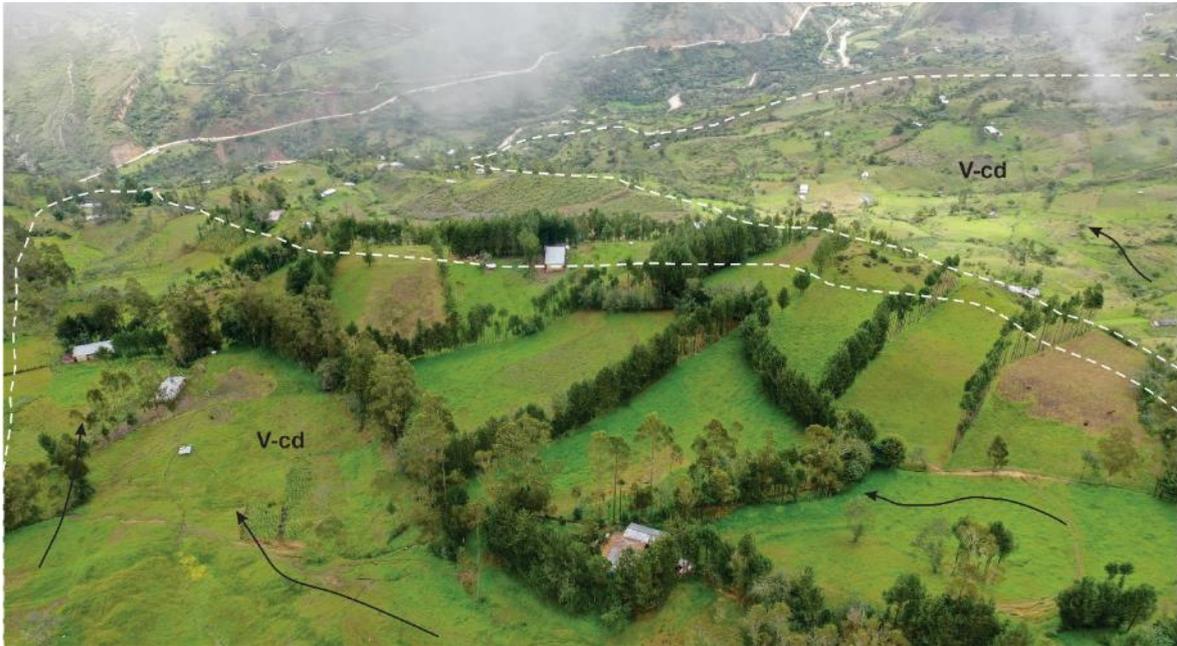
Figura 7. Vista del piedemonte coluvio-deluvial con pendientes muy fuertes a muy escarpadas.

Subunidad de vertiente o piedemonte coluvio deluvial (V-cd): Son unidades conformadas por la acumulación intercalada de materiales de origen coluvial y deluvial. Se encuentran interestratificados y no es posible separarlas como unidades individuales: Esta unidad se encuentra depositada al pie de las laderas de montañas o acantilados (Vílchez et al., 2019). Se formó por la acción de movimientos en masa antiguos (gravitacionales y fluvio-gravitacionales), presentan pendientes moderadas a

fuerzas (5° - 25°). Geodinámicamente, este tipo de depósitos se pueden asociar a la ocurrencia de movimientos en masa de tipo complejos, deslizamientos y flujo de detritos (figura 7).

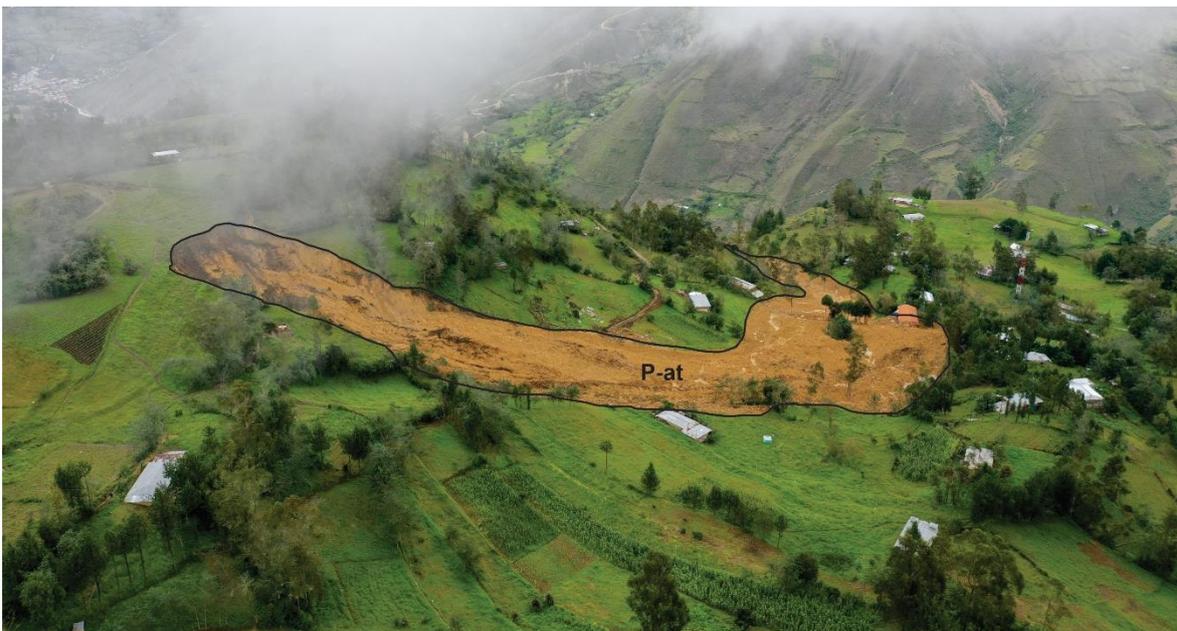
Figura 8. Vista de la vertiente o piedemonte aluvio torrencial en la comunidad de La Sinra.

Subunidad de vertiente o piedemonte aluvio torrencial (P-at): Esta geoforma es el resultado de la acumulación de materiales movilizados a manera de flujos, modifican localmente la dirección de los cursos de ríos y se ubican en las desembocaduras de quebradas o hendiduras en el relieve producto de un control estructural. El flujo ocurrido el 04 de marzo, transportó gran cantidad de materiales conformados por cantos y gravas en una mezcla de arcilla y arena que alcanzaron hasta 1.1 km de extensión. (figura 8).

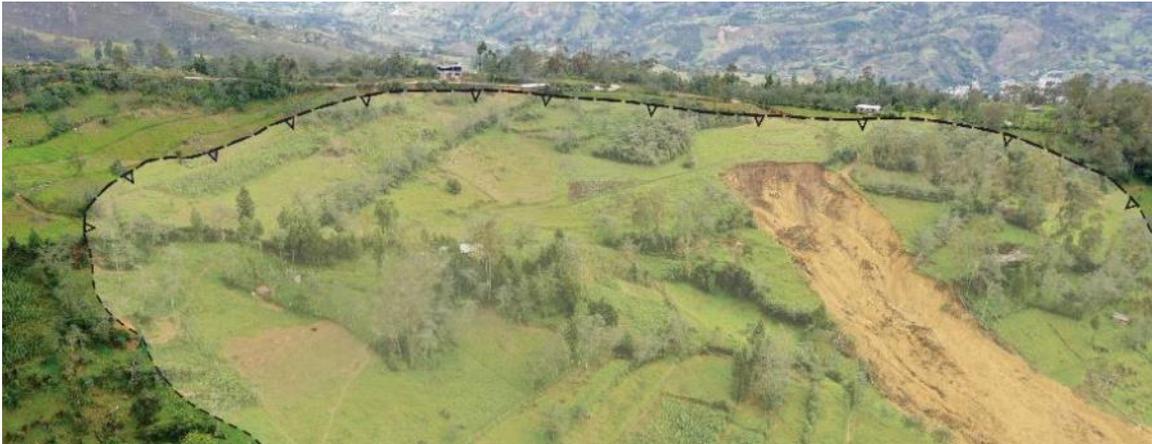
Figura 10. Vista aérea del deslizamiento antiguo (DA-1) en la comunidad de La Sinra.

El **deslizamiento antiguo (DA-1)**, se ubica en la parte alta de la comunidad de La Sinra, tiene un largo de 1 km de y ancho de 350 m, el escarpe principal alcanza un largo de 503 m, la zona de arranque se encuentra a pocos metros de la trocha carrozable La Sinra-Trigopampa, el área involucrada se estima en 2.8 ha (figuras 10 y 11).

Debido al paso del tiempo, se produjeron cambios en el relieve original, la corona y el escarpe del deslizamiento no se encuentran bien definidos, debido a los procesos de erosión y meteorización.

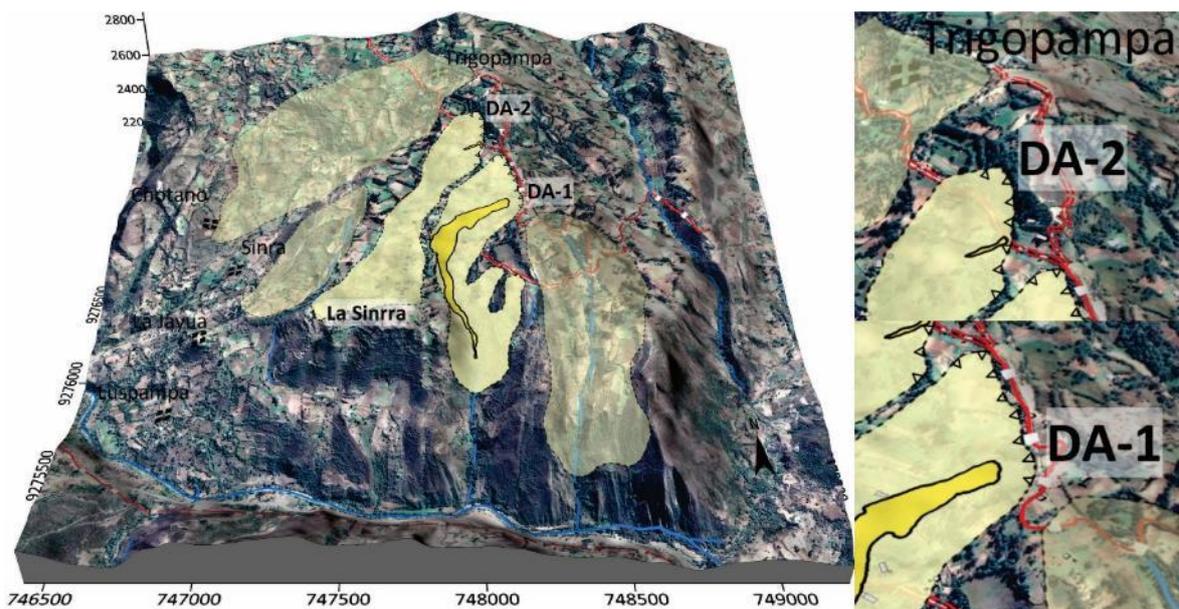
Figura 11. Vista 3D de los deslizamientos identificados en el área de estudio.

El **deslizamiento antiguo (DA-2)**, se ubica a 600 m al sur del sector Trigopampa y 450 m al norte de La Sinra, tiene un largo de 1.2 km y ancho de 245 m, el escarpe principal tiene una longitud 448 m. En el DA-2, se evidencian procesos de reactivación con presencia de grietas, escarpes y hundimientos que afectan 25.4 ha (figura 11).

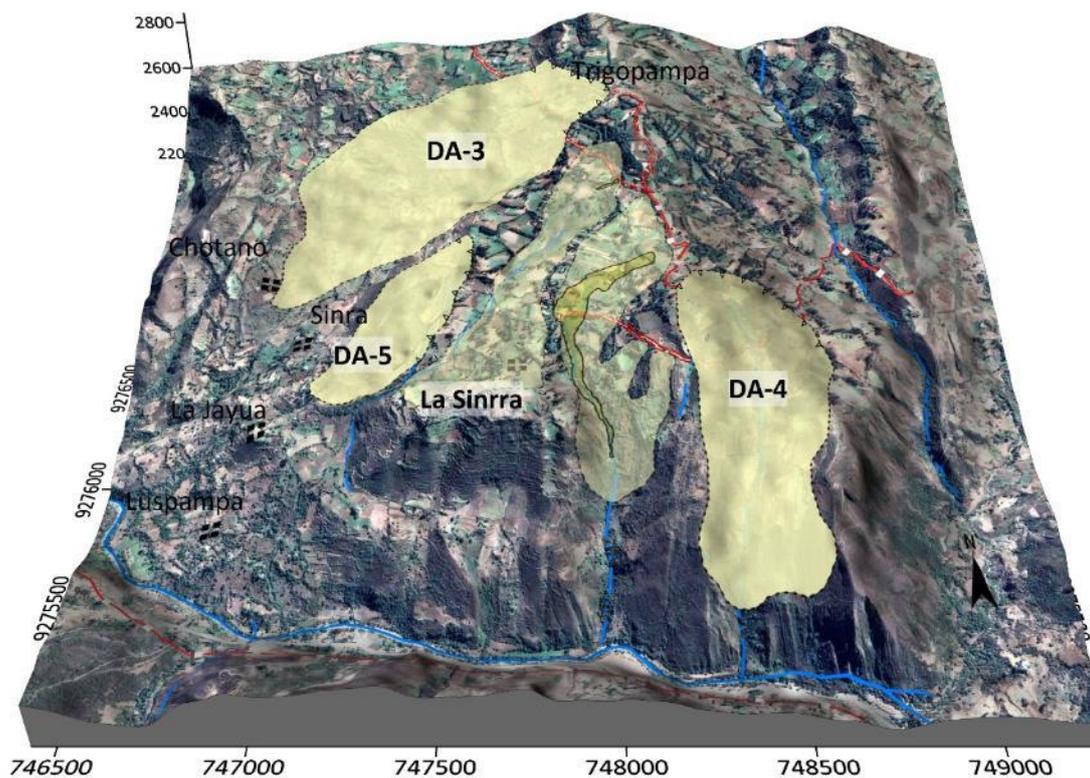
Figura 12. Vista 3D de los deslizamientos antiguos DA-3, 4 y 5.

El **deslizamiento antiguo (DA-3)**, se ubica en el sector Trigopampa, tiene 1 km de largo y 685 m de ancho proyectándose hasta el sector Chotano, el escarpe principal alcanza 1.2 km de largo y abarca un total de 66 ha. El DA-3, forma superficies onduladas con un escarpe secundario con longitud de 50 m (figura 12).

El **deslizamiento antiguo (DA-5)**, ubicado a 400 m al oeste de La Sinra y 255 m al norte de La Jayua, tiene un largo de 720 m y ancho de 330 m, el escarpe principal alcanza un largo de 632 m, afecta terrenos en un área de 17.3 ha (figura 12).

Los deslizamientos antiguos forman superficies onduladas con la presencia de escarpes secundarios, se observan procesos de agrietamientos donde pueden formarse nuevas zonas de falla y formar escarpes donde inicien nuevos deslizamientos.

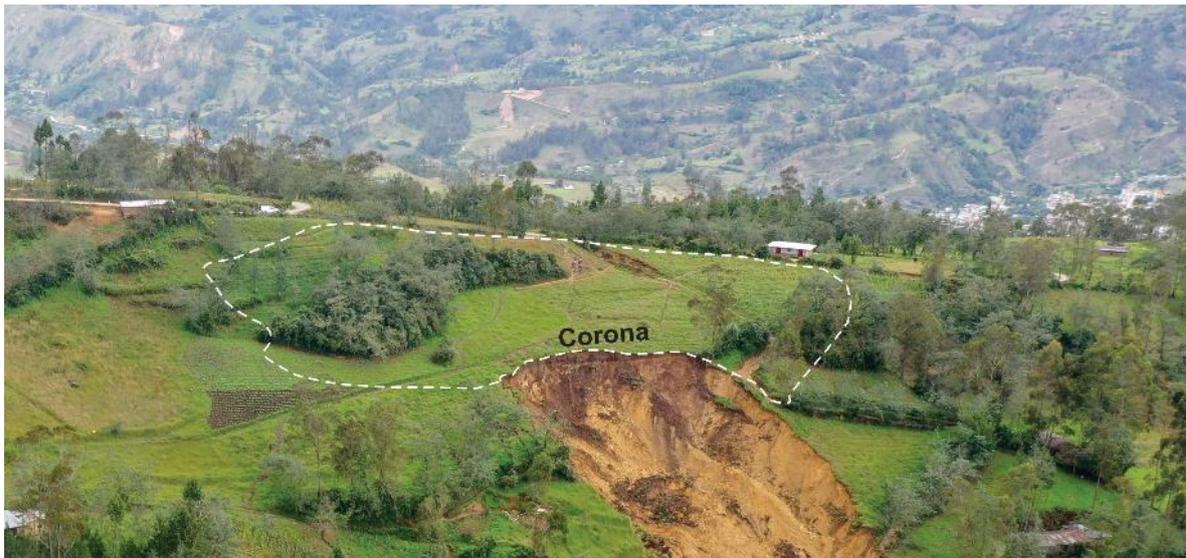
Figura 13. Vista aérea de la corona o parte superior del flujo (FL-1).

La parte superior o la zona de arranque, no ha sufrido desplazamientos ladera abajo, pero si deformaciones, que originan grietas por tracción o tensión que se emplazan de forma paralela o semiparalela al escarpe (figura 13).

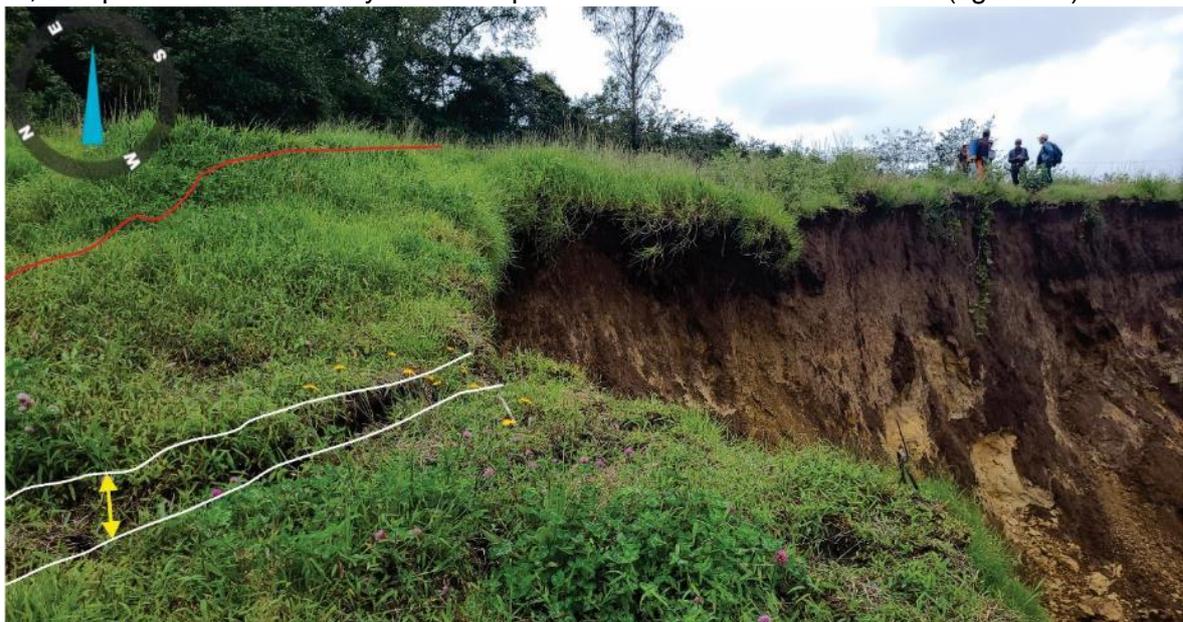
Figura 14. Vista aérea de la corona del flujo (FL-1).

Los trabajos de campo se complementaron mediante la fotogrametría aérea con dron, donde se obtuvo el modelo digital de terreno (MDT) y la ortofoto de alta resolución (GSD 5 cm), de esta manera se delimitó con mayor precisión la geometría la zona de arranque y la extensión de las grietas que se emplazan de norte a sur con aberturas de hasta 0.20 m, con profundidad de 1 m y leves desplazamientos noreste a suroeste (figura 14).

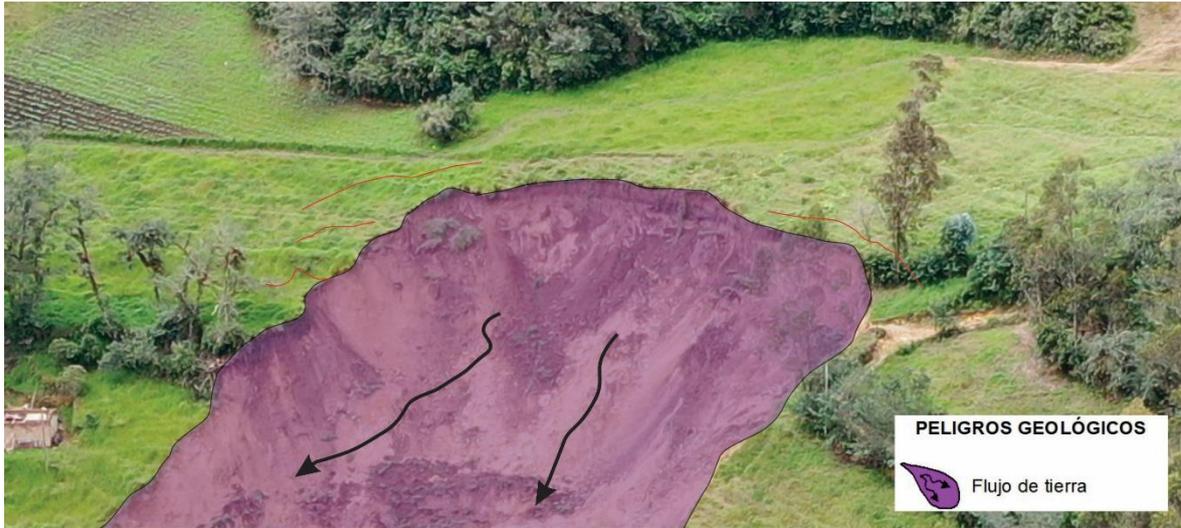
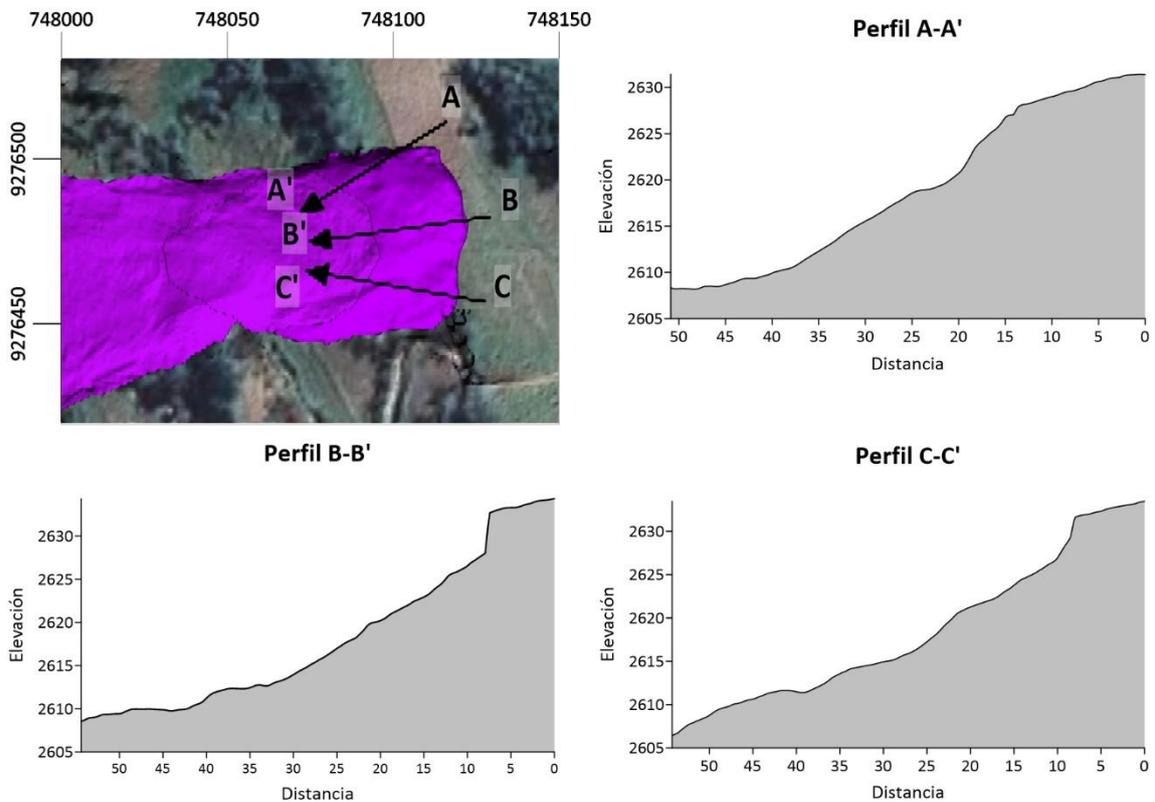
El flujo tiene una zona de arranque de forma semicircular, con longitud de 65.9 m, con desplazamiento de falla de 1 m a 5 m, definidos mediante medidas en campo y perfiles trazados de forma transversales y perpendiculares a la corona (figuras 15 y 16).

Figura 15. Vista frontal de la zona de arranque del flujo.

Figura 16. Perfiles transversales de la zona de arranque del flujo (FL-1).

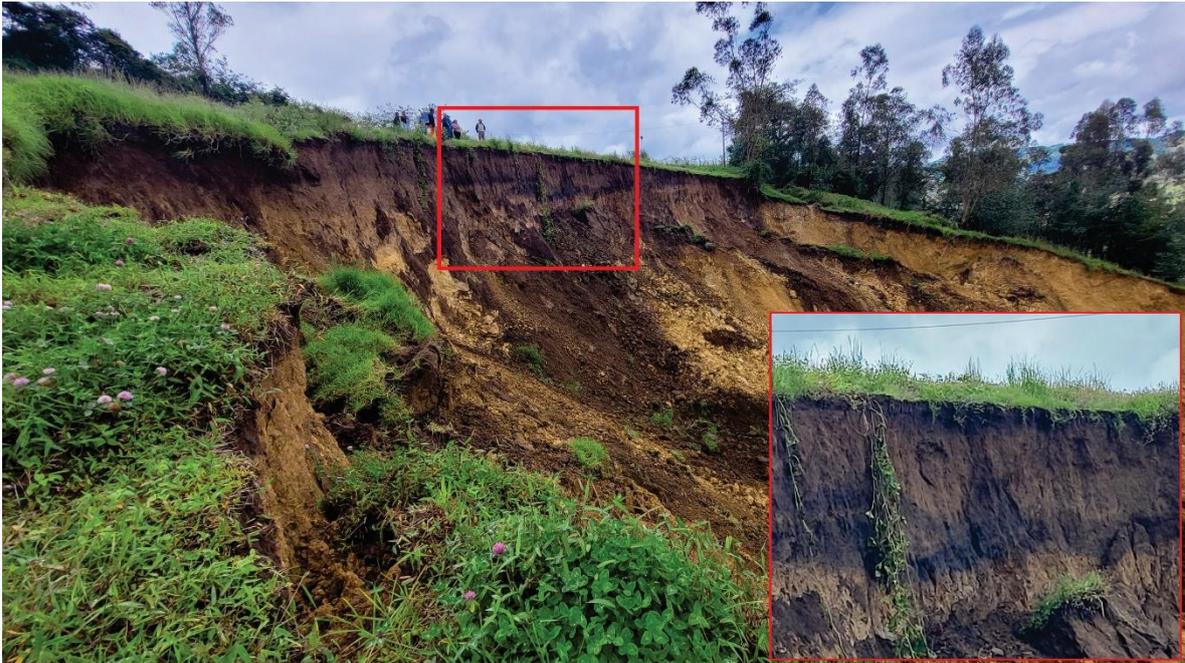
Figura 17. Vista lateral de la zona de arranque del flujo de tierra FL-1.

El flujo de tierra ocurrió el 04 de marzo, causando la pérdida de una vida, afectando a la I.E. 10444, una vivienda y un tramo de 100 m de la trocha La Sinra alto hacia el pueblo de Trigopampa (figura 17).

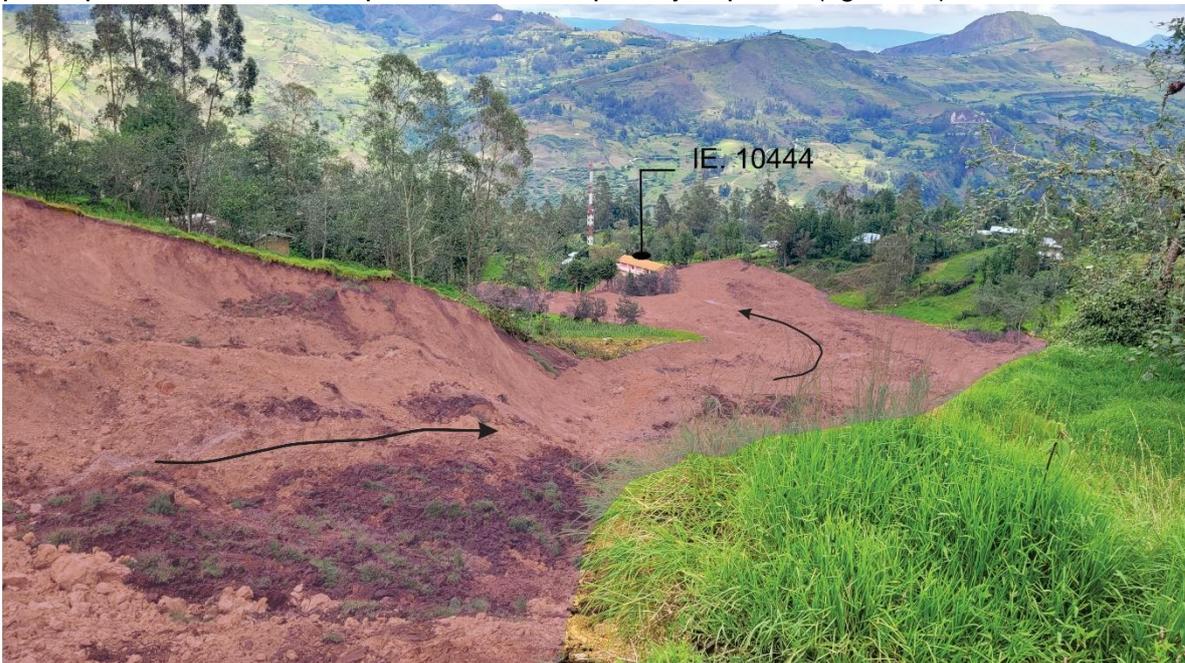
Figura 18. Vista ladera abajo del flujo que desciende hasta la I.E. 10444.

Fue un movimiento rápido conformado por materiales arcillosos y arenosos (60%) con mezcla de bloques (15%) y cantos (25%) que se desplazaron por la ladera en forma de flujo. La forma del emplazamiento, velocidad y transporte fue controlada principalmente por la pendiente del relieve por donde se desplaza y deposita (figura 18).

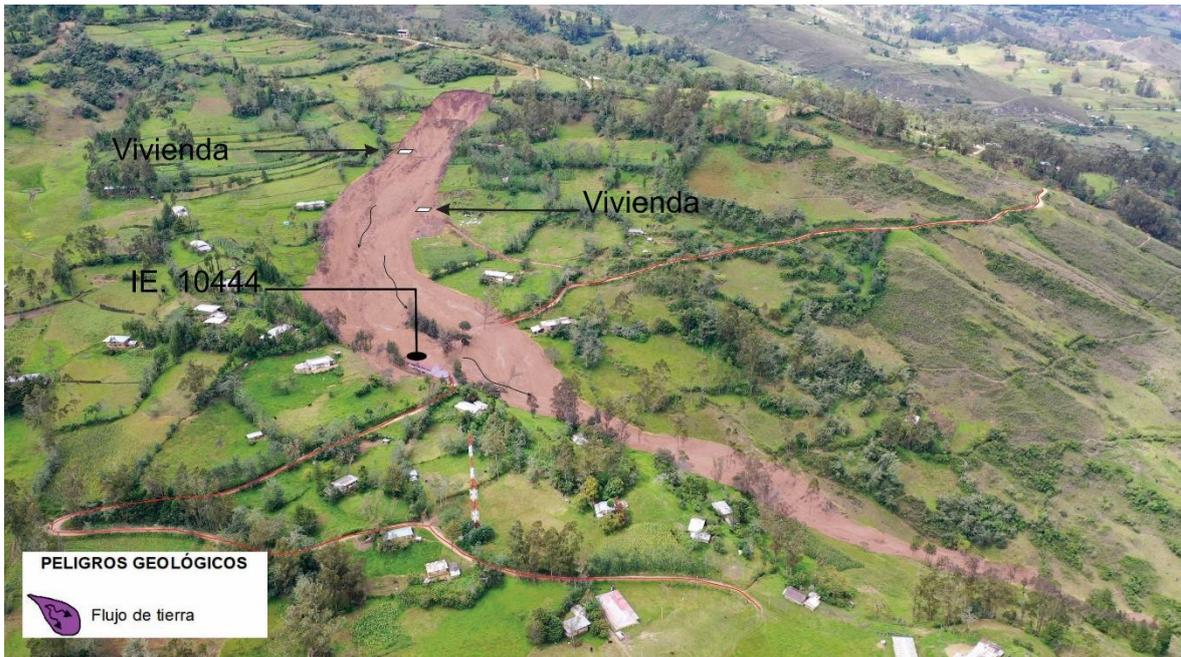
Figura 19. Vista aérea del flujo y la zona afectada.

Se calculó un desplazamiento de 868 m con dirección noreste a suroeste, que luego cambia de noroeste a sureste, el flujo de tierra alcanzó 1.1 km de largo y 100 m de ancho, el área total afectada tiene 4.1 ha.

5. El flujo (FL-1) tiene una longitud total de 1.1 km con anchos que variaron de 20 m a 100 m. El evento tiene una zona de arranque alcanzó 66 m de largo y saltos de falla de 1 m a 5 m. El FL-1 afectó 4.1 ha; sin embargo, el área puede extenderse a 5.5 ha debido a las grietas encontradas.
 El flujo (FL-2), afectó 1 ha de terrenos de cultivo y 20 m de trocha carrozable, sobre el escarpe se identificaron grietas longitudinales que se proyectan hacia los escarpes de deslizamientos antiguos.

Se recomienda, la reubicación inmediata de las viviendas e infraestructuras ubicadas en el área de evaluación, considerándola como una **Zona Crítica** por los elementos expuestos. Además, implementar programas de monitoreo de las laderas inestables para regular el uso adecuado del área evaluada.

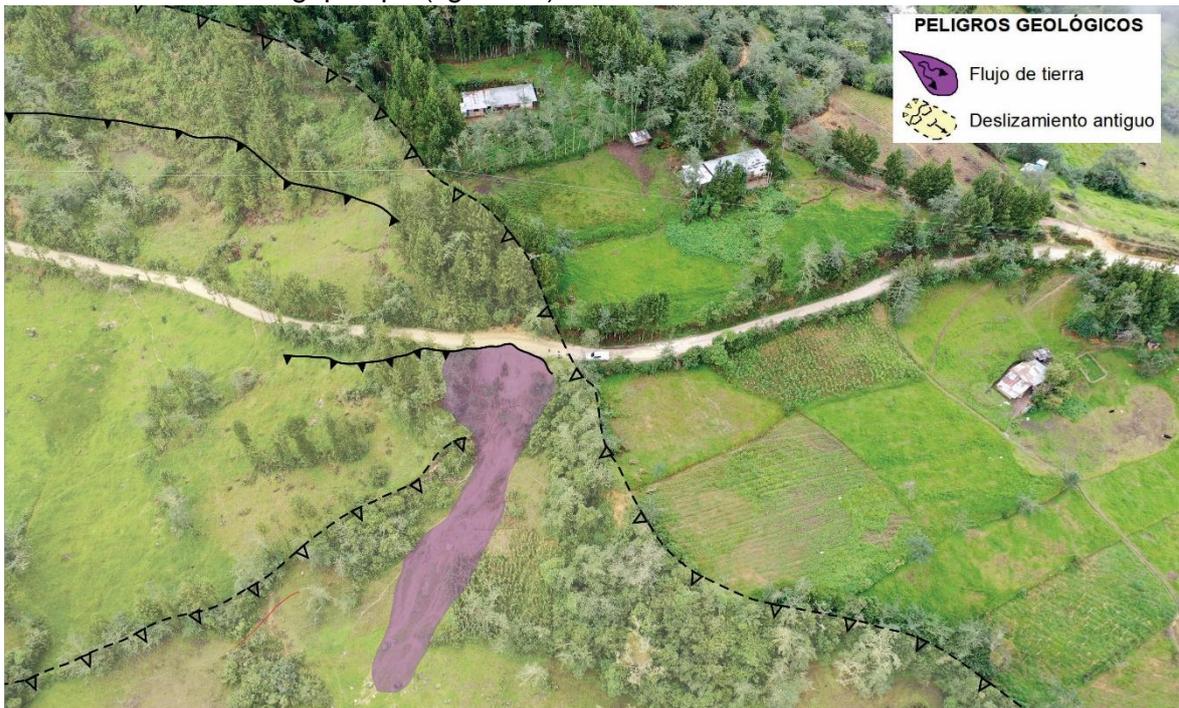
Figura 20. Vista aérea del flujo 2, ubicado en un deslizamiento antiguo con procesos de reactivación.

Este evento se ubica en el deslizamiento antiguo (DA-2), afectó 1 ha de terrenos de cultivo y un tramo de 20 m de la trocha carrozable que comunica la comunidad de La Sinra con el sector Trigopampa (figura 20).

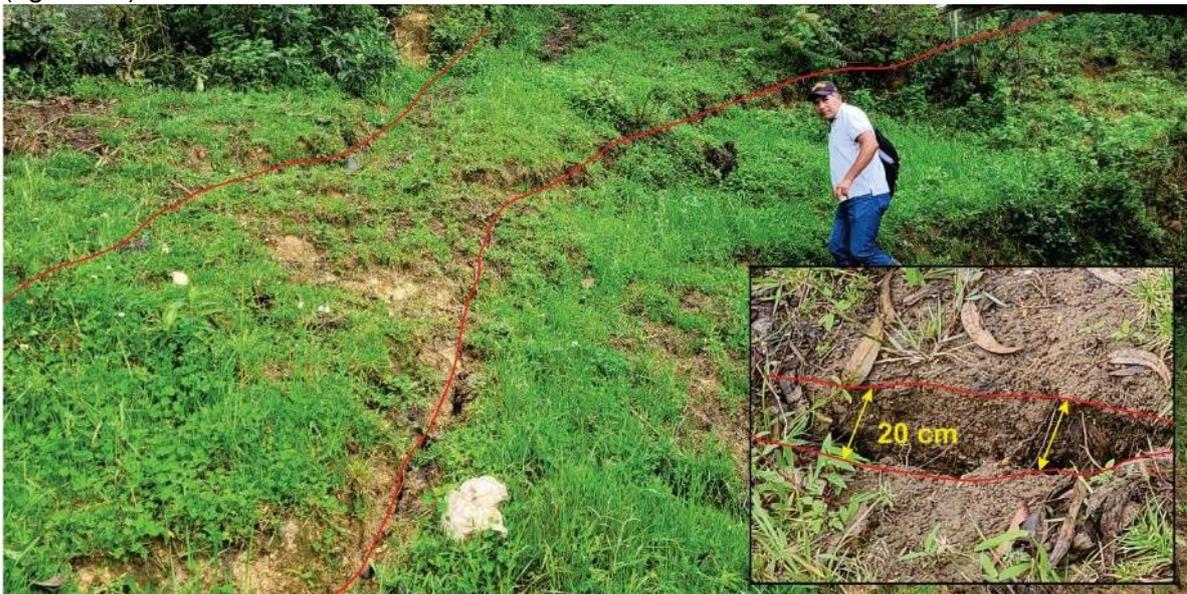
Esta zona presenta procesos de reactivación que se evidencian en agrietamientos y hundimientos, las deformaciones identificadas se generan por fuerzas de tracción y tensión debido a la carga de materiales inestables ubicadas en las proximidades de los escarpes antiguos. Las grietas se configuran de forma paralela, se infieren escarpes que se proyectan como nuevas fallas que podrían formar nuevos deslizamientos o flujos (figura 22).

Figura 22. Grietas de 10 a 30 cm de ancho, se extienden de 15 a 40 m de longitud al borde de la carretera La Sinra-Trigopampa.

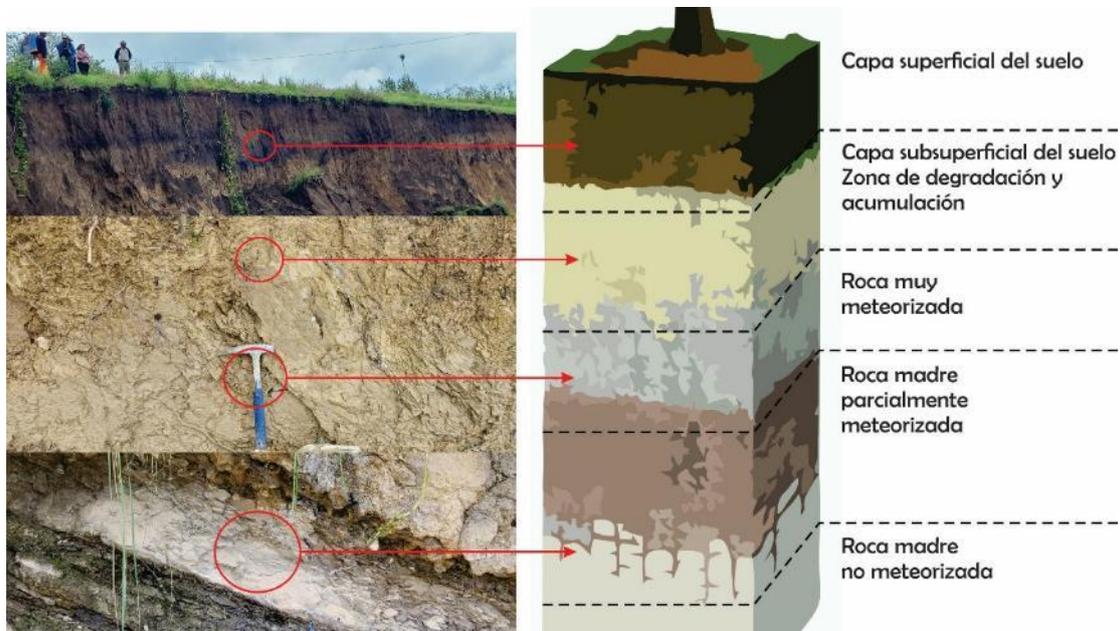
Figura 23. Afloramientos de calizas y lutitas muy fracturadas y meteorizadas.

Además, los afloramientos se muestran muy fracturados y meteorizados, donde se puede observar la alteración de la roca madre debido a la acción de los factores ambientales para formar los materiales y depósitos que conforman el suelo.

Los piedemontes coluvio-deluviales originados por la ocurrencia de antiguos deslizamientos, avalanchas y flujos, emplazaron depósitos arcillosos, poco consolidados, porosos y muy susceptibles a movimientos en masa. La dinámica de la zona, modeló relieves con pendientes moderadas a fuertes (figura 23).

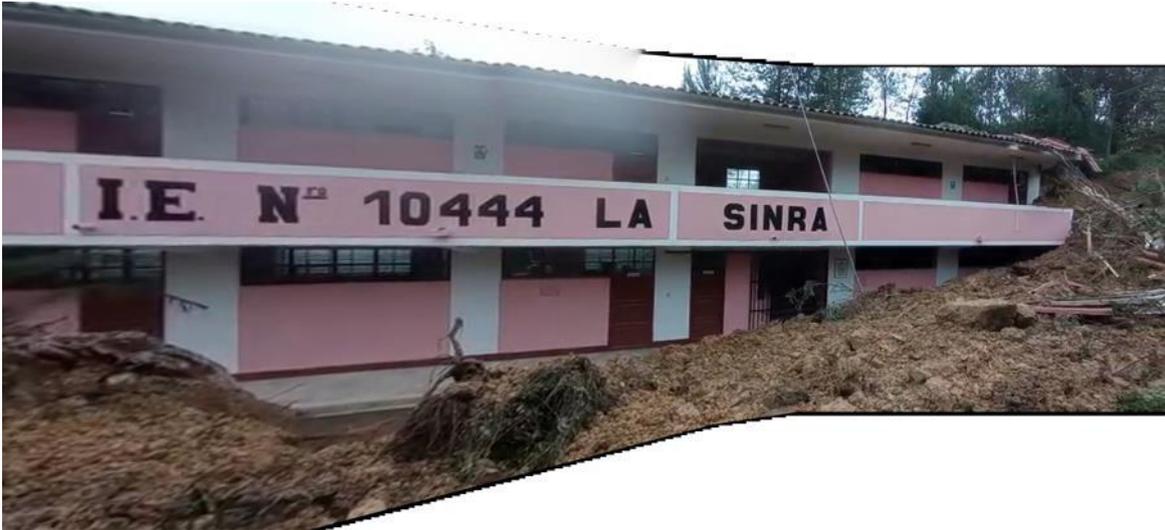
Figura 24. Instalaciones afectadas por el flujo (FL-1) en La Sinra.

La Institución Educativa de La Sinra, fue afectada por el material compuesto por bloques y sedimentos que alcanzó una altura de 5 m, varias aulas e instalaciones de la escuela quedaron fuera de servicio. Según el portal de Estadística de Calidad Educativa (ESCALE) del MINEDU, la escuela tiene 33 alumnos en el nivel primario (figura 24).

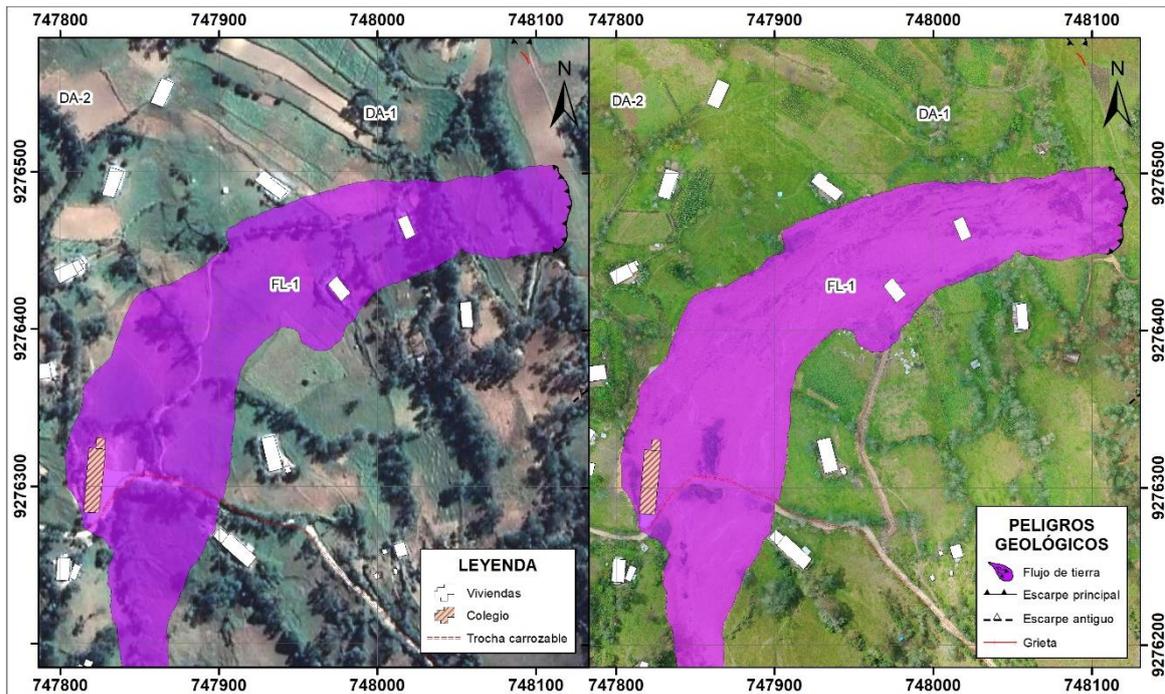
Figura 25. Imagen satelital antes del flujo (Izquierda). Ortofoto obtenida de la fotogrametría con drone realizada por el personal de la DGAR.

El flujo (FL-1) afectó 02 viviendas de adobe y quincha, estas fueron evacuadas por el personal de INDECI. Lamentablemente, al ocurrir el flujo en una de las viviendas se encontraba una pobladora que finalmente perdió la vida (figura 25).

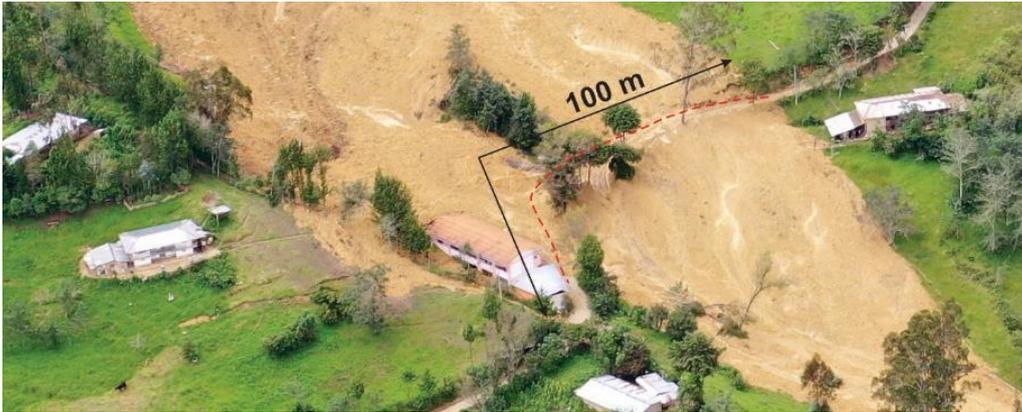
Figura 26. Vista aérea del tramo afectado por el flujo de tierra.

El flujo (FL-1) afectó un tramo de 100 m de la trocha carrozable que llega hasta la I.E. 10444 La Sinra, esta vía también comunica al área urbana de la comunidad con los pueblos vecinos (figura 26).
