Informe Técnico N° A7300

EVALUACIÓN DE PELIGROS GEOLÓGICOS EN LA LOCALIDAD DE NUEVO ASERRADERO

Departamento Amazonas
Provincia Utcubamba
Distrito Jamalca

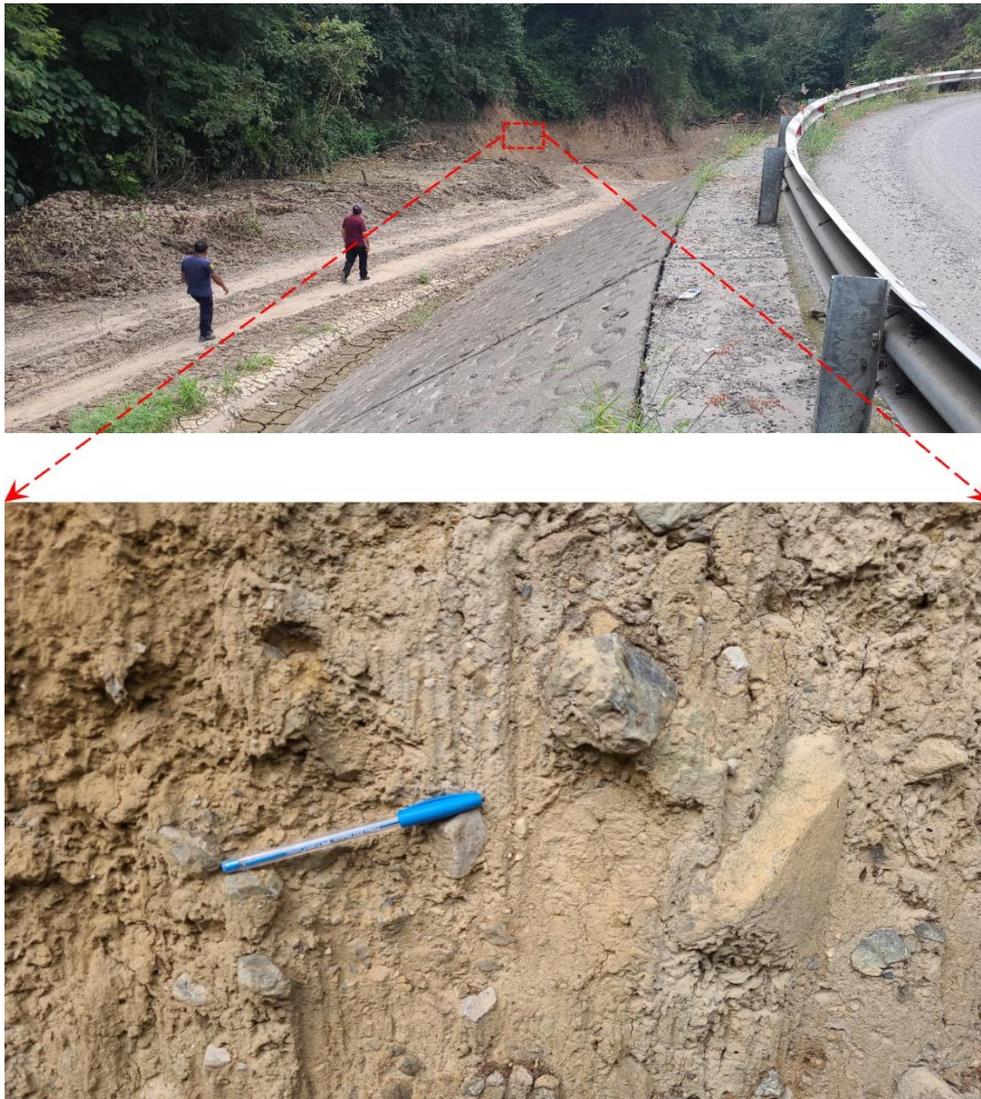
Son el resultado de la acumulación del material transportado por corrientes torrenciales (flujos) muy esporádicas, generando depósitos heterogéneos de estructura caótica, con fragmentos de gravas, bloques de formas sub angulosos a redondeados englobados en matriz de limos y arcillas; estos se encuentran sueltos (cuadro 3). En la zona estudiada, se ubican al noreste del caserío Nuevo Aserradero en la quebrada Honda (

Figura 1. Vista de depósito proluvial producto del material transportado por la quebrada Honda. Coordenadas UTM WS-84 -17S, Norte: 9346987 – Este: 814583.

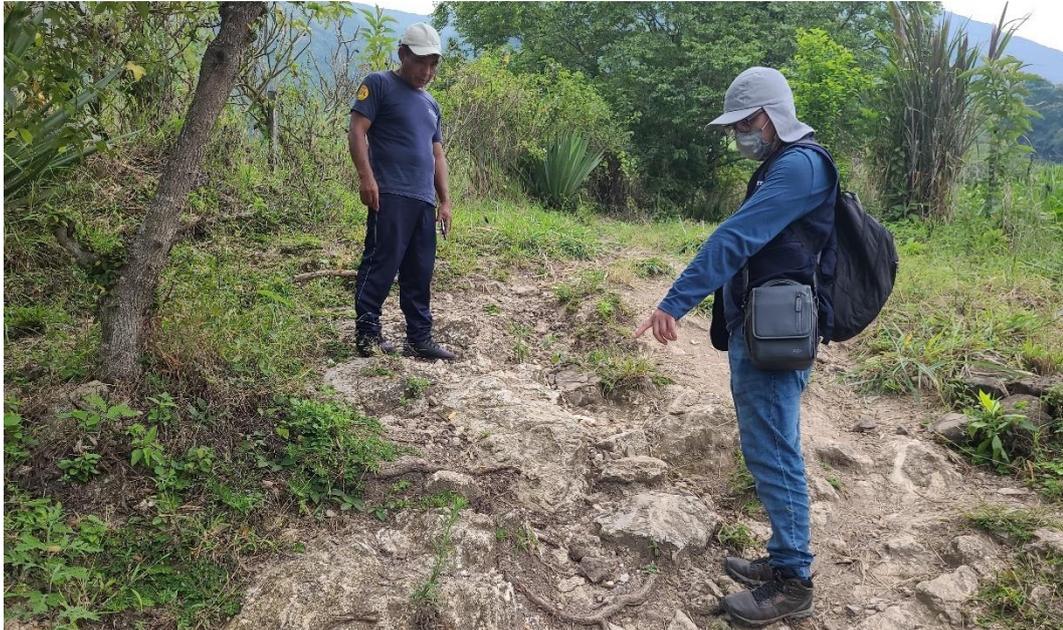
Figura 6. Vista de calizas nodulares basamento de los depósitos coluvio – deluviales
Coordenadas UTM WS-84 -17S, **Norte:** 9346624 – **Este:** 804656.

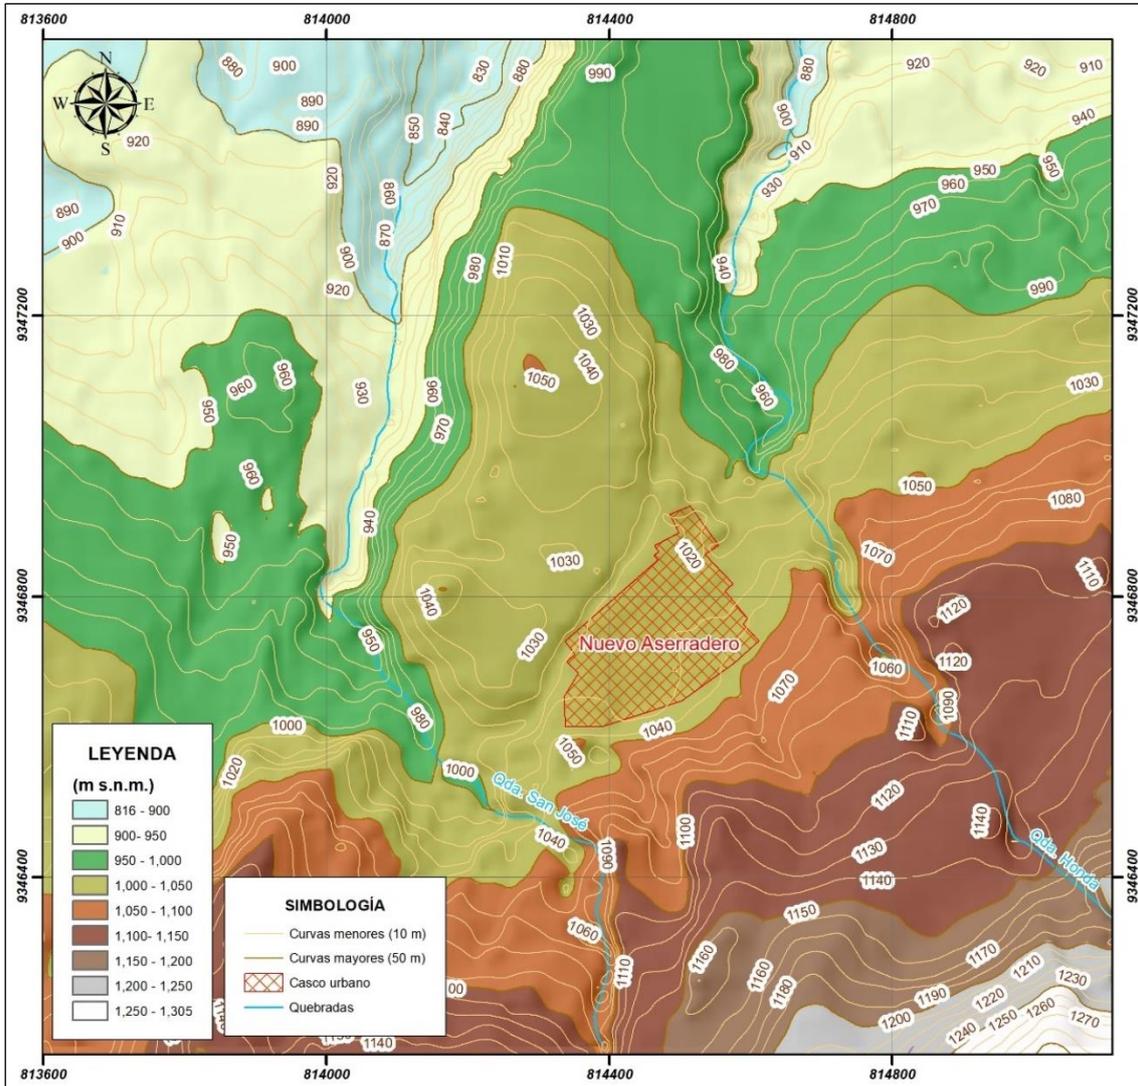
En la zona de estudio se presentan elevaciones desde los 816 a 1305 m s.n.m., en los cuales se distinguen nueve niveles altitudinales, con la finalidad de visualizar la extensión con respecto a la diferencia de alturas (figura 7). De todas ellas; el área con mayor pendiente está comprendida entre los 1010 y 840 m s.n.m., la cual comprende de 25° a mayor a 45°, correspondiendo a un depósito coluvio – deluvial (área deslizada, detonada por el sismo del 28 de noviembre del 2021 que tuvo como epicentro Datem del Marañon), ubicado a 350 m al noroeste de la zona urbana del caserío Nuevo Aserradero.

Figura 7. Modelo digital de elevaciones en el sector evaluado.

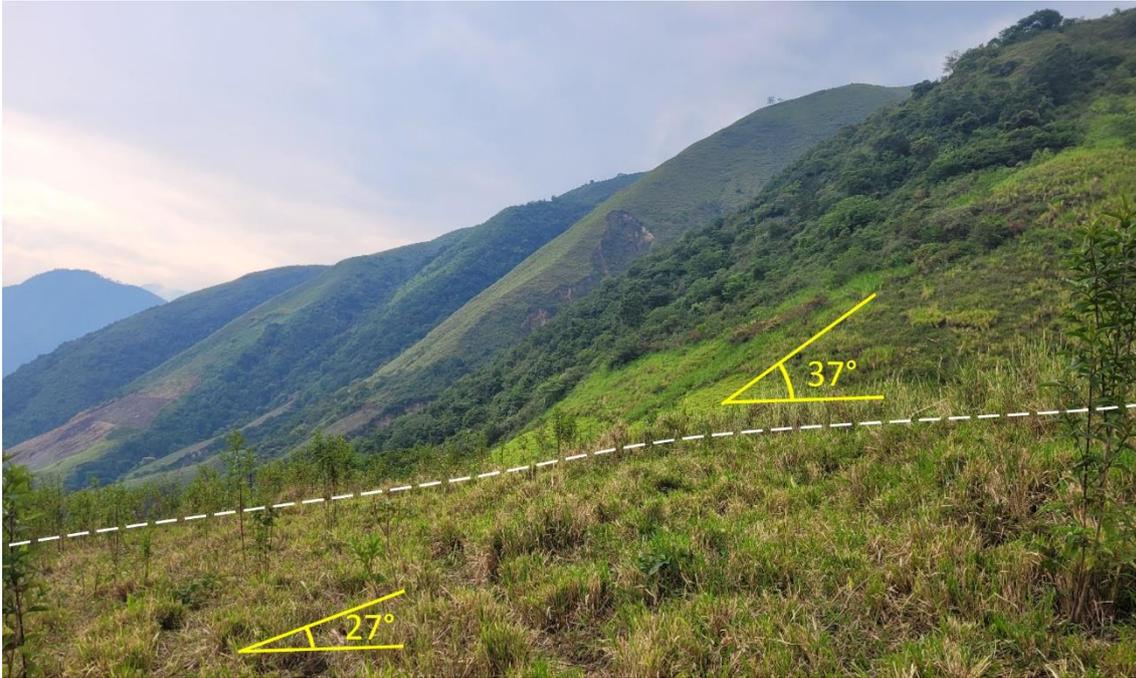
Figura 8. Vista de pendientes del terreno en dirección sureste del sector evaluado

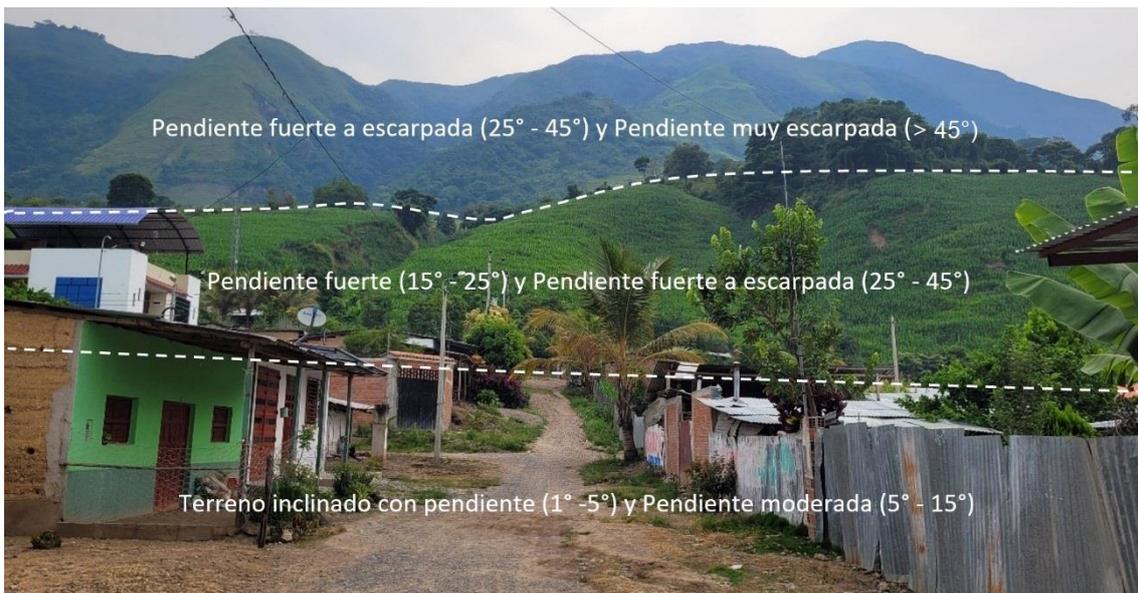
Figura 3. Vista de pendientes del terreno en la localidad de Nuevo Aserradero, en dirección noreste a sureste podemos apreciar pendiente escarpada a muy escarpado, su descenso por pendiente escarpada y Pendiente fuerte, finalizando en pendiente moderada.

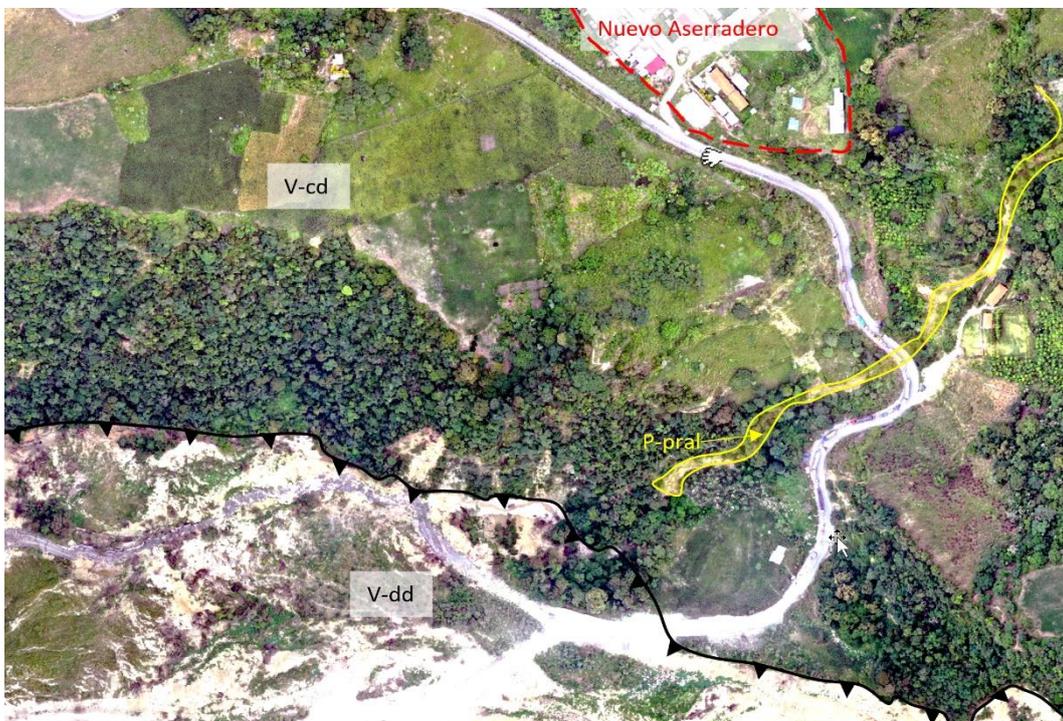
Figura 10. Vista aérea desde dron, caserío Nuevo Aserradero: Vertiente coluvio – deluvial (V-cd), Vertiente con depósito de deslizamiento (V-dd) y piedemonte proluvial o aluvio-torrencial (P-pral).

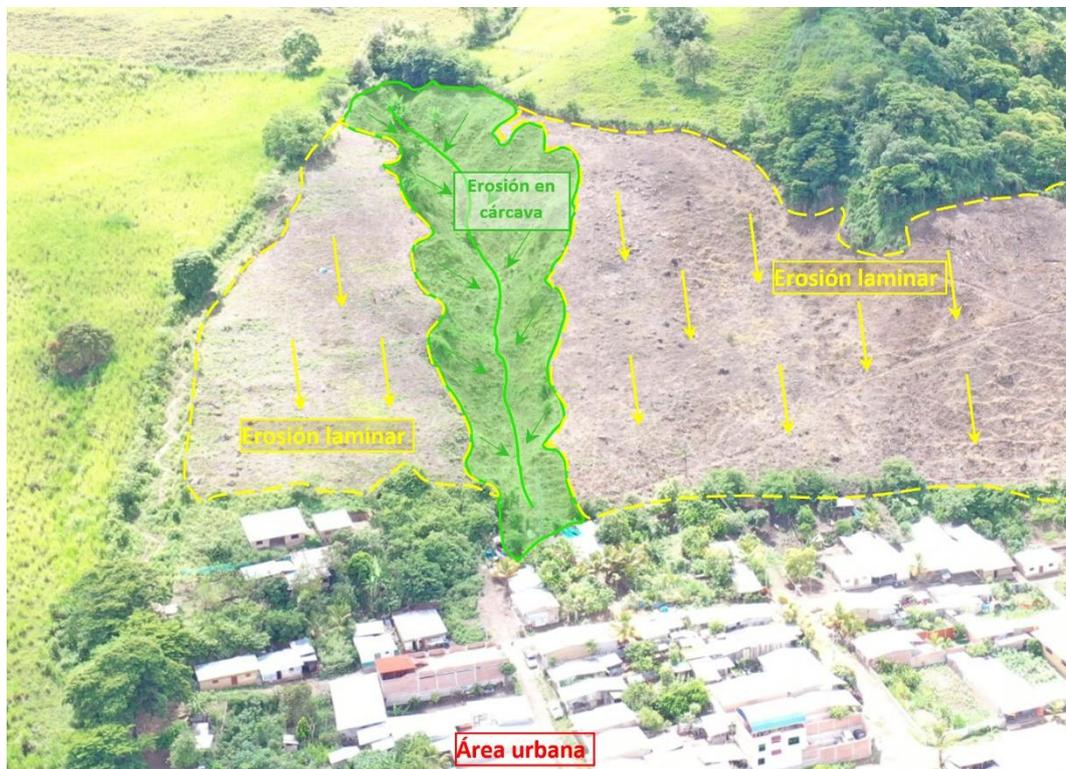
Figura 11. Vista aérea desde dron, localidad Nuevo Aserradero, se puede ver los terrenos denudados de fácil erosión ante la presencia de lluvias intensas, ubicados sobre el área urbana.

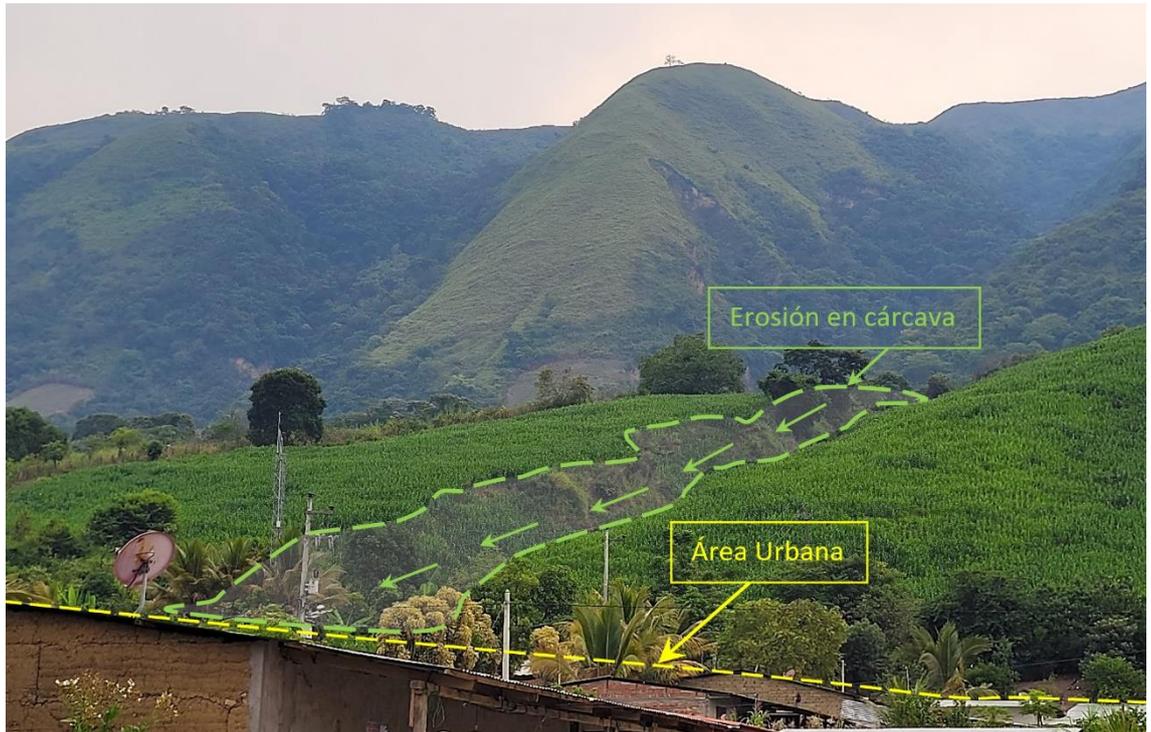
Figura 12. Vista aérea desde dron, localidad Nuevo Aserradero, se puede ver los terrenos denudados de fácil erosión ante la presencia de lluvias intensas ocupados por cultivos de maíz, ubicados sobre el área urbana.

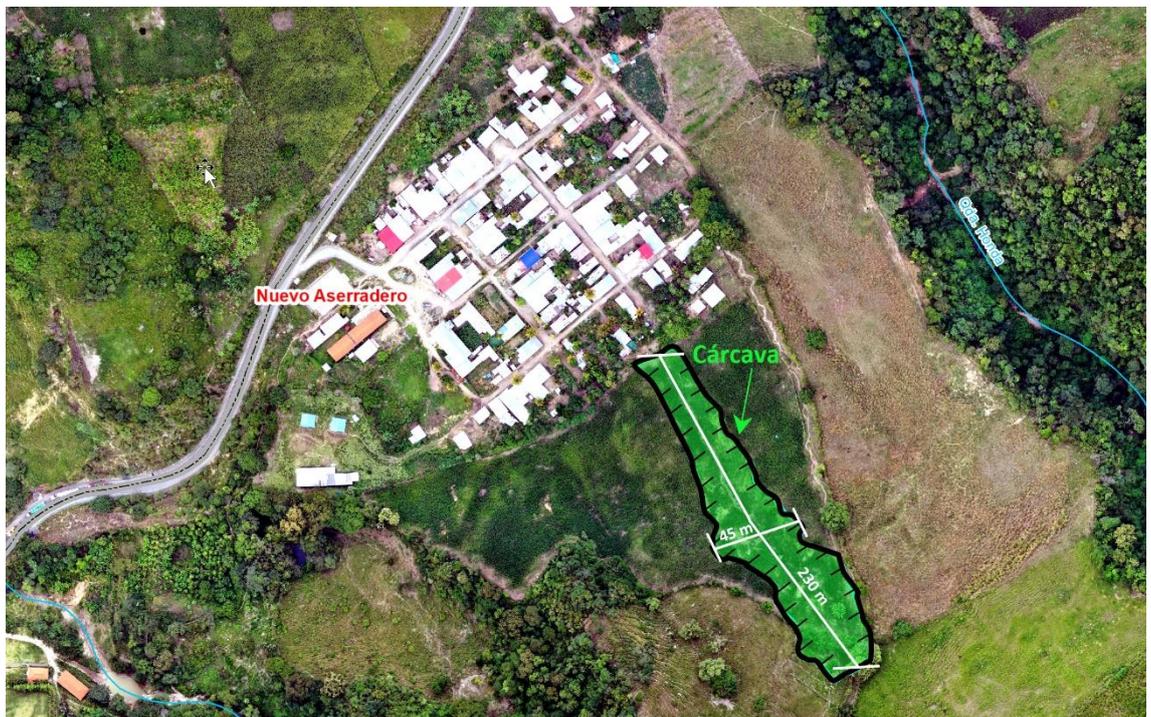
El proceso de erosión de laderas (cárcava), podría afectar el área urbana de la de Nuevo Aserradero. El evento tiene una profundidad de 4 m aproximadamente, un ancho de 45 m (zona más amplia) y una longitud desde la cabecera de la cárcava hasta el pie de 230 m, presenta un perfil tipo "V".

Figura 13. La cárcava con dirección al área urbana tiene un largo de 230m y un ancho de 45m.

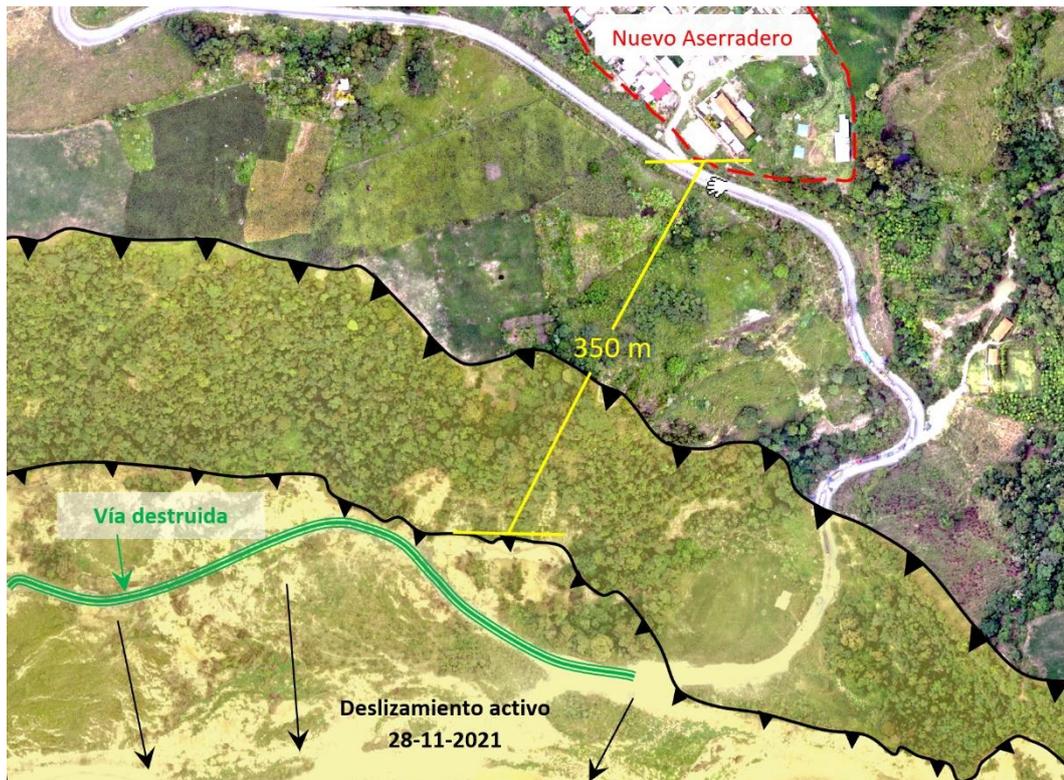
Así mismo es necesario mencionar que la localidad de Nuevo Aserradero se encuentra a 350 m de distancia (figura 14), del deslizamiento activo destruyó todas las viviendas de la localidad de Pueblo Nuevo y embalso el río Utcubamba.

Figura 4. Se puede apreciar que el área urbana de la localidad de Nuevo Aserradero está ubicada a 350 m del deslizamiento activado el 28 de noviembre del 2022.

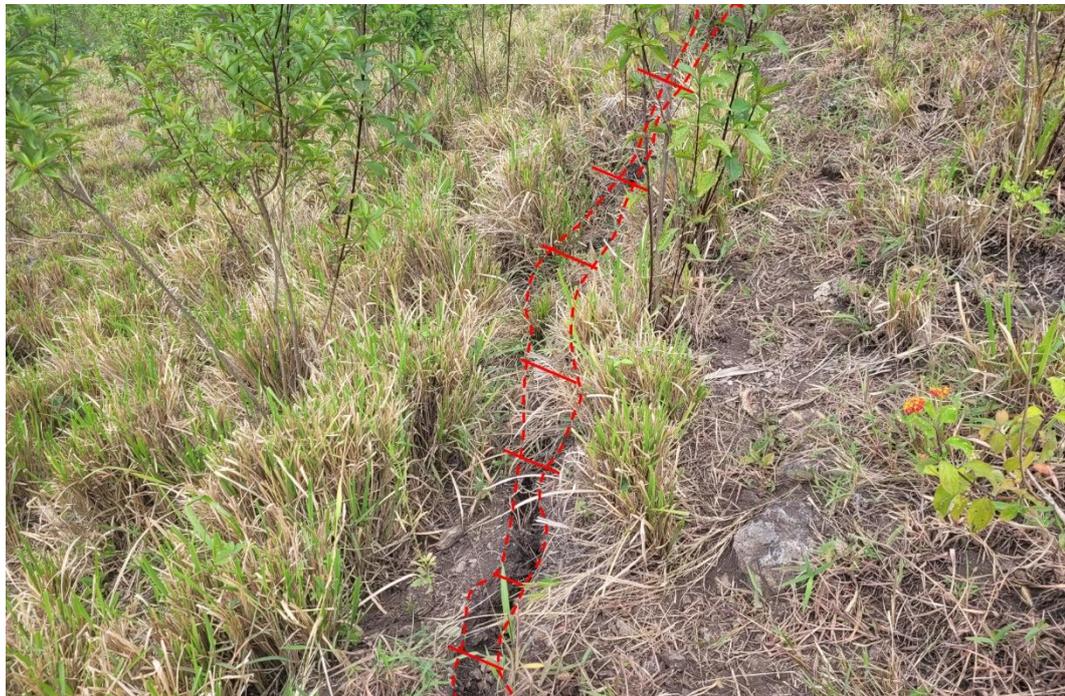
En dirección sur este, se identificó agrietamientos de terrenos ocupados por cultivos agrícolas (figuras del 11 al 15), los cuales tiene longitudes de hasta 15 m, con aperturas de 15 cm, con desplazamiento hasta de 15 cm, (Mapa 4).

Figura 15. Grieta ubicada hacia el sur este, en terrenos de pastoreo de ganado.
Coordenadas, Este: 9346121 y Norte: 814634.

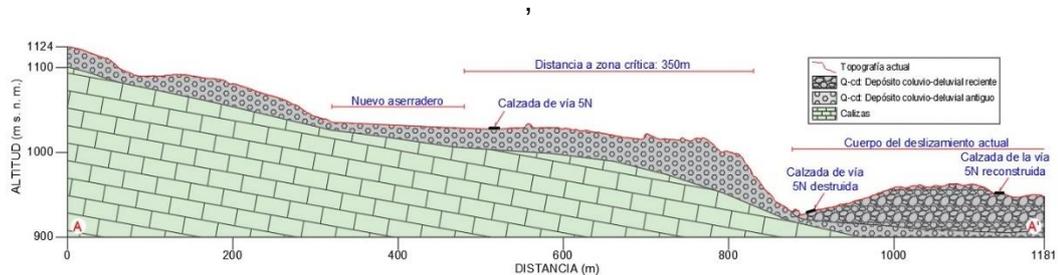
Figura 16. Perfil A – A', Mapa 4.

En el perfil A-A' (figura 16 – Mapa 4), se observa la disposición de las unidades geológicas en el sector evaluado, en el corte no se observa afloramientos rocosos solo depósitos cuaternarios, la pendiente donde se ubica la zona urbana de nuevo aserradero es de baja a moderada (1° a 15°), sin embargo a una distancia de 350 m, donde se ubica el deslizamiento activo la pendiente es muy escarpada ($>45^\circ$).

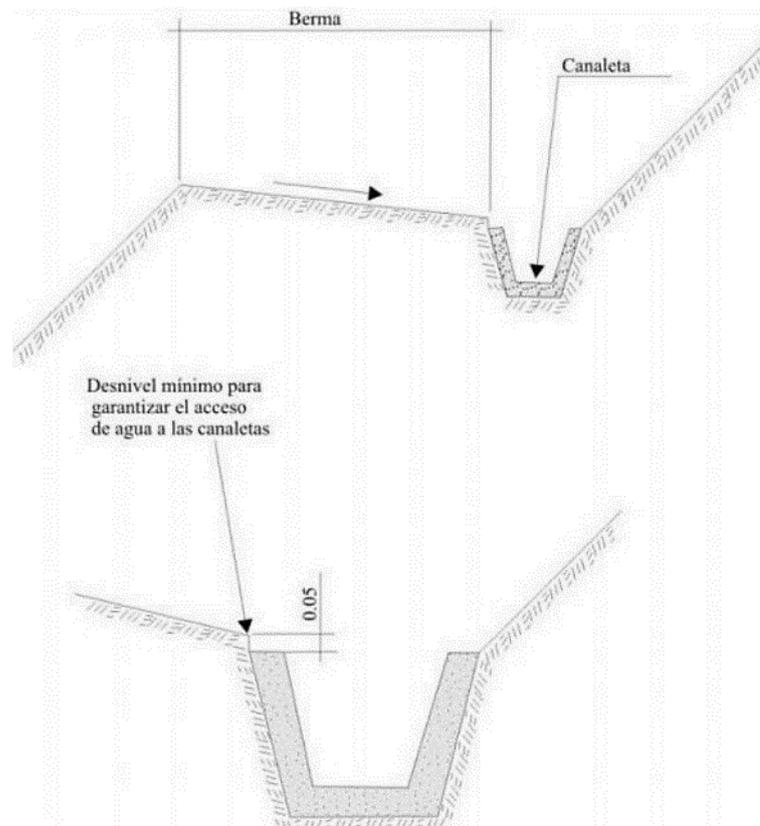
Figura 5. Detalle una canaleta de drenaje superficial (zanjas de coronación). Tomado de INGEMMET (2000).

Las zanjas construidas permiten la recolección de aguas superficiales, captan la escorrentía tanto de la ladera, como de la cuenca de drenaje arriba del talud y desvía el agua a las quebradas adyacentes al cuerpo de deslizamiento, evitando su infiltración, captando el agua de escorrentía, llevándola a un sitio lejos del deslizamiento. Éstas deben ser construidas en la parte superior al escarpe principal del deslizamiento (Figura 5). En las obras construidas - zanjas de drenaje es necesario impermeabilizar la caja hidráulica captando y evitando totalmente la infiltración de las aguas de escurrimiento la ladera, según las imágenes adjuntas.

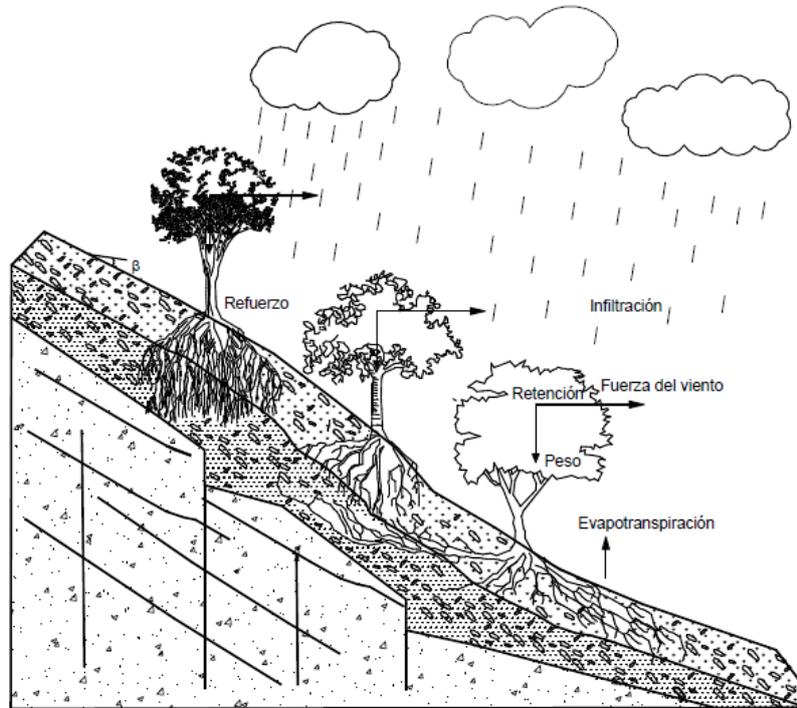
Figura 18. Estabilización de taludes utilizando vegetación. **Fuente:** Suarez, Díaz 2007.

Los árboles y arbustos de raíz profunda le aportan una resistencia cohesiva significativa a los mantos de suelo más superficiales y al mismo tiempo, facilitan el drenaje subterráneo (figura 18 y 19), reduciendo en esta forma la probabilidad de deslizamientos poco profundos (Suárez Díaz, 2007).

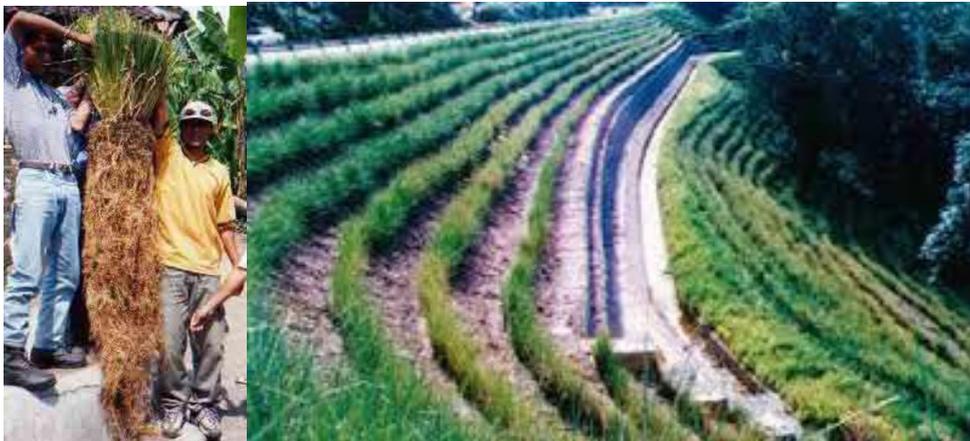
Figura 19. Ejemplo de bioingeniería con arbusto (vetiver) en taludes de materiales sueltos.

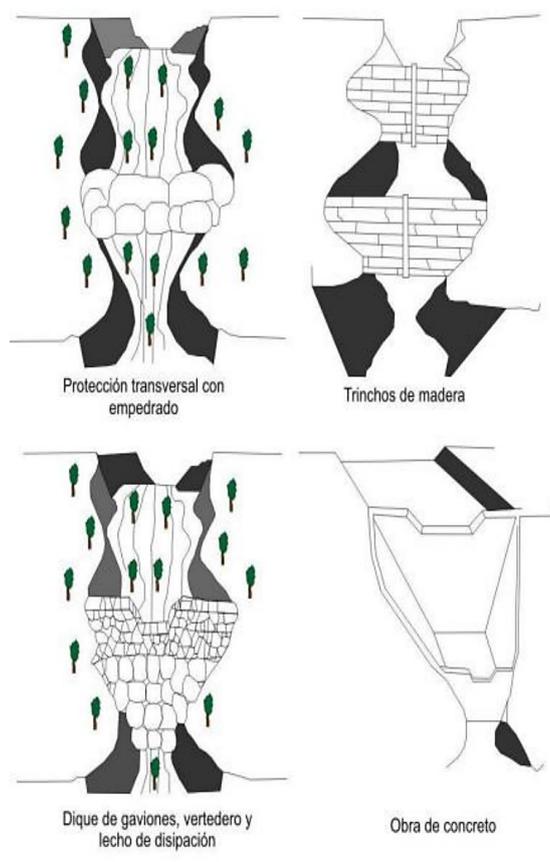
Figura 20. Obras hidráulicas transversales para el control de la erosión en cárcavas.

Diques en suelo cemento. En lugar de ser rellenos los sacos con material de la cárcava, se hace con cemento y limo proveniente de ellas en proporción 1:10; el porcentaje de agua en la mezcla debe ser del 10 al 20% por peso y el suelo debe estar libre de terrones, siendo los tamaños de partículas recomendables menores de 9,5 mm o 3/8 pulg.

Se deben preparar cantidades en forma tal que puedan ser colocadas en un lapso de tiempo apropiado, para lo cual se citan volúmenes inferiores a 1 m³ de material preparado; la altura de la estructura y las especificaciones restantes son las anotadas para la recién descrita.

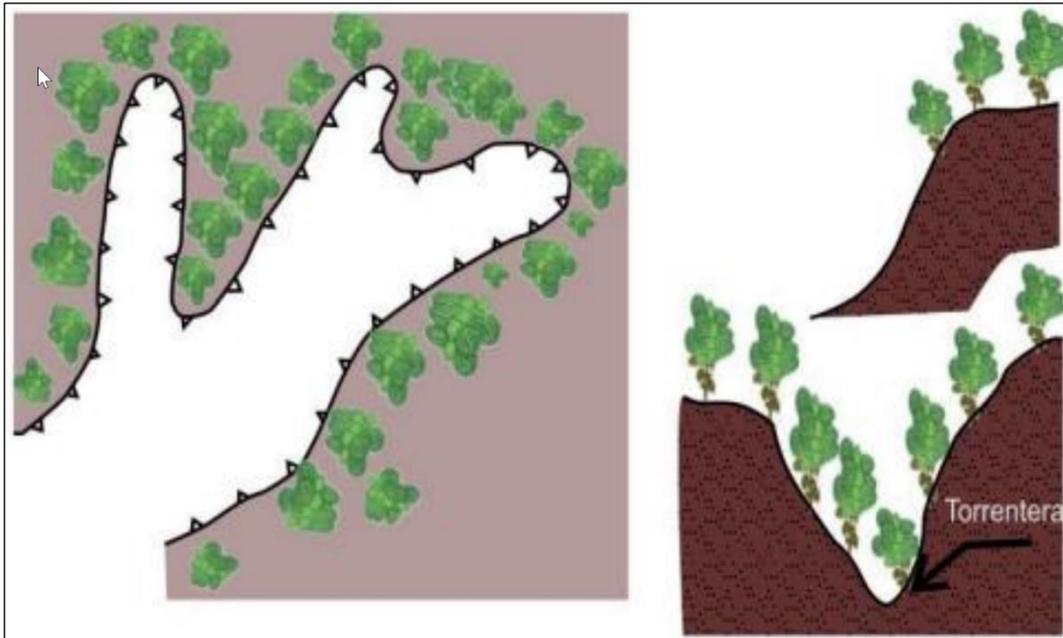
Figura 21. Vista en planta y en perfil de los procesos de forestación en cabeceras y márgenes de las áreas inestables.

Incorporación de Material Vegetal. Las estructuras transversales, además del objetivo de controlar el escurrimiento, tienen la función de propiciar las condiciones necesarias para la colonización y crecimiento de vegetación sobre las superficies de colmatación que favorecen; sin embargo, algunas de estas estructuras en su diseño, incorporan expresamente la implementación de coberturas vegetales (caso de estacas vivas que complementan obras de carácter transversal). Asimismo, para la corrección de cárcavas, son formulados programas específicos de repoblamiento vegetal, que van desde la siembra y conformación de barreras vivas con plantas de porte herbáceo y arbustivo, hasta la reforestación de partes altas de las cuencas de drenaje y áreas cuya estabilización requiere de sistemas radiculares profundos (figura 21).
