FICHA TÉCNICA REFERENCIAL DE IDENTIFICACIÓN DE PUNTO CRÍTICO, EN EL SECTOR KULAUTA, DISTRITO LA YARADA LOS PALOS, PROVINCIA DE TACNA, DEPARTAMENTO DE TACNA

PROPUESTA: LIMPIEZA, DESCOLMATACIÓN Y CONFORMACIÓN DE DIQUE CON MATERIAL PROPIO, EN AMBAS MARGENES DE LA QUEBRADA HOSPICIO, SECTOR KULAUTA, DISTRITO LA YARADA LOS PALOS, PROVINCIA DE TACNA, DEPARTAMENTO DE TACNA.

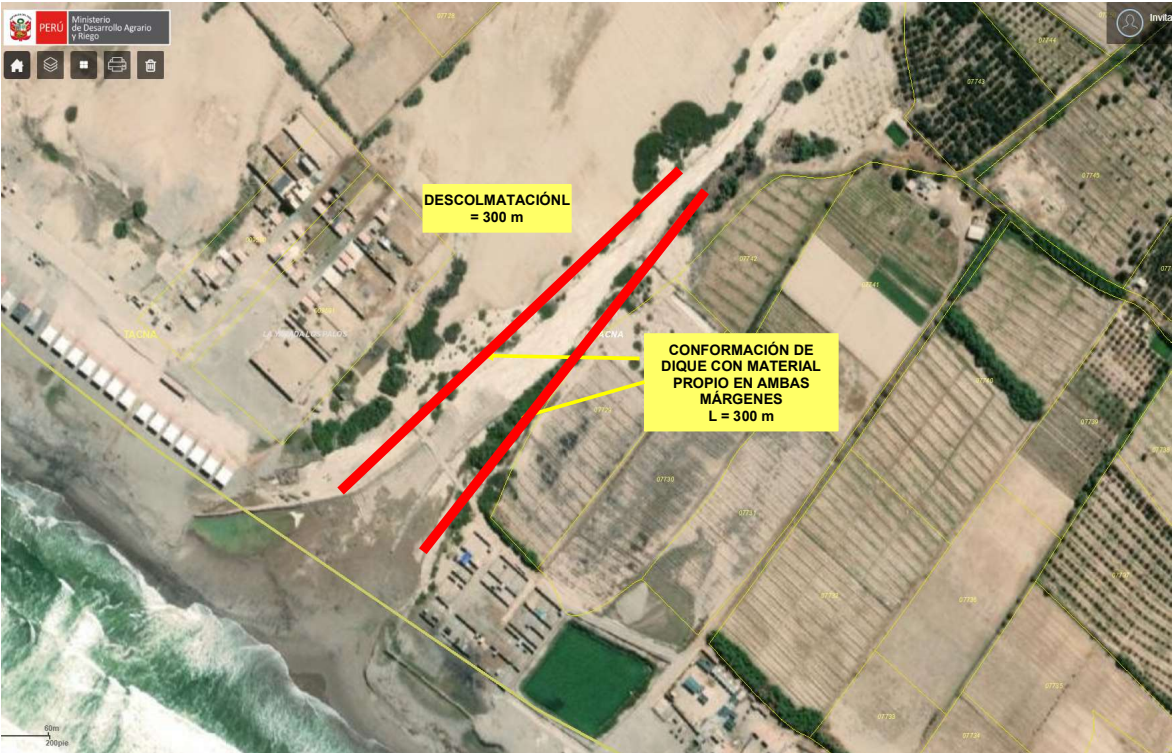
6.1.- VISTA DE PLANTA

- Limpieza y descolmatación del cauce de la quebrada Hospicio en una longitud de 300 m.
- Conformación de dique con material propio, en ambas margenes de la quebrada Hospicio en una longitud de 300 m. por margen

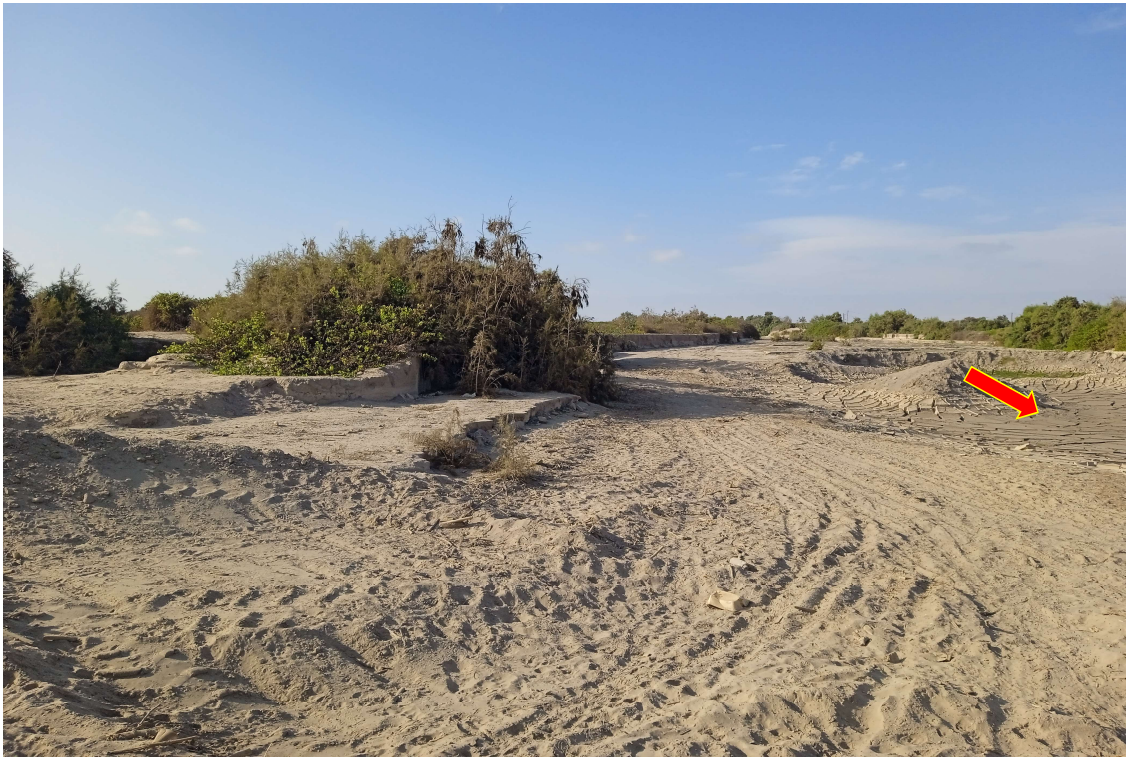
FIGURA N°02: MATERIAL COLMATADO EN EL CAUCE DE LA QUEBRADA HOSPICIO, CON UNA PROFUNDIDAD PROMEDIO DE 1.50 M. ESTO PROVOCA QUE DESBORDAMIENTO DE LA QUEBRADA HOSPICIO SEA MAS INMINENTE.

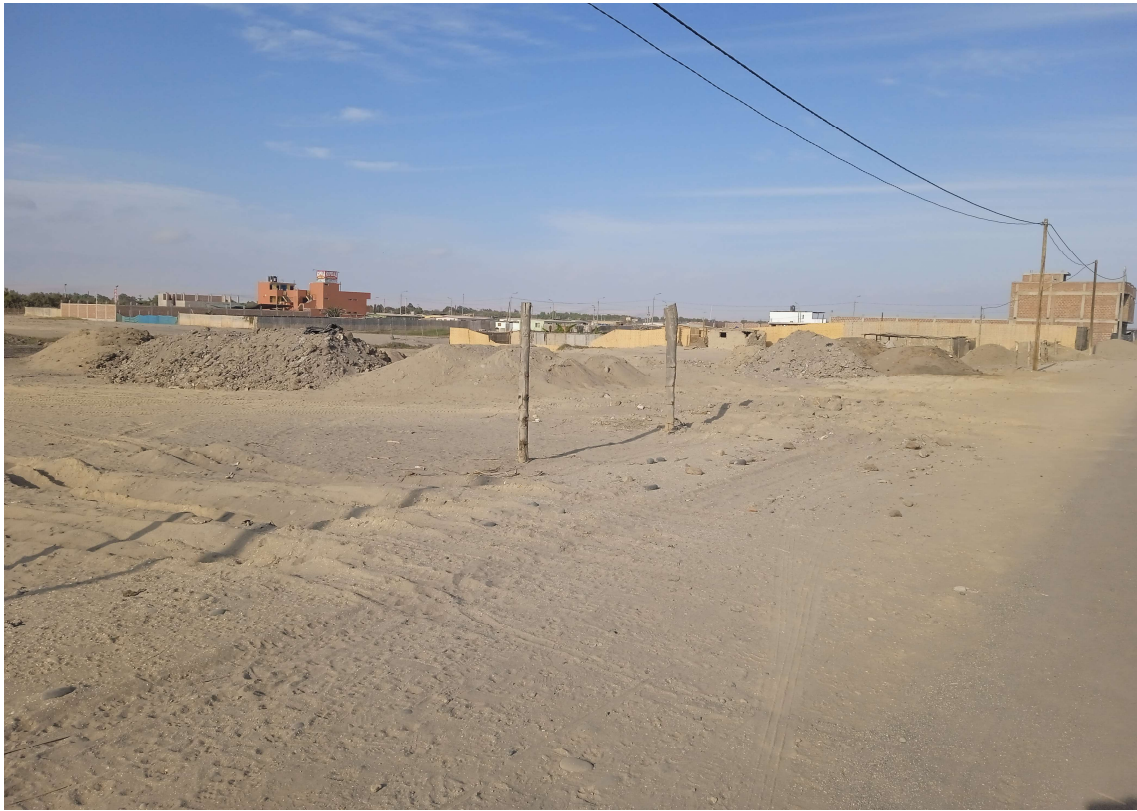
FIGURA N°03: EN LA TEMPORADA DE MAXIMAS AVENIDAS EN LA QUEBRADA HOSPICIO, SE DESBORDA, POR LA MARGEN DECHECHA Y IZQUIERDA, EN EL SECTOR KULAUTA, DISTRITO DE LA YARADA LOS PALOS - TACNA, CUYO TRAMO SE ENCUENTRA COLMATADO Y DESPROTEGIDO, VULNERABLE A LAS VELOCIDADES EROSIVAS DEL RÍO.
