**INFORME DE EVALUACIÓN DE RIESGOS POR  
SISMO N° 012 DEL ASENTAMIENTO HUMANO  
PRIMERO DE MAYO, DISTRITO DE LIMA,  
PROVINCIA DE LIMA Y DEPARTAMENTO DE LIMA**

**2022**

**Gerencia de Gestión del Riesgo de Desastres  
Subgerencia de Estimación, Prevención, Reducción y Reconstrucción**

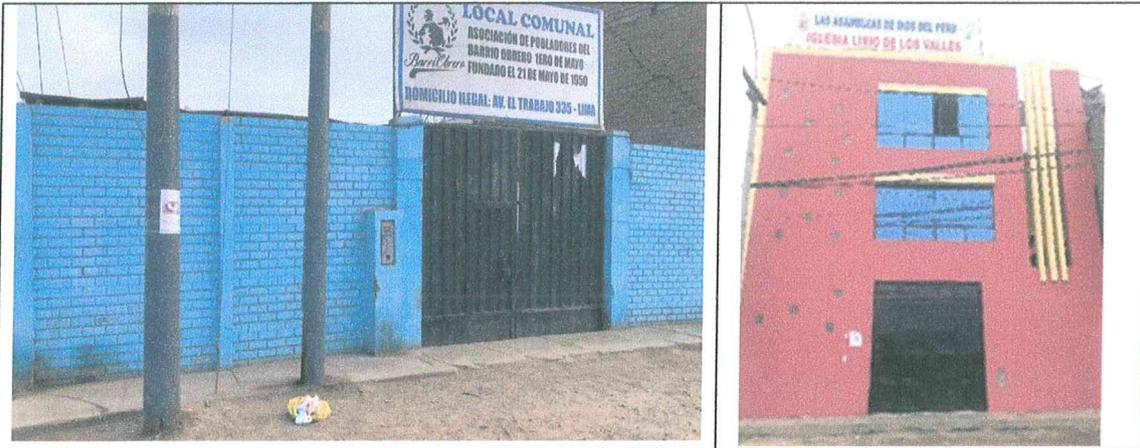
Serie Fotográfica N° 1: En el Jr. José Flores se ubicó un local comunal y en la Av. Del Trabajo otro local comunal.

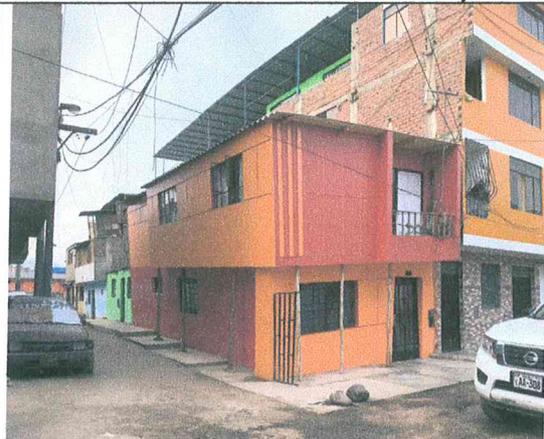
Viviendas con comercio en la Av. Del Trabajo

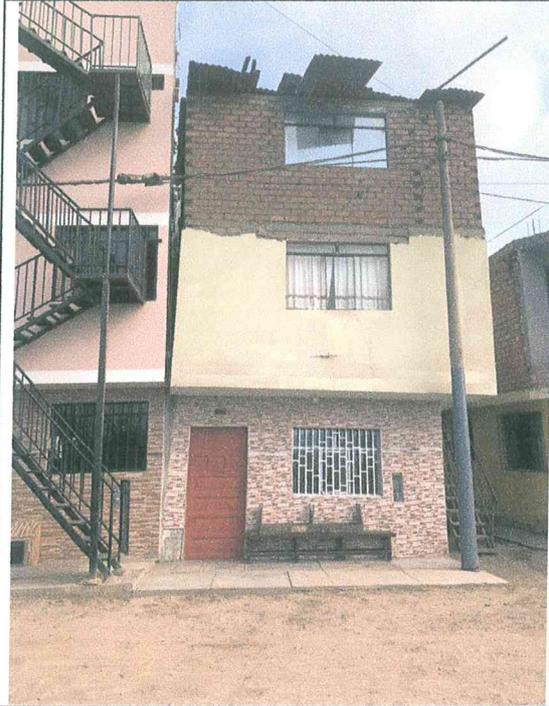
Vivienda con apuntalamiento de madera que sostiene el balcón del segundo nivel.

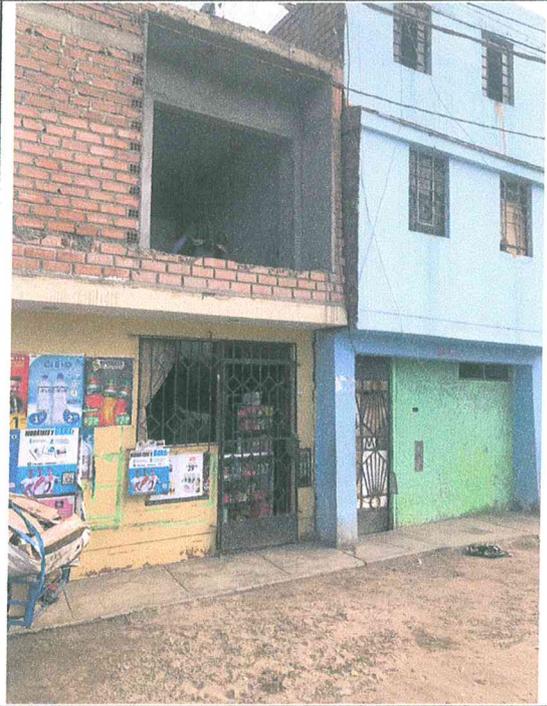
Vivienda con inclinación hacia al pasaje
