PLAN DE PREVENCIÓN Y REDUCCIÓN DEL RIESGO DE DESASTRES DE LA PROVINCIA DE ANTONIO RAIMONDI 2022 - 2026

MOVIMIENTOS EN MASA E INUNDACIÓN

AGOSTO - 2022

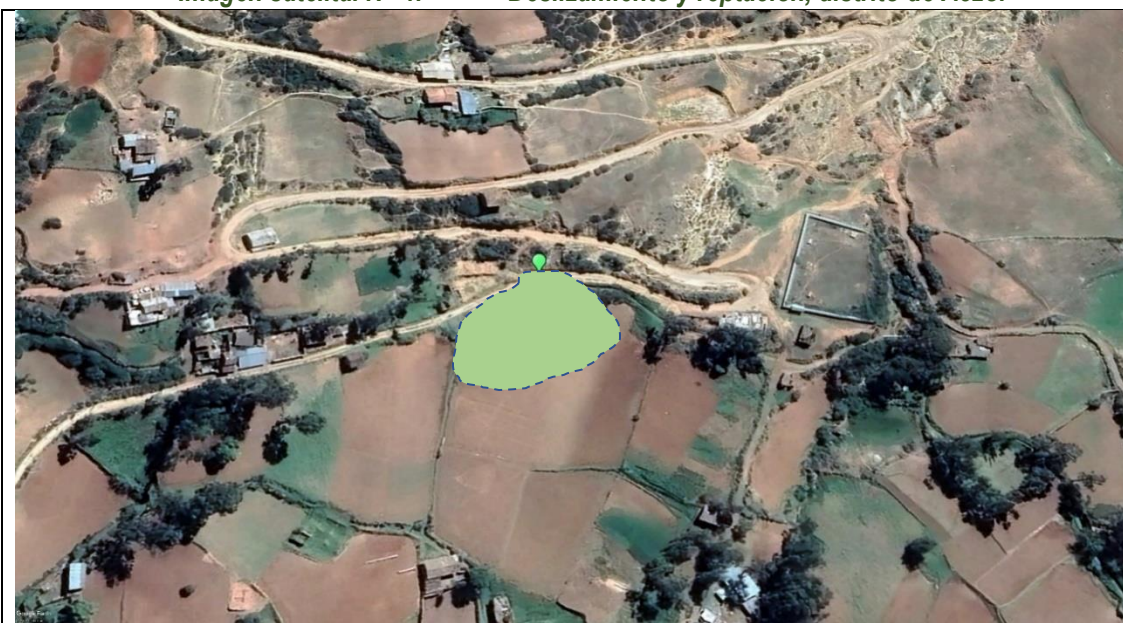
Imágen satelital N° 4: Deslizamiento y reptación, distrito de Aczo.

Descripción: El **deslizamiento** se da por movimiento ladera abajo de una masa de suelo o roca cuyo desplazamiento ocurre predominantemente a lo largo de una superficie de falla, o de una delgada zona en donde ocurre una gran deformación cortante.

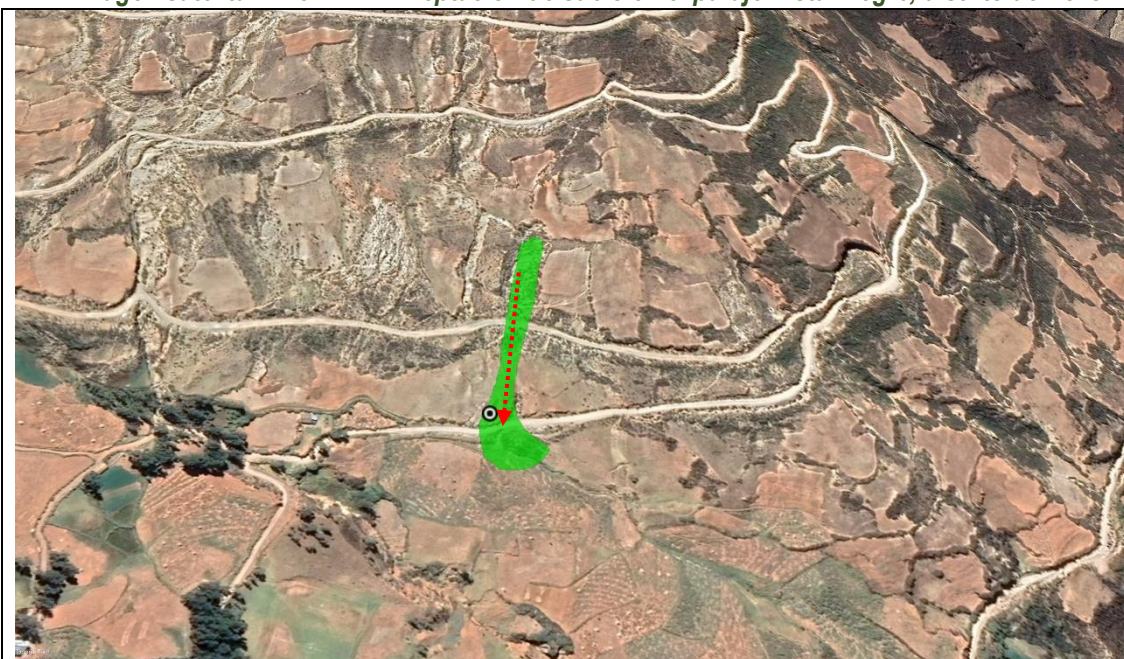
Imágen satelital N° 5: Reptación de suelo en el paraje Vista Alegre, distrito de Aczo.

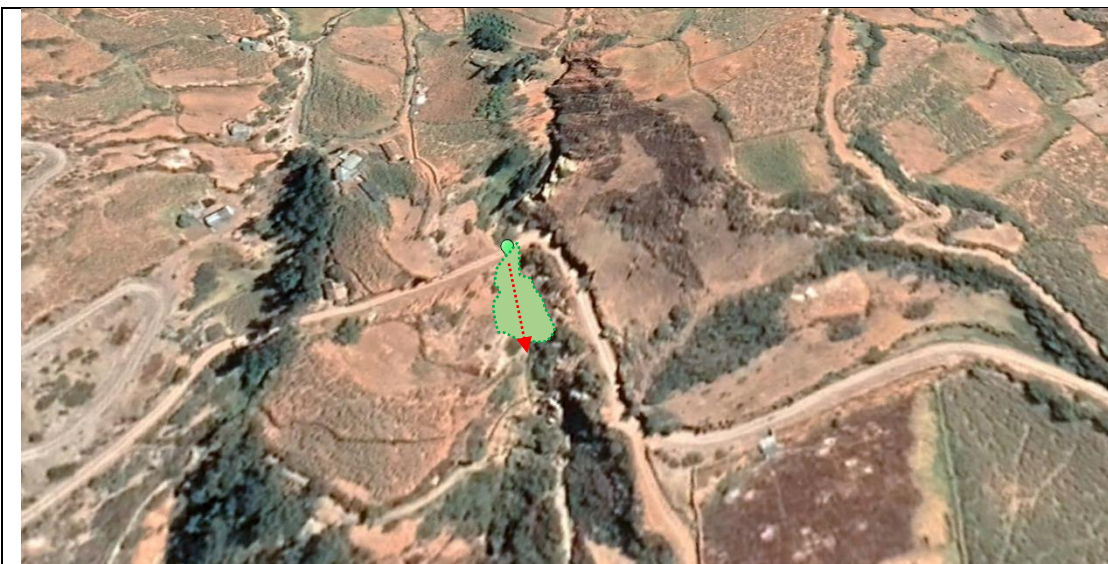
Imágen satelital N° 6: Erosión de ladera y huaicos en la Quebrada Uchupata, distrito de Aczo.

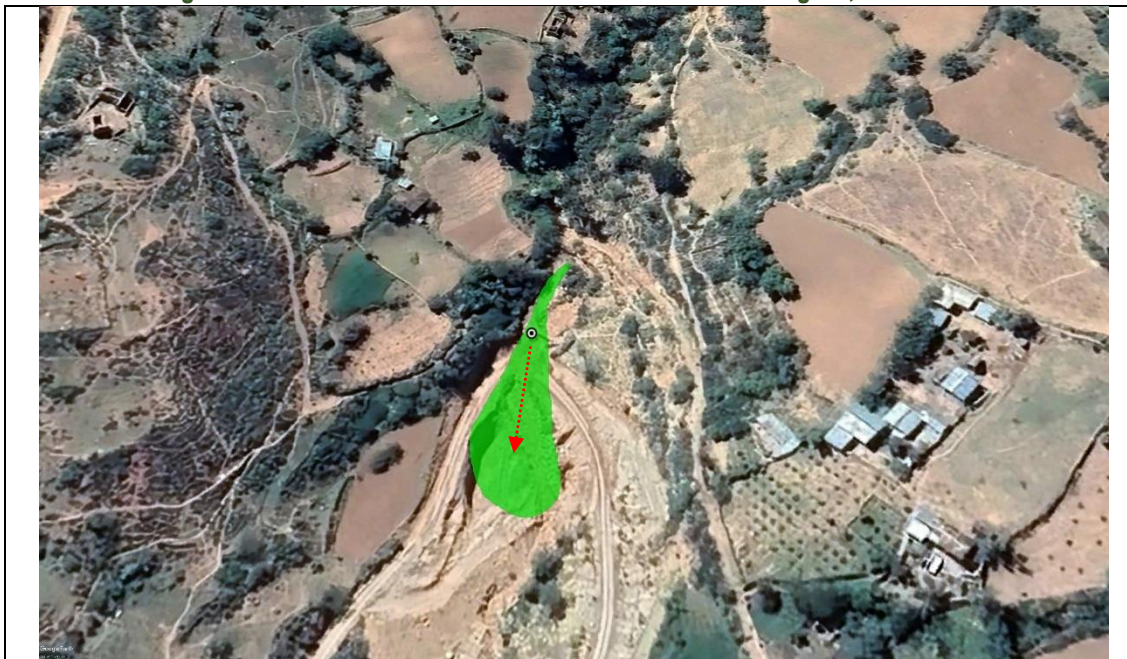
Imágen satelital N° 7: Huaicos en la Quebrada Gangran, distrito de Aczo.

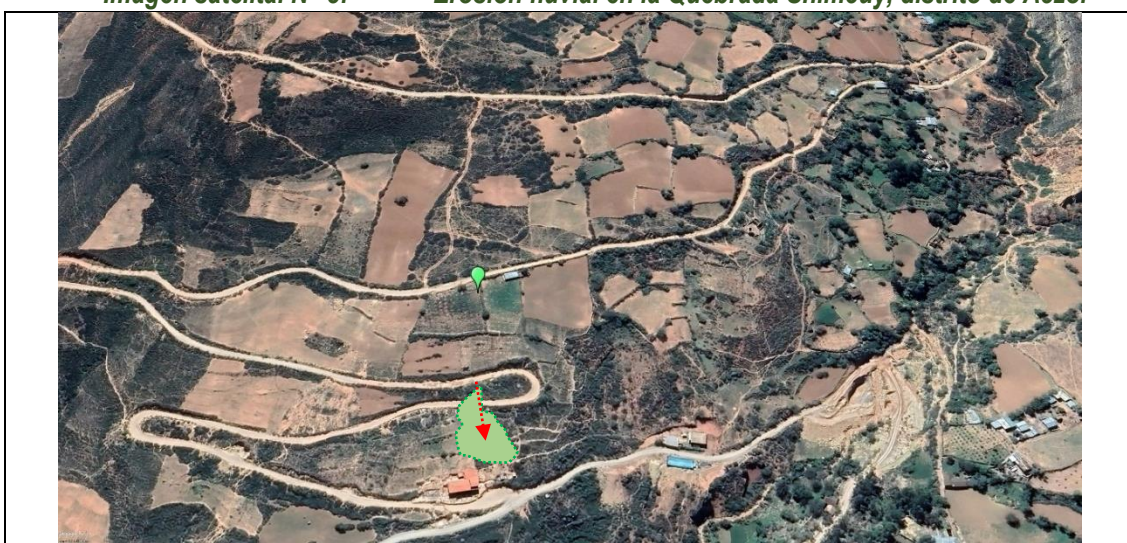
Imágen satelital N° 8: Erosión fluvial en la Quebrada Shimcuy, distrito de Aczo.

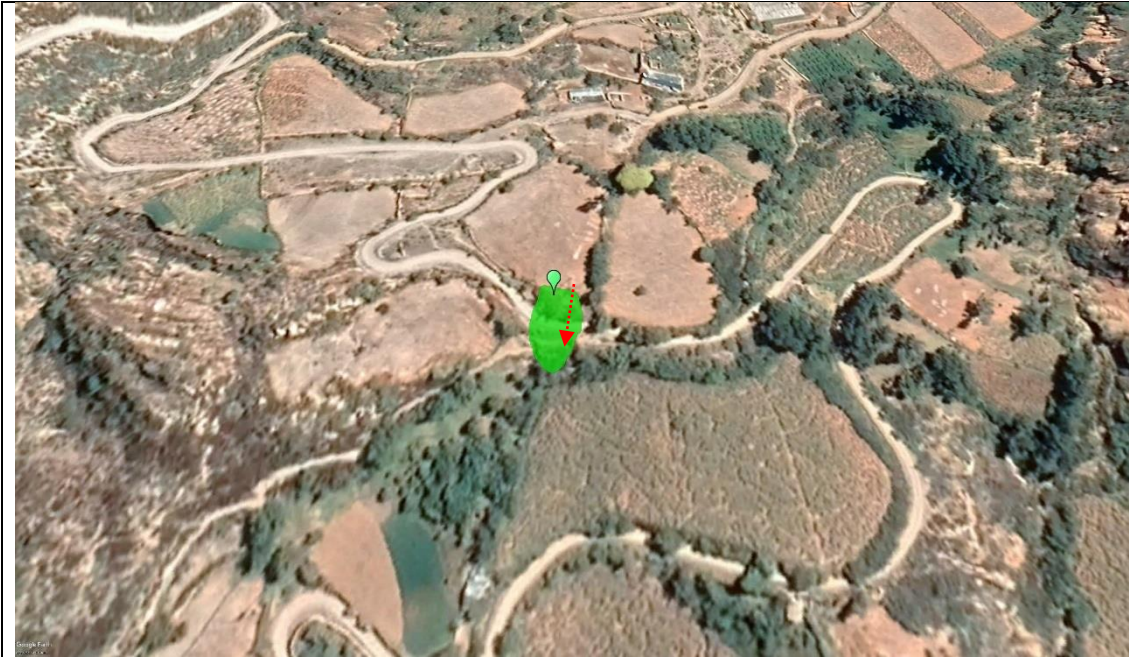
Imágen satelital N° 9: Deslizamiento en el Barrio Santa Rosa, distrito de Aczo

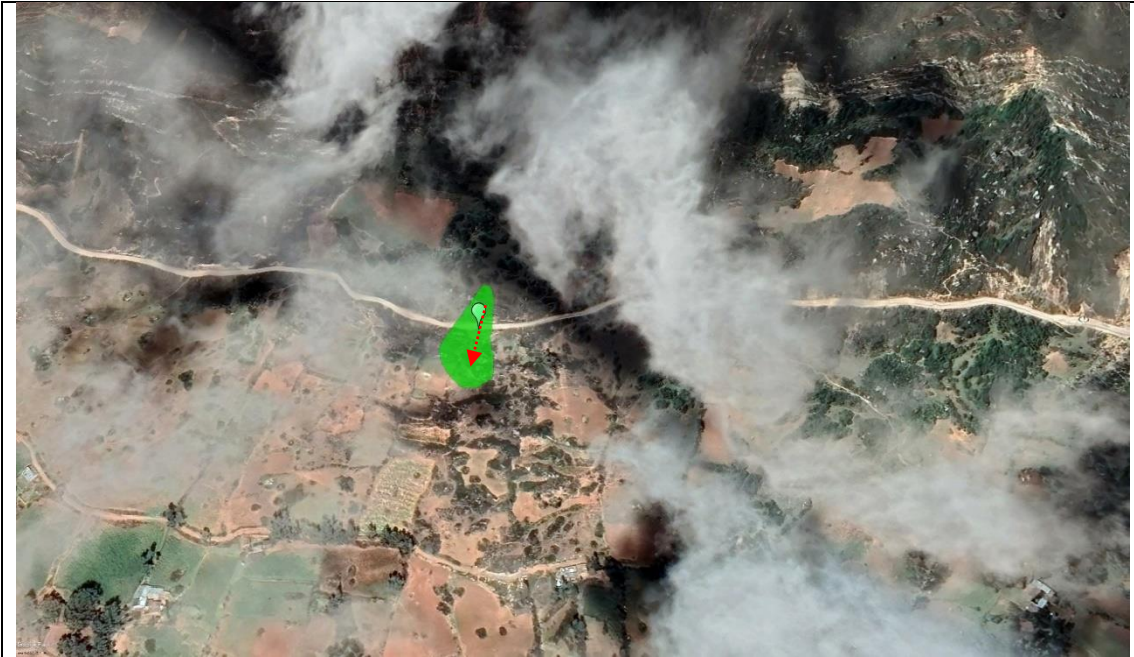
Imágen satelital N° 10: Caída de rocas en el sector Quitapampa, distrito de Aczo

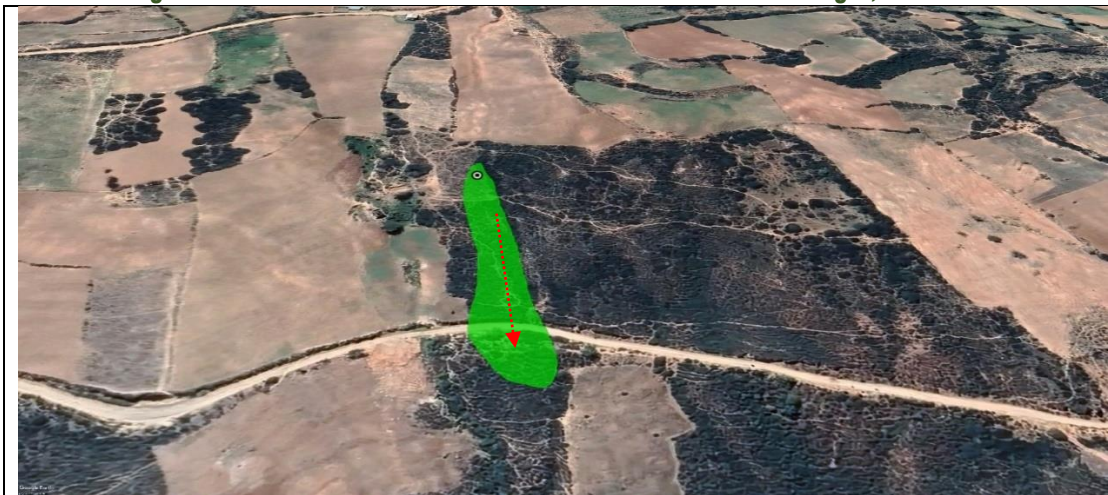
Imágen satelital N° 11: Caída de rocas en el sector Mataragra, distrito de Aczo

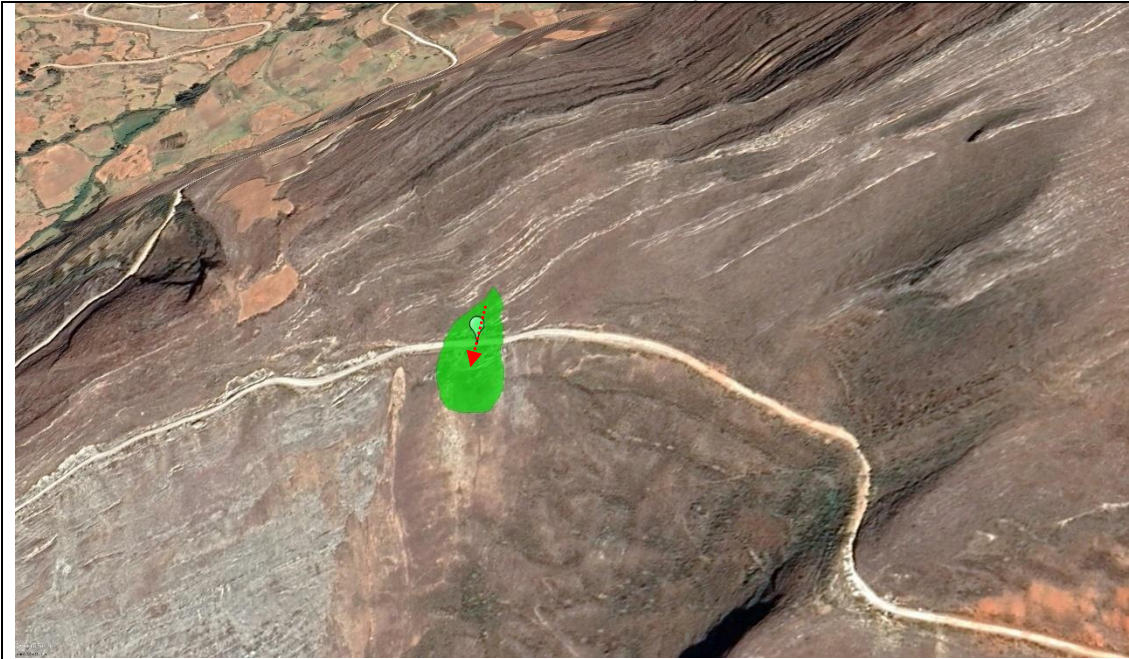
Imágen satelital N° 14: Bloques inestables de suelo en el sector Quengua, distrito San Juan de Rontoy

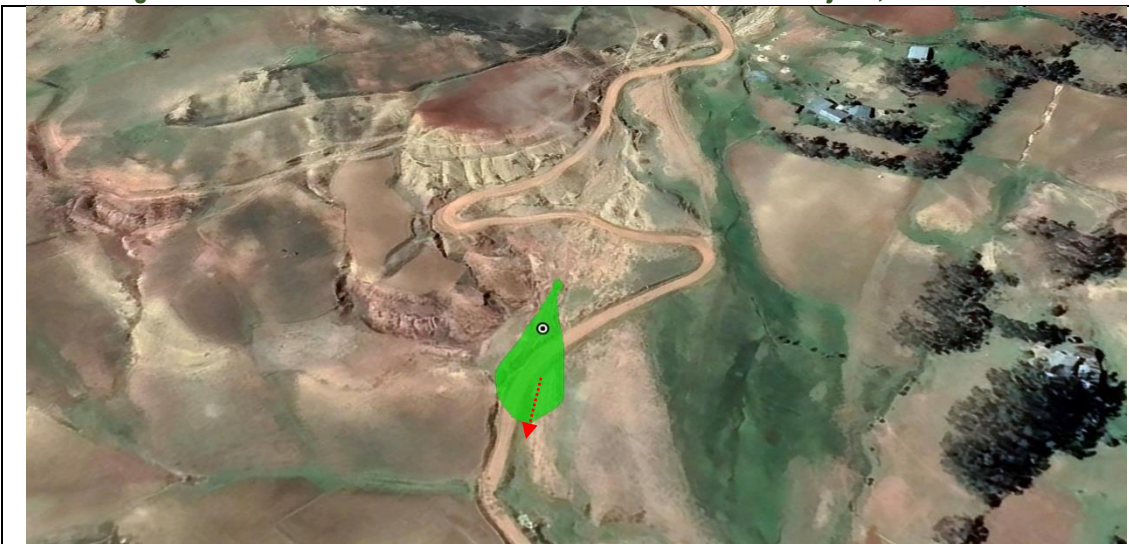
Imágen satelital N° 15: Erosión de ladera en el sector Pucajirca, distrito Llamellín.

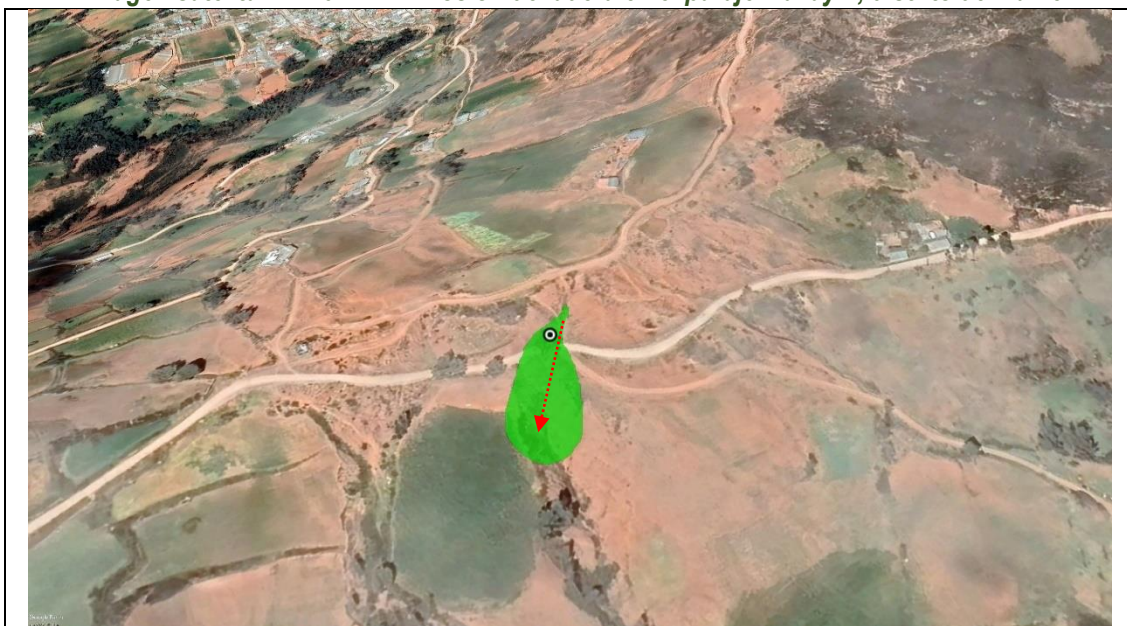
Imágen satelital N° 16: Erosión de ladera en el paraje Mallayin, distrito de Llamellín.

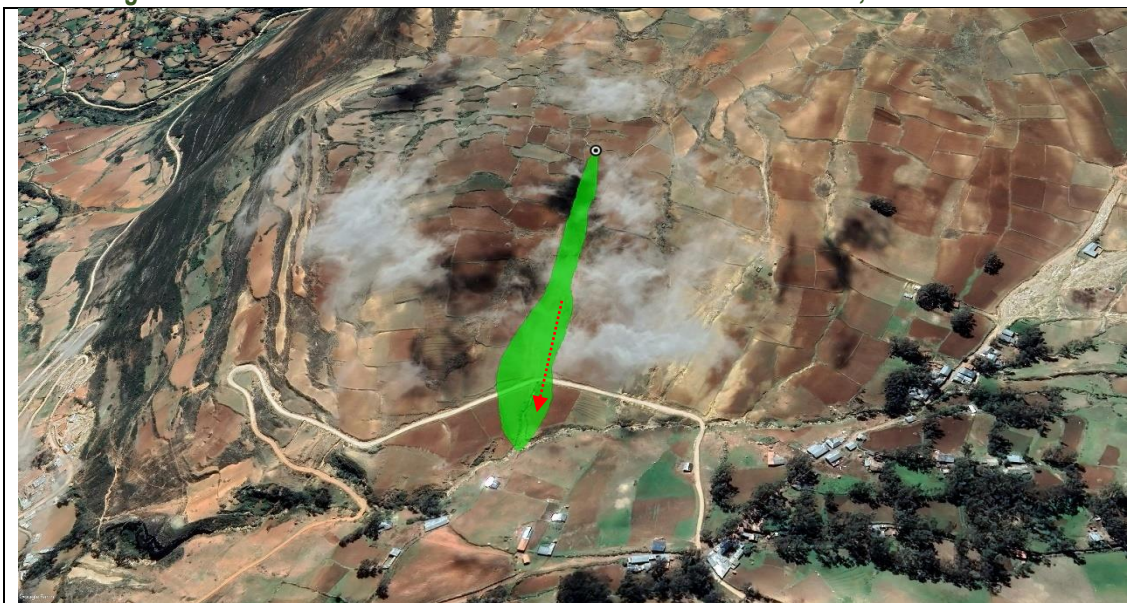
Imágen satelital N° 17: Erosión de ladera en el cerro Pucarocu, distrito de Llamellín.

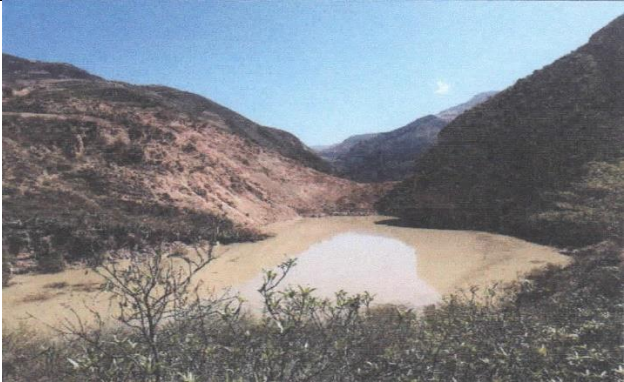
1.1.5 Coordenadas UTM	279046	E			
	8972590	N			
2.0 DE LA SITUACIÓN					
2.1 Descripción			2.2 Fotografía		
<p>Las inundaciones son eventos naturales, dado por la ocupación lenta o súbita del agua de quebradas y ríos en zonas y arcas que habitualmente están libres de protección o donde los niveles de las cotas de encauzamiento de los cuerpos de agua es sobrepasado por las aguas, producto de las intensas lluvias continuas en las cuencas o fuentes de agua (lagos, lagunas) las cuales al exceder su capacidad provocan el desborde, ocasionando afectación y daños a poblaciones, cultivos, infraestructuras, vías entre otros. La quebrada Shuncuy no ajena a estos fenómenos, dado al deslizamiento de terreno ocasiona un inminente peligro de embalse que puede colapsar y afectar terrenos de cultivo, viviendas y desbodar el río Puchca</p>

3.0 DE LA INTERVENCIÓN					
3.1 Descripción			3.2 Objetivos		
3.3 Plazo de ejecución (meses)	1 mes		3.4 Beneficiarios	Pobladores del Centro Poblado Uchupata
