Informe Técnico N° A7304

EVALUACIÓN DE PELIGROS GEOLÓGICOS POR DESLIZAMIENTO EN EL CENTRO POBLADO LOS PATOS

Departamento Amazonas
Provincia Utcubamba
Distrito Cajaruro

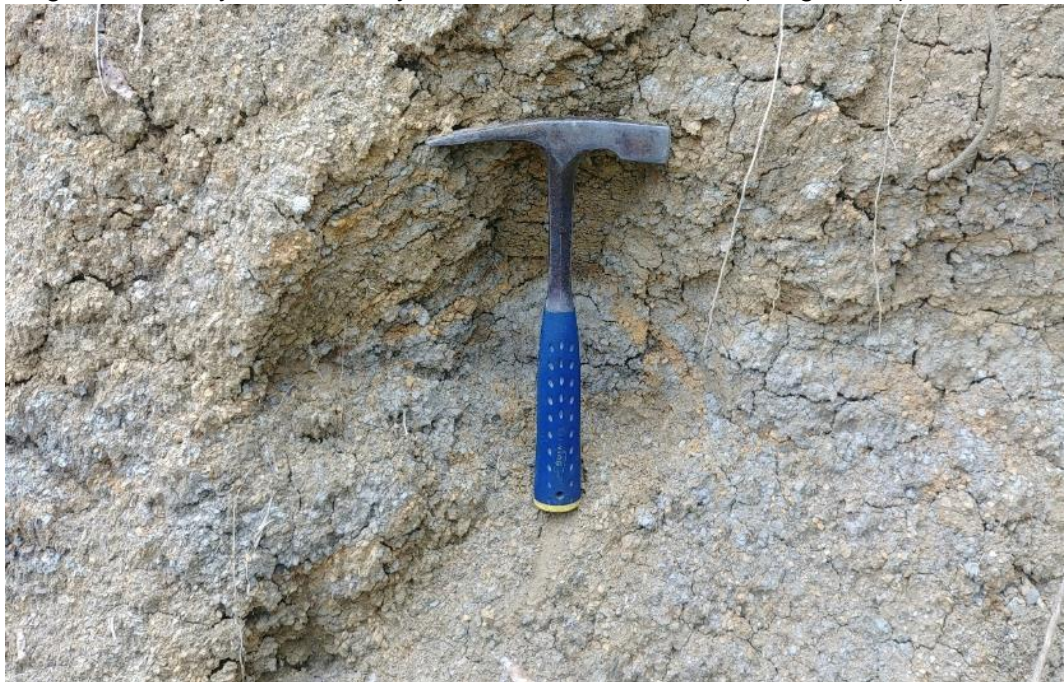
Conformada por calizas margosas de color amarillo, con lutitas y limolitas grises a verdes, en el sector evaluado encontramos limoarcillitas abigarradas, muy fracturadas y altamente meteorizadas (fotografía 1).

Fotografía 1. Se observan limoarcillitas muy fracturadas y meteorizadas.
Coordenadas UTM WGS84, Norte: 93521919 – Este: 813338

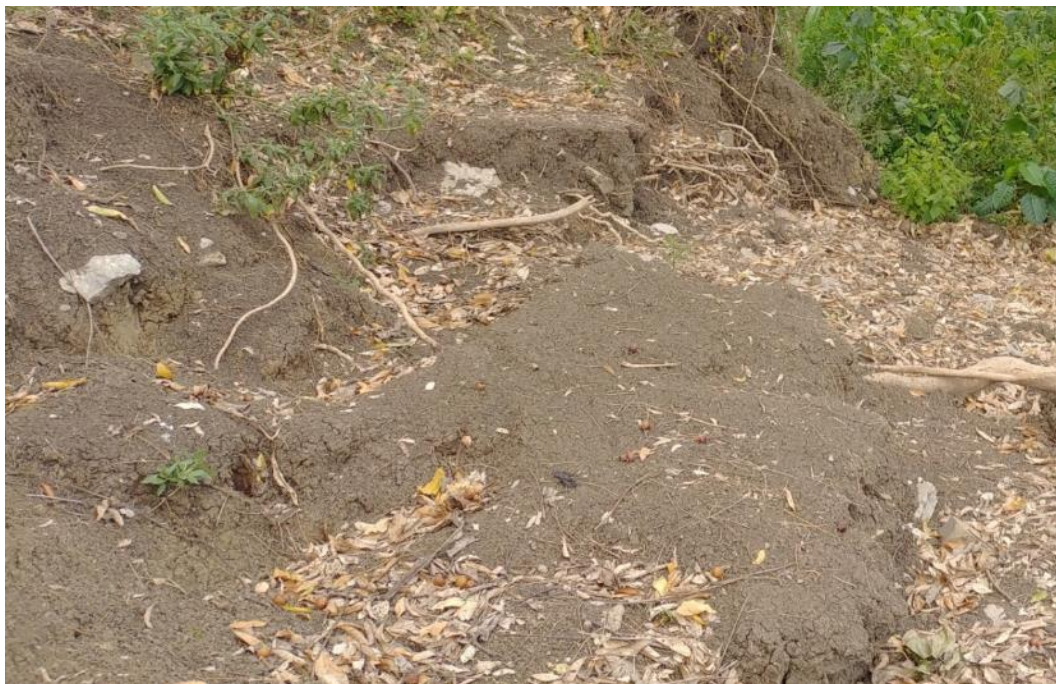
Corresponde a los depósitos generados por deslizamientos, conformados por por gravas (10%) y bloques (5%) subredondeados, en una matriz arcillo limosa (85%) (Figura 2).

Forman depósitos poco consolidados e inestables, y afloran en la parte baja del centro poblado Los Patos.

Fotografía 2. Depósito coluvio-deluvial, compuesto gravas y bloques de origen calcáreo, dentro de una matriz arcillo limosa.

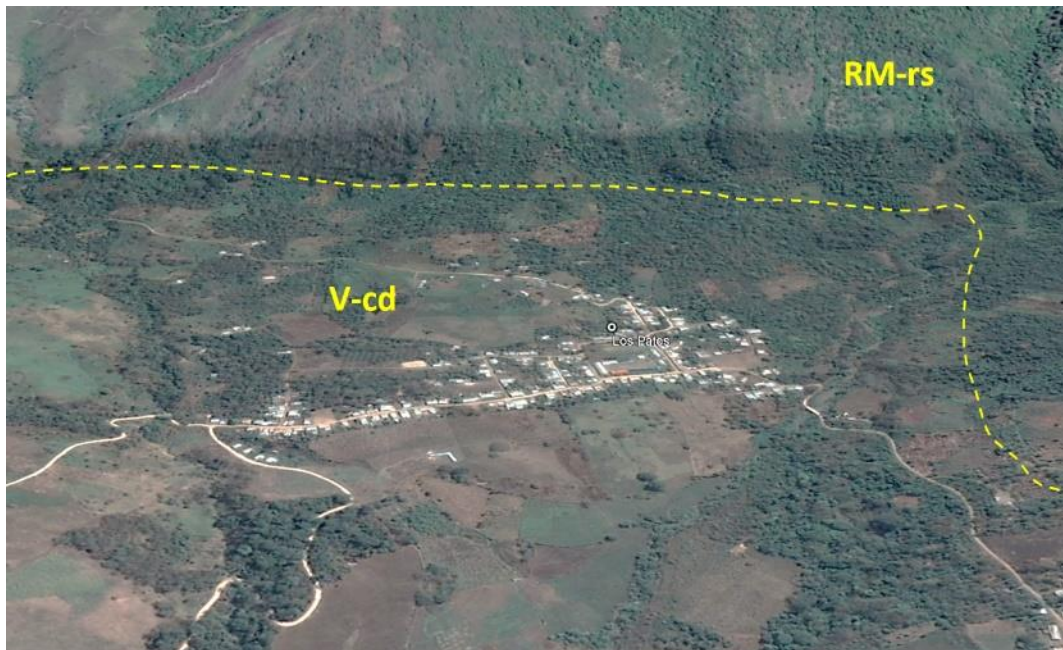
- **Subunidad de vertiente o piedemonte coluvio – deluvial (V-cd)**
Conformada por acumulación intercalada de materiales relacionados a movimientos en masa como deslizamientos, constituido por gravas y bloques subredondeados en una matriz limo arcillosa, en esta subunidad se originó el deslizamiento (figura 4).

Figura 4. Se observa en el sector evaluado las sub unidades de montaña en roca sedimentaria y vertiente o piedemonte coluvio deluvial.

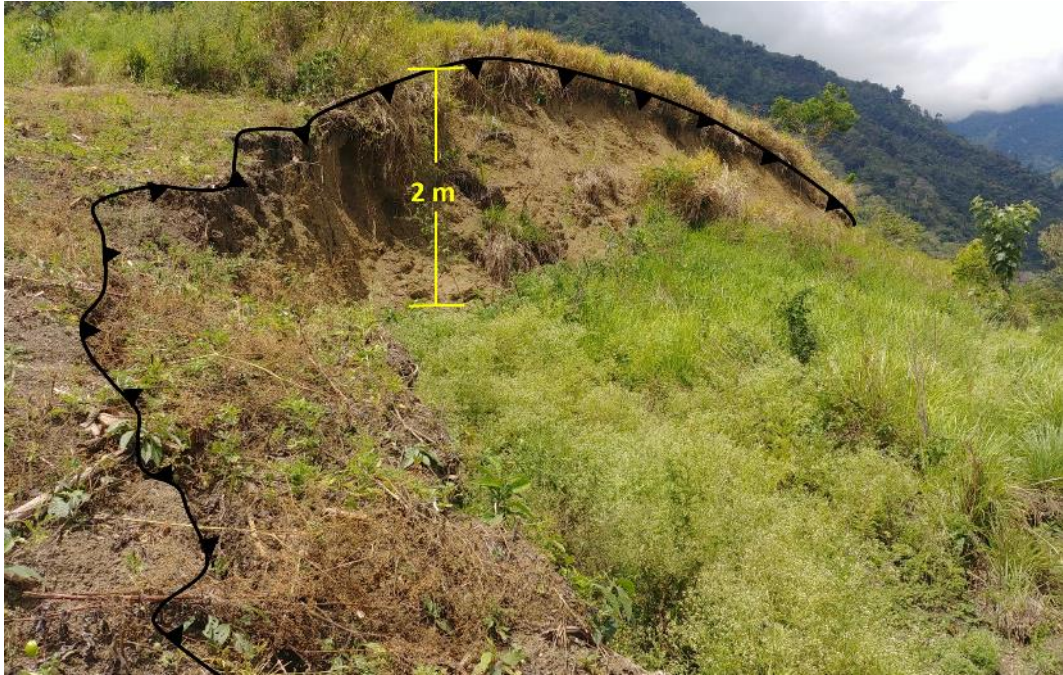
A través de las imágenes satelitales, fotografías aéreas tomadas con el dron y el reconocimiento en campo, se identificó un deslizamiento ocurrido en marzo del 2021. La dirección del movimiento es de noroeste a sureste (figura 5), en la parte superior al escarpe principal se identificó agrietamientos, lo que indica un avance retrogresivo.

- Estado de actividad: activo.
- Forma de la escarpa: irregular.
- Longitud de la escarpa: 135 m.
- Desnivel entre la escarpa principal y el pie del deslizamiento: 30 m.
- Superficie de rotura inferida: rotacional.
- Salto principal o desplazamiento vertical: 1.5 a 2 m.
- Longitud del eje principal del evento: 180 m.
- Ancho del evento: 150 m.
- Área del deslizamiento: 2.75 ha.
- Avance del deslizamiento: retrogresivo.

Se identificó agrietamientos en terrenos ocupados por cultivos agrícolas los cuales tiene longitudes de hasta 35 m, con aperturas de 25 cm, con desplazamiento hasta de 15 cm.

Figura 5. Escarpe principal, tiene un salto promedio de 2 metros
Coordenadas UTM WGS84, Norte: 9351923 – Este: 813329

En la zona evaluada para la mitigación de los peligros geológicos, se debe controlar la infiltración del agua hacia afuera del cuerpo de deslizamiento. Los métodos de estabilización de los deslizamientos, que contemplan el control del agua, tanto superficial como subterránea, son muy efectivos y generalmente más económicos que la construcción de grandes obras de contención, desactivan y disminuyen la presión de los poros, considerada el principal elemento desestabilizante en laderas. El drenaje reduce el peso de la masa y al mismo tiempo aumenta la resistencia de la ladera (Suarez, 1998). Las medidas de drenaje recomendadas son:

Las zanjas construidas permiten la recolección de aguas superficiales, captan la escorrentía tanto de la ladera, como de la cuenca de drenaje arriba del talud y desvía el agua a las quebradas adyacentes al cuerpo de deslizamiento, evitando su infiltración, captando el agua de escorrentía, llevándola a un sitio lejos del deslizamiento. Éstas deben ser construidas en la parte superior al escarpe principal del deslizamiento (figura A1). En las obras construidas - zanjas de drenaje es necesario impermeabilizar la caja hidráulica captando y evitando totalmente la infiltración de las aguas de escurrimiento la ladera, según las imágenes adjuntas.

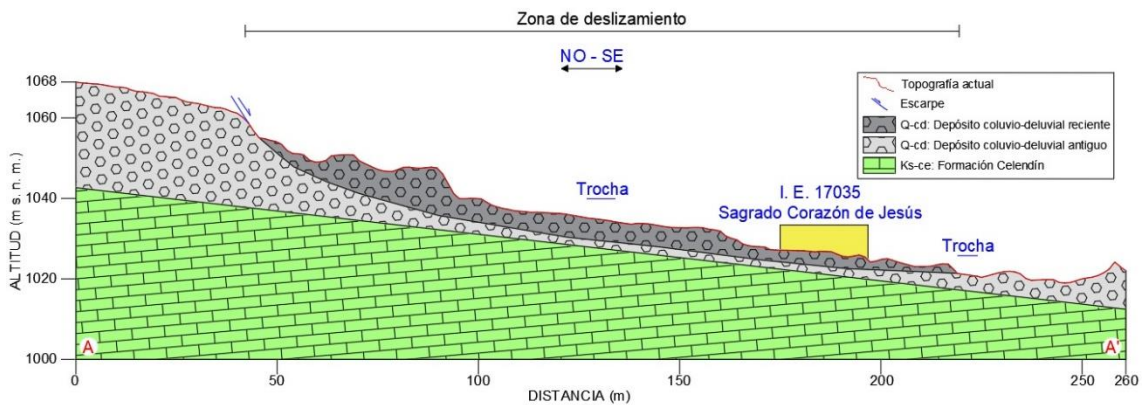
En el perfil A-A' (figura 6 – Mapa 3), se observa la disposición de las unidades geológicas en el sector evaluado, en el corte no se observa afloramientos rocosos solo depósitos cuaternarios (coluvio-deluviales), la pendiente es moderada a fuerte (5° a 25°).

Figura 6. Perfil A – A', Mapa 4.

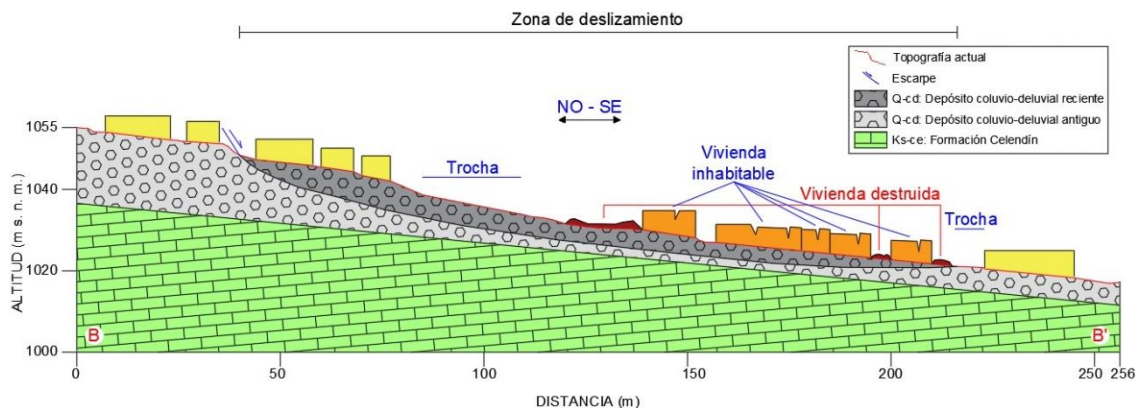
En el perfil B-B' (figura 7 – Mapa 3), se observa las viviendas afectadas ubicadas en la parte baja del deslizamiento y se encuentran inhabitables, las mismas que están asentadas sobre depósitos cuaternarios (coluvio-deluviales), la pendiente es moderada a fuerte (5° a 25°).

Figura 7. Perfil B – B', Mapa 4.

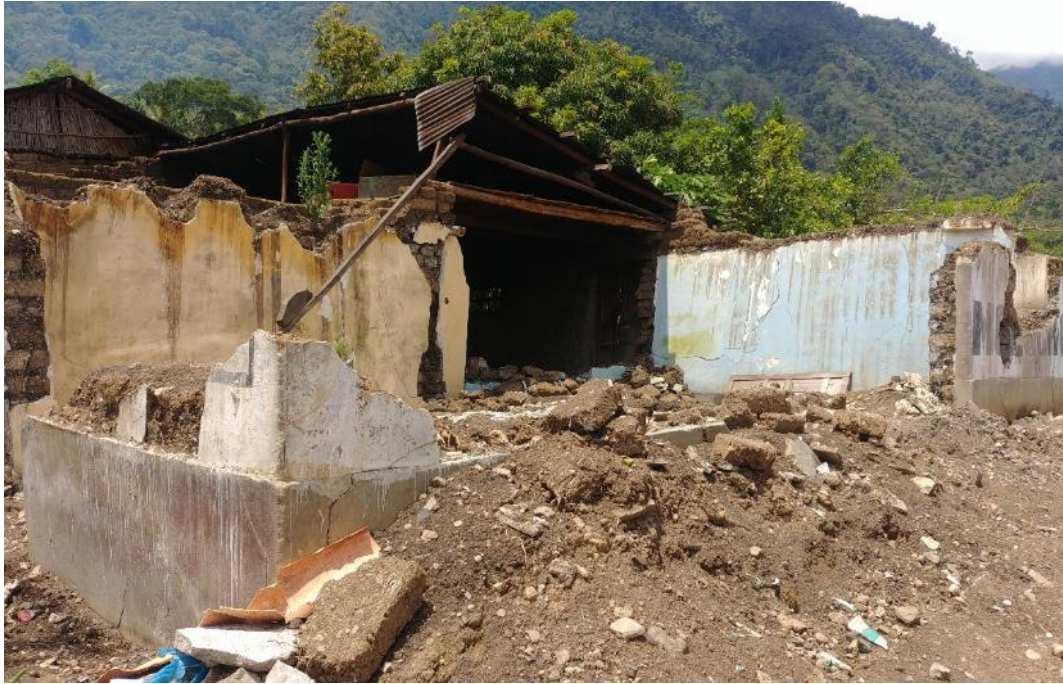
- Afectó aproximadamente 20 viviendas (construidas en material noble, tapial y adobe), las cuales quedaron totalmente destruidas e inhabitables (fotografía 3 y 4, figuras del 8 a 11).
- 150m de trocha carrozable indicar tramo de conexión Centro Poblado – Centro Poblado San Cristóbal (figura 12).
- Institución educativa N° 17035, Sagrado Corazón de Jesús, causando grietas pisos y paredes de los salones (figuras 13 y 14), y aulas prefabricadas, originando su desplazamiento y deterioro de accesos a las mismas (figura 15).
- Afectó 2 has de cultivos agrícolas.
- Postes de suministro eléctrico inclinados a punto de colapsar (figura 16).

Fotografía 3. Viviendas totalmente destruidas en el flanco izquierdo del deslizamiento.
Coordenadas UTM WGS84, Norte: 9351781– Este: 813495.

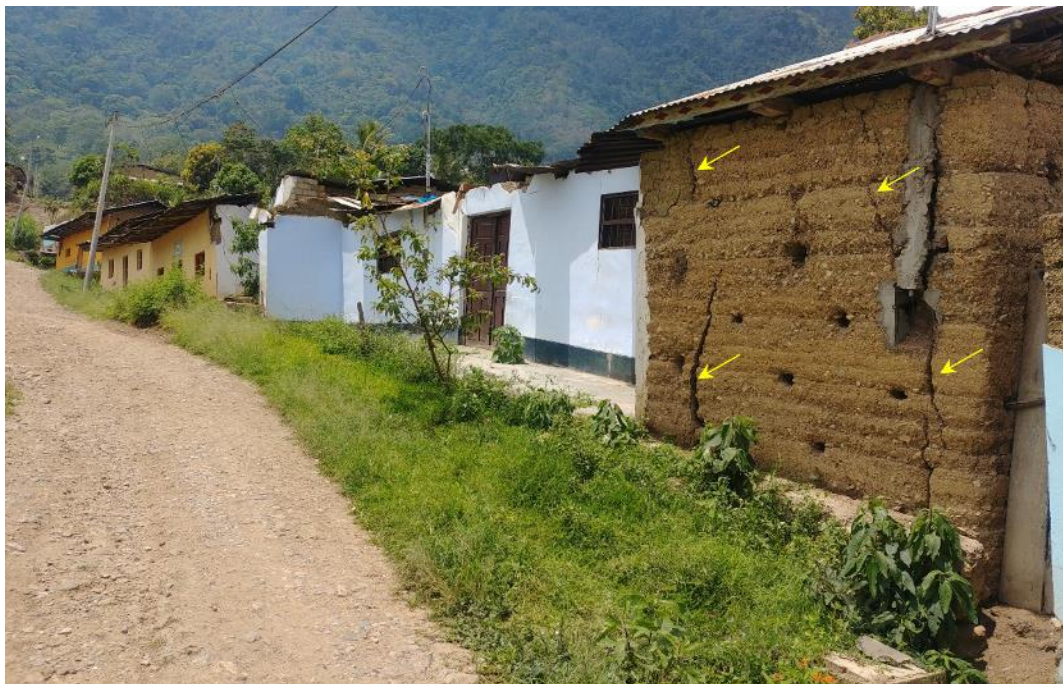
Figura 8. Grietas con ancho de 5 cm a 10 cm, en paredes de viviendas.
Coordenadas UTM WGS84, Norte: 9351802 – Este: 813489.

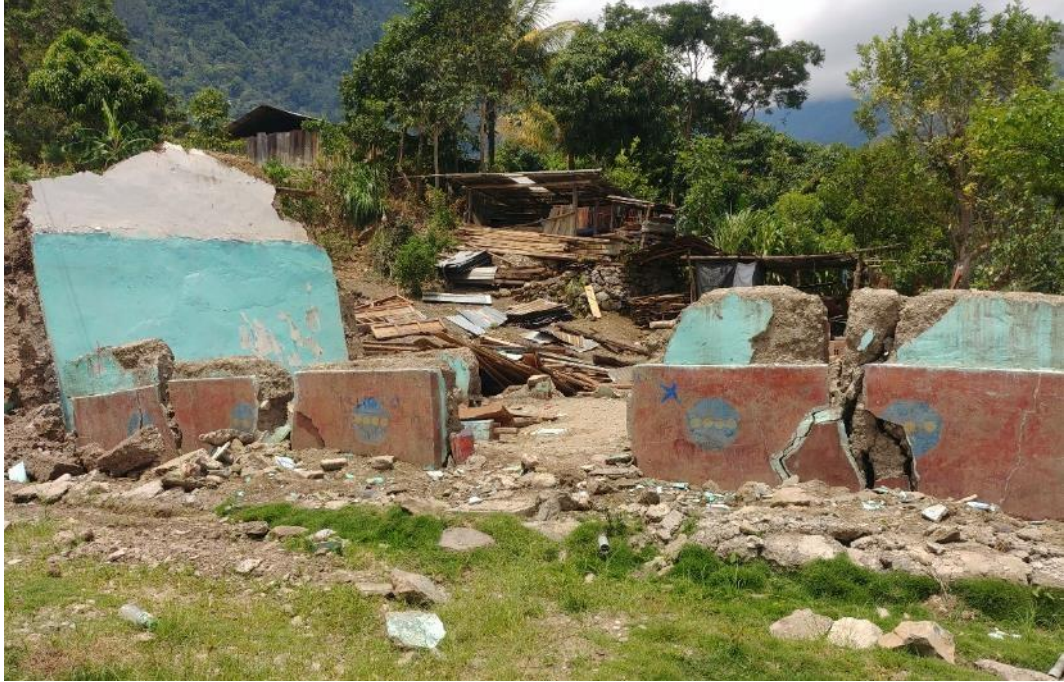
Fotografía 4. Vivienda destruida por el desplazamiento del deslizamiento.
Coordenadas UTM WGS84, Norte: 9351858 – Este: 813465.

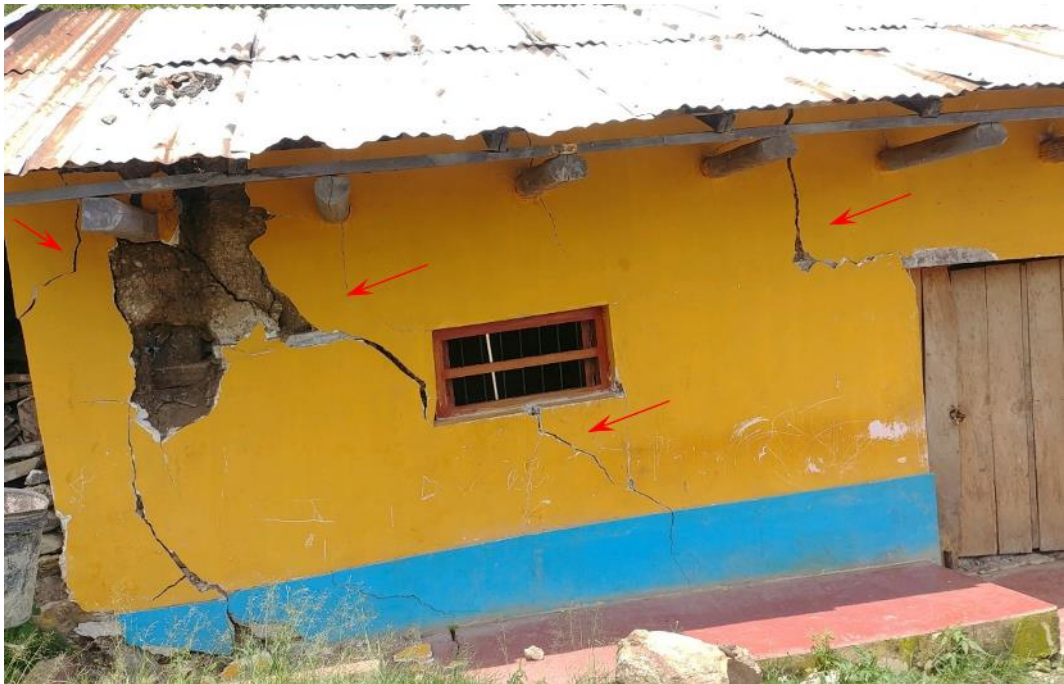
Figura 9. Grietas en pared de vivienda inhabitable.
Coordenadas UTM WGS84, Norte: 9351856 – Este: 813466.

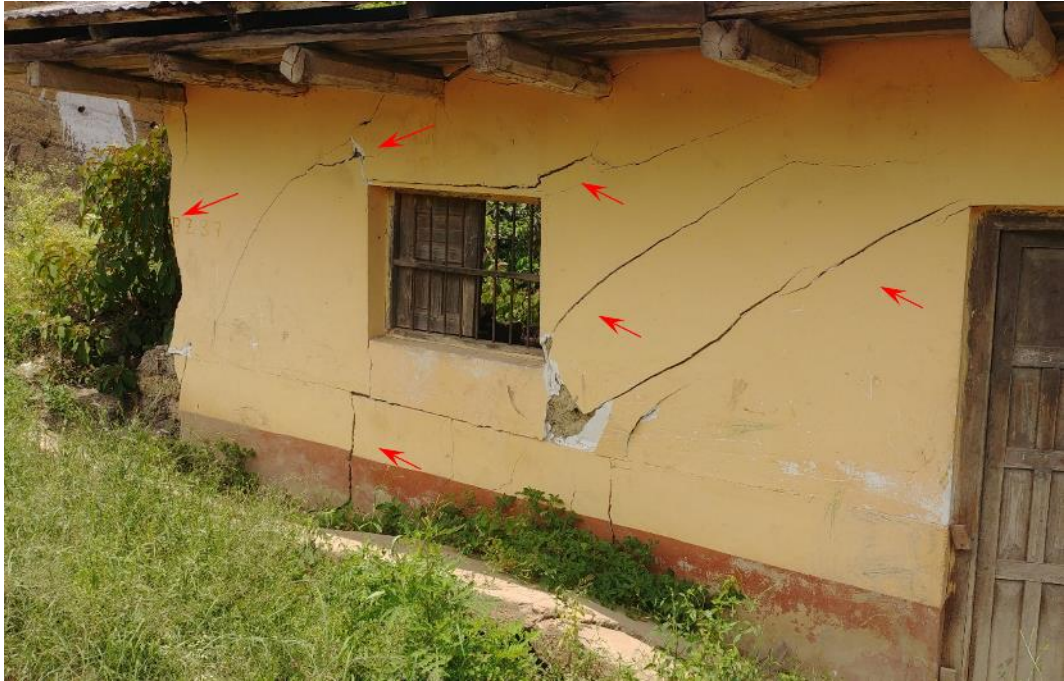
Figura 10. Grietas en pared de vivienda y colapso de muro.
Coordenadas UTM WGS84, Norte: 9351831 – Este: 813474.

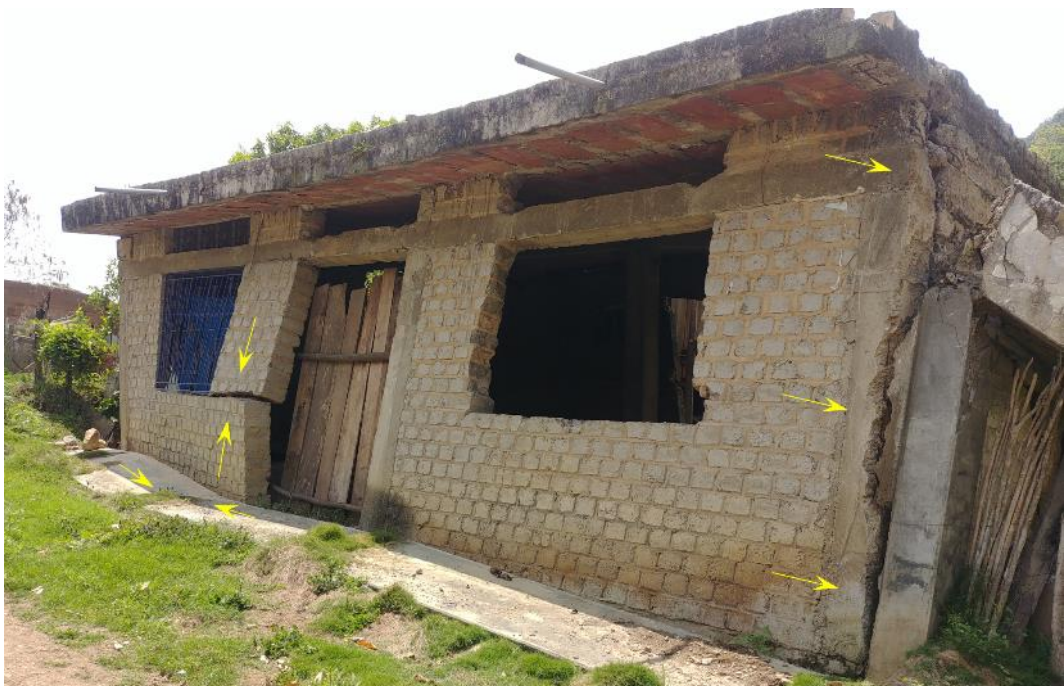
Figura 11. Vivienda muy afectada (inhabitable).
Coordenadas UTM WGS84, Norte: 9351878 – Este: 813427.

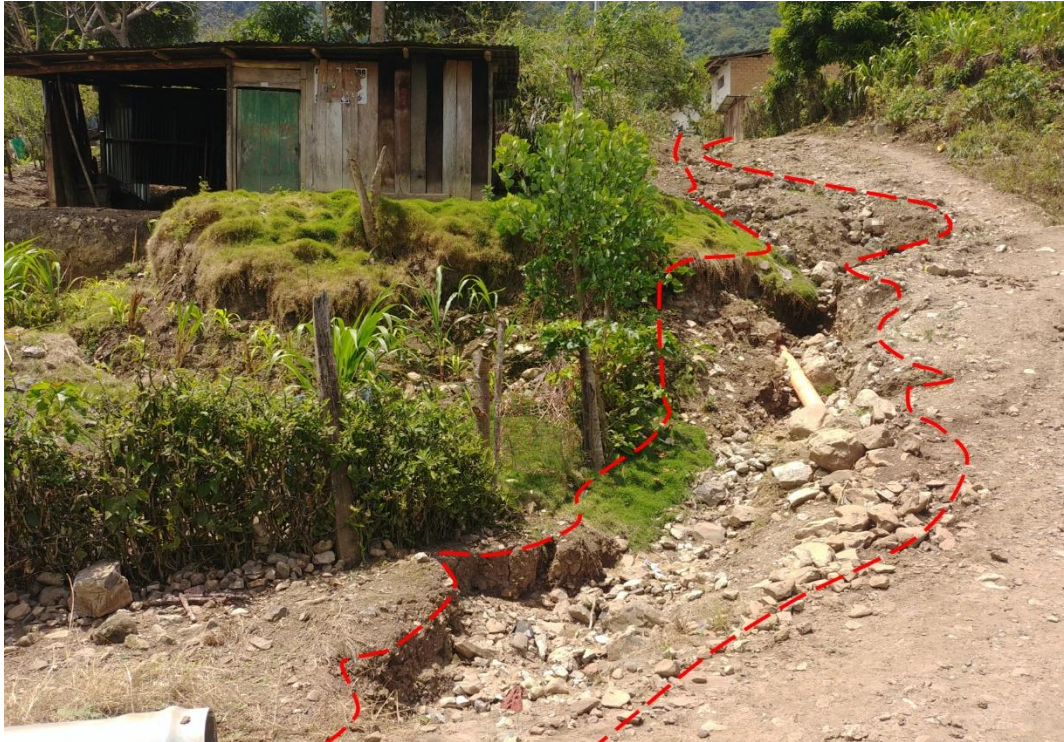
Figura 12. Grieta en el flanco izquierdo del deslizamiento, afecta trocha carrozable Los Patos – San Cristóbal, quedando intransitable.
Coordenadas UTM WGS84, Norte: 9351876 – Este: 813457.

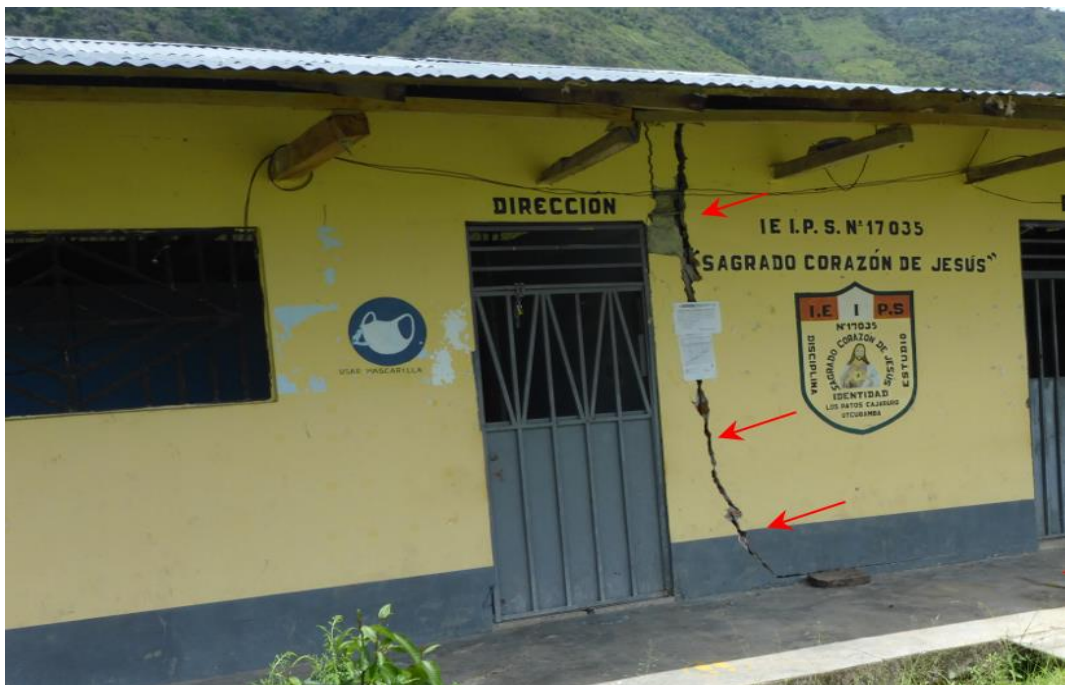
Figura 13. Pared de I. E. N° 17035, que puede colapsar, se aprecia agrietamientos de paredes.
Coordenadas UTM WGS84, Norte: 9351800 – Este: 813405.

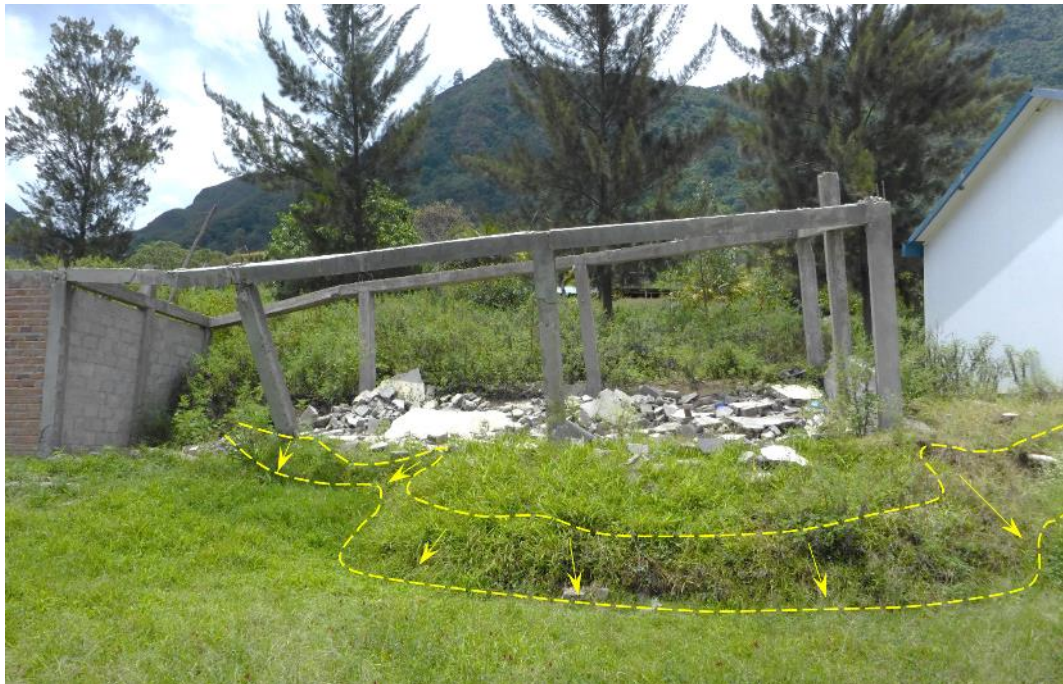
Figura 14. Colapso de columnas en proceso de construcción para aulas. Se aprecia agrietamiento del terreno (limitado con línea amarilla), que tiene un ancho de 80 cm y una longitud de 9 m.

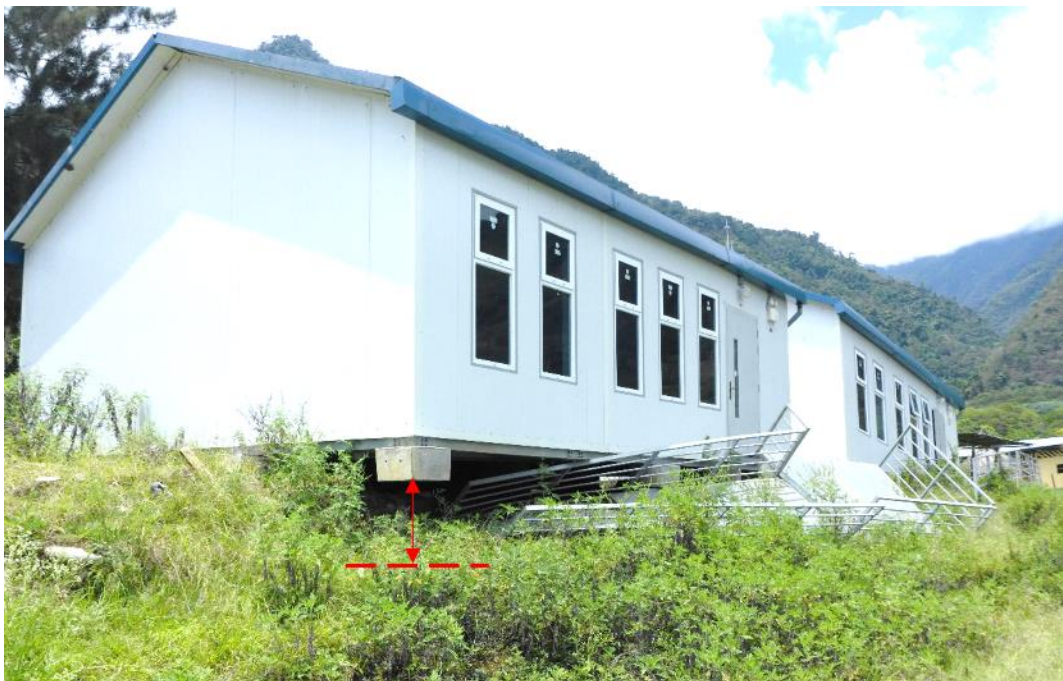
Figura 15. Aulas prefabricadas y accesos en mal estado, ocasionados por el avance del deslizamiento
Coordenadas UTM WGS84, Norte: 9351803 – Este: 813418.

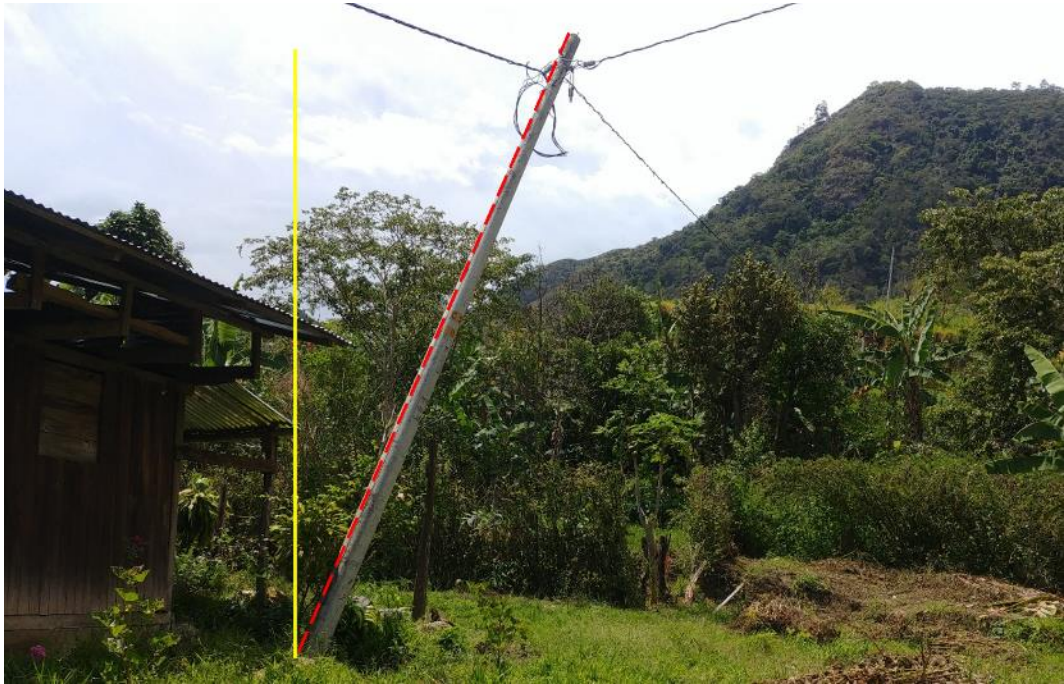
Figura 16. Postes de suministro eléctrico muy inclinados, hasta llegar a 50° del nivel del terreno.
Coordenadas UTM WGS84, Norte: 9351878 – Este: 813427.

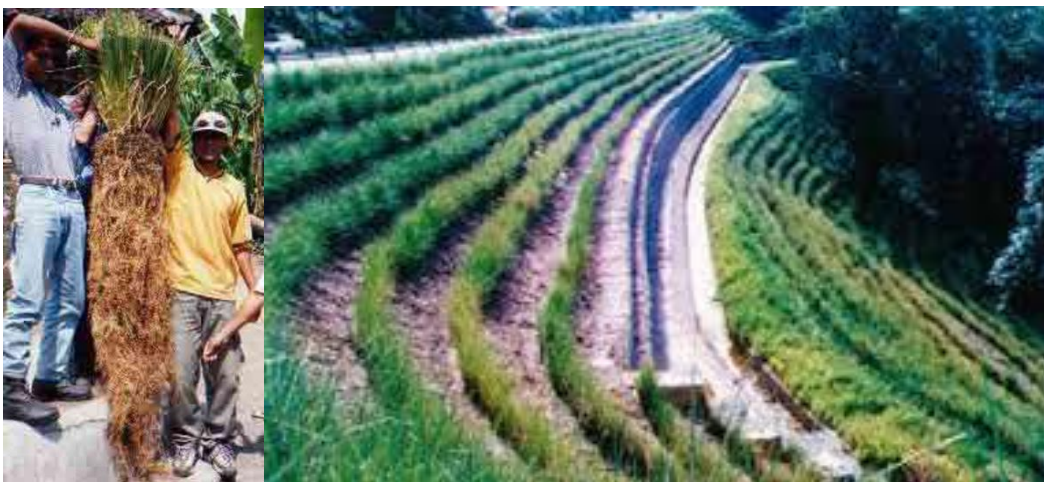
Figura 2. Ejemplo de bioingeniería con arbusto (vetiver) en taludes de materiales sueltos.
