**Informe Técnico N° A7310**

# EVALUACIÓN DE PELIGRO GEOLÓGICO POR CAÍDA DE ROCAS EN EL SECTOR PUMAUSHCO-HUAYRAPONGO

Departamento Cajamarca  
Provincia Cajamarca  
Distrito LLacanora

Elaborado por la Dirección  
de Geología Ambiental y  
Riesgo Geológico del  
INGEMMET

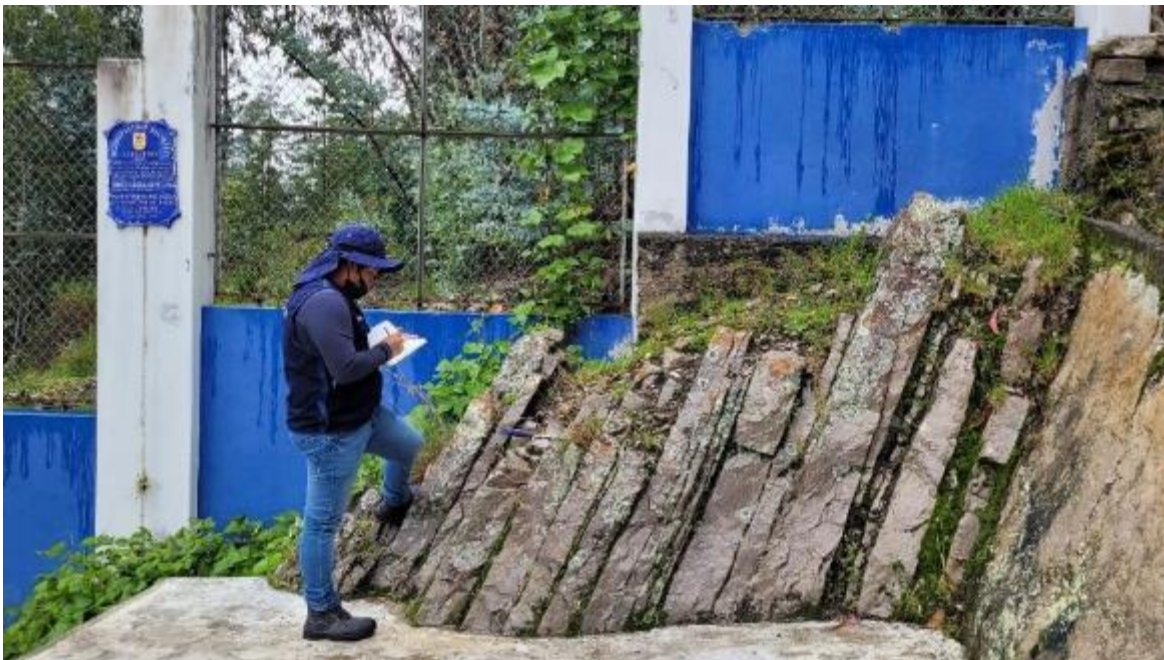
Estos afloramientos se distribuyen de oeste a este en ambas márgenes del río Huayrapongo, están conformados por lutitas intercaladas con areniscas grises, los estratos presentan buzamientos subverticales favorables a la pendiente, los afloramientos se muestran muy fracturados y meteorizados (fotografía 1).

**Fotografía 1.** Lutitas con intercalaciones de areniscas de la Formación Santa (Ki-sa).

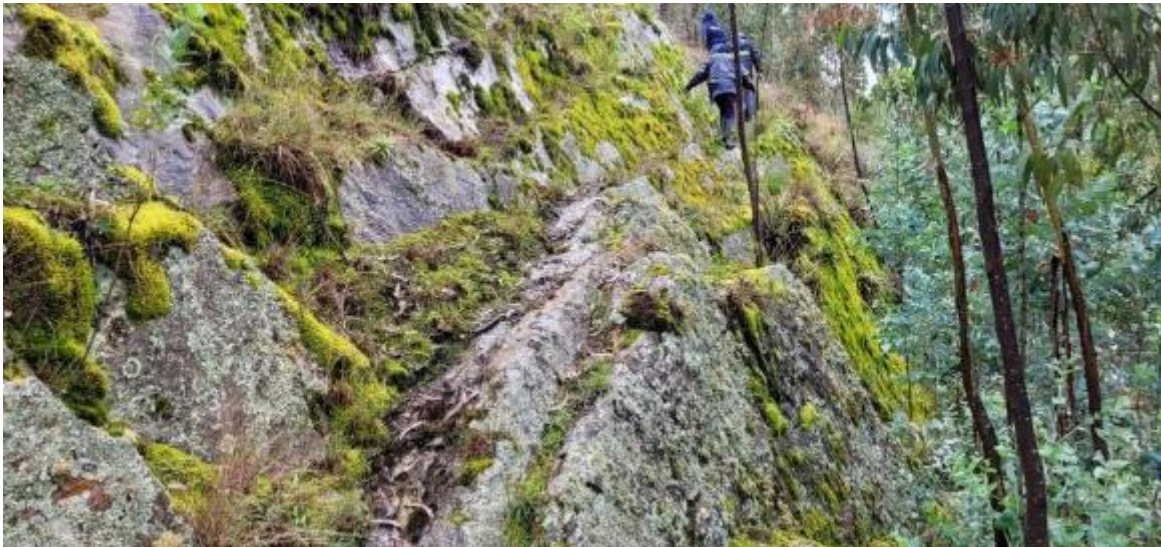
Son afloramientos conformados por areniscas cuarzosas gris blanquecinas de grano fino a grueso con intercalaciones de limoarcillitas pardo amarillentas, afloran al norte en el cerro Pumaushco en contacto con los afloramientos de la Formación Santa limitados por una falla normal con dirección este-oeste (fotografías 2 y 3).

Los afloramientos descritos se encuentran meteorizados y muy fracturados, desde donde se desprenden fragmentos de roca, con tamaños hasta de bloques que generan caída de rocas y deslizamientos como materiales que se entre mezclan con depósitos coluvio-deluviales más recientes.

**Fotografía 2.** Areniscas con buzamientos subverticales en la parte alta del cerro Pumaushco.

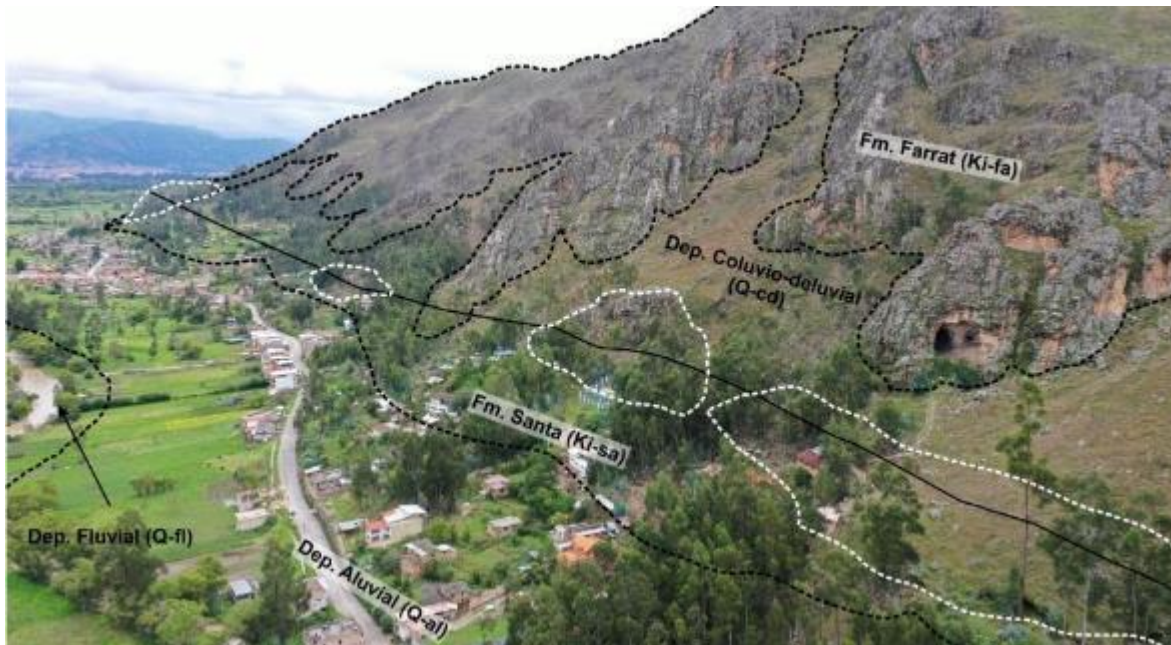
**Figura 3.** Vista aérea tomada en el mes de abril, donde se aprecian los afloramientos identificados en el área de evaluación.

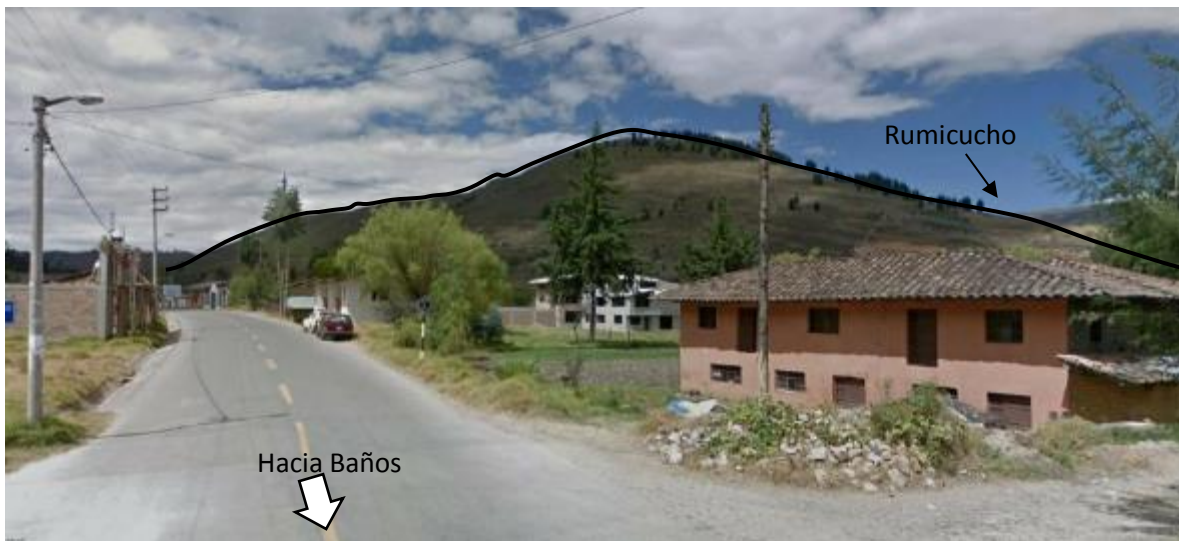
**Subunidad de montaña en roca sedimentaria (RM-rs):** Las montañas se encuentran conformadas por lutitas con intercalaciones de areniscas grises, esta geoforma se distribuye al sur y norte del área de evaluación, hacia ambas márgenes del río Chonta con elevaciones que van desde los 2900 m s.n.m a 2400 m s.n.m, presentan pendientes fuertes a moderadas (5° a 25°) (figura 7).

**Figura 7.** Vista hacia la montaña en roca sedimentaria en el sector conocido como Rumicucho.

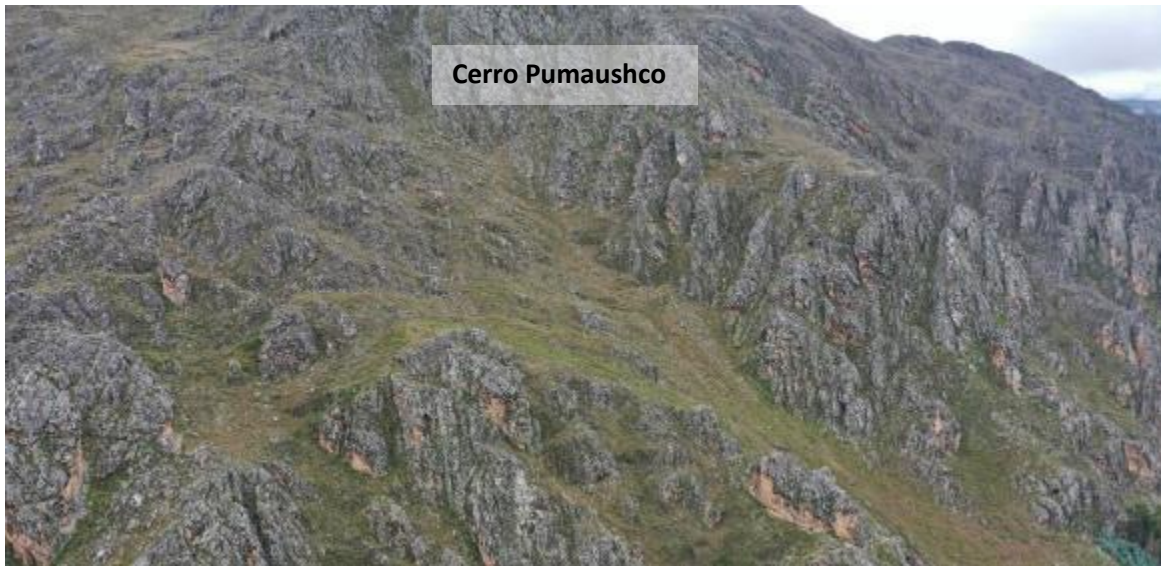
**Subunidad de montaña y colina estructurales en roca sedimentaria (RMCE-rs):** Estas geoformas se ubican al norte del sector Pumaushco-Huayrapongo y conforman relieves que alcanzan elevaciones de hasta 3095 m s.n.m, presentan pendientes muy fuertes a muy escarpadas en rocas sedimentarias conformadas por areniscas cuarzosas gris blanquecinas (figura 8).

**Figura 8.** Montaña y colina estructural en roca sedimentaria en el cerro Pumaushco.

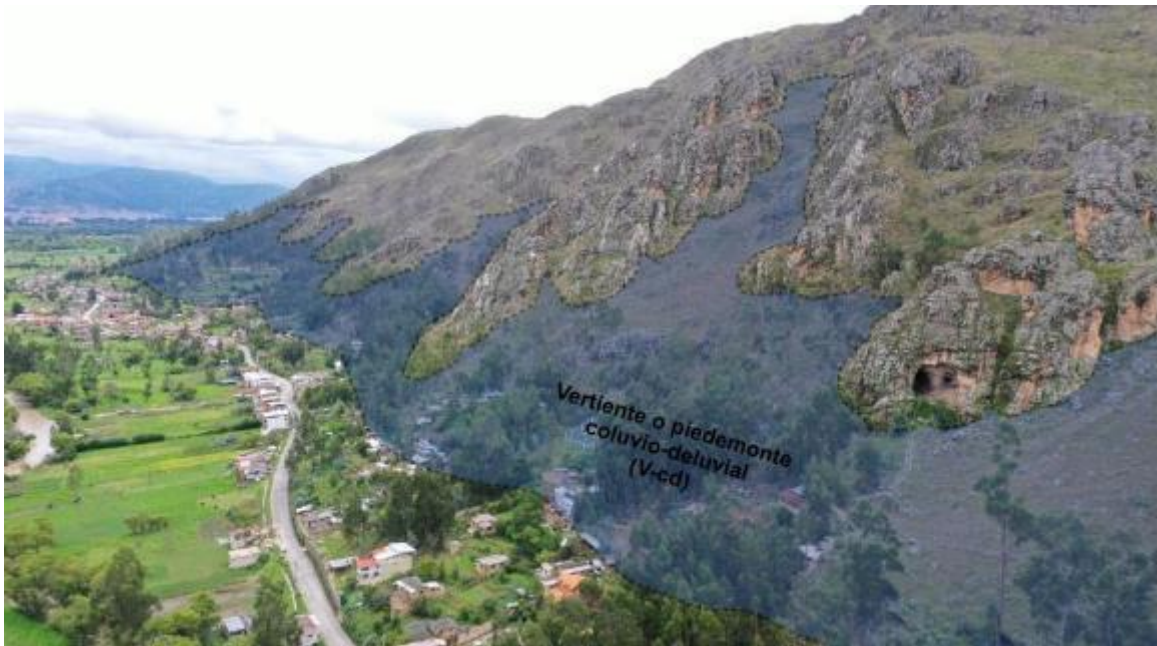
**Subunidad de vertiente o piedemonte coluvio deluvial (V-cd):** Son unidades conformadas por la acumulación intercalada de materiales de origen coluvial y deluvial. Se encuentran interstratificados y no es posible separarlas como unidades individuales: Esta unidad se encuentra depositada al pie de las laderas de montañas o acantilados (Vílchez et al., 2019). Se formó por la acción de movimientos en masa antiguos (gravitacionales y fluvio-gravitacionales), presentan pendientes moderadas a fuertes (5°-25°). Geodinámicamente, este tipo de depósitos se pueden asociar a la ocurrencia de movimientos en masa de tipo complejos, deslizamientos y flujo de detritos (figura 9).

**Figura 9.** Vista del piedemonte coluvio-deluvial con pendientes muy fuertes a muy escarpadas.

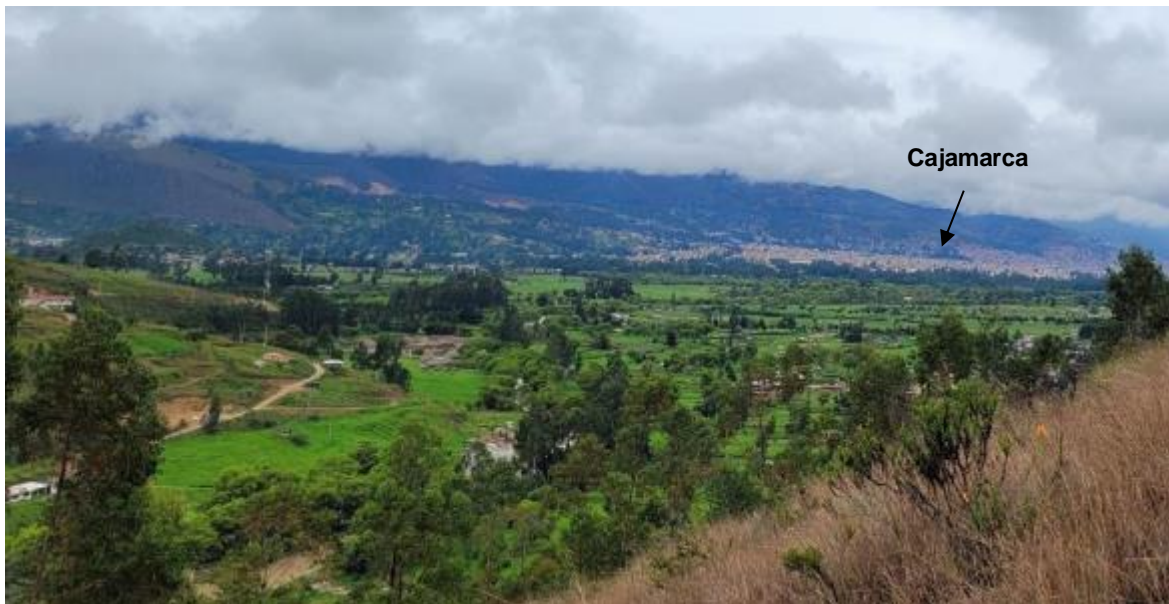
**Subunidad de vertiente o piedemonte aluvio-lacustre (P-al):** Corresponde a planicies ligeramente inclinadas que se extienden al pie de los relieves montañosos circundantes a la ciudad de Cajamarca, la cual ha sido originada por la acumulación de sedimentos aluviales sobre una depresión lagunar antigua. Destacan en esta unidad, las localidades de Cajamarca, Baños del Inca, Namora y Sucre (Celendín), en el área de evaluación se extiende a lo largo del río Chonta hacia la localidad de Llacanora (figura 10).

**Figura 10.** Vista hacia la ciudad de Cajamarca donde se observa una planicie ligeramente inclinada.

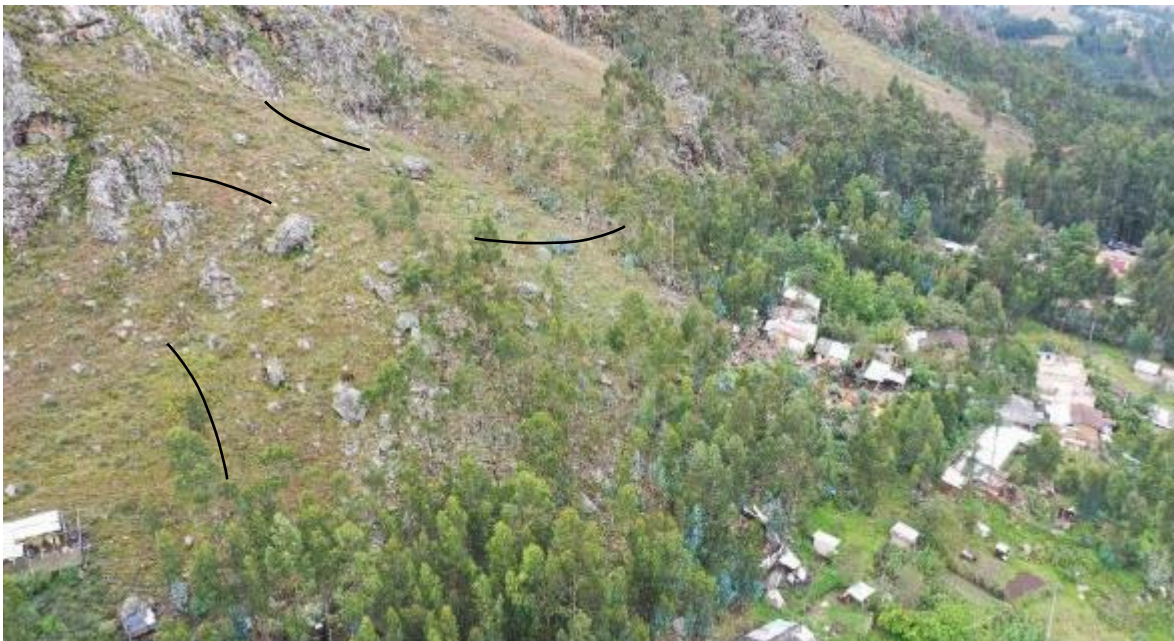
Las avalanchas de rocas son eventos geodinámicos rápidos, de roca fracturada, que resultan de deslizamientos de roca. Durante su desplazamiento, arrastra y adiciona agua, sedimentos y fragmentos que incrementa el volumen adquiriendo velocidad. Los depósitos de avalancha están conformados por bloques y clastos distribuidos en la superficie y otros parcialmente sumergidos en el interior de la masa, el material de granulometría fina a gruesa proviene de la roca fragmentada o de depósitos incorporados en la trayectoria (figuras 11 y 12).

**Figura 11.** Vista aérea del campo de bloques ubicados en la ladera superior del cerro Pumaushco.

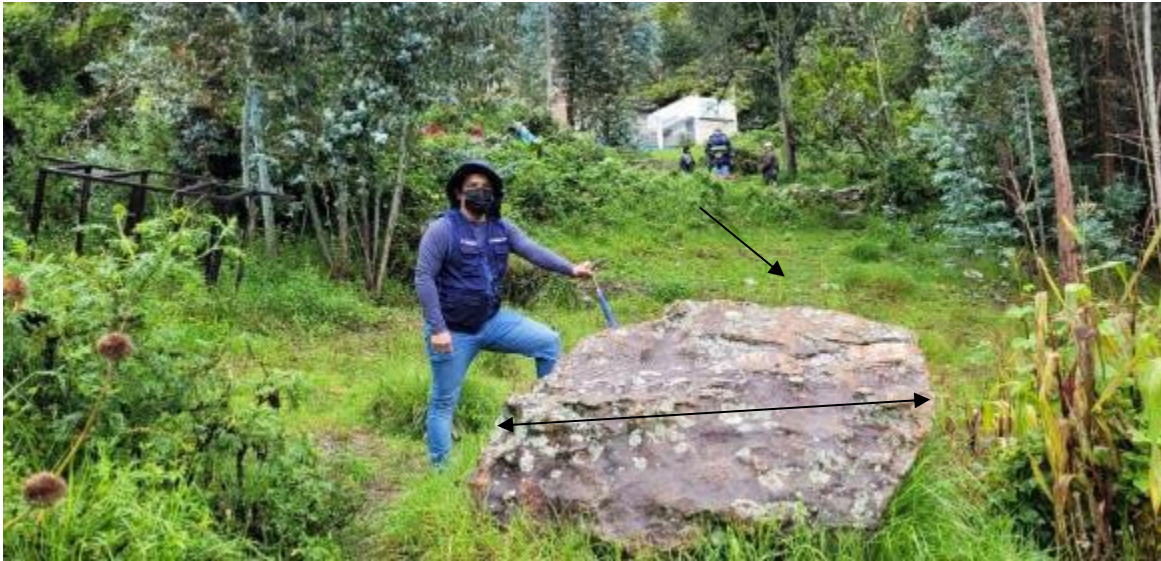
**Figura 12.** Bloques de arenisca de hasta 1.5 m de diámetro en la ladera del cerro Pumaushco.

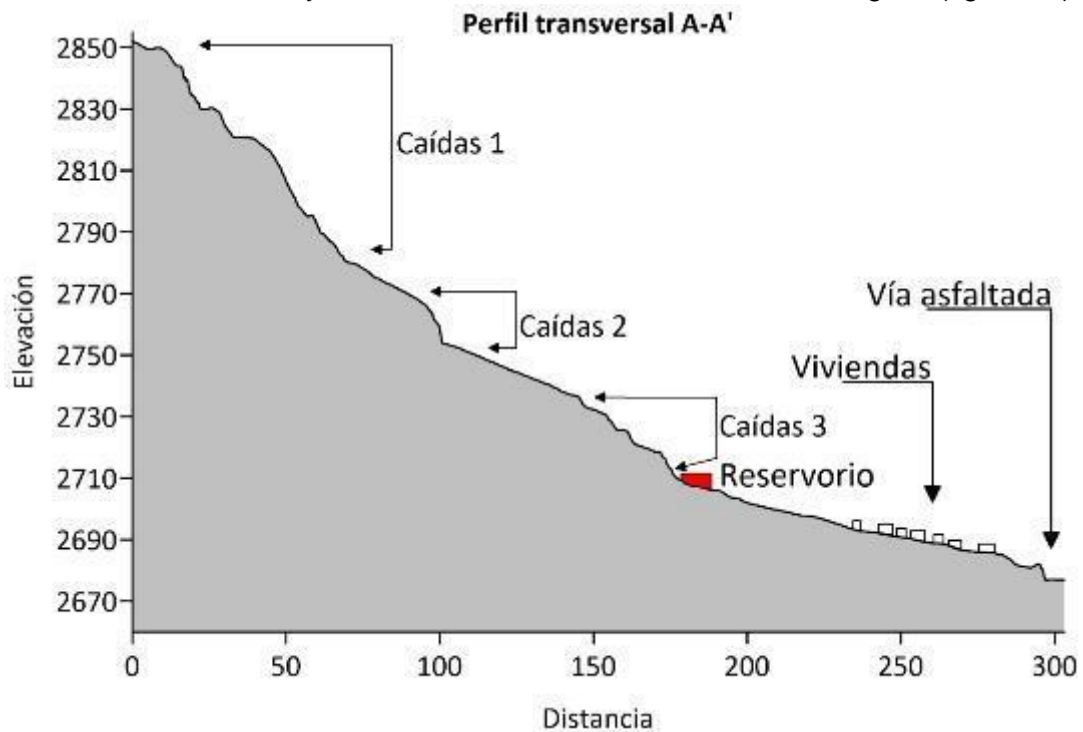
Se cartografiaron hasta 03 zonas de caídas con desprendimientos de rocas, ubicadas entre 2850 m, 2770 m y 2740 m de altitud, sobre afloramientos muy fracturados de areniscas, buzamientos subverticales y con evidencia de avalancha de rocas antiguas (figura 13).

**Figura 13.** Vista en planta y sólido 3D del área de evaluación del reservorio de Pumaushco.

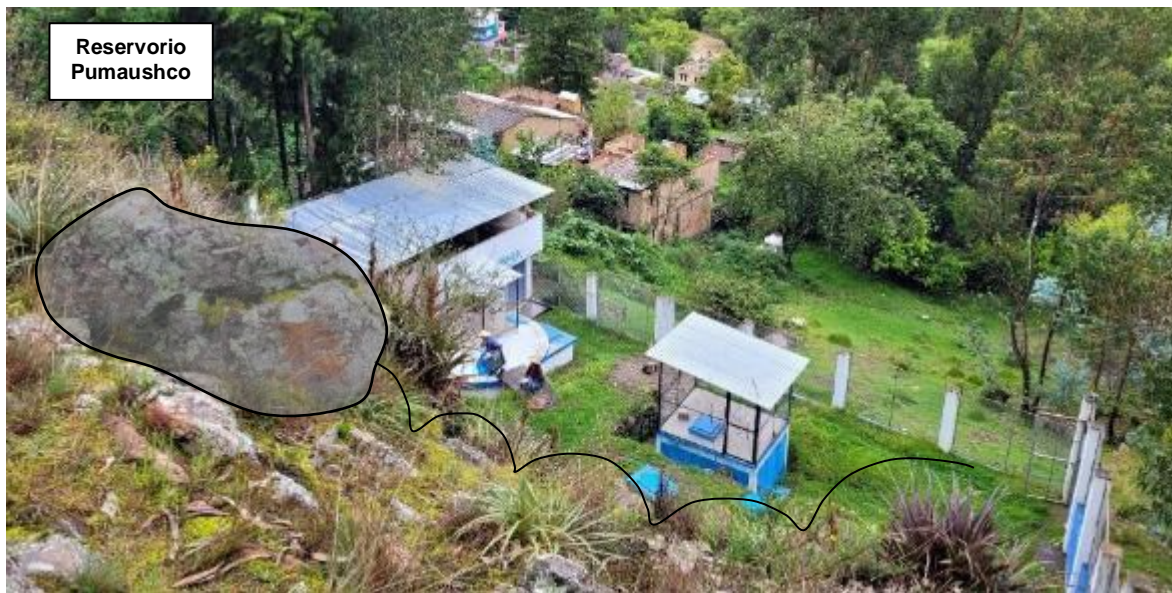
Los afloramientos de areniscas dan forma a laderas con pendientes muy escarpadas y con condiciones geomecánicas muy desfavorables, de estratos con buzamientos subverticales, muy fracturados y meteorizados, por ello, los clastos se desprenden en caída libre con pocos rebotes hasta llegar al reservorio donde rebotan y ruedan hasta ser retenido por el cerco perimétrico del reservorio (figura 14).

**Figura 14.** Vista ladera abajo donde se ubica el reservorio de agua y las viviendas afectadas.

Por lo tanto, se recomienda evacuar las viviendas ubicadas cerca de la zona de caída 03, además de las infraestructuras ubicadas en el área de evaluación, considerándola como una **Zona Crítica** por los elementos expuestos. Además de, implementar programas de monitoreo de los afloramientos de rocas inestables identificados en los trabajos de campo.

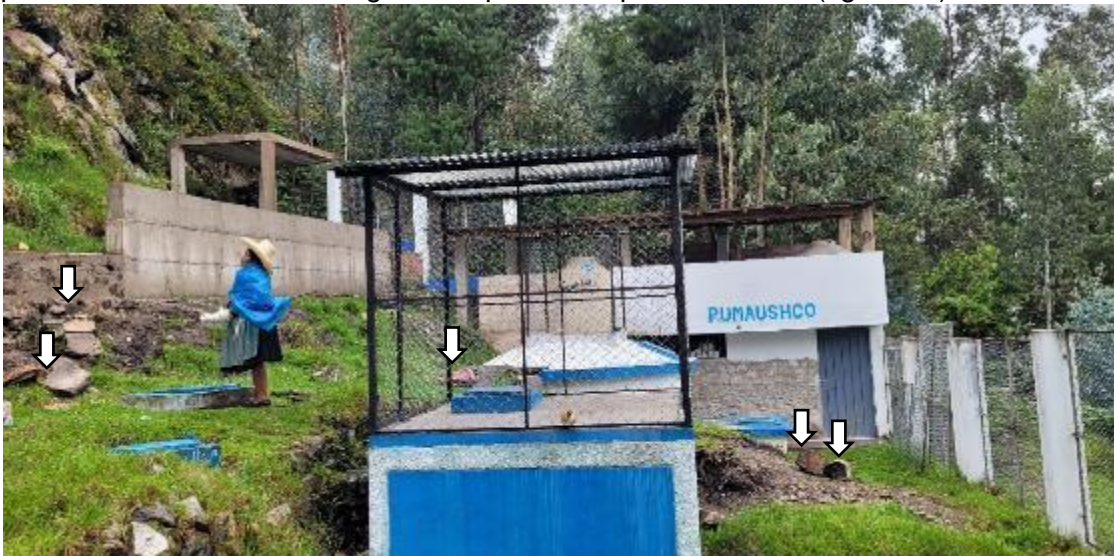
La zona de caída (ZC-3) alcanza un área total de 0.71 ha, en donde afloran areniscas muy fracturadas, en estratos con buzamientos subverticales, esto condiciona la ocurrencia de desprendimientos de clastos angulosos que tienen poco recorrido (figura 16).

**Figura 16.** Vista en planta y sólido 3D del área de evaluación del reservorio de Pumaushco.

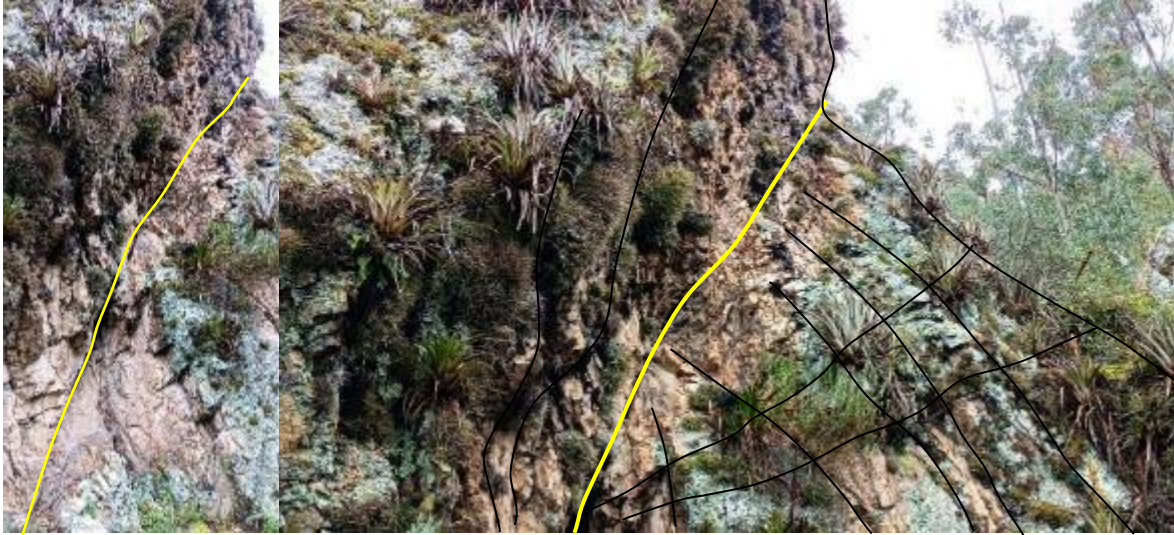
Las fallas de tipo normal originan deformaciones geomorfológicas conocidas como facetas triangulares, ocurre cuando la línea de falla se orienta de forma paralela a una cadena de montaña. El plano o espejo de falla corta los espolones que se desprenden de forma perpendicular al eje de la cordillera, esta geoforma presenta planos con pendientes fuertes a muy escarpadas en montañas y colinas estructurales en rocas sedimentarias (figura 17).

**Figura 17.** Afloramientos de areniscas muy fracturadas y deformadas originadas por una falla de tipo normal.

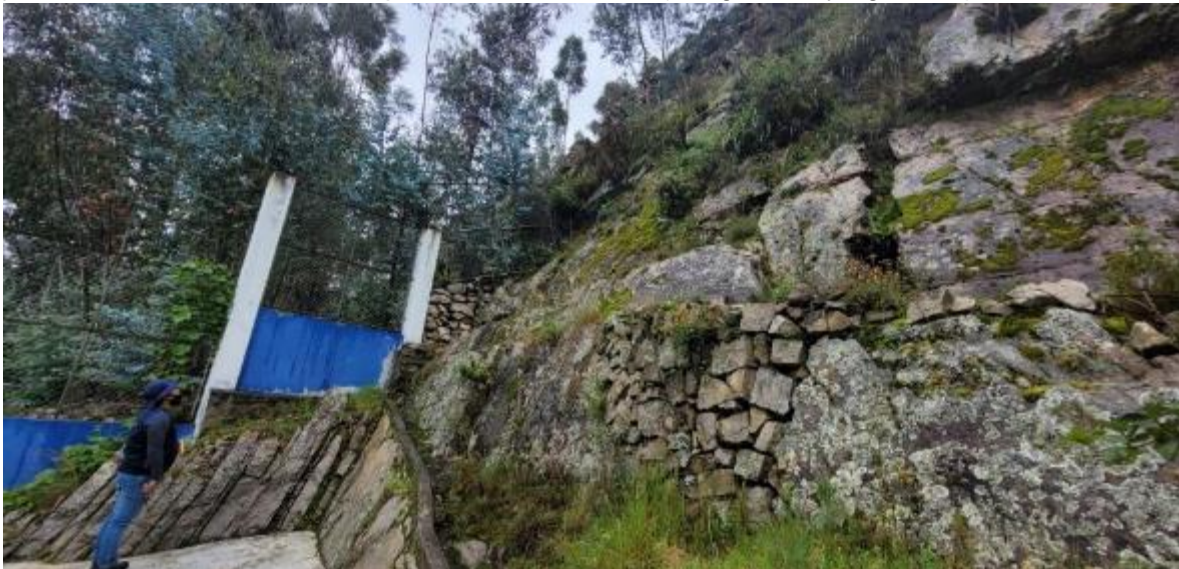
Según el análisis cinemático realizado en el afloramiento de lutitas y areniscas ubicadas al pie del reservorio de agua, se observan fallas de tipo planar, debido a la estratificación y la junta de la familia 1, con una probabilidad de 66% (fotografía 4 y figura 18).

**Fotografía 4.** Afloramientos de lutitas y areniscas con falla de tipo planar.

7. Las caídas de rocas al pie del reservorio (ZC-3), muestran fallas de tipo planar con una probabilidad de 66%, relacionadas al buzamiento subvertical a favor de la pendiente y al intenso fracturamiento de las areniscas y lutitas.

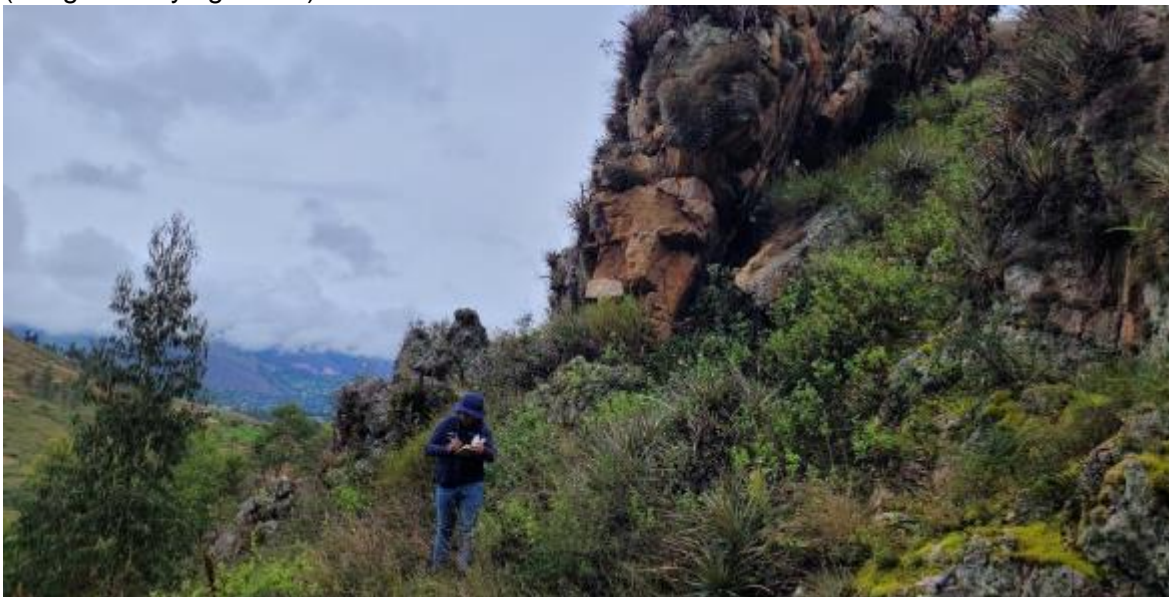
Según el análisis cinemático realizado en el afloramiento de areniscas ubicadas en la parte alta de ladera, donde existe un intenso fracturamiento, se observa fallas de tipo cuña, debido a la estratificación y la junta de las familias 2, 3 y 4, con una probabilidad de 73% (fotografía 5 y figura 19).

**Fotografía 5.** Afloramientos de areniscas con falla de tipo cuña.

6. El análisis cinemático del talud, muestra dos tipos de caídas diferenciadas por la ubicación de los afloramientos. Las caídas identificadas en la parte alta de la ladera (ZC-1 y ZC-2), se originan por fallas de tipo cuña con una probabilidad de 73%, condicionada por un conjunto de discontinuidades que se intersectan formando bloques deslizantes de arenisca de la Formación Farrat.

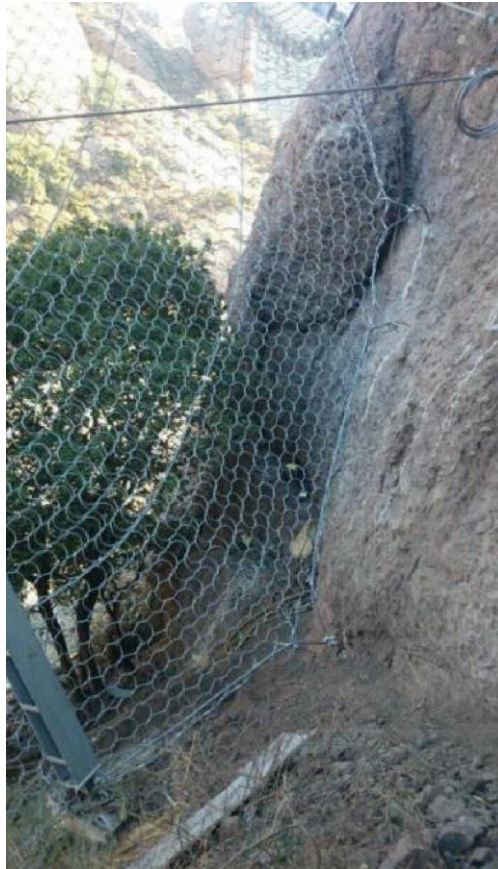
Es una barrera que, al igual que la anterior, se coloca perpendicular al eje de la trayectoria probable del material caído, con el objeto de interceptarlo y evitar que llegue a la parte baja del talud (fotografía 6). En este caso se pone una estructura de elevada deformabilidad, gracias a la cual se puede absorber una elevada cantidad de energía sin que los esfuerzos en los diferentes elementos de la misma sean excesivamente elevados.

**Fotografía 6.** Ejemplo de barrera dinámica.

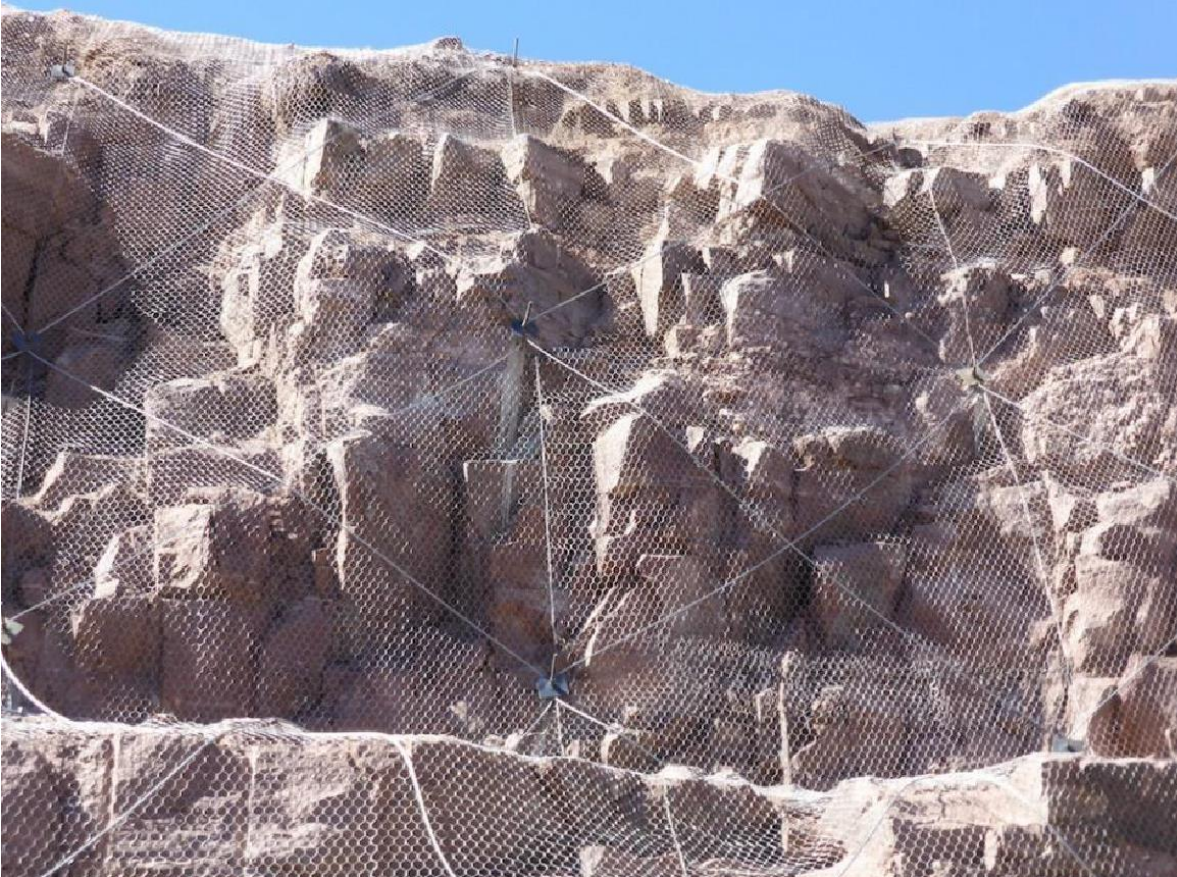
es un sistema de protección frente a desprendimientos rocosos o que cubre la superficie afectada del talud/ladera por medio de una malla de alambre de acero galvanizado de triple torsión, reforzada con anclajes cortos dispuestos en una grilla, que además se vinculan diagonal y perimetralmente por los extremos con cables de acero (fotografía 7). Debe tenerse en cuenta que los anclajes de mallas protegen de la caída de bloques superficiales, pero no representan estabilidad para el caso de fallas de bloques grandes o movimientos de grandes masas de suelo o roca. Todos estos elementos poseen recubrimiento anticorrosivo salvo los elementos de anclaje (bulones intermedios, los anclajes superiores, tuerca y placas de anclaje).

**Fotografía 7.** Control de caída de rocas utilizando mallas ancladas.
