**Informe Técnico N° A7306**

# EVALUACIÓN DE PELIGROS GEOLÓGICOS EN EL SECTOR DE UBINAS

Departamento Moquegua  
Provincia General Sánchez Cerro  
Distrito Ubinas

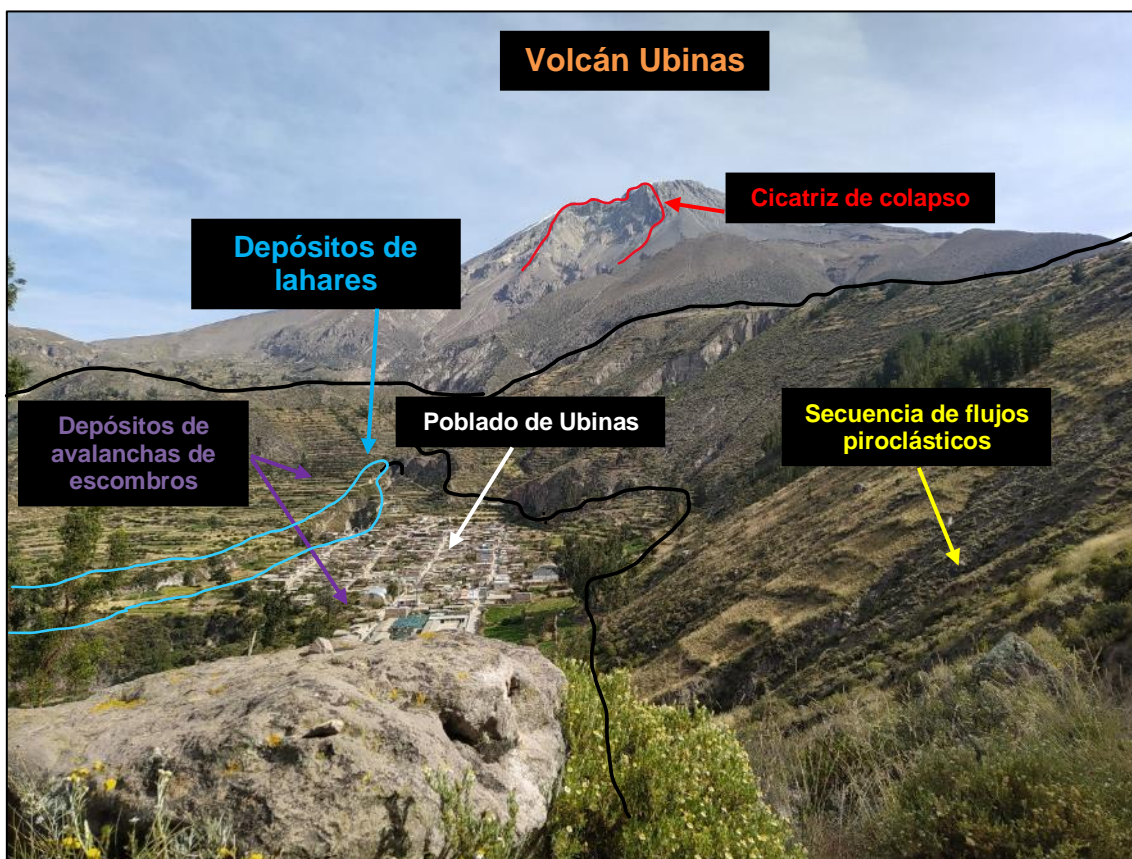
se construyó y destruyó produciendo depósitos de flujo piroclástico de bloques y cenizas, que fueron depositados en el fondo del valle de Ubinas a 8 km al SE del volcán (carretera Ubinas – reservorio de agua) y en la quebrada Infiernillo (6 km al SE del cráter) en donde miden 20 m de espesor. Un depósito de flujo de bloques y cenizas de 30 m de espesor que aflora a 8 km del cráter, en la parte superior de una secuencia piroclástica ha sido datada en  $176 \pm 64$  (Rivera, 2011). Ese depósito contiene bloques lávicos andesíticos y fragmentos líticos incluidos dentro de una matriz cenizosa de color ocre y gris claro. Estos depósitos volcánicos se encuentran poco compactados, con bloques fracturados, alterados e hidrotermalizados.

**Figura 2.** Unidades geológicas en los alrededores del poblado de Ubinas, UTM E: 302277, N: 8187172.

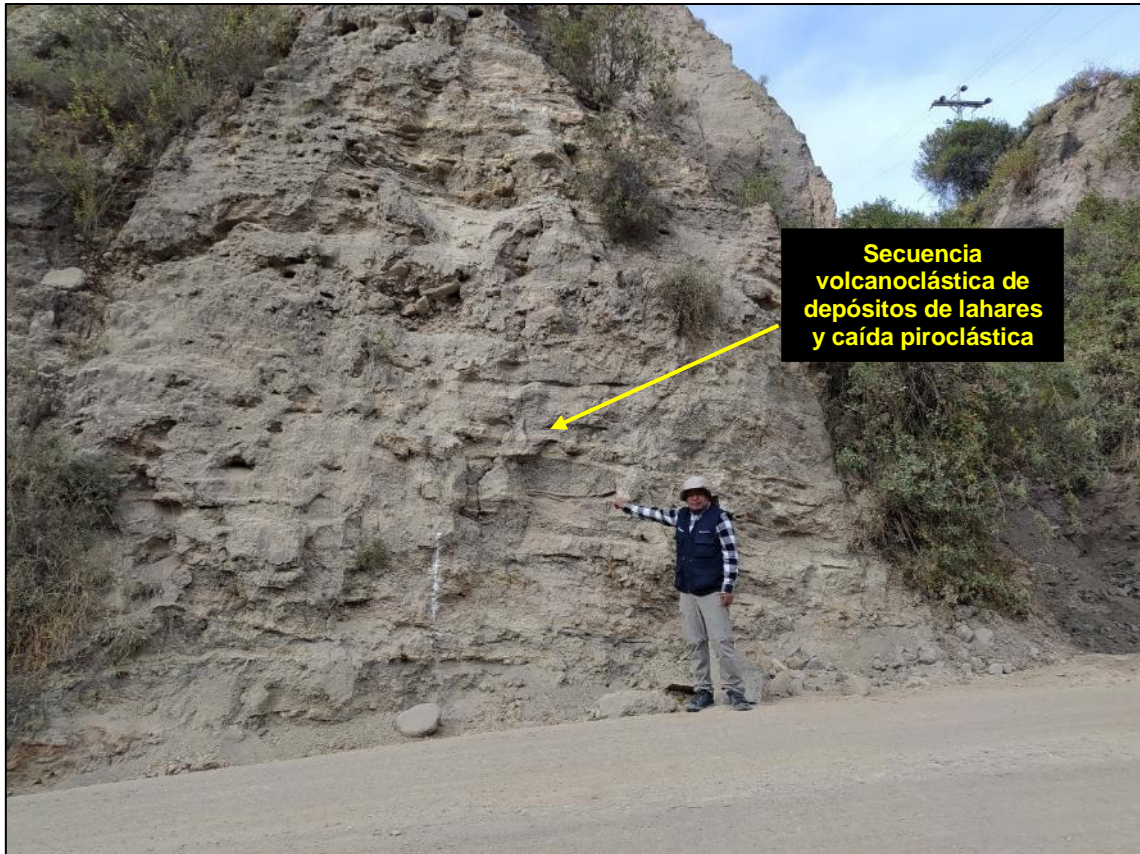
Estos depósitos se encuentran distribuidos en las quebradas que descienden por los flancos del volcán Ubinas. Están constituidos de bloques de lava y gravas, incluidos dentro una matriz fina areno-limosa bastante cohesiva. Poseen espesores de 1 a 6 m, y se prolongan a distancias de 4 a 5 km del volcán (Figura 3), hacia donde disminuyen de espesor. Además, lahares se encuentran hasta una distancia de 10 km del cráter (actual cauce del río Ubinas), formando terrazas escalonadas. En general, los lahares debieron generarse durante lluvias fuertes o también debieron provenir de las interacciones entre los productos eruptivos calientes y una parte de la nieve y el agua que se encontraban en la cumbre y caldera del volcán, o después de erupciones (Rivera et al.,2011).

**Figura 3.** Secuencia volcanoclástica de lahares y depósitos de caída piroclástica, río Antapi UTM E: 301320, N: 8187656.

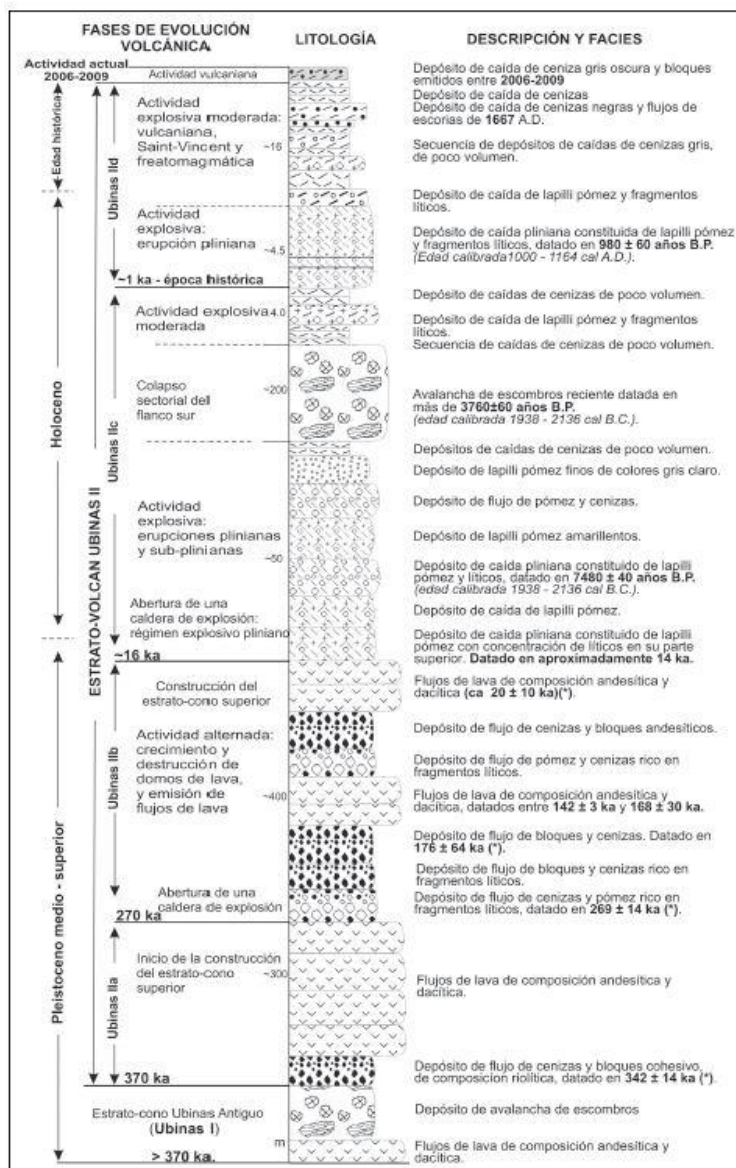
Figura 4. Columna estratigráfica del volcán Ubinas (Rivera et al., 2011).

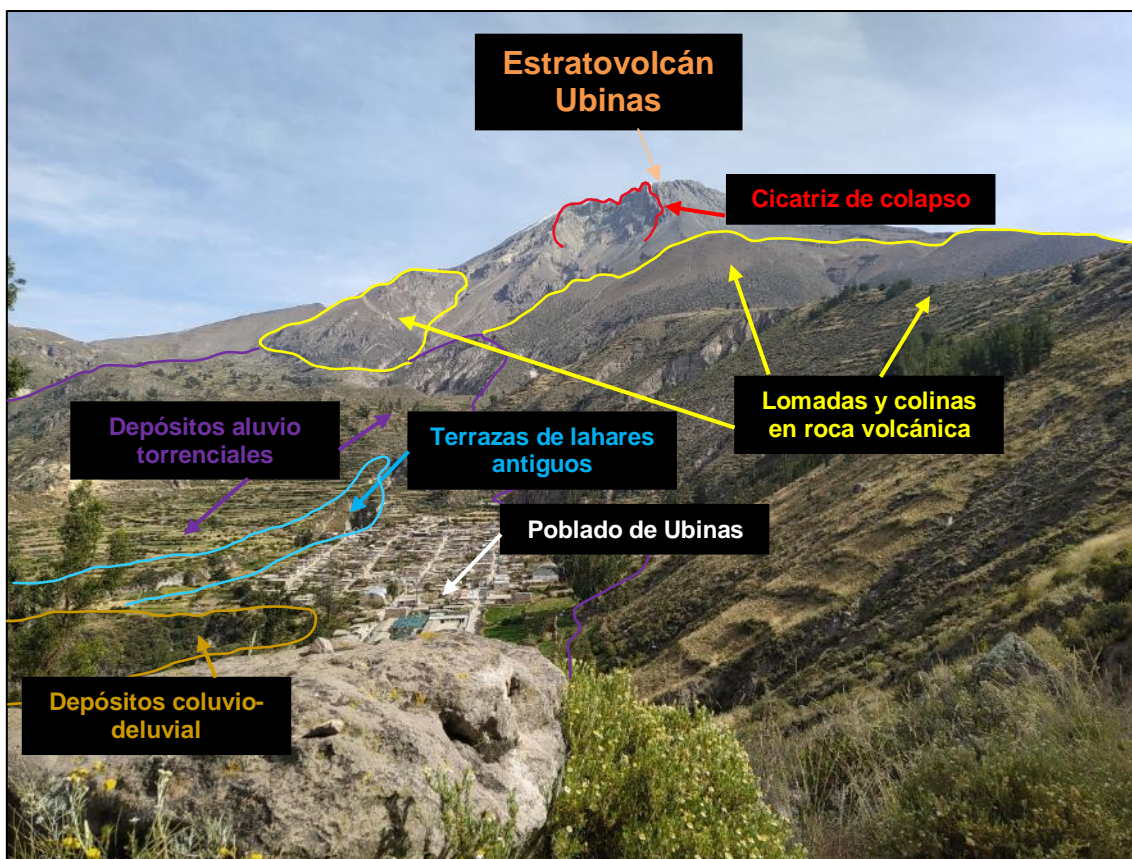
**Terrazas lahares antiguos (Ti):** Subunidad geomorfológica caracterizada por presentar relieve plano con escasos sectores ondulados, constituida por acumulación de material de lahares antiguos cohesivos producto de las fuertes lluvias o también debieron provenir de las interacciones entre los productos eruptivos calientes y una parte del glaciar antiguo que encontraban en la cumbre y caldera del volcán (Figura 5), sus pendientes corresponden a inclinación moderada (5°-15°).

**Figura 5.** Unidades geomorfológicas en los alrededores del poblado de Ubinas, UTM E: 302277, N: 8187172.

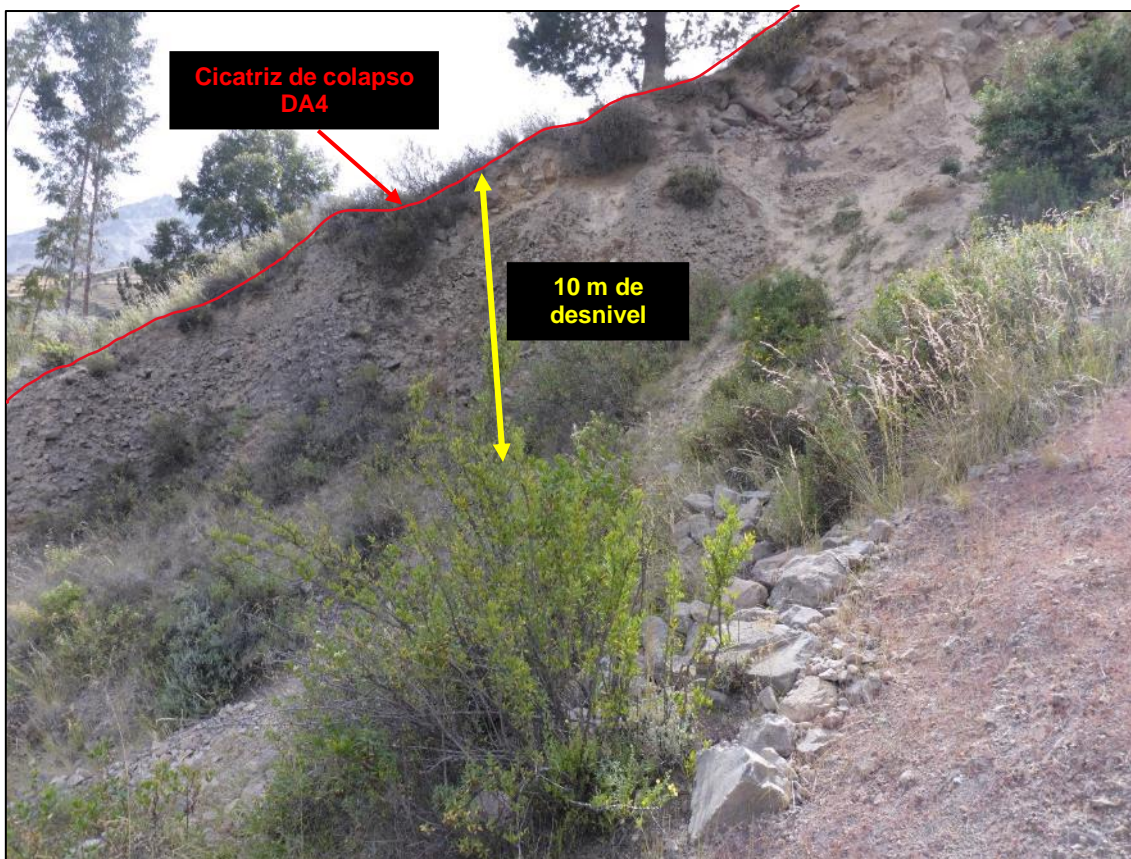
**DA4:** Se trata de un deslizamiento rotacional, su corona es de forma irregular y mide 149 m, con altura de 10 m, este evento está comprendido entre los 3508 m. a 3453 m., es decir posee un desnivel de 55 m (Figura 7).

**Figura 7.** Escarpe del deslizamiento antiguo DA4, UTM E: 301474, N: 8187779.

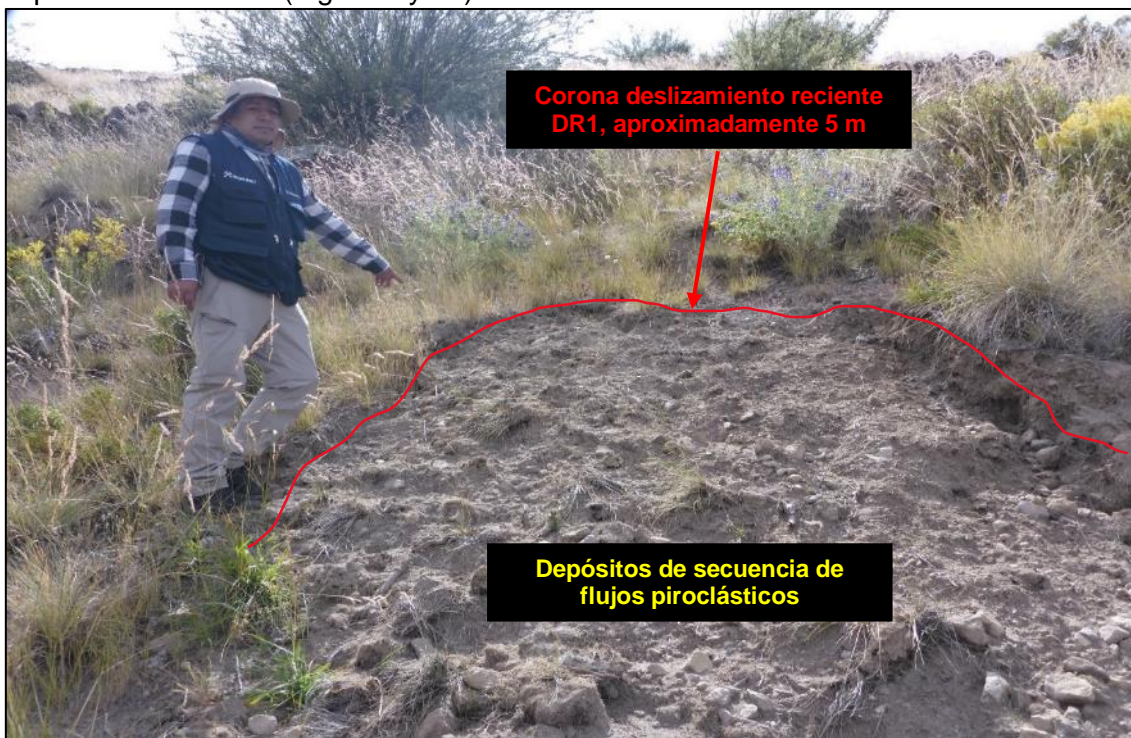
Además, en el sector se evidencia un deslizamiento reciente (**DR1**), con (figuras 9 y 10) dimensiones pequeñas. Es de tipo rotacional, con corona de forma regular y mide 5 m de largo, el escarpe tiene una altura de 45 cm; este evento está comprendido en la cota 3585 m, con un desnivel de 20 a 30 cm. La masa movilizada afectó una pequeña área de cultivo, y se extiende en dirección suroeste (figura 10). Aparentemente este deslizamiento se generó por la saturación de los depósitos piroclásticos (Figura 11) en la parte alta del talud (Figura 9 y 10).

**Figura 9.** Corona del deslizamiento reciente en la parte alta del poblado de Ubinas, UTM E: 302028, N: 8187745.

1. Para disminuir el avance o futuras reactivaciones de los deslizamientos, evitar las infiltraciones de agua en el suelo, a través de cambio de técnicas de riego con asesoramiento de las entidades correspondientes.

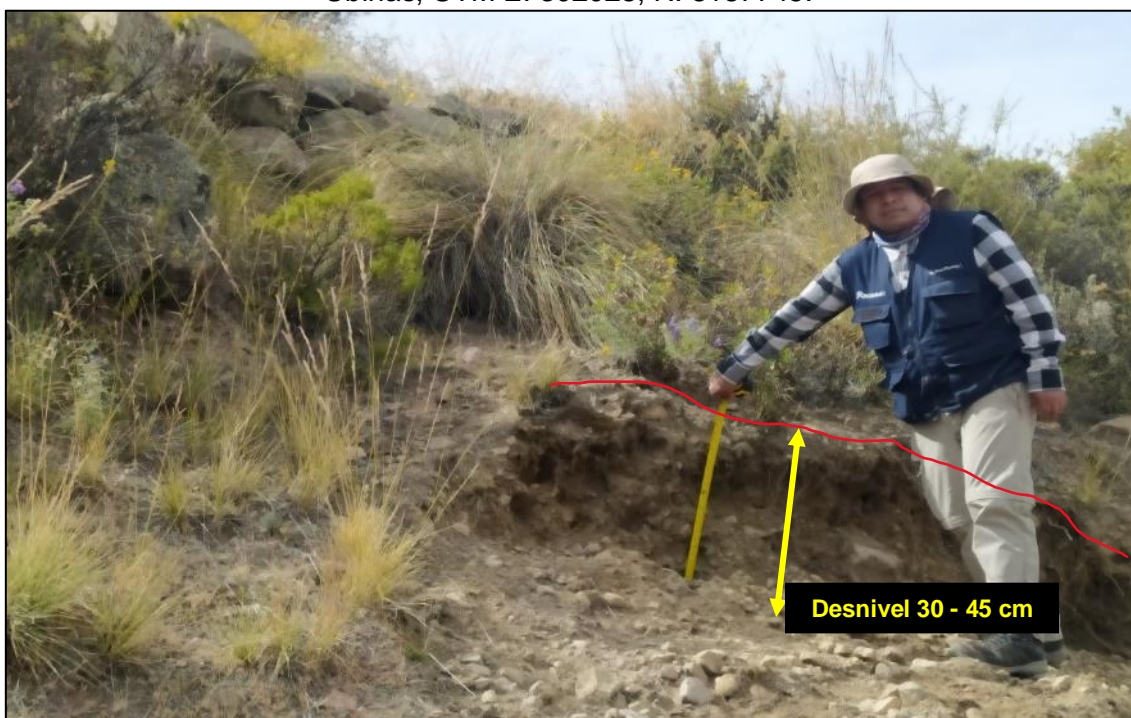
**Figura 10.** Desnivel de 30 - 45 cm en el deslizamiento reciente DR1, UTM E: 302028, N: 8187745.

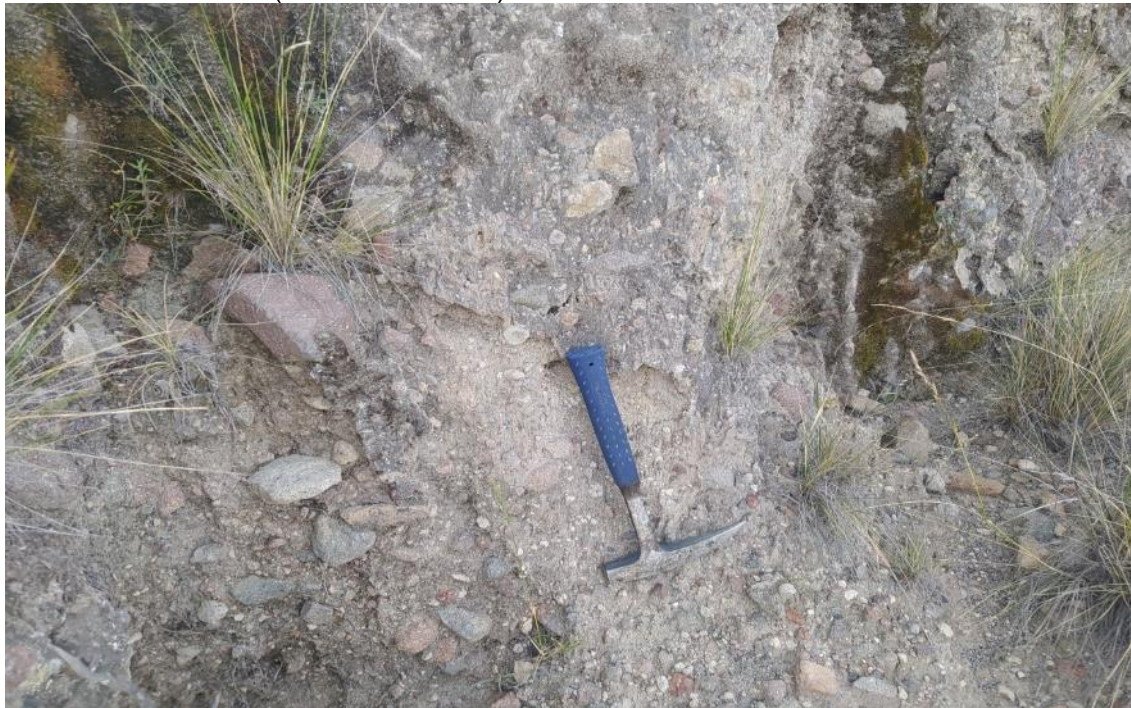
Estos deslizamientos se generaron sobre la secuencia de flujos piroclásticos, constituida de bloques lávicos subangulosos de tamaños heterométricos, monolitológicos (Figura 11), la mayoría están fracturados y moderadamente meteorizados englobados en una matriz areno-limosa (ceniza volcánica).

**Figura 11.** Depósitos de secuencias de flujos piroclásticos de bloques y ceniza, UTM E: 302282, N: 8187243.

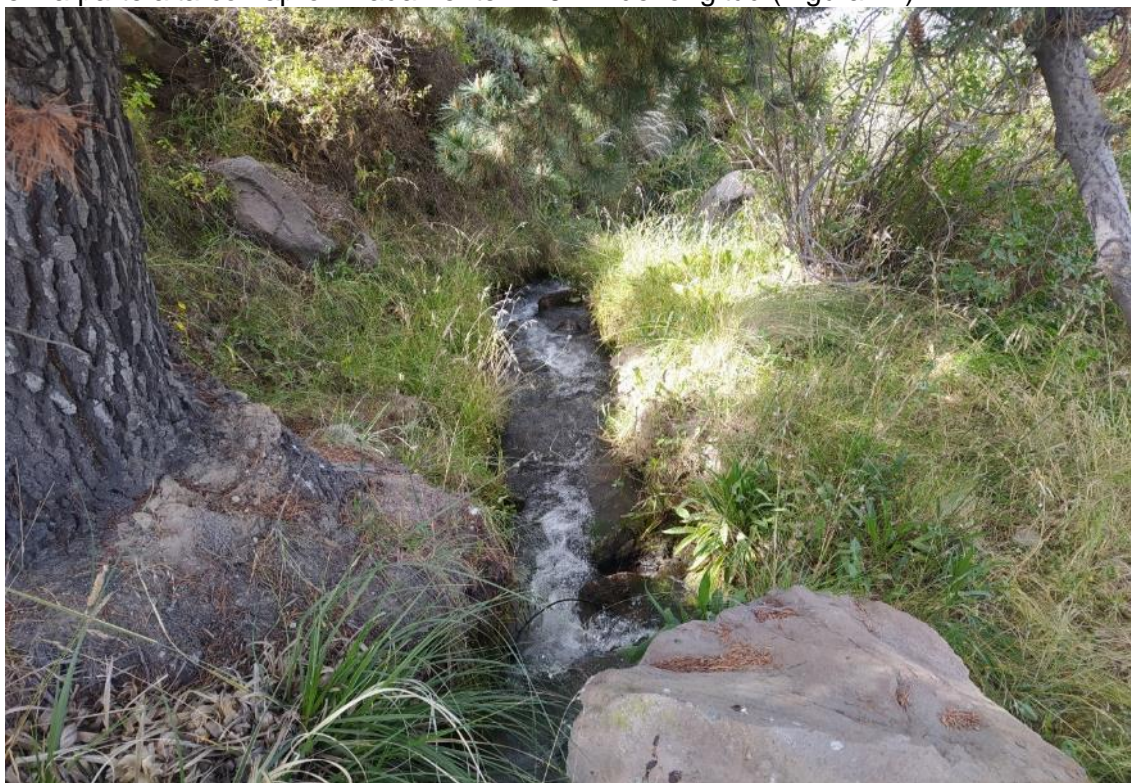
Por otro lado, en la coordenada E: 302309, N: 8187108 se observa un canal de regadío sin revestimiento que atraviesa la lomada formada por secuencias de flujos piroclásticos en la parte alta con aproximadamente 2.26 km de longitud (Figura 12).

**Figura 12.** Canal de regadío sin revestimiento en la parte alta del poblado de Ubinas UTM E: 302356, N: 8187059

2. Con el objetivo de conducir adecuadamente las aguas pluviales, impermeabilizar el canal de regadío en la parte alta del poblado de Ubinas para evitar infiltraciones de agua en el subsuelo.

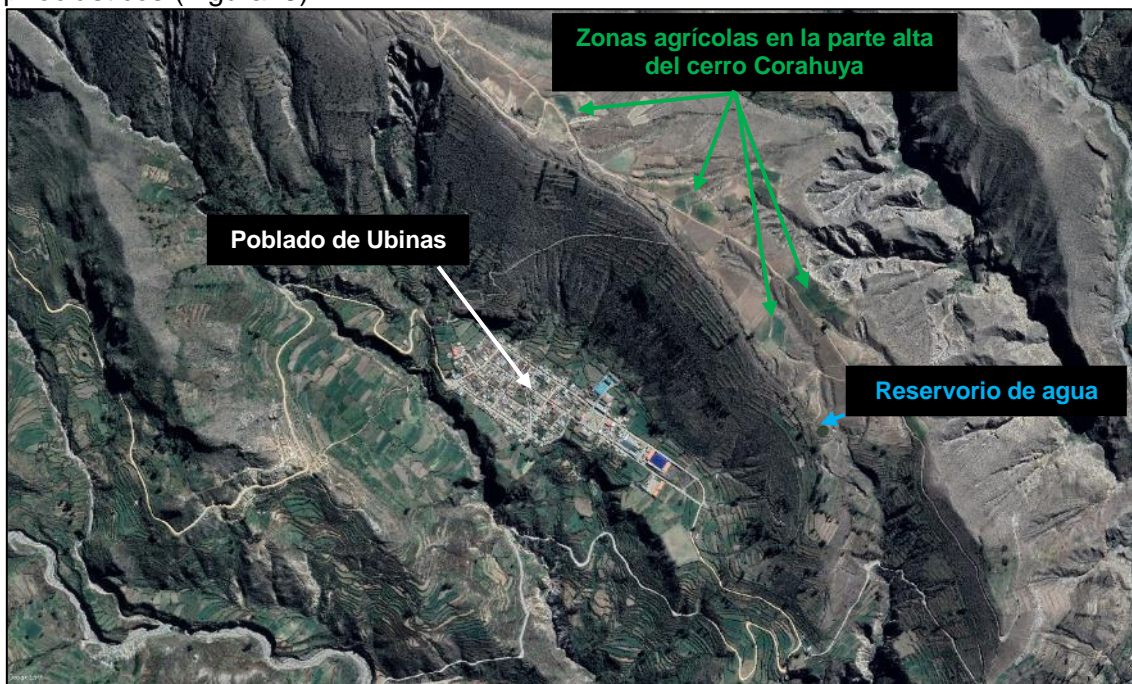
También en la parte alta del cerro Corahuya se tienen zonas agrícolas en el cual se utiliza el riego por inundación, generando filtraciones en los depósitos de flujos piroclásticos (Figura13).

**Figura 13.** Zonas agrícolas en la parte alta del poblado de Ubinas UTM E: 302080, N: 8187952

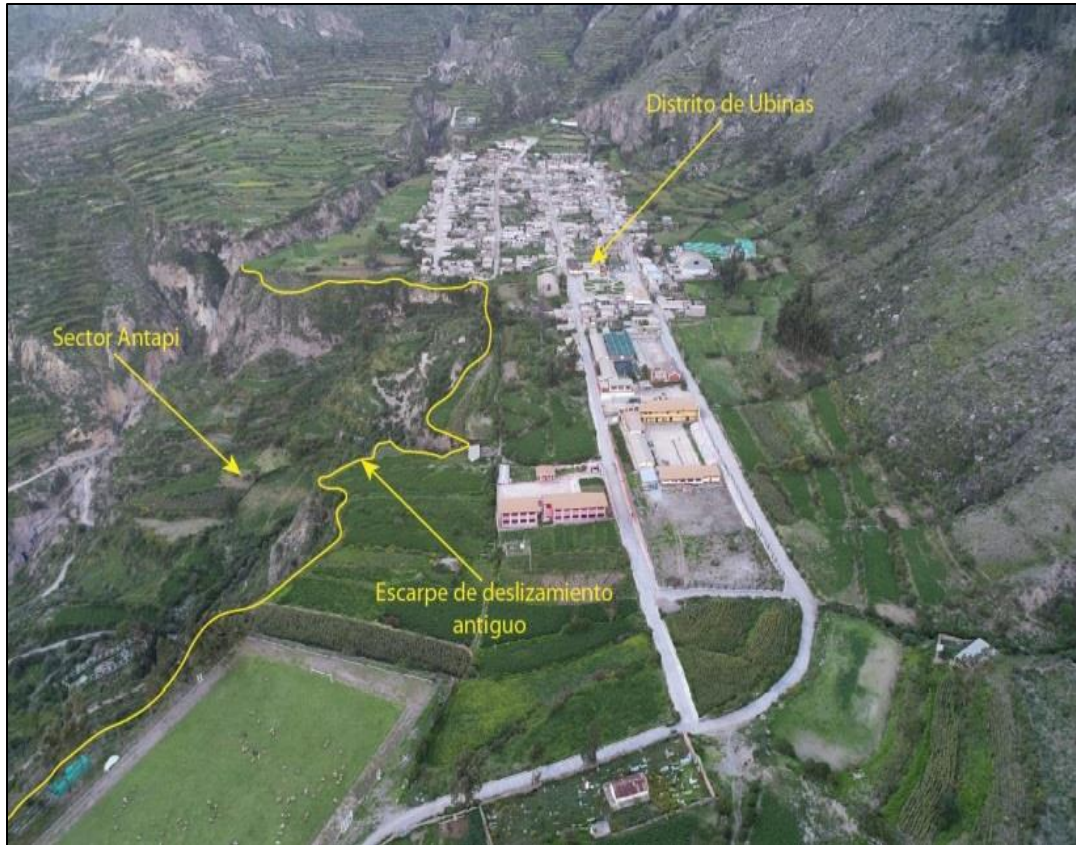
Se observa al pie del deslizamiento, una socavación por erosión fluvial del río Antapi que cruza el sector; además los flujos de detritos (huaicos/lahares), al desplazarse por este sector arrancan material, dejando el cuerpo del deslizamiento sin soporte, cediendo cuesta abajo (Figura 14 y 15). Parte del material arrancado se observa en algunos sectores formando pequeños embalses en el río Antapi. (INGEMMET, 2019).

**Figura 14.** Deslizamiento antiguo (DA5) en la parte baja del poblado de Ubinas., UTM E: 301794, N: 8187380 (Tomado de INGEMMET 2019).

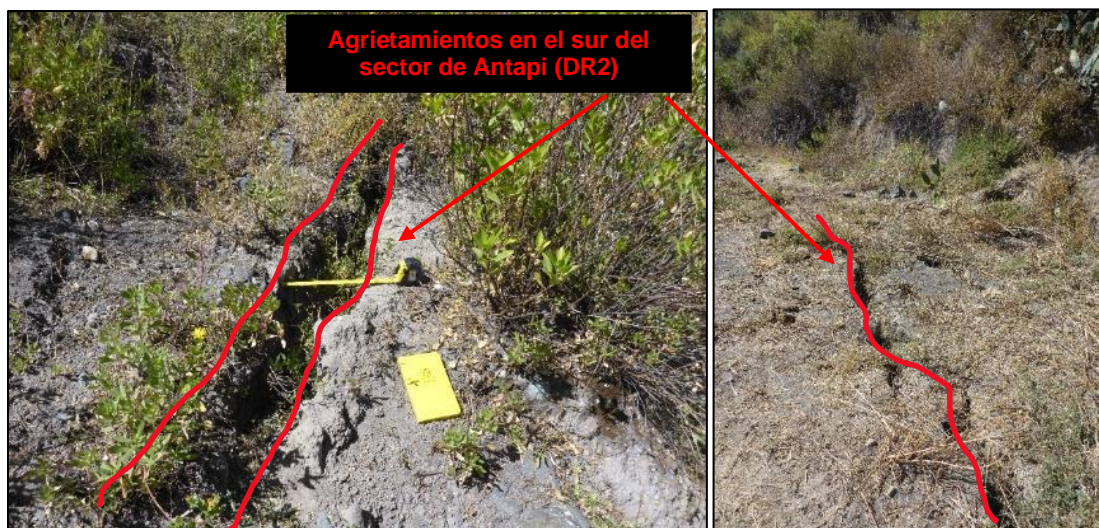
Con trabajos de campo, el 20 de mayo del 2022, precisamente en las coordenadas (301871; 301879 E y 8186903, 8186937 N), dentro del cuerpo DA5, se han observado agrietamientos de hasta 30 metros de largo, con 5.5 m de apertura y una profundidad de 10-15 m (Figura 16,17 y 18) afectando zonas de cultivo.

**Figura 18.** Agrietamientos en el sur del sector de Antapi de 29 cm de ancho, 25 cm de profundidad y 30 m de largo, UTM E: 301871, N: 8186903.

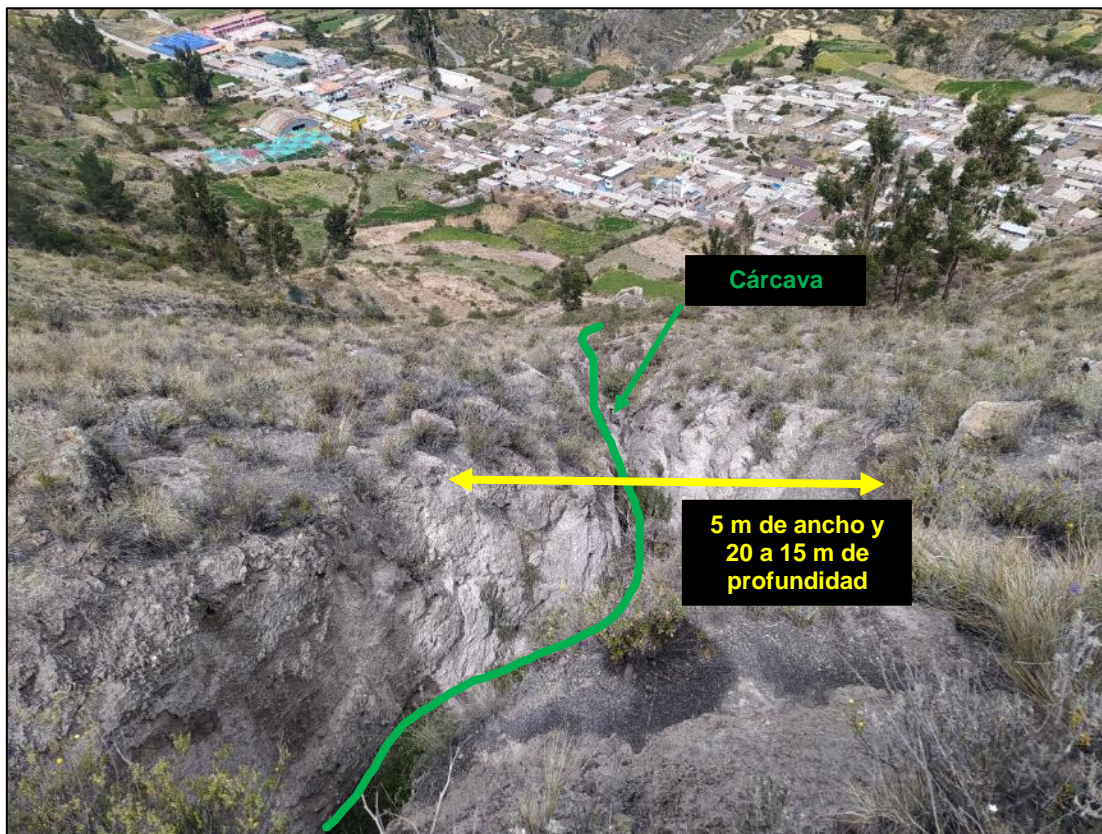
Estos procesos, tipo cárcavas, ocurren en la parte alta del poblado de Ubinas; cuyas incisiones poseen hasta 5 metros de ancho y profundidades entre 15 a 20 m (Figura 20).

**Figura 20.** Cárcava de 5 m de ancho y 20 a 15 m de profundidad. (coordenadas UTM 301826E, 8187785N)

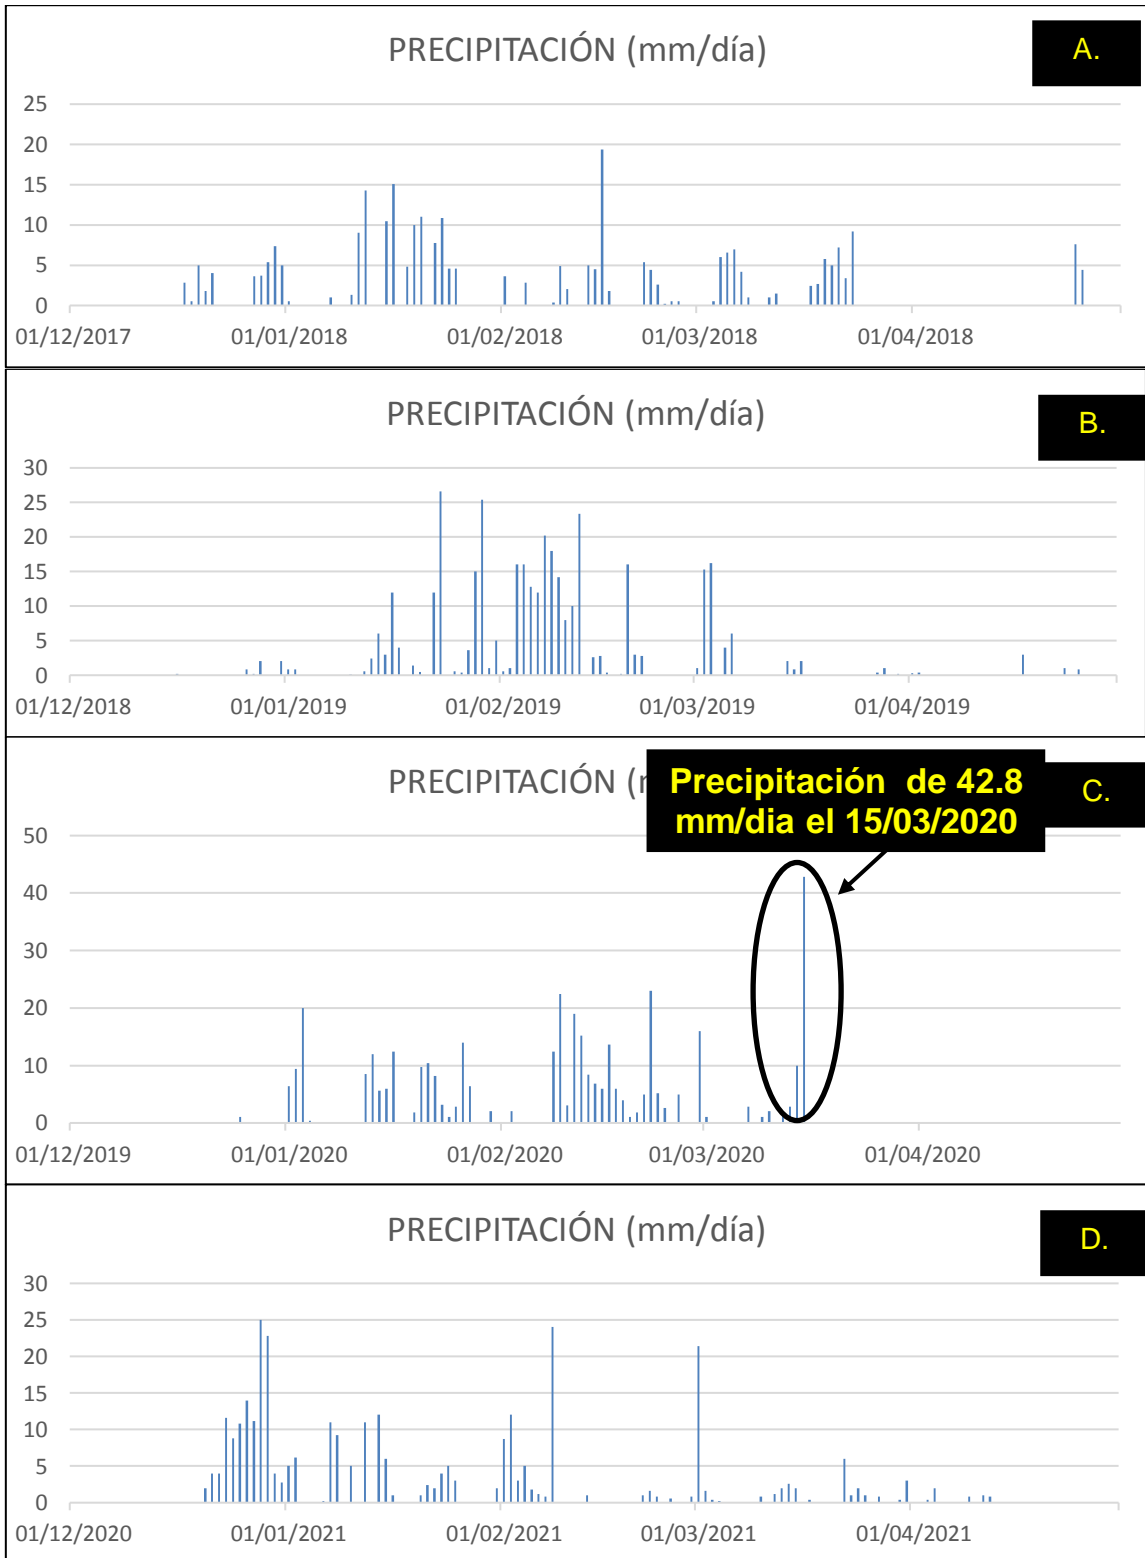
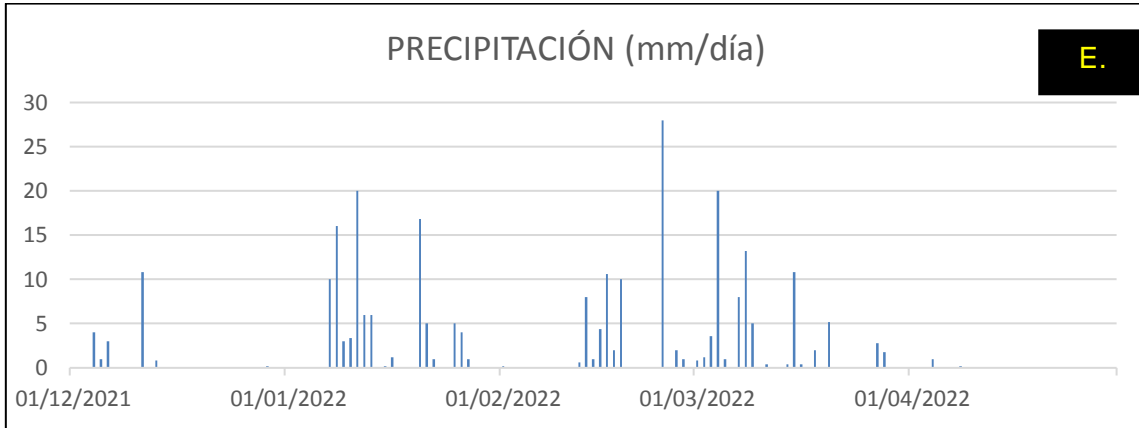
**Figura 24** Precipitaciones en el distrito de Ubinas, estación Ubinas de los años: A.2018, B.2019, C.2020, D.2021, E. 2022. (SENAMHI).

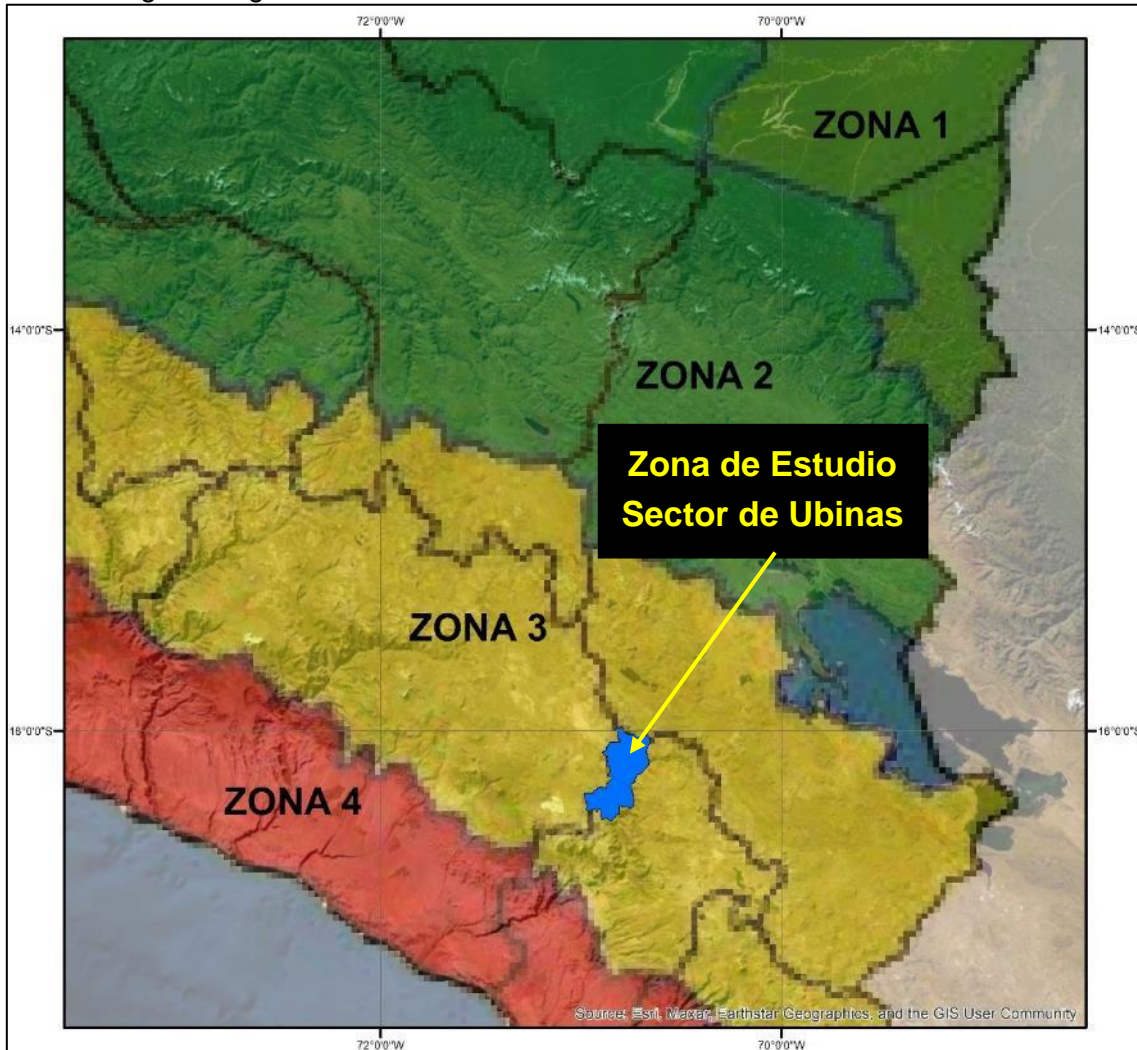
- Los movimientos sísmicos pueden generar desprendimientos de rocas desde las partes altas. Según el Alva et al. (1984) el departamento de Moquegua se ubica en las zonas de sismicidad alta a muy alta (Figura 25). El distrito de Ubinas se encuentra en la zona de sismicidad muy alta donde podrían generarse sismos de gran magnitud.

**Figura 25.** Zonificación Sísmica del Perú. (Ministerio de Vivienda, Construcción y Saneamiento, 2016).
