**Informe Técnico N° A7308**

# EVALUACIÓN DE PELIGROS GEOLÓGICOS POR MOVIMIENTOS EN MASA EN EL SECTOR YATO

Departamento Arequipa  
Provincia Castilla  
Distrito Pampacolca

Elaborado por la  
Dirección de Geología  
Ambiental y Riesgo  
Geológico del  
Ingemmet

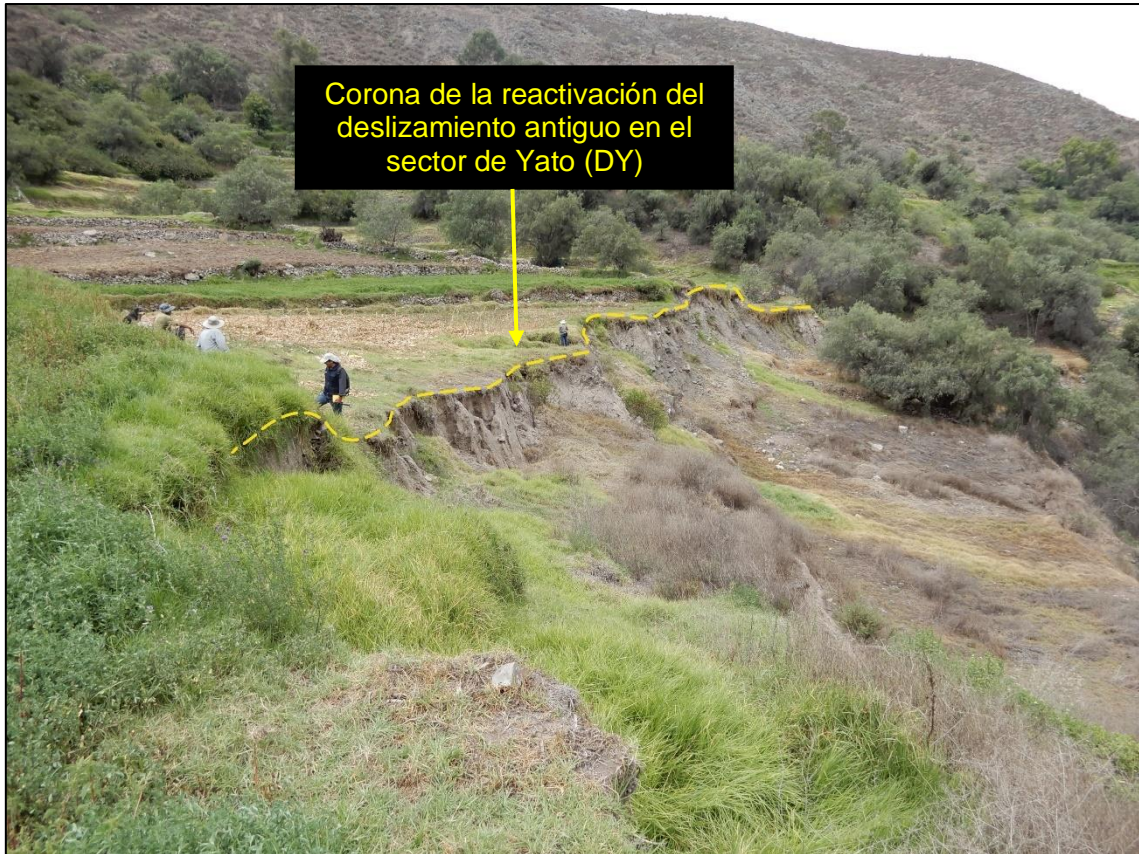
La masa deslizada o removida, llega hasta el cauce del río Yato, sin represarlo, sin embargo, en el pie del deslizamiento se observa pequeños derrumbes a causa de la erosión fluvial (río Yato)..

**Figura 7.** Reactivación del deslizamiento antiguo en el sector Yato.  
(coordenadas UTM E: 775456, N: 8258978)

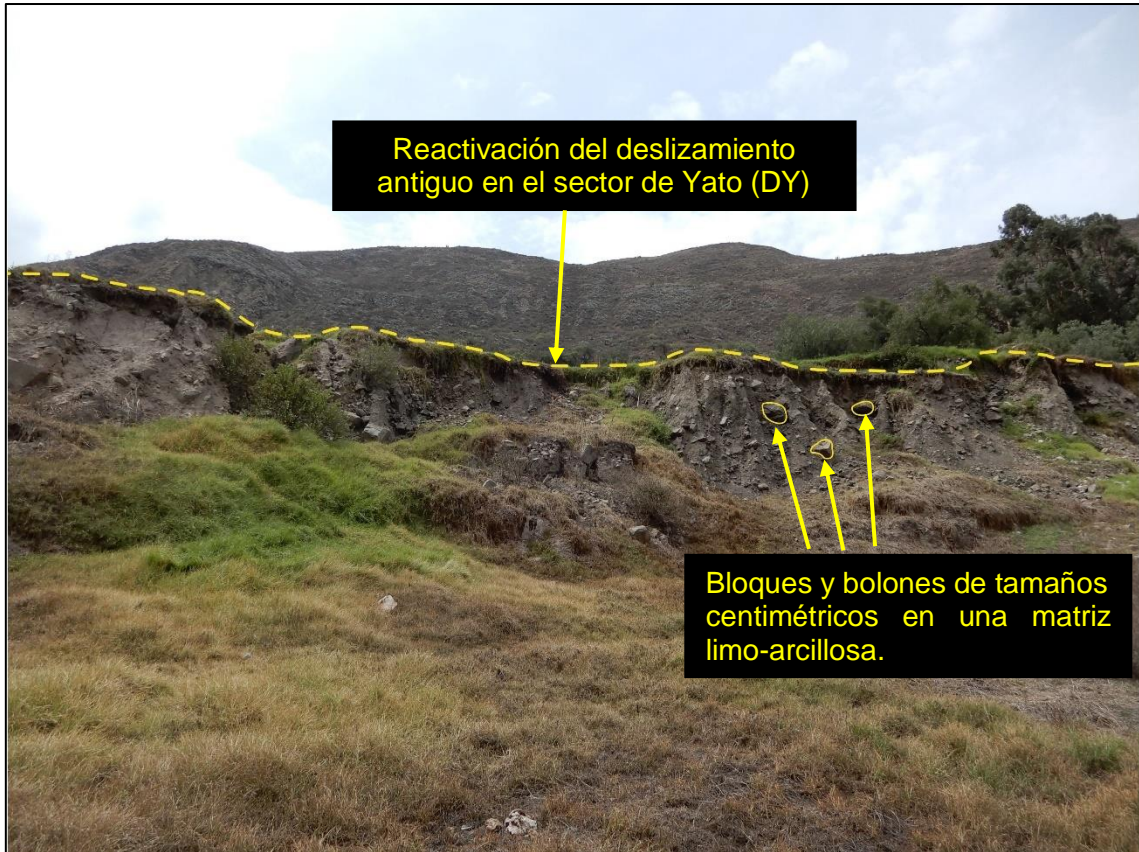
La masa deslizada, está conformado por bloques angulosos y erráticos con diámetros hasta 70 cm de bloques, gravas englobadas en una matriz limo-arenosa. (Figura 8).

**Figura 8.** Depósitos del deslizamiento en el sector de Yato (DY). (coordenadas UTM E: 774878, N: 8258511)

Los componentes encontrados en el cuerpo del deslizamiento, corresponden a fragmentos de rocas de areniscas cuarzosas de color beige y lutitas negras, se encuentran altamente meteorizadas y muy fracturadas, que afloran en la parte alta y media de las laderas del sector, a manera de suelo no consolidado, poco compactado, fácil de removilizarse si son saturados de agua; los mismos que podrían generar nuevos deslizamientos.

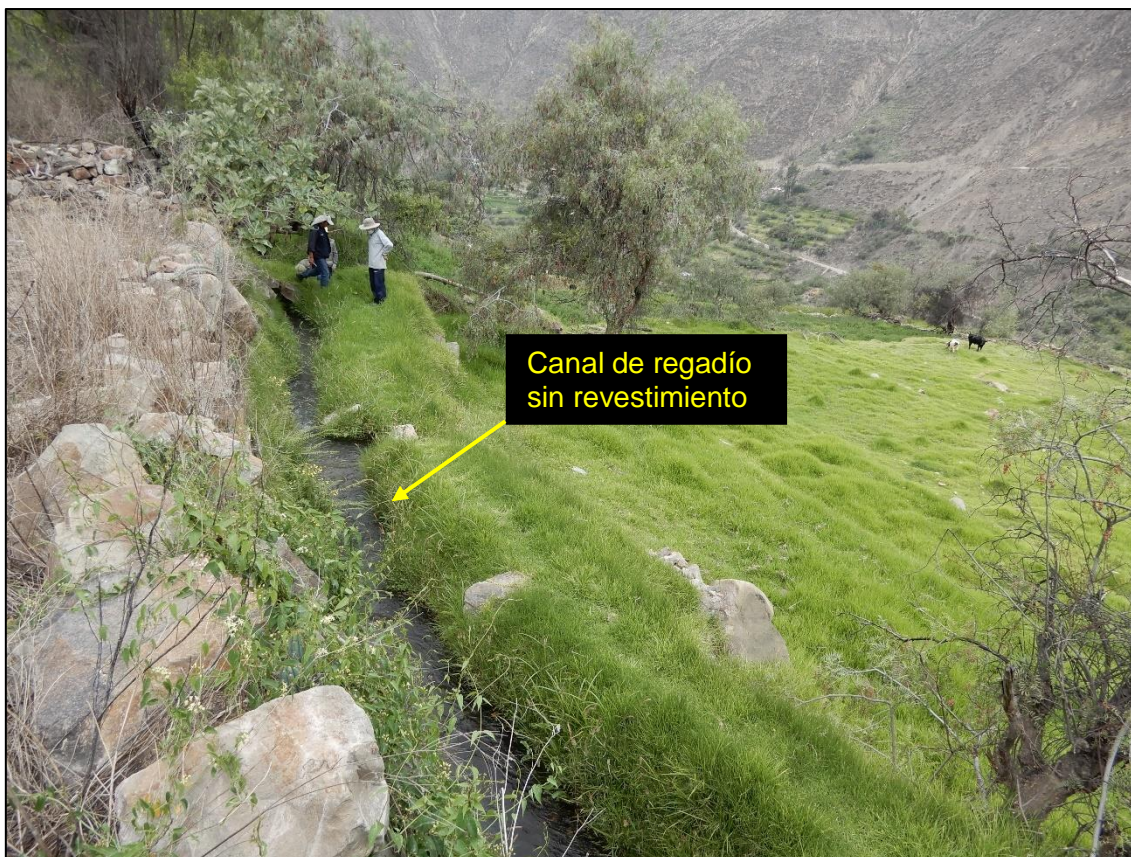
Cabe resaltar que en el sector de Yato, en la parte alta de la reactivación del deslizamiento antiguo existe un canal de agua sin revestimiento (Figura 9); de caudal considerable, que vierte sus aguas infiltrando y saturando los terrenos agrícolas generando que el terreno pierda sus propiedades cohesivas; siendo una de las causas de la reactivación del deslizamiento.

**Figura 9.** Canal de regadío sin revestimiento encima del deslizamiento en el sector de Yato. (coordenadas UTM E: 774878, N: 8258511)

4. Construir un drenaje pluvial, para evitar infiltraciones al subsuelo. Además, canal de agua, que se encuentra encima de del sector reactivado del deslizamiento antiguo, debe ser revestido o entubado.

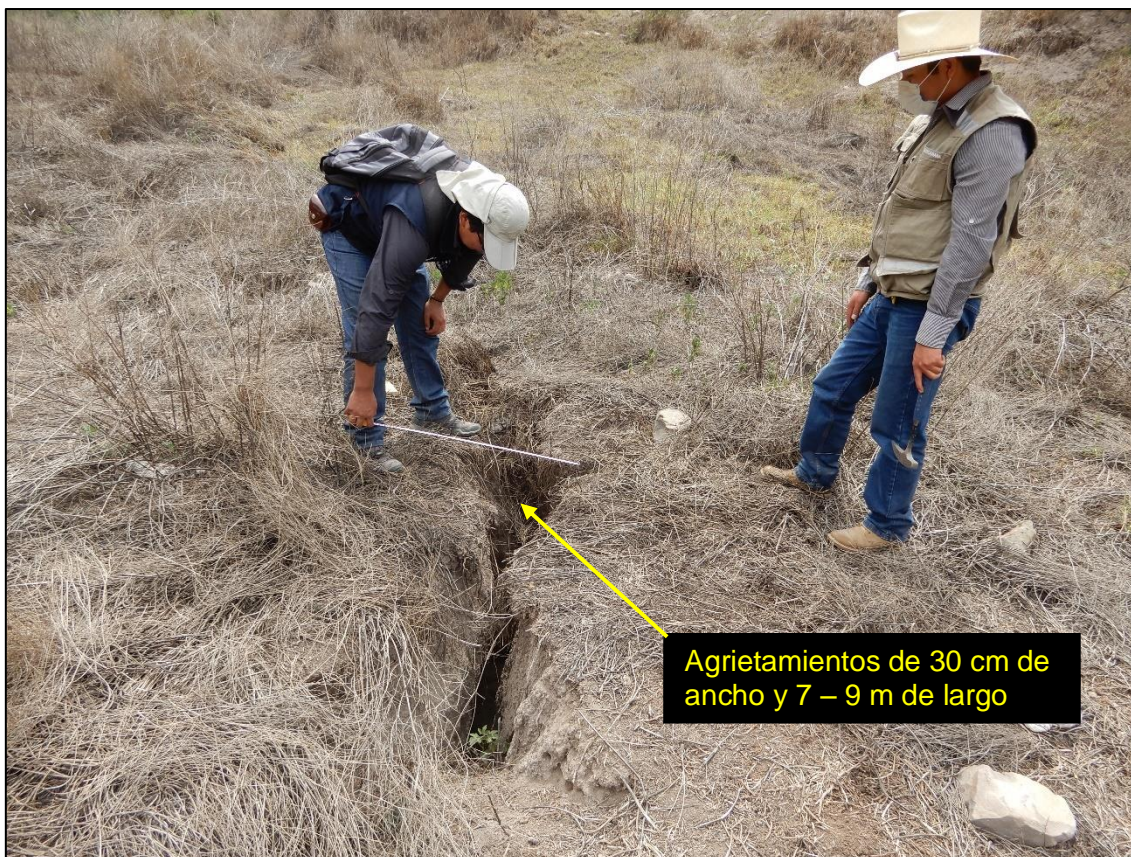
En los puntos: N: 8260789, E: 764438; N: 8260809, E: 764423; N: 8260835, E: 764401; N: 8260837, E: 764386; se evidencian agrietamientos con longitud de 7 a 9 m, con separaciones hasta de 30 cm (Figura 10). Estos se desarrollan sobre el cuerpo del deslizamiento y podrían generar nuevos deslizamientos secundarios.

**Figura 10.** Agrietamientos sobre el cuerpo del deslizamiento reciente (DY).  
(coordenadas UTM E: 774878, N: 8258511)

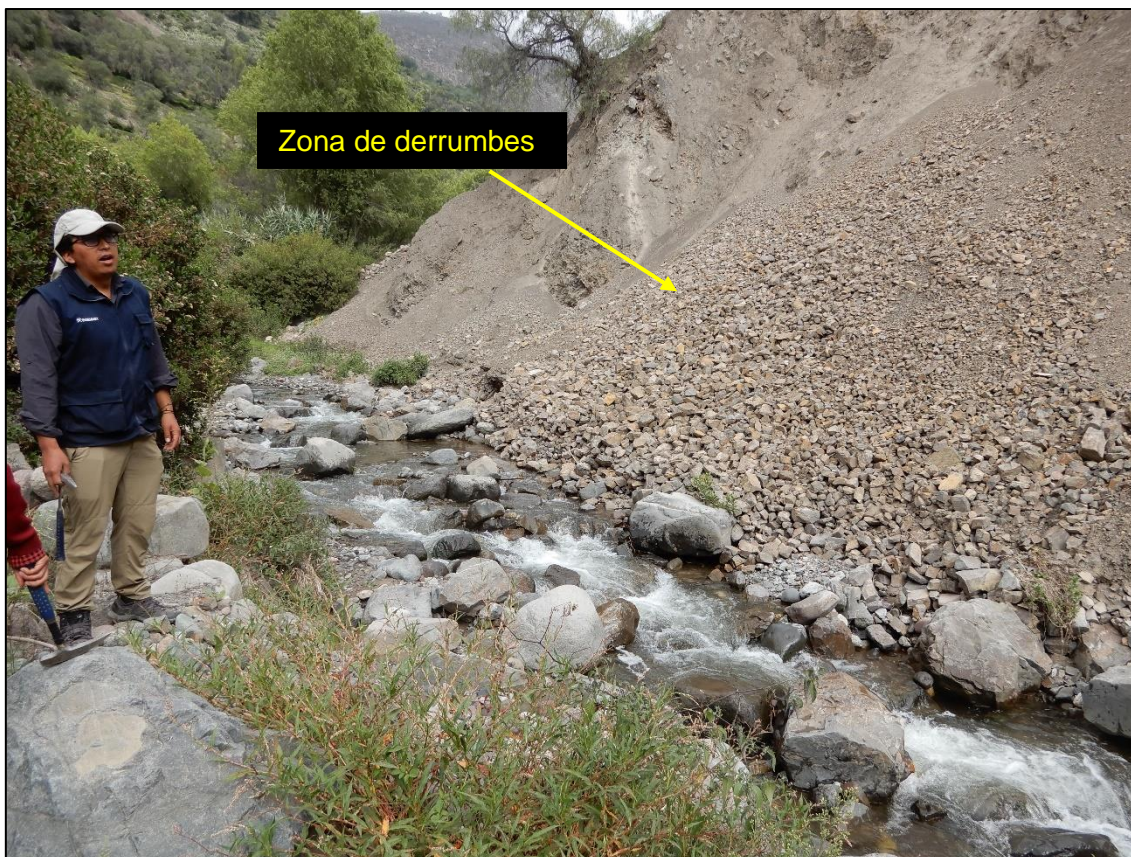
Estos eventos se presentan a lo largo del río Yato, se desarrollan sobre depósitos coluviales no consolidados adosados a las laderas y removidos por la erosión fluvial (Figura 11). La ocurrencia de derrumbes podría generar un embalse temporal del río, esto podría generar que, el agua embalsada sature las paredes de las márgenes que contiene depósitos no consolidados, lo que traería una pérdida de cohesión de estos materiales, lo que generaría nuevos derrumbes.

**Figura 11.** Zona de derrumbes en la parte baja del sector Yato. (coordenadas UTM E: 774909, N: 8258363).

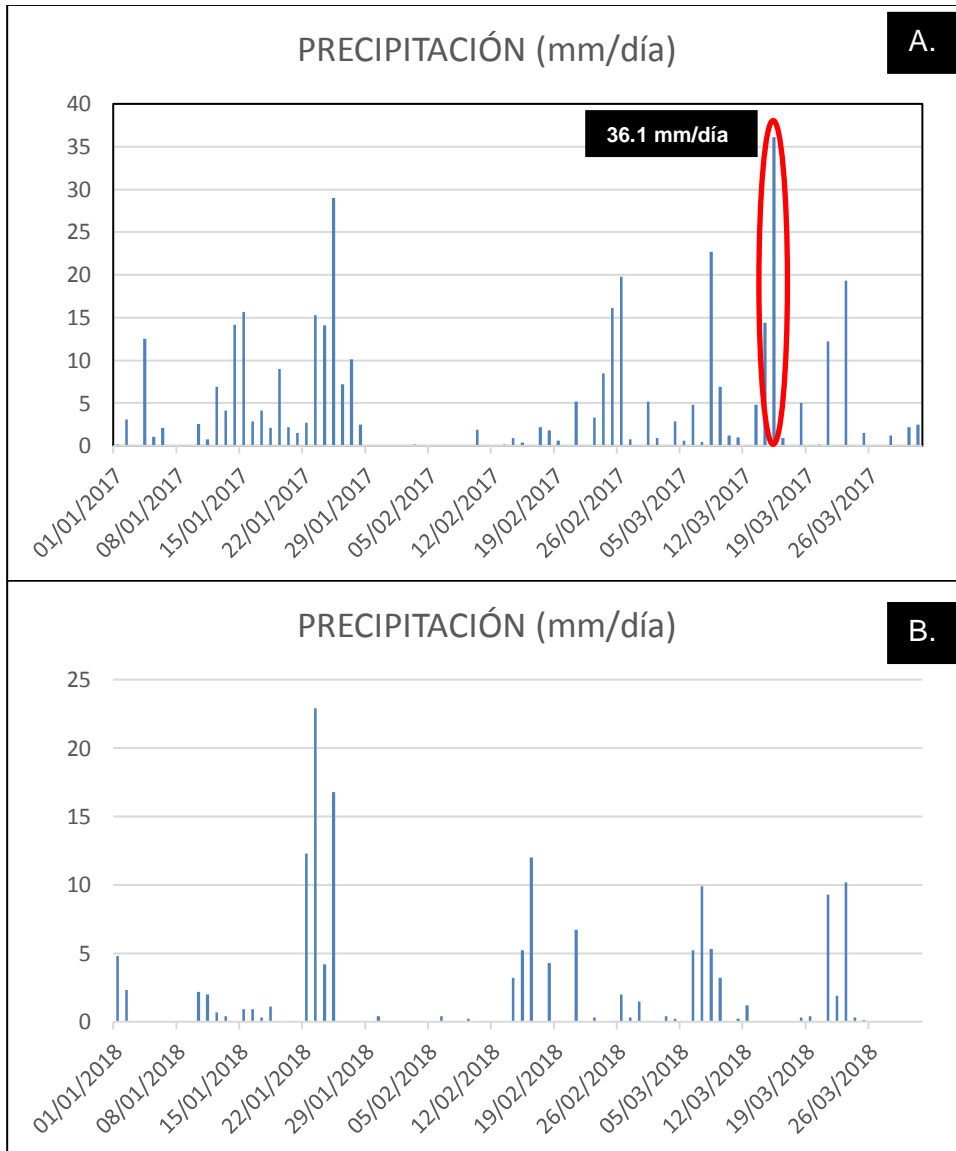
- Lluvias intensas, prolongadas o extraordinarias generadas en el periodo de diciembre a abril de los años 2017, 2018, 2019, 2020, 2021 y 2022; para el 24 de febrero del 2020 determinan como valor medio de precipitación máxima de 37.3 mm/día, y el 15 de marzo del 2017 fue de 36.1 mm/día (Figura 19). Estas lluvias saturaron los terrenos, generando un aumento del peso del material susceptible a movilizarse.

**Figura 15.** Registro de precipitaciones de estación **Pampacolca**, en el distrito de Pampacolca, durante los años 2017(A), 2018(B) y 2019(C), 2020(D) y 2021(E)(SENAMHI).
