Informe Técnico N° A7312

EVALUACIÓN DE PELIGROS GEOLÓGICOS POR DESLIZAMIENTO EN EL CENTRO POBLADO DE NUNUPATA

Departamento Áncash
Provincia Huari
Distrito Chavín de Huántar

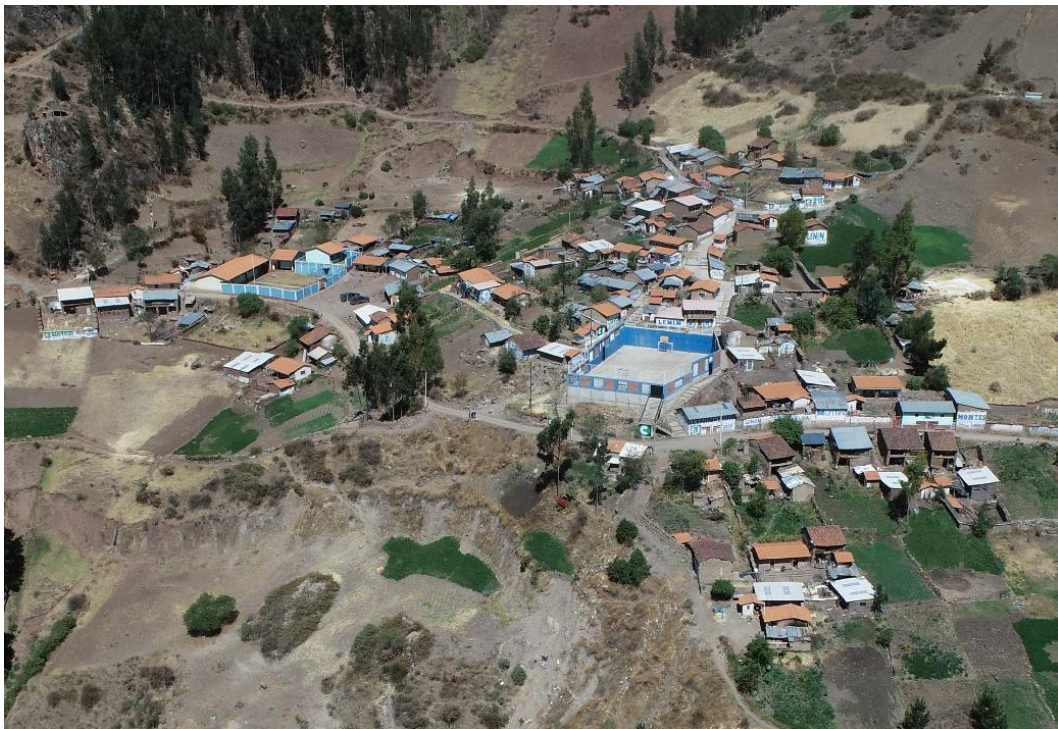
Con apoyo de trabajos de campo se pudo observar que las viviendas de Nunupata están construidas en su mayoría de material rústico (adobes), además cuenta con una Institución educativa y cancha deportiva, ubicadas en la margen derecha del río Huachecsa y cuerpo del deslizamiento antiguo en proceso de reactivación (fotografía 1).

Fotografía 1. Vista de viviendas del centro poblado de Nunupata, ubicadas en el cuerpo de un deslizamiento antiguo.

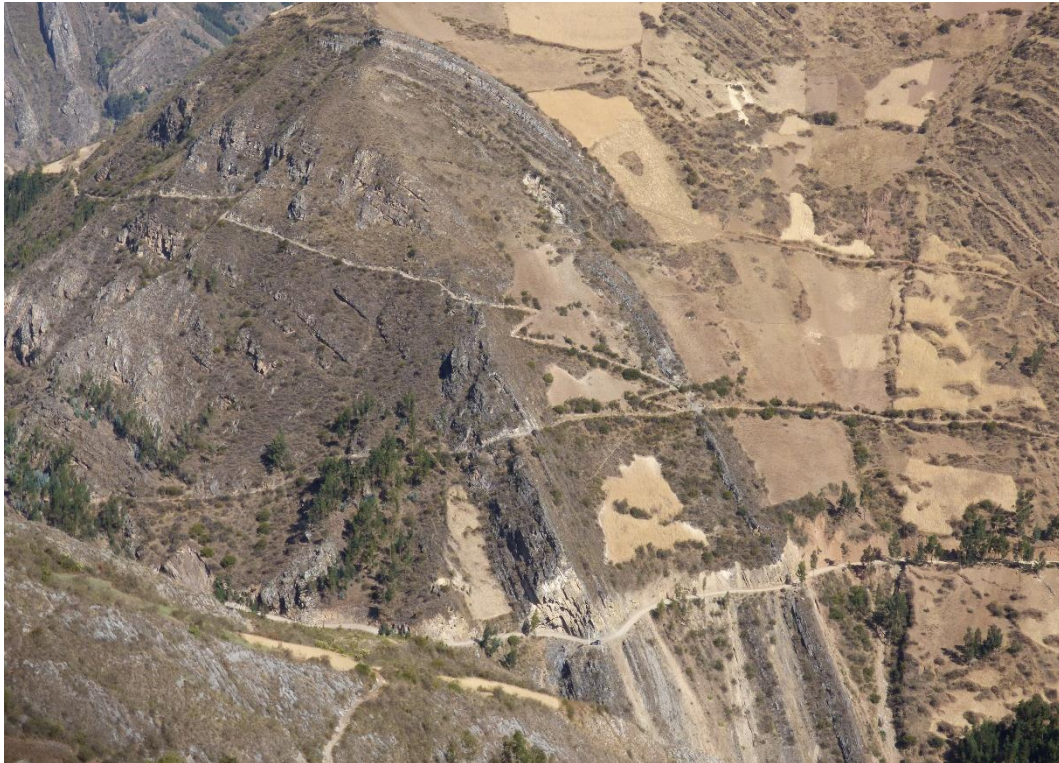
Fotografía 2. Afloramiento rocoso, conformado por areniscas de moderada a altamente meteorizadas y muy fracturadas, condicionadas por la deformación tectónica-estructural.

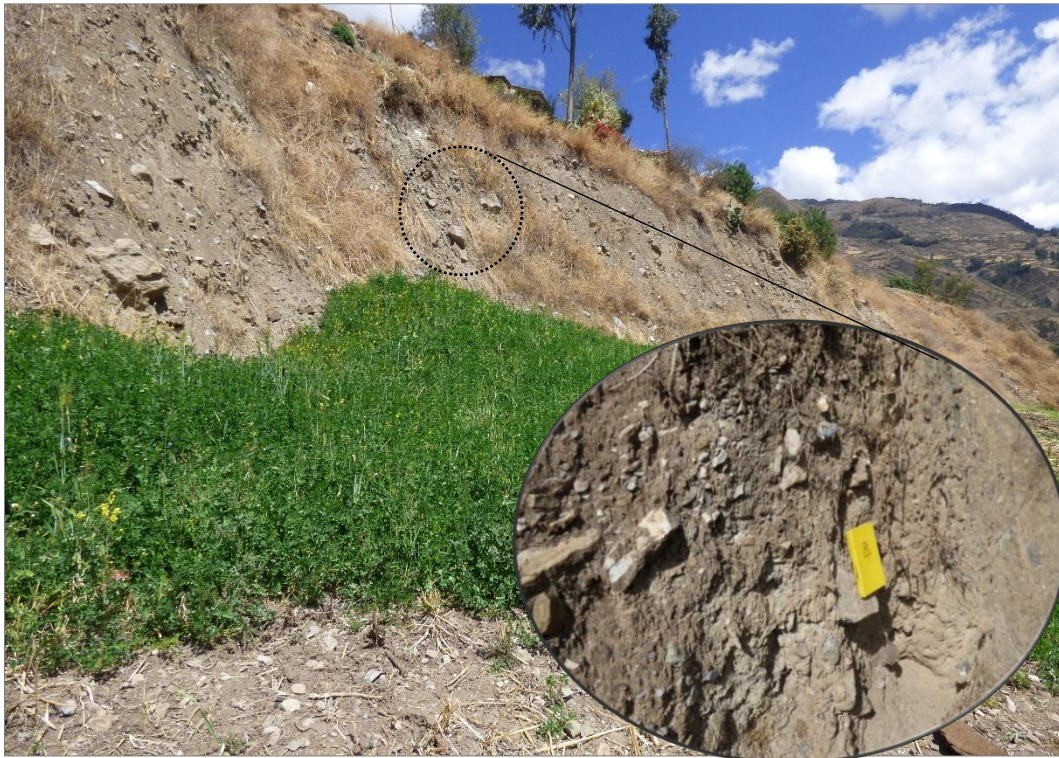
Están compuestos por bloques de composición sedimentaria (calizas), de formas angulosas a subangulosas, con diámetro hasta de 1.7 m, gravas y gravillas envueltos en una matriz areno limosa, con regular presencia de arcilla (figura 3 y cuadro 4).

Figura 3. Depósito coluvial-deluvial, compuestos por bloques de calizas angulosas a subangulosas, con diámetro hasta de 1.7 m, gravas y gravillas envueltos en una matriz areno limosa, con regular presencia de arcilla.

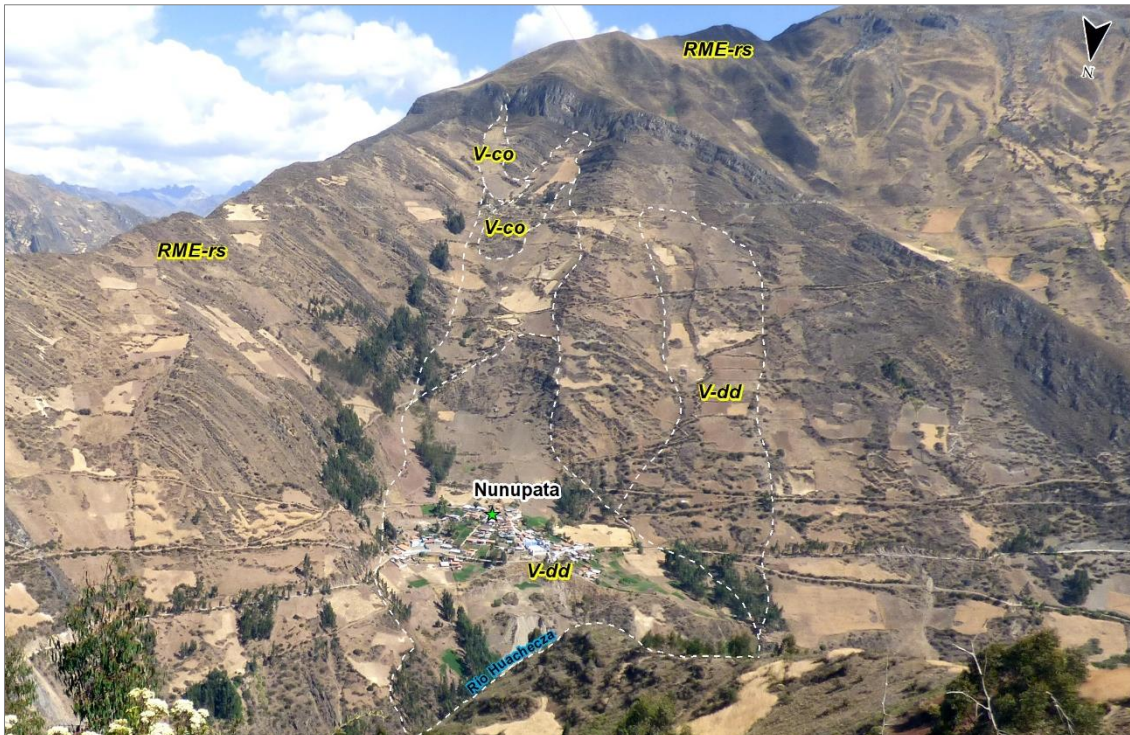
A continuación, se mencionan las principales unidades y subunidades geomorfológicas identificadas y que conforman el relieve en la zona de estudio. Cabe recalcar que, dichas definiciones y unidades establecidas en el mapa geomorfológico regional del departamento de Ancash, a escala 1/ 1 000 000 (Ingemmet, 2012), fueron complementadas y modificadas con información obtenida en campo (figura 5).

Figura 5. Unidades geomorfológicas. RME-rs: Montaña estructural modelada en roca sedimentaria. V-cd: Vertiente coluvio - deluvial. V-dd: Vertiente con depósito de deslizamiento.

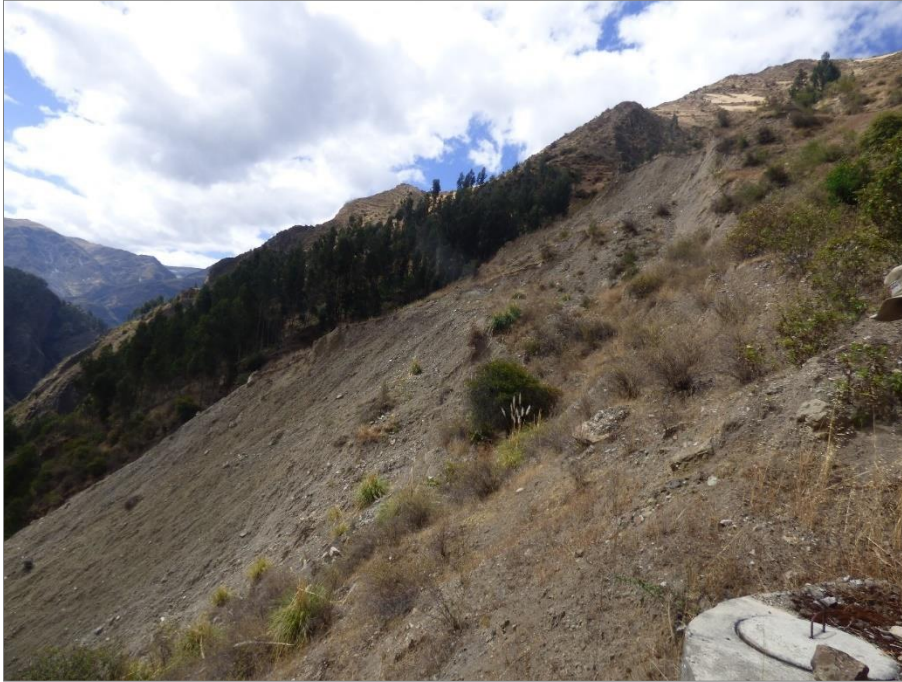
Fotografía 3. Vertiente coluvial, formado a partir de la masa deslizada del deslizamiento reactivado de Nunupata, por efecto de la gravedad

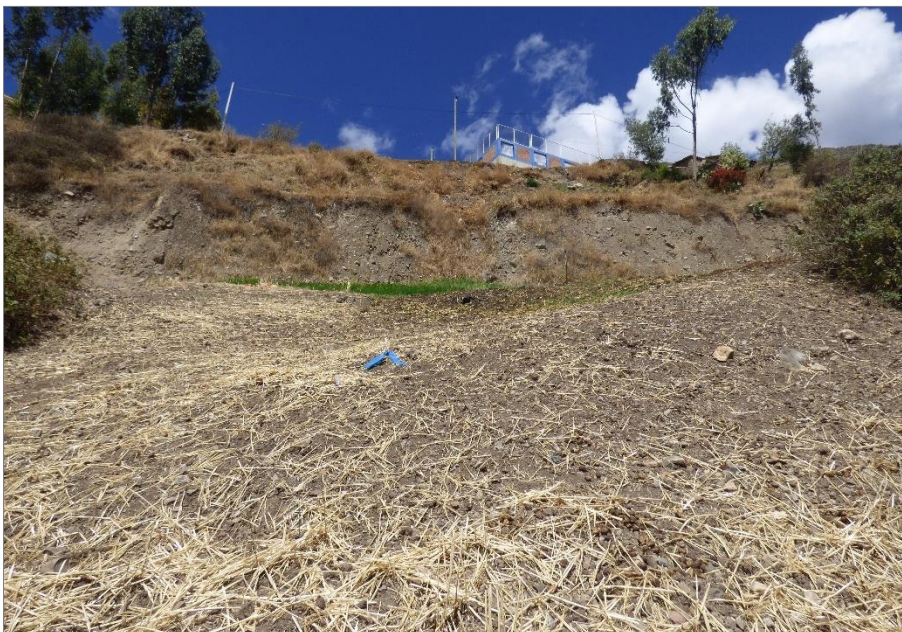
Esta unidad geomorfológica fue identificada en el área de inspección, corresponde al depósito detrítico de un deslizamiento antiguo de Nunupata, en la ladera noreste, sobre el cual se asienta parte en centro Poblado de Nunupata. Esta vertiente de deslizamiento tiene pendientes moderadas a escarpadas. Por su naturaleza es susceptible a presentar reactivaciones (fotografía 4).

Fotografía 4. Vista de Vertiente coluvio-deluvial, sobre el cual se encuentra asentado parte de las viviendas del centro poblado de Nunupata.

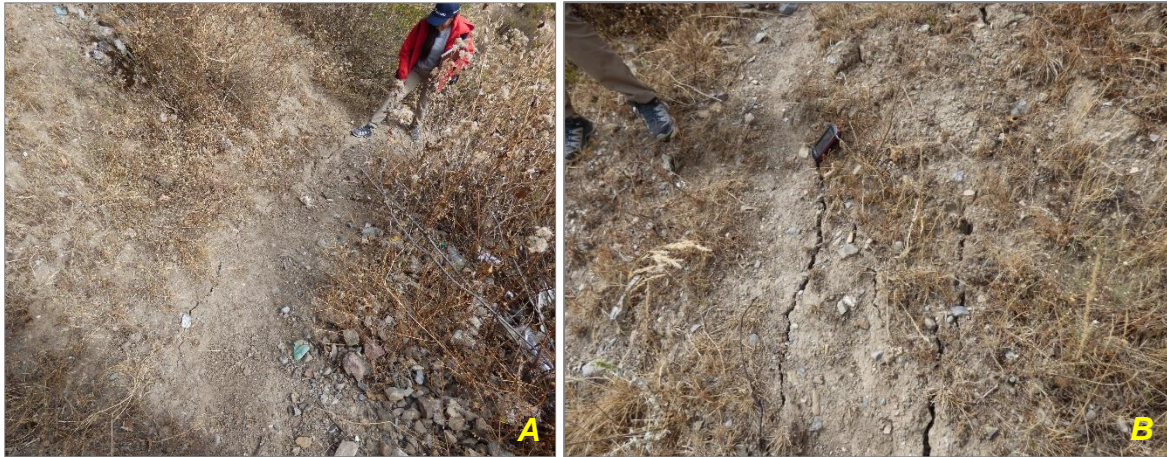
El evento continua activo y latente, muestra de ello son los múltiples agrietamientos longitudinales producidos en la zona posterior a la corona, con aperturas centimétricas (20 cm en promedio) en una longitud continua de 70 cm aproximadamente (figura 8).

Figura 8. Vista de múltiples agrietamientos longitudinales producidos en la zona posterior a la corona, con aperturas de 20 cm en promedio, en una longitud continua de 70 cm.

5. El deslizamiento D-1, posee un área aproximada de 1.5 Ha y un salto principal de 5 m. Presenta una corona de forma semicircular – elongada, con una longitud de 145 m, un ancho promedio de 100 m en la zona media y una distancia entre la corona y pie del deslizamiento de 186 m. El evento, continua activo, muestra de ello son los múltiples agrietamientos longitudinales producidos en la zona posterior a la corona, con aperturas centimétricas (20 cm en promedio) en una longitud continua de 70 cm aproximadamente.

2. Debido a la presencia de múltiples agrietamientos, es necesario tomar algunas medidas de emergencia, como la implementación del monitoreo del deslizamiento. Puede ser mediante imágenes satelitales, topográfico, u otros métodos a determinar.

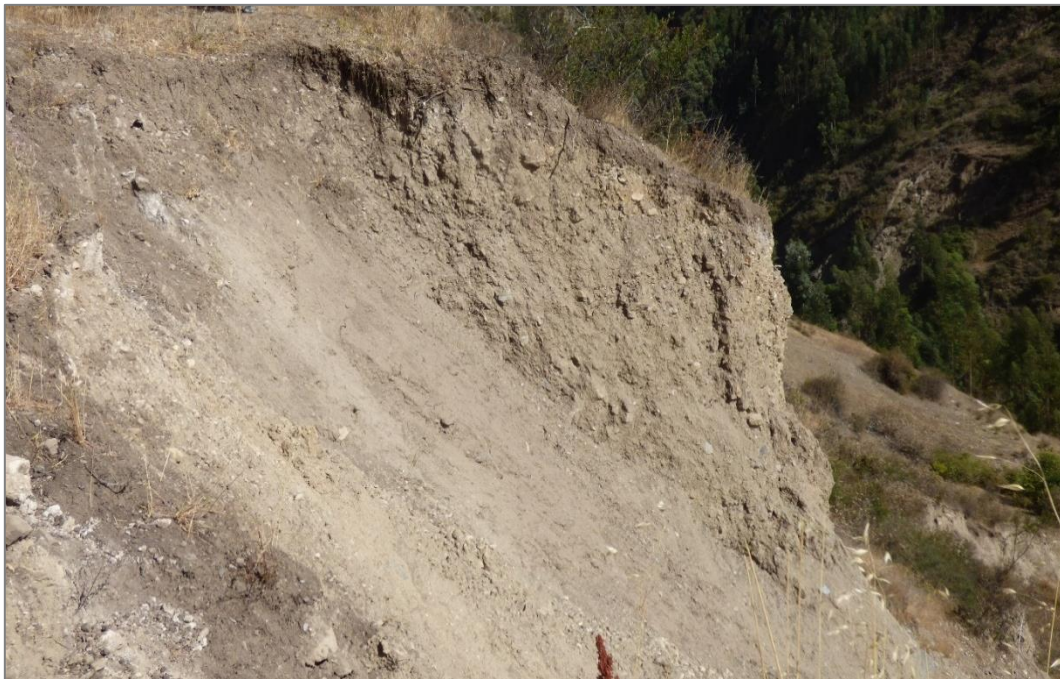
El material detrítico se movilizó, en dirección al río Huachecsa, transportando bloques (5%), cantos (10%), grava y gravilla (30%), arenas (28%), limo (22%) y contenido de arcilla (5%), de compacidad medio denso y medianamente saturado (fotografía 5). La principal causa de la inestabilidad se atribuye a la infiltración de agua que genera el riego de los terrenos cultivo, disminuyeron la resistencia al corte del suelo; acelerando de esa manera la reactivación del deslizamiento y la inestabilidad de ladera.

Fotografía 5. Depósito del deslizamiento reactivado, compuesto de material detrítico (bloques, grava, arenas, limo y arcilla), el cual se movilizó, en dirección al río Huachecsa.

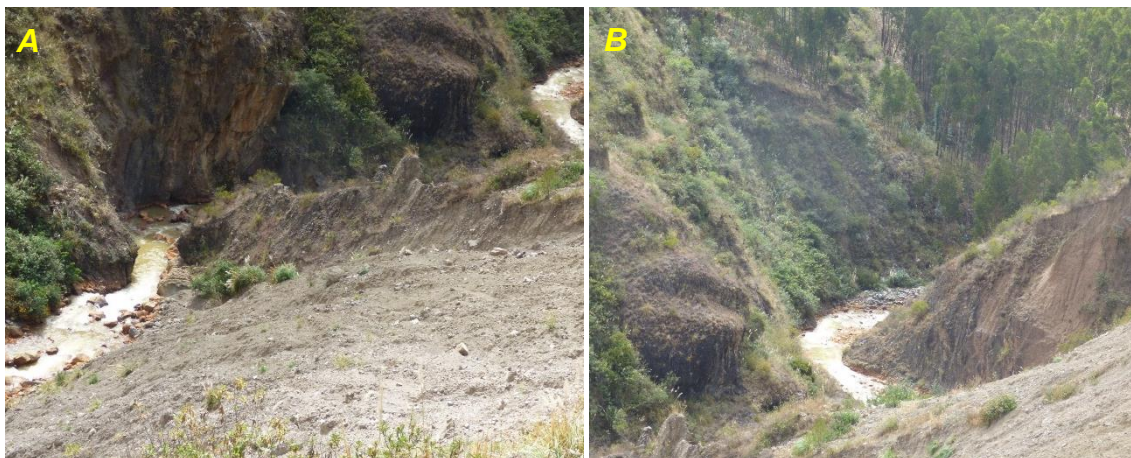
Figura 9. Vista de afloramiento rocoso al pie del evento, lo cual estaría sirviendo como contención de la masa deslizada. Así mismo, funciona como barrera del curso natural del río Huachecsa, formando en esa zona una morfología del río serpenteante

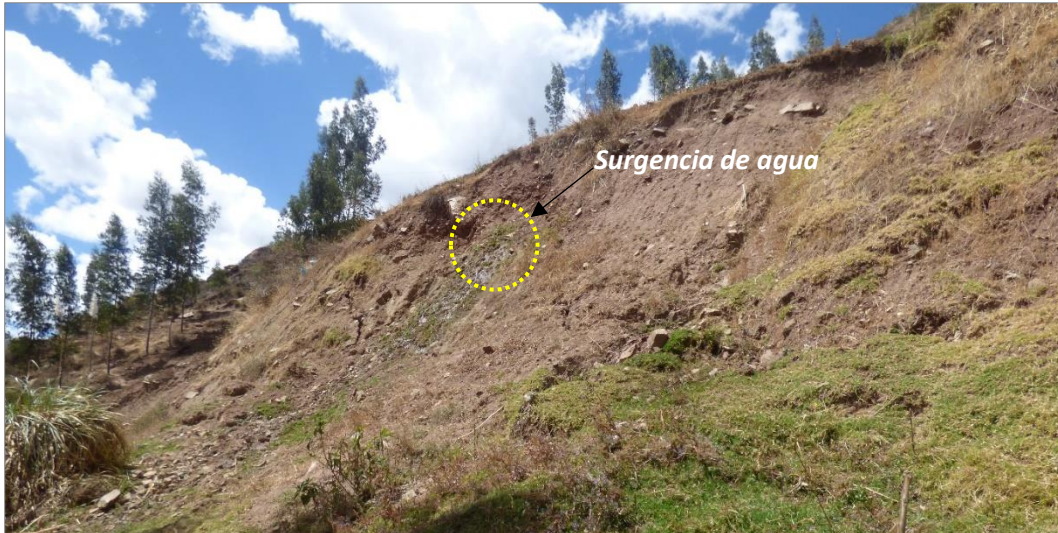
El D-2, se caracteriza por su corona semicircular, con un salto principal de 7.6 m, donde se evidencia surgencias de agua (figura 11), en contacto con el suelo forma zonas húmedas (coadyuvadas por él riego), incrementando la saturación del terreno (fotografía 6). Al límite con el flanco derecho del deslizamiento, las aguas de escorrentía, disectan el cuerpo del deslizamiento formando carcavamiento. Se deduce que la sugerencia se agua en la pared escarpada, proviene del riego de terreno de cultivo de alfalfa, ubicados en la zona posterior de la corona (fotografía 7).

Figura 11. Surgencia de agua en la pared escarpada del deslizamiento D-2.

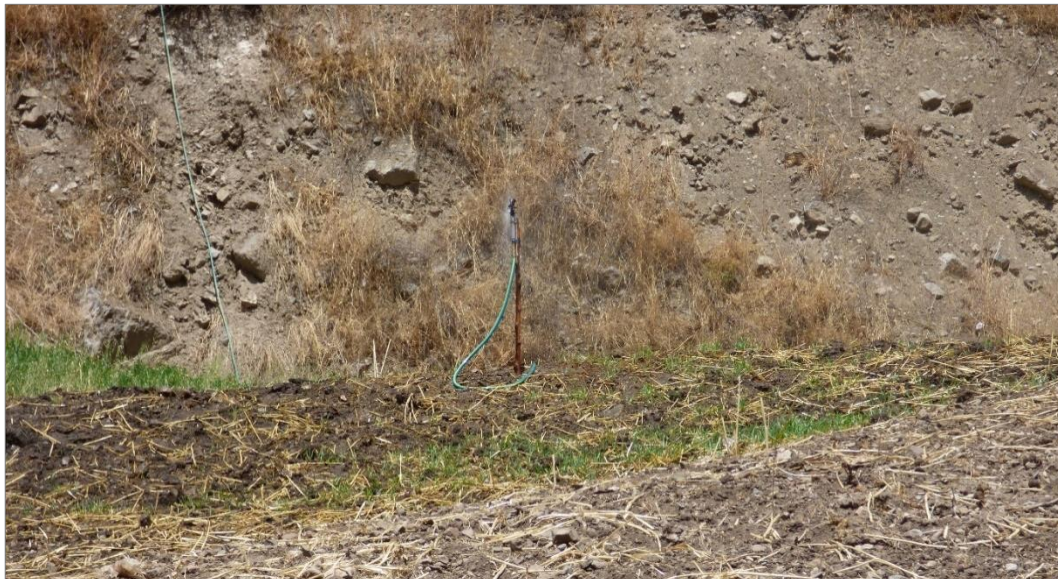
Fotografía 6. Vista de terreno húmedo debido a la infiltración de agua y por riego en exceso de los terrenos de alfalfa.

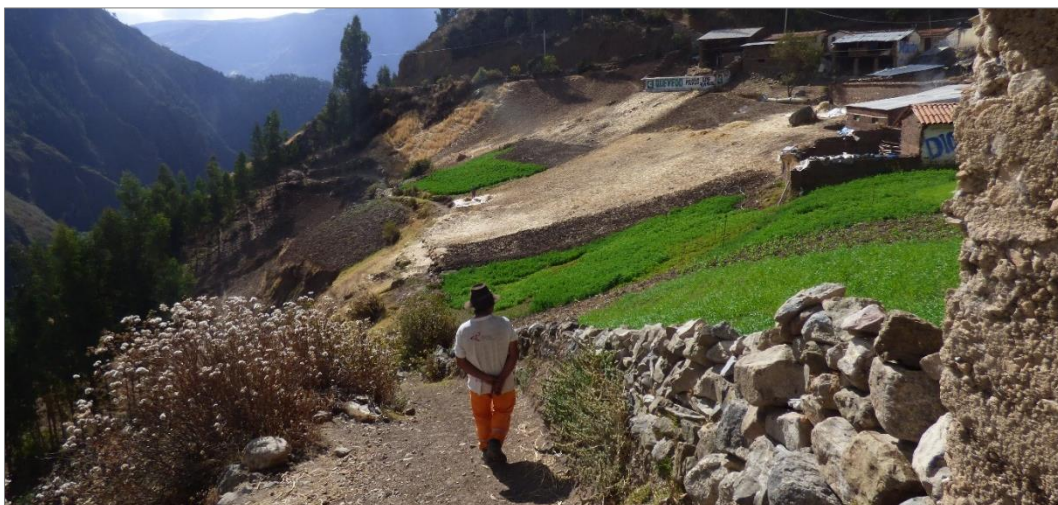
Fotografía 7. Terrenos de cultivo de alfalfa ubicados en la parte posterior de la escarpa.

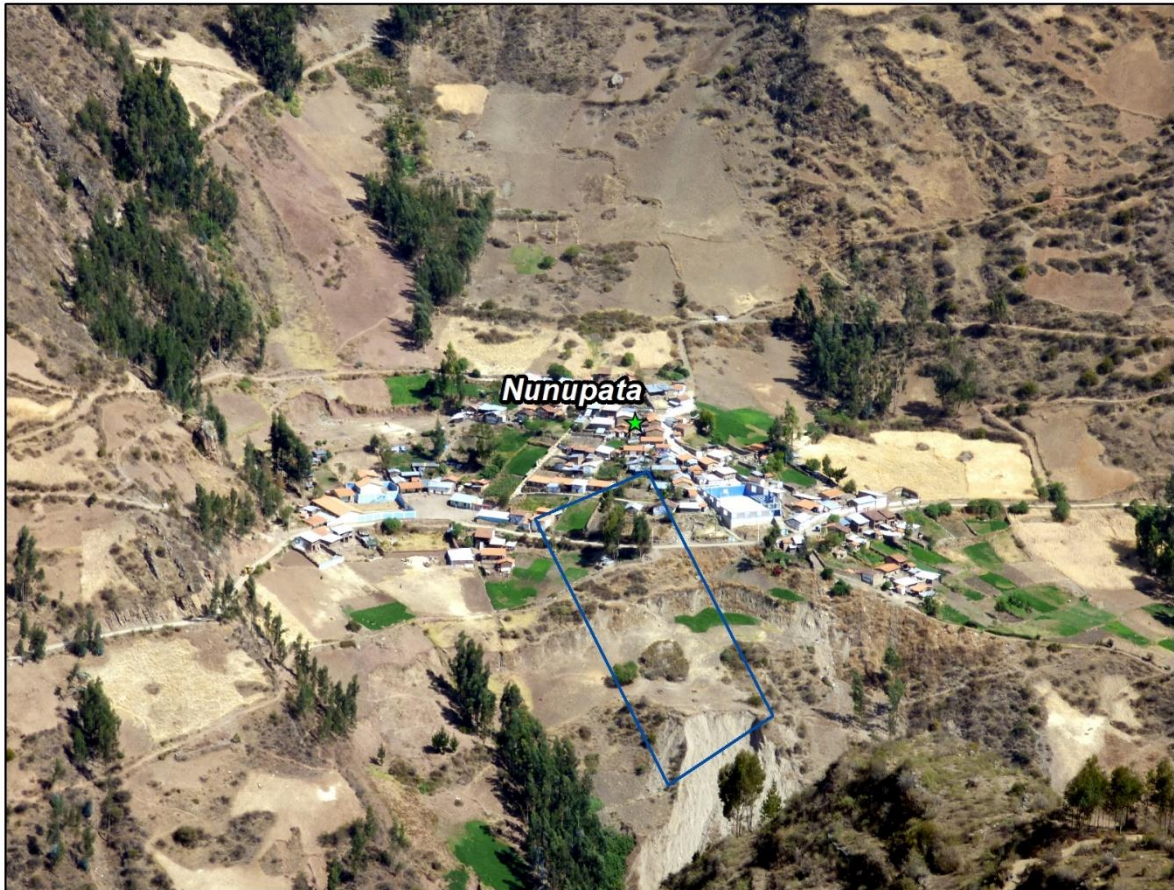
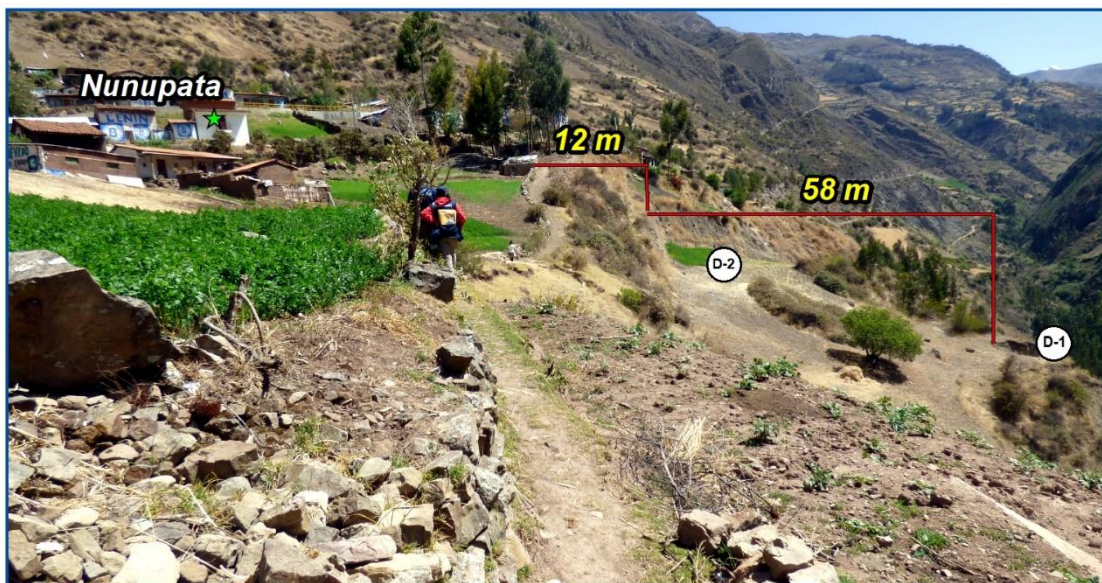
La vivienda más próxima se encuentra a una distancia de 12 m (figura 12), mientras que la trocha carrozable que conduce a la localidad de Chavín de Huántar se encuentra aproximadamente a 18 m.

Figura 12. La vivienda más próxima se encuentra a una distancia de 12 m de la corona del deslizamiento D-2.

6. El deslizamiento D-2, ubicado a 12 m de la vivienda más próxima de Nunupata, representa el evento con mayor peligro ante la posible reactivación, puesto que, involucra mayor área y volumen de material deslizado, con altas probabilidades de generar plano de falla, que obturarían por completo el cauce del río Huachecsa, cuyo desembalse podría afectar al Centro Arqueológico de Chavín de Huántar y la ciudad de Chavín localizadas a aproximadamente a 2.5 km aguas abajo del deslizamiento.

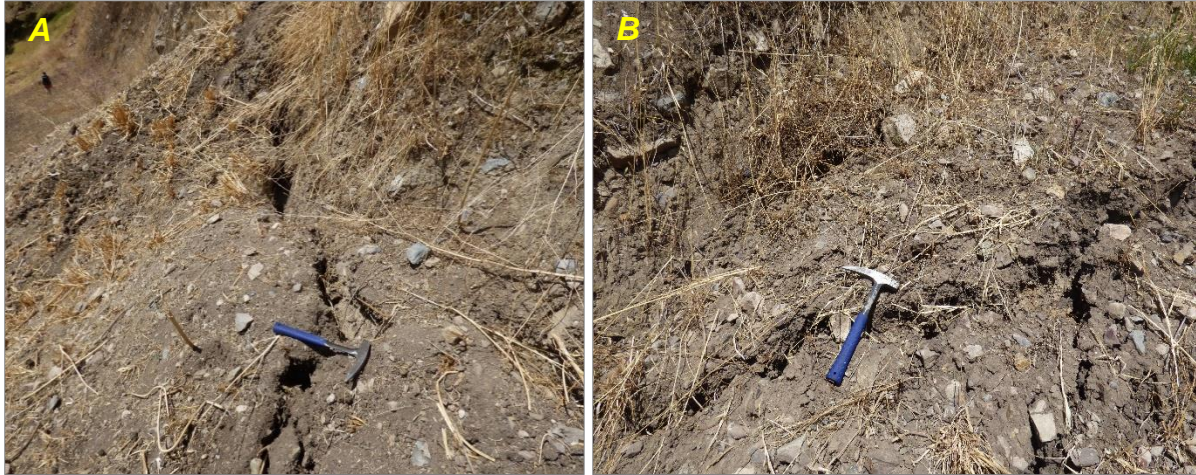
Si bien es cierto en la zona posterior a la corona del deslizamiento D-2, no se evidenció agrietamientos, pero en la parte baja de la pared escarpada, se pudo observar agrietamientos longitudinales continuos, con apertura de 20 cm, y ligero desplazamiento en dirección norte, a lo largo de toda la zona escarpada (figura 13), lo cual nos muestra la reactivación y actividad del evento.

Figura 13. Vista de agrietamientos longitudinales, con apertura de 20 cm y ligero desplazamiento en dirección norte, a lo largo de toda la zona escarpada.

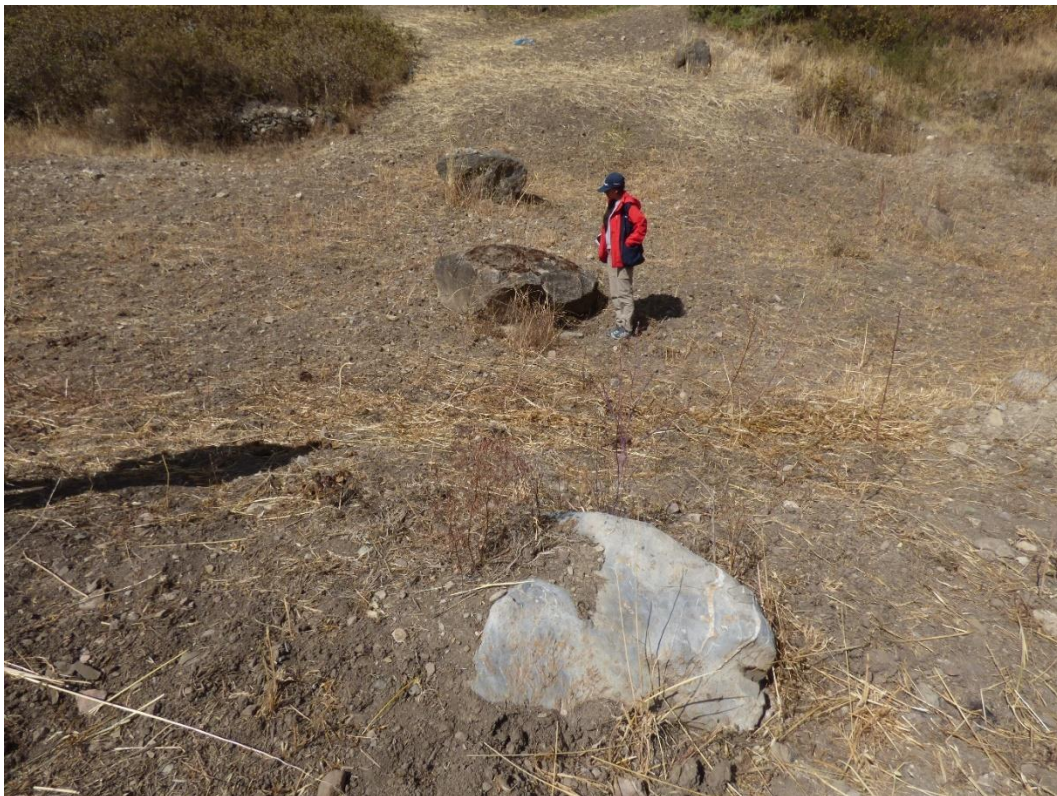
En el cuerpo del deslizamiento se tiene bloques de areniscas y calizas, de formas subangulosas a subredondeadas, con diámetros de hasta 1.7 m (fotografía 8). Así también se pudo observar árboles, con ligera inclinación en contra de la pendiente (figura 14), típico de movimientos en masa tipo rotacional.

Fotografía 8. Vista de un bloque con diámetro de hasta 2 m, dispuesto cerca de una vivienda.

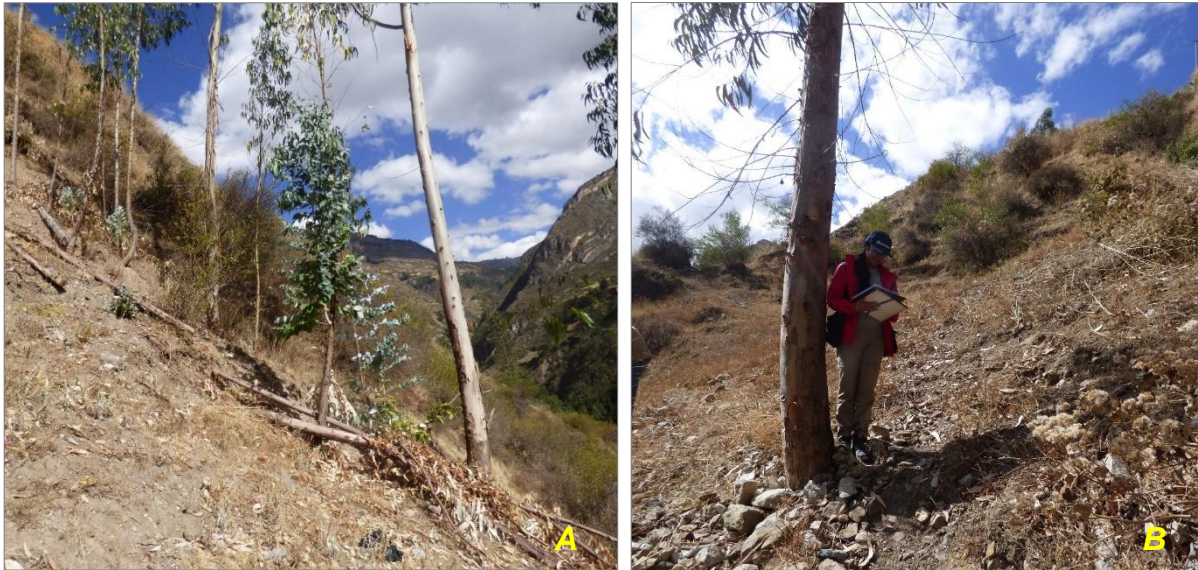
Figura 14. Vista de árboles inclinados en contra de la pendiente.

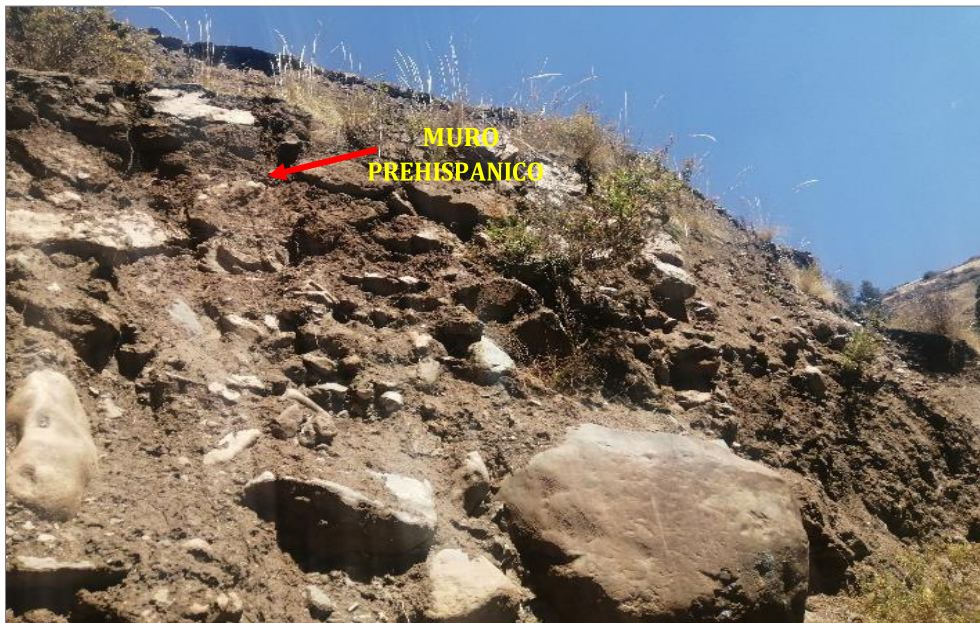
Figura. 17. Vista panorámica donde se registró el muro de piedra y el relleno constructivo de origen prehispánico (fotografía este a oeste). Fuente: Dirección Desconcentrada de Cultura Áncash.
