INFORME DE EVALUACIÓN DE RIESGO POR FLUJO DE DETRITOS, ORIGINADO POR LLUVIAS INTENSAS EN EL CENTRO POBLADO CHULIBAYA DEL DISTRITO DE ILABAYA, PROVINCIA JORGE BASADRE, DEPARTAMENTO DE TACNA

**Municipalidad Distrital de Ilabaya, Provincia Jorge Basadre, Departamento de Tacna.
Centro Poblado CHULIBAYA**

Evaluador de Riesgo

Ing. Carmen Benavides Montes De Oca

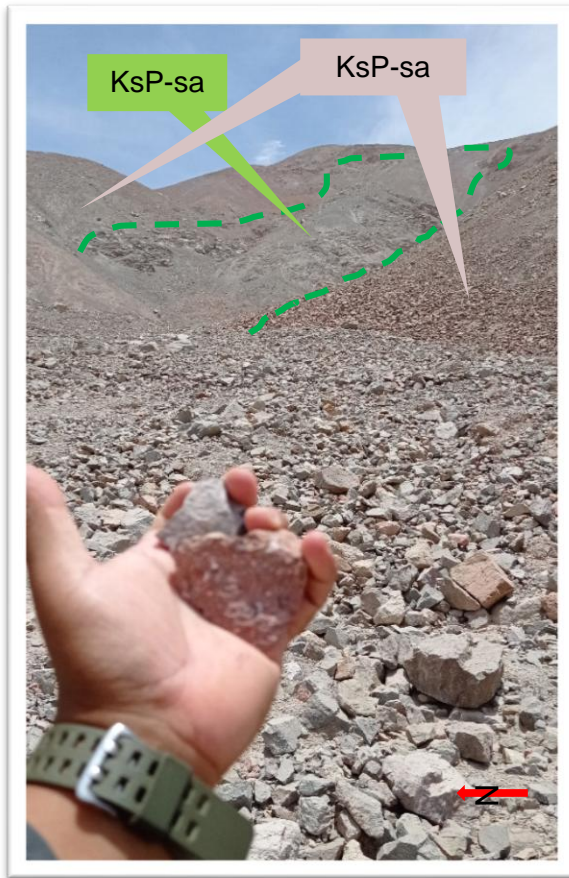
Conformada por andesitas porfírica samanape en matriz afanítica, de color gris verdosa, se encuentran en la parte media a baja de la ladera de montaña ubicada al sureste del C.P Chulibaya, representa el 16.5% del área cartografiada

Fotografía 05. Vista de latitas naranjas a rojizas y andesitas porfíricas grises verdosas a inmediaciones del abanico aluvial donde se asienta el C.P. Chulibaya

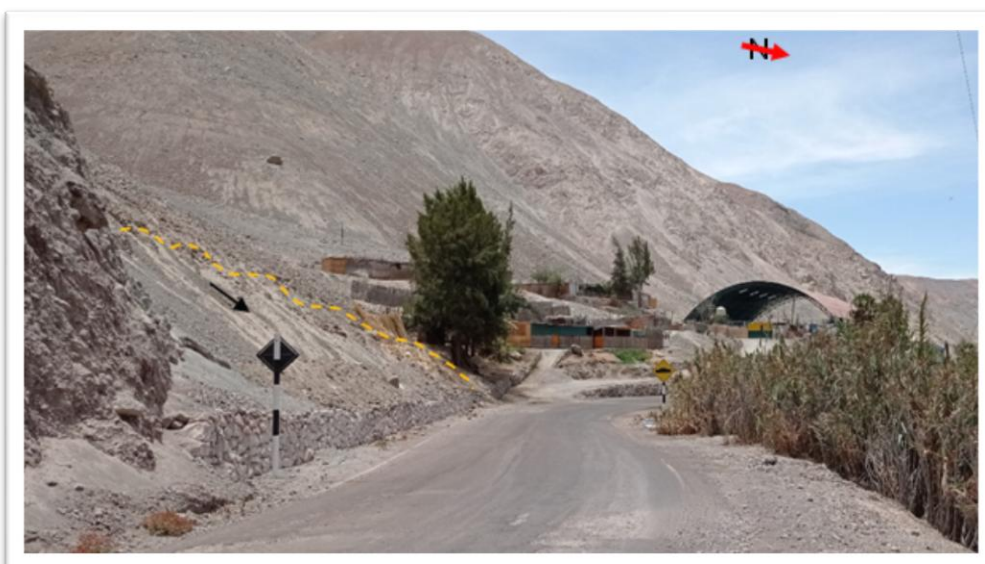
Depósitos originados por denudación y acumulación de materiales de laderas, producto del colapso de estas debido a la gravedad, sismos o lluvias intensas, se encuentran formando pequeños piedemontes, presenta material subanguloso, mal distribuido, en su mayoría de origen volcánico, en matriz arenosa a limosa con pocos finos, de color gris claro, yace a inmediaciones de la entrada del C.P. Chulibaya (viniendo de C.P. Poquera) y hacia 250 m hacia el suroeste de dicho poblado aflora como pequeño colapso de ladera, presenta un espesor de 1.50 m. Ocupa el 1.5 % del área cartografiada.

Fotografía 08. Vista de los Depósitos Coluvial gris blanquecino a cremosa, a inmediaciones de la entrada del C.P. Chulibaya.

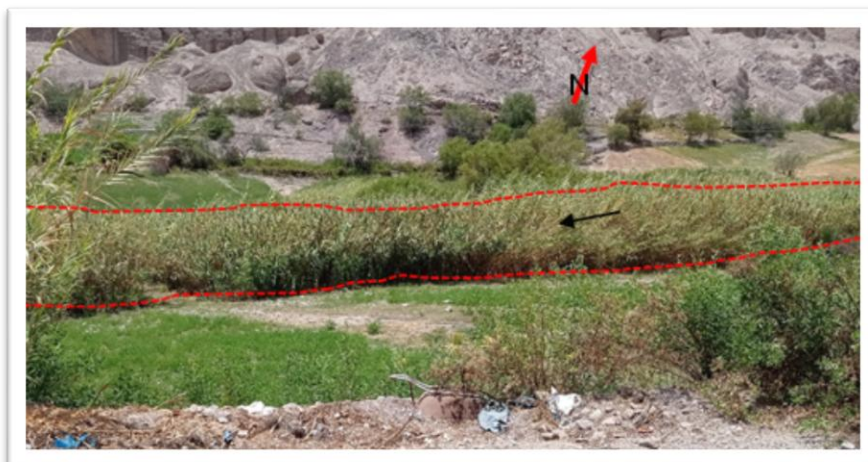
Depósitos originados por erosión y acumulación de materiales por la actividad de los ríos, en este caso por el río Curibaya, conformado por escasos bloques mayores y gravas subredondeados y subangulosos menor a 25 cm de tamaño, en matriz arenosa limpia, de color gris, yacen sobre el lecho o cauce fluvial, presenta 1.20 m de espesor aproximadamente. Conforman el 6 % del área cartografiada

Fotografía 10. Vista de los Depósito Cuaternario fluvial 2, ubicado a 70 m al noroeste del C.P. Chulibaya.

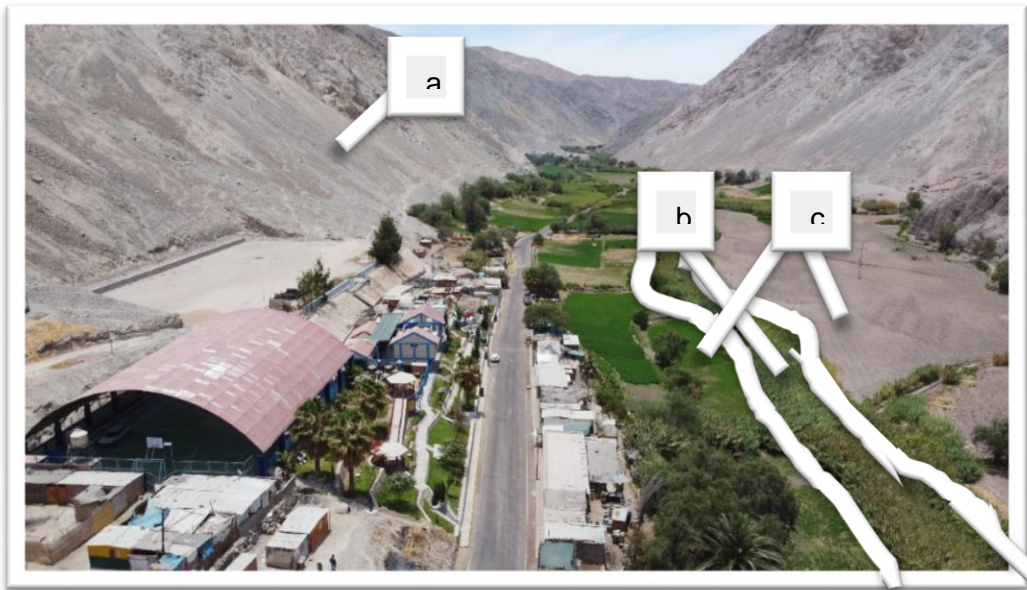
Gráfico N° 15. Medición de altura de sedimentación susceptible de ser acarreada en forma de flujos en periodos de lluvias extremas. Depósito deluvial entre 2.5 a 3 m de altura (a), altura de flujo en terrazas fluviales de 1 m (b), en el cauce del río Curibaya 2m (c).

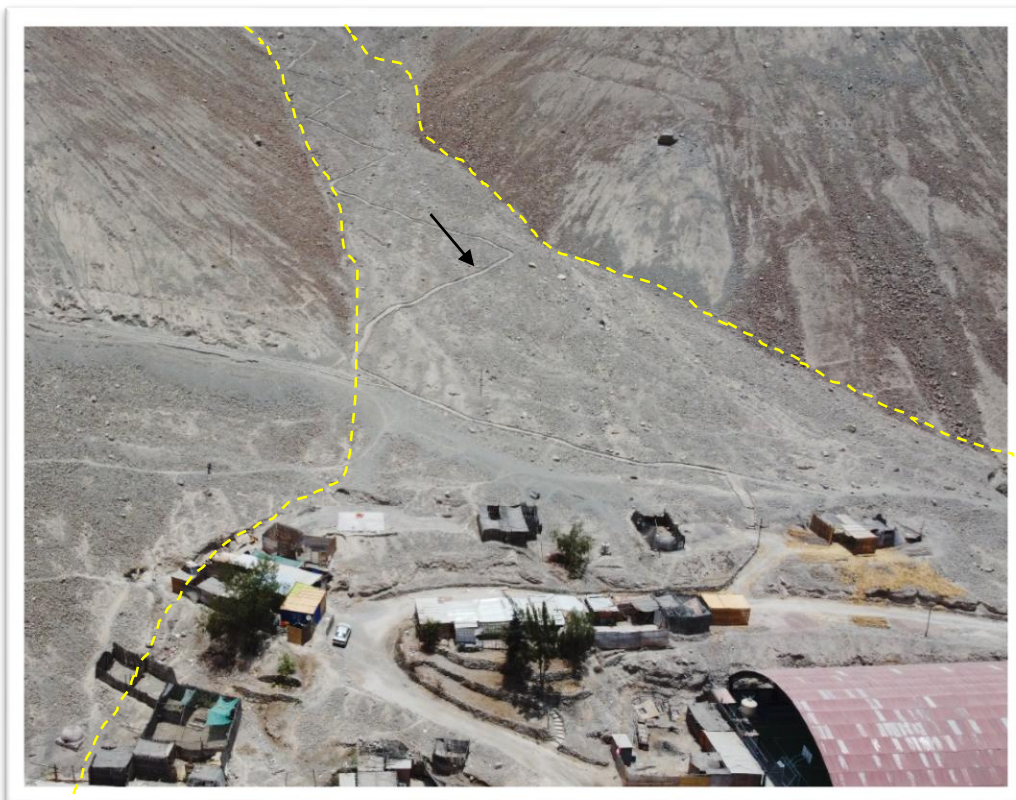
Gráfico N° 16. Medición de altura de sedimento del abanico aluvial donde se asienta el C.P. Chulibaya, con un espesor 8 m aproximadamente que llega hasta el límite de la terraza fluvio-aluvial. Cabe destacar que sobre este abanico discurren flujos menores de 0.50 m de espesor según rastro encontrado y relatos de los pobladores quienes indican que en el año 2019 descendió hasta la cancha de fútbol.

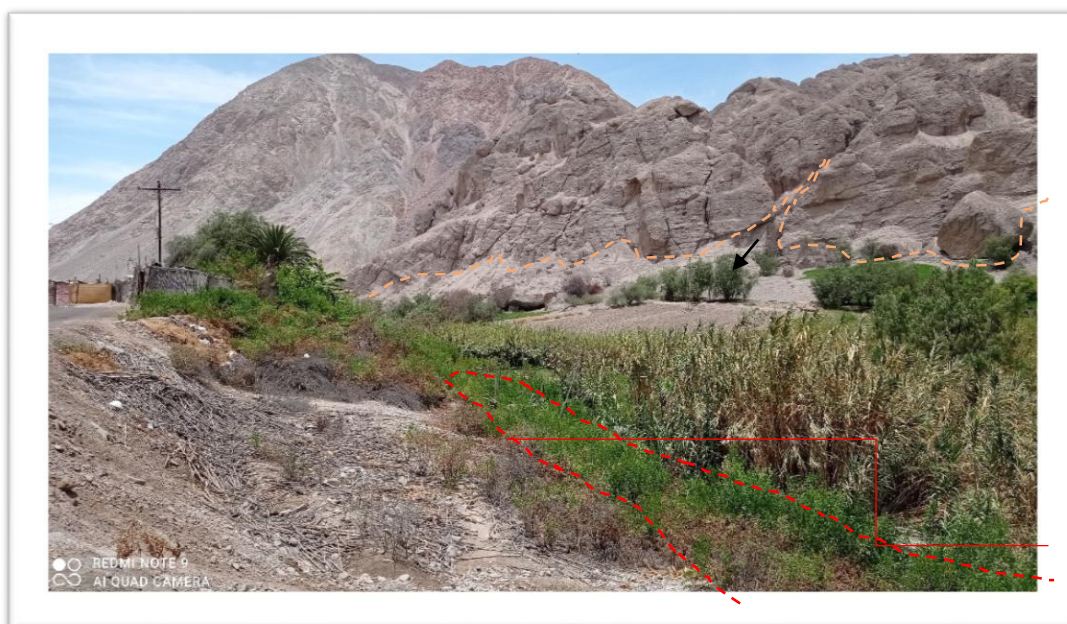
Gráfico N° 18. Vista de altura de sedimentación del Depósito deluvial, de 2.5 m a 3 m ubicado frente al C.P. Chulibaya, se aprecia también la altura de flujo que llegó a 1.50 m sobre la terraza fluvial según narraciones de los pobladores.

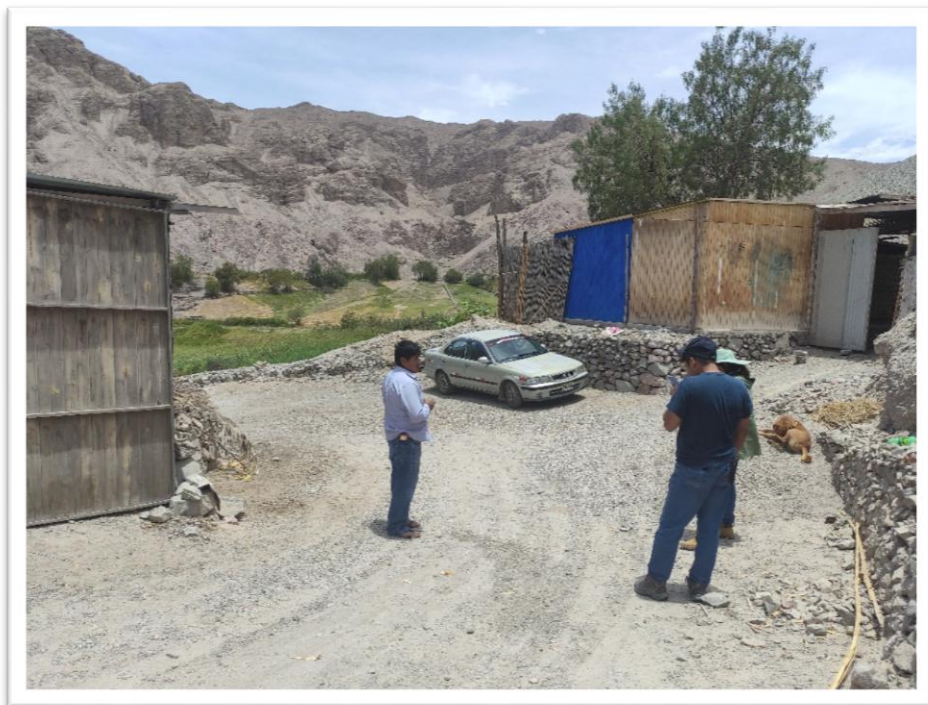
FOTOGRAFÍA 02 RECOLECCIÓN DE INFORMACIÓN POR LOTE (CHULIBAYA), VIVIENDA – MATERIAL PREDOMINANTE EN MUROS MADERA, TECHO DE CALAMINA, ESTADO DE CONSERVACIÓN REGULAR.

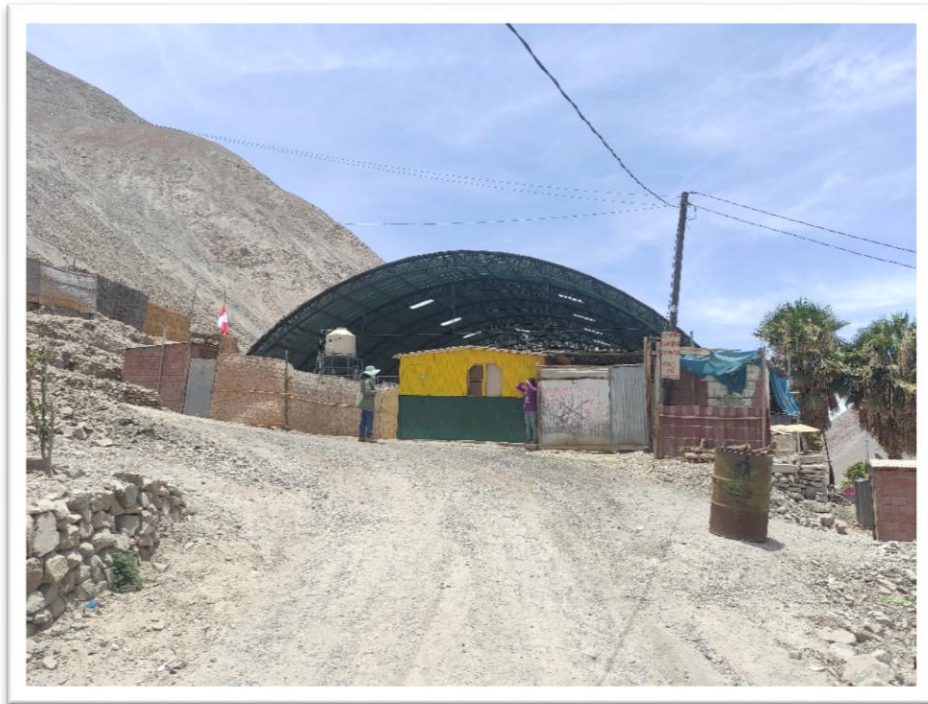
FOTOGRAFÍA 03 RECOLECCIÓN DE INFORMACIÓN POR LOTE (CHULIBAYA), VIVIENDA – MATERIAL PREDOMINANTE EN MUROS MADERA, TECHO DE CALAMINA, ESTADO DE CONSERVACIÓN REGULAR.

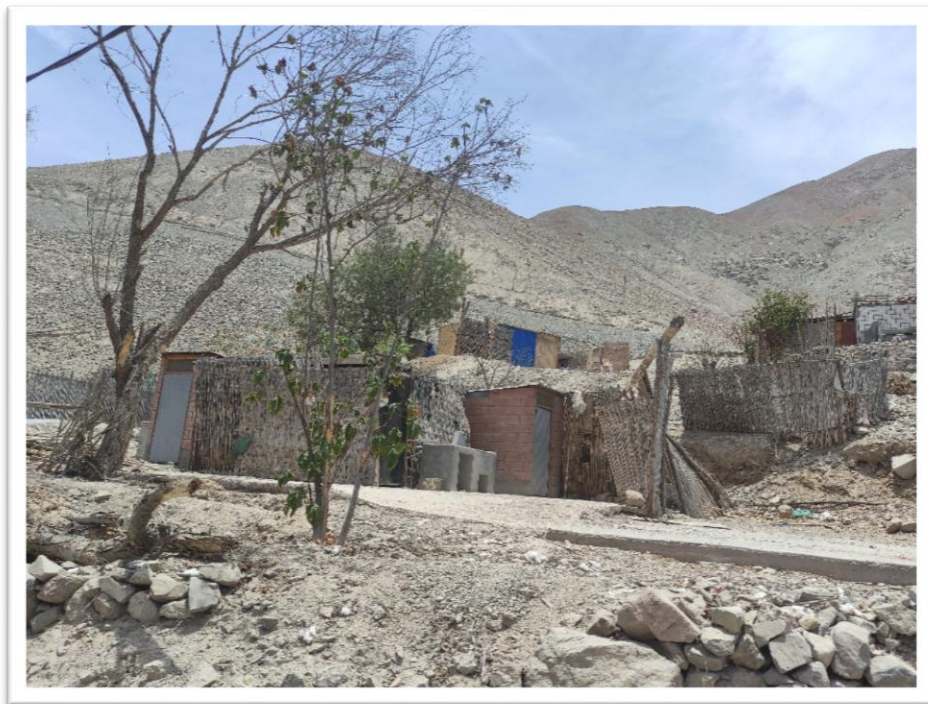
FOTOGRAFÍA 04 VIVIENDA – MATERIAL PREDOMINANTE EN MUROS ESTERA Y CARRIZO, TECHO DE LONA, ESTADO DE CONSERVACIÓN MALO

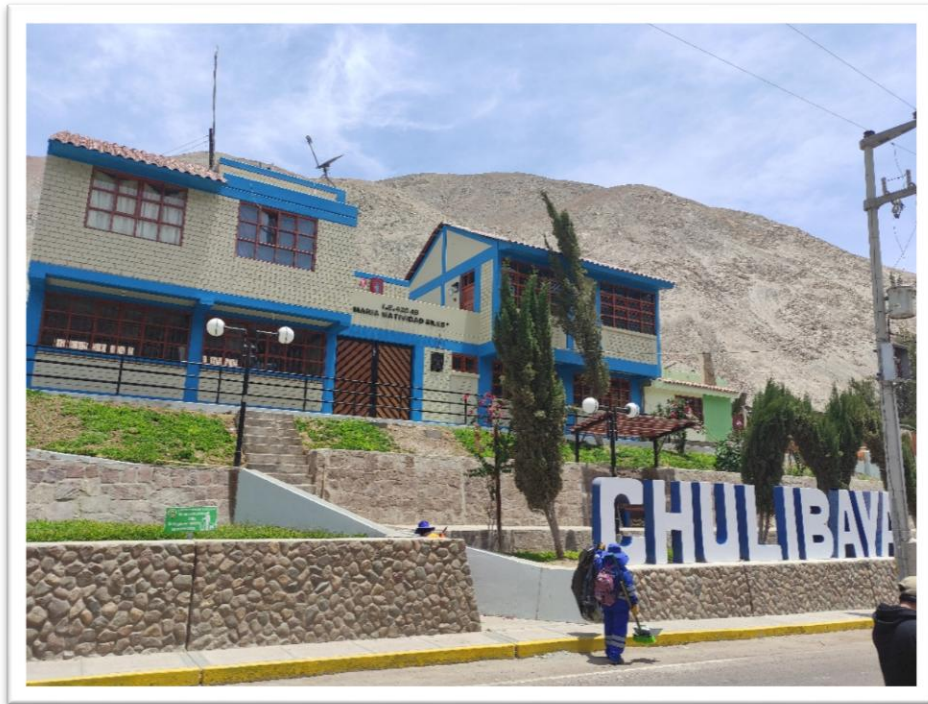
FOTOGRAFÍA 05 IE MARIA NATIVIDAD SILES, MATERIAL PREDOMINANTE EN MUROS LADRILLO, TECHO DE CALAMINA

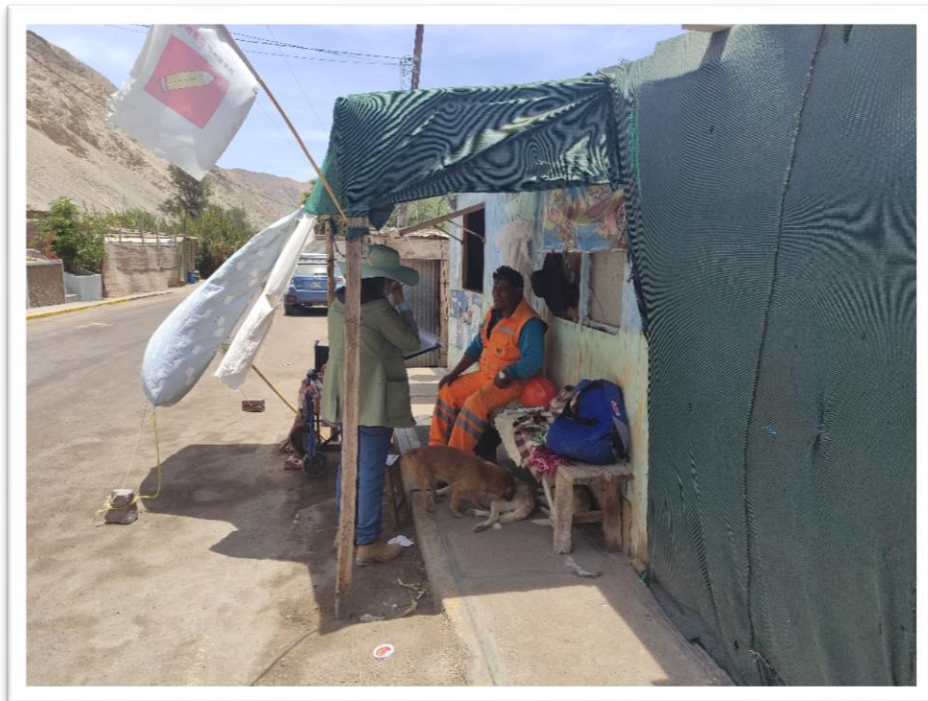
FOTOGRAFÍA 06 RECOLECCIÓN DE INFORMACIÓN POR LOTE (CHULIBAYA), VIVIENDA, LOCAL COMERCIAL – MATERIAL PREDOMINANTE EN MUROS MADERA, TECHO DE CALAMINA, ESTADO DE CONSERVACIÓN REGULAR

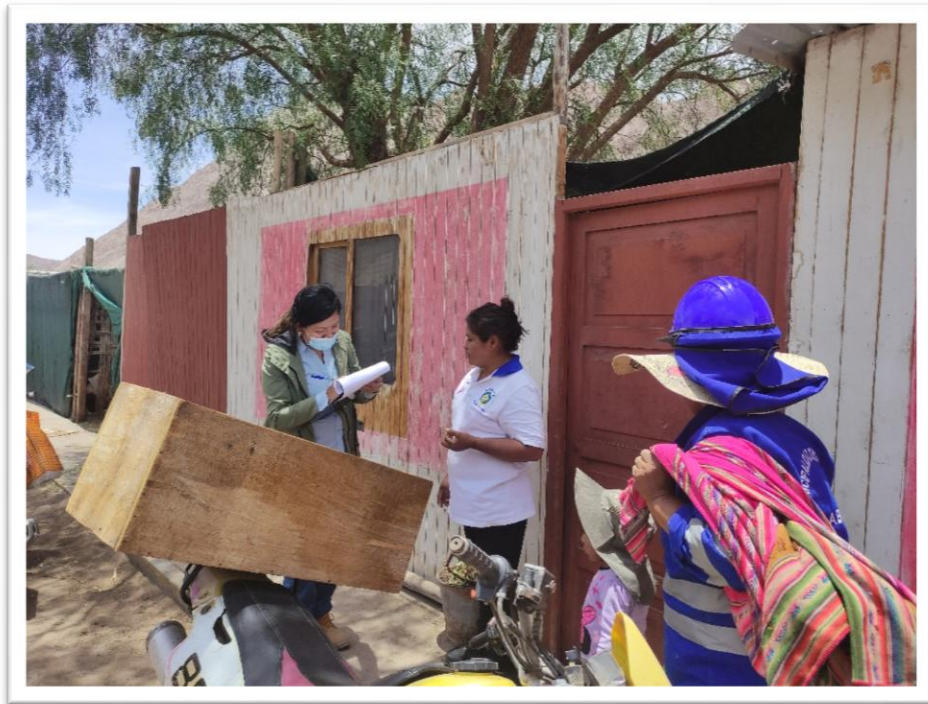
FOTOGRAFÍA 07 RECOLECCIÓN DE INFORMACIÓN POR LOTE (CHULIBAYA). VIVIENDA – MATERIAL EL MATERIAL PREDOMINANTE EN MUROS ES LA MADERA, TECHO DE CALAMINA, ESTADO DE CONSERVACION REGULAR.

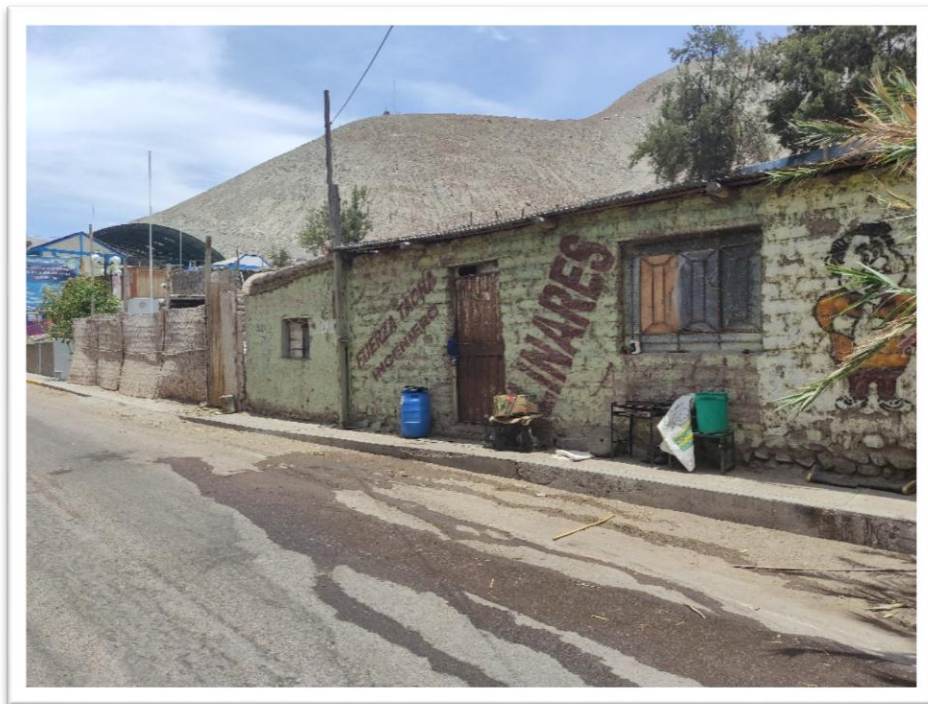
FOTOGRAFÍA 08 RECOLECCIÓN DE INFORMACIÓN POR LOTE (CHULIBAYA). VIVIENDA – MATERIAL EL MATERIAL PREDOMINANTE EN MUROS ES LA MADERA, TECHO DE CALAMINA, ESTADO DE CONSERVACION REGULAR.

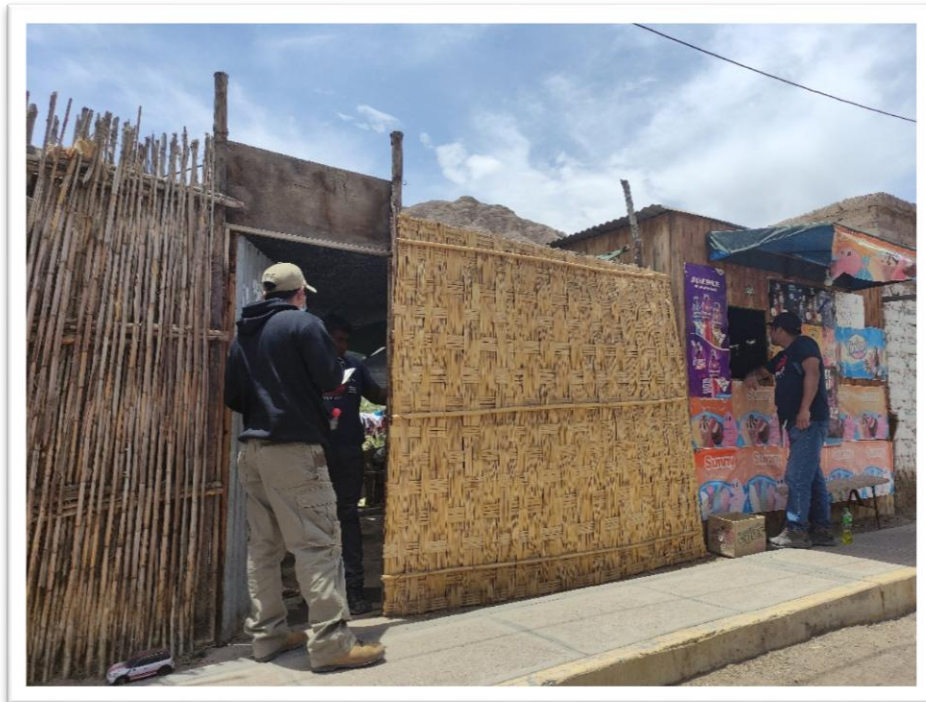
FOTOGRAFÍA 09 RECOLECCIÓN DE INFORMACIÓN POR LOTE (CHULIBAYA). VIVIENDA, MATERIAL PREDOMINANTE EN MUROS ESTERA Y CARRIZO, TECHO DE LONA, ESTADO DE CONSERVACIÓN EN MAL ESTADO.

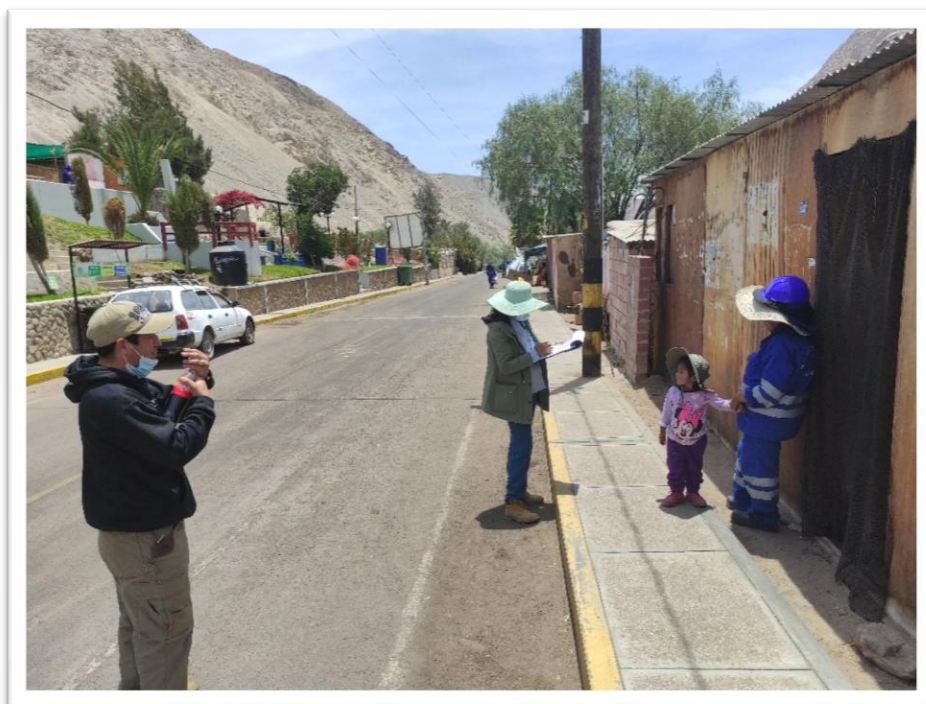
FOTOGRAFÍA 10 RECOLECCIÓN DE INFORMACIÓN POR LOTE (CHULIBAYA). VIVIENDA – MATERIAL PREDOMINANTE EN MUROS MADERA, TECHO DE CALAMINA, ESTADO DE CONSERVACIÓN REGULAR.
