Municipalidad  
Distrital de Ilabaya

## INFORME DE EVALUACIÓN DE RIESGO POR FLUJO DE DETRITOS, ORIGINADO POR LLUVIAS INTENSAS EN EL CENTRO POBLADO OCONCHAY DEL DISTRITO DE ILABAYA, PROVINCIA JORGE BASADRE, DEPARTAMENTO DE TACNA

NOVIEMBRE - 2021

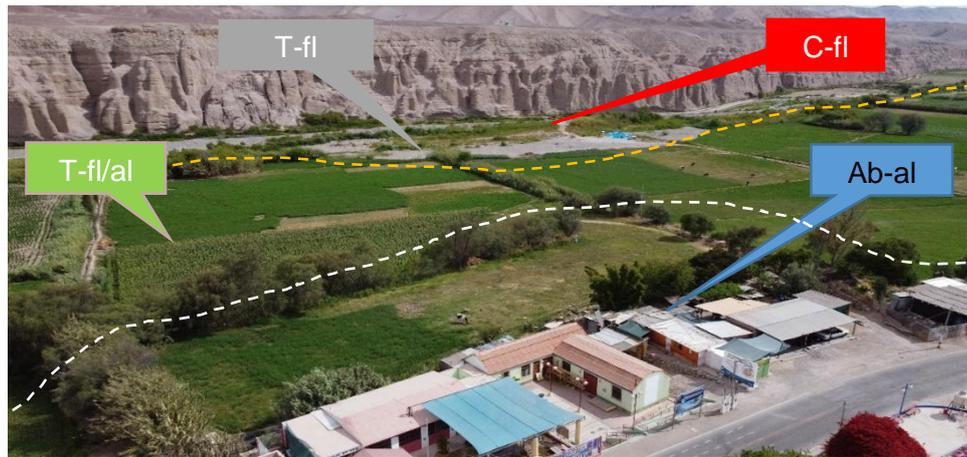
**Fotografía 01.:** Vista sur: Identificación de geoformas en la parte baja del C.P. Oconchay, tales como: Cauce fluvial del río Salado (C-fl), Terraza fluvial (T-fl), Abanico Aluvial (Ab-al) y Terraza fluvioaluvial(T-fl/al).

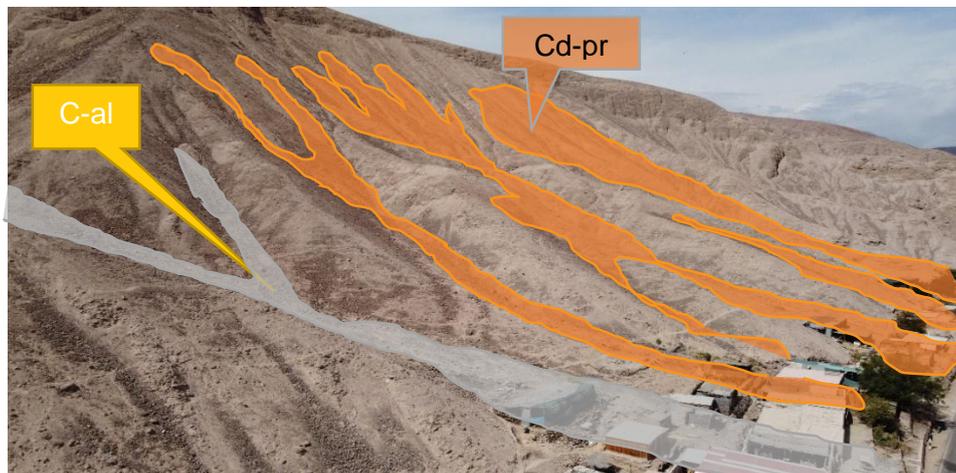
**Fotografía 02:** Vista este: Identificación de cauce aluvial obstruido por viviendas y Conos deyectivos proluviales obstruidos también por viviendas del C.P. Oconchay.

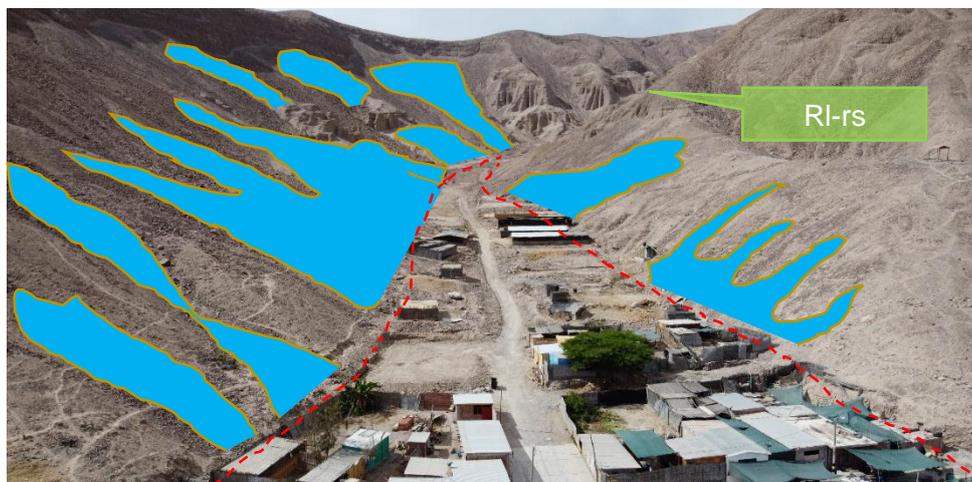
**Fotografía 03:** Vista este: Identificación de cauce aluvial obstruido por viviendas y Conos deyectivos proluviales obstruidos también por viviendas del C.P. Oconchay

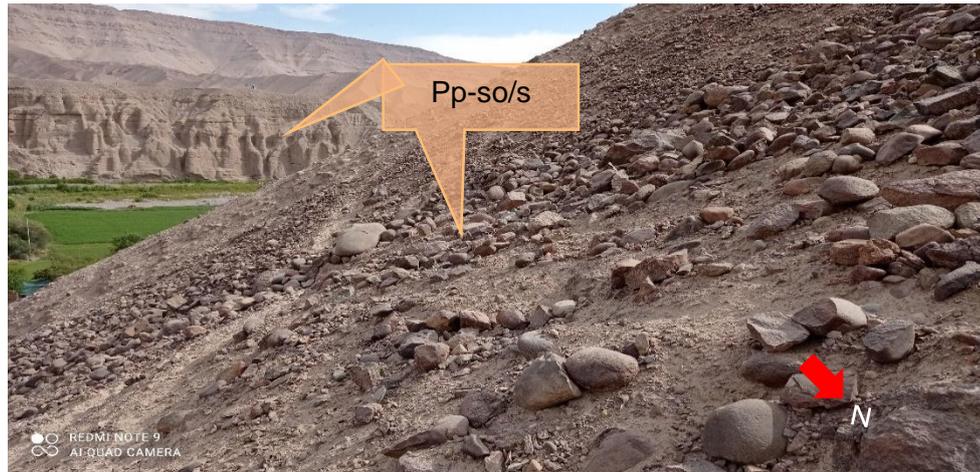
Conformada por conglomerados polimícticos, rojizos, subangulosos a subredondeados, de composición andesítica, riolítica y cuarcítica, con lentes de arenas tobaceas a limosas. Identificados a 700 m hacia el sur del C.P. Oconchay, representa el 7% del área cartografiada.

**Fotografía 04.** Vista la Formación Sotillo, conformado por gravas subredondeadas partidas y subangulosas, de composición riolítica, andesítica y cuarcítica, compactas en matriz de arenas limosas tobaceas compactas grises. Frente al río Salado también afloran

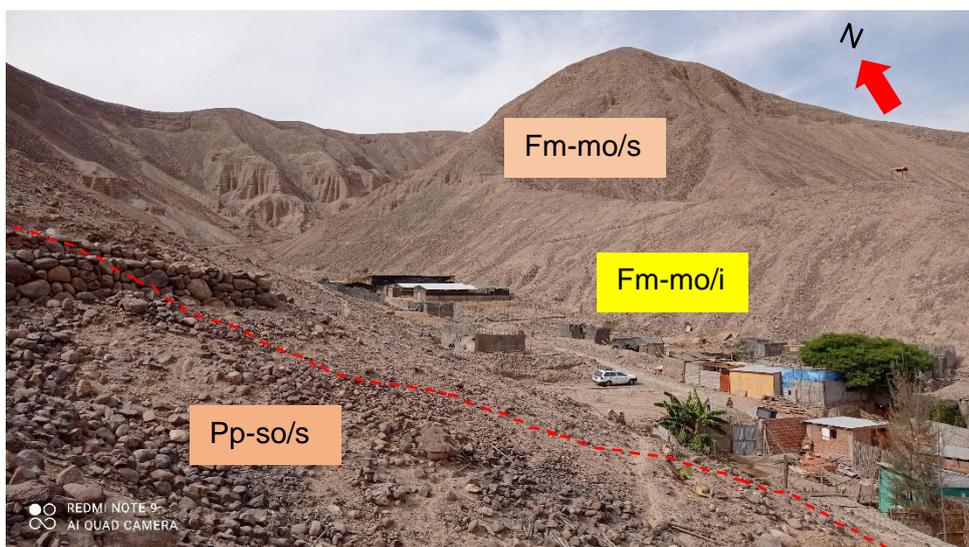
Conformada por areniscas tabaceas arcósicas, líticas de color gris a beige, intercaladas con conglomerados marrones, de composición riolítica, menor a 15 cm en abundancia menores a 2 cm, en matriz arenosa tobacea de color gris, identificados en las bases de las lomadas a inmediaciones del C.P. Oconchay, y en ambos márgenes de la quebrada Oconchay, representa el 31 % del área cartografiada

**Fotografía 05.** Vista la Formación Sotillo, Formación Moquegua con sus dos Miembros, que afloran a inmediaciones de la Quebrada Oconchay.

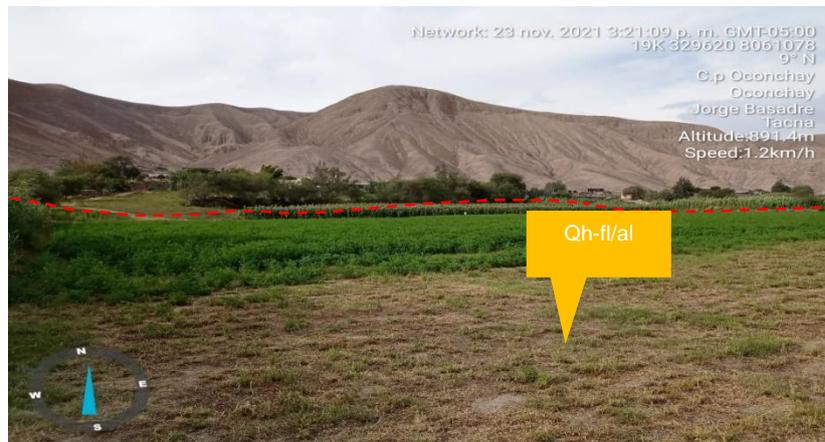
Conformado por fragmentos transportados por escorrentías superficiales aluviales intercaladas o combinadas con espesores de sedimentos fluviales, se encuentran depositados al lado derecho de la terraza fluvial formada por el río Salado. Presenta 1.50 m de altura se encuentran algo inclinadas a llanas. Representan el 14.5 % del área cartografiada.

**Fotografía 06.** Vista del Depósito Fluvio-aluvial conformado por materiales aluviales y fluviales a la vez redistribuidos, sobre esta Formación sedimentaria se desarrollan actividades agrícolas (Parte baja del Valle del río Salado).

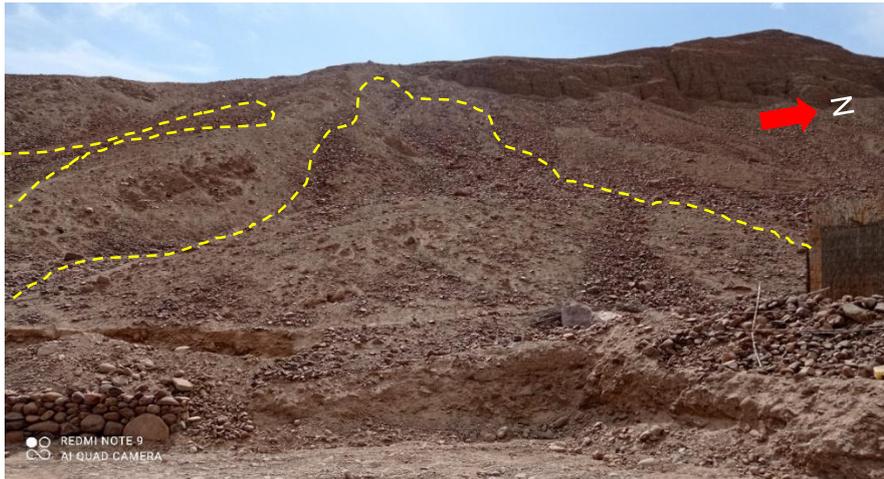
Depósitos originados por erosión y acumulación de sedimentos propios de las laderas de las lomadas en roca sedimentarias, se forman, presentan poco recorrido, ya que pueden llegar a depositarse como cono deyeativos en las partes basales de ladera, debido a la gravedad, están conformados por gravas de origen intrusivo y volcánico, con superficie marrón inconsolidadas, redondeados a subangulosas, sueltos o con matriz arenosa tobacea de color gris parduzco, se aprecian sobre laderas de montañas a inmediaciones de la quebrada Oconchay, presentan un espesor desde los 0.80 hasta los 2 y 3 m. Conforman el 7.2 % del área cartografiada.

**Fotografía 08.** Vista del Depósito Deluvial que yace sobre la Formación Moquegua Inferior y Superior, a inmediaciones de la quebrada Oconchay

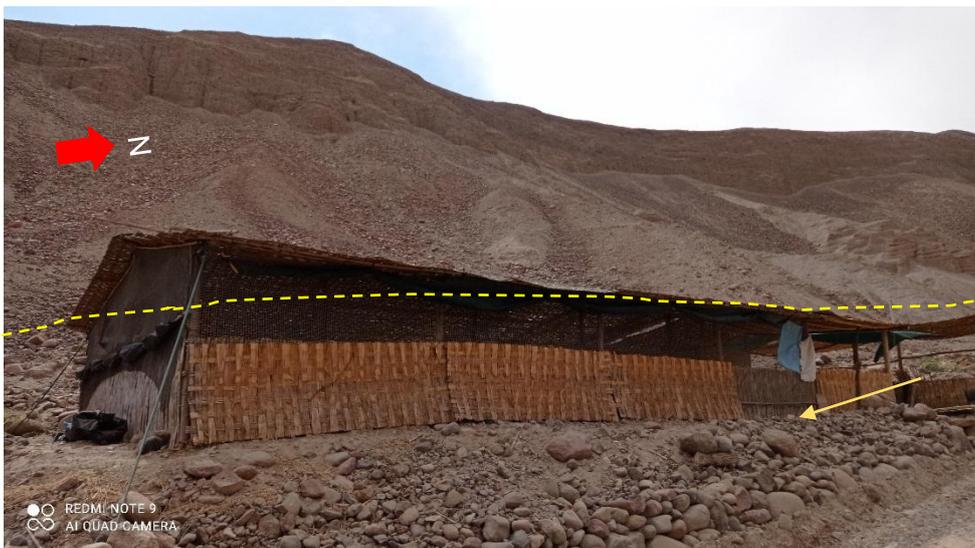
Conformados por bloques y gravas subredondeados de origen intrusivo y volcánico, en matriz arena limosas de color gris a beige clara medianamente consolidados se encuentra formando abanicos y lechos aluviales con espesores menores a 0.20 m, a 1.50 m y hasta 3 m de espesor. Conforman el 8.8 % del área cartografiada.

**Fotografía 09.** Vista del Depósito Deluvial que yace sobre la Formación Moquegua Inferior y Superior, a inmediaciones de la quebrada Oconchay

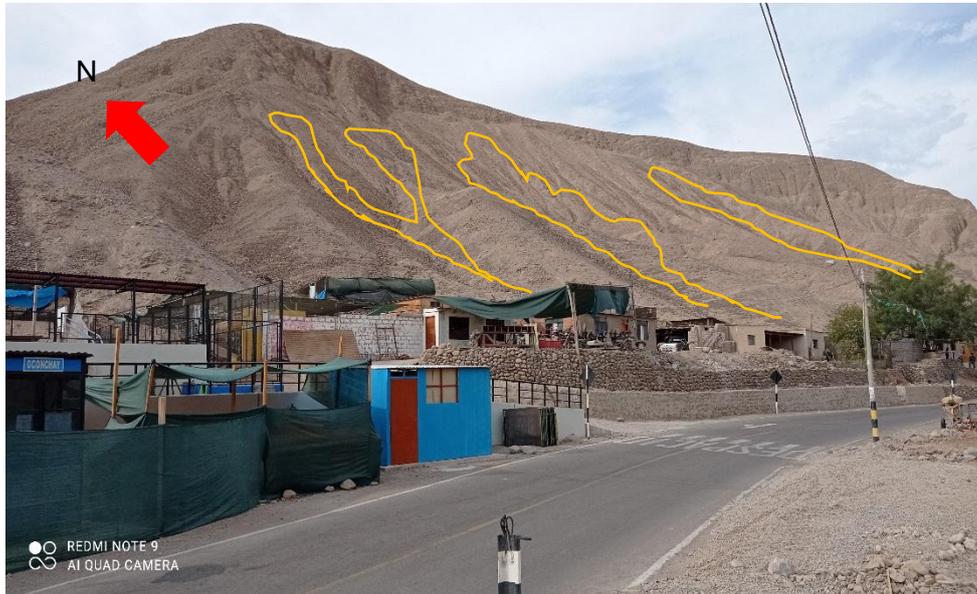
Son materiales acarreados en las cárcavas o surcos de quebradas estacionales donde se depositan fragmentos propios de la roca madre en matriz arenosa, tobacea de color gris a beige, muchas veces los materiales son depositados como pequeños conos deyeativos, presentan entre 3 m a 1.5 m de espesor. Representan el 1.5 % del área cartografiada.

**Fotografía 10.** Vista del Depósito Proluvial que yace sobre la Formación Moquegua Inferior, a inmediaciones del C.P. Oconchay.

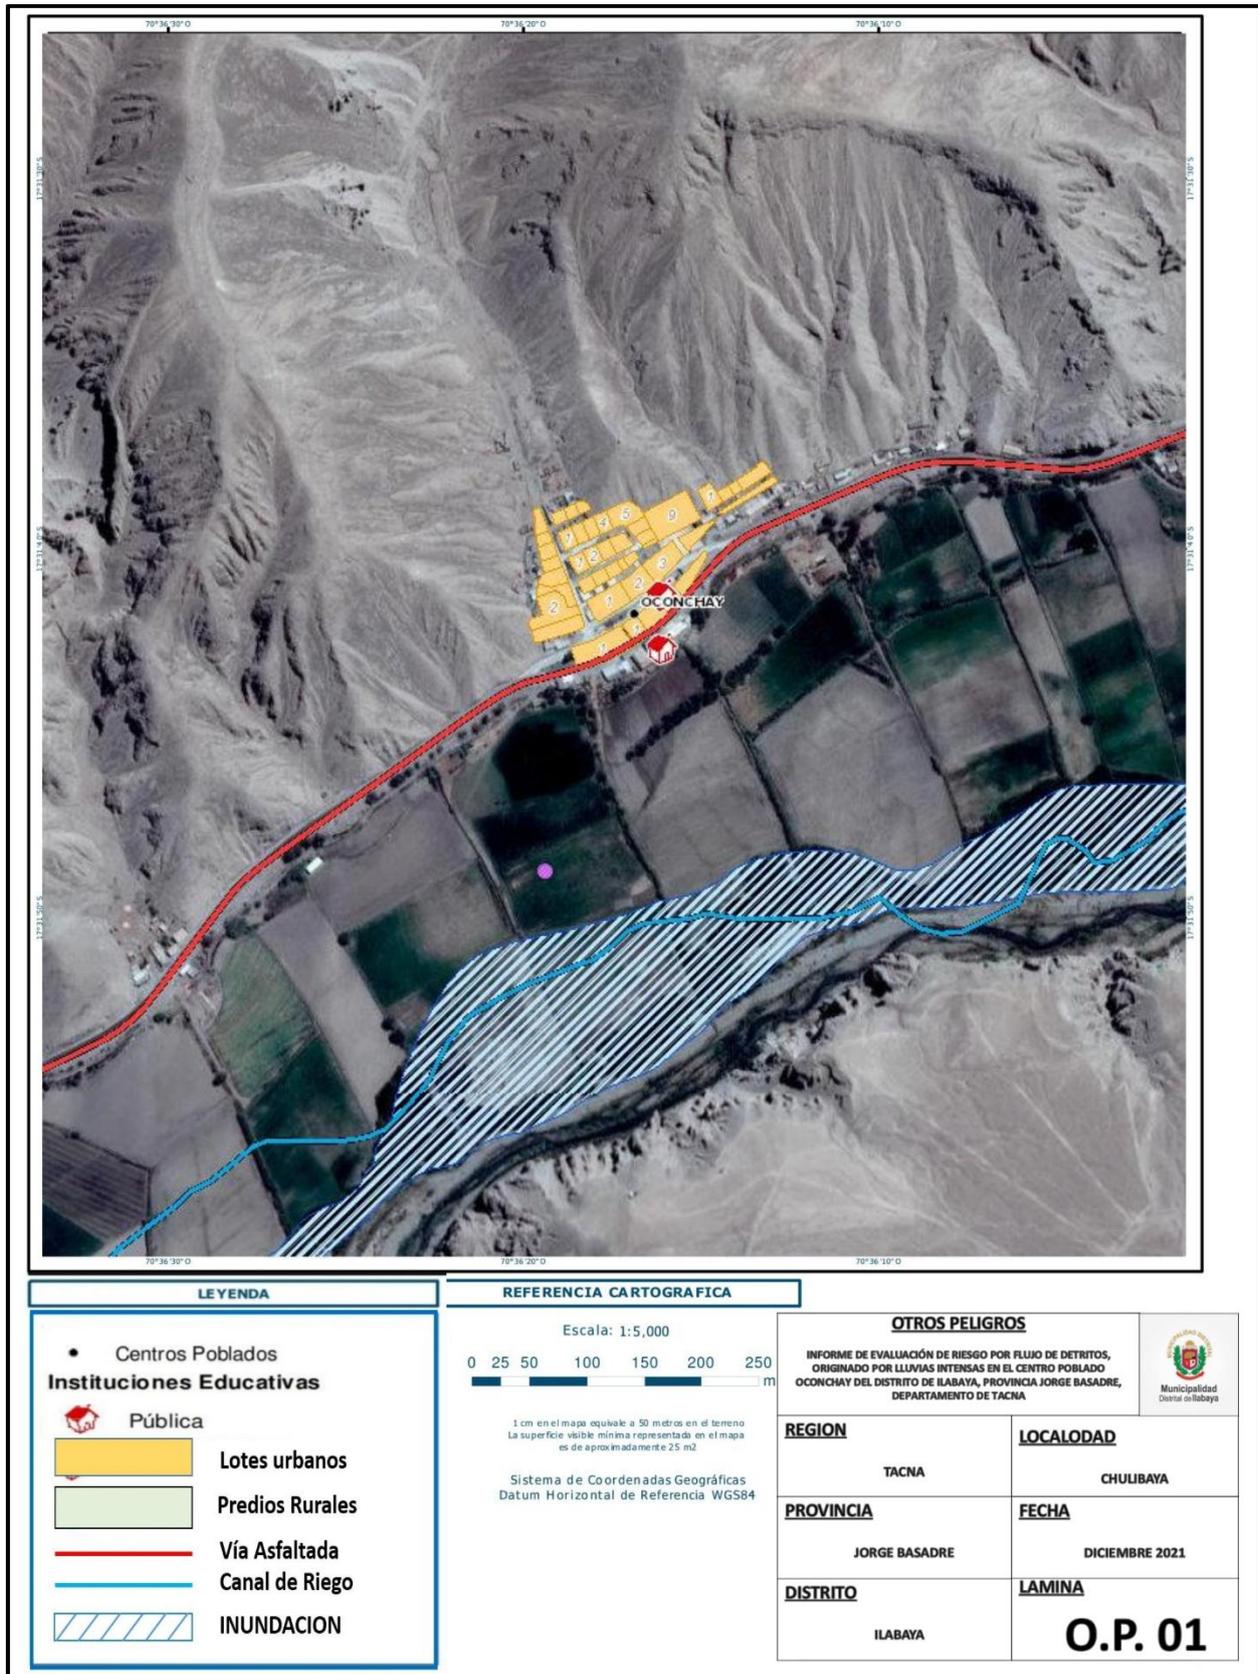
MAPA N° 6. MAPA DE PELIGRO – INUNDACIÓN

Para identificar y caracterizar el peligro se ha considerado la información generada por las instituciones técnicas científicas, Sistema de Información para la Gestión del Riesgo de Desastres (SIGRID) información a una escala de representación nacional y la recopilación de información en gabinete, previa a la visita de campo.

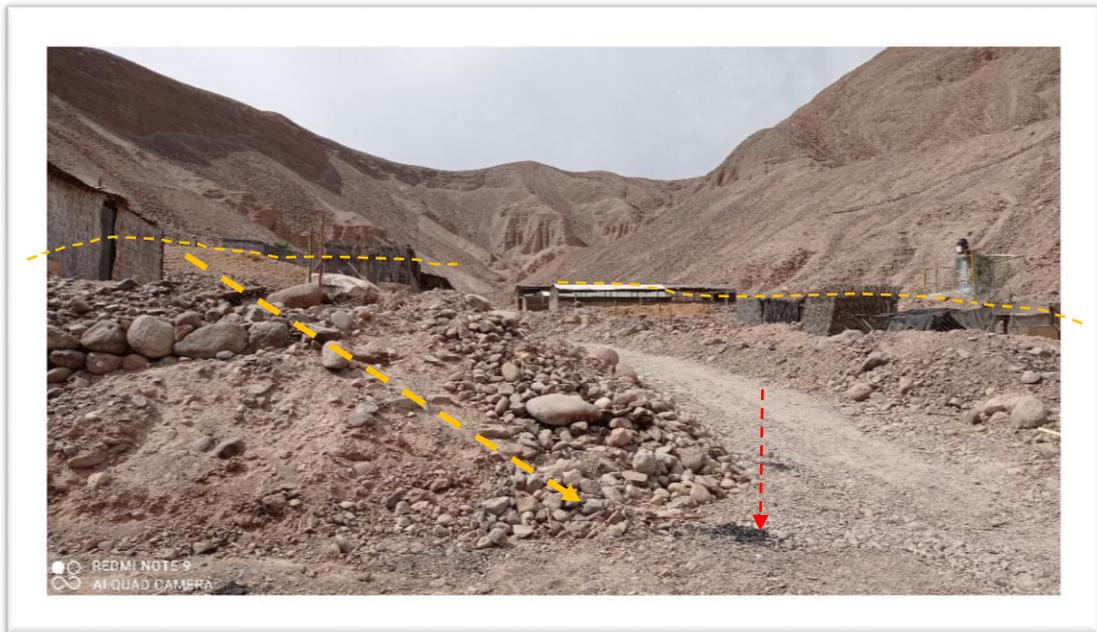
**Gráfico N° 15.** Vista de sedimentación aluvial de 1.50 m de espesor identificado en el cauce aluvial antropizado de la Quebrada Oconchay, hacia estos márgenes se aprecia cerca de 3 m de sedimentación granular y fina que viene hacer el ancho verdadero de dicha quebrada.

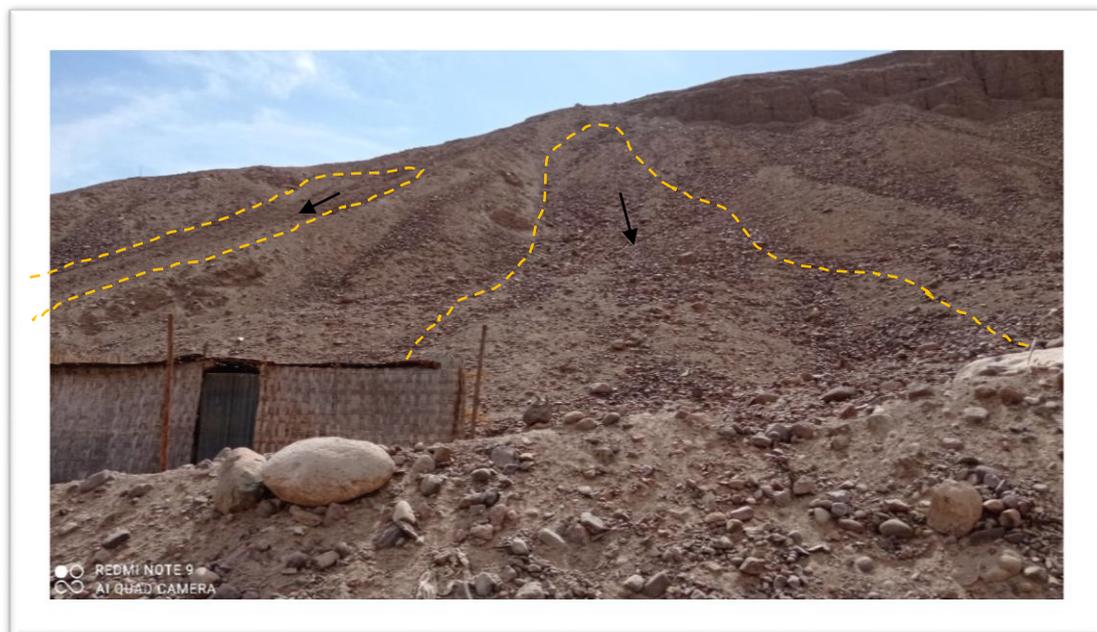
**Gráfico N° 16.** Vista de sedimentación Deluvial de 1.50 m a 2.50 m de espesor identificado en las laderas de las lomadas sedimentarias en dirección al Cauce aluvial de la Quebrada Oconchay.

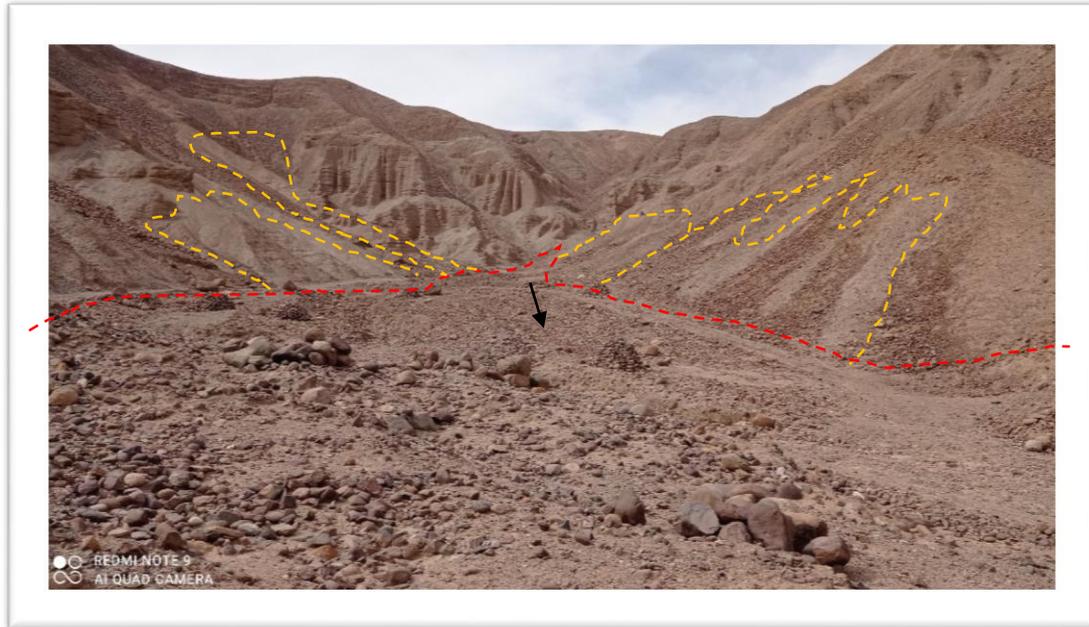
**Gráfico N° 17.** Vista de sedimentación Aluvial de 3 m de espesor identificado en la parte alta del cauce aluvial de la Quebrada Oconchay, También se aprecia materiales Deluviales granulares sobre laderas de lomadas sedimentaria de 2 m hasta 3.50 m.

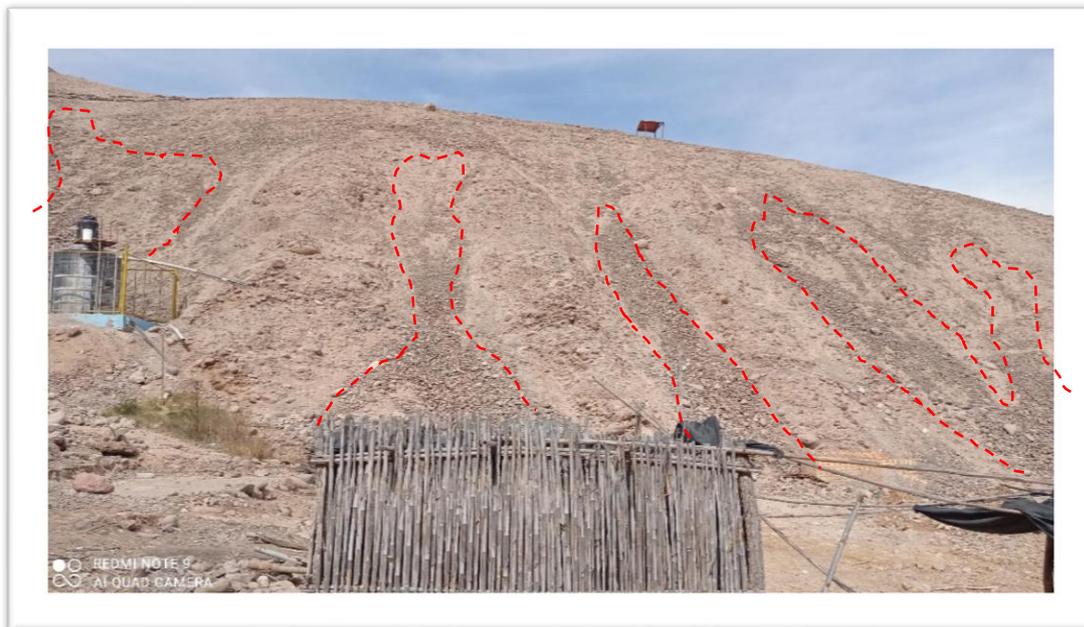
**Gráfico N° 18.** Vista de sedimentación Deluvial de 0.80 m de espesor identificado en la lomada sedimentaria hacia el margen izquierdo del cauce aluvial de la Quebrada Oconchay (Parte baja).

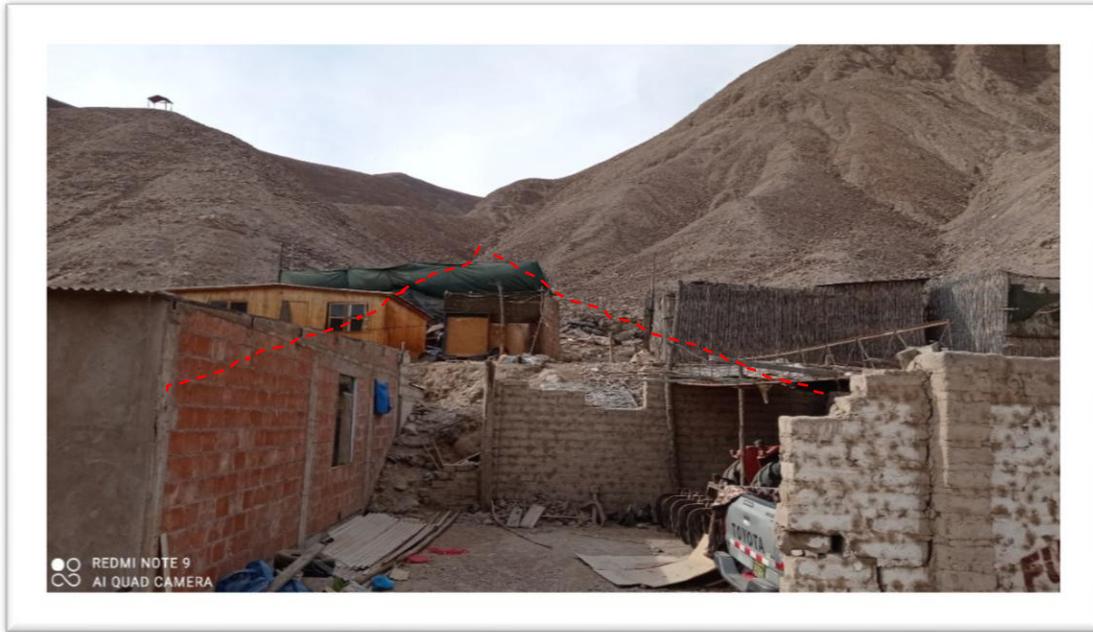
**Gráfico N° 19.** Vista de sedimentación Deluvial de 0.80 m de espesor identificado en la lomada sedimentaria hacia el margen izquierdo del cauce aluvial de la Quebrada Oconchay (Parte baja).

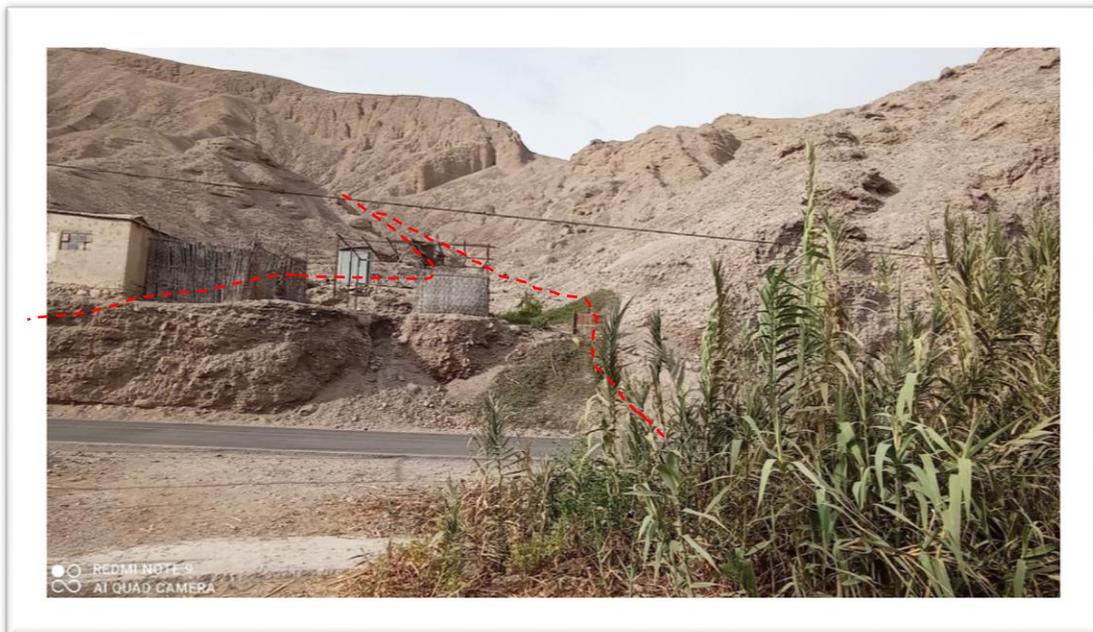
**Gráfico N° 20.** Vista de sedimentación Deluvial de 3 m de espesor identificado en el cauce aluvial de una quebrada secundaria, ubicada al noreste del C.P. Oconchay.

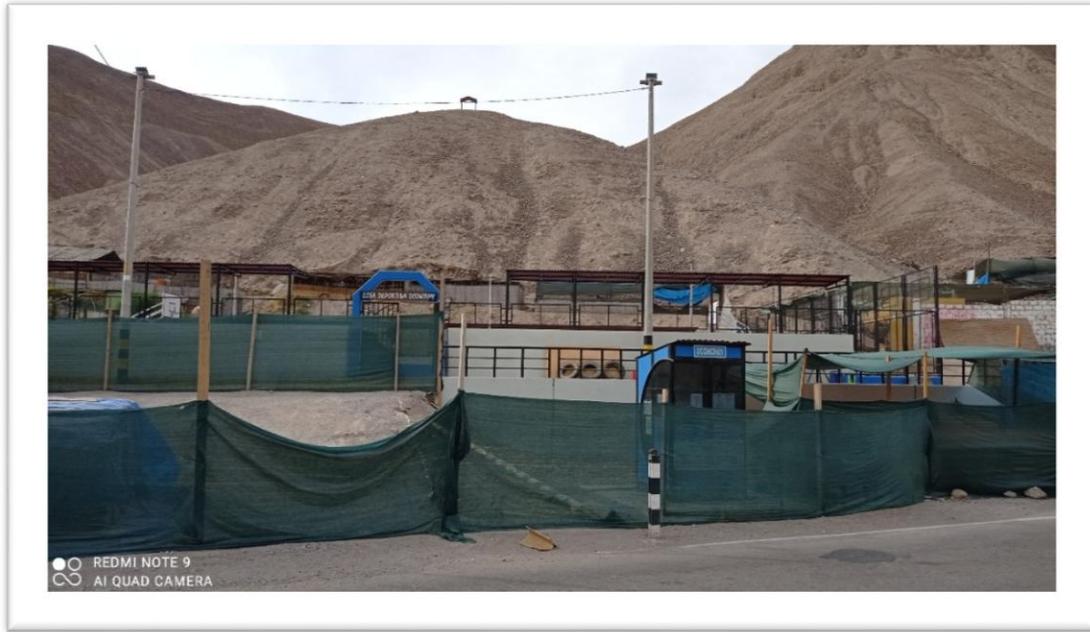
**Gráfico N° 21.** Vista de sedimentación Deluvial de aproximadamente 0.50m de espesor identificado sobre lomada sedimentaria baja, ubicada a pocos metros hacia al norte de la plataforma del C.P. Oconchay.

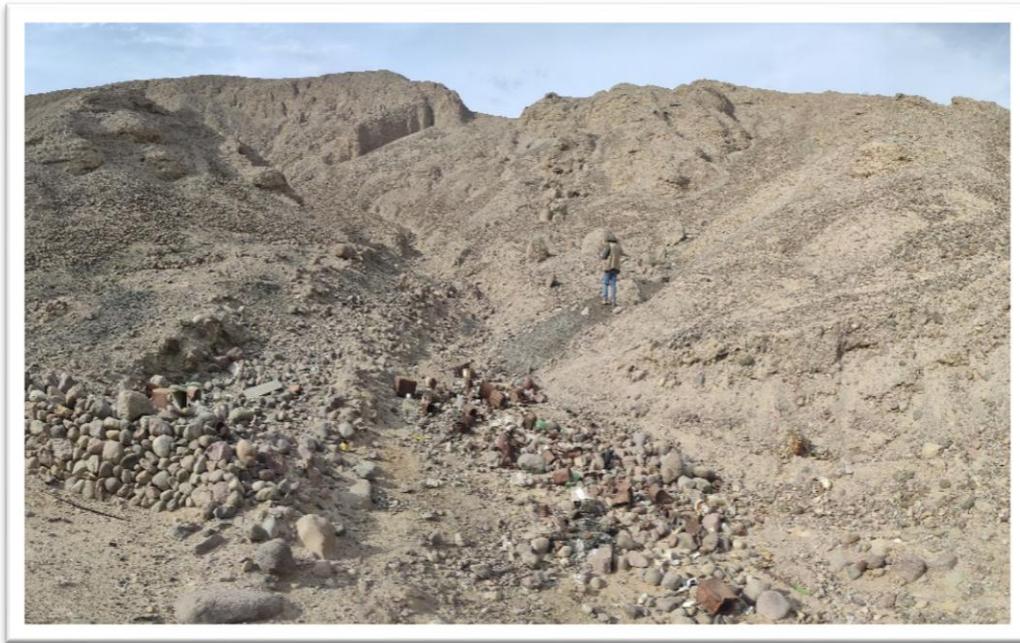
**FOTOGRAFÍA 02:** SE HIZO EL RECONOCIMIENTO GEOLÓGICO DEL TERRENO, EN EL CUAL SE OBSERVA LA FORMACIÓN MOQUEGUA CON SUS DOS MIEMBROS, QUE AFLORAN EN INMEDIACIONES DE LA QUEBRADA OCONCHAY.

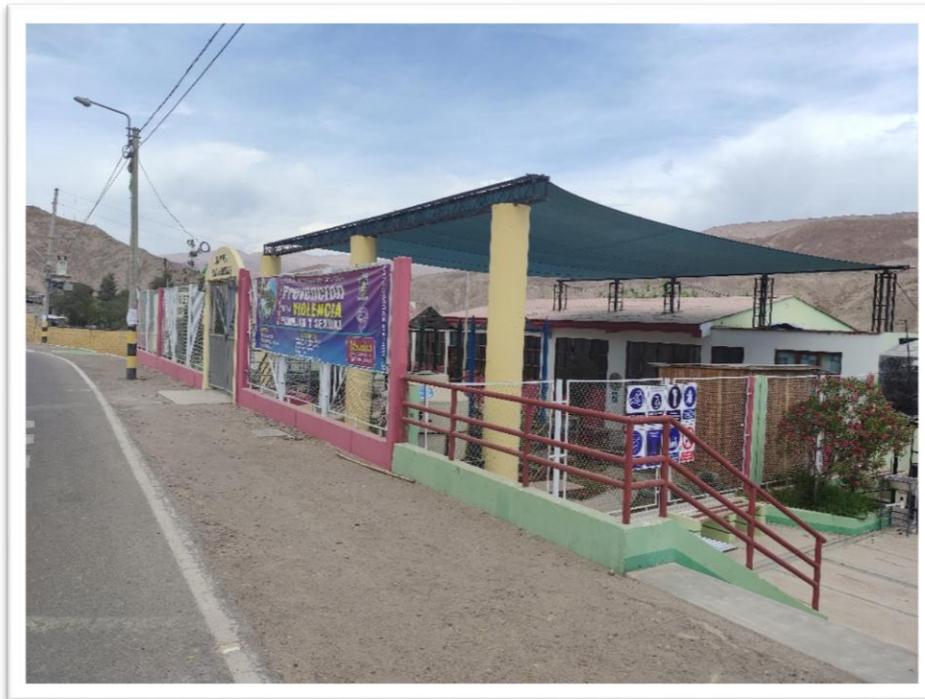
**FOTOGRAFÍA 03:** EN EL CENTRO POBLADO OCONCHAY SE ENCONTRÓ UNA INSTITUCIÓN EDUCATIVA DE MATERIAL NOBLE EN ESTADO BUENO EXPUESTO AL PELIGRO DE FLUJO DE DETRITOS.

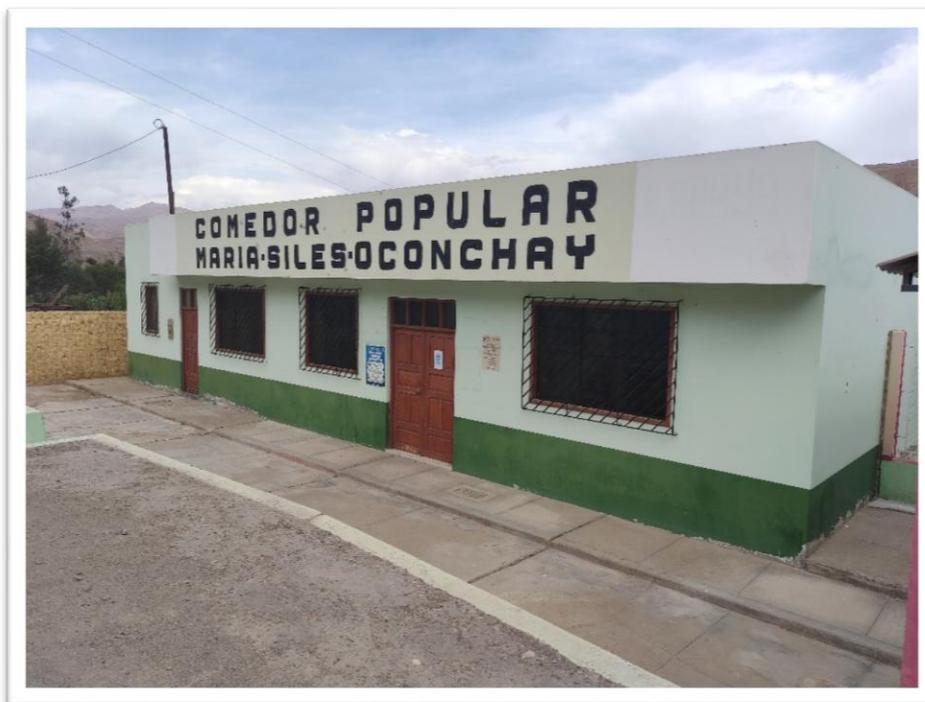
**FOTOGRAFÍA 04:** EN EL CENTRO POBLADO OCONCHAY SE ENCONTRO UN LOCAL QUE FUNCIONA COMO COMEDOR POPULAR DE MATERIAL NOBLE EN ESTADO REGULAR EXPUESTO AL PELIGRO DE FLUJO DE DETRITOS.

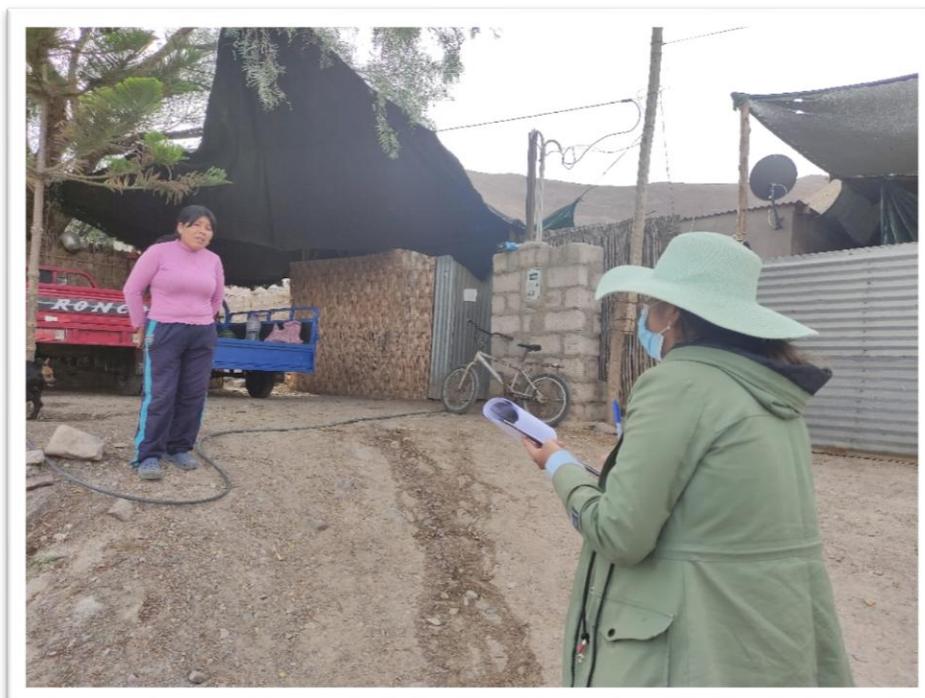
**FOTOGRAFÍA 05:** RECOLECCIÓN DE INFORMACION POR LOTE (OCONCHAY), VIVIENDA – MATERIAL PREDOMINANTE EN MUROS BLOQUETAS DE CONCRETO, TECHO DE CALAMINA, ESTADO DE CONSERVACION REGULAR.

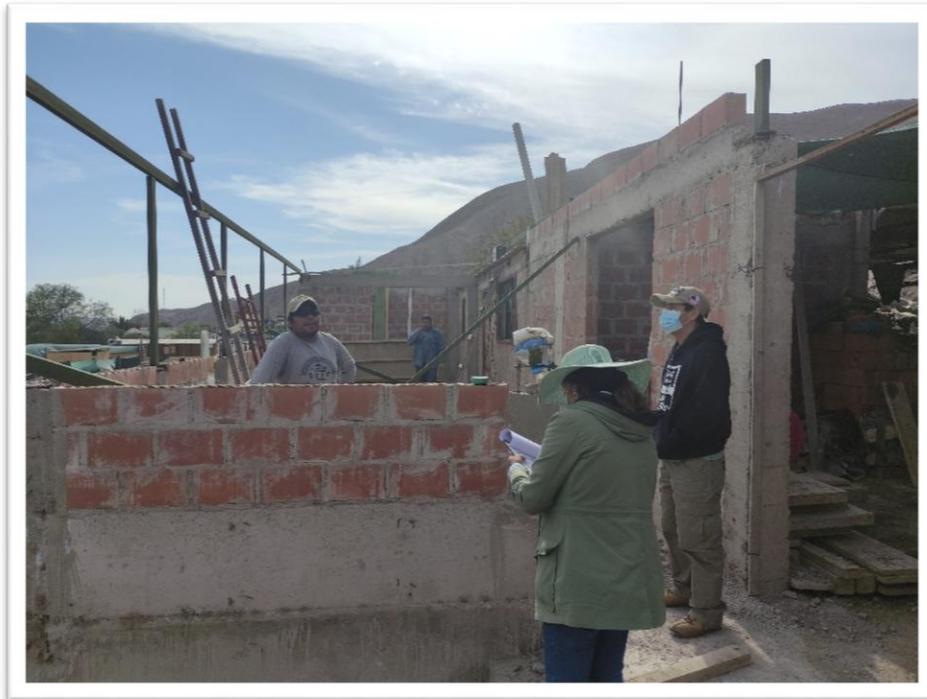
**FOTOGRAFÍA 06:** RECOLECCIÓN DE INFORMACIÓN POR LOTE (OCONCHAY), VIVIENDA – MATERIAL PREDOMINANTE EN MUROS BLOQUETAS DE CONCRETO, TECHO DE CALAMINA, ESTADO DE CONSERVACION REGULAR.

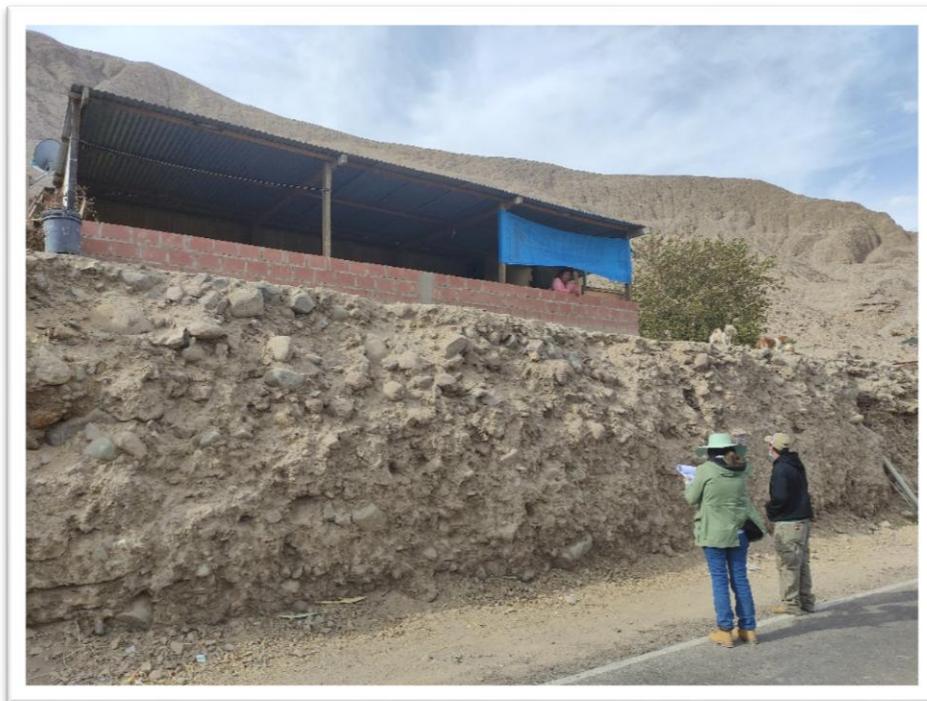
**FOTOGRAFÍA 07:** SE OBSERVA QUE EL SUELO MUESTRA RELLENO, EN DONDE SE HAN CONSTRUIDO VIVIENDAS EN ESTADO REGULAR

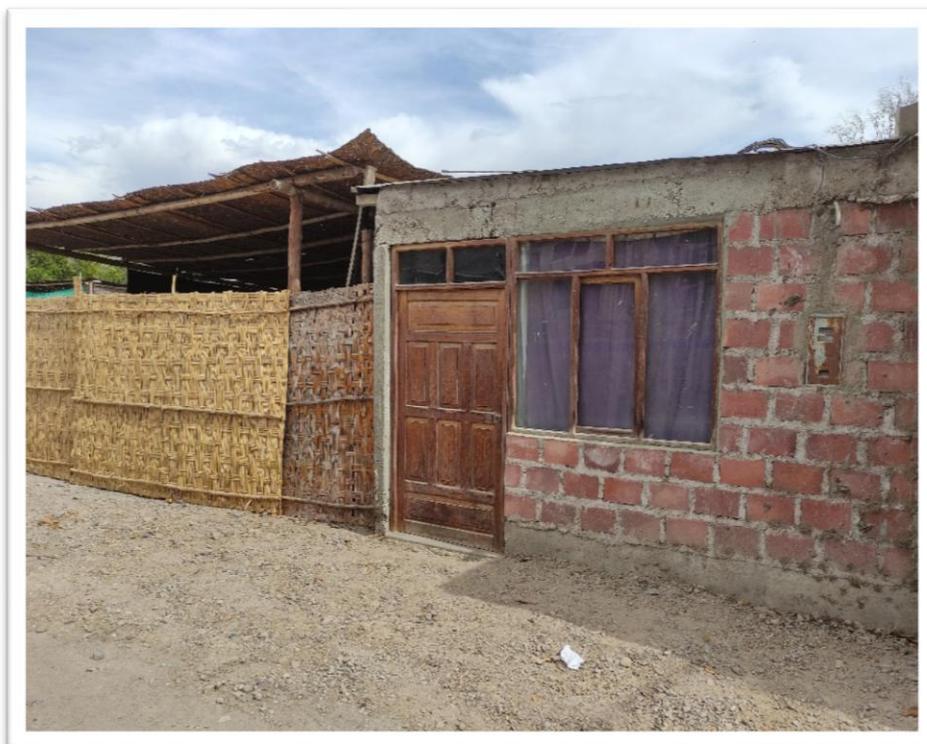
**FOTOGRAFÍA 08:** VIVIENDAS EN MAL ESTADO, E INCLUSO VIVIENDAS IMPROVISADAS DE ESTERAS QUE NO CUMPLEN CON LAS NORMATIVAS CONSTRUCTIVAS SIENDO UN GRAN RIESGO FRENTE A UN PELIGRO POR FLUJO DE DETRITOS.

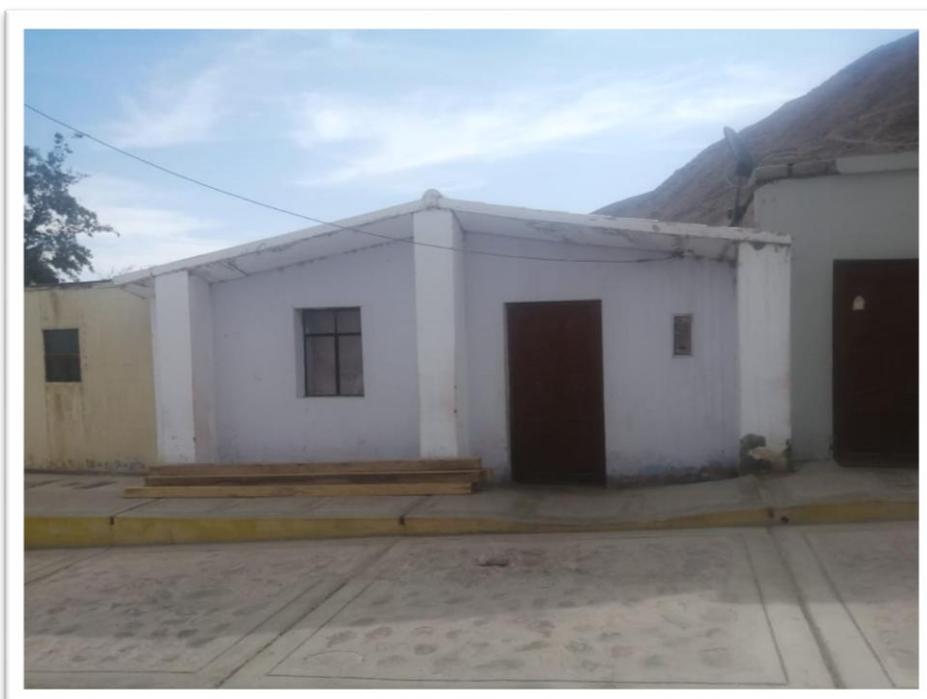
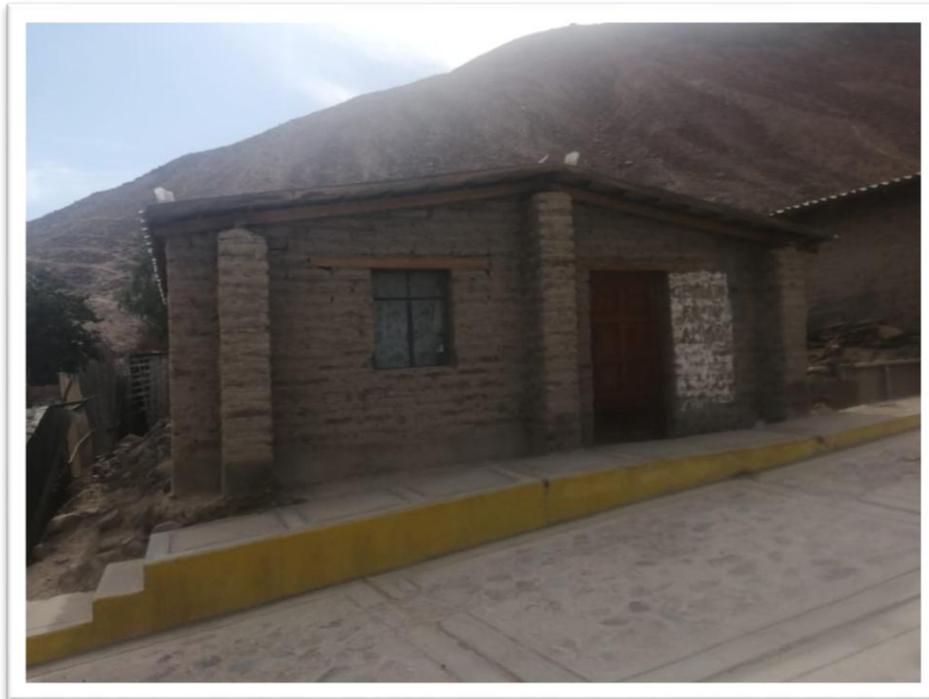
**FOTOGRAFÍA 10 Y 11:** VIVIENDAS EN MAL ESTADO, DE MATERIAL PREDOMINANTE ADOBE CON TECHOS DE CALAMINA, UBICADAS EN DIRECCIÓN DE LA QUEBRADA OCONCHAY.

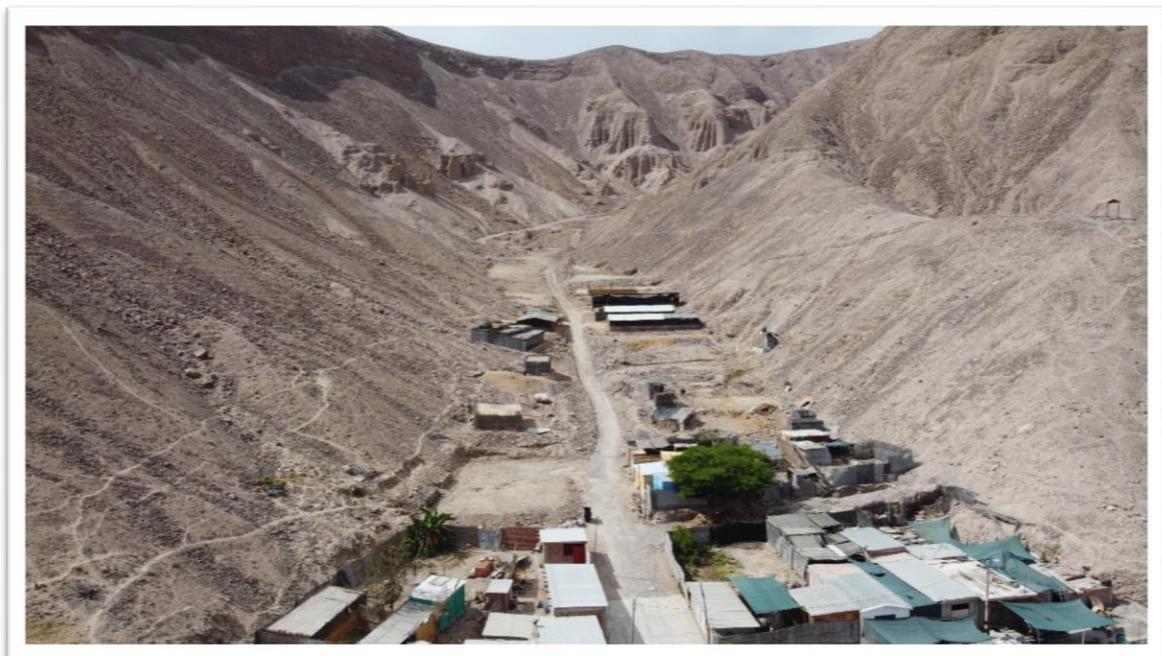
**FOTOGRAFÍA 12 :** VISTA AÉREA CON DRONE DEL CAUCE DE LA QUEBRADA POR DONDE DISCURRE FLUJOS EN EL CENTRO POBLADO OCONCHAY.

- Canalizar el cauce de la quebrada Oconchay, para que los flujos de detritos (huaicos) provenientes desde las partes altas fluyan libremente y no causen daños. La cual se debe realizar en base a volúmenes de flujos extremos que podrían generarse en lluvias intensas y excepcionales.
- Colocar disipadores de energía en el cauce de la quebrada, empleando diques transversales (enrocado) y canalización del cauce con muros escalonados, estos trabajos tienen que ser realizados con estudios y profesionales especializados en el tema.

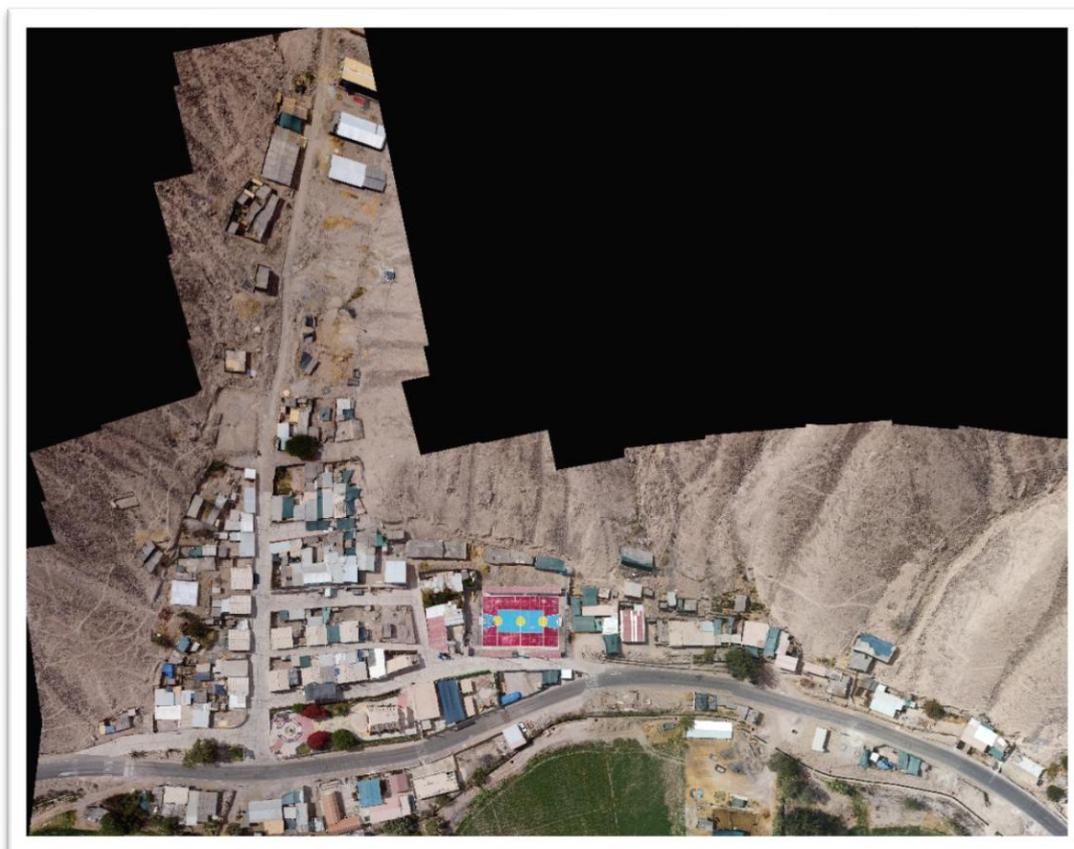
**FOTOGRAFÍA 13 :** VISTA AÉREA CON DRONE ZONA URBANA DEL CENTRO POBLADO OCONCHAY.
