INFORME DE EVALUACIÓN DE RIESGO POR FLUJO DE DETRITOS, ORIGINADO POR LLUVIAS INTENSAS EN EL CENTRO POBLADO POQUERA DEL DISTRITO DE ILABAYA, PROVINCIA JORGE BASADRE, DEPARTAMENTO DE TACNA

DICIEMBRE – 2021

**Municipalidad Distrital de Ilabaya, Provincia Jorge Basadre, Departamento de Tacna.
Centro Poblado POQUERA**

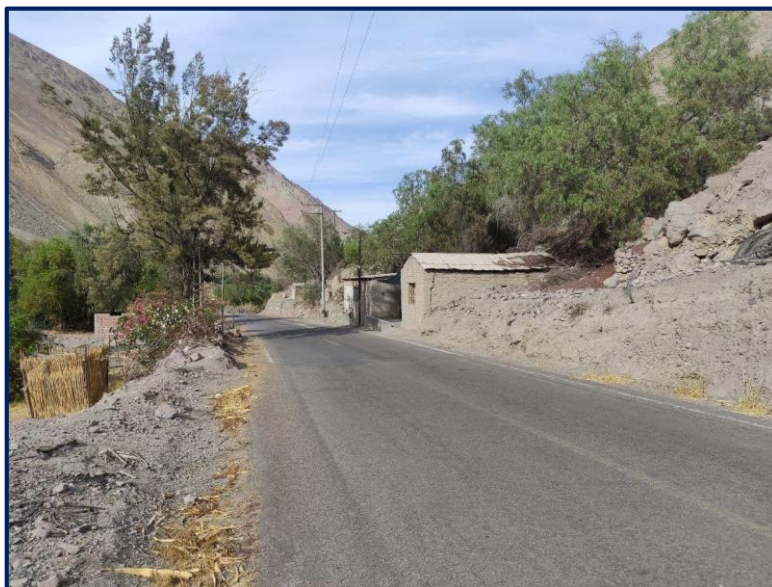
Gráfico N° 5. Las viviendas en el Centro Poblado de Poquera en su mayoría son de Adobe y techo de calamina

Del mismo modo, podemos observar que el material predominante de los techos de 17 viviendas es de plancha de calamina, 02 viviendas son de ladrillo.

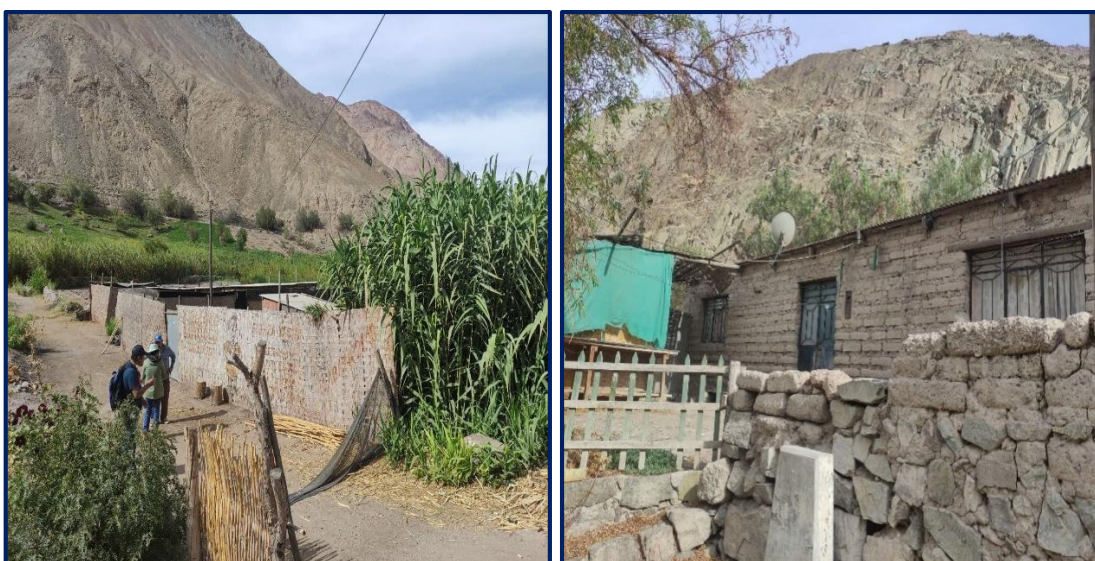
Gráfico N° 6. Asimismo se puede observar el mal estado de las viviendas en el C.P Poquera

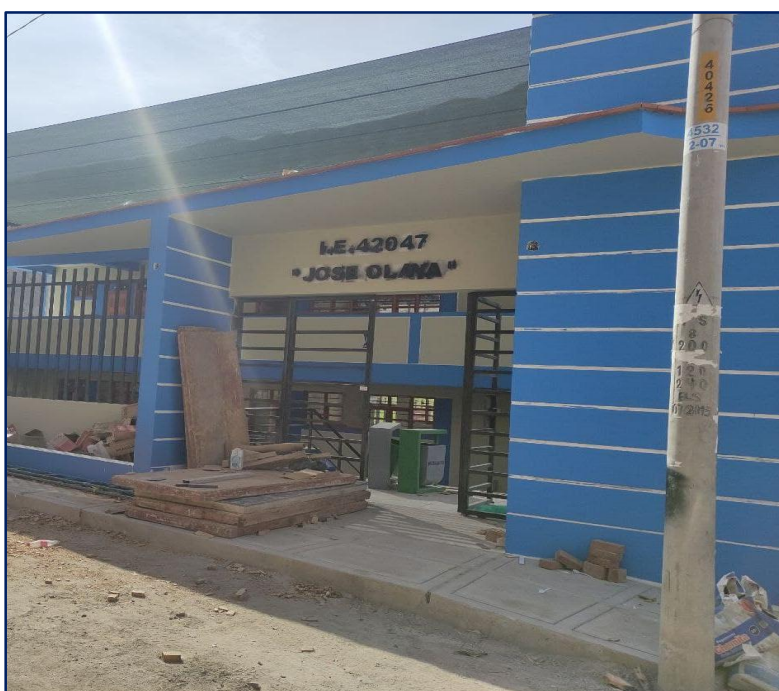
Gráfico N° 9. Se observa la nueva infraestructura de la I.E N° 42047 Jose Olaya

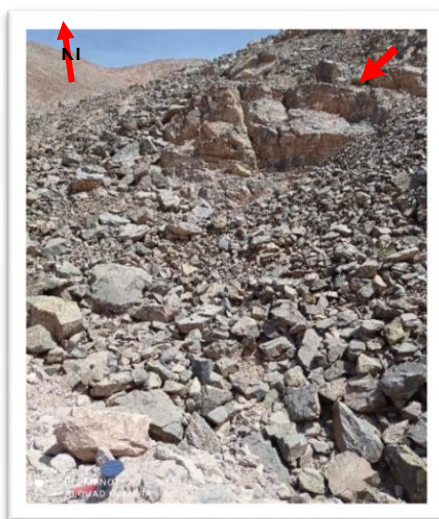
Conformada por roca volcánica andesita basáltica, de color gris verdoso con superficie oscura, fracturadas, identificadas en contacto con las andesitas de la Formación Quellaveco a inmediaciones del coliseo deportivo de Poquera y al noroeste del C. P. Poquera. Ocupa el 15% del área cartografiada (Grafico 13).

Gráfico N° 17. Muestra de andesitas basálticas de la Formación Matalaque a inmediaciones de la quebrada central estacionaria que surca el sector central del C.P. Poquera.

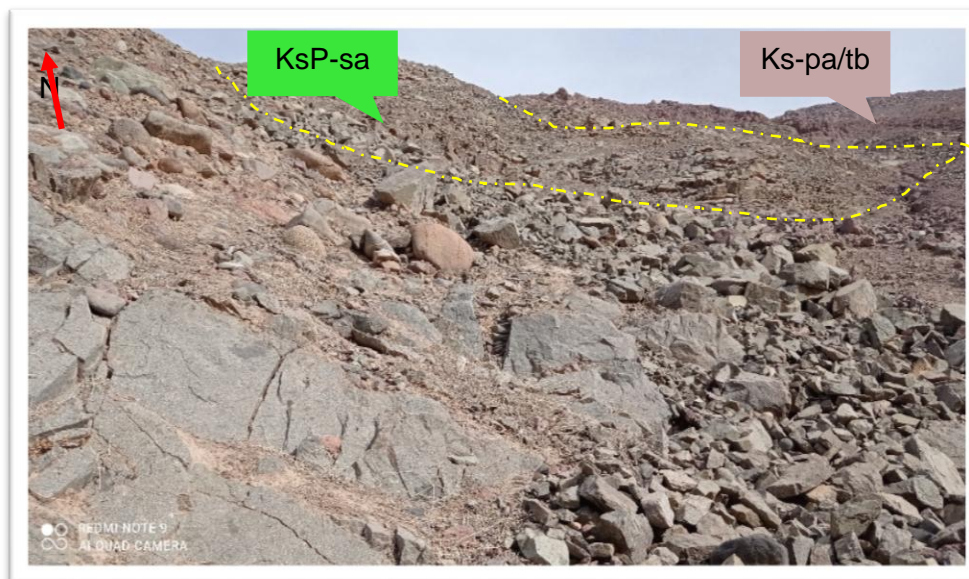
Conformada por andesita gris verdosa fanerítica a porfírica, de color gris verdoso, se encuentran sepultados por depósitos cuaternarios, se identificó al oeste este y sureste del C.P. Poquera. Ocupa el 11.4 % del área cartografiada (Gráfico 14)

Gráfico N° 18. Muestra de pequeños derrames volcánicos de andesitas de la Formación Quellaveco, en contacto con los piroclastos o tobas riolíticas violáceas, afloran al noreste y sureste del C.P. Poquera.

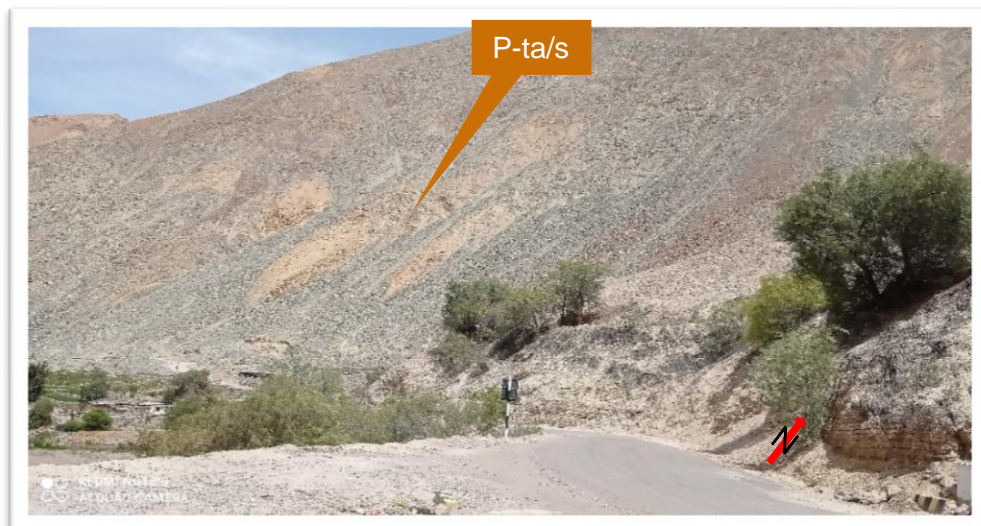
Conformada por piroclastos, Limolitas y calizas oscuras, en la zona de estudio se evidenciaron a las Limolitas cremas alteradas a blanquecinas, que afloran erráticamente, en el sector oeste y noroeste del C.P. Poquera, representa el 5.5 % del área cartografiada (Gráfico 16).

Gráfico N° 20. Vista de las Limolitas cremosas de la FM.Tarata Superior al oeste del coliseo deportivo del C.P.Poquera en el sector oeste.

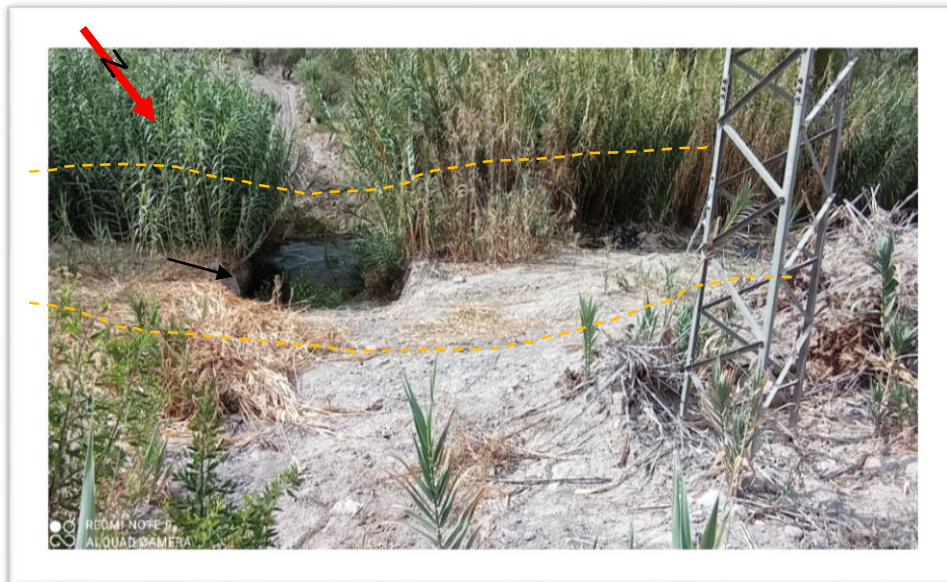
Depósito Cuaternario conformado por bloques, gravas subredondeados polimícticas subangulosas a subredondeadas, en matriz arenosa limo-arcillosa, combinada con materiales de ladera de lomadas transportados por escorrentías superficiales, en matriz areno limosa con pocos finos. Se identificaron a ambos márgenes del río Poquera, son de color gris a beige, presenta una potencia de 2.5 m aproximadamente. Conforman el 10% del área cartografiada (Gráfico 17).

Gráfico N° 21. Vista del depósito fluvial conformado por arenas grises claras y clastos subredondeados pequeños y el depósito fluvio-aluvial conformado por materiales combinados subangulosos y subredondeados en arenas semicompactas.

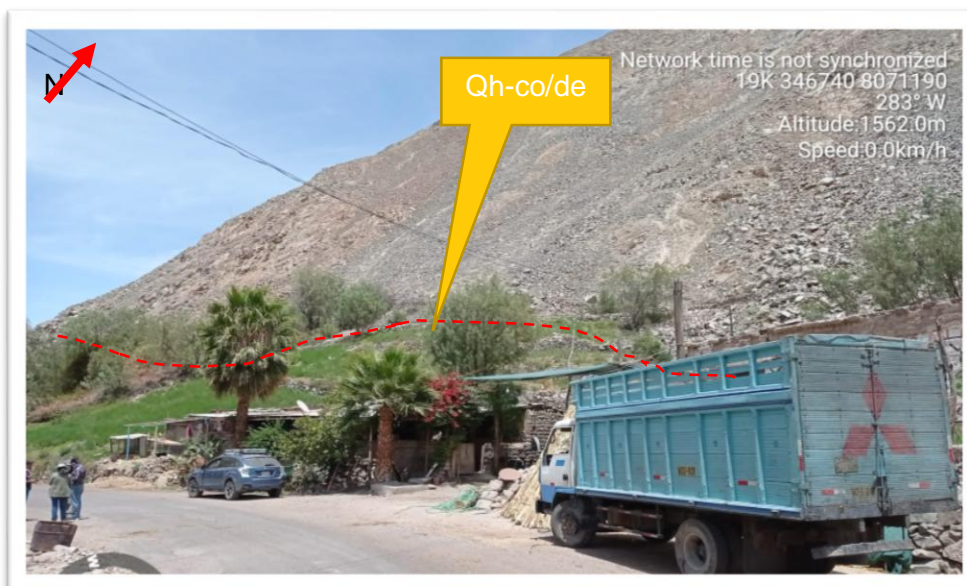
Depósito más antiguo que los coluviales y los coluvio-aluviales, conformado por material de colapso violento de laderas, acarreado hasta sus bases, distribuido como un piedemonte coluvio-deluvial. Presentan cerca de 2m de espesor en algunos lugares y en otros hasta 4 m, conformados por bloques, gravas, subangulosas a subredondeadas, menor a 50 cm de tamaño, en matriz arenosa limo-arcillosa, de color gris cremosa clara a gris. Representan el 11% del área cartografiada (Gráfico 18).

Gráfico N° 22. Vista del depósito coluvio-deluvial, en la base de laderas de montañas volcánicas a inmediaciones del sector oeste del C.P. Poquera.

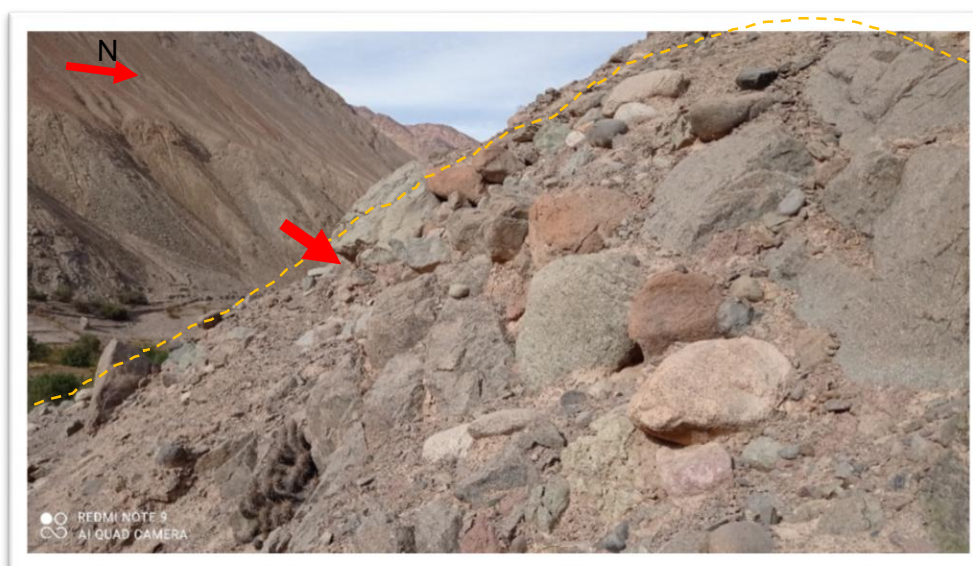
Depósito conformado por material de colapso de laderas, acarreado posteriormente por quebradas aluviales o escorrentías superficiales, distribuido como un piedemonte coluvio-aluvial inclinadas en la base de la ladera de lomas y montañas. Presentan cerca de 3m a 6m de espesor, conformados por bloques, gravas volcánicas, subangulosas a subredondeados, menor a 1.50 m a 0.50m de tamaño, en matriz arenosa limo-arcillosa, de color gris a cremosa. Representan el 3.5% del área cartografiada (Gráfico 19).

Gráfico N° 23. Vista del depósito coluvio-aluvial, ubicado en la ladera de montaña en roca volcánica a 1 km hacia el este del colegio inicial y primario José Olaya del C.P. Poquera.

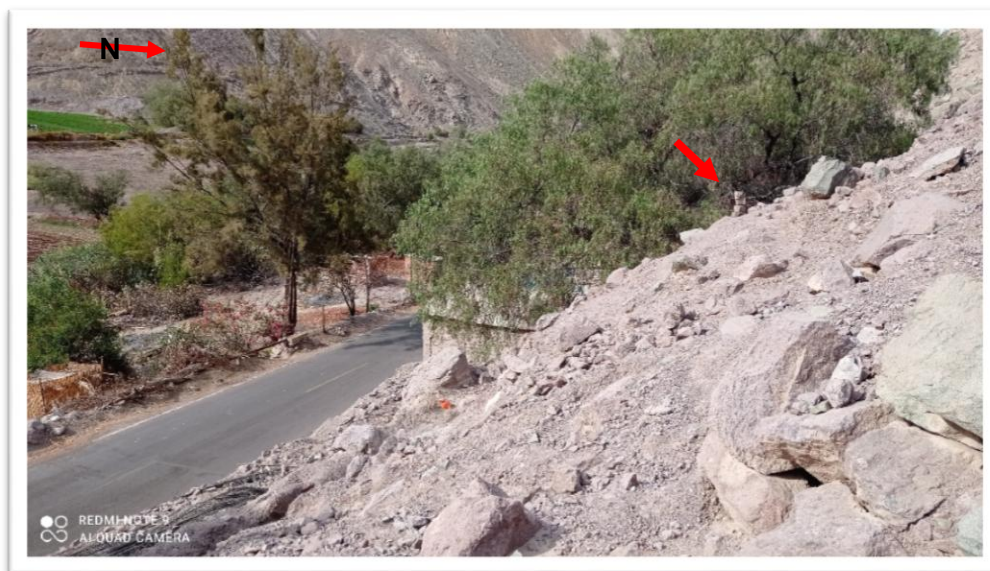
Depósito conformado por material de colapso de laderas, pueden presentar fragmentos finos o gruesos dependiendo de la composición de las laderas de montañas o lomadas en matriz areno-limo-arcillosa, de color gris violácea a marrón claro. Presenta cerca de 2m, de espesor. Está compuesto por bloques menores a 0.50 m de espesor, Representan el 0.4 % del área cartografiada (Gráfico 20).

Gráfico N° 24. Vista del depósito coluvio proveniente de colapsos locales de caída de rocas, ubicado en la ladera de montaña en roca volcánica a 1 km hacia el este del colegio inicial y primario José Olaya del C.P. Poquera.

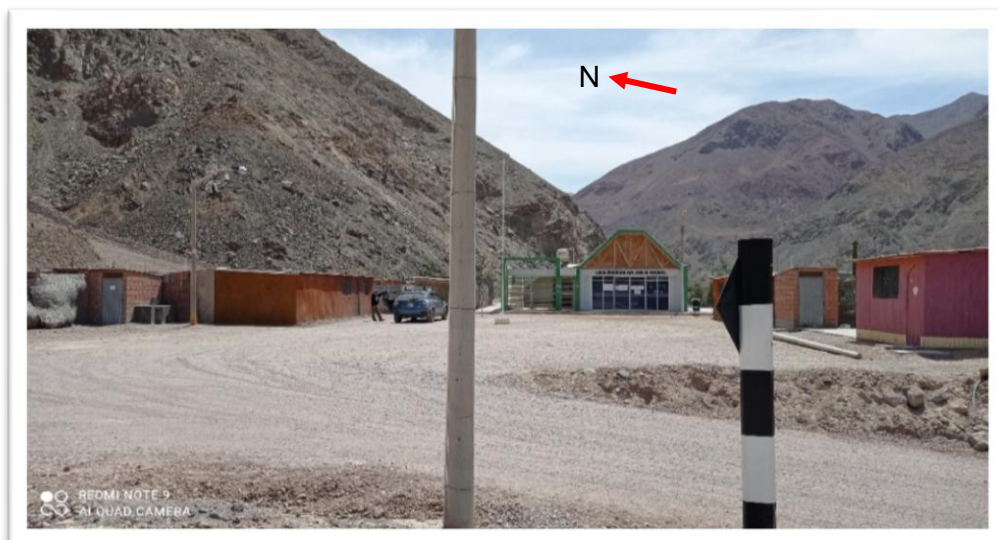
Son materiales acarreados inconsolidados o consolidados, depositados y compactados muchas veces por la actividad humana. En este caso, estos no presentan ladrillo, residuos de basura ni plásticos. Son solo materiales del piedemonte deluvial cortado y aplanado donde se asienta el refugio del C.P. Poquera. Están conformados por gravas subredondeadas y subangulosas menores a 15 cm en arenas limosas de color crema de naturaleza generalmente volcánica y sedimentaria. Presentan 20 a 30 cm de espesor. Ocupan el 2% del área cartografiada (Gráfico 22).

Gráfico N° 26. Identificación de depósito antrópico controlado sobre el cual se asienta el refugio del C.P. Poquera, dicho piedemonte ha sido cortado y compactado por actividad antrópica.

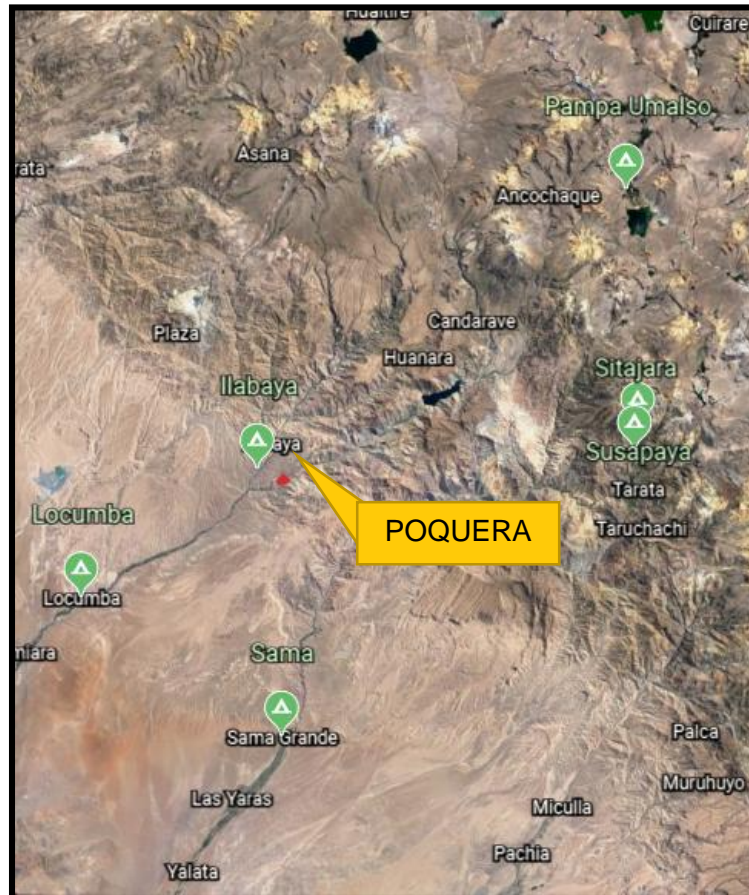
Gráfico N° 27. Ubicación de las estaciones

El siguiente gráfico muestra la ubicación de las estaciones más cercanas a la zona de evaluación.

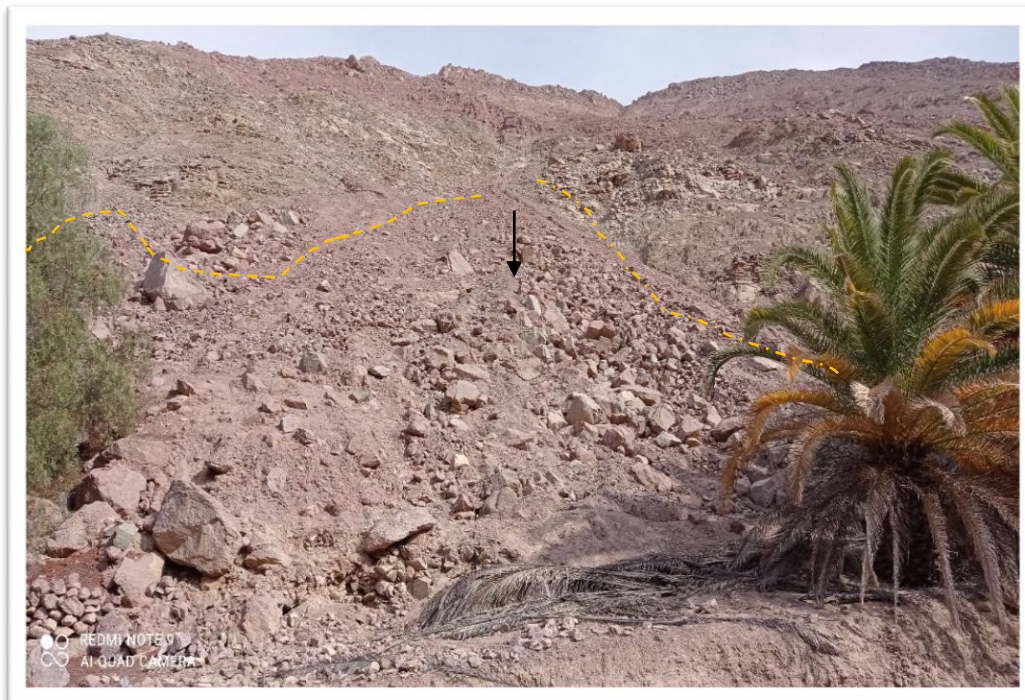
Gráfico N° 34. Vista de sedimentación coluvial de 2 m de espesor, ubicado a 625 m hacia el este del Colegio Inicial y Primario José Olaya del C.P. Poquera.

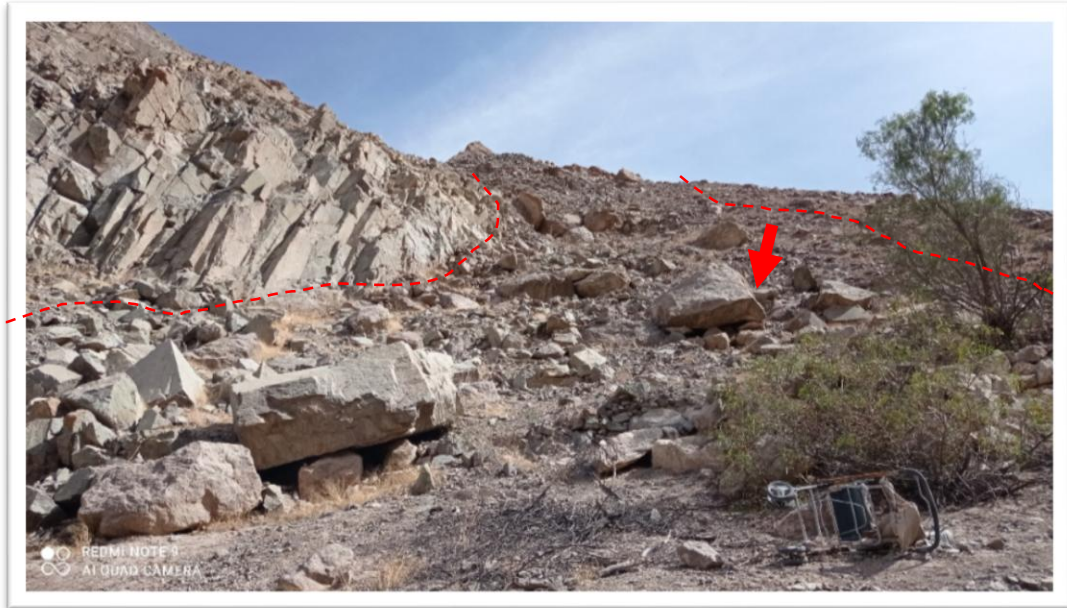
Gráfico N° 36. Vista de sedimentación coluvio-aluvial, de 6m de espesor, ubicado a 500 m hacia el este del colegio Inicial y primario José Olaya del C.P. Poquera.

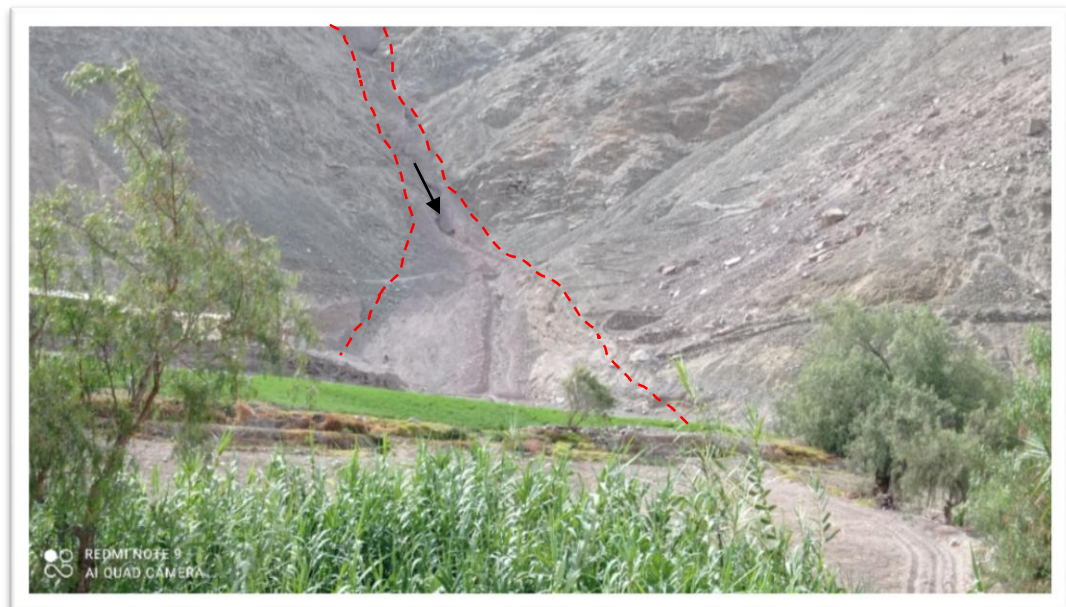
Gráfico N° 37. Vista de flujo de detritos secos del depósito aluvial 2, de 2 m de espesor aproximadamente ubicado en el lecho aluvial de la quebrada estacional a 1km al sureste del C.P. Poquera.

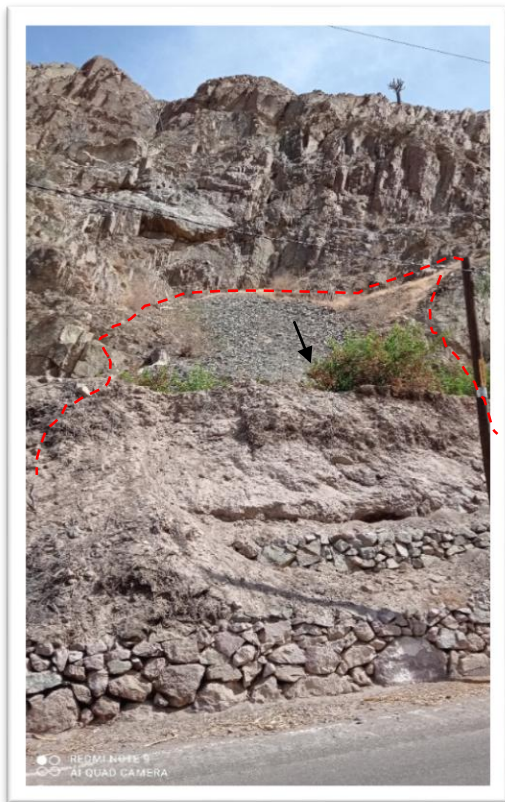
Gráfico N° 38. Vista de depósito deluvial o de ladera de 6 m de espesor ubicado a pocos metros del Colegio inicial y primario José Olaya del C.P. Poquera

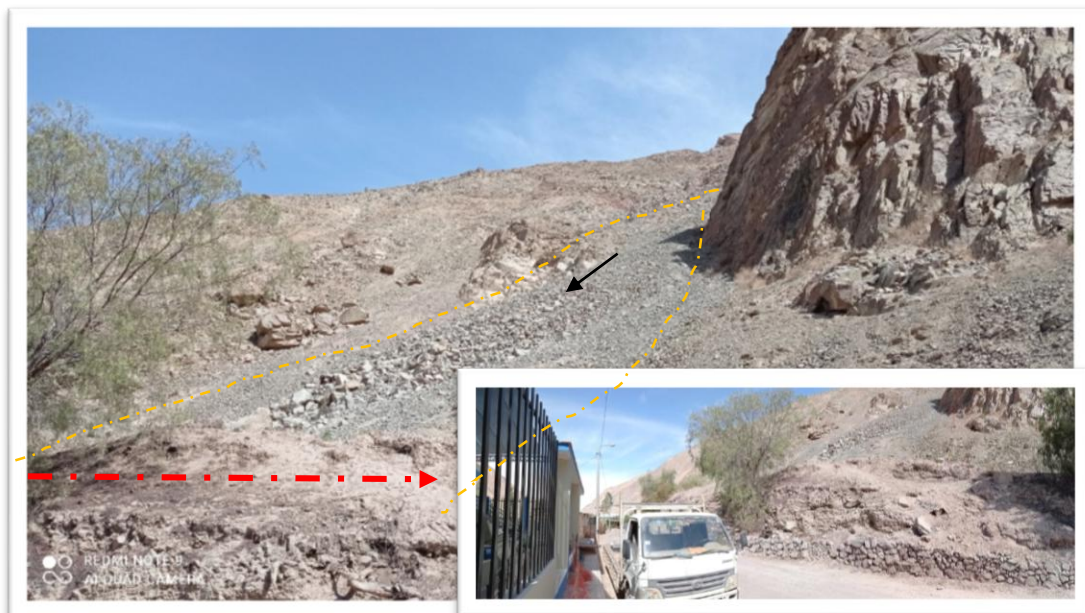
Gráfico N° 39. Vista de detritos y bloques del depósito aluvial 2, ubicado detrás del comedor del C.P. Poquera y frente al colegio inicial y primario José Olaya del C.P. Poquera, susceptible a eventos de flujos de detritos con riesgo potencial.

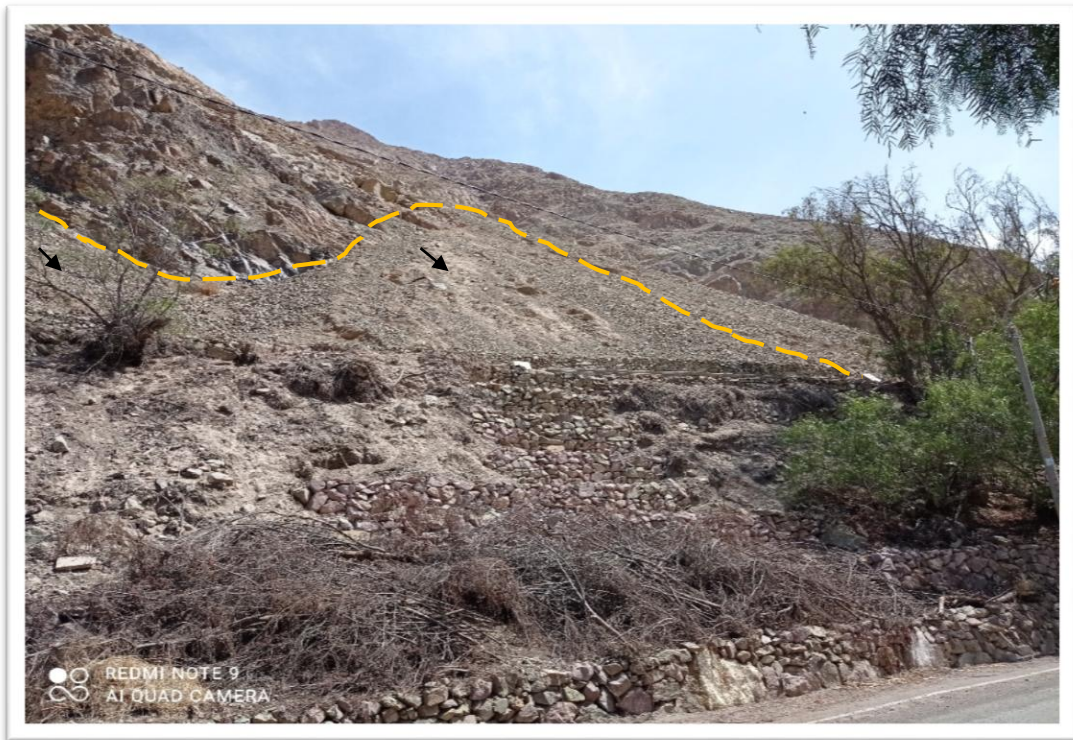
Gráfico N° 40. Vista de detritos del depósito deluvial de ladera de 8 a 10 m de espesor, ubicado frente a la carreta que baja hacia el comedor del C.P. Poquera.

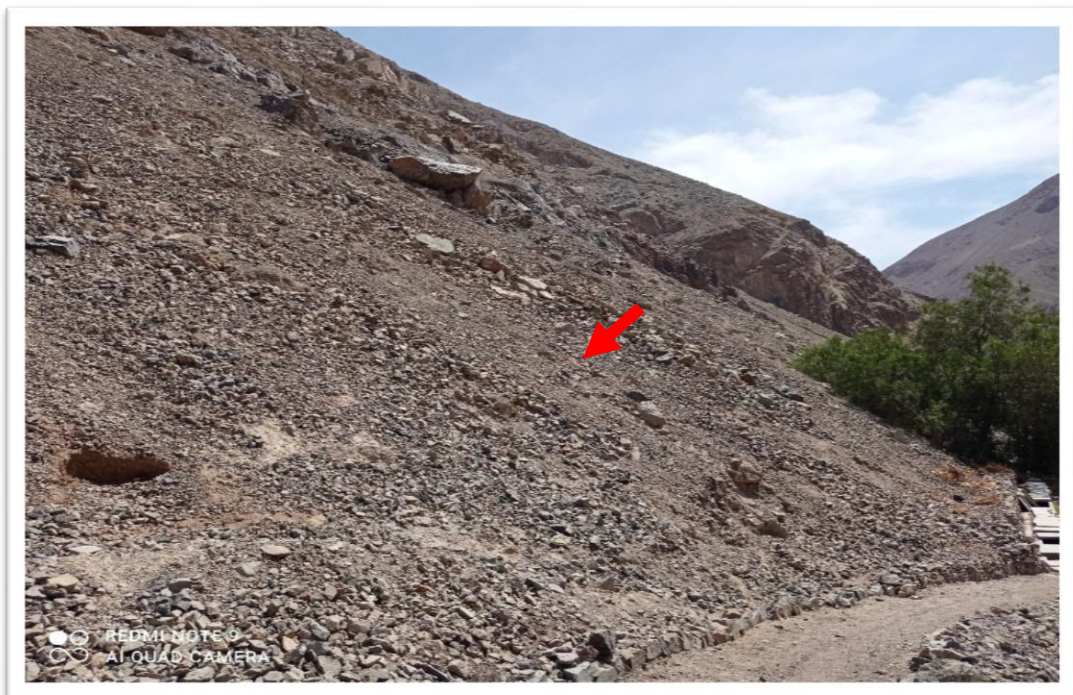
Gráfico N° 41. Vista de detritos deluviales en ladera de montaña, ubicado a espaldas del coliseo deportivo del C.P. Poquera.

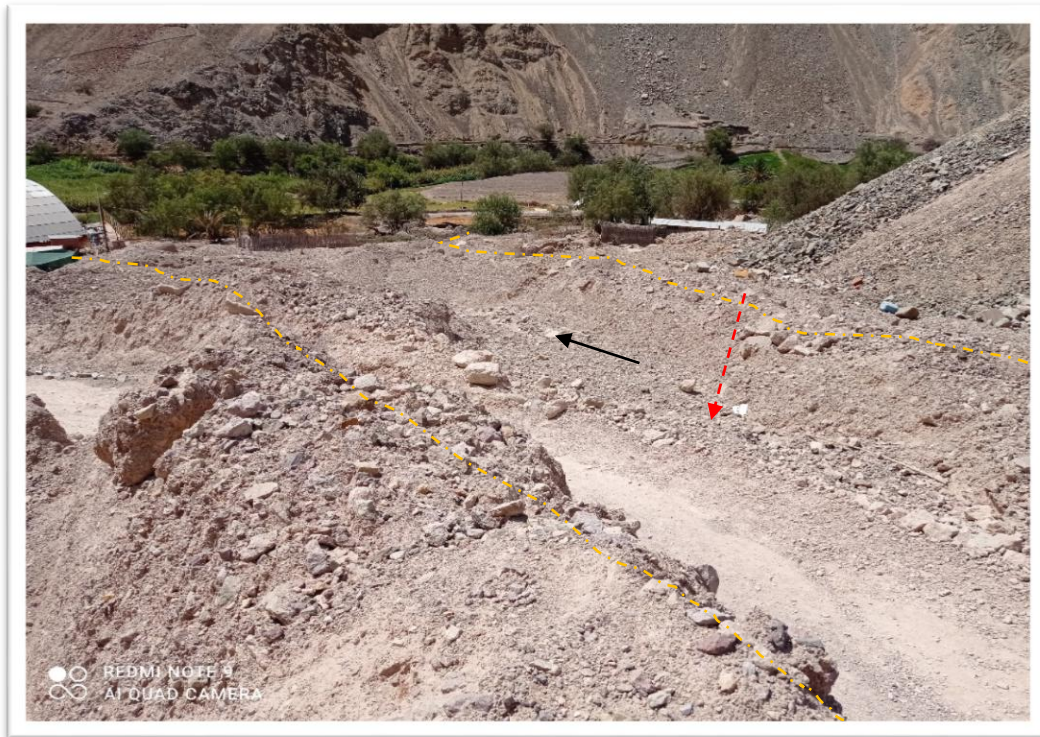
Gráfico N° 42. Vista de detritos del depósito aluvial 2, ubicado en el lecho de la quebrada estacional que surca el sector medio del C.P. Poquera, presenta 2.50 m de espesor.

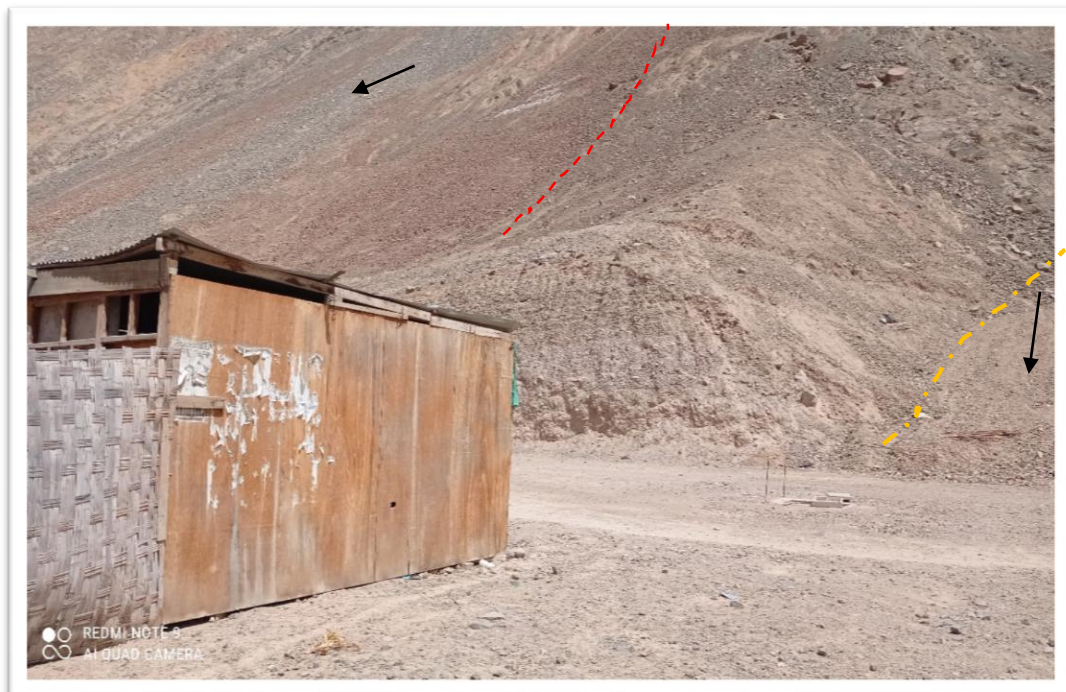
Gráfico N° 43. Vista de detritos aluviales y deluviales que pueden descender en forma de flujos y podrían afectar parte del refugio del C.P. Poquera.

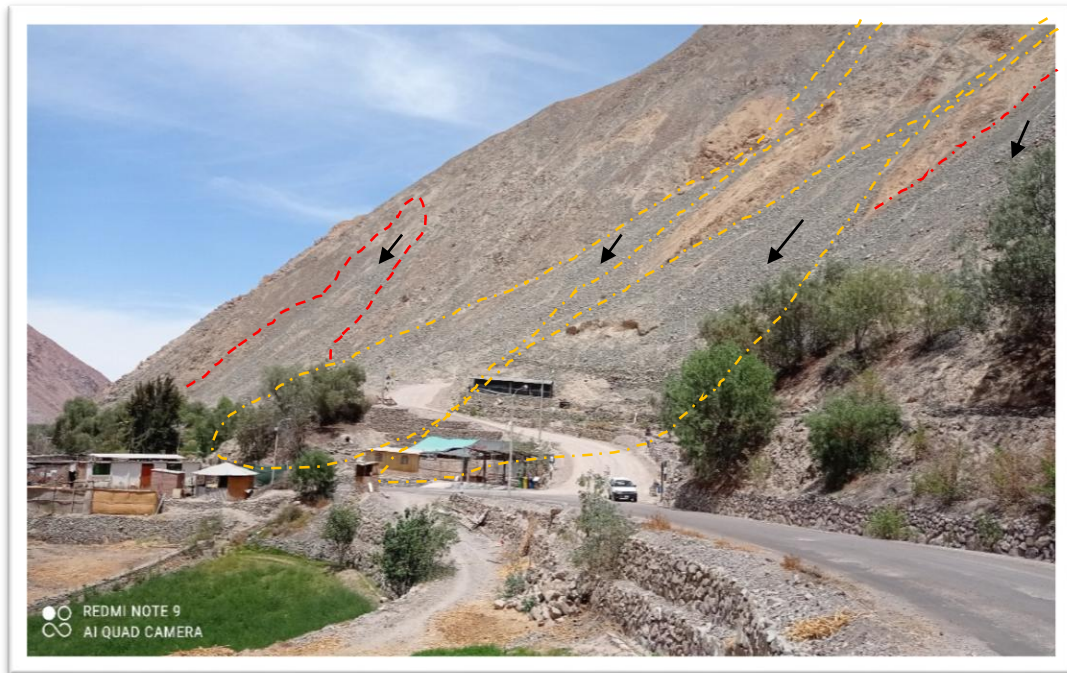
Gráfico N° 44. Vista de detritos deluviales de 8 a 3 m de espesor, susceptibles a flujos de detritos como a derrumbes, ubicados en laderas de montaña a inmediaciones del sector oeste del C.P. Pouera.

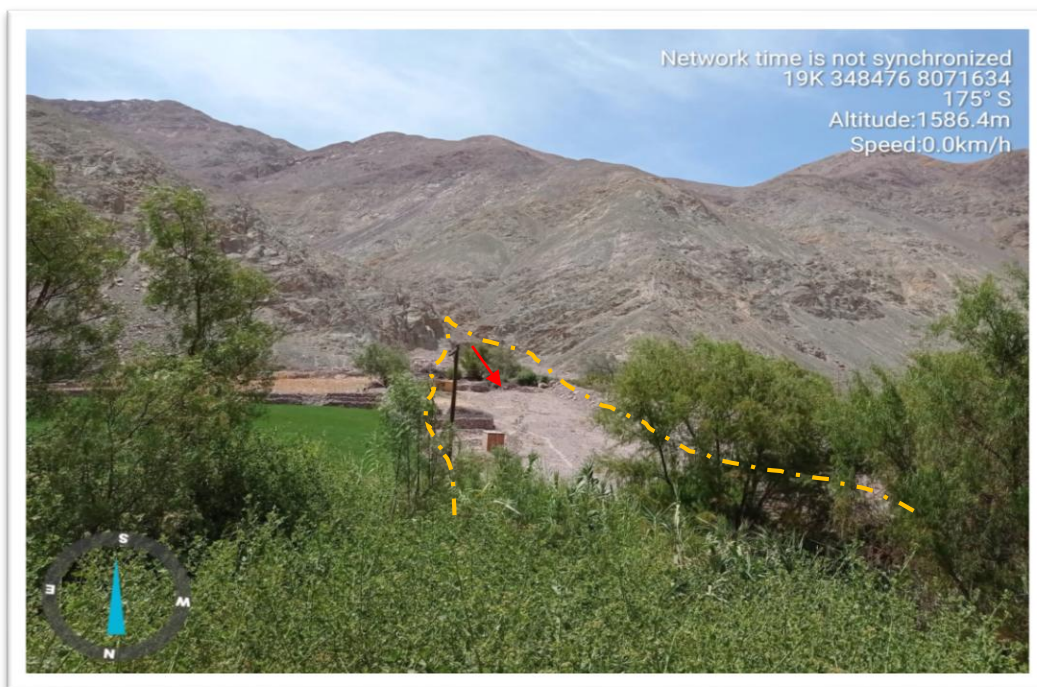
Gráfico N° 45. Vista de detritos aluviales 2, presenta 1.60 m de espesor y yacen en la quebrada estacional ubicada a 2.2 km al este del sector medio del C.P. Poquera, al activarse puede afectar a las casas de campo y áreas agrícolas.

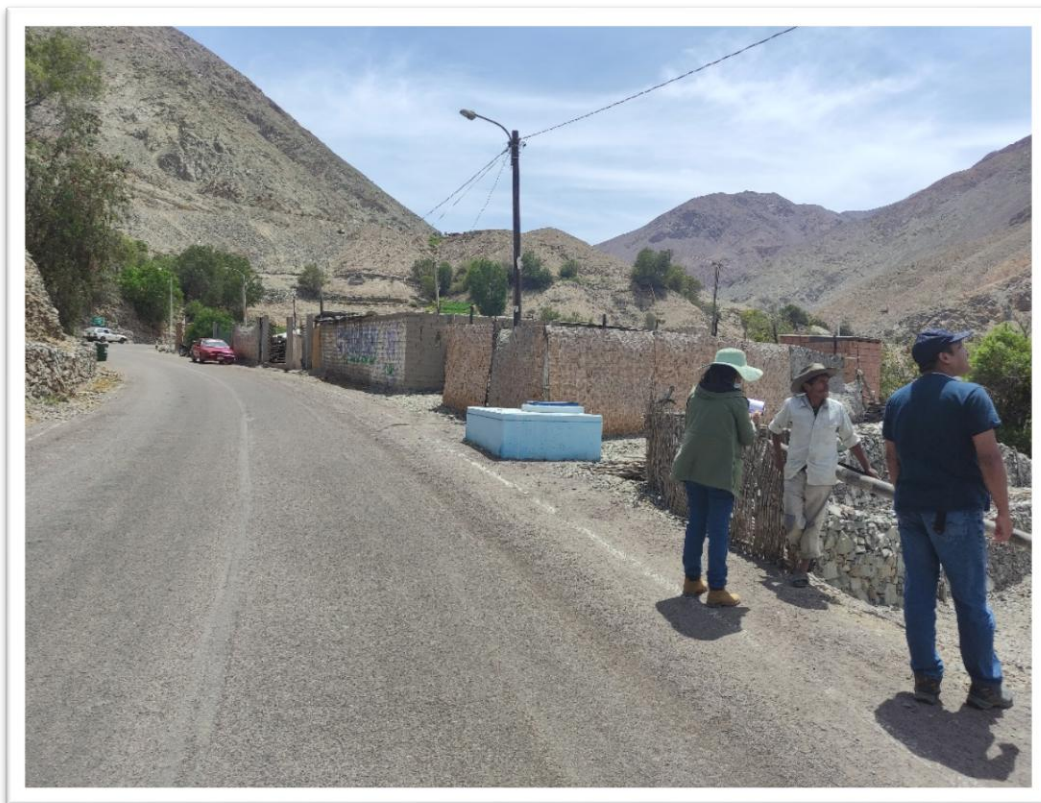
FOTOGRAFÍA 02 RECOLECCIÓN DE INFORMACIÓN POR LOTE (POQUERA), VIVIENDA – MATERIAL PREDOMINANTE EN MUROS ADOBE, TECHO DE CALAMINA, ESTADO DE CONSERVACIÓN REGULAR.

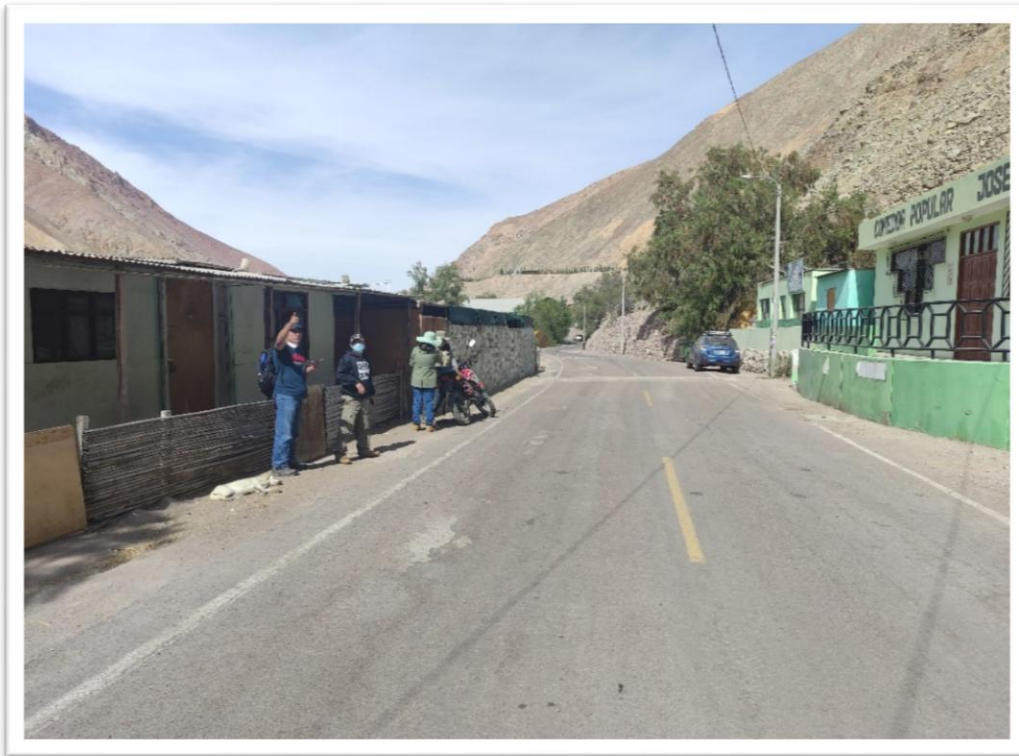
FOTOGRAFÍA 03 RECOLECCIÓN DE INFORMACION POR LOTE (POQUERA), VIVIENDA – MATERIAL PREDOMINANTE EN MUROS MADERA, TECHO DE CALAMINA, ESTADO DE CONSERVACION REGULAR.

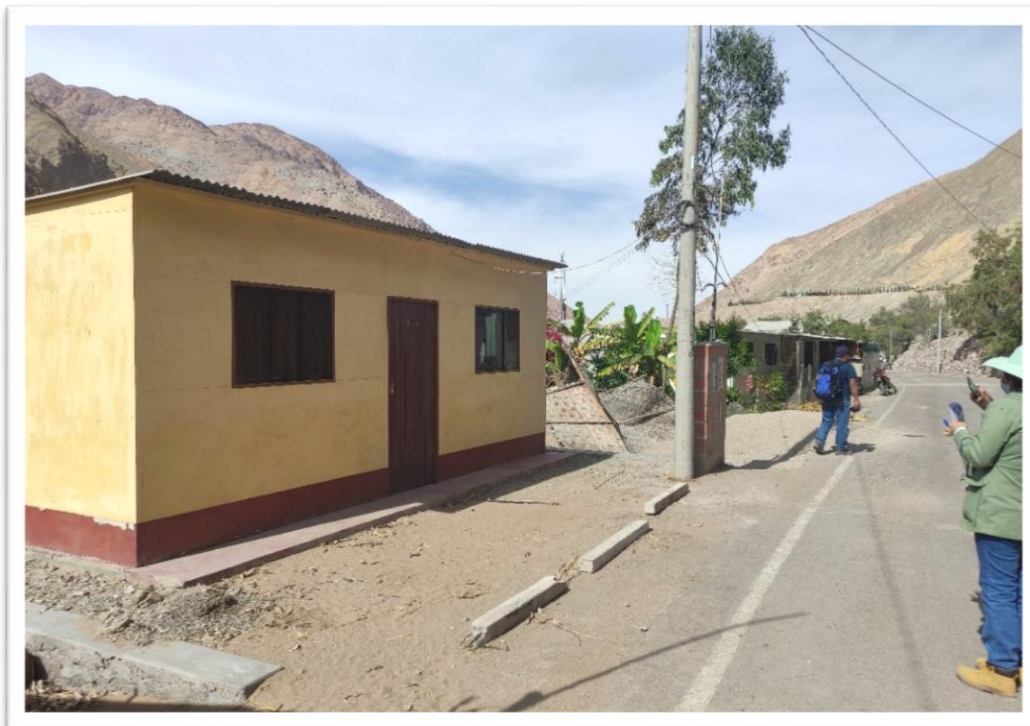
FOTOGRAFÍA 04 VIVIENDA – MATERIAL PREDOMINANTE EN MUROS MADERA, TECHO CALAMINA, ESTADO DE CONSERVACIÓN REGULAR

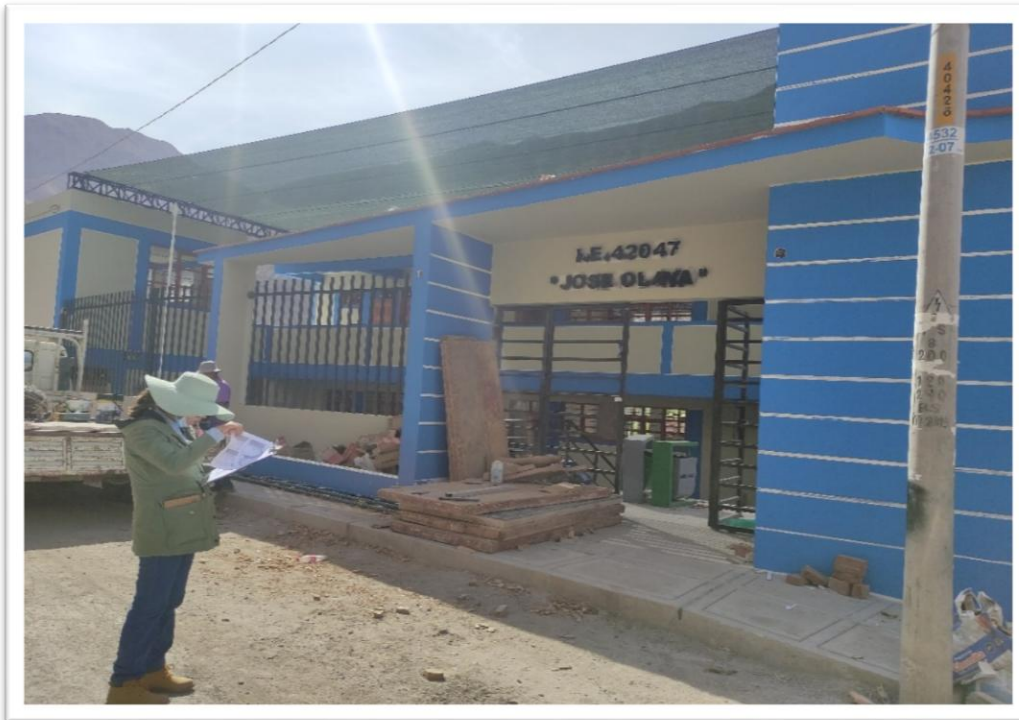
FOTOGRAFÍA 05 IE 42047 JOSE OLAYA, MATERIAL PREDOMINANTE EN MUROS LADRILLO, TECHO DE CONCRETO, ESTADO DE CONSERVACIÓN BUENO.

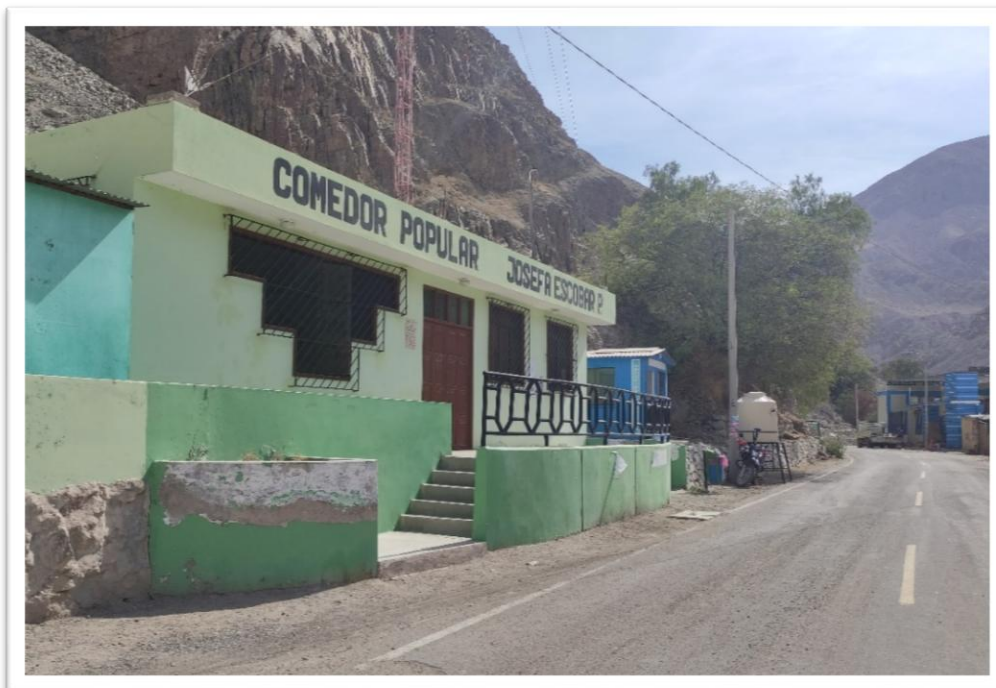
FOTOGRAFÍA 06 COMEDOR POPULAR JOSEFA ESCOBAR DEL CENTRO POBLADO POQUERA, MATERIAL PREDOMINANTE EN MUROS LADRILLO, TECHO DE CONCRETO O LADRILLOS

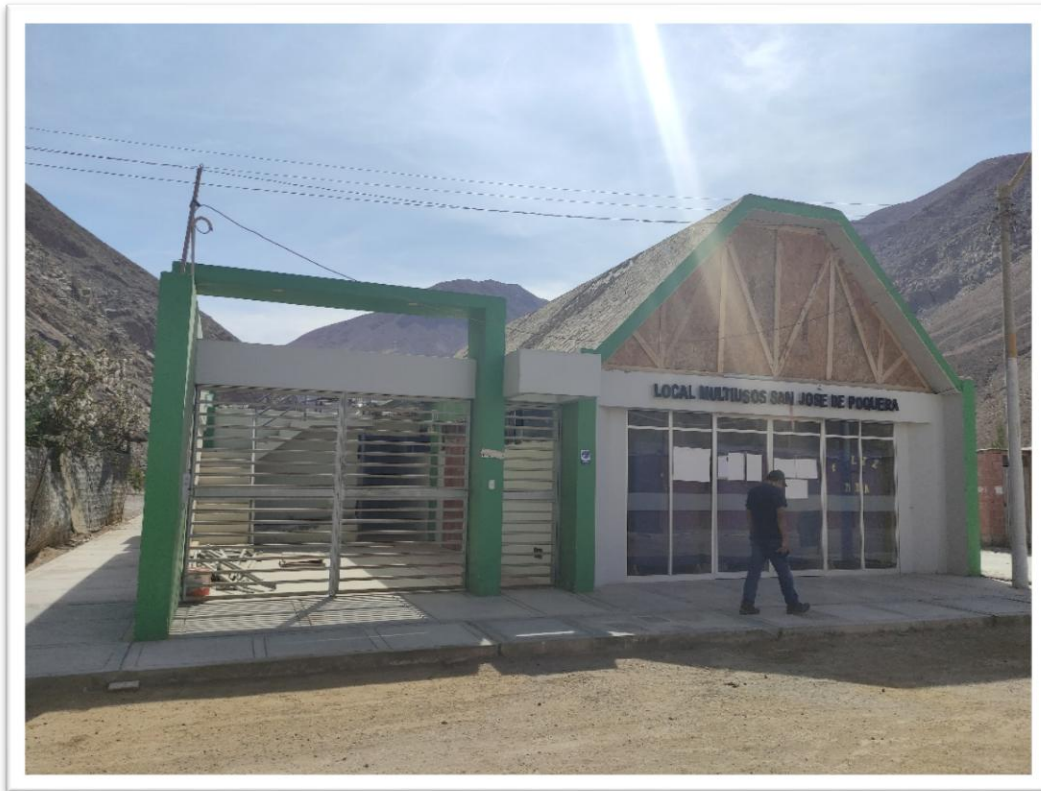
FOTOGRAFÍA 07 LOCAL MULTIUSOS – MATERIAL PREDOMINANTE EN MUROS LADRILLO, TECHO DE ADOBE, ESTADO DE CONSERVACIÓN REGULAR

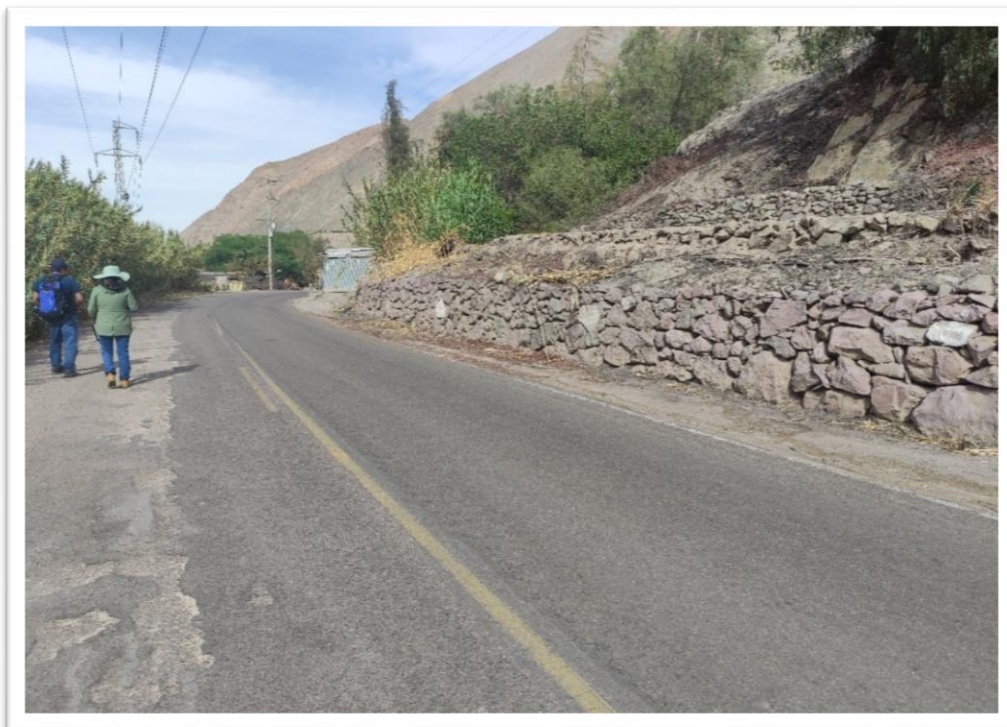
FOTOGRAFÍA 08 RECOLECCIÓN DE INFORMACIÓN (POQUERA) ELEMENTOS EXPUESTOS AL COSTADO DERECHO DE LA VIA, MURO SECO.

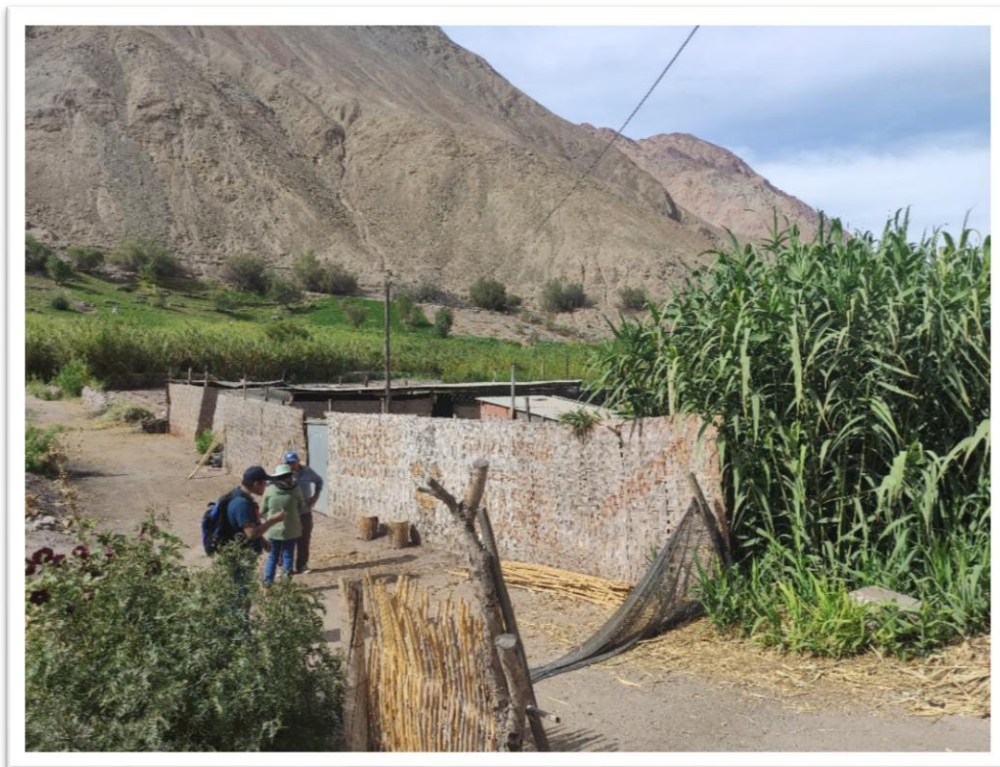
FOTOGRAFÍA 09 RECOLECCIÓN DE INFORMACIÓN POR LOTE (POQUERA). VIVIENDA – MATERIAL EL MATERIAL PREDOMINANTE EN MUROS ES LA MADERA, TECHO DE CALAMINA, ESTADO DE CONSERVACIÓN REGULAR.

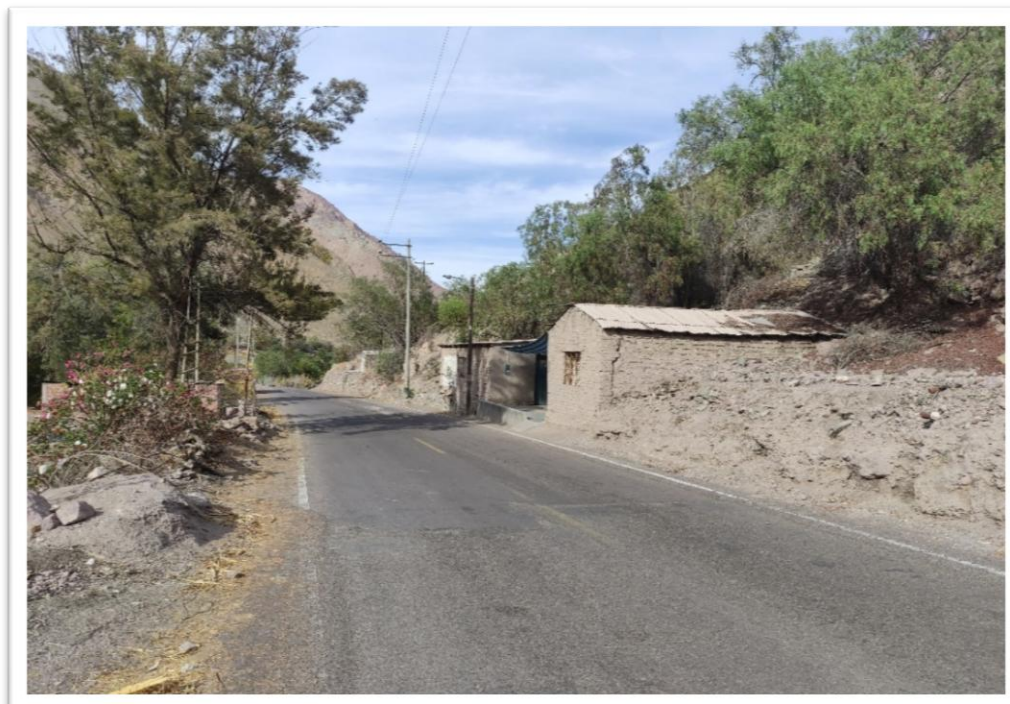
FOTOGRAFÍA 10 VIVIENDA – MATERIAL PREDOMINANTE EN MUROS ADOBE, TECHO DE CALAMINA, ESTADO DE CONSERVACIÓN REGULAR
