INFORME DE EVALUACIÓN DE RIESGO POR FLUJO DE DETRITOS, ORIGINADO POR LLUVIAS INTENSAS EN EL CENTRO POBLADO POQUERA DEL DISTRITO DE ILABAYA, PROVINCIA JORGE BASADRE, DEPARTAMENTO DE TACNA

DICIEMBRE – 2021

**Municipalidad Distrital de Ilabaya, Provincia Jorge Basadre, Departamento de Tacna.
Centro Poblado POQUERA**

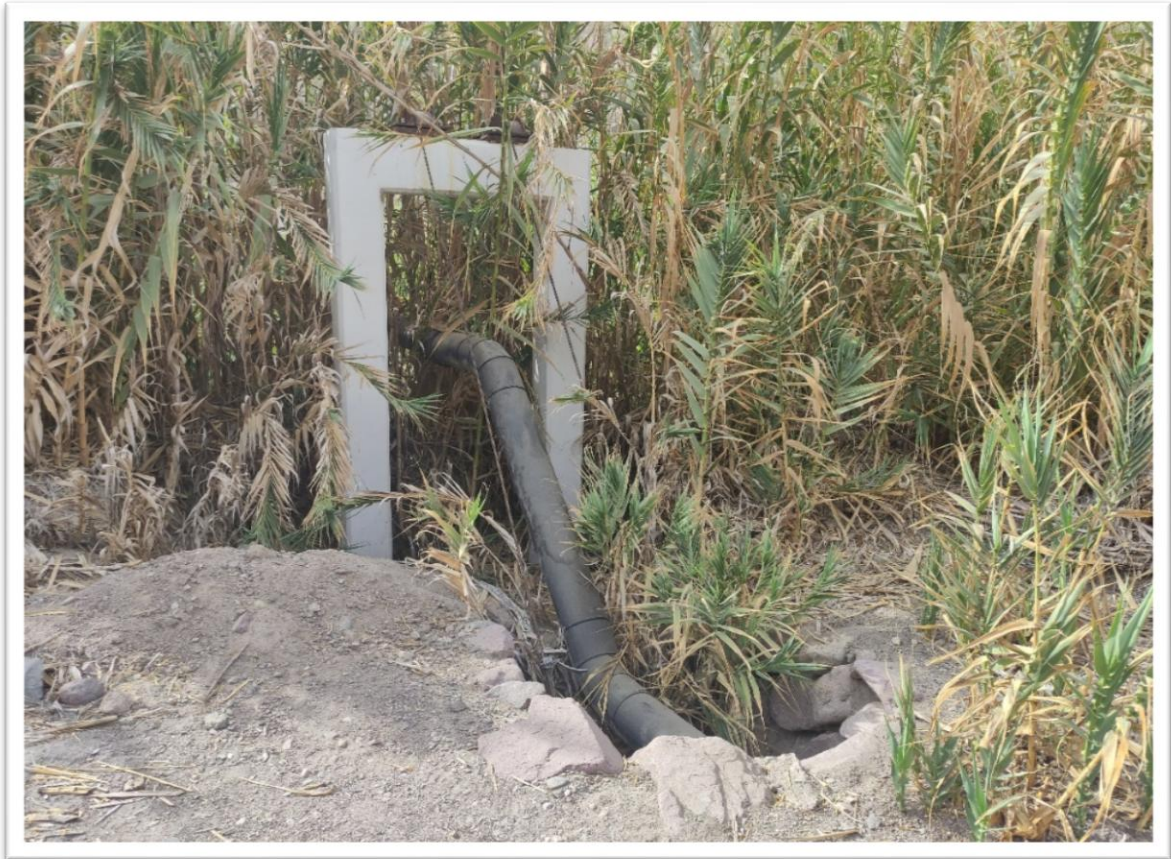
FOTOGRAFÍA 11 ELEMENTOS EXPUESTOS PASE DE AGUA.
