INFORME DE EVALUACIÓN DE RIESGO POR FLUJO DE DETRITOS EN EL SECTOR DE BOROGUEÑA, DISTRITO DE CAMILACA, PROVINCIA DE CANDARAVE, DEPARTAMENTO DE TACNA.

DICIEMBRE - 2021

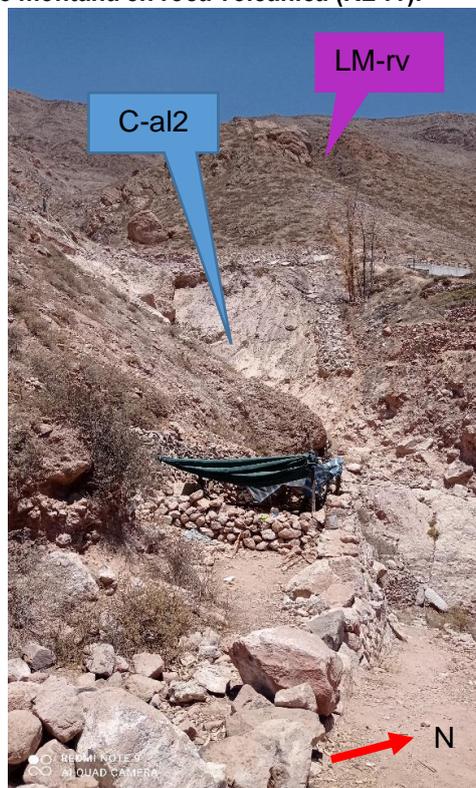
Imagen N°24: Vista suroeste: Identificación de Cauce aluvial 2 (C-al2) de la Quebrada Tampuni y ladera de montaña en roca volcánica (RL-rv).

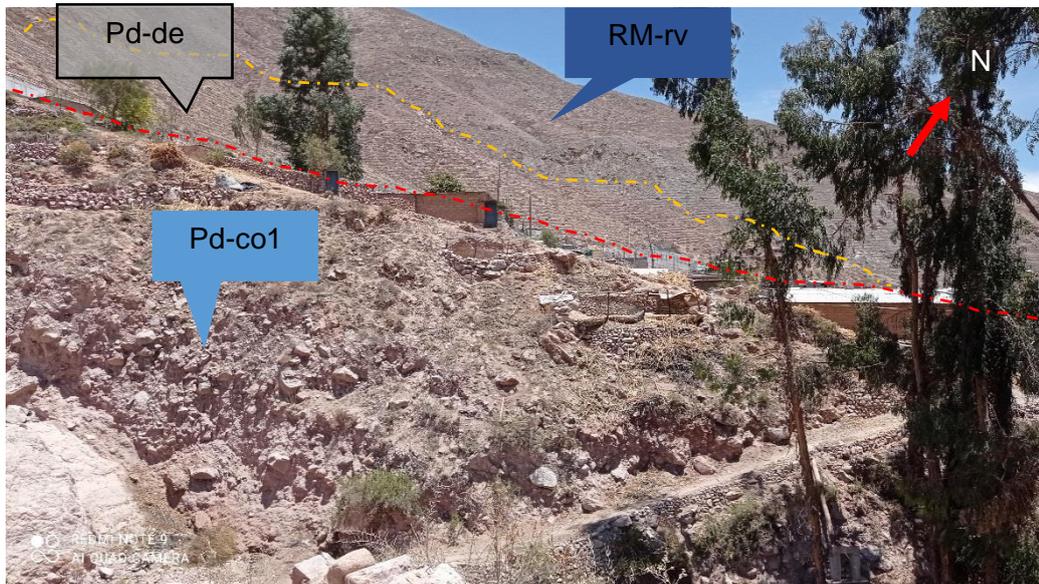
Imagen N°25: Vista izquierda del lector (Depósito deluvial inestable identificado al este del C.P. Borogueña), también se muestra al lado derecho el depósito aluvial 02, que yace en el cauce de la quebrada Llocllata.

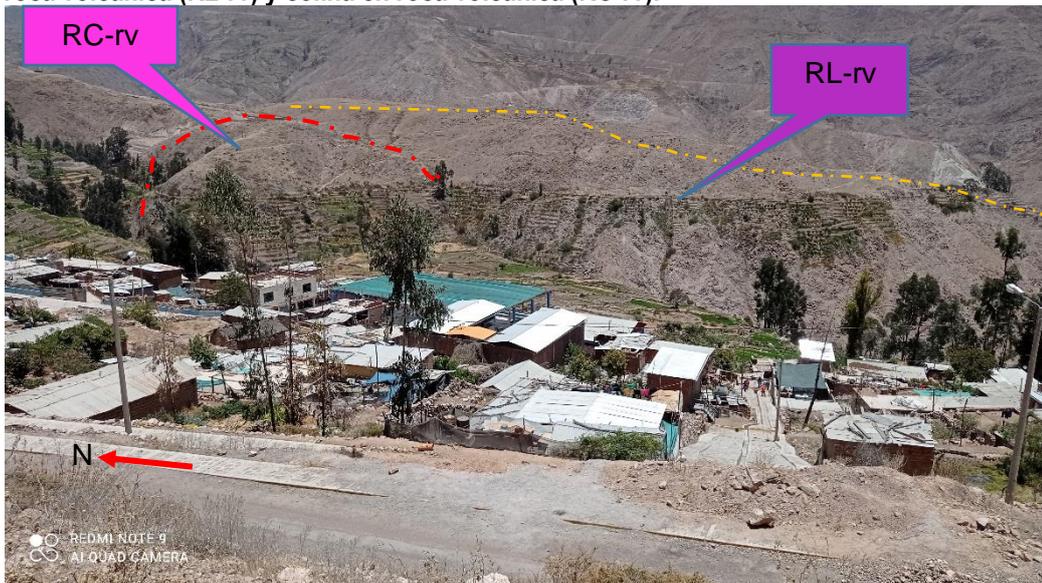
Imagen N°25: Vista este y sureste: Identificación de geformas tales como; lomada en roca volcánica (RL-rv) y colina en roca volcánica (RC-rv).

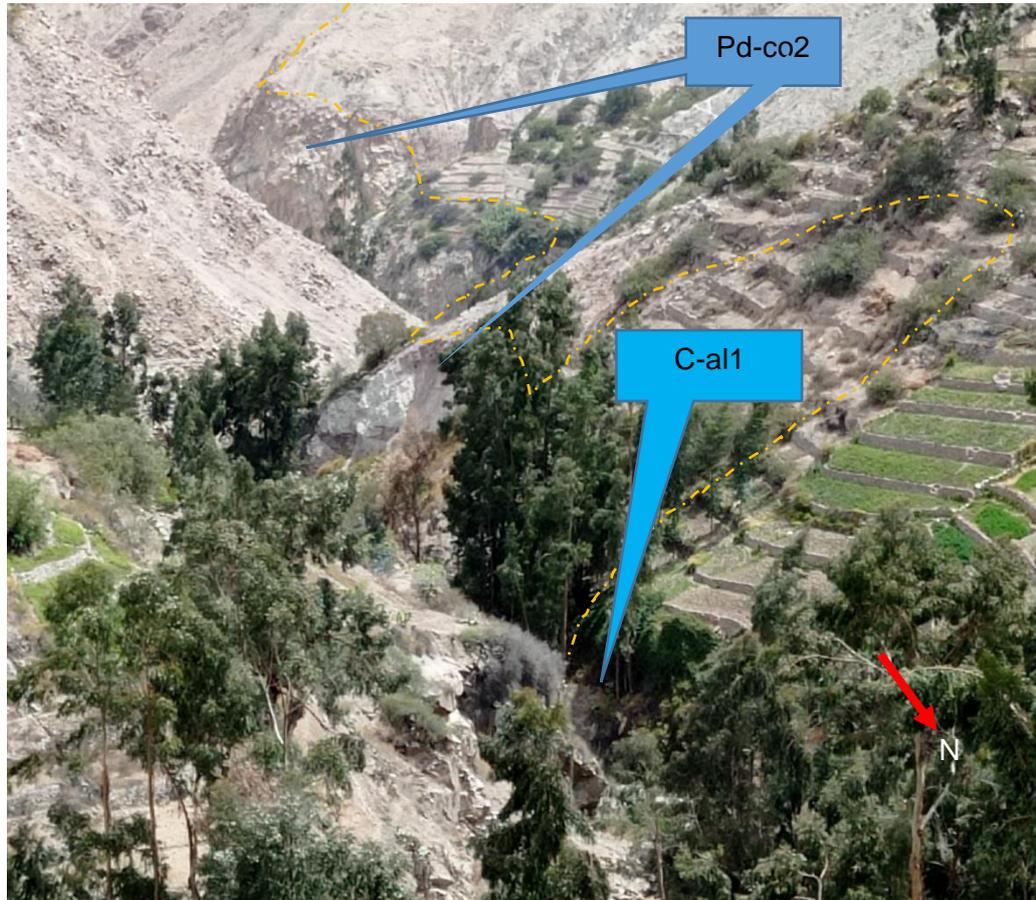
Imagen N°26: Vista sur: Identificación de geformas tales como; cauce aluvial 1 de la quebrada Boroqueña, y Piedemonte coluvial 2 locales, debido a la erosión del Piedemonte coluvial 1 y socavamiento del pie por ascensos del nivel de agua la quebrada Boroqueña en periodos lluviosos.

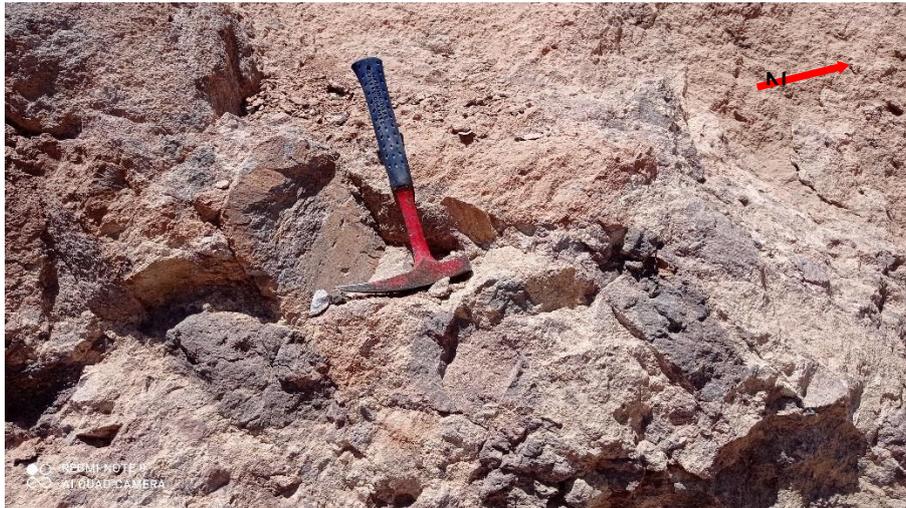
Imagen N°28: Muestra de tobas brechosas riolítica con xenolitos oscuros, identificadas en contacto con los piroclastos y andesitas del Miembro Inferior de la FM. Toquepala a inmediaciones de la quebrada Tampuni.

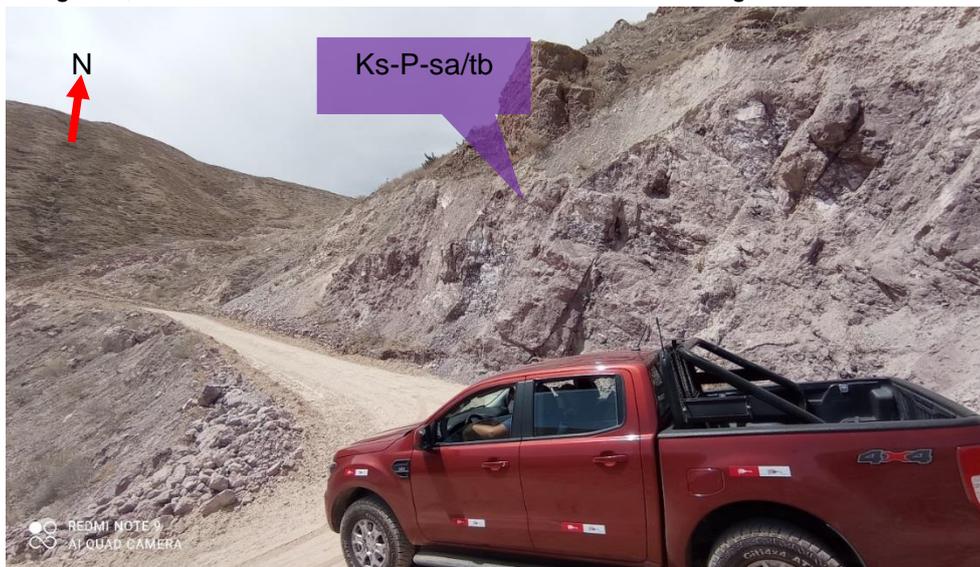
Imagen N°29: Muestra de tobas riolíticas con andesina, presentan color violáceo a marrón, con tonalidades grises, identificados a 500 m hacia el noreste del C.P. Borogueña.

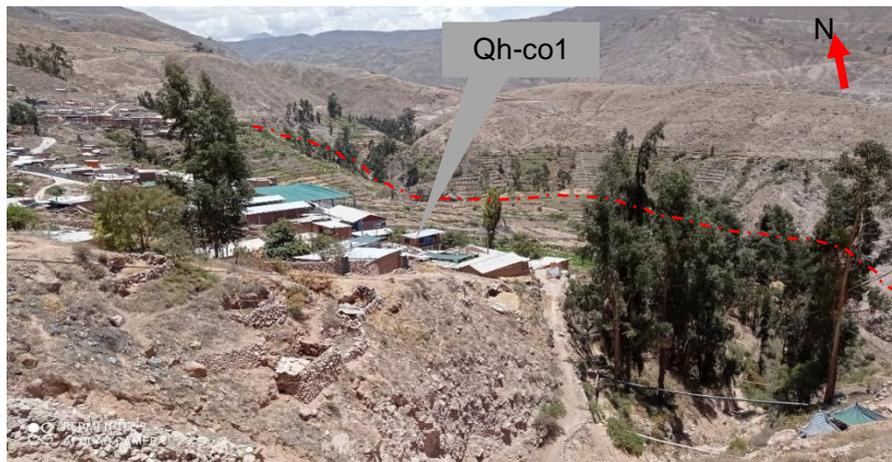
Imagen N°30: Muestra del Depósito coluvial 1, donde se asienta la población del C.P. Borogueña.

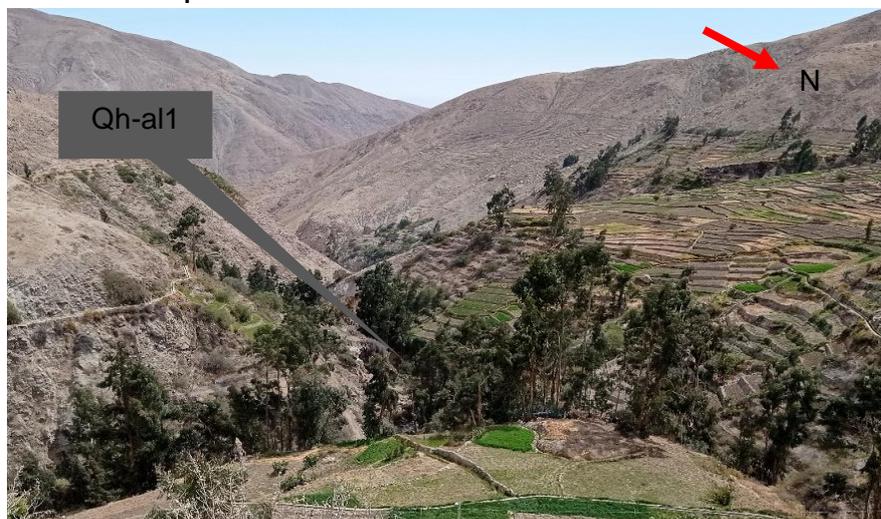
Imagen N°31: Muestra del depósito aluvial 1, identificado en el cauce encañonado de la quebrada Borogueña de 1.5 a 2 m de espesor.

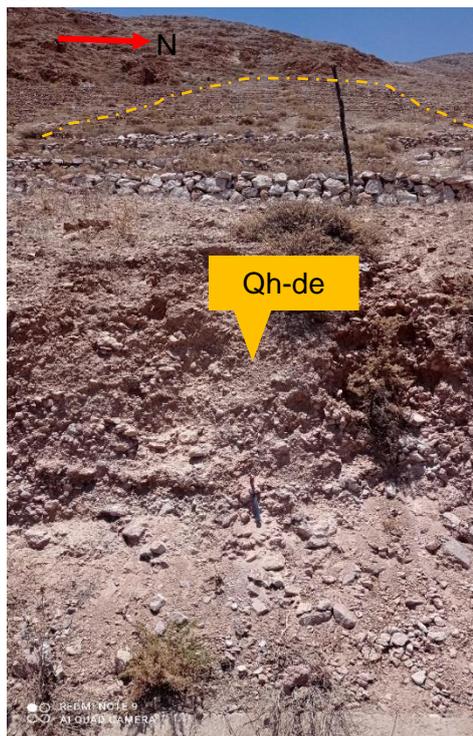
Imagen N°32: Vista izquierda del lector (Depósito deluvial inestable identificado al este del C.P. Borogueña), también se muestra al lado derecho el deposito aluvial 02, que yace en el cauce de la quebrada Llocllata.

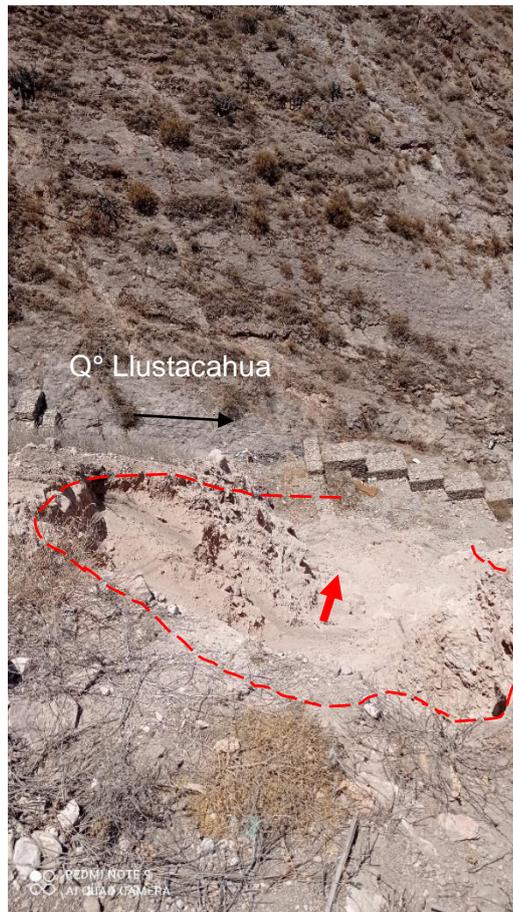
Imagen N°33: Muestra de pequeño depósito coluvial 2, sobre ladera de montaña, en el margen derecho de la quebrada Llustacahua, ubicada a la salida de dicho poblado (salida a Coraguaya).

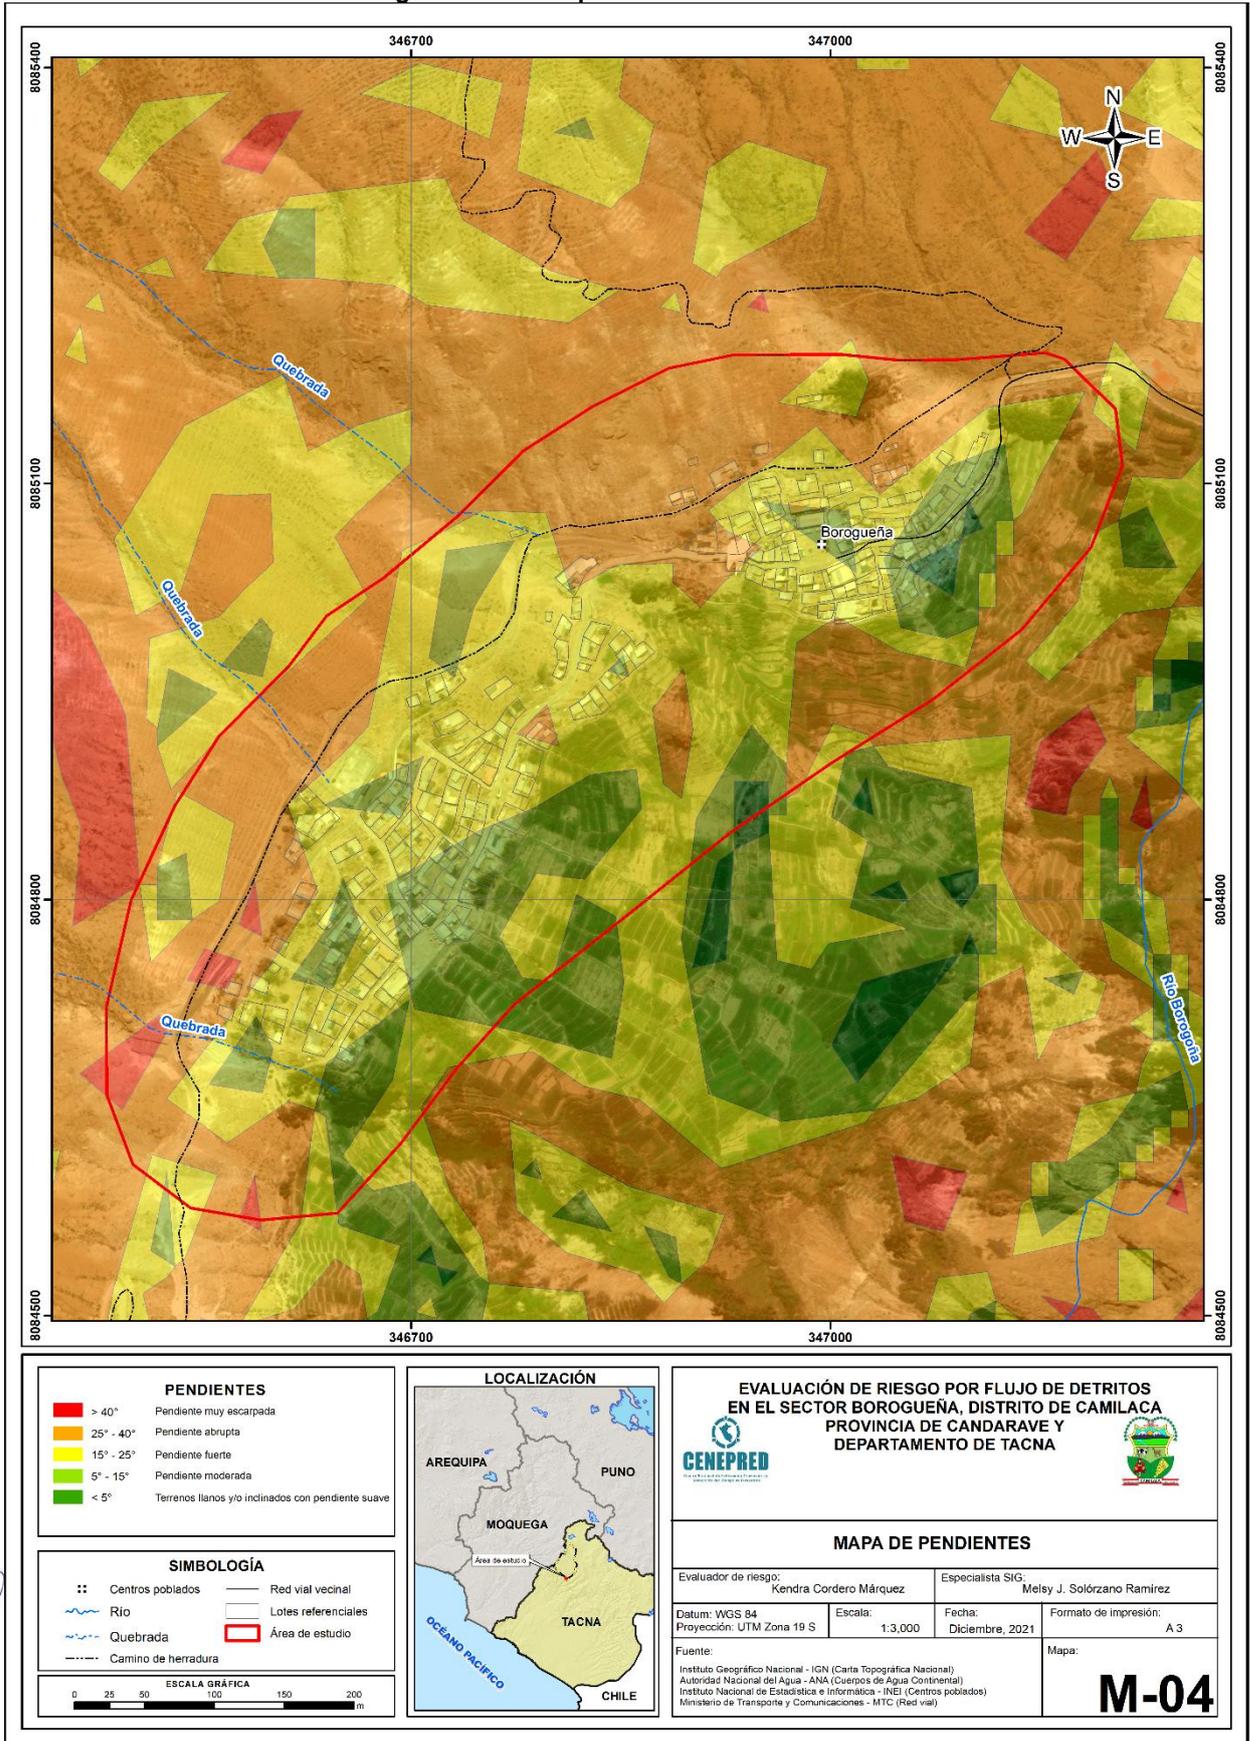
Figura N° 04 – Mapa de Pendientes

Se prioriza el rango de mayor pendiente, porque en esta clasificación se encuentra las zonas de Quebradas. Es decir, el criterio de ponderación para el condicionante de pendientes está directamente relacionado a la zona de impacto del flujo de detritos, puesto que en las zonas de mayor pendiente se encuentra la mayor exposición de vidas (personas) y sus medios de vida (viviendas, servicios, área agrícola) y es dónde mayor daño ocurrirá de darse el evento.

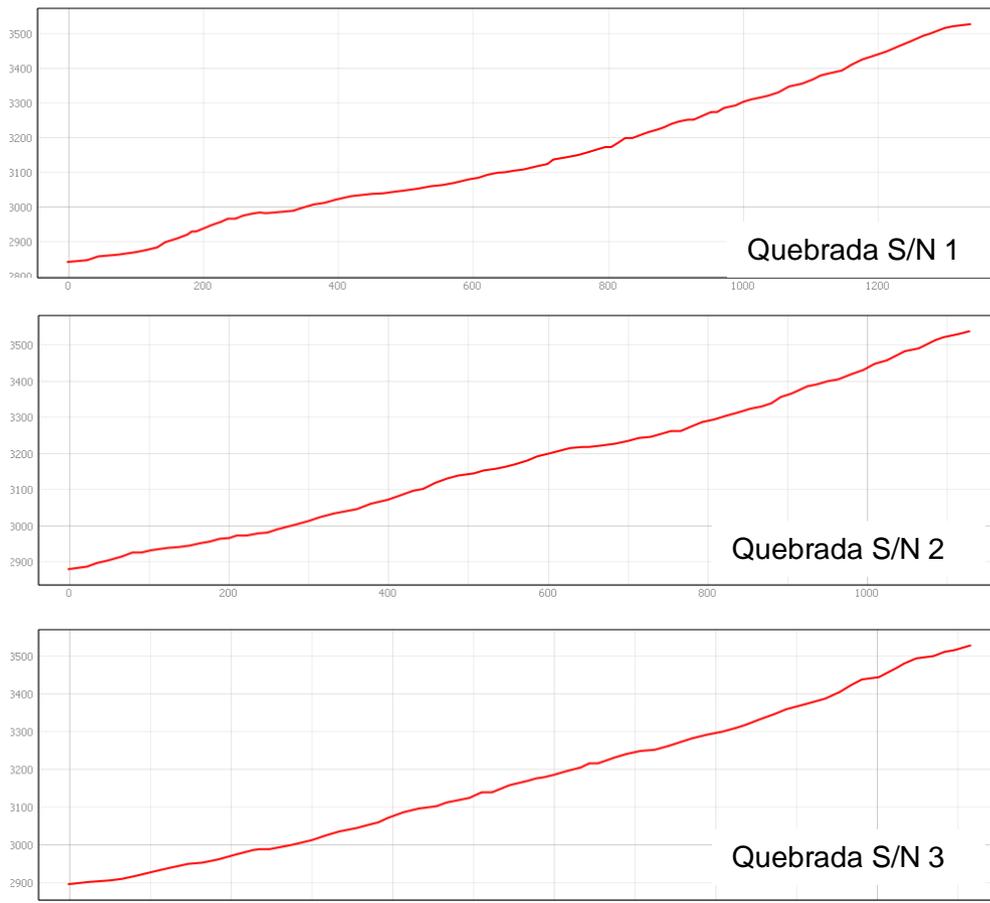
Imagen N°37: Perfil longitudinal del cauce de la Quebrada S/N 1, S/N2, S/N3.

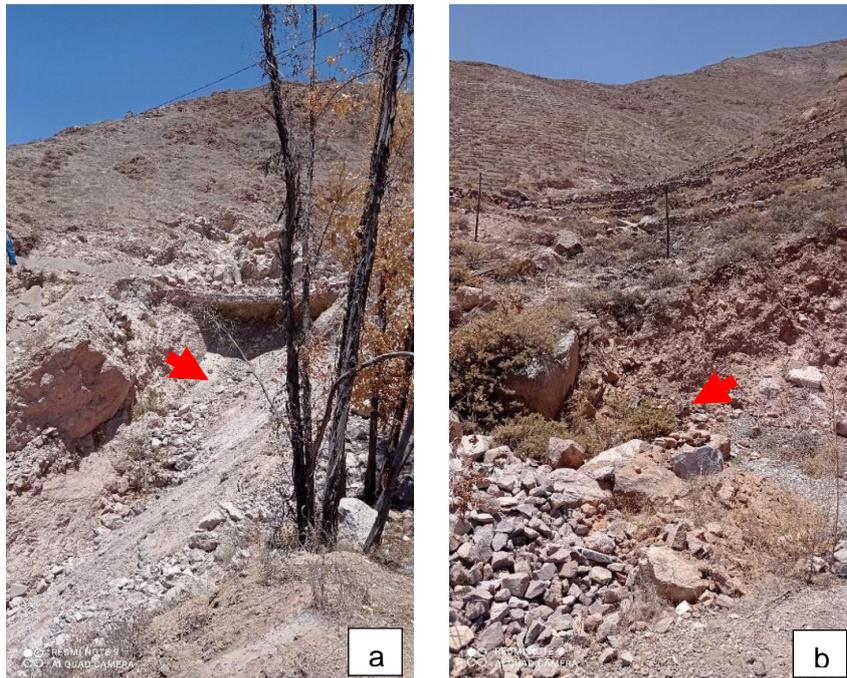
Imagen N°38: Medición de altura de sedimentación aluvial en la quebrada Tampuni con 3 m de espesor, se muestra que la plataforma de concreto de la carretera está en el aire (a), También se aprecia en la imagen derecha del lector 1.50m de espesor en el margen izquierdo de la quebrada Llocllata donde se identificó que puede descender flujo de 30 cm aproximadamente (b)

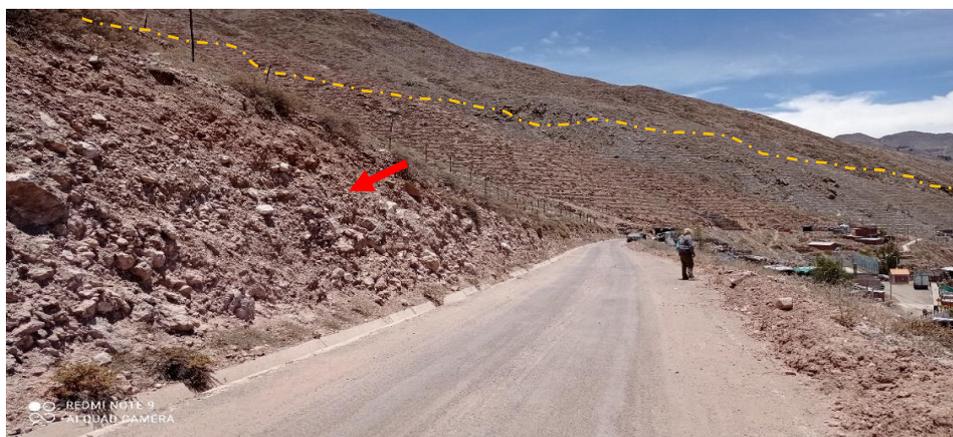
Imagen N°39: Medición de altura de sedimentación deluvial sobre laderas de montañas, presenta 6 m de espesor aproximadamente, se ubica a espalda y en la parte alta del C.P. Borogueña.

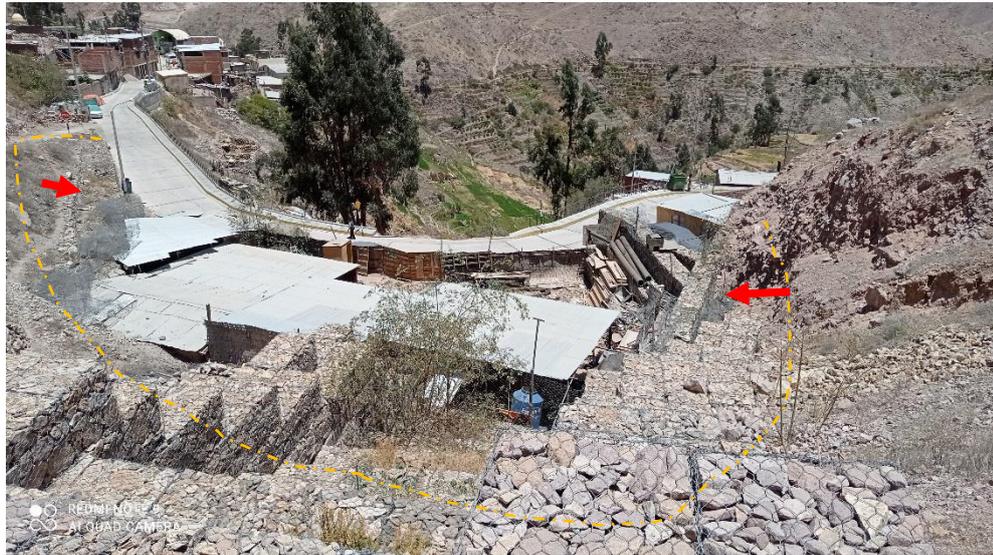
Imagen N°40: Medición de altura de sedimentación aluvial de 2.5 m que puede descender por la quebrada Altamisa en cuyo cauce yacen viviendas y almacenes, aguas arriba hay material suelto en su lecho y laderas de montañas.

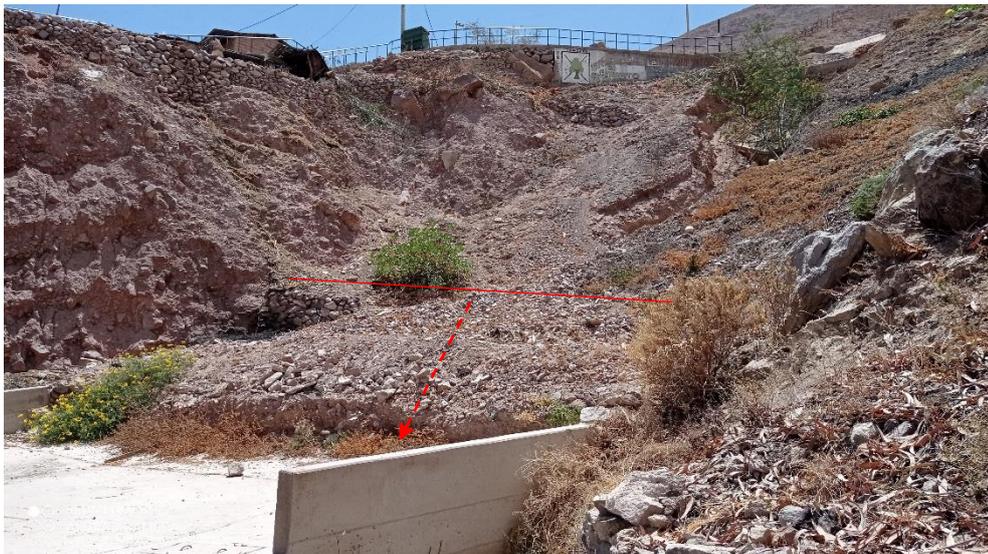
Imagen N°41: Vista de sedimentación aluvial en el lecho aluvial de la quebrada Altamisa de 2.5 m de espesor susceptible a ser acarreada como flujo hacia las partes bajas de cultivos, se debería encausar todo su curso especialmente en el poblado de Borogueña.

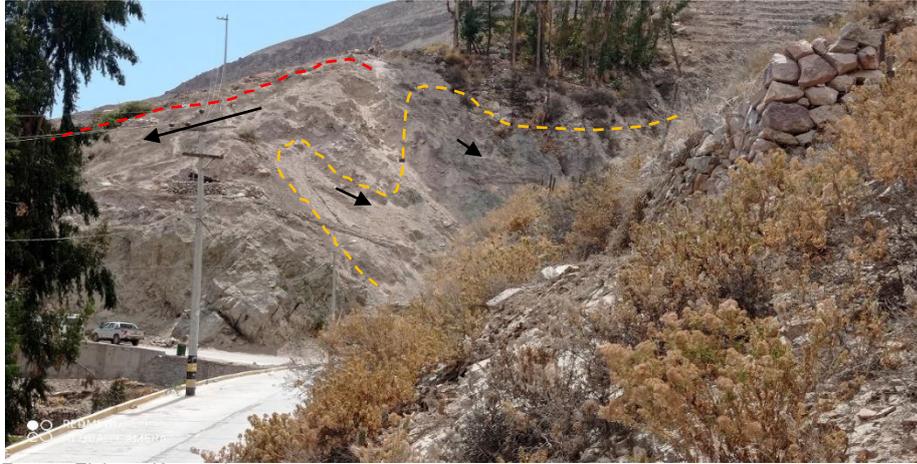
Imagen N°42: Vista de sedimentación aluvial en el lecho aluvial de la quebrada Altamisa de 2.5 m de espesor susceptible a ser acarreada como flujo hacia las partes bajas de cultivos, se debería encausar todo su curso especialmente en el poblado de Borogueña.

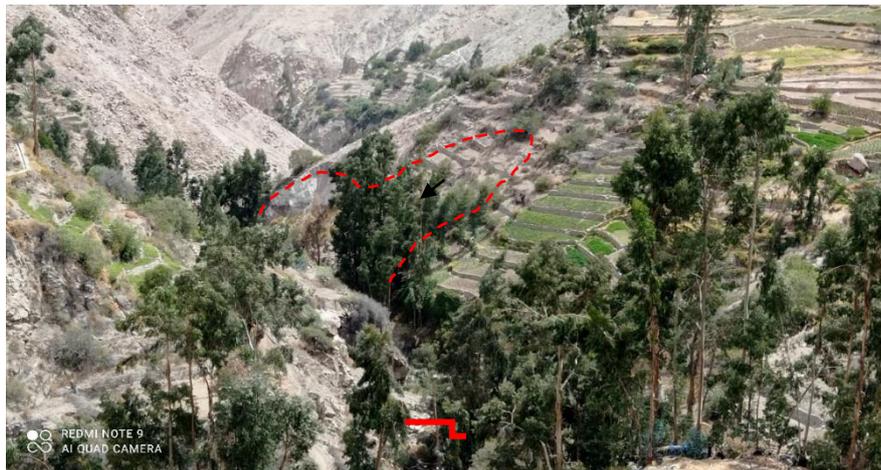
Imagen N°43: Vista de sedimentación coluvial de 6 m de altura y aluvial de 2 m de espesor aproximadamente en la quebrada Borogueña.

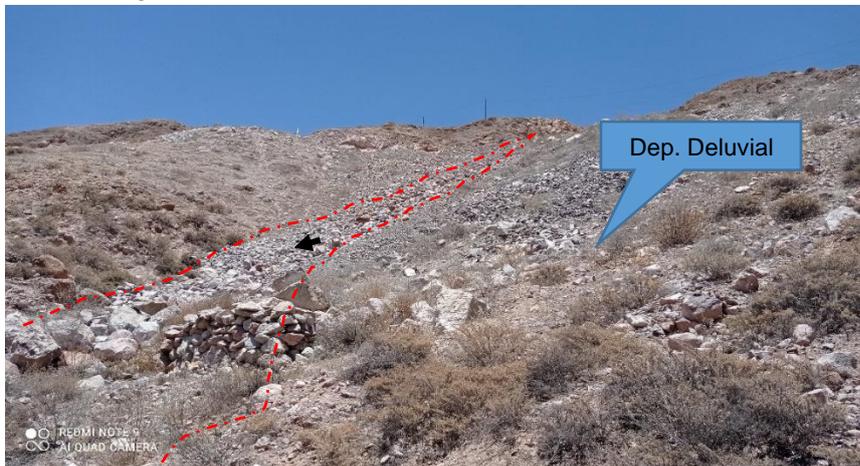
Imagen N°44: Vista de depósito aluvial de 1m de espesor, de la misma manera se aprecia el Depósito deluvial de 0.30 m conformado por detritos de ladera menor a 25 cm, identificados al suroeste del C.P. Borogueña.

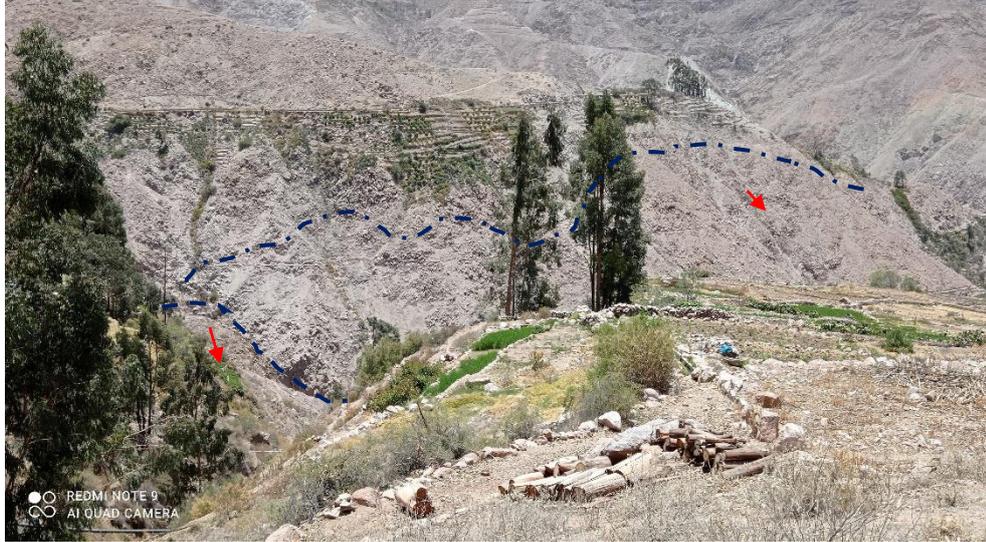
Imagen N°45: Vista de depósito deluvial sobre ladera de montaña en sus bases llegan a depositarse cerca de 1.50 m de espesor susceptible a ser acarreado como flujo por escorrentías superficiales en periodos de lluvia intensa, en la parte noreste se presentan con 0.50 m de espesor.

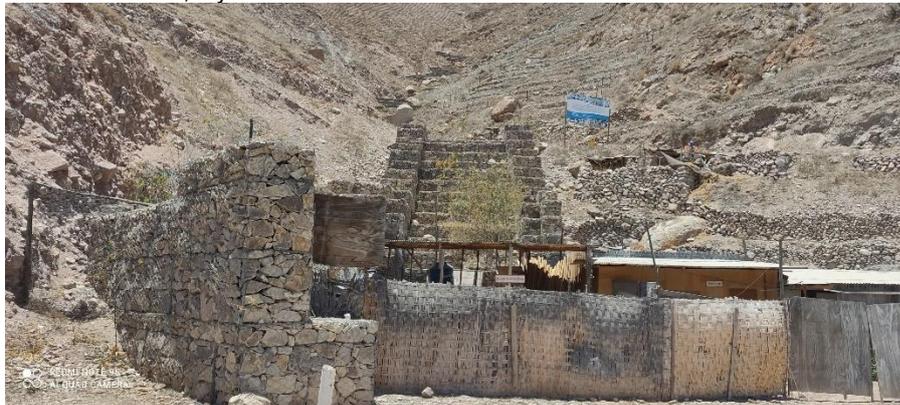
- Se recomienda la limpieza, descolmatación, limpieza y mantenimiento del cauce de las Quebradas 1, 2 y 3.
