## INFORME DE EVALUACIÓN DE RIESGO POR FLUJO DE DETRITOS EN EL SECTOR DE CORAGUAYA, DISTRITO DE CAMILACA, PROVINCIA DE CANDARAVE, DEPARTAMENTO DE TACNA.

DICIEMBRE - 2021

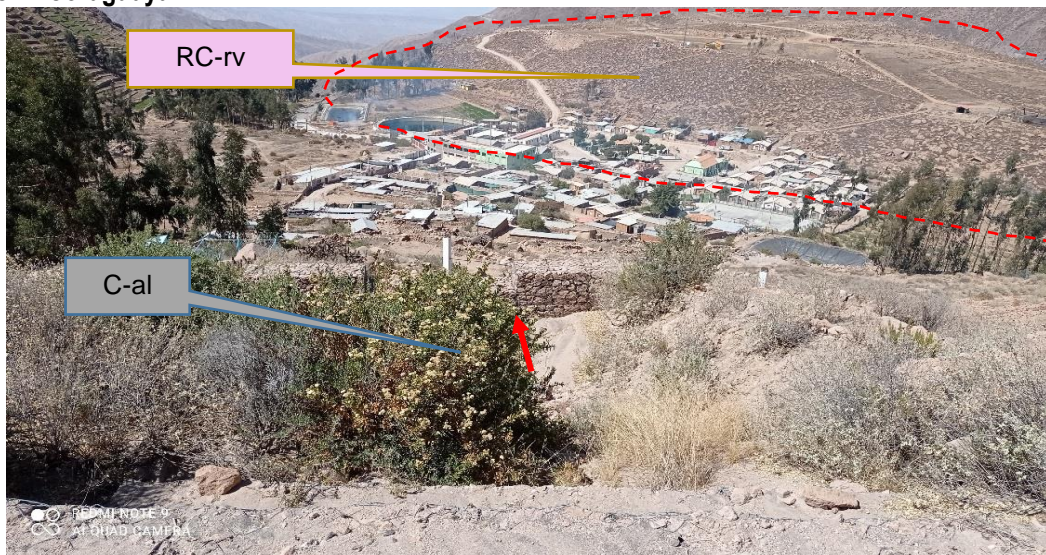
**Imagen N°14: Vista suroeste: Identificación de colina en roca sedimentaria conformado por bloques coluviales volcánicos y el cauce de la quebrada principal que desciende hacia el C.P. Coraguaya.**

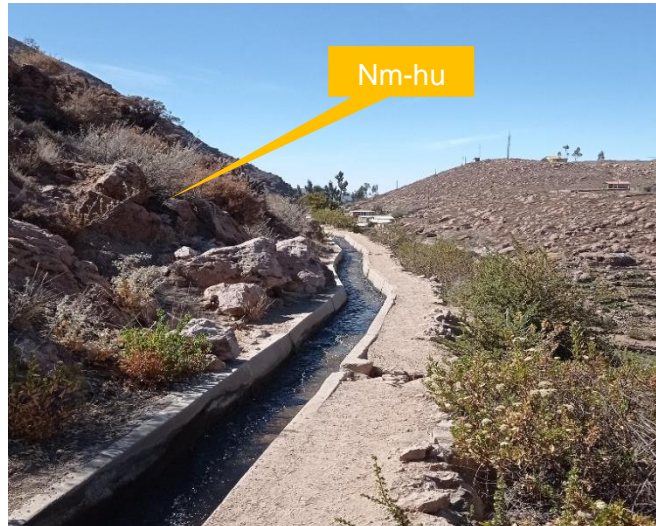
**Imagen N°19: Identificación de tobas riolíticas de color beige a rosado en las laderas de montañas, a 250 m hacia el norte del C.P. Coraguaya.**

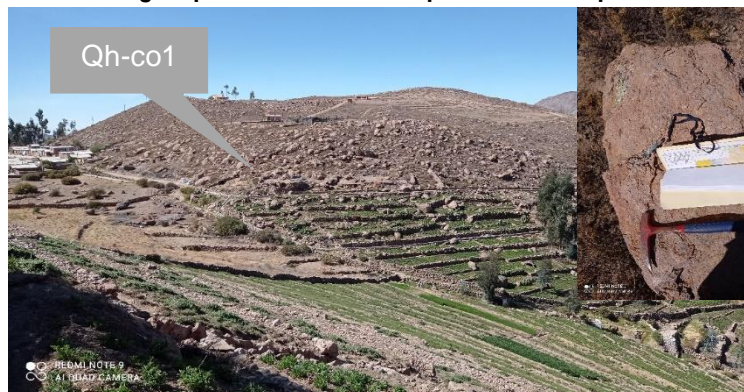
**Imagen N°20: Identificación de tobas riolíticas de color beige a rosado vítreas en la colina dejada por el deslizamiento gigante y antiguo, en sus bases se asienta el C.P. Coraguaya, la cima de esta colina, sería una zona estratégica para reubicación de parte de dicho poblado.**

Depósitos originados por denudación y acumulación de materiales de laderas, producto del colapso de estas debido a la gravedad, sismos o lluvias intensas, este evento ha sido de mayor magnitud y violento, también se ha evidenciado una falla normal que pasa de noreste a suroeste a dicho poblado, este Depósito presenta material sub anguloso a sub redondeado de roca riolítica (rocas volcánicas menor a 1.20 m de tamaño en matriz areno limo arcillosa de color gris rosáceo), sobre este depósito se asienta la mayor parte del C.P. Coraguaya, presenta un espesor 133 m. Ocupa el 36.2 % del área cartografiada. Cabe destacar que este depósito es consecuencia de un deslizamiento gigante antiguo, ocurrido probablemente en Cuaternario (Imagen N°20).

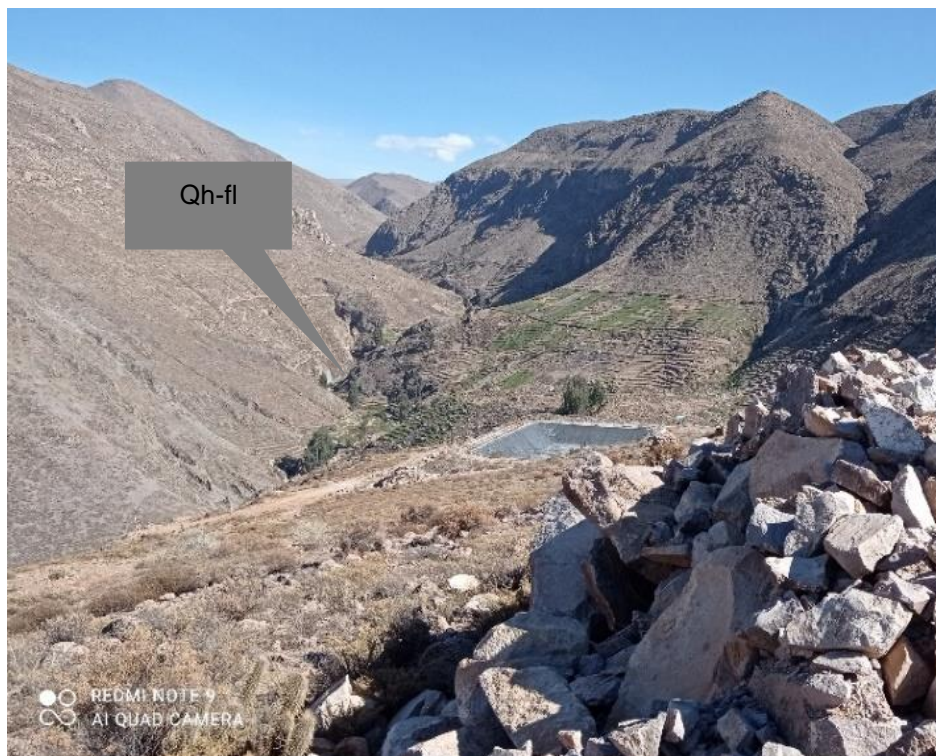
**Imagen N°21: Identificación del Depósito fluvial del río Coraguaya, encañonado, presenta sedimentos finos y granulares inconsolidados en su lecho, se estimó entre 1 a 2 m de espesor, localizado a 700 m hacia el noroeste de la zona de estudio.**

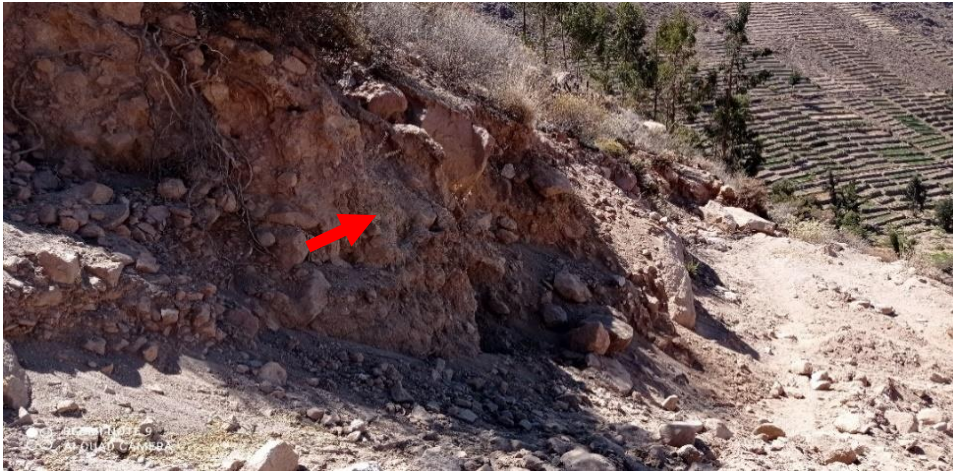
Imagen N°22: Identificación de fragmentos menores a 80 cm, de composición de tobas riolíticas de color beige a rosado en matriz arenosa limo-arcillosa, que conforma el depósito coluvial 02 ubicado a unos 250 m hacia el noreste del C.P. Coraguaya presenta cerca de 22 m de altura es susceptible hacer erosionado por escorrentías superficiales en periodos lluviosos.

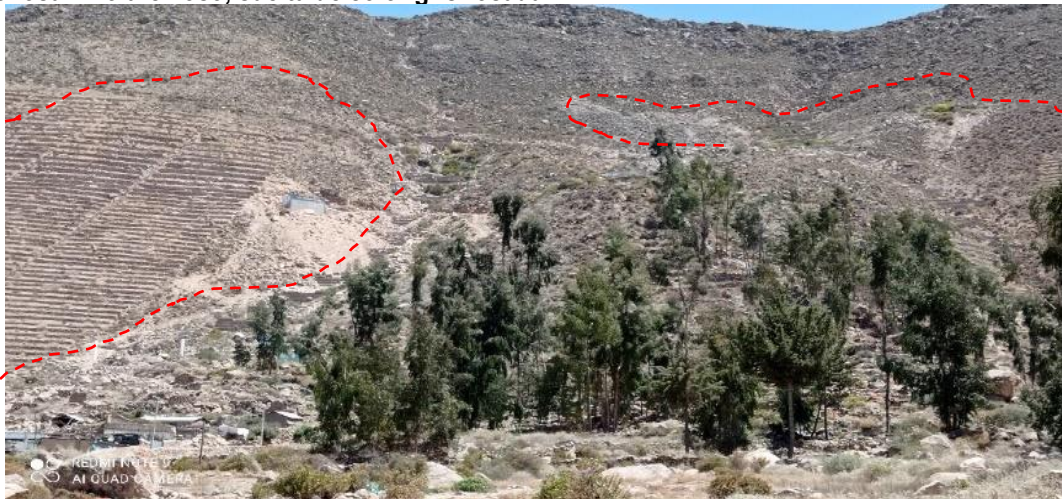
Imagen N°23: Identificación del depósito deluvial en las partes altas y medias de montaña en roca volcánica ubicada al noreste del C.P. Coraguaya, está conformado por gravas riolíticas en matriz arenosa limo arcilloso, suelta de color gris rosada.

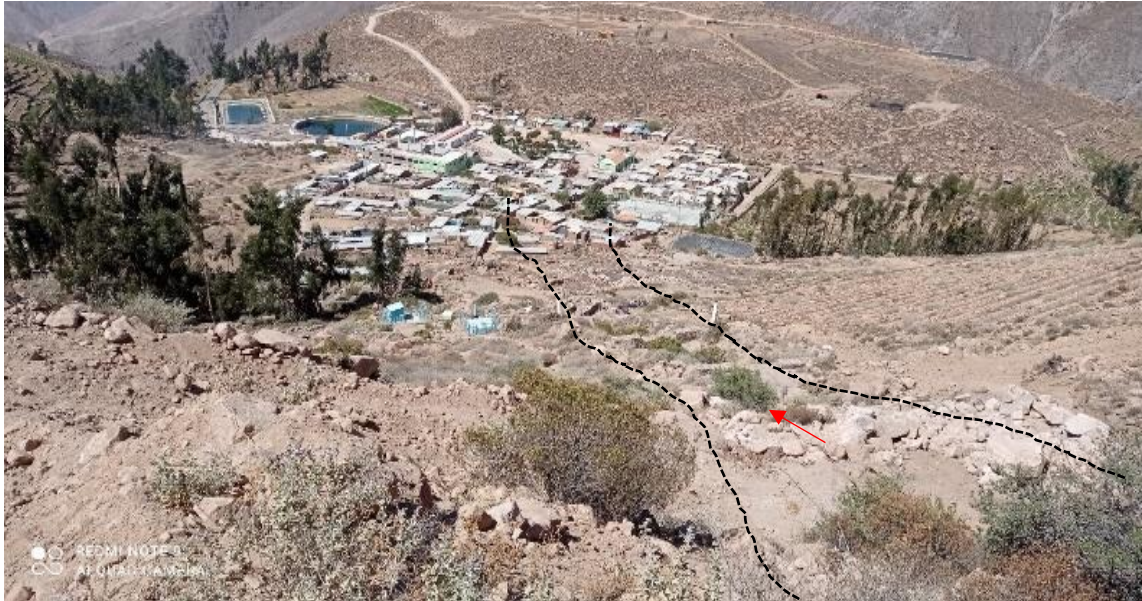
**Imagen N°24:** Vista del depósito aluvial de la quebrada que más se activa en periodos lluviosos llegando hasta la plaza central del C.P. Coraguaya, presenta entre 1.20 a 2 m de espesor, compuestos por bloques menores a 80 cm y arenas medias, de color gris a beige rosáceo.

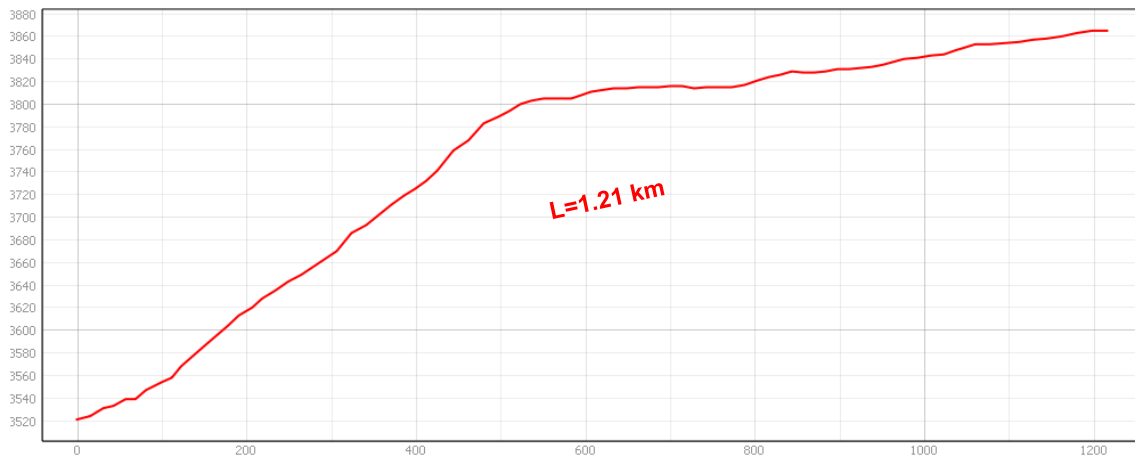
Imagen N°28: Perfil longitudinal del cauce de la Quebrada Calvario y Quebrada SN.

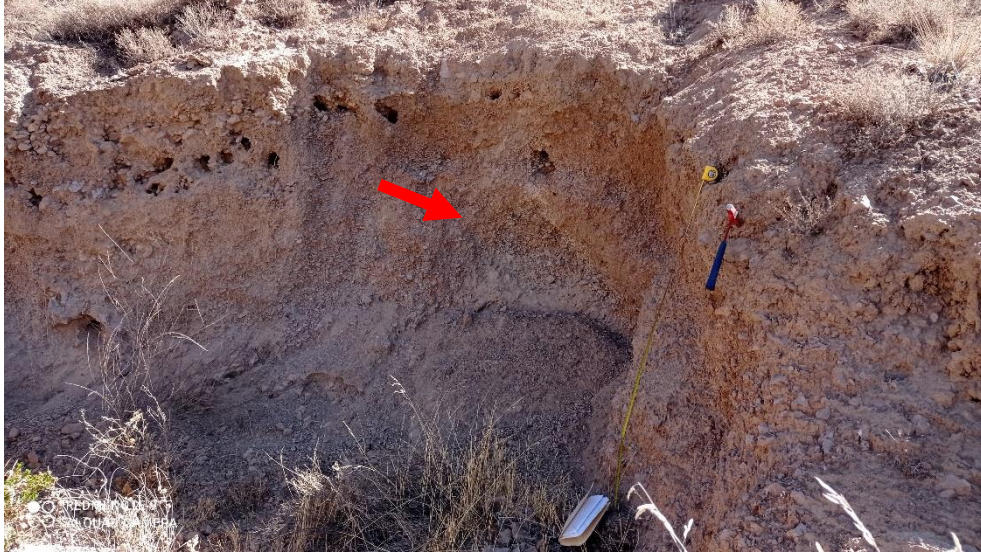
Imagen N°30: Identificación de sedimentos deluviales conformado por gravas menores en arenas finas limo arcillosas, de color gris a rosado a marrón claro, con 2.50 m de espesor sobre las laderas de montaña en roca volcánica identificados a 230 m hacia norte del C.P. Coraguaya

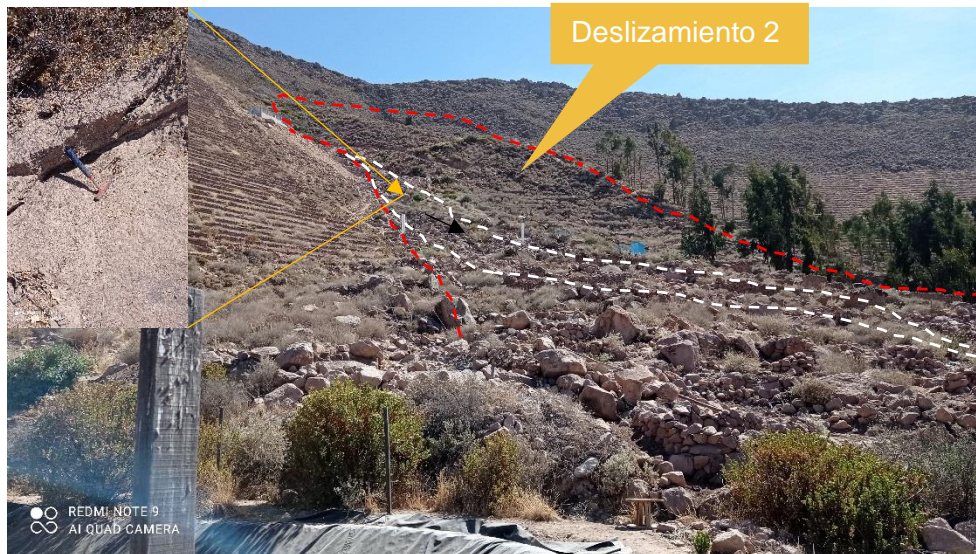
Imagen N°31: Identificación de sedimentos coluviales 02 susceptibles a flujo de detritos, menores a 0.80 m de tamaño en arenas beige rosadas, en los límites interiores del cauce de esta quebrada presentan hasta 2 m de sedimento granular en arenas finas.

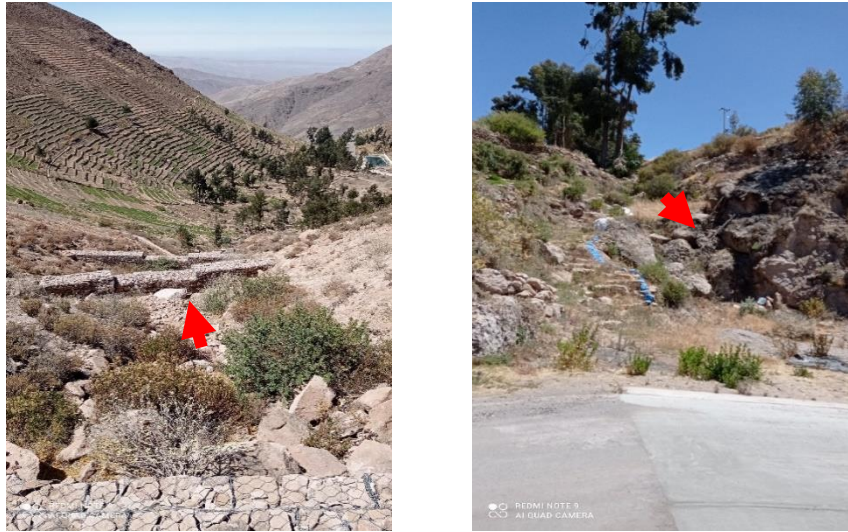
Imagen N°32: Identificación de sedimentos aluviales de 1 a 1.20 m de espesor que yacen en la parte alta de quebrada secundaria susceptibles a flujo de detritos, algunos de los gaviones se encuentran colmatados con sedimento granular, igualmente se aprecia en su desembocadura en la parte baja a la altura de la entrada a dicho poblado sedimentos mayores en su cauce.

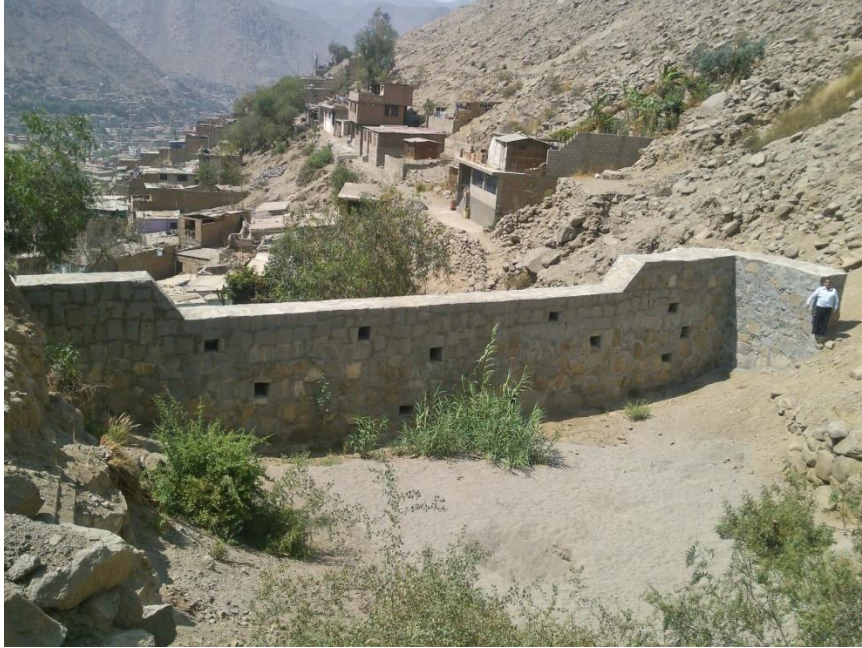
Imagen N°35 – Dique de concreto y roca
