INFORME DE EVALUACIÓN DEL RIESGO POR FLUJO DE DETRITOS EN EL SECTOR TICAPAMPA, DISTRITO DE ILABAYA, PROVINCIA DE JORGE BASADRE, DEPARTAMENTO DE TACNA.

DICIEMBRE - 2021

Municipalidad Distrital de Ilabaya, Provincia de Jorge Basadre del Departamento de Tacna

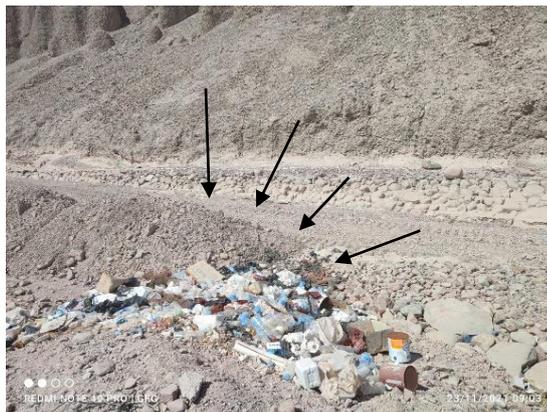
En el sector de Ticapampa se pudo identificar la acumulación de residuos sólidos (desmote, botellas de plástico, etc), cercanos al cauce de la quebrada el Gallinazo.

Figura 9:. Residuos sólidos en la quebrada Gallinazo

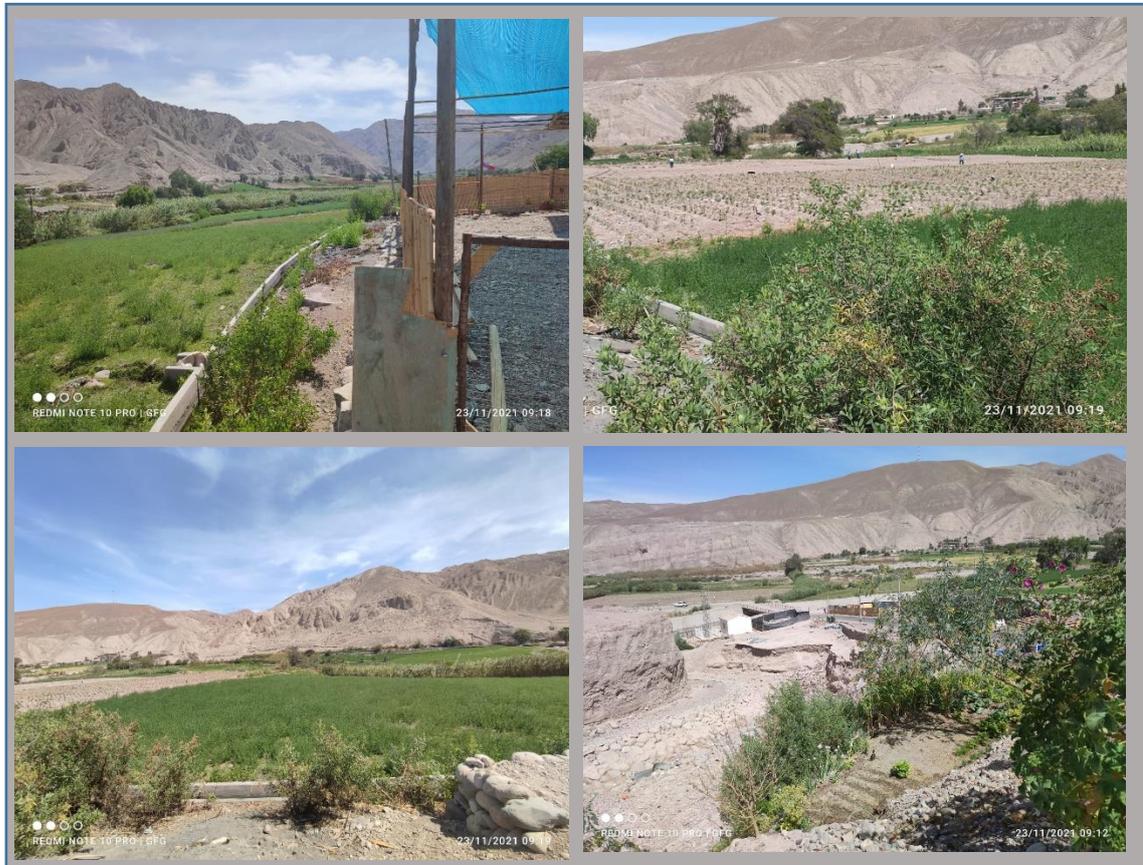
- a. El 71.8 % de la población del Sector de Ticapampa, tiene como actividad económica principal la agricultura. Cuentan con canales de riego y tomas laterales para el riego de áreas agrícolas.

Figura 10: Áreas agrícolas y sistema de riego

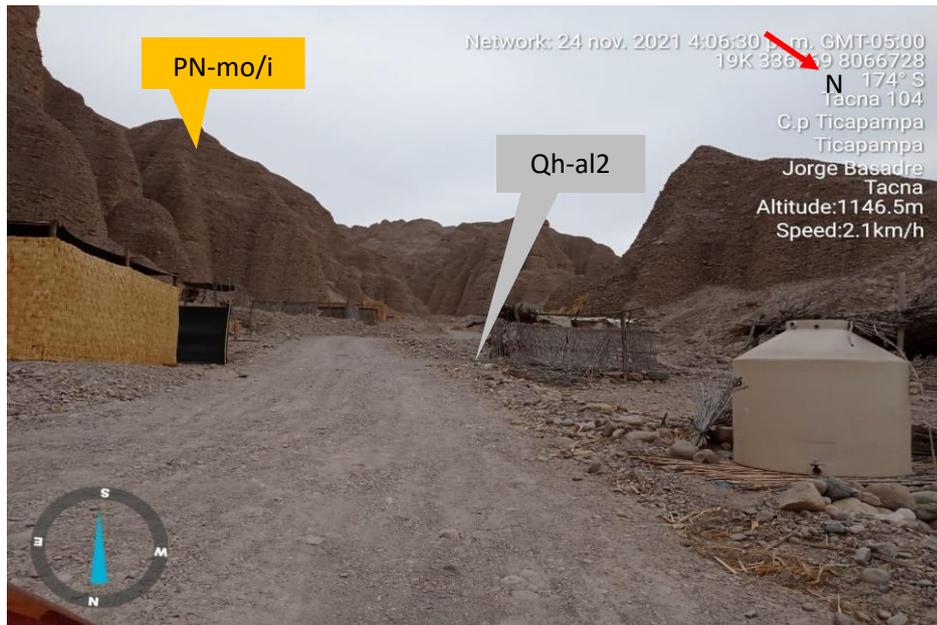
Figura 12: Vista del depósito aluvial 2 en quebrada secundaria al sur del C.P.

Ticapampa, cuyos márgenes limitan con la Formación Moquegua. Miembro Inferior.

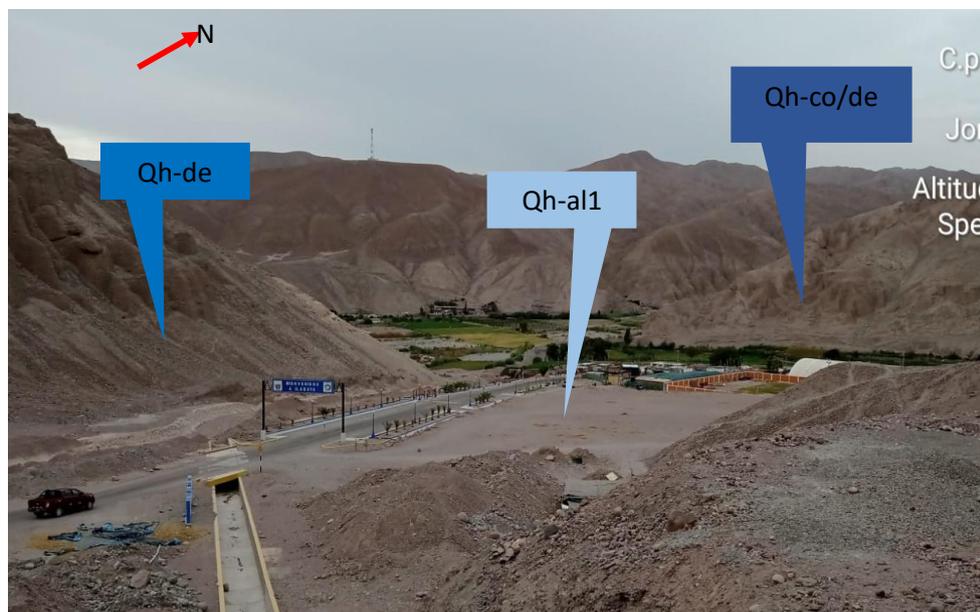
Figura 13.: Vista hacia al noroeste de C.P. Tacapampa, donde se aprecia el Depósito deluvial sobre laderas de lomadas sedimentarias, Depósito aluvial 1, formando el cono aluvial donde se asienta dicha población, y el Depósito coluvio deluvial en la base de ladera debido a derrumbes y erosión por escorrentías superficiales.

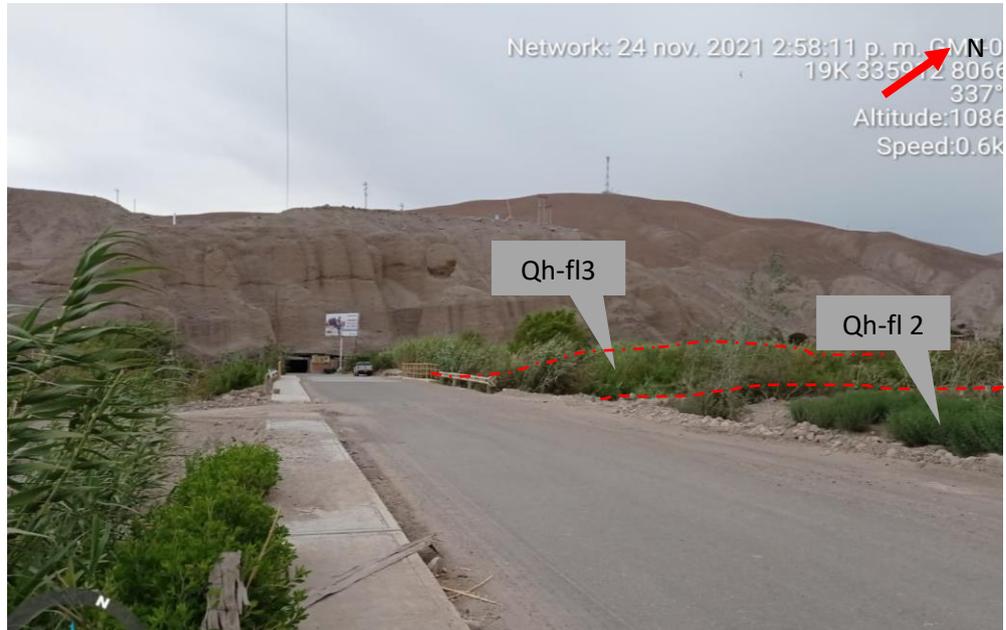
Figura 14: Vista del depósito fluvial 3(Qh-fl3), cruzando el ramal seco del río Ilabaya conformado por materiales transportados por dicho río y el Depósito fluvial 2 (Qh-fl2) que conforman terrazas del río Ilabaya, al noroeste del C.P. Ticapampa.

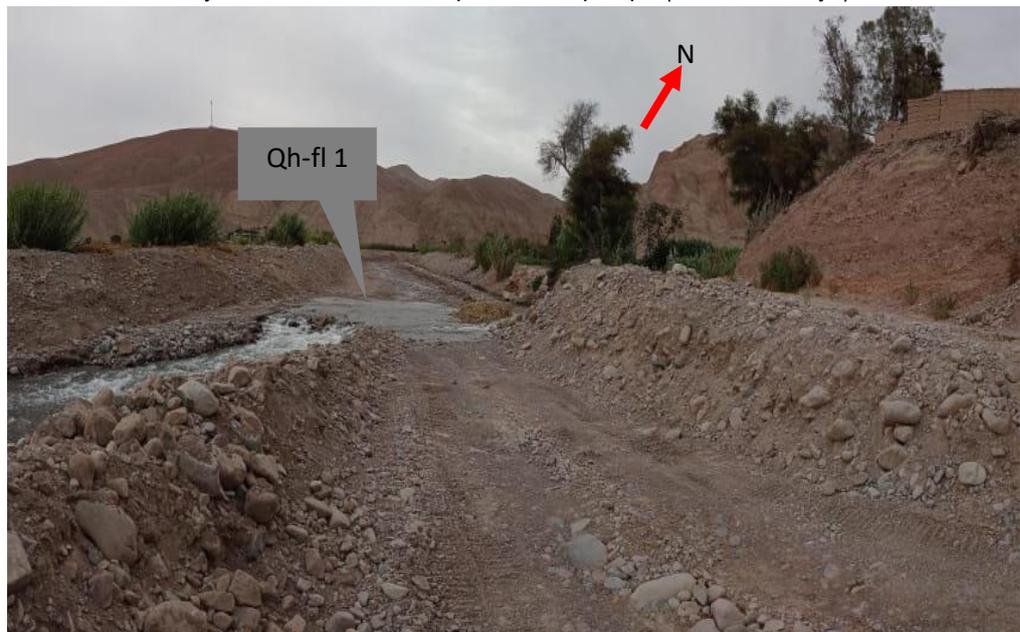
Figura 15: Vista del depósito fluvial 1, conformado por materiales transportados y depositados en su lecho del río Ilabaya a inmediaciones del puente Ticapampa (Salida a Ilabaya).

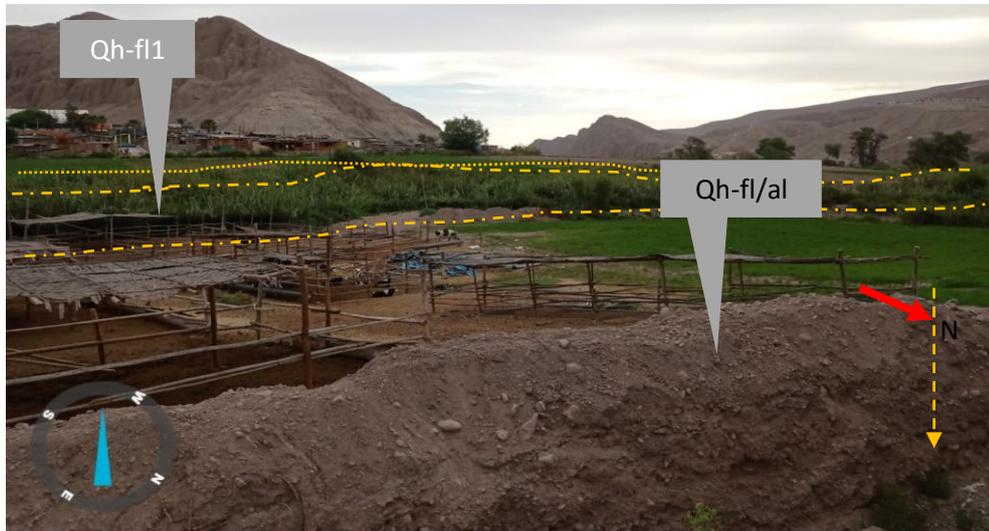
Figura 16: Vista del depósito fluvial 1 (Qh-fl1, perteneciente a materiales transportados y sedimentados en el cauce fluvial del río Poquera o Curibaya de 1 m de espesor), también se aprecia el Depósito fluvio-aluvial (Qh-fl/al, de 2.50 m de espesor conformado por material fluvial y aluvial a la vez, se identificaron a 190 m hacia el norte de la plaza principal del C.P. Ticapampa.

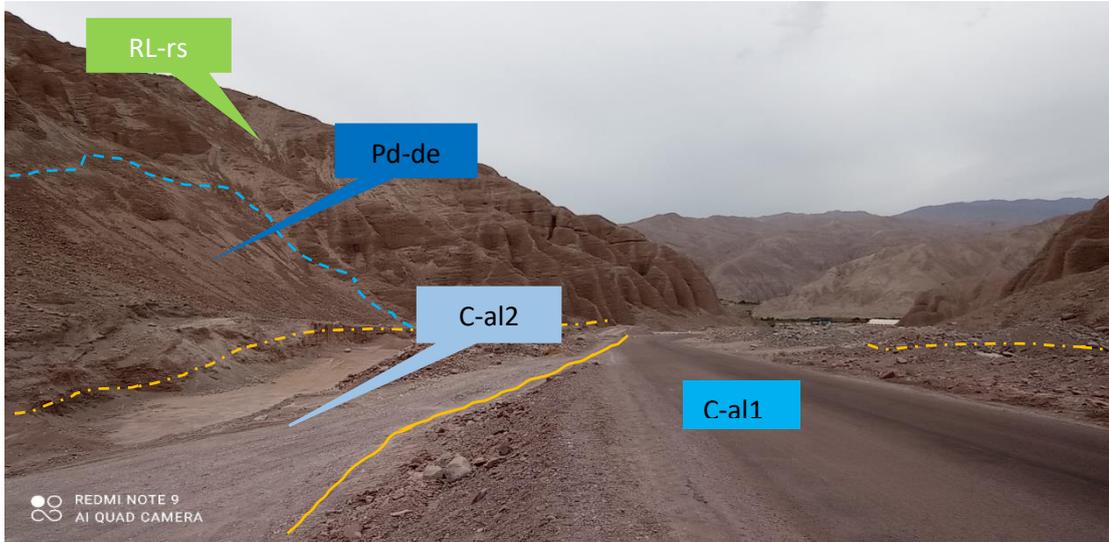
Figura 18: Vista Norte hacia el C.P. Ticapampa: Se identificaron las siguientes geoformas; Lomada en roca sedimentaria (RL-rs), Cauce aluvial 1 de la Quebrada Ticapampa (C-al1), y Cauce aluvial 2(C-al2), por donde desciende flujos modernos de dicha quebrada y Piedemontes deluviales.

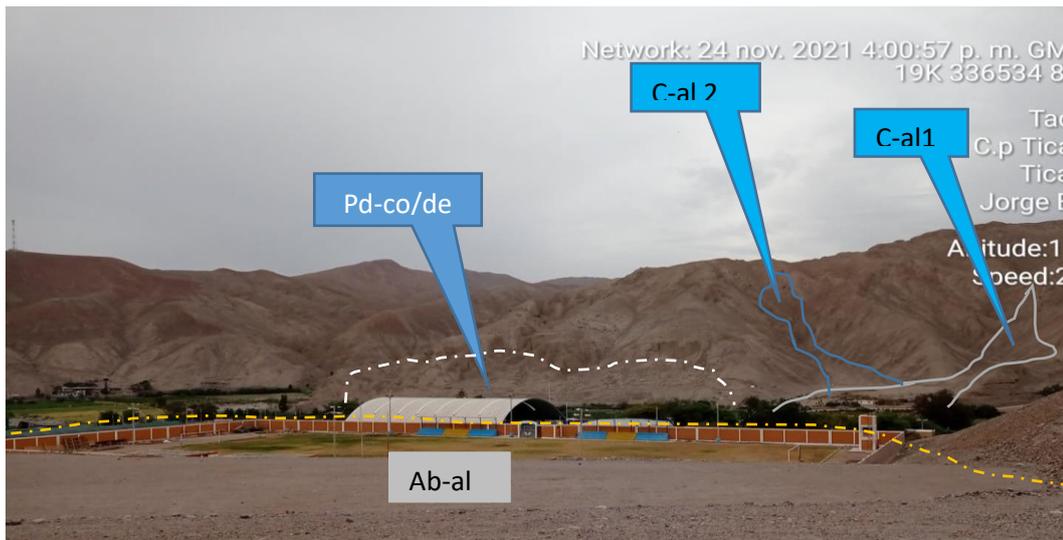
Figura 19: Vista Norte: Se identificaron las siguientes geoformas; Lomada en roca sedimentaria (RL-rs), Cauce aluvial 1 de la Quebrada Ticapampa (C-al1), y Cauce aluvial 2(C-al2), por donde desciende flujos modernos de dicha quebrada y Piedemontes deluviales.

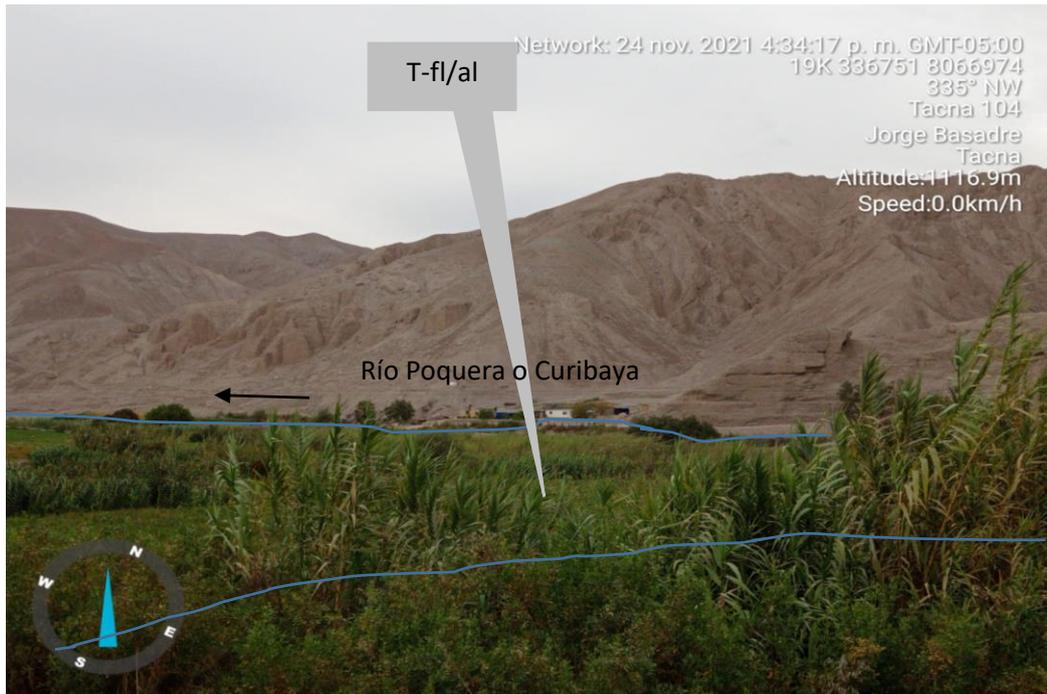
Figura 20: Vista Norte este: Se aprecian las terrazas fluvio aluviales a ambas márgenes del río Poquera.

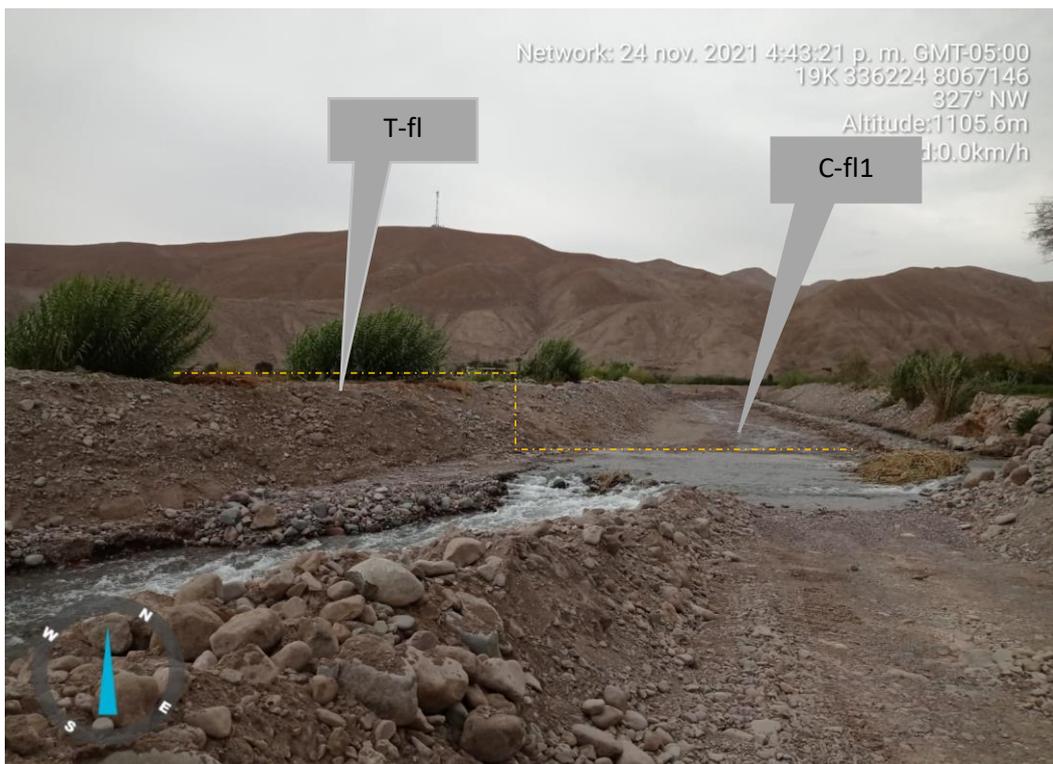
Figura 21: Vista del cauce fluvial 1 del río llabaya, con su terraza fluvial de 2 m de altura, a inmediaciones del puente Ticapampa.

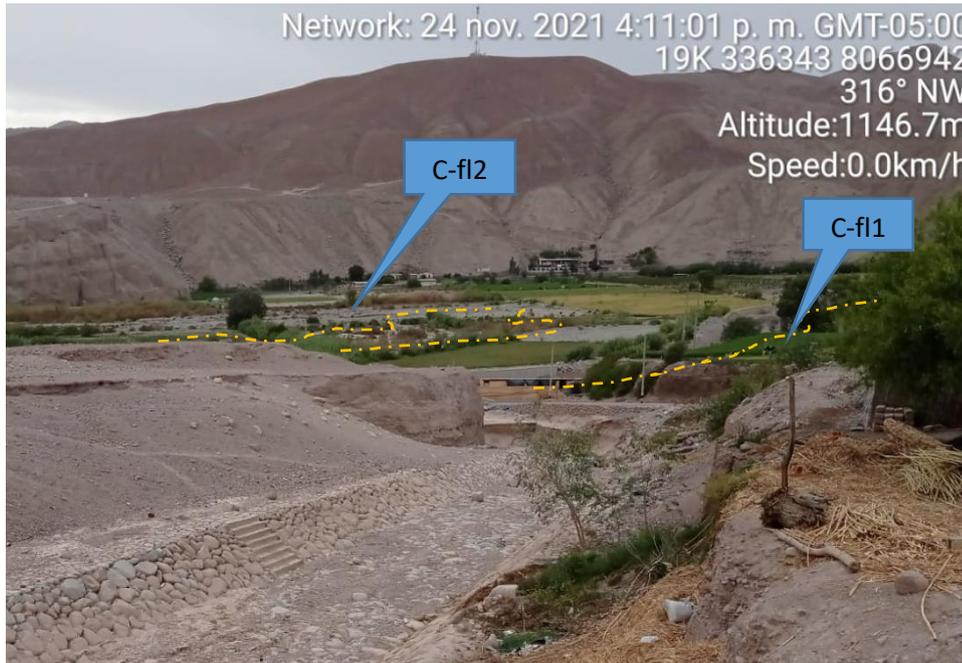
Figura 22: Vista del cauce fluvial 2 seco, ramal del del río llabaya, activado en épocas de crecidas.

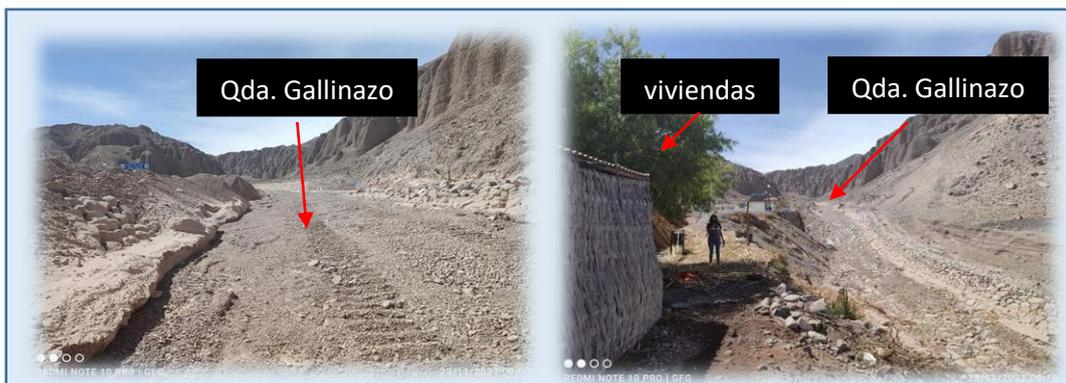
Figura 28: cauce de la quebrada Gallinazo

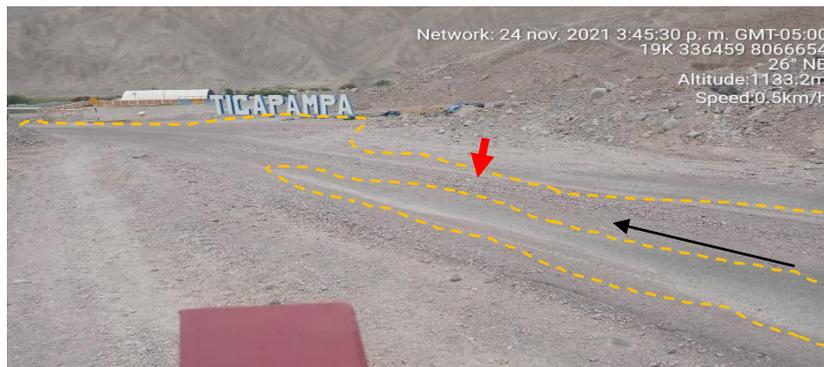
Figura 30 : Medición de altura de sedimentación del flujo 2019, que llego a 15 cm de espesor sobre la carretera asfaltada entrada a C.P. Ticapampa.

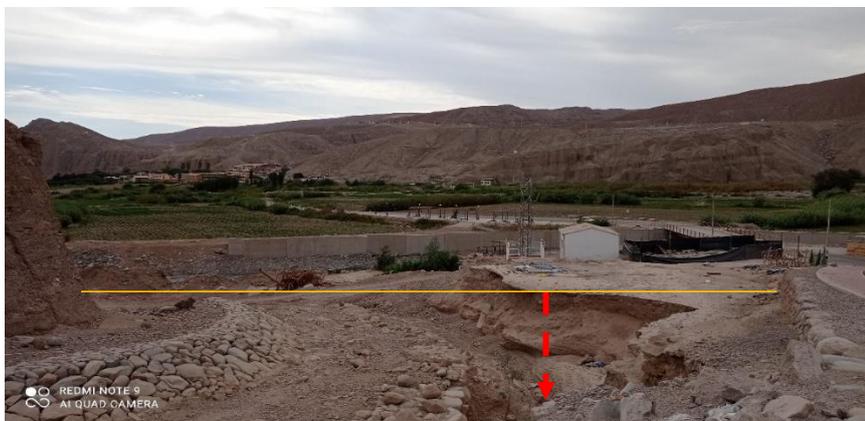
Figura 31. Medición de altura de sedimentación del flujo 2019, que llego a 2.50 m de espesor erosionando suelos donde se asienta vereda del C.P. Ticapampa (Salida hacia C.P. Ilabaya).

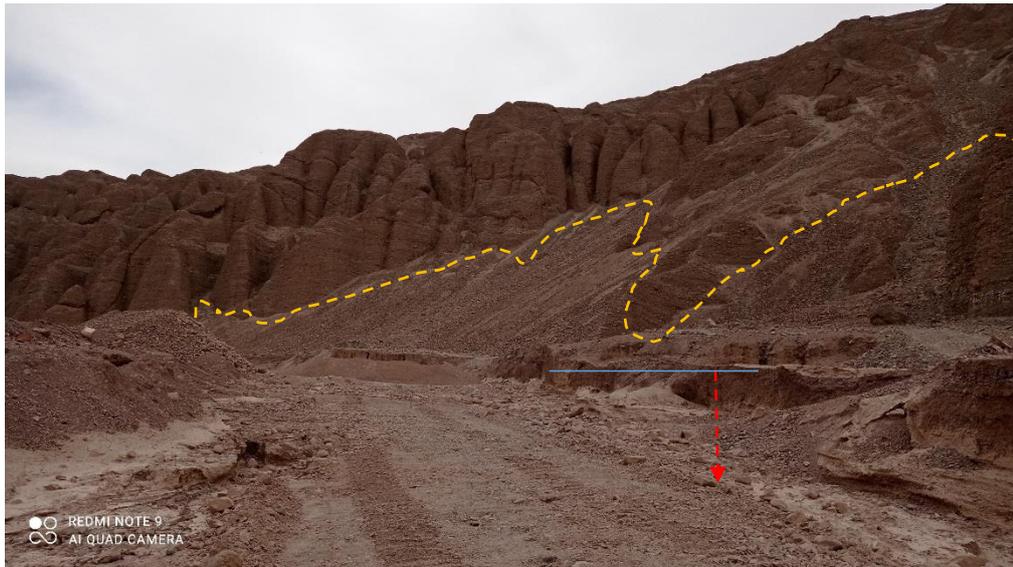
Figura 32. Medición de altura de sedimentación deluvial en laderas de lomadas en roca sedimentaria de 2.50 m de espesor y en el cauce aluvial de la quebrada Ticapampa se estimó

sedimentación aluvial de aproximadamente 2 m de espesor, alterado por actividades antrópicas de descolmatación.

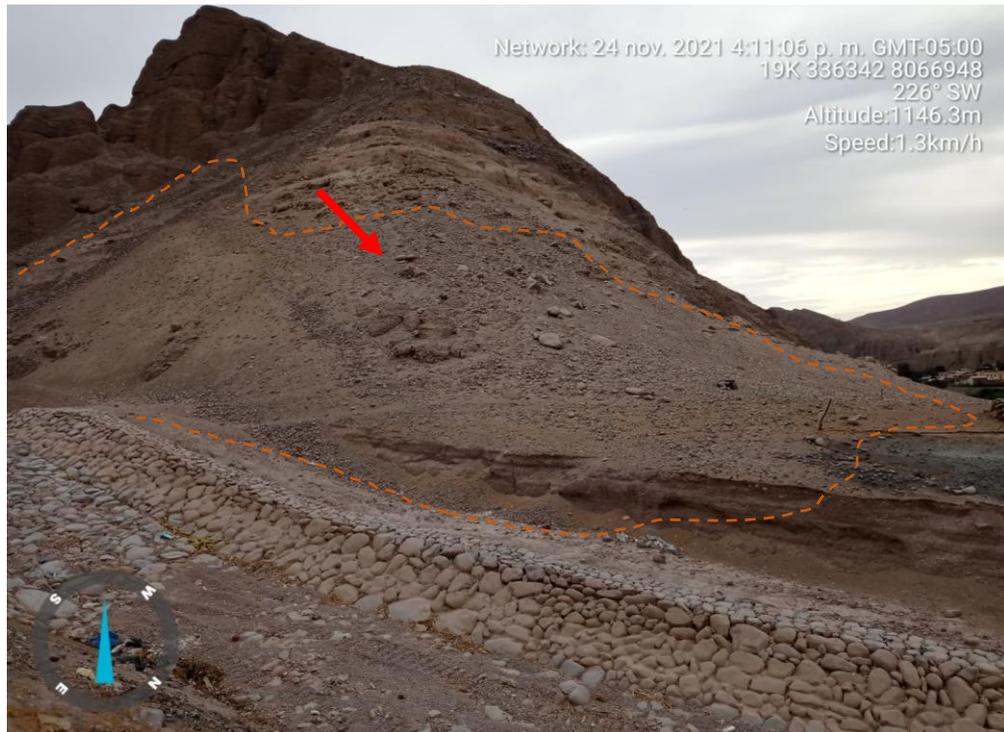
Figura 33. Medición de altura de sedimentación deluvial de 1 m, susceptible a ser acarreada en forma de flujo de detritos.

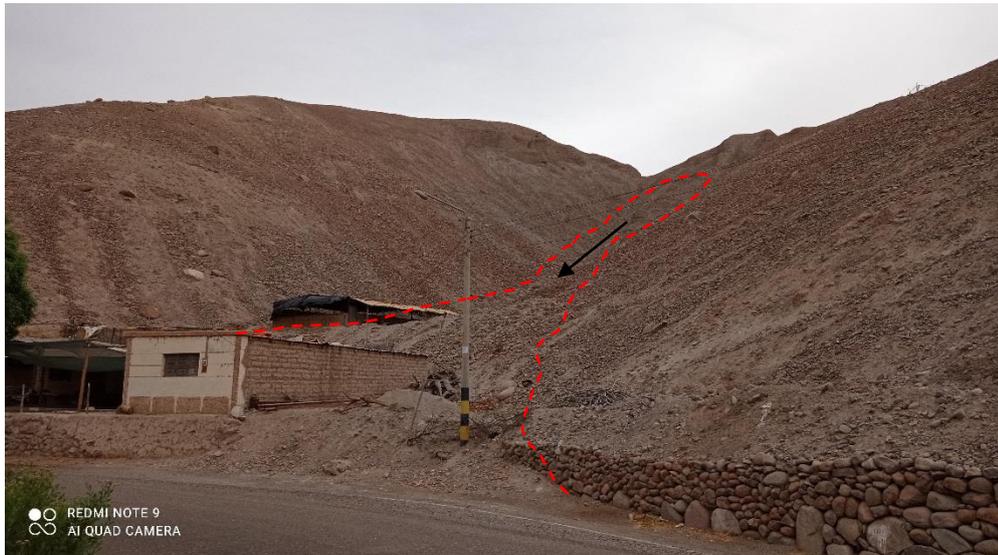
Figura 34. Medición de altura de sedimentación aluvial 2, de 3m, susceptible a ser acarreada en forma de flujo de detritos, se identificó a 190 m hacia el este de la Plaza de armas de Ticapampa.

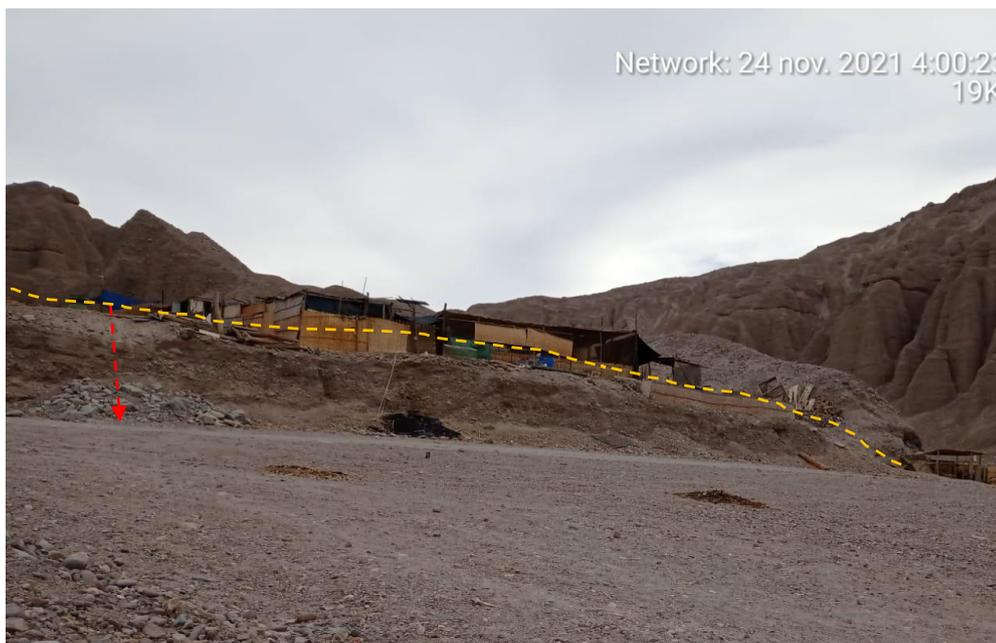
Figura 35. Medición de altura de sedimentación aluvial 2, de 3m, susceptible a ser acarreada en forma de flujo de detritos, se identificó a 284 m hacia el sureste de la Plaza de armas o principal del C.P. Ticapampa.

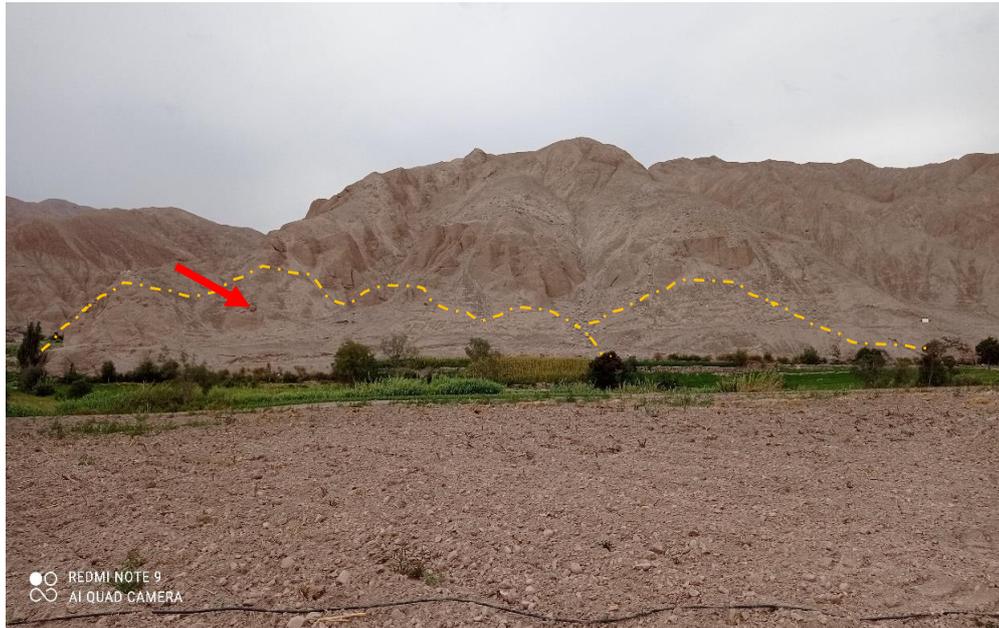
Figura 36. Medición de altura de sedimentación coluvio-deluvial de susceptible a ser acarreados en forma de flujos en periodos de lluvias extremas, Depósito deluvial entre 2.5 a 3m, identificado a 300 m al norte y 380 m al noreste de la plaza principal del C.P. Ticapampa.

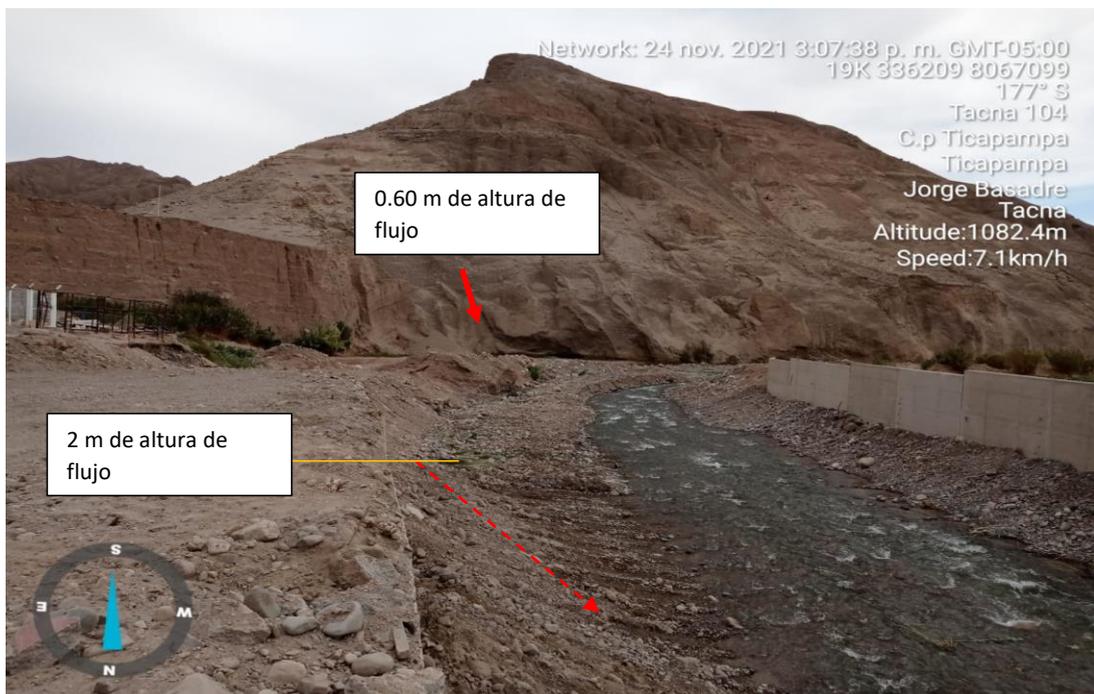
Figura 37. Medición de altura de flujo o sedimentación fluvial del río Ilabaya, a inmediaciones del Puente de Ticapampa (Salida a Ilabaya).

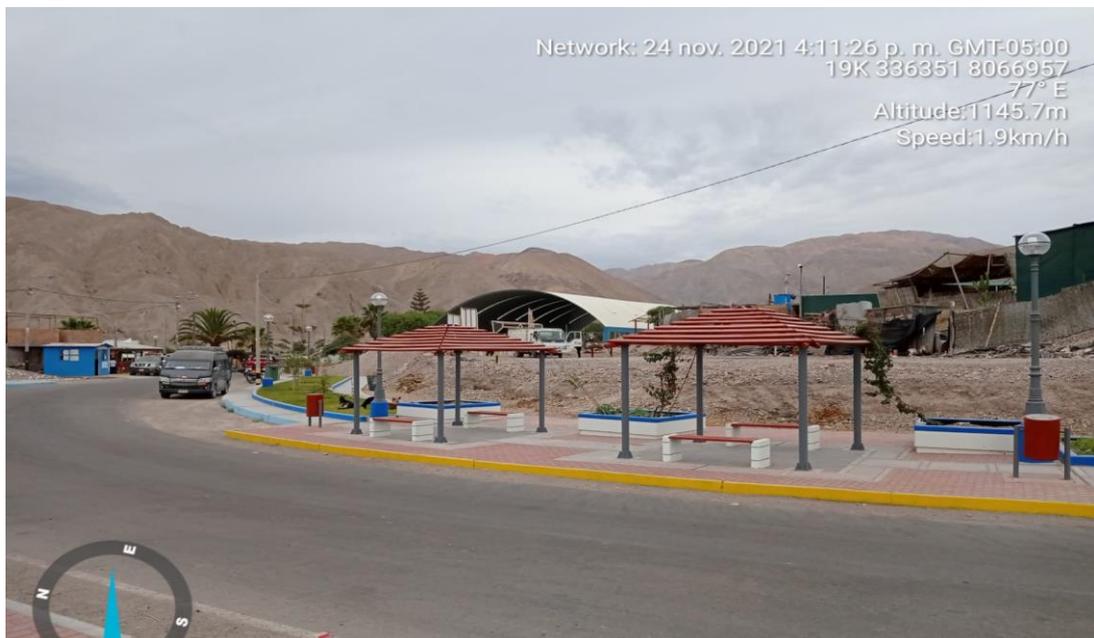
Figura 39. Medición de altura sedimentación aluvial 1, de 3.50 m aproximadamente, medido en conjunto sacando un promedio desde partes bajas y altas, forma el piedemonte aluvial 1, donde se asienta el C.P.Ticapampa. 2.60 m afectando terrazas fluvio-aluviales.

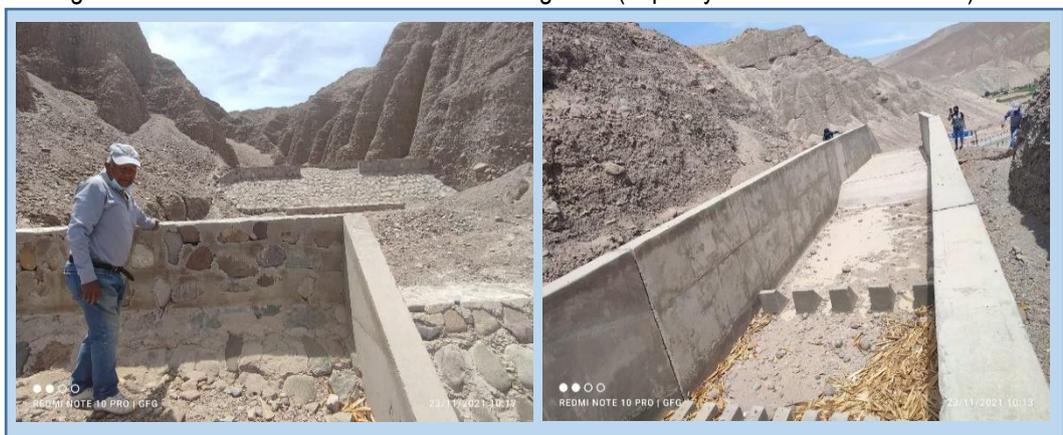
Figura 42. Recorrido de la Q1 – Obras de Mitigación (diques y canalización – c/dados)

Del recorrido en campo en la Q1, se identificó diques, canalización con dados disipadores de presión y escalinatas en la parte final que conecta a una alcantarilla para luego conectar a la quebrada Gallinazo.

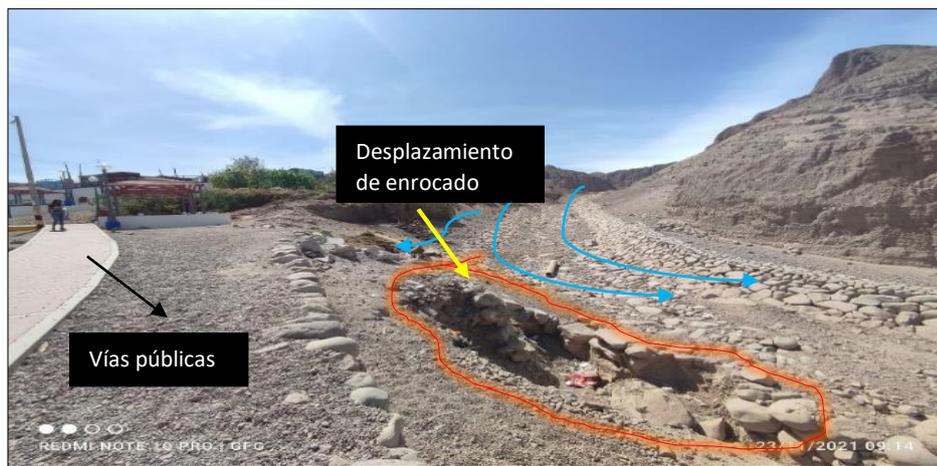
Figura 48. Quebrada Gallinazo – enrocado existente

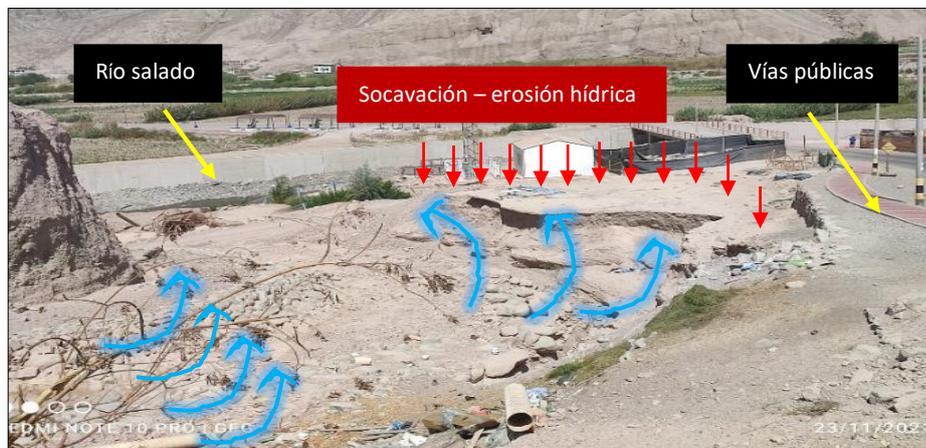
Figura 49. Quebrada Gallinazo – tramo crítico

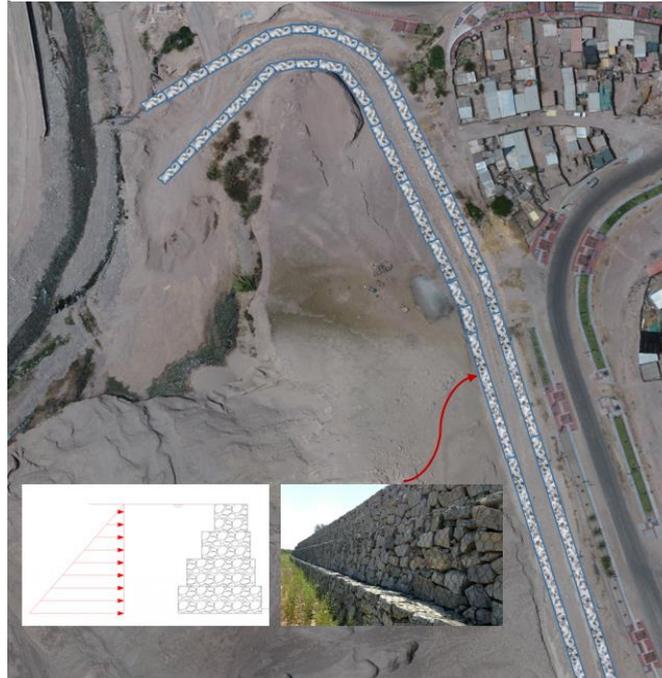
Figura 50. Propuesta probable – medidas de protección (defensas ribereñas)

- Las dimensiones estructurales de las defensas ribereñas, deben ser definidas según los estudios básicos (estudio hidrológico, modelamiento hidráulico para distintos tiempos de retorno).
- Se recomienda reforzar los cimientos, paredes y techos de las viviendas, con adecuados materiales de construcción que garanticen la integridad física de la población.

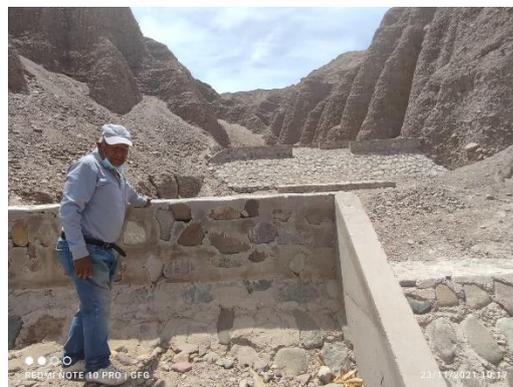
- Respecto a la quebrada (Q1), **se debe realizar su descolmatación** periódicamente ya que en el momento del recorrido de campo se visualizó la colmatación de sedimentos en los diques.

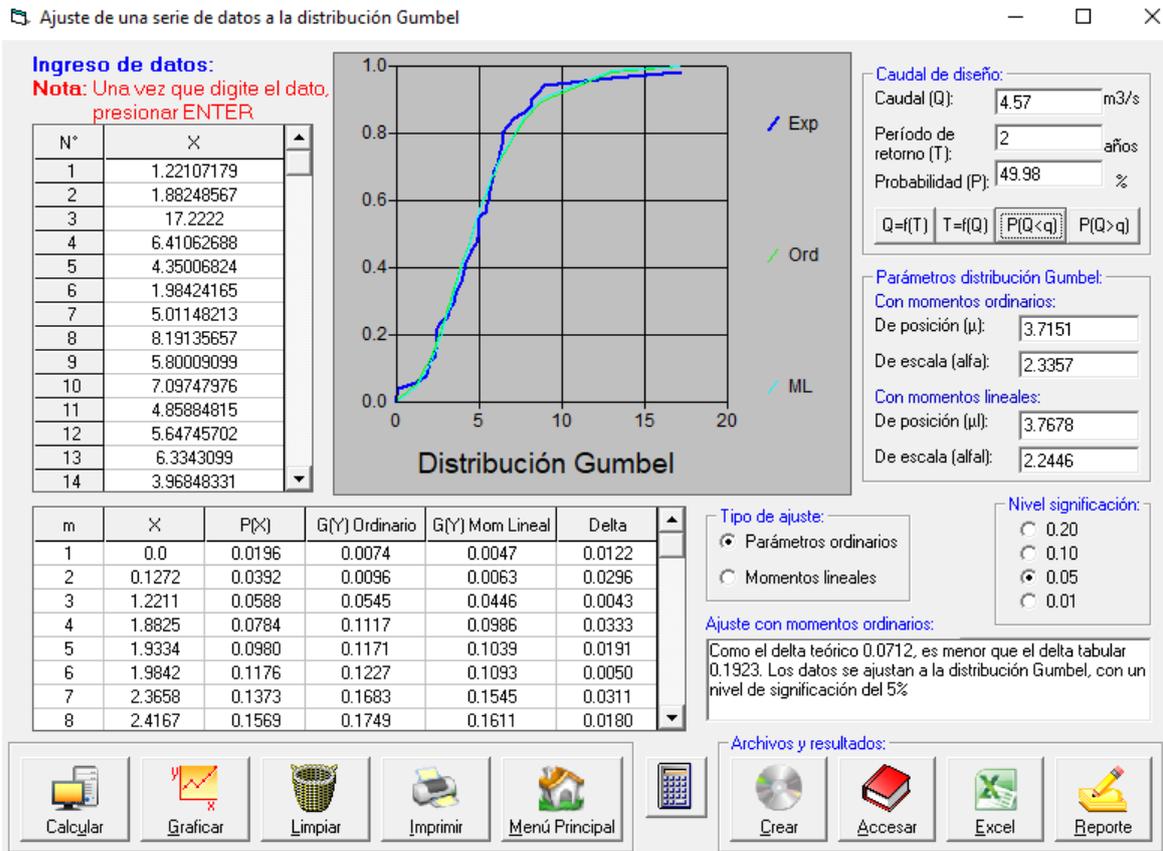
Figura N° 01- distribución Gumbel sector Ticapampa
