**Informe Técnico N° A7305**

# EVALUACIÓN DE PELIGRO GEOLÓGICO POR MOVIMIENTOS EN MASA EN LA LOCALIDAD DE PATAZ

Departamento La Libertad  
Provincia Pataz  
Distrito Pataz

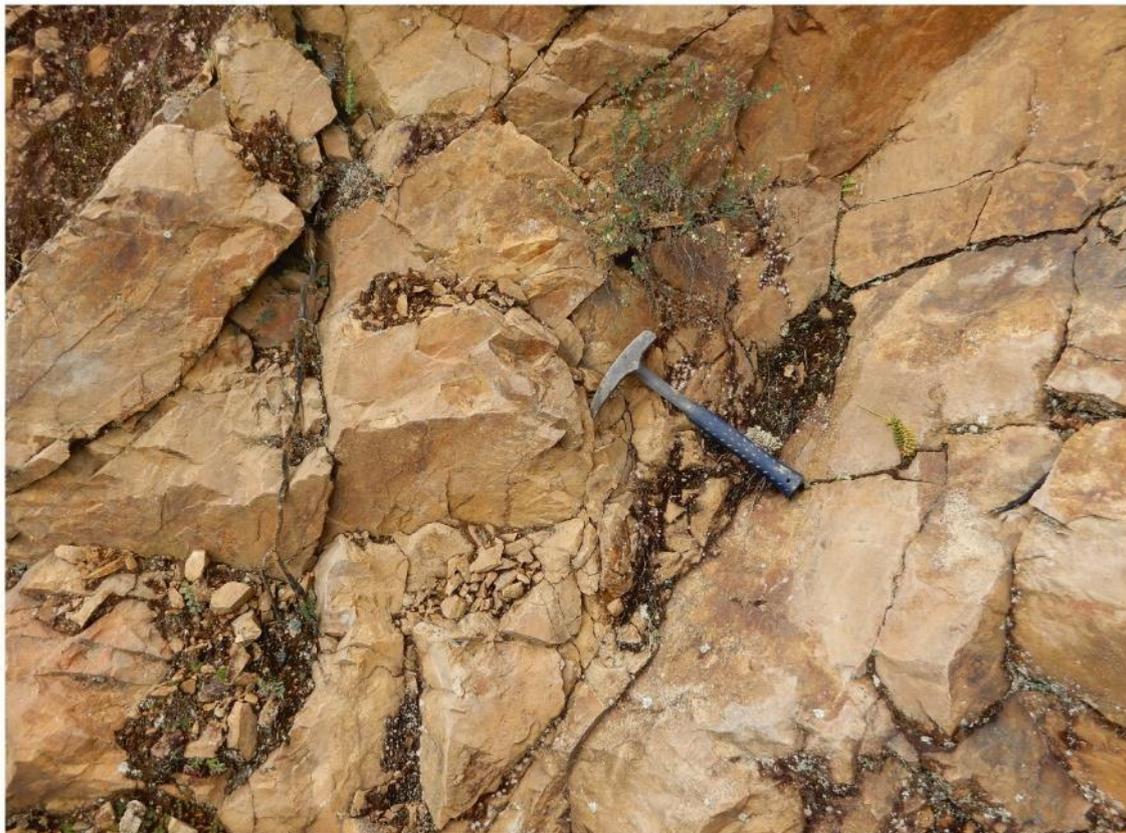
**Figura 2.** Valor GSI estimado para macizo conformado por intercalación de metareniscas y metapelitas con estructura fuertemente fracturada en bloques y espaciamentos próximas entre sí (0.15 – 0.30 m), abiertas (1.0 – 5.0 mm) y de resistencia media (50-100 Mpa).

Localmente, la resistencia del macizo rocoso es media (50-100 Mpa), se encuentra alterada y muy fracturado; está conformado por bloques de rocas trabados de varias caras angulosas y definida por 3 familias principales de discontinuidades con espaciamiento próximas a medianamente separadas entre sí (0.15-0.30 m) abiertas (1.0 – 5.0 mm) y sin relleno visible. En superficie presenta ligera meteorización (ver figura 2 y fotografía 1).

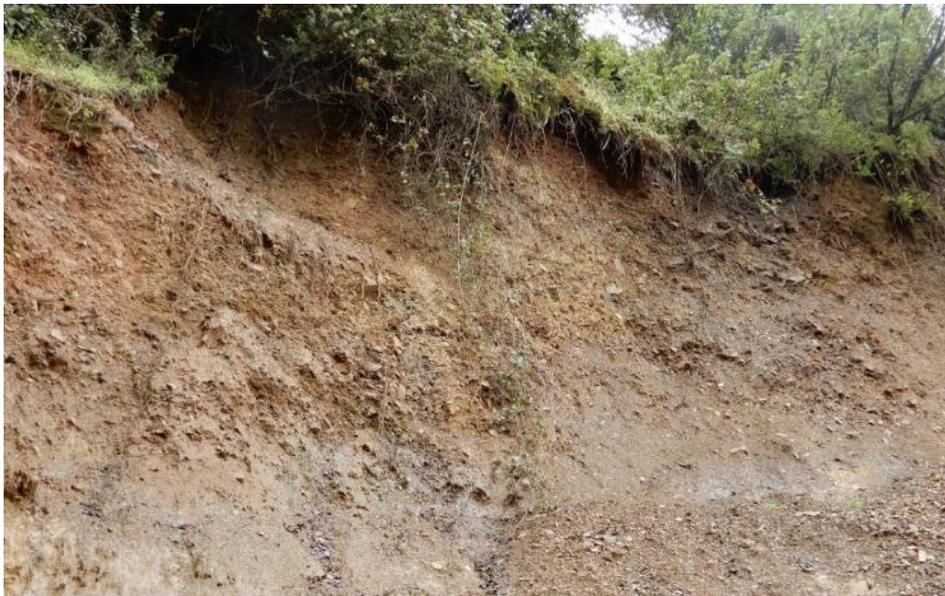
**Fotografía 2.** Depósitos coluviodeluviales con cobertura de pastos naturales y arbustos ubicado en la entrada al centro poblado Campamento.

El depósito coluviodeluvial es de origen gravitacional acumulado en la vertiente de la montaña por la escorrentía de aguas pluviales mezclados con material de ocurrencias de movimientos en masa, está formado por material grueso de naturaleza homogénea, heterométricos, mezclados con materiales finos como arena, limo y arcilla en menor proporción (fotografía 2).

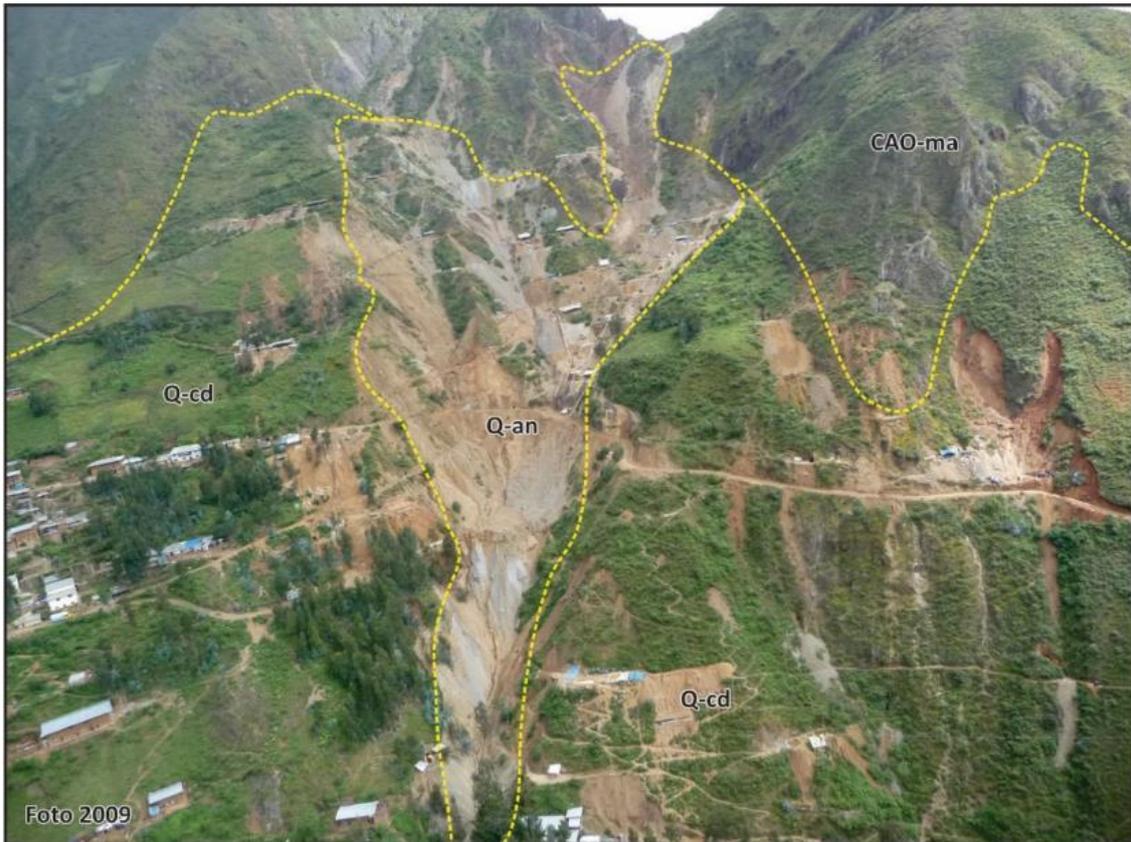
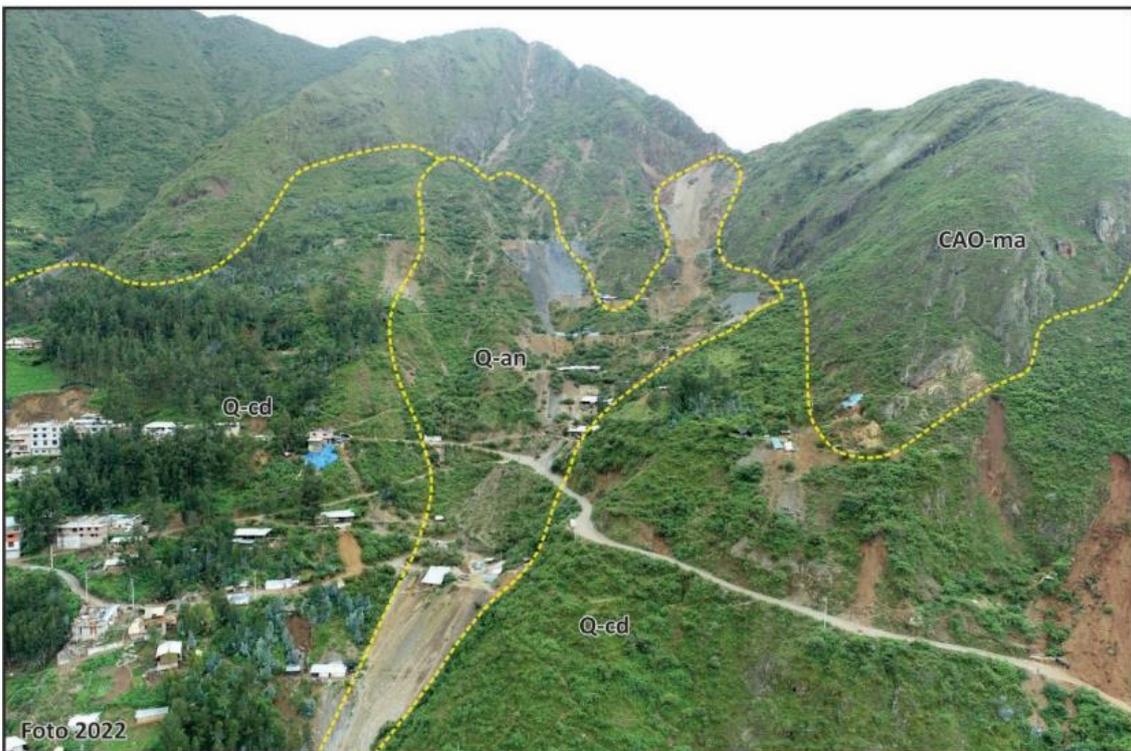
**Figura 3.** Macizo de la Formación Macno (CAO-ma) con cobertura de depósitos coluvideluviales (Q-cd); además, en la comparación de fotografías del 2009 y 2022 se observa el depósito antrópico (Q-an) acumulado por la actividad minera.

Depósito antrópico o antropógeno, es un término que vincula directamente al ser humano. Para el área de estudio está asociado principalmente a las acumulaciones de desmonte producto de la actividad minera (Figura 3 y 4)

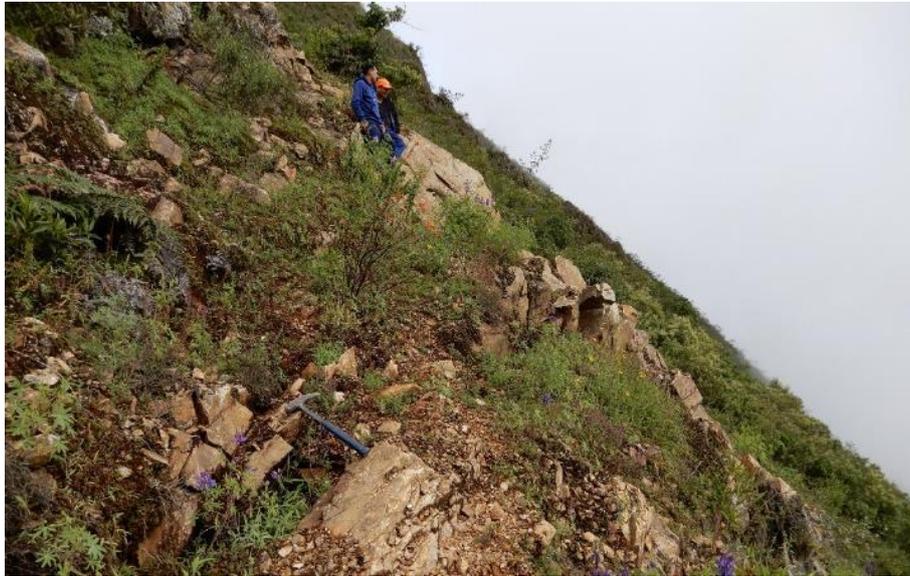
**Fotografía 3.** Vista de perfil de la pendiente del terreno de la subunidad geomorfológica conformadas por montaña modelada en roca sedimentaria. Ubicado en el cerro San Francisco

A nivel local, en el flanco noreste del cerro San Francisco, lugar donde se ubica el deslizamiento activo; la pendiente varía entre 25° a 45° (fotografía 3), y mayores a 45° que están relacionadas a escarpas de arranque de movimientos en masa de tipo derrumbe y taludes de carreteras de acceso (mapa 2).

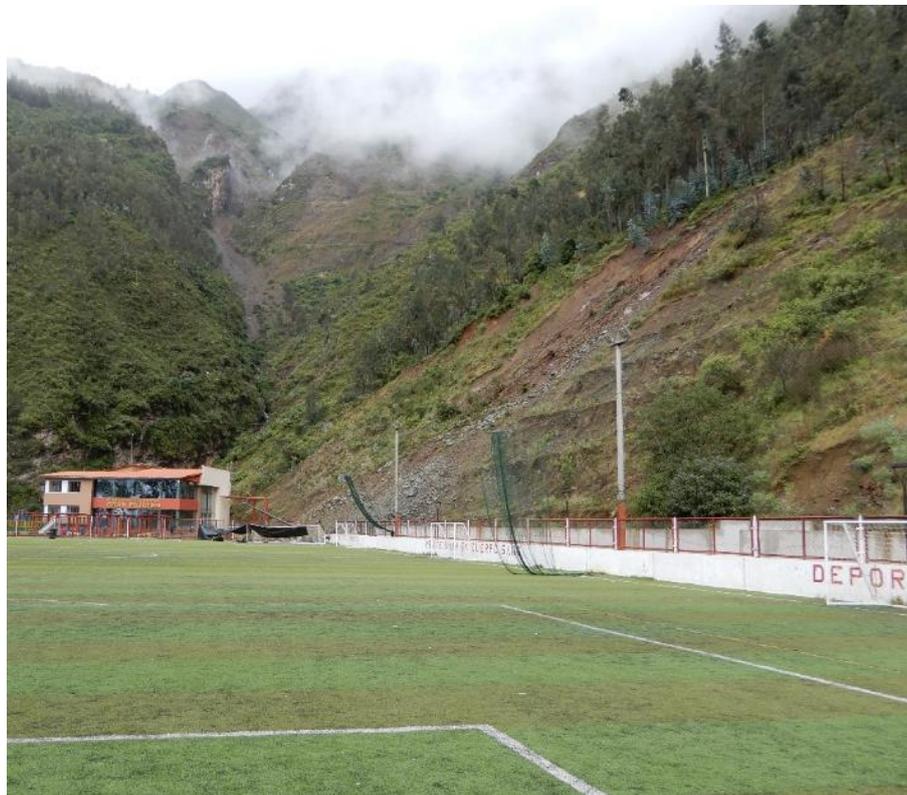
**Fotografía 4.** Vista de la pendiente del terreno ubicado en el sector del Parque Biblioteca Gran Pajatén

En el sector del Parque Biblioteca Gran Pajatén, la pendiente del terreno en los taludes superior e inferior varía principalmente entre 25° a 45° (fotografía 4); también, se observa pendientes mayores a 45° que están relacionados a las zonas de arranque de deslizamientos y derrumbes (mapa 3).

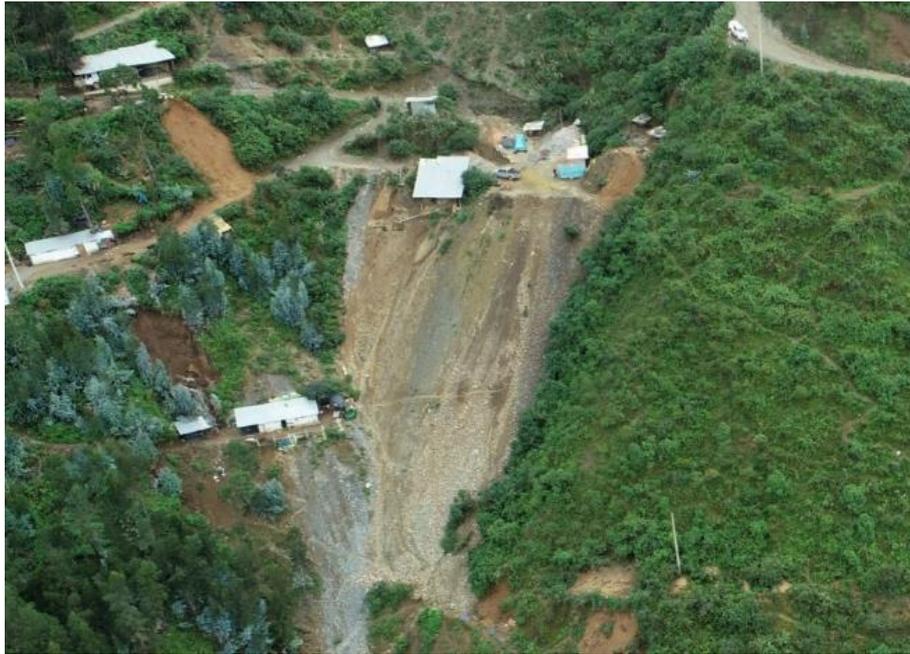
**Fotografía 6.** Acumulación de material de desmonte susceptible a la ocurrencia de flujos ubicado en la ladera superior de la localidad de Pataz.

Subunidad formada por la actividad del hombre en el desarrollo de la actividad minera artesanal, está conformada por la acumulación de material de desmonte (Fotografía 6). Por su disposición en ladera de montaña, son susceptibles a la ocurrencia de movimientos en masa, principalmente tipo flujos de detritos.

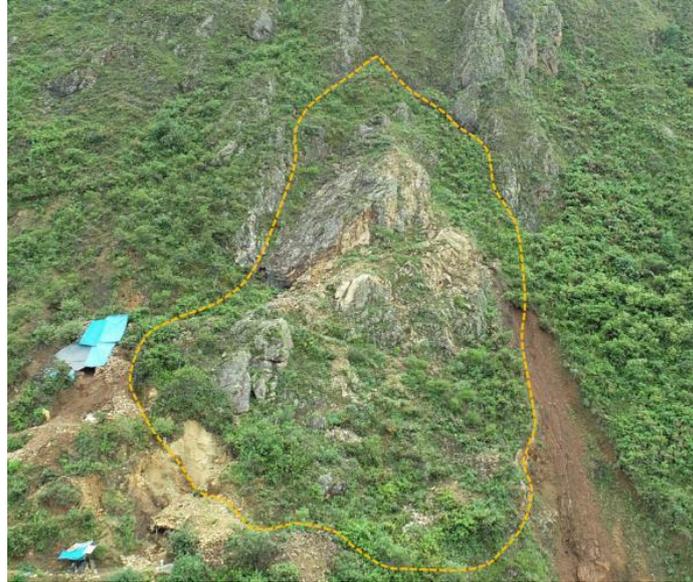
**Figura 6.** Vista frontal del deslizamiento de 58 m de longitud horizontal del eje principal y 35 m de ancho en el pie, ubicado en el cerro San Francisco. Coordenadas UTM: 213504.58 / 9138474.26, zona 18.

El deslizamiento tiene superficie de rotura traslacional con escarpa semicircular, estilo de escarpa es sucesiva escalonada y avance retrogresivo. Abarca un área estimada de 1600 m<sup>2</sup> o 0.16 ha, sin considerar los movimientos en masa cercanos; el evento se considera activo y posee las siguientes características: 30 m de longitud de escarpa principal, 60 m de desnivel entre la escarpa principal y el pie del deslizamiento, 1.50 m de salto vertical, 0.5 de desplazamiento horizontal, 58 m de longitud horizontal del eje principal y 35 m de ancho en el pie del deslizamiento (figuras 6 y 7).

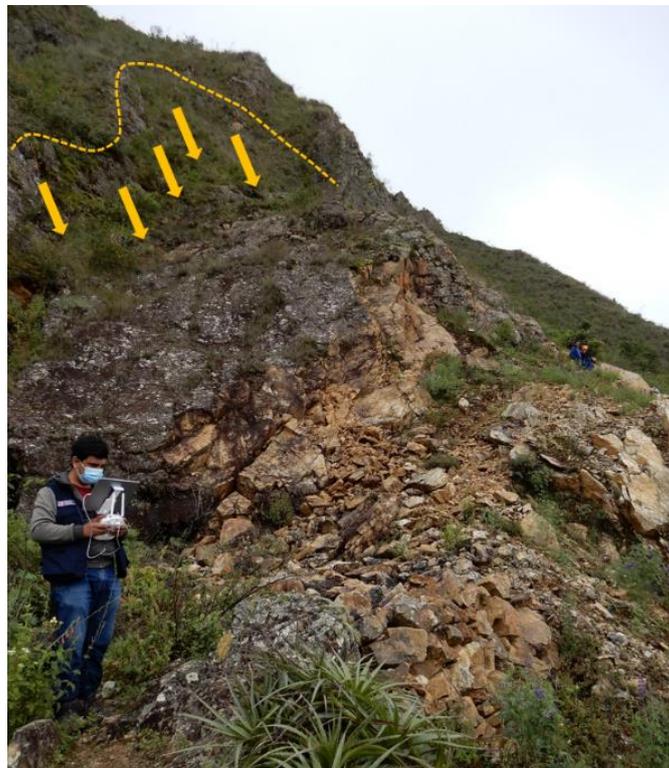
**Figura 7.** Vista de las escarpas principal del deslizamiento ubicado en el cerro San Francisco. Coordenadas UTM: 213468.35 / 9138479.24, zona 18.

- Estado de actividad: activo
- Superficie de rotura inferida: traslacional
- Forma de la escarpa: semicircular
- Estilo de la escarpa: sucesivas escalonada
- Longitud de la escarpa principal: 30 m
- Desnivel entre la escarpa principal y el pie del deslizamiento: 60 m
- Salto principal o desplazamiento vertical (DV): menor a 1.50 m
- Desplazamiento horizontal (DH) estimado: 0.50
- Longitud horizontal del eje principal del evento: 58 m
- Ancho inicial evento: 30 m
- Ancho en el pie del evento: 35 m
- Área de deslizamiento: 0.16 ha
- Agrietamientos: escalonados y en diferentes orientaciones a lo largo de la masa deslizada.
- El avance del deslizamiento: retrogresivo

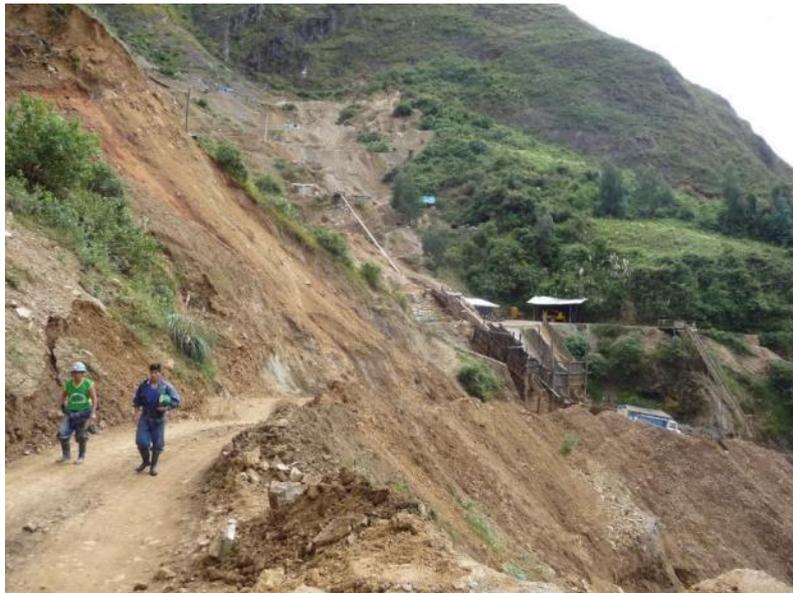
**Fotografía 7.** Se observa depósito antrópico y la zona de arranque del flujo de detritos del 2009. Coordenadas UTM: 213599.51 / 9138315.50, zona 18.

Según Medina (2009) el evento ocurrió el 9 y 12 de abril del 2009 con origen en depósitos antropogénicos (fotografía 7) y afectó viviendas en la localidad de Pataz (fotografía 8). El principal detonante fue las fuertes precipitaciones condicionado por el abundante material inconsolidado (depósitos antrópicos y coluviales), la escasa vegetación, la morfología abrupta de la zona, el reducido canal que dejaron los pobladores para el paso de las aguas de escorrentía (ocupación inadecuada del suelo por el hombre), entre otros.

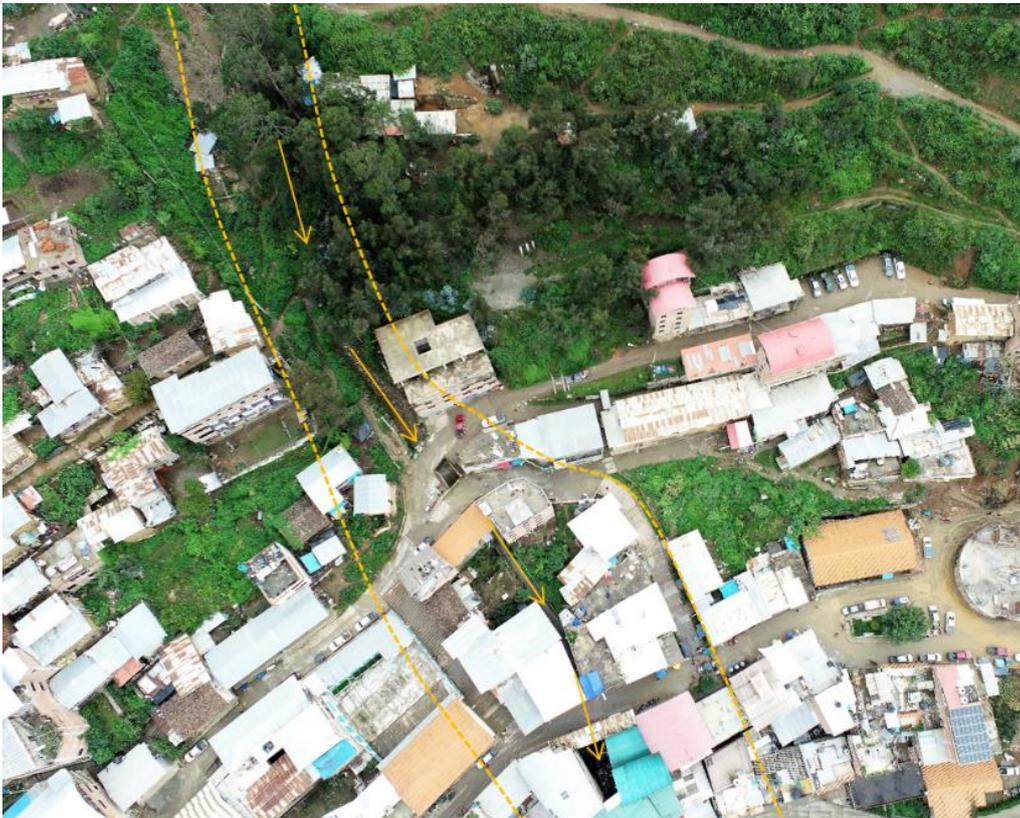
**Figura 8.** Trayecto tentativo del flujo de detritos que podría afectar la localidad de Pataz en caso de activación. Coordenadas UTM: 213777.66 / 9138528.19, zona 18.

En la actualidad, el evento continúa activo y podría volver a afectar a los pobladores de la localidad de Pataz (figura 8).

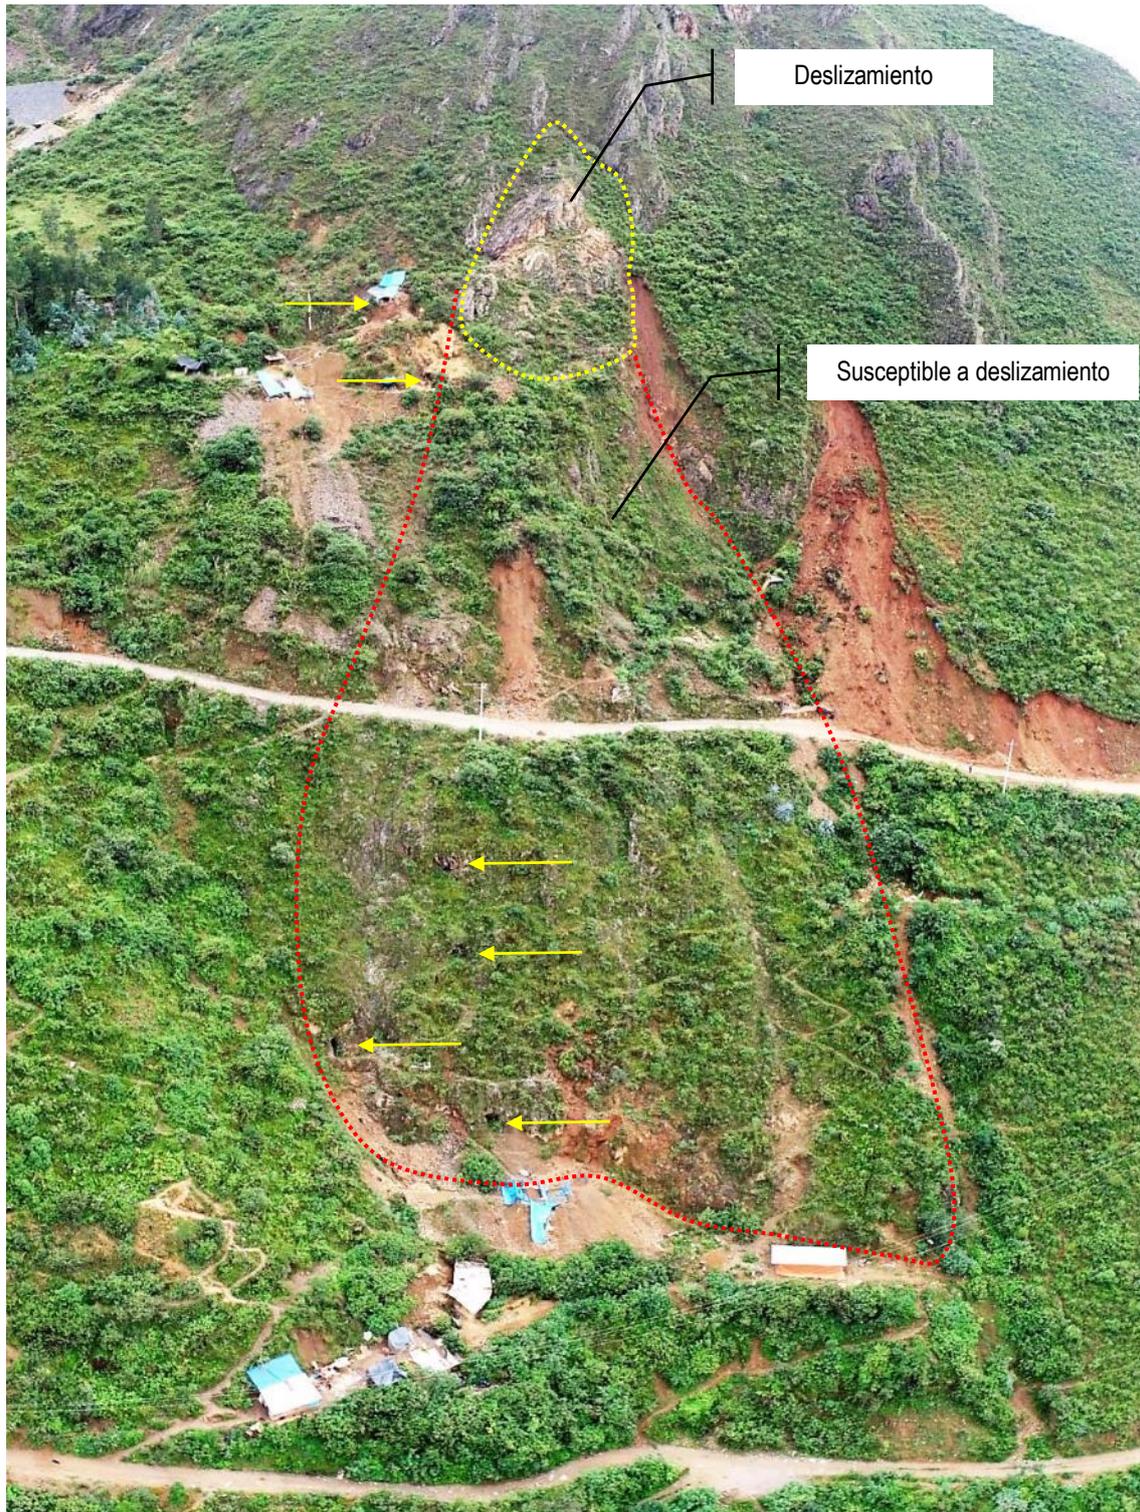
Figura 10. Las flechas señalan la actividad minera (socavones actuales y antiguos) en el talud inferior del deslizamiento. Coordenadas UTM: 213468.35 / 9138479.24, zona 18.

El deslizamiento, en caso de continuar con el desplazamiento podría convertirse en derrumbe y afectar la vía de acceso al centro poblado Campamento, el centro de salud y viviendas de la localidad de Pataz. Además, podría desestabilizar su talud inferior y aumentar de área y volumen (figura 10).

Presencia de actividad mineras artesanal en el talud inferior del deslizamiento y corte realizado para construcción de carretera (figura 10).

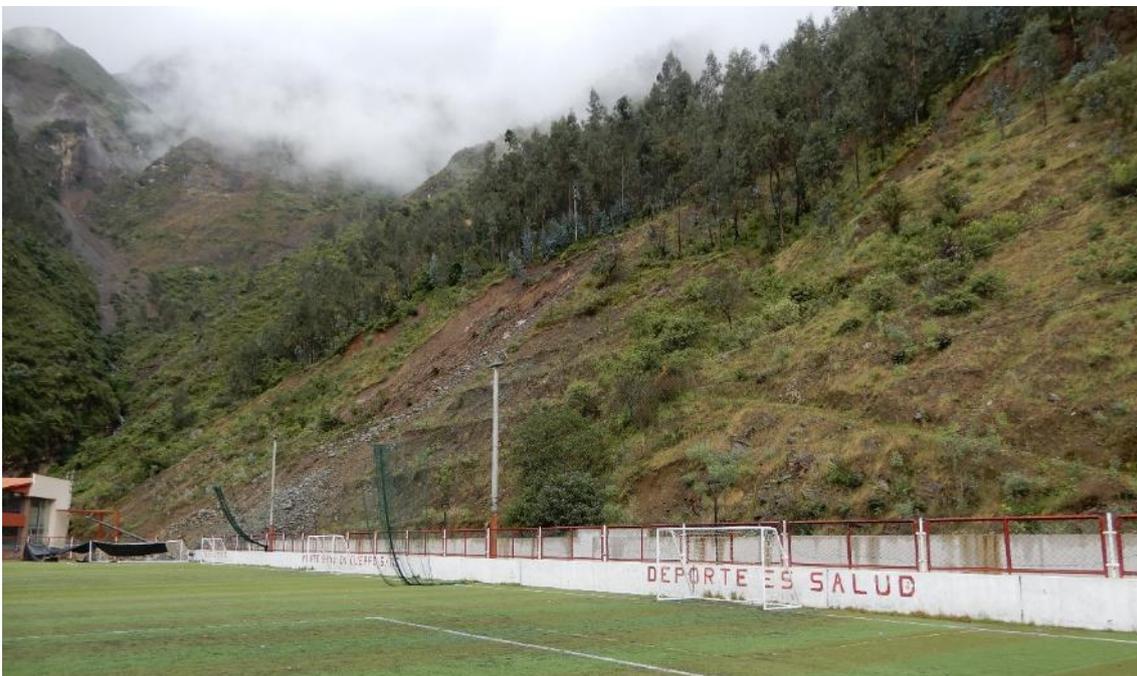
**Fotografía 9.** Zona de derrumbes múltiples en el talud de corte superior en el Parque Biblioteca Gran Pajatén. Coordenadas UTM: 214146.02 / 9138547.32, zona 18.

Los derrumbes del talud superior contienen zonas de arranque irregular y discontinuos en una longitud de 260 m y desnivel entre 65 m a 20 m. Del conjunto de derrumbes, uno de ellos afecta la cancha deportiva sintética y el patio de la biblioteca, cuya longitud de arranque mide 35 m, y su ancho en el pie 45 m y desnivel 50 m (fotografía 10). Otro derrumbe con longitud de arranque es de 12 m, y su ancho en el pie 14 m y desnivel 22 m afecta la cancha sintética en el lado suroeste.

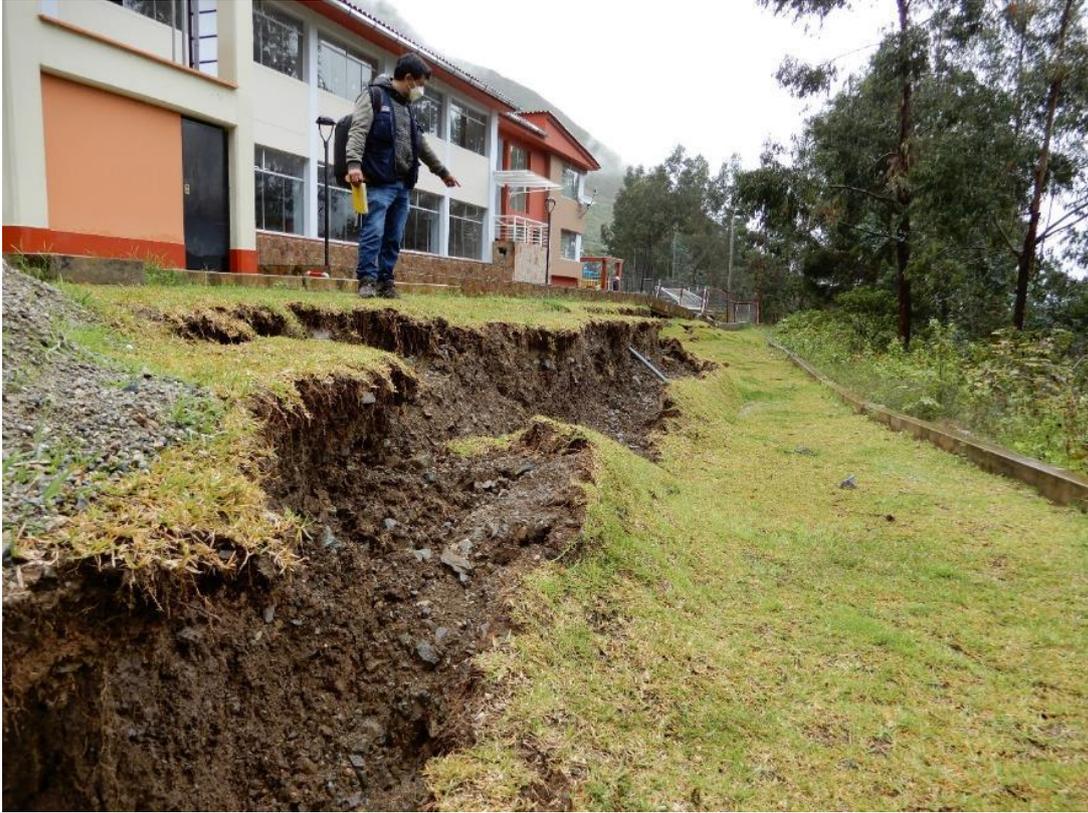
**Fotografía 11.** Escarpa principal del deslizamiento ubicado en el Parque Biblioteca Gran Pajatén. Coordenadas UTM: 214210.58 / 9138551.29, zona 18.

- Estado de actividad: activo.
- Estilo de la escarpa: única.
- Forma de la escarpa: recta, continua y elongado.
- Longitud de la escarpa principal: 92 m
- Desnivel entre la escarpa principal y el pie del deslizamiento: 3.00 m a 5.00 m.
- Superficie de rotura inferida: rotacional.
- Salto principal o desplazamiento vertical (DV): 1.40 m.
- Desplazamiento horizontal (DH) estimado: 0.70 m.
- Área de deslizamiento: 615 m<sup>2</sup>.
- Agrietamientos: longitudinales.
- Avance del deslizamiento: retrogresivo

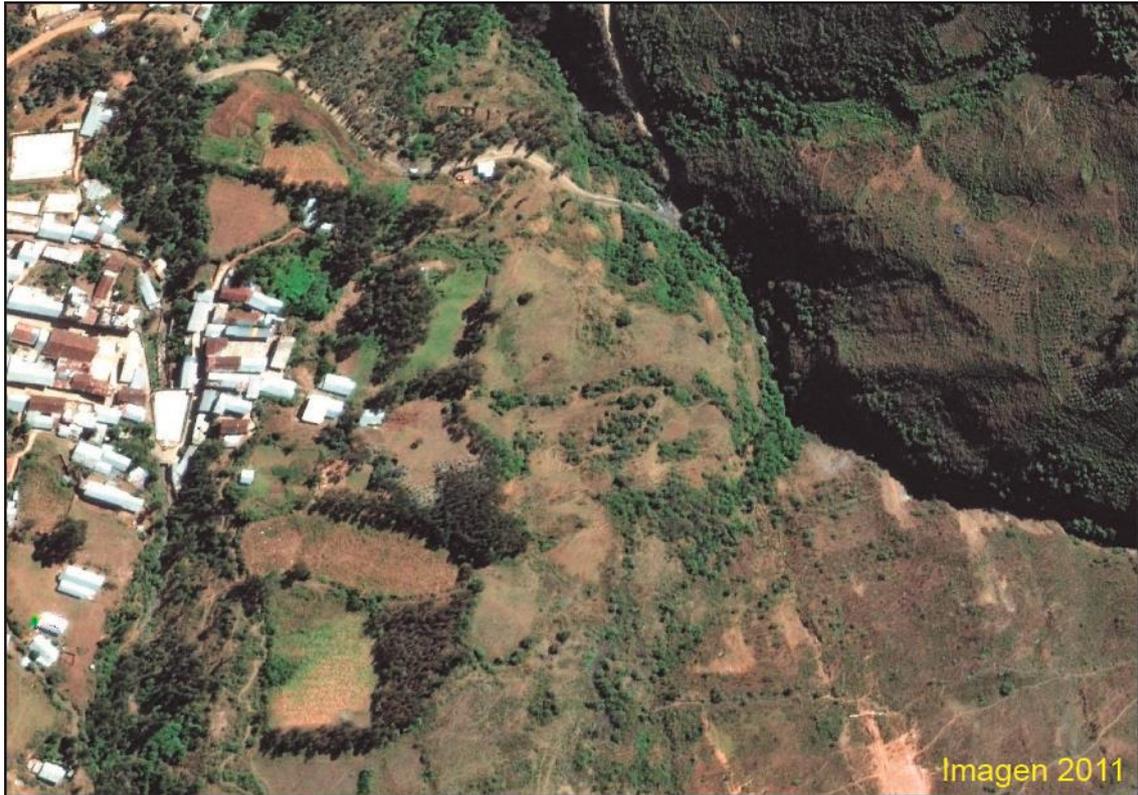
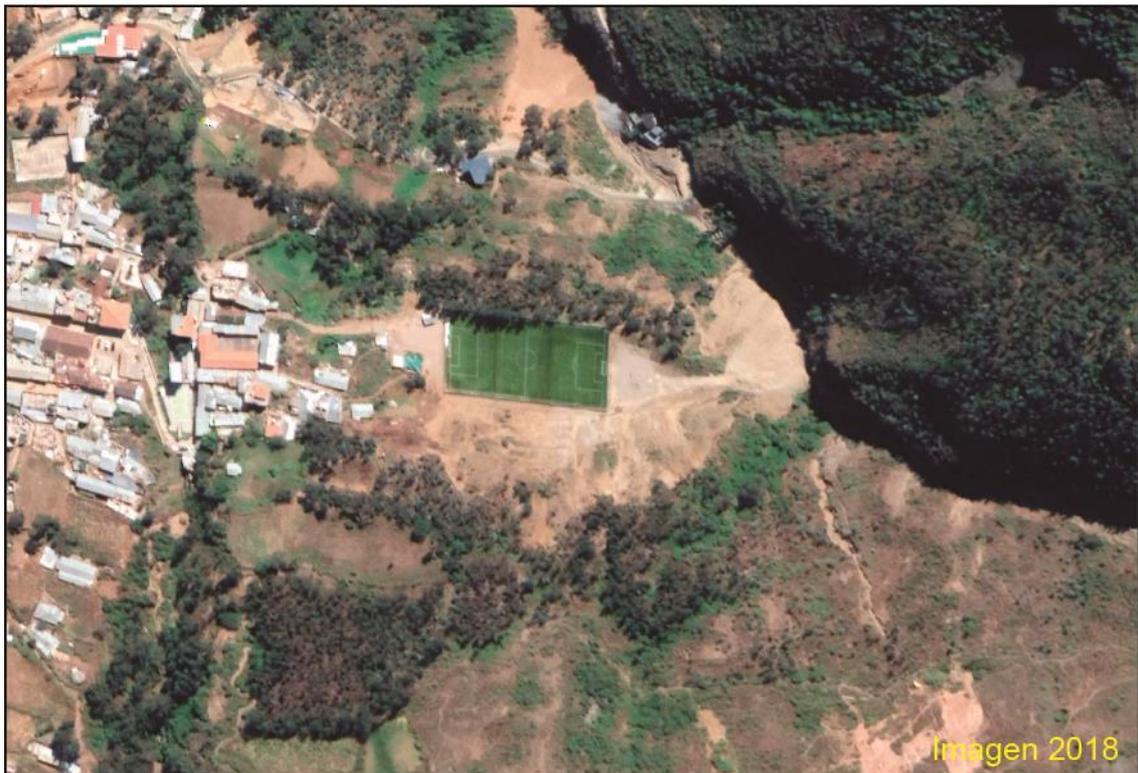
**Figura 12.** Comparación de imágenes satelitales del 2011 y 2018 en el sector Parque Biblioteca Gran Pajatén donde se observa los cambios realizados por la actividad antrópica. Coordenadas UTM: 214151.63 / 9138566.91, zona 18.

Corte realizado en la ladera de la montaña para la construcción del estadio y la biblioteca (figura 12). Falta de sistema de drenaje para captar las aguas pluviales y forestación adecuada.

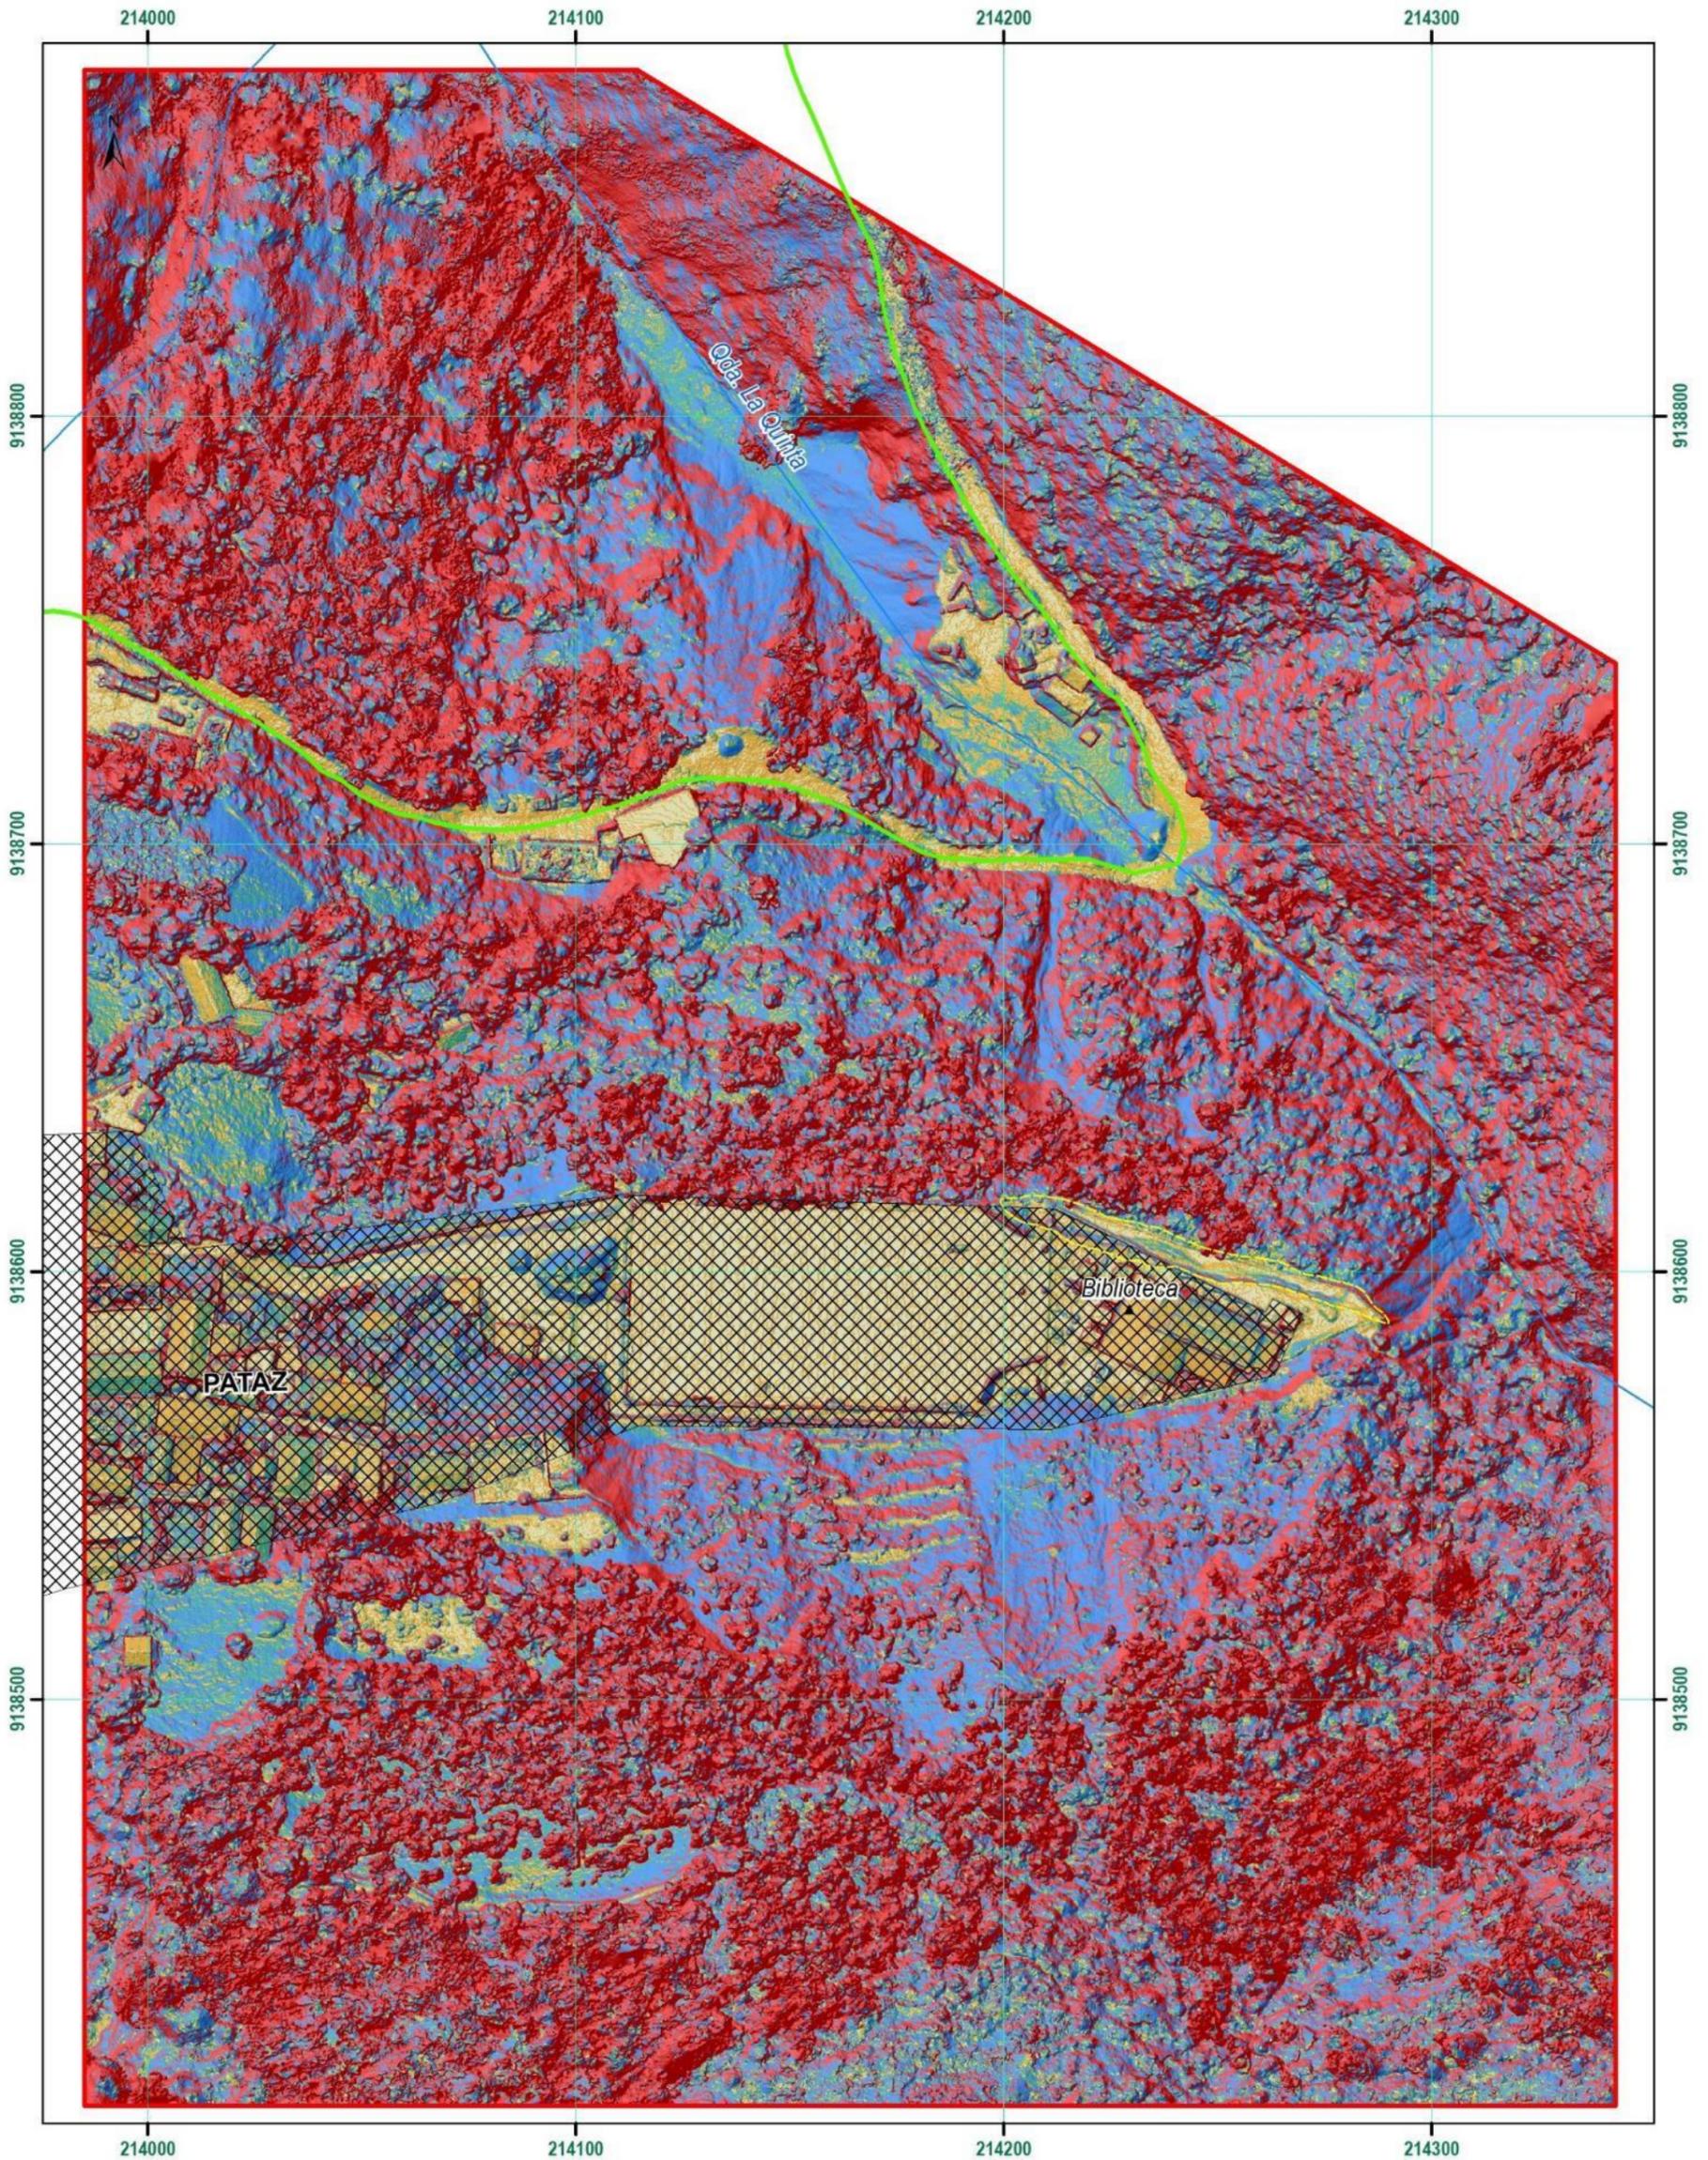
VERSIÓN DIGITAL Año 2022	Escala: 1/1,500  Datum: WGS 84, Proyección: UTM Zona 18 Sur	<b>MAPA: 03</b>
-----------------------------	---	---------------------

**PENDIENTE DE LOS TERRENOS  
 PARQUE BIBLIOTECA GRAN PAJATÉN - PATAZ**
