EVALUACIÓN GEODINÁMICA EN EL CENTRO POBLADO CULEBREROS (Distrito Santa Catalina de Mossa – Provincia Morropón - Región Piura)

Informe Técnico N°015-2022/IGP CIENCIAS DE LA TIERRA SÓLIDA

Evaluación geodinámica en el Centro Poblado Culebreros
(Distrito Santa Catalina de Mossa, Provincia de Morropón, Departamento Piura)

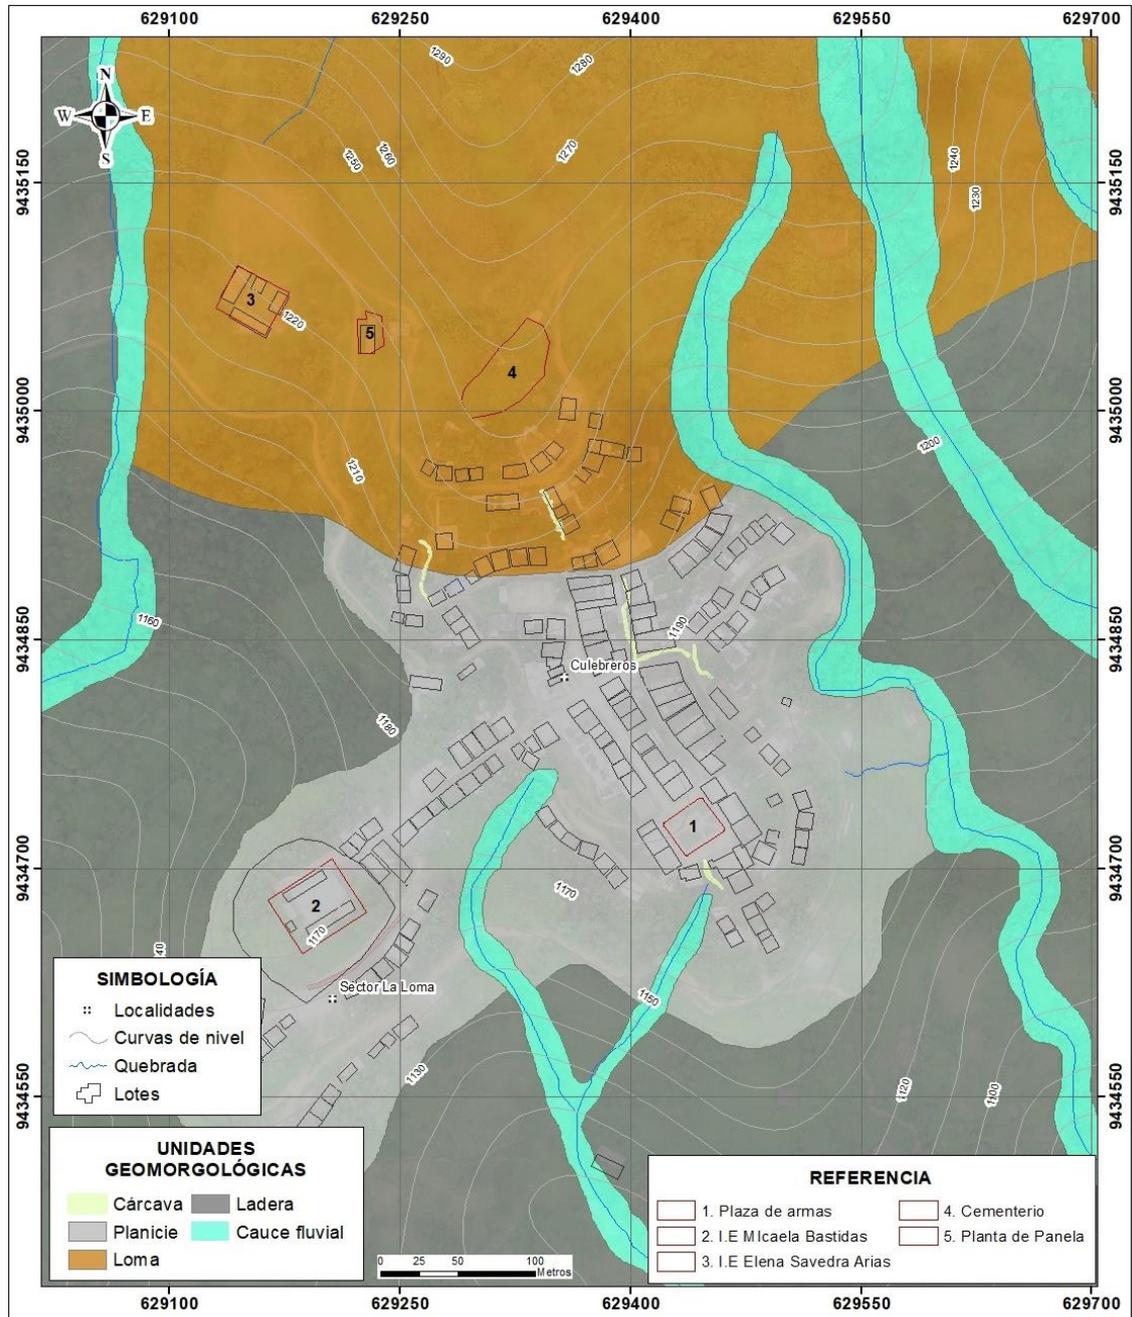
Figura 3: Unidades geomorfológicas reconocidas en el área de estudio

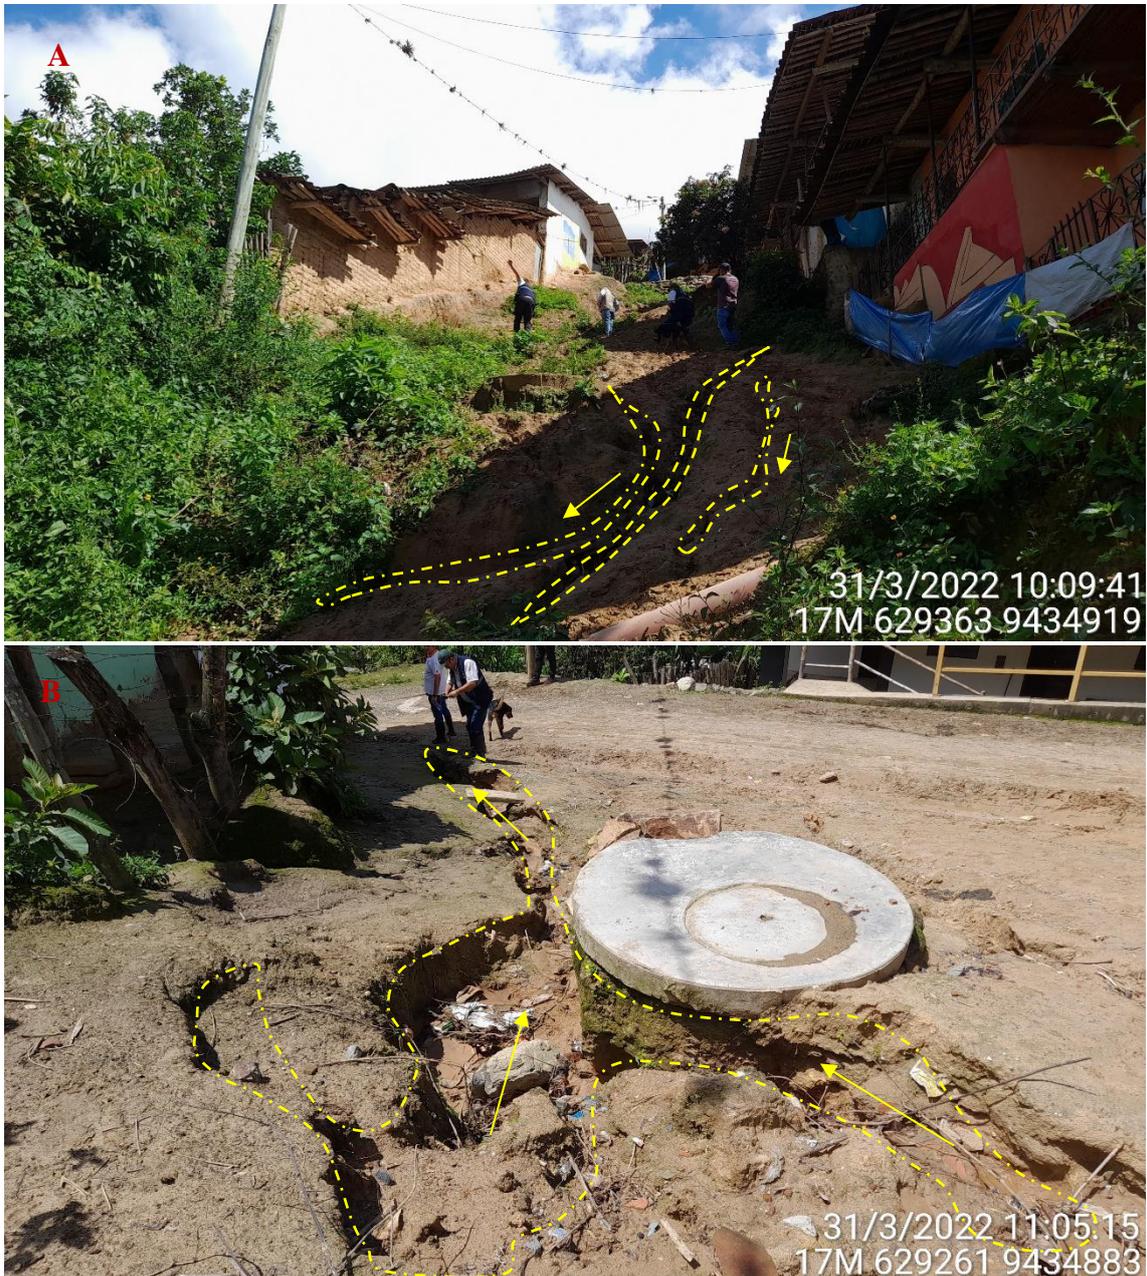
➤ **Cárcava:** Esta unidad está constituida por surcos que han sido formados durante la ocurrencia de precipitaciones pluviales, debido a que el flujo de agua se desplaza sobre zonas de ladera (terrenos inclinados), conformadas principalmente por suelos con matriz limo – arcillosa, generándose los procesos erosivos que dan lugar a dicha geoforma. Esta unidad geomorfológica ha sido identificada en la calle denominada prolongación Av. El Comercio, presenta anchos variables de 0.50 – 0.70 m y profundidades de 0.20 m, así como longitudes entre 25 y 50 m (Figura 4).

Figura 4: Cárcavas (líneas amarillas) formadas en terrenos de pendiente mayor a los 15° de inclinación debido a los procesos erosivos generados por el desplazamiento del agua sobre los suelos. En la imagen A se aprecian cárcavas de la prolongación Av. Comercio y en la Imagen B se aprecian cárcavas contiguas a sistemas de alcantarillado en la Calle 06

- Implementar un sistema de drenaje pluvial con revestimiento de los canales para evitar que las escorrentías superficiales erosionen las laderas y suelos, así como inundaciones pluviales.

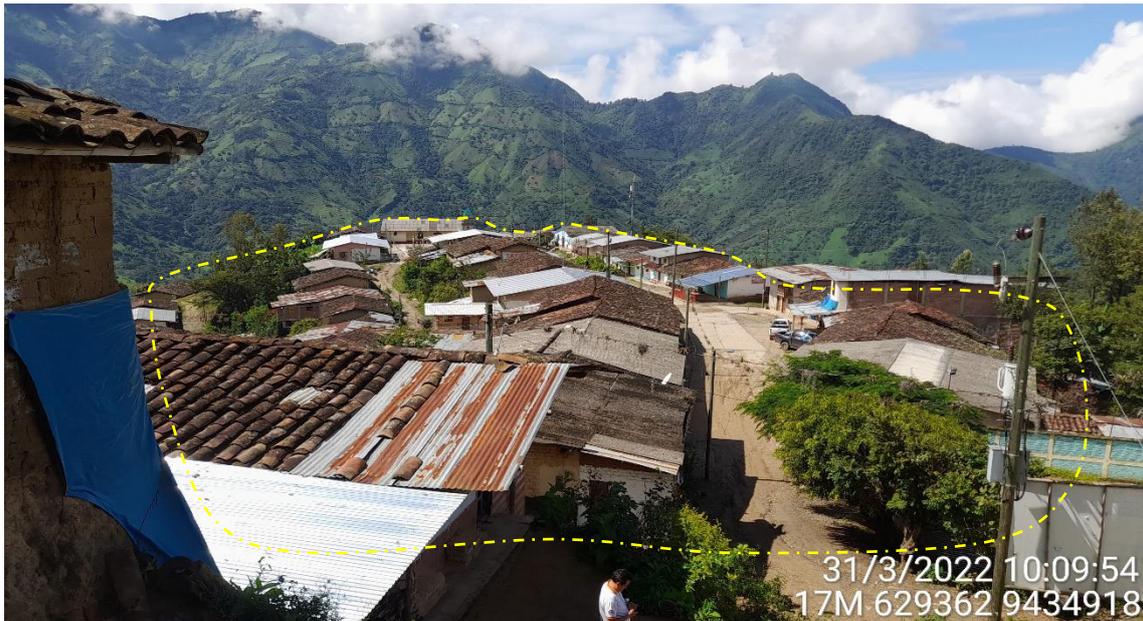
➤ **Planicie:** Constituye una superficie llana o plana que ha sido generada por la acumulación de materiales de origen aluvial sobre la cual se asienta la zona urbana del caserío Culebreros (Figura 5).

Figura 5: Planicie de origen aluvial (línea amarilla) sobre la que se asienta la zona urbana central del caserío Culebreros

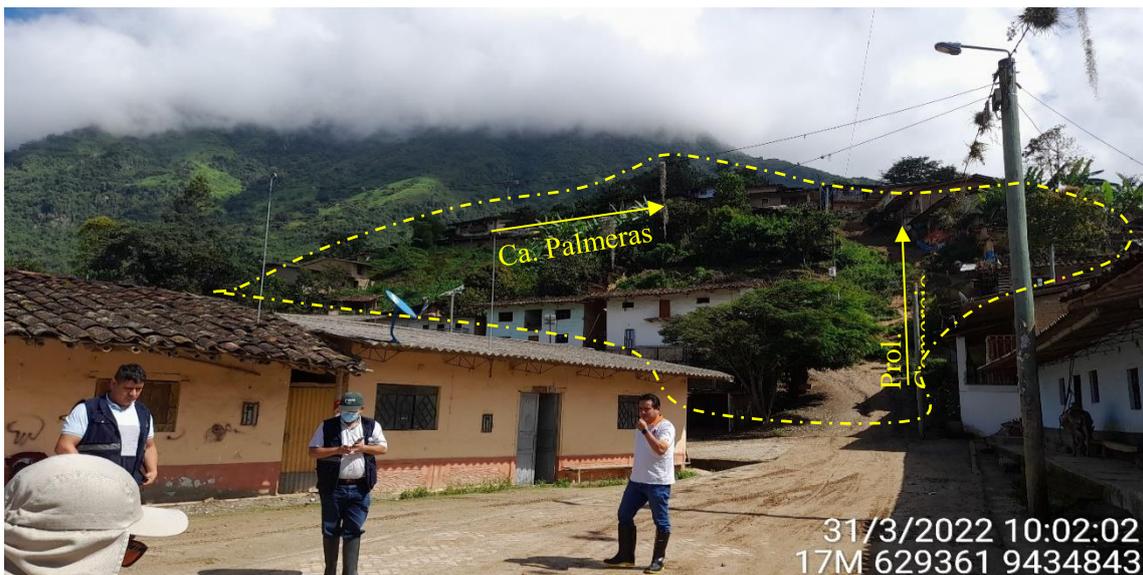
➤ **Loma:** Unidad geomorfológica constituida por superficies elevadas de forma alargada con pendiente inferior a los 20° de inclinación. Esta unidad se ubica a 180 m al noroeste de la plaza principal del caserío Culebreros, sobre la cual se asientan viviendas, específicamente en las calles Palmeras y Prolongación Av. Comercio (Figura 6).

Figura 6: Loma (línea amarilla) sobre la que se ubican viviendas en las calles Prolongación comercio y Palmeras

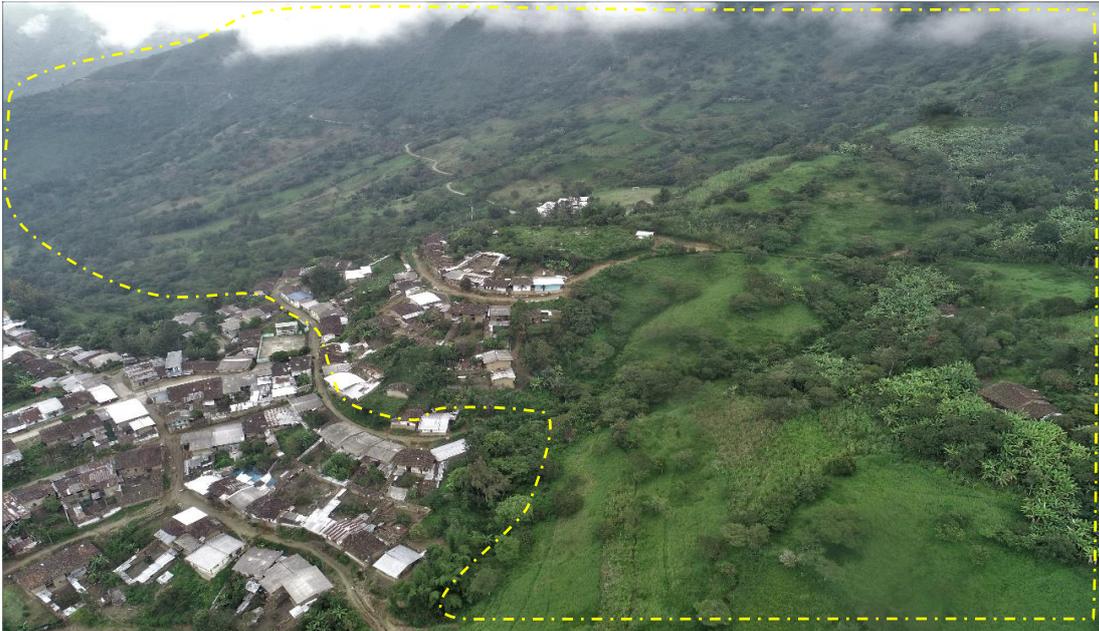
➤ **Ladera:** Esta unidad geomorfológica también es denominada ladera de montaña. Corresponde a terrenos inclinados de pendiente abrupta (superior a los 25°) de inclinación, que se ubica en el extremo norte del área de estudio y alrededores (Figura 7).

Figura 7: Ladera de montaña (línea amarilla) ubicada al norte del caserío Culebreros, sobre esta geoforma se ubica la calle Prolongación El Comercio y calle Palmeras

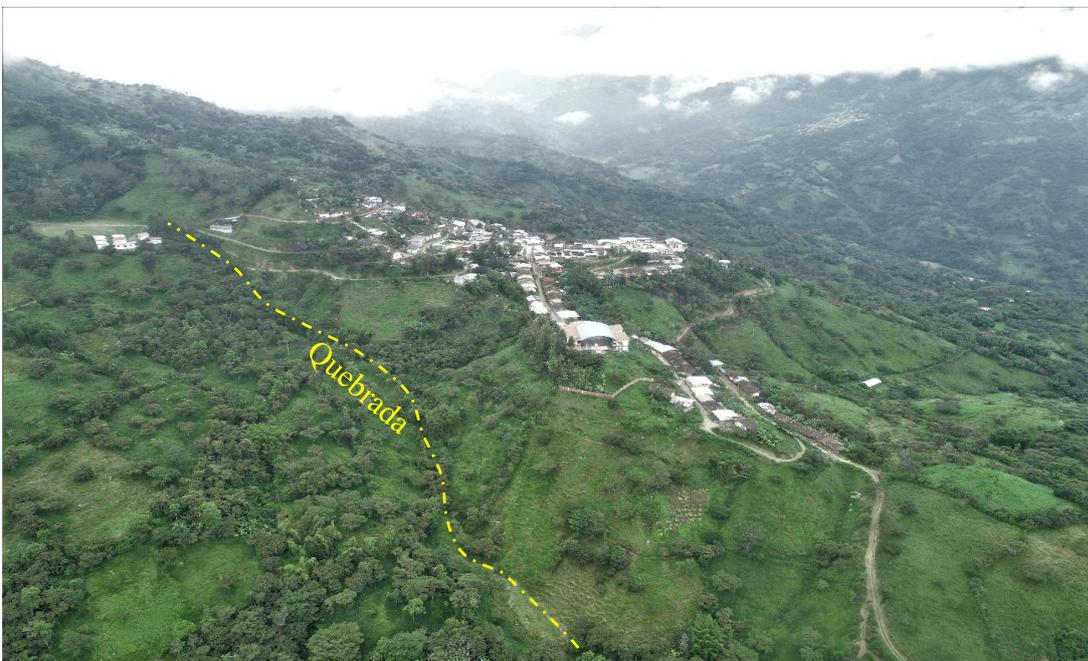
➤ **Cauce fluvial:** Esta unidad geomorfológica comprende el cauce de las quebradas, específicamente el canal excavado por el flujo de agua a través de las laderas hacia su desembocadura al río Chalaco (Figura 08).

Figura 8: Cauce fluvial (línea amarilla) perteneciente a quebrada cuyo cauce se encuentra contiguo a planta de procesamiento para panela

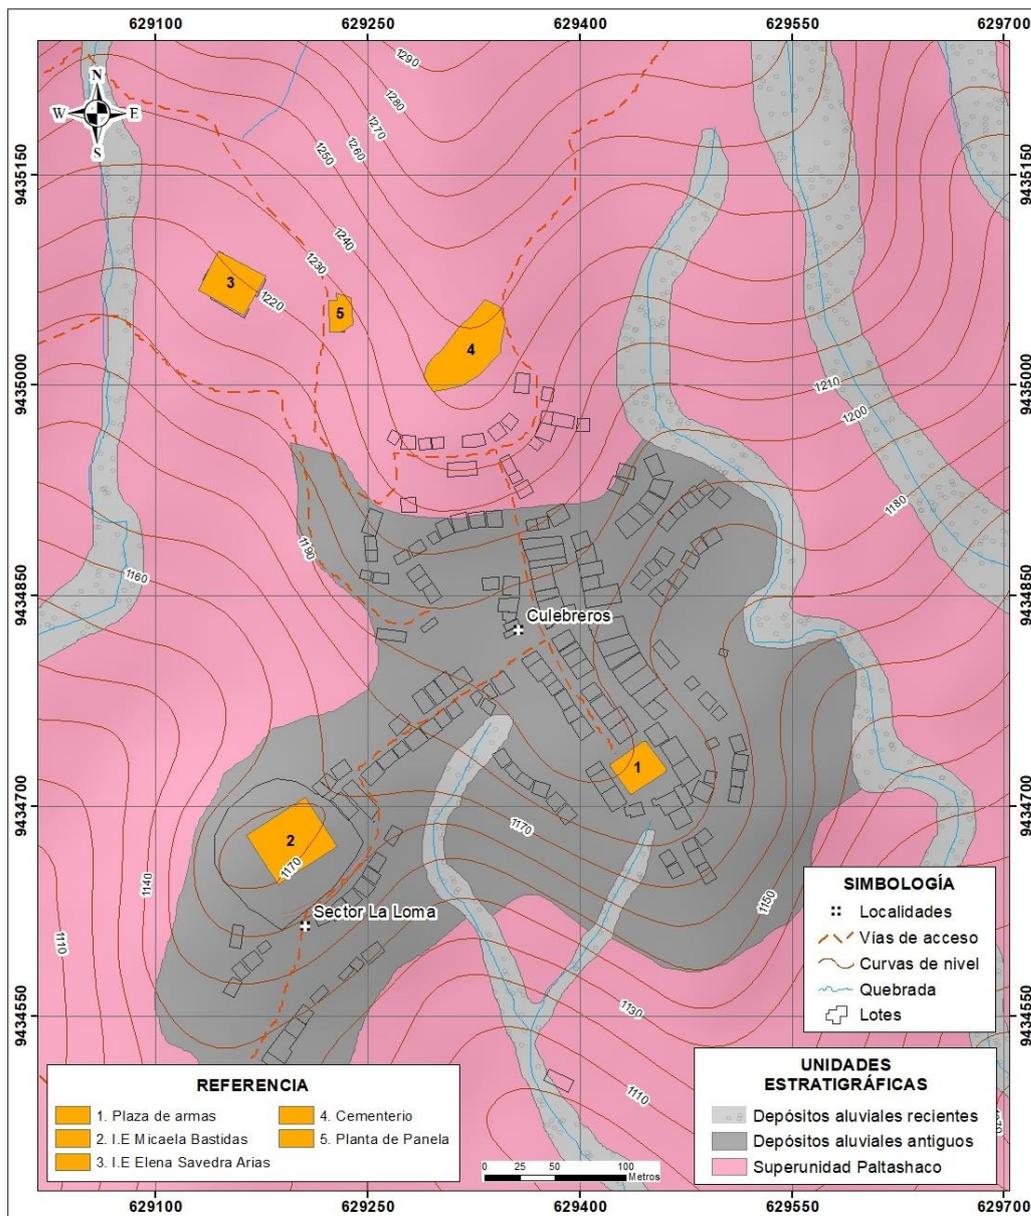
Figura 9: Unidades geológicas identificadas en el caserío Culebreros

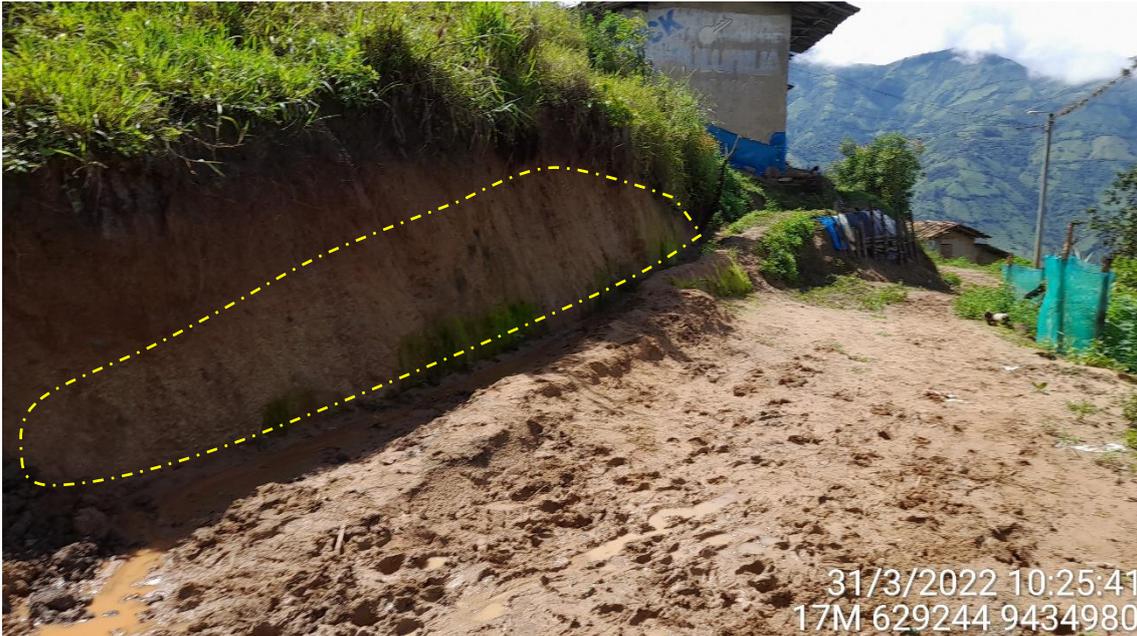
➤ **Superunidad Paltashaco (K-to-p):** Corresponde a rocas intrusivas del tipo tonalita y granito que se encuentran meteorizadas principalmente por las precipitaciones ocurridas en el área de estudio, siendo susceptible a derrumbes. Esta unidad geológica comprende el substrato rocoso de la zona y aflora en los alrededores del caserío Culebreros (Figura 10).

Figura 10: Afloramientos de granitos meteorizados en los taludes ubicados en la calle Las Palmeras

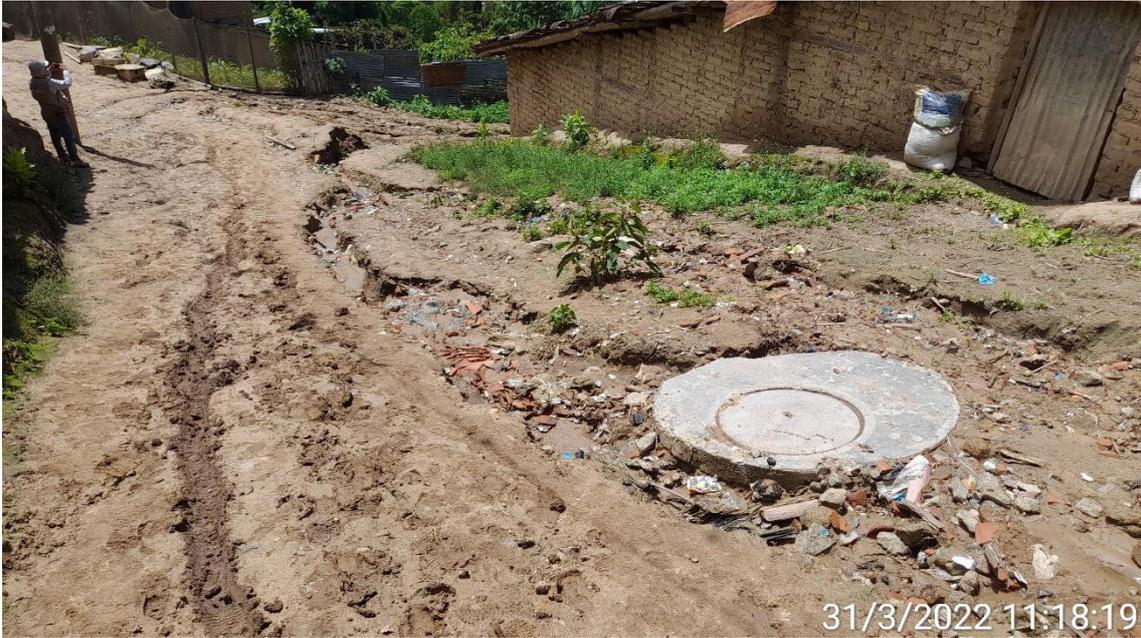
➤ **Depósitos aluviales antiguos (Qh-al1):** Unidad geológica que se encuentra conformada por materiales heterogéneos como gravas, arenas y limos que fueron transportados por flujos de agua a través de quebradas y torrenteras hasta ser depositados en zonas de baja pendiente. Sobre esta unidad geológica se emplaza el área urbana del caserío Culebreros (Figura 11).

Figura 11: Depósitos aluviales antiguos conformados por materiales heterogéneos (arenas mal graduadas con presencia de clastos subredondeados aislados) que constituyen los suelos del caserío Culebreros

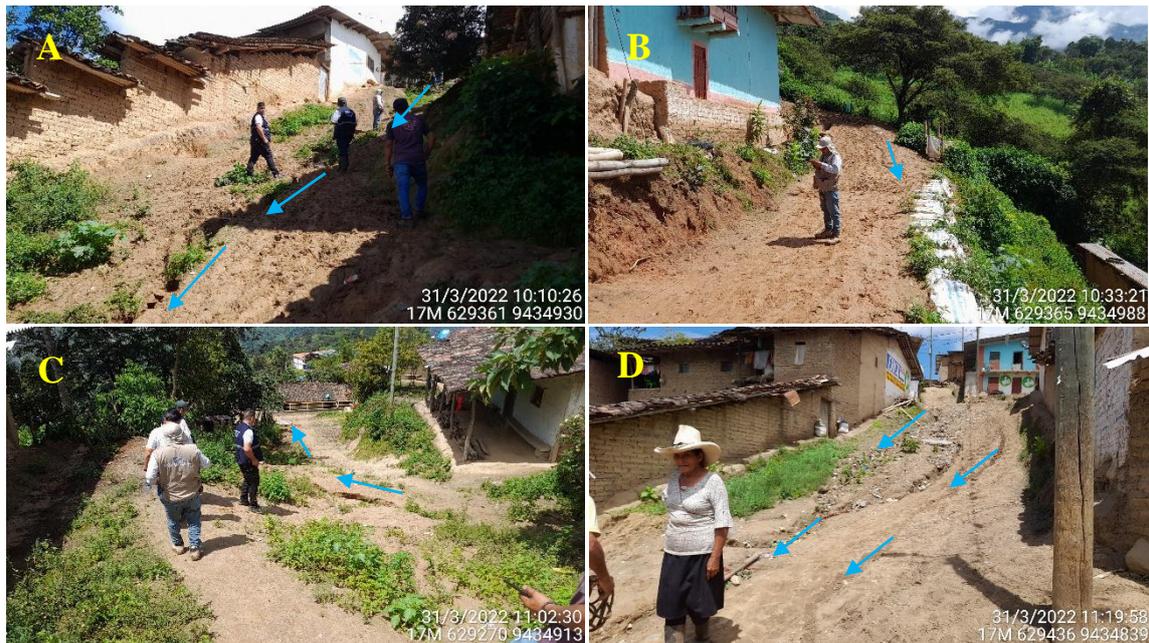
En el Centro Poblado Culebreros se ha identificado que, durante la ocurrencia de precipitaciones pluviales intensas, las aguas de escorrentía superficial que provienen de las laderas ubicadas en el extremo norte de la zona urbana, erosionan los suelos de origen aluvial (limos y arcillas) y como evidencia de dichos procesos, se han reconocido cárcavas (surcos) en las calles Prolongación Av. Comercio, Las Palmeras, Calle 6 y Cajamarca llegando a afectar la infraestructura de saneamiento (tuberías y buzones). Además, se ha observa que la deficiencia de un sistema de drenaje pluvial contribuye a la generación de este proceso debido a que, el agua se concentra en mayor proporción en la zona urbana (Figura 12).

Figura 12.- Eventos de erosión de laderas que han originado cárcavas (flechas celestes) en las calles Prolongación Comercio (A), Palmeras (B), Calle 6 (C) y Cajamarca (D) durante la ocurrencia de precipitaciones pluviales intensas.

- La erosión de laderas y suelos se produce debido a que las aguas de escorrentía superficial discurren con dirección pendiente abajo, sobre suelos limo – arcillosos generando surcos en las calles que afectan infraestructura de saneamiento (tuberías y buzones).

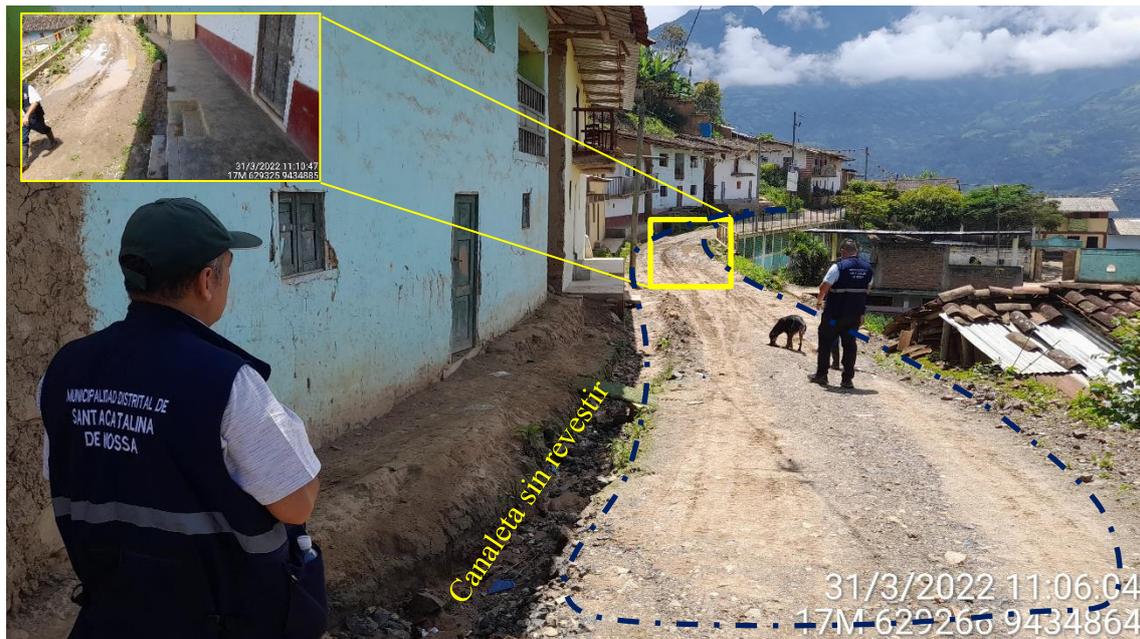
Las zonas susceptibles a este tipo de eventos se han identificado en las inmediaciones de la zona urbana del Centro Poblado Culebreros, específicamente en las calles Palmeras y Gaspar Reátegui, así como en el cementerio ubicado en el extremo norte de zona urbana, ver Figuras 13 y 14.

Figura 13.- Áreas susceptibles a inundaciones pluviales (polígono amarillo) en la calle Gaspar Reátegui debido a la falta de sistemas de drenaje pluvial

- En la calle Gaspar Reátegui (parte superior de plataforma deportiva) se han reconocido depresiones en el suelo donde se generan inundaciones pluviales durante el periodo de lluvias.

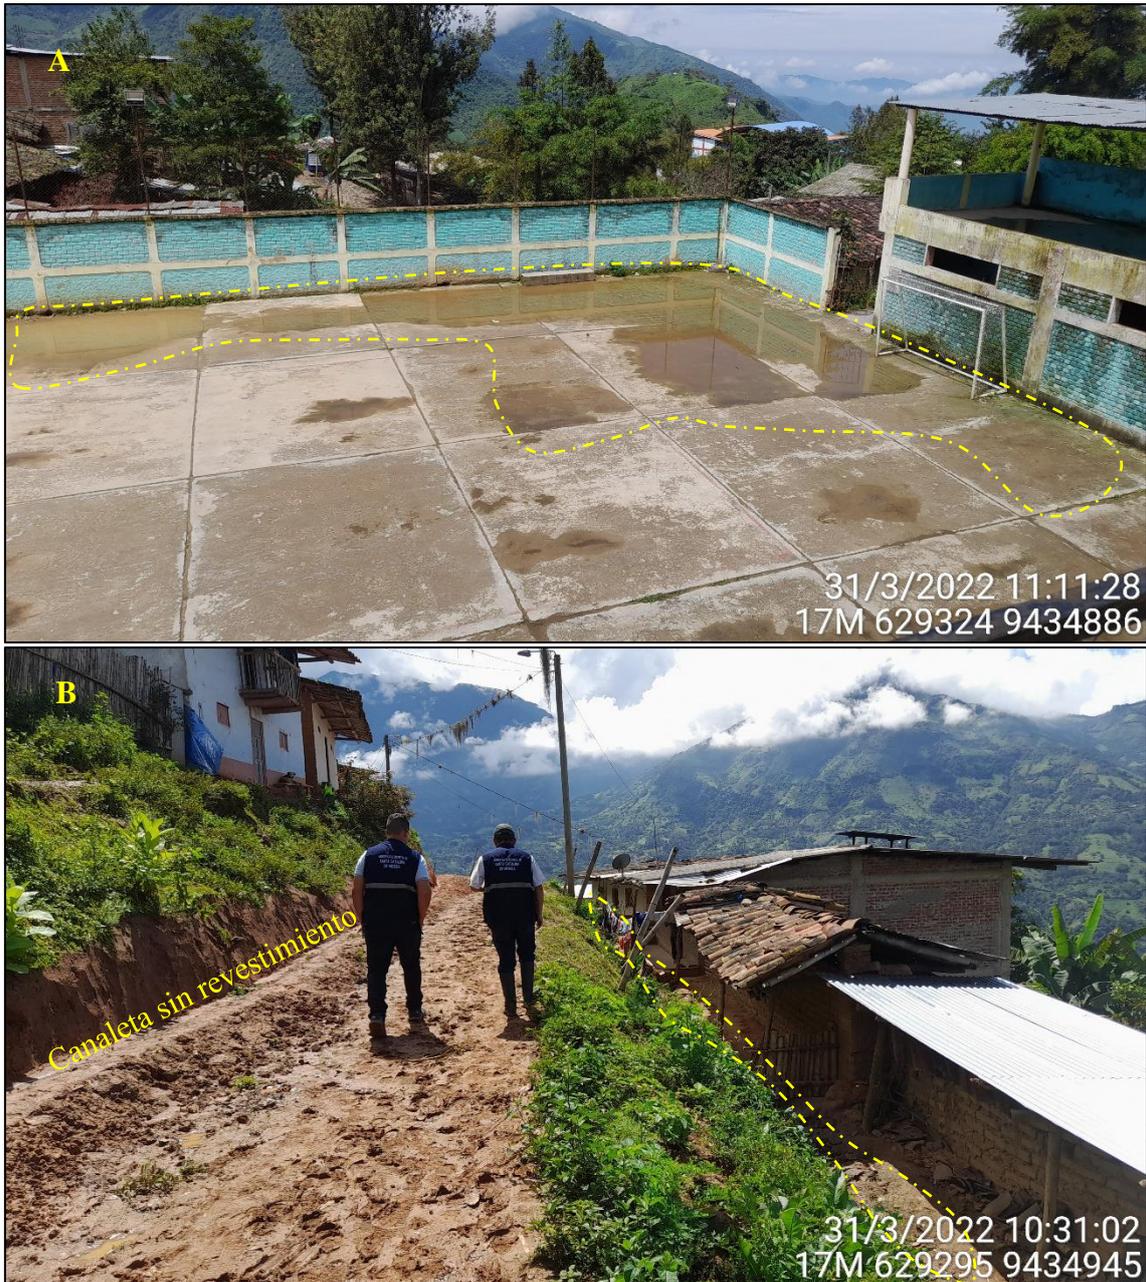
Figura 14.- Zonas susceptibles a inundación pluvial (polígonos amarillos), la imagen A pertenece a la plataforma deportiva ubicada en la parte baja de la calle Gaspar Reátegui y la imagen B muestra las viviendas ubicadas en la parte baja de la calle Las Palmeras que durante la ocurrencia de precipitaciones podrían ser afectadas

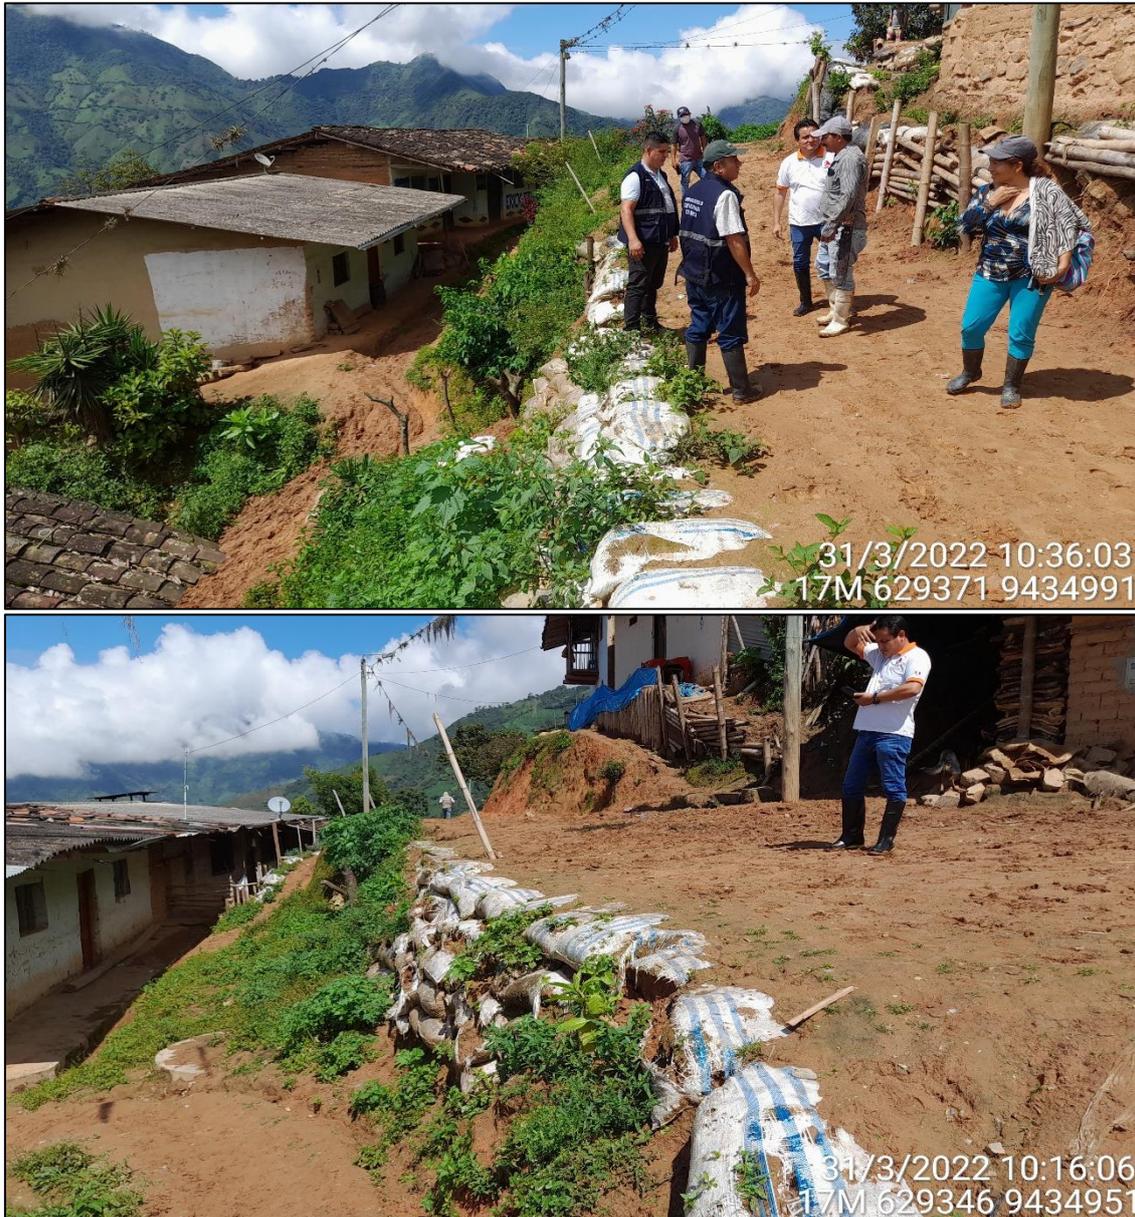
En el extremo sur de la calle Palmeras se ubican viviendas en la parte baja de un talud de 1.5 – 2 m de desnivel topográfico que está conformado por suelos limo – arcillosos que se encuentran saturados por la recurrencia de precipitaciones pluviales, siendo estas zonas susceptibles al fenómeno caída de suelos o derrumbes. Como medida de prevención se han implementado diques de contención conformados por geobolsas (sacos rellenos con arena) que podrían colapsar y afectar las viviendas aledañas, ver Figuras 15 y 16.

Figura 15.- Los taludes en la parte baja de la calle Las Palmeras, constituyen zonas susceptibles a derrumbes o caída de suelos y podrían afectar viviendas aledañas

- Varias viviendas ubicadas en la calle Las Palmeras, se ubican debajo de un talud de 1.5 – 2 m de desnivel topográfico que presenta como estructuras de contención geobolsas que se encuentran en estado precario y podrían colapsar ante el incremento de las lluvias y generar derrumbes.

- Evaluar la posibilidad de implementar infraestructura de contención en la calle Las Palmeras debido a que existe un talud de 1.5 a 2 m de altura y considerar drenaje para evitar que el agua de escorrentía erosione los suelos e inunde las viviendas.

- Brindar mantenimiento periódico a la infraestructura de drenaje para evitar su colmatación y deterioro.
- Realizar un análisis de estabilidad de taludes de la ladera ubicada en las inmediaciones de la calle Las Palmeras para determinar el grado de estabilidad de los taludes e identificación de medidas de contención con su respectivo drenaje.

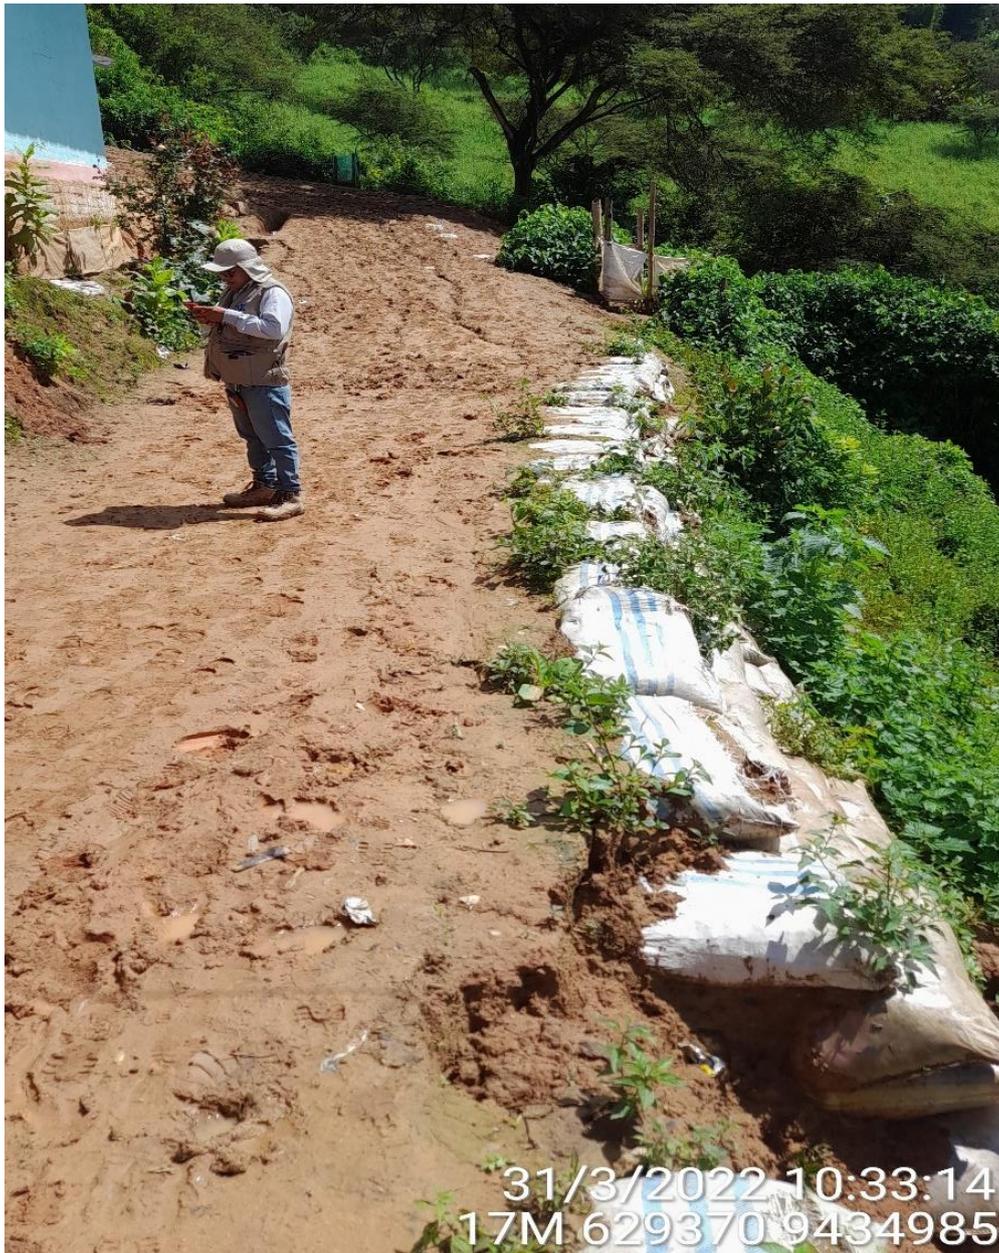
Figura 16.- Dique conformado con geobolsas (sacos de arena) para evitar erosión y derrumbes en talud de la calle Palmeras, en estado precario, debido a la ocurrencia de las precipitaciones y saturación de los suelos

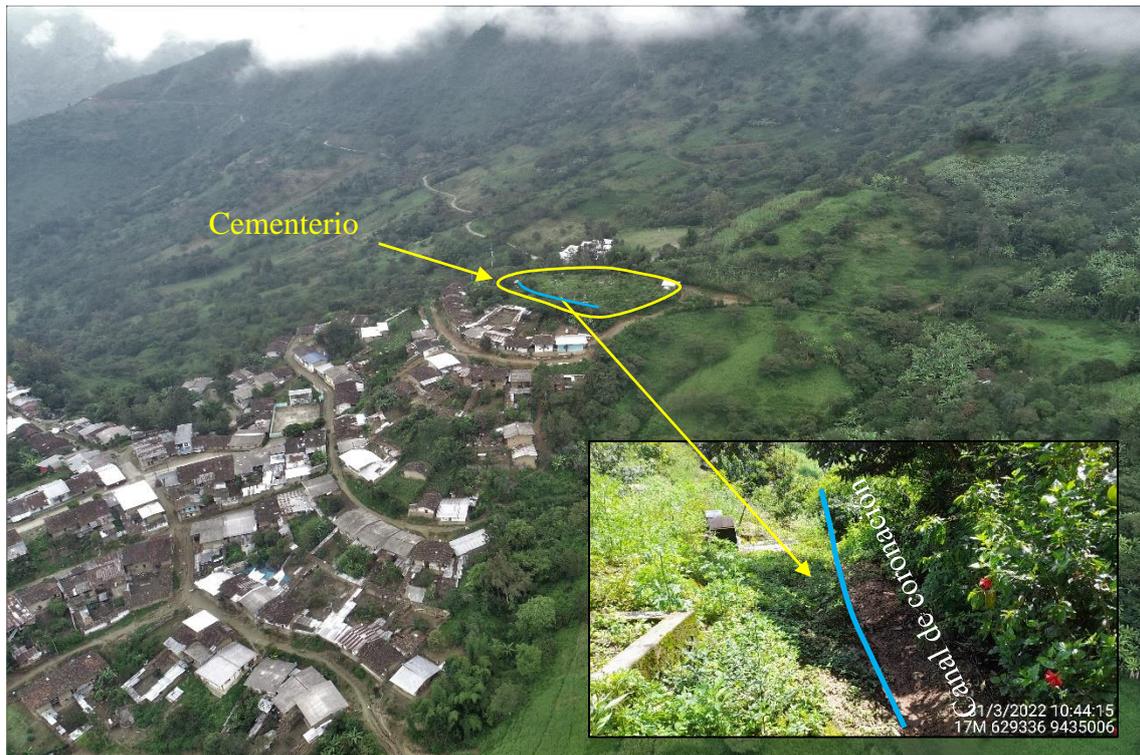
Finalmente, el cementerio ubicado en la parte alta de la calle Las Palmeras presenta suelos saturados como producto de la infiltración del agua hacia el subsuelo durante la ocurrencia de precipitaciones y en este escenario de puede generar derrumbes. Además, se identificó que las aguas de esorrentía y de riego descenden a la zona urbana, siendo necesario la implementación de canales de coronación para la evacuación de las aguas (Figura 17).

Figura 17.- Canales de coronación para evacuar las aguas de escorrentía del cementerio con la finalidad de evitar la infiltración del agua en las viviendas de la calle Palmeras

- El cementerio situado en el extremo norte del Centro Poblado Culebreros presenta suelos saturados debido a la infiltración del agua, siendo necesario la implementación de canales de coronación con revestimiento para la evacuación de las aguas de escorrentía superficial, para evitar que los flujos de agua descendan hacia las viviendas de la calle Las Palmeras y la generación de derrumbes.

- Las autoridades competentes deben evaluar la posibilidad de reubicar el cementerio del Centro Poblado Culebreros, a fin de evitar actividades de riego y disminuir la saturación de los suelos que conforman la ladera e implementar canales de coronación con revestimiento en la cima de la ladera, para evitar la generación de derrumbes y escorrentía superficial hacia la zona urbana.

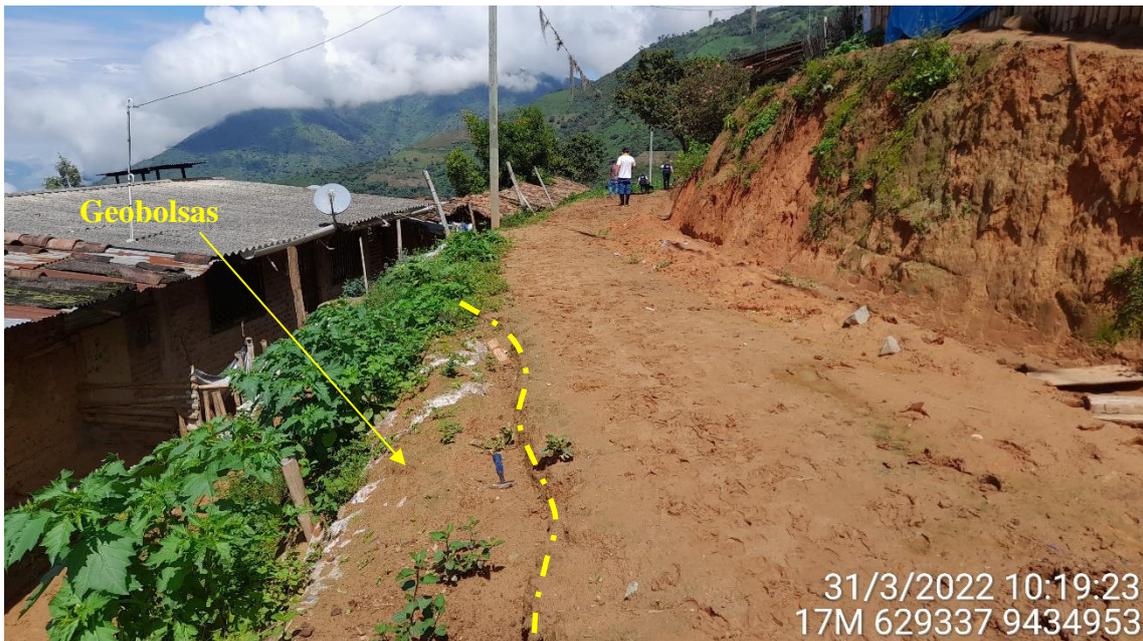
Los asentamientos del suelo se identifican por el desnivel causado en el suelo debido a la infiltración del agua. Este tipo de eventos fue reconocido en zonas contiguas a las geobolsas usadas como estructura de contención del talud ubicado en la calle Las Palmeras. Los suelos presentan asentamientos de hasta 20 cm y constituyen la evidencia de que se generen nuevas zonas de derrumbes, ver Figuras 18 y 19.

Figura 18.- Asentamiento diferencial del suelo de 20 cms en la parte posterior del dique conformado (geobolsas) como estructura de contención

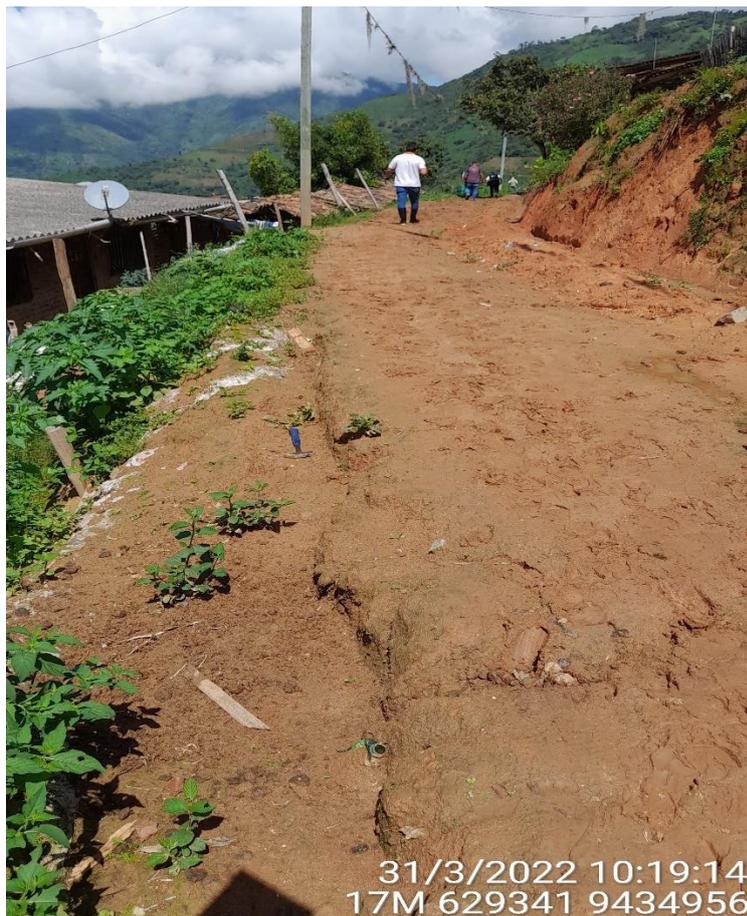
Figura 19.- Los asentamientos diferenciales se relacionan con la ocurrencia de las precipitaciones pluviales debido a que el agua se infiltra hacia el subsuelo

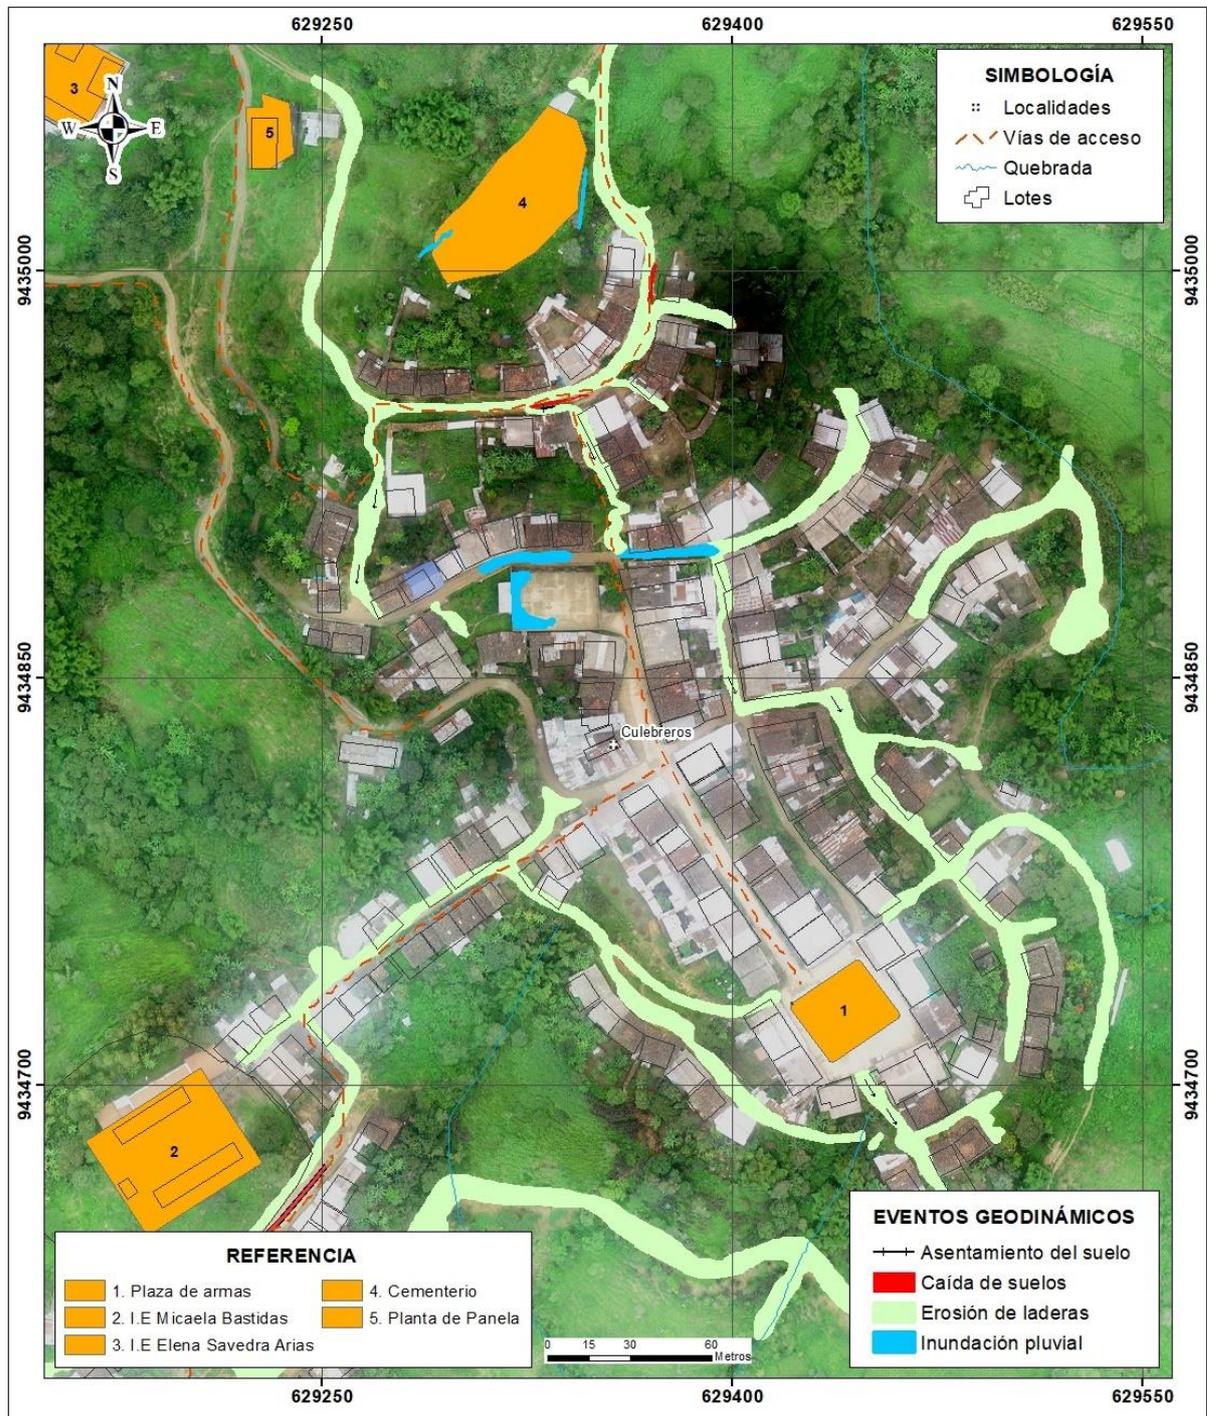
Finalmente, en la Figura 20 se presenta el cartografiado y áreas de influencia de los eventos geodinámicos en el Centro Poblado Culebreros..

Figura 20.- Eventos geodinámicos reconocidos en las inmediaciones del Centro Poblado Culebreros
