EVALUACIÓN DE RIESGO POR DESLIZAMIENTO EN LA ASOCIACIÓN NACIONAL DE LAS FUERZAS ARMADAS COMITÉ CUSCO, DISTRITO CUSCO, PROVINCIA CUSCO Y REGIÓN CUSCO

**CUSCO - PERU
2022**

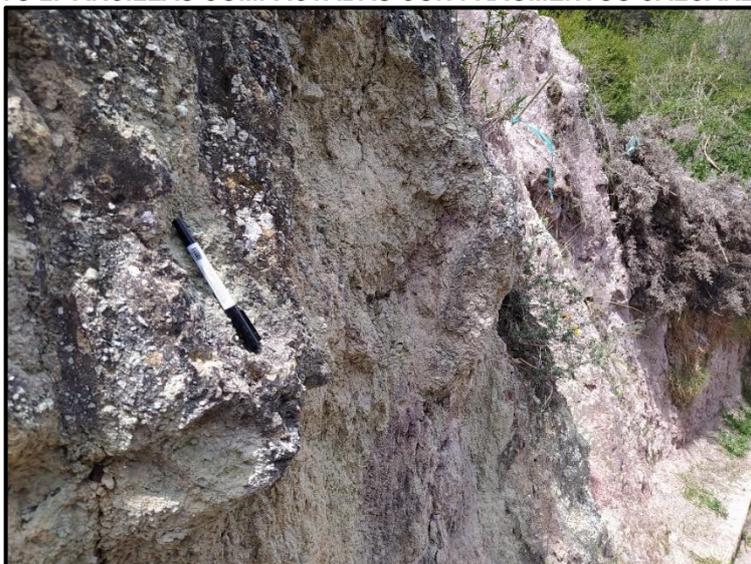
FOTO 2. ARCILLAS COMPACTADAS CON FRAGMENTOS CALCÁREOS.

ARCILLAS, LIMOS CON FRAGMENTOS DE CALIZAS: Estos materiales afloran en la parte noroeste del área de estudio, ocupa un área poco considerable ($5,825.86 \text{ m}^2$) y presenta pendientes mayores a los 14° . Está formada por brechas, de color amarillo claro a rojizo, que tienen una matriz arcillosa-arenosa provenientes de las formaciones Maras, Ayabacas y Puquín. Debido a su composición este material es inestable, fácilmente saturable y no adecuados para su ocupación. Sobre esta unidad están asentadas las viviendas de la manzana O.

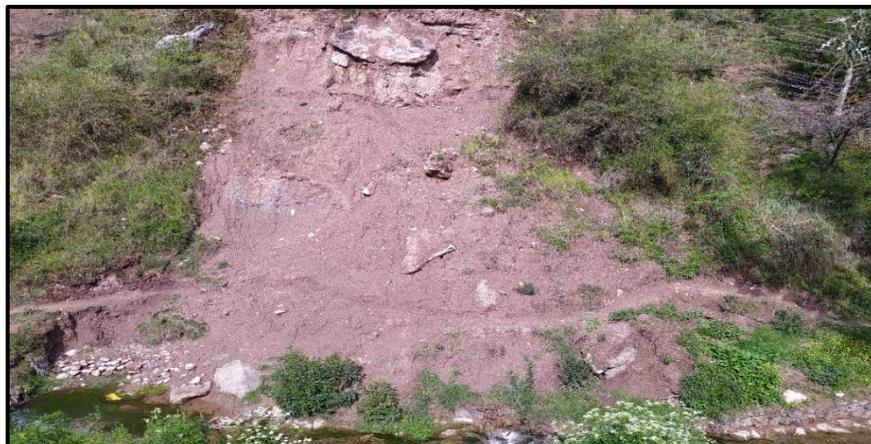
FOTO 4. DEPÓSITO ALUVIAL

- ✚ **DEPÓSITO ALUVIAL (Qh-al):** Son materiales de matriz limosa, con presencia de fragmentos de roca, de poco espesor, se encuentra impactada por material coluvial. Están formadas en las laderas bajas muy próximas al cauce natural en ambas márgenes de la quebrada. Son áreas inestables, no existen asentamiento de viviendas.

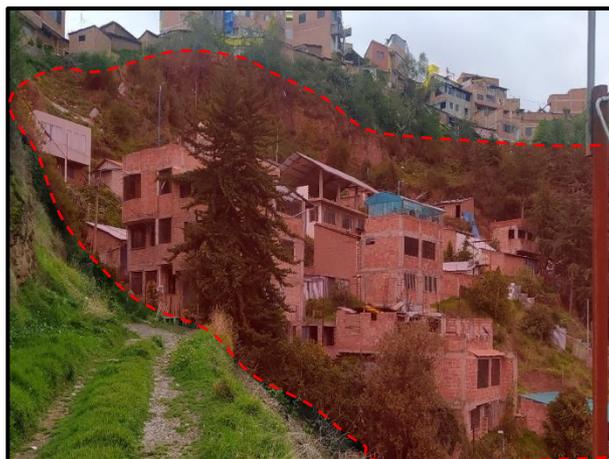
FOTO 5,6: DEPOSITOS COLUVIALES CON INCIDENCIA URBANA

- ✚ **DEPÓSITO COLUVIAL:** Son depósitos formados por materiales de matriz limoso con espesores considerables, formados por deslizamientos o erosión hidrogravitacional de la formación San Sebastián (limos, arcillas y gravas). Están emplazadas ambas laderas de la quebrada. La mayor parte de las viviendas se encuentran asentadas sobre estos materiales o depósitos coluviales, a excepción de las manzanas M, O y parte de la manzana L, se consideran como una de las unidades litológicas críticas, también se considera el impacto inducido (urbano) en la parte alta del área de influencia.

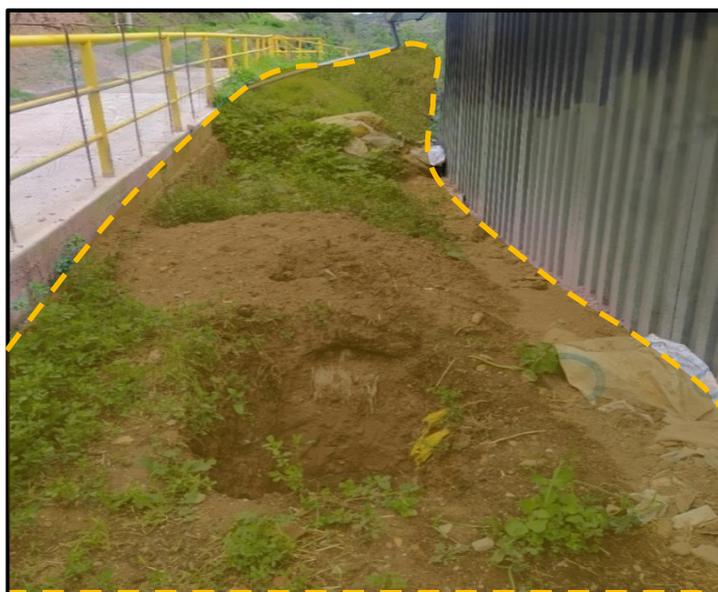
FOTO 8: MATERIAL EXCEDENTE DISPUESTOS COMO RELLENO

- ✚ **MATERIAL EXCEDENTE O RELLENO:** Se trata residuos sólidos proveniente cortes de laderas como desmontes y escombros, residuos de otros materiales (plásticos, papel, etc.) y residuos orgánicos, acumulados en la parte baja próxima al río y las manzanas E, F y G; en la parte superior de las manzanas C, B, L y la parte inferior de la manzana N. Estos materiales son inestables, por los que se consideran como una unidad litológica crítica para el peligro por deslizamientos.

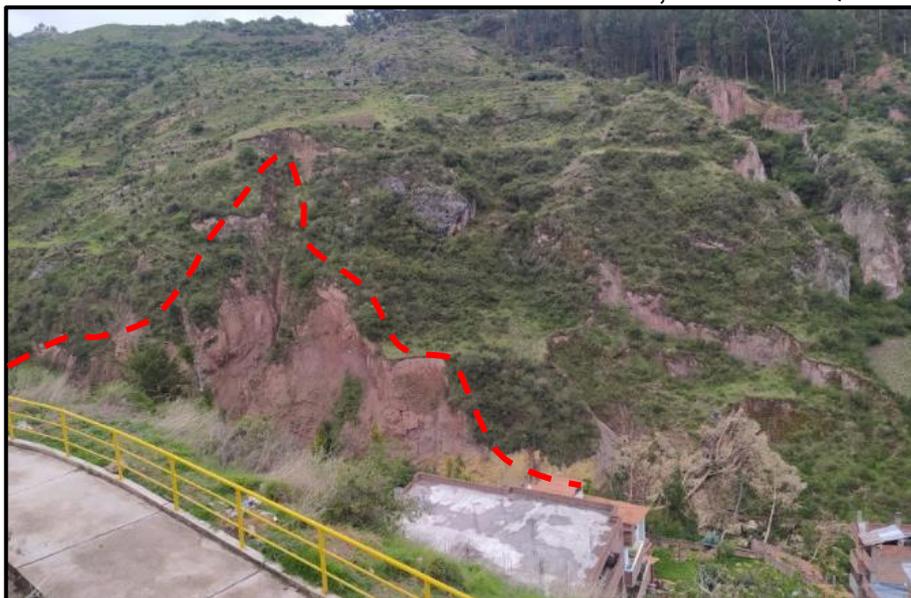
FOTO 10: ESCARPAS DE DESLIZAMIENTO RECIENTE, LADERA IZQUIERDA.

- ✚ **ESCARPE DE DESLIZAMIENTO:** Son geoformas de eventos de antiguos deslizamientos, considerados como un sistema por estar formado a lo largo de la ladera derecha y algunos formados por impacto inducido por proceso urbano, se identifican en la parte baja de la Mz O, en la parte superior de las manzanas L, M, C y en la base de la Mz. N, y hacia la ladera izquierda se identifican muy próximas al río (Parque arqueológico Sacsayhuamán). Estas escarpas se formaron en litologías de limos, gravas de la formación San Sebastián. Son áreas muy susceptibles a la ocurrencia de deslizamientos desencadenados por intensas precipitaciones pluviales, movimiento sísmico de gran magnitud y desestabilización de ladera por impacto inducido.

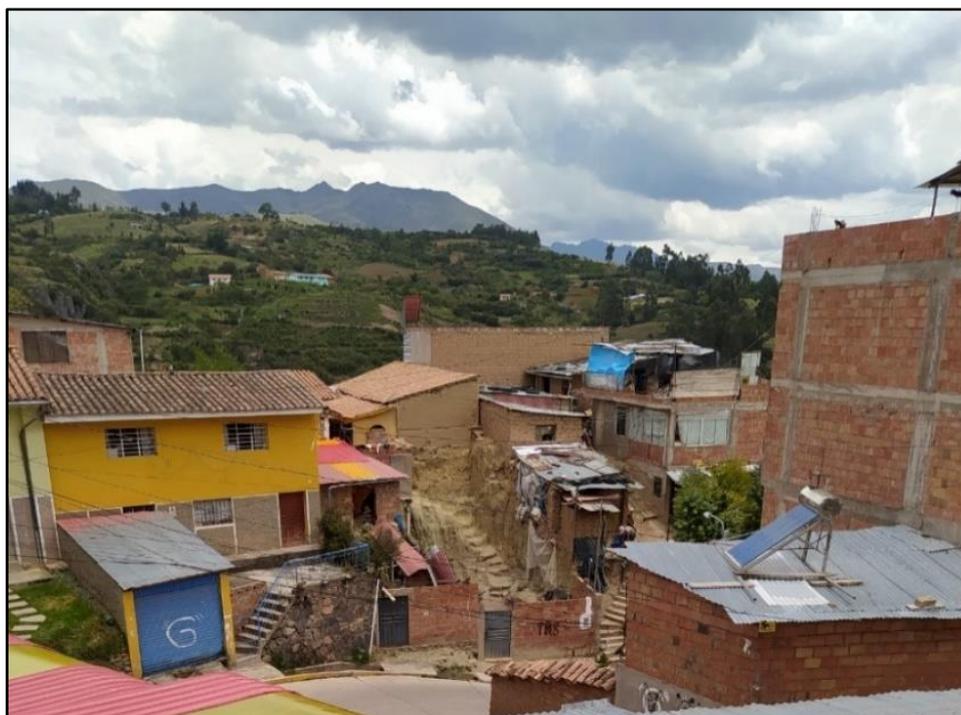
- ✚ **LADERAS INCLINADAS:** Son geoformas que presentan pendientes de 8° y 14° y están ubicados en las partes altas del área de influencia, actualmente presenta incidencia urbana y se encuentra asentada la Urb. Primero De Mayo.

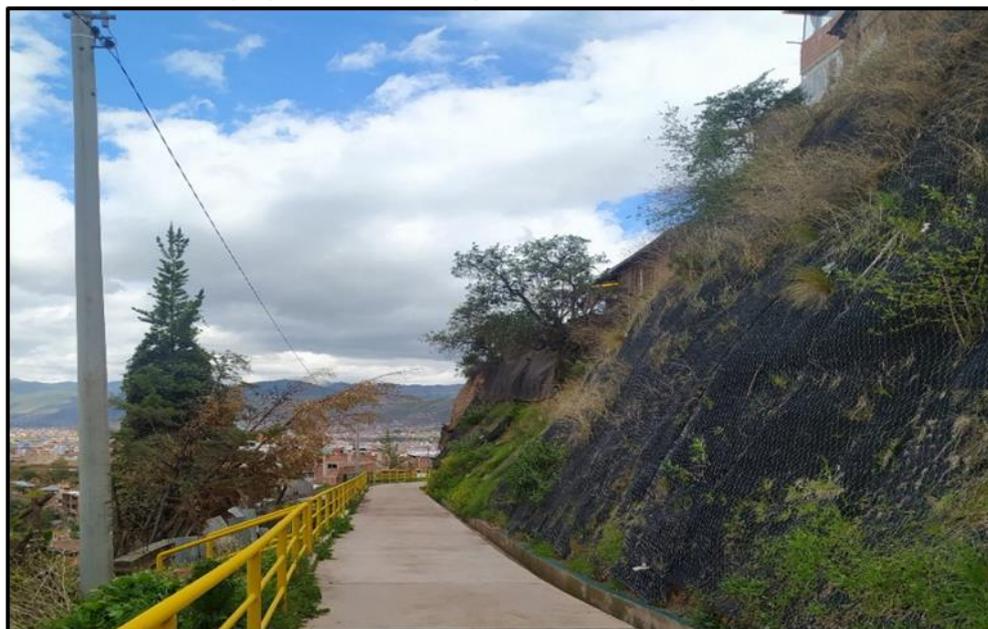
FOTO 11: LADERA FUERTEMENTE INCLINADA

- ✚ **LADERA FUERTEMENTE INCLINADA:** Está geofoma presenta pendientes de 14° a 27° , en el ámbito de influencia, se ubican entre las manzanas O y en la ladera derecha parte baja próxima al cauce natural.

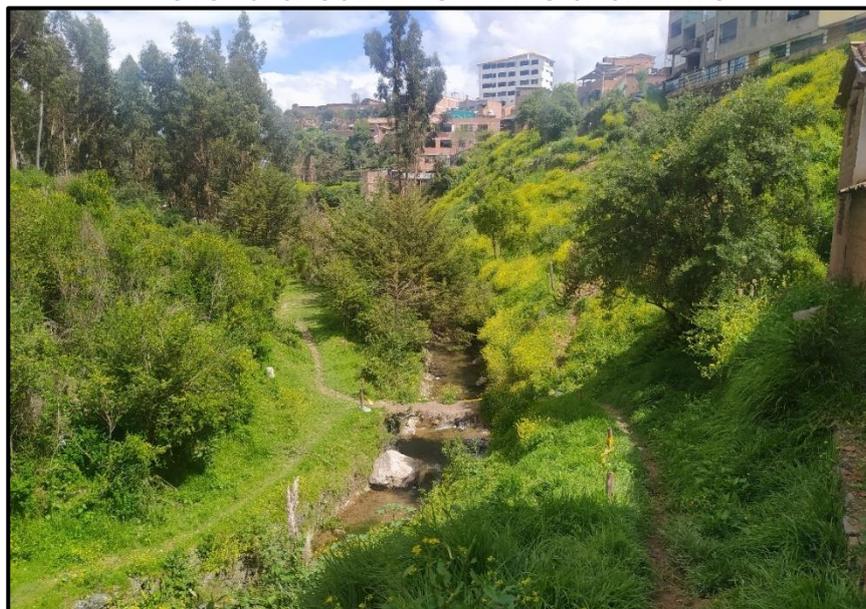
FOTO 15: CAUCE NATURAL RÍO CACHIMAYO

- ✚ **CAUCE NATURAL FLUVIAL:** Está ubicada en el fondo de la quebrada, ocupando un área mínima. Consta de pendientes menores a los 8° . Está compuesta por depósitos típicos de cauce natural de río como gravas y arenas. Actualmente en la parte sur el cauce presenta estructuras de encausamiento e impactado por socavamiento, que podría originar deslizamientos en la parte baja.

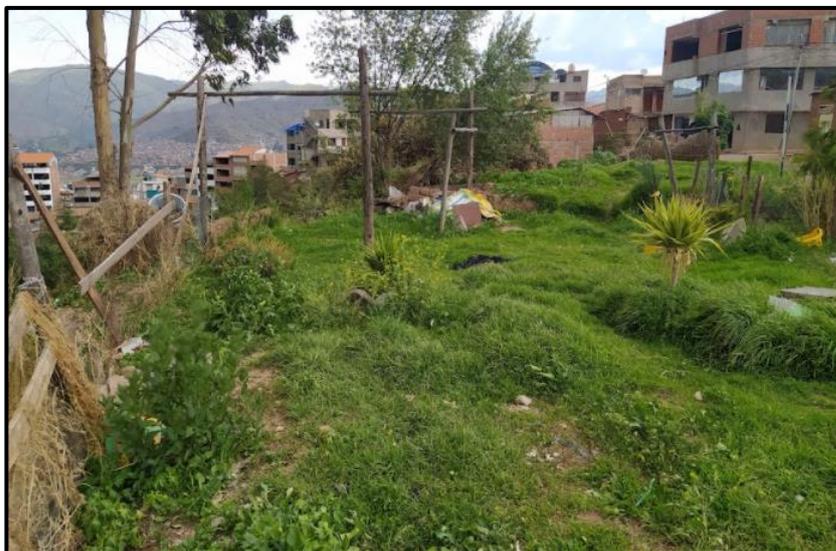
Foto 16: PLANICIE

✚ **PLANICIE:** Estas geformas están ubicadas fuera del área de la asociación, se presentan en áreas mínimas, se presume que son áreas impactadas por material excedente tipo rellenos, hacia la parte baja con respecto a la manzana I.

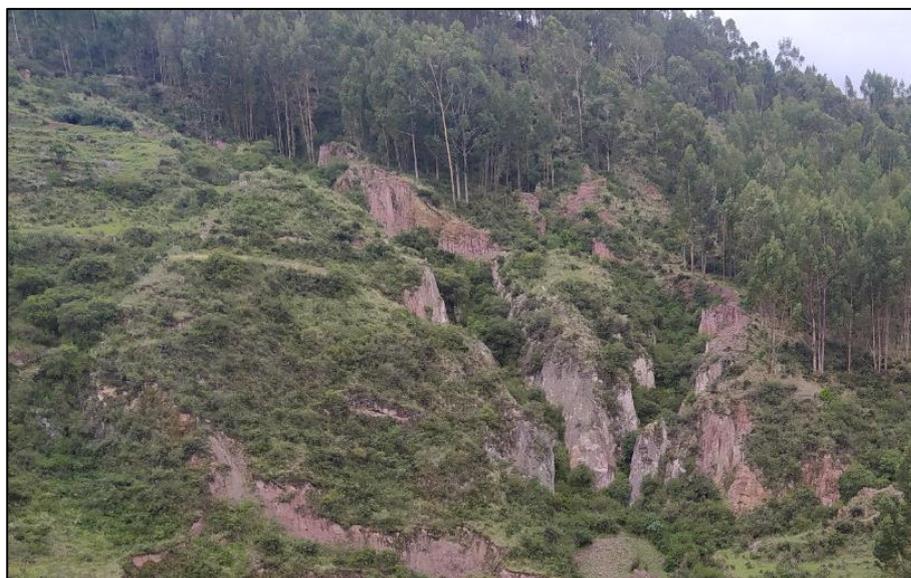
- ✚ **CARCAVAS:** el agente es la erosión hídrica concentrada en la formación de un sistema de cárcavas, identificado en la ladera izquierda de la quebrada.

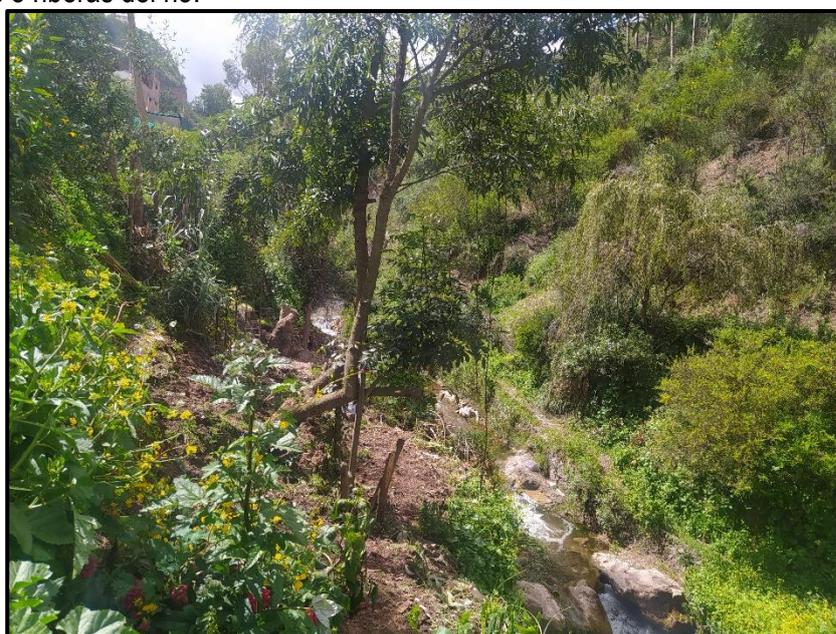
- ✚ **EROSION FLUVIAL:** Identificado en el cauce natural del río, combinado con la erosión concentrada en un medio fluvial, que consecuentemente genera socavamiento hacia las márgenes o riberas del río.

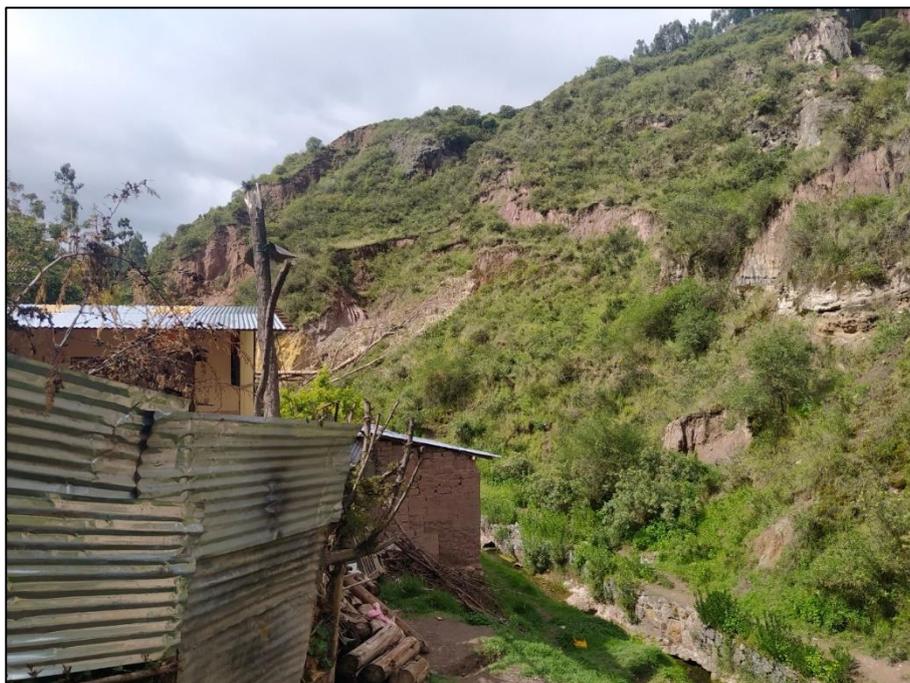
- ✚ **DESLIZAMIENTO ANTIGUO:** deslizamientos que se han estabilizado naturalmente, por lo que se les cataloga también como deslizamientos inactivos. En el ámbito de influencia, se encuentran próximos al cauce natural y su parte superior, tienen pendientes escarpadas. Dentro del ámbito de influencia ocupan un área de 52,071.4 m².

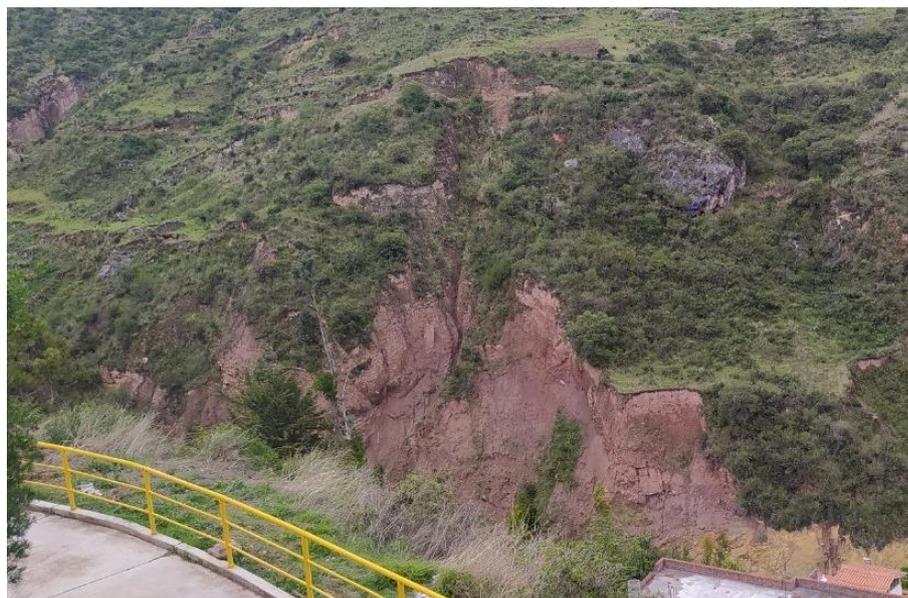
- ✚ **DESLIZAMIENTO RECIENTE:** Corresponde a zonas de geodinámica activa en la ocurrencia de deslizamientos, están dispuestos en la parte este, próximos al cauce natural del río. Ocupan un área de 8005.2 m².
