Informe Técnico N° A7316

EVALUACIÓN DE PELIGROS GEOLÓGICOS EN LOS CENTROS POBLADOS DE MOSCA, RACRAY (PUEBLO NUEVO) Y SECTORES QUEBRADA HUACAYCHO, Y YANACOAHA

Departamento Huánuco

Provincia Ambo

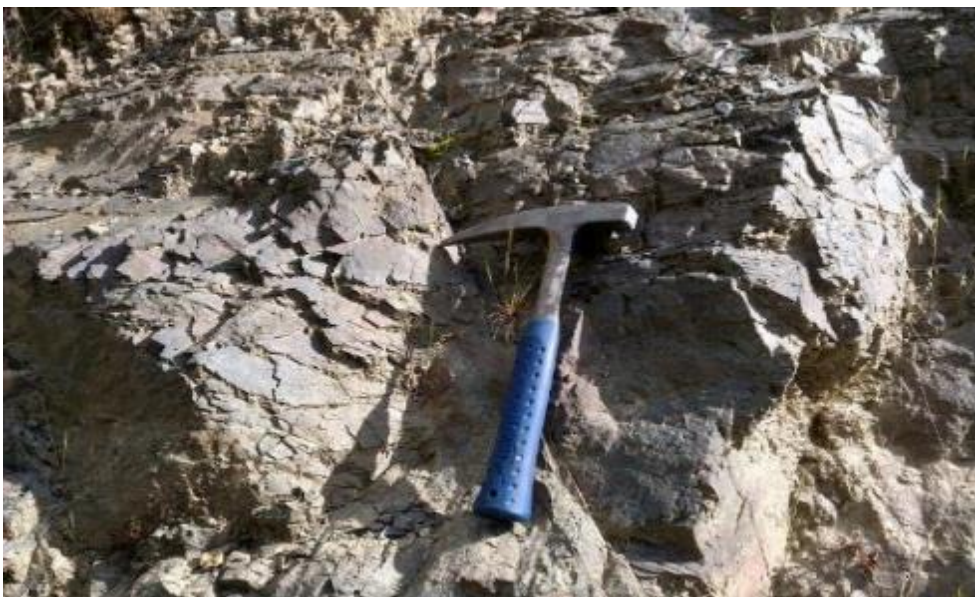
Estas rocas se encuentran muy fracturada con espaciamentos entre facturas de 0.10 m a 0.18 m, con abertura cerrada, sin relleno, seco (no presenta flujo de agua) (fotografía 1); y ligeramente meteorizada.

Fotografía 1. Afloramiento del Grupo Ambo, conformada por areniscas gris verdosas fracturadas, con coordenadas UTM (WGS 84): 359583.80 E; 8856138.78 N a 3411 m.s.n.m.

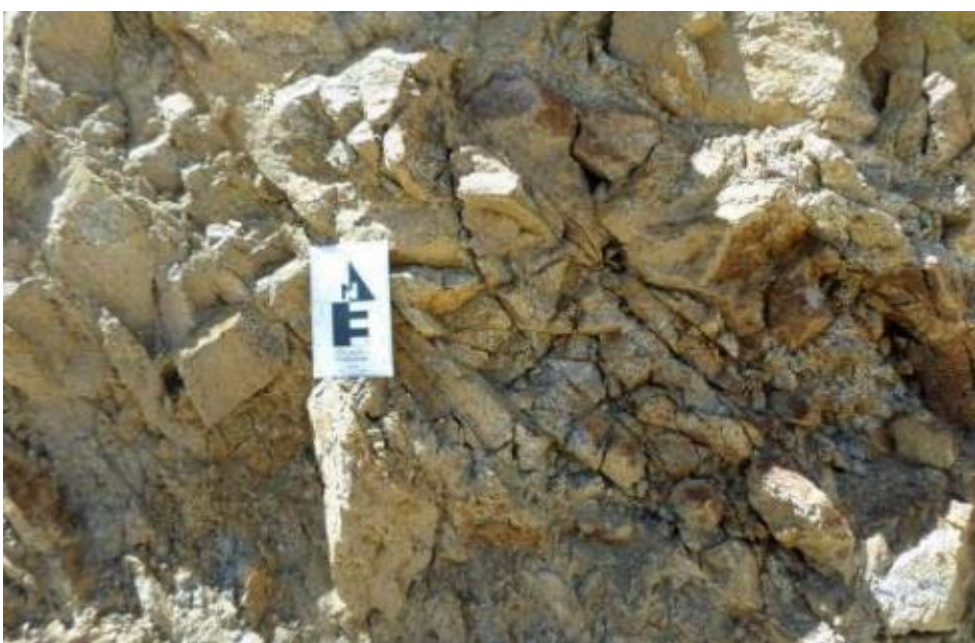
El intrusivo, se emplaza al noroeste del área de estudio, específicamente en el sector de Yanacocha, se encuentra medianamente fracturado a fragmentado con espaciamientos entre facturas de 0.04 m a 0.25 m y altamente meteorizado (fotografía 2).

Fotografía 2. Vista del afloramiento de granodiorita muy fracturado con espaciamientos de 4 cm a 25 cm, con coordenadas UTM (WGS 84): 356235 E; 8856697 N, con altura de 2931 m.s.n.m.

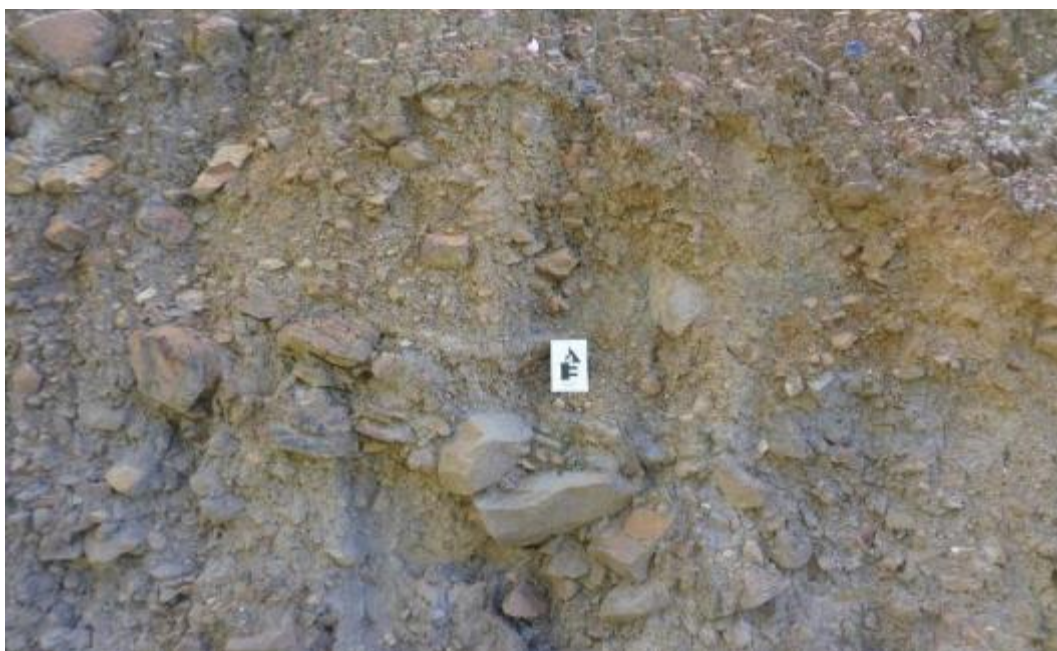
Estos depósitos se originan por eventos de deslizamientos, derrumbes, procesos de reptación. Este depósito está compuesto por fragmentos de roca comprendidos entre 1 cm a 40 cm, son de formas angulosas a subangulosas, conformados por areniscas, limolitas y lutitas, envueltas en una matriz limo – arcilloso poco consolidado, en algunos sectores se encuentra saturado por las surgencias de aguas subterráneas que afloran en las laderas del cerro Atopacha (fotografía 3).

Fotografía 3. Vista del depósito coluvio-deluvial, donde se observa fragmentos de rocas de 1 cm a 40 cm envueltas en una matriz limo-arcilloso, ubicado con coordenadas UTM: 359550 E, 8856176 N.

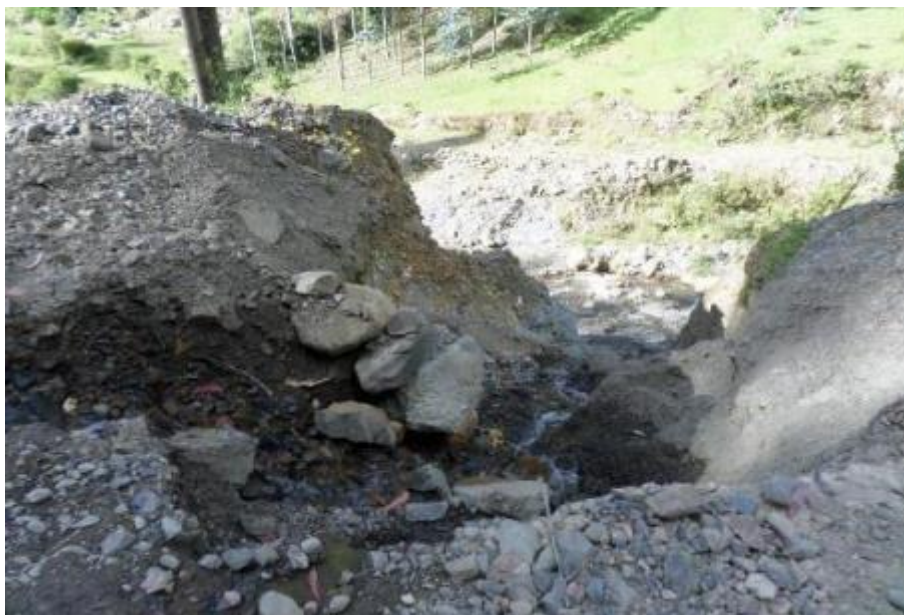
Los depósitos proluviales se originan a partir de los depósitos de flujos, por la existencia de material detrítico suelto acumulado y cuando ocurren precipitaciones pluviales intensas se saturan, pierden su estabilidad y se movilizan torrente abajo por las quebradas. El material inconsolidado, está conformado por bloques con diámetro hasta 0.5 m, son de formas angulosas a subangulosas, envueltos en una matriz limo-arenoso (fotografía 4).

Fotografía 4. Depósito proluvial (Q-pl), emplazado en la quebrada Huacaycho, ubicado con coordenadas UTM (WGS 84): 359581 E; 8856143 N.

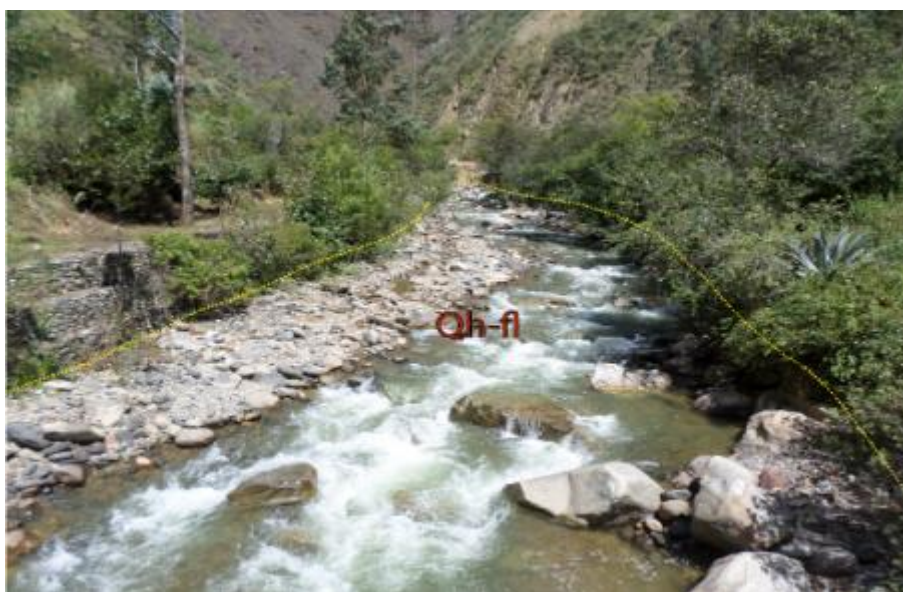
Constituyen los materiales ubicados en el cauce del río Yanacocha, terrazas fluviales y llanura de inundación. Están constituidos por cantos y gravas subredondeadas en matriz arenosa, mezcla de lentes arenosos; son depósitos inconsolidados hasta sueltos, fácilmente removibles, (figura 6).

Figura 6. Depósito fluvial (Q-fl), que corresponde al cauce del río Yanacocha, ubicado con coordenadas UTM (WGS 84): 355704 E; 8856402 N.

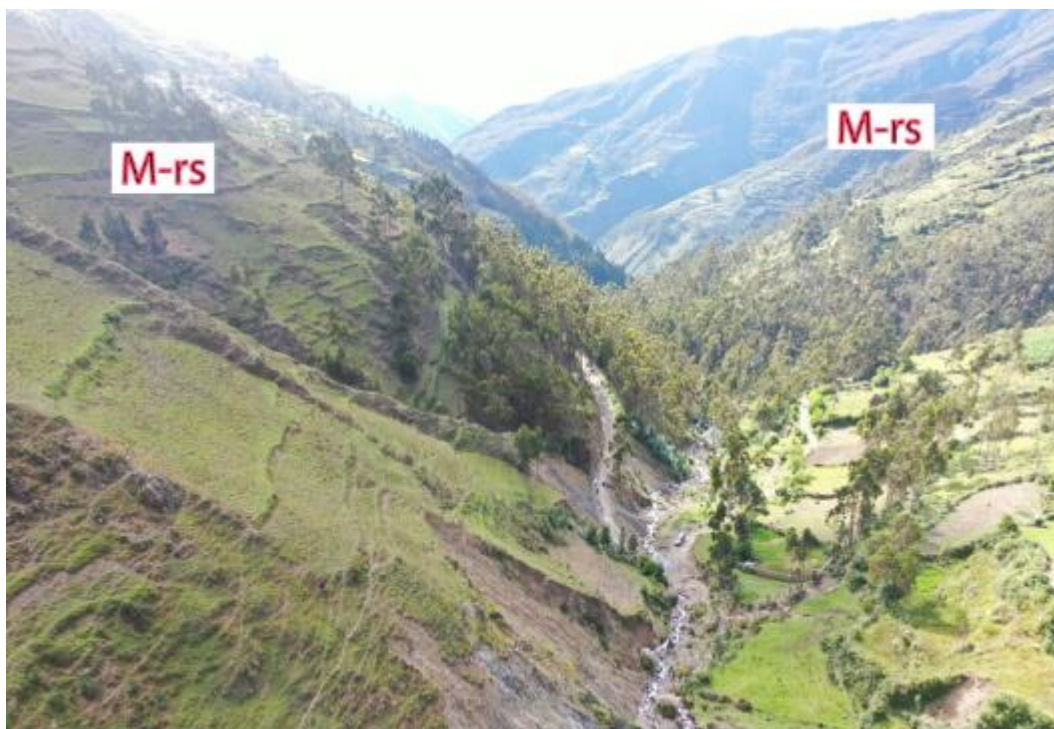
Esta subunidad geomorfológica corresponde a relieve moldeado sobre roca sedimentaria conformado por areniscas de grano medio a grueso, limolitas y lutitas, los cuales se presentan muy fracturadas y ligeramente meteorizadas (figura 7).

Figura 7. Subunidades geomorfológicas conformadas por montaña en roca sedimentaria (M-rs)
Fuente: Imagen tomada con dron Mavic

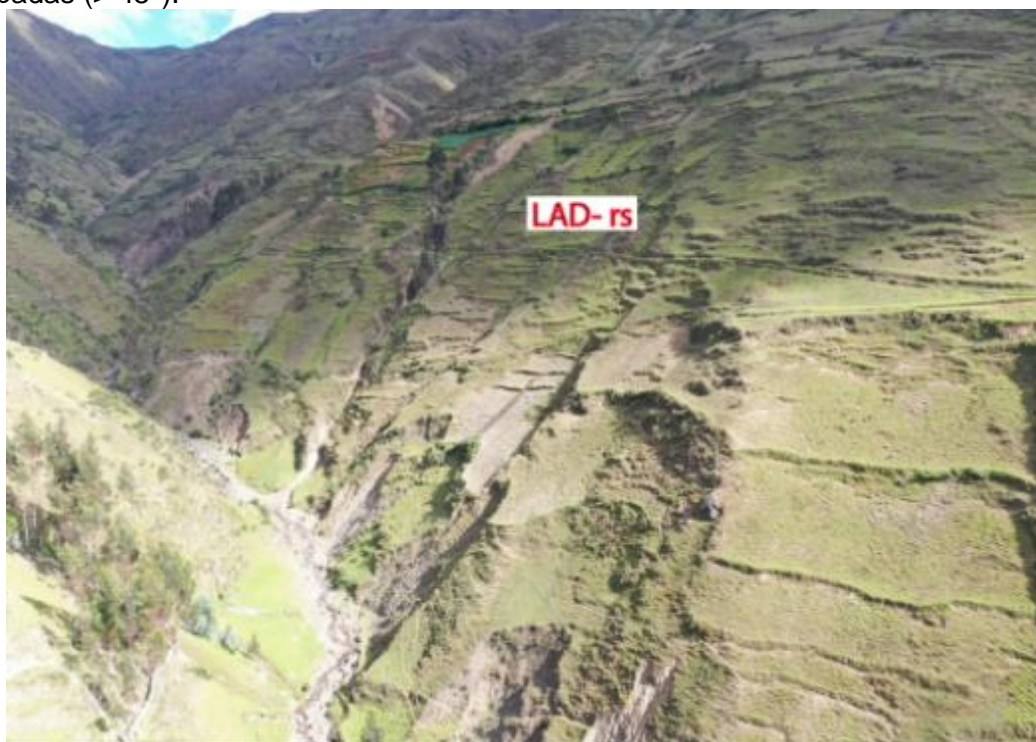
Debido a la forma del terreno mixto (cóncavo y convexo) las pendientes de la ladera disectadas varían principalmente de pendientes fuertes (15° - 25°) a pendientes muy escarpadas ($> 45^{\circ}$).

Figura 8. Subunidad geomorfológica conformada por laderas disectadas en roca sedimentaria (LAD-rs), ubicado en la ladera de la quebrada Huacaycho.

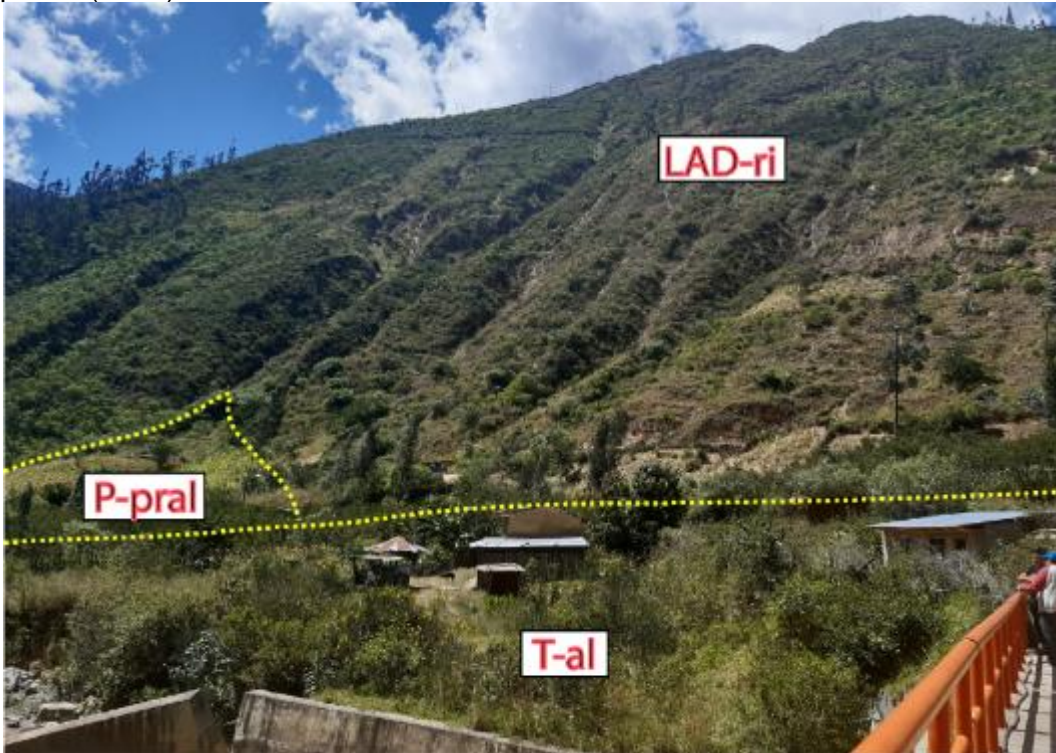
Debido a la forma del terreno mixto (cóncavo y convexo) las pendientes de la ladera disectadas varían principalmente de 15°- 25° (pendientes fuertes) a pendientes muy escarpadas (> 45°).

Figura 9. Subunidades geomorfológicas conformadas por ladera disectadas en roca intrusiva (LAD-ri), piedemonte proluvial (P-pral) y terraza aluvial (T-al).

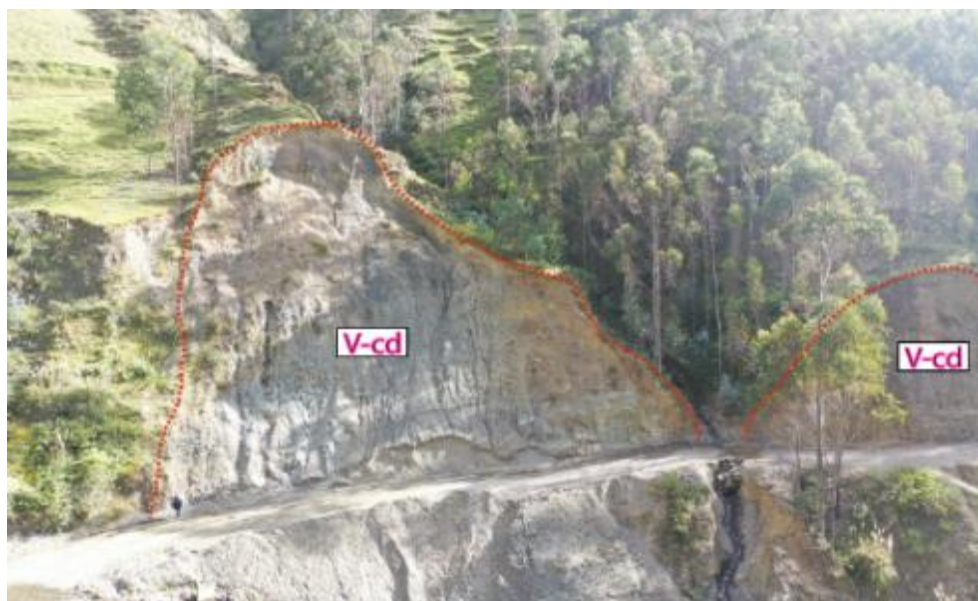
Esta subunidad en el área de evaluación corresponde a las acumulaciones de ladera originadas por procesos de movimientos en masa de tipo derrumbes, así como a las acumulaciones de material fino y detrítico movilizadas por escorrentía superficial, los que se acumulan lentamente en las laderas (figura 10).

Figura 10. Vista de las subunidades geomorfológicas conformadas por piedemonte coluvio-deluvial (V-cd), enmarcado en líneas punteadas de color rojo.

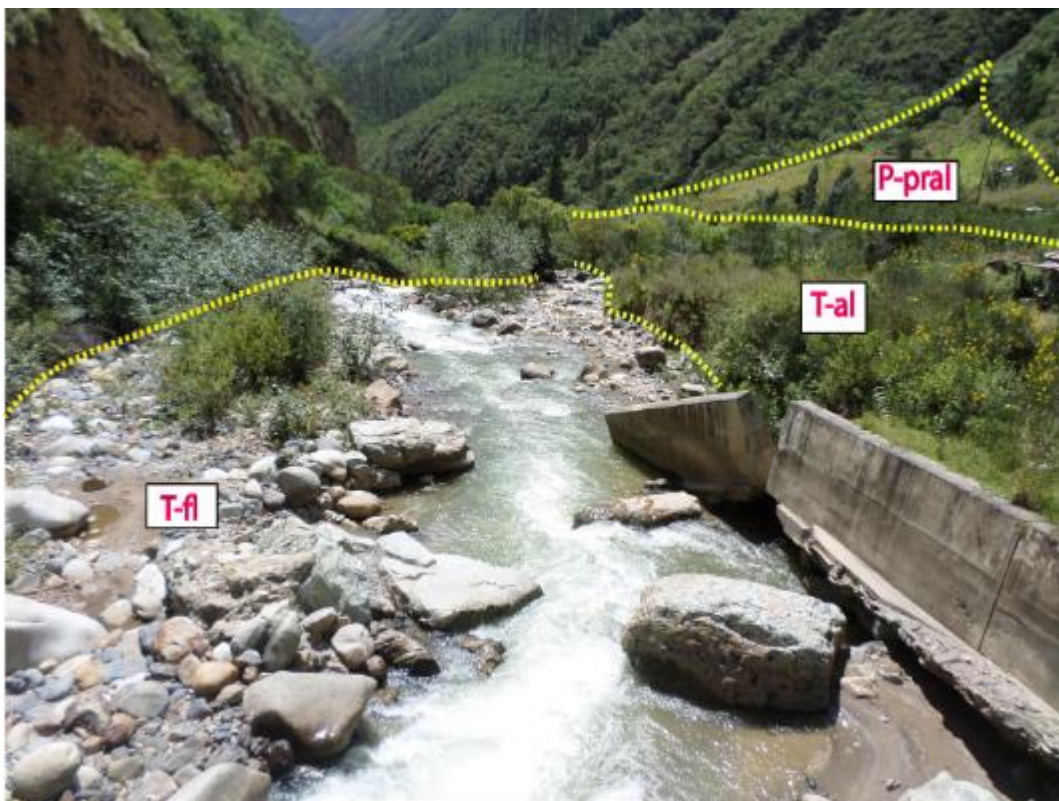
Conformado por gravas y arenas mal seleccionadas en matriz areno limosa. Se puede apreciar en el curso del río Yanacocha (figura 12), formando parte de la llanura de inundación, presentan pendientes con inclinación suave (1°-5°).

Figura 12. Subunidades geomorfológicas conformadas por piedemonte proluvial (P-pral), Terraza aluvial (T-al) y terraza fluvial (T-fl).

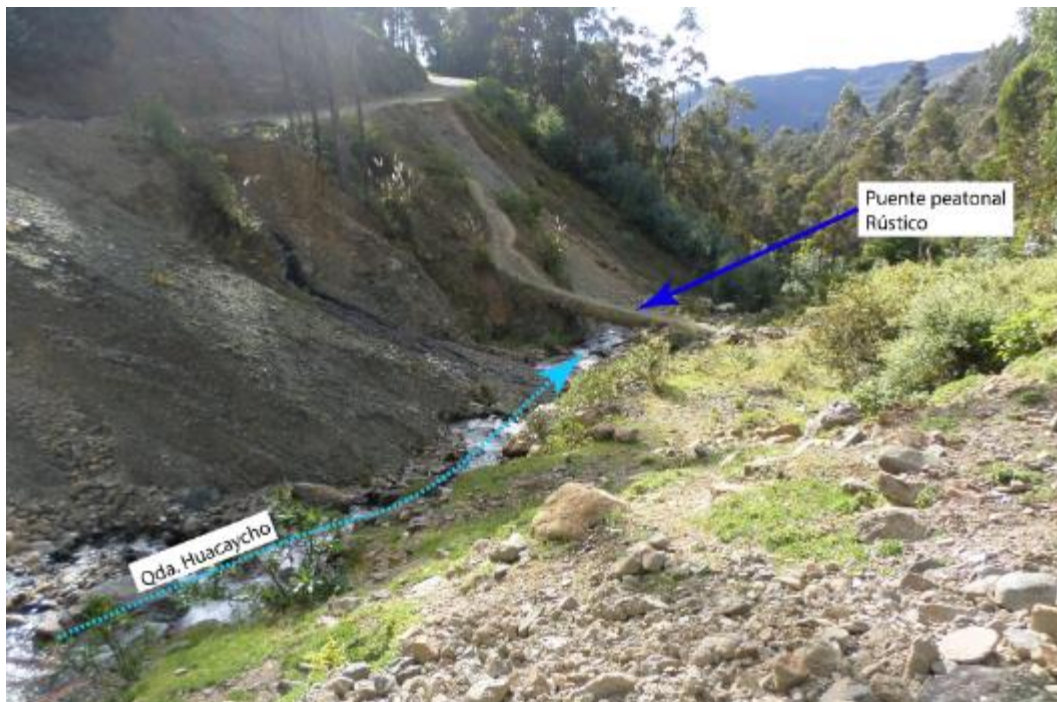
Según testimonios de pobladores anualmente a consecuencia de las lluvias intensas registradas entre los meses de diciembre a marzo, la quebrada Huacaycho se activa y genera flujo de detritos, los cuales afectan aproximadamente 30 m de la trocha carrozable que conecta los poblados Mosca y Muñaura, Pulpol y a su vez a 50 m aguas abajo destruyó un puente rustico peatonal (elaborado por troncos y tierra) alterno con longitud de 15 m y ancho de 2 m (figura 13).

Figura 13. Vista del puente peatonal aguas debajo de la trocha carrozable, Mosca – Muñaura.

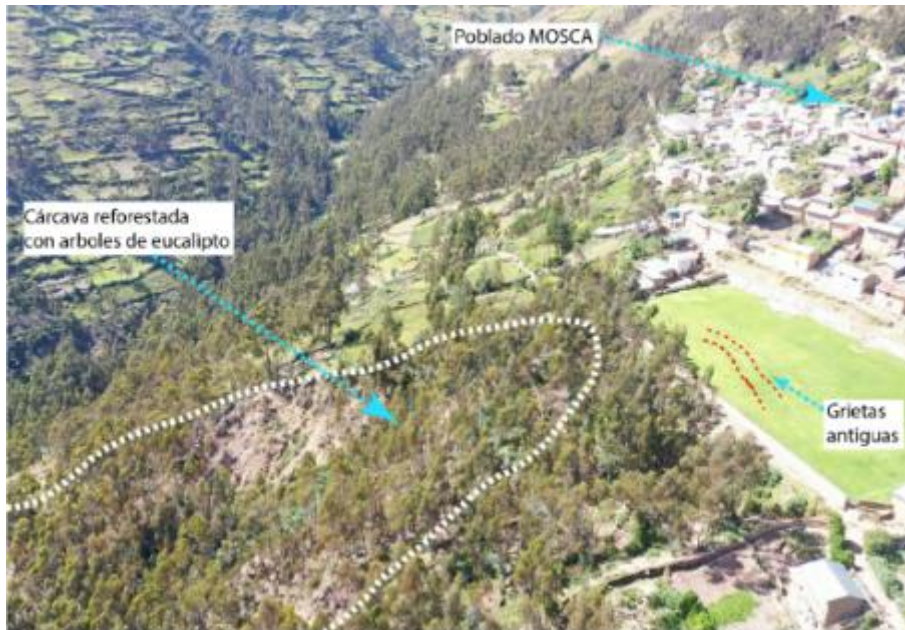
Figura 19. Vista de la erosión en cárcava (líneas de color blanco), ubicada ladera abajo del poblado, actualmente se encuentra forestada con árboles de eucalipto y en líneas color rojo se observa grietas antiguas.

2. Continuar con la forestación de la cárcava ubicado ladera abajo del poblado y prohibir la tala de árboles.
 3. En los terrenos de cultivos, ubicados en la parte alta y baja del poblado de Mosca, evitar el riego indiscriminado, además, en la parte alta, buscar otras alternativas de cultivo para reemplazar a cultivos que requieran mucha cantidad de agua. Evitando de esta manera la infiltración de agua y la sobresaturación de los suelos.

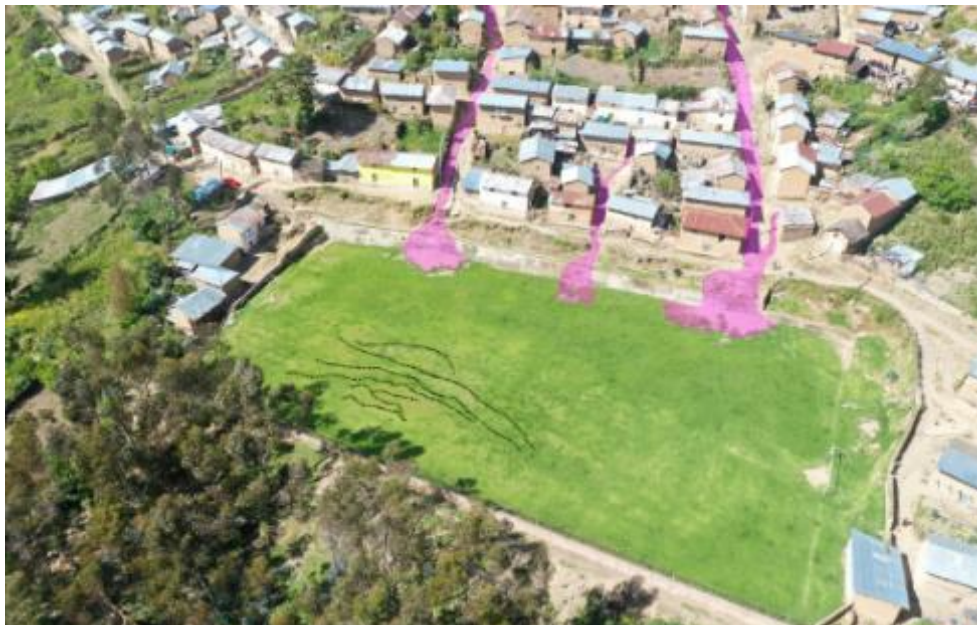
Figura 20. Vista de pequeños flujos de lodo que discurren pendiente abajo con dirección Norte, depositándose en la cancha deportiva del poblado de Mosca.

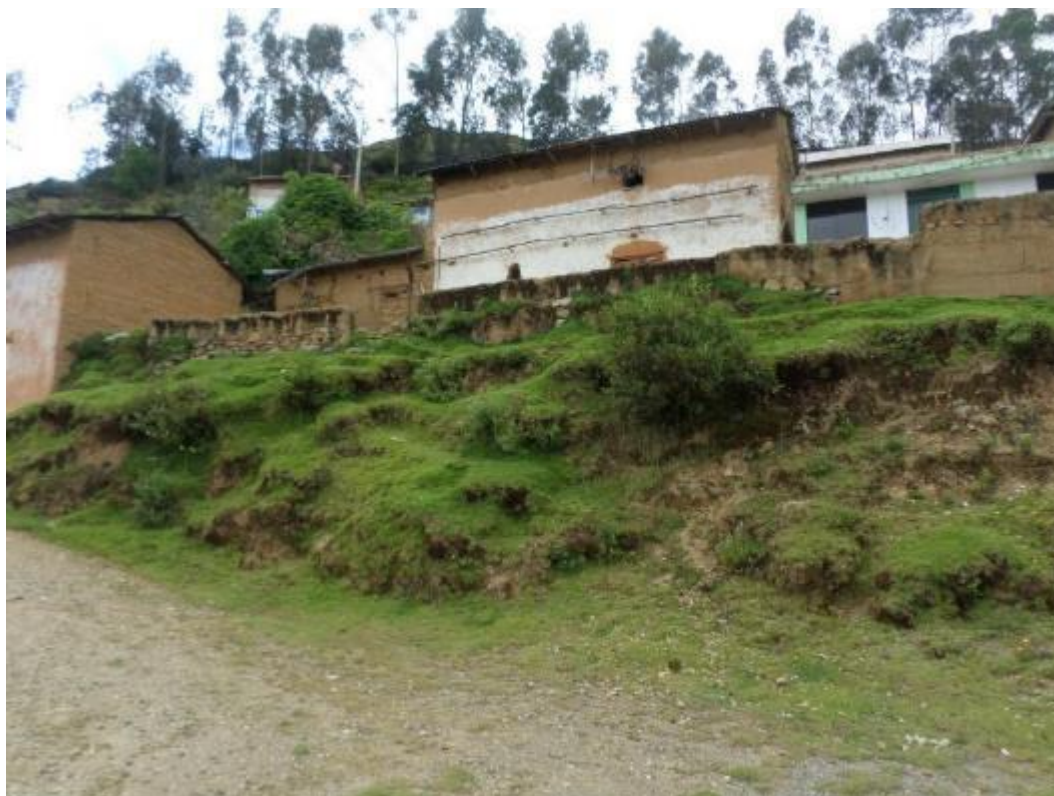
Fotografía 5. Vista de asentamientos que presentan los terrenos, en la ladera, donde se asienta el poblado de Racray, ubicado con coordenadas UTM (WGS 84): 357824.03 E; 8856459.10 N.

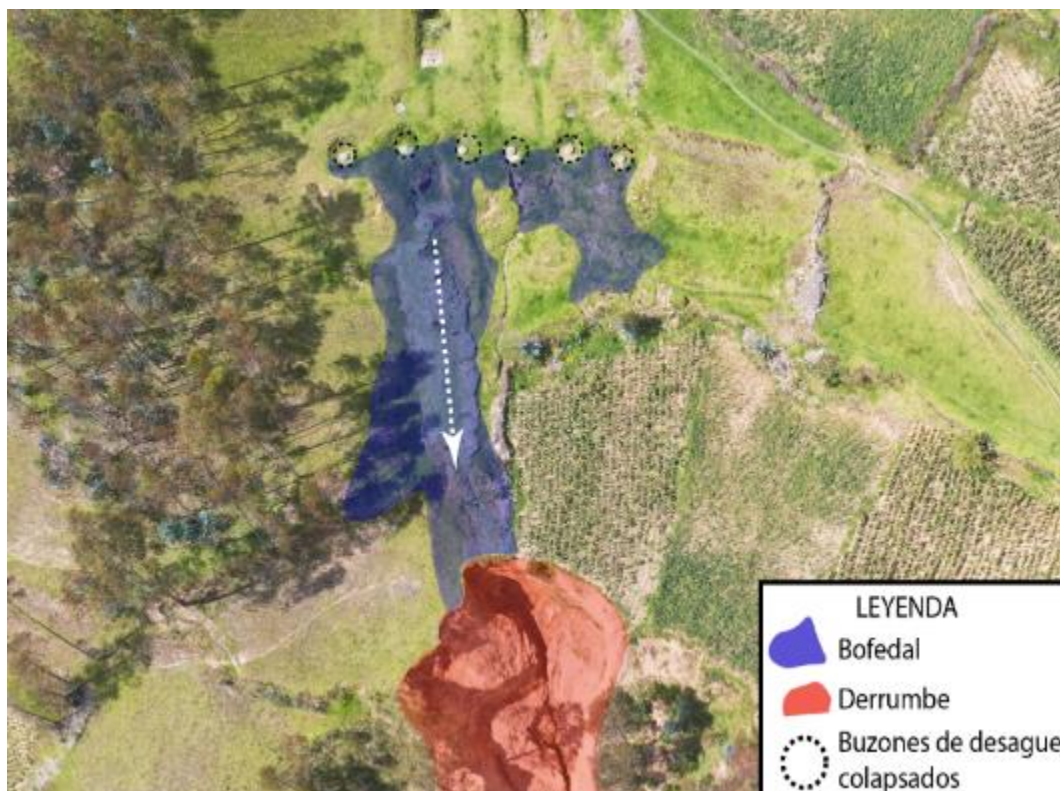
Figura 22. Vista del bofedal que se formó por el colapso de los buzones de desagüe UTM (WGS 84): 357633.80 E; 8856313.21 N, sobresaturando el terreno y en consecuencia desencadenando un derrumbe.

1. Implementar un sistema de drenaje en la parte alta del poblado. Este debe ser realizado por especialistas con los diseños apropiados,
2. Revisar y cambiar los buzones de desagüe y monitorear el buen estado, ya que pueden condicionar la desestabilización de laderas.
3. Monitorear la ladera sobre el cual se asienta el poblado, ante alguna presencia de grieta en el suelo, evacuar de sus viviendas.
4. Evitar riegos en exceso, estos deben ser cortos de modo que limiten la infiltración y la retención de agua en la capa superficial del suelo en contacto con los cultivos.
5. Favorecer el cultivo de plantas que requieran poca agua y proporcionen una buena cobertura del terreno para evitar el impacto directo de la lluvia sobre el terreno.

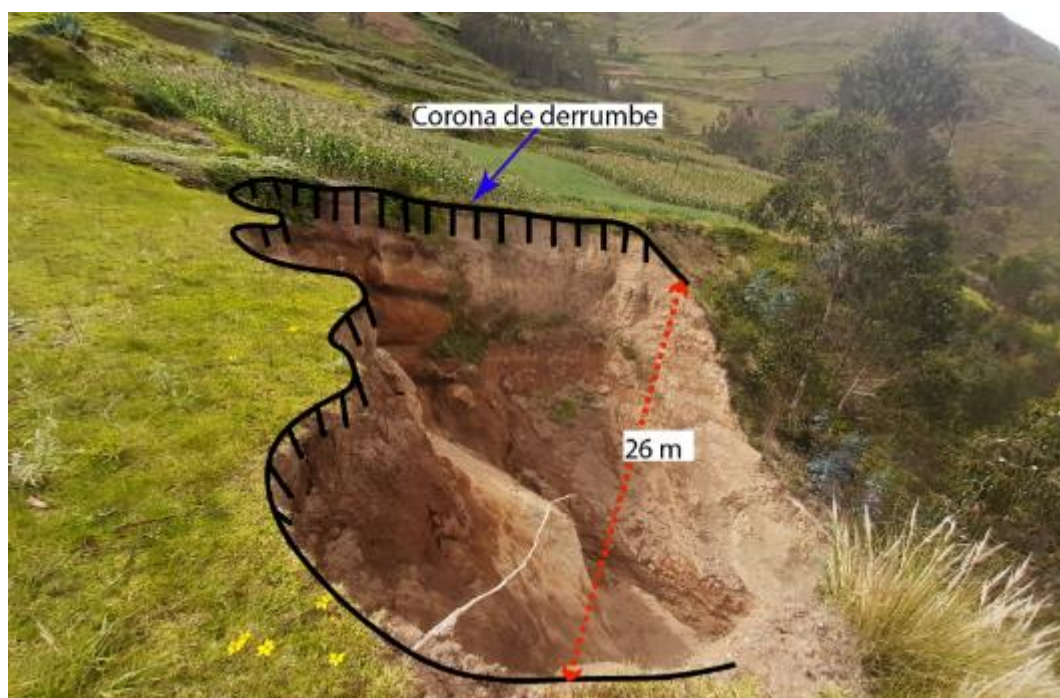
Figura 23. Vista del derrumbe, con dirección al sur, tiene un ancho promedio de 26 m, ubicado con coordenadas UTM (WGS 84): 357583 E; 8856285 N.

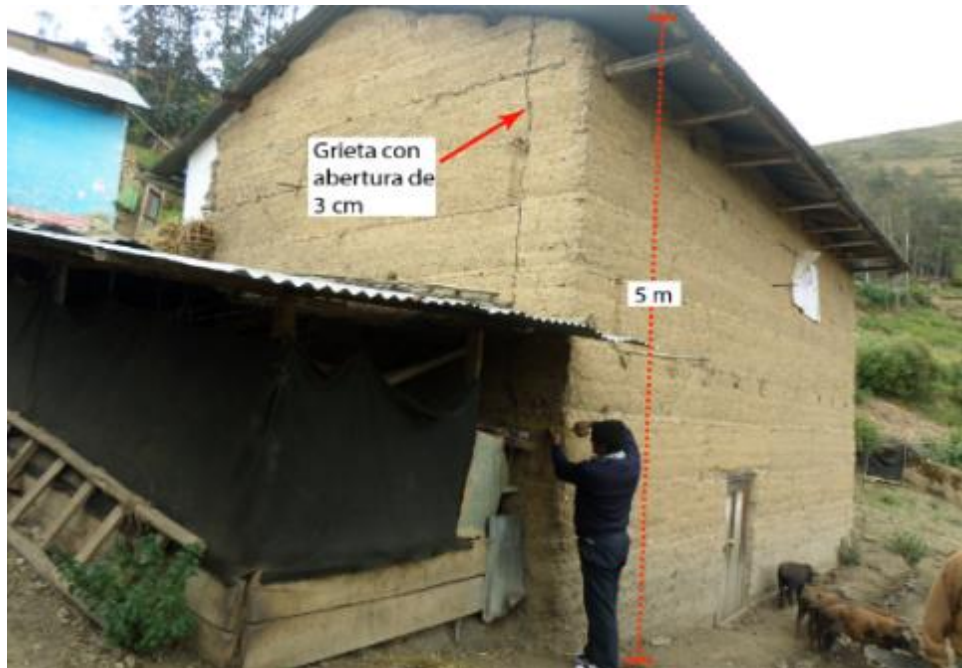
Se identificaron grietas en las paredes de las viviendas (construidas por adobes) con aberturas de 3 cm hasta 11 cm, con longitud de 2.5 m a 5 m; según lo reportado por los pobladores, estas se generaron por los sismos que ocurrieron el año 2020 en el mes de marzo, actualmente los pobladores siguen habitando en las viviendas (figuras 24, 25, 26 y fotografías 6 y 7).

Figura 24. Vista de vivienda cuya pared presenta grietas con 3 cm de abertura y una longitud de 5 m, producto de los sismos ocurridos en marzo del año 2022, ubicado con coordenadas UTM (WGS 84): 357632 E; 8856354 N.

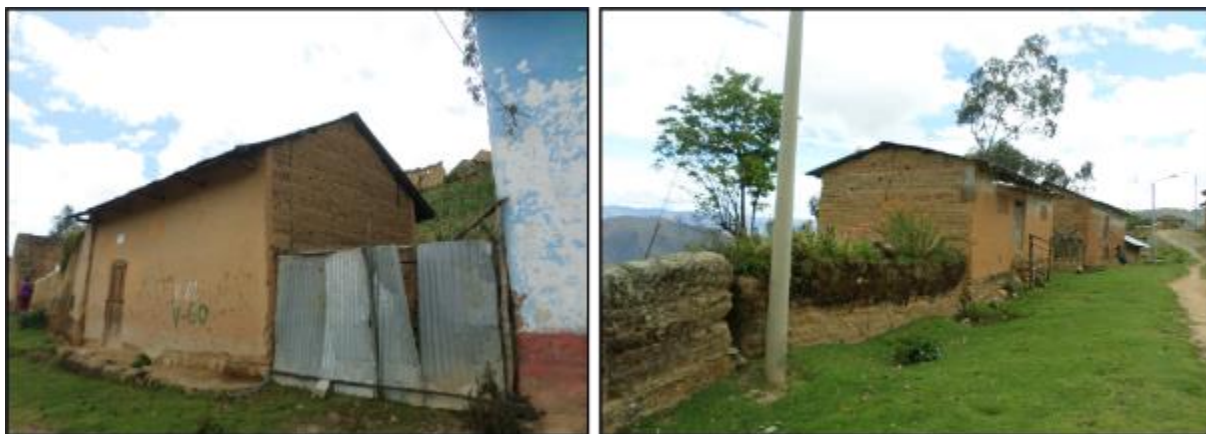
Fotografías 6 y 7. Vista de viviendas de adobe, presentas grietas en sus paredes, producto de los sismos ocurridos en marzo del año 2022, ubicado en el centro poblado de Racray.

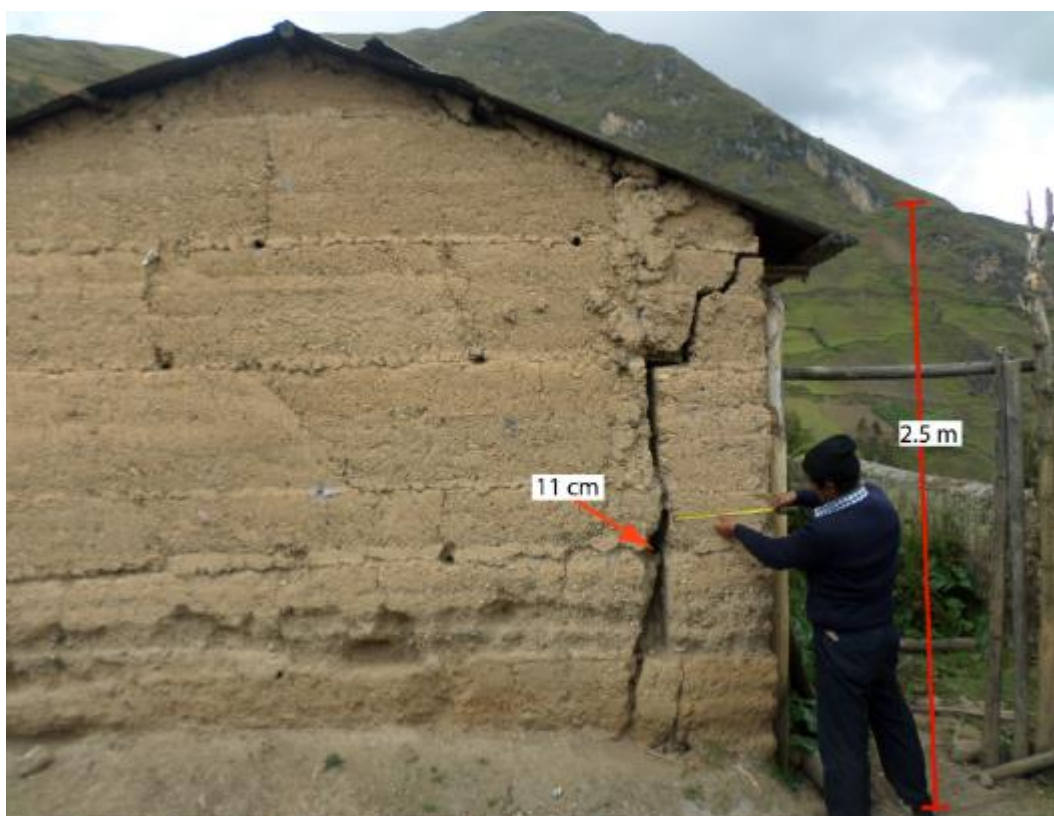
Figura 25. Vista de vivienda cuya pared presenta grietas con 5 cm a 11 cm de abertura y una longitud de 2.5 m, producto de los sismos ocurridos en marzo del año 2022, ubicado con coordenadas UTM (WGS 84): 357690.82 E; 8856419.55 N.

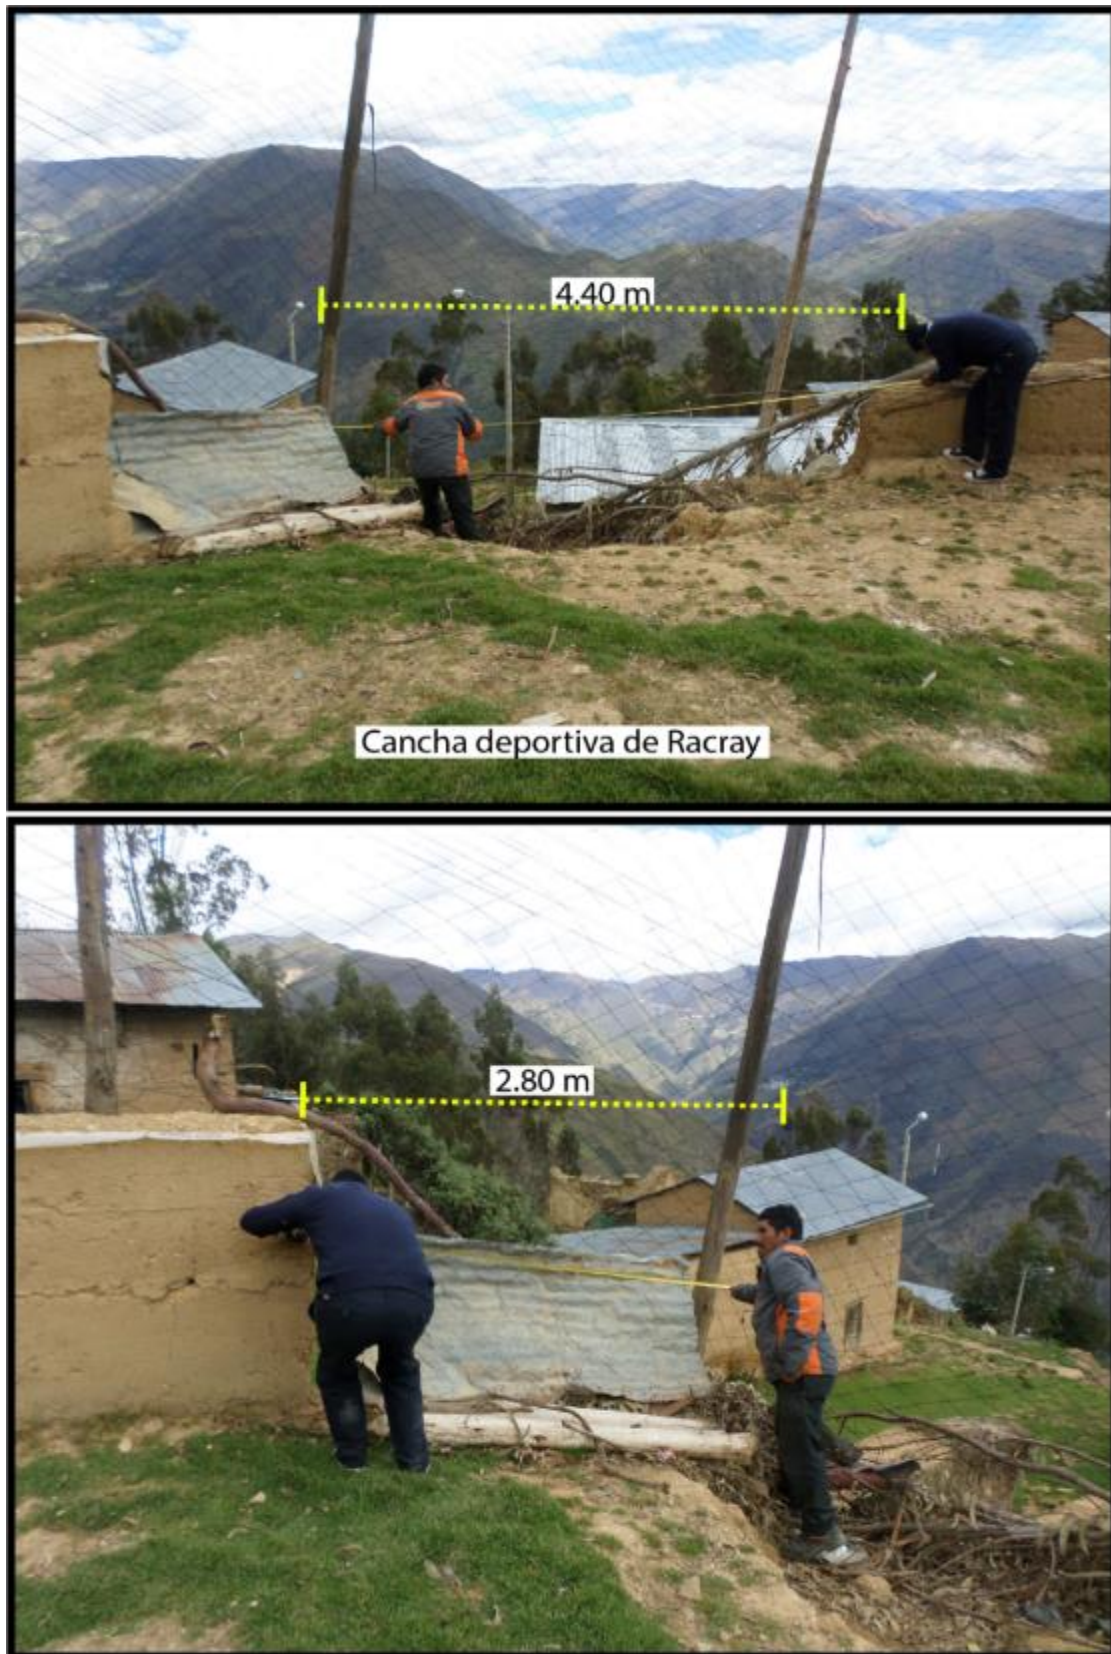
Figura 27. Vista del muro colapsado producto de las lluvias intensas, ubicado en la cancha deportiva del poblado Racray (un total 7.20 metros) 0 con coordenadas UTM (WGS 84): 357755.74 E; 8856493.88 N.

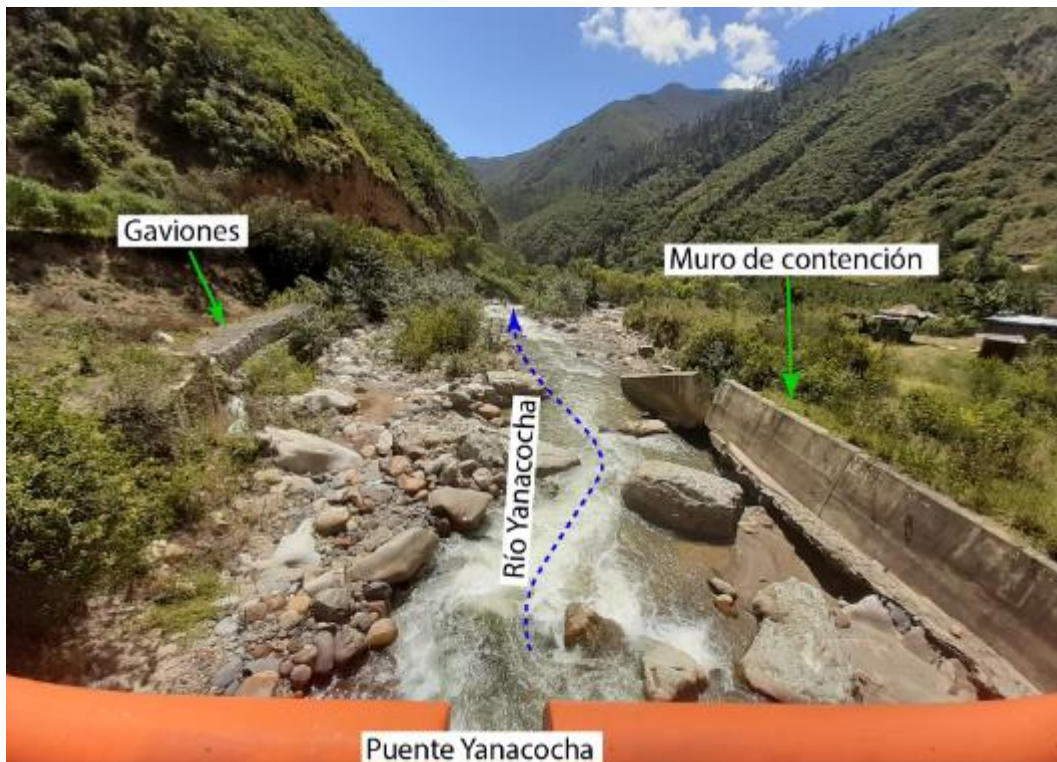
Figura 28: Vista de defensas riberenas tipo gaviones en el margen izquierdo y muro de contención de concreto en la margen derecha, con coordenadas UTM (WGS 84): 355695.10 E; 8856407.13 N.

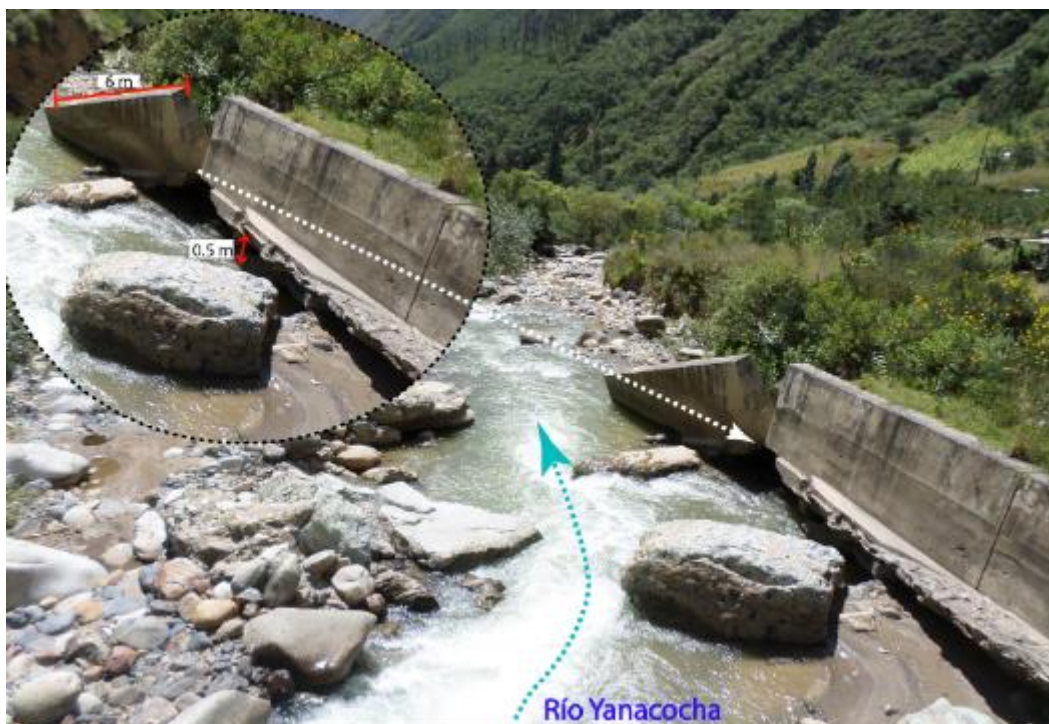
Figura 29. Erosión fluvial, en la base del muro de contención de concreto, socavado 0.5 m, por consecuencia de la pérdida de la estabilidad, colapso de la estructura en 6 m, con coordenadas UTM (WGS 84): 355702.26 E; 8856425.61 N.

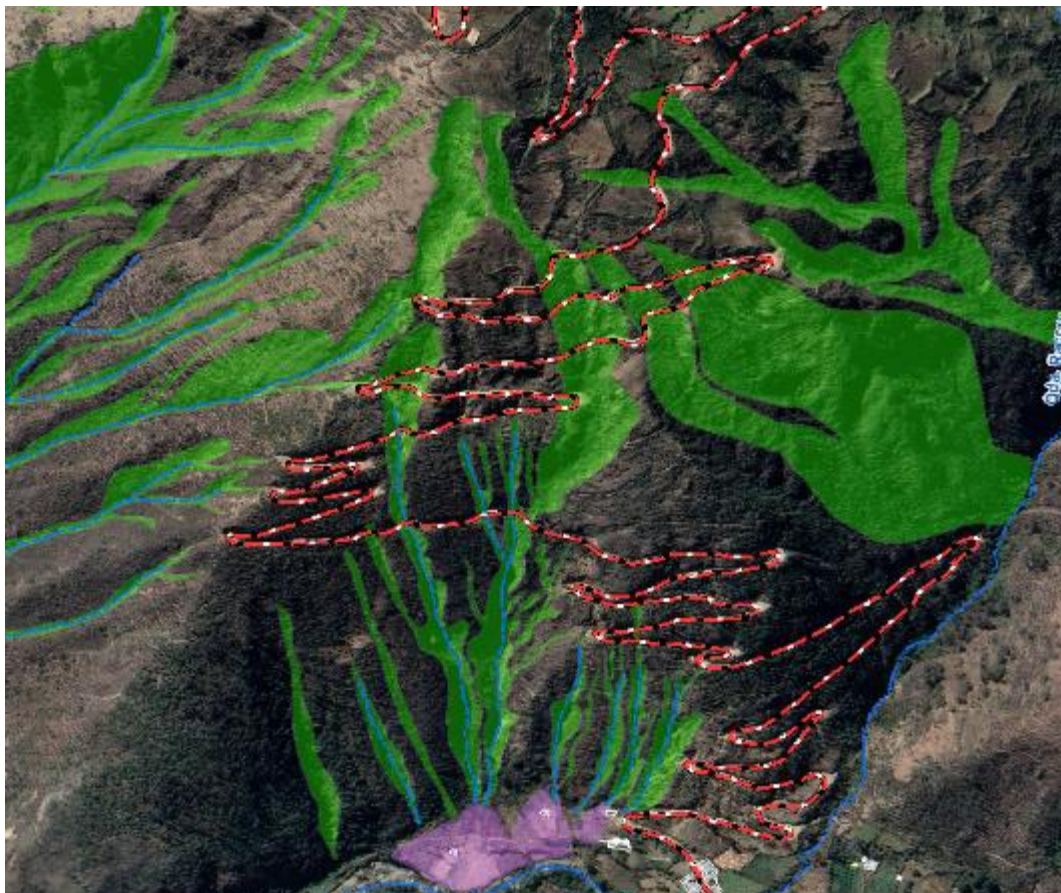
Figura 30: Vista del flanco noroeste del cerro Atopacha se encuentra disectada por erosión en cárcavas, afectando en varios tramos la trocha carrozable que conecta el sector Yanacocha y Racray

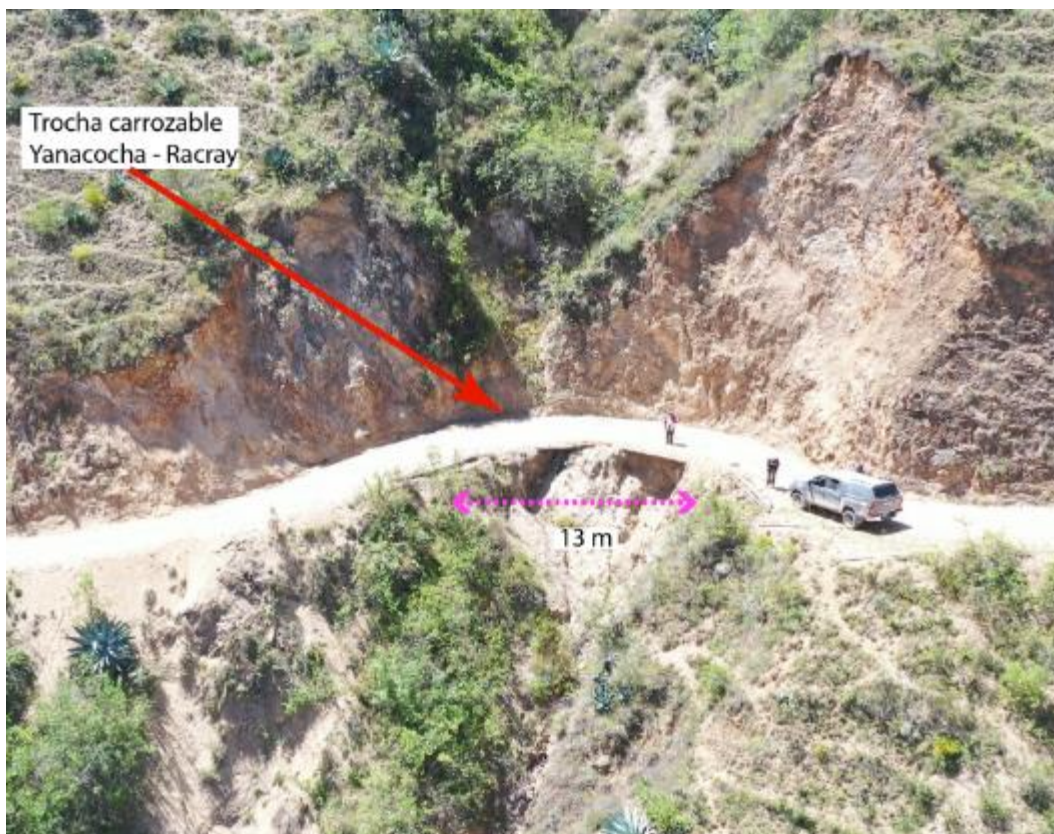
Figura 31: Vista de la erosión en cárcava, con coordenadas UTM (WGS 84): 356231 E; 8856690 N, donde por la erosión retrogresiva en sus márgenes, presenta un ancho de 13 m y profundidad de 3 m

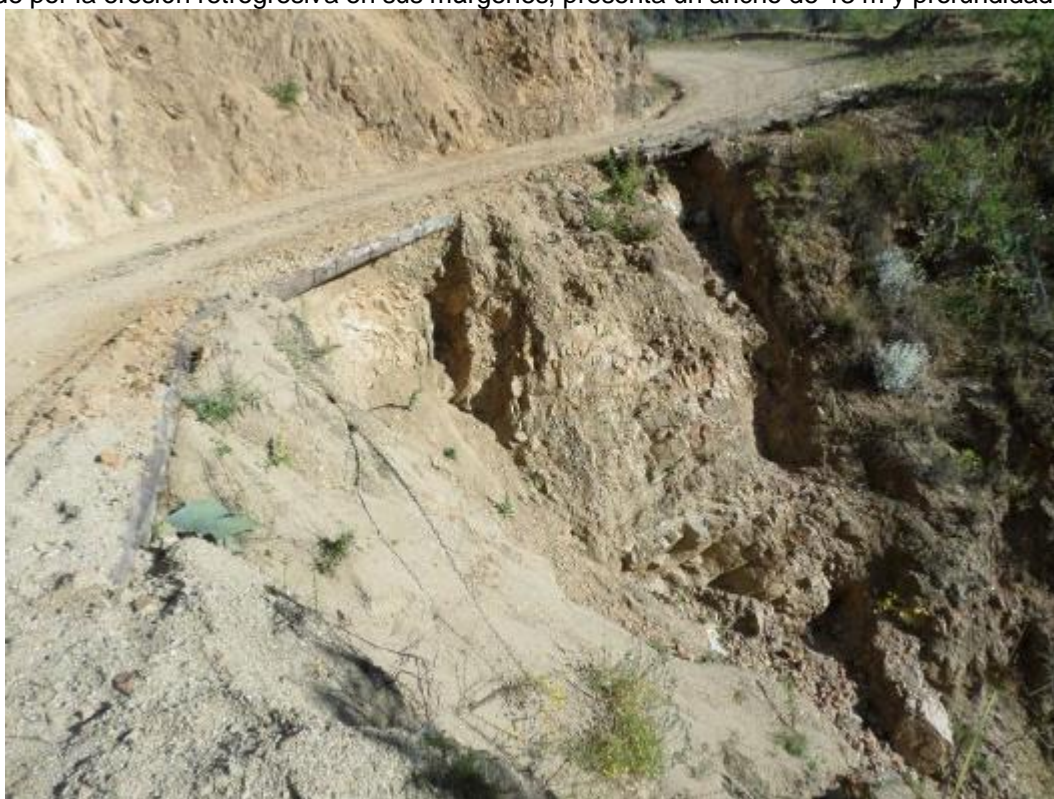
Fotografía 8: Vista de la erosión en cárcava que afecta un tramo de 20 m de la trocha carrozable que conecta los poblado Yanacocha y Racray, para habilitar el pase vehicular los pobladores colocan troncos de eucalypto (Coordenadas UTM (WGS 84): 356231 E; 8856690 N).

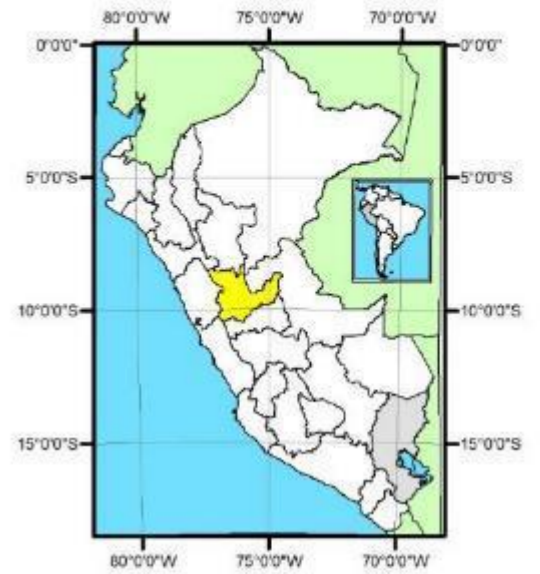
Escala: 1/15,500	Elaborado por: Ccorimanya Ely	MAPA 01
Proyección: UTM Zona 18 Sur	Datum: WGS 84	
Versión digital 2022	Impreso: Junio 2022

MAPA GEOLÓGICO

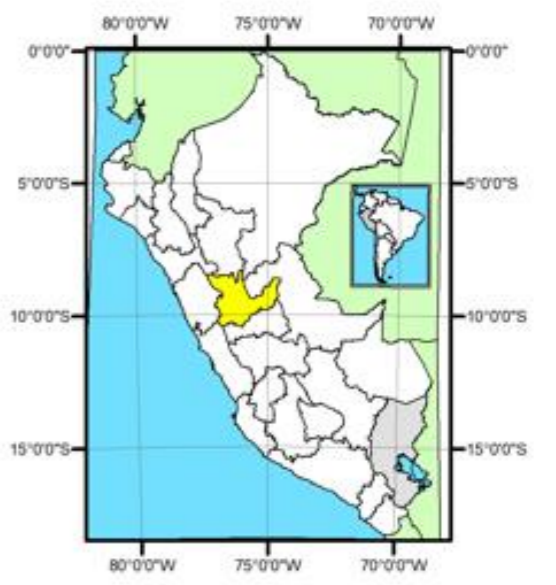
Escala: 1/15000	Elaborado por: Ccorimanya Ely	MAPA 02
Proyección: UTM Zona 18 Sur	Datum: WGS 84	
Versión digital 2022	Impreso: Junio 2022

MAPA DE PENDIENTES

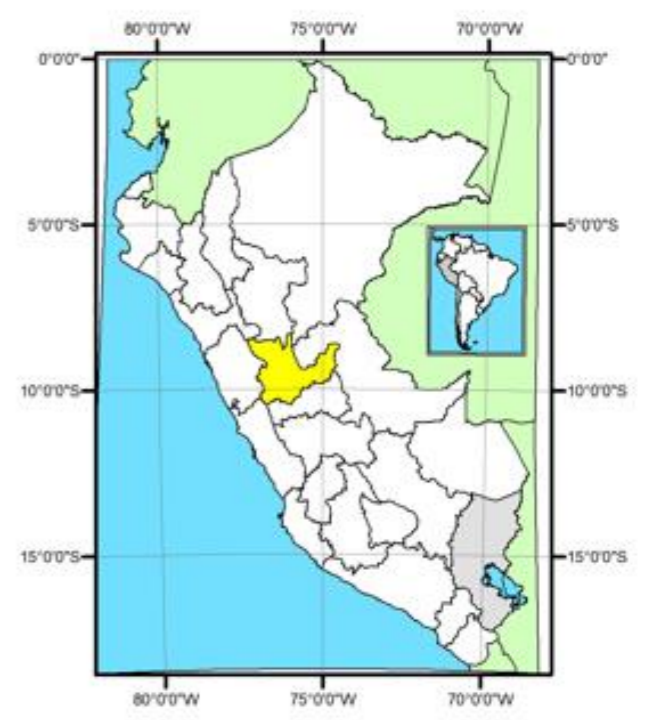
Escala: 1/3,500	Elaborado por: Ccorimanya Ely	MAPA 04
Proyección: UTM Zona 18 Sur	Datum: WGS 84	
Versión digital 2022	Impreso: Julio 2022

PELIGROS GEOLÓGICOS EN LA QUEBRADA HUACAYCHO
