Informe Técnico N° A7316

EVALUACIÓN DE PELIGROS GEOLÓGICOS EN LOS CENTROS POBLADOS DE MOSCA, RACRAY (PUEBLO NUEVO) Y SECTORES QUEBRADA HUACAYCHO, Y YANACOAHA

Departamento Huánuco

Provincia Ambo

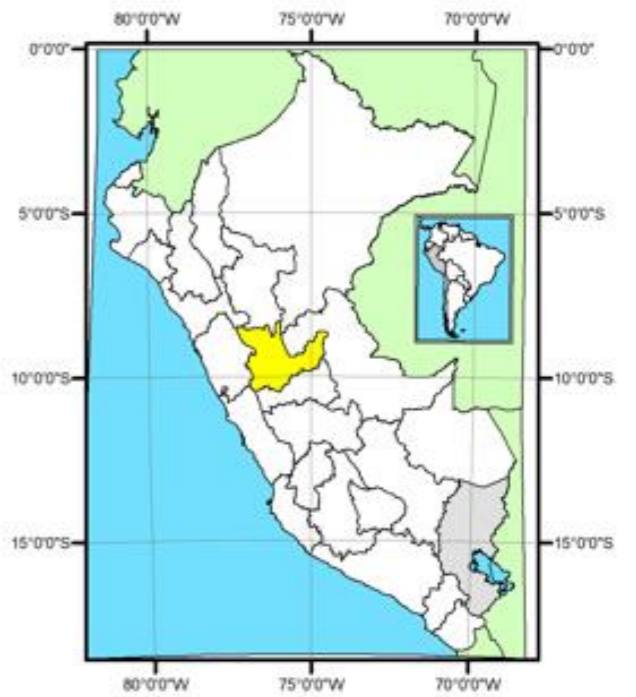
Escala: 1/5,000	Elaborado por: Ccorimanya Ely	MAPA 05
Proyección: UTM Zona 18 Sur	Datum: WGS 84	
Versión digital 2022	Impreso: Julio 2022

PELIGROS GEOLÓGICOS EN EL CENTRO POBLADO DE MOSCA

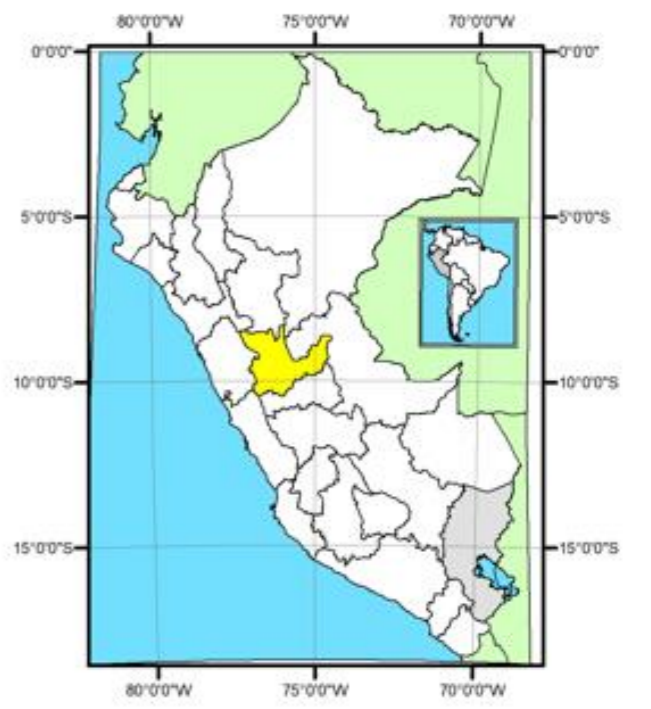
Escala: 1/4,000	Elaborado por: Ccorimanya Ely	MAPA 06
Proyección: UTM Zona 18 Sur	Datum: WGS 84	
Versión digital 2022	Impreso: Julio 2022

PELIGROS GEOLÓGICOS EN EL CENTRO POBLADO RACRAY (PUEBLO NUEVO)

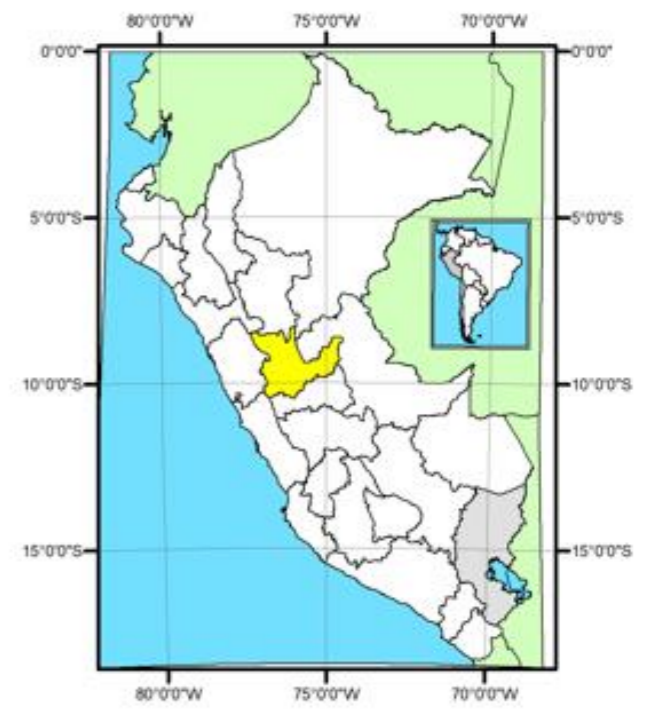
Escala: 1/4,000	Elaborado por: Ccorimanya Ely	MAPA 07
Proyección: UTM Zona 18 Sur	Datum: WGS 84	
Versión digital 2022	Impreso: Julio 2022

PELIGROS GEOLÓGICOS EN EL SECTOR YANACOCHA
