Informe Técnico N° A7321

EVALUACIÓN DE PELIGRO GEOLÓGICO POR DESLIZAMIENTO Y DERRUMBE EN LOS CENTROS POBLADOS DE CARHUABAMBA Y PUEBLO NUEVO

Departamento La Libertad
Provincia Pataz
Distrito Pataz

NOVIEMBRE
2022

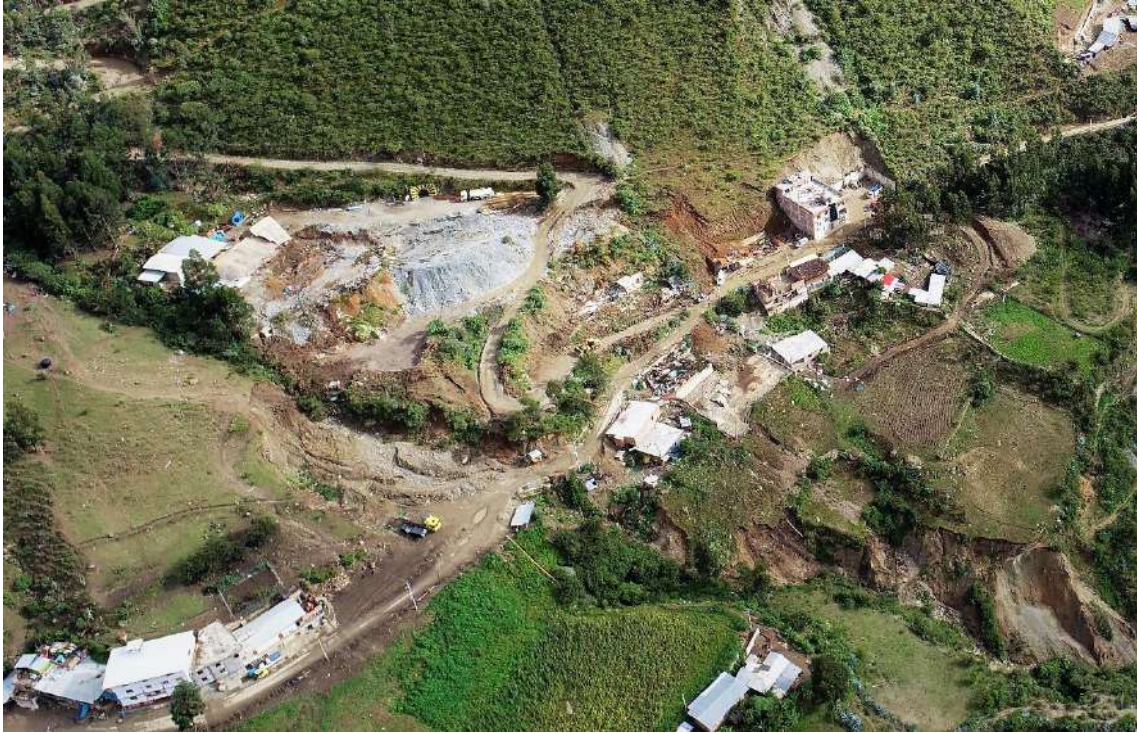
Fotografía 1. Vista panorámica del sector de Carhuabamba afectada por deslizamiento
Coordenadas UTM: 215511.85 / 9141316.73, Zona 18.

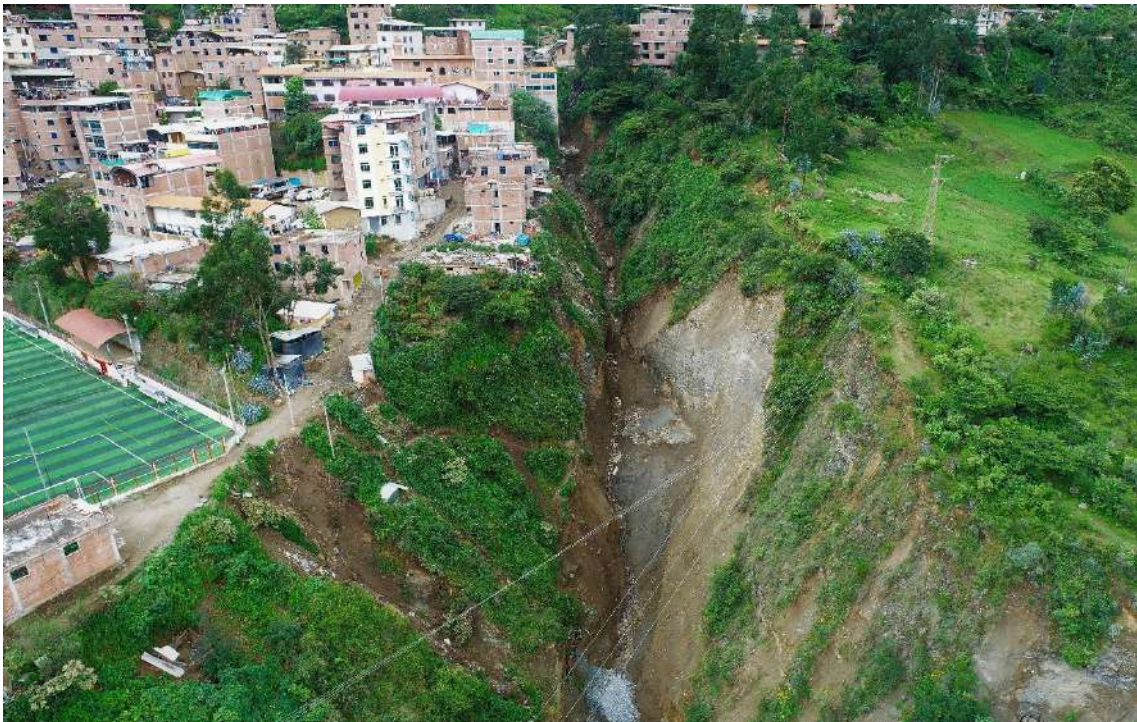
Fotografía 2. Vista panorámica del sector Pueblo Nuevo
Coordenadas UTM: 214834.14 / 9140544.74, Zona 18.

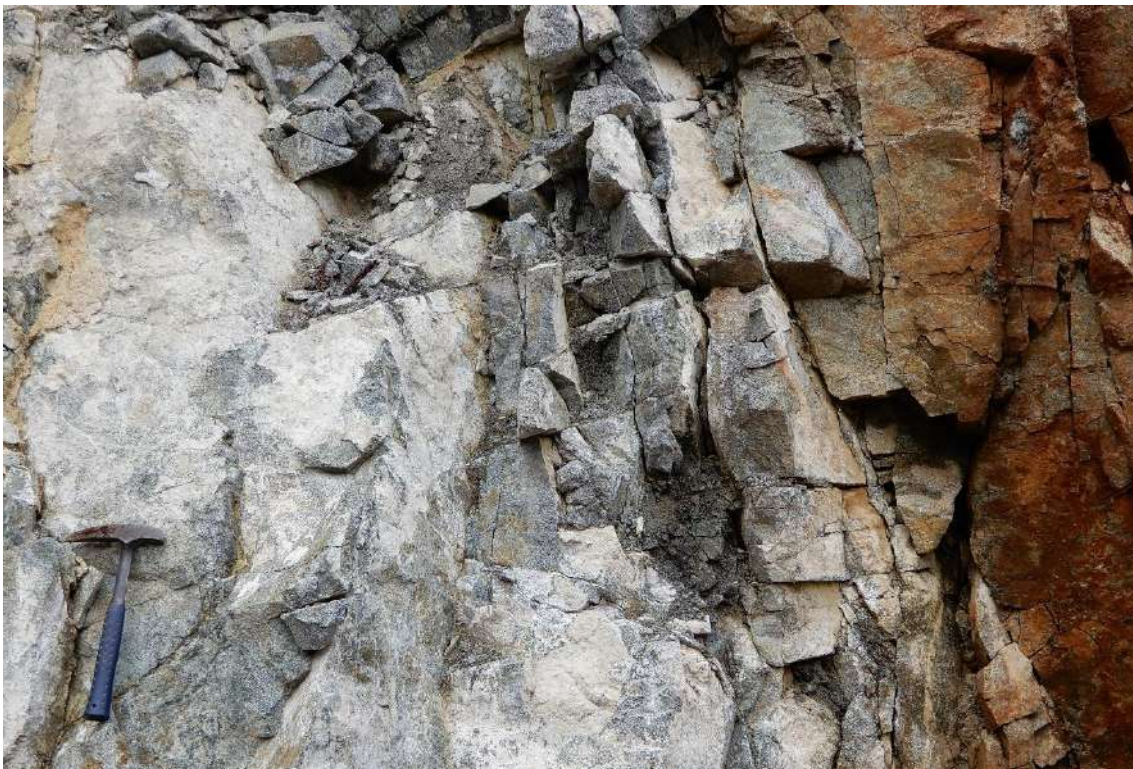
El macizo tiene resistencia media (50-100 Mpa) y se encuentra medianamente fracturado (fotografía 3), está conformado por bloques de rocas trabados de varias caras angulosos y definida por más de 3 familias de discontinuidades con espaciamiento próximas entre sí (0.08-0.14 m) abiertas (1.0 – 2.0 mm) y sin relleno visible. La superficie del macizo se encuentra completamente meteorizado y afectado por procesos de movimientos en masa que dieron origen a depósitos coluviodeluviales (fotografía 4, figuras 2 y 3).

Fotografía 3. Macizo medianamente fracturado compuesto por Tonalita y Granodiorita.
Coordenadas UTM: 214922.30 / 9140730.42, Zona 18.

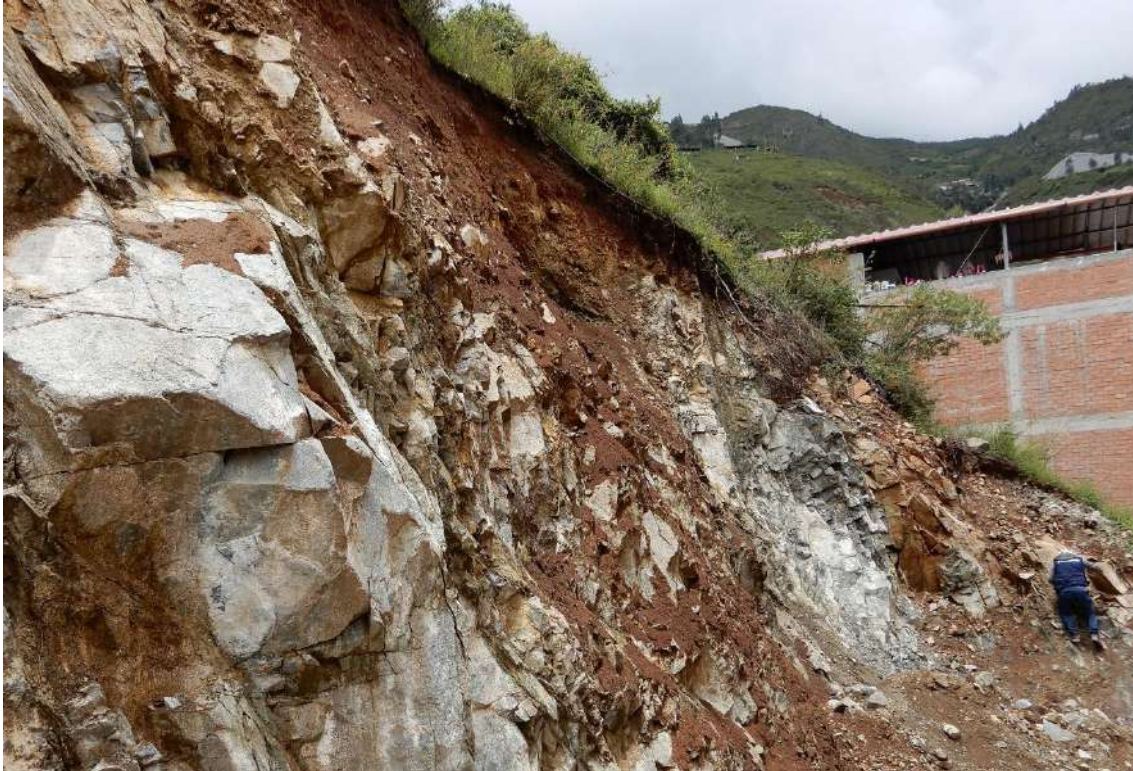
Fotografía 4. Macizo de tonalitas y granodioritas medianamente fracturado con superficie completamente meteorizado. Coordenadas UTM: 214922.30/9140730.42, Zona 18.

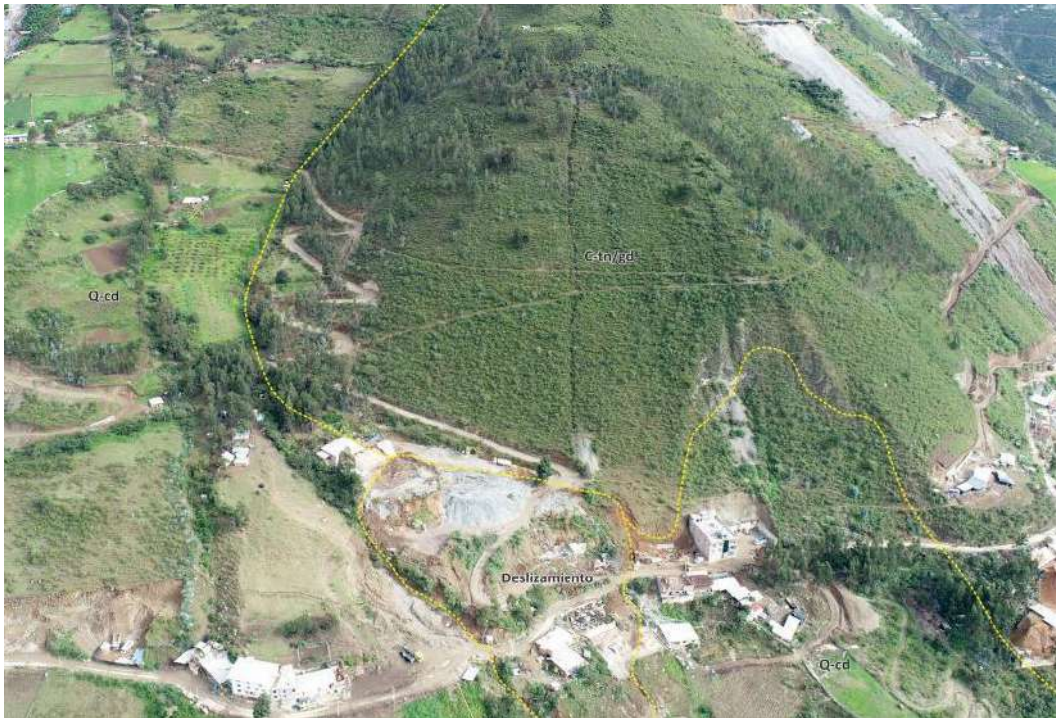
Figura 2. Macizo compuesto por tonalitas, granodioritas (C-tn/gr) y los depósitos coluviodeluviales en la zona del centro poblado de Carhuabamba.

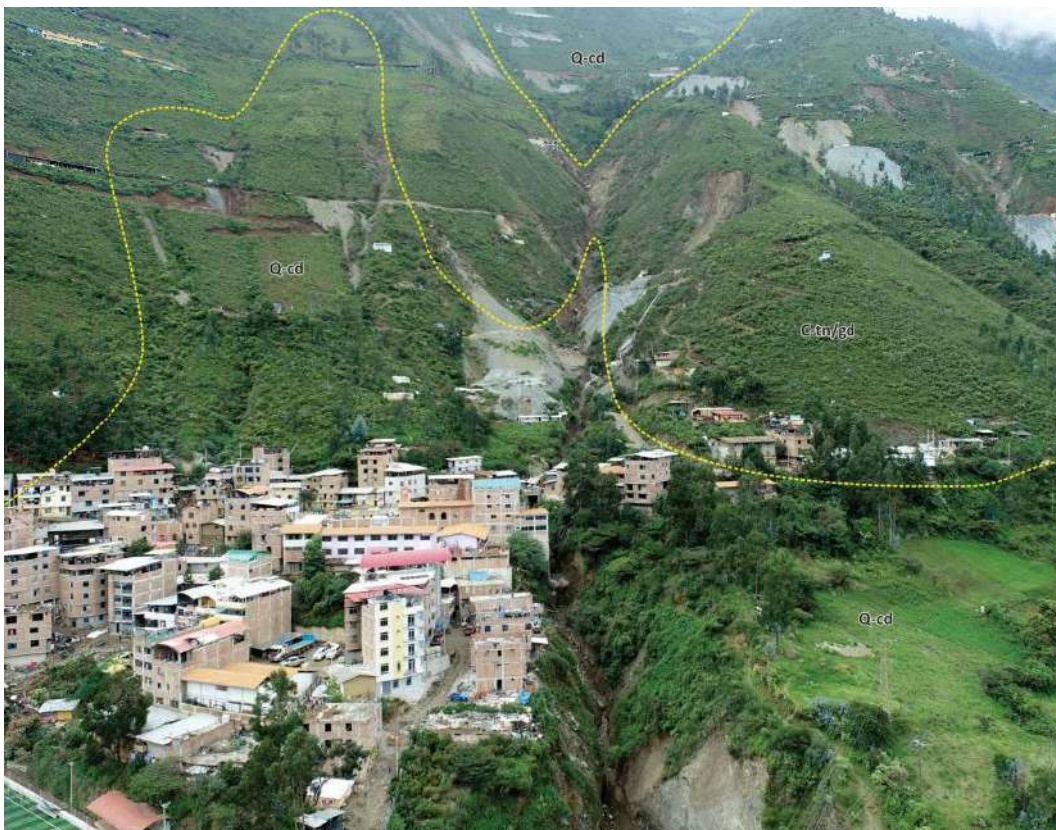
Figura 3. En el sector de Pueblo Nuevo, se observa los depósitos coluviodeluviales (Q-cd) y el macizo compuesto de tonalitas, granodioritas (C-tn/gr), cubiertos parcialmente por arbustos, pastos naturales y construcción de viviendas.

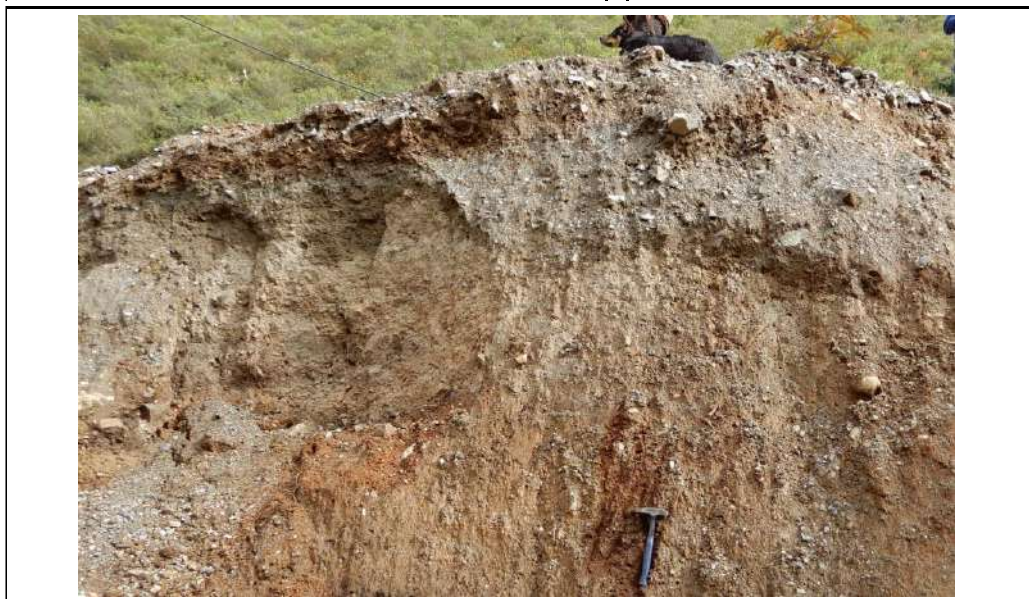
Figura 4. Tabla de clasificación empírica de los depósitos coluviodeluviales ubicado en el sector de Carhuabamba.

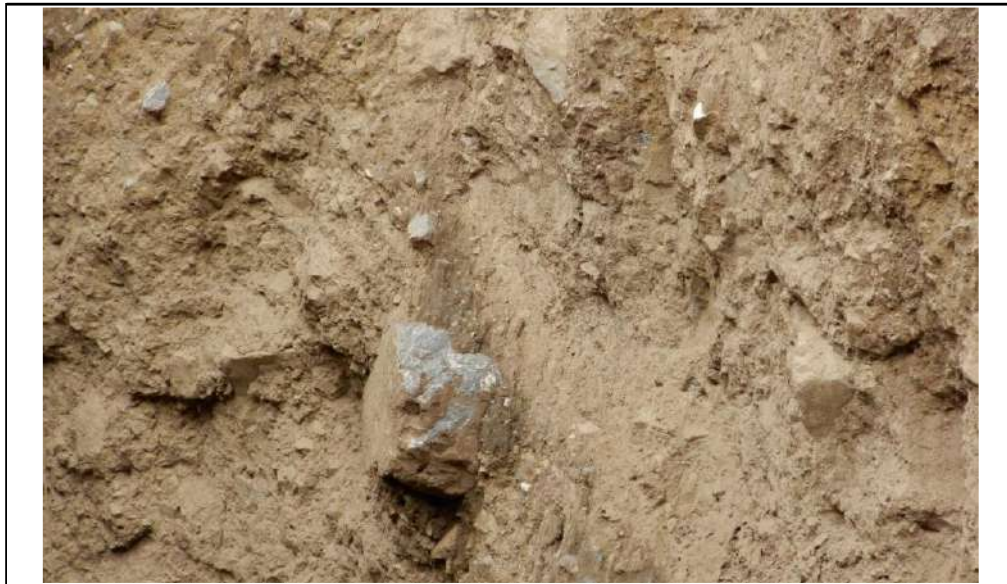
Figura 5. Tabla de clasificación empírica de los depósitos coluviodeluviales ubicado en el sector de Pueblo Nuevo.

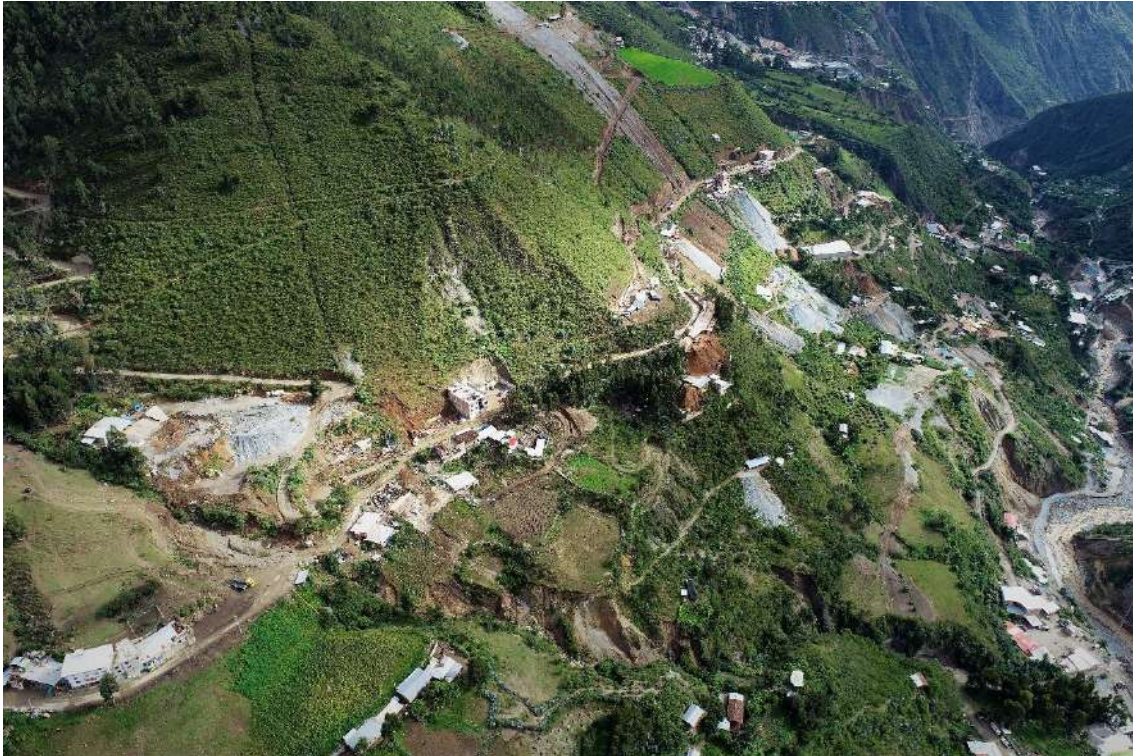
Fotografía 5. Vista panorámica de las subunidades geomorfológicas conformadas por relieve de montaña modelada en roca intrusiva y vertiente coluviodeluvial en la zona del centro poblado de Carhuabamba.

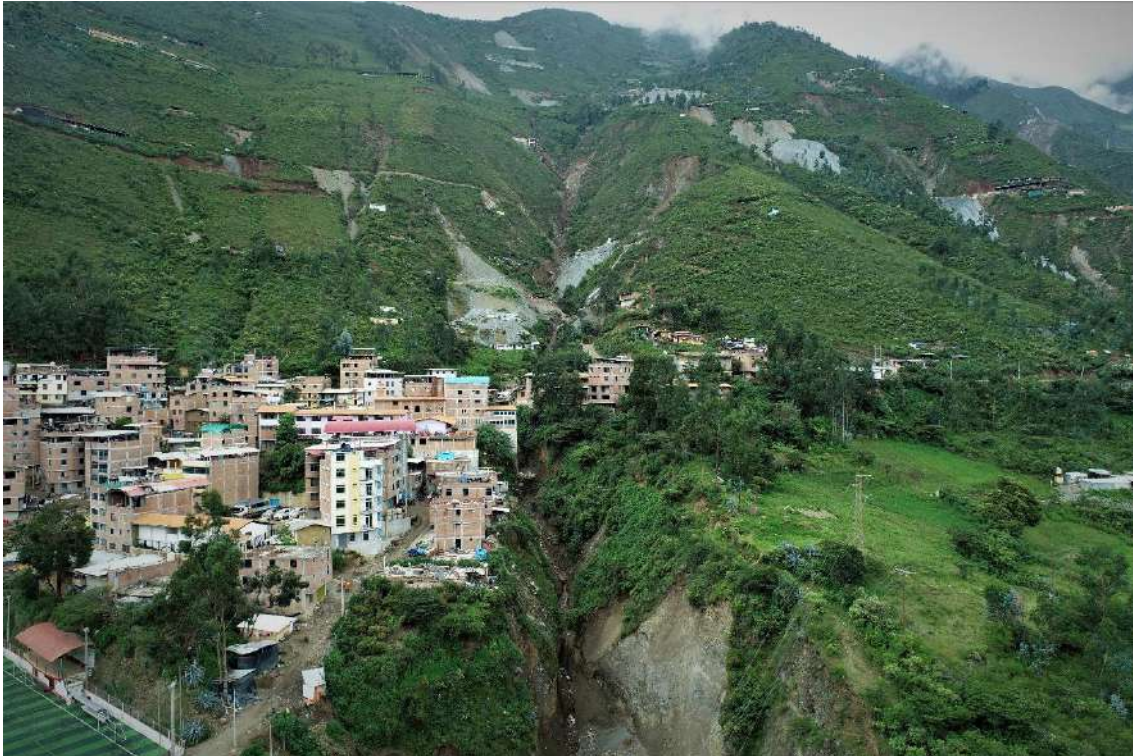
Subunidad formada por la actividad del hombre en el desarrollo de la actividad minera artesanal, está conformada por la acumulación de material de desmonte (Fotografía 6). Por su disposición en ladera de montaña, son susceptibles a la ocurrencia de movimientos en masa, principalmente tipo flujos de detritos.

Fotografía 6. Vista frontal de las subunidades geomorfológicas conformadas por relieve de montaña modelada en roca intrusiva y vertiente coluviodeluvial en la zona del centro poblado Pueblo Nuevo.

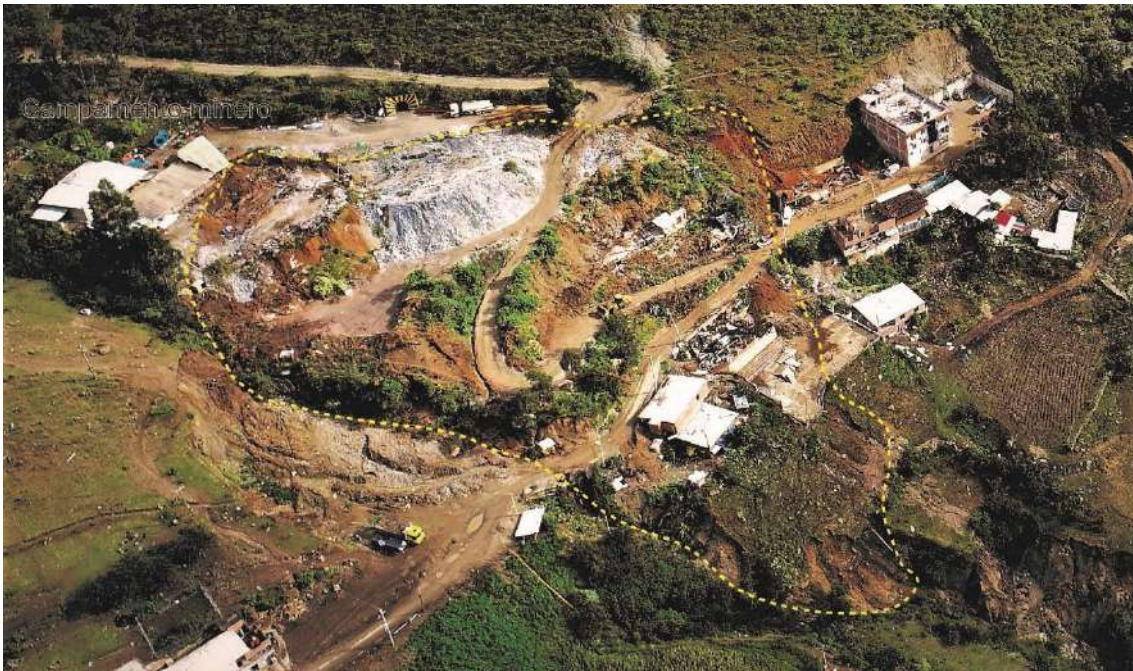
Figura 7. Delimitada con línea amarilla se observa la vista de perfil del deslizamiento en el centro poblado Carhuabamba. Coordenadas UTM: 215511.00 / 9141315.98, Zona 18.

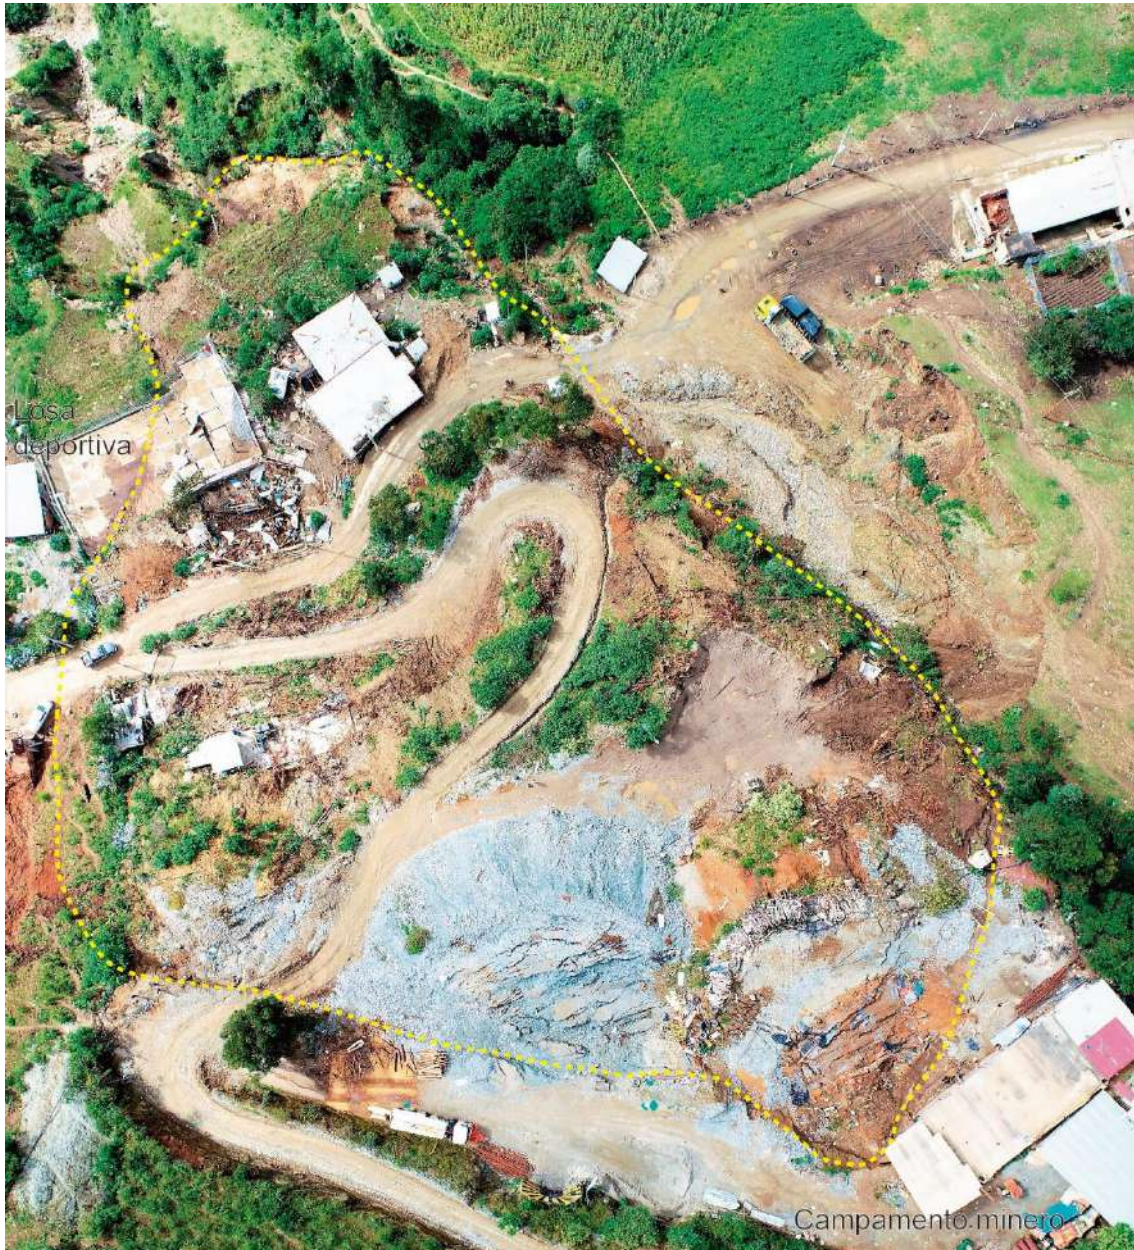
El deslizamiento evaluado en el centro poblado de Carhuabamba tiene superficie de rotura rotacional con forma de escarpa irregular y semicircular, el estilo de escarpa es única y de avance retrogresivo. Abarca un área estimada de 13 432 m² (1.34 ha), sin considerar los movimientos en masa antiguos que lo rodea; el evento se considera activo y posee las siguientes dimensiones: 160 m de longitud de escarpa principal, 3 m de salto vertical, 60 m de desnivel entre la escarpa principal y el pie del deslizamiento, , 5 m de desplazamiento horizontal, 175 m de longitud horizontal del eje principal, 125 m de ancho en la cabecera del deslizamiento y 50 de ancho en el pie del deslizamiento (figura 8).

Figura 8. Delimitada con línea amarilla se observa la vista horizontal del deslizamiento ocurrido en el centro poblado Carhuabamba entre el campamento minero y la losa deportiva. Coordenadas UTM: 215511.00 / 9141315.98, Zona 18.

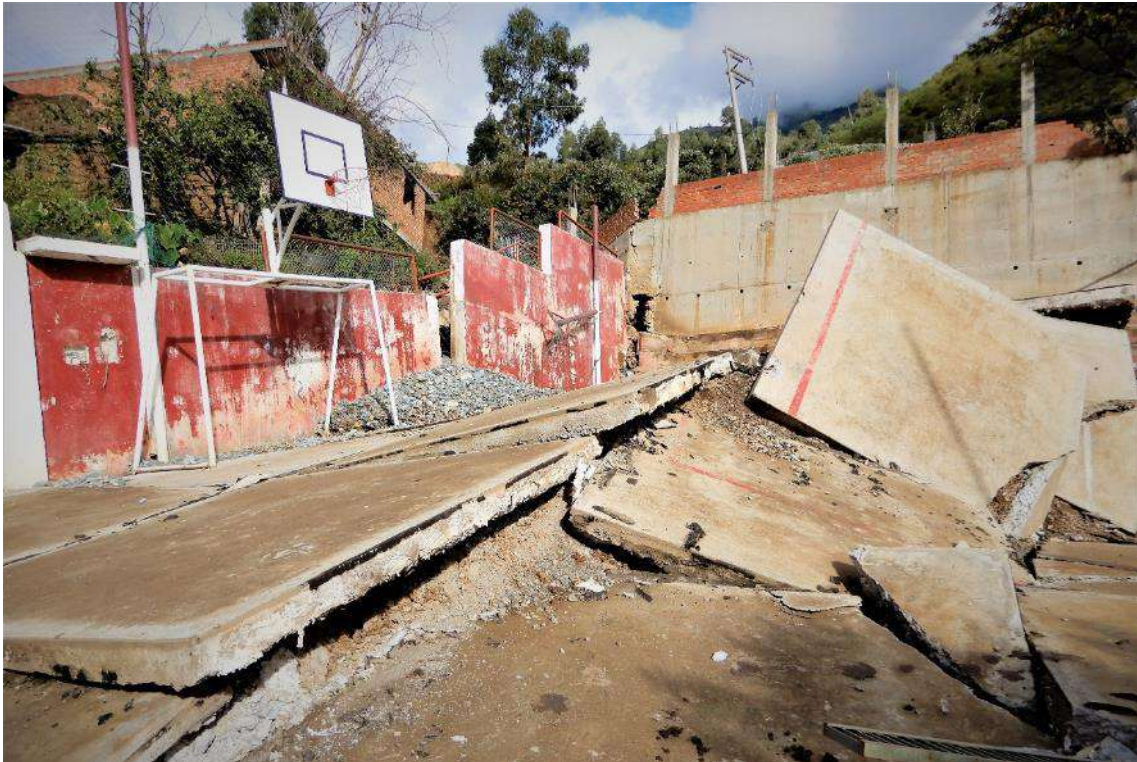
El deslizamiento afectó viviendas, cancha deportiva de concreto, la vía de acceso por la zona y la línea de trasmisión eléctrica (fotografías 7 y 8).

Fotografía 8. Cancha deportiva de concreto afectado por el deslizamiento en el centro poblado de Carhuabamba.
Coordenadas UTM: 215511.00 / 9141315.98, Zona 18.

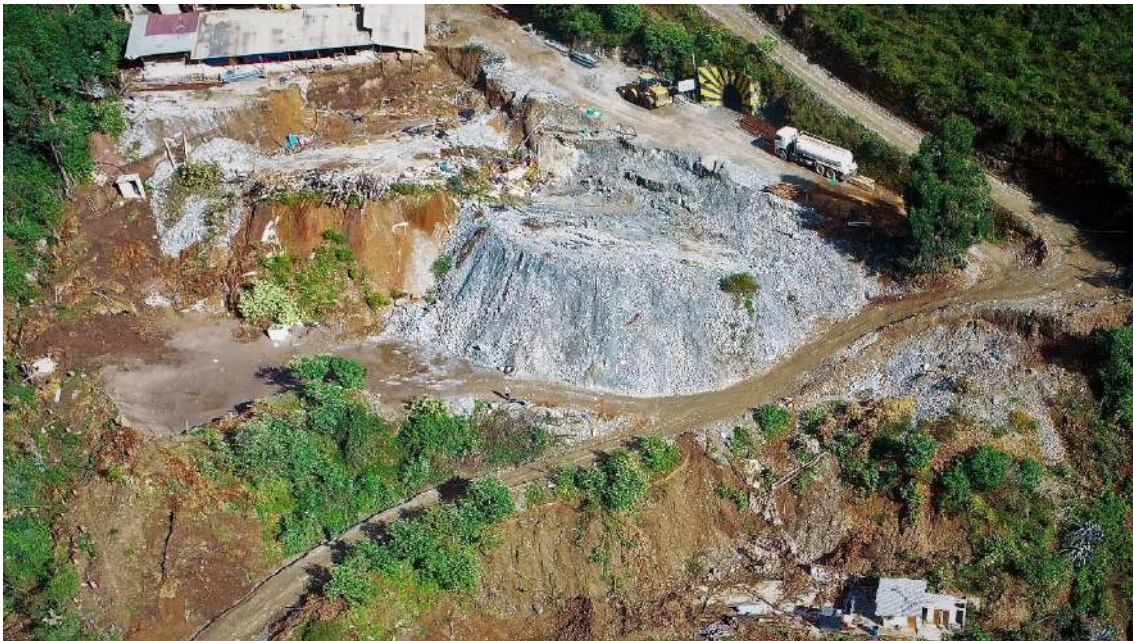
Fotografía 9. Acumulación de desmonte de mina en la escarpa principal del deslizamiento en el centro poblado de Carhuabamba.

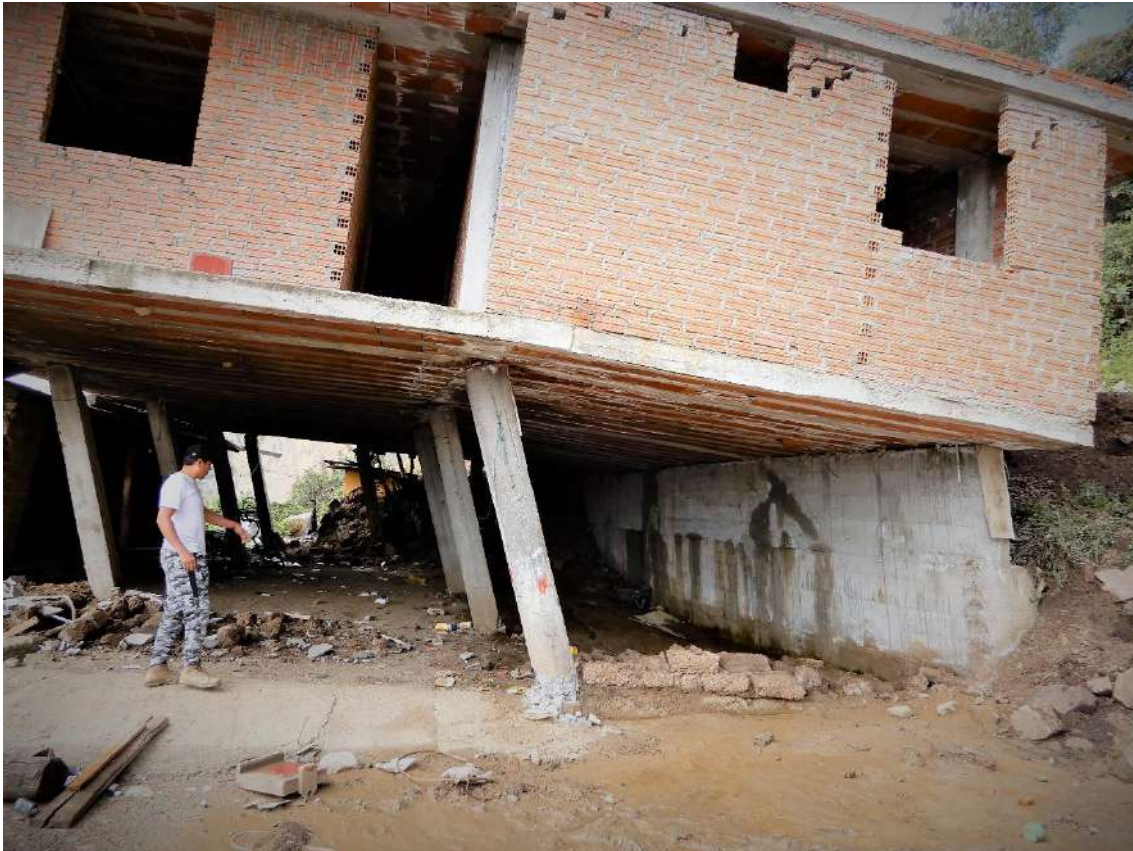
De acuerdo a las características del movimiento, se pudo inferir que éste fue causado por las filtraciones de agua (fotografía 10) en el período lluvioso que sobresaturaron el depósito coluviodeluvial.

Fotografía 10. Se observa filtraciones de agua en la pared y en el piso de una de las viviendas ubicada sobre la masa deslizada en el centro poblado de Carhuabamba. Coordenadas UTM: 215511.00 / 9141315.98, Zona 18.

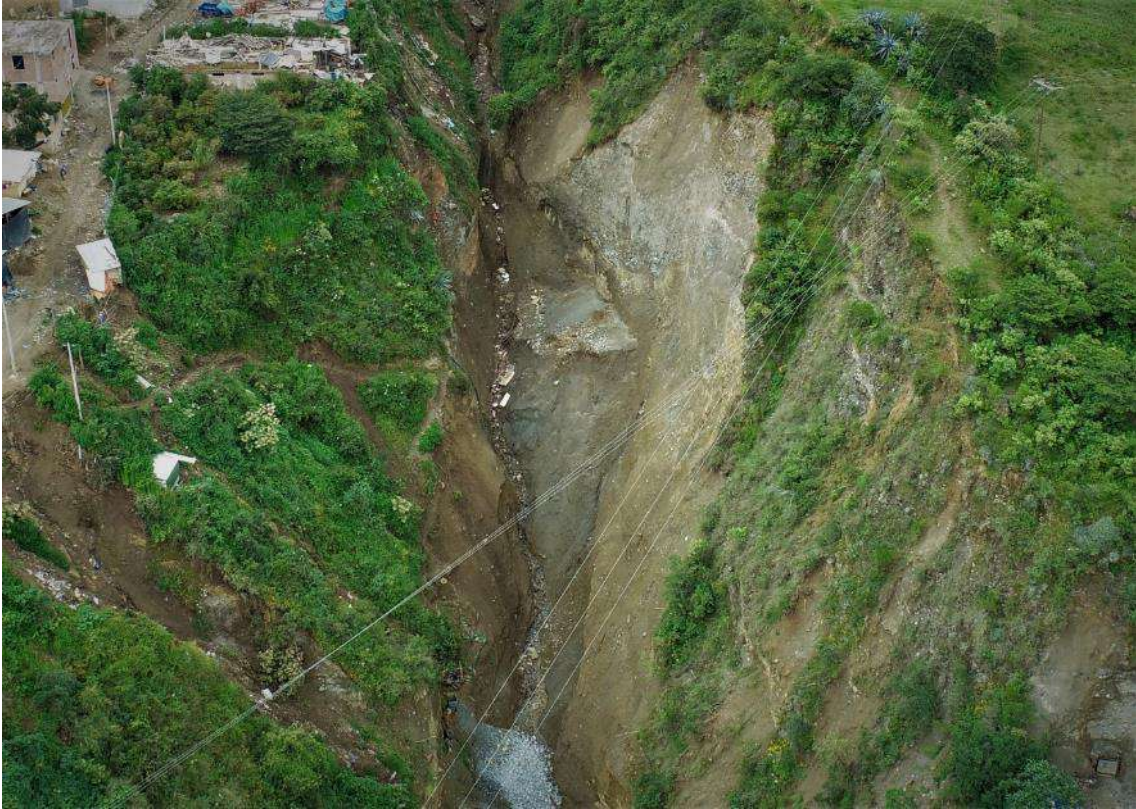
Fotografía 11. Se observa derrumbe en la margen izquierda de la quebrada Pueblo Nuevo.
Coordenadas UTM: 214709.00 / 9140599.00, Zona 18.

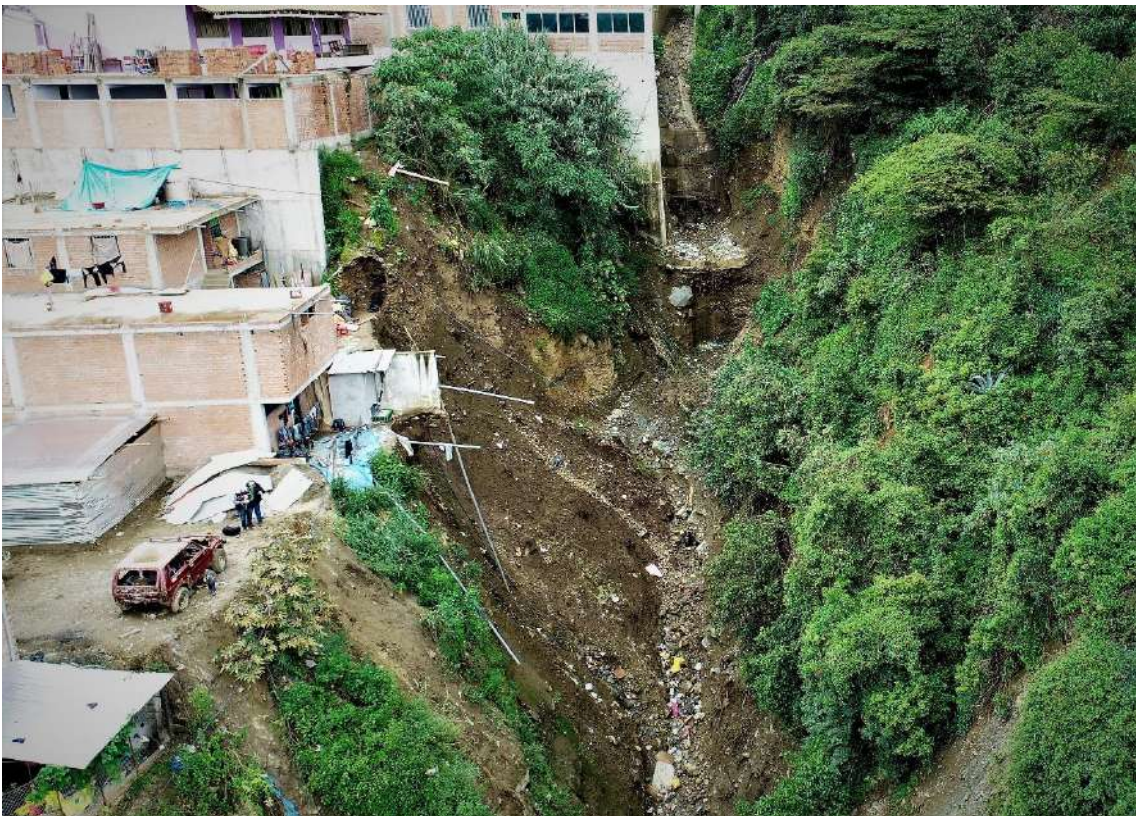
Fotografía 12. Se observa derrumbe en la margen derecha de la quebrada Pueblo Nuevo.
Coordenadas UTM: 214813.00 / 9140565.00, Zona 18.

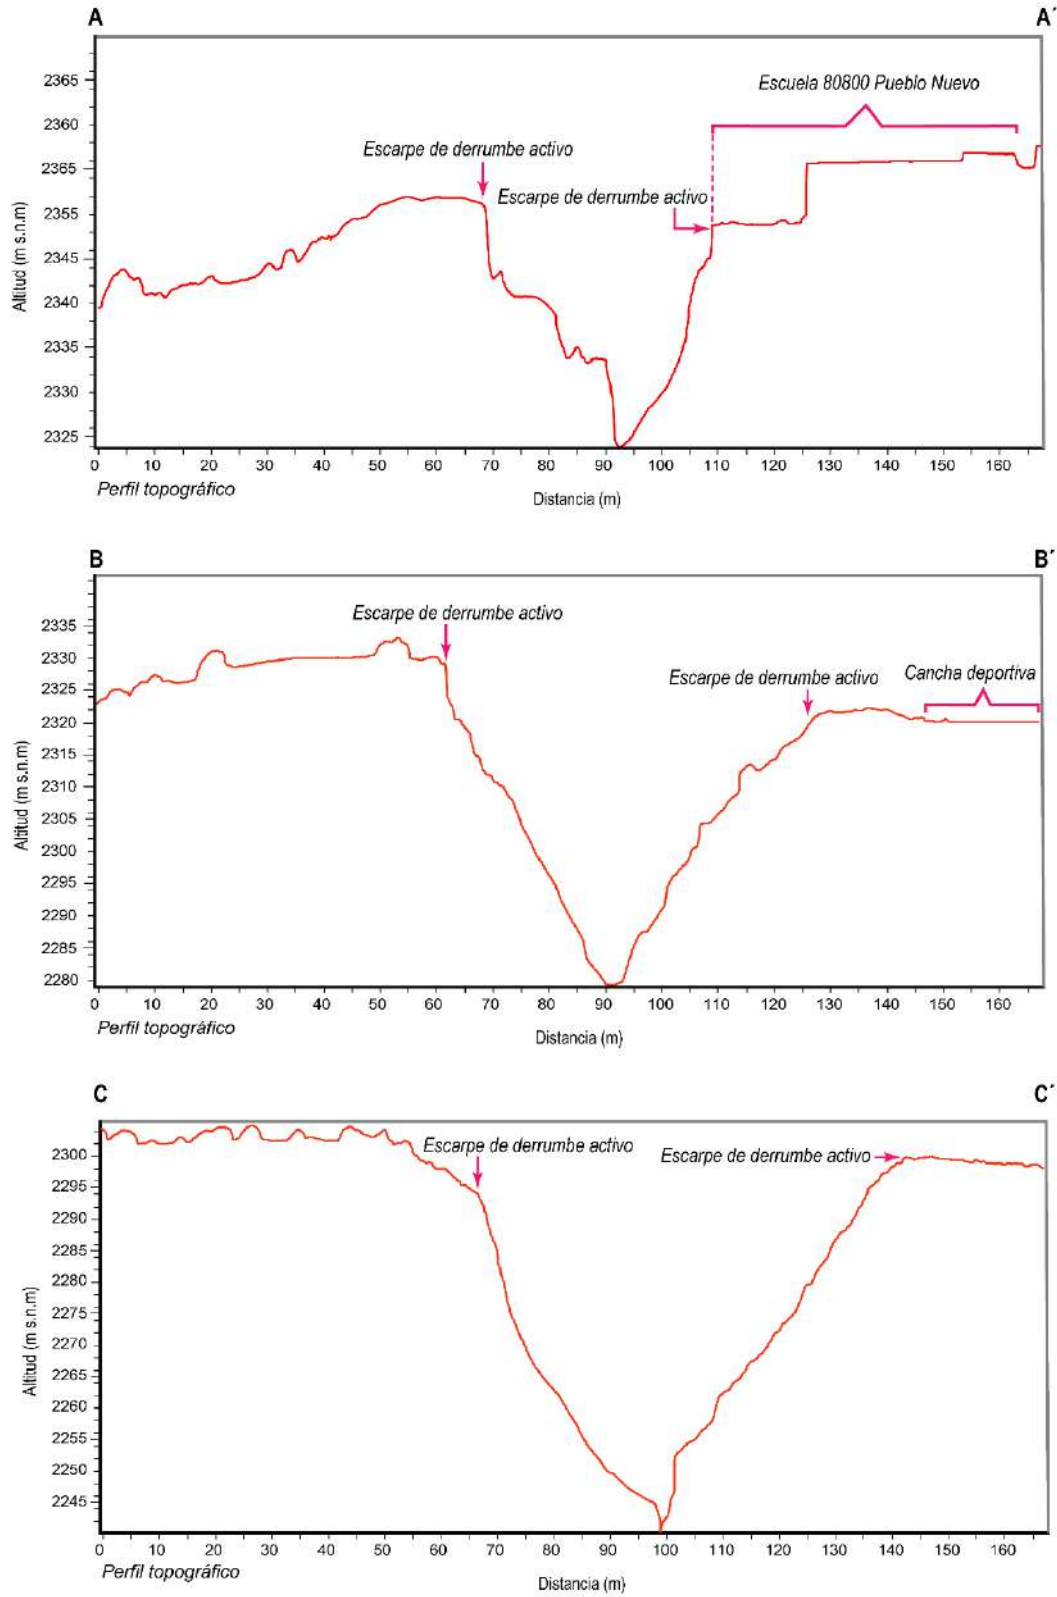
Figura 11. Variación topográfica del área afectada por derrumbes en el C.P. Pueblo Nuevo.

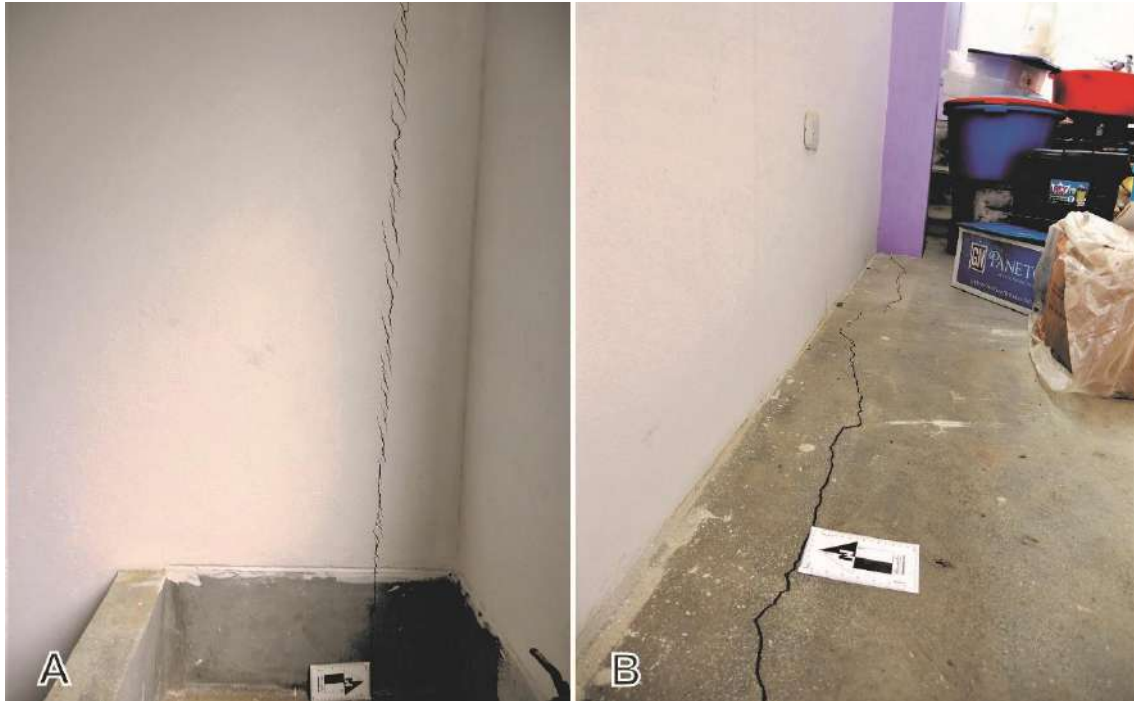
En la margen de derecha de quebrada, se ubica la Institución Educativa N° 80800 donde en uno de sus ambientes se observa fisuras en el piso y la pared (figura 12) que están relacionados a la mala compactación del muro de contención y no a la ocurrencia de derrumbes (fotografía 11) que se presentan en la quebrada Pueblo Nuevo.

Figura 12. Vista de fisuras en la pared (A) y en el piso (B) de uno de los ambientes de la Institución Educativa N° 80800 .
