**EVALUACION DE RIESGO DE DESASTRES DEL RIO HUANA CAURE
DEL CENTRO EXPERIMENTAL AGRONOMICO KAYRA-
UNIVERSIDAD NACIONAL SAN ANTONIO ABAD DEL CUSCO,
DISTRITO DE SAN JERONIMO, PROVINCIA Y DEPARTAMENTO DE
CUSCO**

**SECTOR: CENTRO EXPERIMENTAL
AGRONOMICO KAYRA**

SETIEMBRE-2022

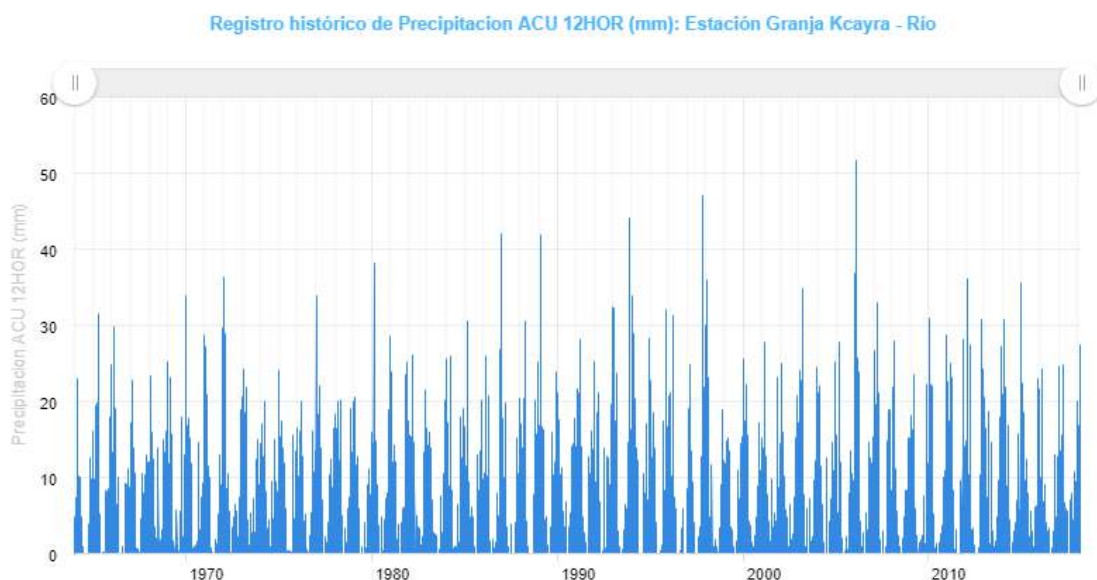
Figura 6. Histograma de precipitaciones máximas registradas en 24 horas, estación Granja Kayra

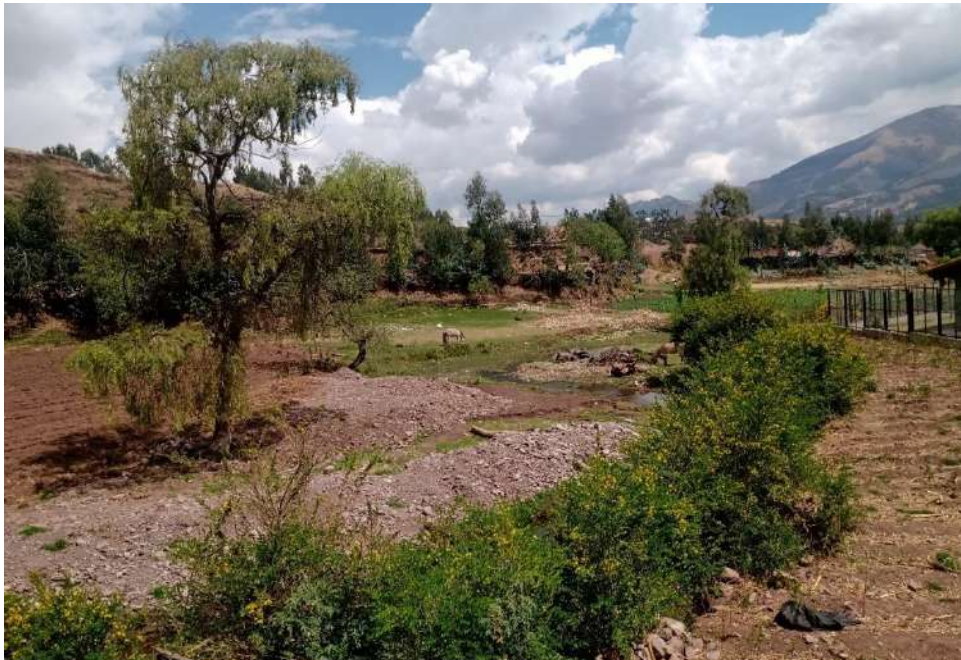
Compuesto principalmente por material transportado por el río Huanaccaure y se depositan en el cauce y la ribera del río.

Fotografía 2. Cuaternario fluvial

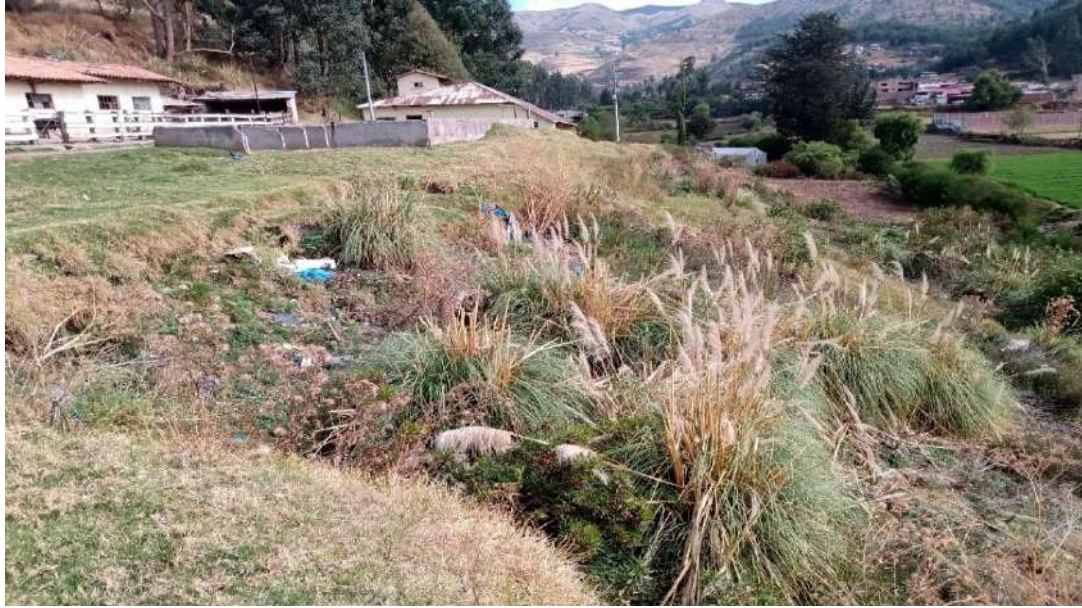
Principalmente conformado por material de clastos subangulosos con una matriz limo arcillosa.

Fotografía 3. Cuaternario coluvial

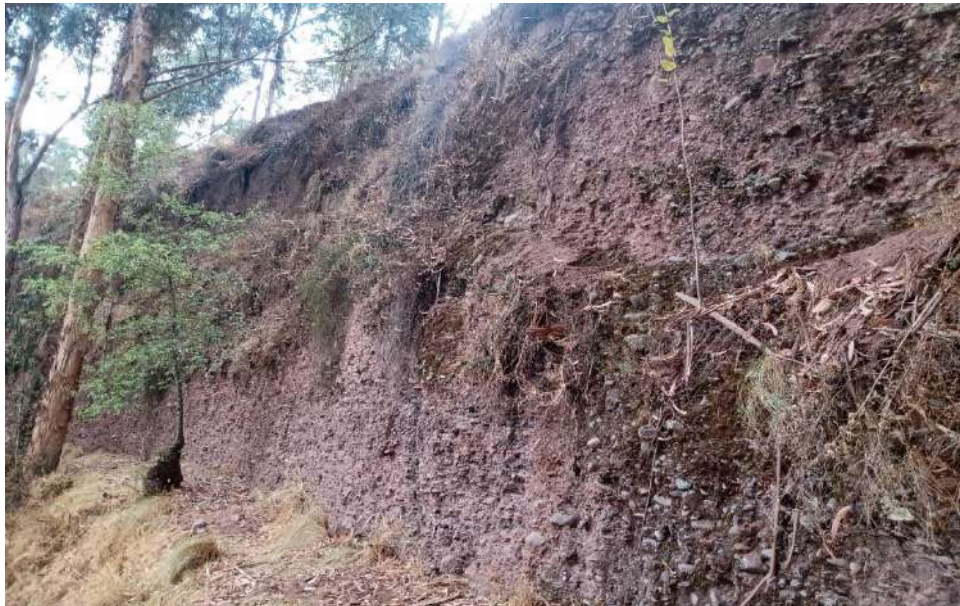
En la zona de estudio se ha podido observar la presencia de estratos de material rojizo sin sedimentario.

Fotografía 4. Formación san Sebastián

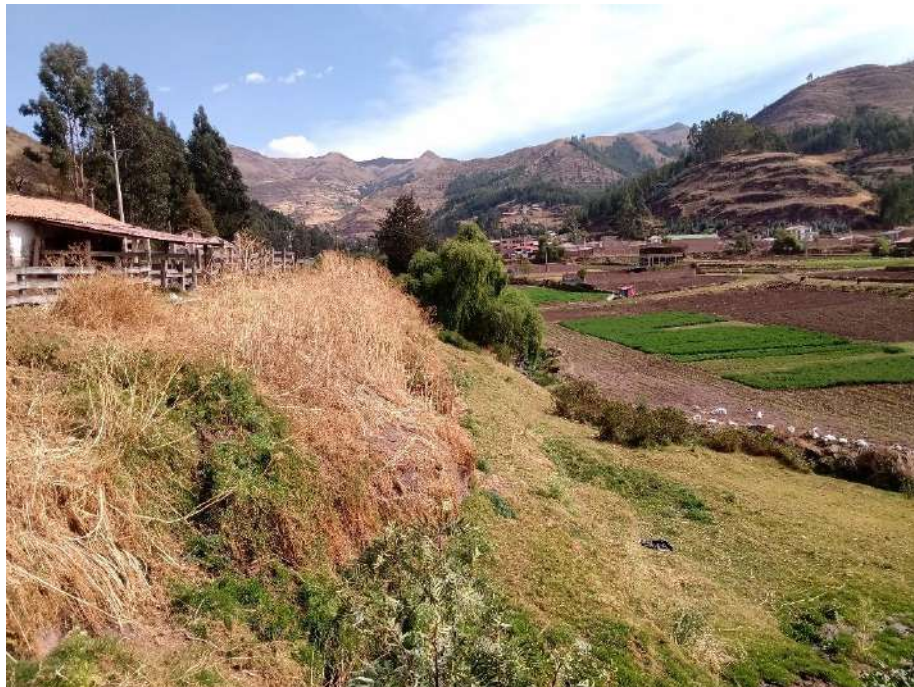
Esta geofoma local está determinada principalmente entre pendientes superiores a los 15° y menores al 25%. Ubicado en la parte central de la zona de estudio donde se ubican las instalaciones del antiguo establo lechero.

Fotografía 6. Laderas inclinadas

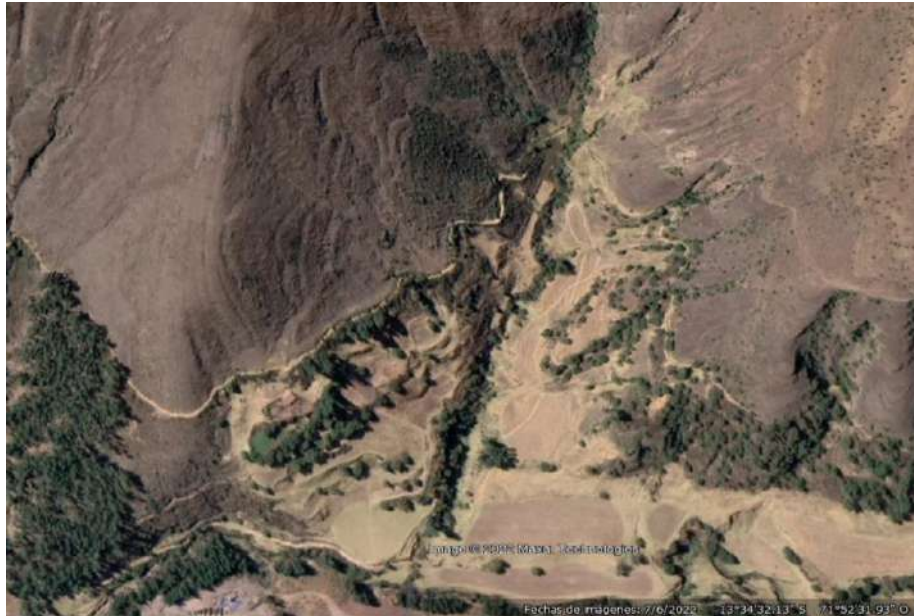
Esta geofoma está caracterizada principalmente por ubicarse al pie de las quebradas las mismas que se activan y transportan sedimentos y se depositan en la parte llana.

Fotografía 7. Conos aluviales

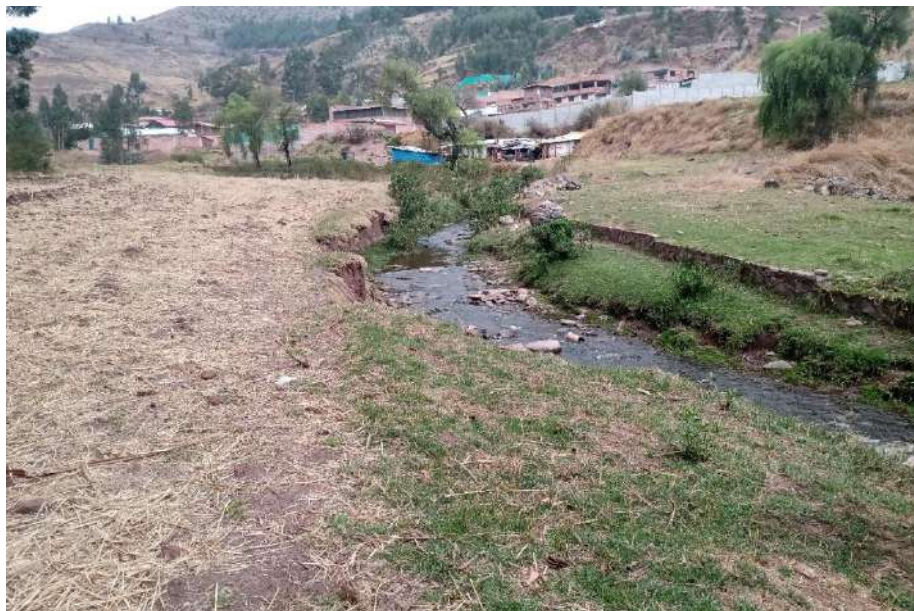
Esta geoforma esta referida principalmente a las áreas que son invadidas por las aguas del cauce del rio en época de lluvias, las mismas que son rellenadas por material transportado de las partes altas.

Fotografía 8. Llanura de inundación

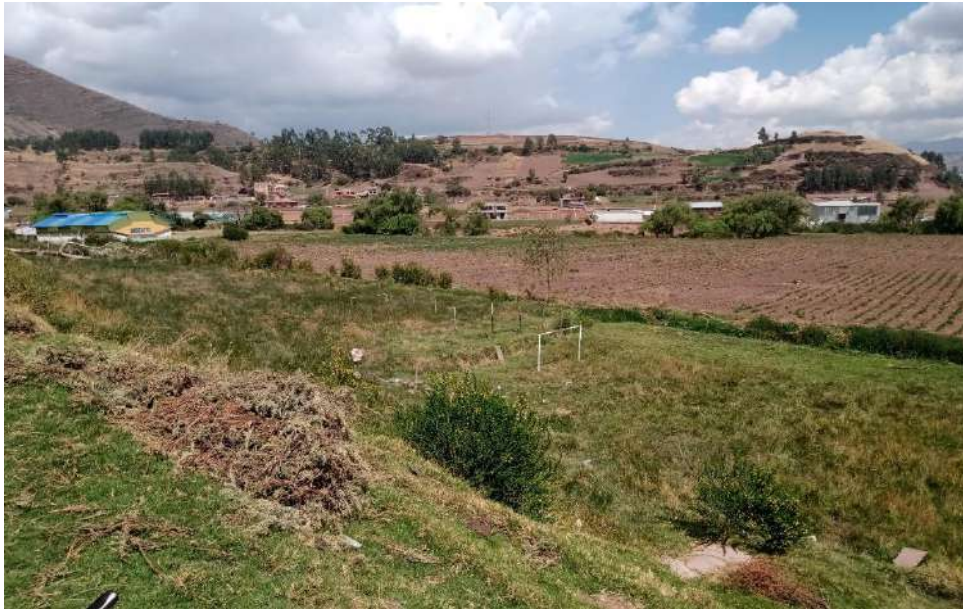
Esta geoforma se presenta en la zona de estudio como zonas de bajo relieve con pendientes menores a 8°, las mismas que se desarrollaron en épocas pasadas se encuentran contiguas a la ribera del rio Huanaccaure.

Fotografía 9. terrazas

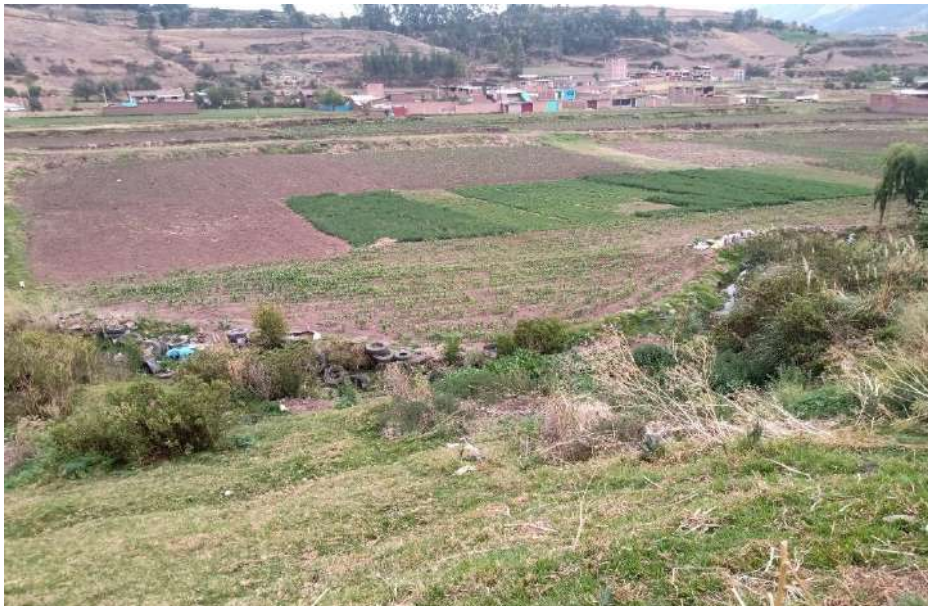
Principalmente este rango de pendiente se encuentra en las terrazas donde actualmente se practica la agricultura tanto al ingreso del centro experimental agronómico Kayra como en la parte media de la zona de estudio.

Fotografía 11. Pendientes entre 3 a 6%

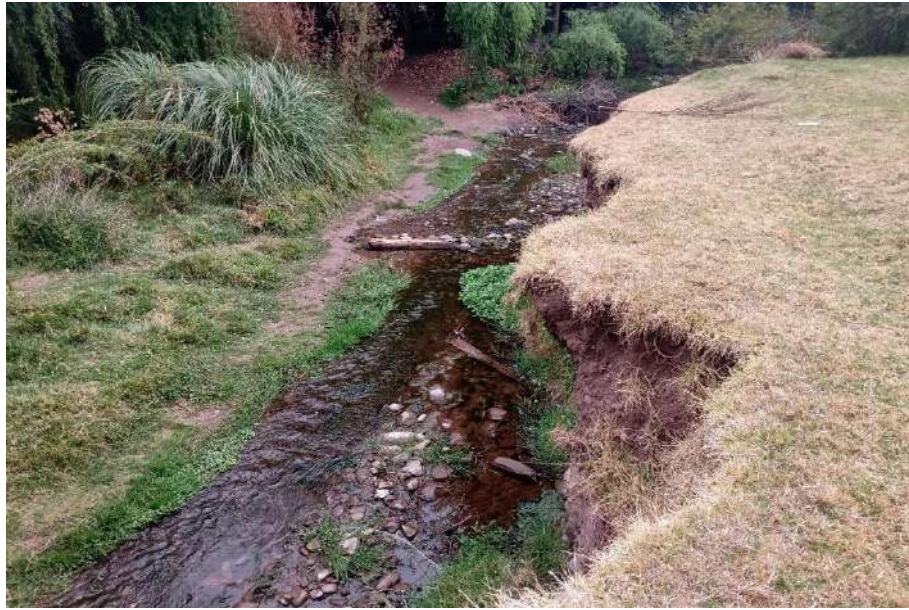
Este rango de pendientes principalmente se da en las laderas empinadas y el contacto entre el cauce y la ribera del río debido a la erosión lateral del cauce del río Huanaccaure.

Fotografía 14. Pendientes mayores a 13%

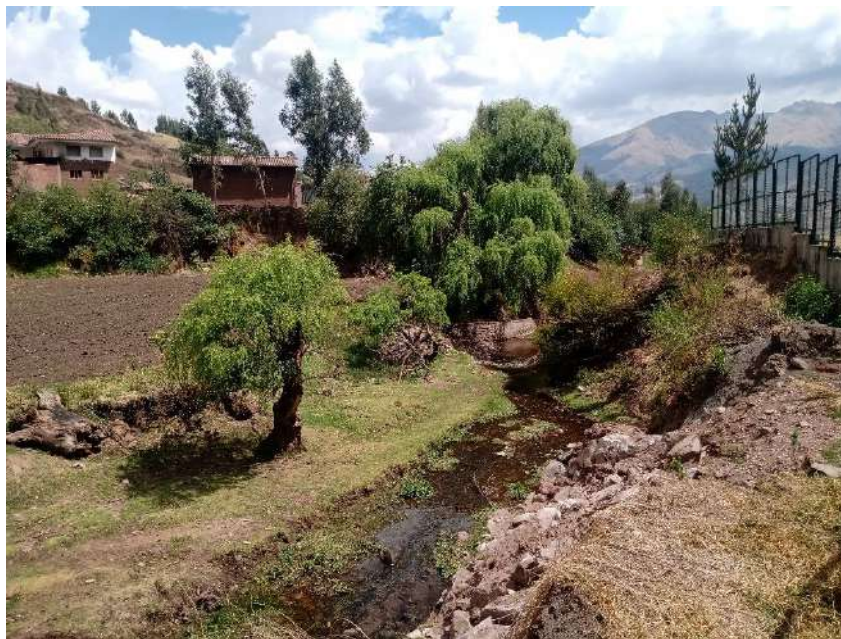
De acuerdo a los estudios realizados en el plan de desarrollo urbano del cusco 2013 al 2023, se ha identificado al centro experimental Kayra, como punto crítico ante inundación por su cercanía al río Huanaccaure.

Fotografía 15. Proximidad al cauce del río Huanaccaure

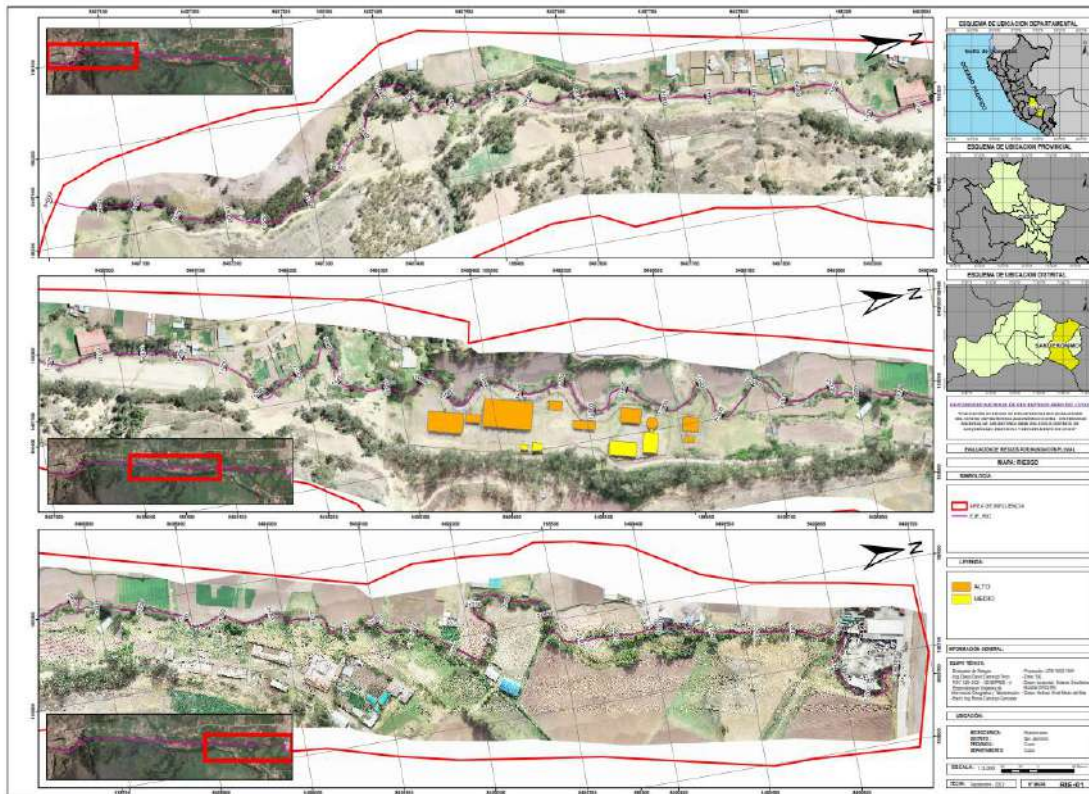
Mapa 22. Mapa de riesgo por inundación fluvial

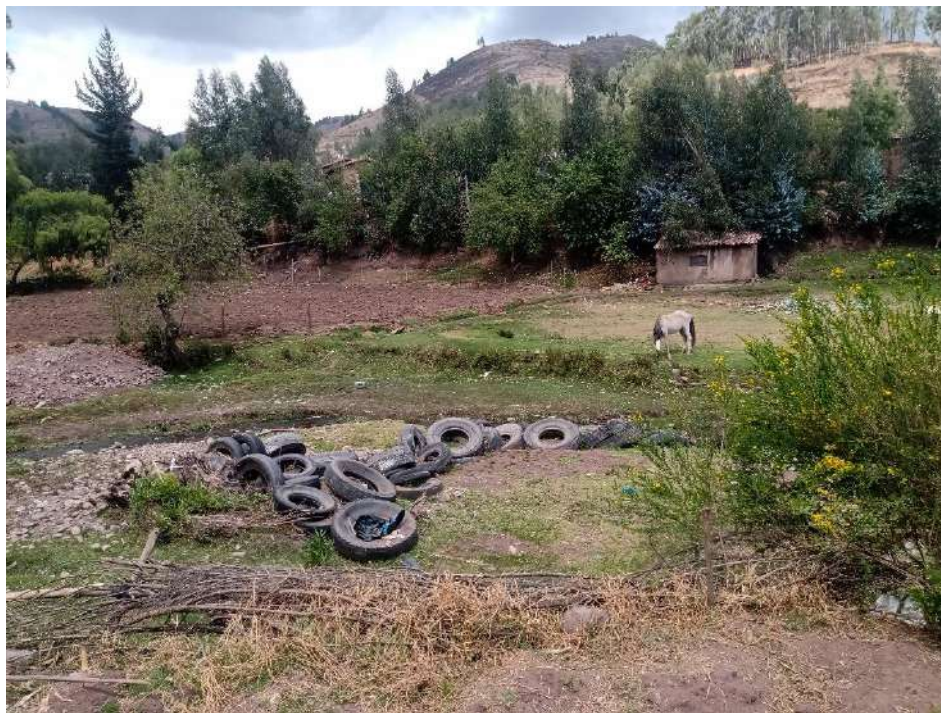
Fotografía 16. Ribera del río Huanaccaure colmatada y con presencia de neumáticos

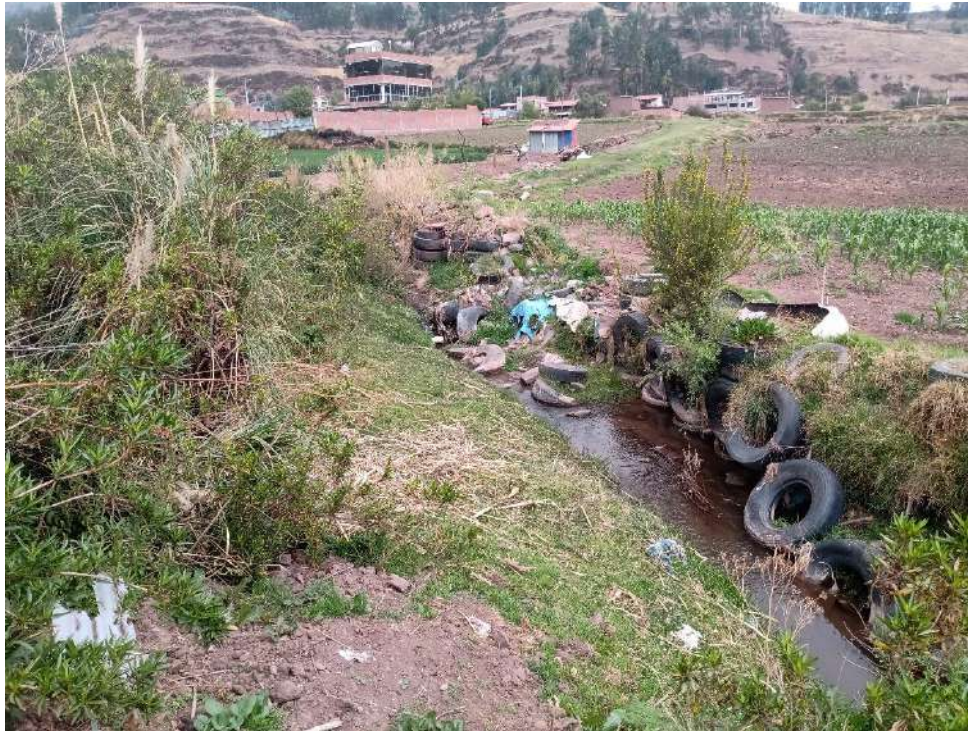
Fotografía 17. Rio Huanaccaure contaminado por neumáticos y sacos de basura

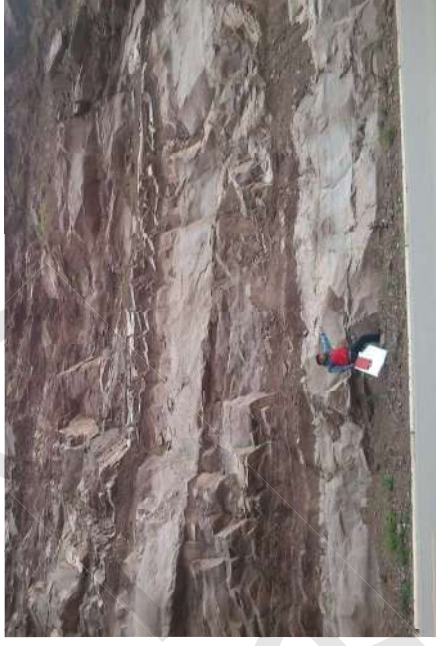
FORMACIÓN KAYRA NIVELES DE ARENISCA Y LUTITAS TIENE GRADO BAJO DE FRACTURAMIENTO, QUEBRADA DE CACHONA.
