**EVALUACIÓN DE RIESGO POR DESLIZAMIENTO EN LAS APV'S
UVIMA IV Y VILLA LOS SAUCOS (NIÑO MANUELITO),
CON FINES DE CREACIÓN DE MURO DE CONTENCIÓN,
DISTRITO DE SAN SEBASTIÁN, PROVINCIA Y REGIÓN CUSCO.**

ARQ. NOHEMI ALVARADO VALENCIA

**CUSCO - PERU
2022**

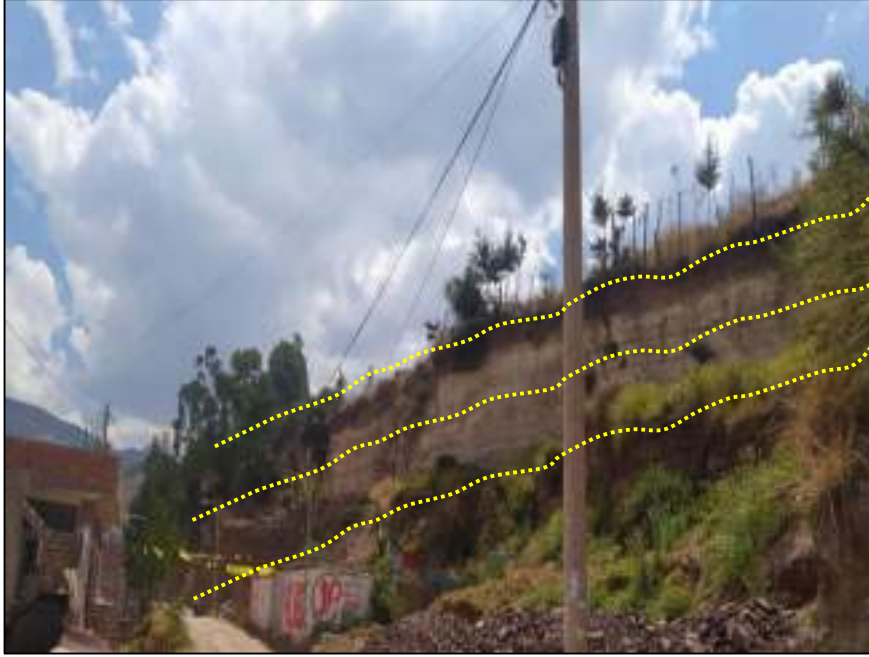
FOTOGRAFÍA 01. Afloramiento de calizas hacia el norte del área de estudio.

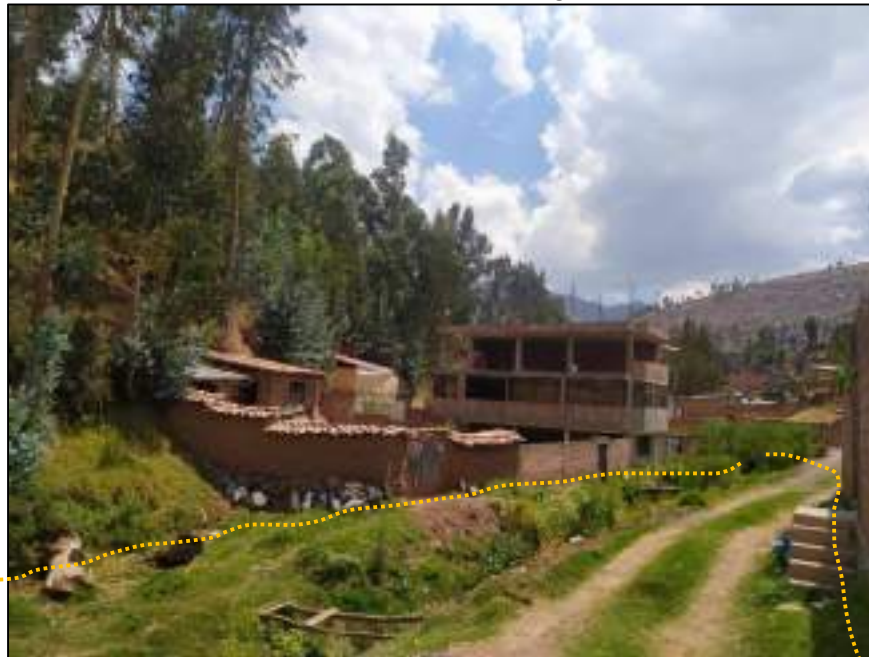
- **Depósito aluvial (Qh-al):** Son materiales de matriz limosa, con presencia de fragmentos de roca, de poco espesor, principalmente a lo largo del cauce natural de la Quebrada Tankarpata, con evidencia de eventos anteriores de flujos en el año 2004 aproximadamente.

FOTOGRAFÍA 02. Depósito aluvial a lo largo del cauce natural

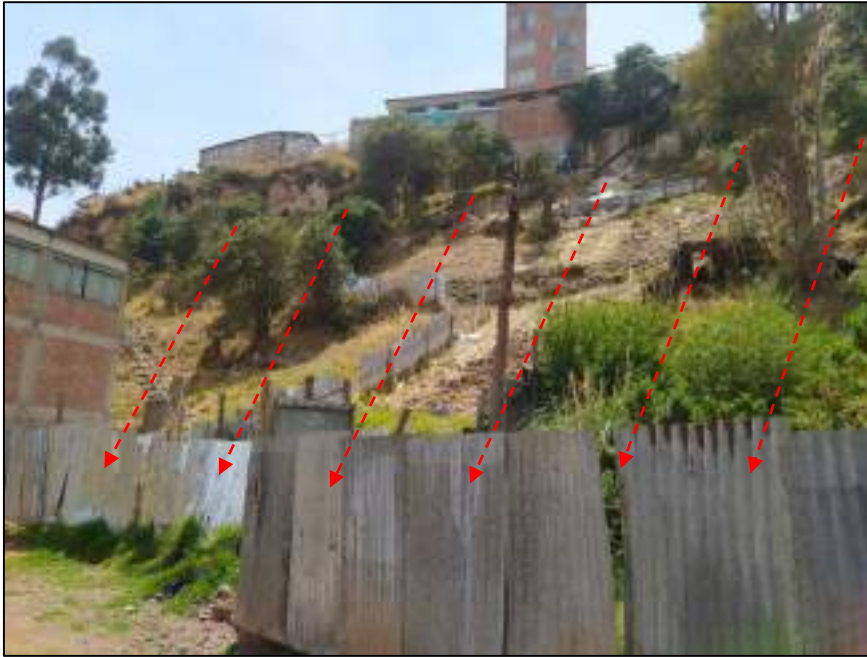
- **Depósito coluvial:** Son depósitos formados por materiales de matriz limoso con espesores considerables, formados por deslizamientos o erosión hidrogravitacional de la formación San Sebastián (limos, arcillas, y gravas). Están emplazadas ambas laderas de la quebrada. La mayor parte de las viviendas se encuentran asentadas sobre estos materiales o depósitos coluviales, se consideran como una de las unidades litológicas críticas, también se considera el impacto inducido (urbano).

FOTOGRAFÍA 03. Depósitos coluviales con incidencia urbana

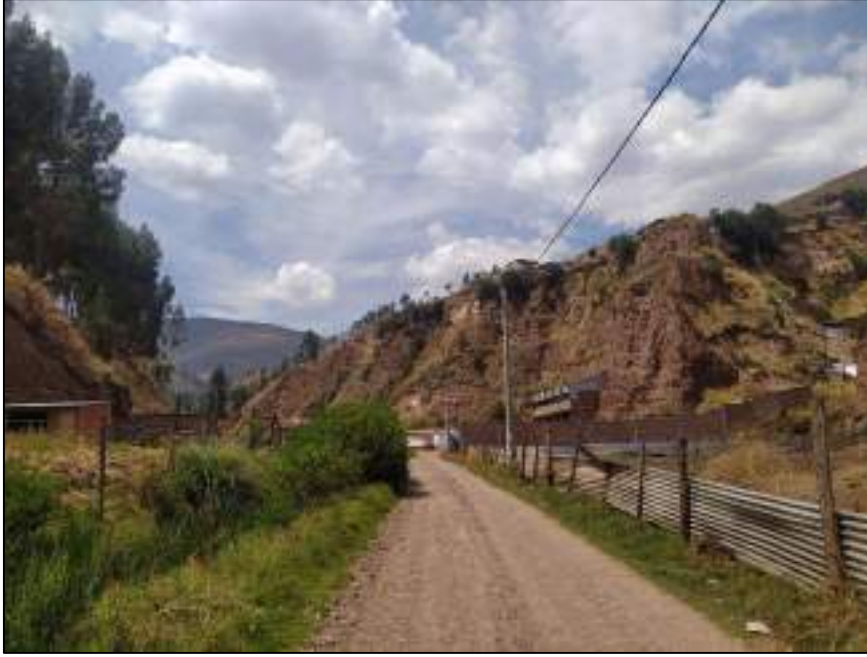
FOTOGRAFÍA 06. Laderas escarpadas de pendiente fuerte.

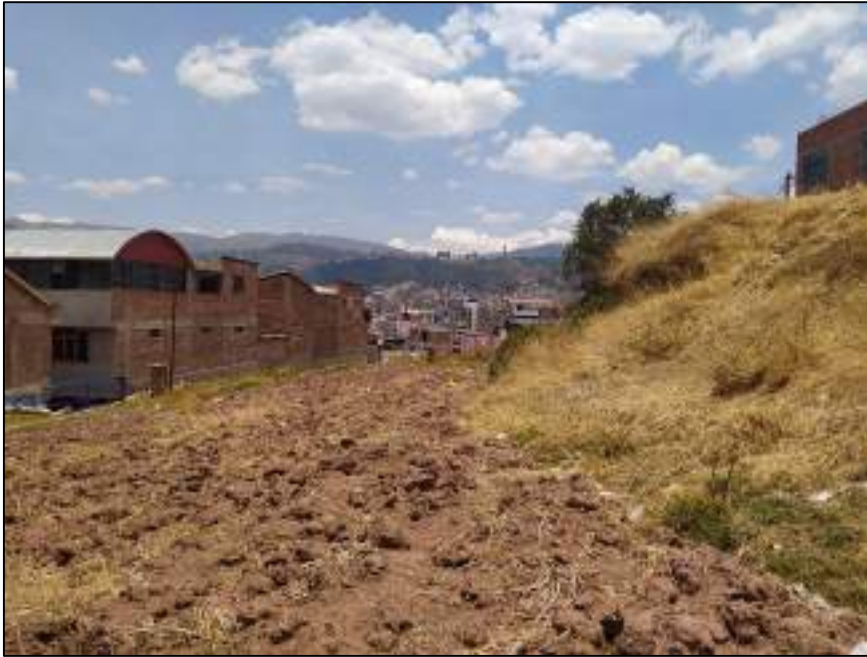
FOTOGRAFÍA 08. Terrazas en el área de estudio

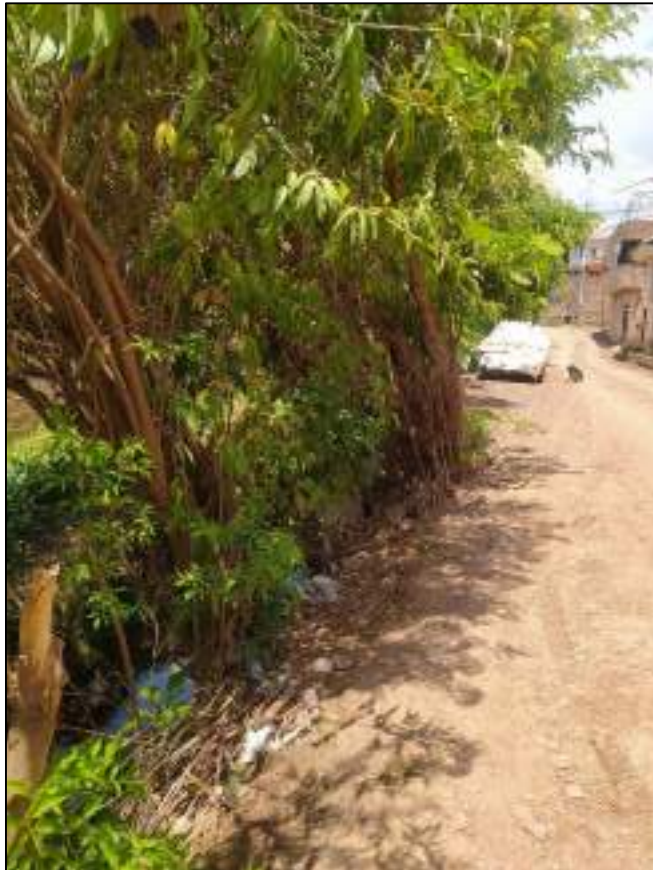
- **Cauce natural:** Está ubicada en el fondo de la quebrada, ocupando un área mínima. Consta de pendientes menores a los 8° . Está compuesta por depósitos típicos de cauce natural de río como gravas y arenas. Actualmente en la parte sur el cauce presenta estructuras de encausamiento e impactado por socavamiento, que podría originar deslizamientos en la parte baja.

FOTOGRAFÍA 09. Cauce natural de la Quebrada

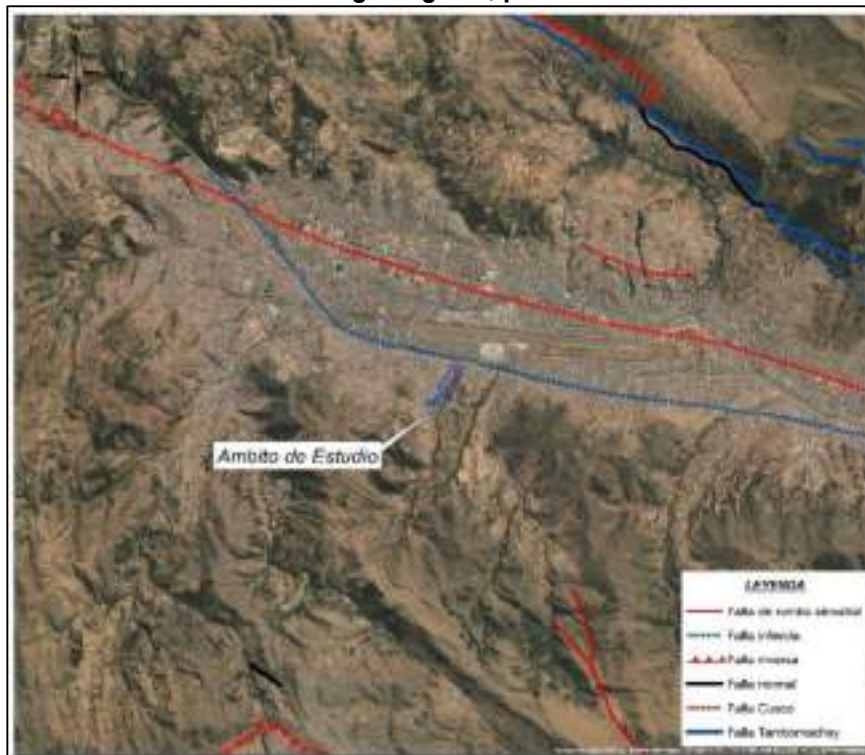
IMAGEN 31. Sistema de fallas geológicas, próximas al área de estudio

Falla Cusco: Las fotografías aéreas e imágenes satelitales del valle del Cusco, muestran un alineamiento NO-SE, el cual coincide con el piso de valle del río Huatanay, que se prolonga desde Cusco hasta Saylla – Oropesa. Tomando consideraciones geológicas, esta se considera como una antigua falla geológica sellada por los sedimentos cuaternarios de la formación San Sebastián. Actualmente ésta falla, no muestra signos de reactivaciones recientes. Sin embargo, durante el sismo del 21 de mayo de 1950, se observaron un conjunto de desplazamientos en terrenos recientes del piso de valle (Formación San Sebastián).

Falla de Tambomachay: La mayor estructura de deformación frágil, el cual establece todo un comportamiento dinámico en la Región, se ubica al norte de la ciudad del Cusco y separa a la meseta del Saccsayhuamán de las montañas del Cusco en una dirección aproximada E-O y pone en contacto a las formaciones del Grupo Yuncaypata con las del Grupo San Jerónimo. Esta falla es un accidente que ha tenido muchas actividades desde el Mesozoico y que en el Cenozoico ha tenido comportamientos con movimientos de rumbo e inversa (Carlotto 1988); tiene un desplazamiento promedio de 2 m y un desplazamiento máximo de 4 m. Hacia el este, la falla activa desaparece bajo los conos aluviales de San Jerónimo hacia el oeste, la falla se trunca cerca de la falla Tamboray.

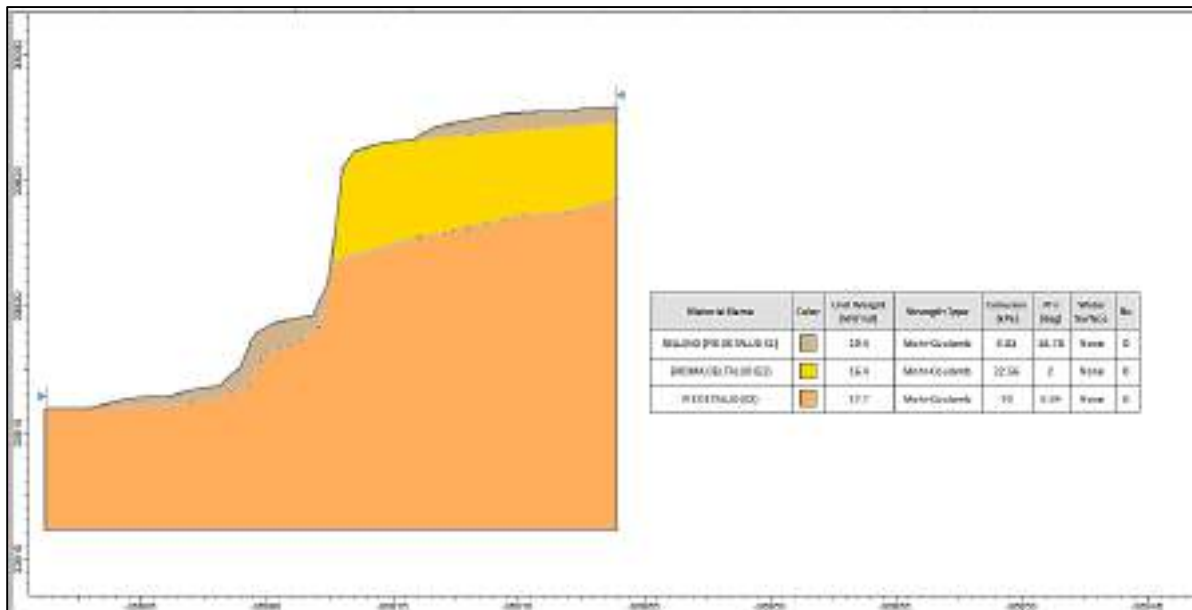
IMAGEN 01. Condiciones iniciales del terreno de fundación

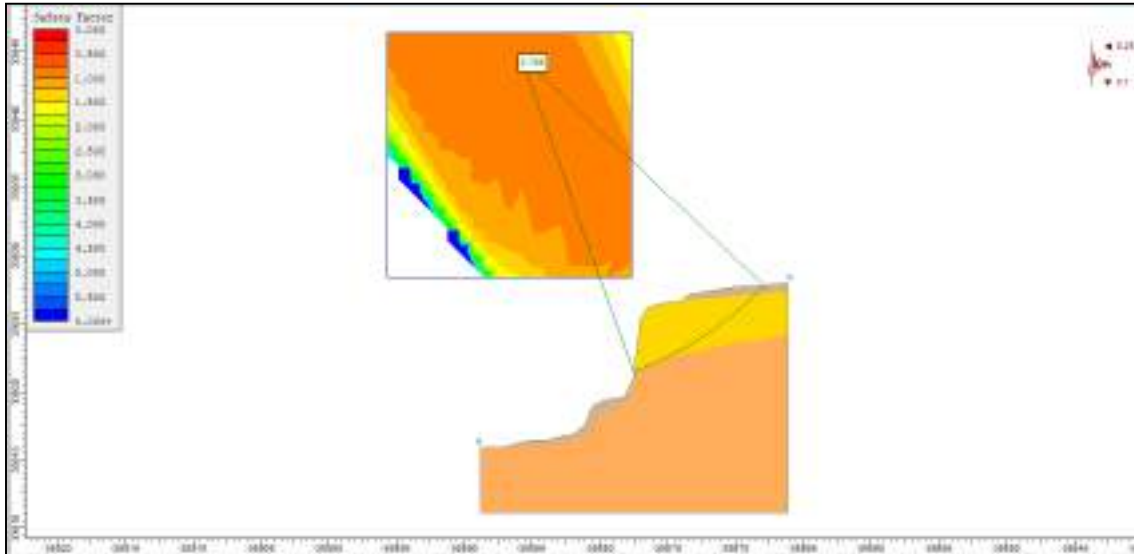
IMAGEN 05. Determinación del factor de seguridad del talud (Con sismo), según el criterio de Bishop Simplificado

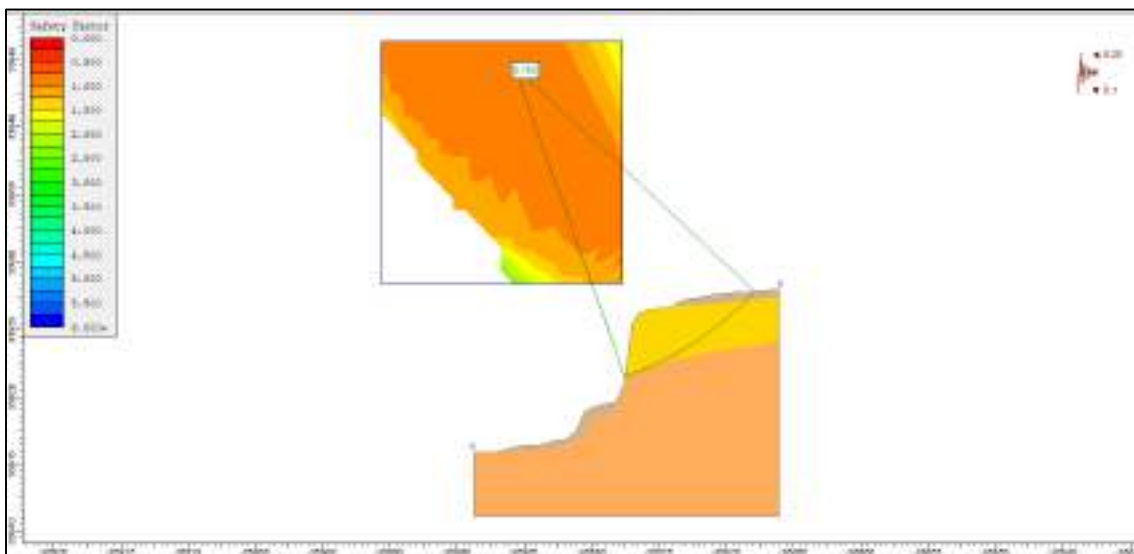
IMAGEN 06. Determinación del factor de seguridad del talud (Con sismo), según el criterio de Janbu Corregido

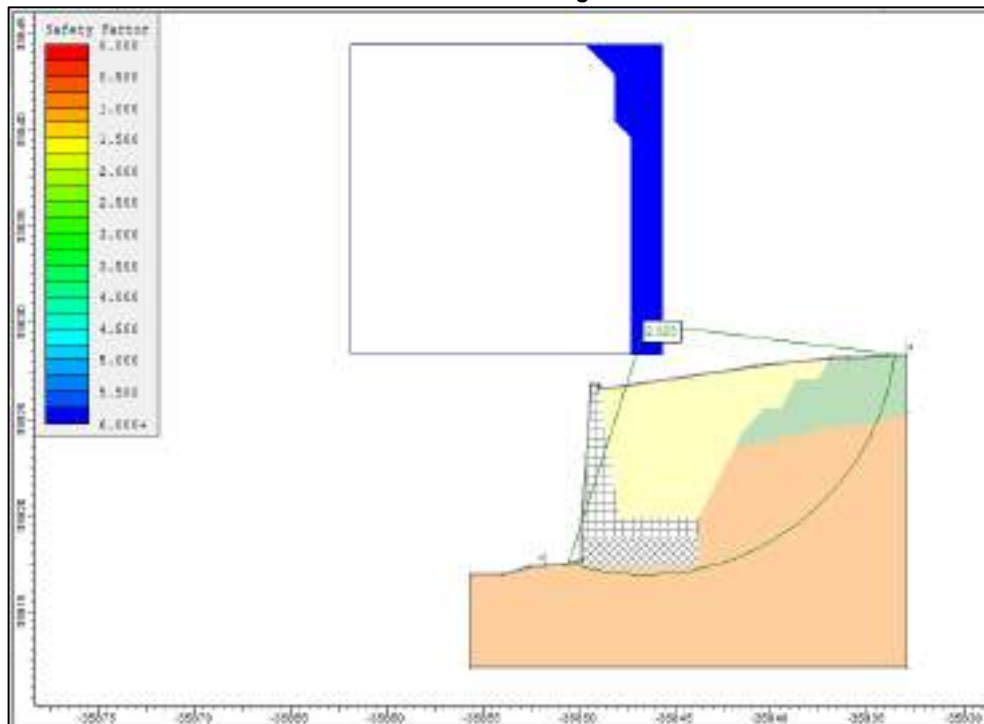
IMAGEN 09. Determinación del factor de seguridad del talud modificado (Sin Sismo), según el criterio de Janbu Corregido

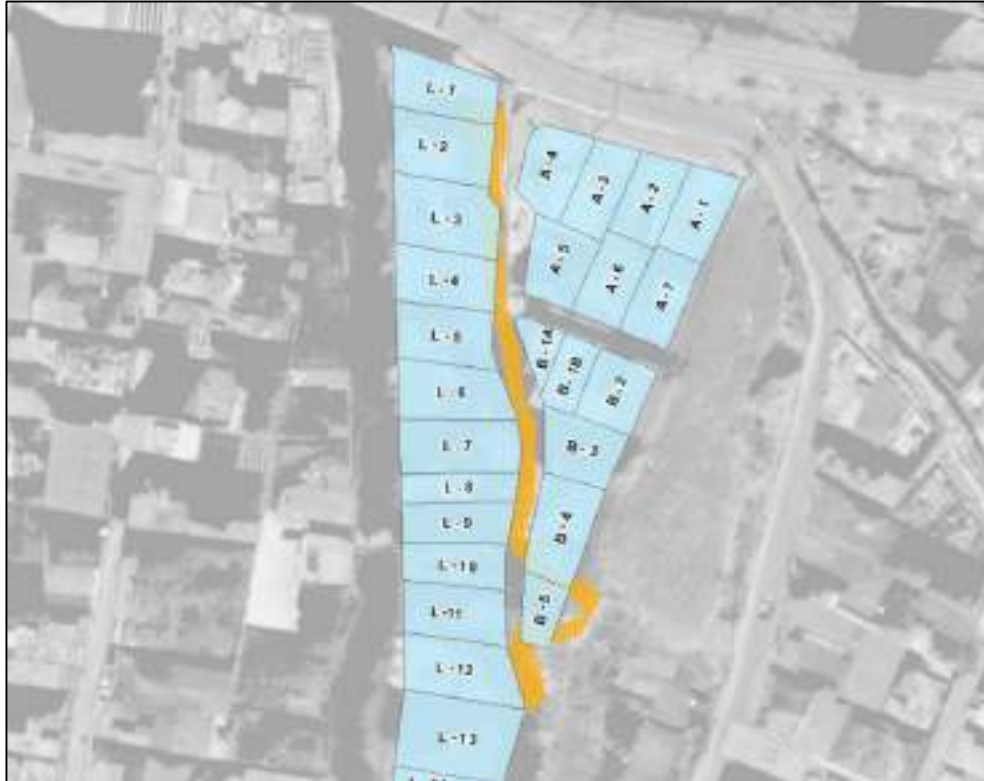
- i. Proyecto de estabilización de laderas y taludes en las prolongaciones o cercanías de los lotes B-4, B-5 y la parte que corresponde a la parte posterior de los lotes L-3 hasta el lote L-12, con la posible instalación integral de Geomallas, en un área de 412.41 m² como medida estructural de prevención.

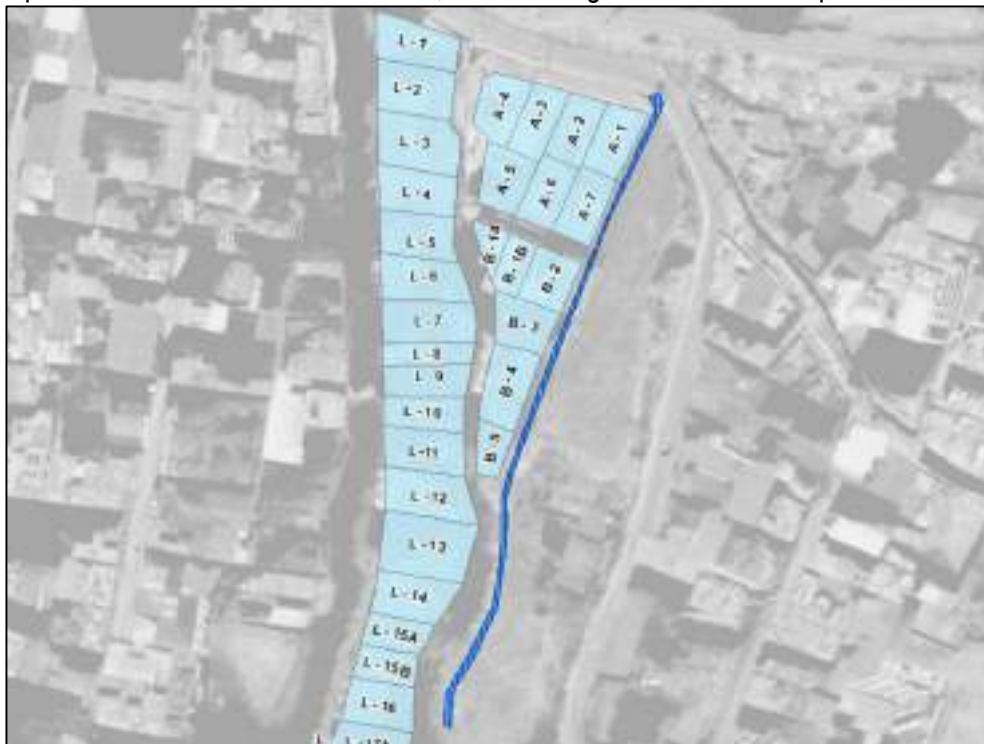
- ii. Sistema integral de drenajes para aguas pluviales en la parte posterior del Lote B-4 y B-5 y en la parte alta de los lotes L-10 a L-16, con una longitud de 152.18 m aproximadamente.

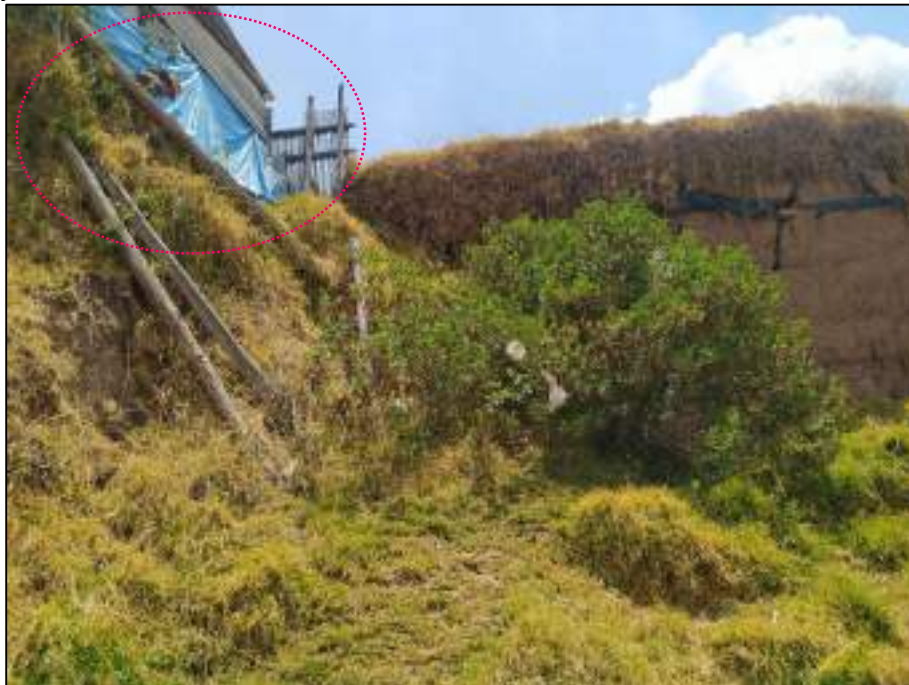
- iii. Implementación de muros de contención de tipo concreto armado o concreto ciclópeo dependiendo de las características de la zona, y de los resultados del estudio de suelos y estabilidad de taludes, en las viviendas con riesgo alto en las Manzanas L-2 hasta la Manzana L-11 y las que corresponden a los lotes B-4 y B-5.
- iv. Desmontar parte de la infraestructura del lote B-4, por estar expuesta a un punto crítico, ver foto adjunta.
