Mejoramiento y recuperación de las condiciones de habitabilidad urbana en 41 Zonas de Reglamentación Especial de la provincia del Cusco

INFORME DE EVALUACIÓN DEL RIESGO DE DESASTRES POR FLUJO DE LODOS EN LA ZONA DE REGLAMENTACIÓN ESPECIAL ZRESS01, ZRESS02, ZRESS04, ZRESS05, ZRESS06, ZRESS07, ZRESS08, ZRESS09 SECTOR ALTO QOSQO DEL DISTRITO DE SAN SEBASTIAN, PROVINCIA Y DEPARTAMENTO DE CUSCO – 2022

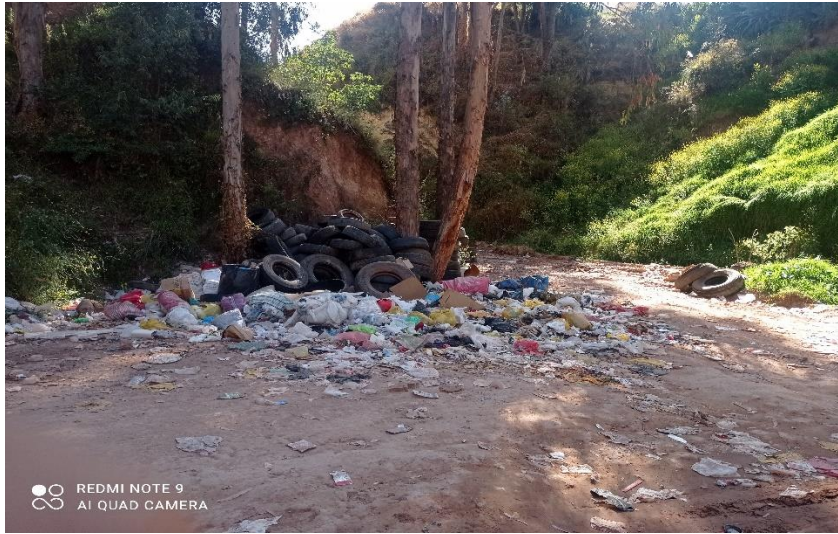
Fotografía 1: Registro de la inadecuada disposición de residuos sólidos.

Dentro del ámbito de estudio la caracterización de los gestión y disposición final de los residuos sólidos se realizó bajo los siguientes lineamientos: a) **Área degradada por residuos sólidos** espacio empleado para la disposición final o prolongada de los residuos sin contar con un plan de manejo. b) Lugares de acumulación temporal de residuos sólidos municipales identificados en espacios y áreas públicas son considerados **Punto crítico**. La municipalidad de la jurisdicción correspondiente es responsable de la limpieza, remoción y erradicación de dichos puntos. c) **Puntos de quema de residuos sólidos**, d) **Puntos de vertimientos de aguas servidas**.

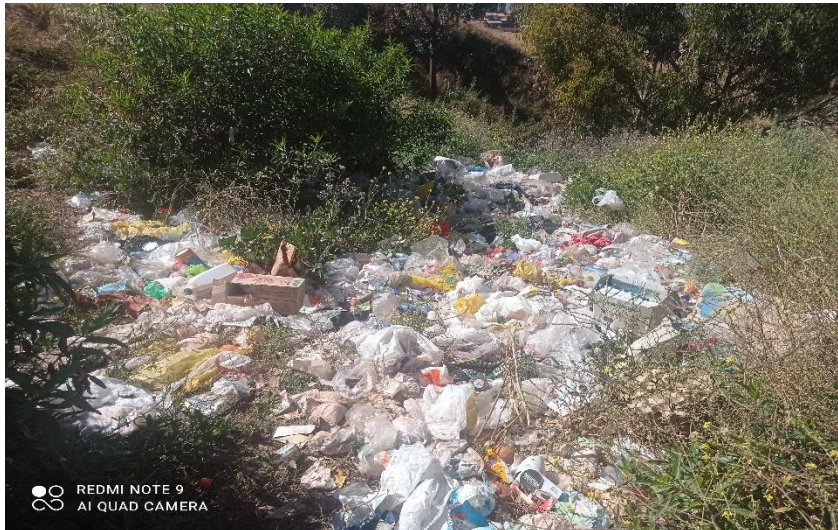
Fotografía 2: Área afectada por la disposición de residuos sólidos.

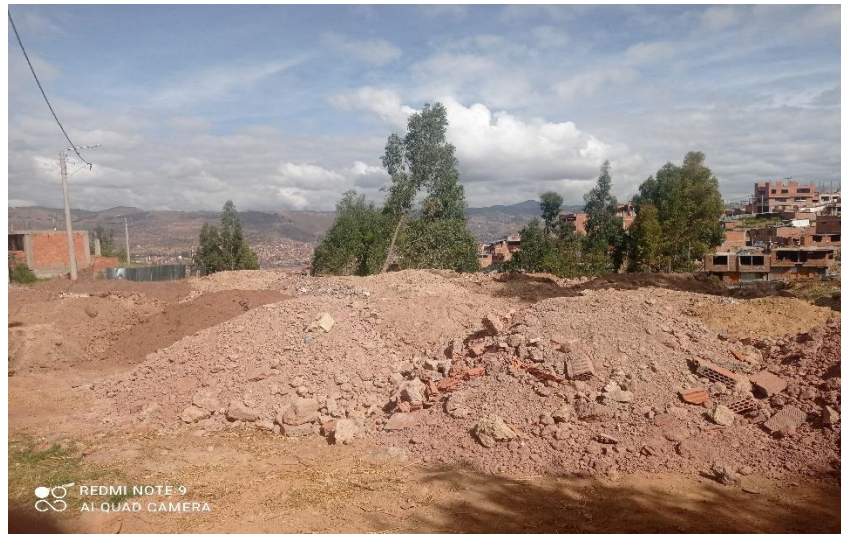
Fotografía 3: Área degradada por residuos sólidos de la construcción y demolición

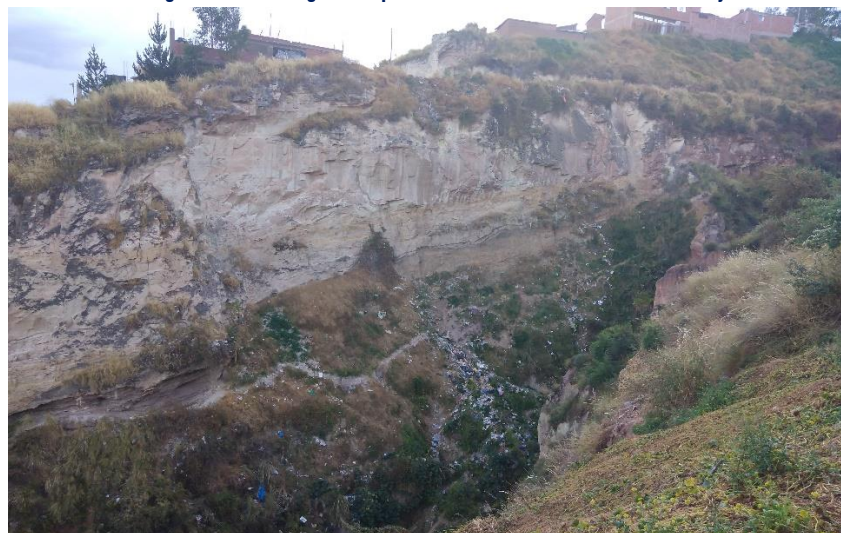
Fotografía 4: Área degradada por residuos sólidos de la construcción y demolición

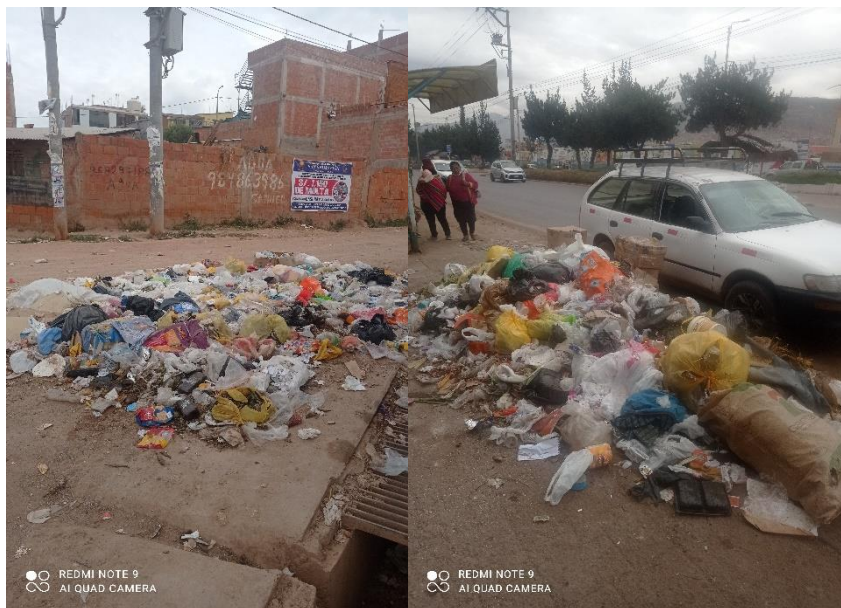
FOTOGRAFÍA 5: PUNTO CRÍTICO DE ACUMULACIÓN DE RESIDUOS SÓLIDOS.

La identificación y registro de puntos críticos incluye espacios de acumulación de residuos sólidos de forma temporal, los que se originan debido a falencias en el sistema de recolección de residuos sólidos y la carente cultura ambiental de los vecinos que disponen sus residuos en zonas públicas.

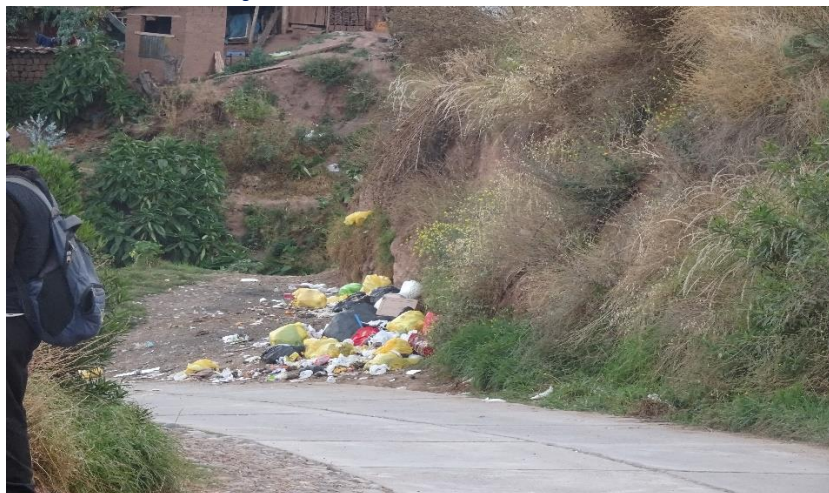
Fotografía 6: Punto crítico de acumulación de residuos sólidos.

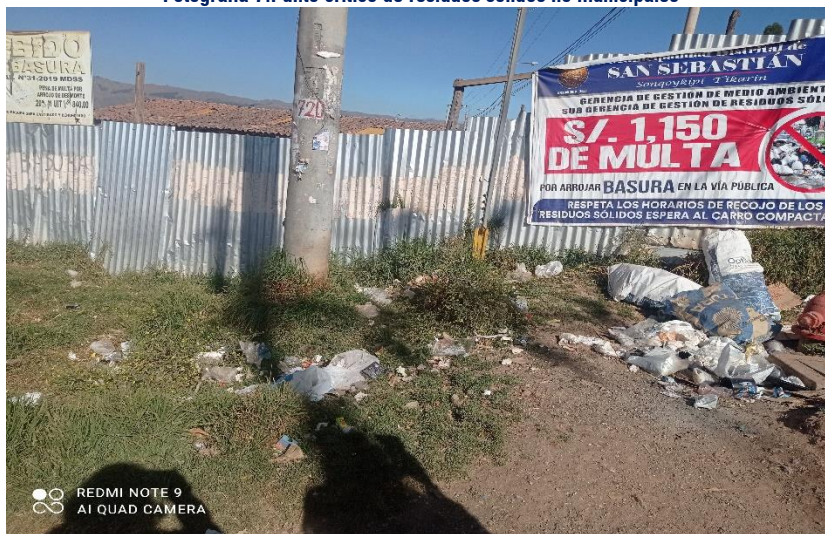
Fotografía 7: Punto crítico de residuos sólidos no municipales

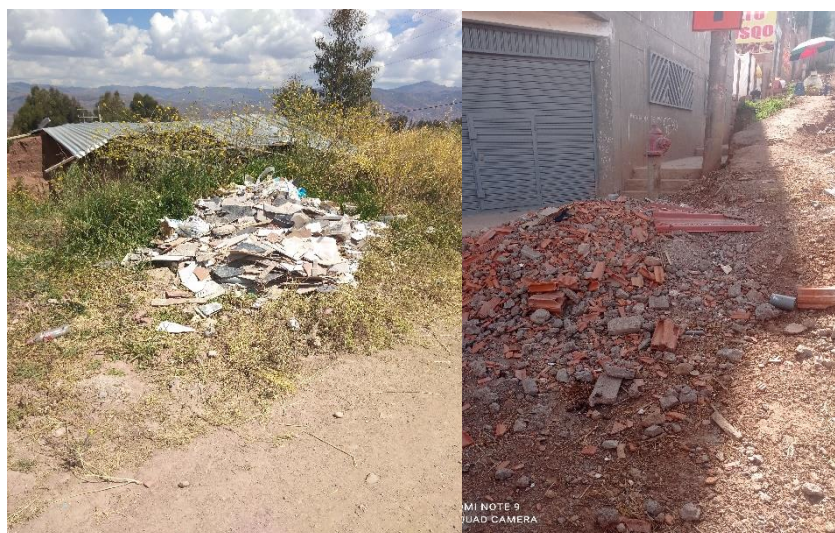
Fotografía 8: Punto crítico de residuos sólidos no municipales

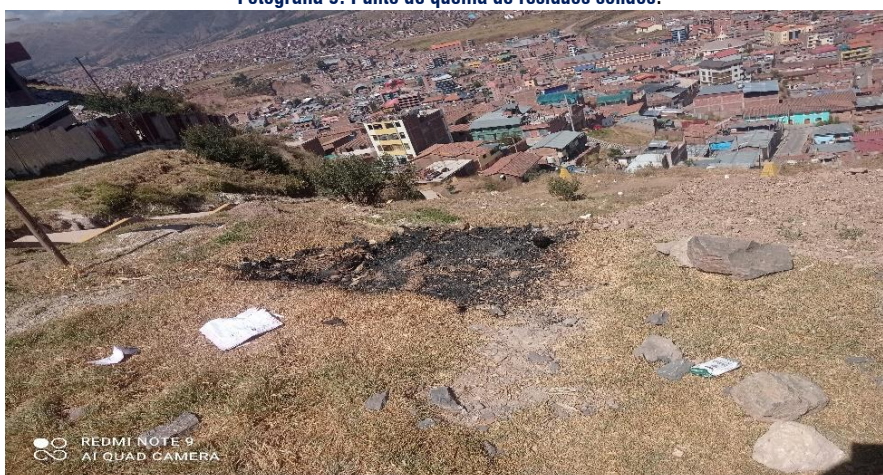
Fotografía 9: Punto de quema de residuos sólidos.

Otra de las categorías consideradas se enfoca en el registro de espacios donde los pobladores del sector realizan la reducción de los residuos sólidos mediante la quema de los mismos, afectando la calidad del aire, la estructura del suelo y la composición de la cobertura vegetal del sector.

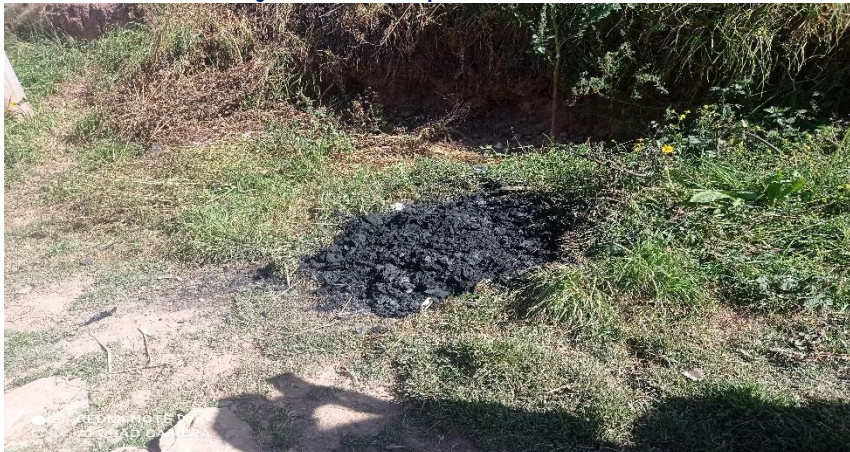
Fotografía 10: Punto de quema de residuos sólidos

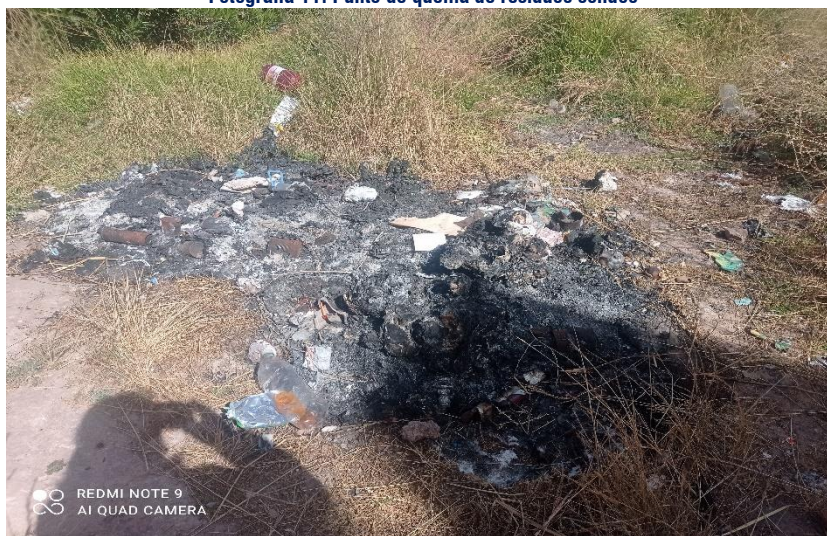
Fotografía 11: Punto de quema de residuos sólidos

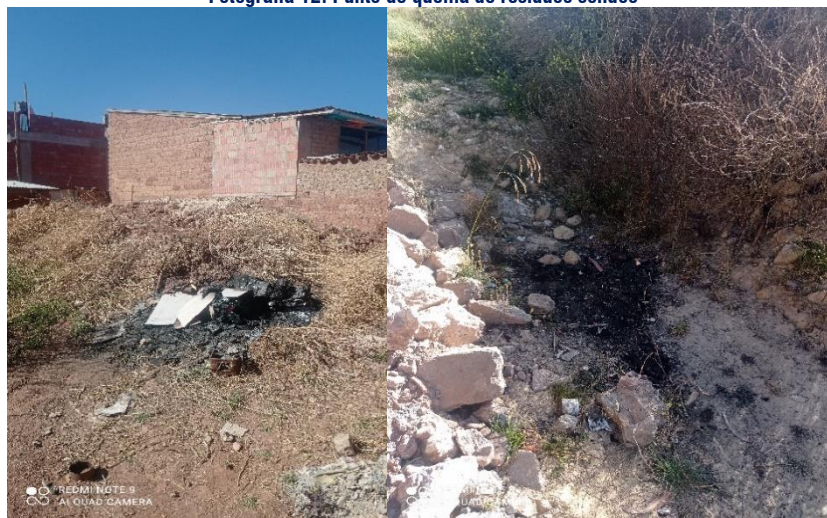
Fotografía 12: Punto de quema de residuos sólidos

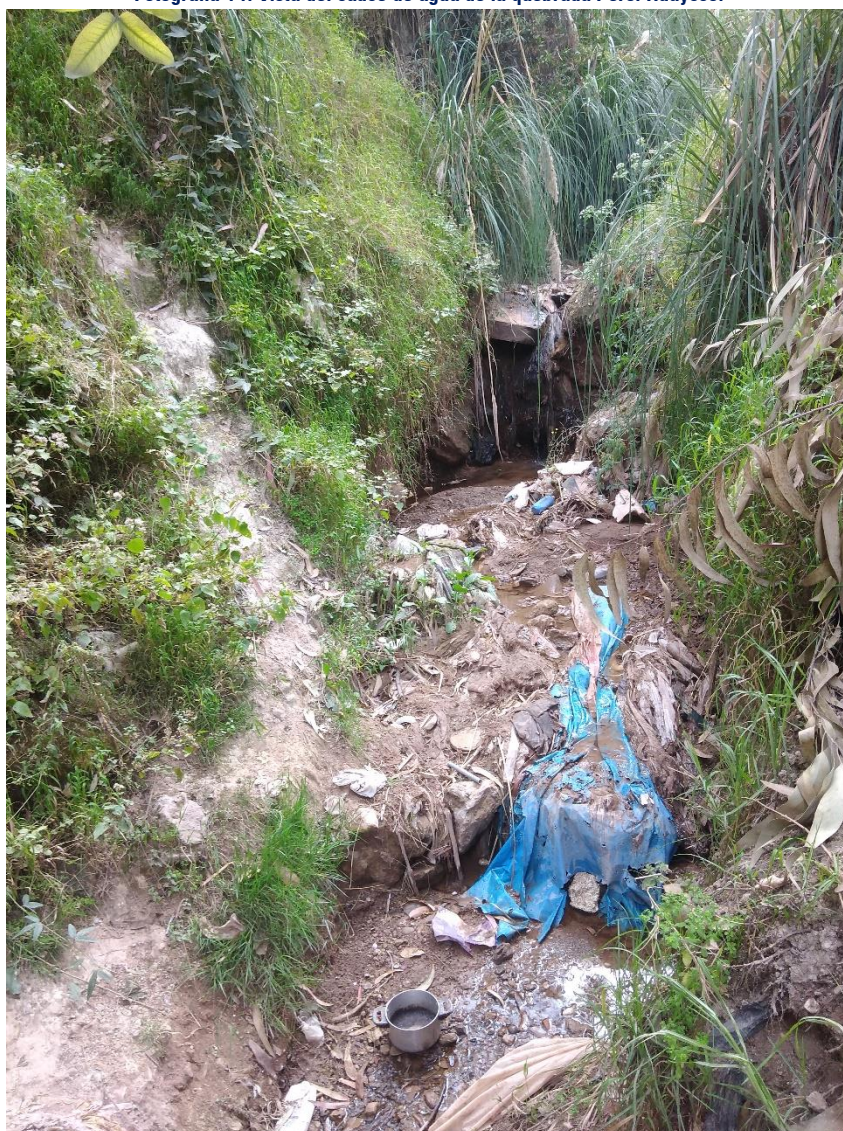
Fotografía 14: Vista del cauce de agua de la quebrada Perol Huaycco.

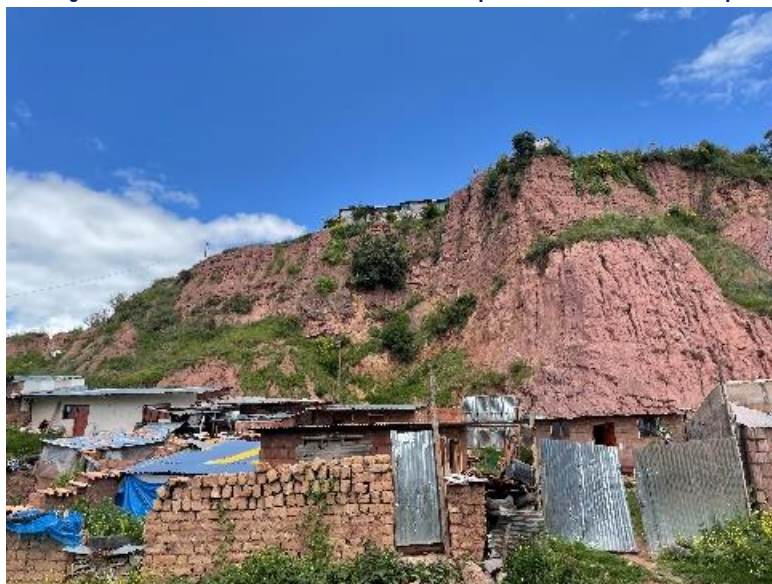
Ocupa el 6.1% del área de estudio, corresponden a colinas los cerros de poca elevación ubicados al nor oeste del ámbito de estudio, mayormente en la APV. Reales del Bosque, en esta unidad afloran bloques de calizas de la formación Yuncaypata.

Imagen N° 4: Colinas de montaña en la donde se emplaza la APV. Reales del Bosque

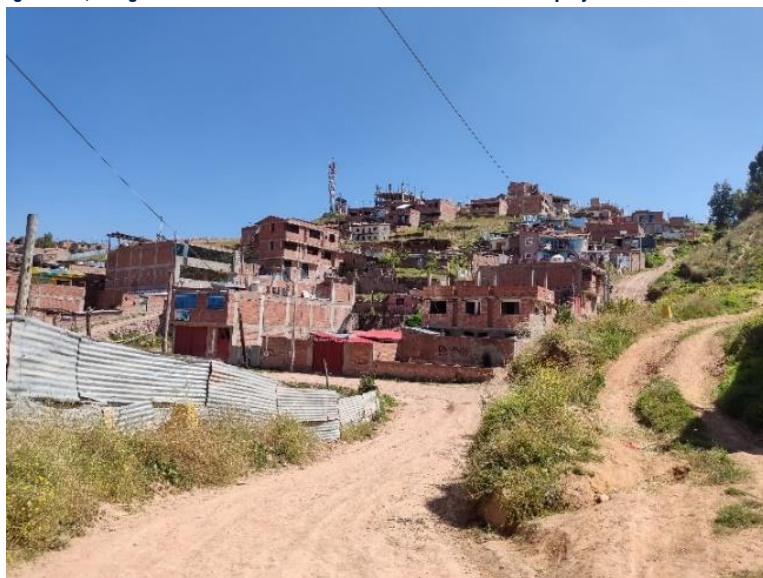
Ocupa la mayor parte del ámbito de estudio con un 62.5%, esta unidad corresponde a laderas moderadamente empinadas de origen sedimentario, compuesta por sedimentos de la formación Chincheros en la parte alta y diatomeas y áreas de la formación San Sebastián desde la parte media hasta la parte baja.

Imagen N° 5, Imagen N° 6: Laderas de montaña en la APVs. Atahualpa y Villa Real de alto Qosqo

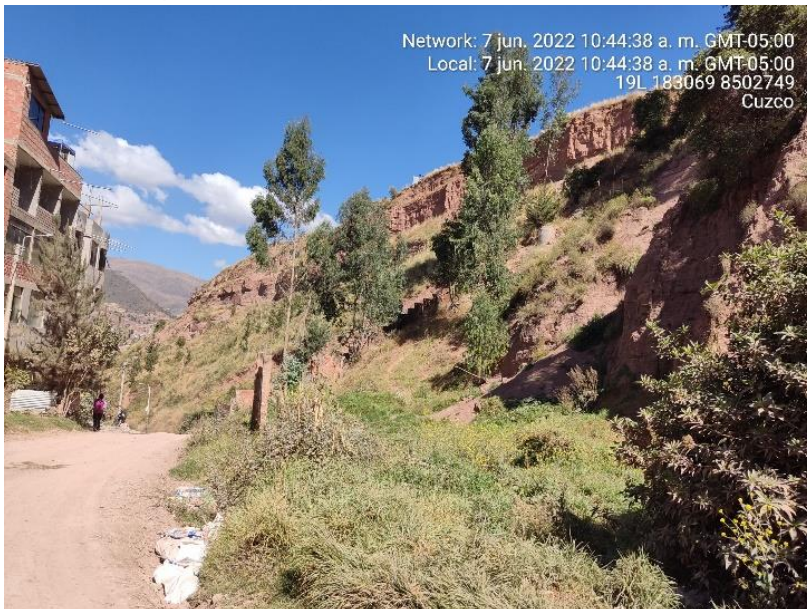
Ocupan el 11.7% del ámbito de estudio, estas laderas de quebradas se forman por acumulación suelos, producto de la caída de sedimentos de la formación San Sebastián, en las laterales de las quebradas de Alto Qosqo, presentan pendientes muy empinadas y son muy susceptibles a deslizamientos.

Imagen N° 9: Ladera de quebrada formado por acumulación de suelos caídos de la formación San Sebastián

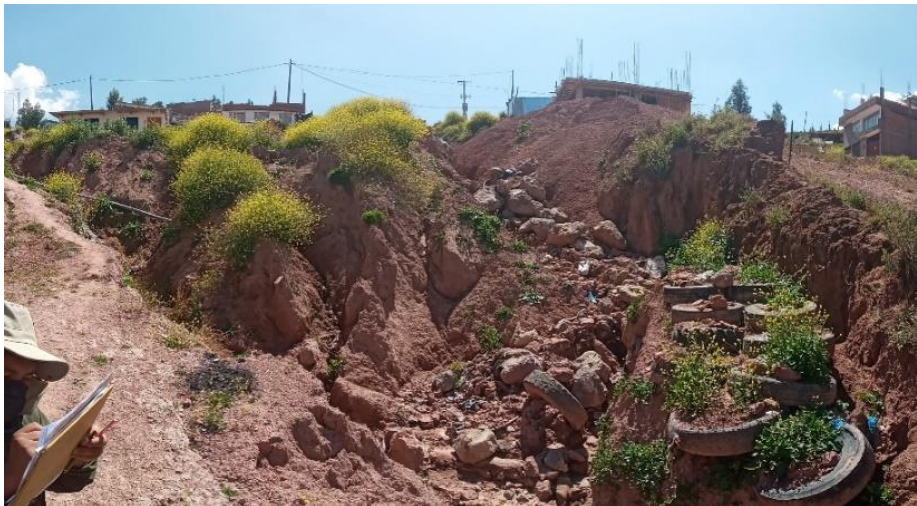
Ocupan el 1.9% del ámbito de estudio, son surcos muy profundos producto de la erosión del agua, estas unidades se encuentran de la parte media hacia arriba del ámbito de estudio, actualmente estas unidades en su mayoría se encuentran rellenas y es muy difícil distinguirlo en campo, estas unidades fueron mapeadas a través de las fotografías aéreas antiguas de 1984.

Imagen N° 12: Cárcavas rellenas en la parte Alta del Sector Alto Qosqo

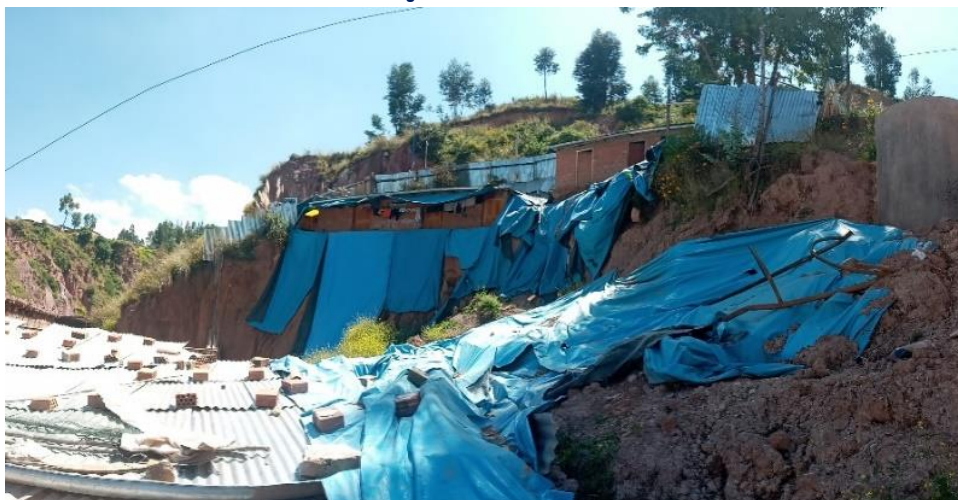
Imagen N° 13: Viviendas muy cerca a escarpas de fallas, actualmente se encuentran en un nivel riesgo muy alto, APV. Valle Ecológico Las Panacas Reales

Representa el 2.7% del área de estudios, son taludes de gran altura, con pendientes escarpadas que atraviesan en su mayoría de manera transversal al ámbito de estudio, a lo largo de esta escarpa de falla se desencadenan eventos como caída de suelos y deslizamientos por ser zonas frágiles. Esta zona de falla corresponde al sistema de fallas de Tambomachay.

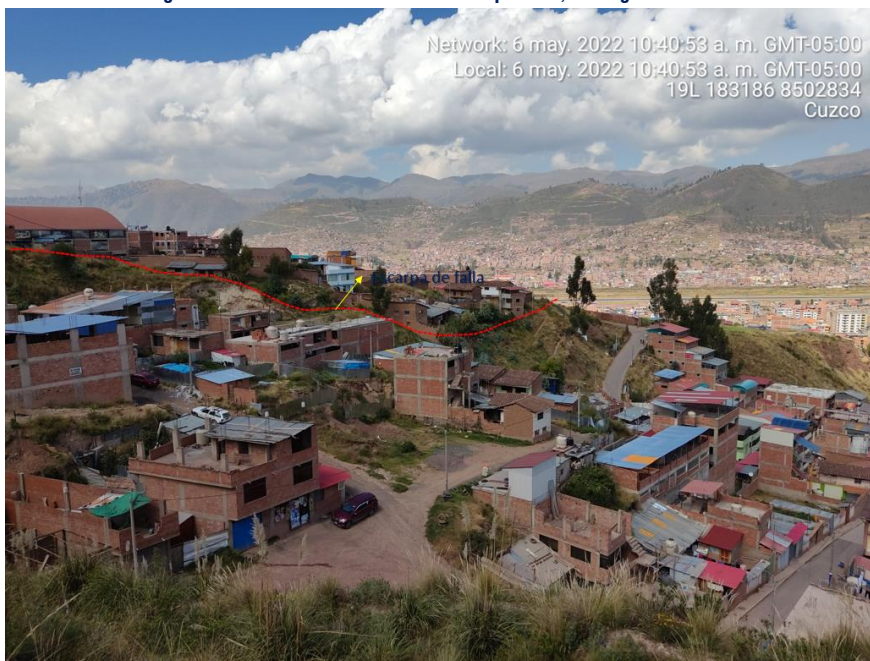
Imagen N° 14: Laderas moderadamente empinadas, de origen estructural.

Representa el 3.9% del ámbito de estudio, son laderas moderadamente empinadas producto de deslizamientos antiguos a consecuencia de activamiento de fallas. En esta unidad se encuentran las APVs. Valle Ecológico Panacas Reales, Ciudad Nueva y Unión de Santa Fe.

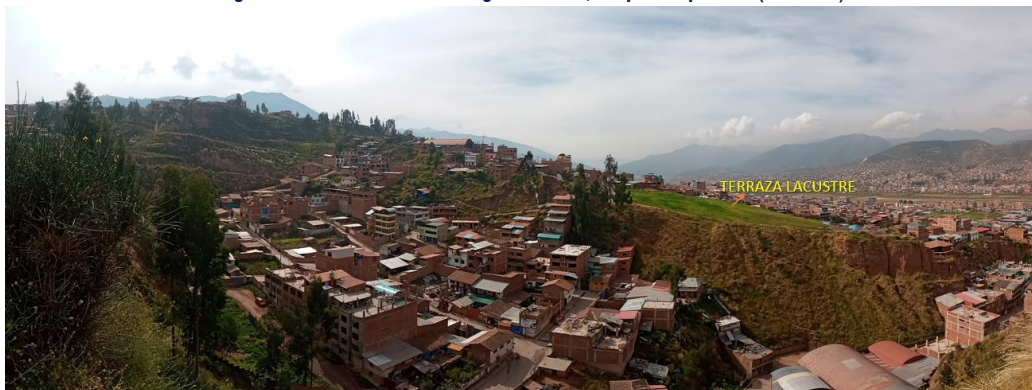
Representa el 16.4% del ámbito de estudio, son plataformas elevadas de origen lacustre de la formación San Sebastián, presentan pendientes llanas a inclinadas y se extiende en diferentes sectores del Alto Qosqo.

Imagen N° 15: Terraza alta de origen lacustre, Propiedad privada (La Unión)

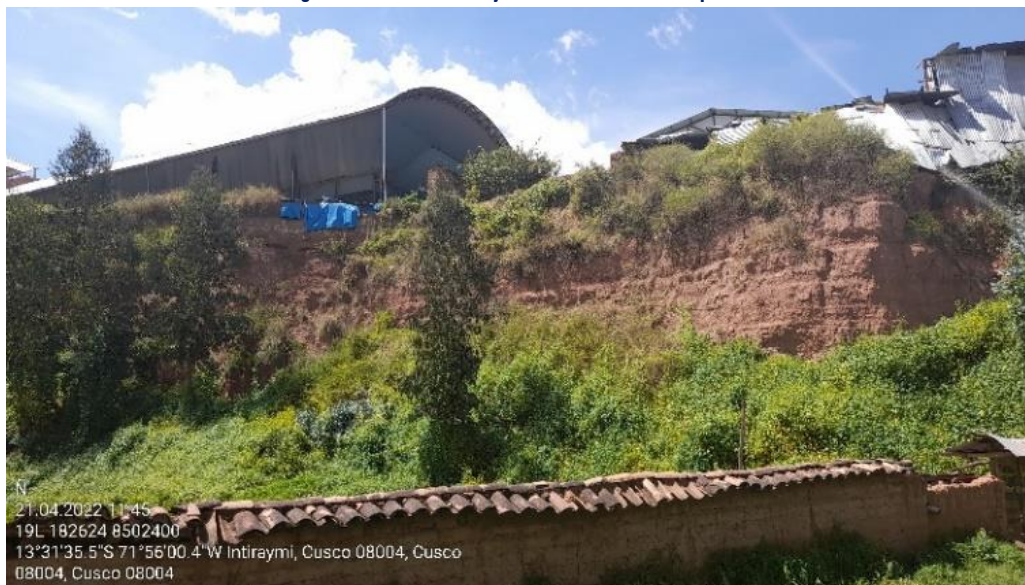
Representa el 1.1% del ámbito de estudio, son plataformas formadas en la parte baja de ámbito de estudio, se forman a los lados de cauces de quebradas, están formadas de materiales aluviales y en algunos casos intercalados con sedimentos lacustres, presentan pendientes llanas a ligeramente inclinadas.

Imagen N° 16: Terrazas bajas a la altura de cuarto paradero

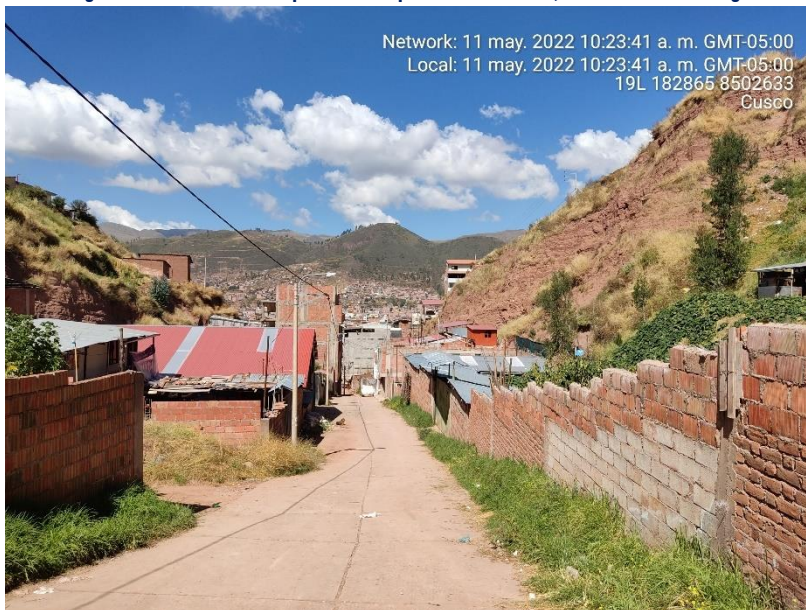
Representa el 2.5% del ámbito de estudio, se encuentra en la parte más baja de la zona de estudio, está formado por depósitos aluviales proveniente de las quebradas existentes, presenta pendientes llanas a ligeramente inclinadas.

Imagen N° 17: Viviendas emplazadas en planicies aluviales, APV. Corazones Alegres

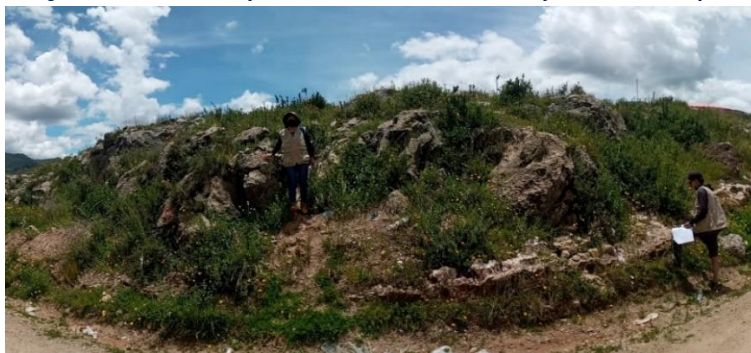
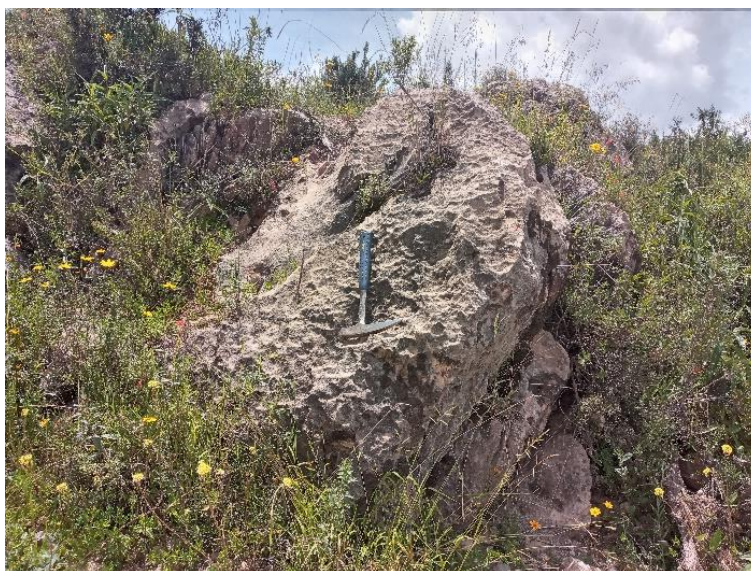
Imagen N° 18: Formación Ayabaca ZRESS01 en terrazas altas y en laderas escarpadas.

Esta formación corresponde a calizas grises muy fracturadas del tipo mudstone a wackstone de plataforma interna muy poco profunda. Dentro de la zona de estudio, esta subunidad no aflora como una secuencia maciza continua, sino que se encuentra dispersa a manera de enormes bloques al noreste del ámbito de estudio principalmente en la quebrada bosque, asociado a procesos denudativos como caída de rocas.

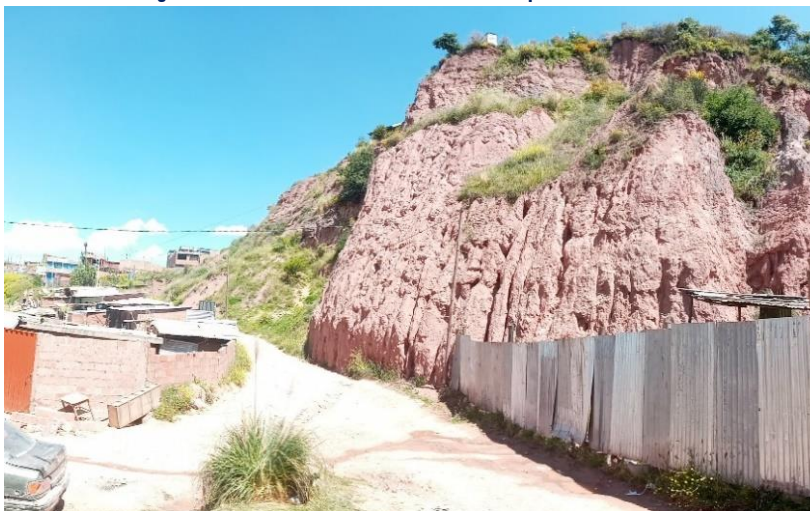
Imagen N° 19: Formación Chinchero inestables presente en laderas.

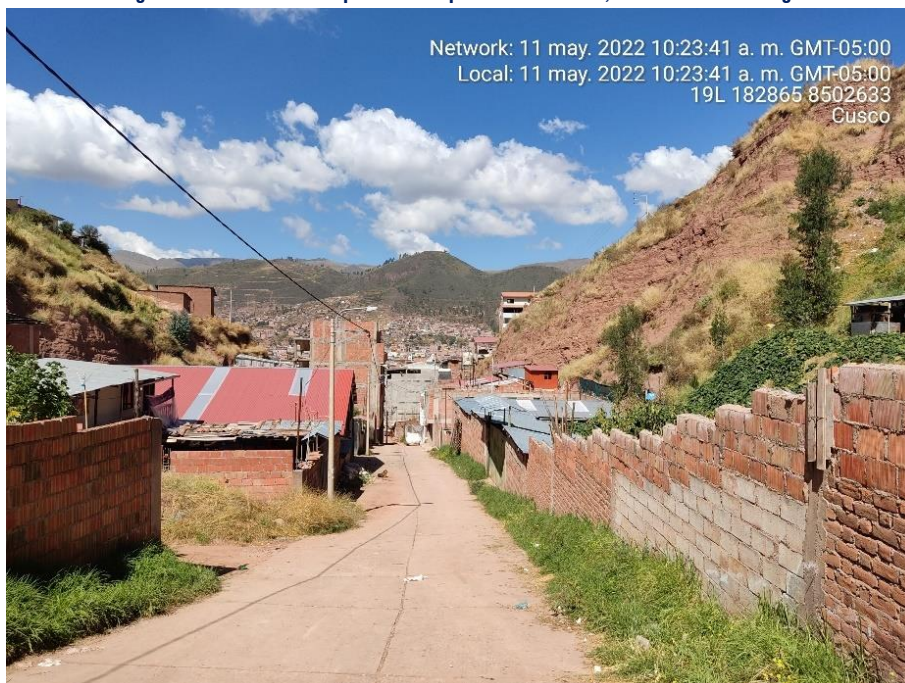
Corresponde a la composición litológica de gravas sub redondeadas en matriz limo arcillosa y arenas mal seleccionadas, trasportados por la escorrentía, afloran relleno los lechos de quebradas incluyendo terrazas.

Imagen N° 21: Viviendas emplazadas en planicies aluviales, APV. Corazones Alegres

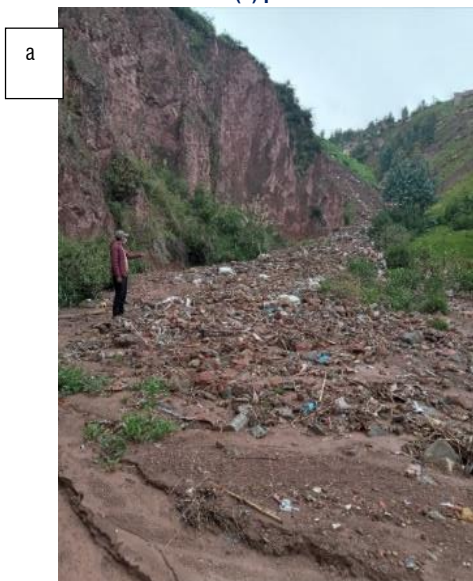
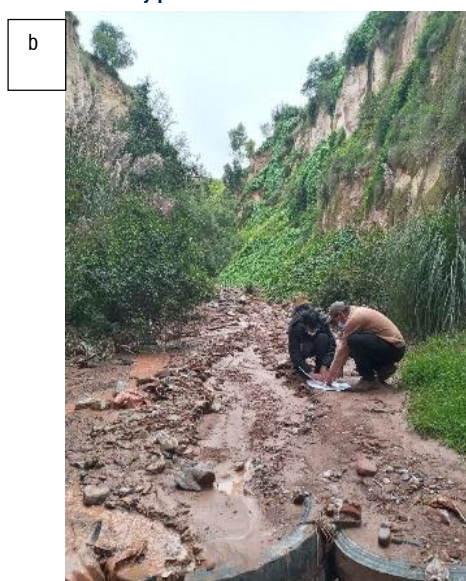
Esta unidad corresponde a fragmentos rocosos (cantos, bolos, bloques, etc.), con relleno limo arenoso – arcilloso depositados en el fondo de valles tributarios y conos de deyección en la confluencia con el río. Material arrastrado y lavado por la lluvia.

Imagen N° 22: Depósitos proluviales en los cauces de las quebradas. (a) materiales de gravas, con matriz limoso y presencia de basura. (b) presencia de materiales de grava con matriz limoso y presencia de llantas.

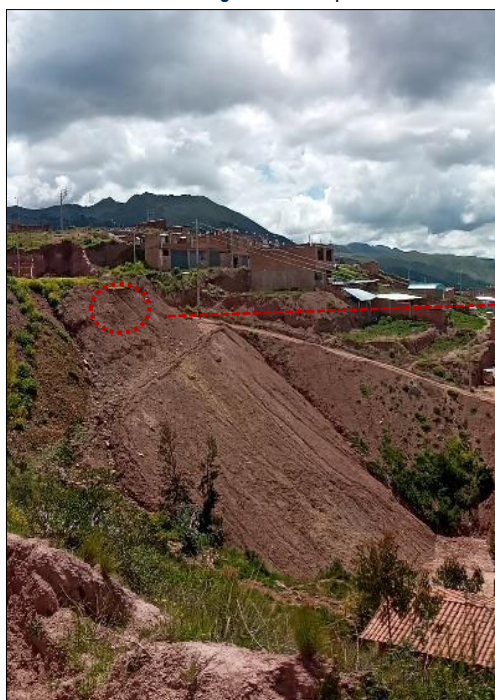
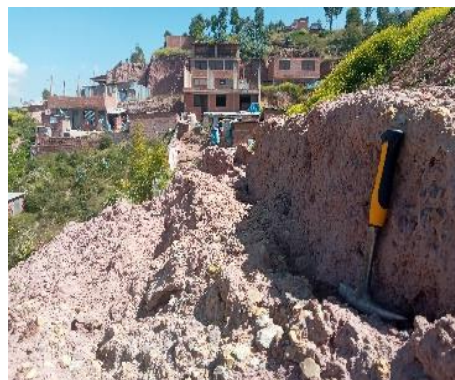
Estos depósitos se encuentran cubriendo cárcavas antiguas, estos materiales son muy inestables debido a su baja compactación.

Imagen N° 24: Depósitos de Relleno inducido por la acción humana ZRESS01

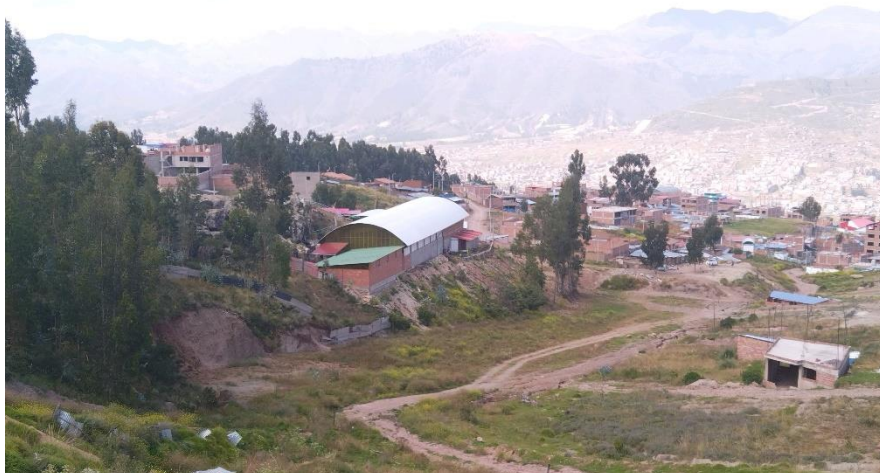
Estos depósitos se encuentran cubriendo los cauces, estos materiales son muy inestables debido a su baja compactación.

Imagen N° 25: Depósitos de relleno en Cauce aprovechadas como vías de comunicación (Trochas carrozables).

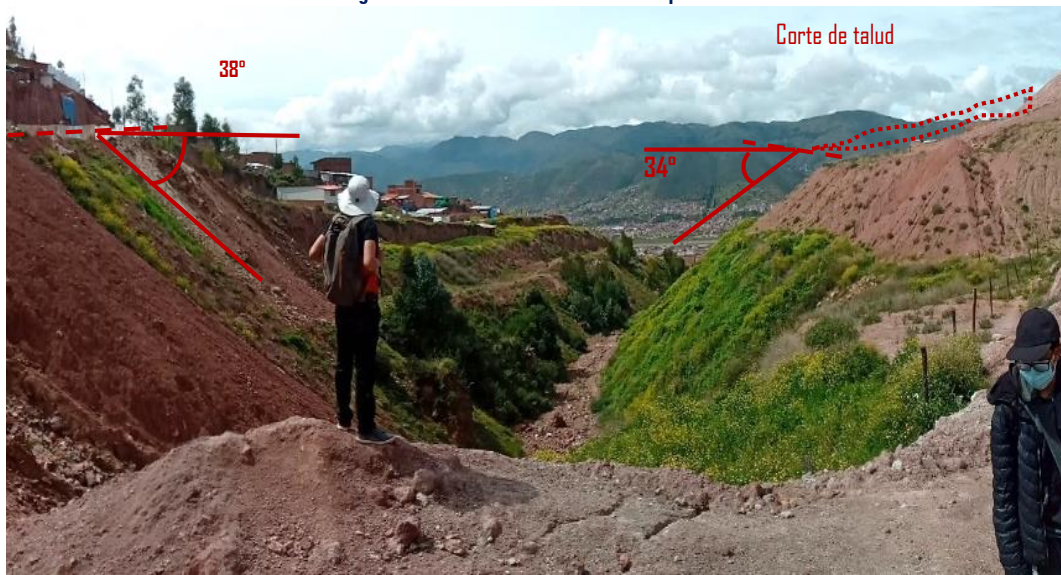
Fotografía 18: Pendiente fuertemente empinada.

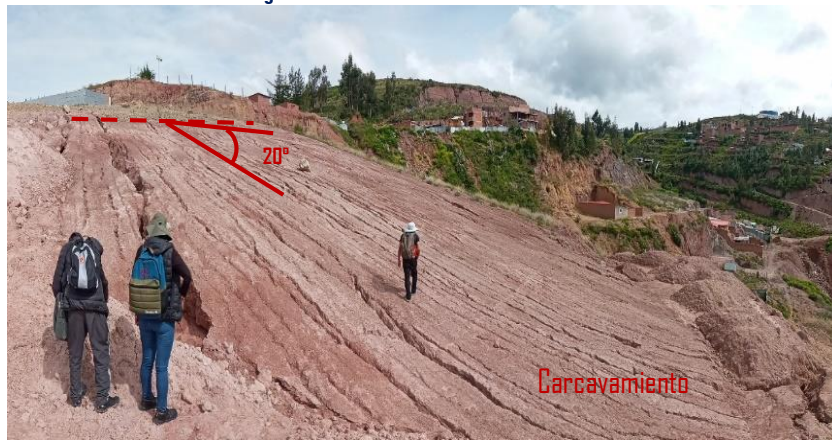
Los terrenos de pendiente fuerte, están distribuidas indistintamente en el área de estudio, hacia la parte media a superior de la ladera, se observa carcavamiento casi paralelo producto de la precipitación y su favorecido por la pendiente.

Fotografía 19: Pendiente fuertemente inclinada

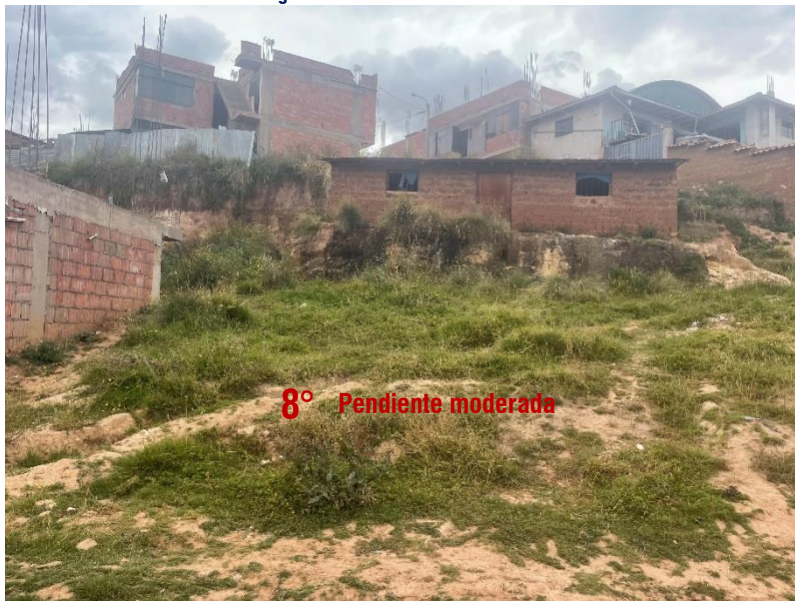
Fotografía 20: Pendiente moderada.

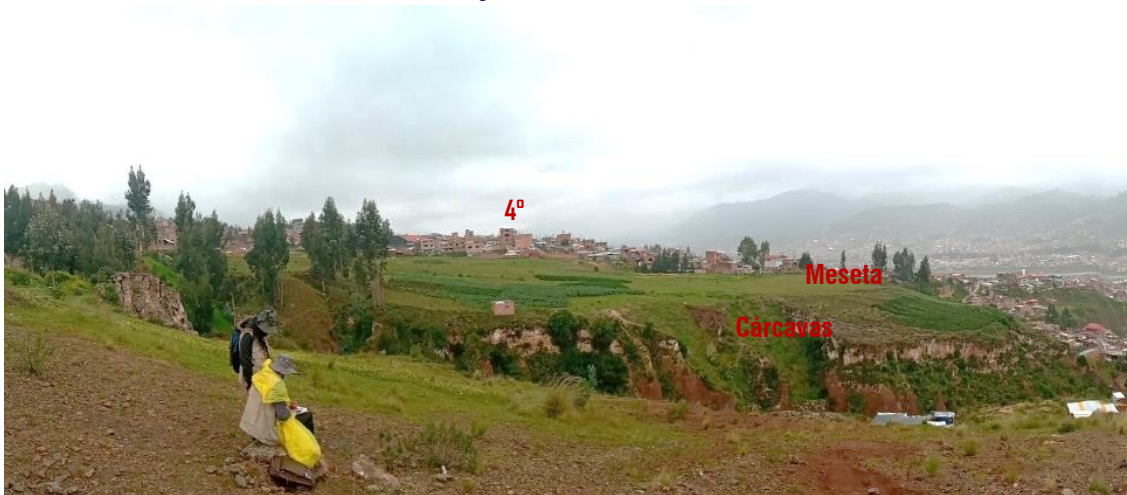
Sectores extendidos casi planos, observados en mesetas de la zona de estudio. Algunas de las áreas están sujetas a fenómenos de erosión.

Fotografía 21: Pendiente llana.

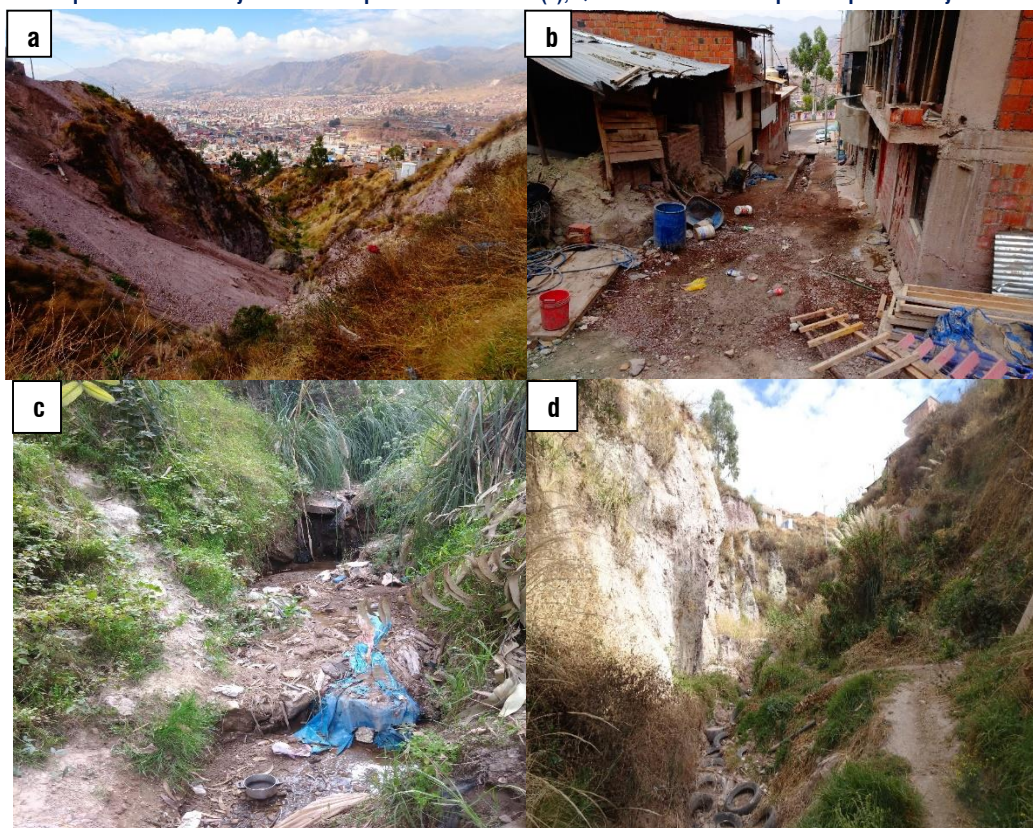
Fotografía 22: Quebrada Sol de Oro impactada por desmontes(a), Viviendas que ocupan el lecho de la quebrada San Miguel (b), Cauce de la quebrada Perol Huaycco obstruido por residuos sólidos (c), Quebrada Sol de Oro impactada por llantas y escombros (d).

De la fotografía aérea de 1984 se evidencian quebradas y cárcavas profundas en donde la erosión de cauce y lateral es de gran intensidad, debido al crecimiento urbano los causes de las quebradas y cárcavas fueron modificados e impactados por rellenos y desmontes, lo cual representa un peligro porque en épocas de lluvias el caudal de las quebradas se incrementa y tiene la fuerza suficiente para trasportar estos materiales hacia las cotas más bajas convirtiéndose así en un flujo de lodo. Algunas quebradas cuentan con obras de canalización, pero debido a los materiales de desmontes trasportados superar su capacidad de transporte de modo que se generan desbordes y posteriormente estos flujos se transportan por las vías y calles en la parte baja del área de estudio.

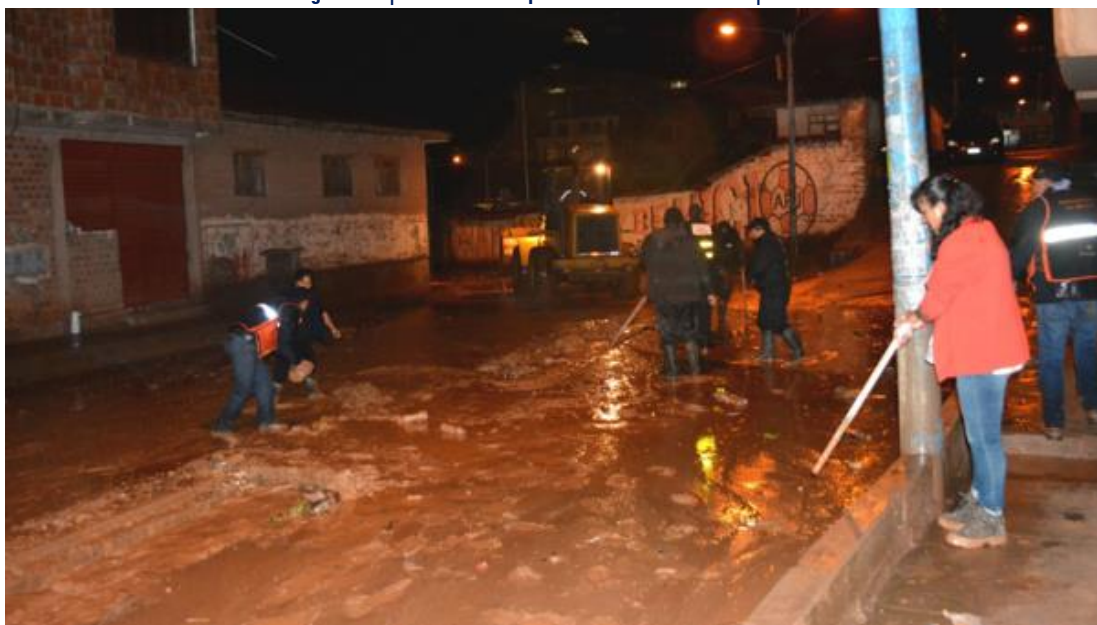
Imagen N° 27: El embalse generado en la quebrada de Perolhuayco, distrito de San Sebastián, por causa de los desmontes, trajo como consecuencia la inundación de viviendas. Aquí vecinos y pobladores en precisos instantes en que se produjeron las emergencias. | Fuente: Municipalidad de San Sebastián. | RPP Noticias

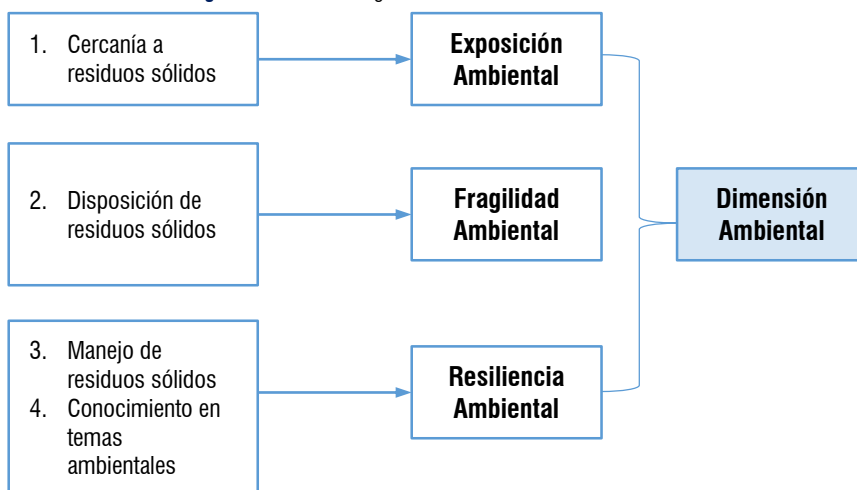
En esta dimensión se considera, características físico ambientales que influyen en un posible evento que afecte los elementos expuestos.

Imagen N° 38: Metodología del análisis de la dimensión ambiental
