**INFORME DE EVALUACIÓN DE RIESGO POR DESLIZAMIENTO EN
EL CERRO CRUZ DE SHALLAPA DEL DISTRITO DE CHAVÍN DE
HUÁNTAR, PROVINCIA DE HUARI DEL DEPARTAMENTO DE
ANCASH**

AGOSTO 2022

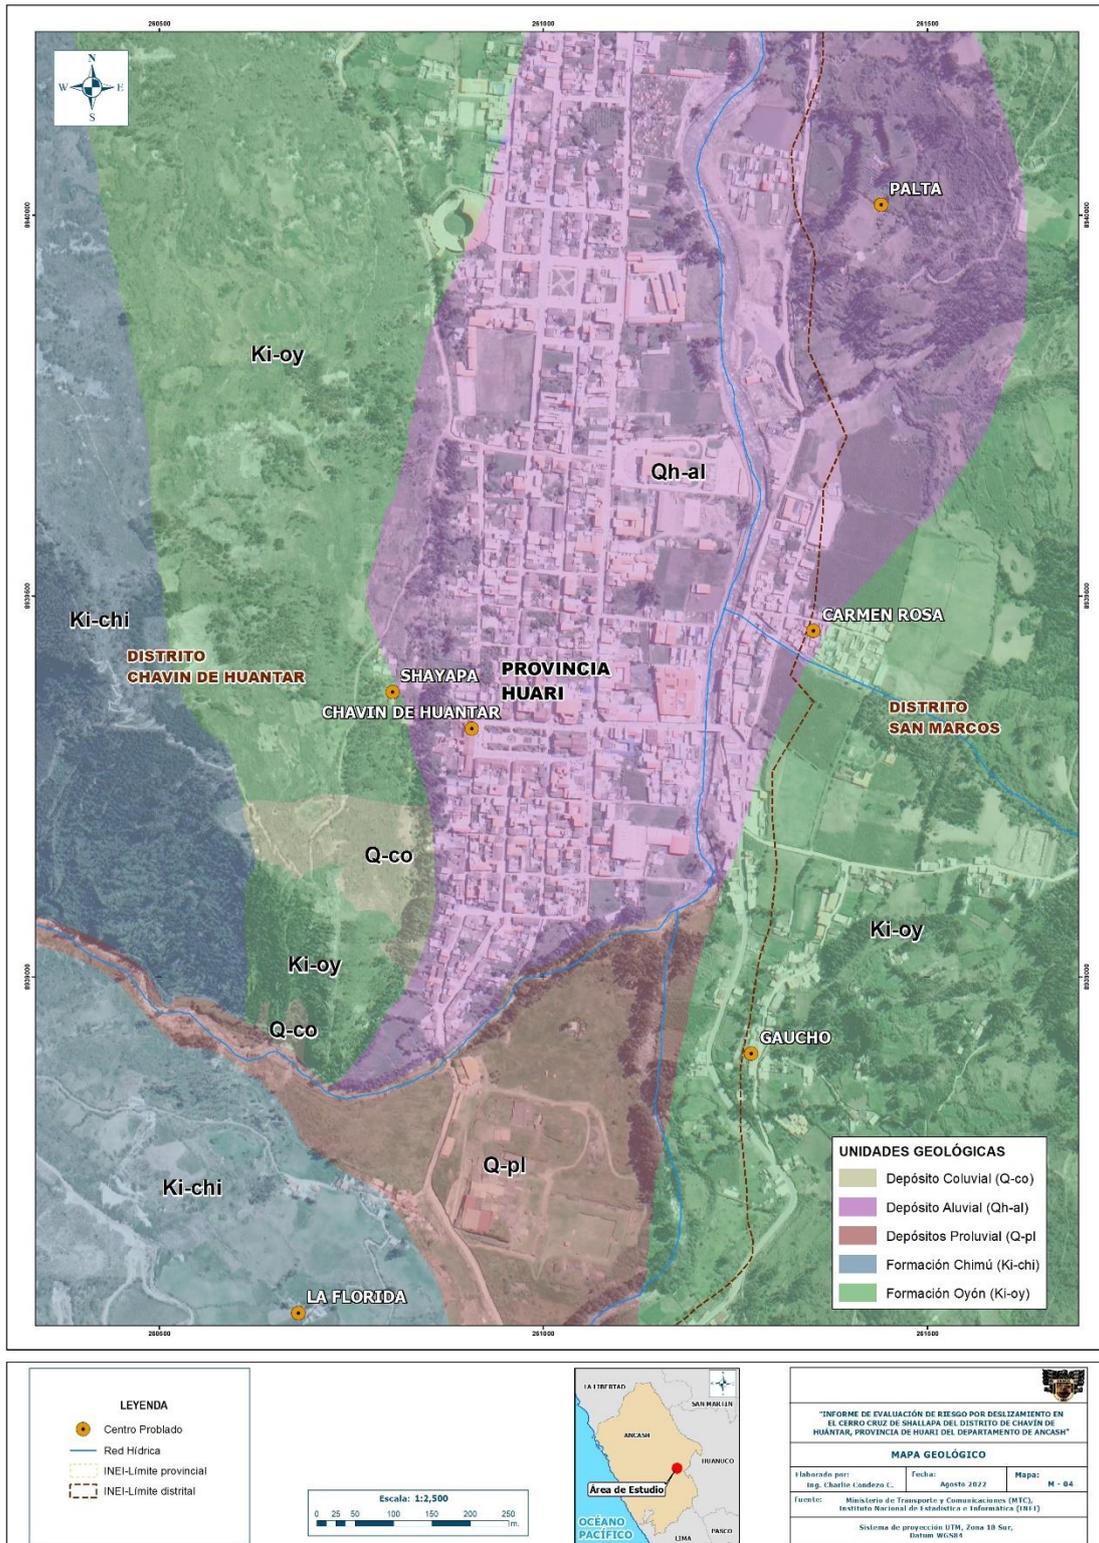
Mapa04. Mapa geológico del Sector de la zona urbana Chavín de Huántar

En la zona del derrumbe, el afloramiento se presenta moderadamente meteorizado y de mediano a muy fracturado, generando bloques sueltos entre 0.2 m a 0.5 m, y en las zonas superiores al evento, bloques de hasta 1.5 m.

En la zona puntual, la estratificación del substrato rocoso buza a favor de la pendiente, y presenta 3 familias de fracturamiento. De acuerdo a sus características ingeniero – geológicas, se consideran como rocas de regular calidad geotécnica.

Esta zona, geodinámicamente, está asociada a derrumbes, vuelco y caída de rocas, con probabilidad de fallas en cuña, planar y vuelco.

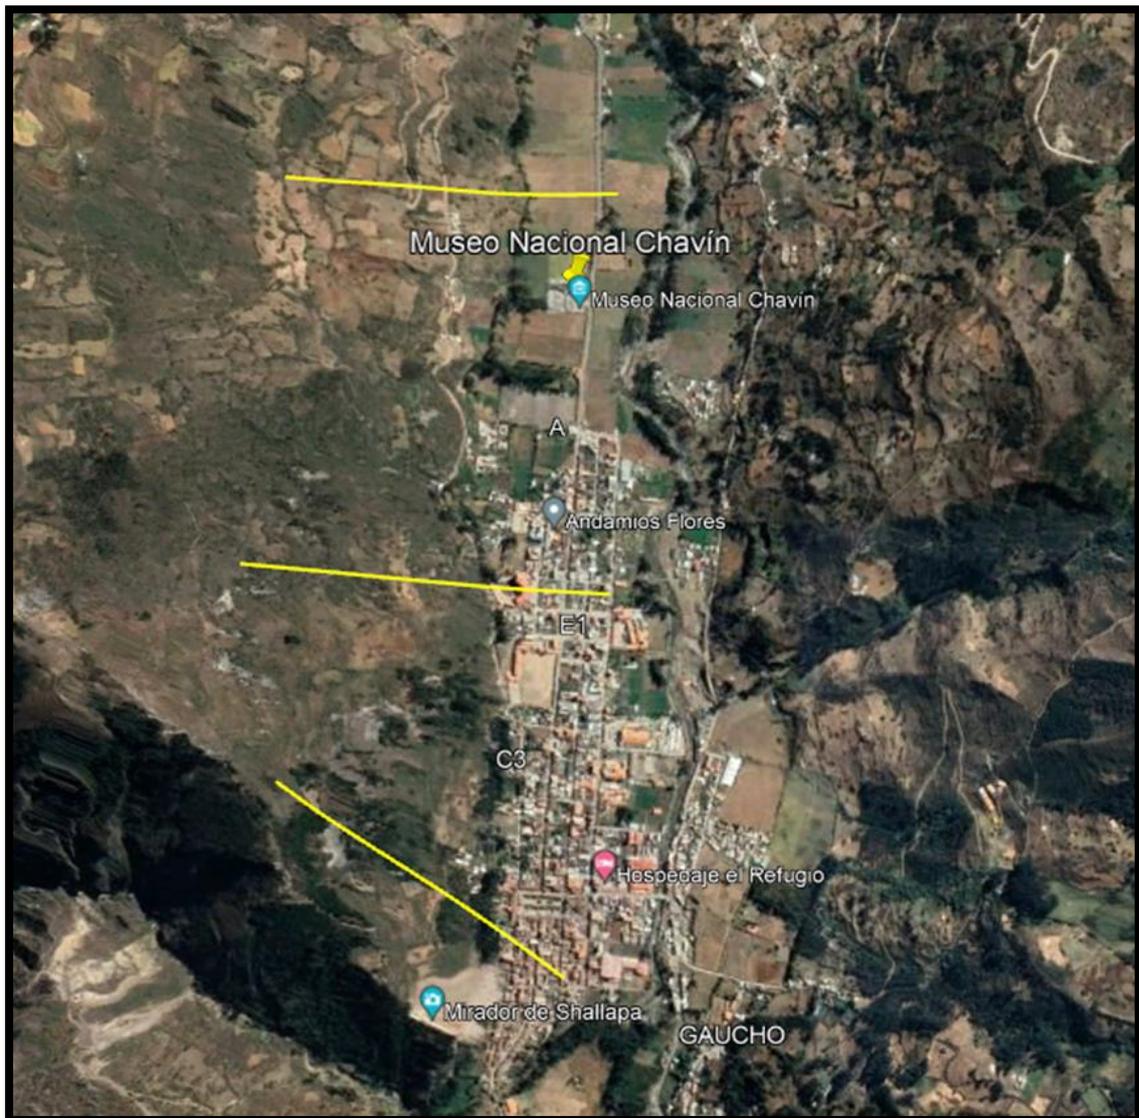
Figura12. Deslizamiento de bloque en cuña secciones analizadas

- El escenario de análisis se ha considerado para condiciones estáticas y pseudoestáticas.
- La sección ha sido analizada buscando obtener fallas cuña.

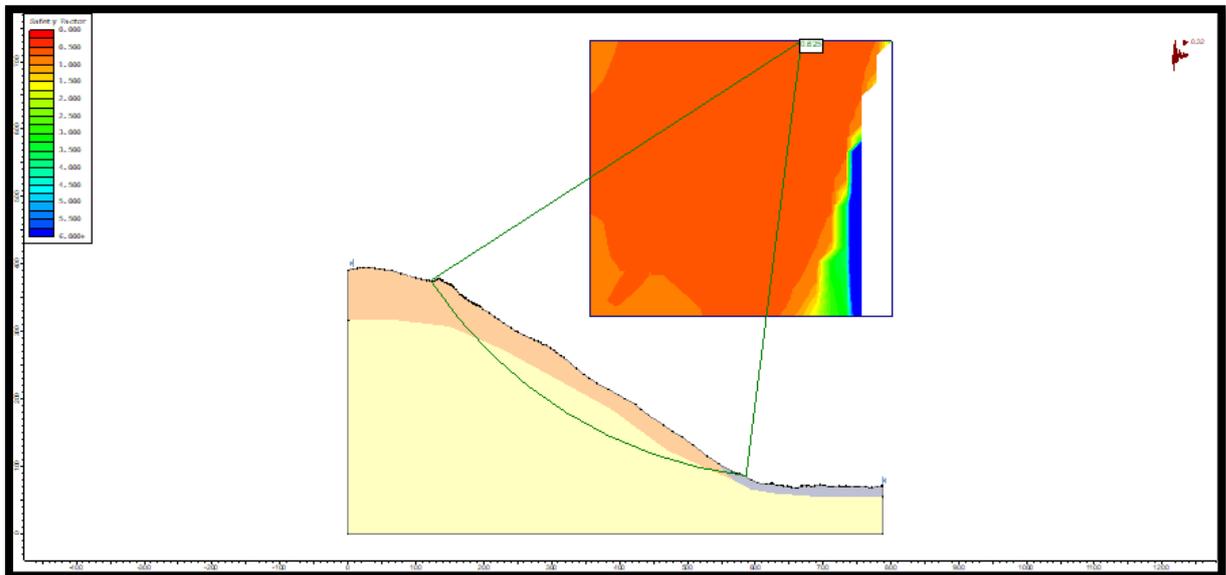
Figura14. Análisis de estabilidad pseudoestática sección 1

Para el análisis pseudoestático se considera que la masa involucrada en la falla está sometida a una aceleración horizontal igual a un coeficiente sísmico multiplicado por la aceleración de la gravedad, esto con el objetivo de tomar en cuenta el efecto de las fuerzas inerciales producidas por el terremoto de diseño.

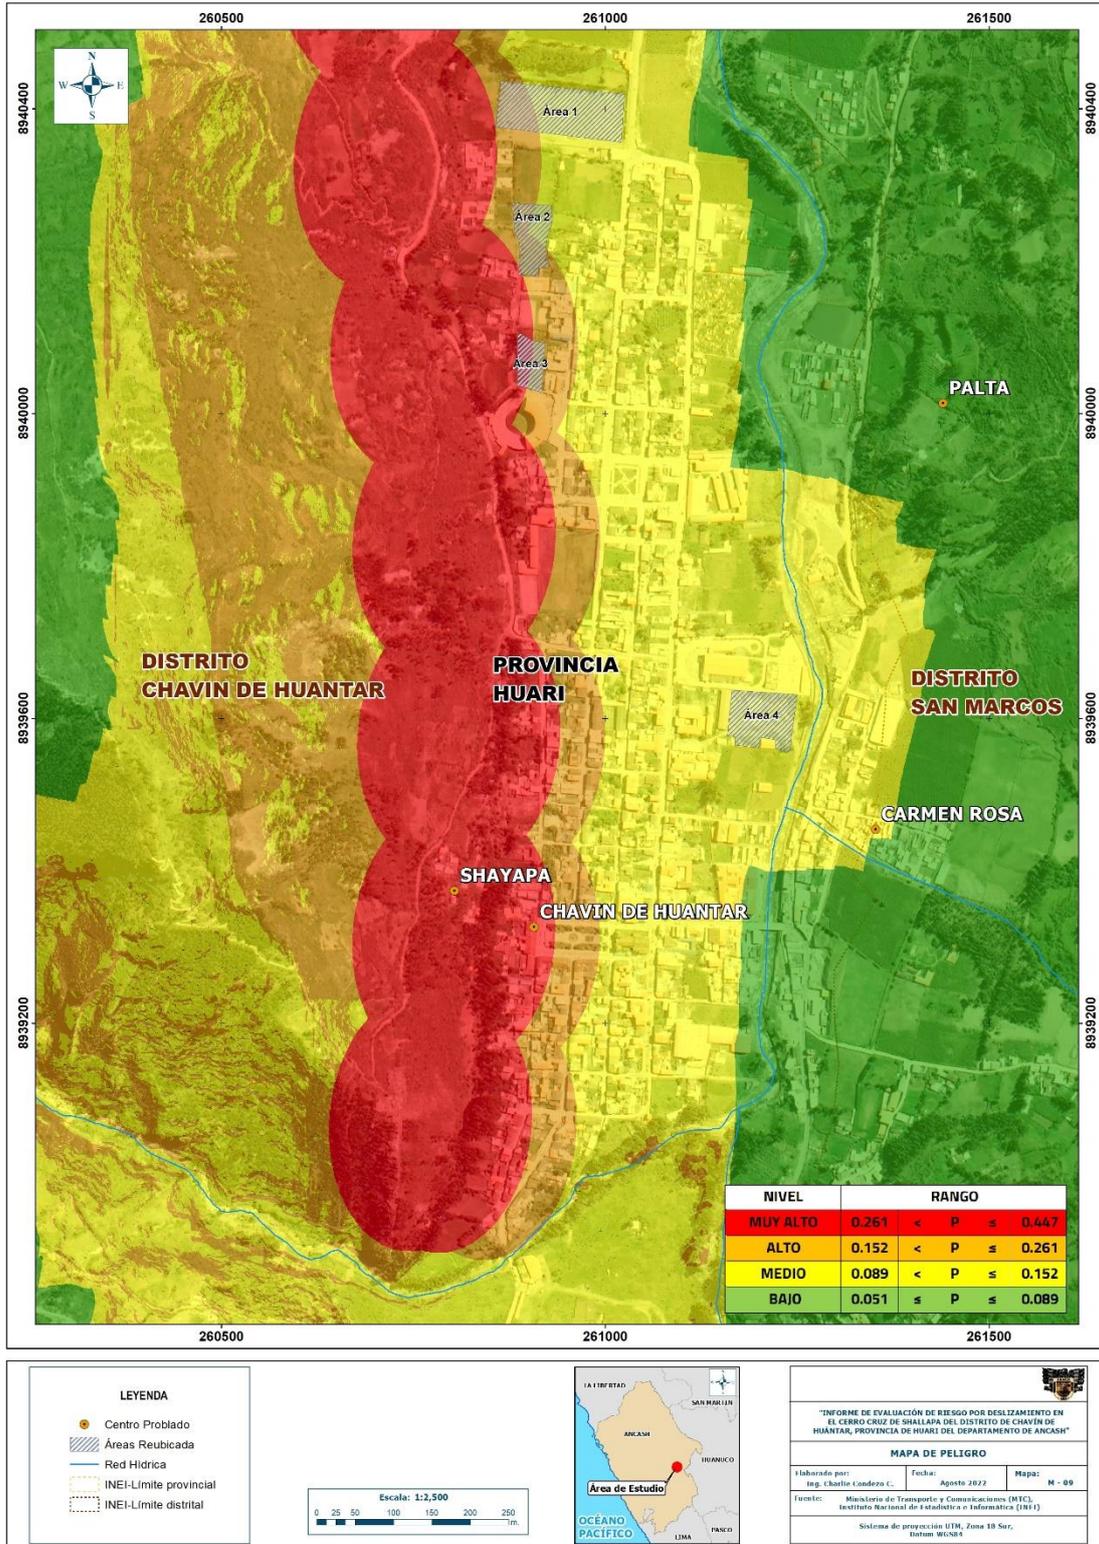
Mapa09. Mapa de Peligro por deslizamiento de la zona Chavín de Huántar

Se ha considerado el siguiente escenario de riesgo: Deslizamiento por sismo de Magnitud mayor o igual a 7.9 Mw. en el Cerro Cruz de Shallapa, que tiene una pendiente abrupta o muy escarpada, con suelo Arena Arcilloso con grava, con geología de depósitos aluvial proluvial o depósitos coluviales. Dichas condiciones ocasionarían un deslizamiento del Cerro Cruz de Shallapa de toda la ladera hasta el estadio municipal con una velocidad de 5 m/s. Los daños serían totales en las estructuras de los elementos expuestos ubicados en la zona urbana Chavín de Huántar colindante con al cerro Cruz de Shallapa.
