Mejoramiento y recuperación de las condiciones de habitabilidad urbana en 41 Zonas de Reglamentación Especial de la provincia del Cusco

INFORME DE EVALUACIÓN DEL RIESGO DE DESASTRES POR DESLIZAMIENTO EN LA ZONA DE REGLAMENTACIÓN ESPECIAL ZRESS01, ZRESS02, ZRESS04, ZRESS05, ZRESS06, ZRESS07, ZRESS08, ZRESS09 SECTOR ALTO QOSQO DEL DISTRITO DE SAN SEBASTIAN, PROVINCIA Y DEPARTAMENTO DE CUSCO – 2022

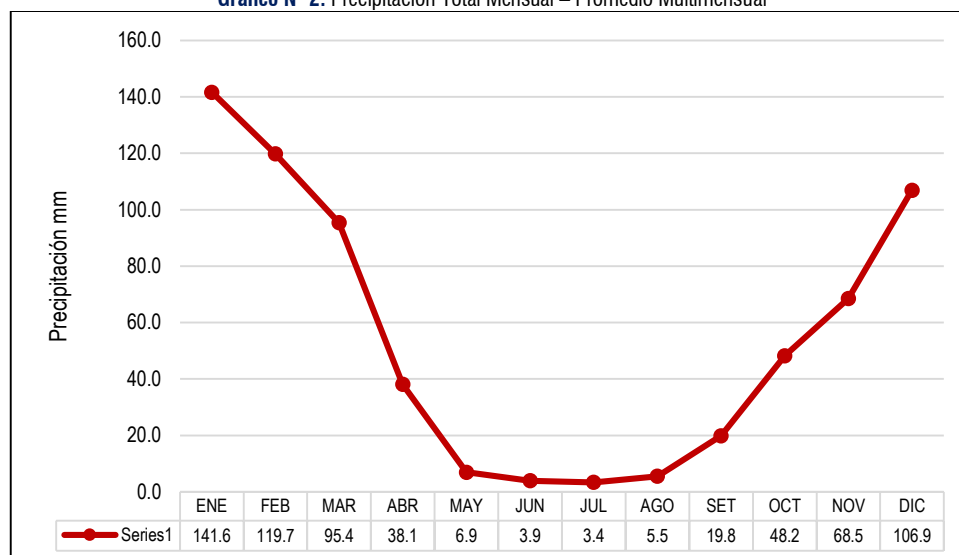
Gráfico N° 2: Precipitación Total Mensual – Promedio Multimensual

El gráfico presenta la precipitación promedio anual es 658 mm, así mismo se evidencia los meses con mayor precipitación en los meses de octubre a abril.

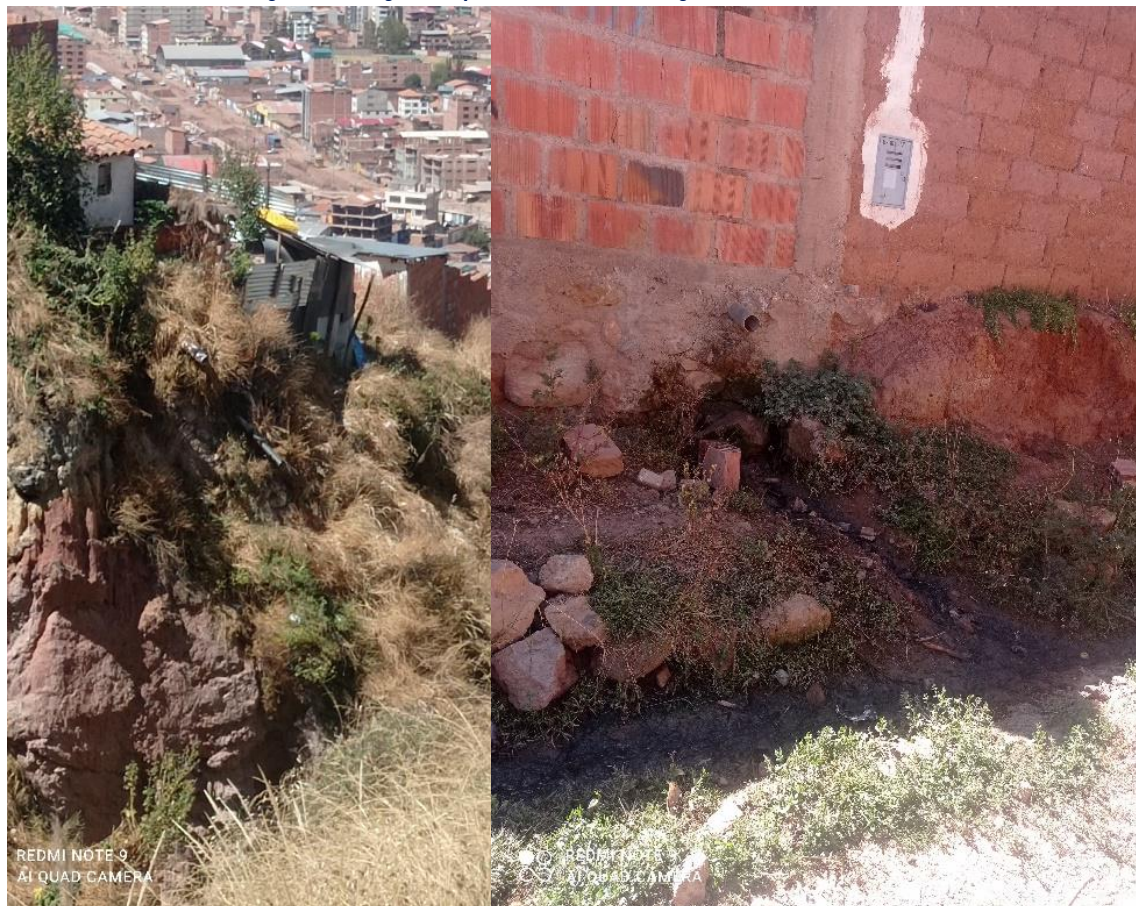
Imagen N° 15: Registro de punto de vertimiento de aguas servidas em el ámbito de estudio.

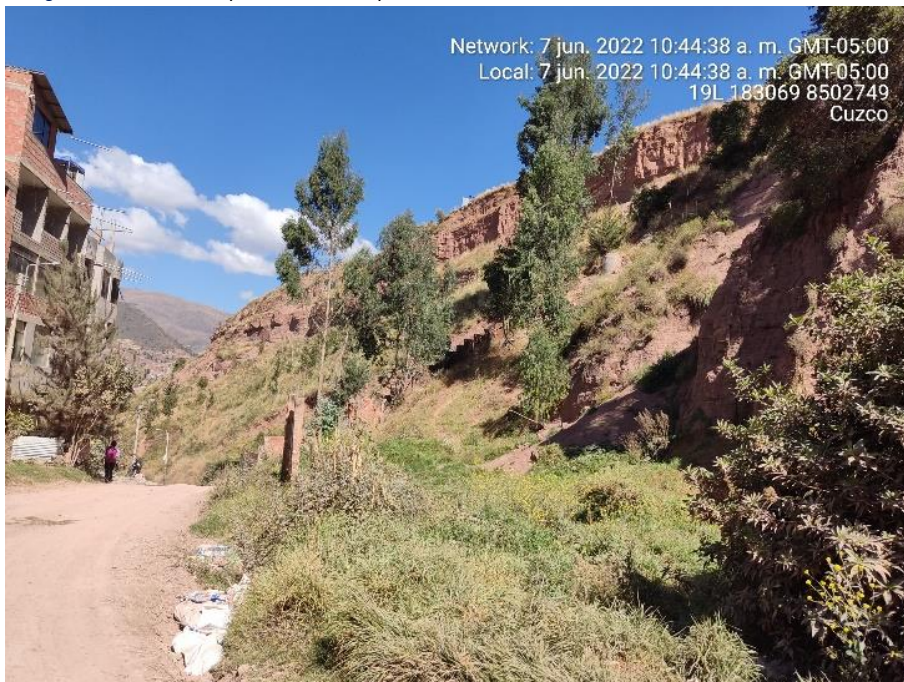
Imagen N° 23: Ladera de quebrada formado por acumulación de suelos caídos de la formación San Sebastián

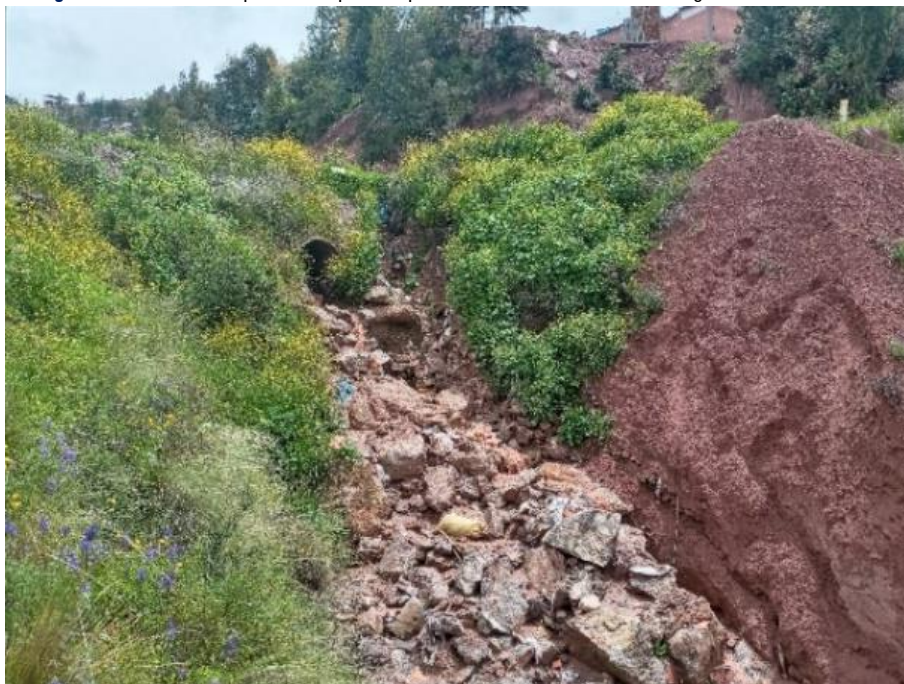
Imagen N° 24: Lechos de quebrada impactado por desmontes en APV. Valle Ecológico Las Panacas Reales

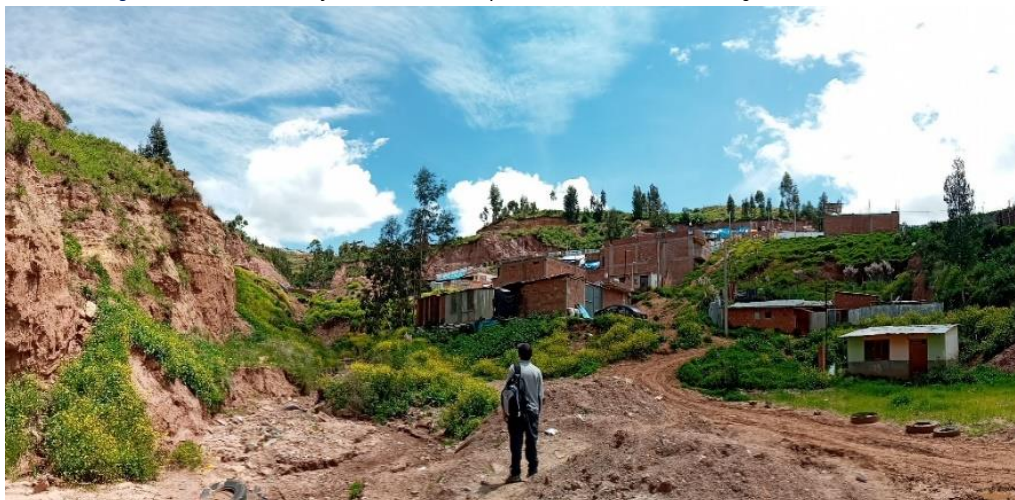
Imagen N° 25: Viviendas muy cerca a lechos de quebrada en la APV. Valle Ecológico Las Panacas Reales

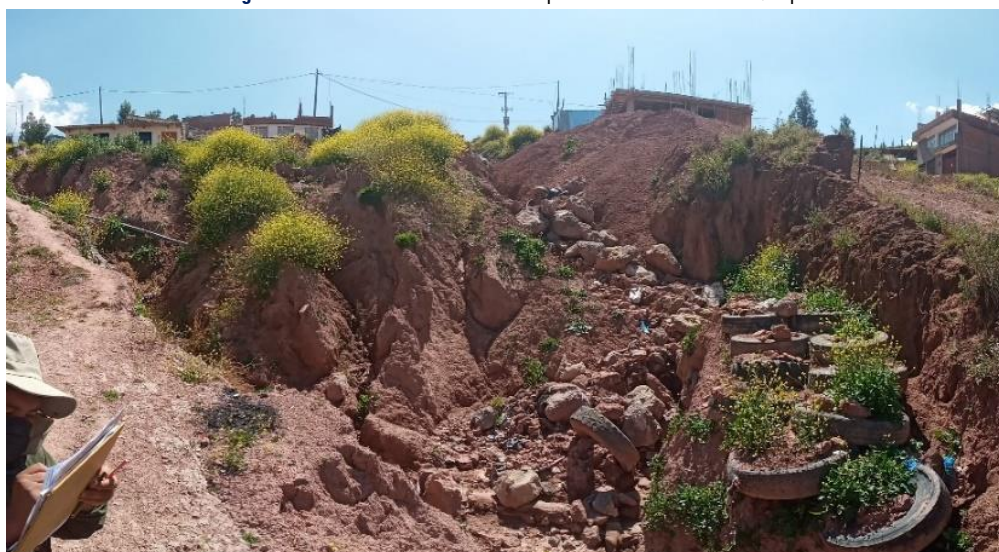
Imagen N° 26: Cárcavas rellenadas en la parte Alta del Sector Alto Qosqo

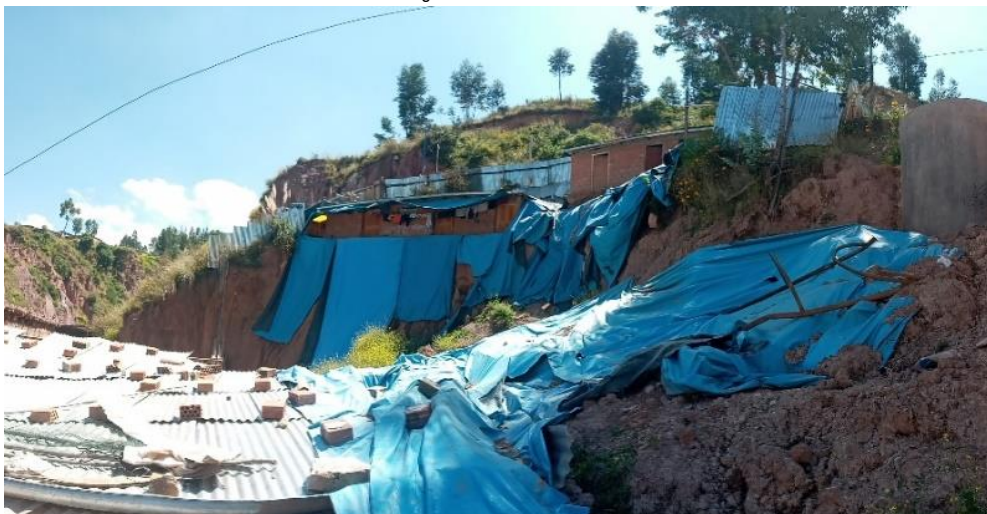
Representa el 2.7% del área de estudios, son taludes de gran altura, con pendientes escarpadas que atraviesan en su mayoría de manera transversal al ámbito de estudio, a lo largo de esta escarpa de falla se desencadenan eventos como caída de suelos y deslizamientos por ser zonas frágiles. Esta zona de falla corresponde al sistema de fallas de Tambomachay

Imagen N° 27: Viviendas muy cerca a escarpas de fallas, actualmente se encuentran en un nivel riesgo muy alto, APV. Valle Ecológico Las Panacas Reales

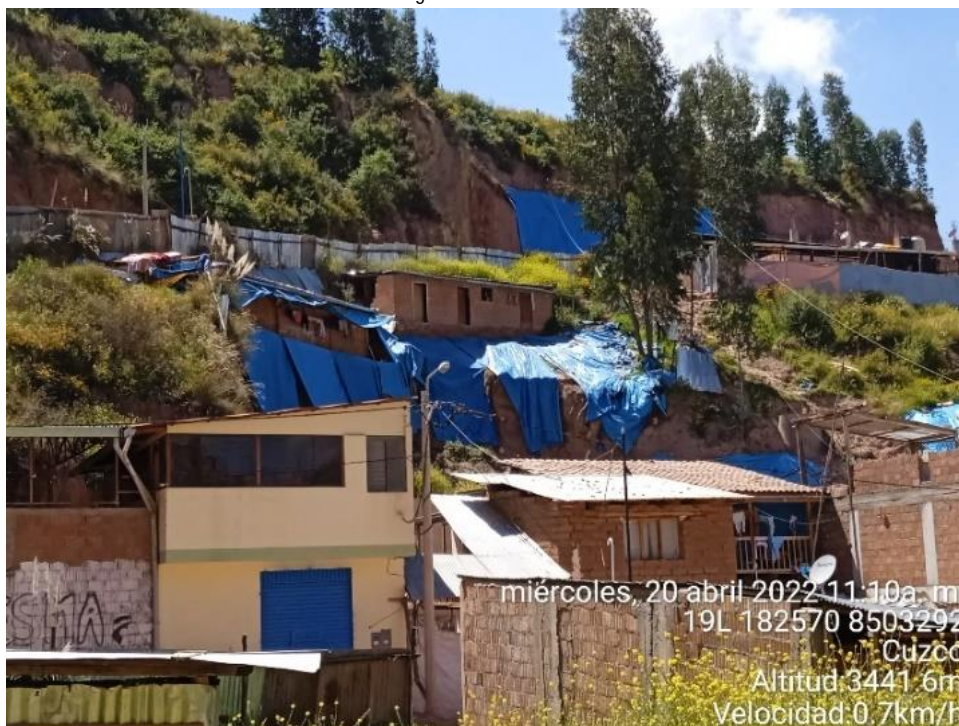
Imagen N° 28: Viviendas muy cerca a escarpas de fallas, actualmente se encuentran en un nivel riesgo muy alto, APV. Valle Ecológico Las anacas Reales

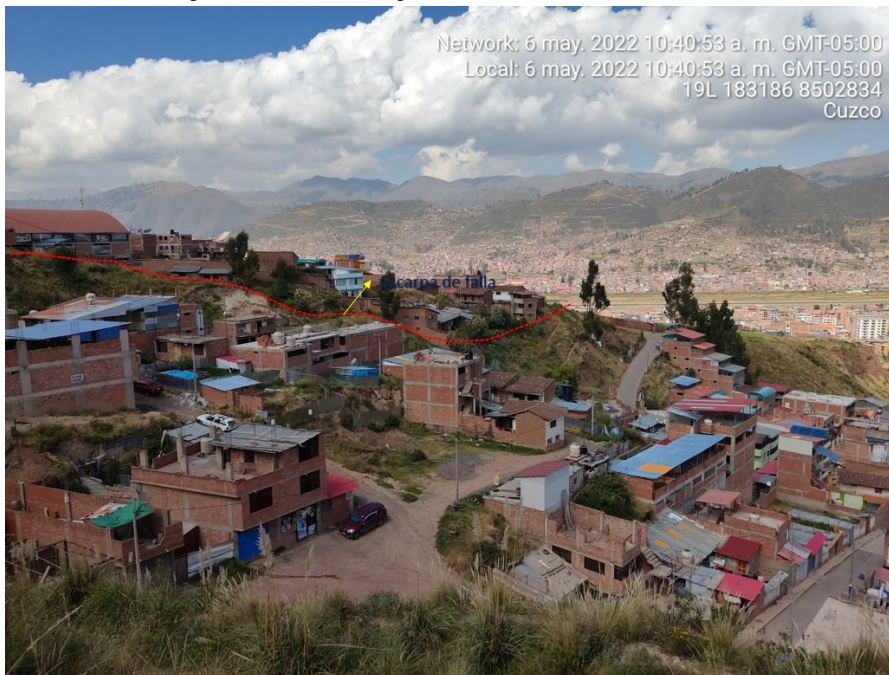
Representa el 3.9% del ámbito de estudio, son laderas moderadamente empinadas producto de deslizamientos antiguos a consecuencia de activamiento de fallas. En esta unidad se encuentran las APVs. Valle Ecológico Las Panacas Reales, Ciudad Nueva y Unión de Santa Fe.

Imagen N° 29: Ladera de origen estructural moderadamente inclinada

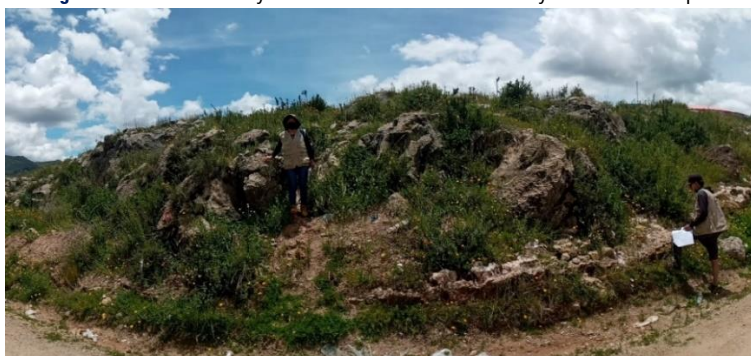
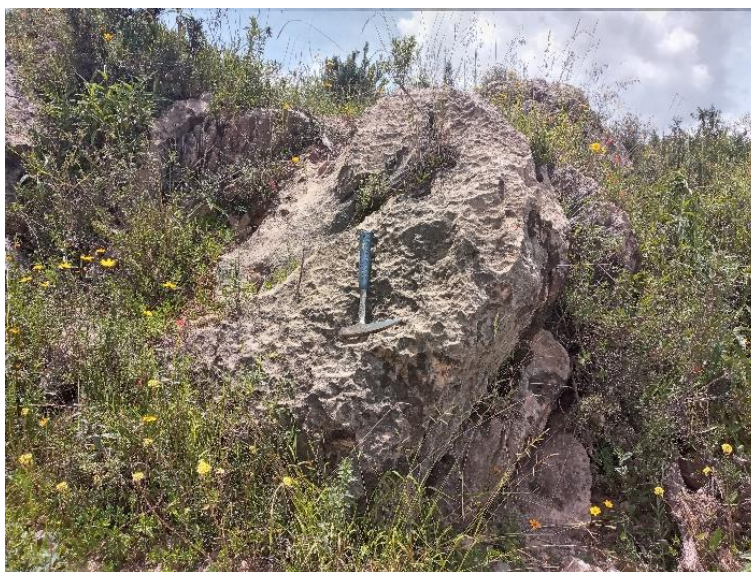
Esta formación corresponde a calizas grises muy fracturadas del tipo mudstone a wackstone de plataforma interna muy poco profunda. Dentro de la zona de estudio, esta subunidad no aflora como una secuencia maciza continua, sino que se encuentra dispersa a manera de enormes bloques al noreste del ámbito de estudio principalmente en la quebrada bosque, asociado a procesos denudativos como caída de rocas.

Imagen N° 33: Formación Ayabaca ZRESS01 en terrazas altas y en laderas escarpadas.

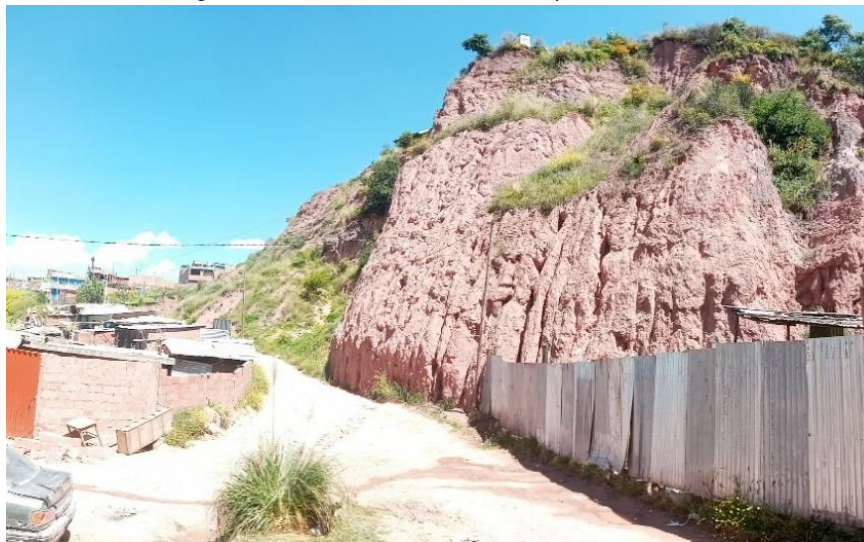
Imagen N° 34: Formación Chinchero inestables presente en laderas.

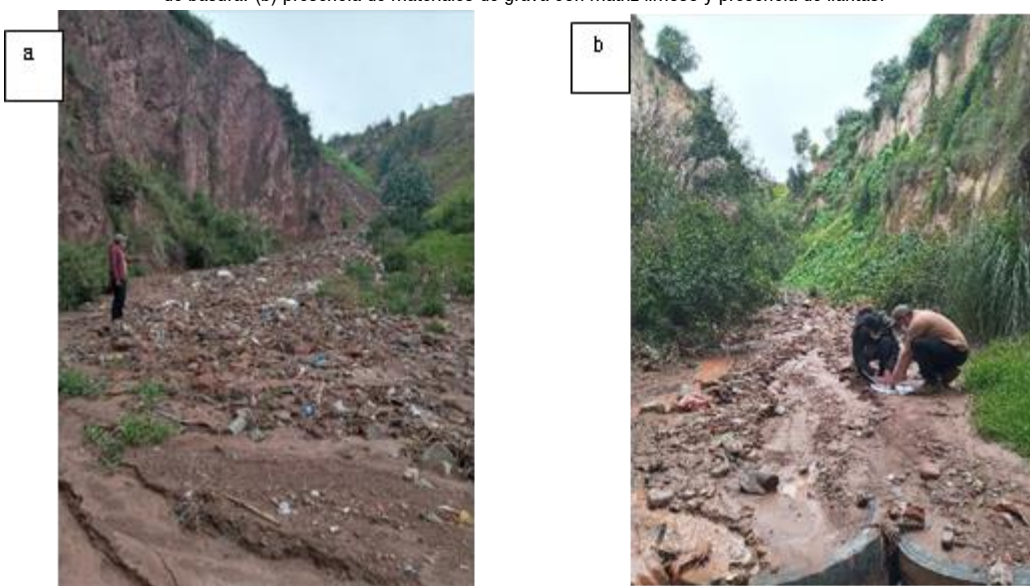
Imagen N° 37: Depósitos proluviales en los cauces de las quebradas. (a) materiales de gravas, con matriz limoso y presencia de basura. (b) presencia de materiales de grava con matriz limoso y presencia de llantas.

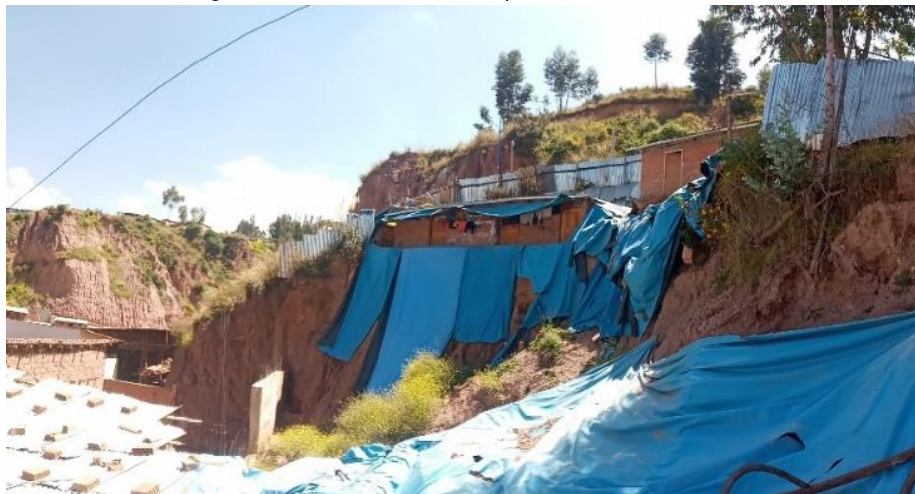
Imagen N° 38: Viviendas construidas al pie del deslizamiento ZRESS01

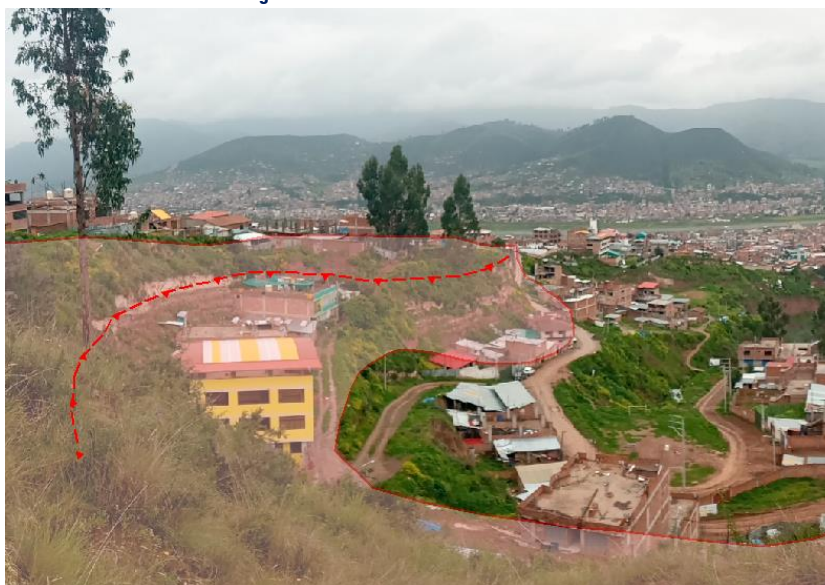
Son áreas que se encuentran pegadas a los escarpes de falla, ninguna estructura de ocupación humana debería ser permitida a través de estas.

Se presume que a esta distancia de los escarpes de las fallas subyacen segmentos activos, ramificaciones de falla.

Imagen N° 46: Zonas ubicadas a menos de 15m de la falla.

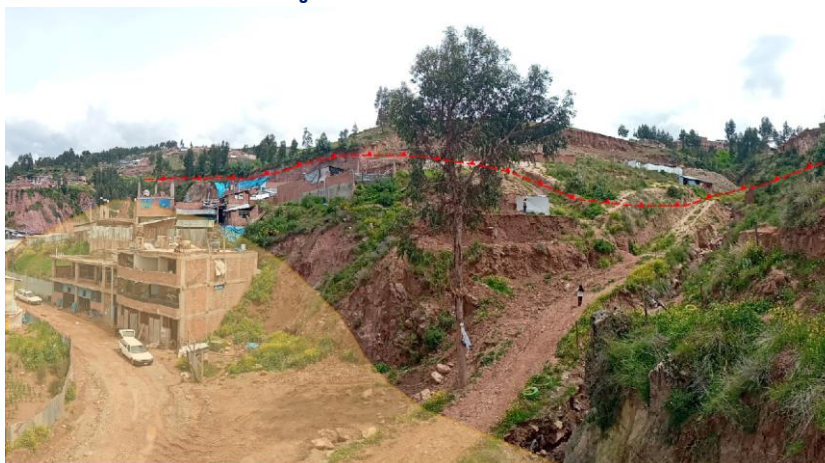
Son áreas que se encuentran entre los 15m y 50m alejados de los escarpes de falla, en esta zona deberá contar con restricciones para su uso de suelo, se establecerá parámetros de diseño y construcción estrictos a fin de minimizar los eventuales daños.

Imagen N° 47: Zonas ubicadas entre 15m a 50m.

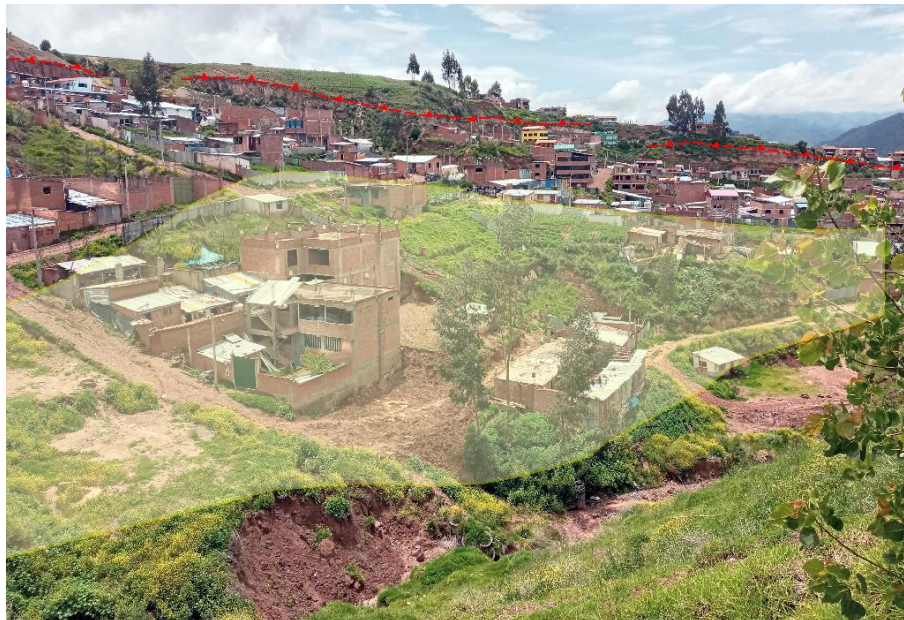
Son áreas que se encuentran entre los 50m y 100m de los escarpes de falla, esta zona deberá contar también con restricciones para su uso de suelo, al igual que el segundo descriptor se establecerán parámetros de diseño y construcción menos estrictos a fin de minimizar eventuales daños.

Imagen N° 48: Zonas ubicadas entre 50m a 100m de la falla.

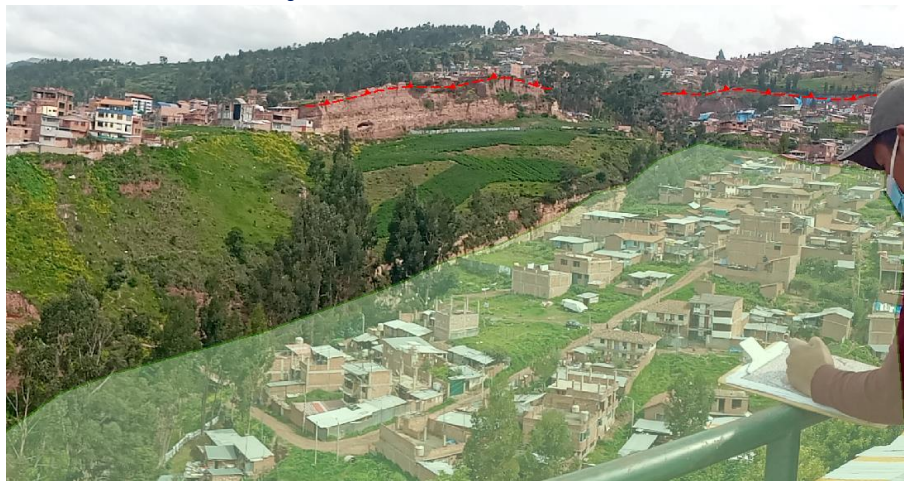
Son áreas que se encuentran entre los 100m y 250m de las fallas identificadas, estas zonas ya son menos susceptibles a ser afectadas por las rupturas superficiales.

Imagen N° 49: Zonas ubicadas entre 100m a 250m de la falla.

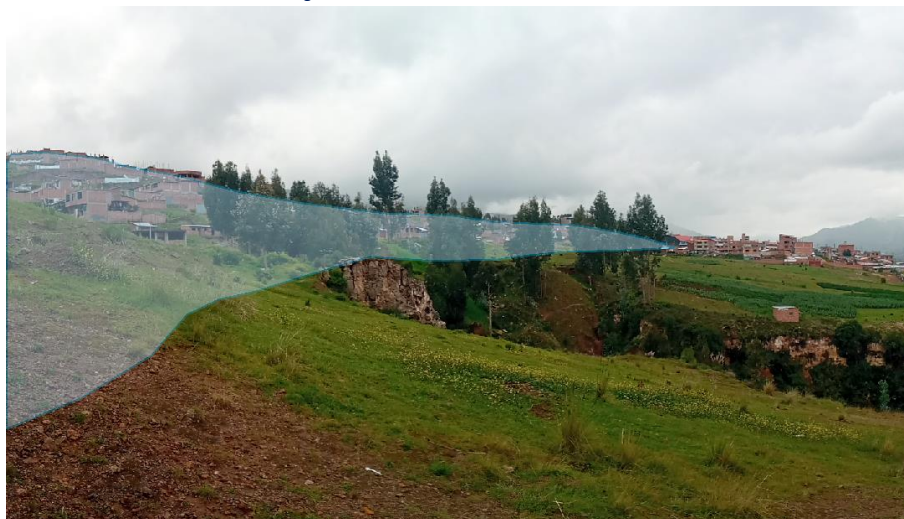
Son áreas que se encuentran más alejadas de los escarpes de falla identificados, estas zonas son las menos susceptibles a ser afectadas por las rupturas superficiales.

Imagen N° 50: Zonas ubicadas a más de 250m de la falla.

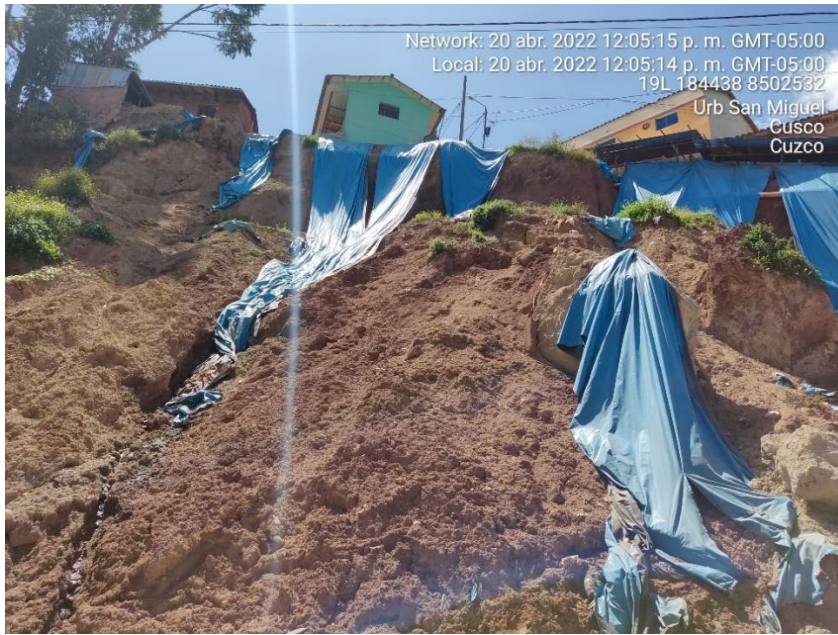
Imagen N° 55: Deslizamiento en la ZRESS06 San Miguel
