**“EVALUACION DE  
RIESGOS ORIGINADO  
POR MOVIMIENTO EN  
MASA EN LA APV NUEVA  
VIDA PUQUIN LOTE 1  
DEL DISTRITO DE  
SANTIAGO CUSCO”**

Ing. Alcira Olivera Silva

Evaluador de Riesgo por Fenómenos Naturales, R.J. N°120-2018 – CENEPRED-J

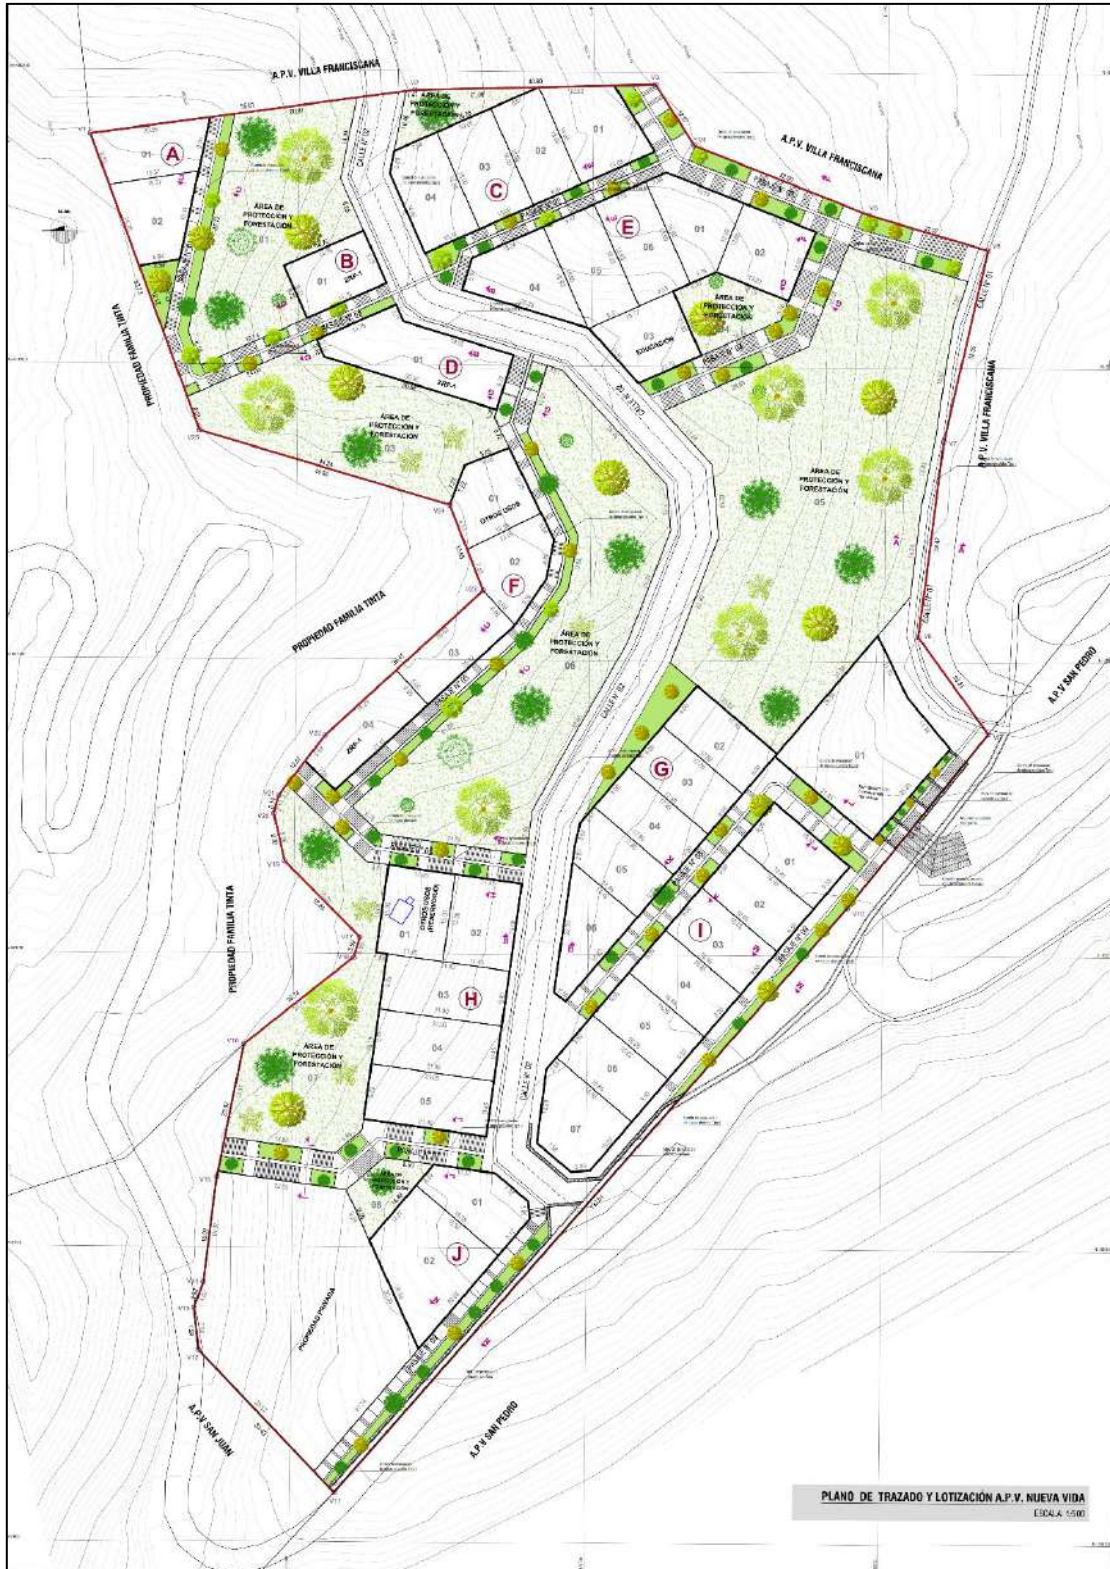
IMAGEN 1: PLANO LOTIZACION APV NUEVA VIDA

La Asociación Pro Vivienda Nueva vida geográficamente está asentada en la parte alta o naciente de la quebrada Ranachayoq, está conformada por 32 lotes agrupadas en 08 manzanas. 06 áreas de aporte y áreas libres y cuenta con sistema de energía eléctrica y saneamiento básico.

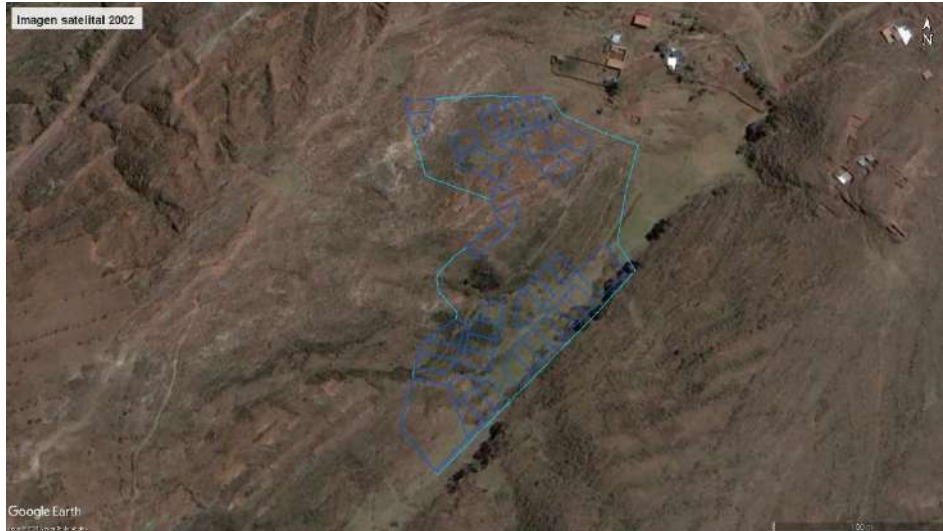
IMAGEN 2. IMAGEN SATELITAL 2002 - APV NUEVA VIDA

De acuerdo a los registros de la imagen satelital del año 2002, se identifica el cauce natural de régimen temporal, y no se evidencia la apertura de las vías hacia la APV Nueva Vida, que en la actualidad el drenaje natural fue impactado por el material de remoción, identifican la acción erosiva en los deslizamientos antiguos que en la actualidad se encuentra estable.

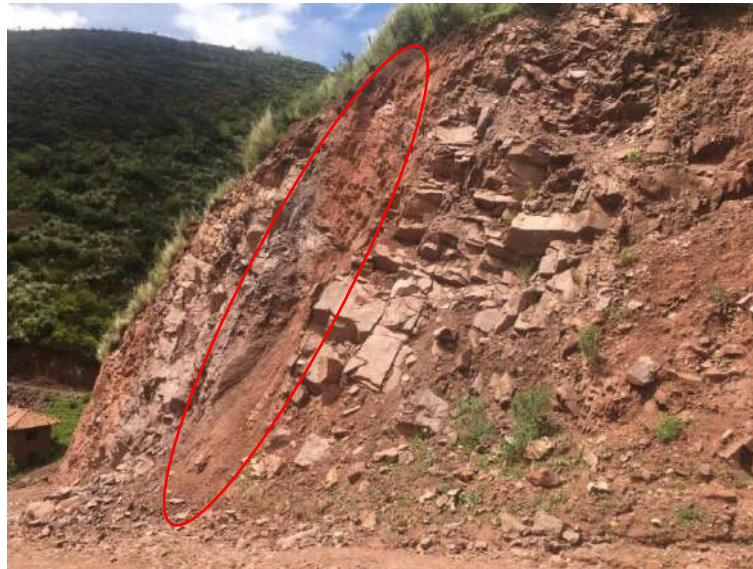
Se trata de lutitas de color rojizo con laminaciones de yesos identificados en la parte alta de la APV, se observan en los planos de falla de los antiguos deslizamientos y en los cortes de laderas de los taludes de la vía local de la zona de estudio, se observa de forma intercalada con las areniscas, estas unidades litológicas corresponden a la formación Chilca.

*Intercalaciones de lutitas y areniscas de la formación Chilca  
Talud de la vía local*

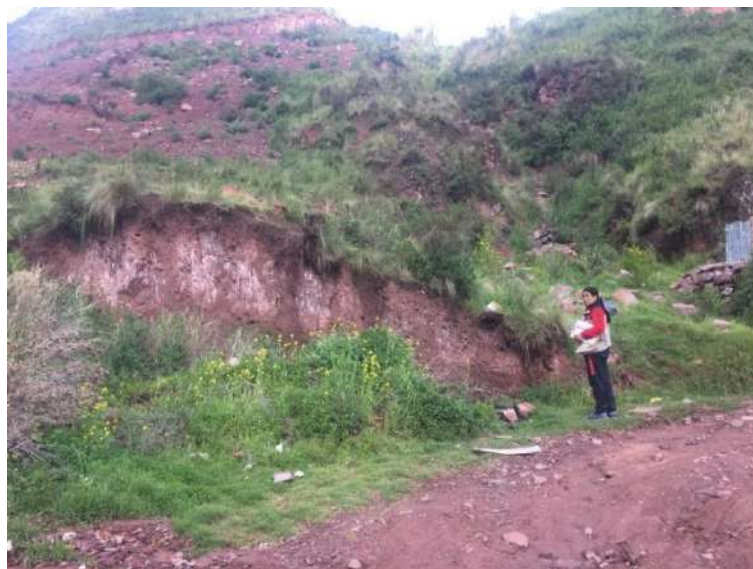
Depositados muy próximos al cauce natural de la quebrada temporal o parte baja de la APV, formado por la meteorización y erosión de las rocas circundantes o substrato rocoso de las areniscas y lutitas, son depósitos de limos arenosos con yeso esparcidos, de textura limosa, semi compactos, presentan un espesor de 2 m. aproximadamente hacia la margen del cauce natural.

*Depósitos aluviales de limo arenosos con yesos esparcidos.*

*Talud de vía local, pate baja de la APV*

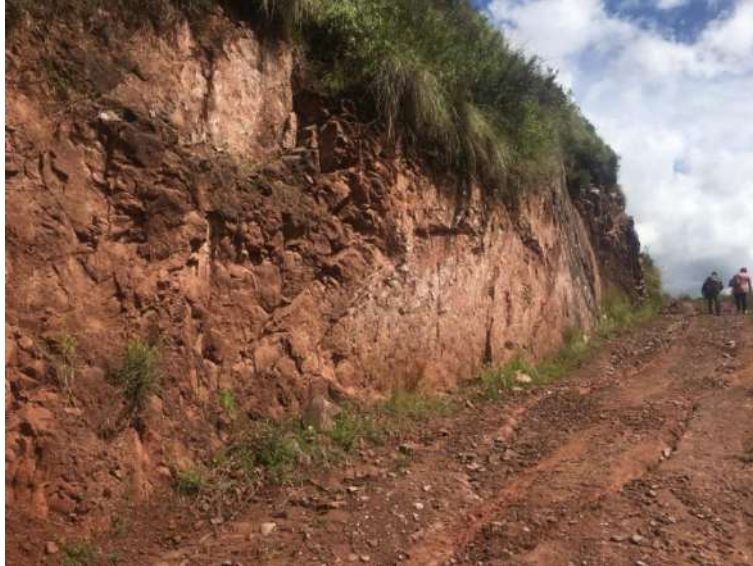
Corresponden a substrato rocoso de areniscas de color blanco y rojizas, areniscas lacustres que corresponden a la formación Chilca, presentan intensa fracturación como parte de la intercalación con las lutitas, estos afloramientos se observa en el borde derecho del área de estudio.

*Afloramiento de areniscas, formación Chilca.*

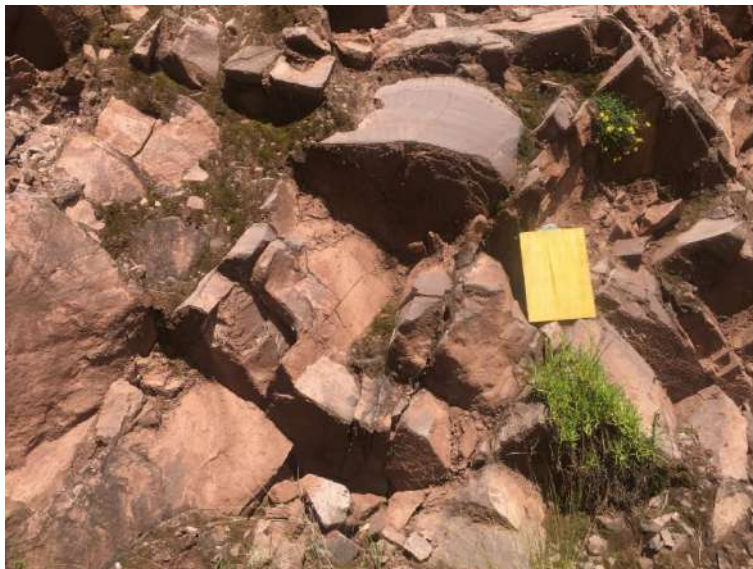
Corresponden al substrato rocoso de areniscas de la formación Kayra de color gris, que corresponden a areniscas de origen fluvial, presentan intenso diaclasamiento con formación de suelos hacia las juntas, se identifican en la mayor parte del área de influencia.

*Afloramiento de areniscas grises, formación Kayra.*

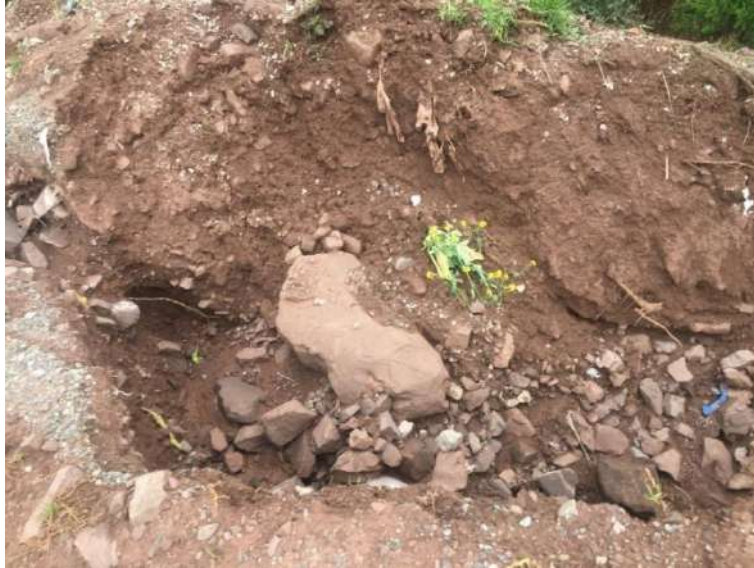
Es la depresión más profunda del área de estudios, conformada por el lecho y cauce de la quebrada Ranachayoq de régimen temporal, presenta una topografía inclinada formada por depósitos aluvial la cual se encuentra disectada por el drenaje natural pluvial de la zona, presenta baja profundidad por alta sedimentación.

*Cauce natural temporal sedimentado con clastos de origen aluvial.*

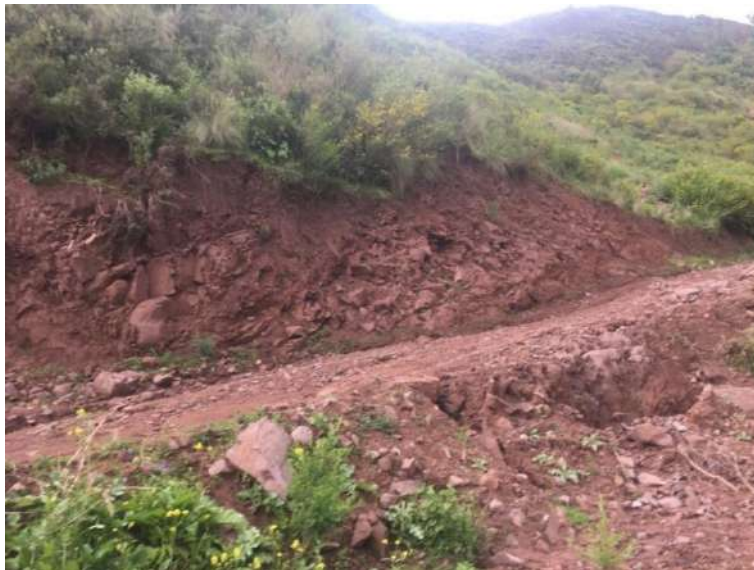
Son geoformas inducidas por corte de laderas, ubicadas en los taludes de la vía local y en pequeños afloramientos rocosos de areniscas, presenta pendientes mayores a 50°.

*Formación de escarpas por corte de ladera*

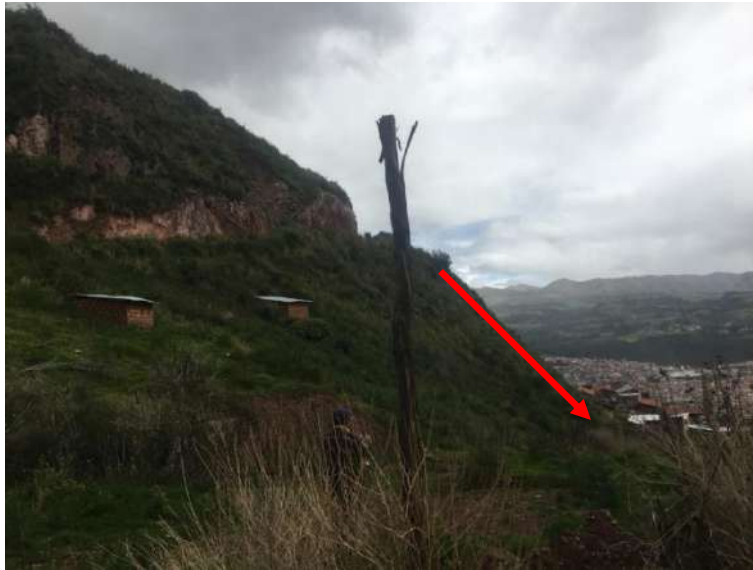
Geoformas identificadas en la vertiente de mayor pendiente, entre  $15^\circ$  a  $50^\circ$  de inclinación, considerando dentro de ellas a los planos de fallas de los deslizamientos antiguos.

*Vertientes empinadas parte media del área de estudios*

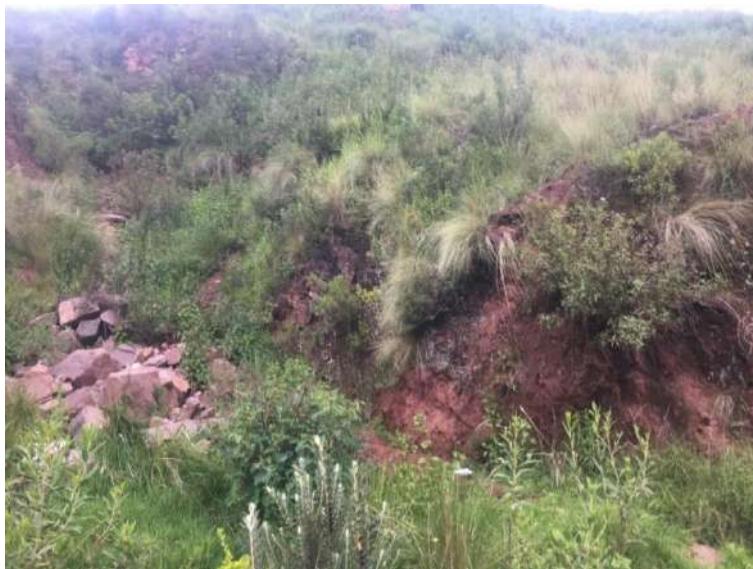
Geoformas identificadas en la vertiente con pendientes, entre  $08^\circ$  a  $15^\circ$  de inclinación, formados en los depósitos y suelos aluviales.

*Vertientes inclinadas, en suelos y depósitos aluviales*
