Informe Técnico N° A7336

EVALUACIÓN DE PELIGROS GEOLÓGICOS POR DESLIZAMIENTO EN EL CENTRO POBLADO SANTO DOMINGO

Departamento Cajamarca
Provincia San Ignacio
Distrito Huarango

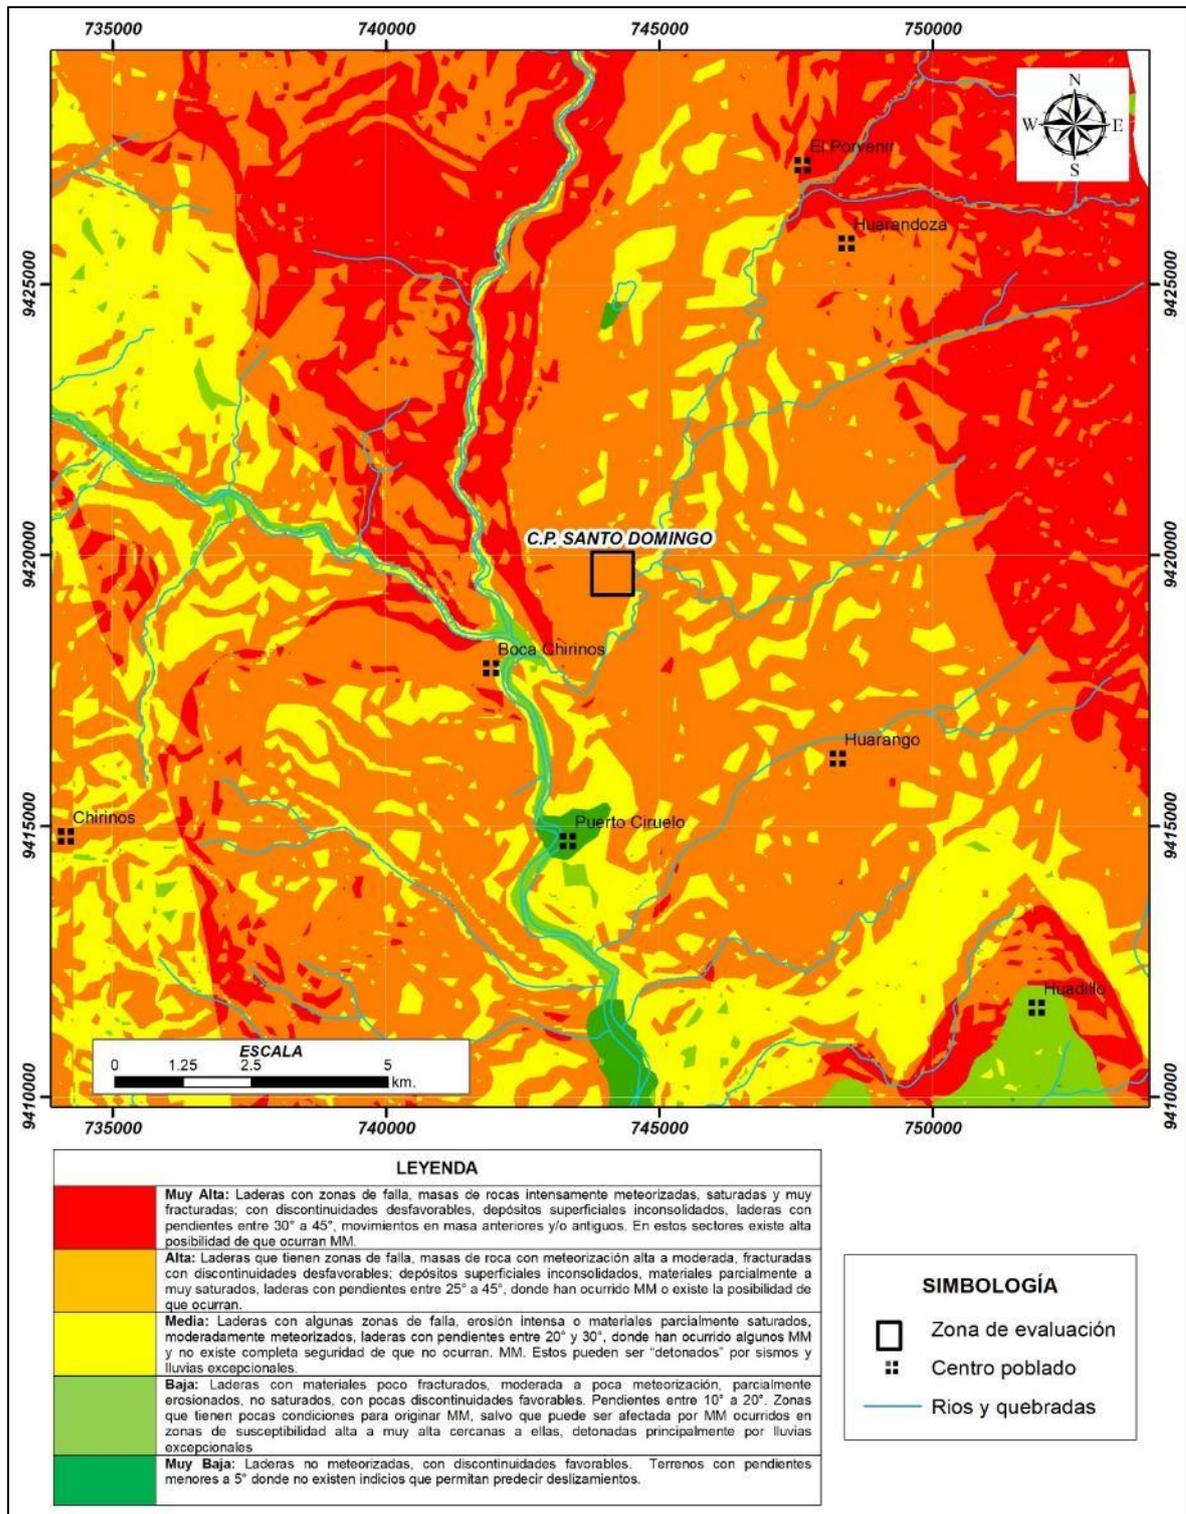
- En el mapa de susceptibilidad a movimientos en masa descrito en el Boletín N° 44, Serie C, Estudio de Riesgo Geológico en la Región Cajamarca, (Zavala, et al. 2009), la zona de estudio presenta una susceptibilidad alta a la ocurrencia de procesos de remoción en masa (figura 1).

Figura 1. Susceptibilidad a movimientos en masa del centro poblado Santo Domingo y alrededores.
Fuente: Mapa de susceptibilidad a movimientos en masa en la región Amazonas, elaborado a escala 1:250 000 por Medina et al., 2007.

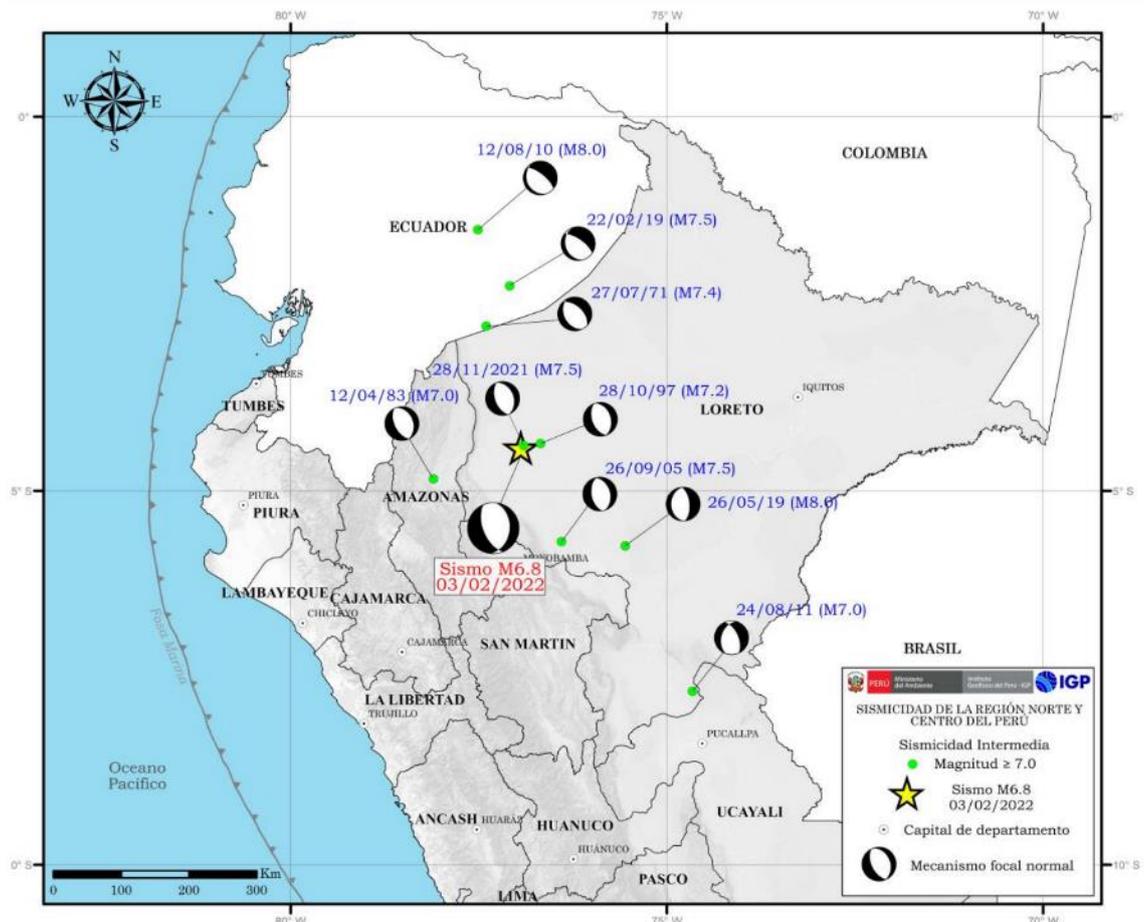
En la figura 5, se muestra los mecanismos focales obtenidos por diversos autores, para sismos con magnitudes $\geq M7.0$ ocurridos en la región norte de Perú y el Ecuador desde 1970 a la fecha. La esfera de mayor tamaño corresponde al sismo de Barranca - Datem del Marañón del 03 de febrero de 2022 (M6.8).

Figura 5. Se muestra los mecanismos focales obtenidos por diversos autores para sismos con magnitudes ≥ 7.0 .

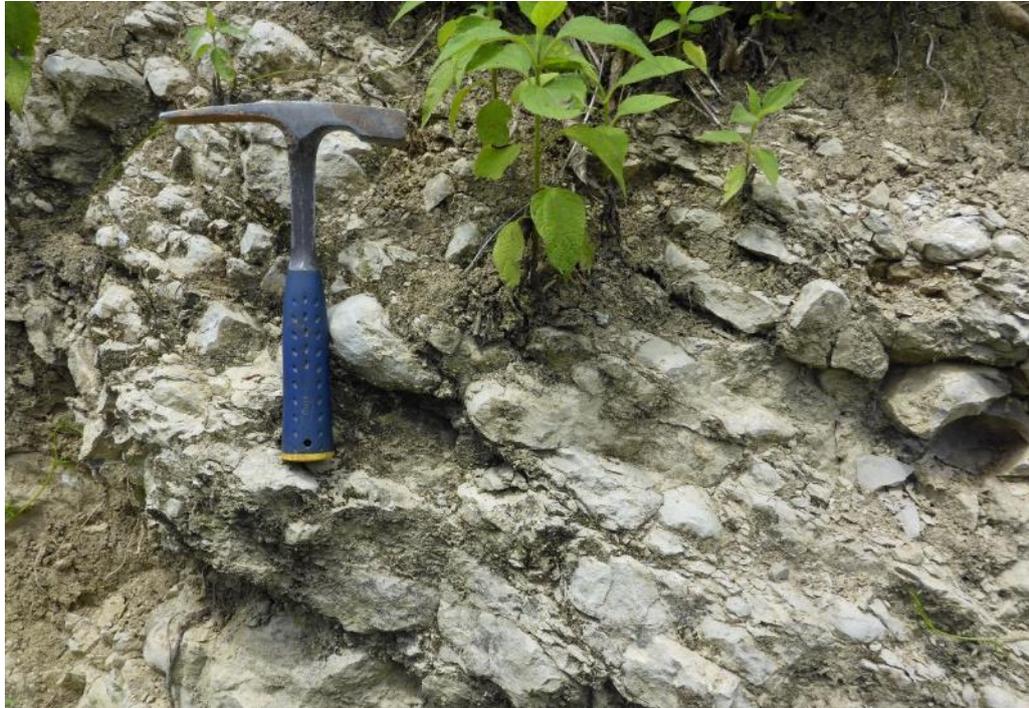
Coordenadas UTM WGS84, Norte: 9420071 – **Este:** 743694

Caracterizada por ser una secuencia de calizas nodulares color gris claro moderadamente meteorizadas y medianamente a muy fracturadas (fotografía 1); margas calcáreas intercaladas con lutitas color beige con abundante contenido fosilífero.

Fotografía 1. Se observa calizas nodulares color gris claro moderadamente meteorizadas y muy fracturadas.

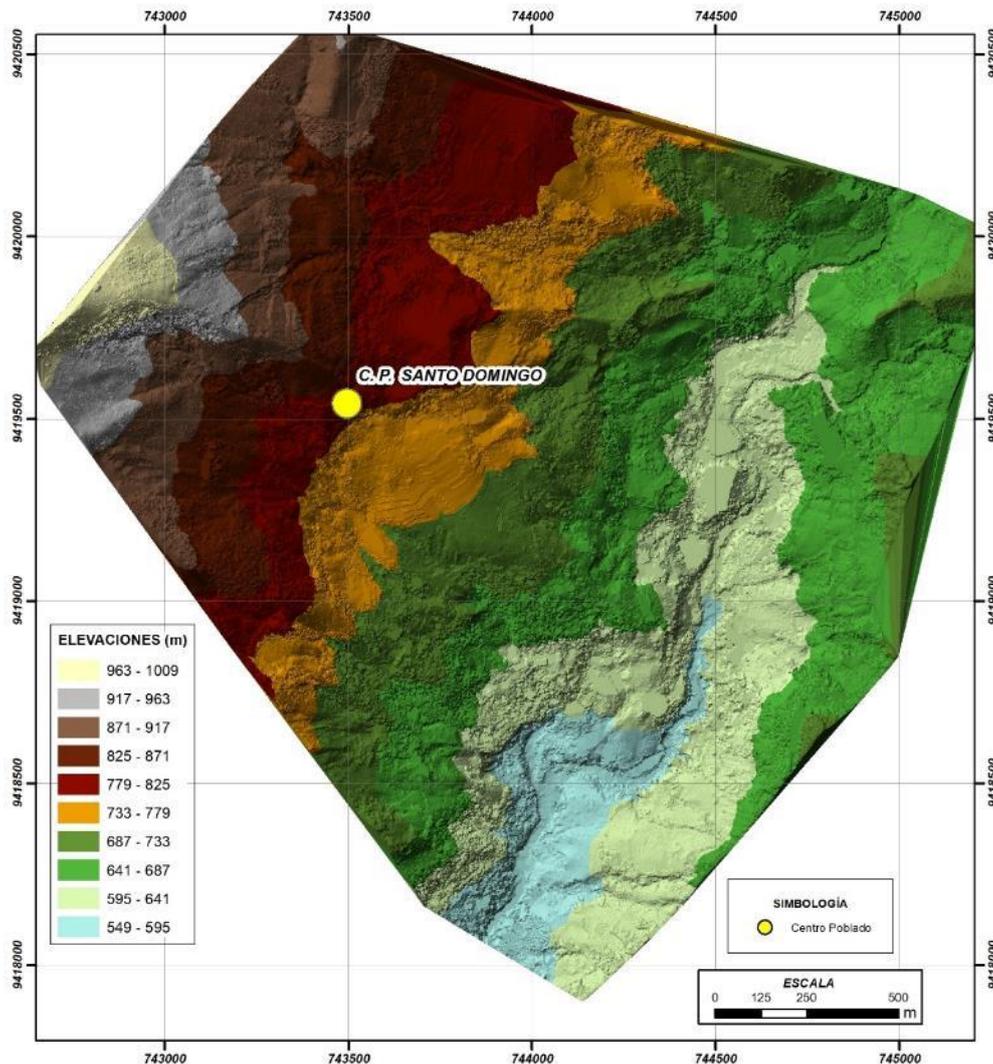
La zona de estudio comprende elevaciones que van desde los 900 m s.n.m. hasta los 595 m s.n.m., se clasificó en diez niveles altitudinales, con la finalidad de visualizar la extensión con respecto a la diferencia de alturas, comprendiendo el área con mayor número de viviendas del sector evaluado en el centro poblado de Santo Domingo entre las alturas de 825 m s.n.m. a 917 m s.n.m.; el área con mayor pendiente está comprendida entre los 963 m s.n.m. a 825 m s.n.m. con una pendiente promedio de 30°, este nivel corresponde a montañas en roca sedimentaria que se extiende de sureste a noroeste (figura 6).

Figura 6. Modelo digital de elevaciones del centro poblado Santo Domingo.

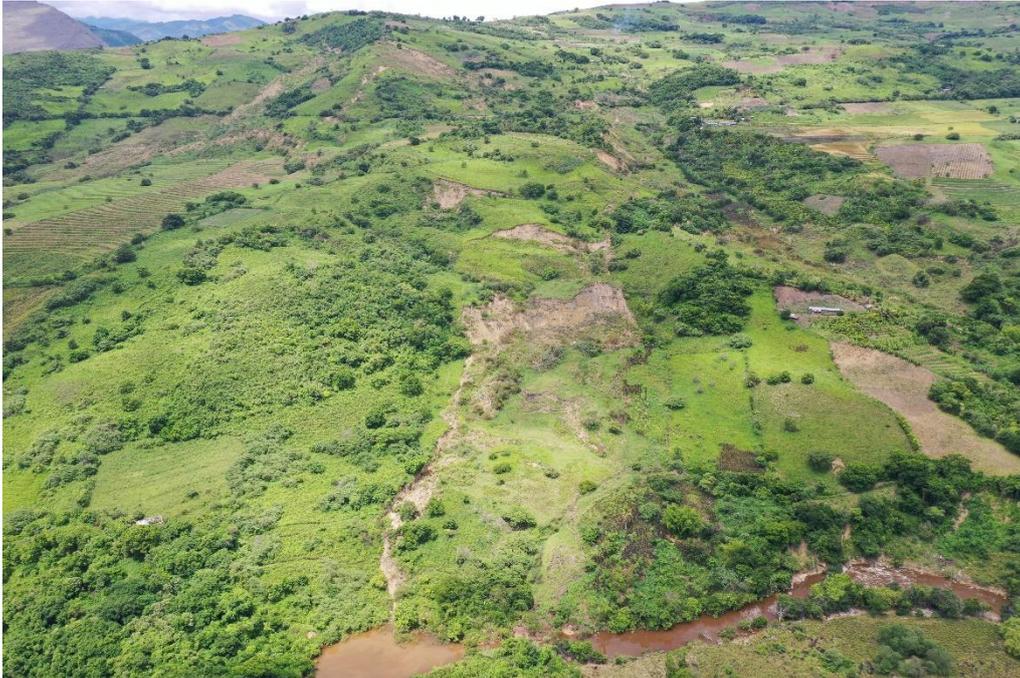
En el sector evaluado, hacia el este, está conformada principalmente por rocas de origen calcáreo, intercaladas con lutitas (figura 7).

Figura 7. Sub unidad de montaña en roca sedimentaria

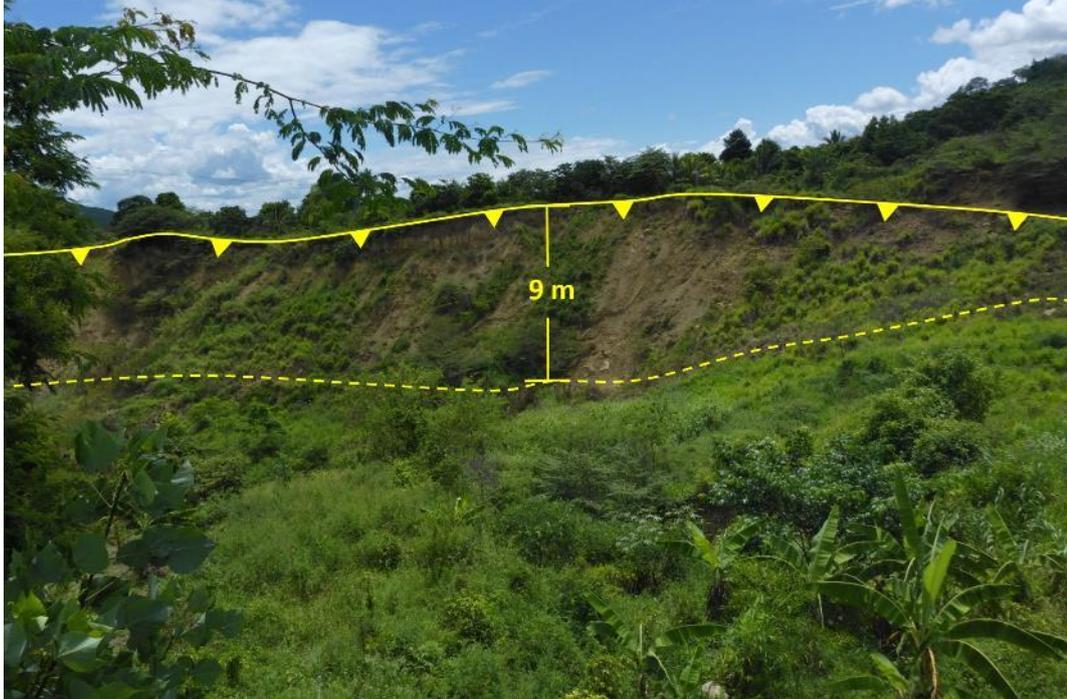
La reactivación es de tipo rotacional, el evento presenta escarpes múltiples de forma irregular 663 m (E1), 390 m (E2) y 820 m (E3), con saltos que varían entre los 2 m y 9 m, (figura 8), la dirección del movimiento es de nor-oeste a sur-este; el cuerpo del deslizamiento en la superficie se aprecia grietas dispersas y en diferentes direcciones dentro del cuerpo del deslizamiento, con longitudes que varían entre 10m a 30m, con aperturas que varía entre 0.30 m a 0.90 m (figura 9) y saltos verticales de 10cm a 30 cm; así mismo en la parte posterior del deslizamiento a una distancia de 10 m se aprecian grietas con longitudes de 5m a 40 m, ancho de 10 cm a 20 cm, con salto vertical de 5 cm a 10 cm.

Figura 8. Escarpe principal, tiene un salto promedio de 9 metros.
Coordenadas UTM WGS84, Norte: 9385483 – Este: 779045

- b. En el cuerpo del deslizamiento se recomienda construir un sistema de drenaje, con la finalidad de disminuir la infiltración de agua al terreno, los canales colectores deben estar impermeabilizados adecuadamente y conducir el agua fuera del área afectada.

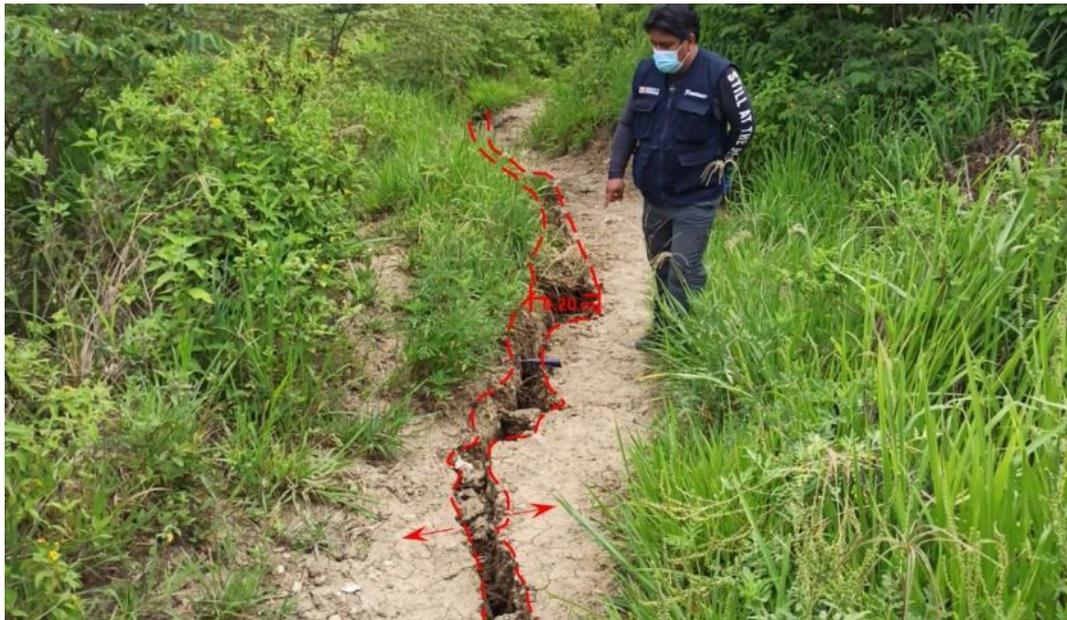
Figura 9. Escarpe ubicado en el flanco derecho, tiene un salto promedio de 2.5 metros.
Coordenadas UTM WGS84, Norte: 9385531 – Este: 778833

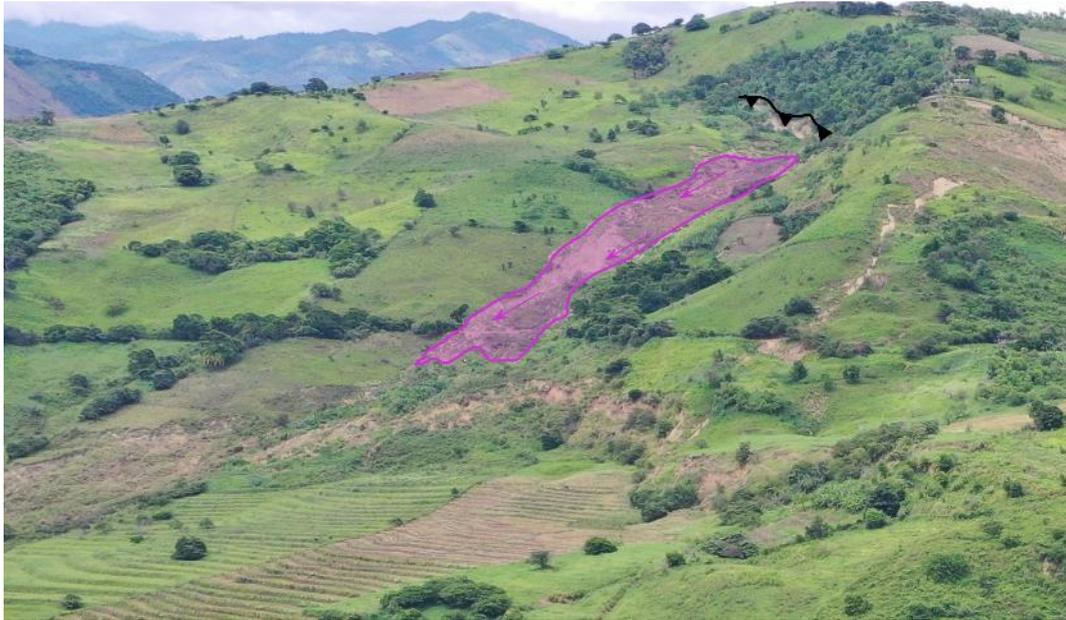
Hacia el noroeste, el deslizamiento dio origen a un flujo de detritos no canalizado, el material transportado estuvo conformado por gravas y bloques (tamaños hasta de 50 cm); los fragmentos de roca son de origen calcáreo en matriz arcillo limosa, el flujo recorrió una distancia de 445 m, presentó un ancho de 65 m de ancho y afectó terrenos de cultivo en un área 3 has. (figura 10).

Figura 10. Flujo no canalizado ubicado al noroeste del deslizamiento.
Coordenadas UTM WGS84, Norte: 9419503 – Este: 743274

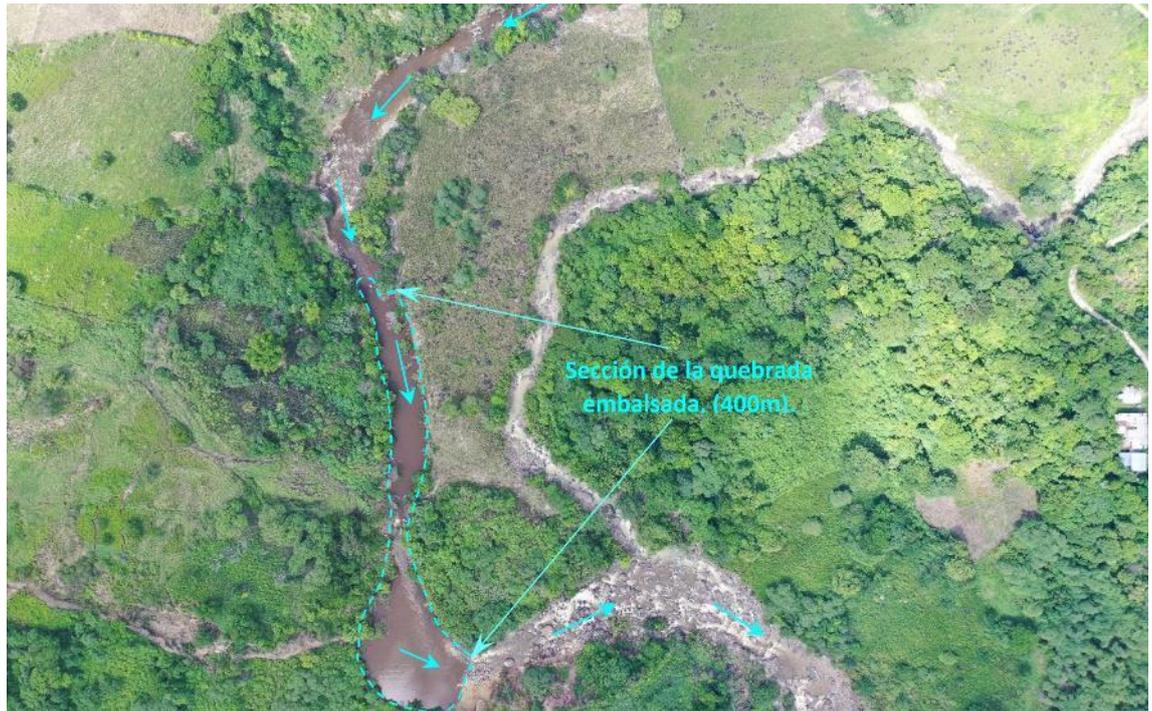
- Afectó 22 viviendas (rusticas), actualmente son inhabitables.
- Afectó 30 has de cultivos agrícolas.
- Embalsó la quebrada Huaran Deza en un tramo de 400m (figura 11 y 12).
- Afectó caminos de herradura en un tramo de 100 m (figura 13)

Figura 11. Sección de la quebrada Huaran Deza embalsada, con una longitud de 400m.

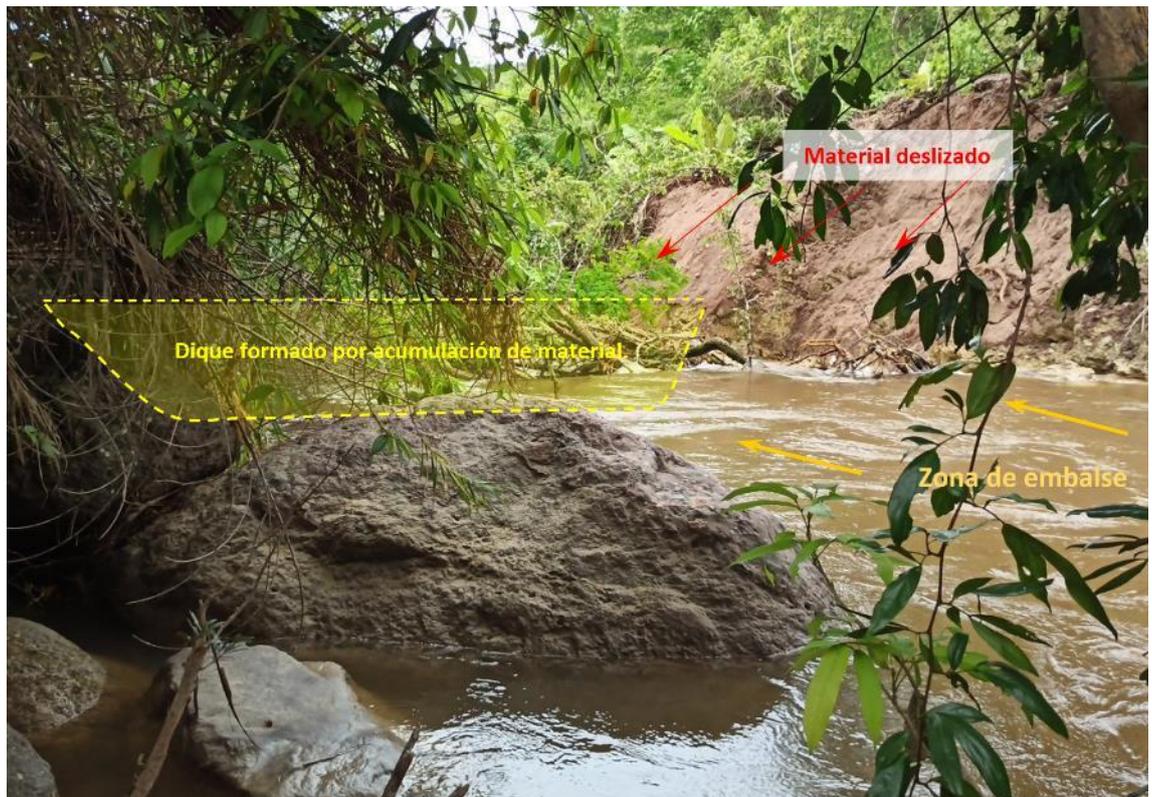
Figura 12. Ubicación del dique formado por el material deslizado.
Coordenadas UTM WGS84, Norte: 9419386 – Este: 744487

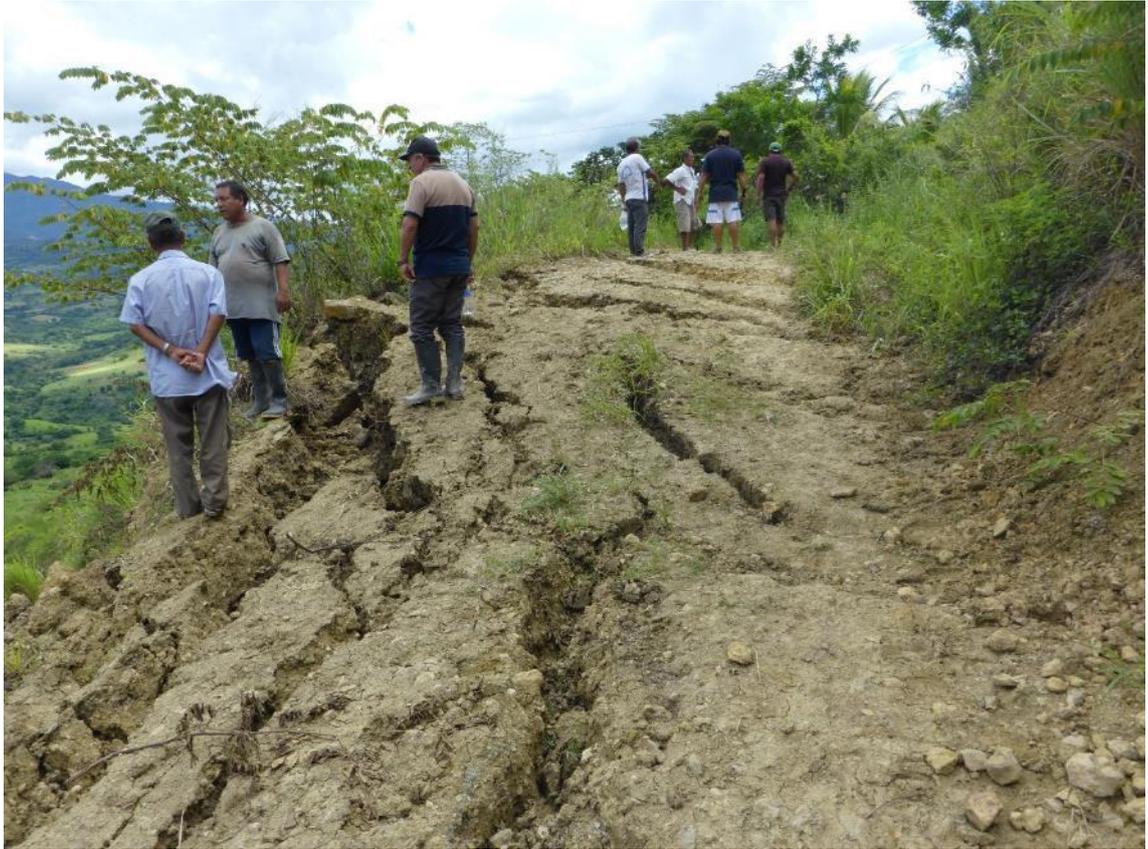
Figura 13. Grietas y deterioro de camino de herradura en el centro poblado Santo Domingo.
Coordenadas UTM WGS84, Norte: 9419386 – Este: 744487

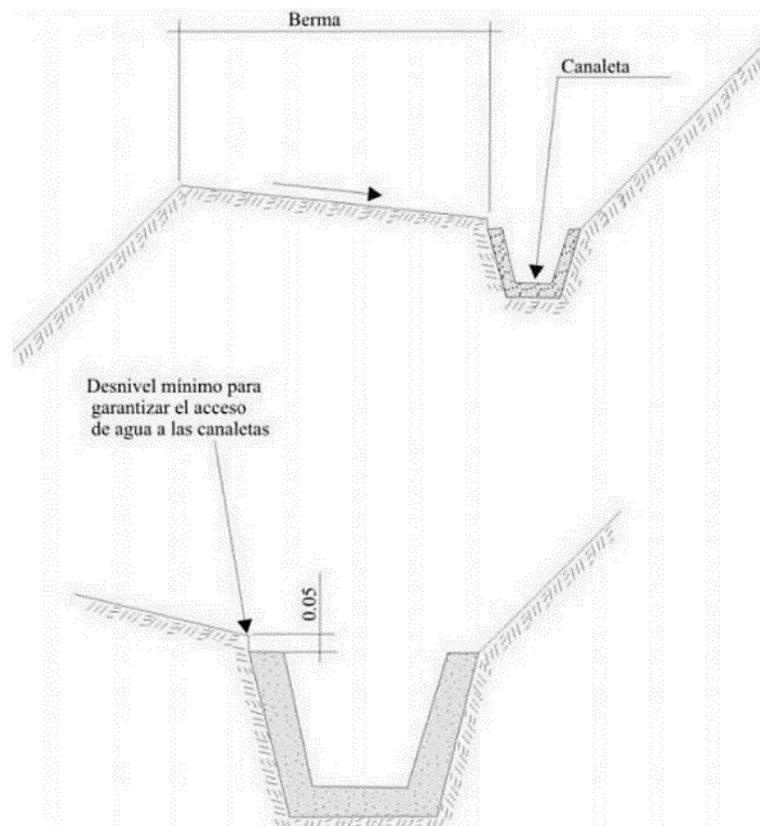
Las zanjas construidas permiten la recolección de aguas superficiales, captan la escorrentía tanto de la ladera, como de la cuenca de drenaje arriba del talud y desvía el agua a las quebradas adyacentes al cuerpo de deslizamiento, evitando su infiltración, captando el agua de escorrentía, llevándola a un sitio lejos del deslizamiento. Éstas deben ser construidas en la parte superior al escarpe principal del deslizamiento (figura A1). En las obras construidas - zanjas de drenaje es necesario impermeabilizar la caja hidráulica captando y evitando totalmente la infiltración de las aguas de escurrimiento la ladera, según las imágenes adjuntas.

Figura A1. Detalle una canaleta de drenaje superficial (zanjas de coronación). Tomado de INGEMMET (2000).
